Estudios Técnicos del Programa

**PROGRAMA DE INTEGRACIÓN VIAL REGIONAL Y PROPUESTA DE REFORMULACIÓN
DEL PRÉSTAMO 2470/BL-HO
(HO-L1104)**

1. INTRODUCCIÓN Y RESUMEN EJECUTIVO

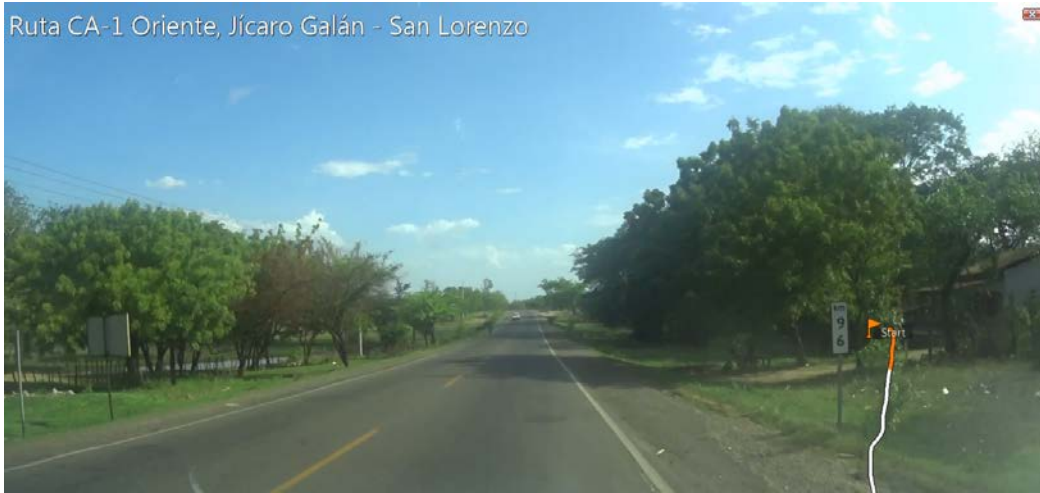
Ruta CA-1 Oriente, Jicaro Galán - San Lorenzo

Actualmente este tramo presenta una superficie de rodadura deteriorada con baches abiertos, fallas en pavimento del tipo piel de cocodrilo, hombros que requieren su reconstrucción, tiene un 75% de tuberías metálicas en mal estado que hay que restituir La tubería de concreto reforzado se encuentra en buen estado, pero muchos de los cabezales de entrada y salida están dañados.

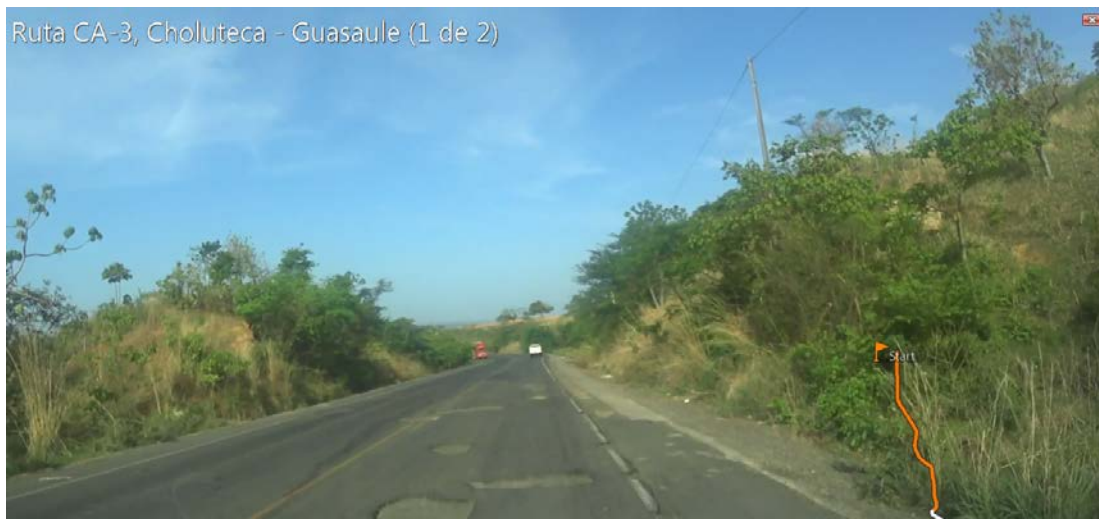
De los tres tramos del CP este es el que presenta un mayor grado de deterioro, pavimento con deterioro tipo piel de cocodrilo de alta severidad, baches, hombros destruidos, drenajes obstruidos, el 80% de las tuberías son metálicas y necesitan ser reemplazadas. La tubería de concreto reforzado está en buen estado, pero muchos de sus cabezales de entrada y salida están dañados, las entradas y salidas de las alcantarillas tienen acumulación de maleza y sedimentos, requiriendo limpieza y/o obras complementarias para su correcto funcionamiento.

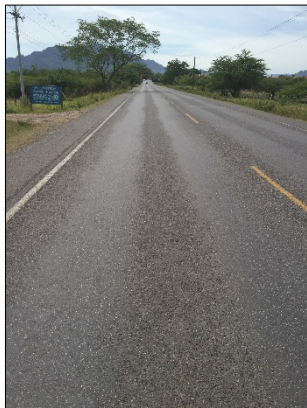
*Foto No. 1 Estación 0+000 – 2+300
Carril Derecho, Deformación
Superficial Tipo Ahuellamiento
Nivel de severidad: B (Bajo)*

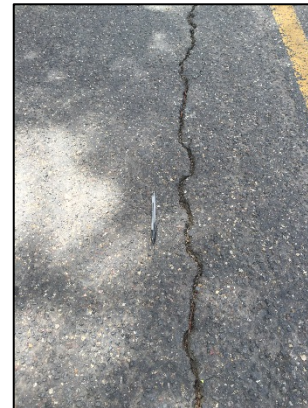
*Foto No. 3 Estación 2+300, carril
Derecho, Fisuras y Grietas Tipo
Fisuras longitudinal, Nivel de
Severidad: A (Alto)*

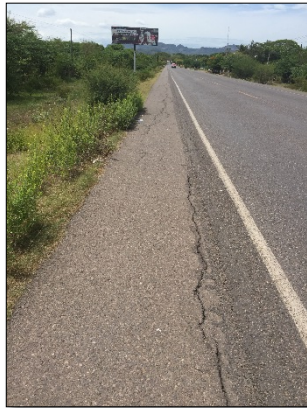
*Foto No. 4 Estación 8+000 – 8+300
Carril Derecho, Fisuras y Grietas
Tipo Fisura Longitudinal, Nivel
De Severidad: M (Mediano)*

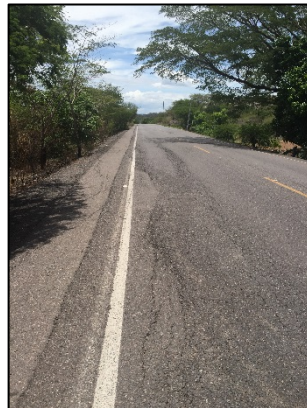
*Foto No. 5 Estación 34+760
Carril Derecho, Deformación
Superficial Tipo Hundimiento
Nivel de severidad: A (Alto)*

Se identificó la presencia de una falla tipo hundimiento en el kilómetro 34+760 del tramo Jícara Galán - Amatillo, siempre dentro de la categoría **Deformaciones Superficiales de Pavimentos Asfálticos**, donde se presenta una alta incidencia en la comodidad de manejo, produciendo una severa incomodidad al momento de conducir un vehículo, requiriéndose reducir la velocidad por motivos de seguridad, por lo que se incluyó como nivel de severidad A (Alto).

Según el Catálogo Centroamericano de Daños a Pavimentos Viales, dentro de las posibles causas que producen los hundimientos, están los asentamientos de la fundación, deficiencias durante la construcción o falta de un continuo mantenimiento a los drenes. La heterogeneidad constructiva puede provocar, desde simples descensos de nivel, hasta insuficiencia de espesor o estabilidad de los materiales.

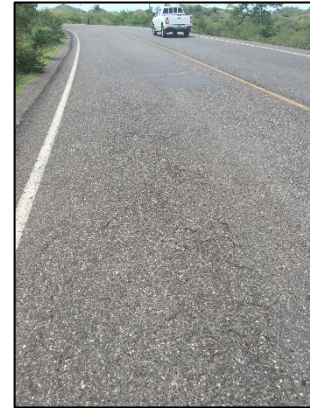
*Foto No. 6 Estación 22+000 hacia
el final del tramo, Fisuras y Grietas
Tipo fisura Piel de Cocodrilo, Nivel
de Severidad: M (Mediano) y A (Alto)*

Dentro de esta categoría de **Fisuras y Grietas**, también encontramos fisura piel de cocodrilo, de severidad M (Mediana) y A (Alta), este tipo de falla tiene como posible causa según el Catálogo Centroamericano de Daños a Pavimentos Viales, la fatiga que sufren las capas asfálticas al ser sometidas a las cargas repetidas del tránsito, por lo general, el fisuramiento indica que el pavimento ya no tiene capacidad estructural de sostener las cargas de tránsito y ha llegado al fin de su vida útil, por otra parte el ligante ha envejecido y por ende ha perdido la flexibilidad de sostener cargas repetidas al tránsito sin agrietarse.

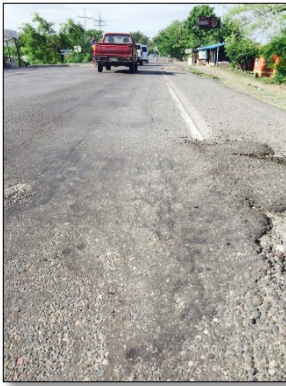
Foto No. 7 Estación 51+940, carril Derecho, Deformaciones Superficiales De Pavimentos Asfálticos, Tipo Hundimiento, nivel de severidad: Alto

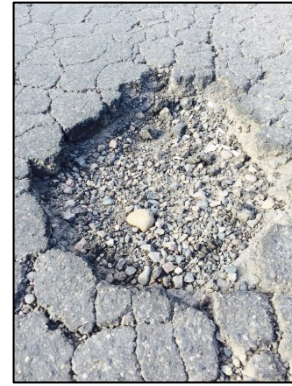
Foto No. 9 Estación 56+360, carril derecho, Desintegración en los Pavimentos Asfálticos, tipo: Bache Nivel de Severidad: A (Alto)

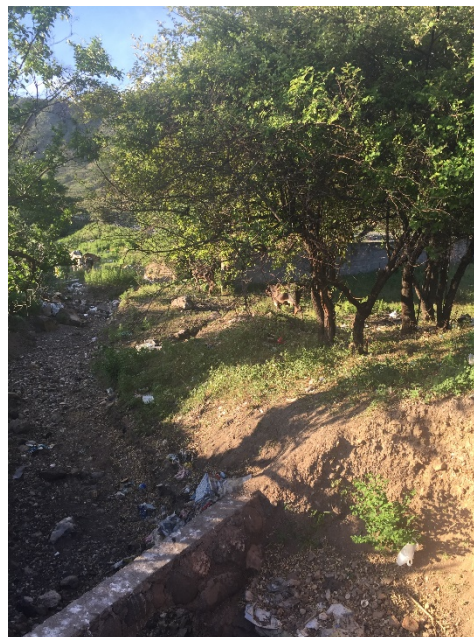
Obsérvese la falta de tubería metálica, que provocó la falla del hombro de la carretera
