Proyecto de Mejora Integral del Ferrocarril General Roca (AR-L1158)

Auditoría Ambiental y Social

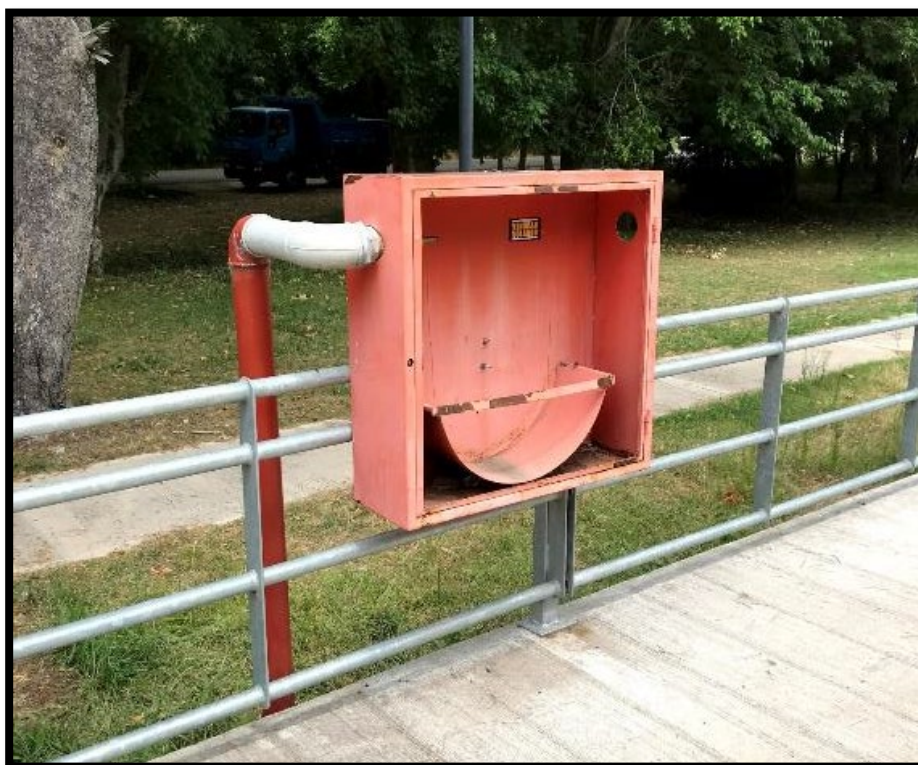
Figura 14: Instalaciones contra incendios vandalizadas.

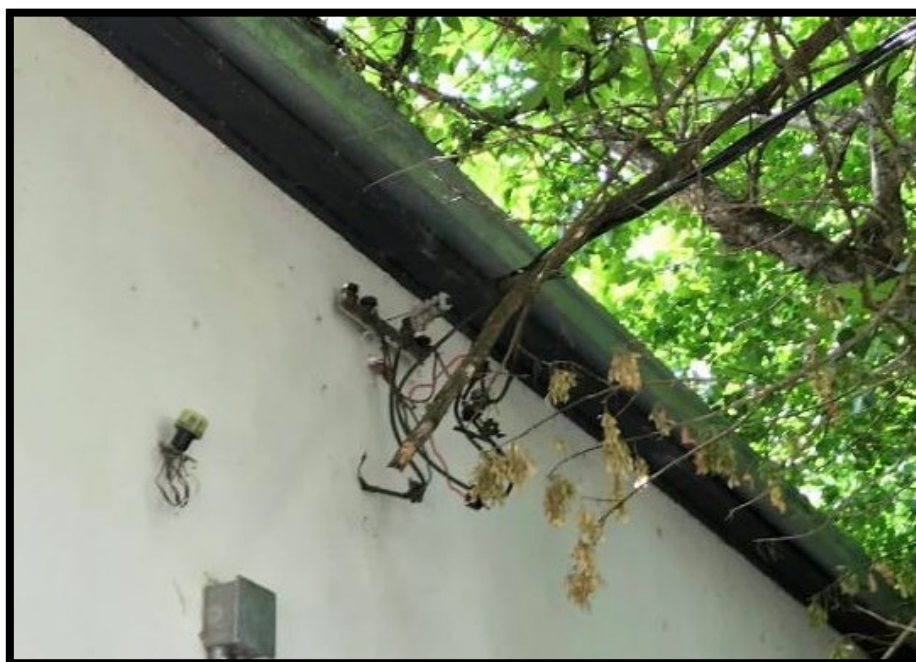
Punto de Atención 3: Conexiones eléctricas deficientes en algunos sectores del exterior del edificio de la estación.

Figura 15: Conexiones eléctricas deficientes.

Mejorar conexiones eléctricas deficientes en algunos sectores del exterior del edificio de la estación, a fin de evitar potenciales accidentes.

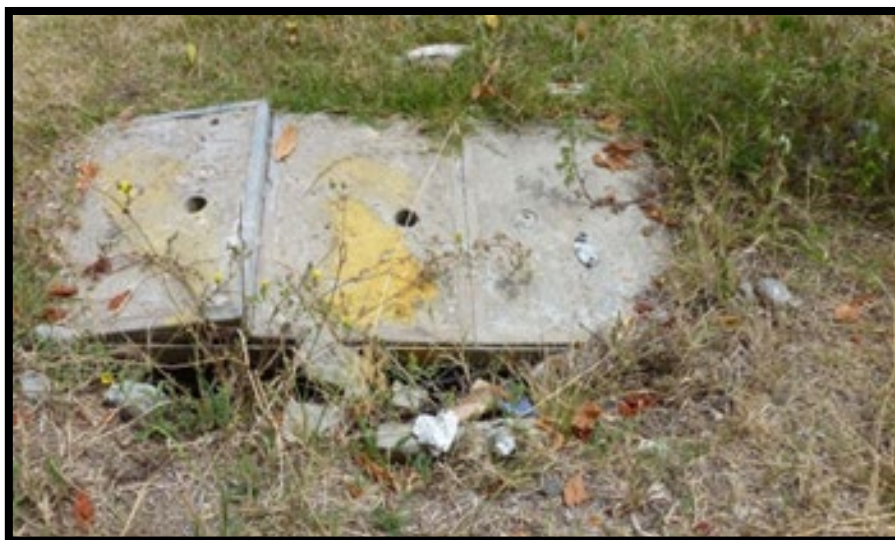
Punto de Atención 4: Se identificó una tapa de cámara de corrientes débiles desamurada en la zona del estacionamiento. Se pudieron ver cables de fibra óptica a la vista, riesgo de accidentes.

Figura 16: Tapa cámara desamurada.

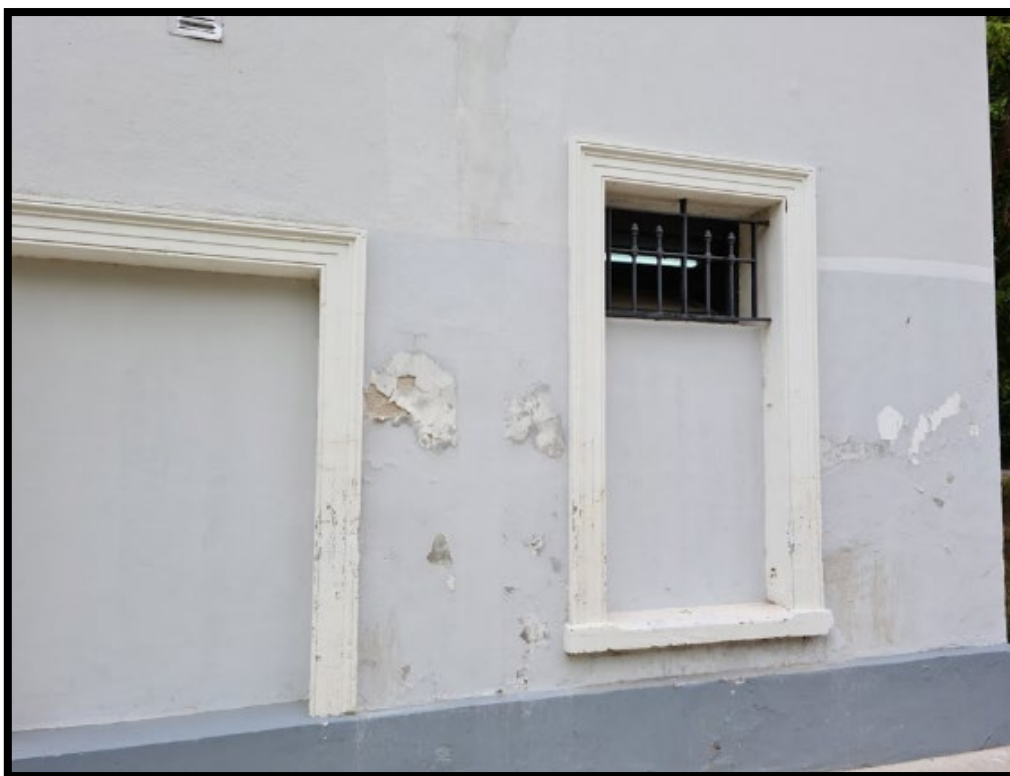
Figura 19: Edificio de la estación con pintura descascarada.

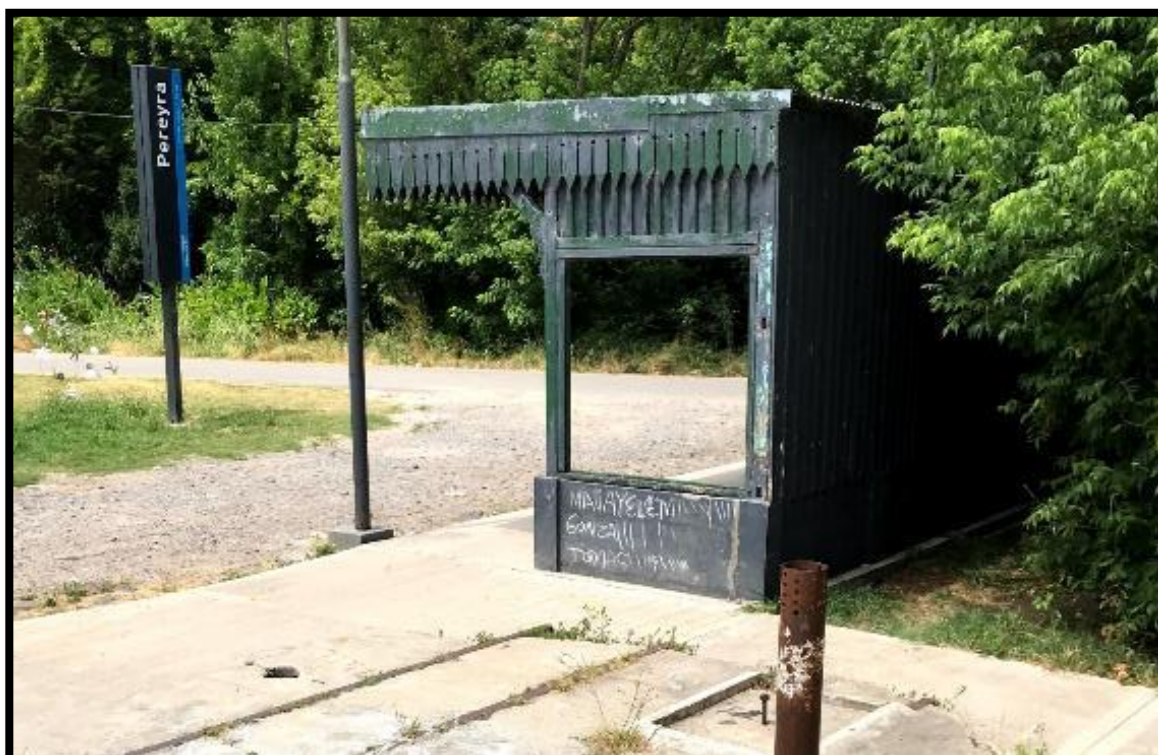
Figura 20: Refugio con pintura descascarada.

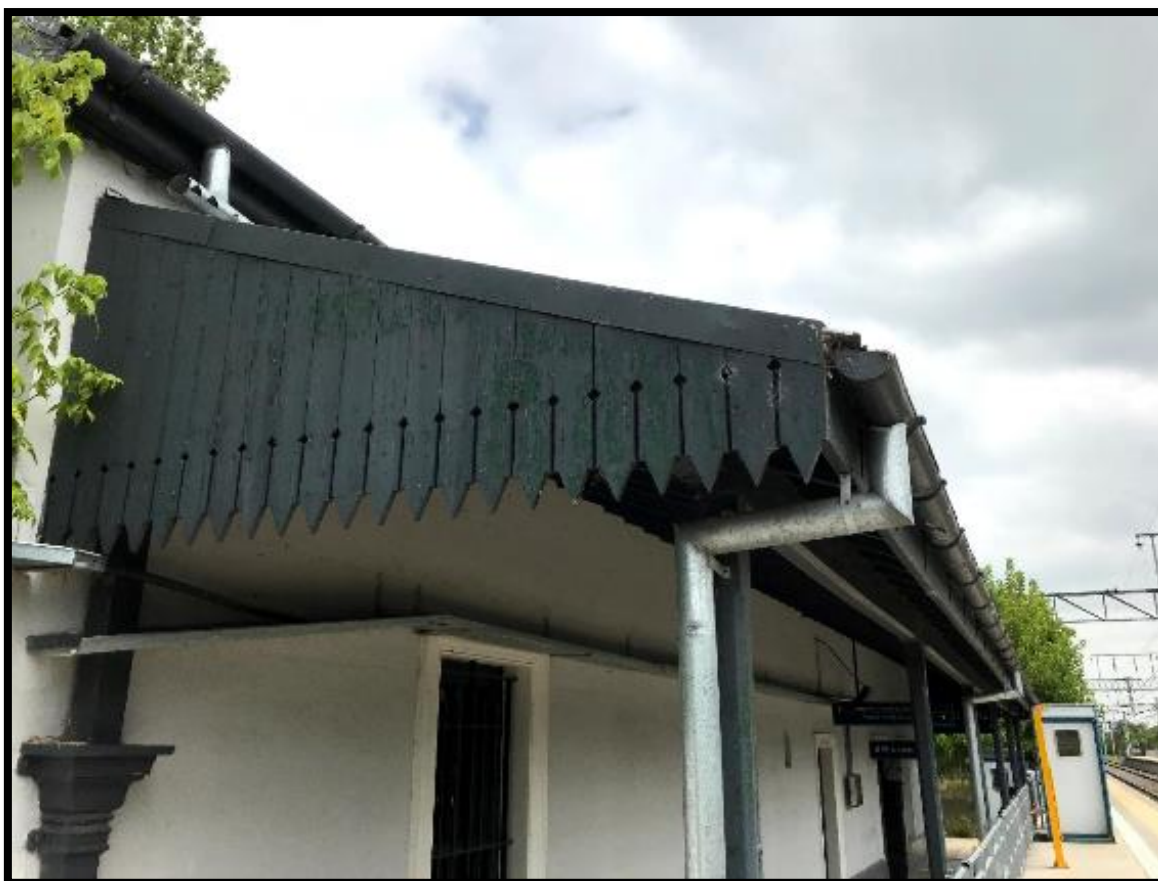
Figura 21: Techo de la estación con pintura descascarada.

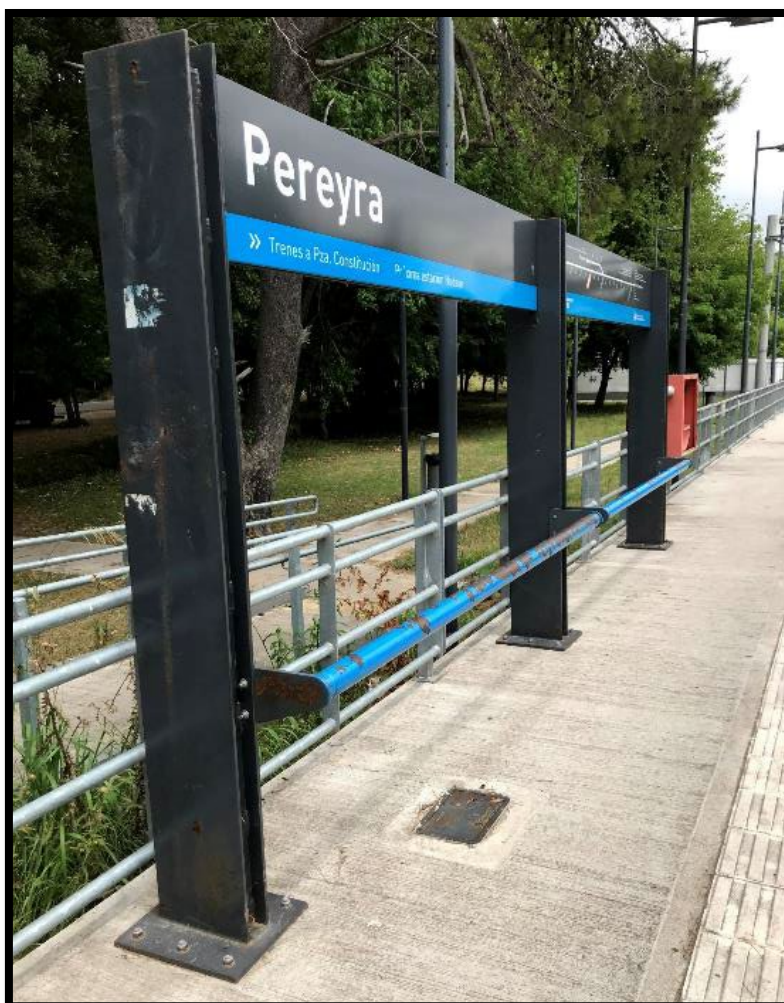
Figura 22: Descanso sobre el andén con pintura descascarada.

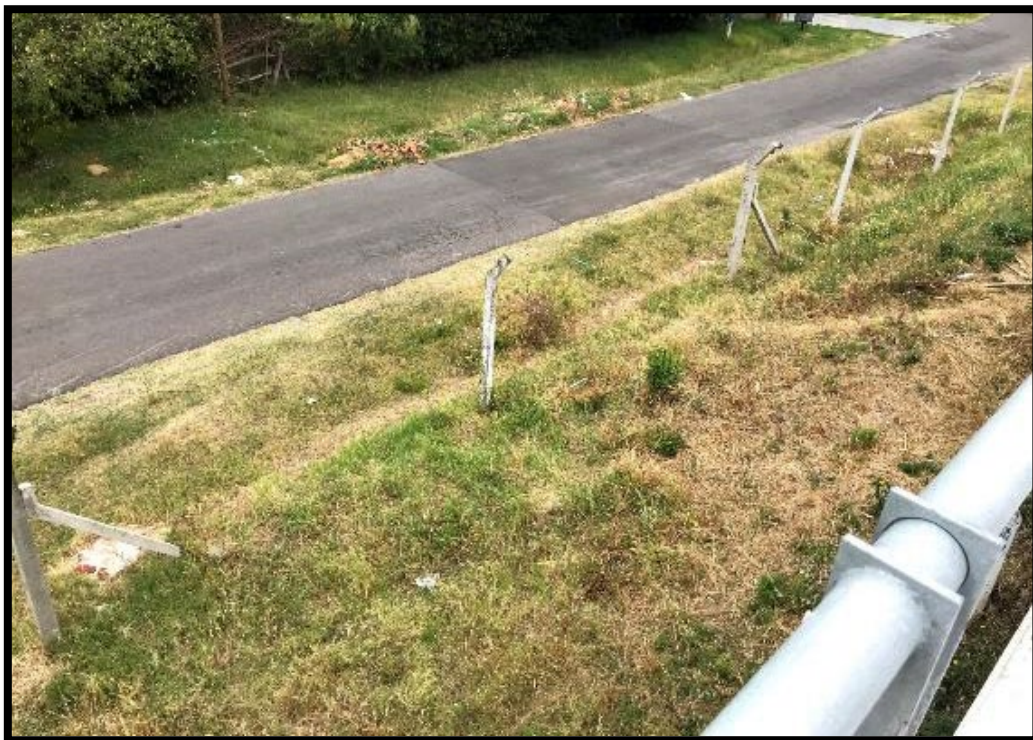
Punto de Atención 12: Se observó ausencia de todo el alambrado perimetral en la zona del terraplén. Se debe reponer, con las medidas antivandálicas correspondientes.

Figura 26: Ausencia de alambrado perimetral.

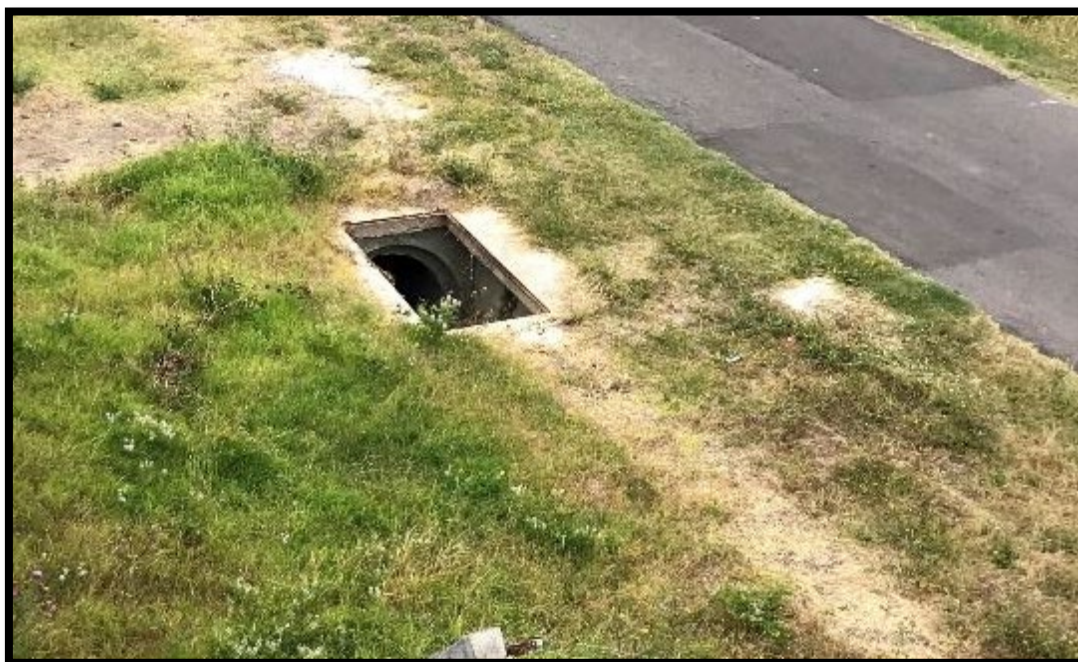
Punto de Atención 14: Se identificaron cámaras pluviales sin tapa en la zona del terraplén, pero adyacentes a espacio público, con riesgo de accidentes para la población.

Figura 28: Cámaras pluviales sin tapa.

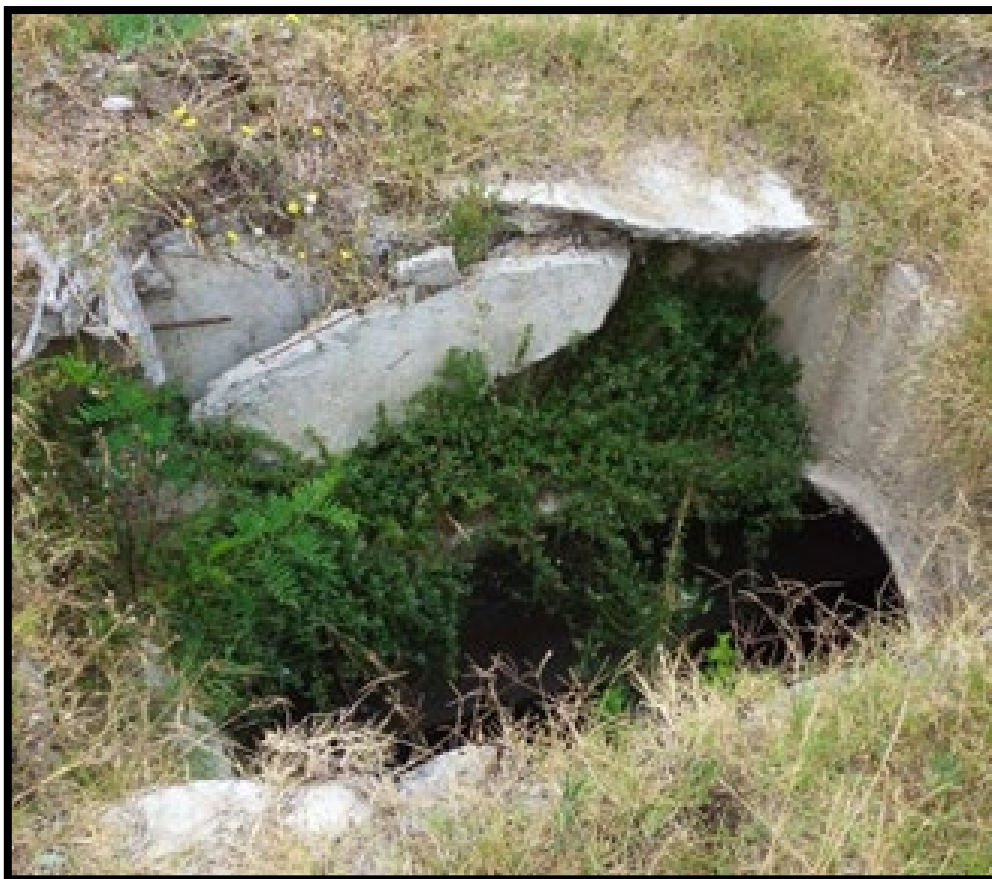
Figura 29: Cámara pluvial con tapa rota.

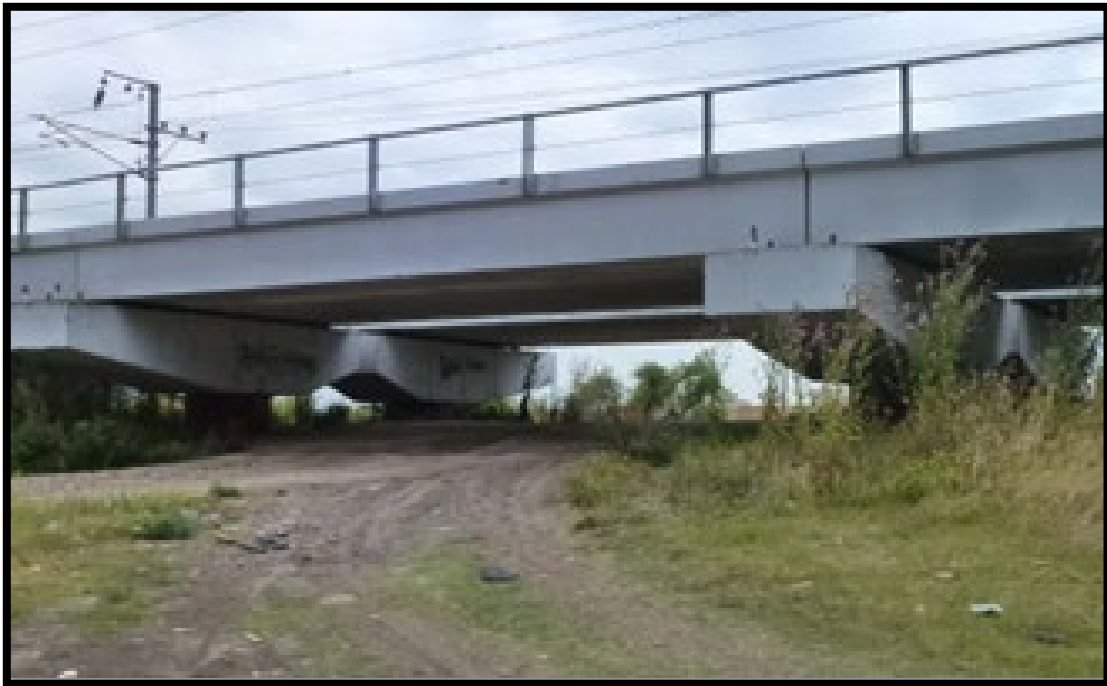
Figura 30: Pasos informales bajo el viaducto.

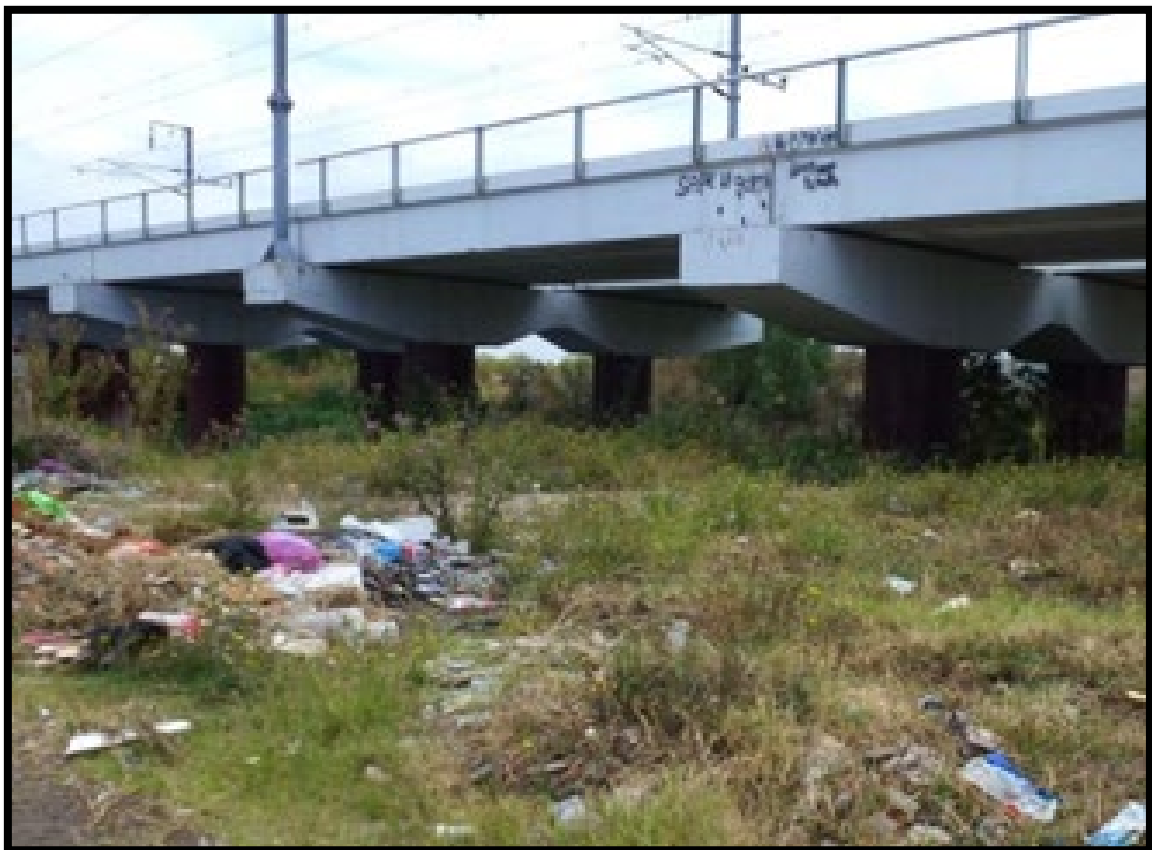
Punto de Atención 15: Falta de mantenimiento general en la zona del bajo viaducto: pastos crecidos, residuos, potencial proliferación de vectores.

Figura 31: Falta de mantenimiento y limpieza bajo el viaducto.

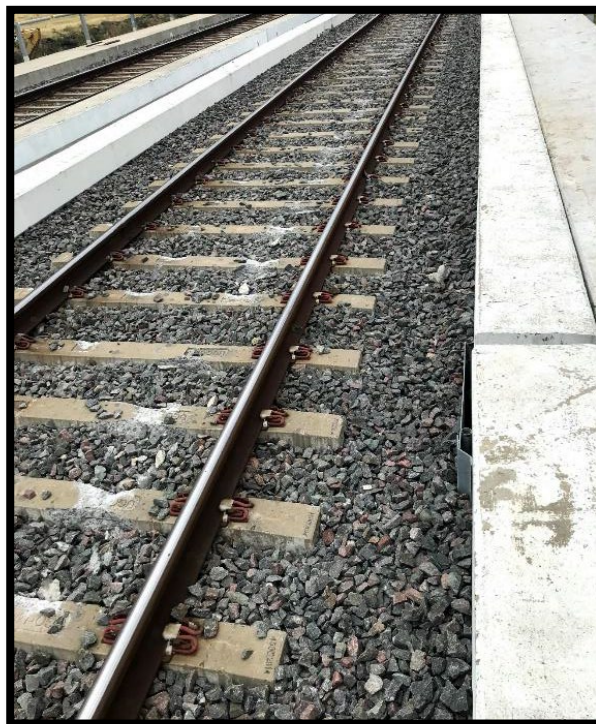
Punto de Atención 16: Ocurrió un accidente con una formación de Belgrano Cargas, que provocó la rotura de todos los durmientes de hormigón de la vía destino a Constitución que se extiende sobre el viaducto. Será necesario su reemplazo (aún pendiente).

Figura 32: Rotura de los durmientes de hormigón.

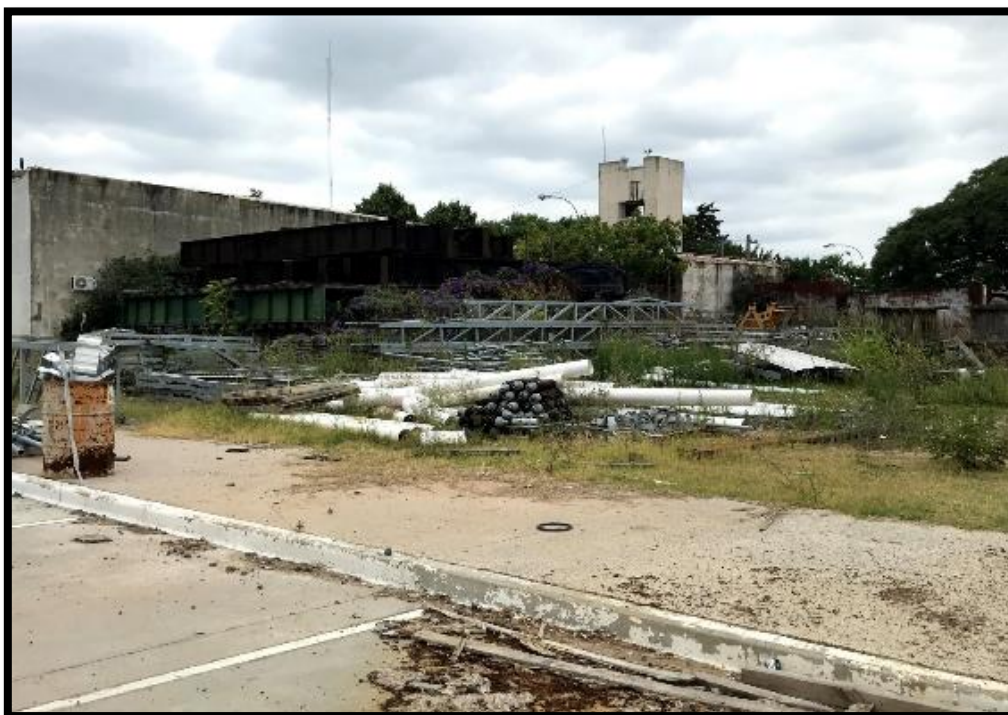
Figura 34: Residuos y materiales de obra mezclados

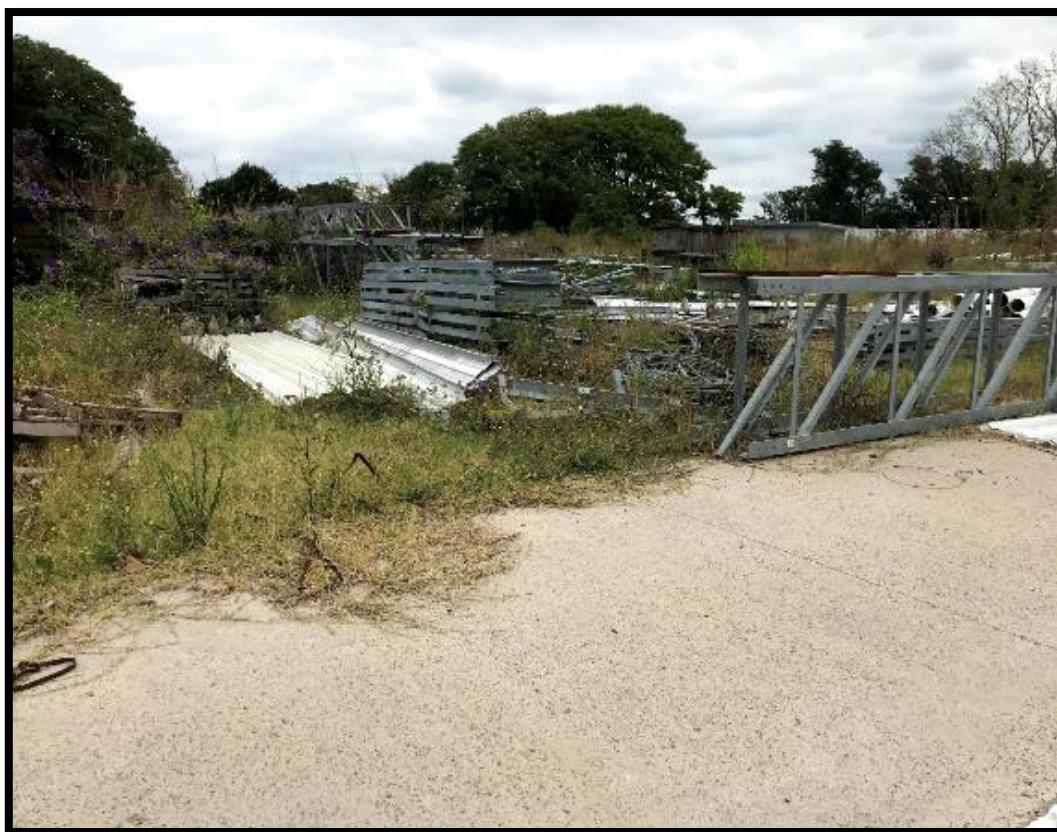
Figura 35: Residuos y materiales de obra mezclados.

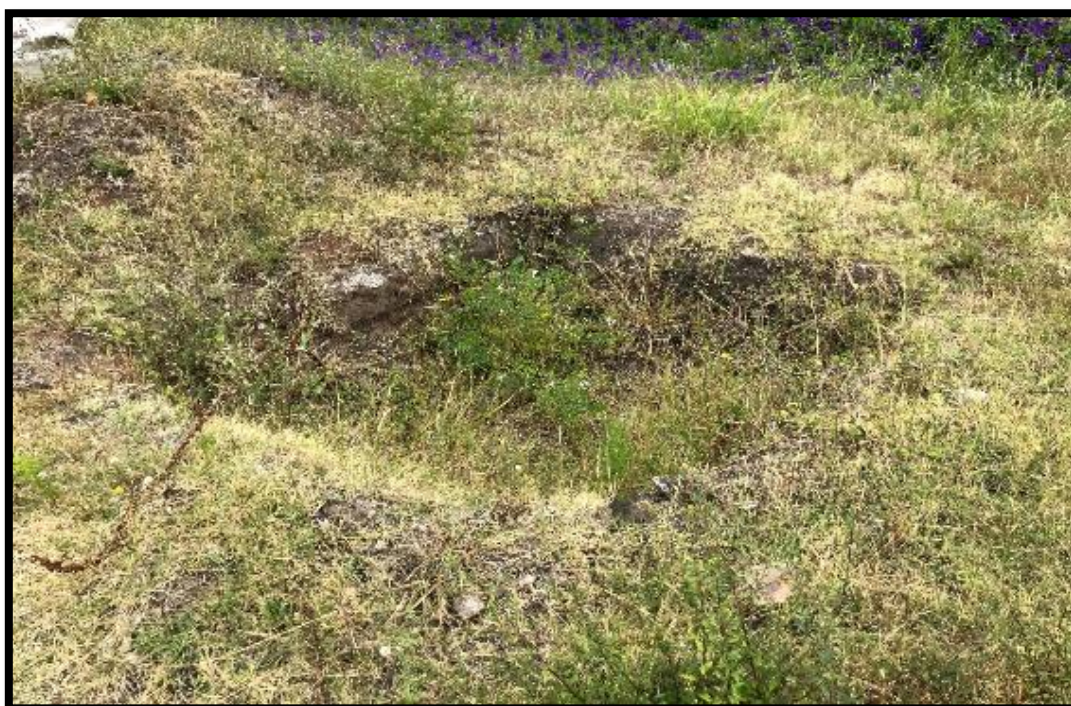
Figura 36: Pozo sin tapar.

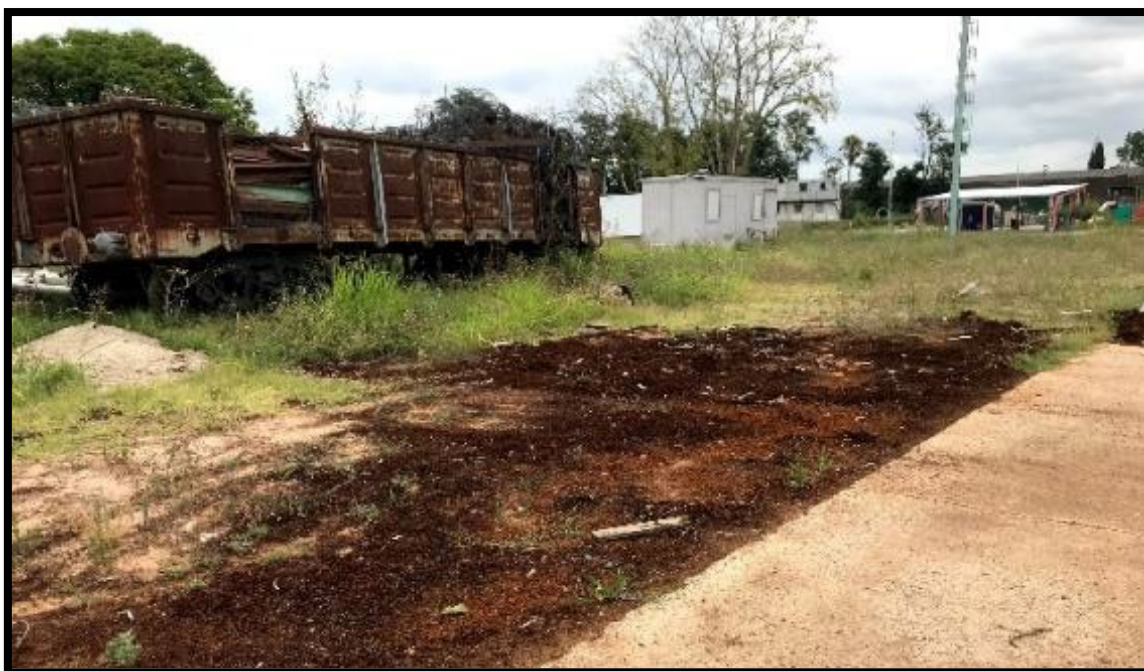
Figura 37: Restos de virutas de hierro resultantes de almacenamiento inadecuado.

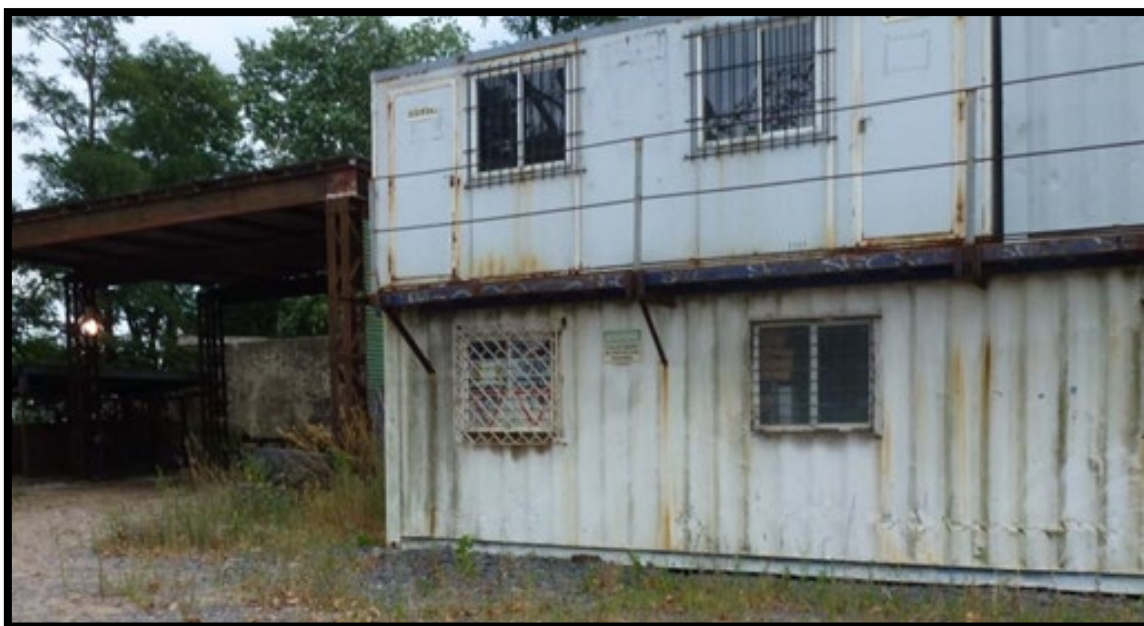
Punto de Atención 23: El obrador continúa instalado a pesar de que la obra se encuentra prácticamente concluida. El depósito de residuos peligrosos se encuentra vacío, pero con restos de derrames. Las losas de hormigón construidas no han sido aún demolidas. Por todo el sector se observan residuos y desechos de obra. Por fuera del recinto, existen tambores presumiblemente conteniendo hidrocarburos y cilindros de gases, que habría que disponer adecuadamente.

Figura 38: Obrador instalado.

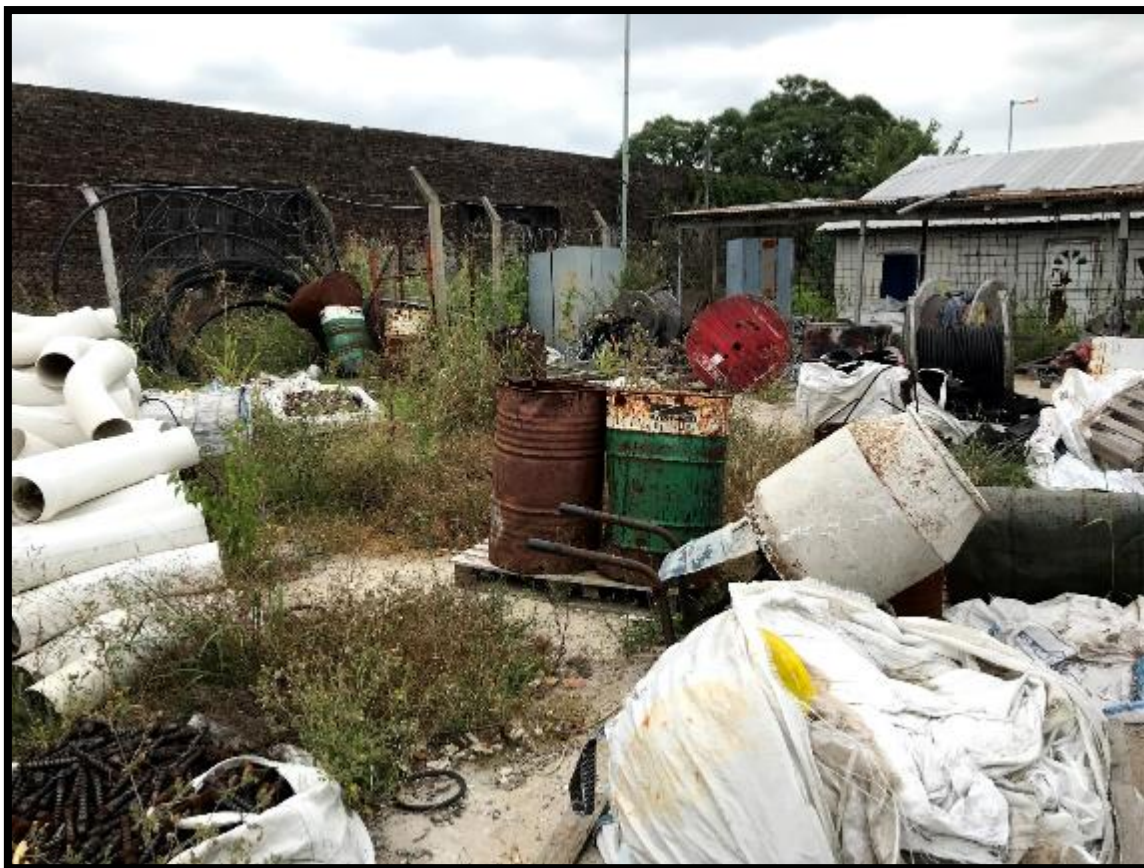
Figura 39: Residuos en el obrador.

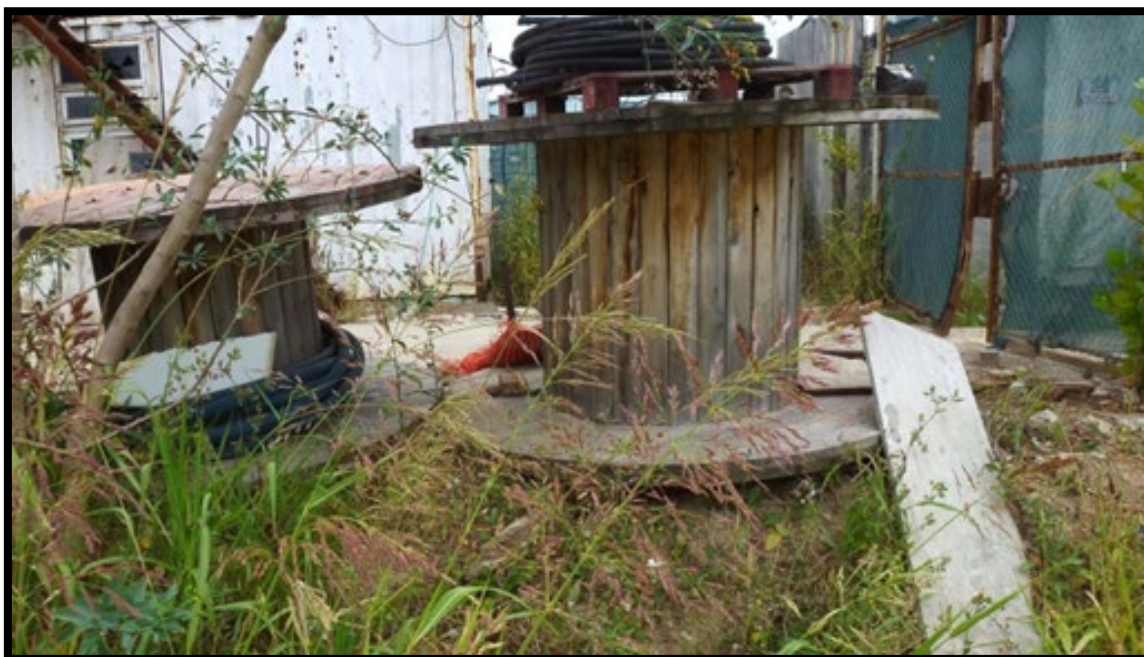
Figura 40: Residuos en el obrador

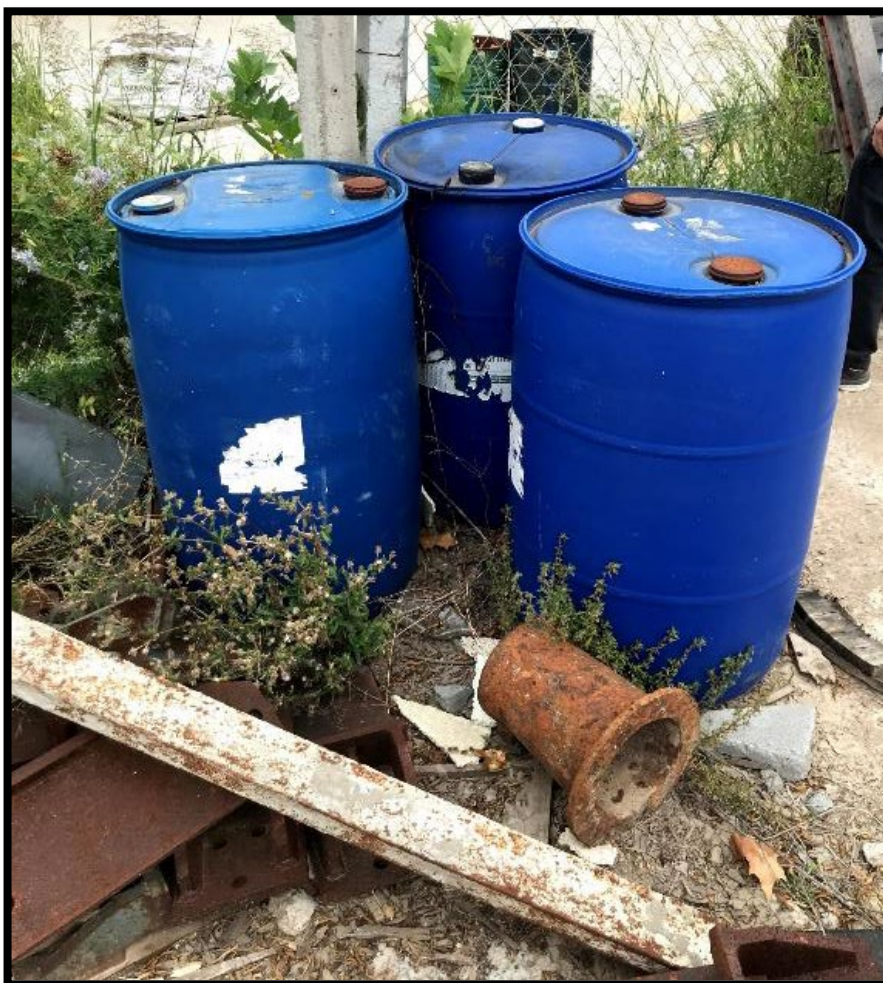
Figura 41: Tambores con residuos peligrosos.

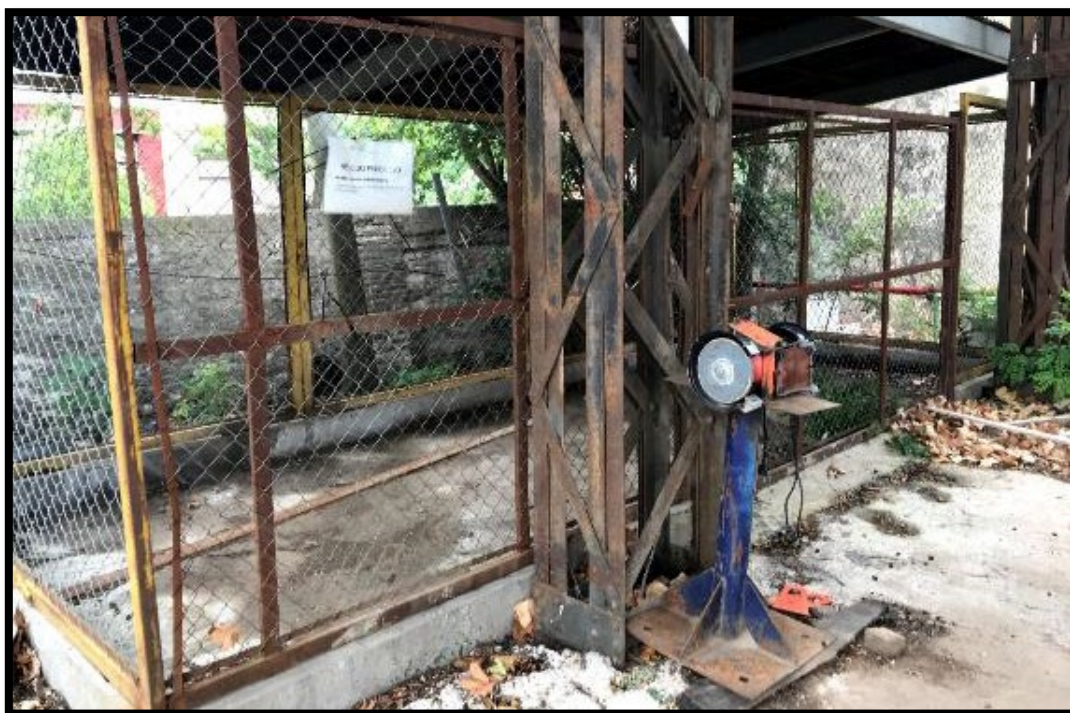
Figura 43: Depósito de residuos peligrosos del obrador.

Punto de Atención 24: Será necesario solicitar un análisis de calidad de suelo en zona de depósito de residuos peligrosos, y lo que fue el taller de máquinas durante la obra.

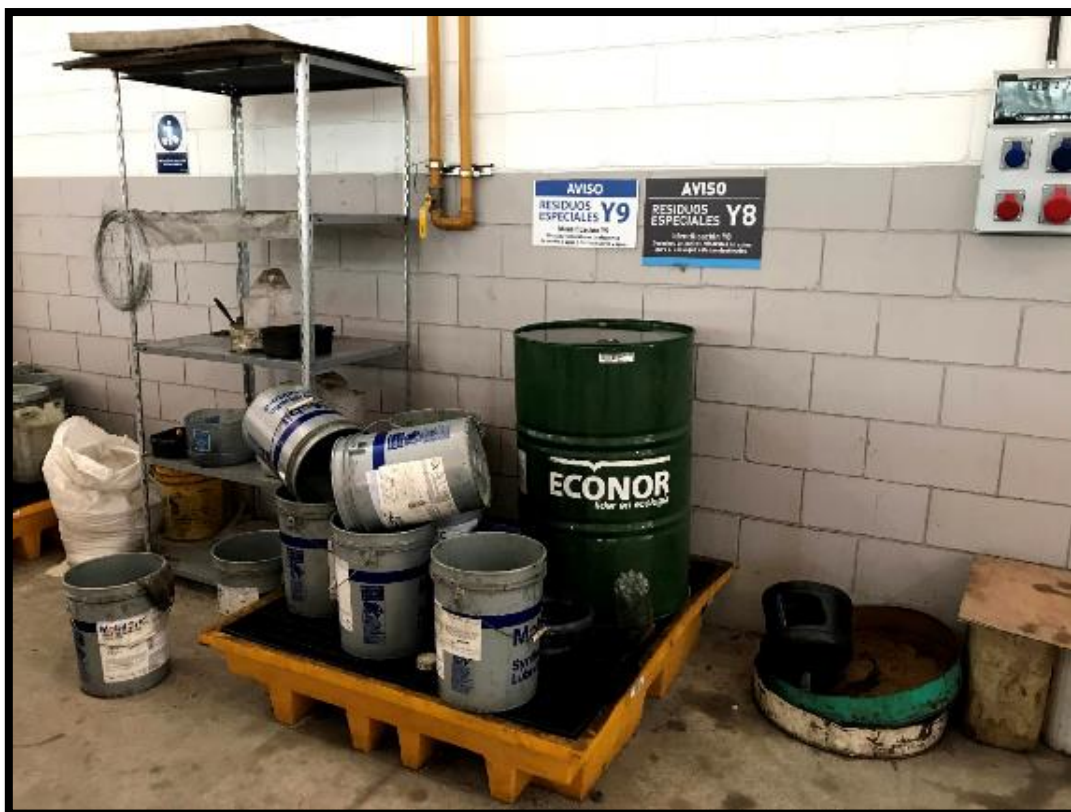
Figura 44: Residuos peligrosos en Depósito (notar falta de orden, derrames no atendidos).

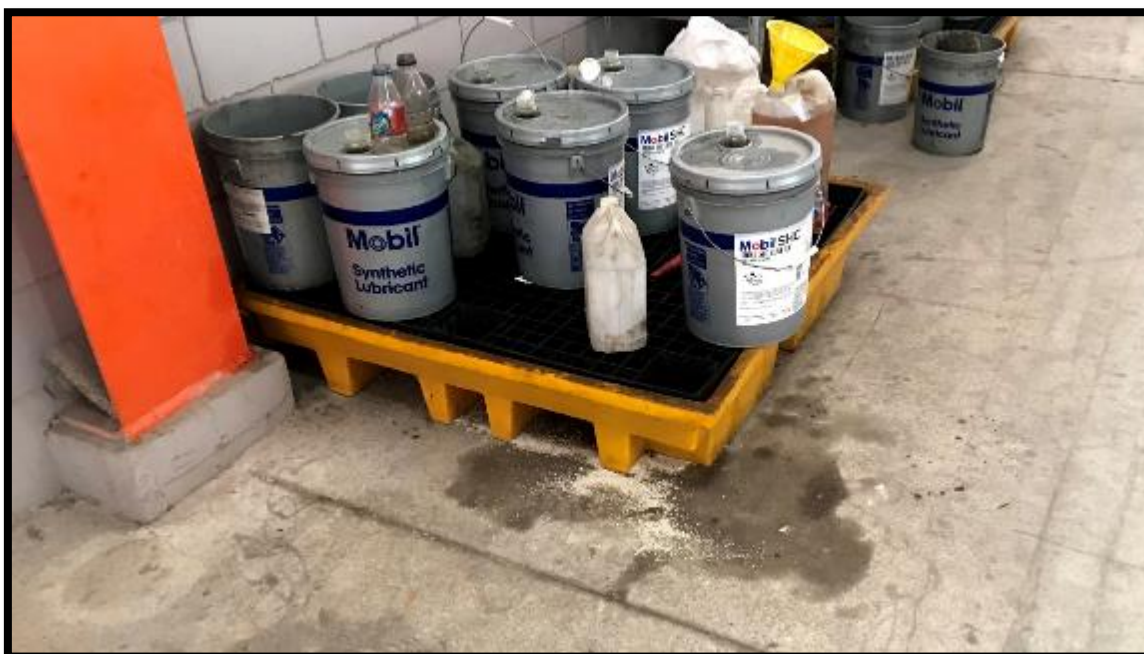
Figura 45: Residuos peligrosos en Depósito (notar falta de orden, bidones sin tapa, derrames no atendidos).

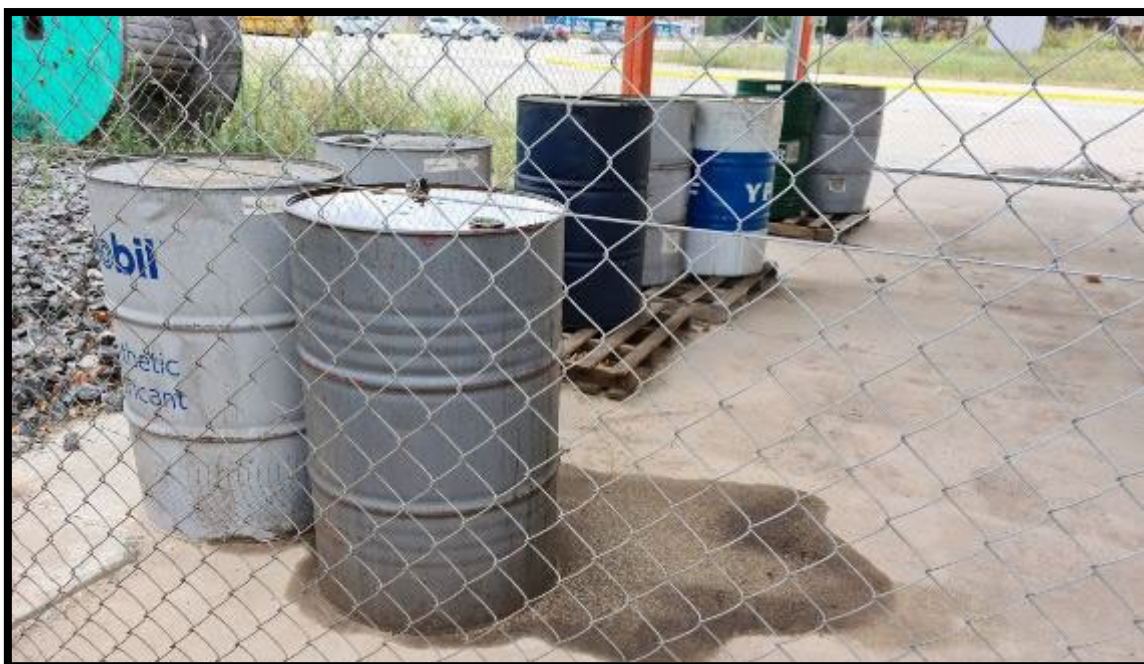
Punto de Atención 26: Derrames no atendidos en el sector de sustancias químicas (fuera del depósito).

Figura 46: Derrames de hidrocarburo no atendidos en la zona de almacenamiento de sustancias químicas (de la operación del Depósito)

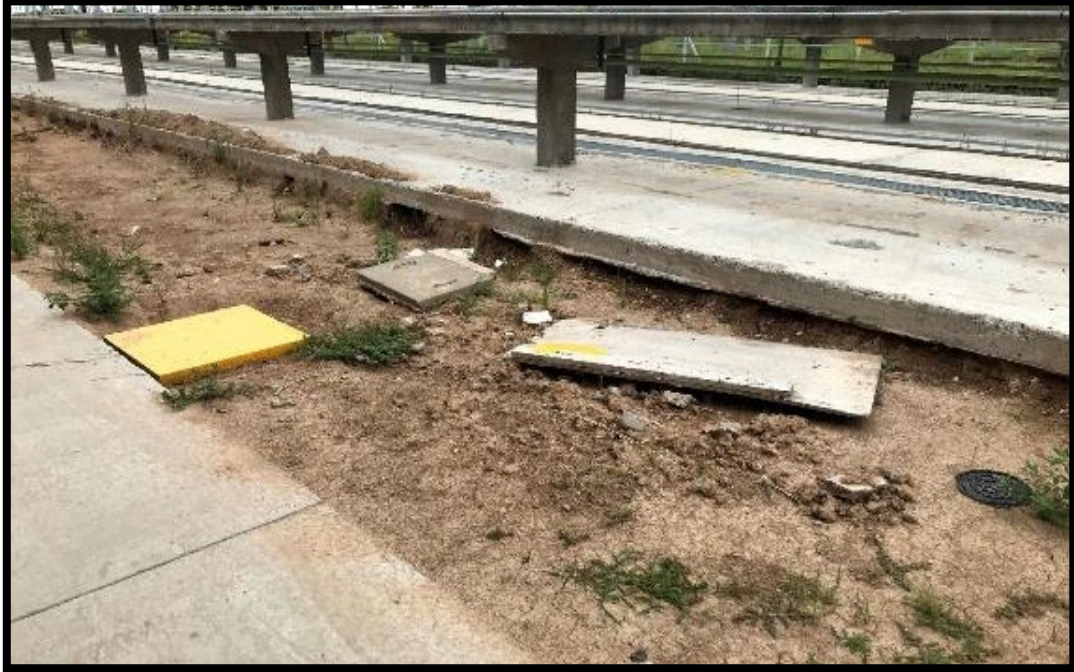
Punto de Atención 29: Faltan conformar taludes o se produjo su desaparición por la ocurrencia de procesos erosivos en sector noreste del depósito (el terraplén debería salvar la diferencia de nivel entre las losas inferiores de las plataformas de limpieza y la circulación peatonal contigua) quedando descalzadas la estructura de soporte. Se observa material de suelo sobre la senda adyacente, producto de la erosión. Es necesario corregir.

Figura 48: Talud erosionado y descalce de losa.

1. Readecuar los taludes en el sector noreste del Depósito para lograr la nivelación entre las losas inferiores de las plataformas de limpieza y la circulación peatonal contigua, de manera de corregir la erosión del terreno.
2. Realizar el adecuado mantenimiento en los muros restaurados de la edificación para evitar el crecimiento de vegetación, procurando preservar las estructuras contempladas como patrimonio cultural.
3. Realizar las gestiones pertinentes para la reparar de la máquina de lavado de formaciones a fin de ponerla en funcionamiento, evitando el deterioro de esta por dejarla sin uso.

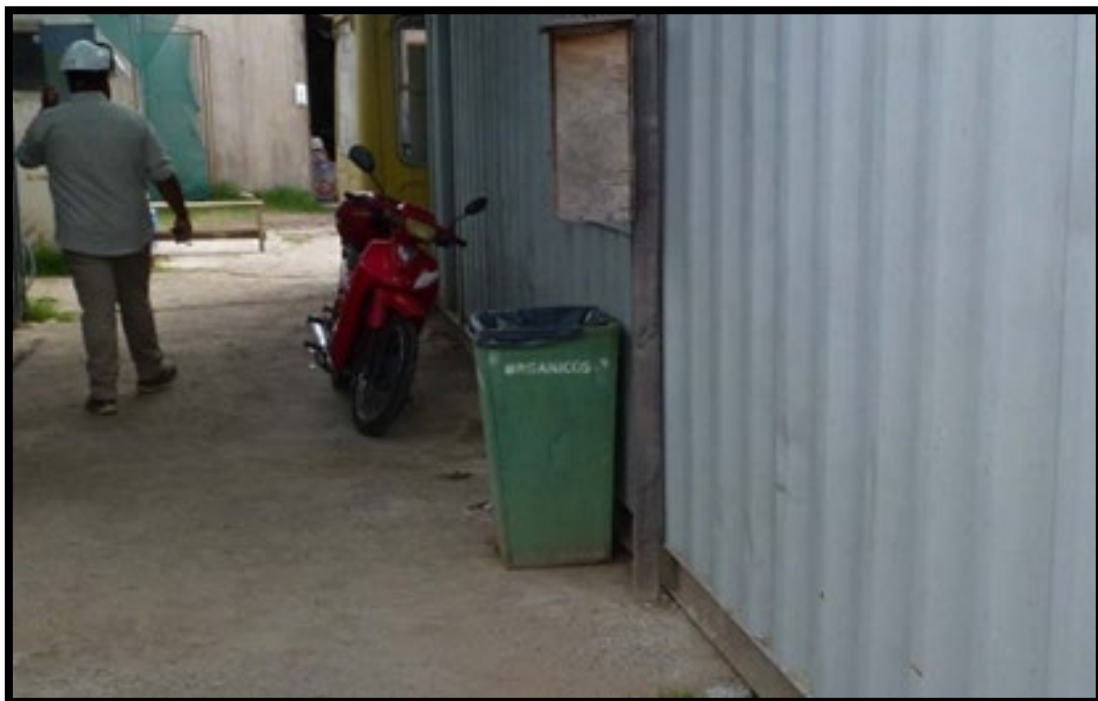
Punto de Atención 36: Tachos de residuos sin tapas en el obrador.

Figura 56: Cestos sin tapa.
