Proyecto de Mejora Integral del Ferrocarril General Roca (AR-L1158)

Auditoría Ambiental y Social

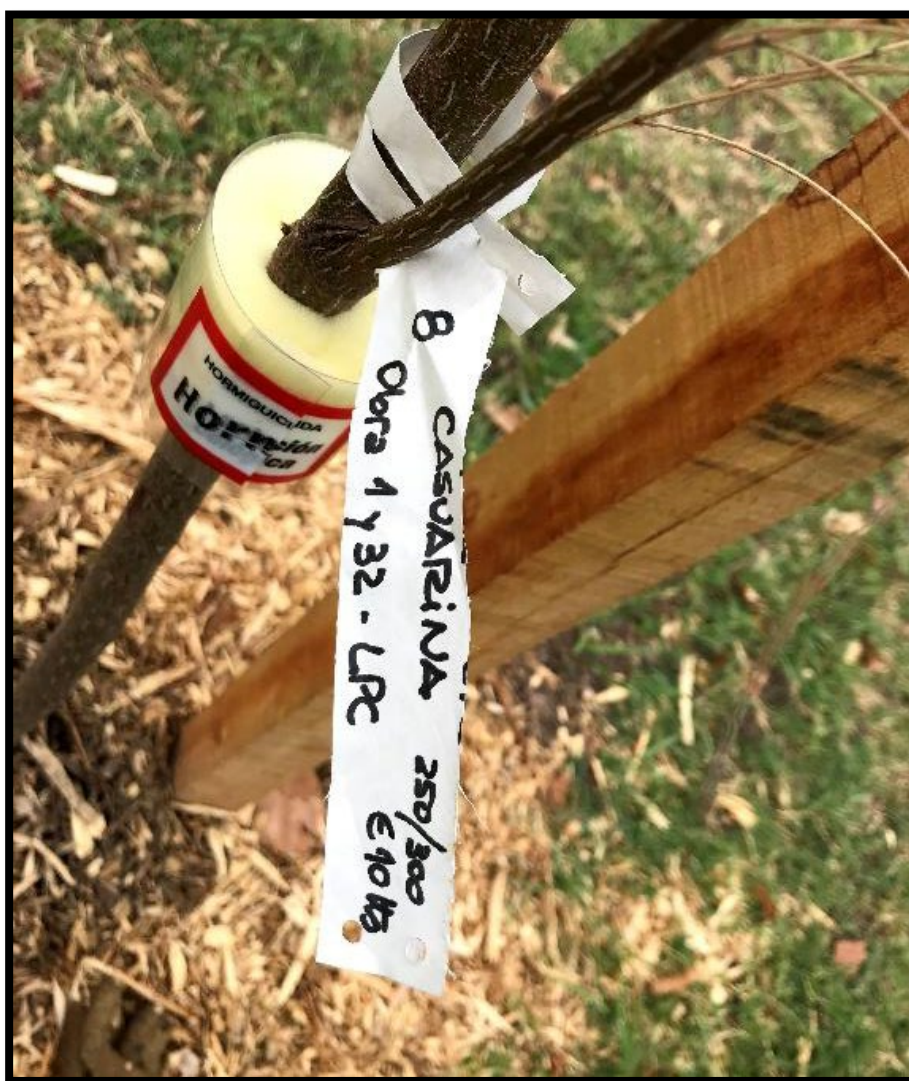
Punto de Atención 40: Se observaron varios ejemplares de especies exóticas (Casuarinas) que fueron plantadas en el área, en incumplimiento del plan de forestación presentado que solo contemplaba especies nativas con floración vistosa.

Figura 57: Ejemplar de casuarina plantado.

Completar actividades de forestación previstas en el EIAS que no fueron ejecutadas. Llevar adelante la restauración del paisaje y forestación compensatoria en la franja afectada por las obras. Los ejemplares que se repongan deben ser especies autóctonas y de la flora local, a fin de proteger la biodiversidad, flora y fauna del área de influencia de la obra del nuevo viaducto. En los sectores con pérdida significativa de cobertura herbácea realizar la revegetación del sector, a fin de evitar la degradación del medio.

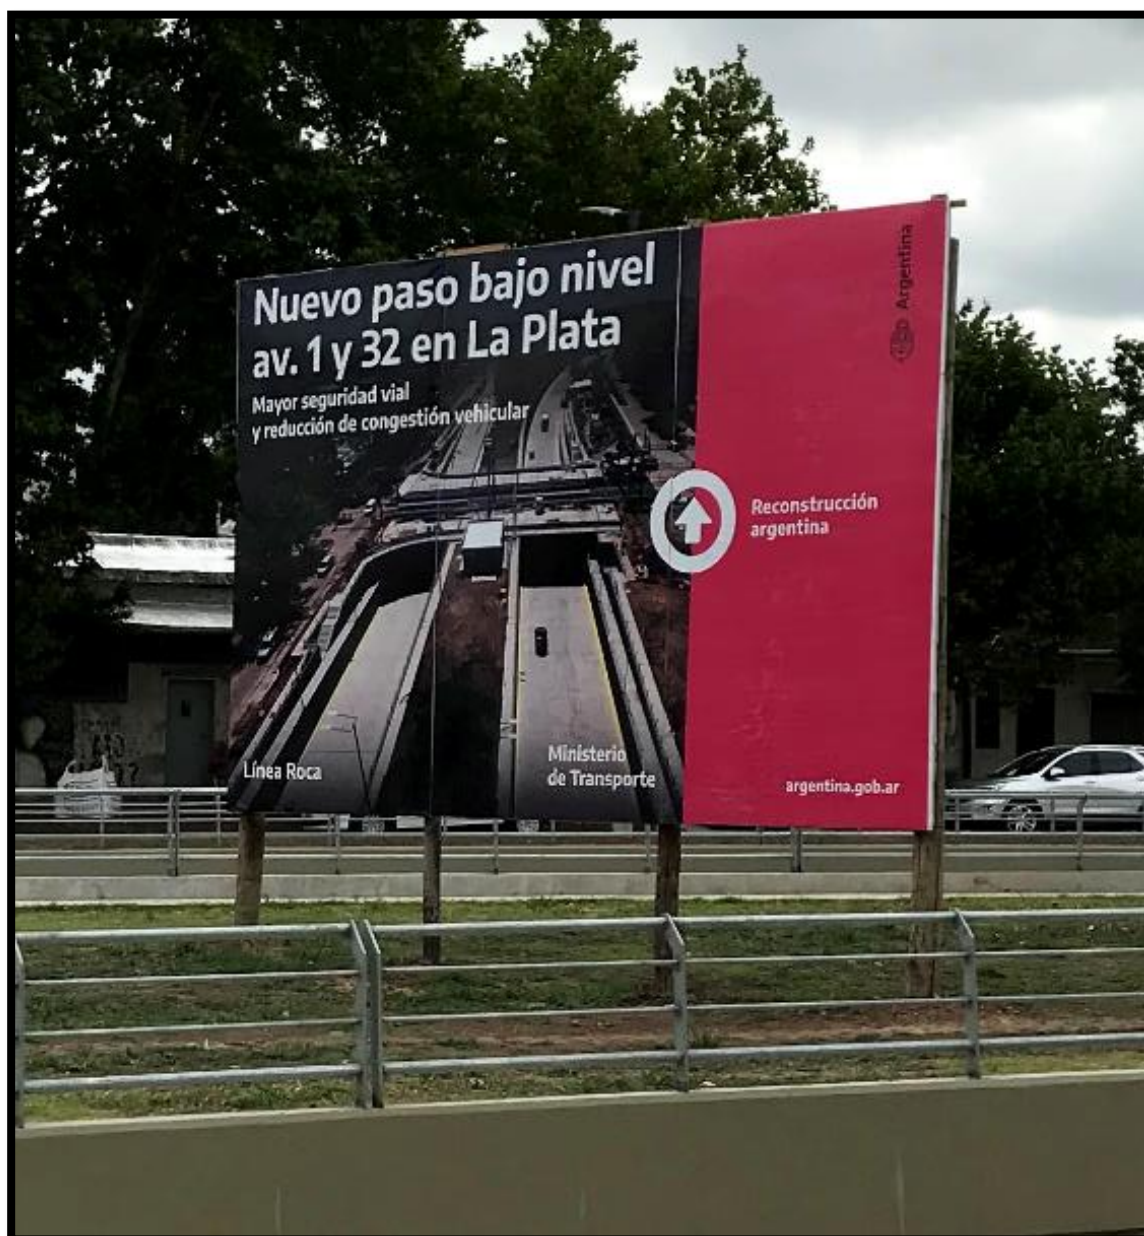
Figura 59: Cartel de obra. (Notar ausencia de información como plazo de obra, nombre del contratista, datos de contacto para comunicar reclamos, etc.)

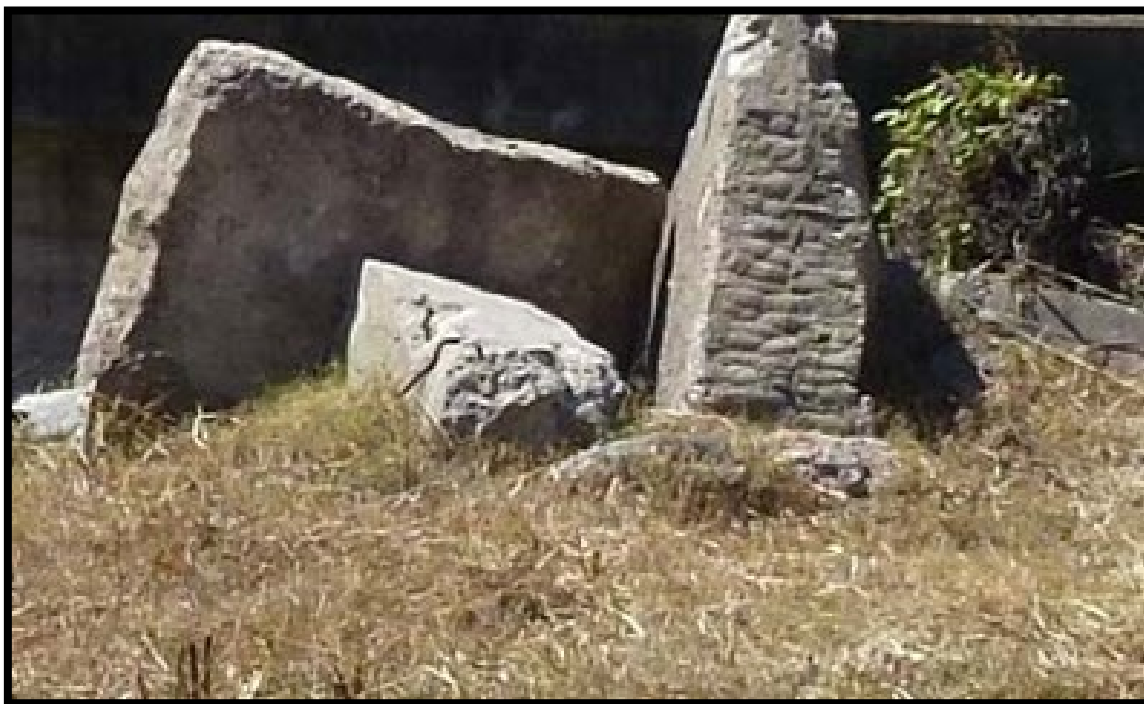
Punto de Atención 43: Se observa que aún se encuentran pasivos previos a la obra (principalmente escombros, durmientes, etc.) distribuidos por todo el predio. De acuerdo con el PGAS aprobado, el contratista se haría responsable de su retiro y del arreglo de todos los sectores.

Figura 60: Pasivos en el predio.

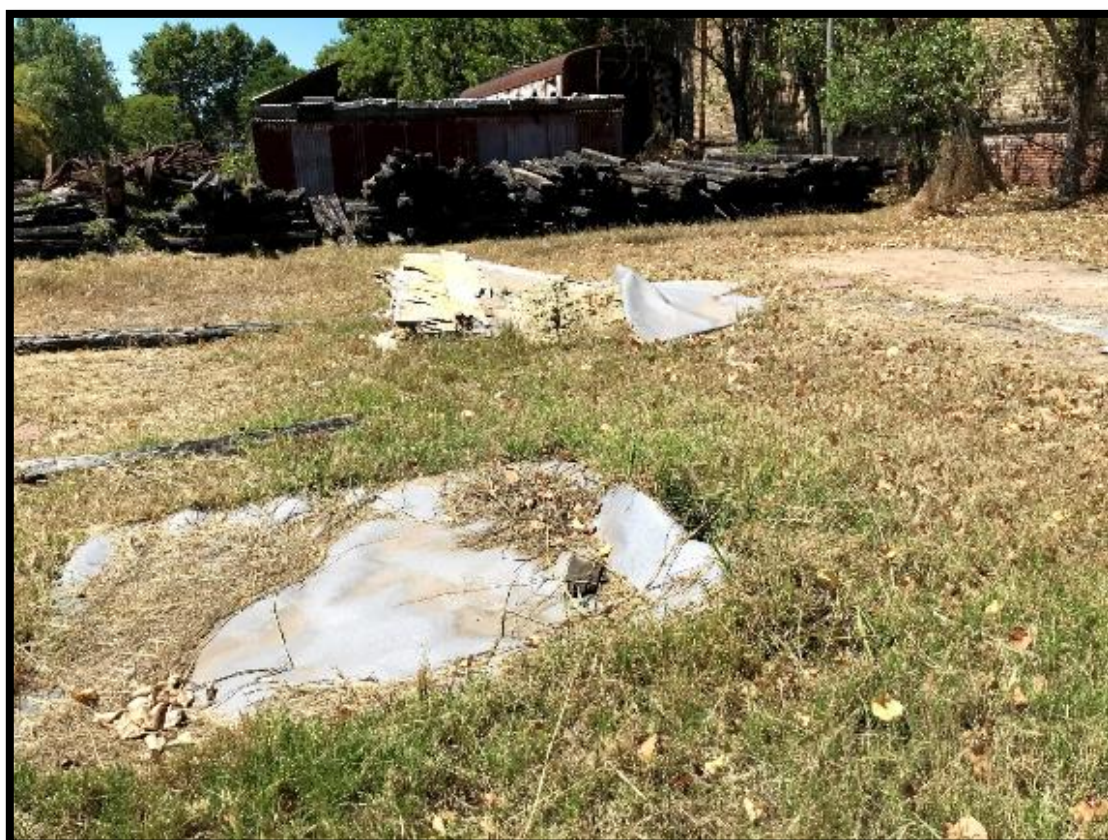
Figura 62: Pasivos en el predio.

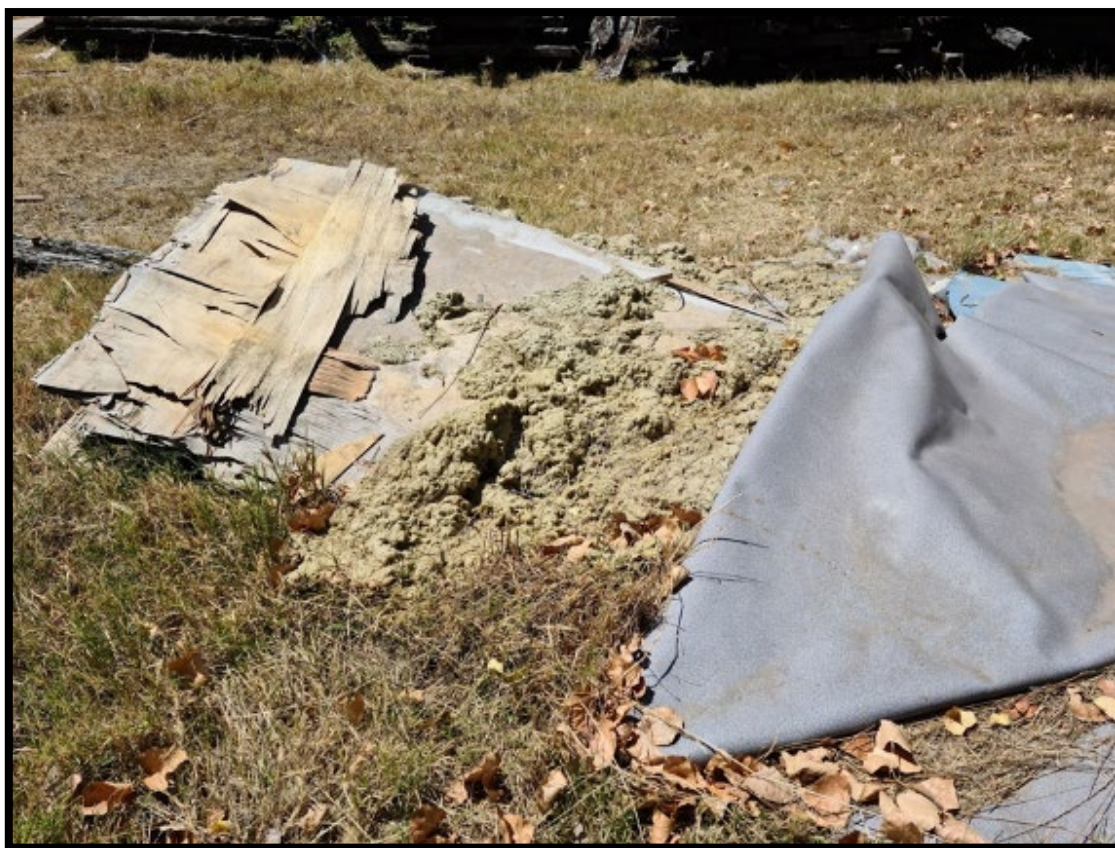
Figura 63: Pasivos en el predio.

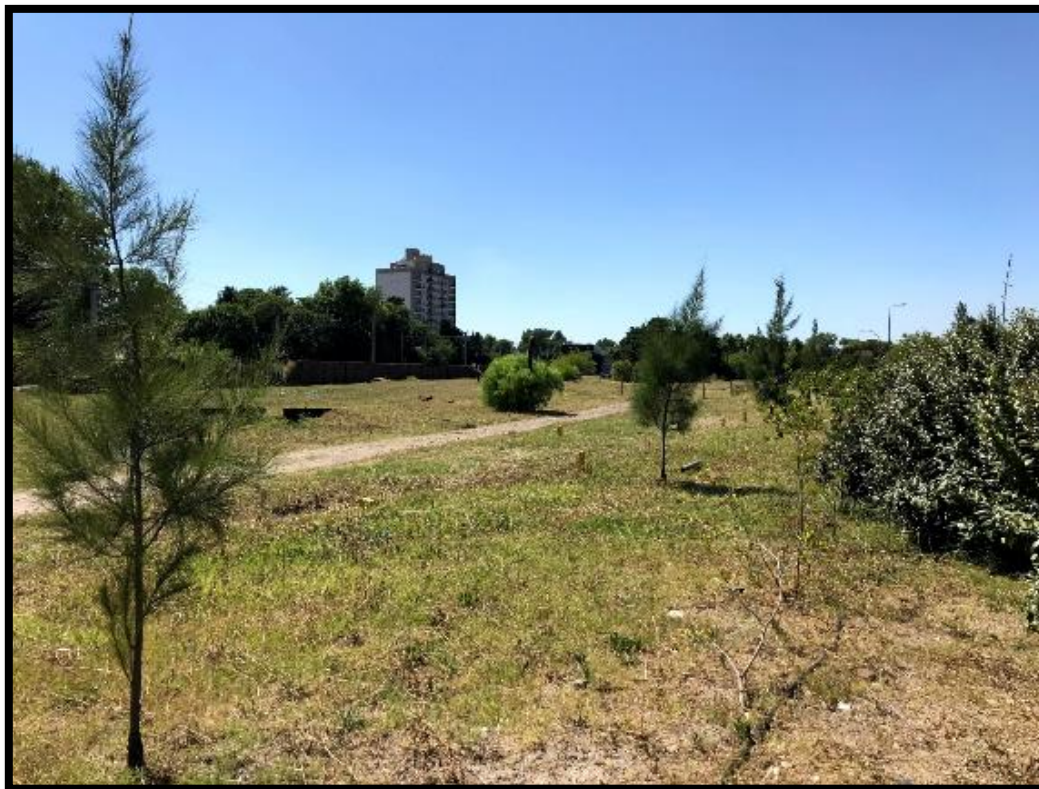
Punto de Atención 45: Se observa la ausencia del cerco perimetral de la Subestación, quedando expuesta al accionar de personas ajenas a la misma. Es necesario reconstruir.

Figura 66: Ausencia de cerco perimetral, y plantación de casuarinas.

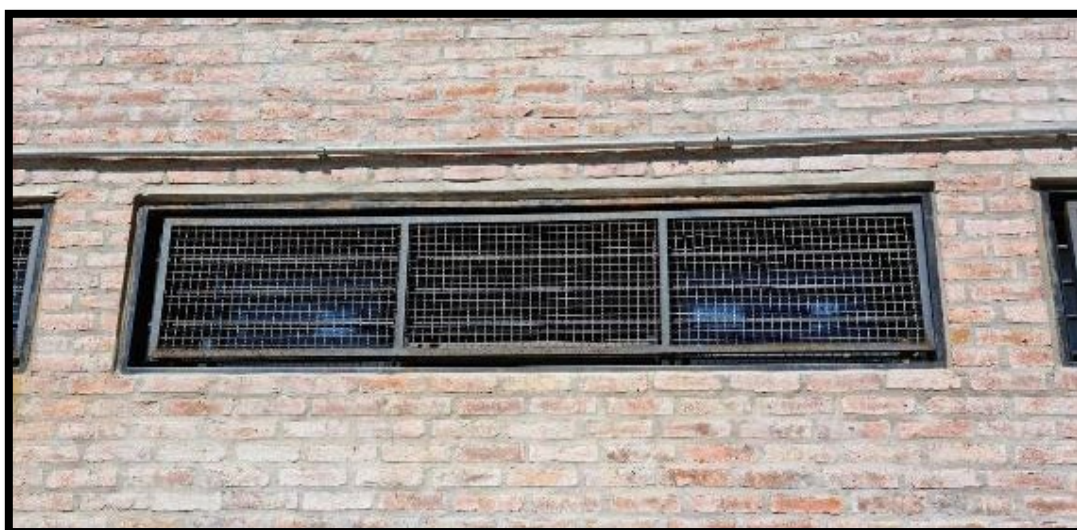
Punto de Atención 46: Se denota una falta de mantenimiento en algunos puntos del perímetro de la Subestación: vegetación crecida, pintura de rejas exteriores oxidada, fisuras en los pavimentos de hormigón construidos.

Figura 67: Pintura de rejas exteriores corroídas.

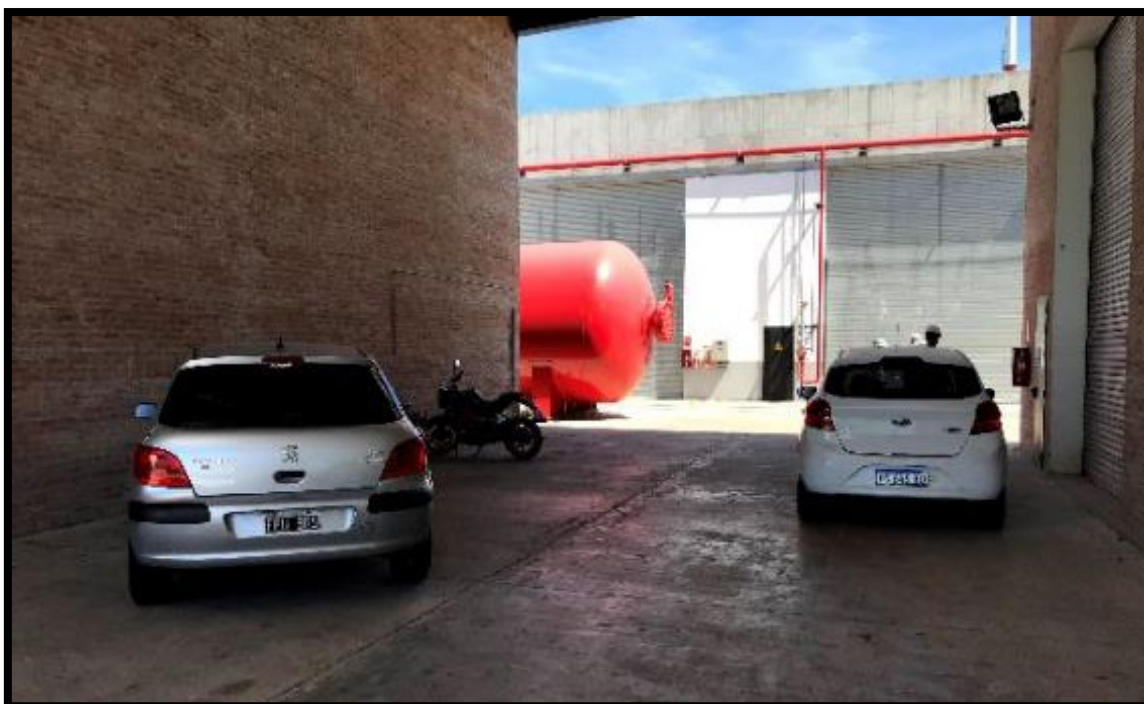
Figura 71: Bloqueo de portones por vehículos mal estacionados.

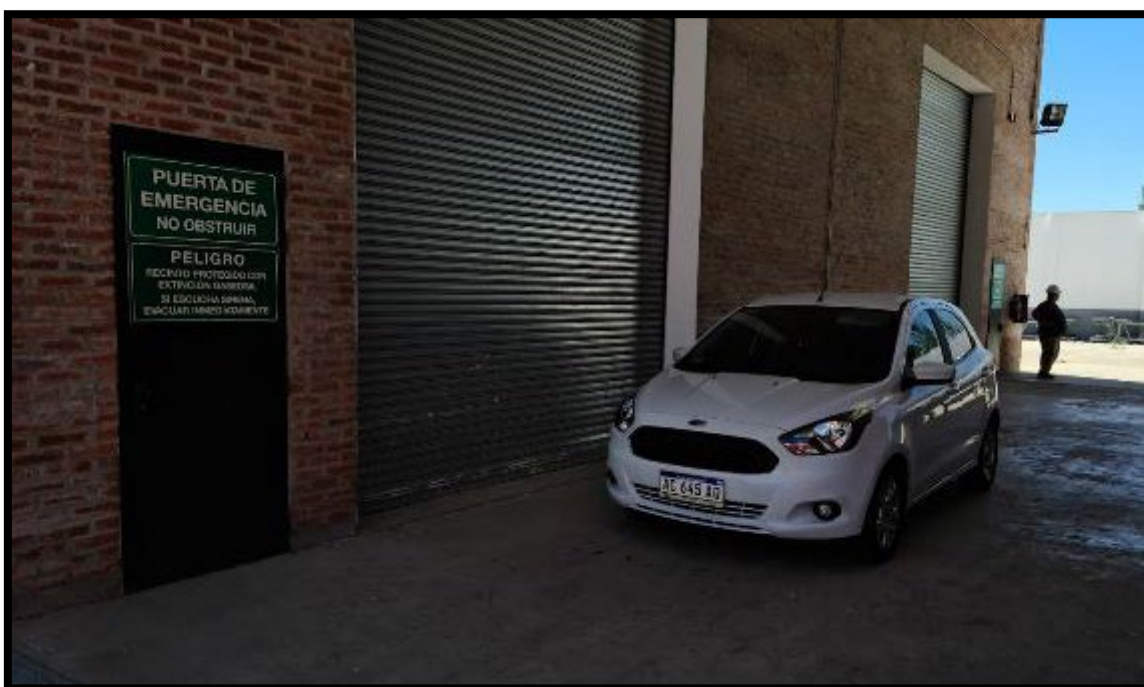
Figura 72: Bloqueo de portones por vehículos mal estacionados.

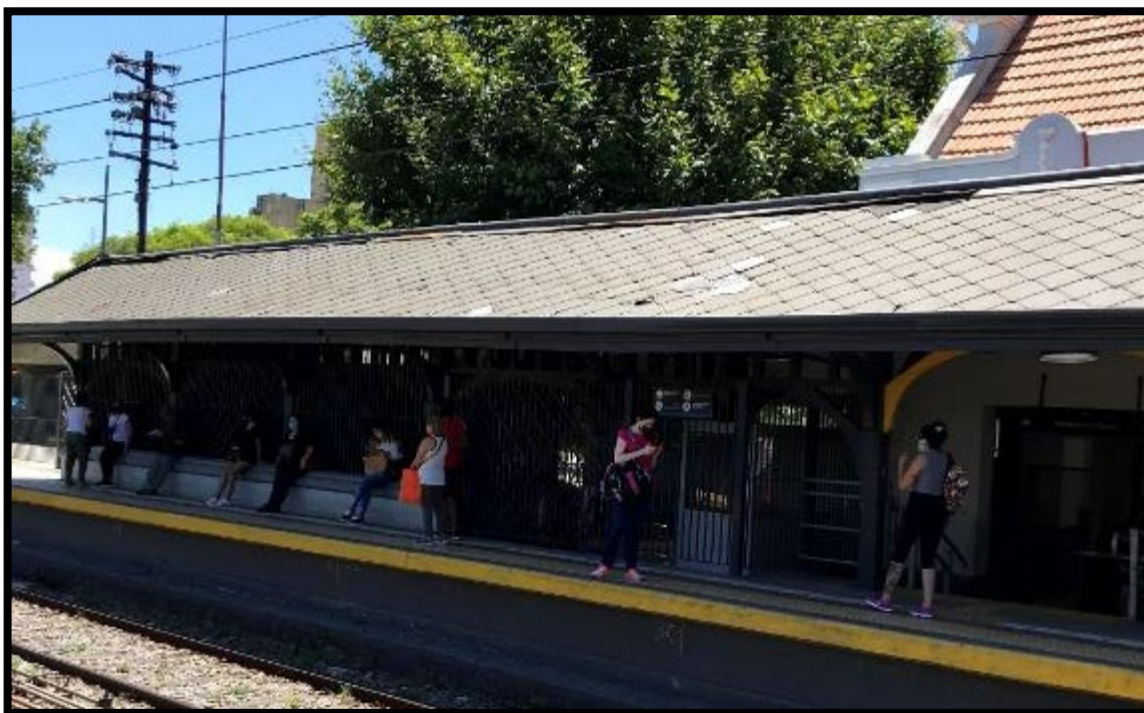
Punto de Atención 58: Se observa falta de mantenimiento del techo de la estación. Las tejas se las ve oxidadas y/o despintadas y hay faltantes. Se observa levantada la zinguería del caballete.

Figura 75: Deficiencias en la cubierta.

- a) Gestionar tareas de mantenimiento y pintura en el techo de la estación: las tejas se encuentran oxidadas y/o despintadas, hay rejillas faltantes, y se observa levantada la zinguería del caballete.
- b) Gestionar tareas de mantenimiento y pintura de las paredes del Edificio patrimonial.
- c) Realizar el mantenimiento y/o recambio de mapas braille vandalizados, y pegar nuevamente al soporte los carteles de la estación que se encuentran despegados.
- d) Reparar conexiones eléctricas deficientes, y algunos compartimientos eléctricos que se encuentran abiertos.
- e) Reponer los monitores de anuncio de la estación ausentes.

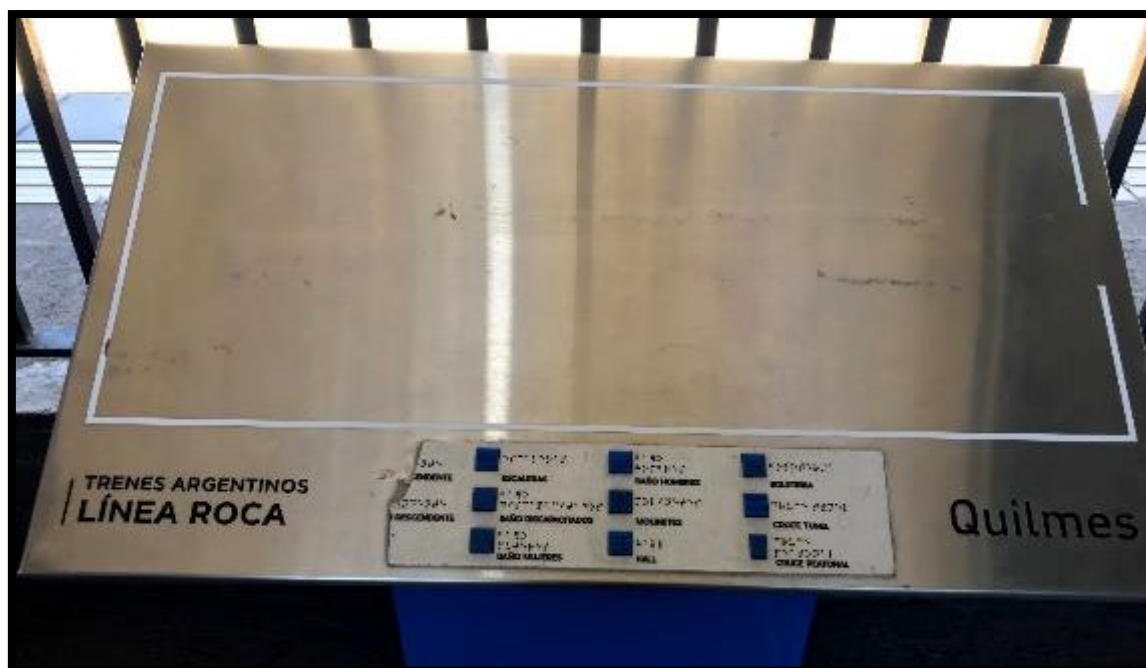
Punto de Atención 59: Se observa falta de mantenimiento de señales: el mapa Braille de la estación fue vandalizado, los carteles de la estación se ven despegados del soporte.

Figura 76: Mapa en braille vandalizado.

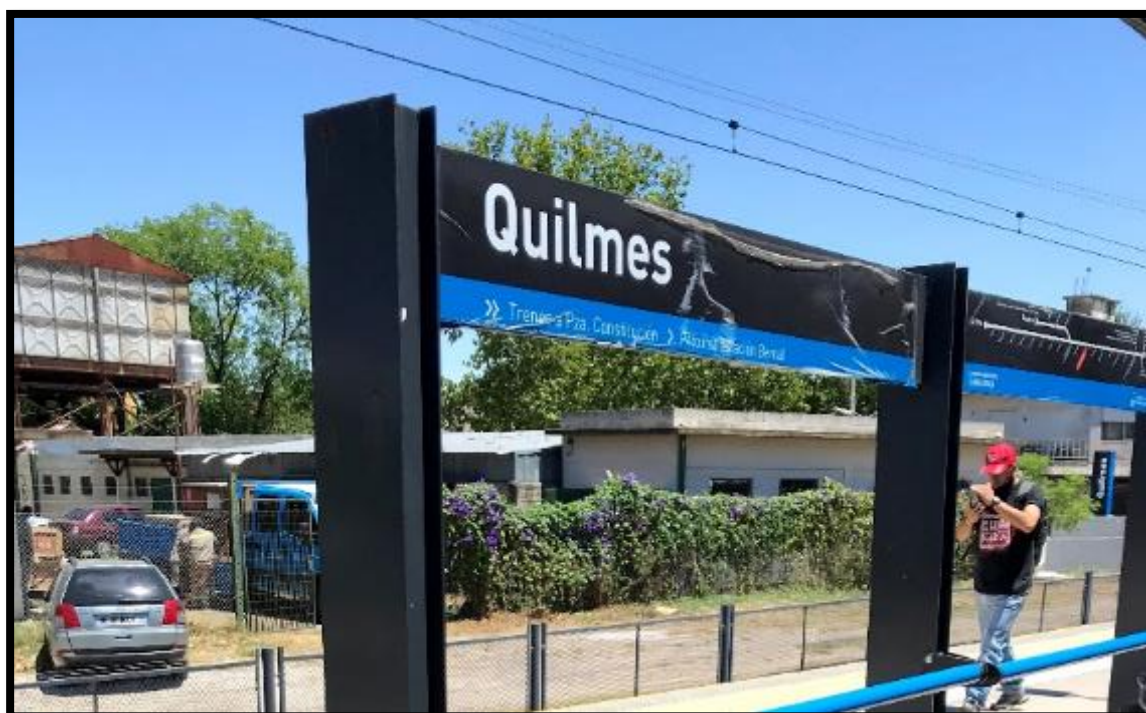
Figura 77: Cartelería desmejorada.

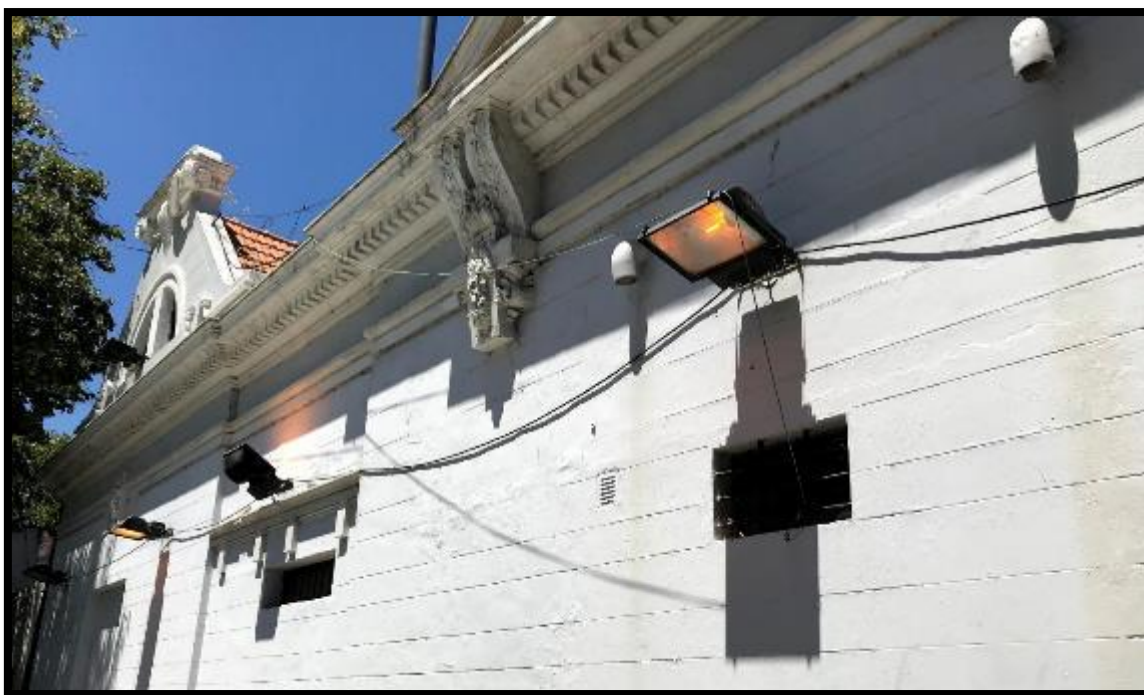
Figura 78: Conexiones eléctricas deficientes.

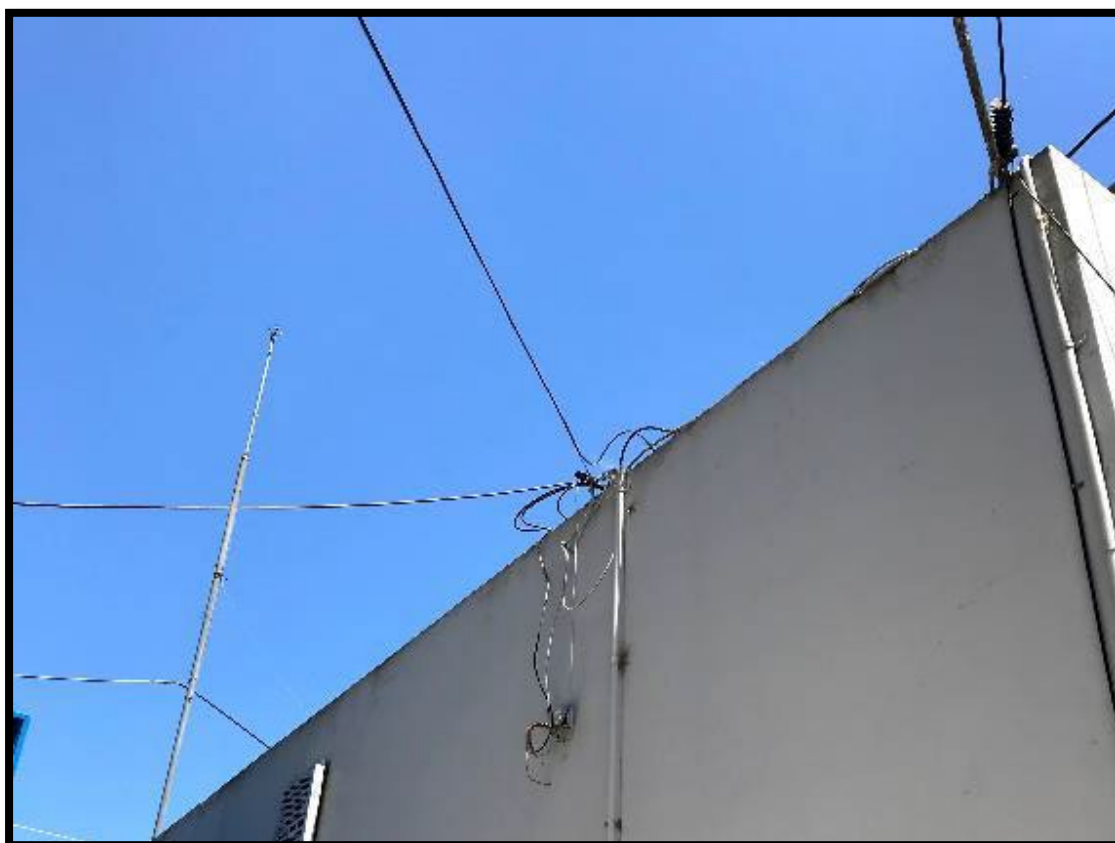
Figura 79: Conexiones eléctricas deficientes.

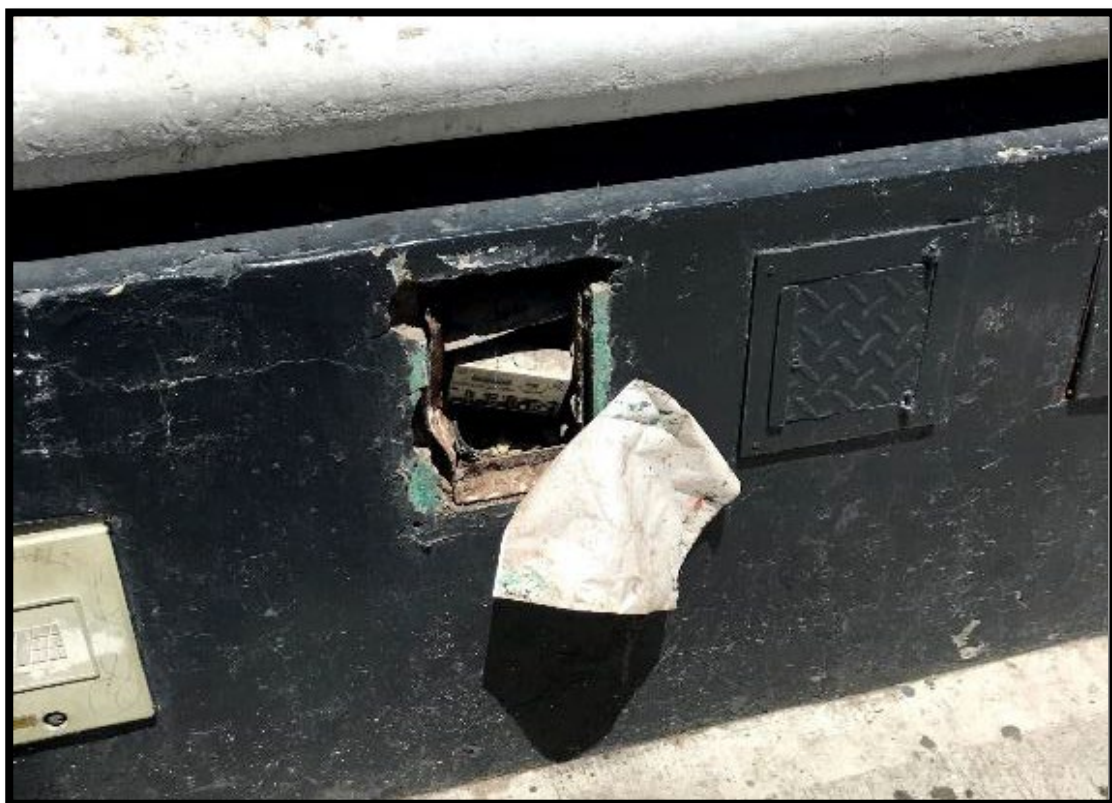
Figura 80: Compartimiento eléctrico abierto.

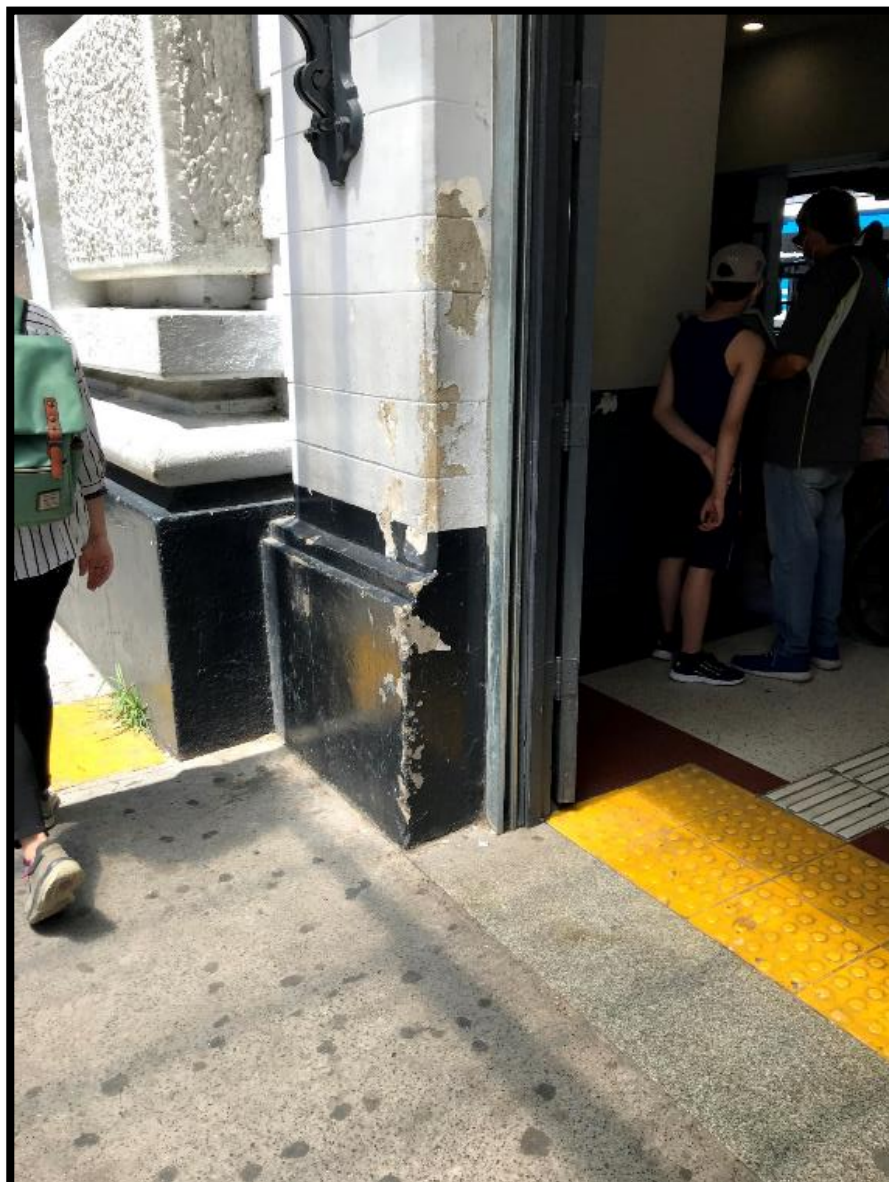
Punto de Atención 60: El edificio original aún tiene desmejoras en las paredes, se ve pintura saltada.

Figura 81: Edificio patrimonial con falta de mantenimiento.

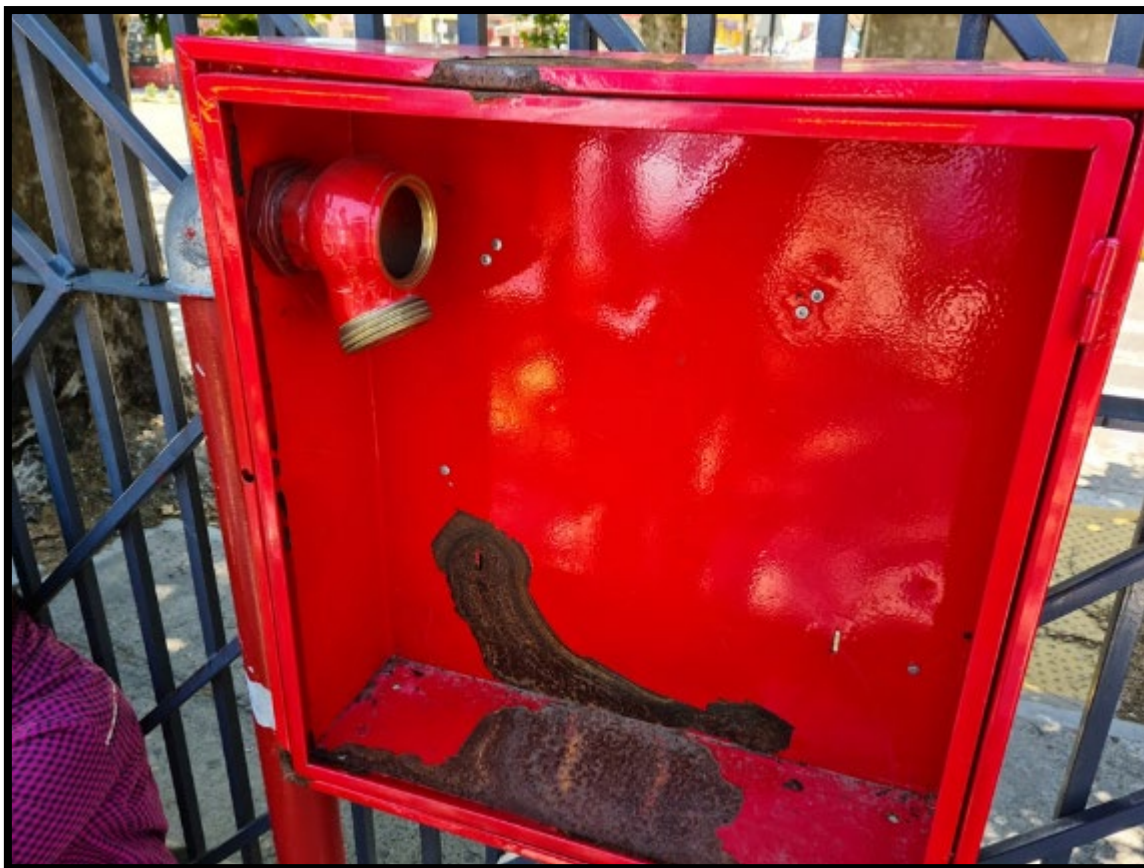
Punto de Atención 62: Las mangueras y lanzas contra incendios están guardadas dentro de la estación (para evitar robos). Los gabinetes de incendio instalados presentan un proceso avanzado de corrosión. Sus puertas no poseen vidrios y se observa la ausencia de una válvula en uno de ellos.

Figura 82: Gabinete de incendio sin válvula y con proceso de corrosión avanzado.

1. Reacondicionar las instalaciones contra incendios, de manera de contar con sistemas en buen estado y seguros para ser utilizados frente a situaciones de emergencia (incendios). Se observó mangueras y lanzas contra incendios guardadas dentro de la estación para evitar vandalismo, gabinetes de incendio instalados presentan un avanzado proceso de corrosión, las puertas no poseen vidrios y se observó ausencia de una válvula en uno de ellos.
2. Realizar el seguimiento del proceso de adquisición de desfibriladores para instalar en la estación.
3. Realizar el recambio de tapas de cámaras sobre nivel, a fin de evitar accidentes por caídas o tropiezos.

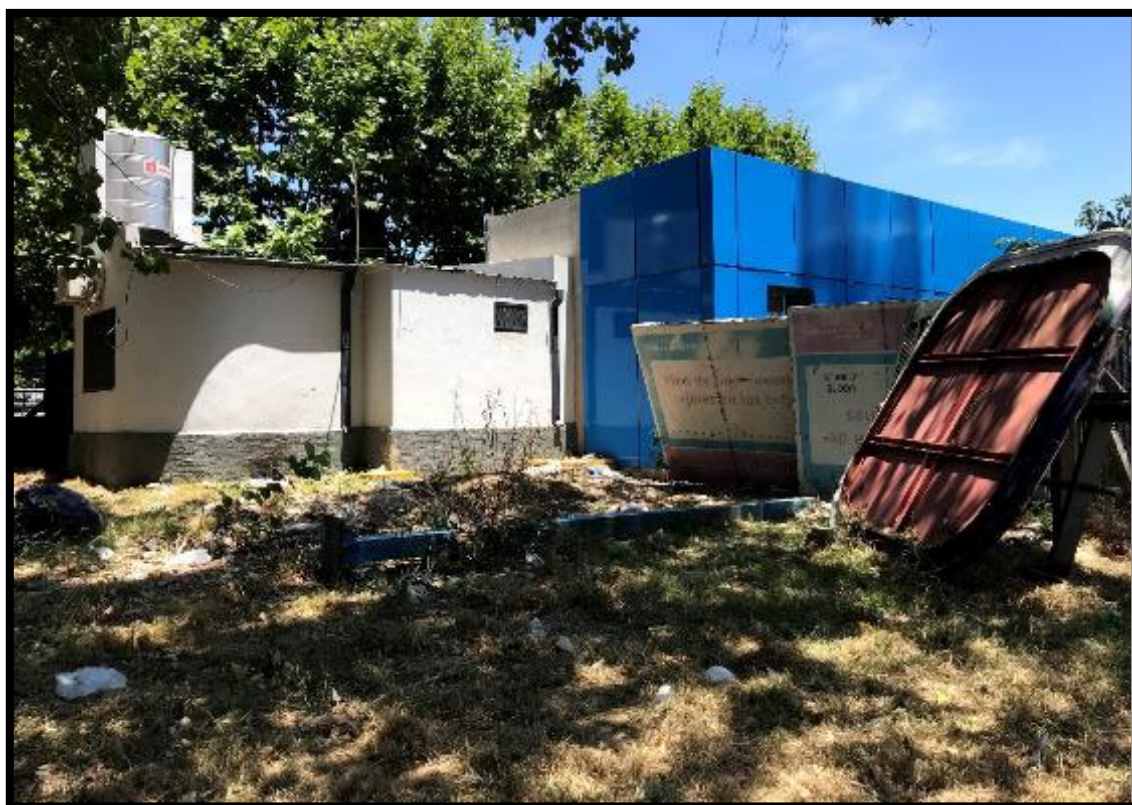
Punto de Atención 66: Se observan residuos de obra y material de desecho, en el sector donde estaba erguido el obrador.

Figura 83: Residuos de obra y material de desecho en sector del ex obrador.

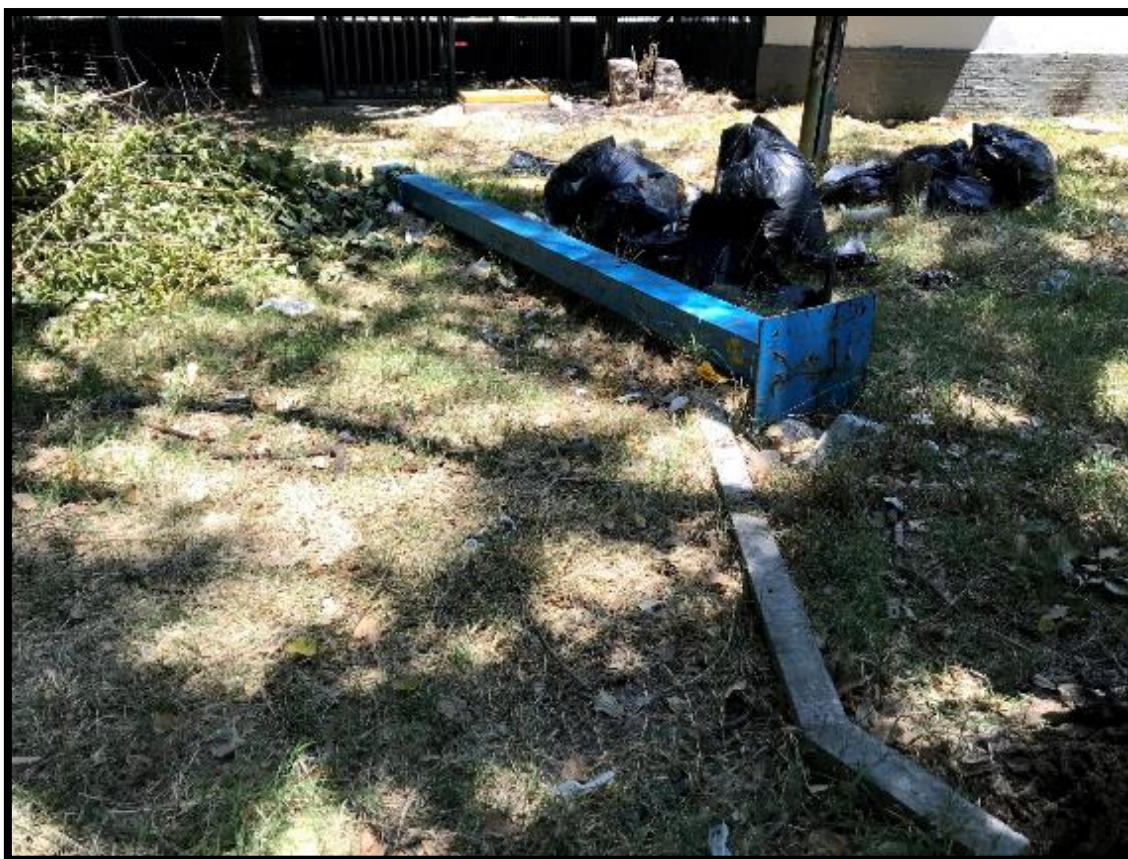
Figura 84: Residuos de obra y material de desecho en sector del ex obrador.

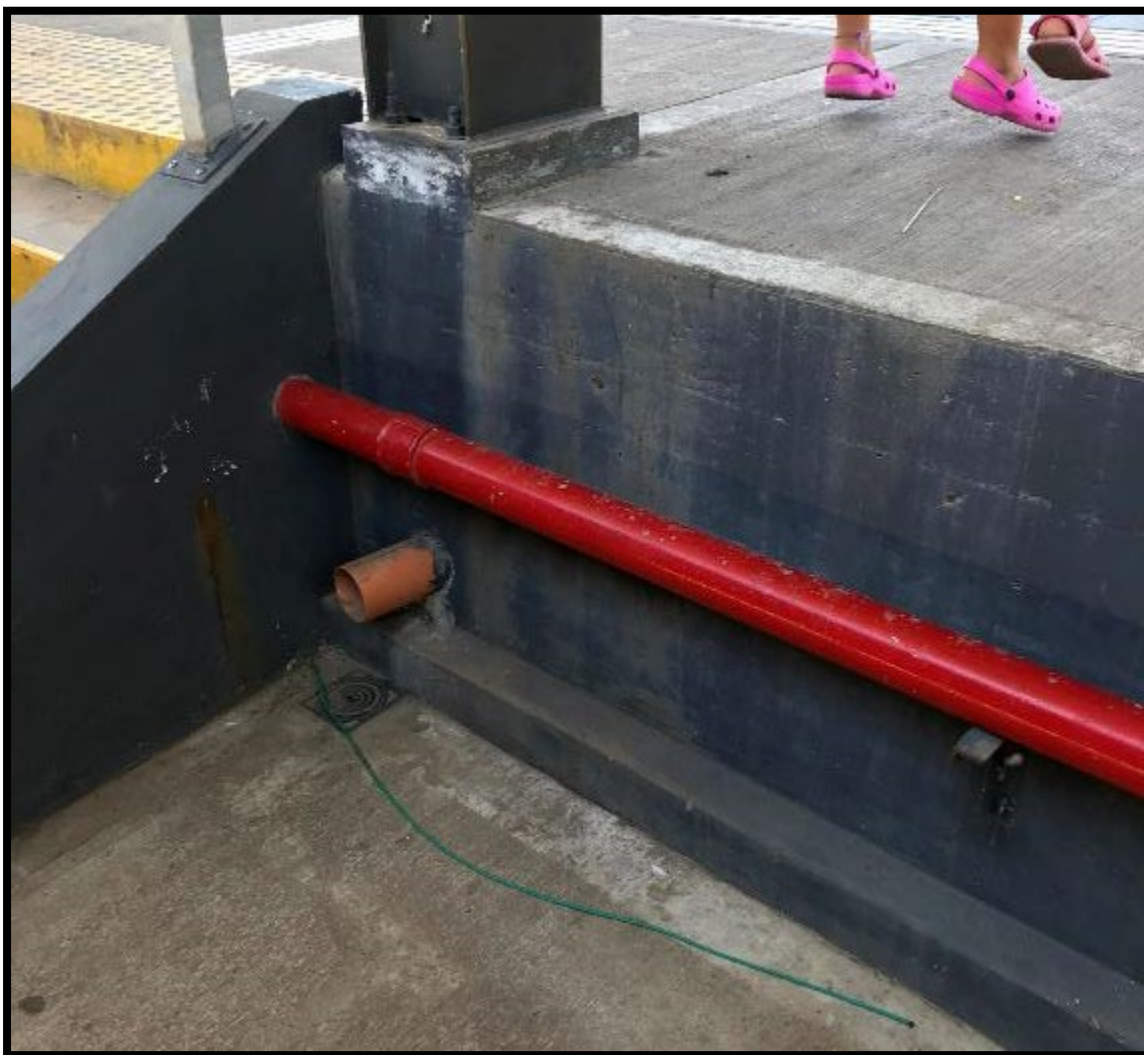
Punto de Atención 67: Se observa uno de los cables a tierra de la estructura metálica de los andenes cortado. Puesta a tierra deficiente en todos los casos (cable expuesto).

Figura 87: Cable a tierra cortado.

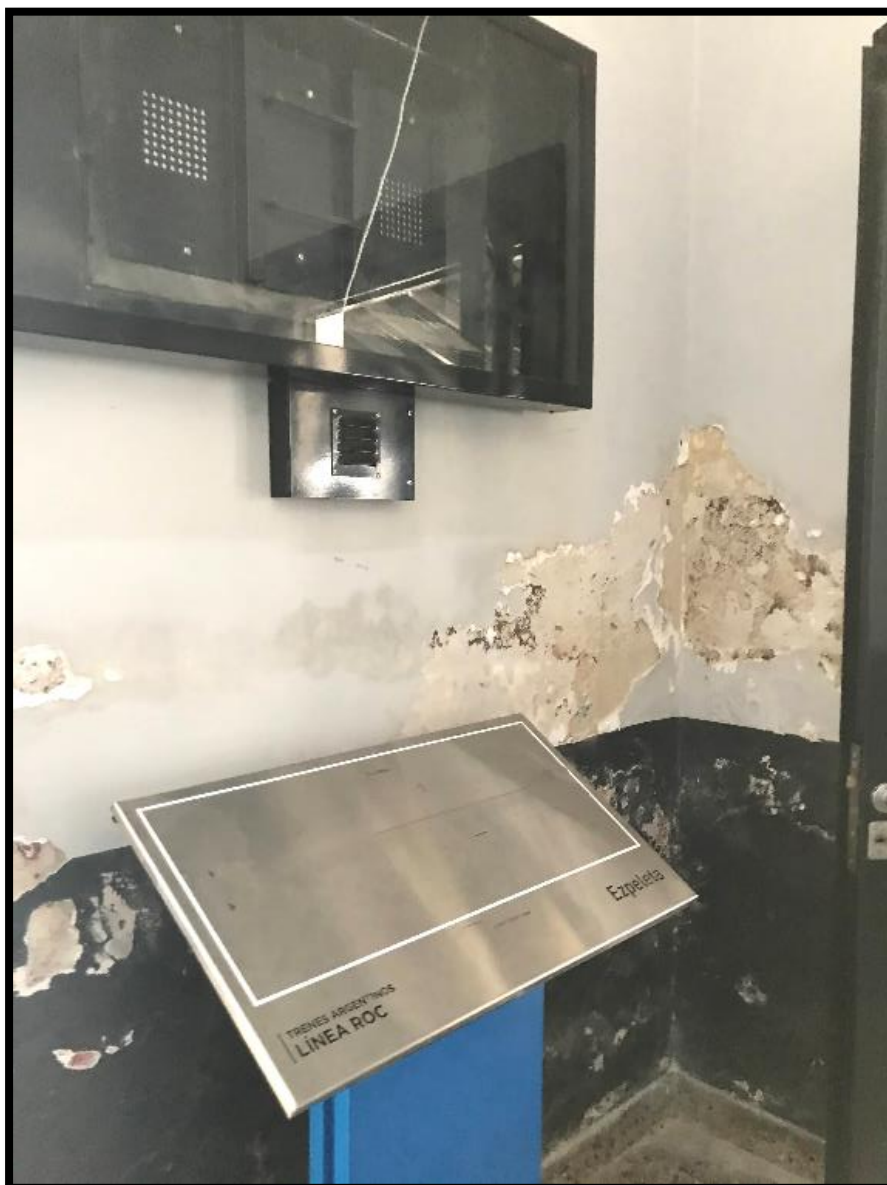
Punto de Atención 68: Falta de monitores de anuncio de la estación, y vandalización del mapa de la estación.

Figura 88: Ausencia de monitores y vandalización de mapa.

- Reparar instalación de bandeja portacables de señales.
- Reemplazar mapa braille vandalizado.
- Reponer los monitores de anuncio.
- Pintar nuevamente el ciclistero nuevo.
- Gestionar con el municipio el retiro de viejos carteles de obra utilizados como barrera en la zona lindera a la estación.
- Corregir la puesta a tierra de la estructura de los refugios (en varios casos cortados).
- Evaluar con autoridades municipales la restauración de las construcciones antiguas que se encuentran en mal estado. La estación antigua se observa altamente deteriorada, con paredes en mal estado al interior de la estación. También se observa agujero en el techo de la estación.

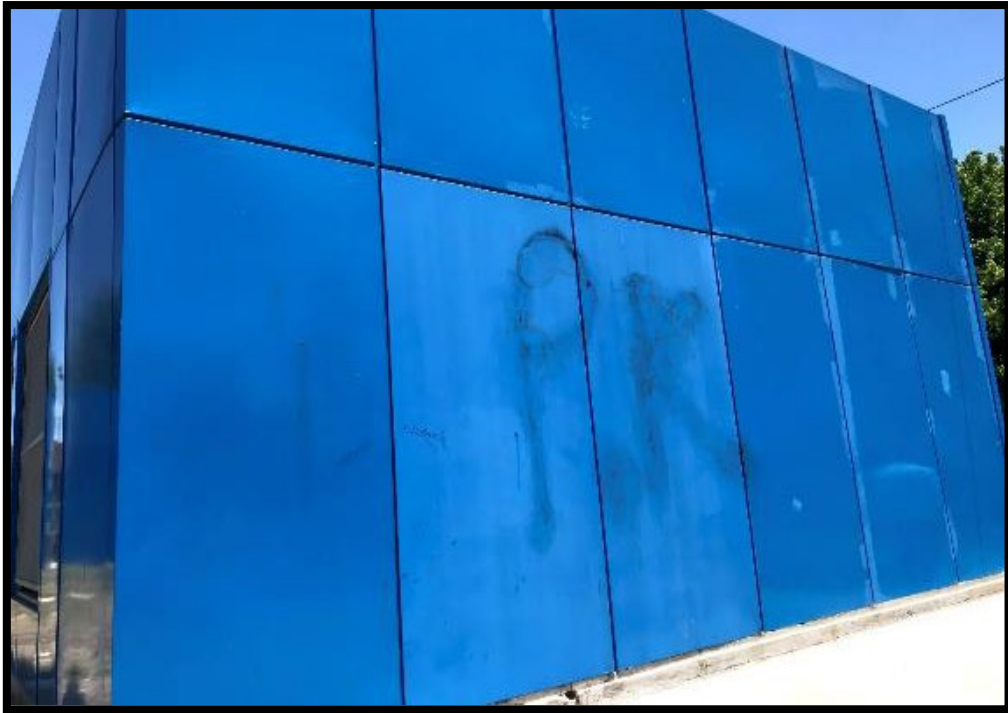
Punto de Atención 69: Poco mantenimiento del nuevo bicicletero. Se deduce que fue vandalizado, y que cuando se limpió se removió parte de la pintura.

Figura 89: Grafiti en instalaciones auxiliares de la estación.

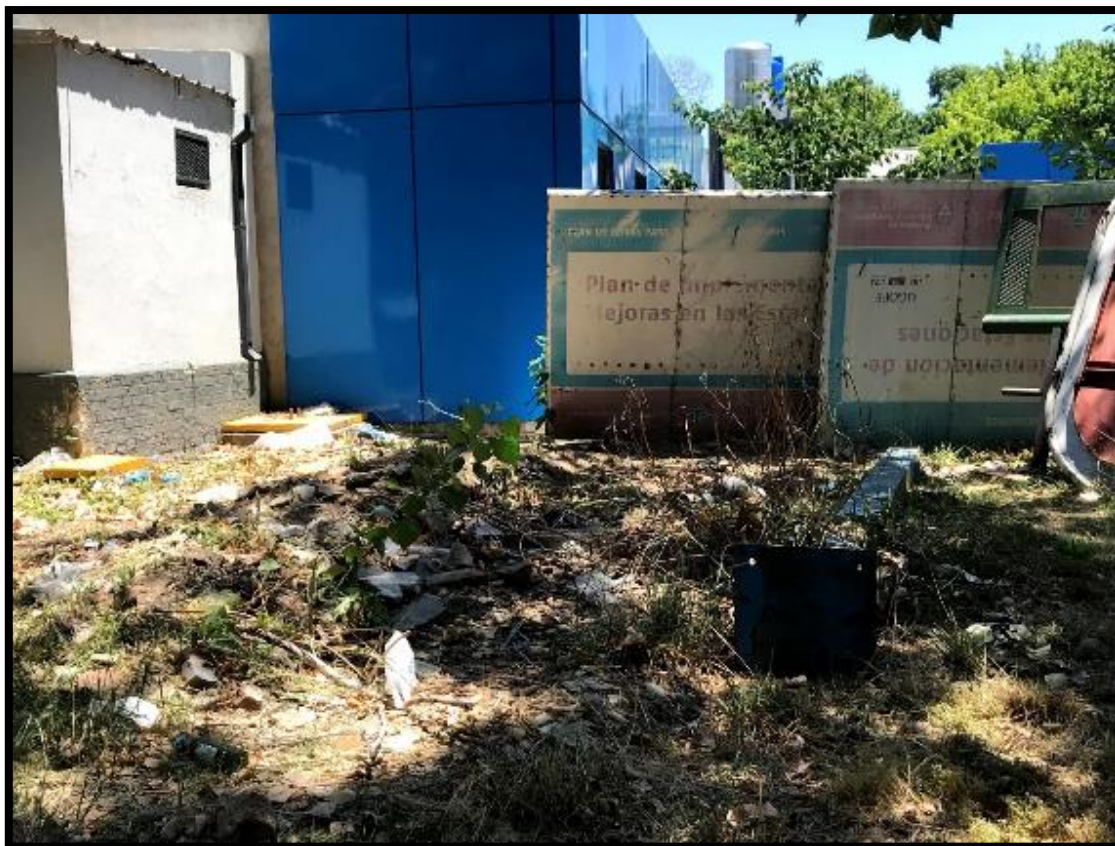
Punto de Atención 70: Presencia de viejos carteles de obra como barrera en zona lindera a la estación. Se deberían remover.

Figura 90: Viejos carteles de obra.
