Proyecto de Mejora Integral del Ferrocarril General Roca (AR-L1158)

Auditoría Ambiental y Social

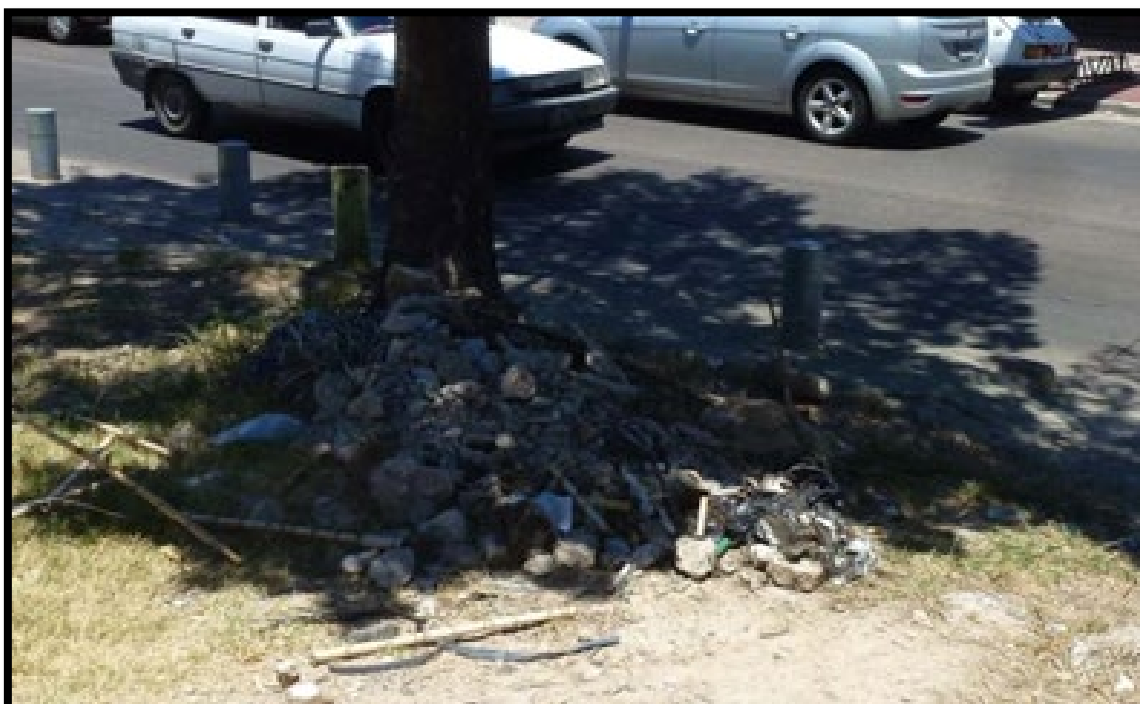
Punto de Atención 71: Acumulación de escombros en el acceso al cuadro de la estación.

Figura 91: Escombros próximos al acceso de la estación.

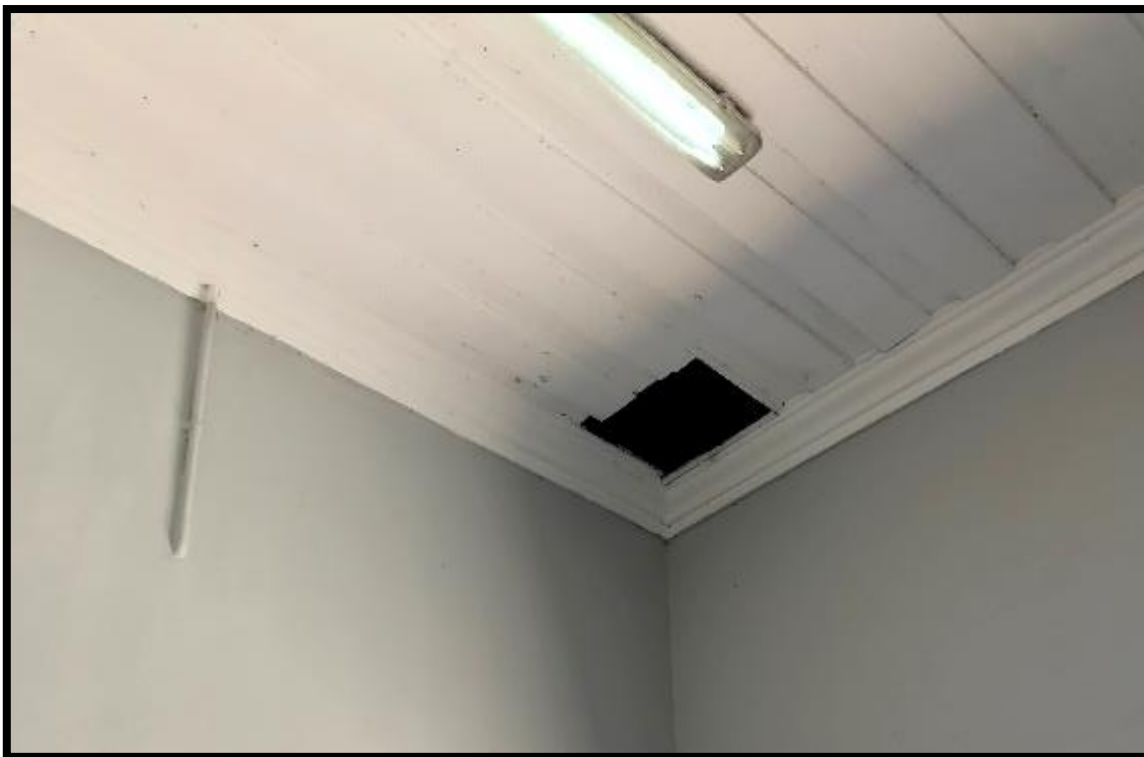
Punto de Atención 72: Se observa un agujero en el techo de la estación.

Figura 92: Agujero en el techo.

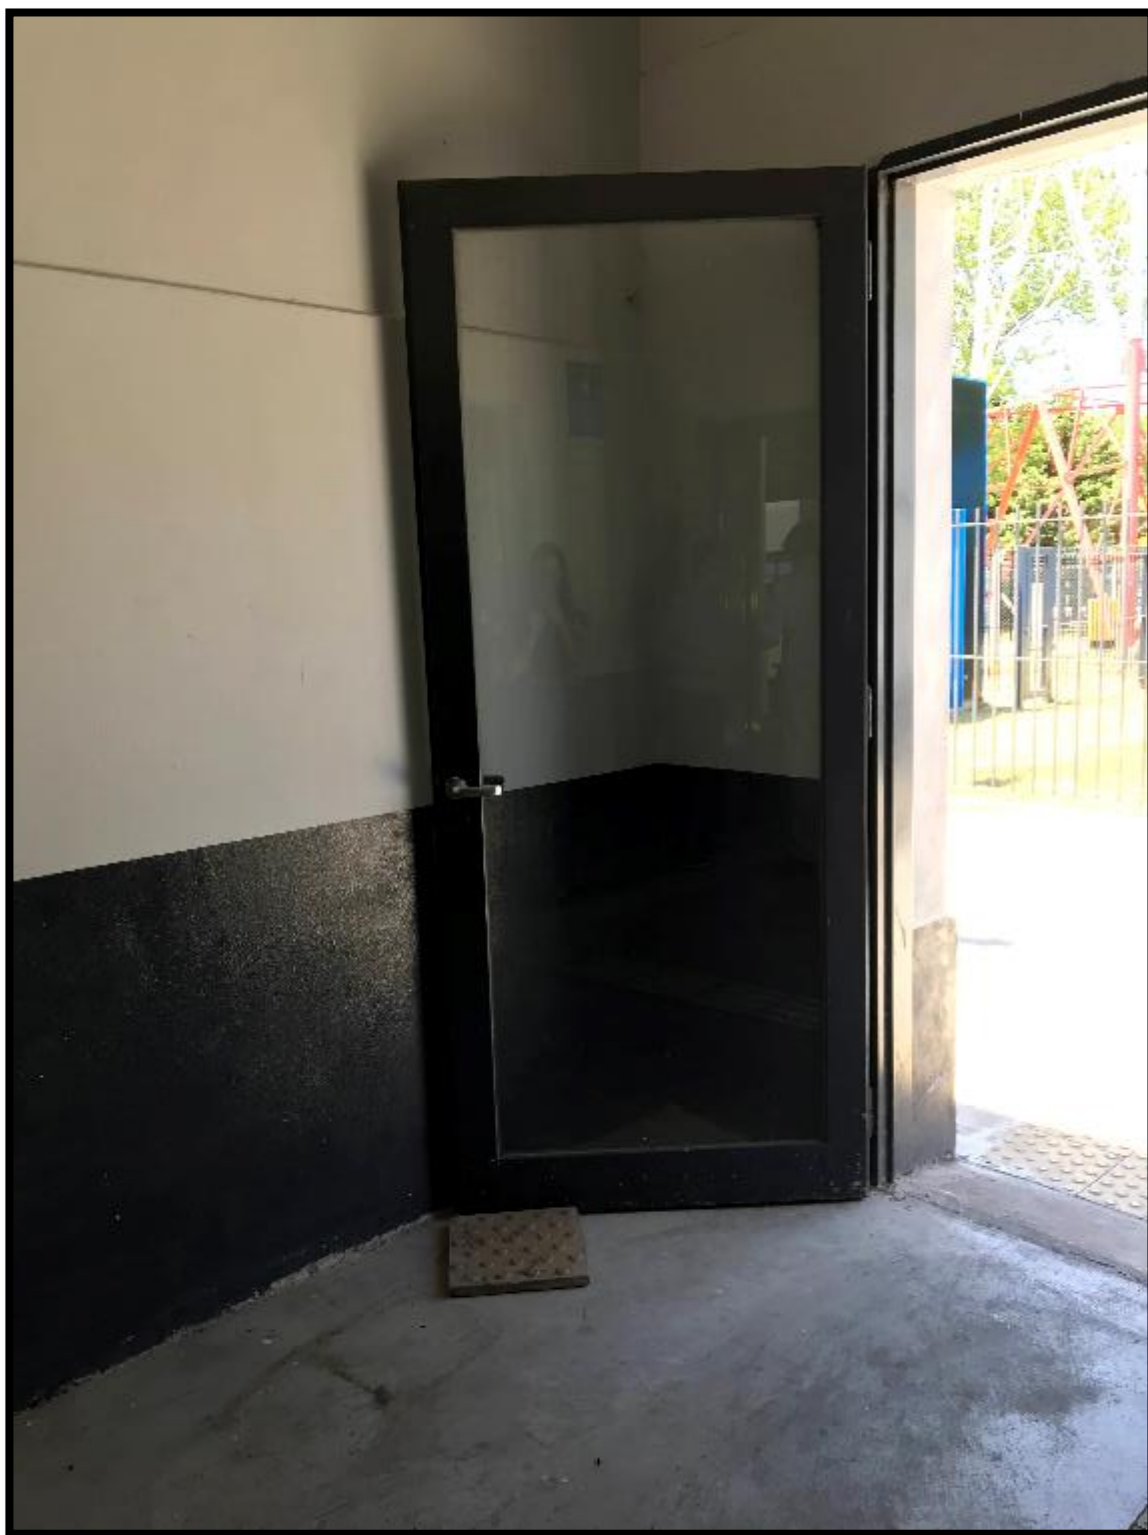
Figura 93: Baldosa sujetando la puerta de entrada.

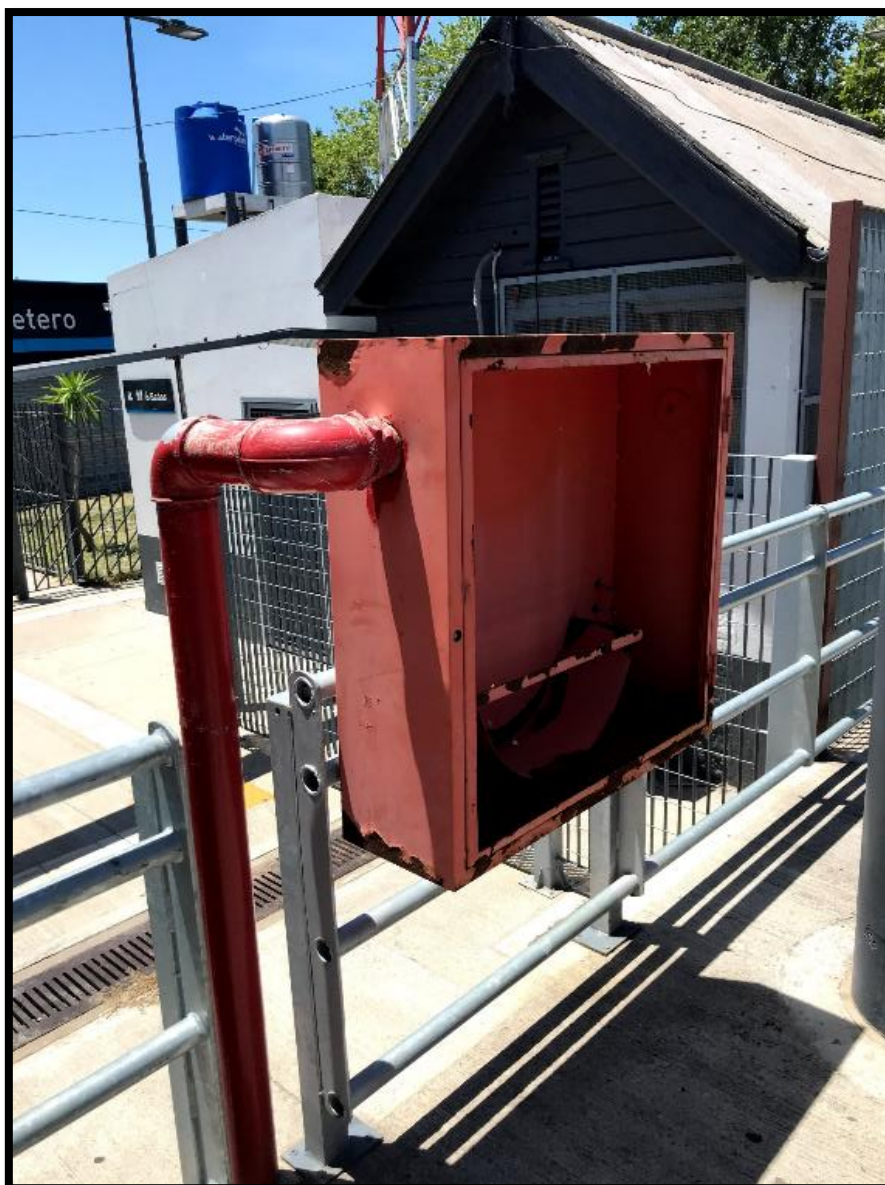
Figura 94: Gabinete de incendio con proceso de corrosión avanzado.

Reacondicionar las instalaciones contra incendios, de manera de contar con sistemas en buen estado y seguros para ser utilizados frente a situaciones de emergencia (incendios). Se observó gabinete de incendio con proceso de corrosión avanzado.

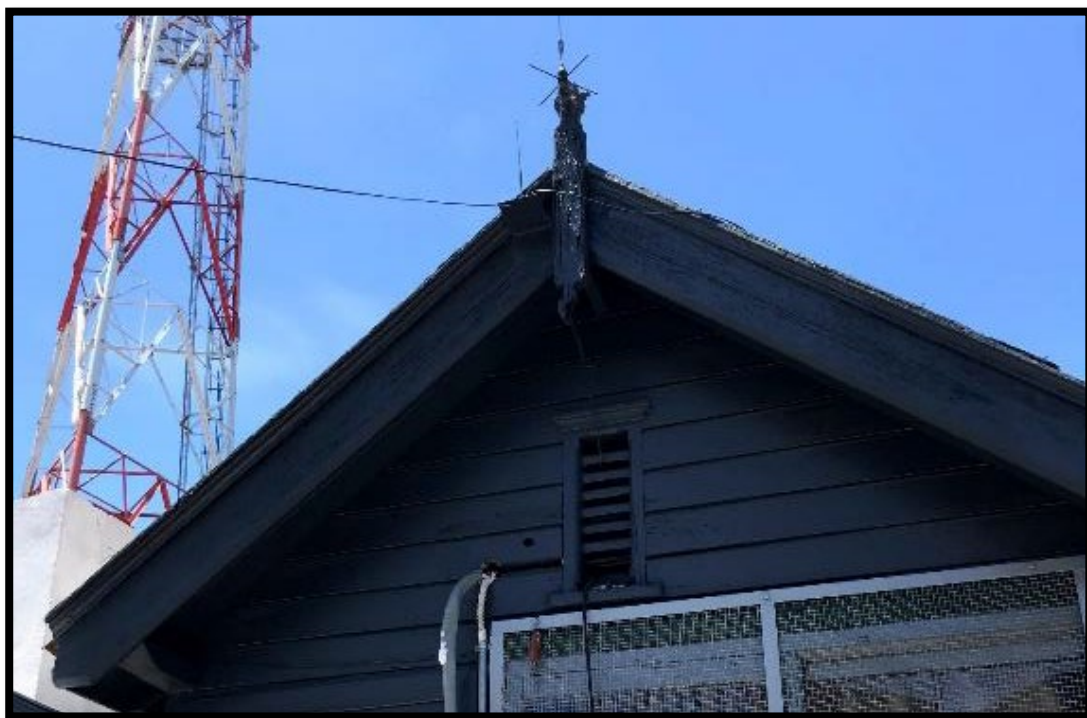
Figura 95: Cenefas de madera deterioradas y no reemplazadas.

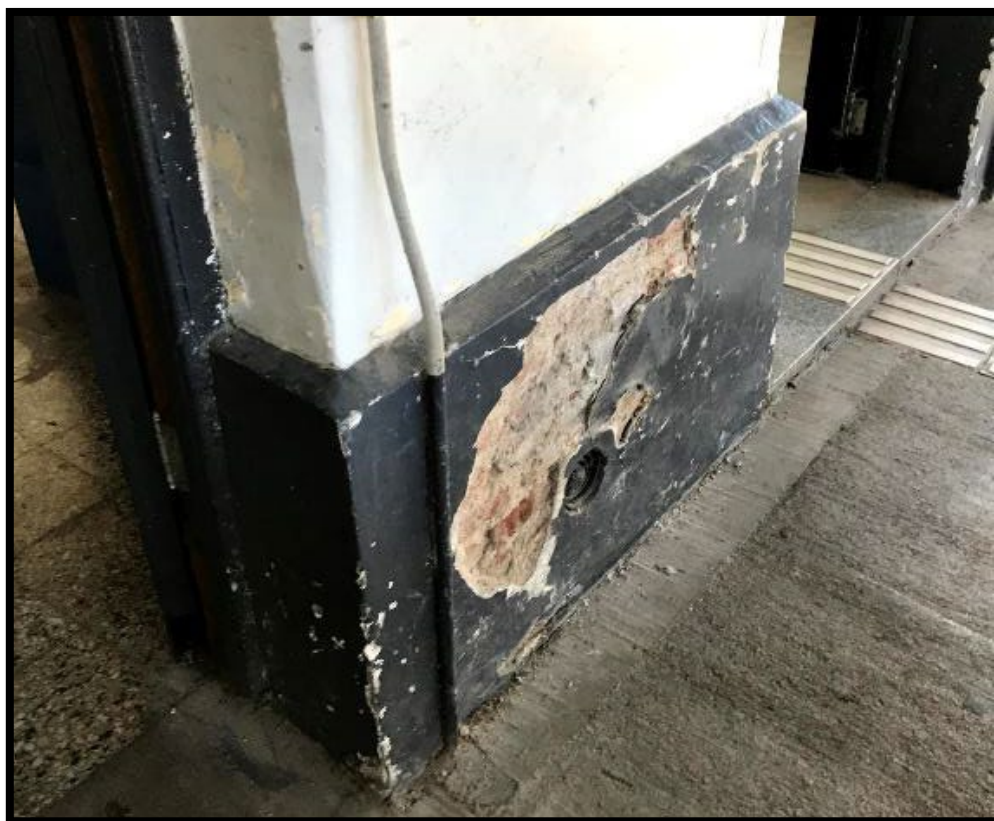
Punto de Atención 75: La estación antigua se observa altamente deteriorada, con paredes en mal estado al interior de la estación.

Figura 96: Edificio patrimonial desmejorado, mapa en braille vandalizado y monitores de anuncios ausentes.

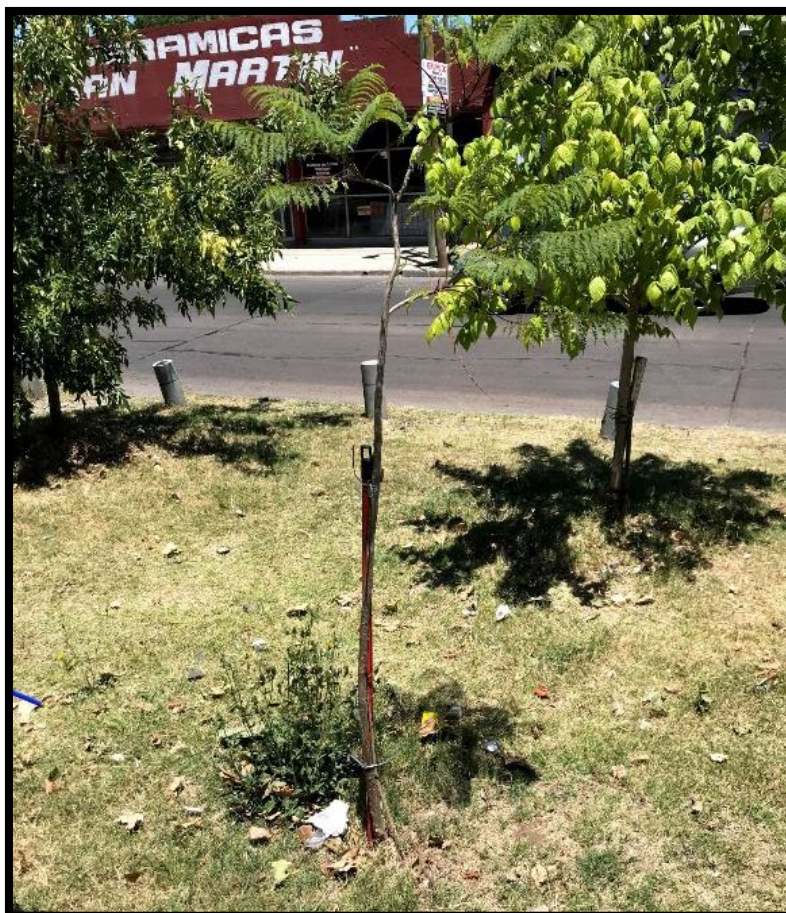
Figura 97: Tutores improvisados.

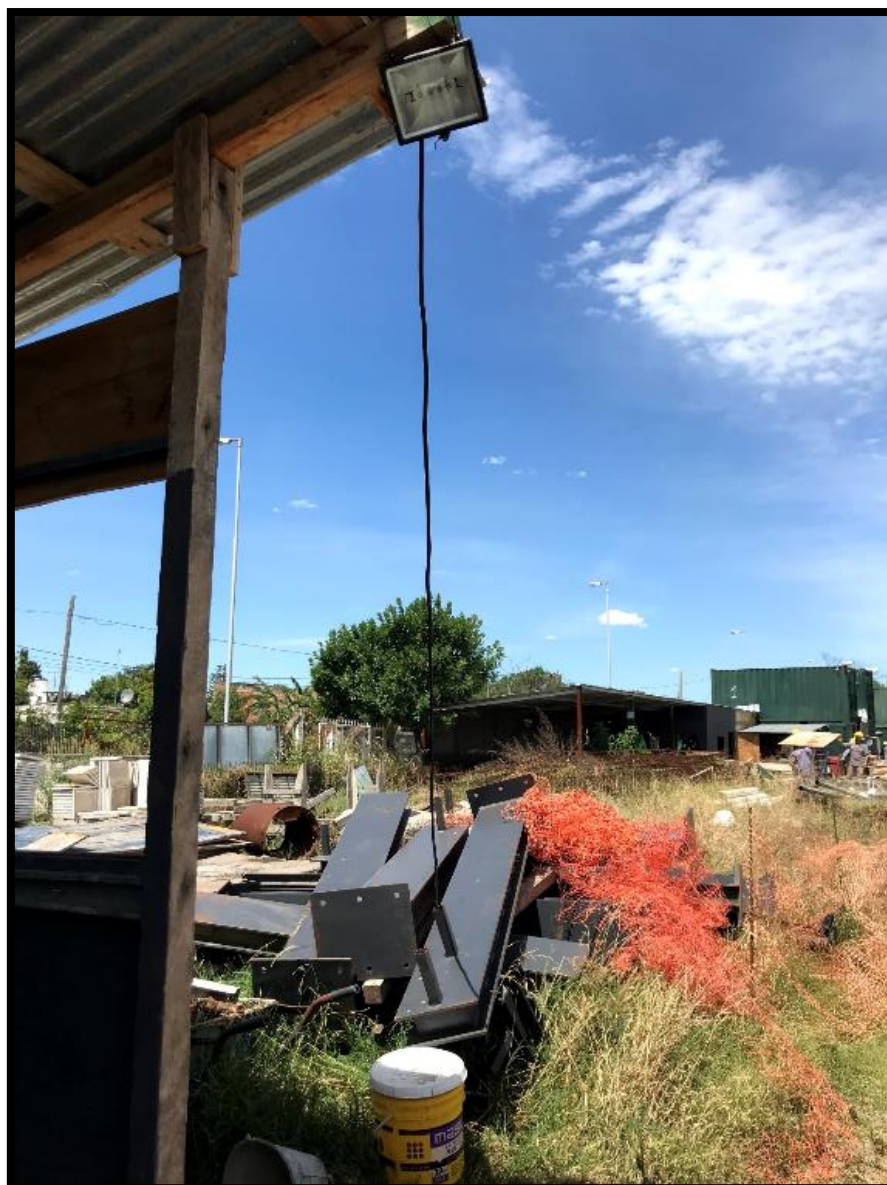
Figura 104: Instalación eléctrica riesgosa.
