PROYECTO HIDROELÉCTRICO COCA-CODO SINCLAIR

ESTUDIOS DE FACTIBILIDAD

ANÁLISIS DE LOS EFECTOS PRODUCIDOS POR EL SISMO DEL 5 DE MARZO SOBRE EL PROYECTO HIDROELÉCTRICO COCA-CODO SINCLAIR

MARZO 1987

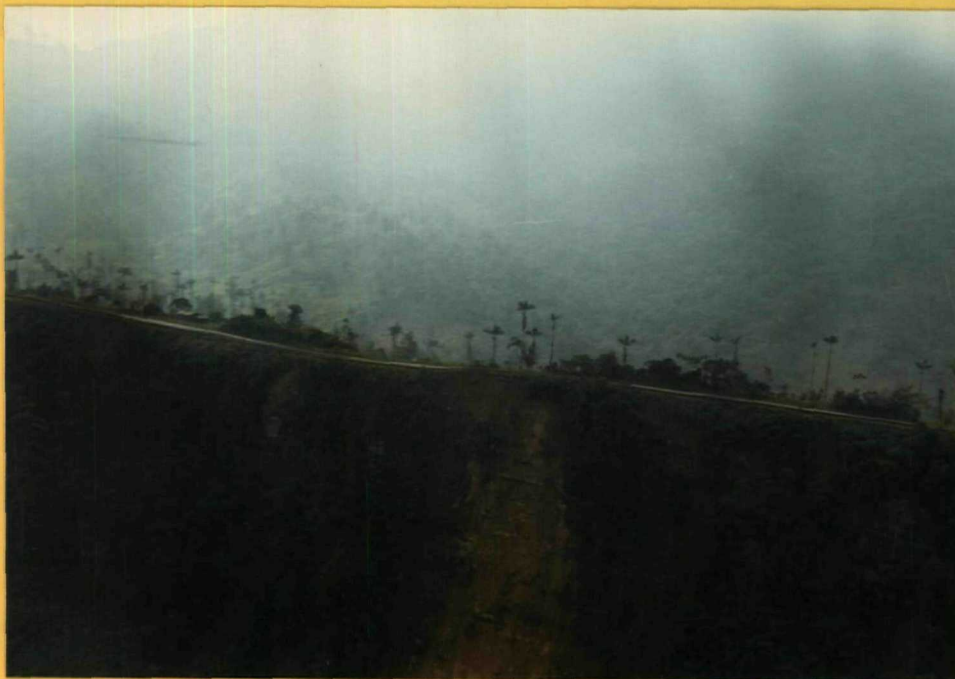
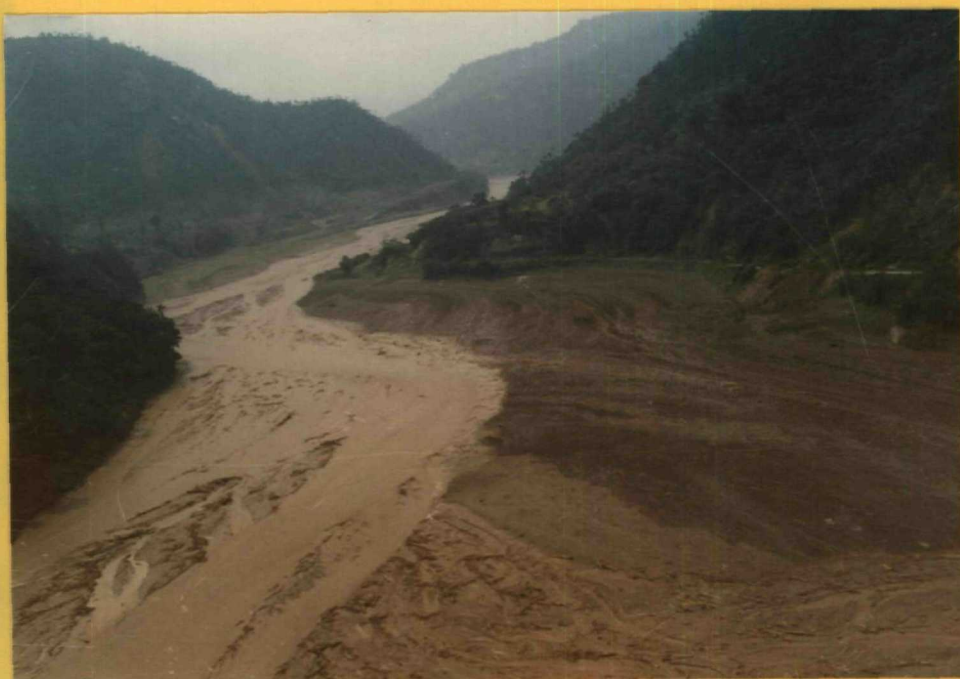
2.15.E
Localidad Tres cruces
Oleoducto y carretera

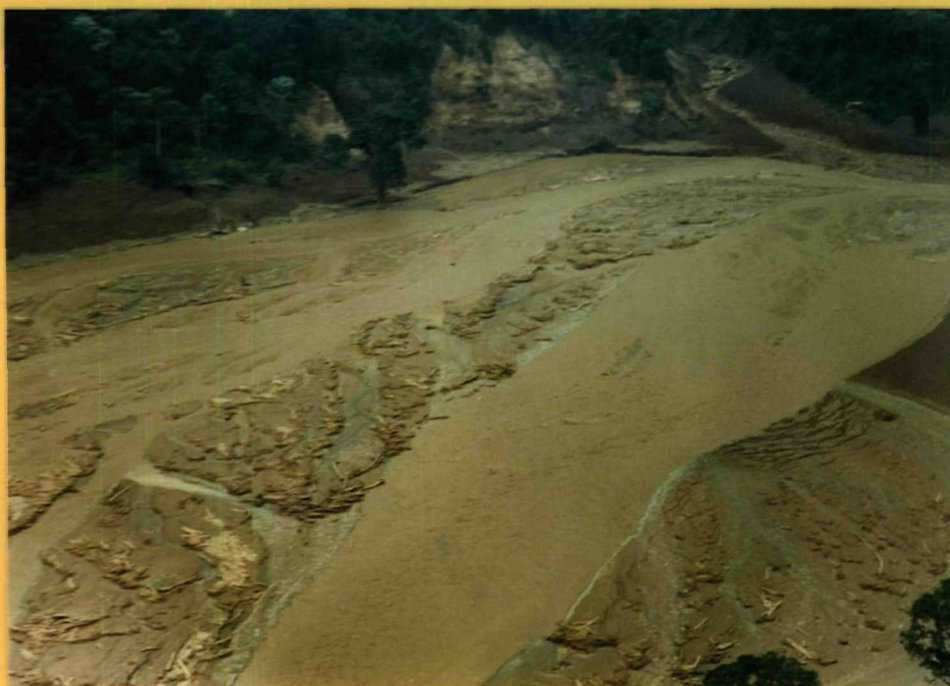
1.3.E
Río Salado 2 Km
aguas arriba del
puente destruido

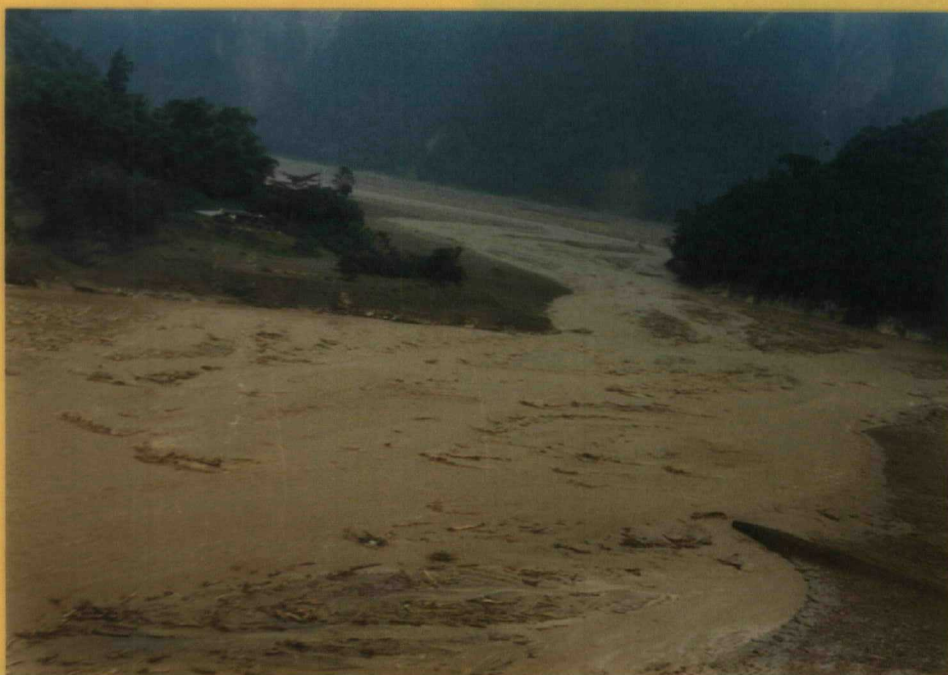
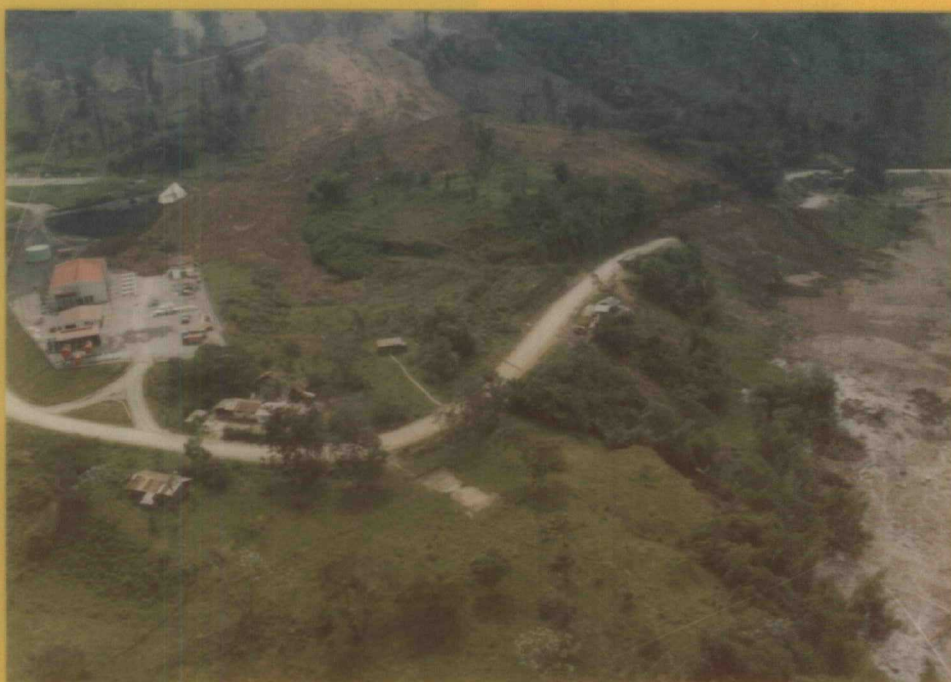
1.4.E
Río Salado Sitio
del puente destruido

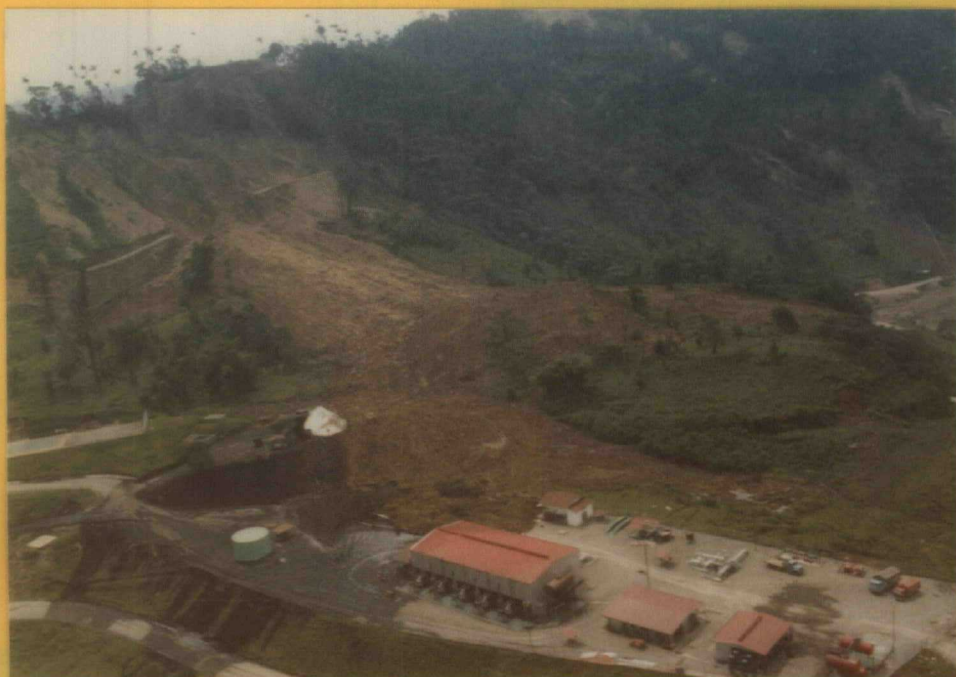
2.33.S
Estación de bombeo
Salado parcialmente
dañada

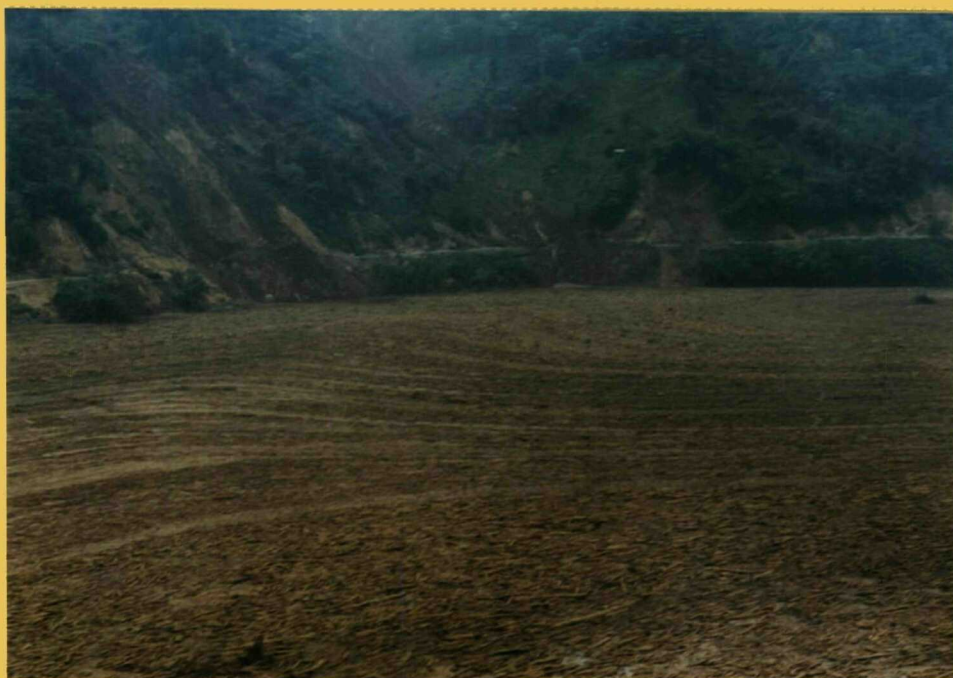
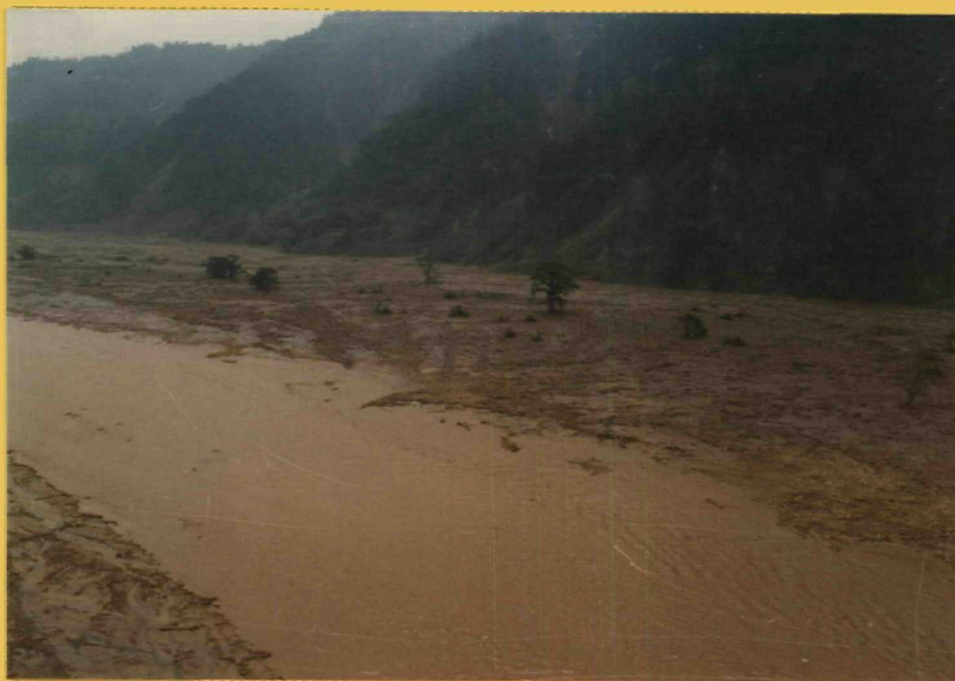
1.8.E

Inmediatamente aguas
abajo del eje Salado
Margen izquierda

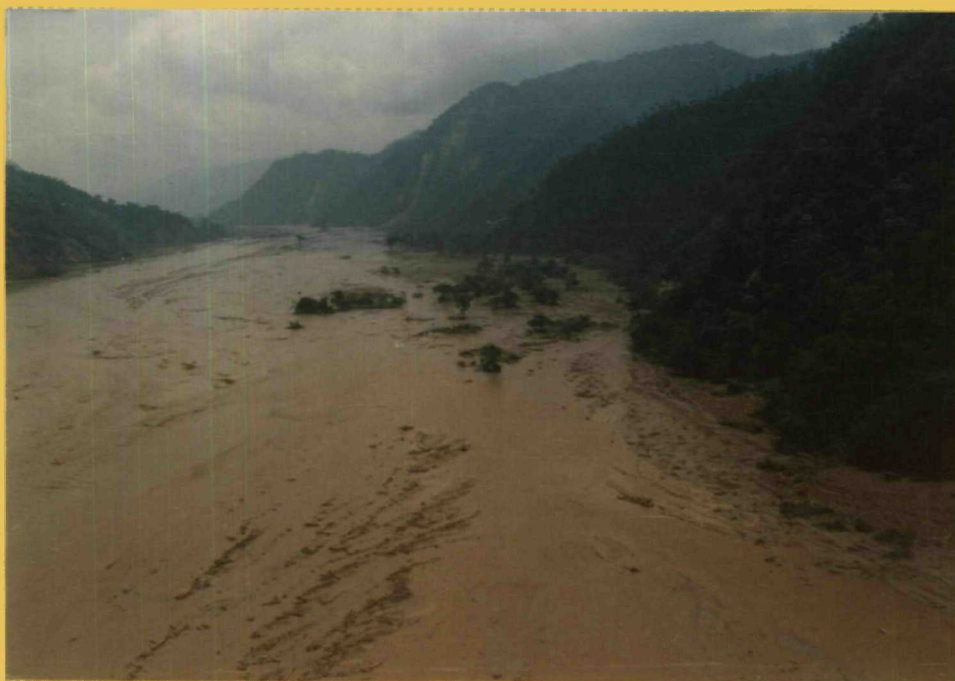
2.30.S

Zona eje M2 desde aguas
abajo. Carretera/Oleo-
ducto bajo lodo

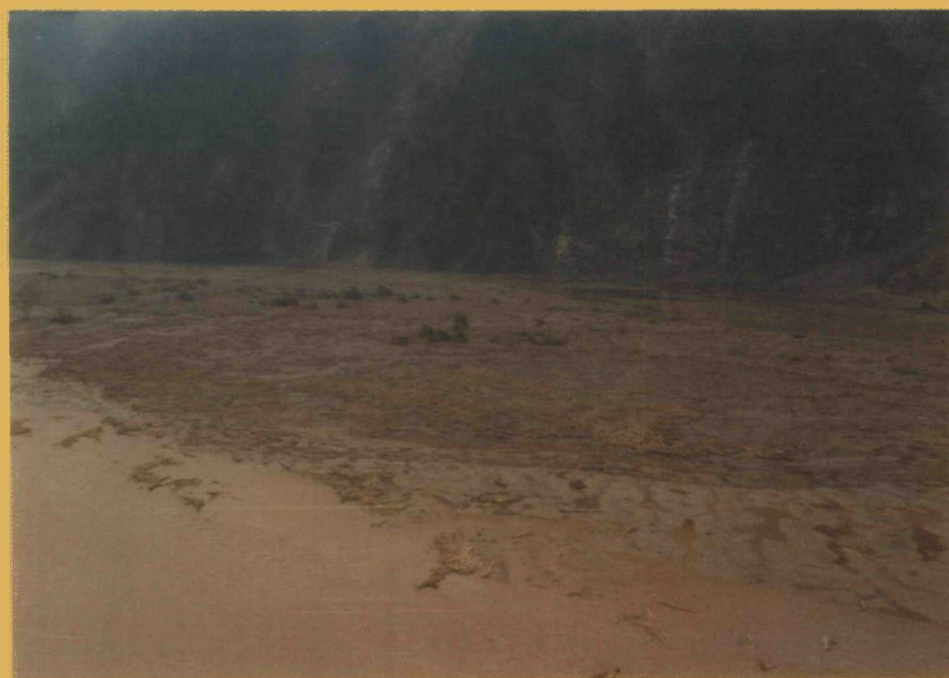
1.11.E

Margen izquierda río Coca entre Salado y Malo. Pronunciada erosión de un riachuelo no identificado con la topografía anterior

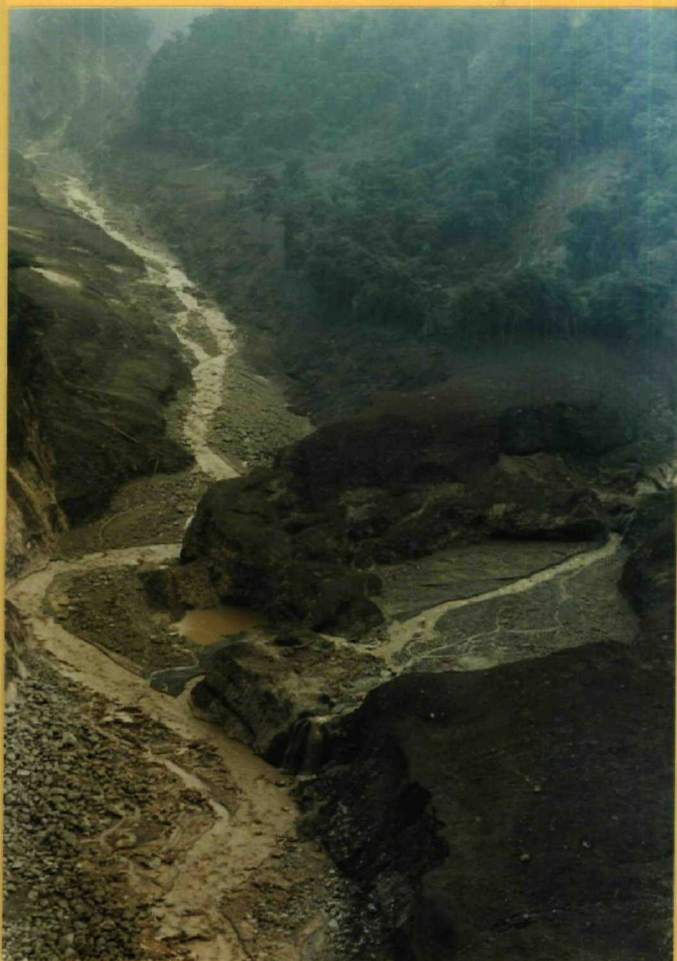
1.17.E
Cascada del río Malo

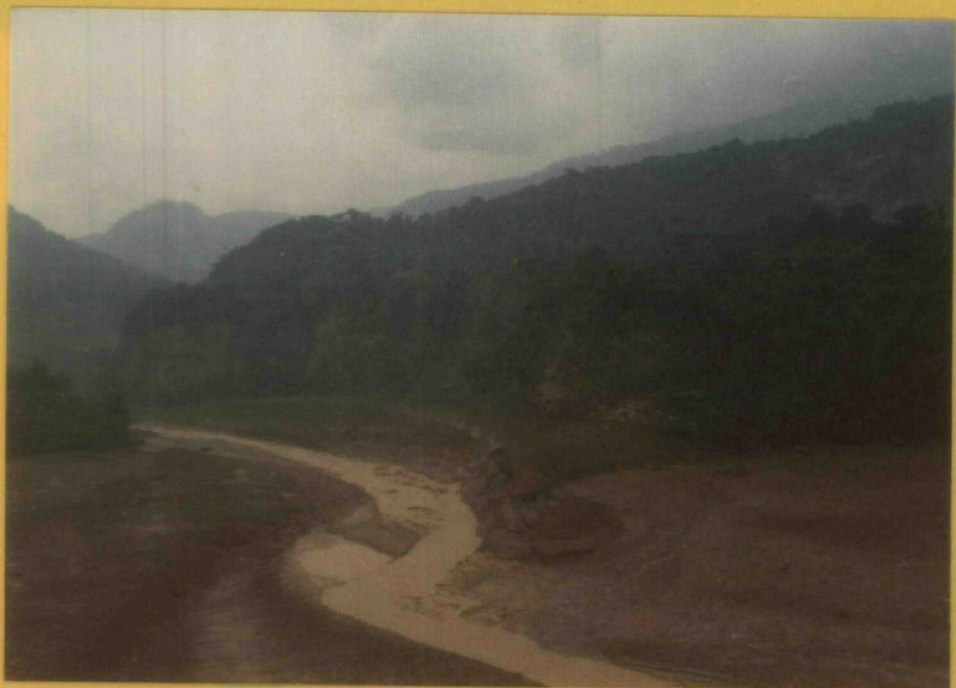
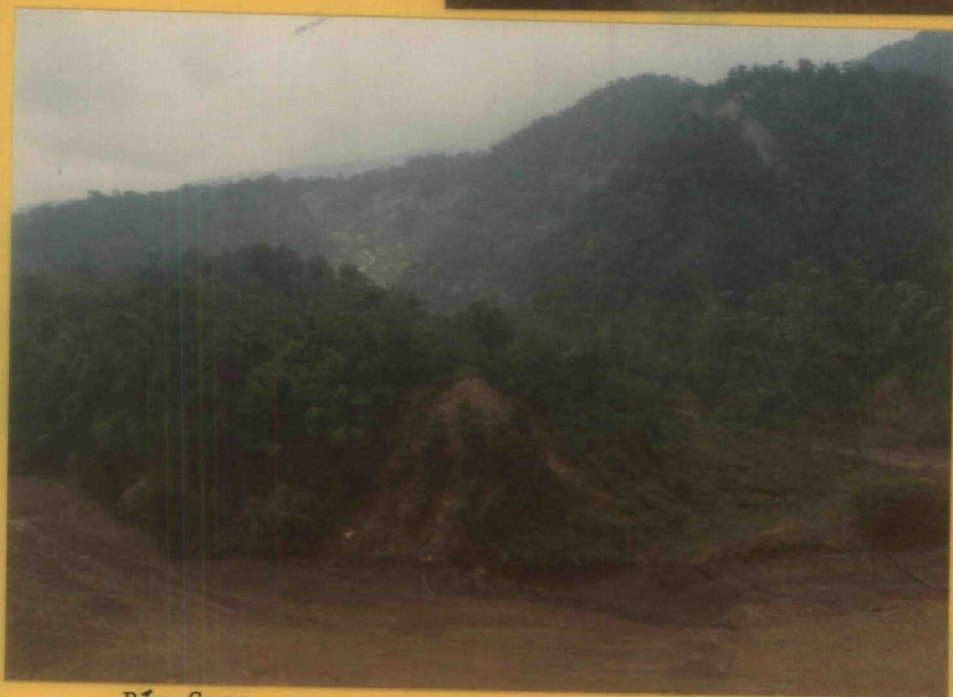
2.21.S

Río Malo desde el río
Coca. Barra/cono de
deyección

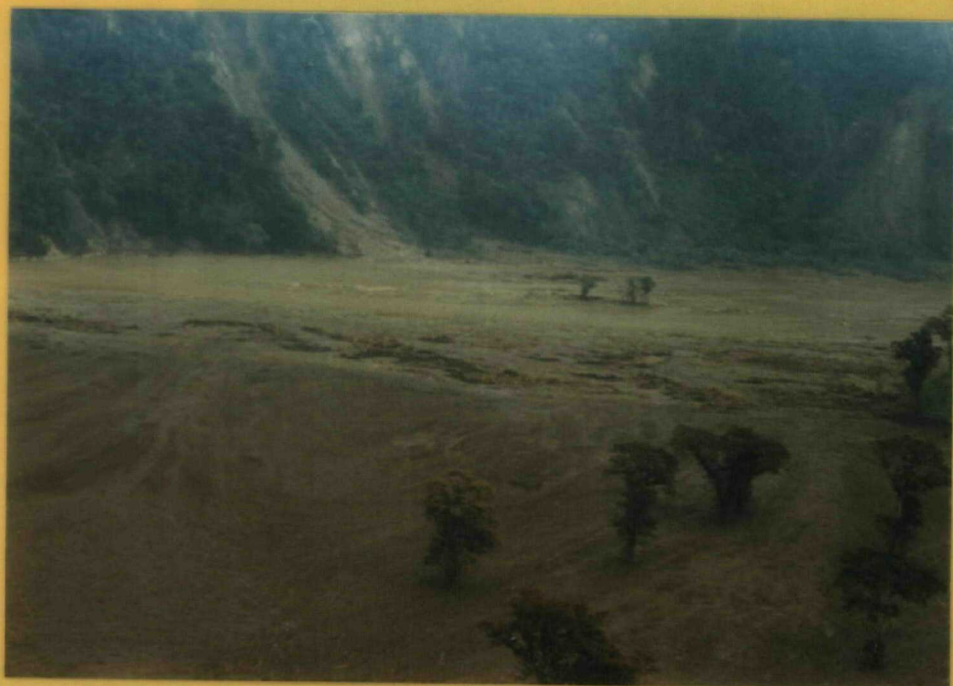
1.16.E

Es evidente que el enorme cono de deyección del río Malo aguas abajo de su cascada obstruyó parcialmente el valle del río Coca, embalsando el río hasta la desembocadura del río Salado.

Cono de deyección del río
Malo que obstruye el flujo
del río Coca. Eje M1

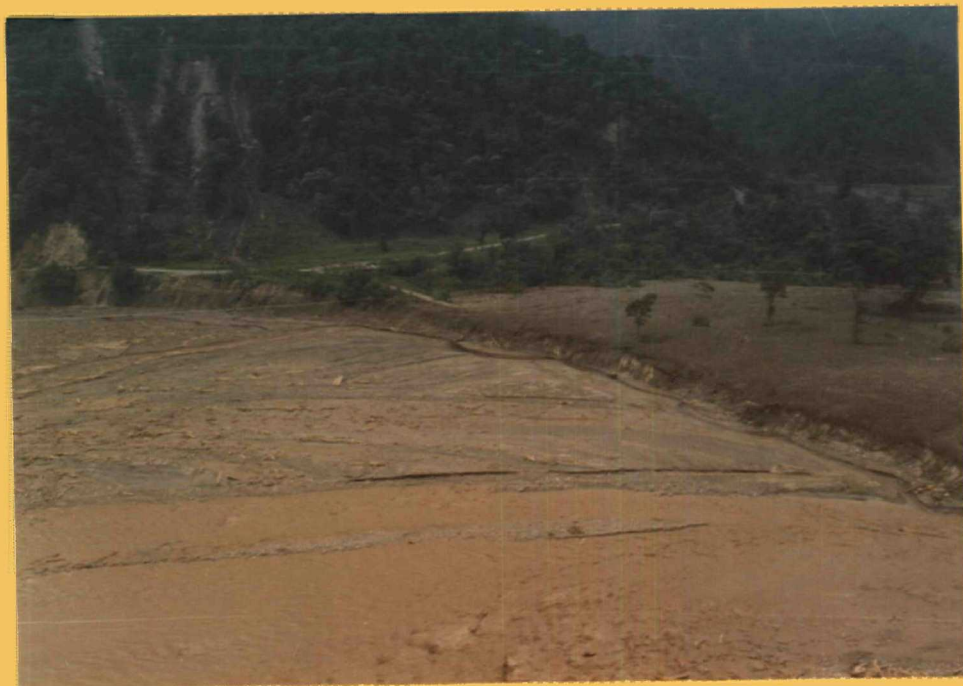
2.16.S

Río Coca margen izquierda
Carretera Quito-Lago Agrio
y tramo de carretera de
acceso al campo Rodio

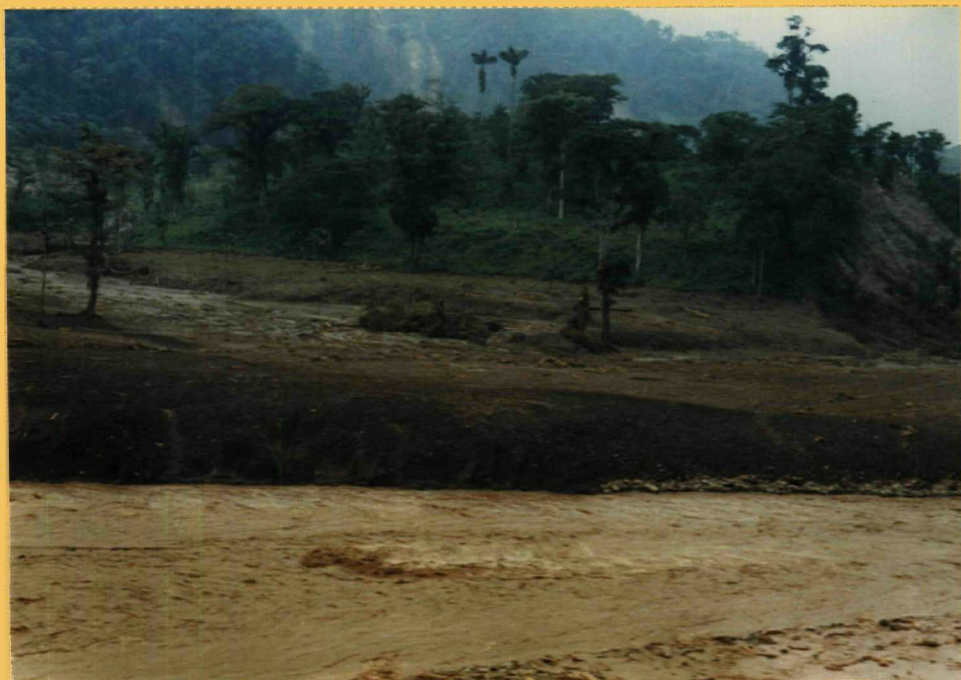
1.27.E

Sitio de campo Rodio don-
de pasa el río. Loma don-
de se salvó parte del per-
sonal de Rodio

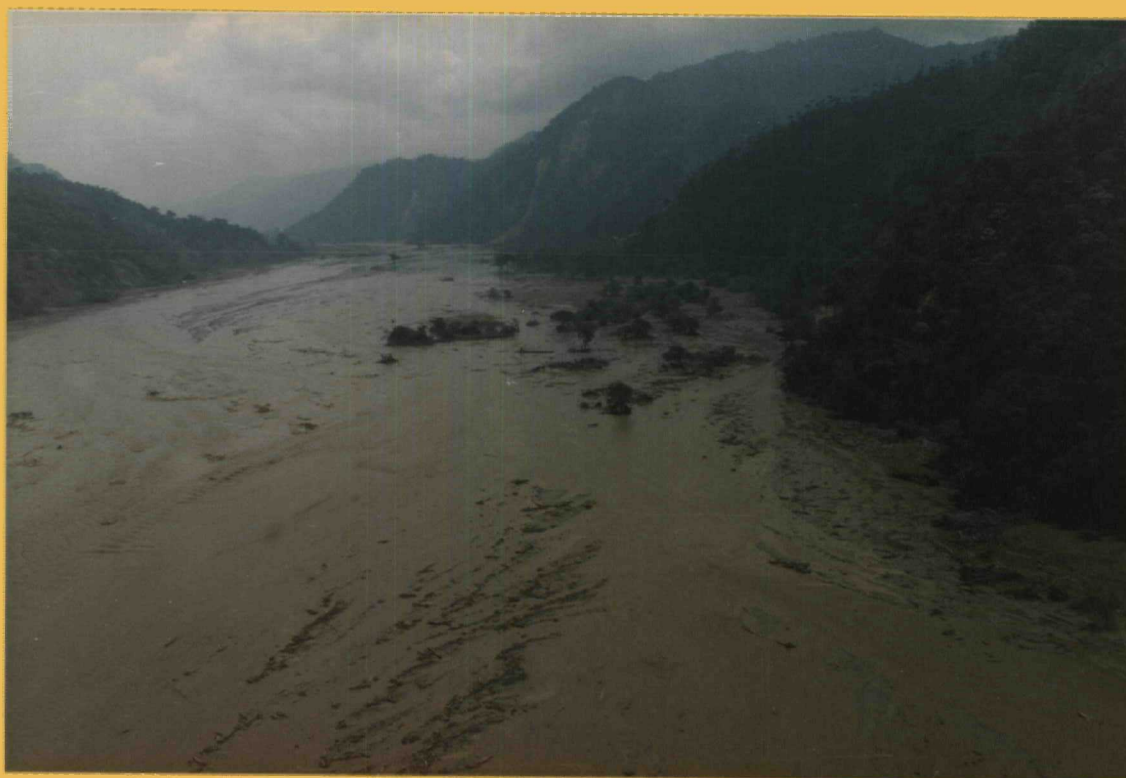
Valle del Río Coca.
Vista hacia aguas abajo abarca los sitios Malo M-2 y
Malo M-1. (Marzo 1987)

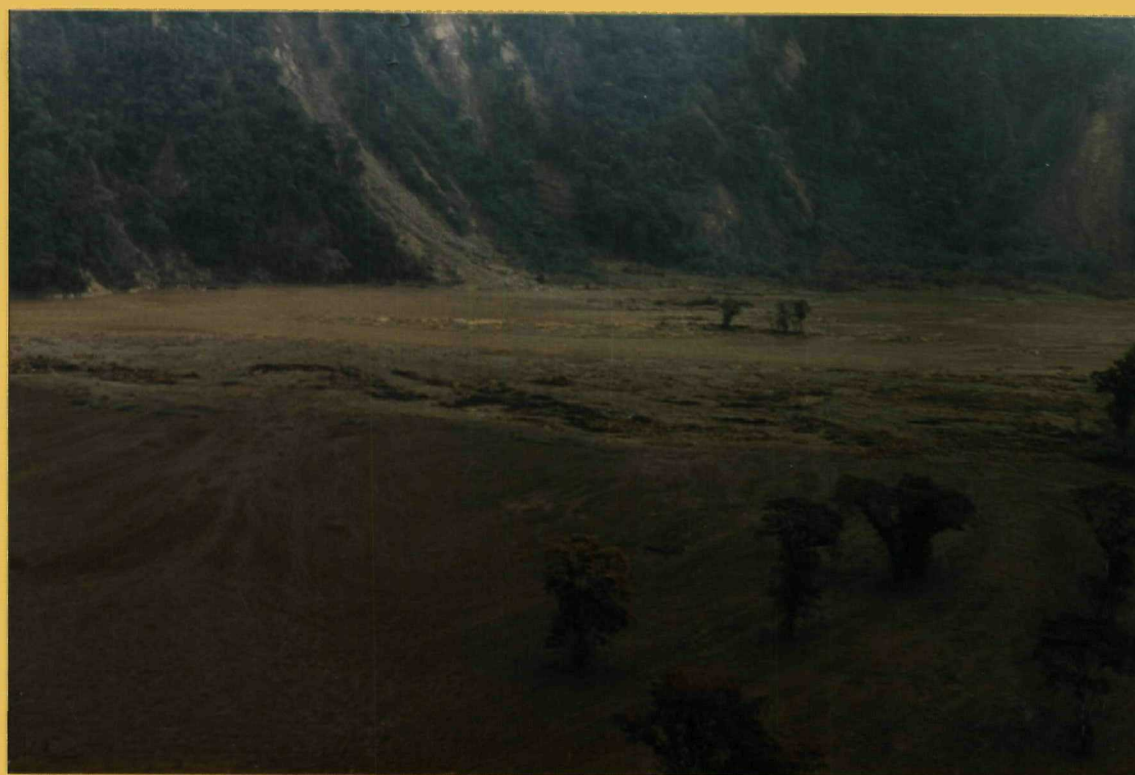
Confluencia entre el Río Malo y el Río Coca.
Después del sismo, el concho de deyección que se formó en
la desembocadura del río Malo, desvió el curso del Río
Coca hacia la margen derecha. (Marzo 1987)

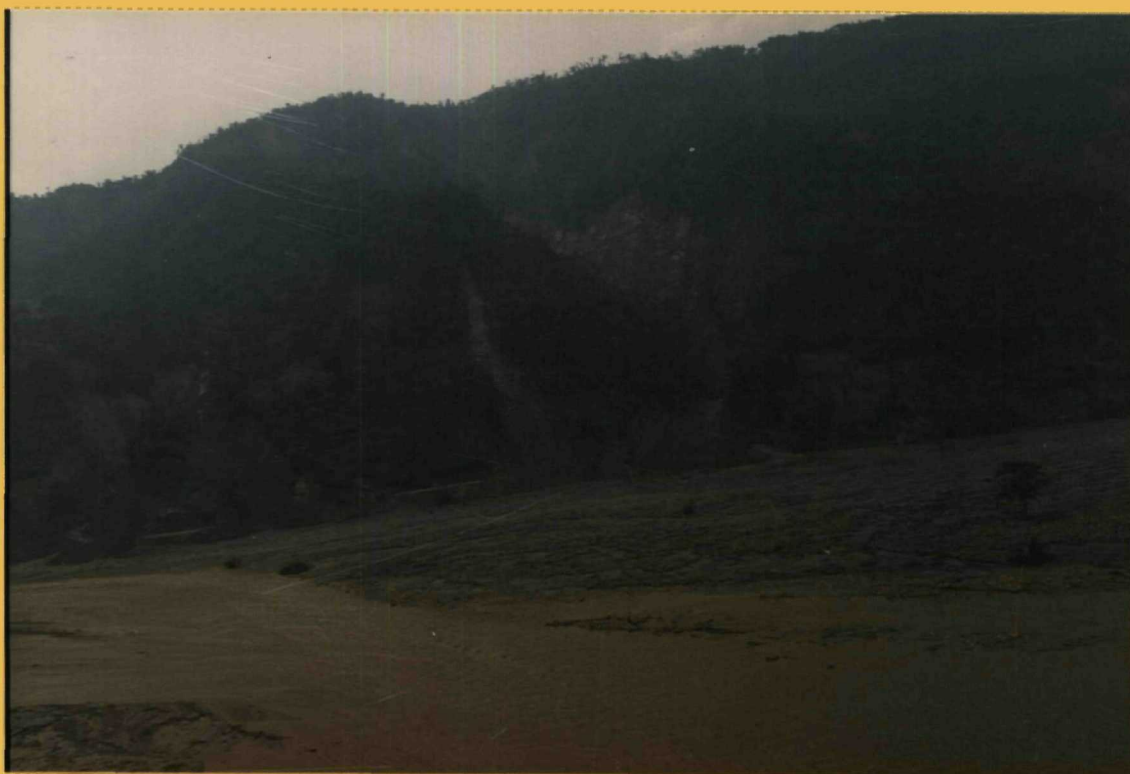
Deslaves en el valle del Río Coca aguas arriba de la confluencia con el Río Malo. (Marzo 1987)

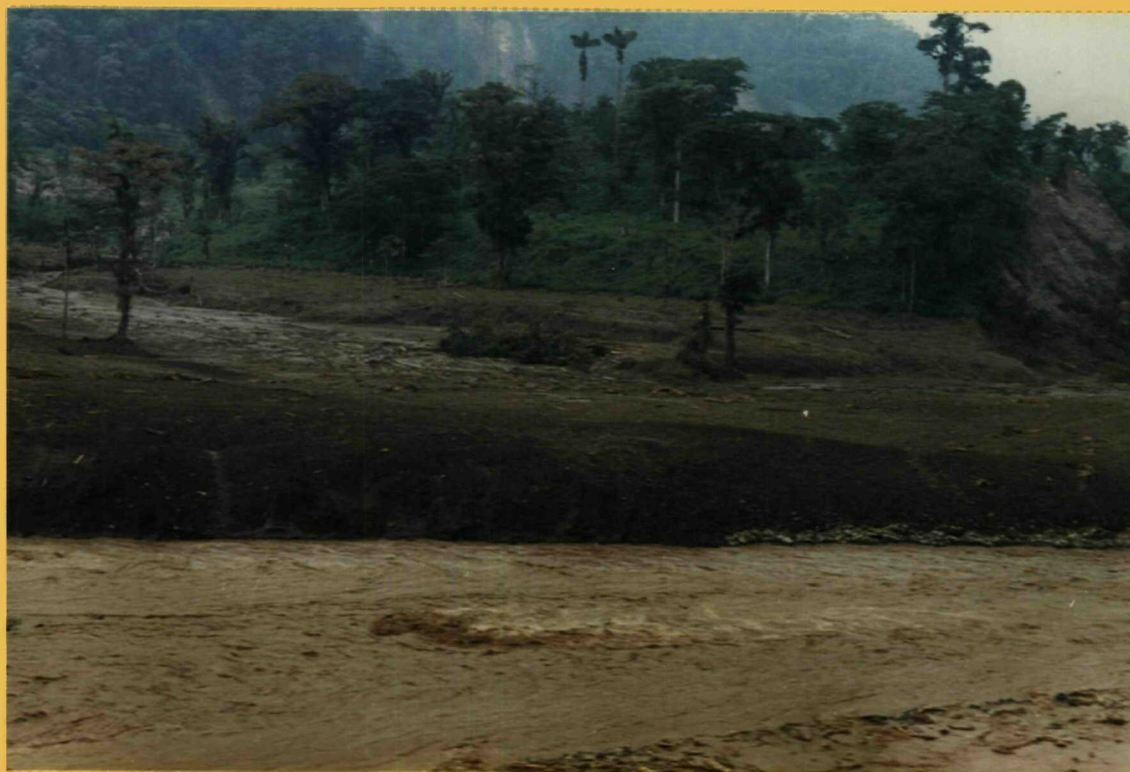
Sitio del Campamento de Investigaciones arrasado por los deslaves. (Marzo 1987)

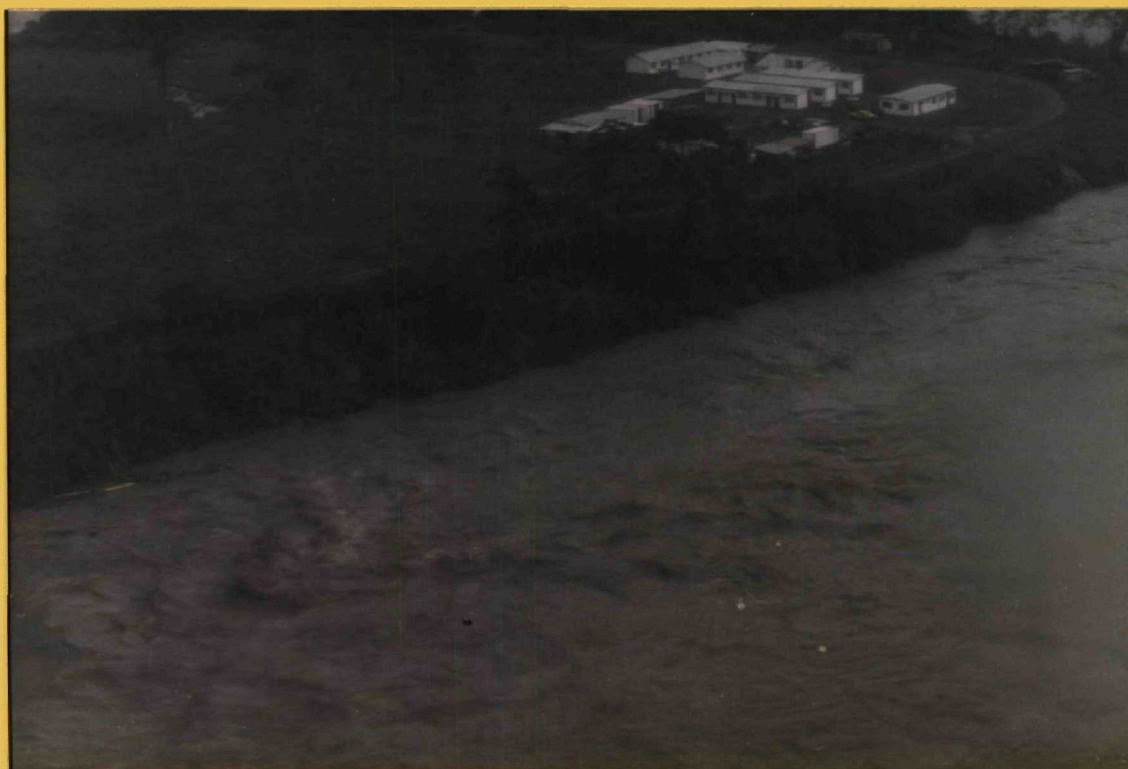
Río Coca durante la creciente del 20 de Febrero de 1987 (Caudal $3.120 \text{ m}^3/\text{s}$) en la zona del Campamento de Investigaciones. Esta creciente destruyó el puente de la fotografía anterior.

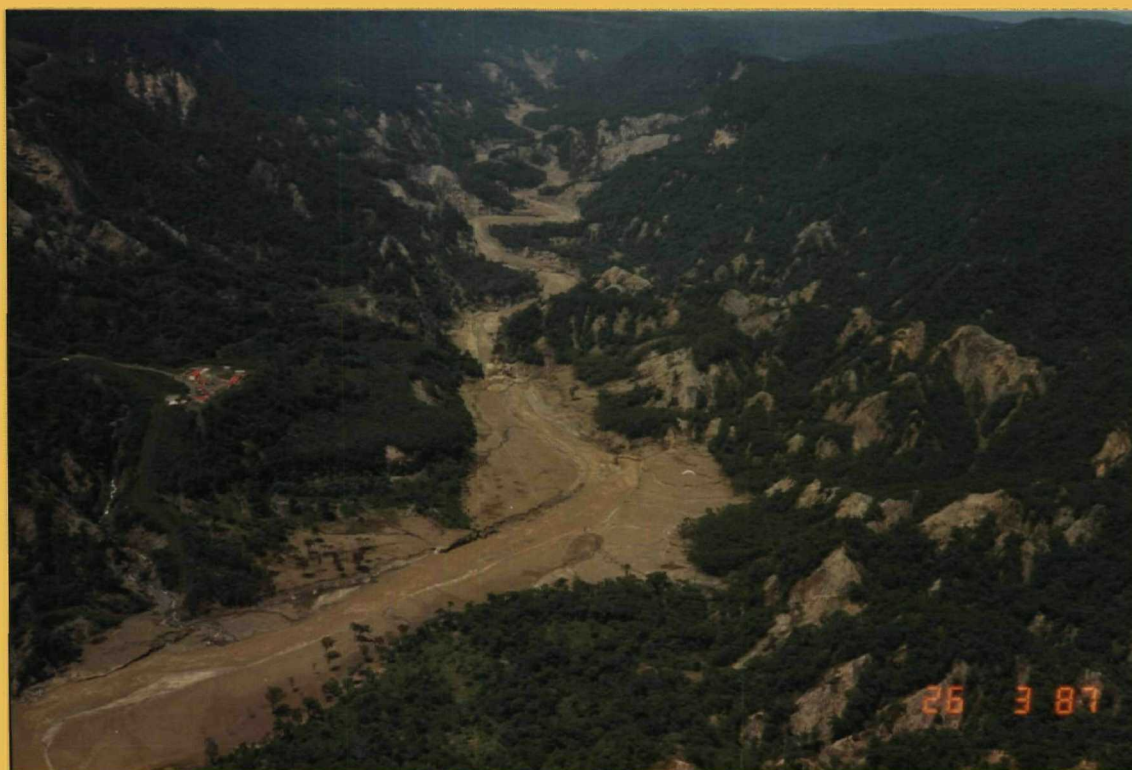
Deslizamiento en ambas márgenes del Río Coca, aguas arriba de la cascada San Rafael en el lado izquierdo se nota el campamento de INECEL . (Marzo 1987)

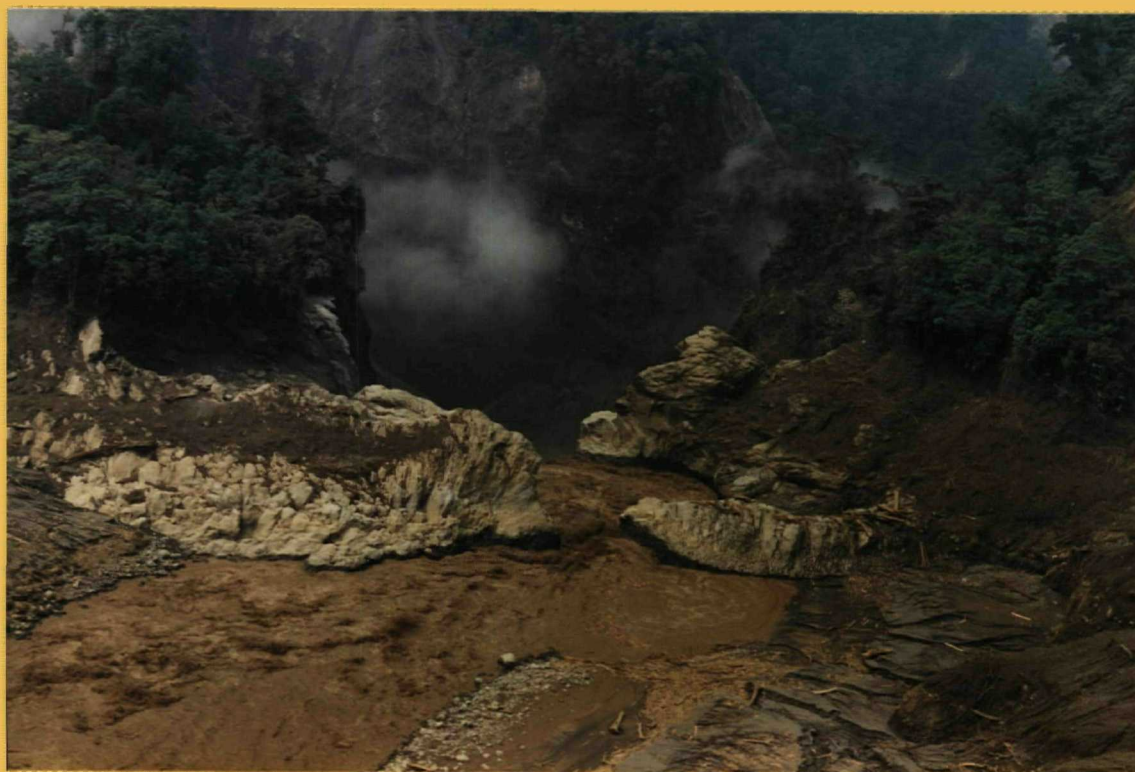
Aguas arriba de la Cascada San Rafael donde se produjo un represamiento temporal del Río Coca. (Marzo 1987)
