COMISION DE ESTUDIOS PARA EL DESARROLLO
DE LA CUENCA DEL RIO GUAYAS

PRESA DAULE PERIPA

INFORME FINAL DE CONSTRUCCION

T A M S - I N T E G R A L

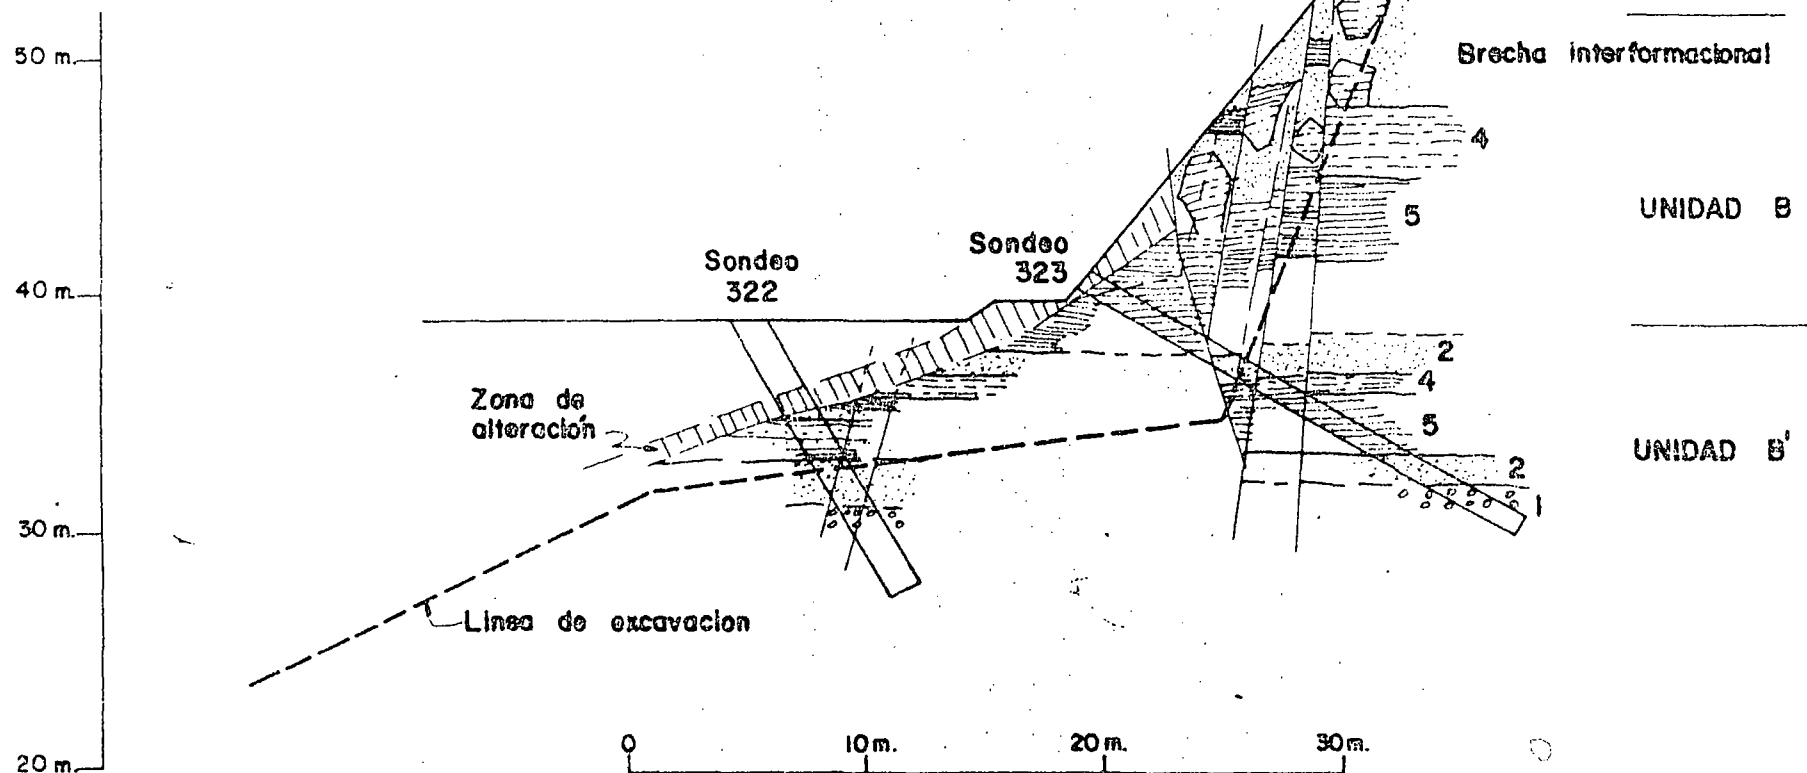
CORTE GEOLOGICO DEL DESLIZAMIENTO MARGEN DERECHA

El origen de este deslizamiento puede estar asociado a la presencia de una capa arcillosa con alto contenido de materia orgánica localizada en la parte inferior y en la cual pudo medirse una inclinación de 20°; la misma que pudo tener una consolidación posterior diferencial ocasionando el movimiento y fracturación de las capas superiores.

La segunda zona de intenso fracturamiento está ubicada en el deslizamiento antiguo, la misma que puede verse claramente a raíz del segundo deslizamiento, se observan fracturas abiertas también rellenas de arcilla, con una dirección N - E y casi verticales. En esta parte las rocas comprometidas son areniscas y limolitas.

En efecto en Diciembre de 1986 se decidió retirar totalmente el material movido en el segundo deslizamiento y también la roca alterada por el fuerte fracturamiento; se encontraron fracturas abiertas hasta 15 cm y otras rellenas de arcilla y que tenían una dirección principal casi N - S.

En el lecho del río se procedió a desalojar todo el material fracturado y lo mismo se hizo posteriormente con la zona del deslizamiento.

Frente a esta anomalía se tomaron dos medidas; se decidió construir un sistema de drenaje en la parte baja de la zona fracturada entre la roca y el terraplén de la presa, constituido por grava de drenaje libre y filtros. Por otro lado se procedió a inyectar una lechada de cemento en las fracturas abiertas, para lo cual en primer lugar se realizó una limpieza a mano de las fracturas dejándolas descubiertas en casi toda su extensión, luego se colocaron ocho conexiones constituidas por trozos de tubería de 2" que fueron empotradas dentro de las grietas y se sellaron todas las aberturas con mortero. Entonces se procedió a inyectar la lechada cuya dosificación fue similar
