# Estudio del Servicio – Partido de Moreno

Enero de 2017

## **ESTUDIO DEL SERVICIO**

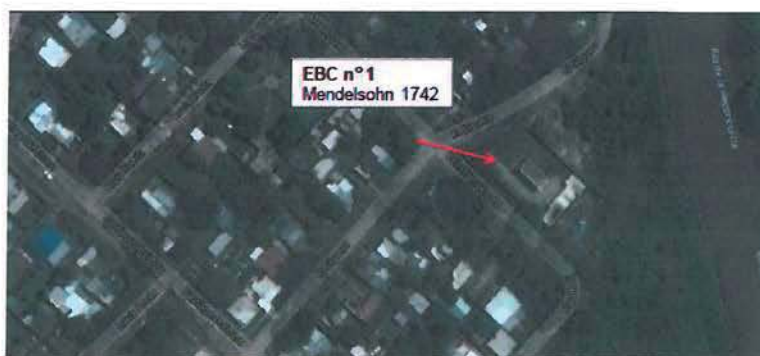
Esta estación se encuentra fuera de servicio por haber sido vandalizada. Actualmente está actuando el desborde de seguridad al Río Reconquista.

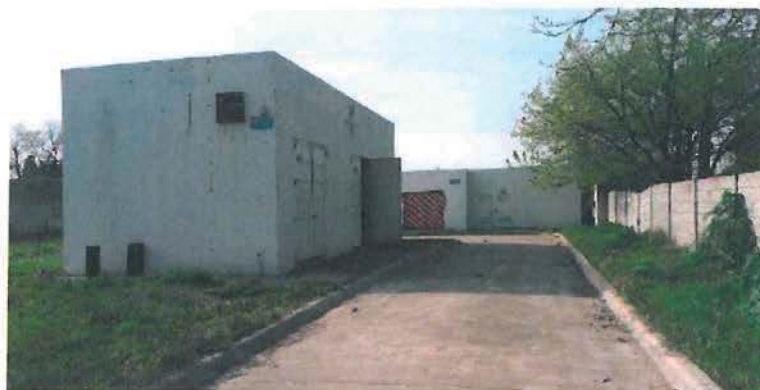
El predio posee dos construcciones edilicias. El primero alberga la cámara húmeda, válvulas y sistema de rejillas. Por otro lado, las salas del tablero de comandos, grupo electrógeno, baño y depósito. Este último edificio no posee aberturas ni puertas ya que fueron robadas.

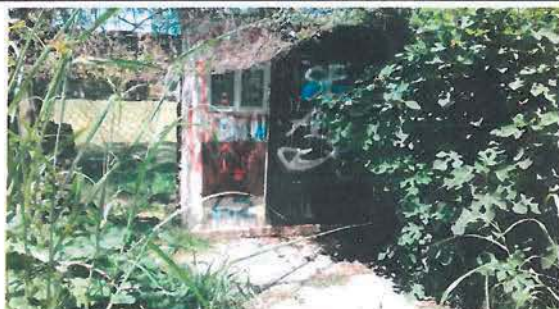
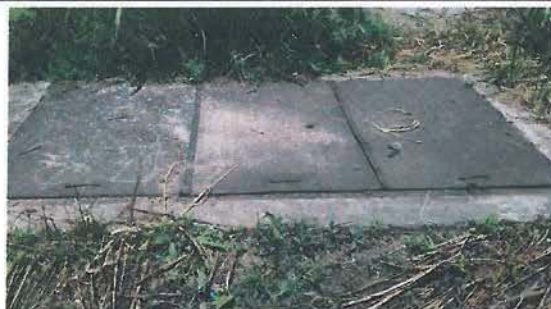
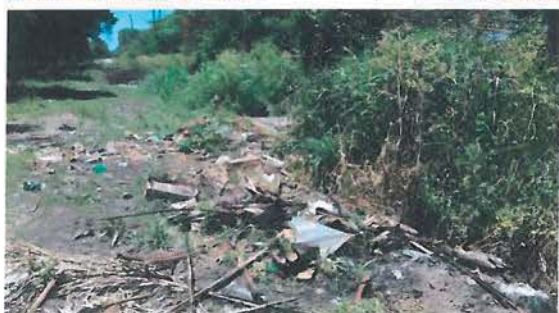
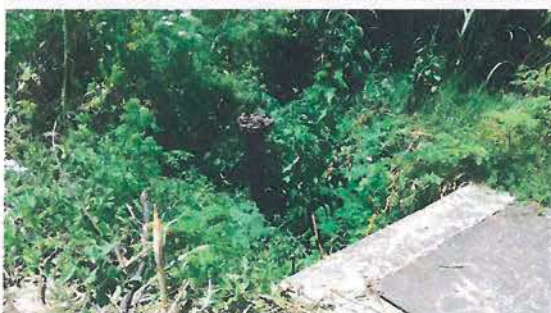
Obra civil muy deteriorada, no funciona medidor de Edenor, tablero tipo OSN (cambiar). Basural en zona aledaña al pozo.

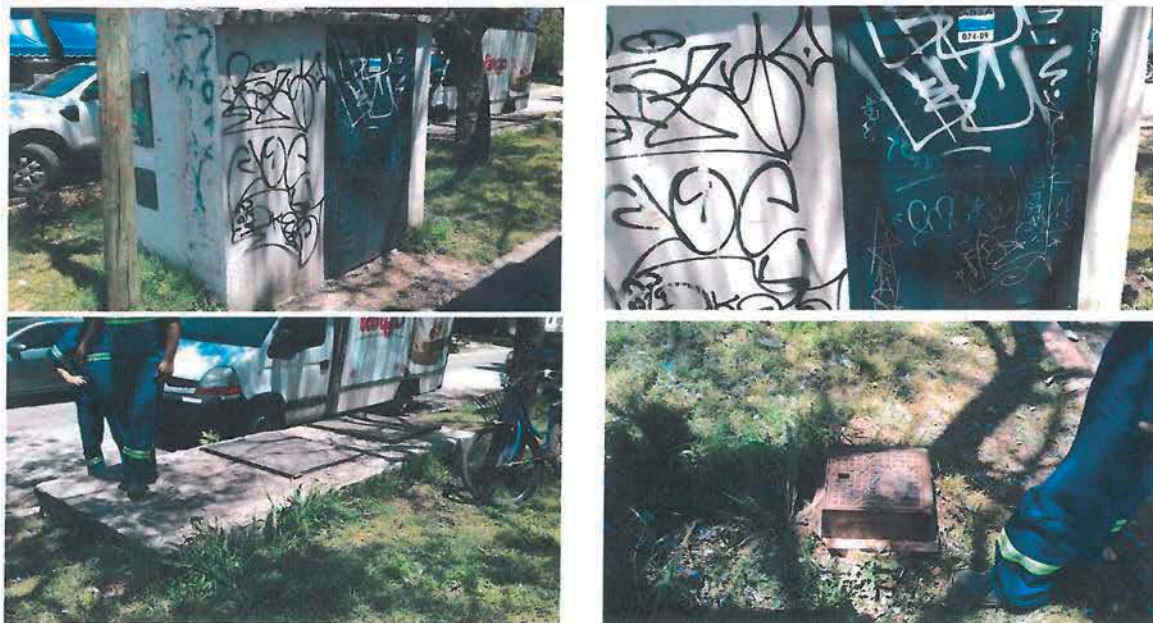
Falta mantenimiento obra civil.

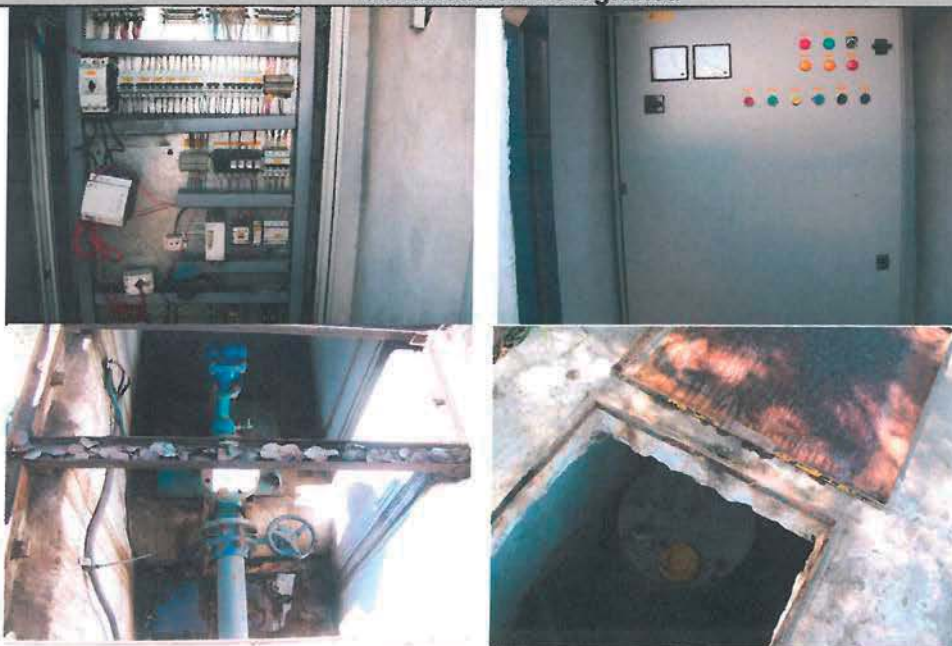
Tablero tipo OSN (cambiar).

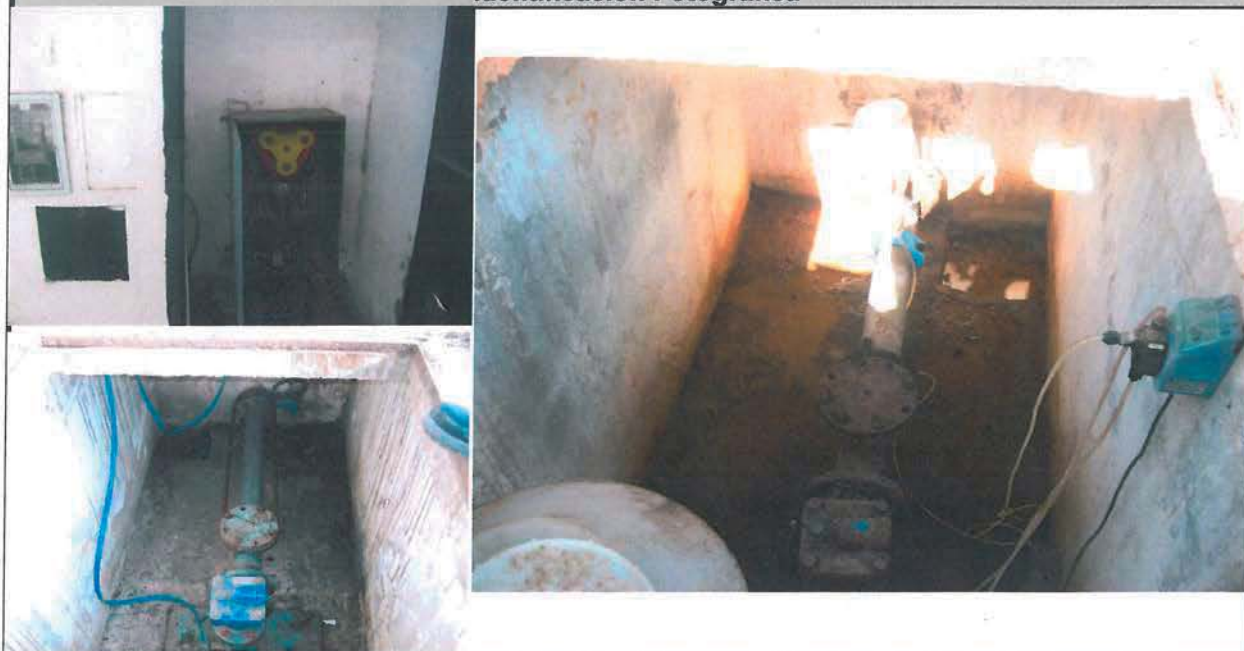
Reparar cámara, cambiar sistema de dosificación, tablero en buen estado.

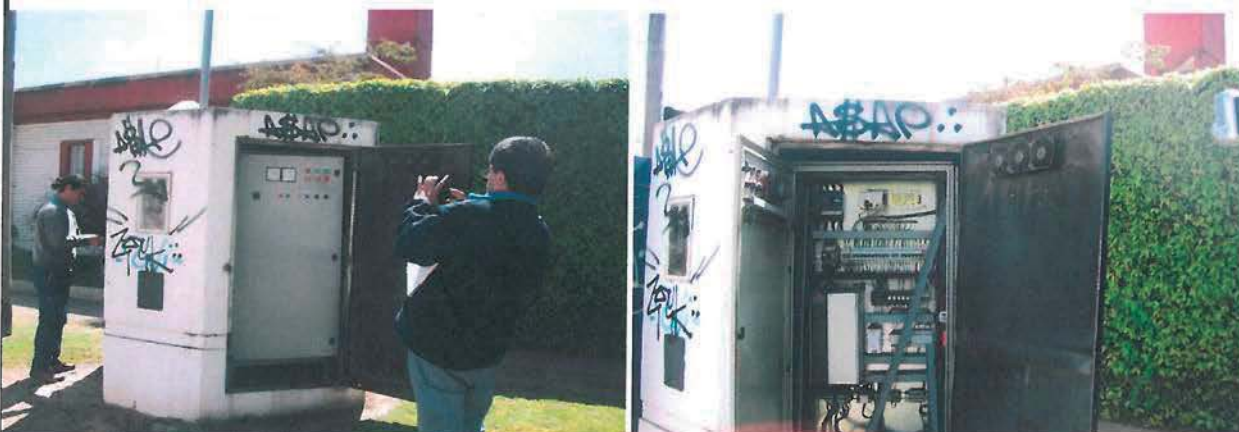
Cambiar tablero.

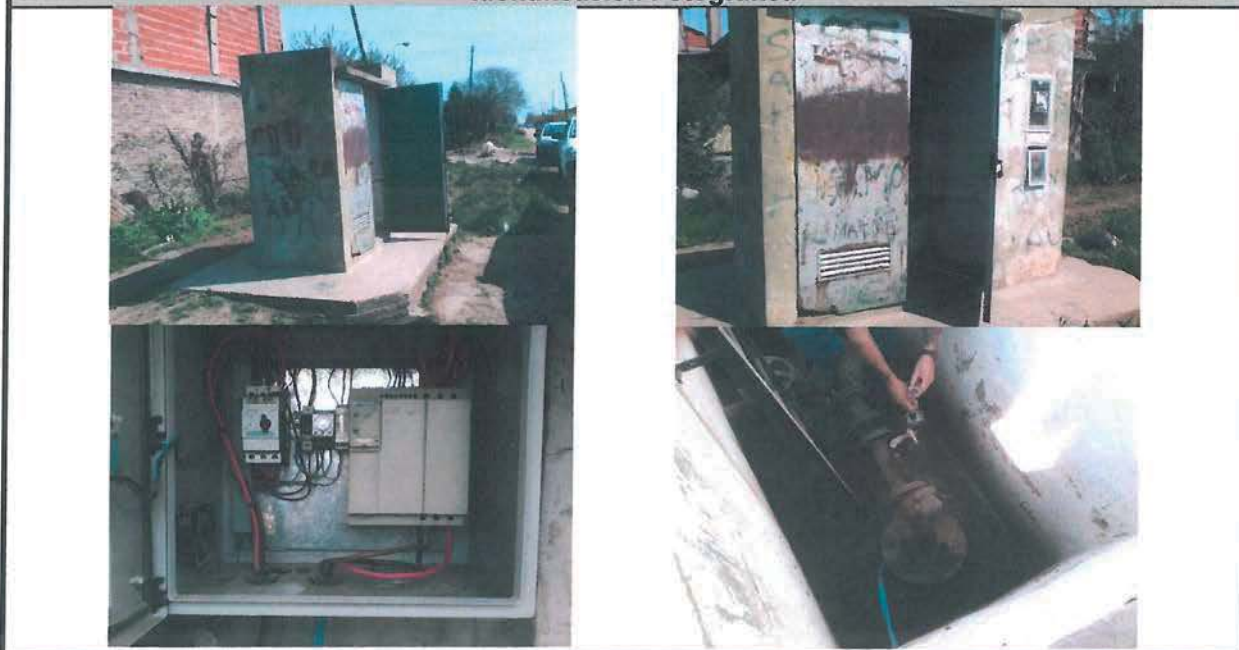
Realizar mantenimiento de obra civil. Tablero eléctrico: arranque suave telemecanique Altistar 01, falta llave de corte general.

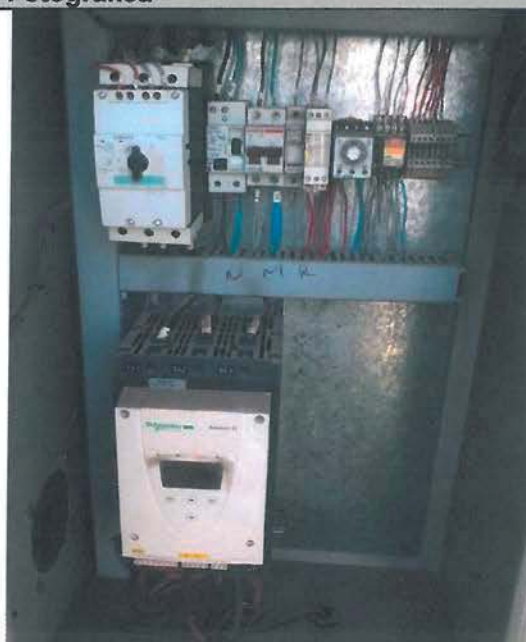
Realizar mantenimiento de obra civil. Tablero eléctrico: arranque suave Schneider Altistar 22, buen estado, sin llave térmica general, sin puesta a tierra.

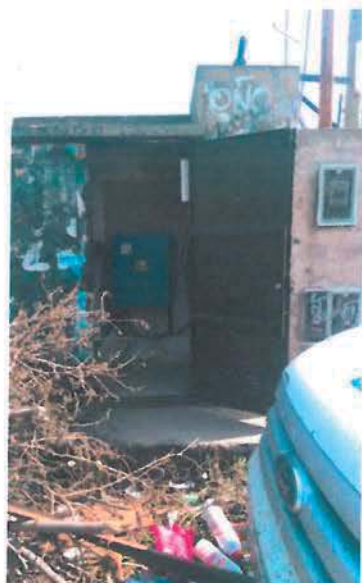
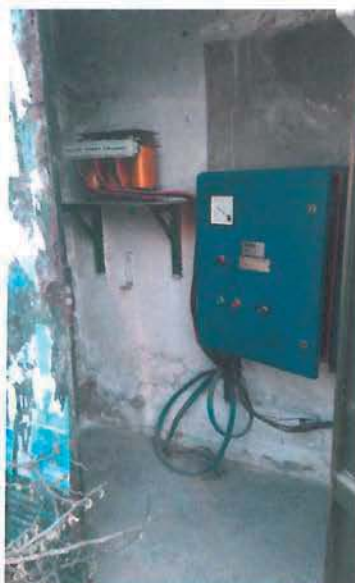
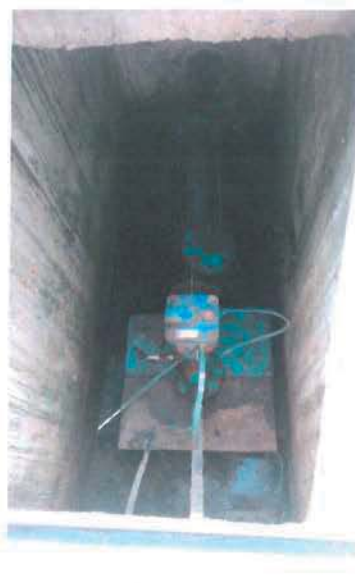
Realizar mantenimiento de obra civil.

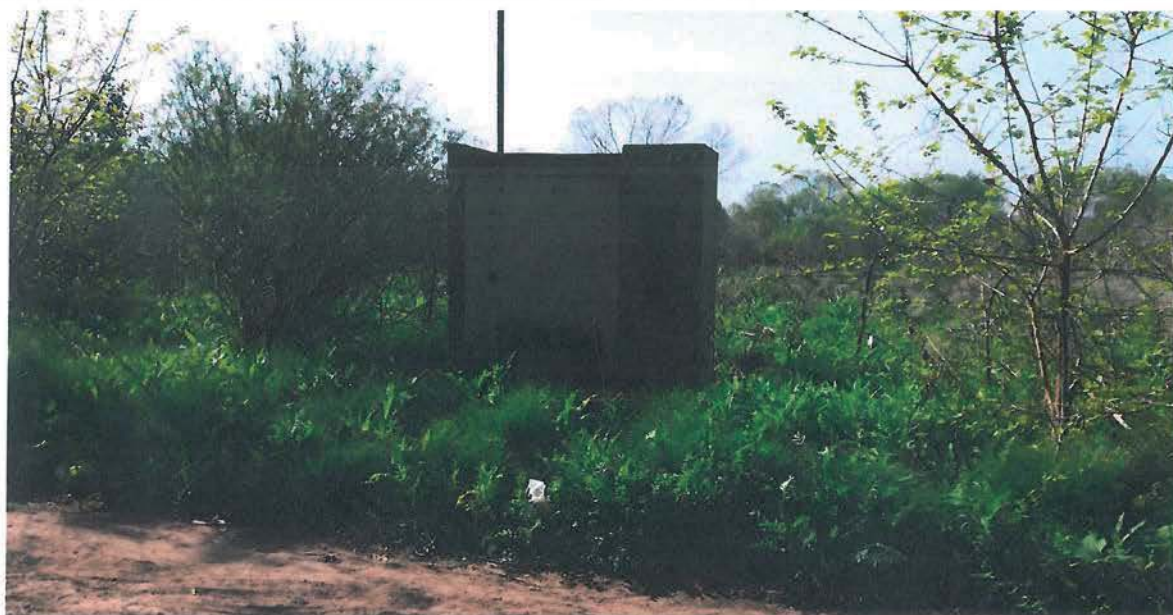
Arrojaba arena, se cambió el filtro 2 veces y como el problema persistía, se desmanteló por completo.

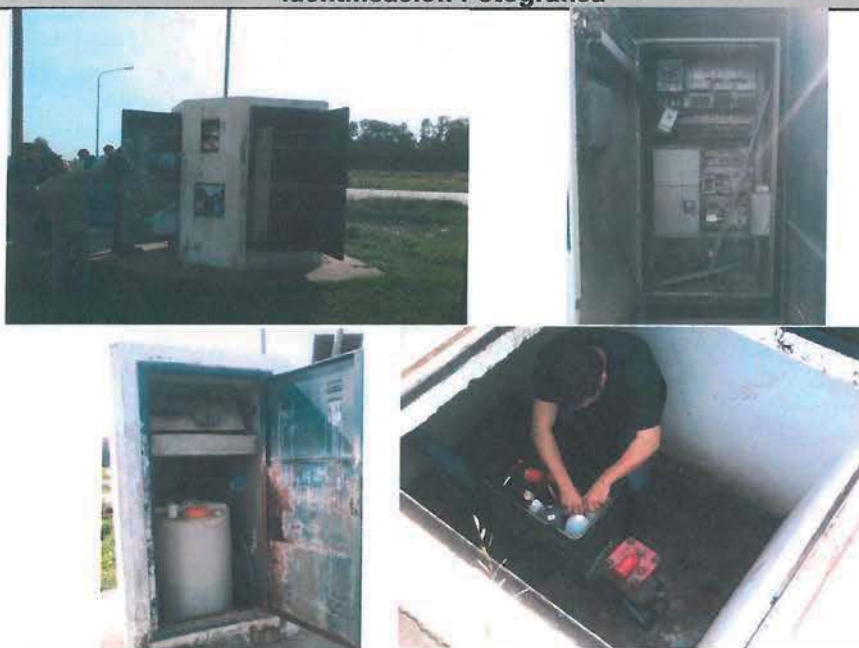
PAT precaria, falta de mantenimiento en obra civil, tablero con variador y arranque suave. Mal estado, llaves rotas. Bomba de 30 Hp. Dosificador de Hipoclorito de Sodio Acquatron. Punto de muestreo de red sito en calle Democracia 1701 y Larreta (calle de tierra, estado regular).

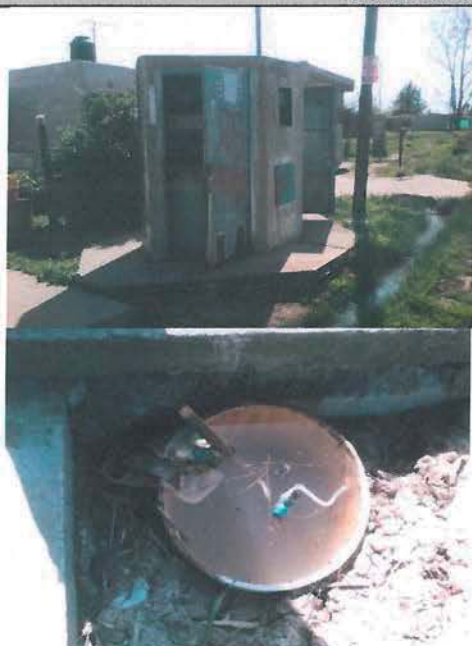
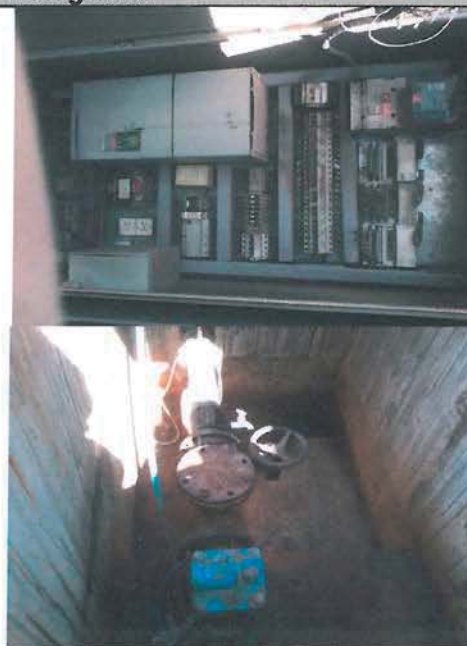
Sin PAT, falta mantenimiento de obra civil. Bomba de 20 Hp. Tablero sin mantenimiento, con arranque suave

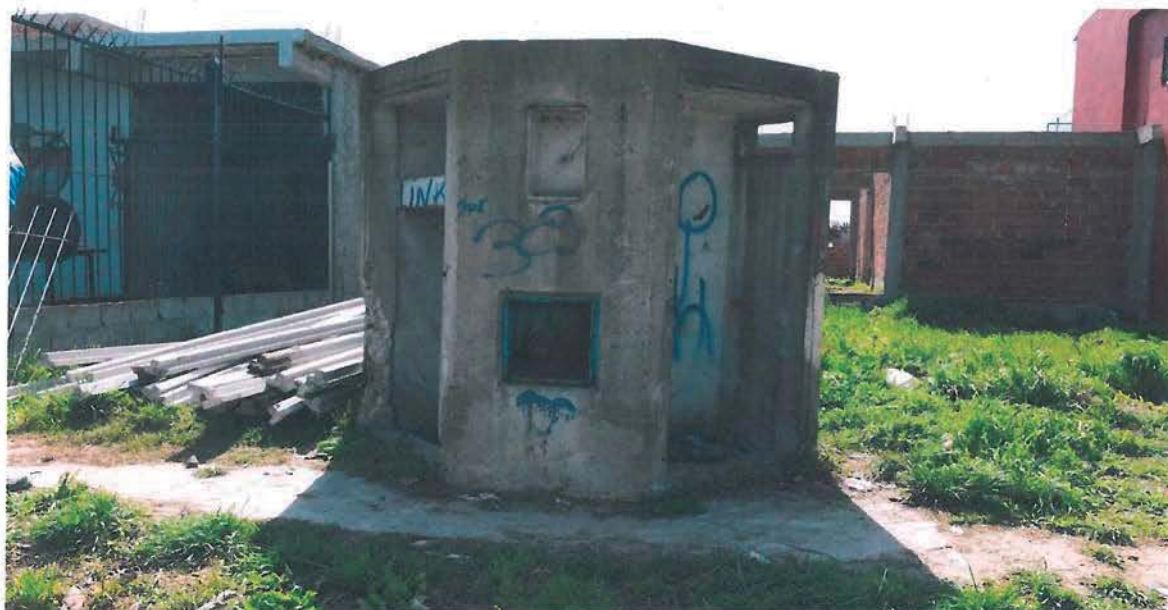
No se evidencia el cegado del pozo.

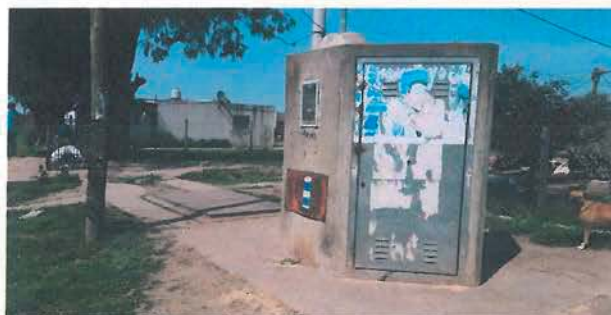
Sin PAT. Bomba de 20 Hp. Puertas soldadas para evitar vandalismo. Tiene válvula de aire.

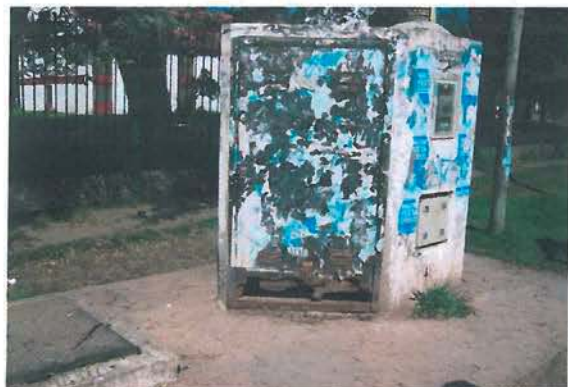
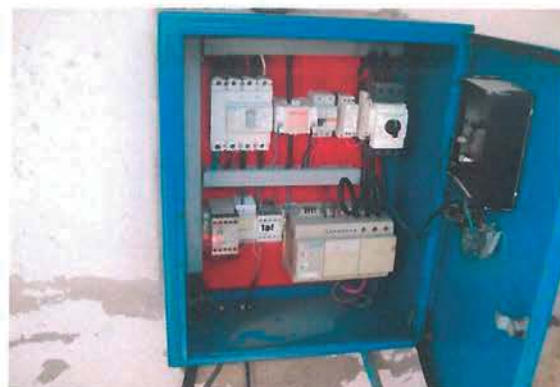
Tablero de comando en buen estado, con variador de velocidad, falta de mantenimiento de obra civil, posee sensor de presión pero fuera de servicio.

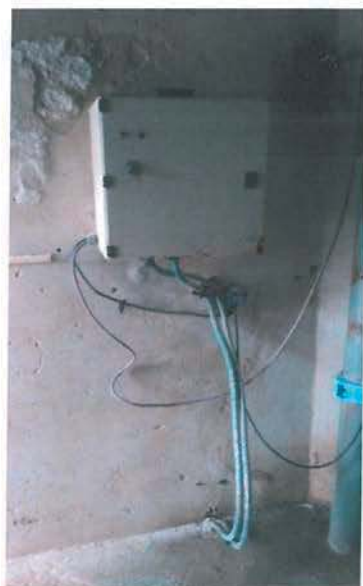
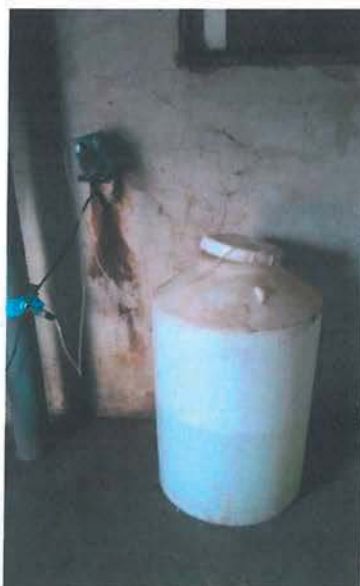
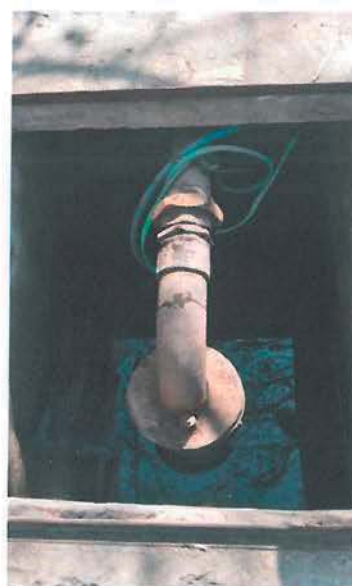
Reacondicionar gabinete y obra civil.

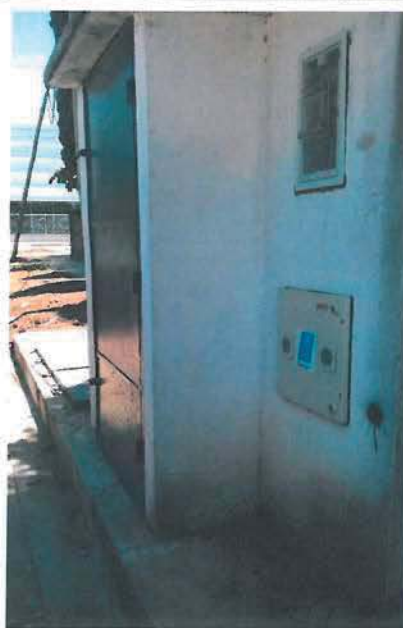
Falta mantenimiento de obra civil, falta canilla para muestreo de laboratorio en cámara.

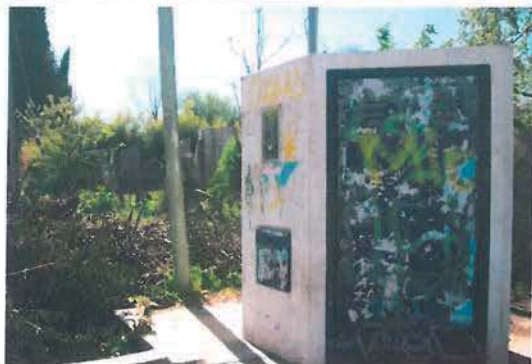
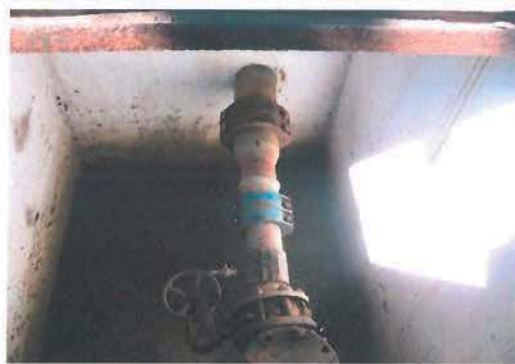
Tablero de comando apto para automatismo, sensor de presión, falta mantenimiento de obra civil.

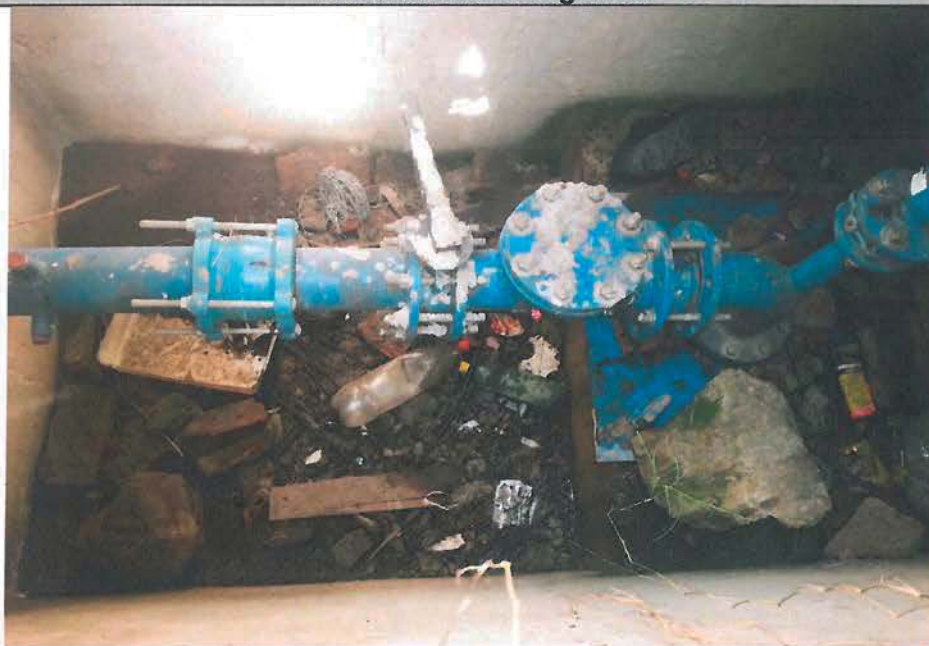
Pozo en esquina, parte de la cámara en calle, tablero y bomba dentro de propiedad privada. Cámara con ingreso de basura y escombros. Se debe mejorar la estanqueidad de la cámara.

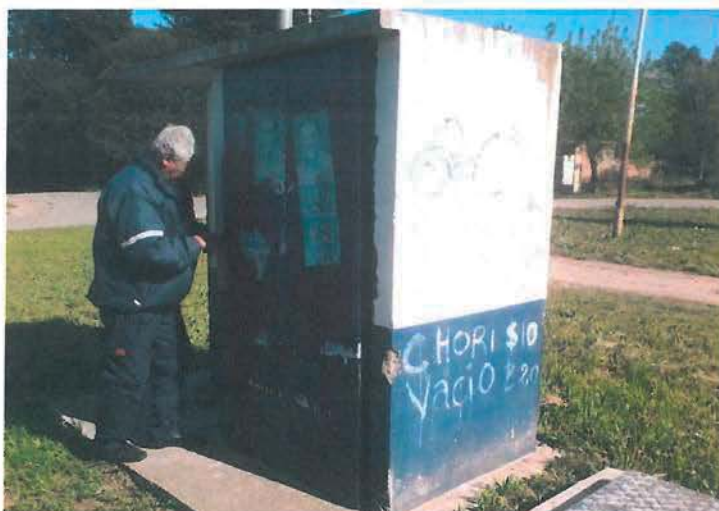
No se puede abrir el tablero, arrancador suave Damfoss mca 202 umg 96L Janitza.

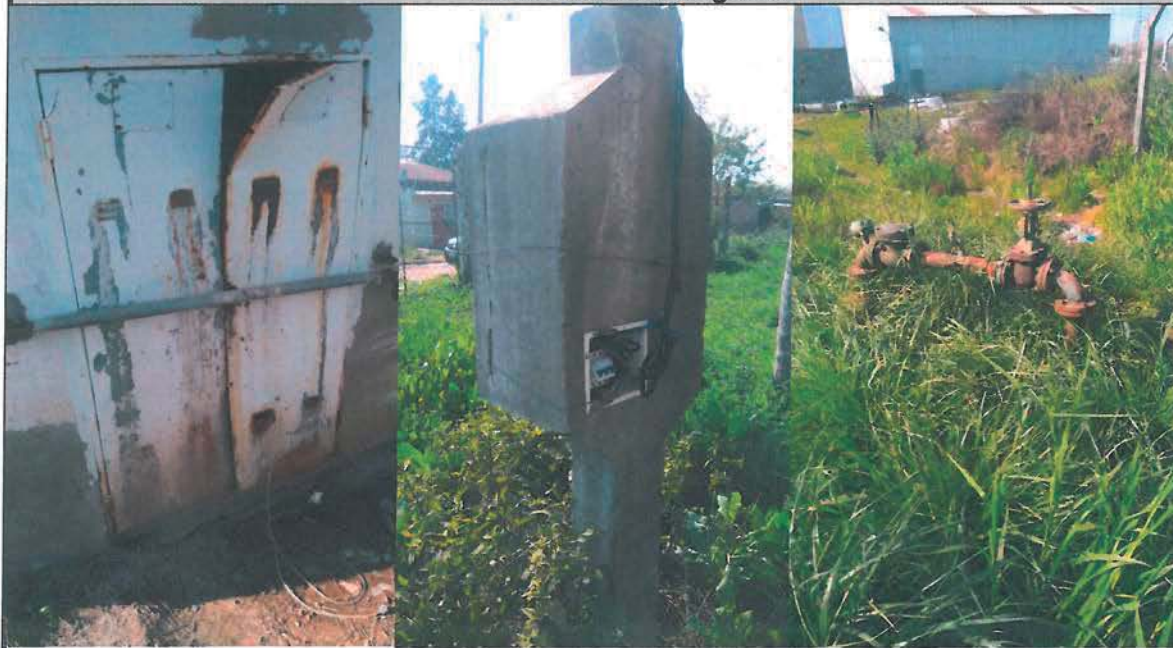
Mantenimiento de obra civil. Instalación general precaria y sin mantenimiento.

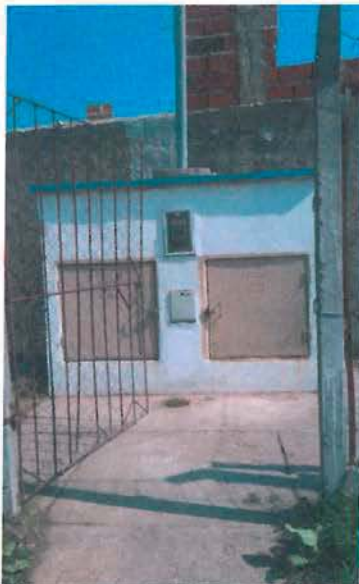
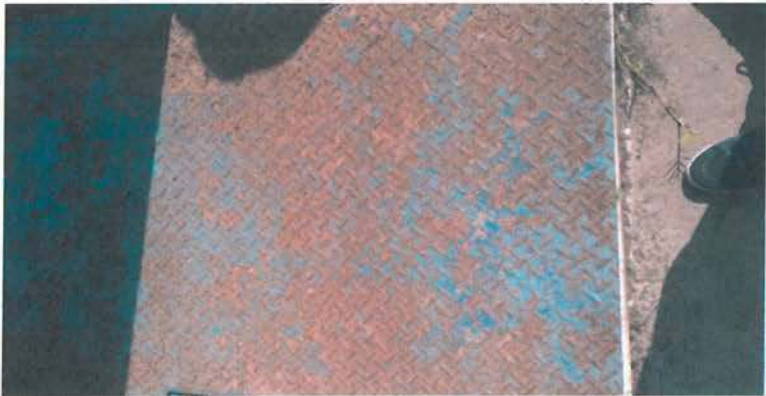
Observaciones:				
Sin energía.
