## **ANEXO 6 – ESTADO DE LAS INSTALACIONES EDILICIAS Y FLOTA VEHICULAR**

## Informe de Relevamiento – Dto. Moreno

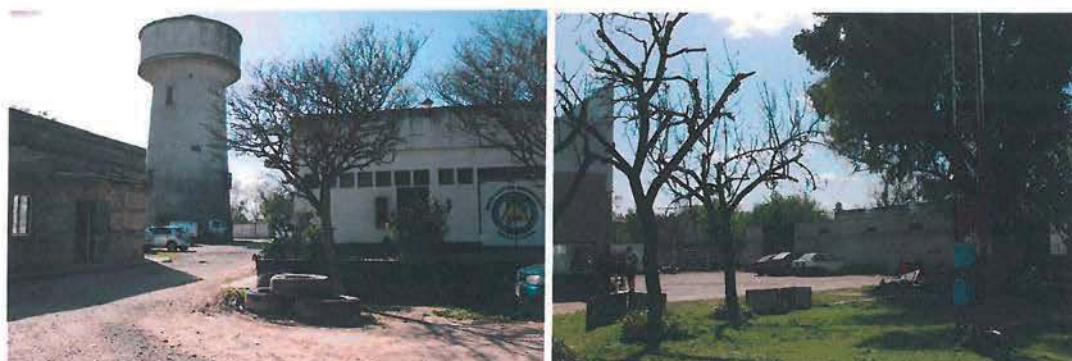
En éste predio se realiza la mayor parte operativa de la región y cuenta con varios edificios que se fueron agregando en función de las necesidades. La reja de acceso está en buen estado, hay una garita de con un vigilador. El estacionamiento tiene capacidad para 30-40 autos. En el fondo del terreno dejan los vehículos en desuso, hay además chatarra y basura. Se observa un contenedor donde se encuentra la gente de limpieza (2 personas). El terreno necesita obras de parquización y limpieza en general. En uno de sus laterales hay contenedores, piezas de bombas, caños, herramientas de trabajo, todo contenido por un cerco de alambre.

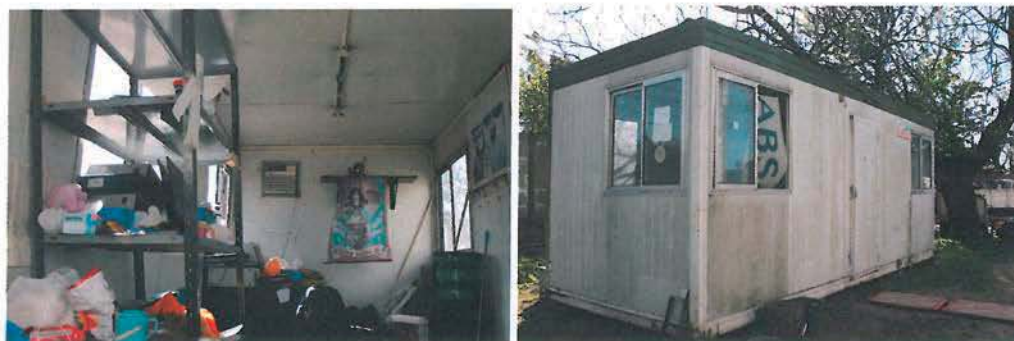
### Depósito de Limpieza

Es un contenedor, ubicado en el fondo del predio. En el mismo operan 2 personas. El estado general es regular: pisos rotos, carpinterías sin vidrio, iluminación escasa, tubos de luz quemados, cableado sin contener, climatización mala (AA no funciona y estufa eléctrica). Falta orden y limpieza en general, hay elementos del sindicato (banderas, bombos, etc)

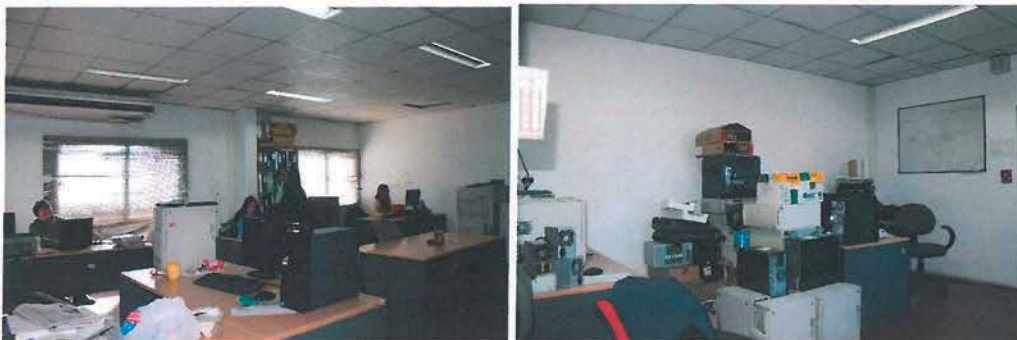
El estado general es bueno, Hay faltantes de cerámica en los solados. La iluminación y la instalación eléctrica son buenas, cuentan con sistema de alarma e incendio. El cielorraso es de paneles, con algunos rotos y otros faltantes. El mobiliario se encuentra en buen estado.

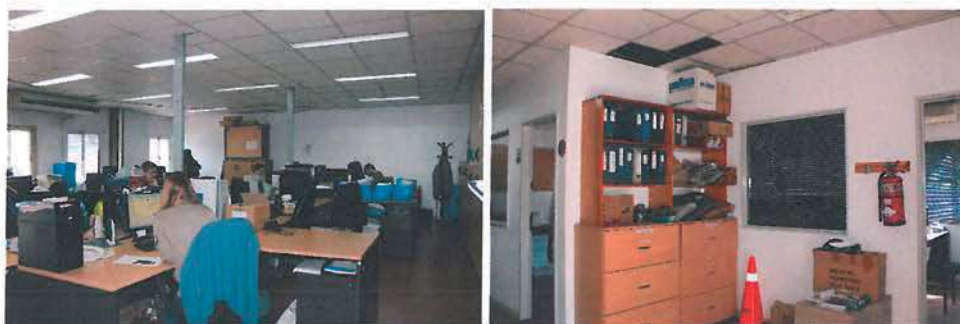
### Edificio 1: Oficinas Administración

El sector de administración cuenta con un open-space, con 13 puestos de trabajo, el estado general es bueno, hay detalles de cableado sin contener. Cuenta además con una oficina con 1 puesto de trabajo en buen estado, hay un poco de humedad en paredes, faltan cerámicas en el solado, y paneles en cielorraso. La oficina 2 cuenta con 1 puesto de trabajo + mesa de reunión, hay rajaduras en la pared.

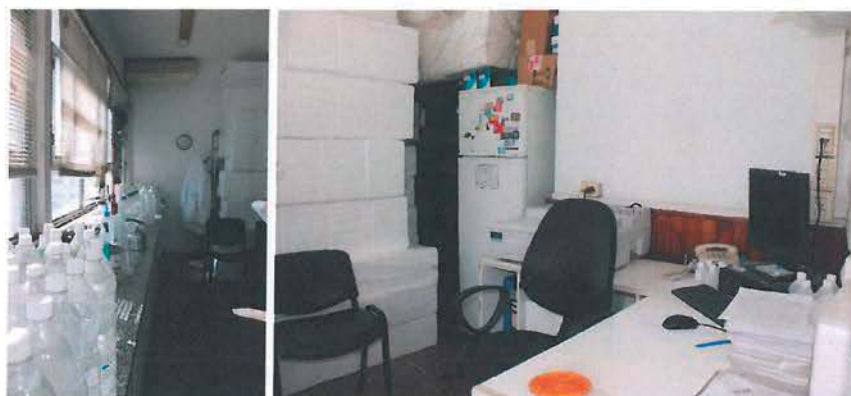
El Laboratorio está en muy buen estado.

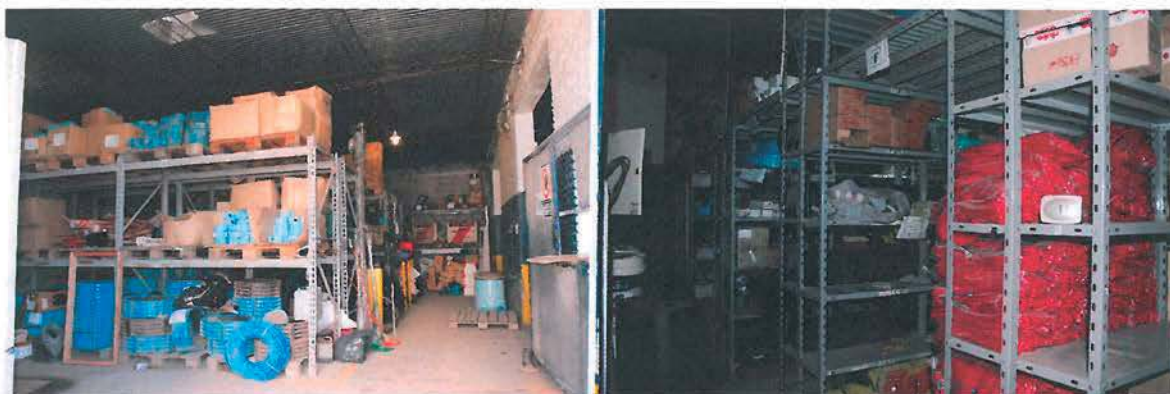
El depósito se encuentra en buenas condiciones, tiene cámara de vigilancia. En algunos sectores falta orden, pero en general está bien mantenido, las estanterías metálicas están en buen estado. Hay una oficina, un baño y un office.

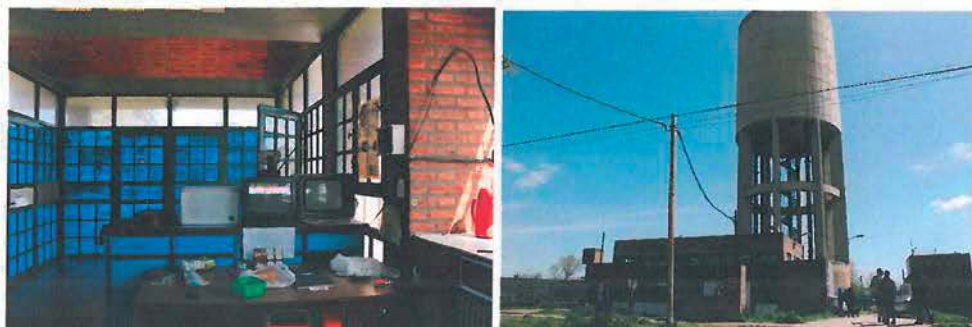
El predio tiene acceso vehicular y peatonal a través de la ex oficina comercial. No tiene vigilancia ni garitas. El perímetro está delimitado con paredón y alambre de púa en el extremo superior. Dentro del terreno se encuentra un tanque, una vivienda a la cual no se pudo acceder, y en el fondo, el camping sindical. Para acceder a este es necesario ingresar al predio. Hay parrillas, mesas y bancos, pileta, vestuario, comedor, etc. El camping está cercado por alambre en el lateral que linda con el predio y paredón del otro lado. En el fondo del terreno hay un pozo en funcionamiento y un tanque de gas envasado. Hay basura, proveniente del camping, y escombros. Hacen falta obras de parquización. En la entrada al pañol hay un tanque de cloro que es necesario reubicar. Hay poca iluminación exterior.

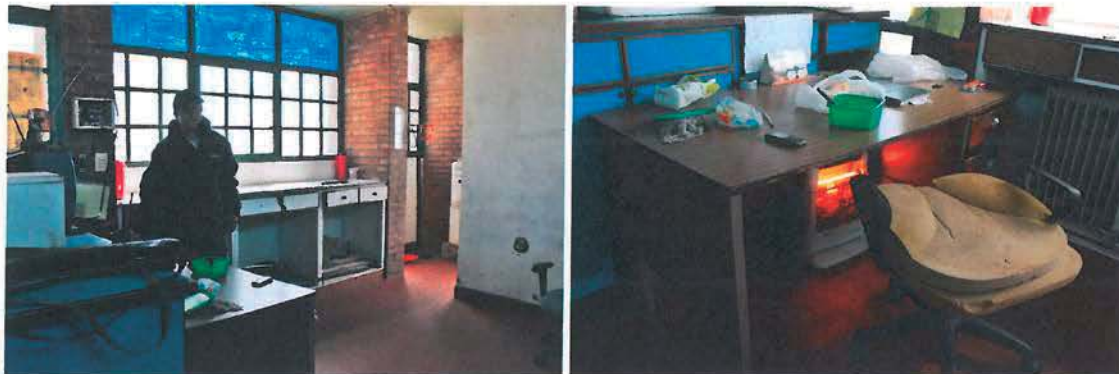
### Ex oficina comercial

El local tiene acceso desde la calle y desde dentro del predio. Estructuralmente se encuentra bien, solados y cielorraso están en buen estado, falta pintura, adecuar las instalaciones eléctricas, mejorar el sistema de climatización (en la actualidad ventiladores y estufa eléctrica). Las carpinterías tienen faltantes de vidrios. Dentro del local hay un baño y un pequeño office. Se deberá mejorar el acceso desde la calle. Faltan rejas de seguridad.

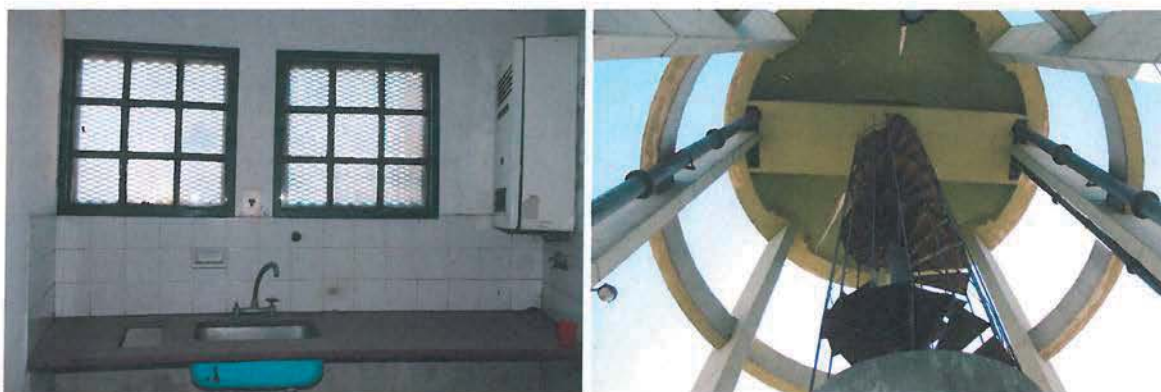
### Edificio Tanque

Estructuralmente se encuentra bien, la escalera (metalica) se encuentra contenida en su totalidad, todos los tramos están completos, se encuentra cerrada con reja. Hay un vestuario (ver planilla) y un pañol al cual no se pudo acceder.

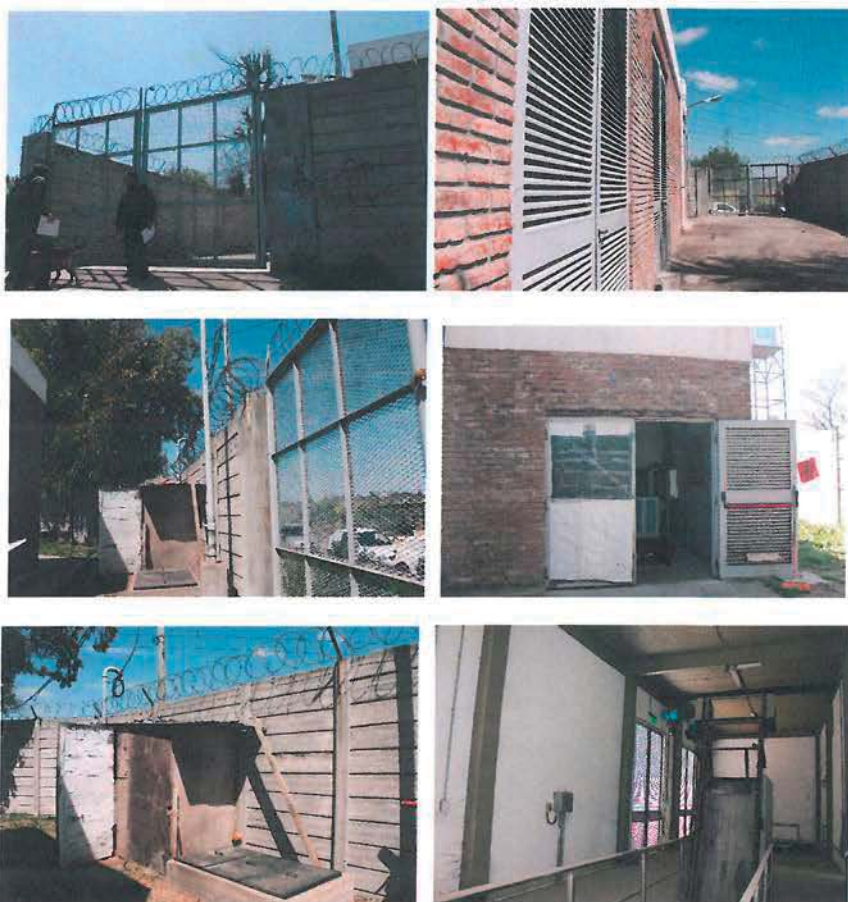
El tanque está emplazado en un barrio precario/humilde. El acceso a la misma es a través de un portón. Hay dos vigiladores. El perímetro del terreno es un paredón con alambre de púa en el extremo superior. Dentro del predio hay una sala de tableros de bombas, el estado de la misma es bueno (Solado cemento, iluminación tubos, cielorraso y carpinterías bien), cuenta con alarma de monitoreo de movimiento. Dentro de la sala hay un baño, en buen estado (1 inodoro, 1 pileta, 1 ducha). En el exterior se encuentra una casilla improvisada de chapa para los vigiladores, en mal estado. Hace falta iluminación externa.

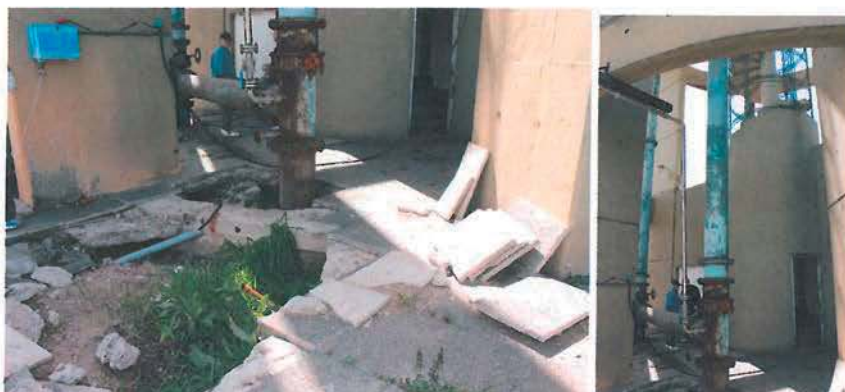
El tanque estructuralmente se ve en buen estado, está operativo. La escalera presenta en algunos tramos escalones rotos, hay humedad en sectores. Los ventiluz están rotos, como así también las carpinterías, y los marcos están oxidados. En el exterior hay baldosas rotas y escombros alrededor. Dentro del mismo hay un pañol vacío, un vestuario y un office. El pañol está vacío, presenta humedad en paredes y techo, tiene vidrios rotos, carpinterías tapiadas, muebles y tableros sin uso, cables sueltos, bocas de luz sin artefactos.

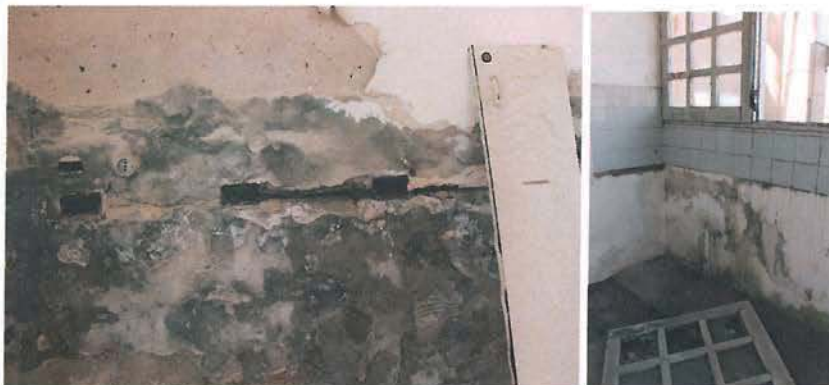
### Edificio 2 Vandalizado

El local se encuentra en mal estado. Presenta humedad en muchos sectores, con desprendimientos, dejando la estructura a la vista (hierros oxidados). Se deberá reparar la cubierta ya que presenta filtraciones en varios sectores. Las carpinterías están rotas, los marcos oxidados. No hay iluminación ni electricidad.

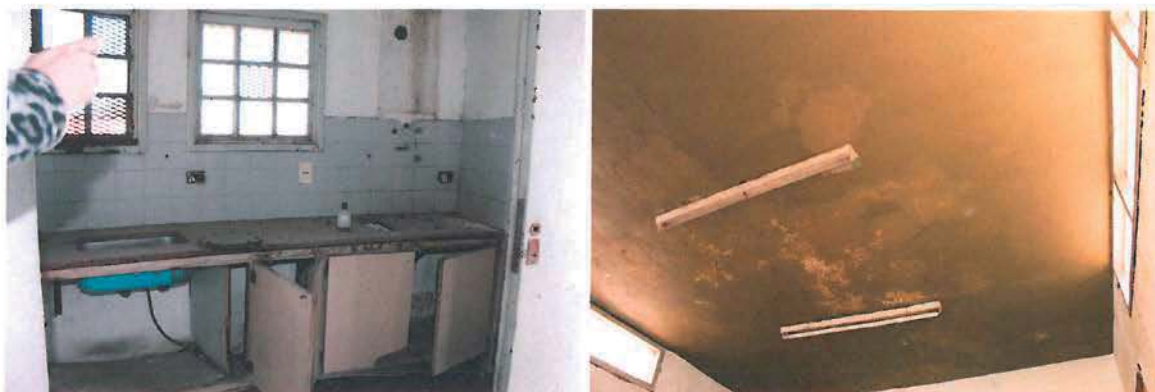
### Office en tanque

El estado es malo. Presenta humedad, filtraciones y azulejos rotos. Sin instalación eléctrica (cables pelados, sin contener) .Las carpinterías están también en mal estado, los vidrios rotos y marcos oxidados.

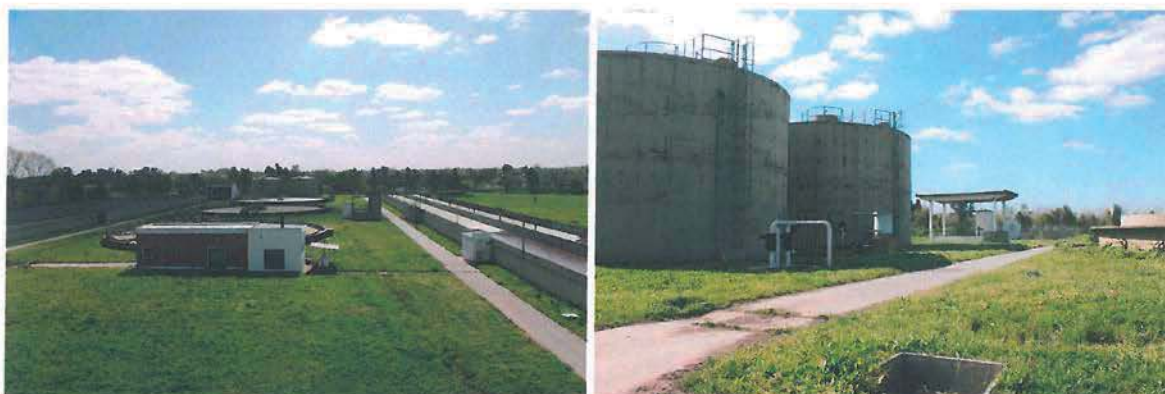
El estado general de la Planta es bueno, si bien está vandalizada, es una planta relativamente nueva, funcionó un año. Cuenta con una garita de vigilancia con baño en el acceso de camiones (no es el acceso principal). Las calles internas están en buen estado, hace falta desmalezamiento en toda la planta. Los postes de alumbrado y artefactos están pero no funcionan. La iluminación con la que cuenta toda la planta es de pilar de obra. Hacen falta obras de mantenimiento y puesta operativa de la planta y sus edificios.

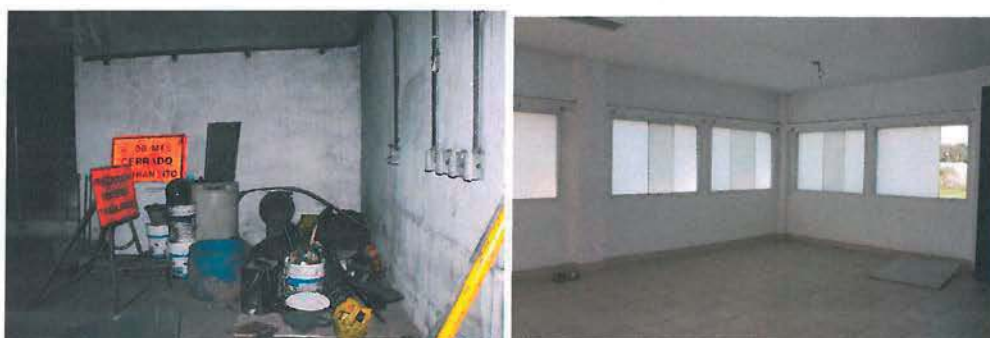
### Edificio Depósito – Oficinas control planta

El edificio cuenta con un alto grado de vandalización. En Planta Baja se encuentra el depósito, dentro del mismo hay un tractor y herramientas. En planta Alta hay una oficina de archivo, un office, un baño, y un open space para oficinas de control. El estado estructural del edificio, a pesar de estar vandalizado, es bueno. Hay sectores con problemas de humedad, carpinterías sin vidrios, etc.

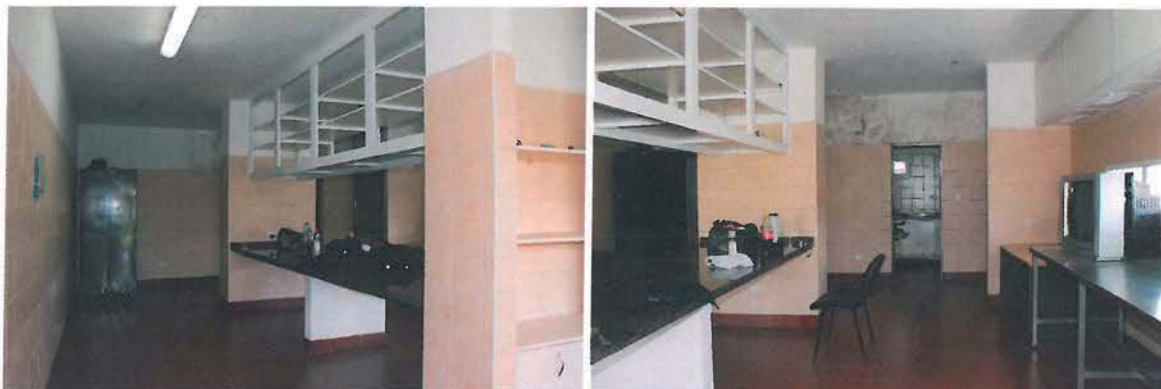
### Edificio Laboratorio

El Local también se encuentra vandalizado, es un edificio nuevo. Presenta Humedad en paredes. Los muebles bajo mesada, se encuentran rotos, hay faltantes de artefactos, las mesadas están en buen estado. Dentro del local hay un baño (1 inodoro, 1 bidet, 1 pileta).

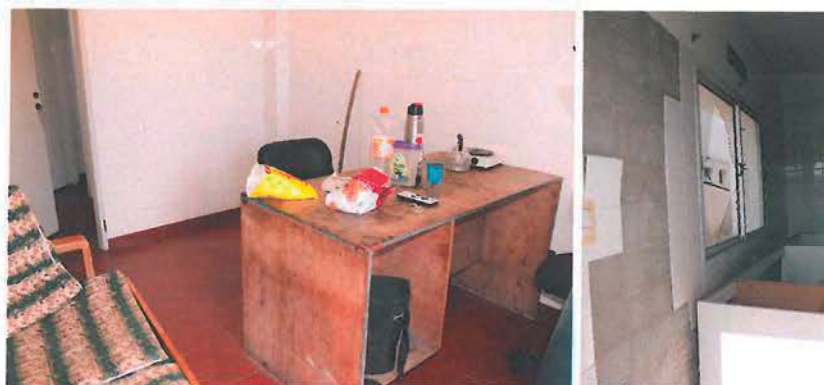
### Edificio Laboratorio: (Ex vestuario) oficina seguridad

El Local era el vestuario del edificio Laboratorio, utilizado actualmente por personal de seguridad. El mobiliario no se encuentra en buen estado. Hay sectores con humedad, azulejos rotos y caídos, carpinterías sin vidrios o con vidrios rotos. El sector de duchas tiene azulejos rotos, duchas sin grifería, sin iluminación o escasa en sectores (1 bombita), cables sueltos en cajas eléctricas, etc. El vestuario consta de 4 duchas, 2 inodoros y 2 piletas, y el desagüe de la pileta es en un balde. (ver instalaciones sanitarias)

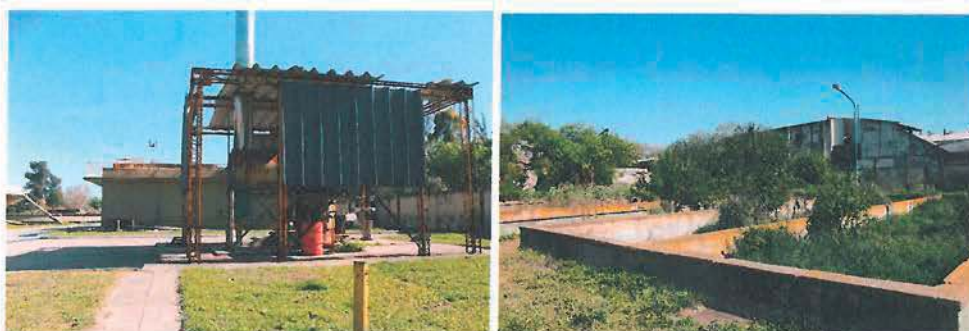
La Planta está vandalizada, se nota el estado de deterioro en general en todo el predio. Se accede a la misma a través de un portón corredizo de acceso vehicular. El perímetro de la planta es un paredón y alambre romboidal, con tramos rotos. No cuentan con vigilancia, hay una guardia de empleados durante el día y a la noche pasa un patrullero por la zona. El exterior está desmejorado, barandas rotas y oxidadas, caños tirados, piletones con plantas y filtraciones, entre otros indicadores de deterioro. El predio está cerrado en un sector, dejando afuera el tanque, la casa de jefe de planta, laboratorio y galpón. En este sector viven 4 familias, según nos informaron empleados de la Planta. La entrada de luz, gas y agua es por este sector, lo cual dificulta la situación.

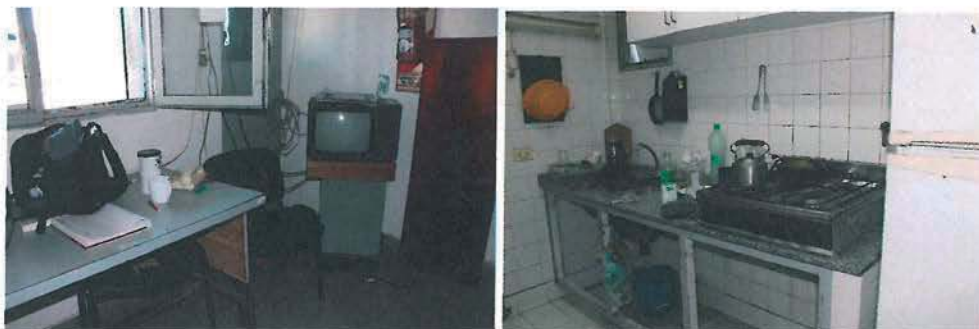
### Edificio Oficinas

La oficina cuenta con una cocina con gas y un baño en buen estado general. Presentan humedad en algunos sectores y en cielorraso. Los mobiliarios están rotos. Es necesario mejorar las instalaciones eléctricas (tomacorrientes).

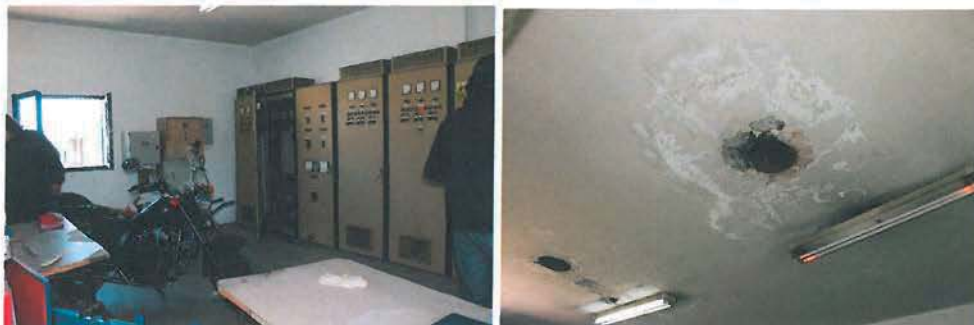
El estado general es bueno, aunque presenta problemas de humedad en cielorraso. Hace falta orden y limpieza ya que dentro del mismo local hay herramientas de jardín, basura, un tanque de gas y guardan una moto. El Cableado está sin contener en algunos lugares.

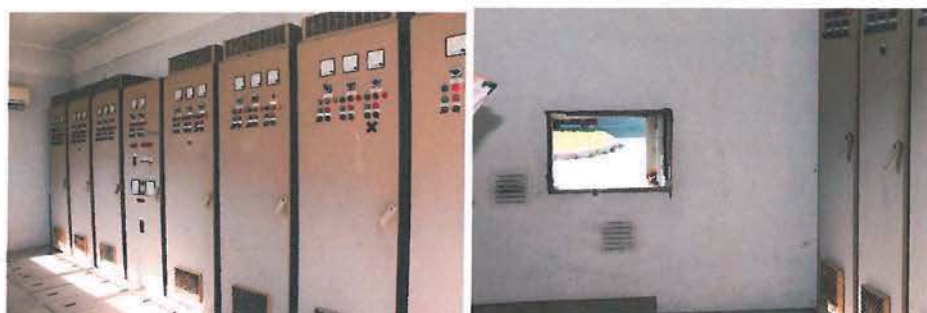
### Sala de Tablero Sec T51

El Local tiene problemas de humedad, debido a la ventilacion que hay en el techo. Hay cables sin contener. La térmica tiene los cables sueltos y sin ninguna protección. Se robaron el AA y quedó el hueco en la pared.

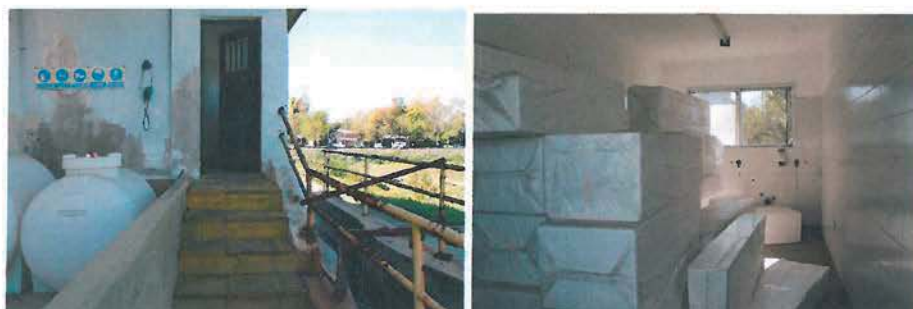
### Laboratorio

El estado general es bueno, con excepción del acceso donde hay algunos azulejos rotos y la puerta oxidada. Se sacaron las mesadas y piletas, se encontraron tanques de cloro. El exterior se encuentra en mal estado, hay barandas carcomidas por el óxido y paredes con humedad.

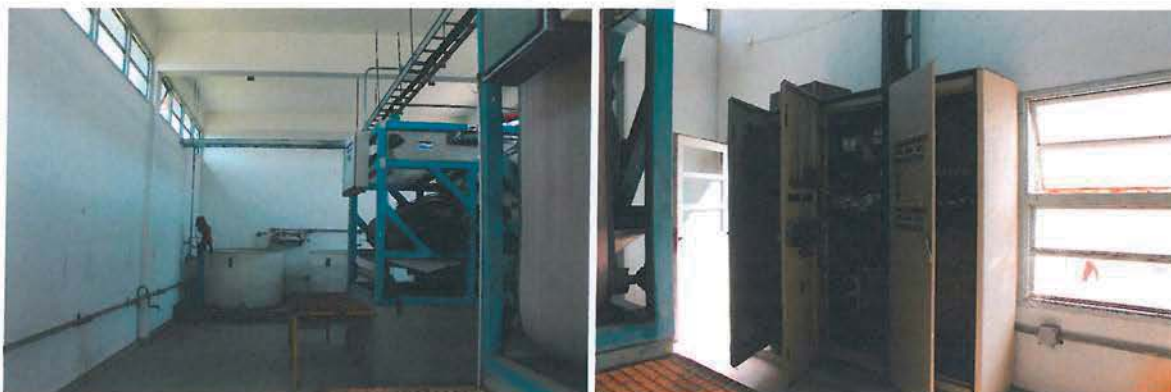
El estado general es bueno, solo presenta algunas rajaduras en solados, y vidrios rotos en las carpinterías. Hay humedad en cielorraso, pero estructuralmente se encuentra en buen estado de conservación.

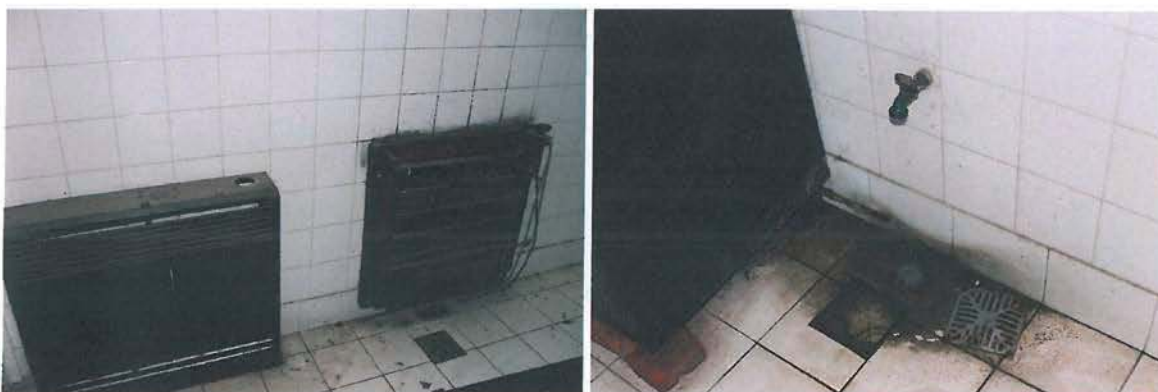
### Vestuario en edificio de oficinas

El estado de deterioro en este sector es avanzado: faltan azulejos, hay cables sueltos, luces rotas, las carpinterías tienen los vidrios rotos, en sector duchas las rejillas están rotas. Se observó una estufa a gas.

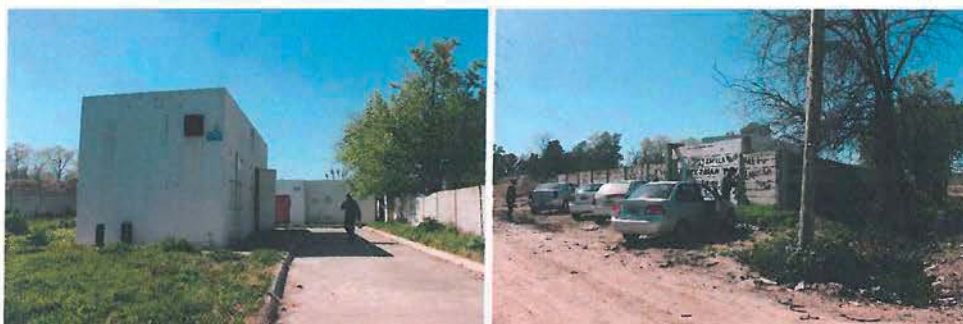
El Predio está delimitado por un paredón con alambre de púa en su extremo superior, y se accede al mismo a través de un portón metálico: Es necesario hacer una vereda de acceso al mismo. No tiene garita de vigilancia, ni vigiladores, sólo cuenta con alarma de seguridad. Los locales fueron vandalizados en su mayoría y no hay iluminación externa. La calle interna está en buen estado.

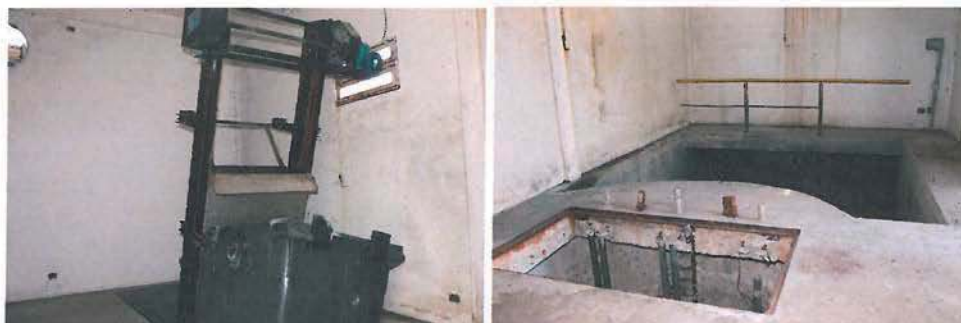
### Local 1

El local está vandalizado: no tiene instalación eléctrica, las carpinterías tienen vidrios rotos y marcos con oxido. Hay humedad en el local, en el techo se ve la estructura del hormigón. No hay iluminación. El local cuenta con servicio de alarma.

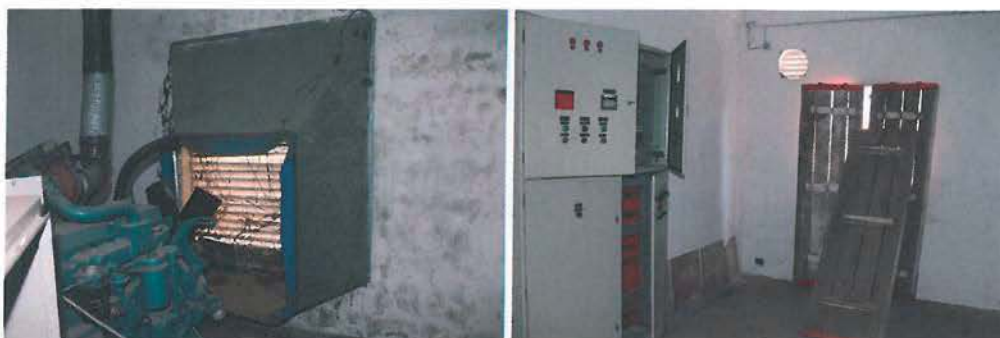
### Local 3: Grupo electrógeno

Al igual que el resto de los locales, se encuentra vandalizado aunque conserva el grupo electrógeno en su interior. No tiene portón de acceso, ya que se lo robaron, demoliendo parte de la mampostería.

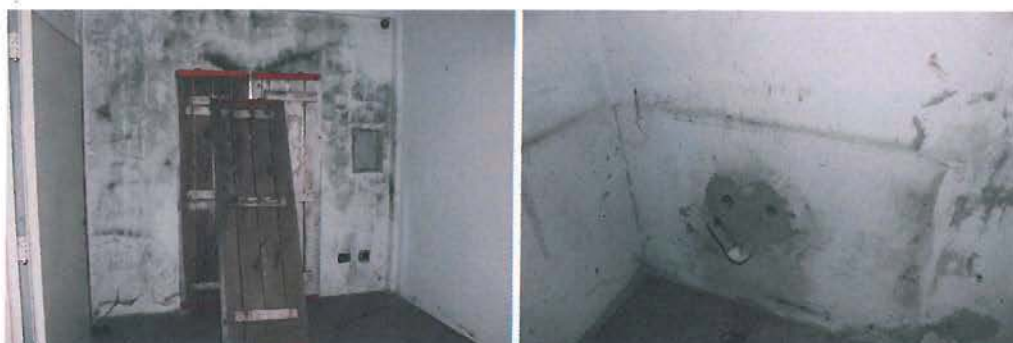
### Local 4

El local está vandalizado: tiene humedad, rajaduras en pared, carpinterías rotas, se demolió parte de mampostería para sacar la puerta. Se robaron los artefactos sanitarios.

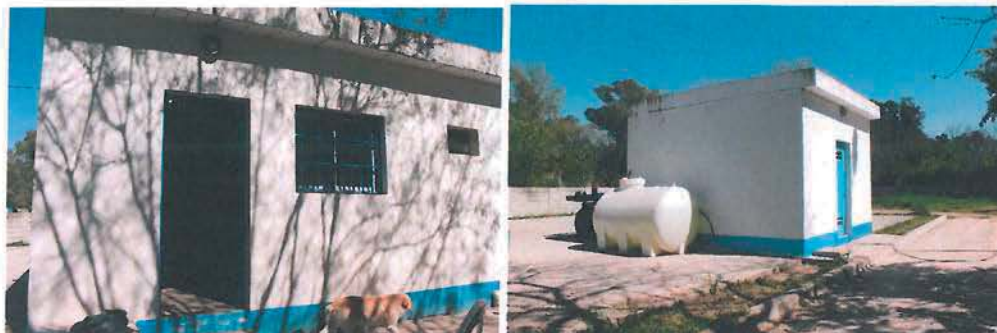
El predio está delimitado por un paredón y linda con casas de familia. Se accede al mismo por un portón corredizo. No tiene garitas ni vigiladores, por lo que la guardia de seguridad la hacen los mismos empleados. El predio y sus edificios están en buen estado en general. La iluminación exterior es escasa. El predio necesita parquización en algunos sectores, ya que está descuidado, hay basura, escombros, etc.

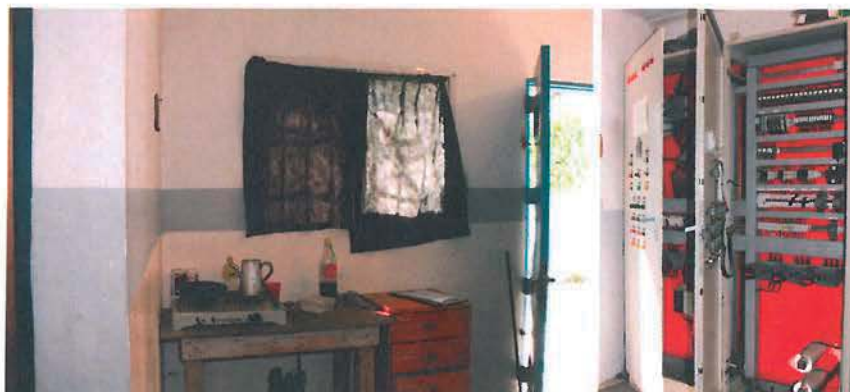
### Local sala comando

El Local presenta humedad en paredes y cielorraso. Hay cableado sin contener, la instalación eléctrica está a la vista (incluye calefacción) y faltan artefactos de iluminación. El mobiliario está en mal estado, el office cuenta con un anafe (gas envasado). Dentro hay un baño: 1 inodoro con mochila rota, 1 pileta sin grifería, y una ducha con calefón eléctrico.

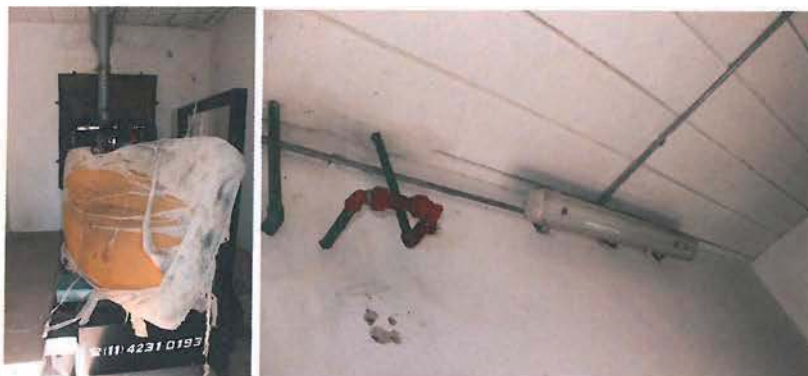
El estado general es bueno, aunque hay sectores con humedad. Dentro del local hay colchones y ropa de cama que deberán ser sacados.

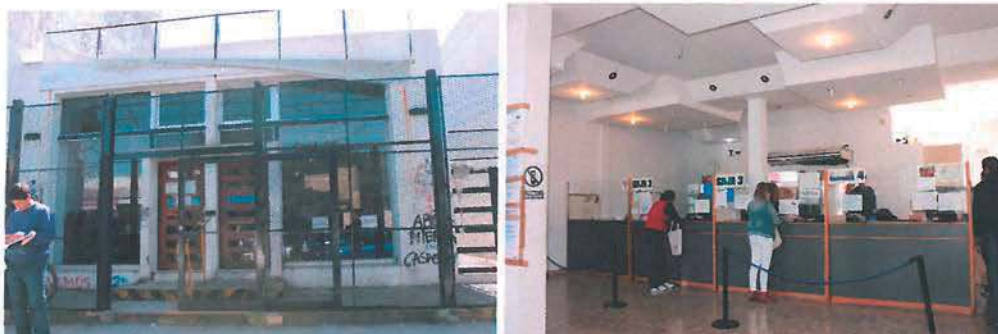
El local comercial se encuentra en buen estado. Debe plantearse una rampa para discapacitados ya que el acceso tiene escalones. Cuenta con personal de vigilancia (sin garita) y posee cámaras de seguridad. Dentro del local hay un office, baños para el personal y un depósito donde también se encuentra el tesoro. El predio tiene además un espacio descubierto, al que se puede acceder desde la calle o el office: necesita tareas de parquización y obras de mantenimiento.

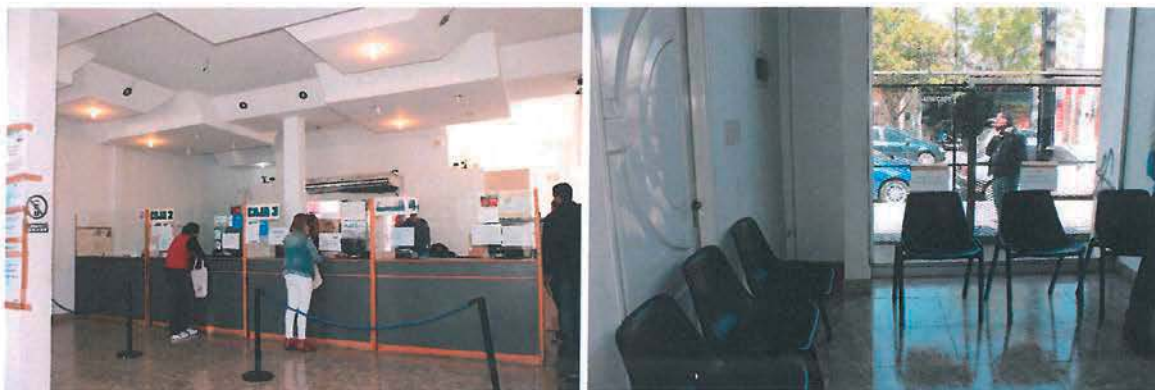
### Local comercial

El local tiene 4 cajas, gran espacio en salón para usuarios. Cuenta con cámara de seguridad y vigilancia. Detrás de las cajas hay un puesto de back office. El estado general es bueno: los mobiliarios están bien, la iluminación es buena. Presenta problemas de humedad. El aire acondicionado está en mal estado.

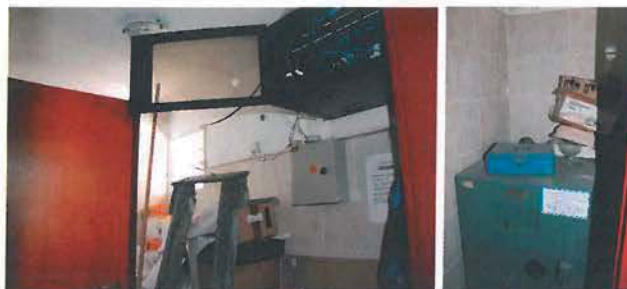
Este local actualmente se utiliza como depósito de limpieza, tiene muy poca iluminación. Dentro de éste espacio se encuentra el tesoro, con caja fuerte. Presenta niveles altos de deterioro por acción de la humedad.

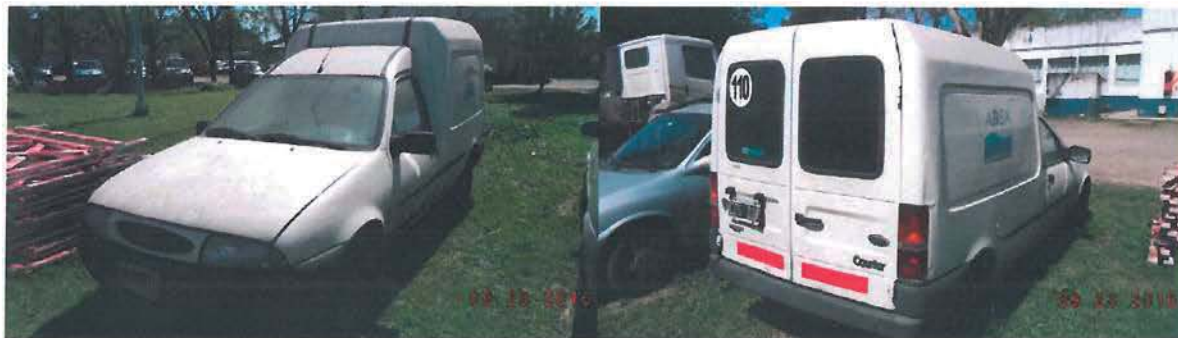
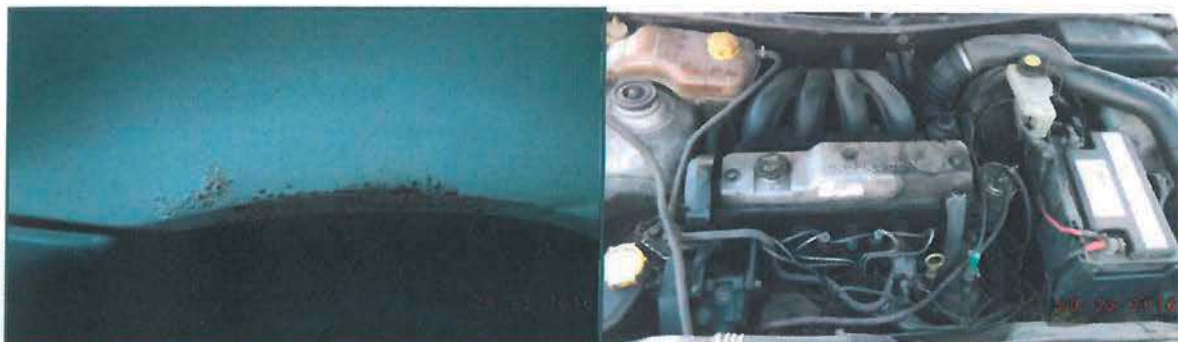
En cuanto a la carrocería la unidad presenta daños leves de chapa y pintura en el exterior de la carrocería.

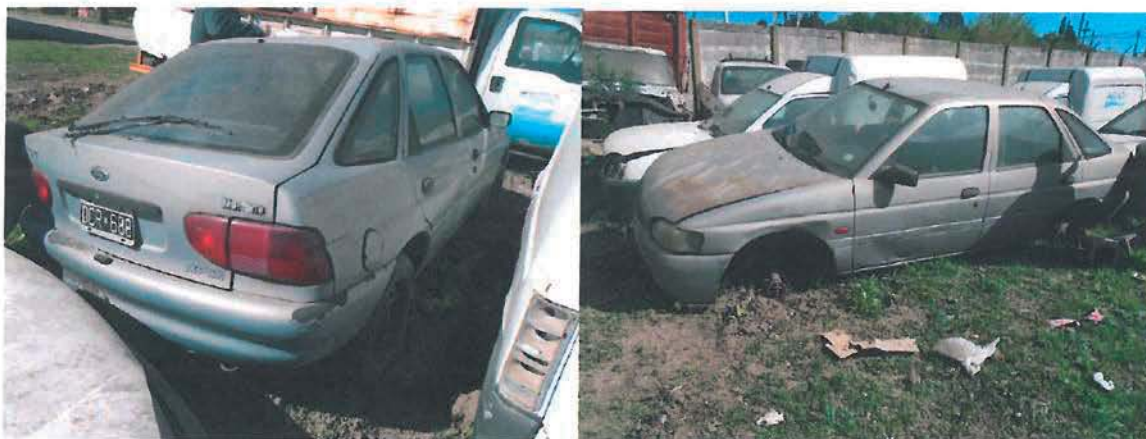
Durante la inspección a la unidad Ford Escort se detectaron daños de chapa y pintura en PDI, GDI, daños de pintura en capot y daños de pintura en paragolpes delantero y trasero. Mediante la inspección al compartimiento del motor se registra la falta de motor, caja de velocidades y diferencial.

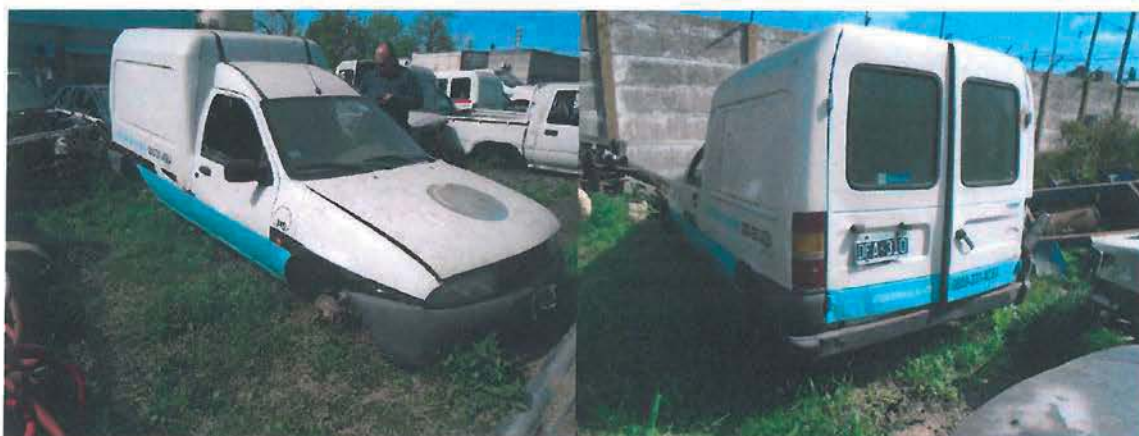
Durante la inspección a la unidad Ford Courier se verifico el estado general de la unidad la cual presenta daños leves de pintura por la acción del sol. Rotura de parabrisas. En cuanto a la parte mecánica la unidad se encuentra completa. Se verifico el desprendimiento del tren delantero.

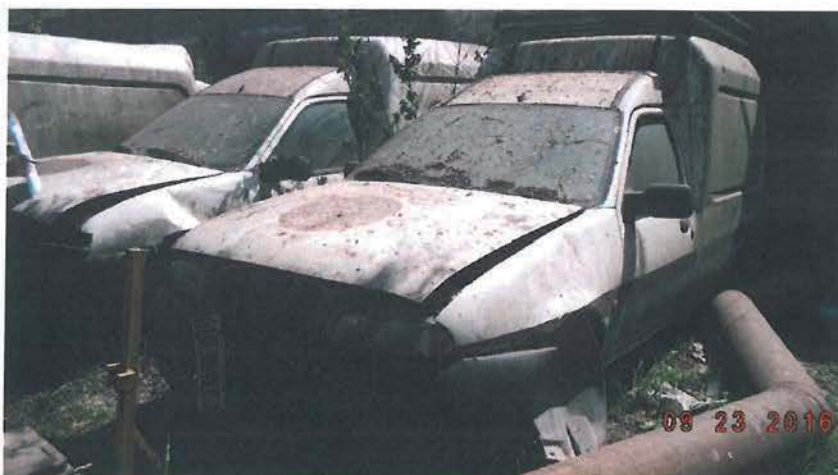
En cuanto a la carrocería la unidad presenta daños de chapa y pintura en GDI, GDD, desprendimiento de paragolpes delantero, daños de chapa en capot, daños de pintura en todo el exterior.

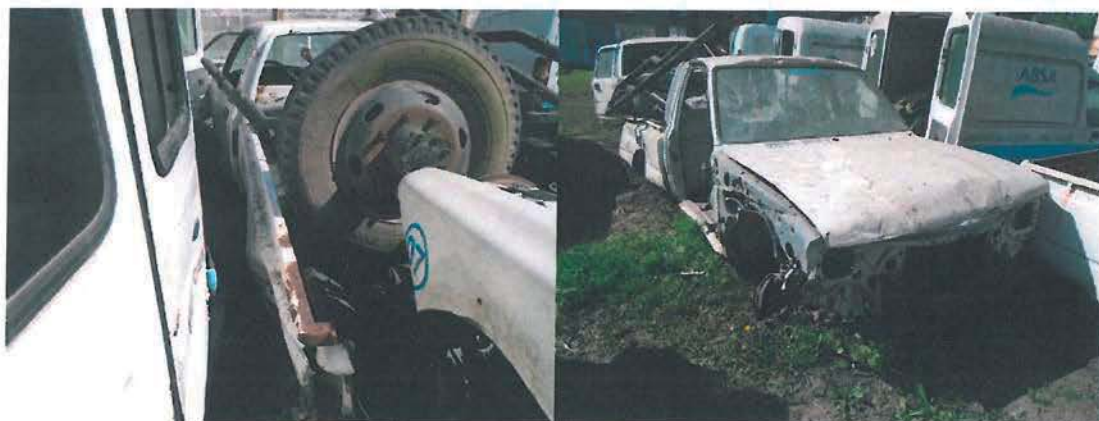
Durante la inspección a la unidad Toyota Hilux se pudo observar que la unidad se encuentra totalmente inutilizable ya sea por el estado general de la carrocería la cual consta con graves daños de corrosión, faltante de GDD, faltante de PDD, faltante de interiores, faltante de parrilla delantera, luminaria y faltante de las ventanillas, parabrisas y luneta trasera en cuanto a la parte mecánica la unidad solo cuenta con el block motor el resto de la mecánica ya sea tapa de cilindro, tapa de válvulas, caja de velocidades, cardan, radiadores de agua, alternador y eje trasero no se encuentran en la unidad.

Se registran daños graves de corrosión en la caja de carga.

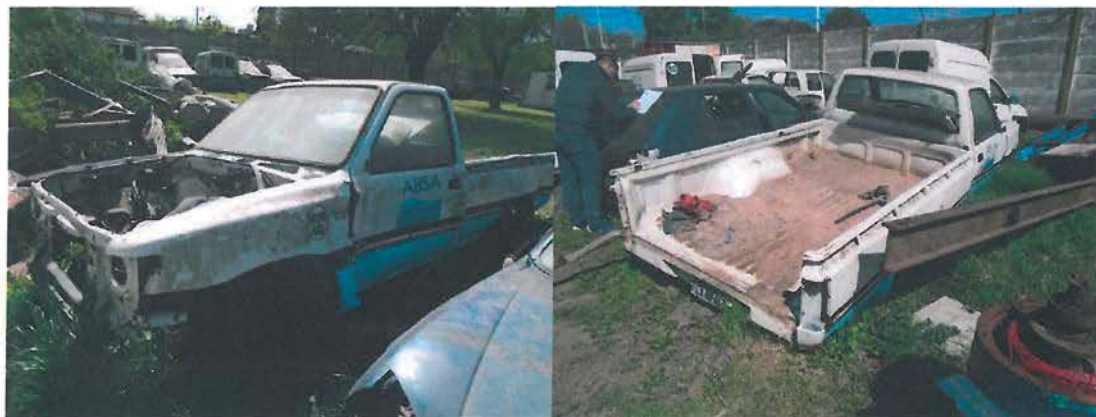
Durante la inspección a la unidad Toyota Hilux se pudo observar que la unidad se encuentra totalmente inutilizable ya sea por el estado general de la carrocería la cual consta con graves daños de corrosión, faltante de parrilla delantera, faltante de luminaria, parabrisas fisurado y faltante de luneta trasera. En cuanto a la parte mecánica la unidad solo cuenta con partes del tren delantero el resto de la mecánica ya sea motor completo, caja de velocidades, cardan, radiadores de agua, alternador, diferencial y eje trasero no se encuentran en la unidad.

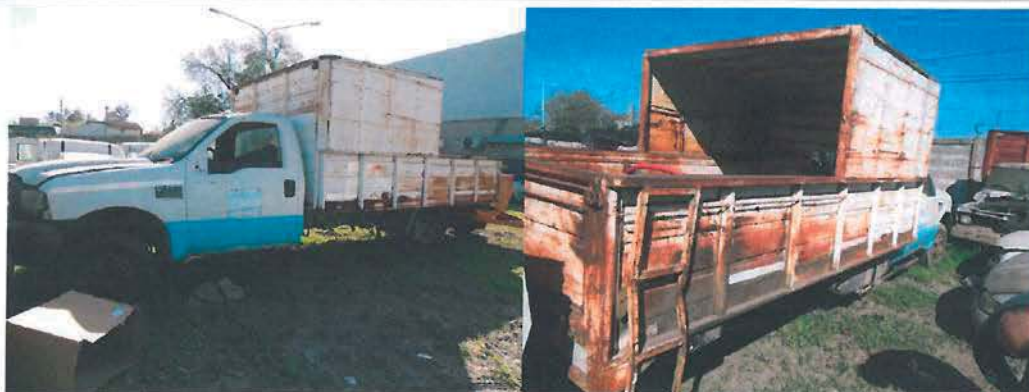
Durante la inspección a la unidad Ford F-4000 se detectaron daños totales en la carrocería y caja de carga.

La unidad presenta daños de corrosión de la caja de carga.

Rotura de parabrisas.

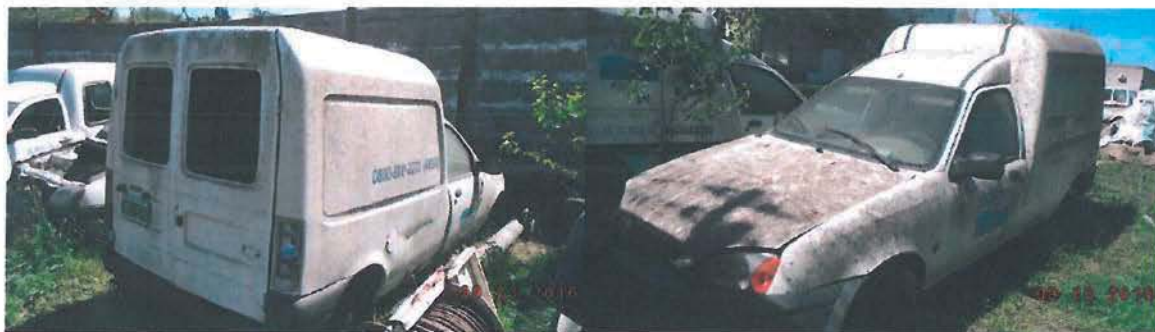
En cuanto a la carrocería la unidad presenta daños de chapa y pintura en todo el exterior, Rotura de ventanillas traseras, faltante deacrílico en faro trasero derecho, faltante de faro delantero derecho, faltante de parrilla delantera.

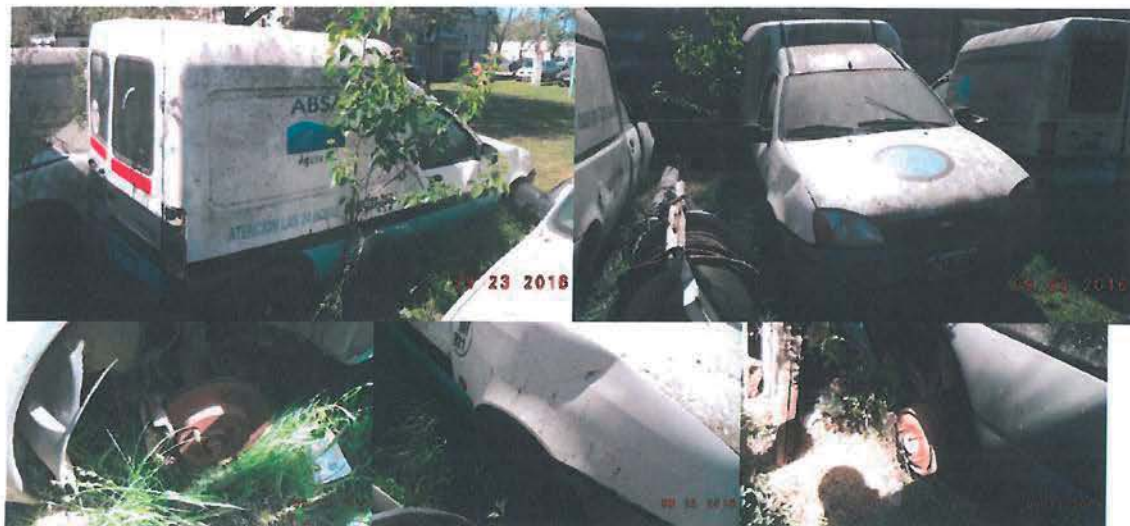
En cuanto a la carrocería la unidad presenta daños de pintura en todo el exterior. En cuanto a la chapa presenta daños en los portones traseros, GDD. Faltante de acrílico en faro trasero derecho.

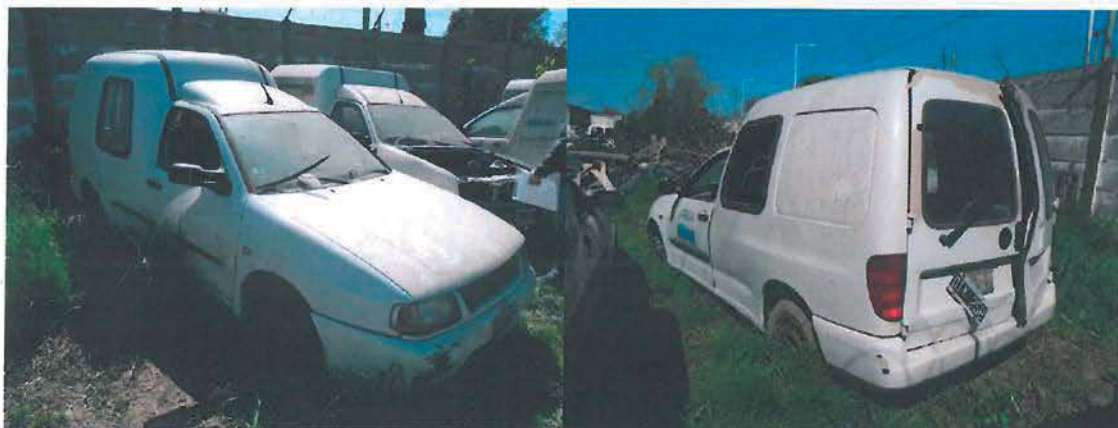
En cuanto a la carrocería la unidad presenta daños de pintura en paragolpes delantero y trasero, rotura de ventanilla lateral izquierda.

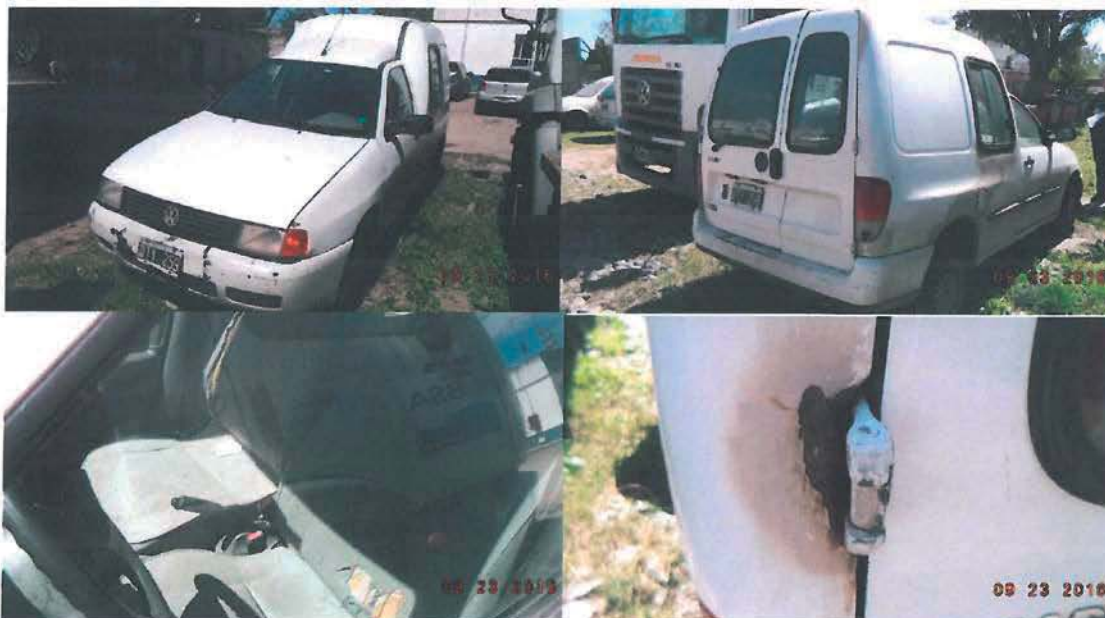
En cuanto a la carrocería la unidad esta presenta daños de pintura en paragolpes delantero, paragolpes trasero, lateral trasero derecho, portón lateral derecho, GDI y daños por corrosión en la base de la bisagra trasera derecha inferior.

Rotura de tapizado en asiento conductor y acompañante.
