## **ANEXO 6 – ESTADO DE LAS INSTALACIONES EDILICIAS Y FLOTA VEHICULAR**

## Informe de Relevamiento – Dto. Moreno

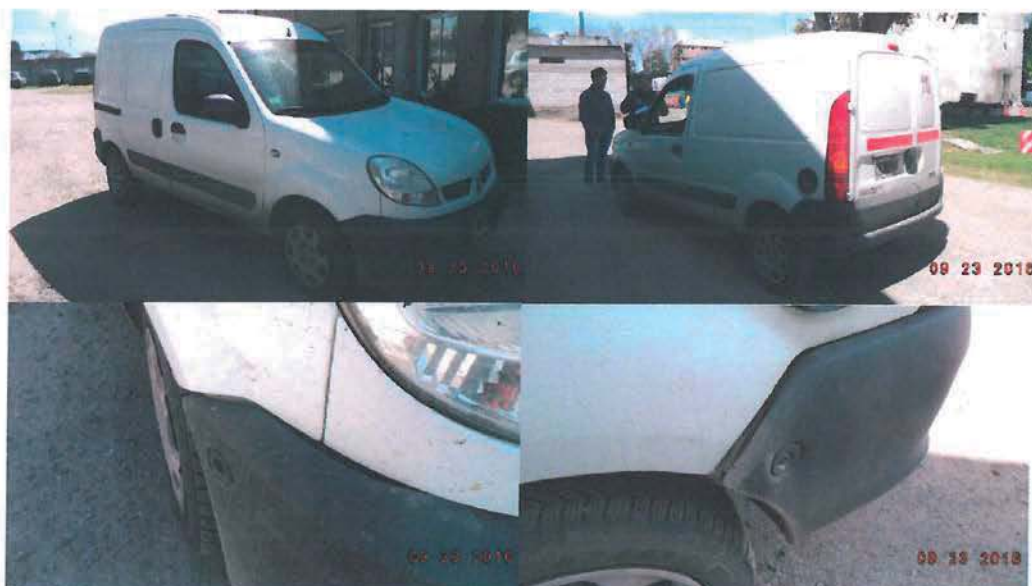
En cuanto a la carrocería la unidad presenta daños leves de chapa y pintura en GDD con rotura de soporte interior. Rotura de soporte interior de paragolpes trasero. Rotura de espejo lateral izquierdo.

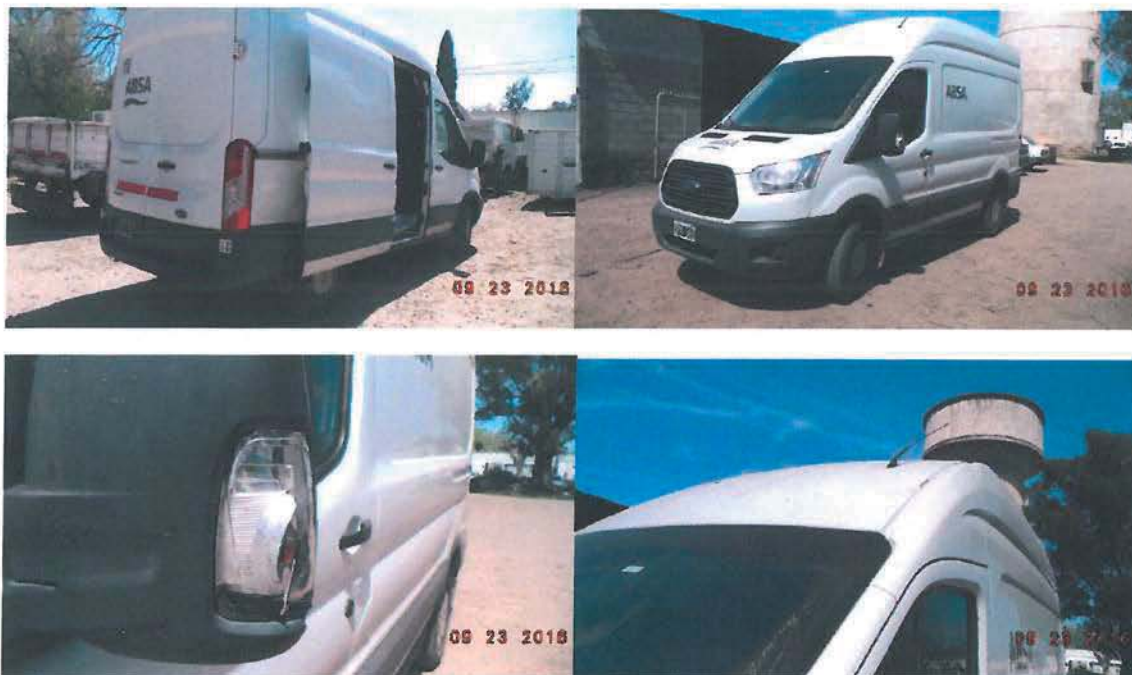
En cuanto a la carrocería la unidad presenta daños leves de chapa y pintura en techo de cabina conductor, panel frontal de parrilla delantera, portón lateral derecho, PDD y espejos laterales derecho e izquierdo.

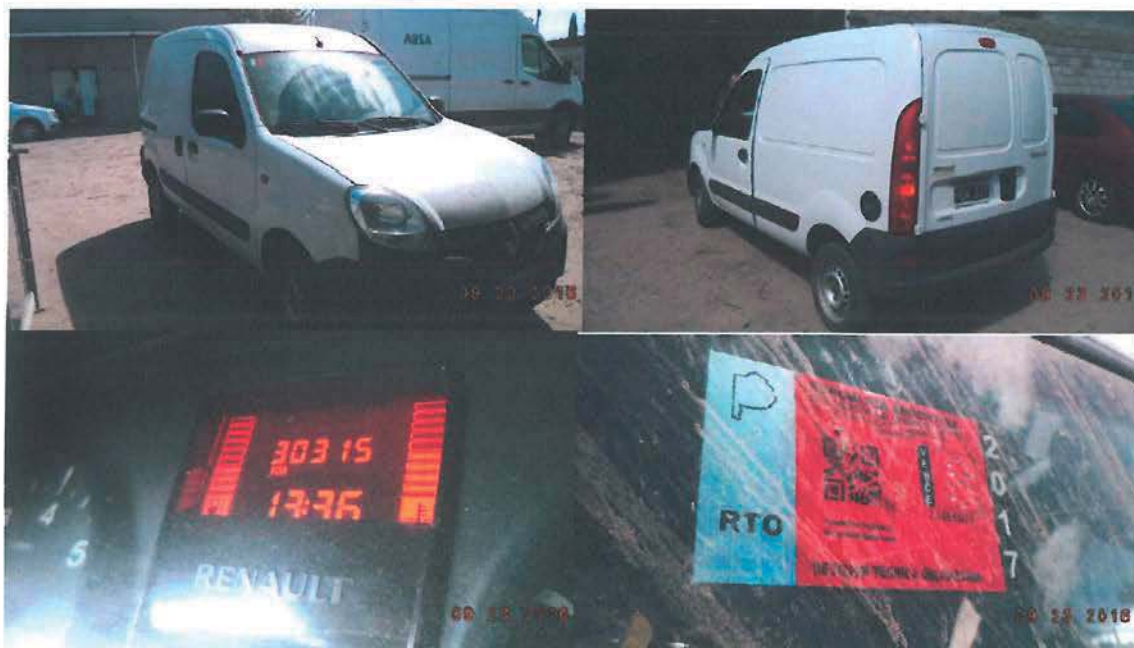
En cuanto a la carrocería la unidad presenta daños leves de chapa y pintura en GDD con rotura de soporte interior. Rotura de manija portón lateral.

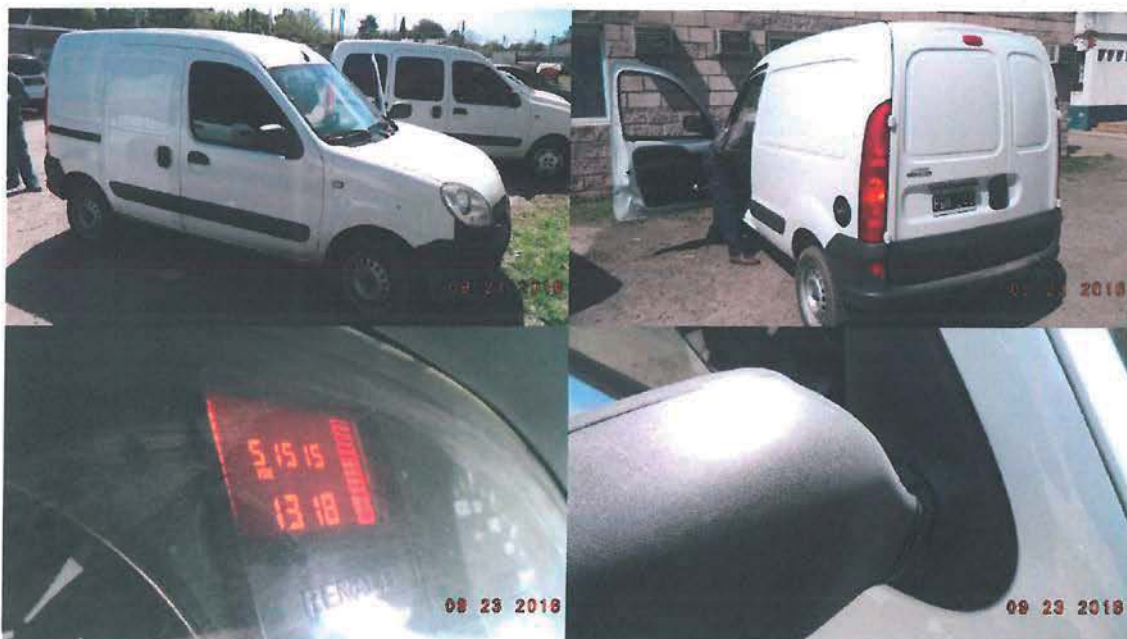
En cuanto a la carrocería la unidad presenta daños leves de chapa y pintura en GDD y panel interior delantero. Rotura de espejo lateral derecho. Rotura de paragolpes delantero.

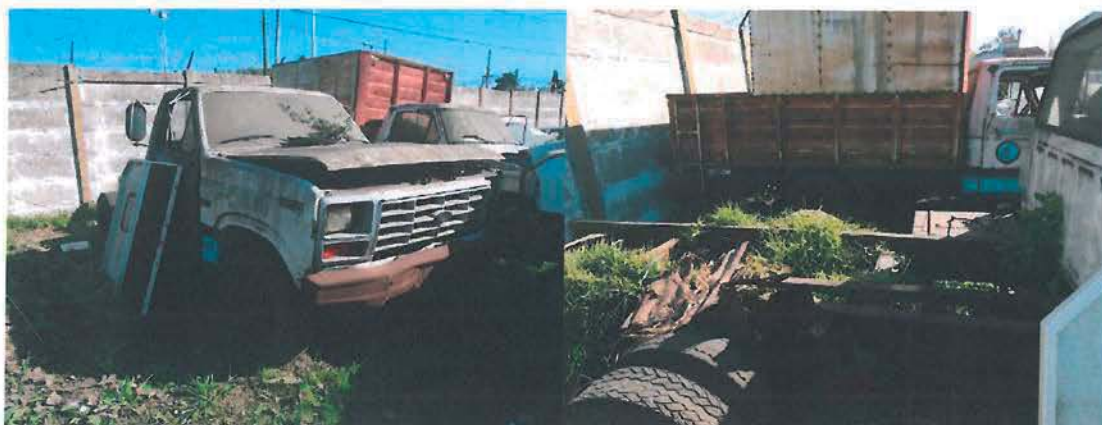
Durante la inspección a la unidad Ford F-150 se detectaron daños totales en la carrocería con falta de la caja de carga.

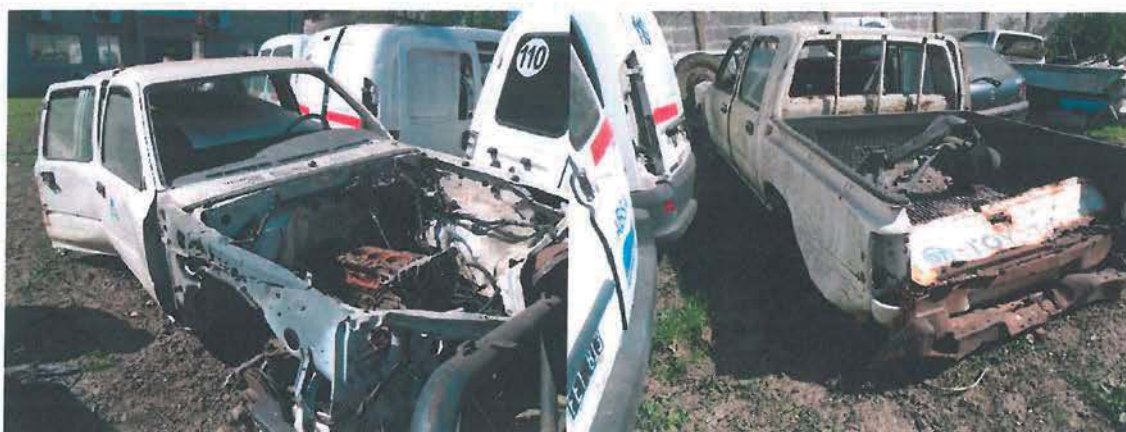
Durante la inspección a la unidad Toyota Hilux se pudo observar que la unidad se encuentra totalmente inutilizable ya sea por el estado general de la carrocería la cual consta con graves daños de corrosión, faltante de GDD, faltante de parrilla delantera, luminaria, faltante de parabrisas y luneta trasera. En cuanto a la parte mecánica la unidad solo cuenta con el block motor el resto de la mecánica ya sea tapa de cilindro, tapa de válvulas, caja de velocidades, cardan, radiadores de agua, alternador y eje trasero no se encuentran en la unidad.
