INFORME

Estado de situación Automatismo y Comunicación

Partido de Moreno

Agua y Saneamientos Argentinos

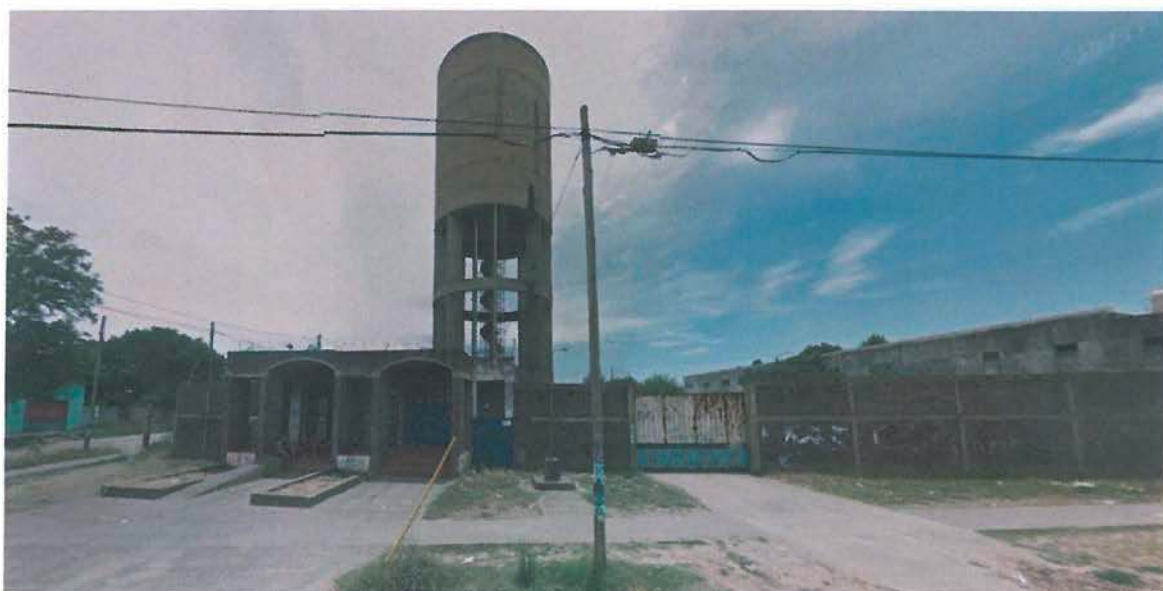
Fachada y Tanque Elevado

El tanque se encuentra fuera de servicio, se bombea de los pozos directo a la red.

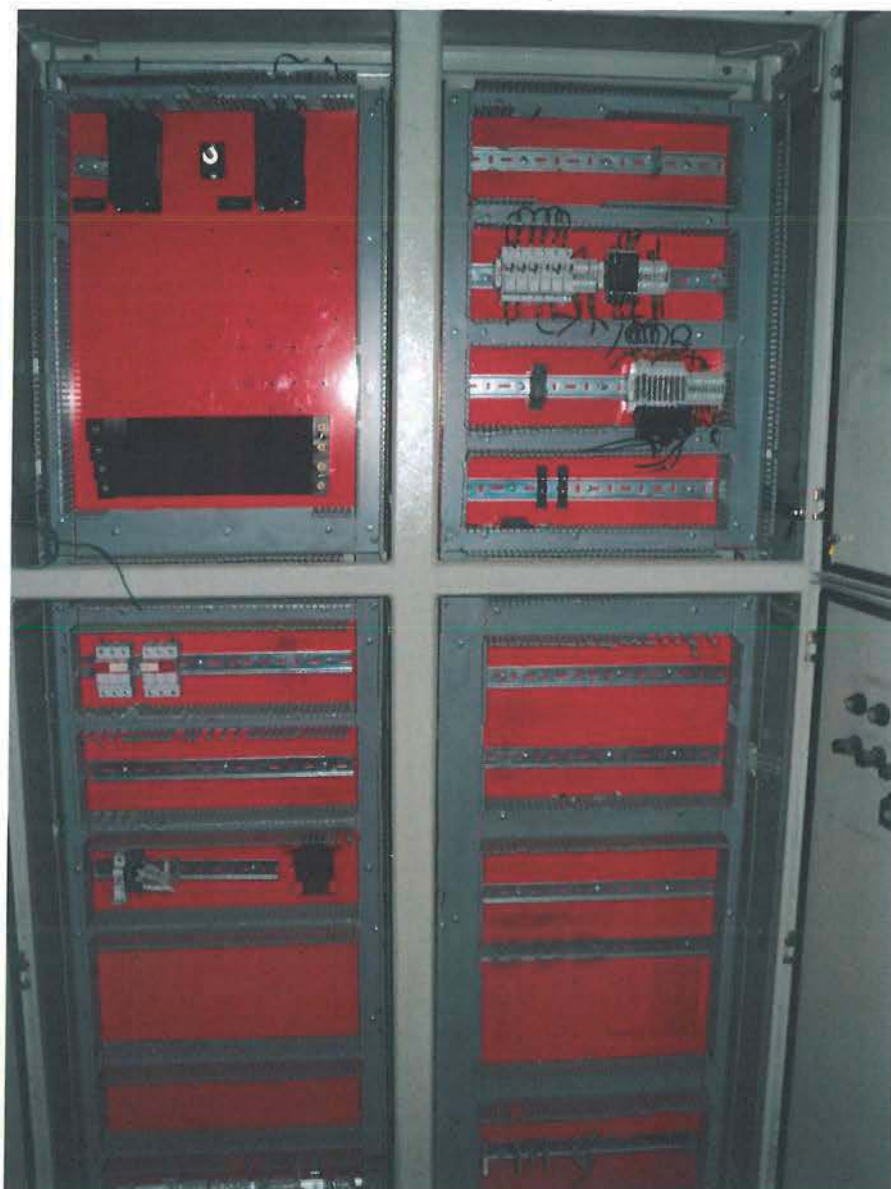
Tableros de alimentación y comando de bombas desmantelados.

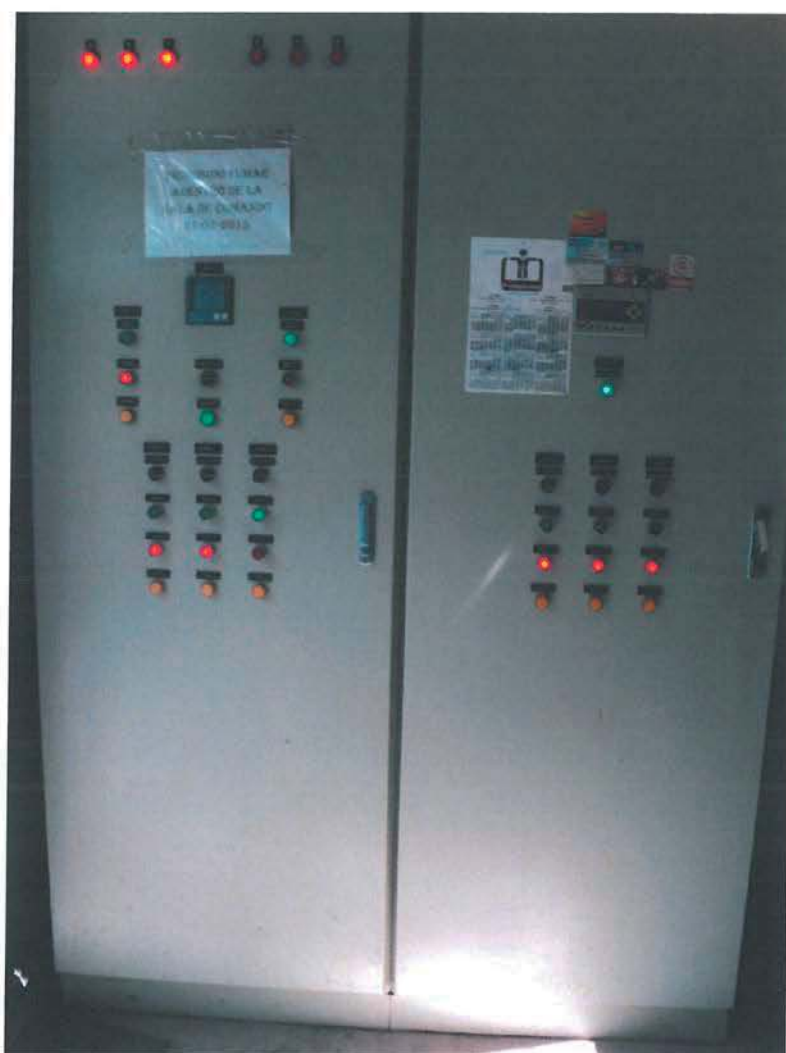
Tablero 1

Tableros de alimentación y comando de las bombas de agua sumergidas en la cisterna, con PLC marca DELTA.

En la imagen de la izquierda se ve la placa base para alimentación, en la imagen de la derecha se observa el PLC.

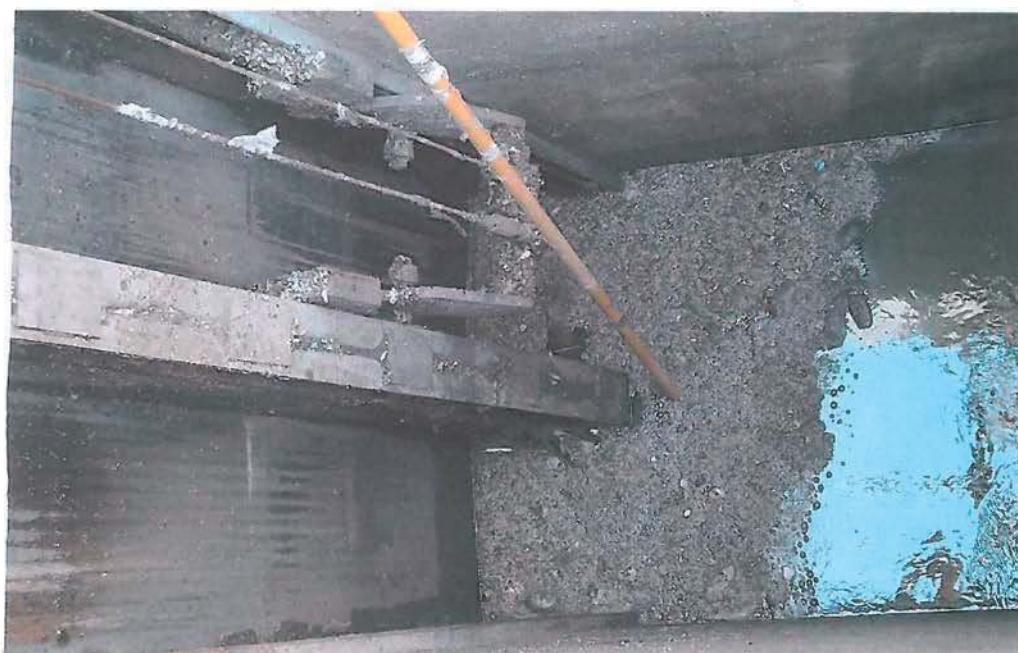
- **Estación de Bombeo, Rejas y Desarenador:** Se observan barros y flotantes en el fondo y carece de mantenimiento y limpieza. También hay un fuerte olor a líquido cloacal septizado. Equipamiento electromecánico deteriorado sin funcionar, trabajan únicamente las bombas de ingreso a la Planta

Barros en Rejas de Ingreso

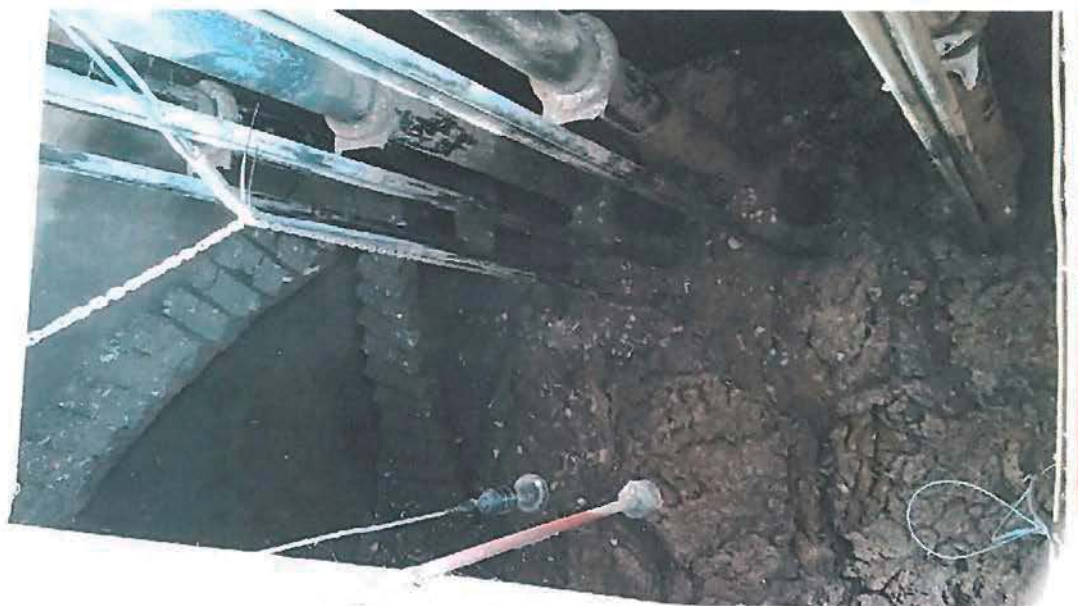
Barros en Estación de Bombeo de Ingreso.

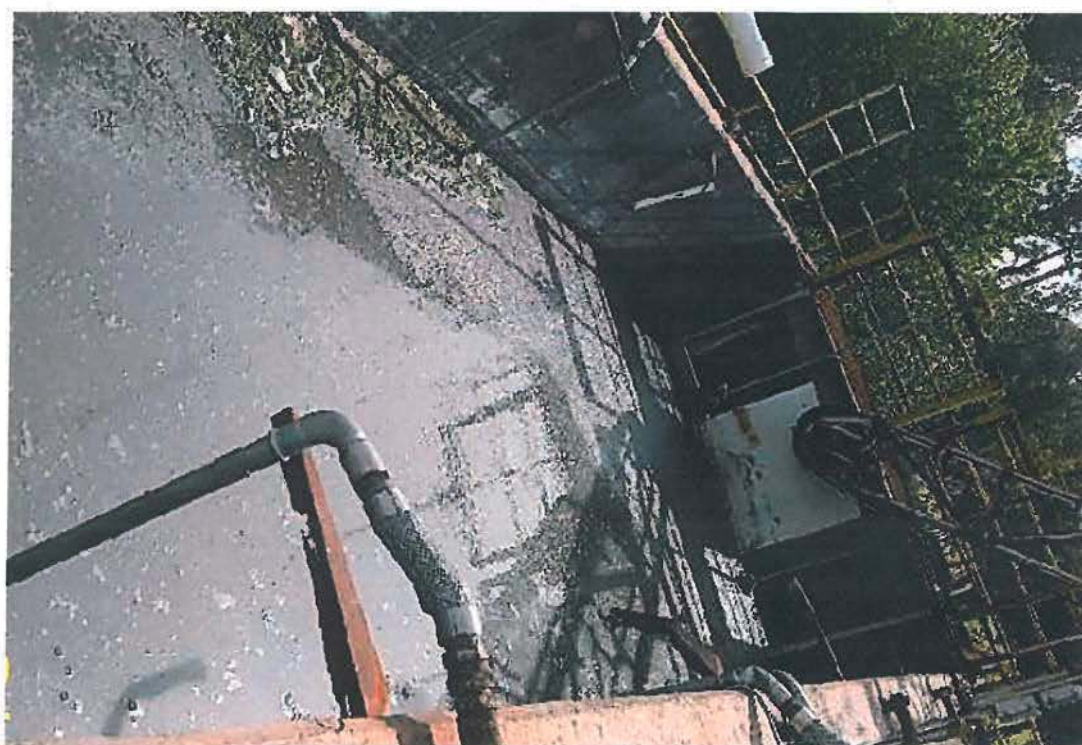
Desarenador

- **Desarenador:** Residuos sólidos, caños y aireadores en desuso

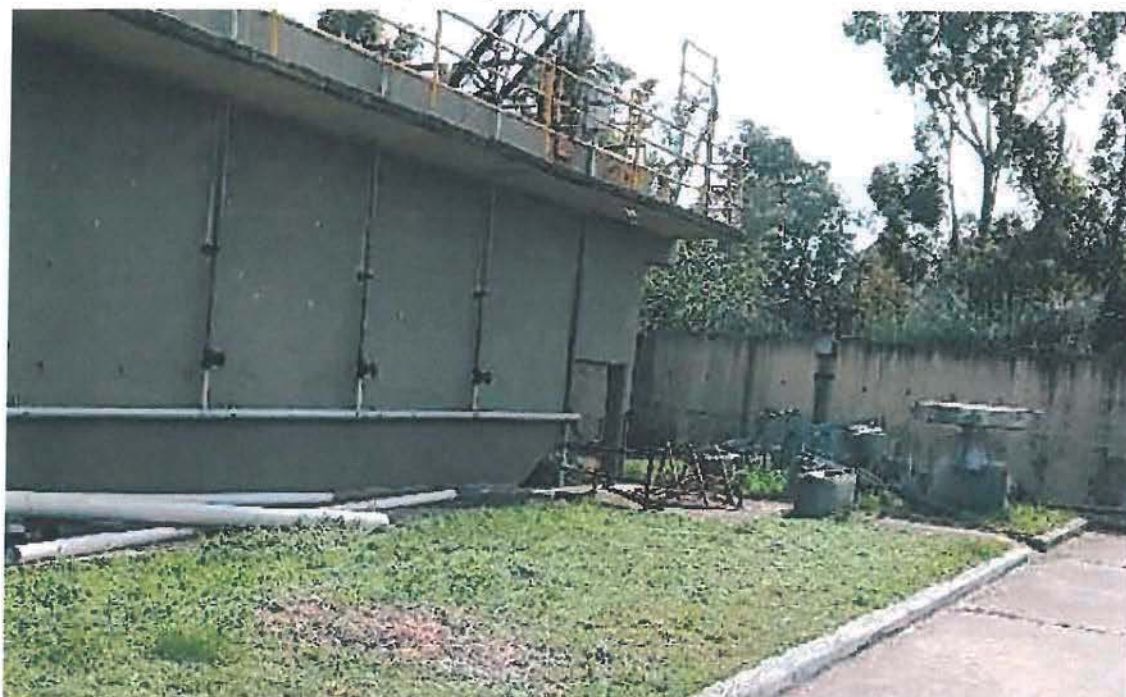
Residuos sólidos y aireadores en Desarenador

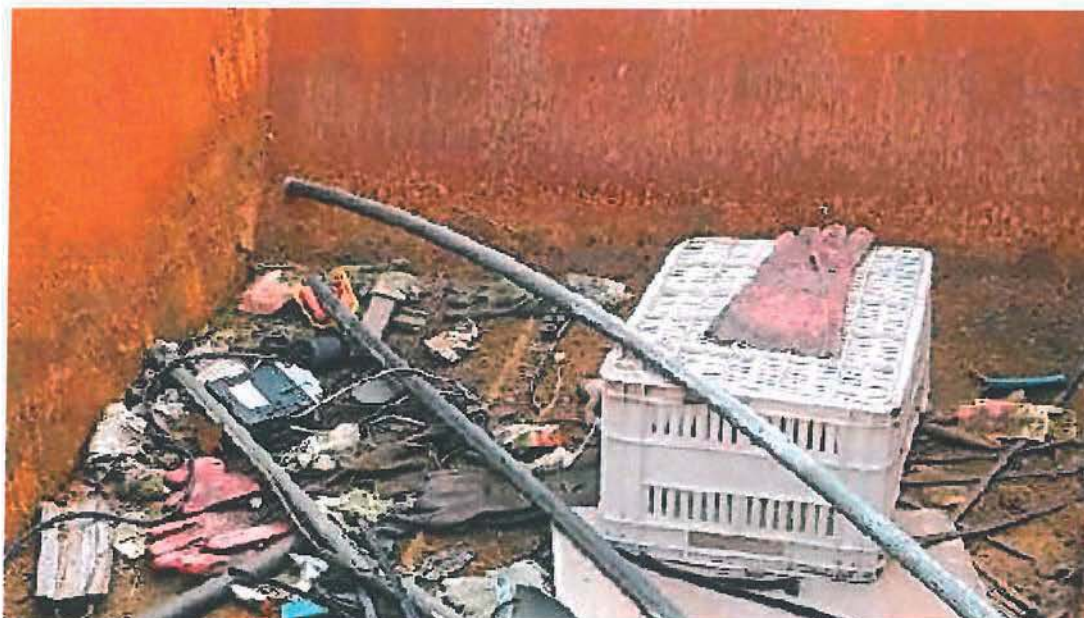
- **Residuos sólidos en volquetes y junto a Estación de Bombeo de Llegada:** Se puede observar la presencia de volquetes deteriorados con residuos sólidos en su interior.

Residuos sólidos en container

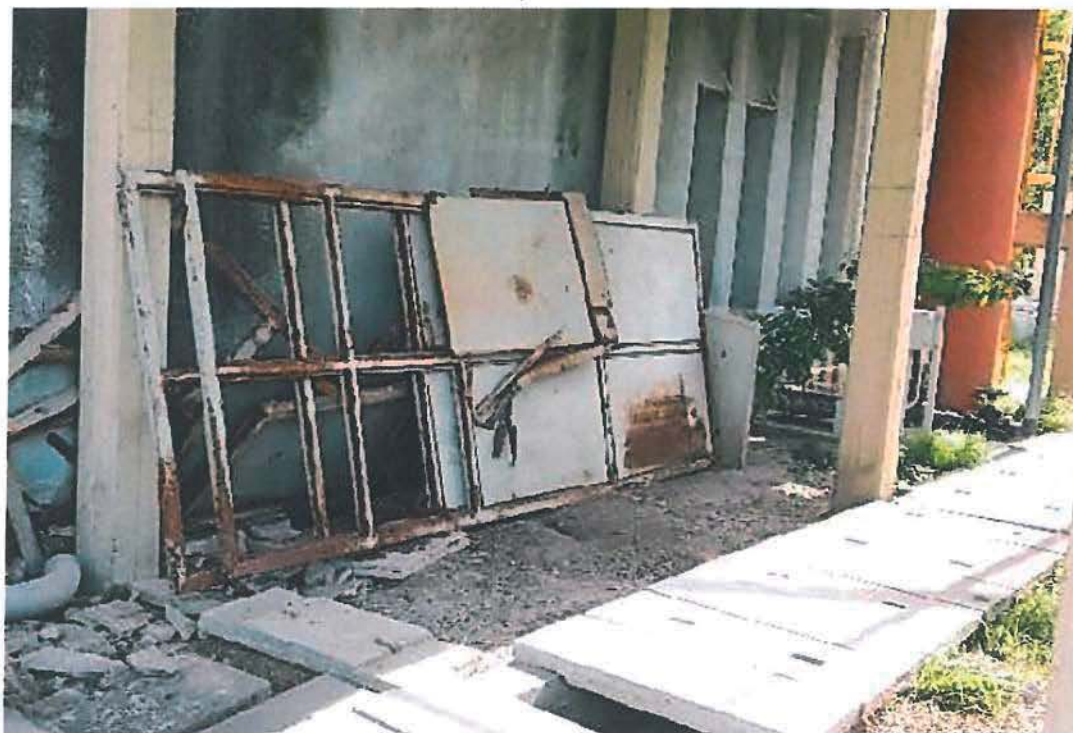
Residuos sólidos en Estación de bombeo de llegada

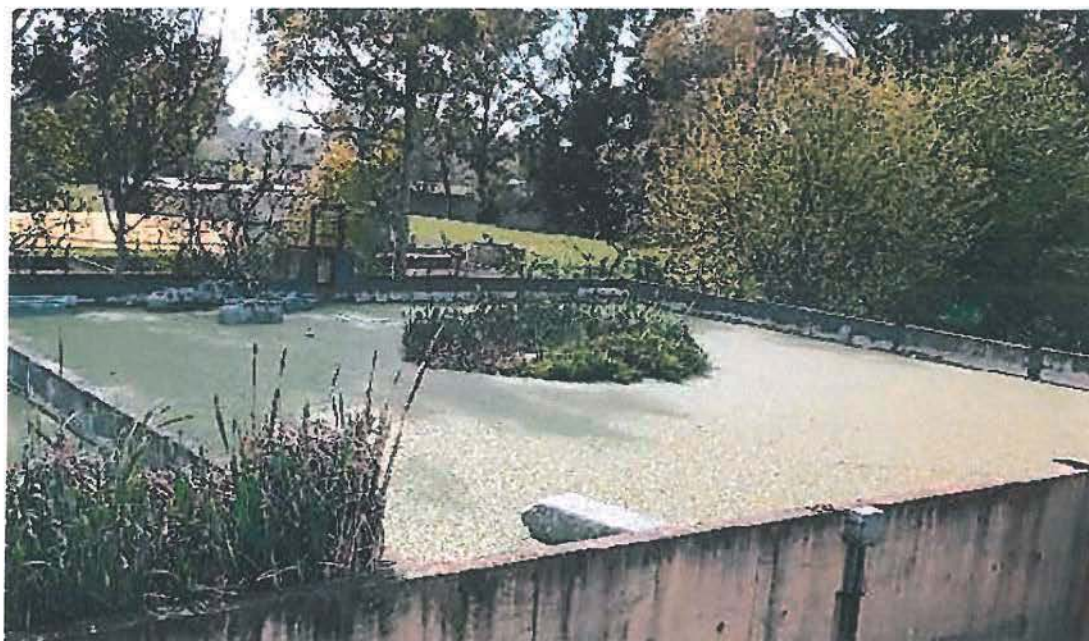
- **Reactores Biológicos:** Se encuentran con masa vegetal en su interior, y barro en el fondo y equipamiento electromecánico de aireación fuera de funcionamiento. Sopladores fuera de funcionamiento en la parte exterior

Arbustos en reactores y aireadores fuera de funcionamiento

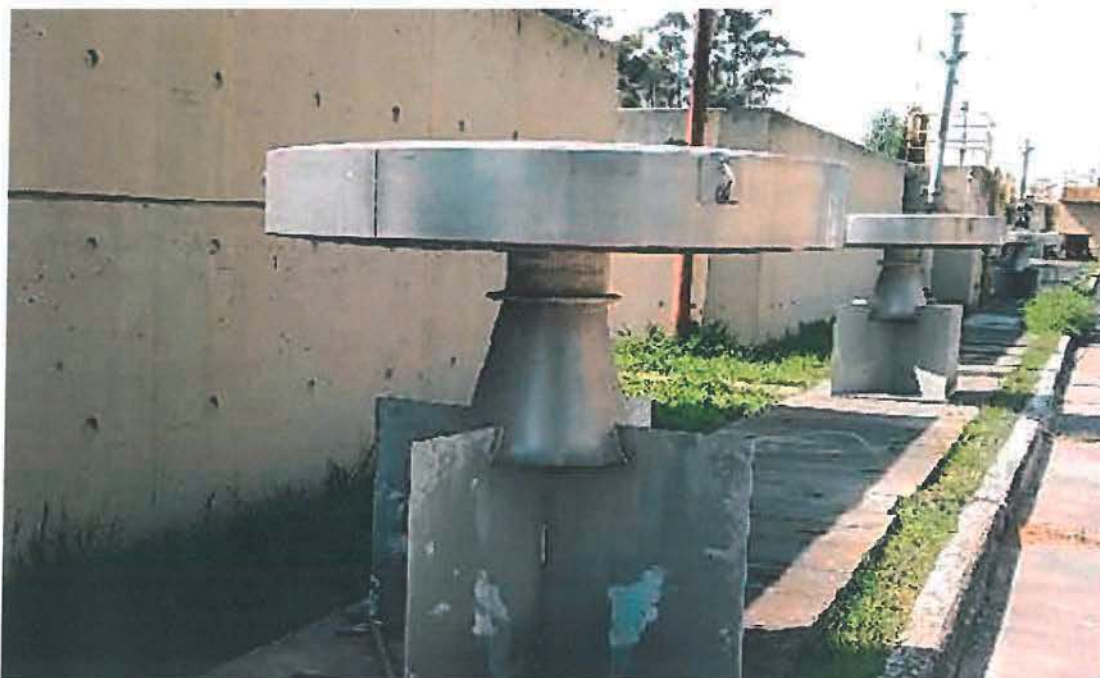
Sopladores fuera de funcionamiento

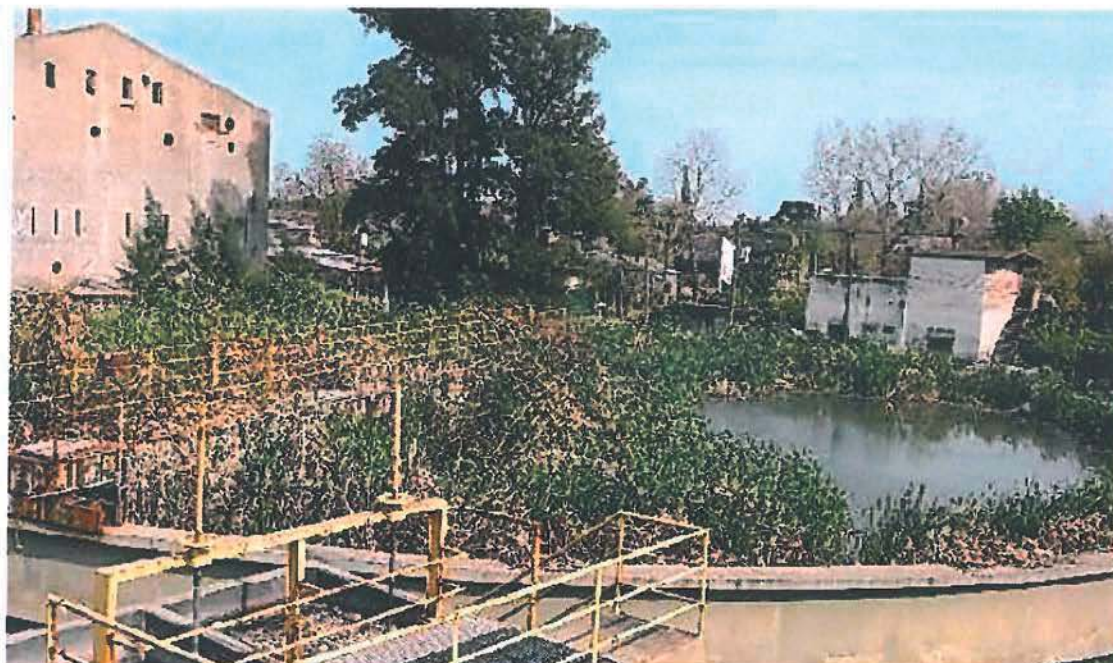
- **Sedimentador Secundario:** Con barro en el fondo y crecimiento importante de vegetación (arbustos, etc.)

Sedimentador secundario con puente barredor roto y presencia de arbustos

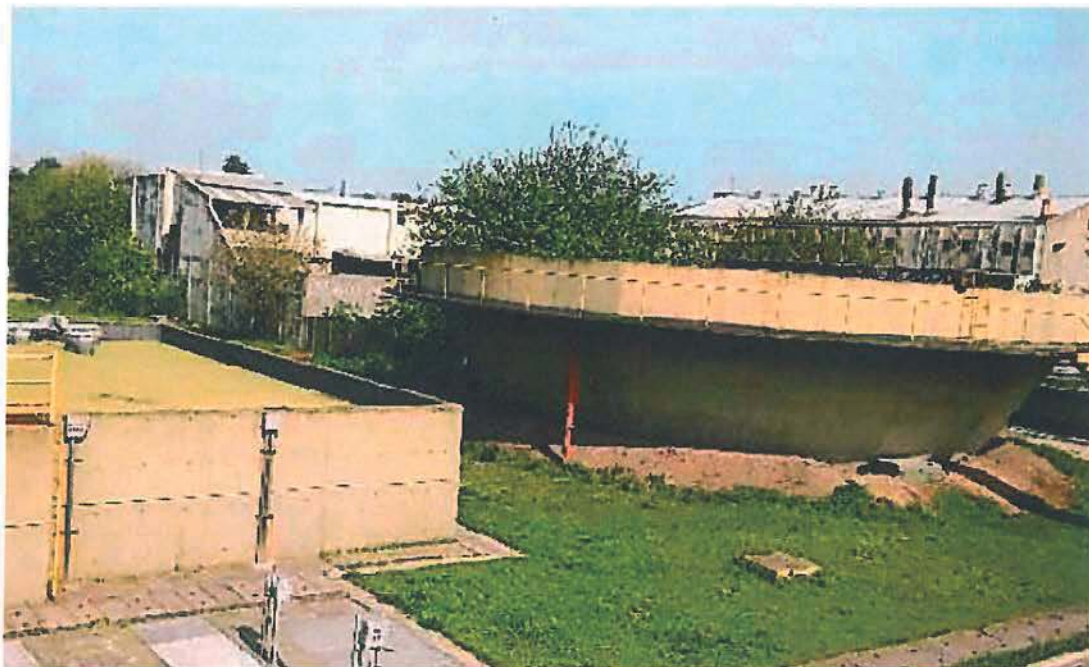
- **Tanque Imhoff:** Con barro en el fondo y crecimiento importante de vegetación (arbustos, etc.) Además posee el puente barredor oxidado

Arbustos en tanque Imhoff

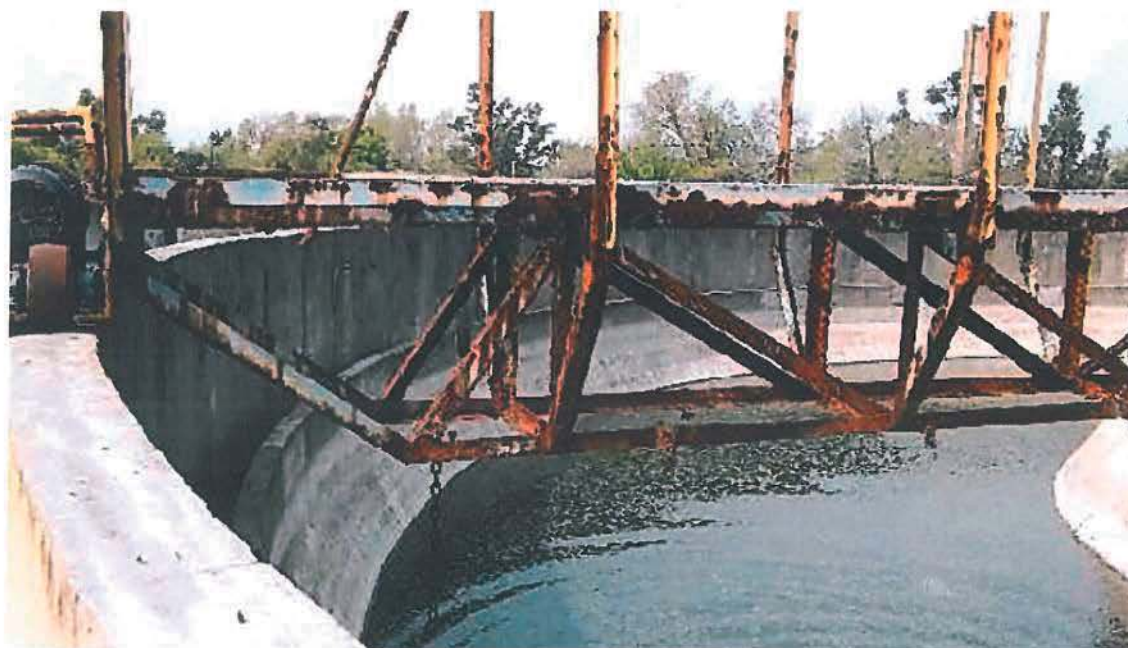
Puente barredor oxidado en tanque Imhoff

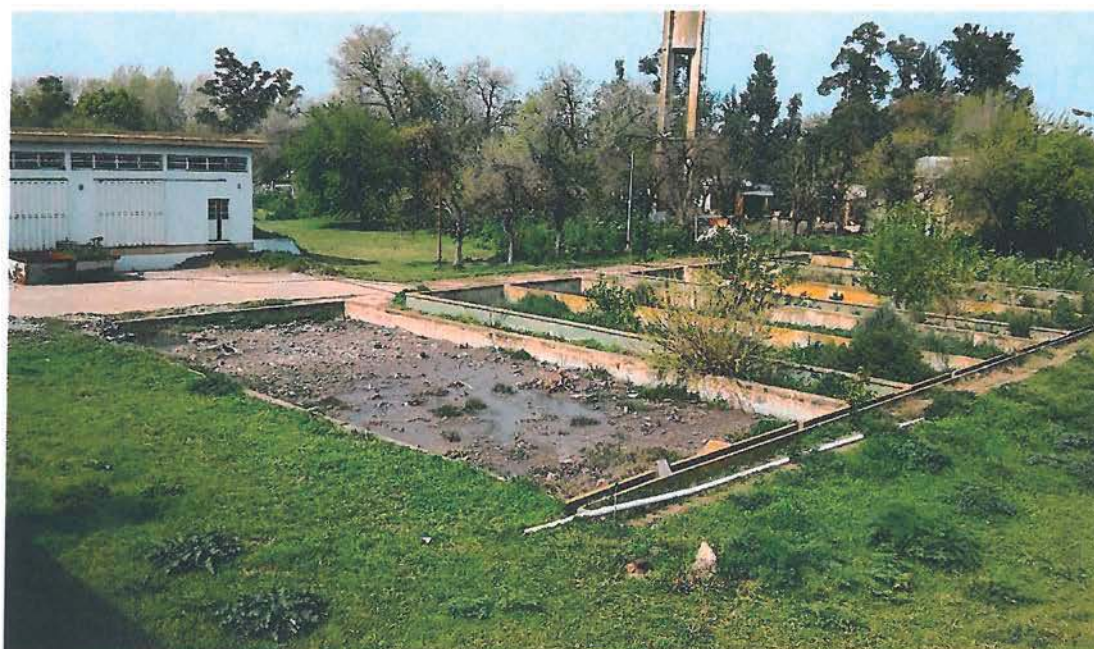
Playas de secado

- **Playas de Secado:** las playas de secado poseen barros cloacales acumulados y crecimiento importante de vegetación (arbustos, etc.)

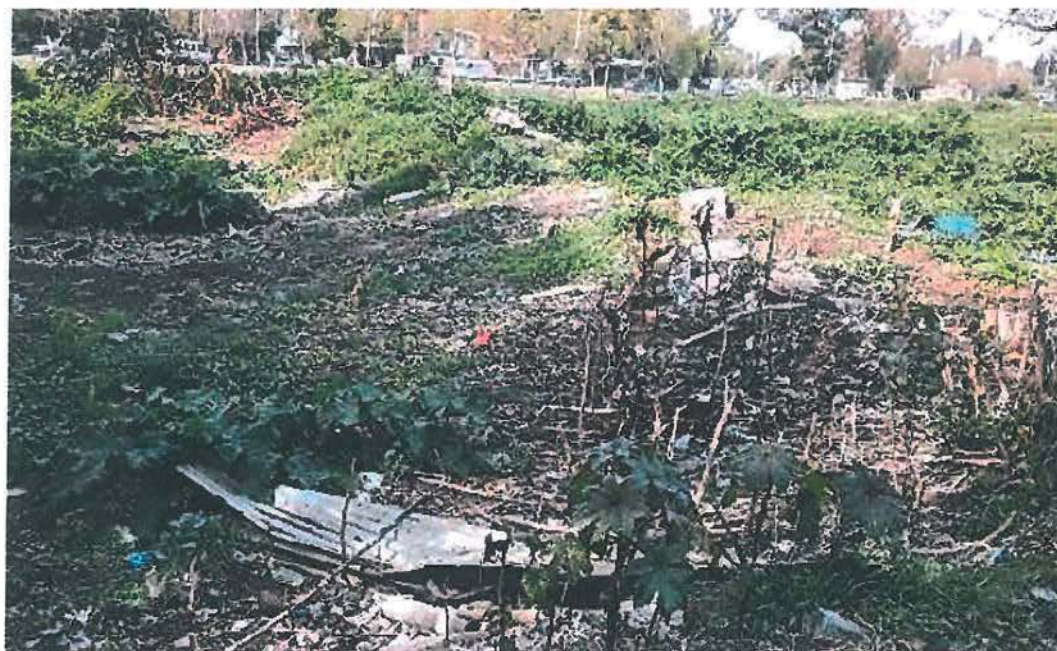
Depósito de residuos sólidos

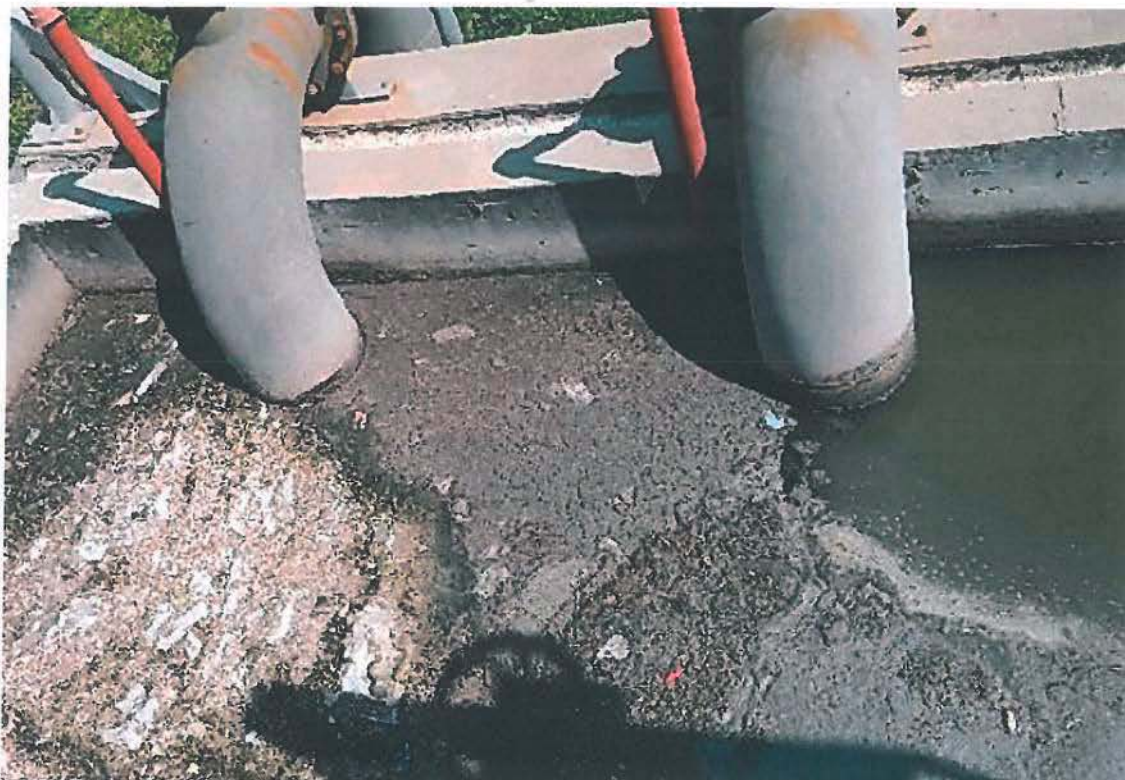
- **Estación de Bombeo de Ingreso y Desarenador:** Equipamiento con funcionamiento parcial, con líquido cloacal y sólidos acumulados.

Desarenador con líquido cloacal y flotantes

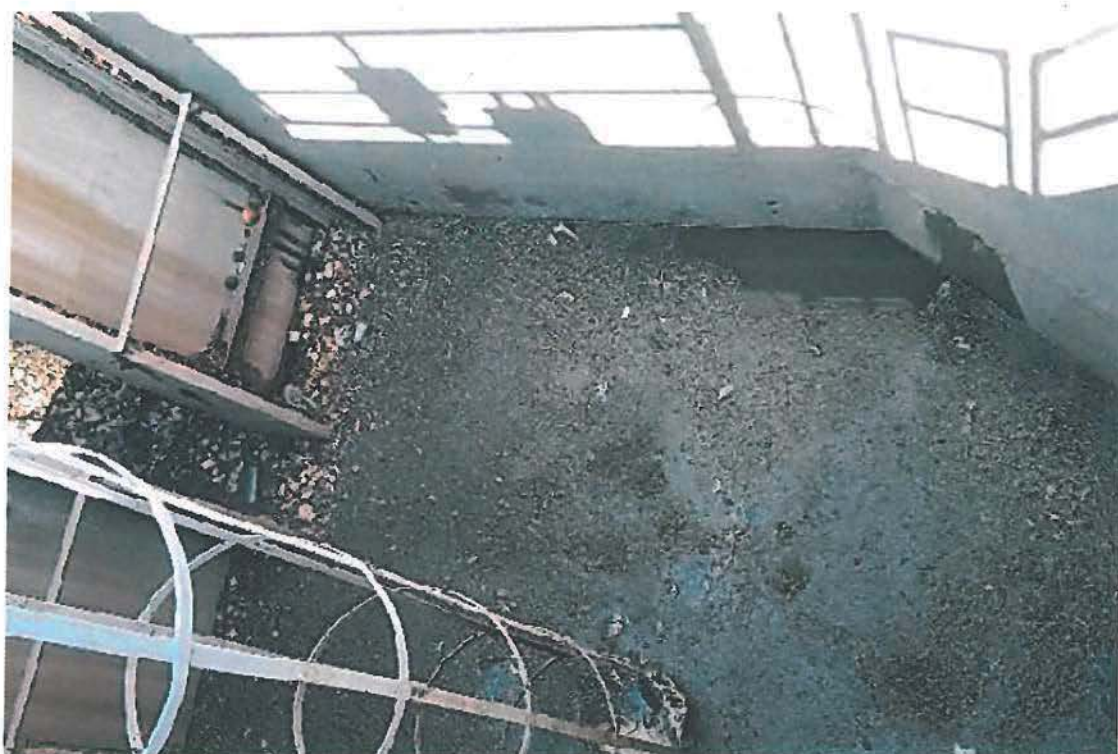
Líquido cloacal y sólidos en rejas desarenadoras

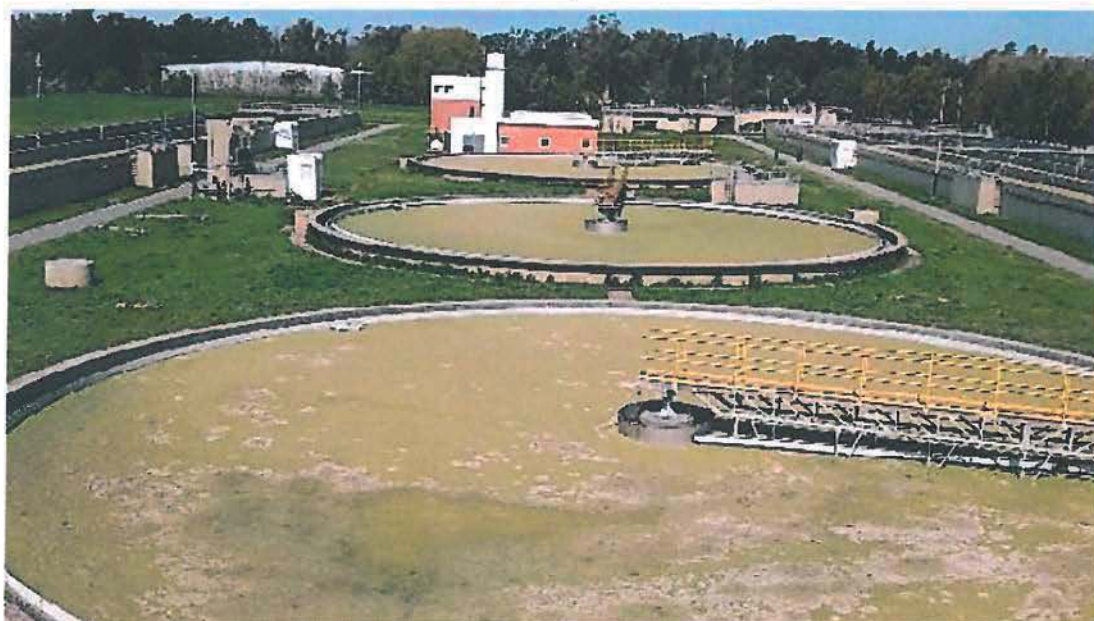
- **Sedimentador Secundario:** Con barros en el fondo y flotantes en la superficie.

Sedimentador secundario con barros y flotantes

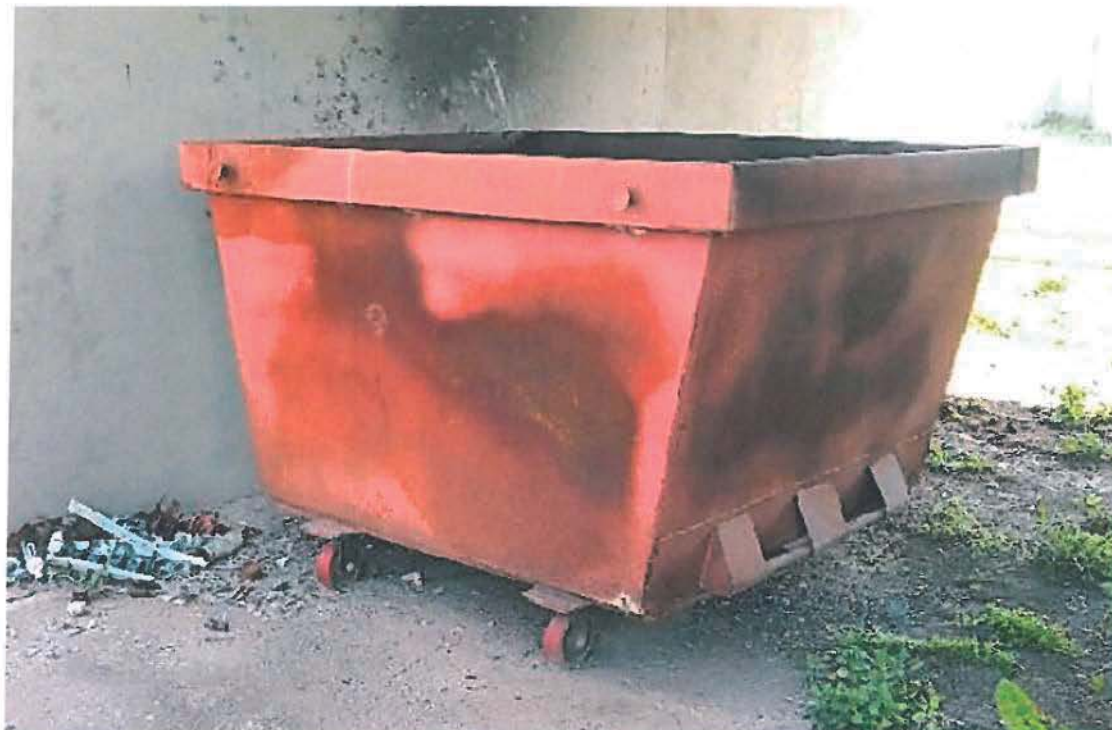
- **Residuos sólidos en el interior del predio:** Se puede observar la presencia de residuos sólidos en depósito y volquetes deteriorados con residuos sólidos en su interior.

Container con residuos sólidos

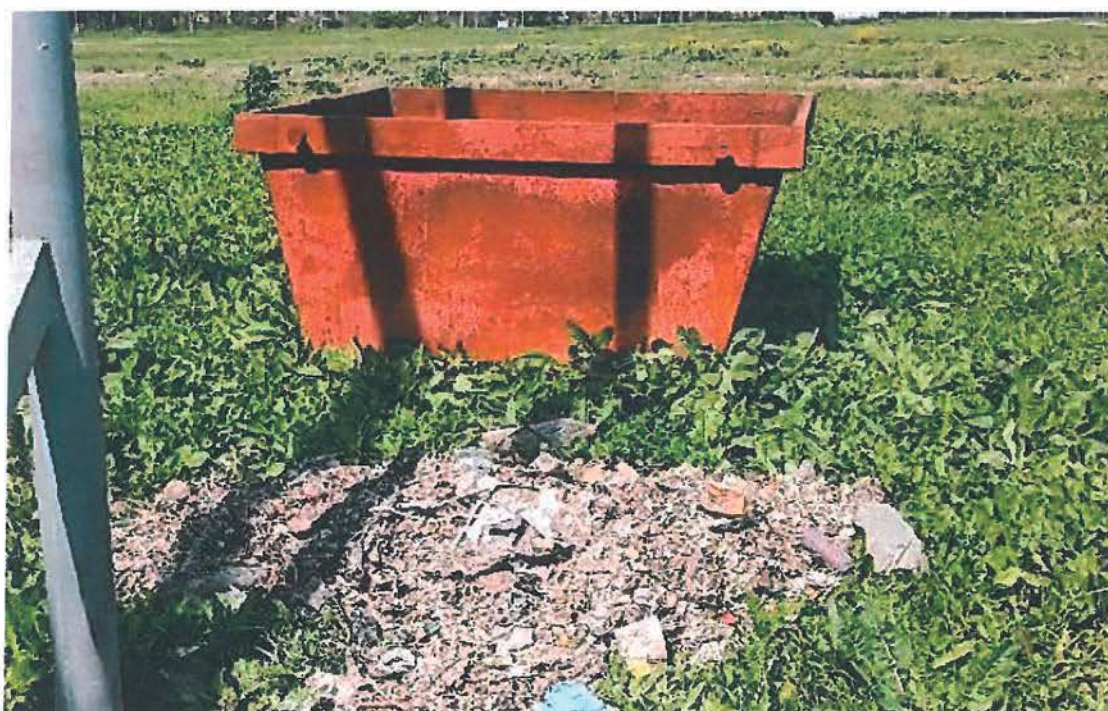
Container con residuos sólidos

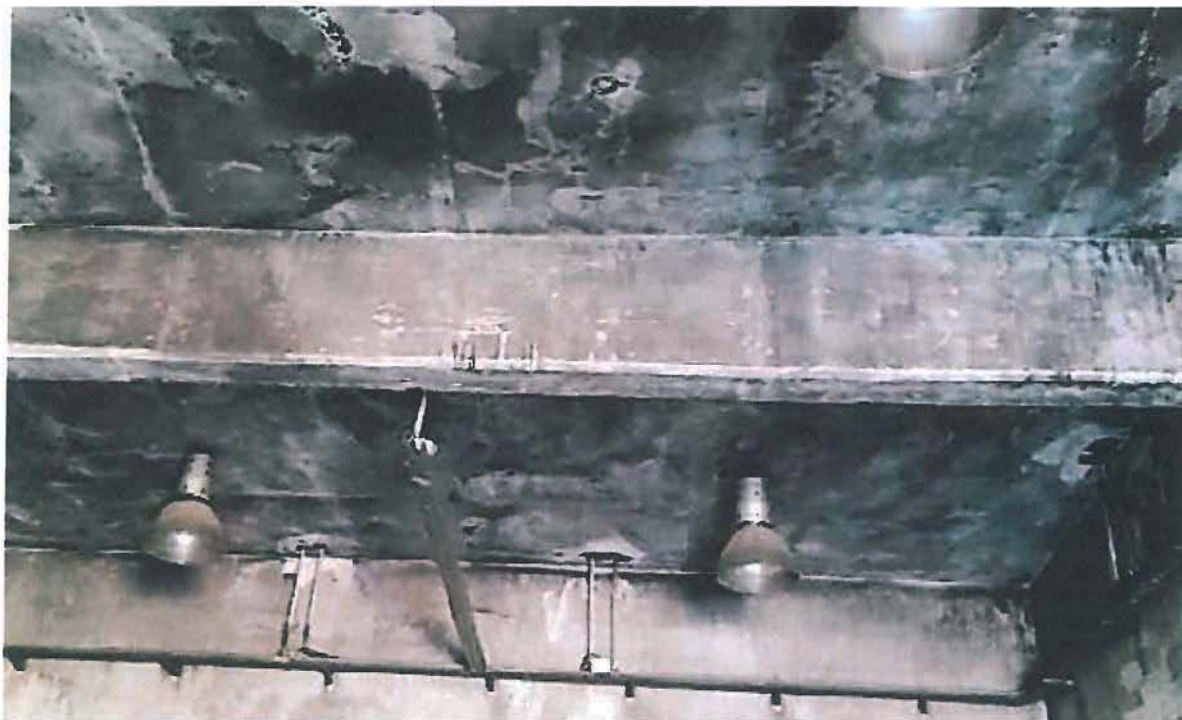
- **Techo en el depósito:** se encuentra quemado.

Techo quemado en depósito
