PLAN DE MODERNIZACIÓN Y REPOTENCIACIÓN DE LA CENTRAL HIDROELÉCTRICA ACARAY

REVISIÓN DE LA SEGURIDAD DE LAS PRESAS ACARAY E YGUAZÚ

INFORME INTEGRADO N° 1

**RECONOCIMIENTO DE LOS ANTECEDENTES
Y DEL ESTADO DE LAS OBRAS**

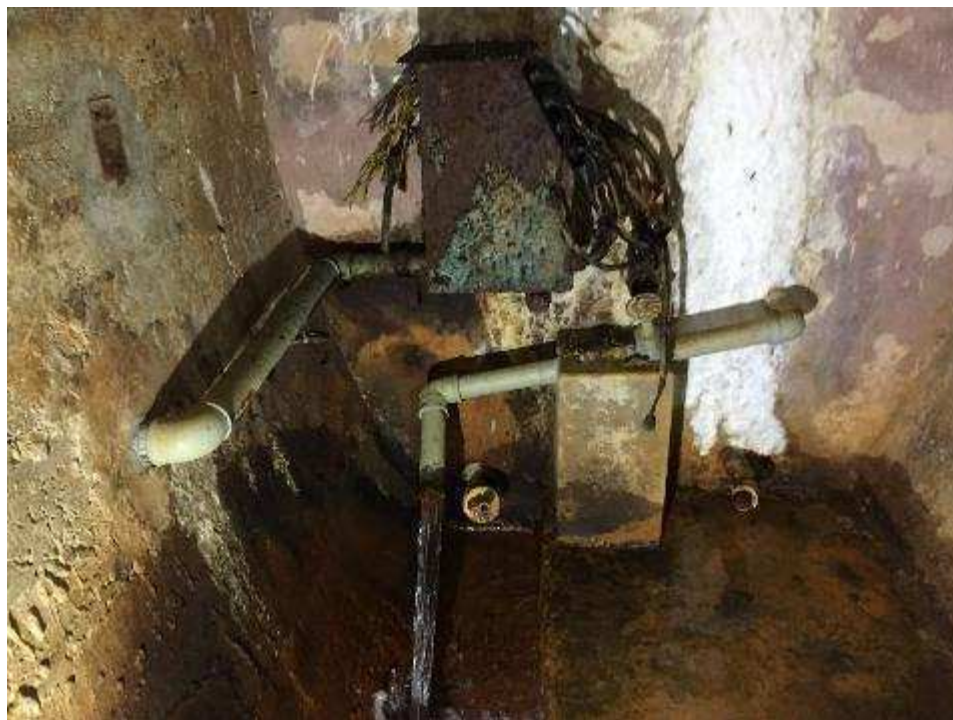
Al suponerse que la rotura de los tubos galvanizados se habían producido en la interfaz terraplén/hormigón por asentamiento diferencial, se intervino inyectando bentonita en tal interfaz la cual podría haber alcanzado o no el nicho de hormigón; posteriormente se reemplazaron ambos tubos por uno nuevo que es el que aún hoy drena (ilustración I A.13). Al terminar el tratamiento había reducido su caudal a 1,02l/s y el transporte de sólidos a 0,235 Kg/día. Si bien el agua drenada actualmente se la observa limpia no se controla su caudal ni el transporte de material sólido o en disolución.

Aunque no evolucionó en el primer período bajo control posterior al tratamiento, ese fenómeno pudo haber provocado un deterioro en el material de núcleo y no solamente en la interfaz inyectada; por tal razón requiere una investigación específica que determine el estado actual de este sector de la presa.

I A.13: Extremo derecho de la galería. Tubo de drenaje instalado en 1972 en la interfaz terraplén/hormigón. En la base se observan los tubos anulados y a la izquierda el cañero de los piezómetros electro-acústicos hoy fuera de servicio.

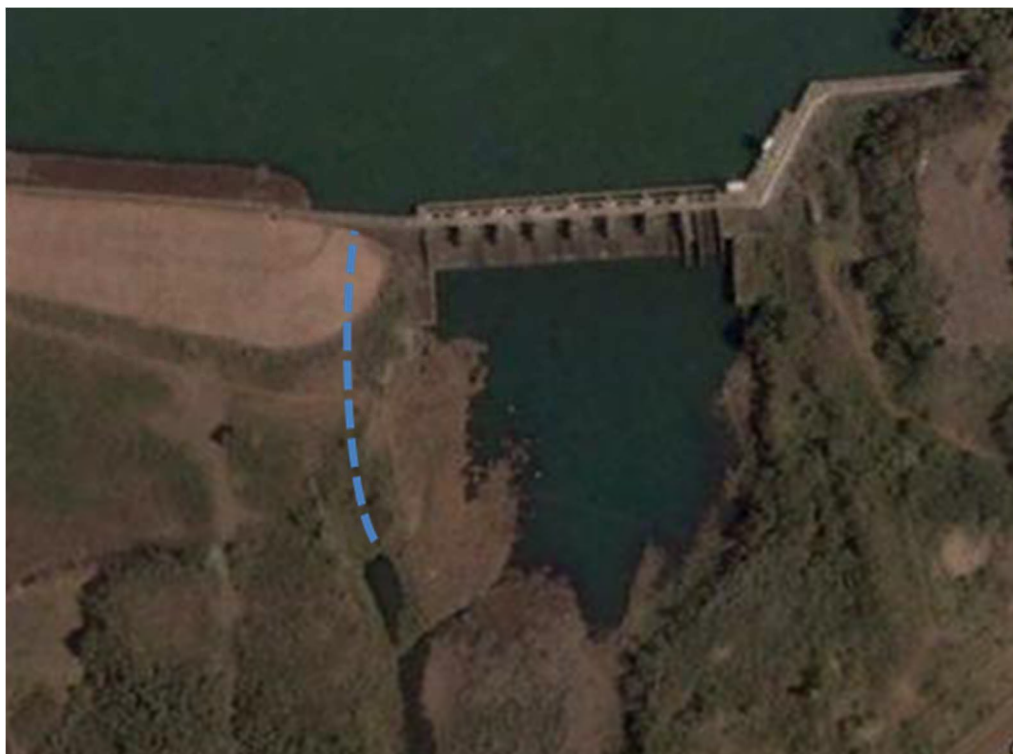
No se observan filtraciones y la caseta de aforos totalizadores ha estado seca desde el inicio del llenado del embalse. Quizás las aguas de infiltración se canalizan por el dren de pie de presa hacia el canal de desvío que se encuentra en cotas inferiores, como se describió anteriormente al mencionar la presencia del canal de desvío bajo la presa de hormigón (punto 3.2.1.j).

I A.16: Canal de desvío de primera etapa, descargando filtraciones sobre la laguna y ésta al río.

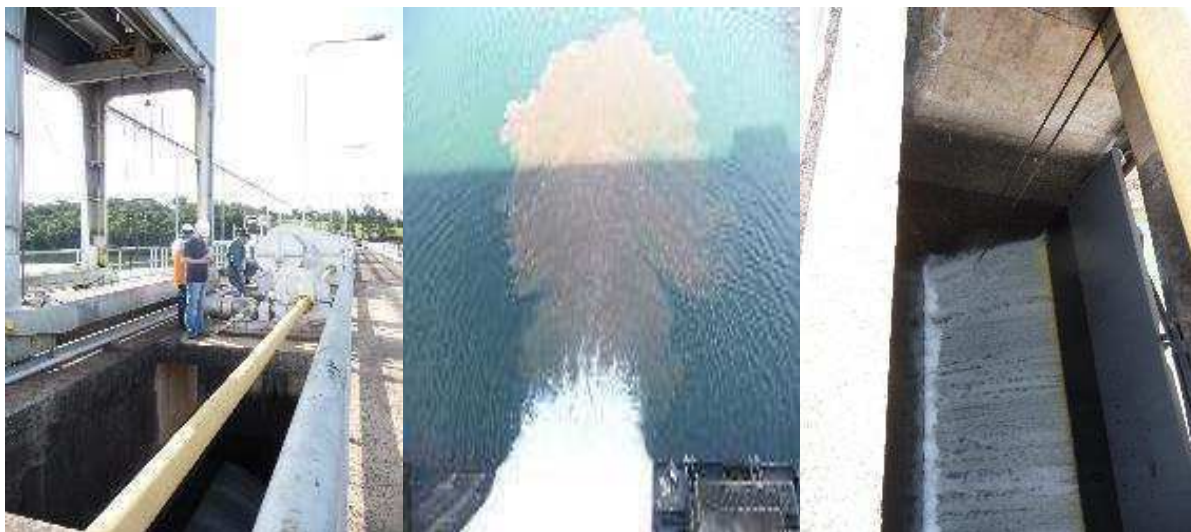
I B.15: Registros fotográficos tomados durante las pruebas funcionales de la compuerta radial del vano 4 y del cierre en condiciones de carga desequilibrada de la ataguía superior en el mismo vano. Los tiempos de maniobra relevados se encuentran comprendidos entre los habituales para este tipo de suministros.

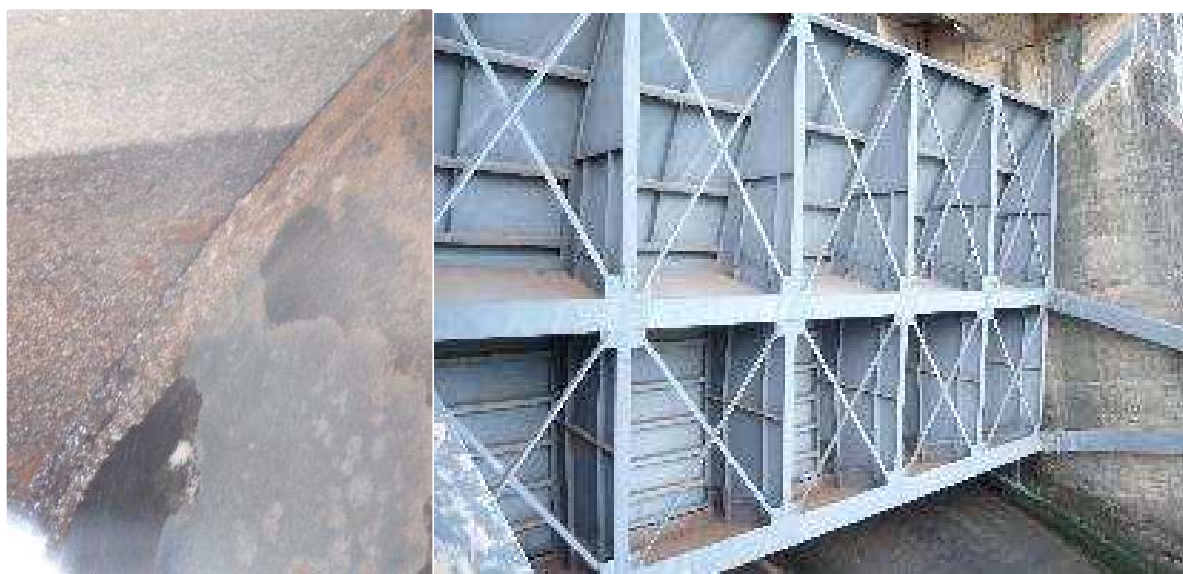
I B.16: A la izquierda se observa el escudo de la compuerta radial del vano 4, sobre el que se aprecia una colonia de moluscos en correspondencia con el sello lateral. A la derecha se muestra una vista típica de la estructura de cierre de una compuerta radial del vertedero en el estado en que se encontraba al momento de la visita.

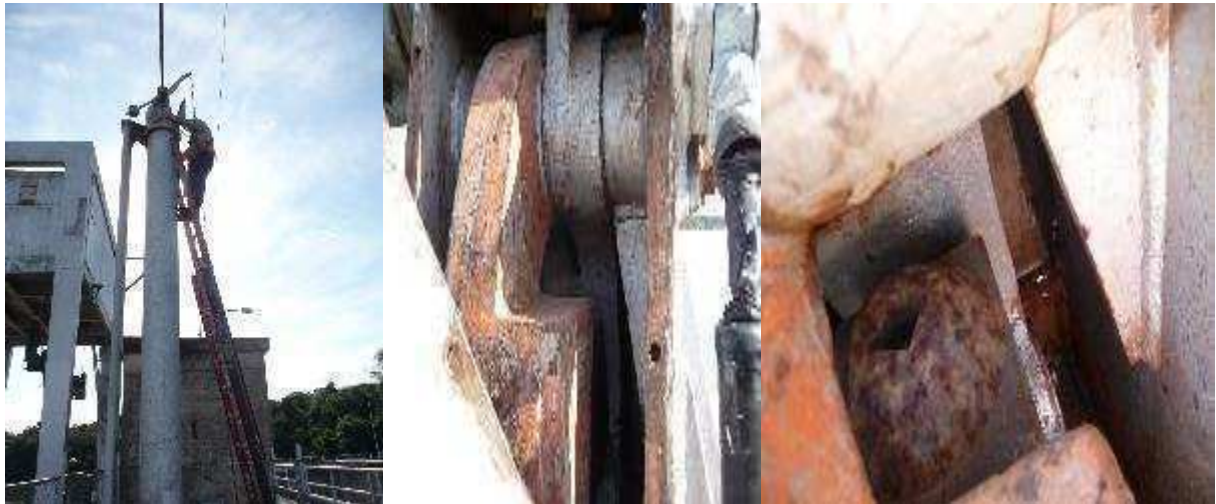
El accionamiento mecánico en modo local operó correctamente. La reposición de ambas compuertas a la condición de guardia demanda un trabajo considerable en razón del antiguo tipo de servomotores instalados, los que sujetan mediante una suerte de pinza mecánica la cabeza del émbolo para evitar su descenso en servicio. La falta de un adecuado sincronismo entre estos dispositivos de uno y otro servo parece ser la razón de la falla detectada durante la prueba de descenso ordenada desde la sala de control.

I B.28: Vista de uno de los servomotores en proceso de rearmado del dispositivo de sostenimiento superior del émbolo, en ocasión de reponer las condiciones de guardia para la operación de la unidad generadora N°3. Al centro y a la derecha, una vista de aproximación de la traba mecánica del émbolo.

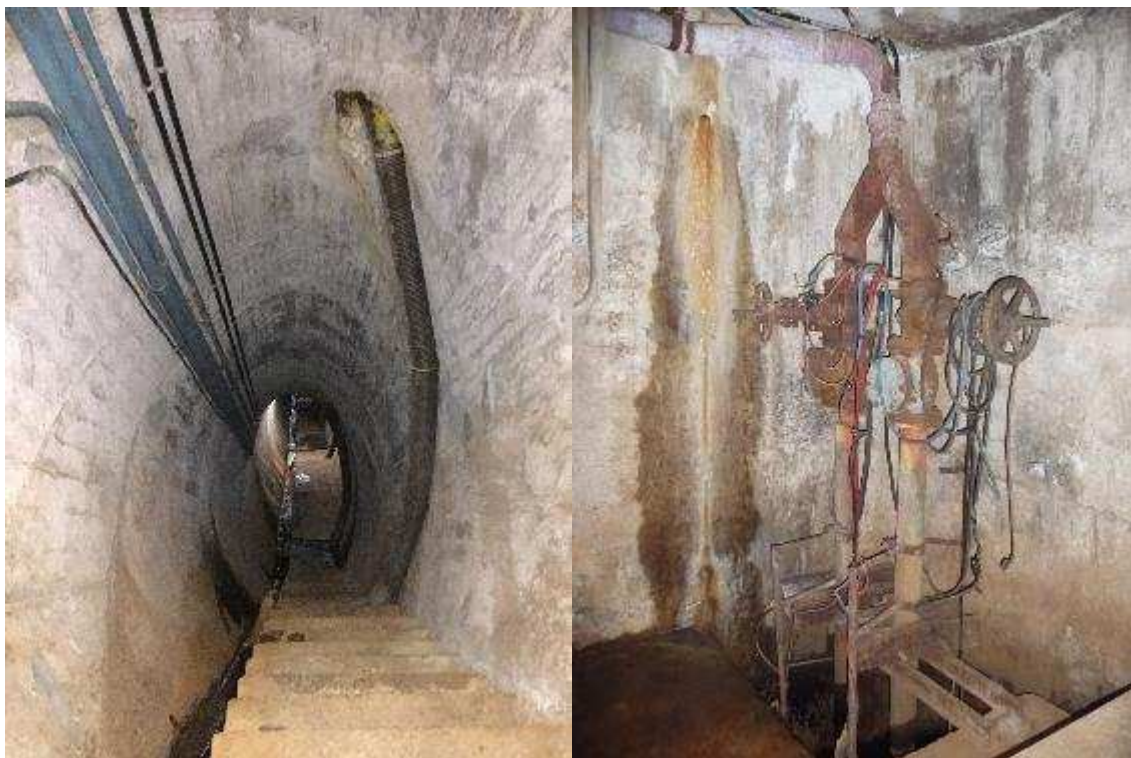
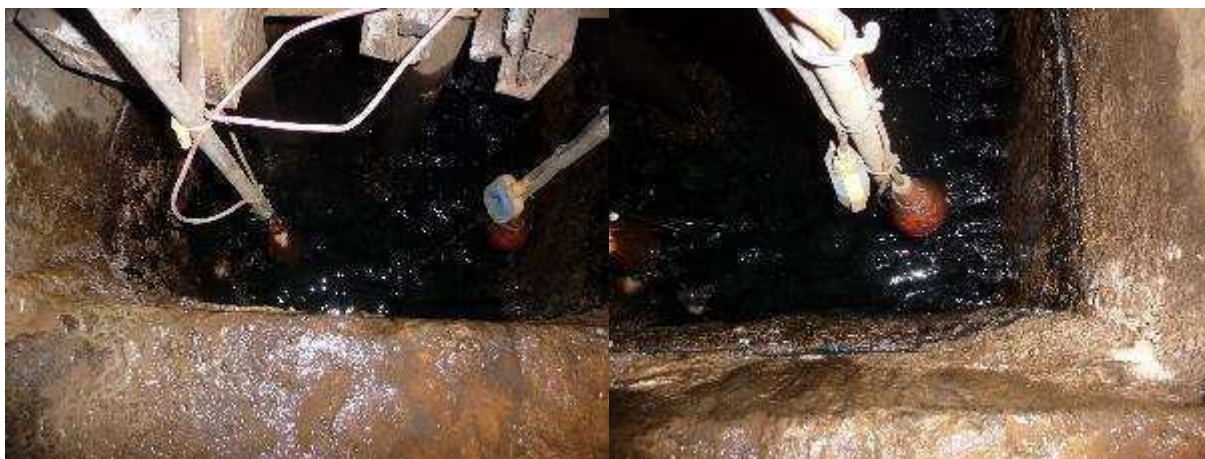
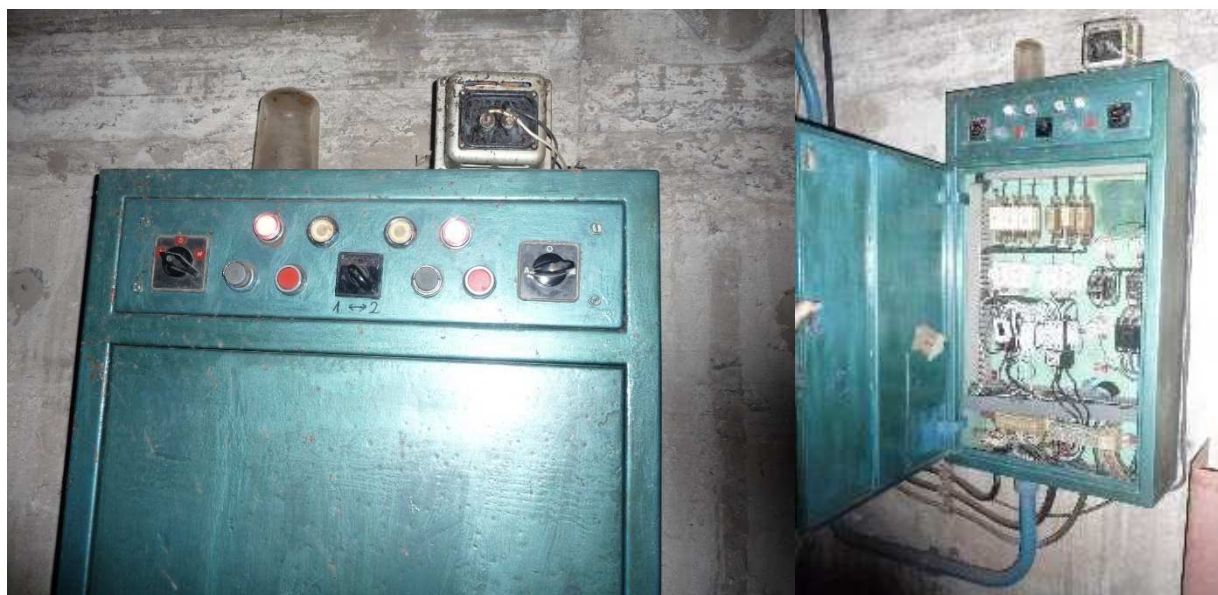
No obstante su aspecto – caracterizado por la falta de un adecuado recubrimiento de pintura que permite observar una corrosión incipiente de la superficies externas de las tuberías, válvulas retentoras y esclusas de mantenimiento, así como de la bulonería, sumado a la disposición desprolija y riesgosa para la seguridad de las personas de los cables de alimentación eléctrica y las boyas del sistema de detección de niveles de agua en el pozo –, el sistema de achique por bombeo de las filtraciones de la presa Acaray opera conforme con lo previsto (Ver Ilustraciones I B.29 a I B.32).

I B.29: Vista de la galería inferior de la presa de hormigón en cuyo punto más bajo se emplaza el pozo de achique de los caudales de filtraciones. A la derecha la instalación de superficie del sistema de bombeo.

I B.30: Vistas desde arriba del pozo sumidero de drenajes, en la que se aprecian las conducciones de impulsión de las dos bombas sumergidas y su sistema de detección de nivel de agua para el arranque y la parada autónoma de las mismas

I B.32: Vistas del tablero de fuerza motriz, mando autónomo y comando local del sistema de bombeo de los drenajes, dispuesto en la sala de los equipos de accionamiento de la compuerta del desagüe de fondo emplazado hacia margen derecha. Desde este tablero se instruyó, a modo de prueba, el arranque de una de las bombas con resultado satisfactorio.

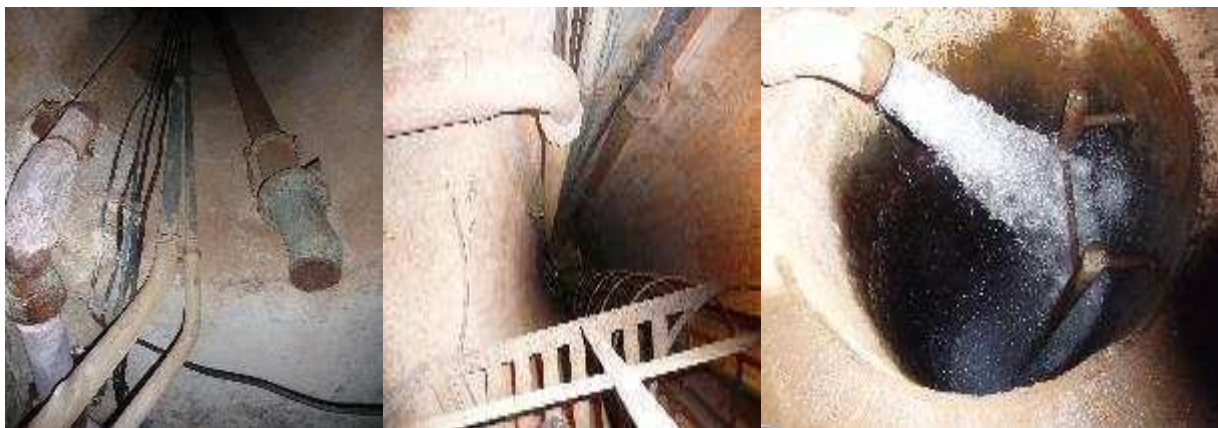
El diámetro de la conducción de descarga, previsto en etapa de diseño de ϕ 1 ½ ", fue modificado durante la construcción para elevarlo a ϕ 4". Este tubo fue reemplazado por ANDE por otro de ϕ 3 ½ " en razón de la reducción de sección consecuente de las pústulas de corrosión avanzada desarrolladas sobre la superficie interior del original.

I B.31: Vista de la conducción común de impulsión del sistema de achique de los drenajes de la presa de hormigón, la que descarga en la columna de aireación del desagüe de fondo emplazada hacia la margen derecha. Nótese la tubería original, reemplazada por ANDE por haberse reducido su sección de paso como consecuencia de su avanzado estado de corrosión.

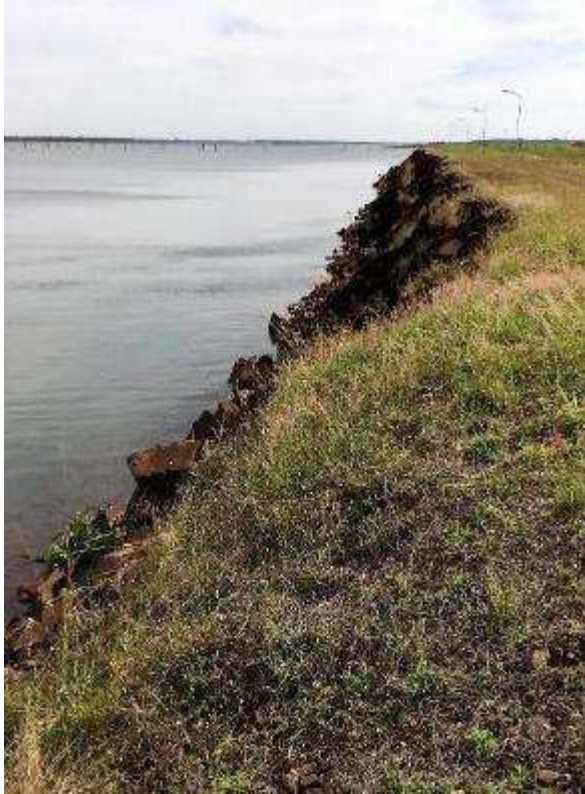
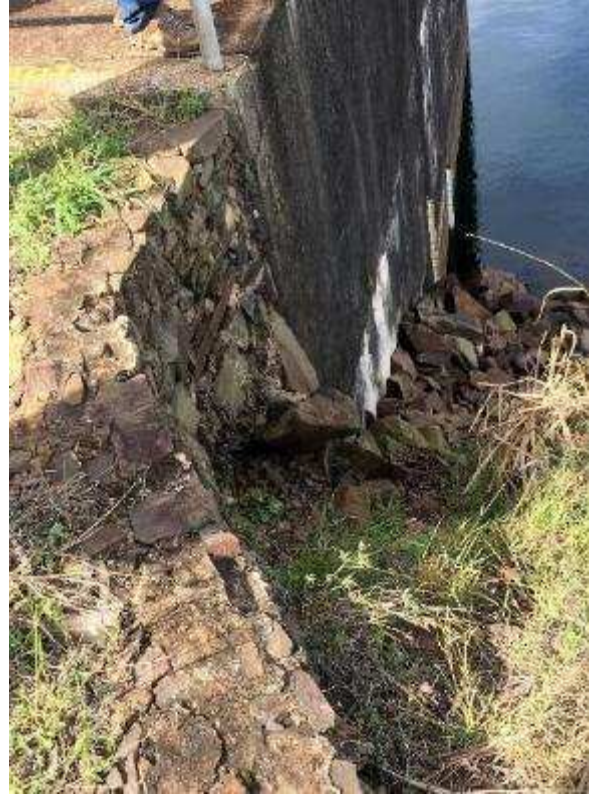
II A.24: Terraplén izquierdo en cercanías de la presa de hormigón. Talud aguas arriba con signos de deterioro y posteriores reposiciones de enrocado.

II A.25: Ídem anterior.

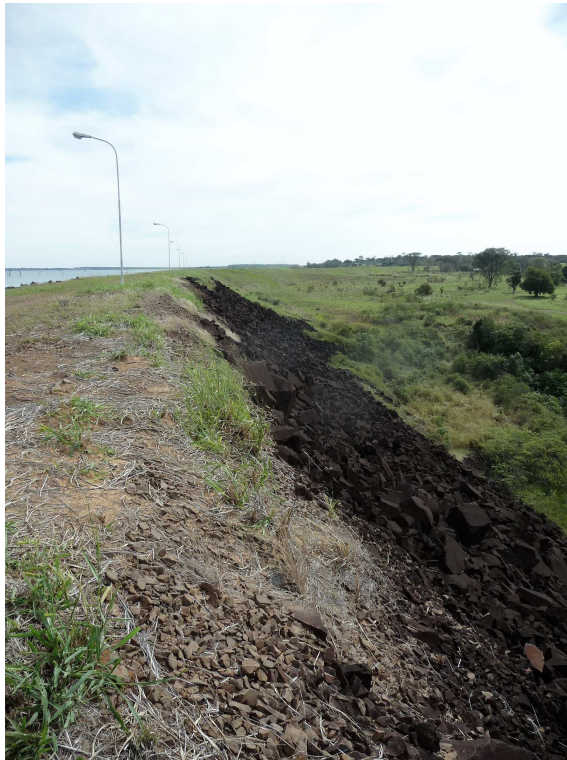
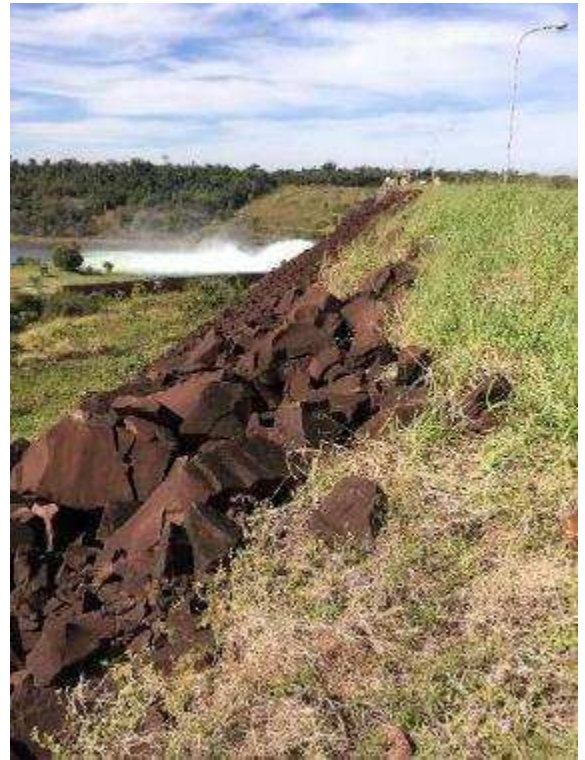
II A.26: Terraplén izquierdo en cercanías de la presa de hormigón. Talud aguas abajo con signos de deterioro y posteriores reposiciones de enrocado.

II A.27: Ídem anterior, vista hacia el río

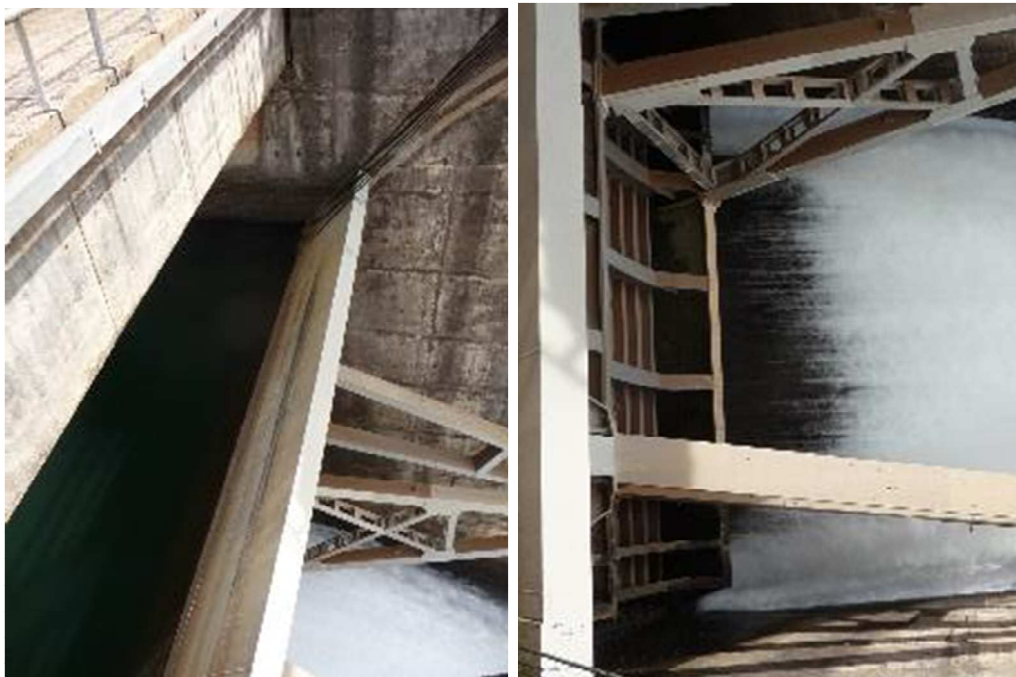
Los movimientos fueron suaves y silenciosos; no obstante, para aperturas bajas la compuerta de margen izquierda requiere ser descendida para reposicionarse en un nivel superior al que se encontraba antes de instruirse la maniobra, defecto atribuible posiblemente a alguna deformación singular en la planitud de la pieza fija sumado a una excesiva precompresión del sello lateral, responsable también de la buena estanqueidad que exhibe el conjunto.

II B.9: Vista de la compuerta de MD durante la maniobra de reapertura. El tiempo que demanda recorrer un arco de 1 m en correspondencia con el radio del escudo (14,7 m) es de 2' 40", estimado a partir de las mediciones practicadas. El movimiento es suave y silencioso; no obstante, para aperturas bajas la compuerta de margen izquierda requiere ser descendida para reposicionarse en un nivel superior al que se encontraba antes de instruirse la maniobra (Ver Acápite 3.2.3.a del Informe).

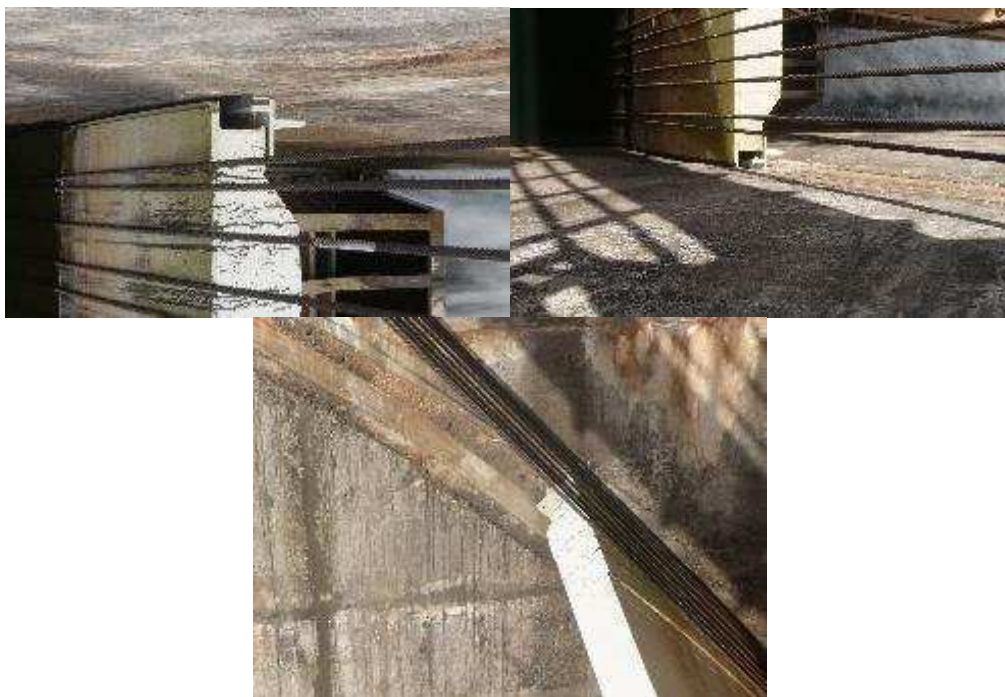
II B.10: Vistas de la relación entre los sellos laterales y el escudo, resultante de la correcta regulación de las ruedas de apoyo lateral. Nótese que la única marca que se observa en la guía lateral superior es la del sello de estanqueidad, en tanto en la inferior se observan las huellas del contacto suave de las citadas ruedas. Los sellos exhiben una buena estanqueidad.

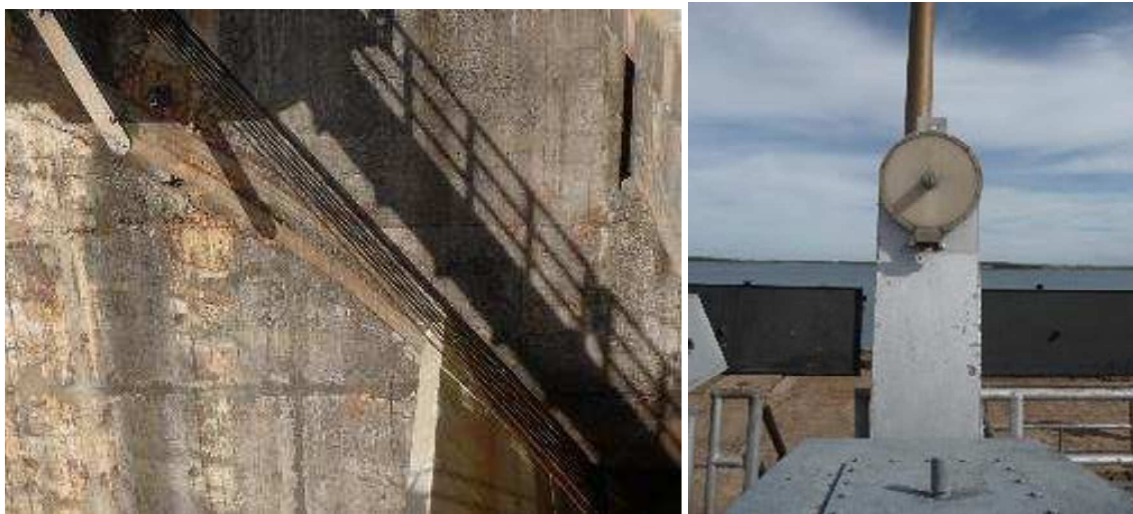
II B.11: Vista de la palanca de accionamiento del limitador de la carrera de apertura de cada compuerta radial. A la derecha el indicador de posición fuera de servicio; éste fue reemplazado por sendas reglas graduadas pintadas sobre los muros extremos de cada vano.

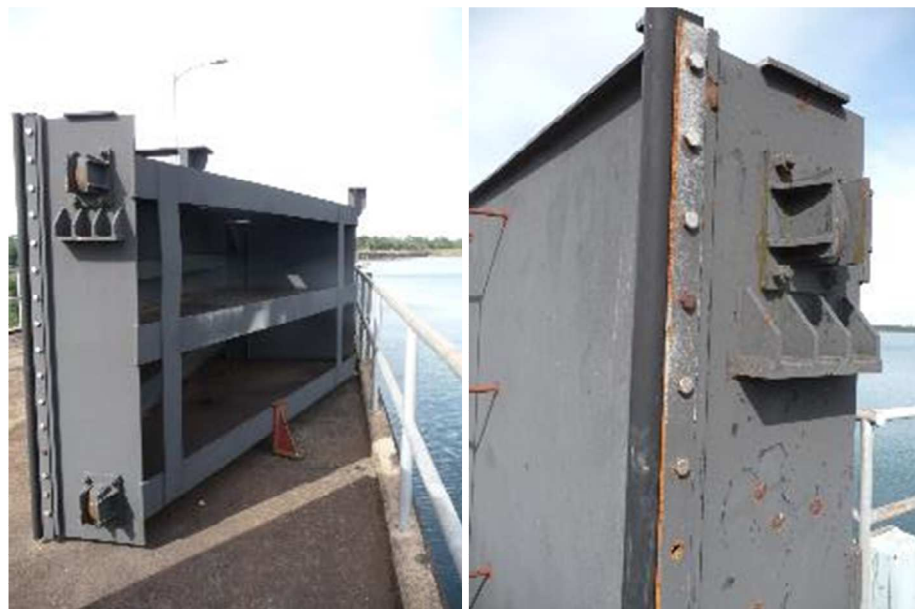
II B.14: Vistas de dos de los siete paños de las ataguías de mantenimiento de las compuertas radiales, los que exhiben buen aspecto habiendo sido renovado su recubrimiento protector durante el año 2009.

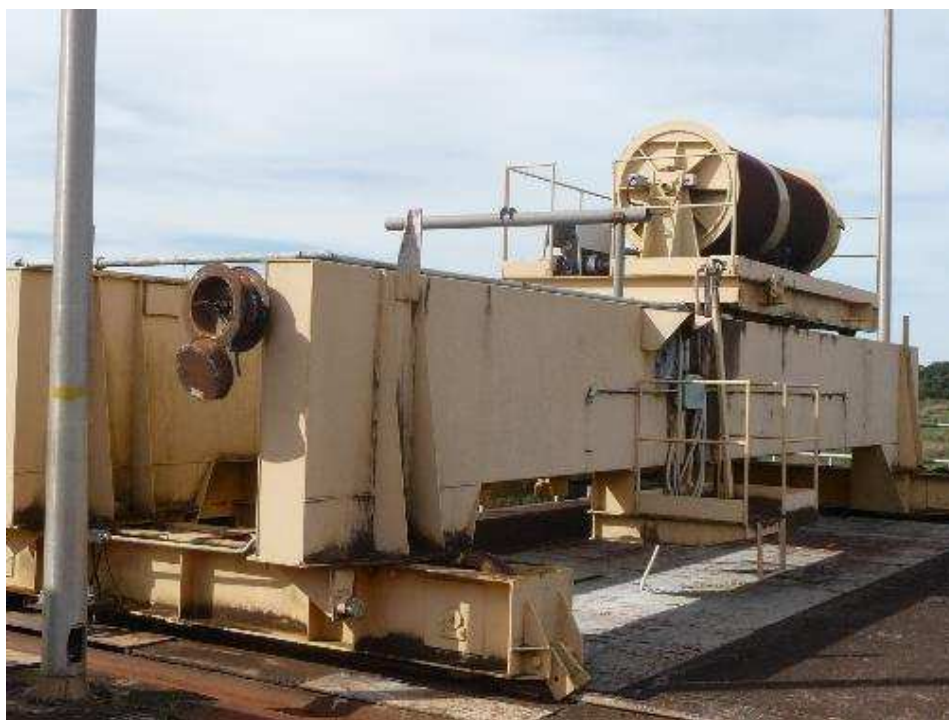
II B.16: Vista general del puente grúa de desplazamiento transversal al eje de la presa, – actualmente en desuso y parcialmente desguazado –, previsto originalmente para asistir a las tareas de mantenimiento de las dos compuertas de regulación tipo Bureau de los desagües de fondo mediante la intervención directa y la colocación de la ataguía de emergencia.

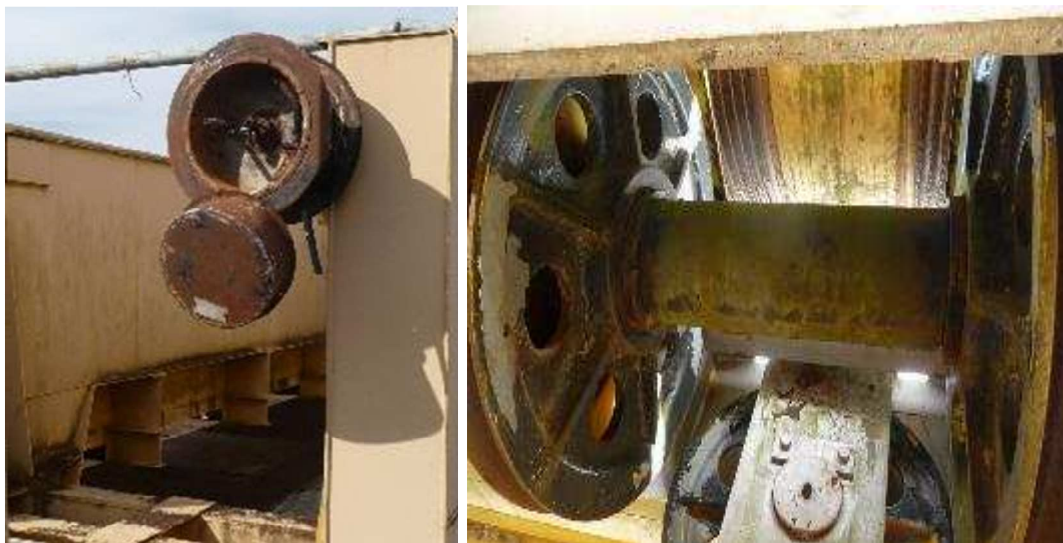
II B.17: Vista de detalle de aspectos del puente grúa del desagüe de fondo en los que puede observarse el enrollador de la alimentación eléctrica sin el respectivo conductor; a la derecha, el tambor y las poleas de reenvío sin el cable de izaje.

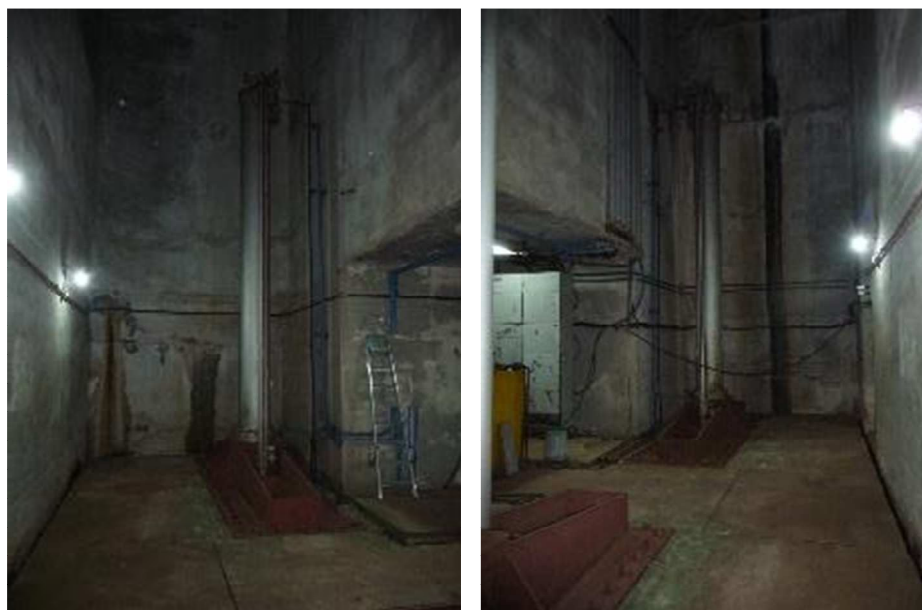
II B.19: Vista de la sala de servomotores de ambas compuertas Bureau de regulación de las erogaciones de los desagües de fondo. Según informa ANDE, Los equipos están en desuso desde el cierre del desvío del río.

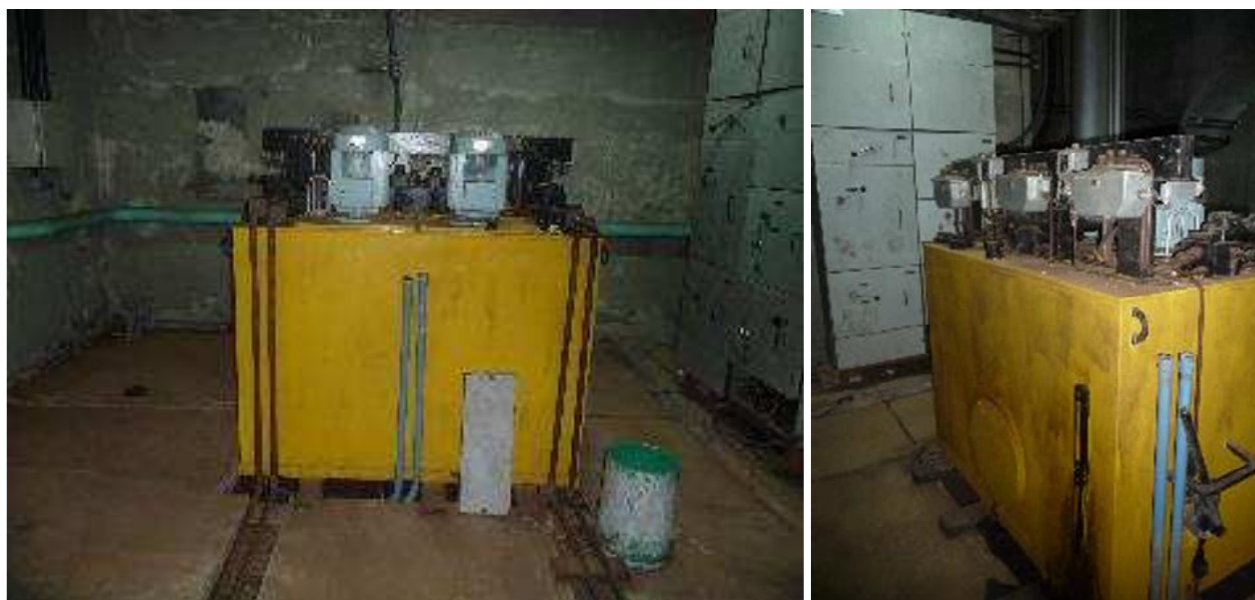
II B.20: Vistas de la central oleohidráulica prevista para el accionamiento de las compuertas de regulación, actualmente fuera de servicio. El tablero de alimentación eléctrica y de mando, con la lógica operativa para ejecutar las maniobras de apertura y cierre, fue desmontado.

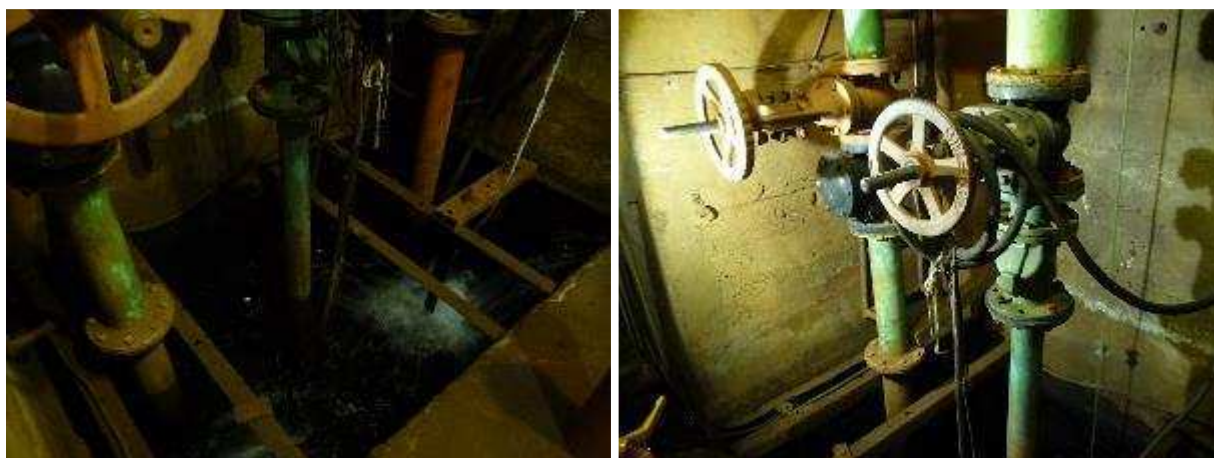
II B.21: Vistas del pozo sumidero de los drenajes de la presa de hormigón cuyo achique ha sido confiado a tres bombas electro-sumergibles; las dos de la izquierda – de similares características – operan impulsando la descarga a través de una tubería dedicada, en tanto la tercera – de aproximadamente el doble de la capacidad de las anteriores – lo hace contra una tubería independiente. Ambas tuberías recorren la galería desde el citado pozo hasta el portal de salida de margen derecha.
