**UR-L1107**

**Programa de la Corporación Vial II - Uruguay**

**ANÁLISIS DE DISEÑOS EJECUTIVOS, POLÍTICAS DE  
CONSERVACIÓN Y EVALUACIÓN ECONÓMICA DE LOS  
PROYECTOS**

**Informe de análisis de la revisión del proyecto ejecutivo y evaluación económica  
de Ruta 2, del programa CREMA de Ruta 1 y anteproyecto y evaluación económica  
de Ruta 3.**

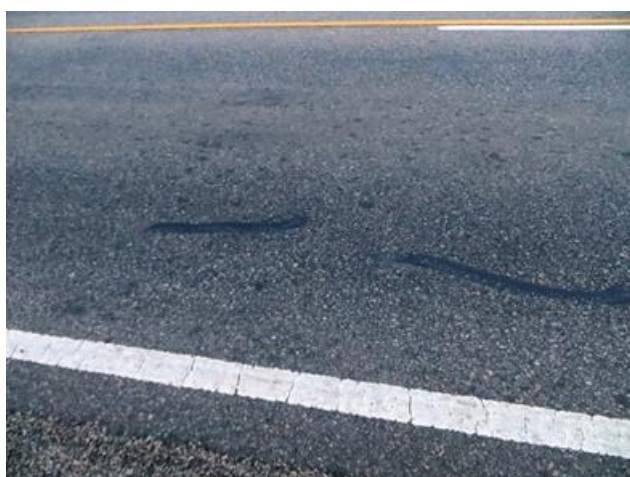
En tramo 3, de Sta. Catalina – Rodó (Km 197,6 a 207,0), fue informado se tener pavimento nuevo, con intervención reciente. En la recorrida observamos fisuras aisladas, selladas. La calidad estructural es buena, con deflexiones bajas.

Tramo 3 – pavimento en estado bueno, solo con fisuras selladas.

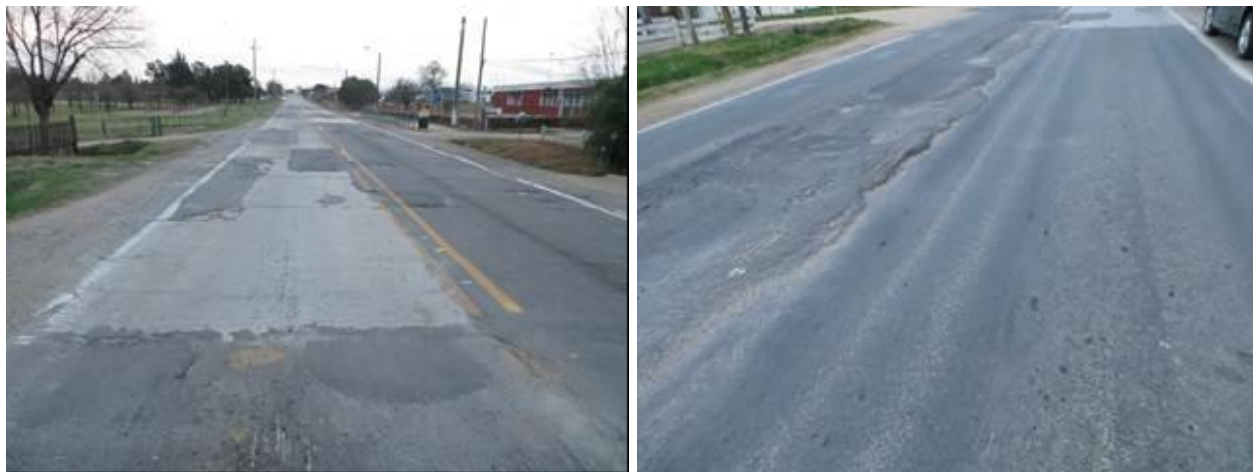
Parte inicial en Rodó – pavimento malo, con muchos daños y deterioros en las losas y en la carpeta asfáltica.

Hacemos una sugerencia: hacer nueva evaluación detallada de las características funcionales y estructurales del tramo 4, en la tentativa de confirmar la conclusión visual de que se puede estudiar una solución de rehabilitación de menor costo, con Whitetoping, en la parte central de la planta urbana con pavimento con carpeta asfáltica sobre losas con fisuras, pero en estado regular.

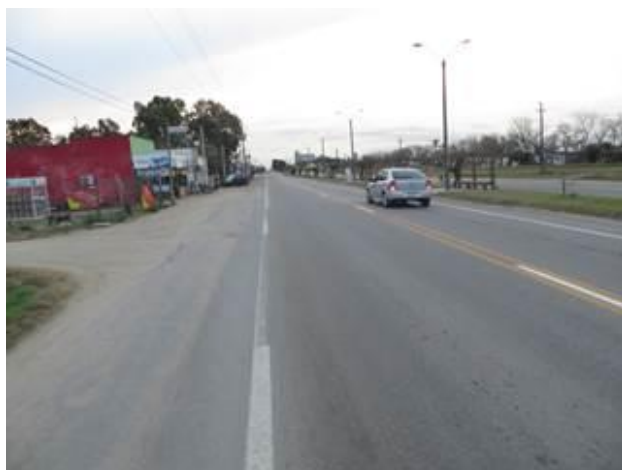
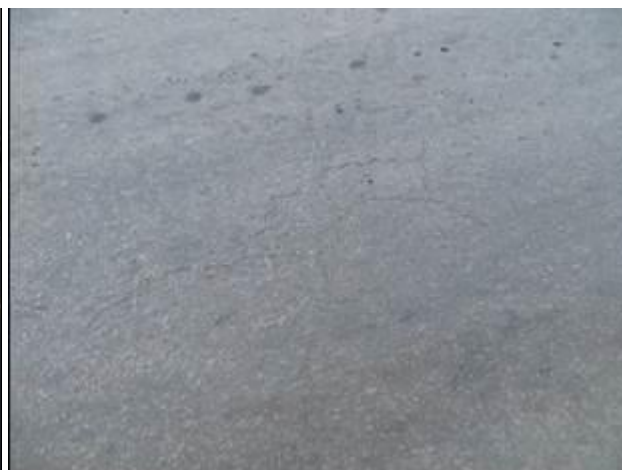
Parte central de Rodó – pavimento con mejor estado visual, con carpeta asfáltica sobre losas con fisuras, pero en estado regular.

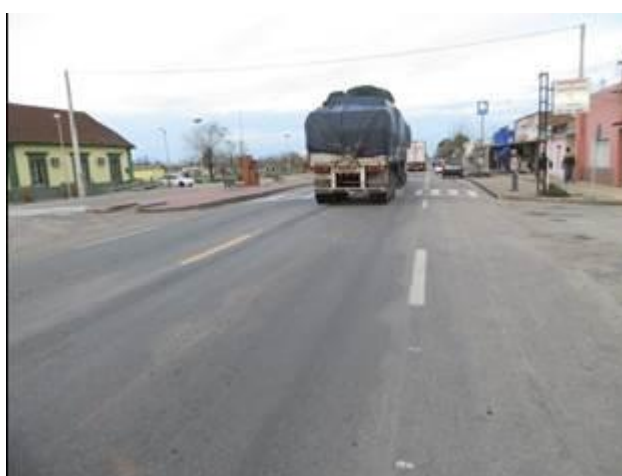
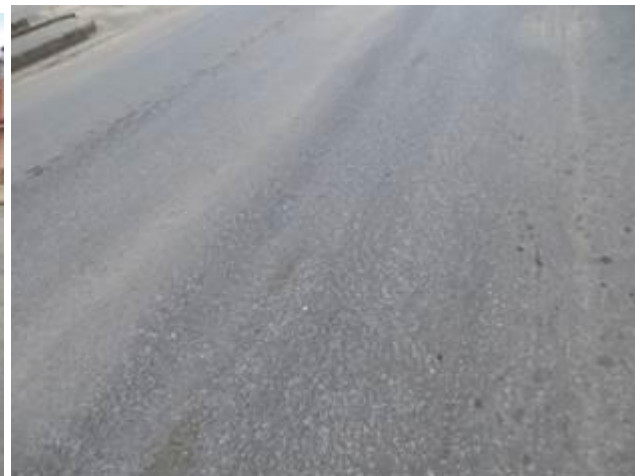
Parte final en Rodó – pavimento malo, con deformación en la carpeta asfáltica.

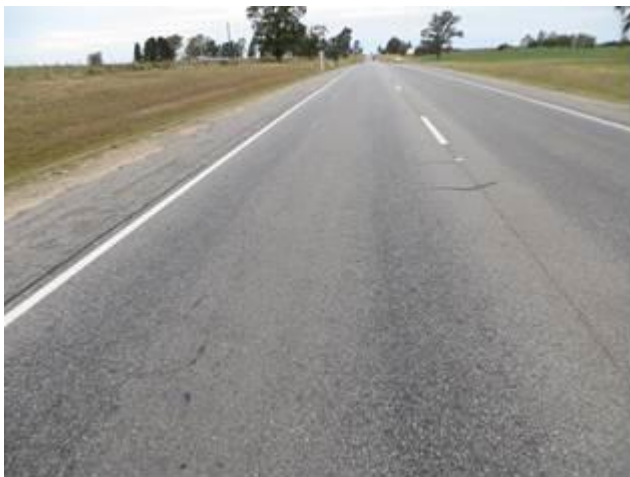
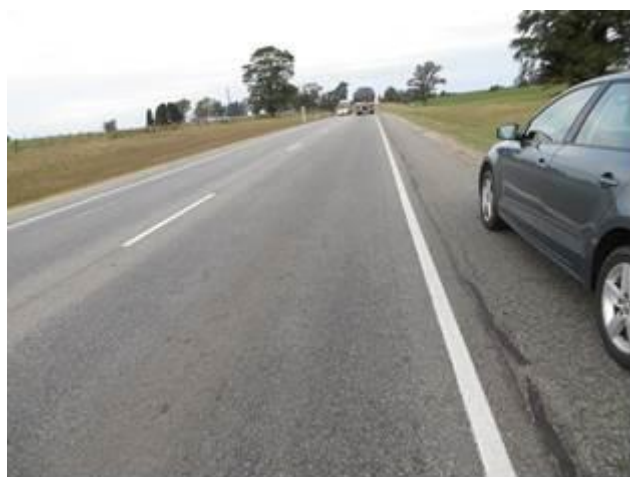
El tramo 5 está ubicado entre Rodó - Arroyo Corralito (Km 209,7 a 225,0), presentando pavimento en estado regular, con ahuellamientos de más de 5 mm, con datos de evaluación de hundimientos de 11 mm.

Tramo 5 – pavimento en estado regular, con ahuellamientos.

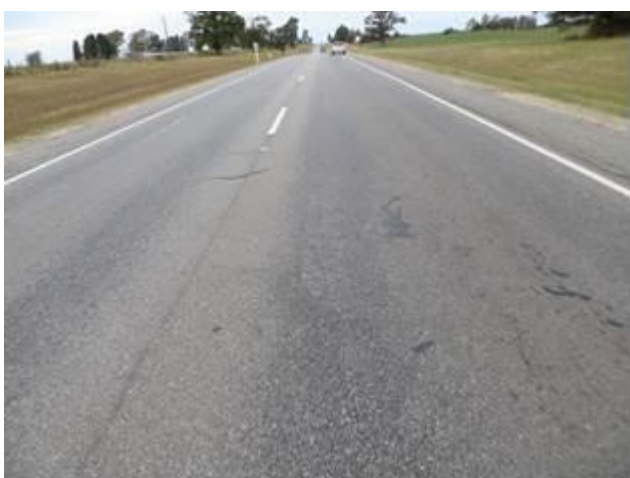
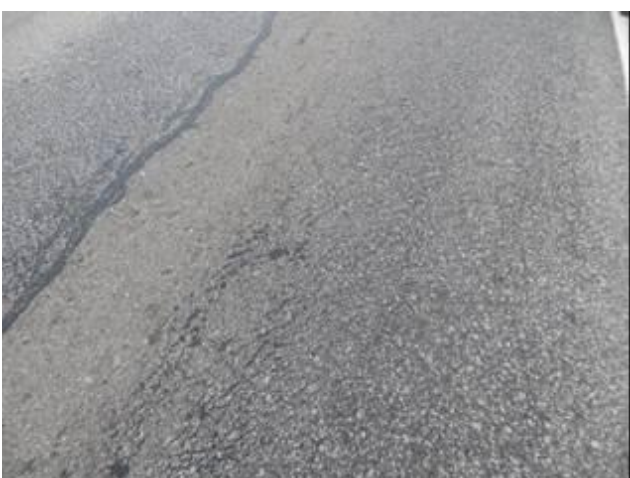
Tramo 5 – pavimento en estado regular, con fisuras aisladas.

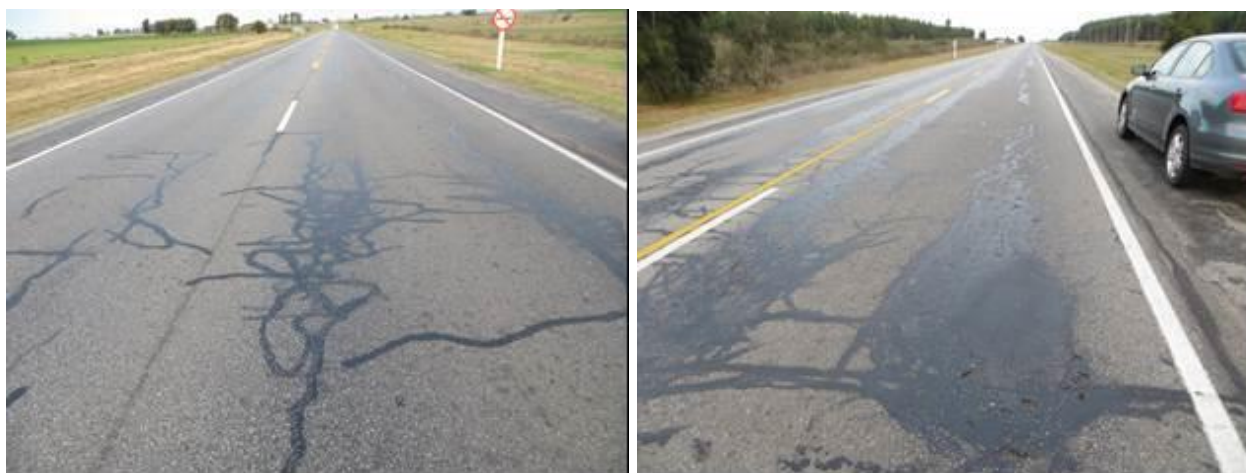
Las fisuras y grietas fueron causadas por segregación o separación de los granos gruesos de lo agregado de los granos finos, denominados “nidos de pajarito”. El agua de las lluvias penetra por las manchas de concentración de granos gruesos, formando las fisuras.

Tramo 6 – pavimento en estado malo, con fisuras en “nidos de pajarito”.

- Hacer el fresado de 3 cm, en todo ancho de calzada;
- Hacer recorrida en toda la superficie de fresado y identificar las áreas afectadas por fisuras y grietas profundas en el residuo de la capa asfáltica existente, y hacer demarcación de las áreas;
- Hacer segundo fresado en las áreas afectadas por fisuras y grietas profundas hasta la profundidad de las fisuras;
- Hacer reposición de mezcla asfáltica en el área de segundo fresado;
- Ejecutar la carpeta con 3 cm en todo o ancho.

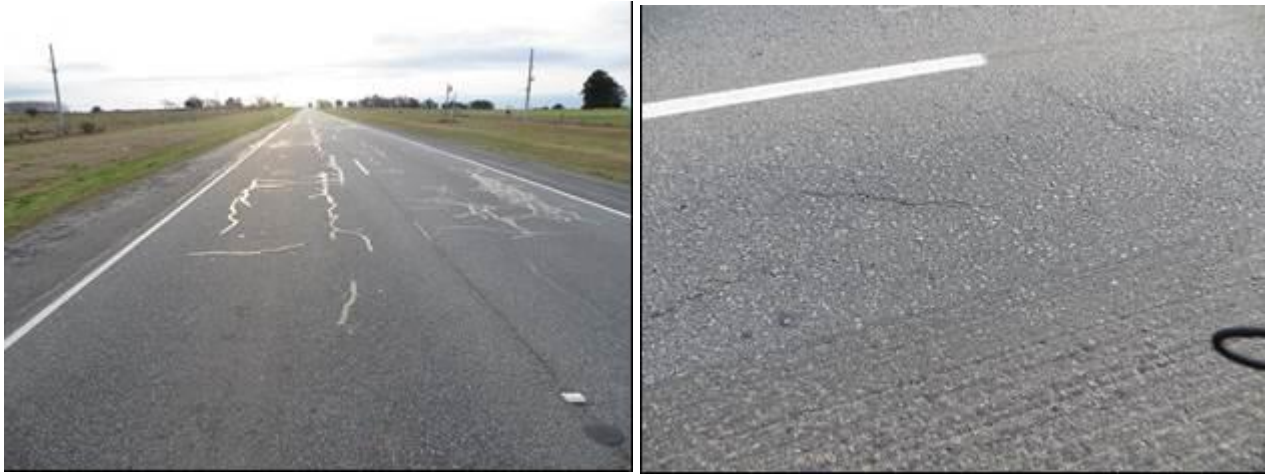
El tramo 6 entre Arroyo Corralito – Palmitas (Km 225,0 a 242,8) presenta pavimento en estado regular a malo, con muchas fisuras selladas, interconectadas y ramificadas, con mayor severidad en algunos puntos con grietas de mayor abertura, también selladas. Sin embargo, no hay ahuellamientos significativos.

Tramo 6 – pavimento en estado regular a malo, con fisuras selladas y no selladas. Fresados en algunos puntos.

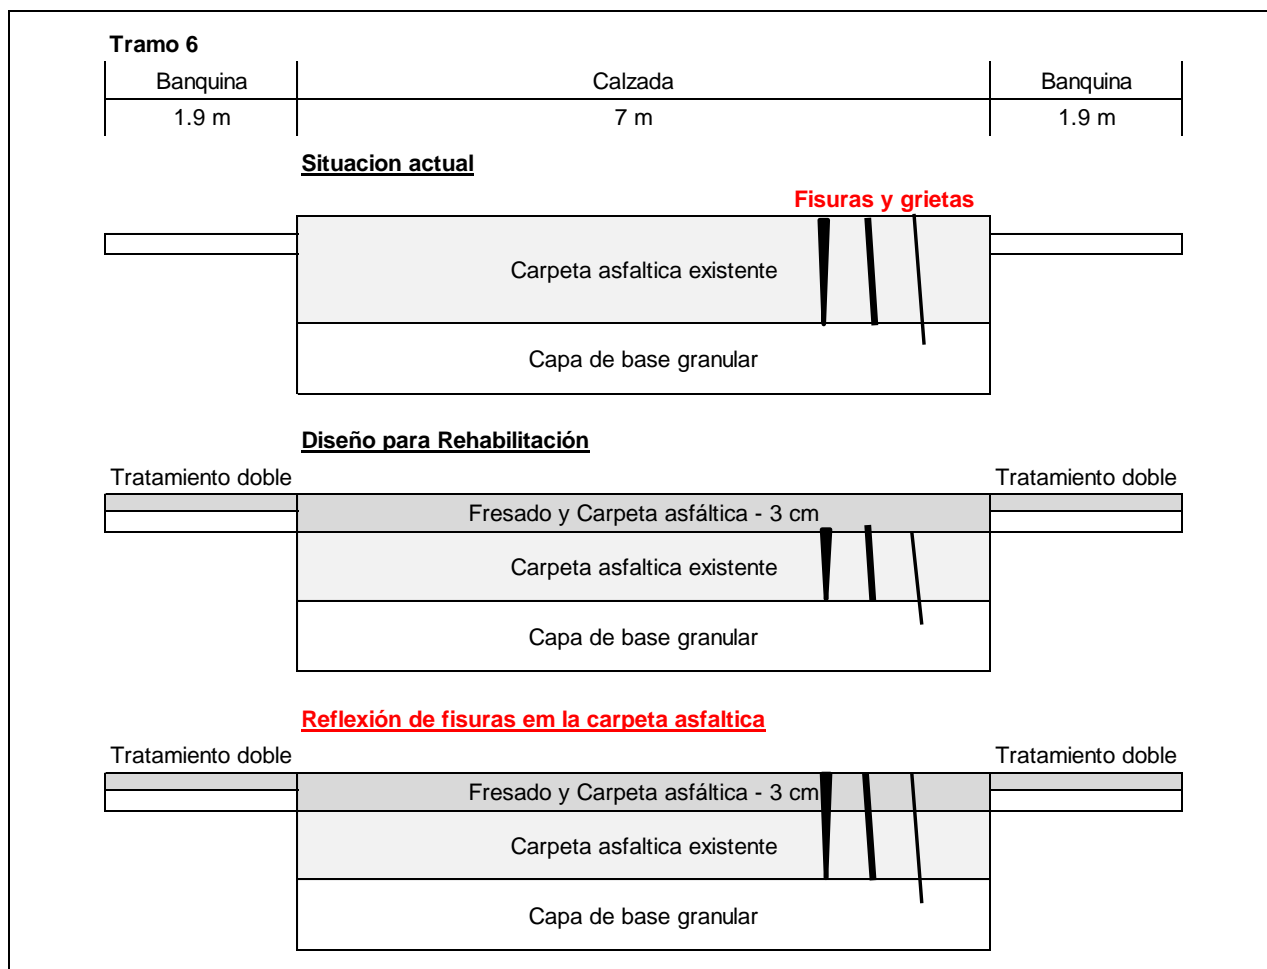
**La solución de rehabilitación puede no ser suficiente para el pavimento de este tramo, se las fisuras y grietas tienen profundidad mayor que lo espesor de fresado de 3 cm del proyecto. Con solo 3 cm de espesor de fresado, no serán sacadas todas las fisuras y grietas, con riesgo de reflexión de las trincas de las capas más profundas en la carpeta asfáltica a ejecutar. La figura abajo muestra este riesgo de reflexión de trincas.**

Una alternativa posible es la colocación de geogrilla en toda área afectada por fisuras y grietas, antes de la carpeta asfáltica, pero es necesario comparar los costos de este dos servicios (recomendamos hacer estudio económico de alternativas).

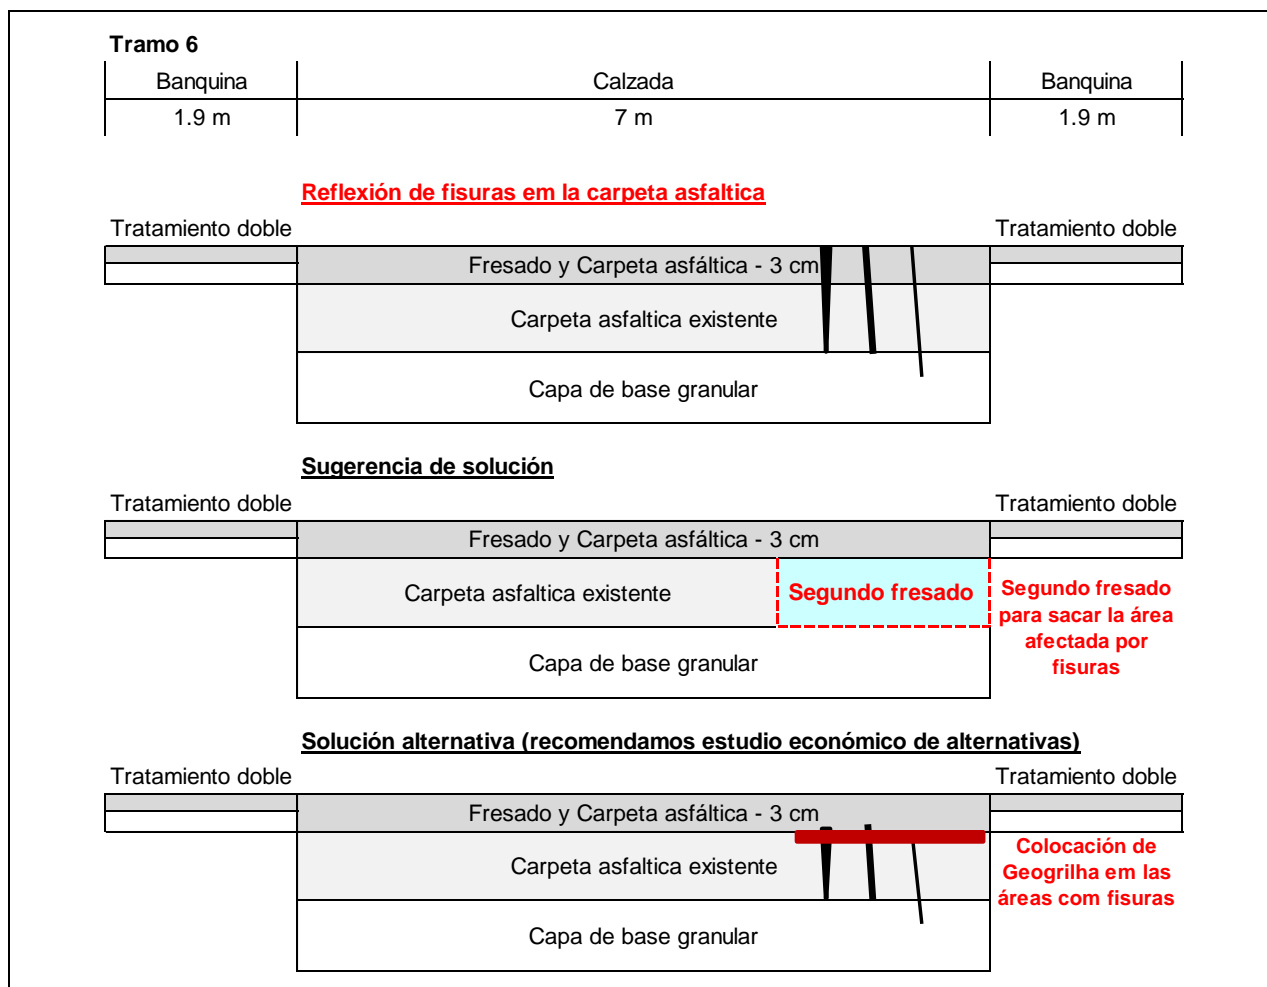
Si no se ejecuta lo segundo fresado se tiene la reflexión de fisuras en la carpeta de 3 cm en poco tiempo.

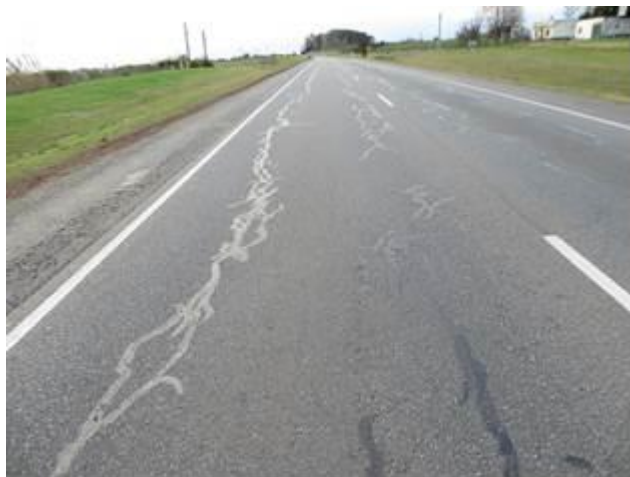
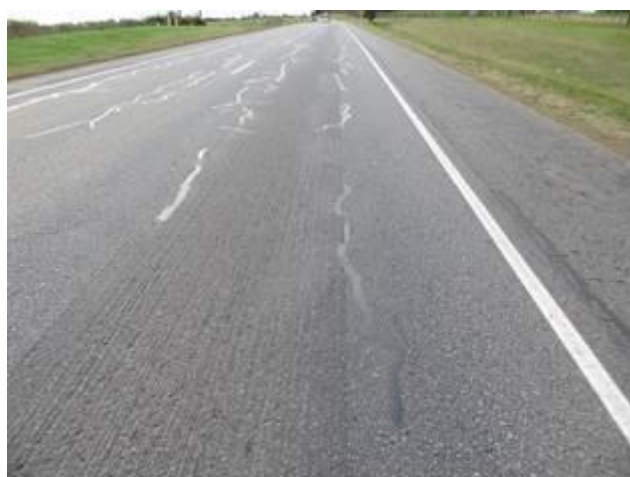
El tramo 7 entre Arroyo Corralito – Mercedes (Km 242,8 a 277,0) presenta pavimento en estado regular, con muchas fisuras selladas aisladas, en lo centro de la huella externa. Hay también puntos con fisuras y grietas interconectadas y ramificadas, con mayor severidad, también selladas, que fueron causadas por segregación o separación de los granos gruesos de lo agregado de los granos finos, denominados “nidos de pajarito”. El agua de las lluvias penetra por las manchas de concentración de granos gruesos, formando las fisuras.

Tramo 7 – pavimento en estado regular, con fisuras en “nidos de pajarito” y fresado en las huellas.

- Hacer el fresado de 3 cm, en todo ancho de calzada;
- Hacer recorrida en toda la superficie de fresado y identificar las áreas afectadas por fisuras y grietas profundas en el residuo de la capa asfáltica existente, y hacer demarcación de las áreas;

- Hacer segundo fresado en las áreas afectadas por fisuras y grietas profundas hasta la profundidad de las fisuras;
- Hacer reposición de mezcla asfáltica en el área de segundo fresado;
- Ejecutar la carpeta con 3 cm en todo o ancho.

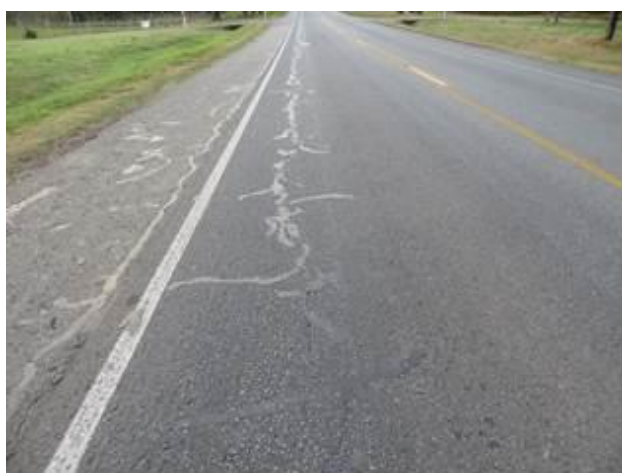
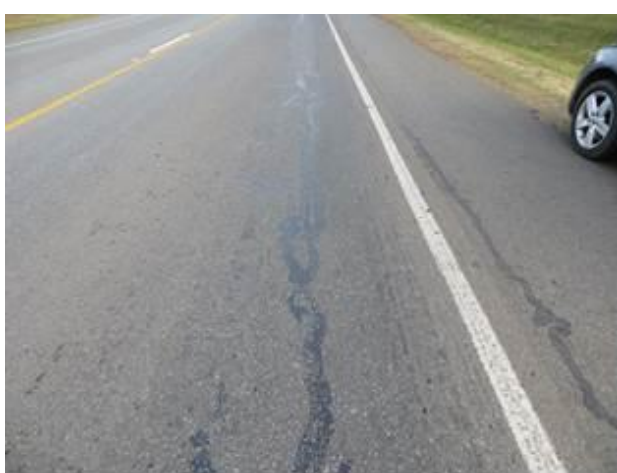
Tramo 7 – pavimento en estado regular, con fisuras selladas en centro de la huella.

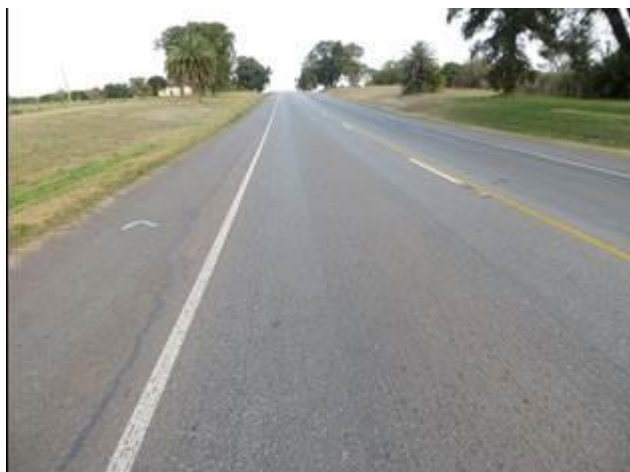
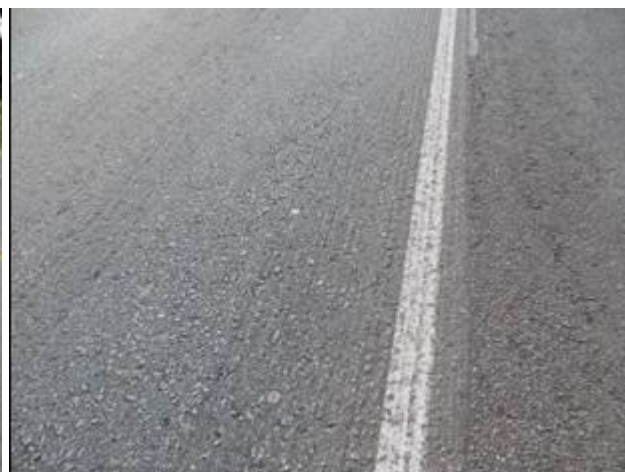
Tramo 7 - fresados ejecutados en la huella para eliminar ahuellamientos.

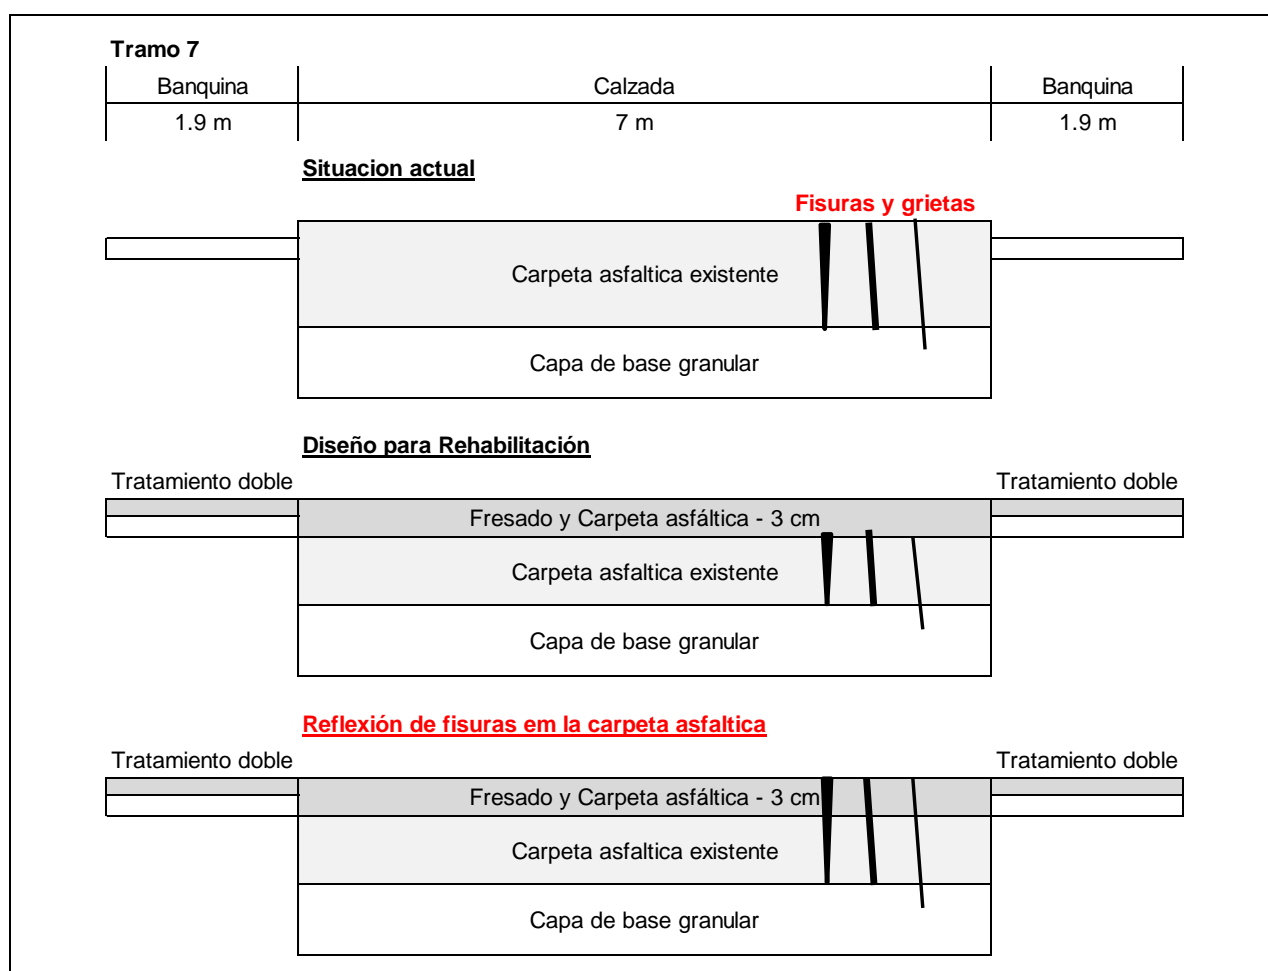
La solución de rehabilitación puede no ser suficiente para el pavimento de este tramo, se las fisuras y grietas tienen profundidad mayor que lo espesor de fresado de 3 cm del proyecto. Con solo 3 cm de espesor de fresado, no serán sacadas todas las fisuras y grietas, con riesgo de reflexión de las trincas de las capas más profundas en la carpeta asfáltica a ejecutar. La figura abajo muestra este riesgo de reflexión de trincas.

Una alternativa posible es la colocación de geogrilla en toda área afectada por fisuras y grietas, antes de la carpeta asfáltica, pero es necesario comparar los costos de este dos servicios (recomendamos hacer estudio económico de alternativas).

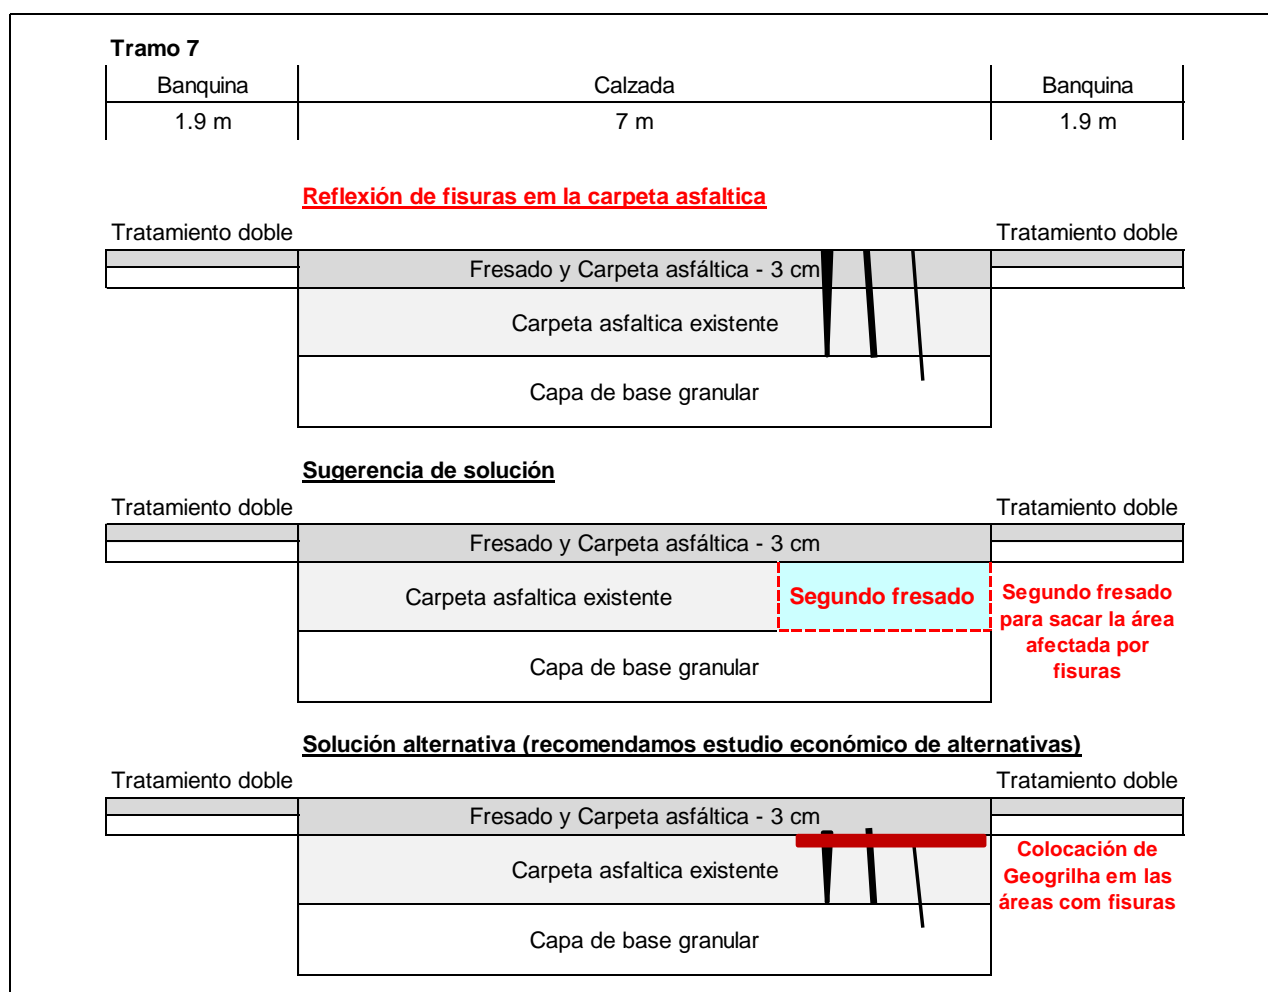
Si no se ejecuta lo segundo fresado se tiene la reflexión de fisuras en la carpeta de 3 cm en poco tiempo.

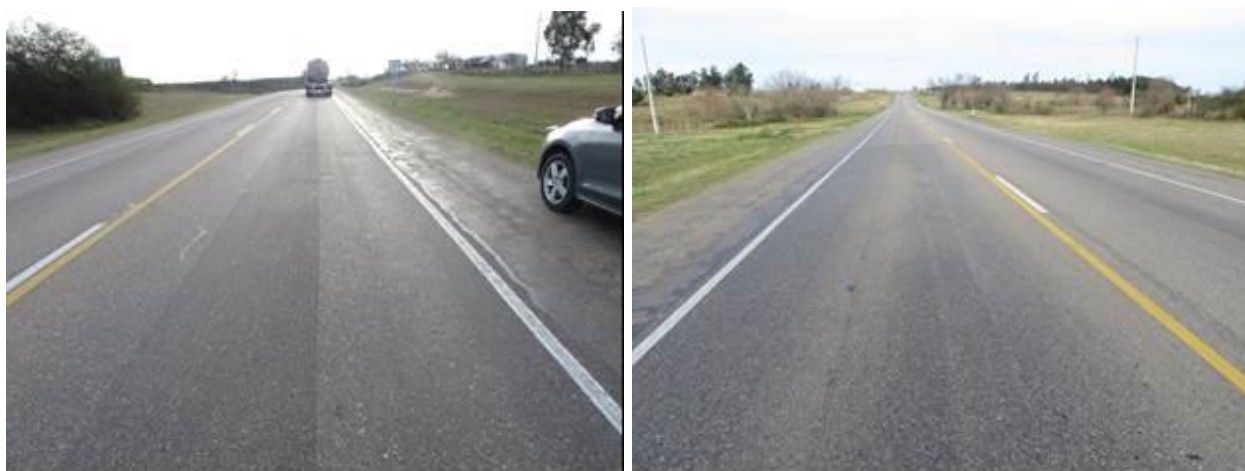
Tramo 9 – pavimento en bueno estado.

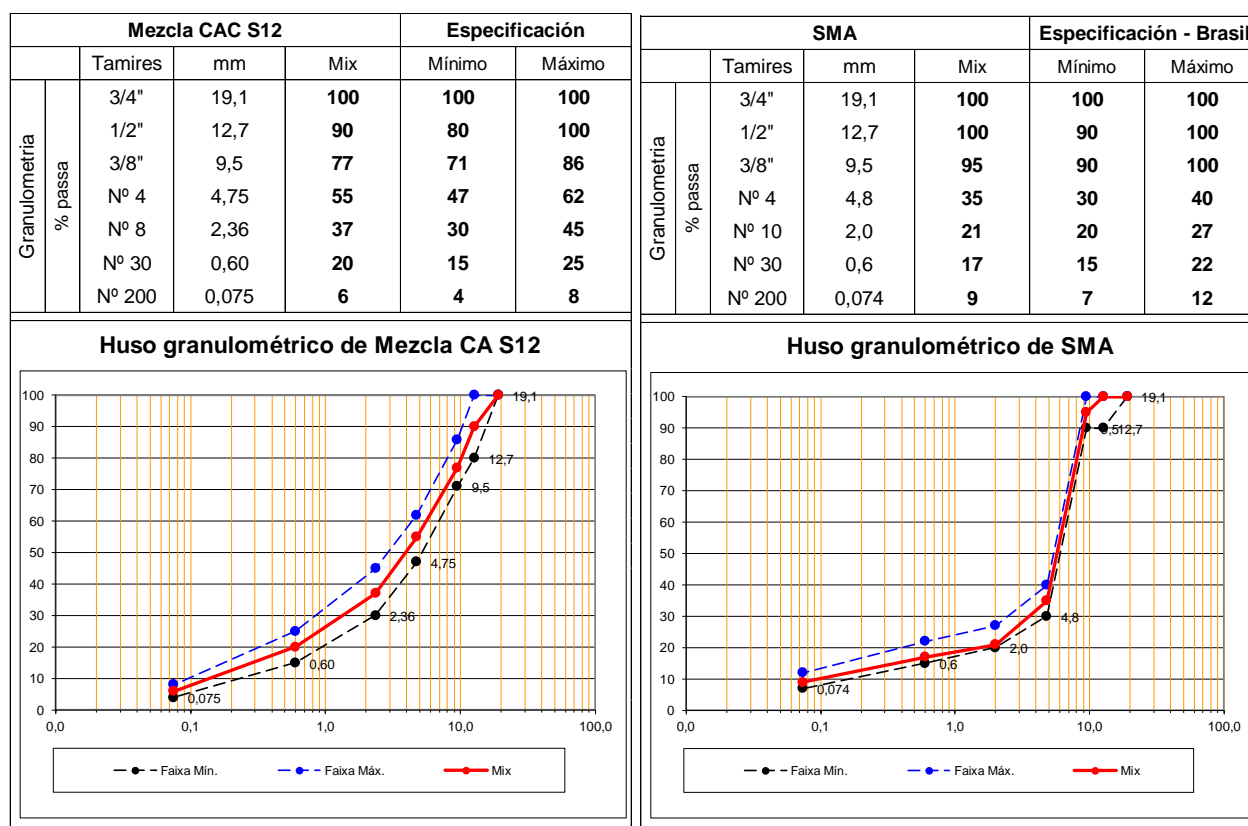
Observamos que la mezcla indicada en la sección 7 de especificaciones del proyecto de Ruta 2 presenta una graduación continua, similar a mezclas tradicionales de concreto asfáltico. Ya el huso de SMA de Brasil y otros países tiene una graduación descontinua, con mayor resistencia a deformación plástica.

Para otros proyectos en lo futuro recomendamos estudiar el empleo de mezcla tipo SMA – “Stone Mastic Asphalt”, que será más eficiente que la mezcla CAC S12 definida en proyecto de Ruta 2.

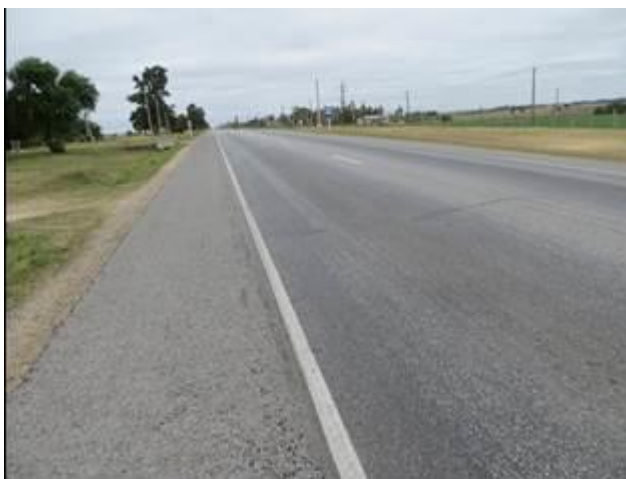
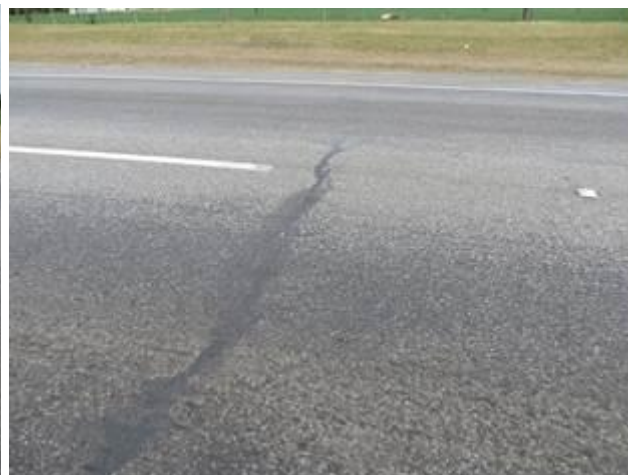
Tramo 1 – segmento con pavimento en estado bueno, solo con grietas en las juntas de las losas de hormigón.

Es necesario realizar evaluación estructural del pavimento de este tramo.

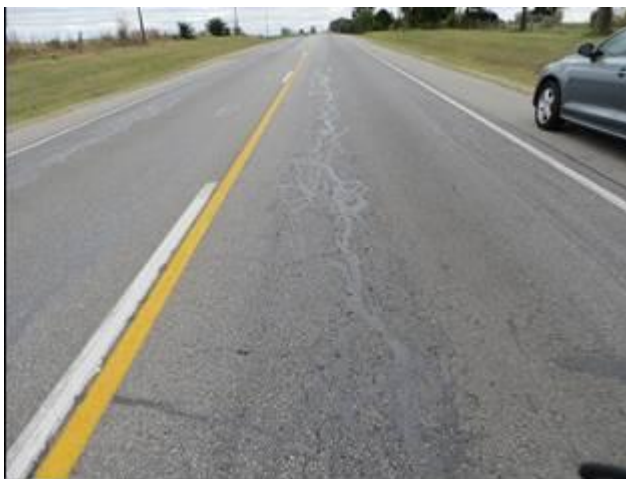
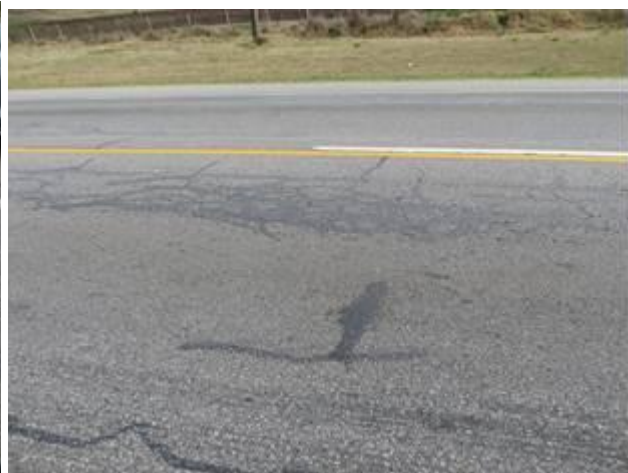
Tramo 1 - fisuras selladas en manchas de concentración de granos gruesos de agregados.

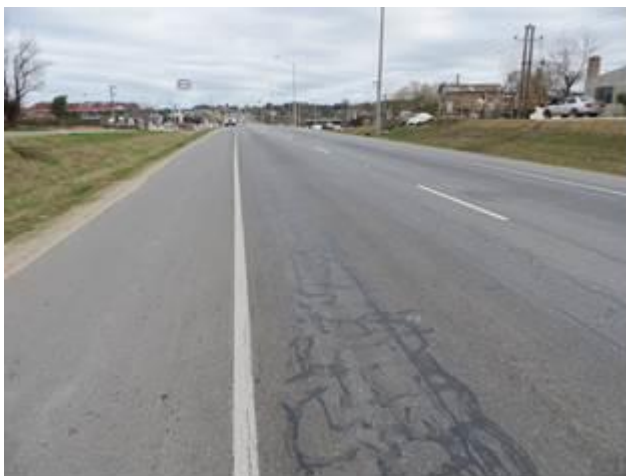
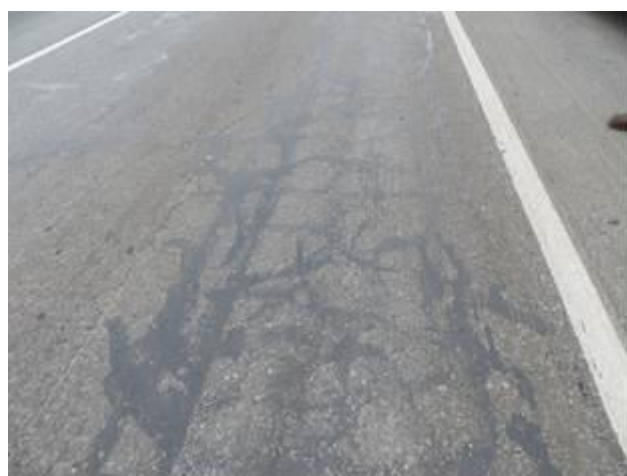
Tramo 2 - fisuras selladas en manchas de concentración de granos gruesos de agregados por segregación de la mezcla – nidos de pajarito.

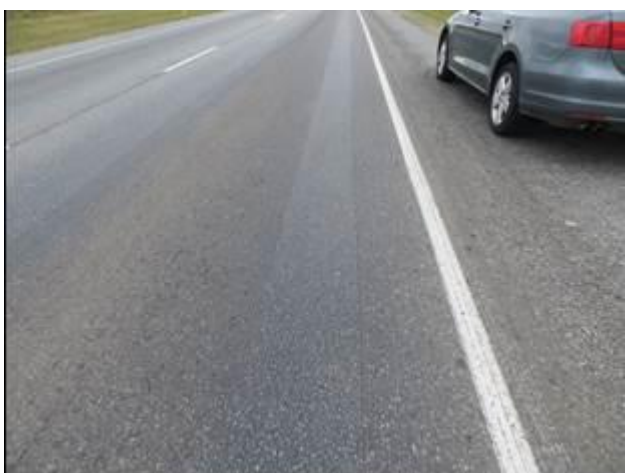
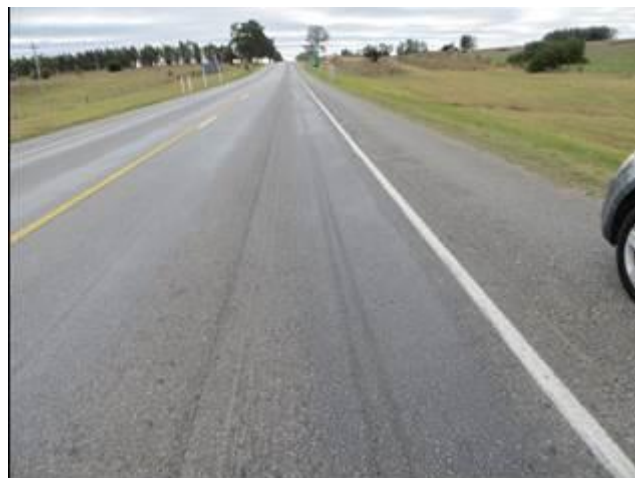
Tramo 3 – fresado para eliminar ahuellamientos.

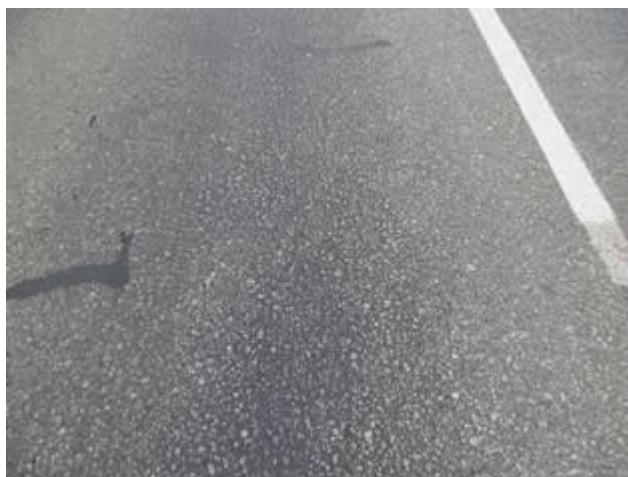
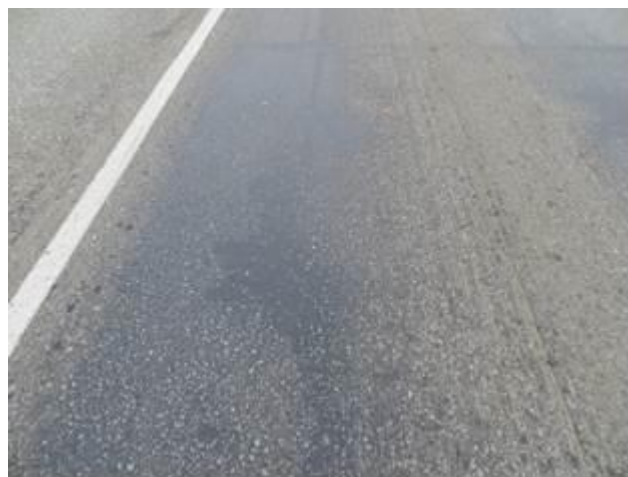
Tramo 3 – exudación severa.

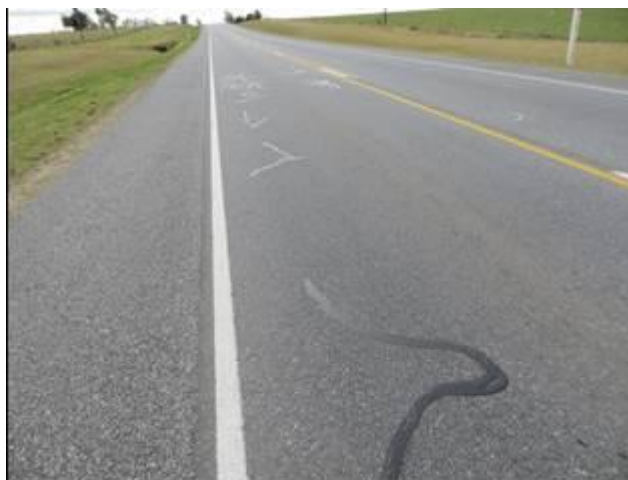
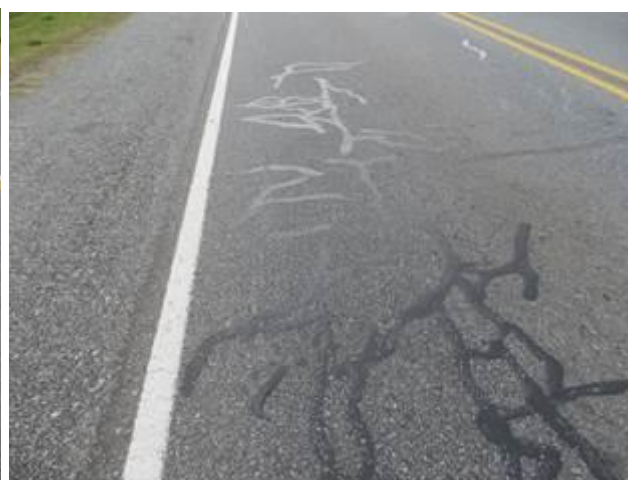
Tramo 4 –pavimento con fisuras aisladas o interconectadas, selladas.

Es necesario realizar evaluación estructural del pavimento de este tramo.

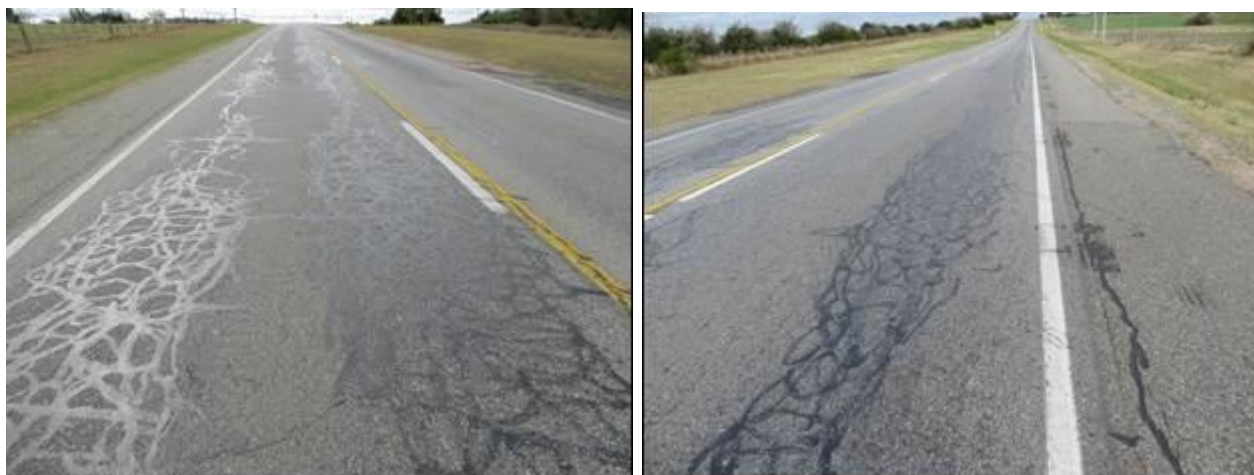
Tramo 4 - fisuras selladas en manchas de concentración de granos gruesos de agregados.

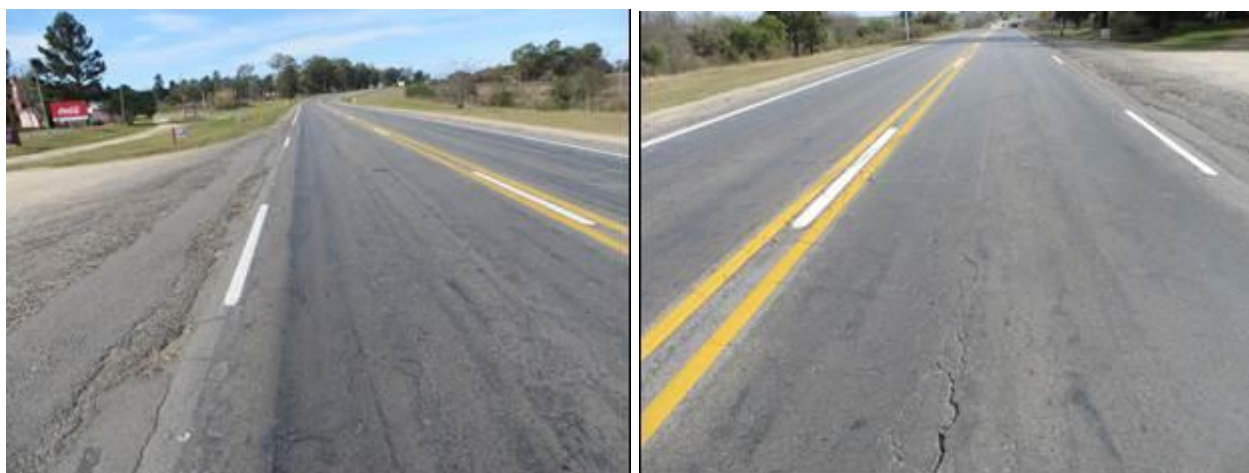
Tramo 7 – pavimento con fisuras y grietas.

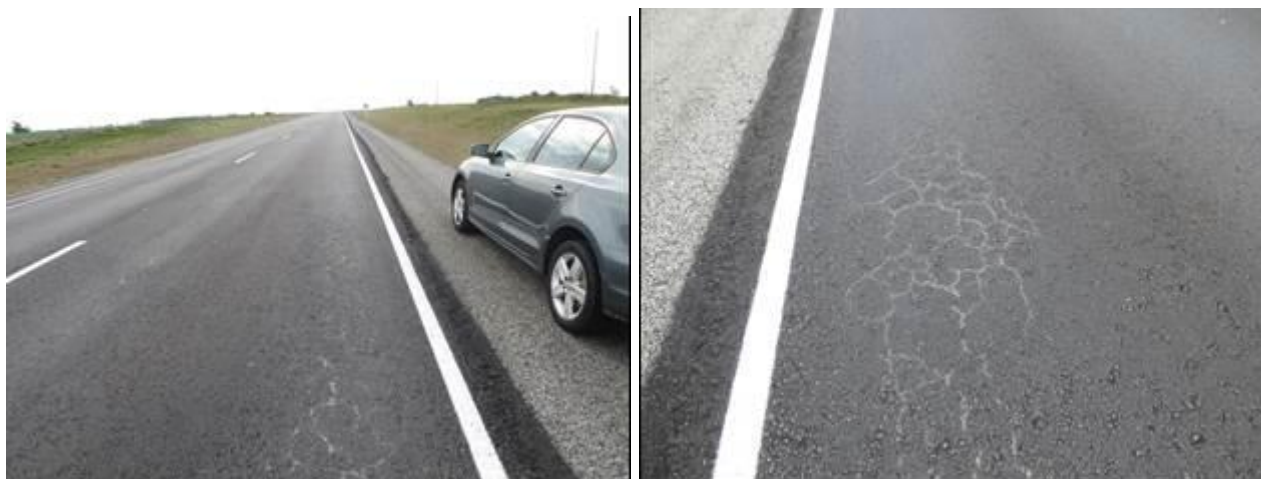
El tramo 8 entre Trinidad - Arroyo Juncal (Km 188,0 a 197,6) tiene recapado de mezcla asfáltica nueva, pero ya con daños de fisuras en manchas de granos gruesos (segregación).

Tramo 8 – fisuras en recapado nuevo.

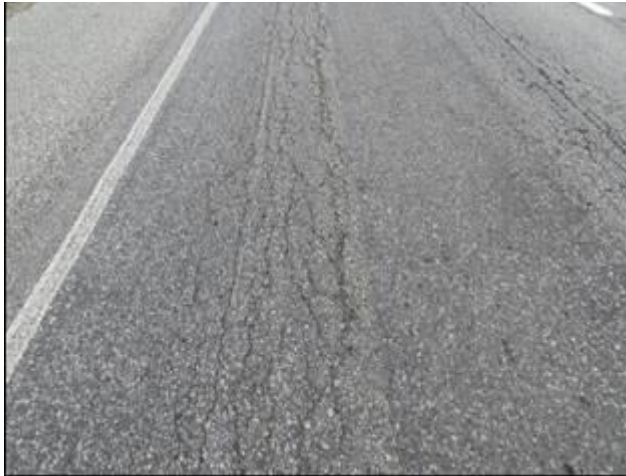
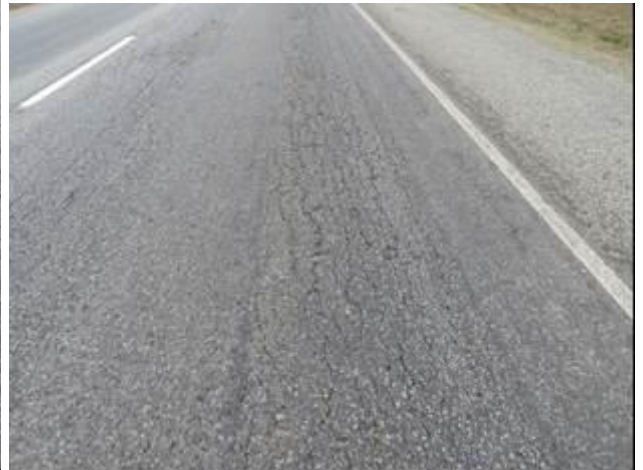
Tramo 9 – grietas interconectadas.

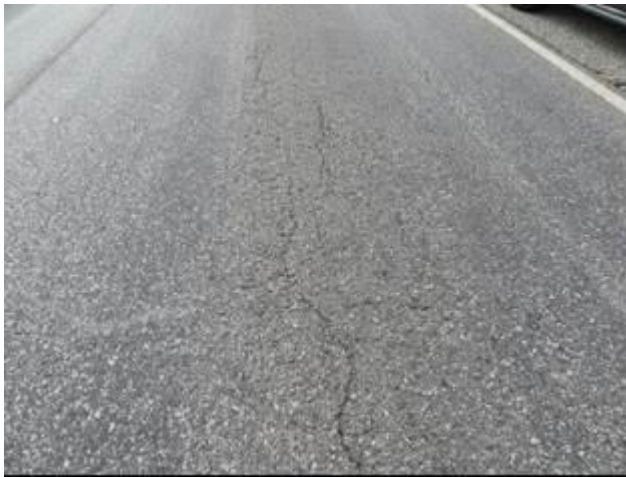
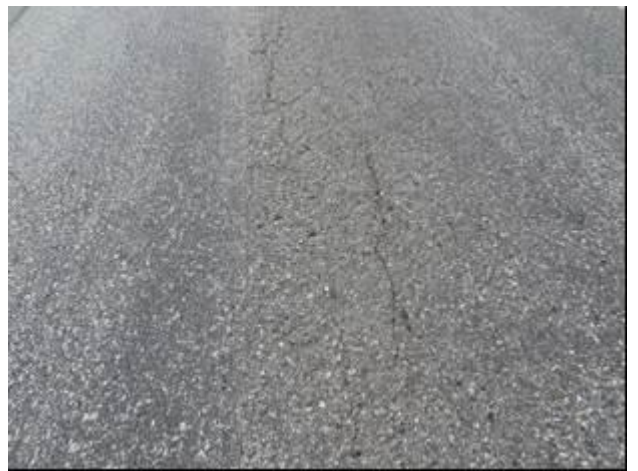
Tramo 9 – grietas aisladas.

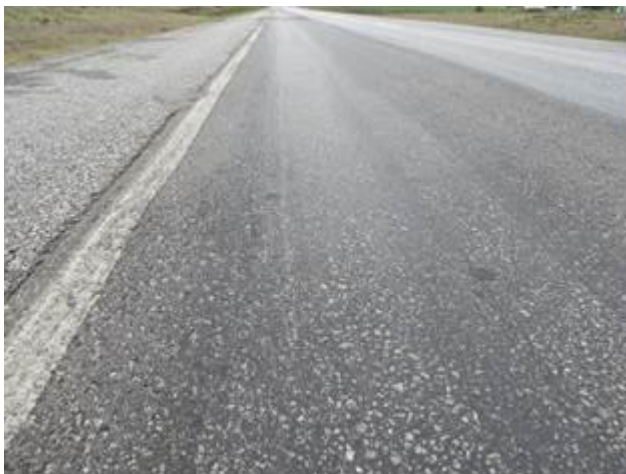
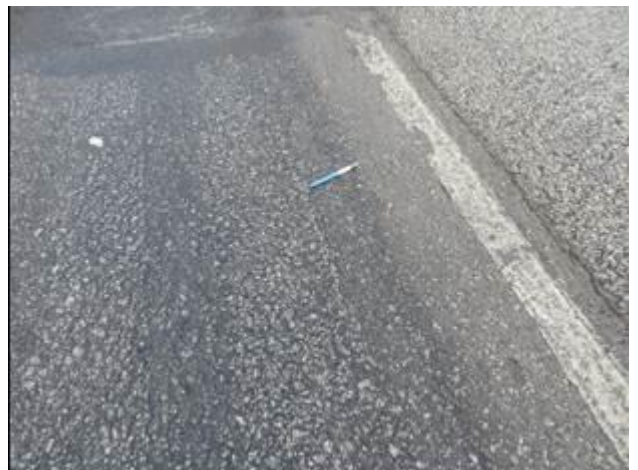
Tramo 9 – ahuellamientos, con hundimientos plásticos elevados.

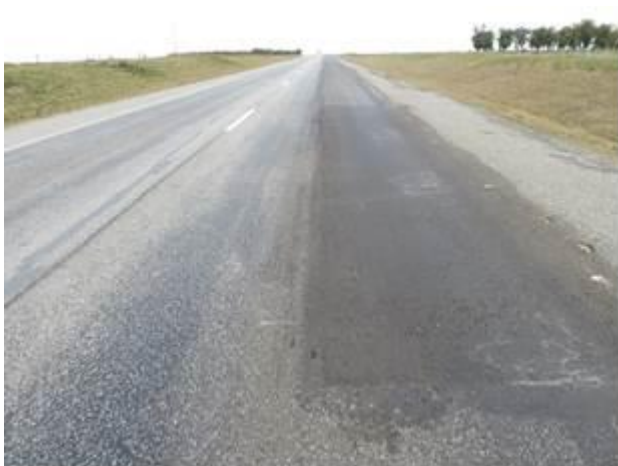
Tramo 9 – bacheo ejecutado, ya con daños (fisuras).

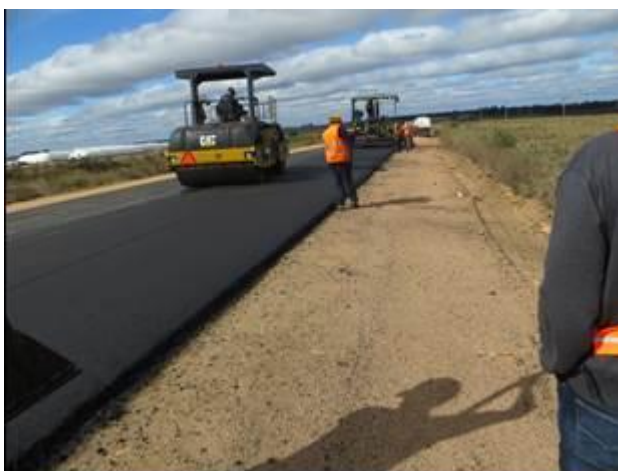
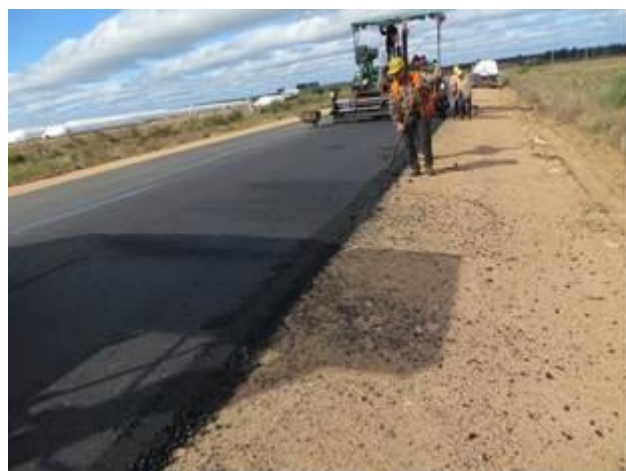
Obra en ejecución – recapado con mezcla asfáltica.
