**UR-L1107**

**Programa de la Corporación Vial II - Uruguay**

**ANÁLISIS DE DISEÑOS EJECUTIVOS, POLÍTICAS DE  
CONSERVACIÓN Y EVALUACIÓN ECONÓMICA DE LOS  
PROYECTOS**

**Informe de análisis de la revisión del proyecto ejecutivo y evaluación económica  
de Ruta 2, del programa CREMA de Ruta 1 y anteproyecto y evaluación económica  
de Ruta 3.**

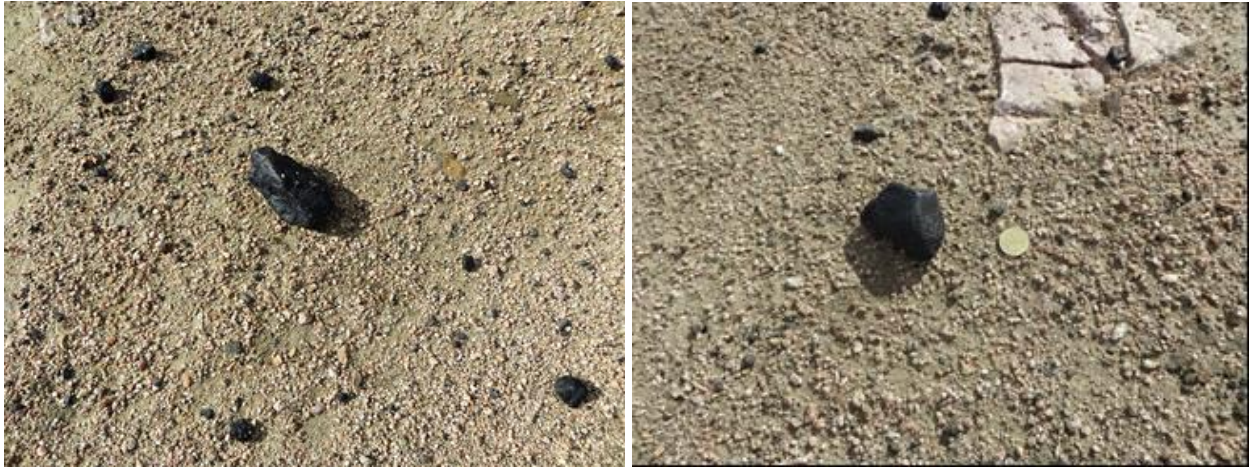
Granos de tamaño máximo mayor que lo diámetro máximo del huso granulométrico, sacado de la mezcla.

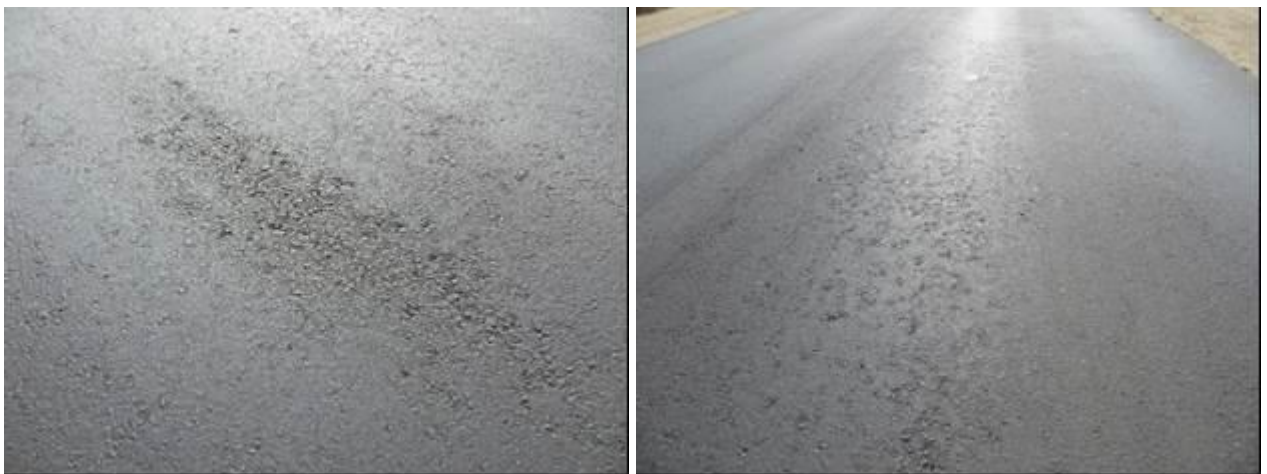
Manchas de concentración de granos gruesos de agregados, por segregación o separación en la mezcla asfáltica, tipo “nidos de pajarito”, con riesgo de causa de fisuras

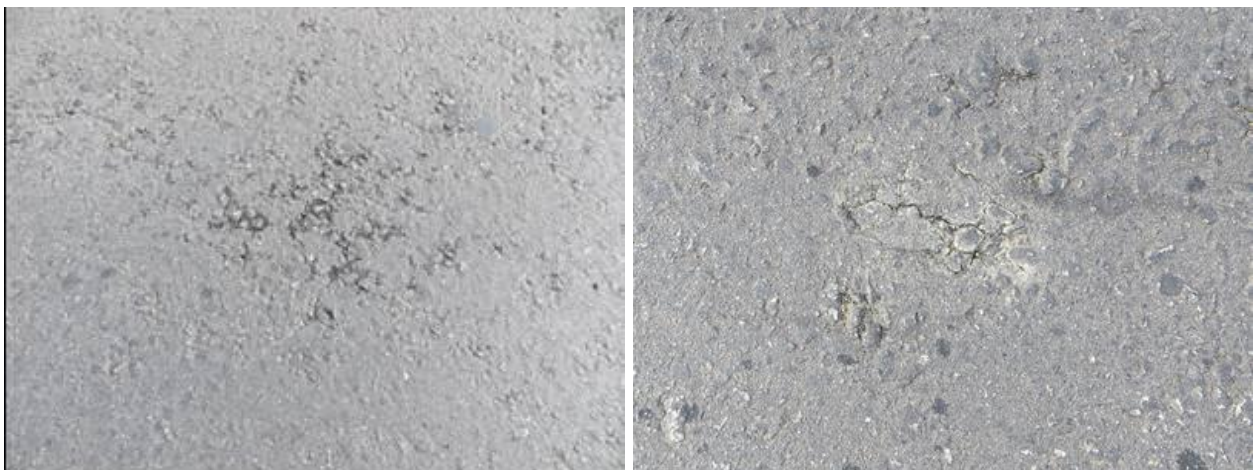
Retención de agua de las lluvias en manchas de concentración de granos gruesos de agregados. Fisura en formación en mancha de granos gruesos.

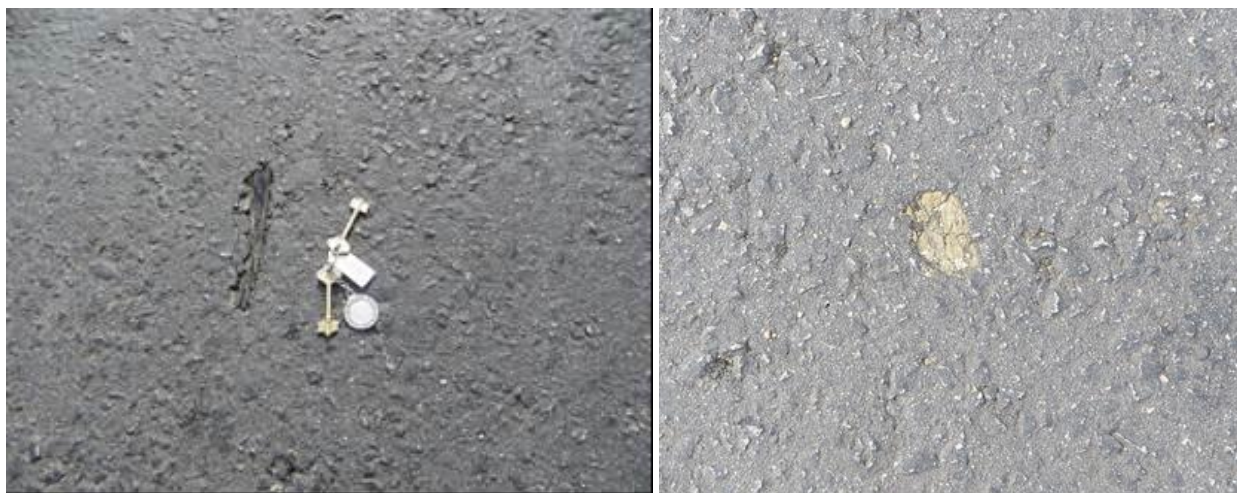
Mezcla contaminada por palos de madera y con terrón de arcilla.

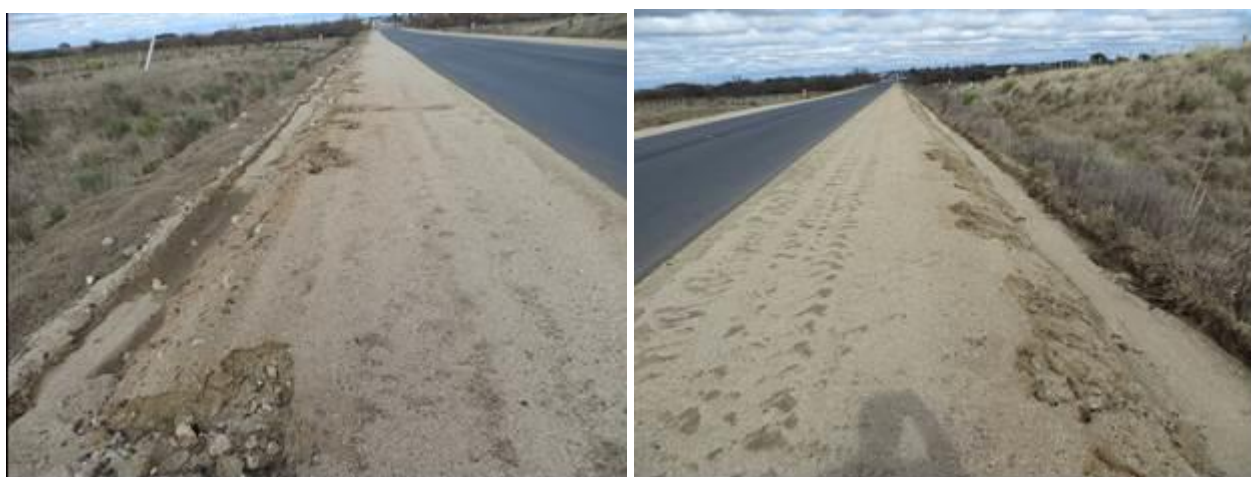
Erosión en las banquetas, con suelo de arenas.

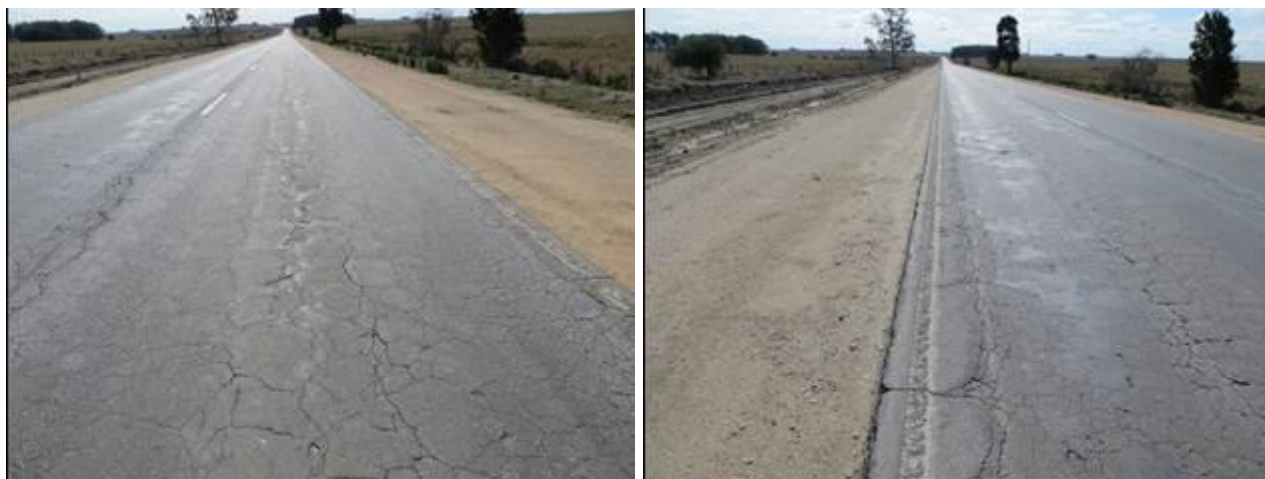
Tramo 6 – pavimento en estado malo.

En la obra fue ejecutado suelo arenoso en las banquetas, pero para la rehabilitación será necesaria la ejecución de capa de base en las banquetas con CBR adecuado, según el proyecto. Será necesario demolición y retirada del suelo arenoso ejecutado para ejecución de capa de base.

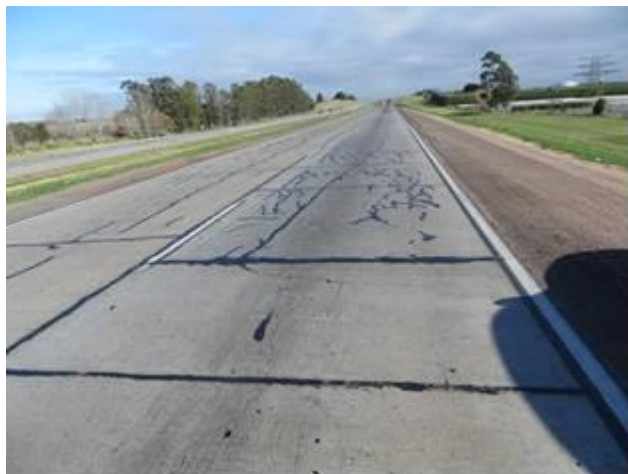
a) Hay tramos con pavimento de hormigón con más de 30 años, con IRI alto y losas fracturadas.

Km 0 a 20 - Hormigón con losas fracturadas.

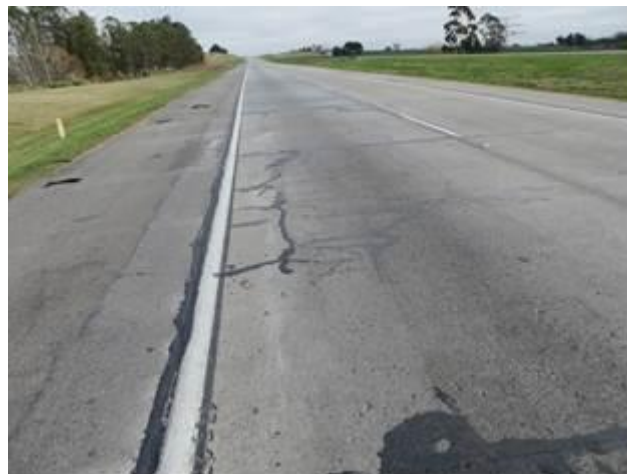
b) Tramo con pavimento de hormigón nuevo, bueno, con IRI bajo – Km 22 a 35.

Km 22 - Hormigón nuevo, bueno.

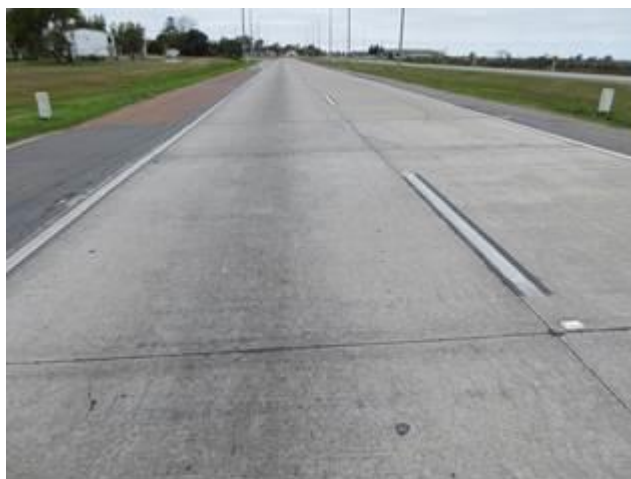
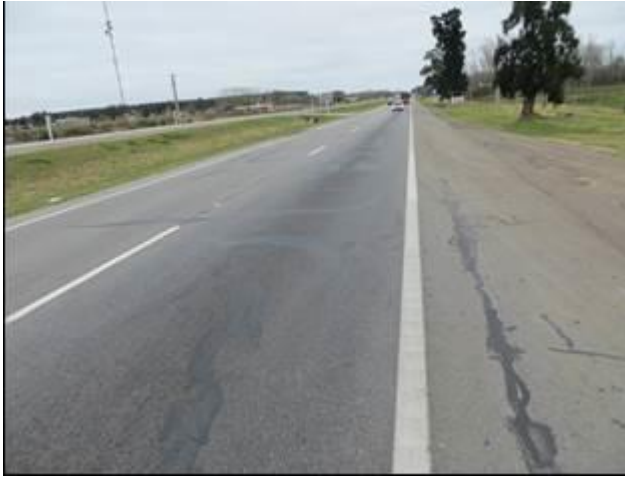
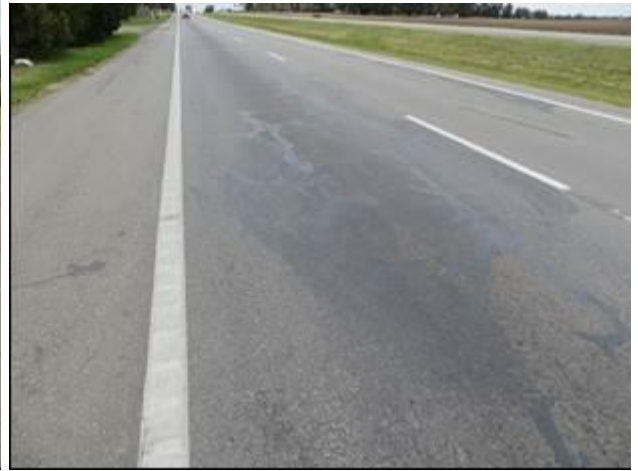
c) Tramos con mezcla asfáltica sobre losas de hormigón, con fisuras selladas.

Km 36 a derecha - Mezcla asfáltica sobre hormigón, con fisuras.

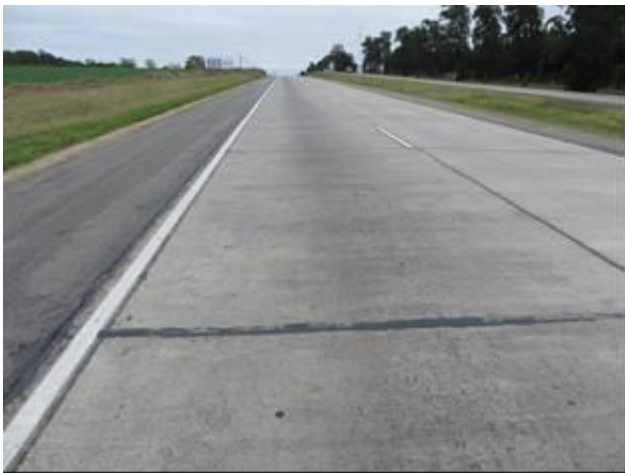
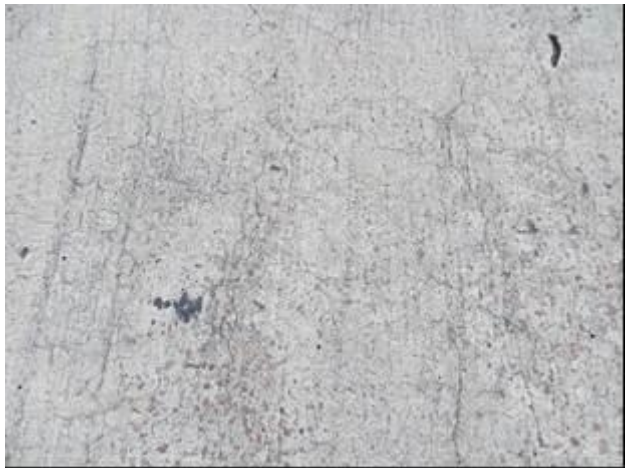
d) Tramo con hormigón malo, con muchas fisuras en lo concreto hidráulico, y IRI alto.

Km 36 a izquierda – hormigón malo, con fisuras.

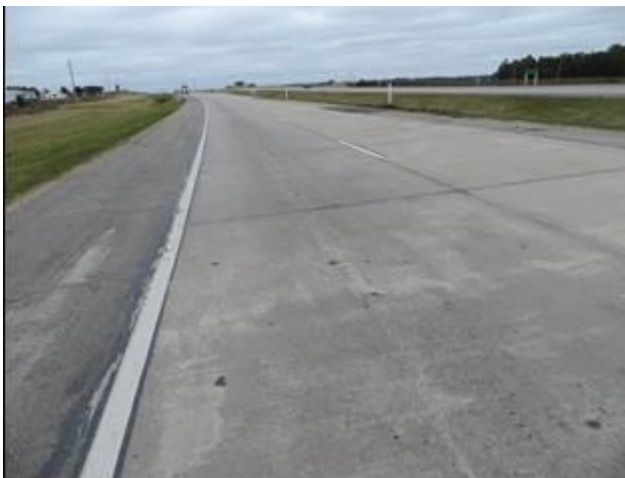
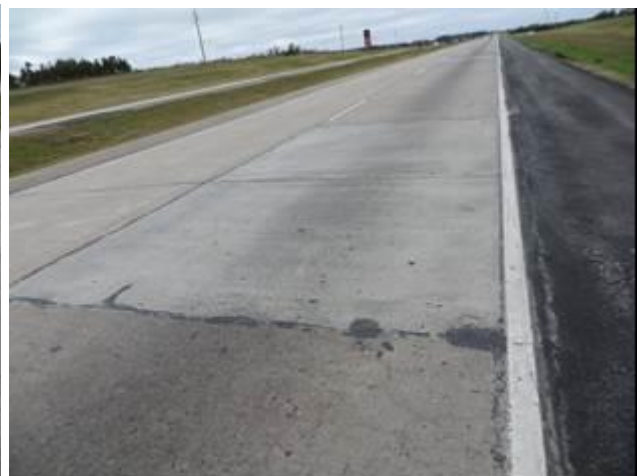
e) Tramo de By Pass Libertad con hormigón malo, con IRI alto y losas reemplazadas.

By Pass Libertad con hormigón con IRI alto. Hay losas reemplazadas.

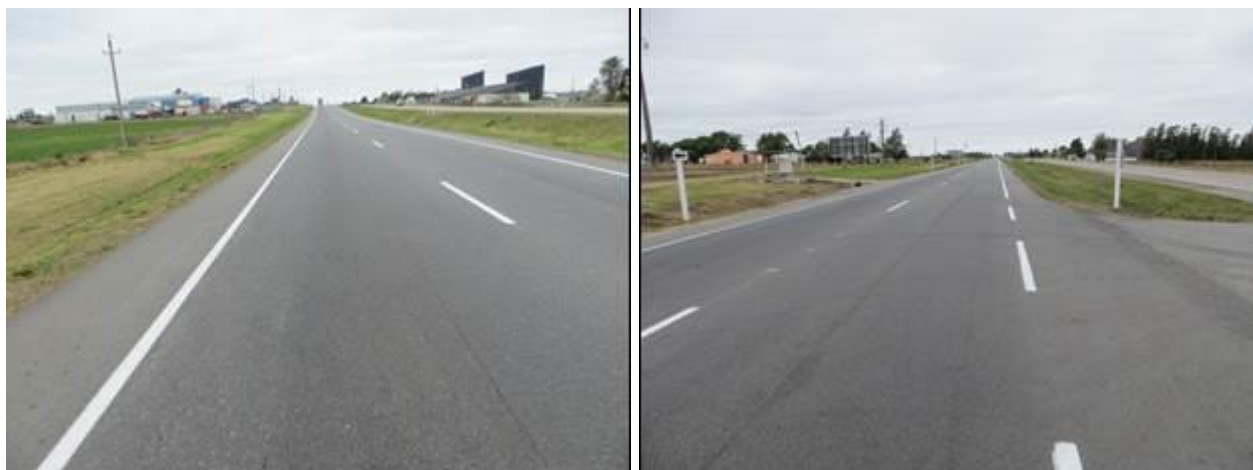
Después de trinidad – mezcla asfáltico sobre hormigón, nuevo.

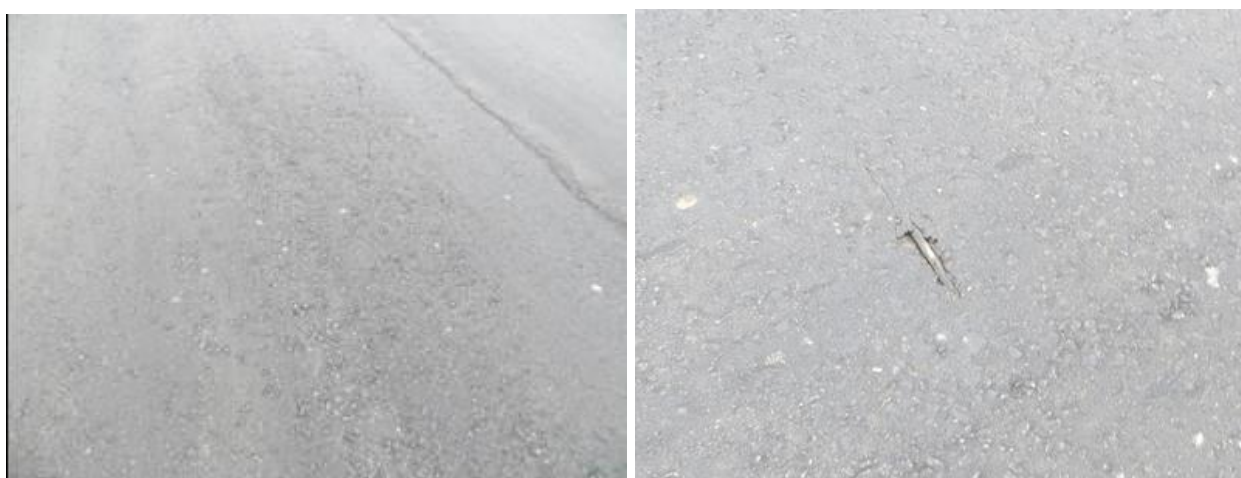
Mezcla asfáltica en ejecución con segregación (manchas de granos gruesos) y mezcla contaminada con palo de madera.

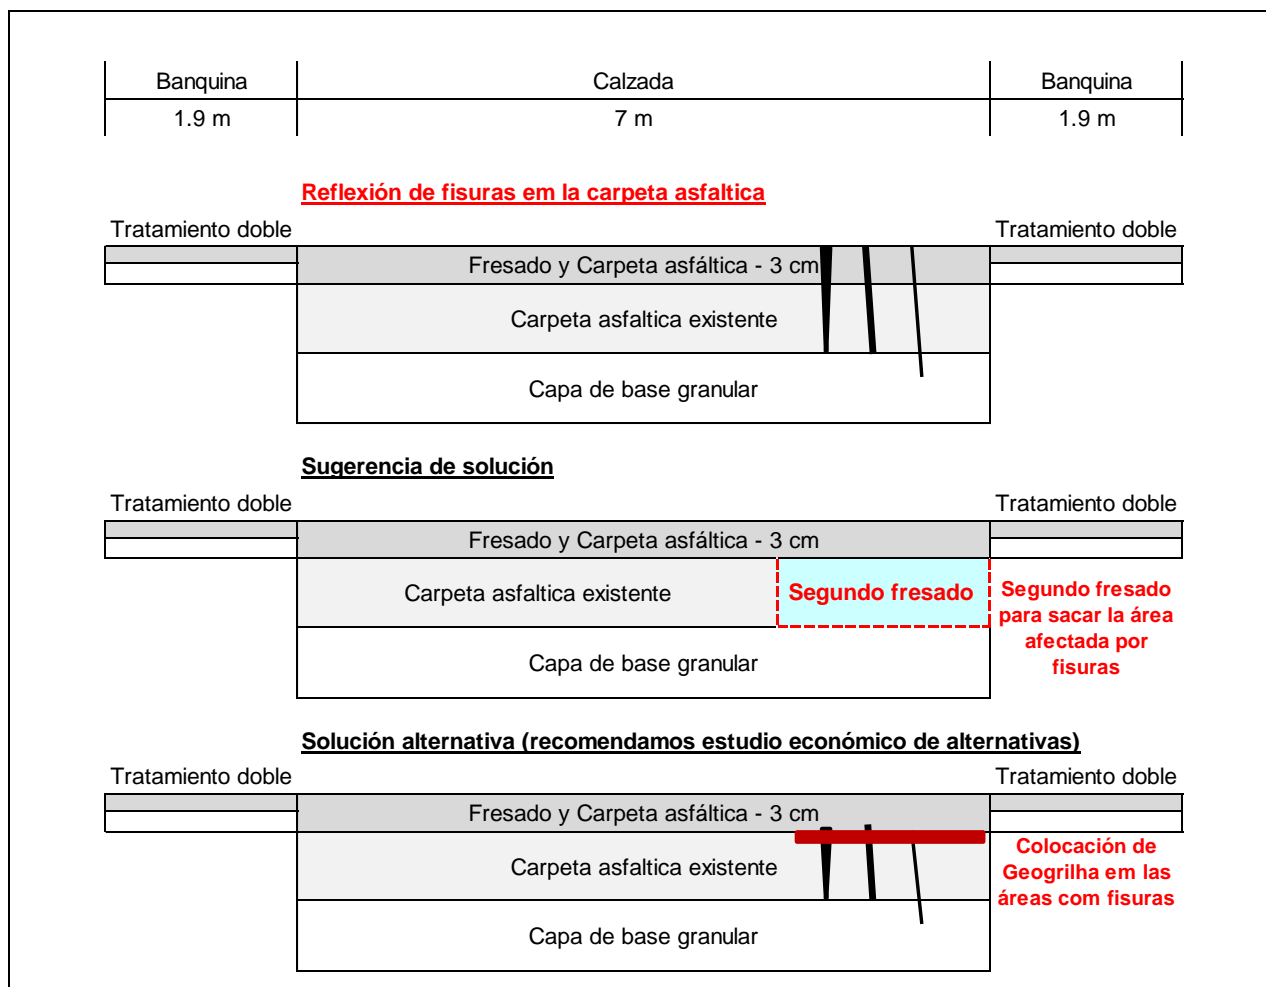
Nos tramos con fisuras selladas en manchas de concentración de granos gruesos de agregados, por segregación o separación en la mezcla asfáltica, denominados “nidos de pajarito”, hacemos una sugerencia para el diseño, para evitar la reflexión de fisuras y grietas en la capa de refuerzo:

- Hacer el fresado en todo ancho de calzada;
- Hacer recorrida en toda la superficie de fresado y identificar las áreas afectadas por fisuras y grietas profundas en el residuo de la capa asfáltica existente, y hacer demarcación de las áreas;
- Hacer segundo fresado en las áreas afectadas por fisuras y grietas profundas hasta la profundidad de las fisuras;
- Hacer reposición de mezcla asfáltica en el área de segundo fresado;
- Ejecutar la carpeta con espesor del diseño en todo o ancho.

Una alternativa posible es la colocación de geogrilla en toda área afectada por fisuras y grietas, antes de la carpeta asfáltica, pero es necesario comparar los costos de estos dos servicios.

En la fase de elaboración del diseño se puede sacar testigos de la carpeta asfáltica con sondeo rotativo, para evaluar la profundidad de las fisuras y grietas y definir el espesor necesario de fresado.
