EVALUACION DE LAS CARRETERAS DESPUES DEL HURACAN MATTHEW

(INFORME PRELIMINAR)

11 de noviembre 2016

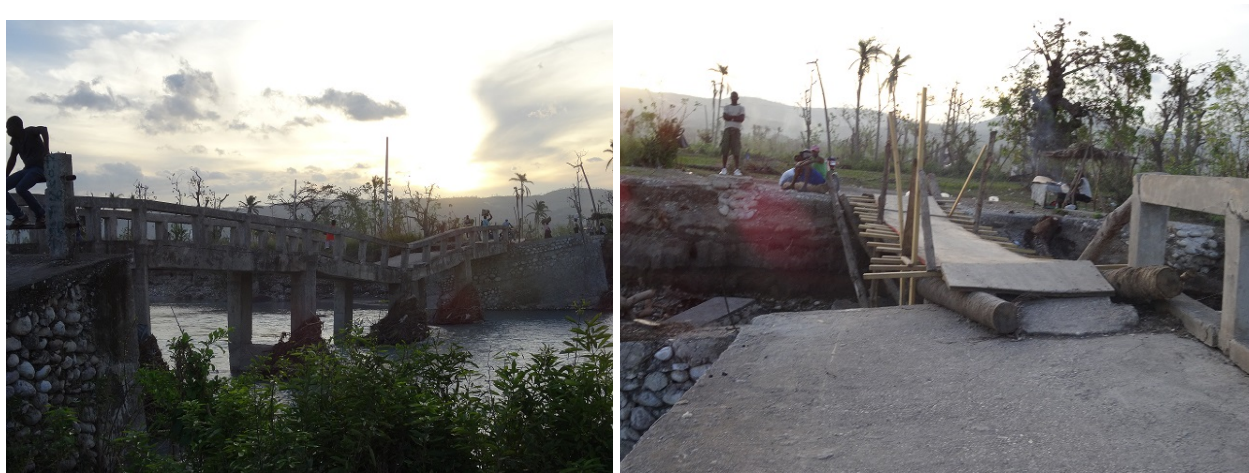
peatonal que comunica con Chantal y otras poblaciones del otro lado del río, se encontraba dañado por una crecida del río y los pobladores habilitaron un paso provisional precario. Chantal se ubica aproximadamente a 3 kilómetros del cruce del río.

Fotos 1-2: Pasarela de acceso a las poblaciones de la comuna de Chantal

Recomendación: con recursos de la emergencia se debería considerar reconstruir la pasarela. Una solución al largo plazo, dada la importancia de la población beneficiaria, debería ser la construcción de un puente vehicular de dos vías de aproximadamente de 25 metros de longitud. Adicionalmente, se ha identificado el ripiado de la RC205B desde su intersección con la RD205 hasta la ubicación de la pasarela como una intervención necesaria pero que podría calificarse como de media o baja prioridad en función a la disponibilidad de recursos financieros.

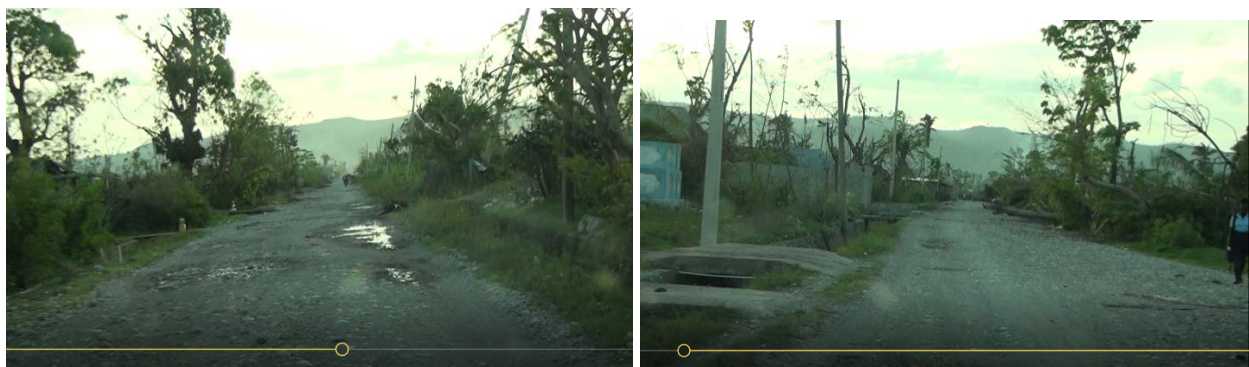
Fotos 3-4: Carretera que necesita de mantenimiento rutinario.

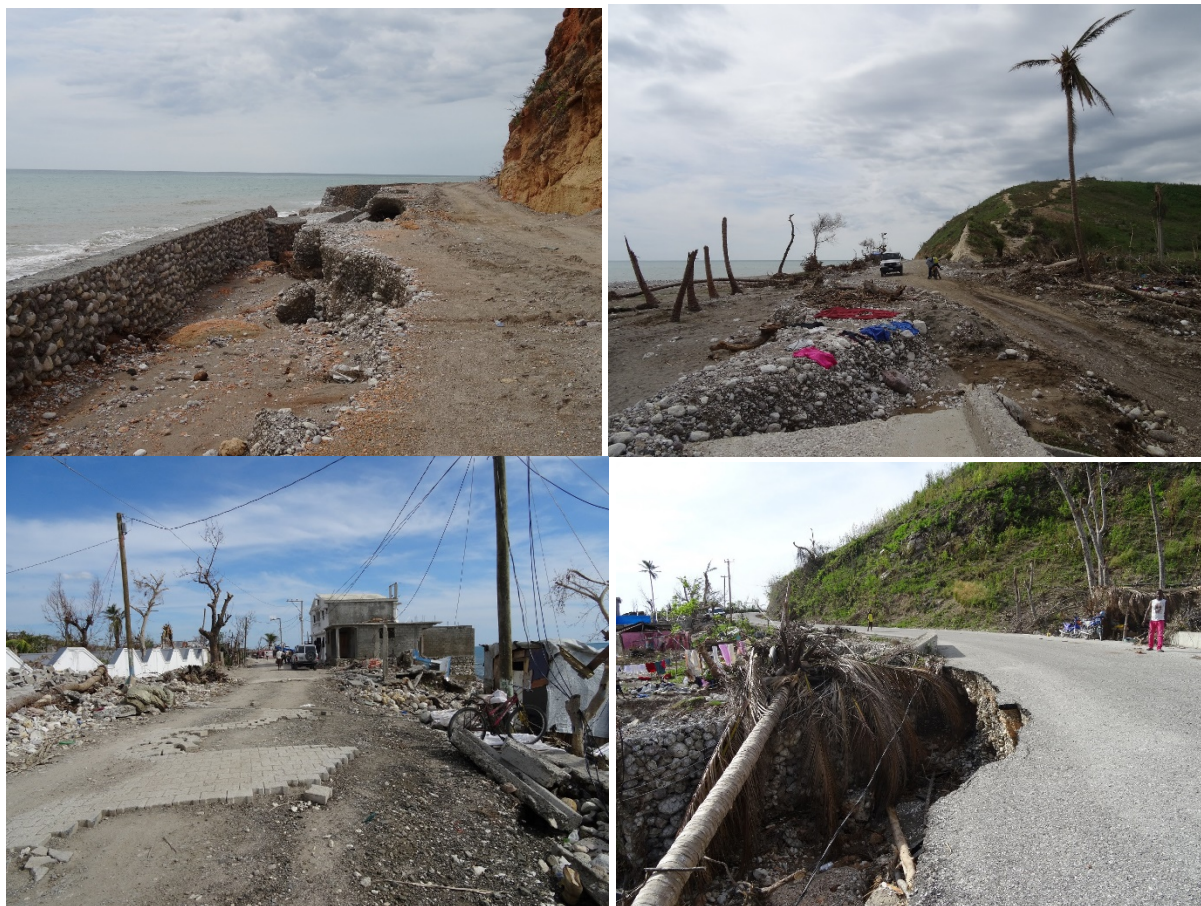
La ruta para llegar a la población de Tiburón es la Ruta Departamental 205 que se inicia en la población de Les Cayes. Desde Les Cayes hasta Port Piment es una carretera asfaltada y de allí hasta Tiburón es de grava excepto algunos sectores urbanos que tiene adoquines. La longitud total es de 113 kilómetros y desde Port Salut básicamente recorre bordeando el mar. La carretera asfaltada de aproximadamente 56 kilómetros muestra algunos daños puntuales que no han cortado la circulación. No se pudo recorrer desde el río Des Anglais que se ubica justo antes de la población del mismo nombre debido a que no hay puente y el caudal es importante que evita inclusive se pueda vadear con un vehículo de doble tracción. Este obstáculo ha estado presente desde siempre y debería ser resuelto si se quiere continuidad de tráfico durante todo el año hasta la población de Tiburón. La carretera de grava hasta la población de Les Anglais con una longitud aproximada de 42 kilómetros, presenta daños que en algunos sectores hace difícil el tráfico. El drenaje mayor y menor muestra daños importantes inclusive parte de la plataforma ha sido dañada por la crecida de los ríos y también por la acción de las olas del mar.

Fotos 5-8: Falla de los muros de contención y del drenaje ocasiona la perdida de la plataforma de la carretera

Recomendación: con recursos de la emergencia se debe resguardar principalmente la estabilidad de las obras de drenaje y reconstruir la plataforma dañada. Al largo plazo se debería pensar en una inversión muy importante para garantizar la estabilidad de la ruta especialmente en los sectores donde la carretera se aproxima al borde del mar.

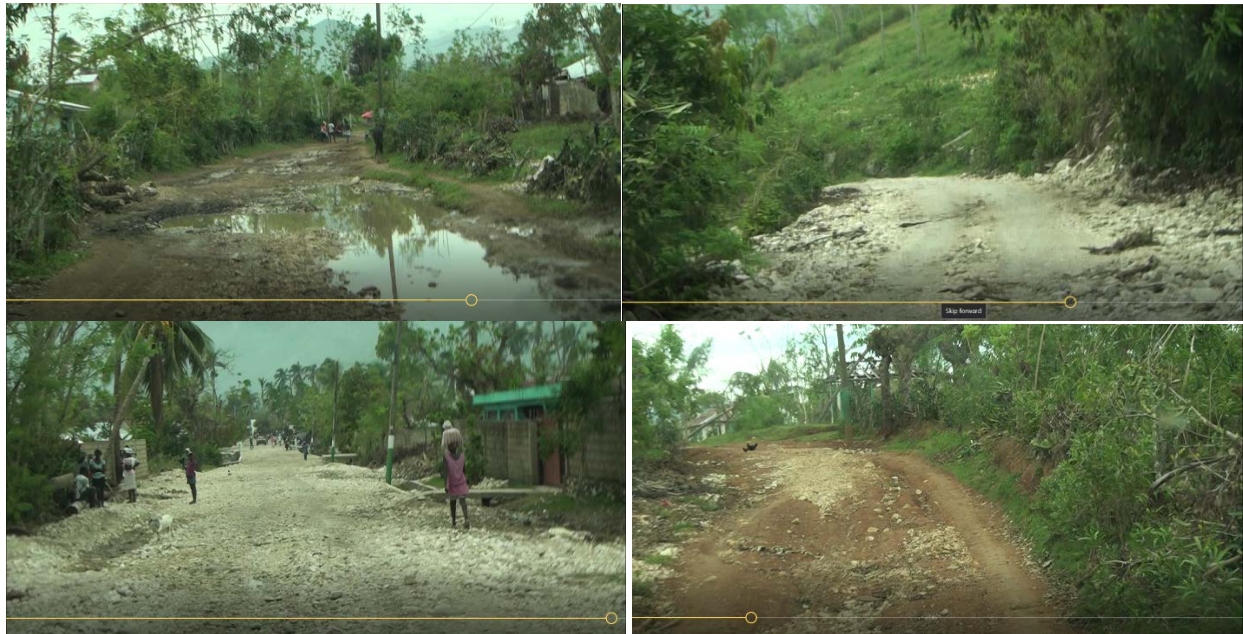
A la población de Maniche se puede acceder desde dos puntos de la RN7 utilizando la Ruta Comunal 700A. La distancia total desde y hacia la RN7 es de aproximadamente 22 kilómetros y se la puede recorrer de un extremo al otro, pero su estado es tal que se completa el tramo en 2 horas (11km/hora). Los primeros 10 kilómetros, casi hasta la población de Maniche, tiene que subir y bajar una montaña donde la geología presenta suelos de mejor calidad que la segunda parte, es decir saliendo de Maniche hacia la RN7. La mayor población del área y que fue más afectada por el paso del Huracán se encuentran precisamente en el segundo segmento. Toda la RC700A tiene un alineamiento vertical y horizontal muy restringido.

Fotos 9-12: La carretera requiere intervenciones en drenaje y ripiado conducentes a mejorar la capa de rodadura.

Recomendación: con recursos de la emergencia se debe proteger el terraplén de derrumbes en sitios localizados, construir alcantarillas asociadas con cunetas revestidas y en tramos con pendiente vertical mayor al 10% recubrir la superficie de rodadura mediante el uso de la técnica de Placa Huella.

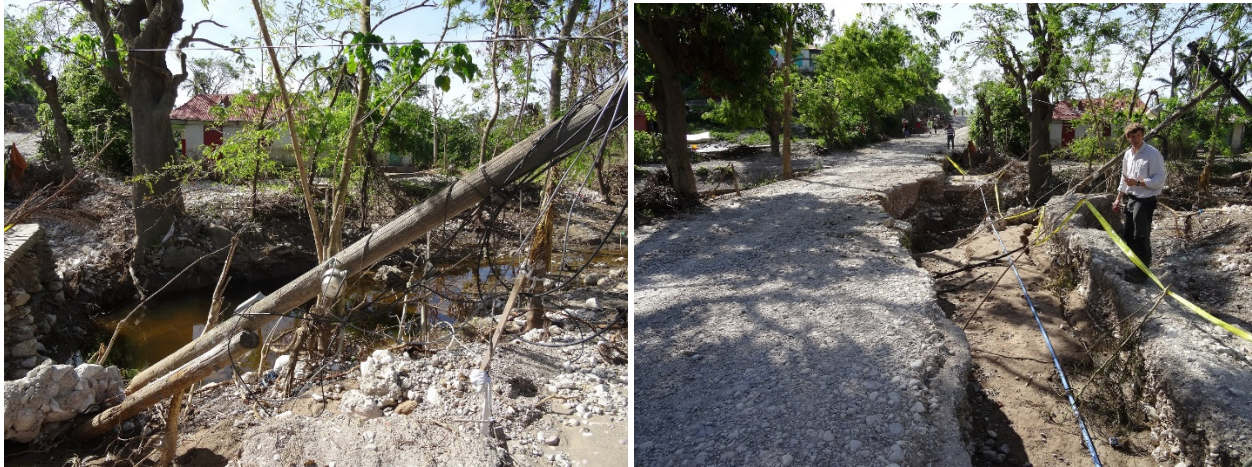
Fotos 13-14: Plataforma cortada por drenaje insuficiente al inicio del tramo.

Recomendación: como tareas inmediatas con recursos de la emergencia se debería: (i) reparar el drenaje y sus accesos al inicio de la ruta; y, (ii) en el lugar donde fallo la alcantarilla cajón de tres celdas

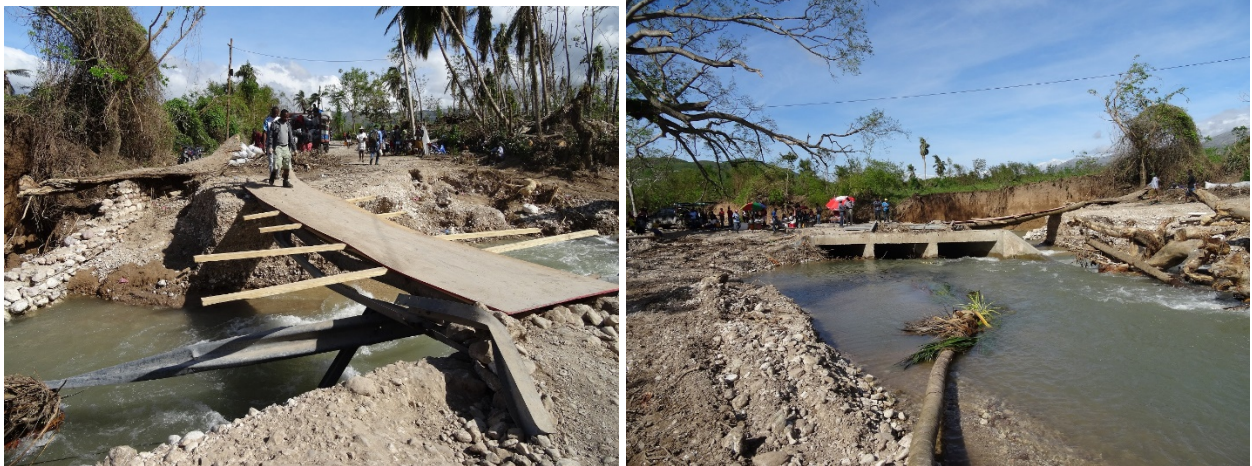
Fotos 15-16: Tránsito vehicular interrumpido por falla de cajón de tres celdas.

construir un paso provisional que permita la circulación de los vehículos. Al largo plazo se debería construir un puente de aproximadamente 25 metros en lugar de la alcantarilla cajón de tres celdas. En los primeros 6 kilómetros existen un par de sitios donde se debe asegurar que el drenaje se mantiene funcionando y para ello se debe reforzar las estructuras en estos puntos.

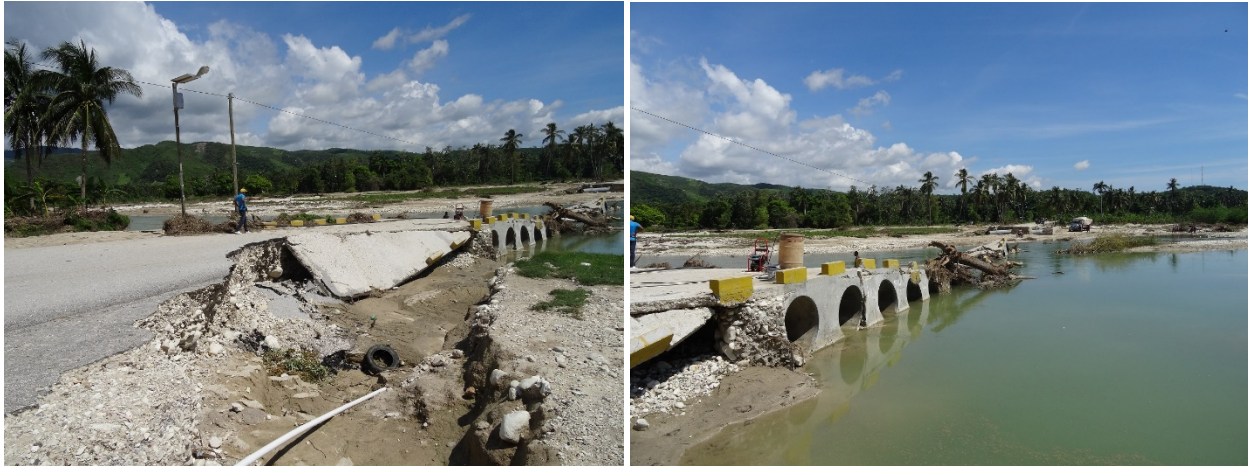
Fotos 17-18: Puente provisional inutilizado por la crecida del río y accesos de la carretera erosionados.

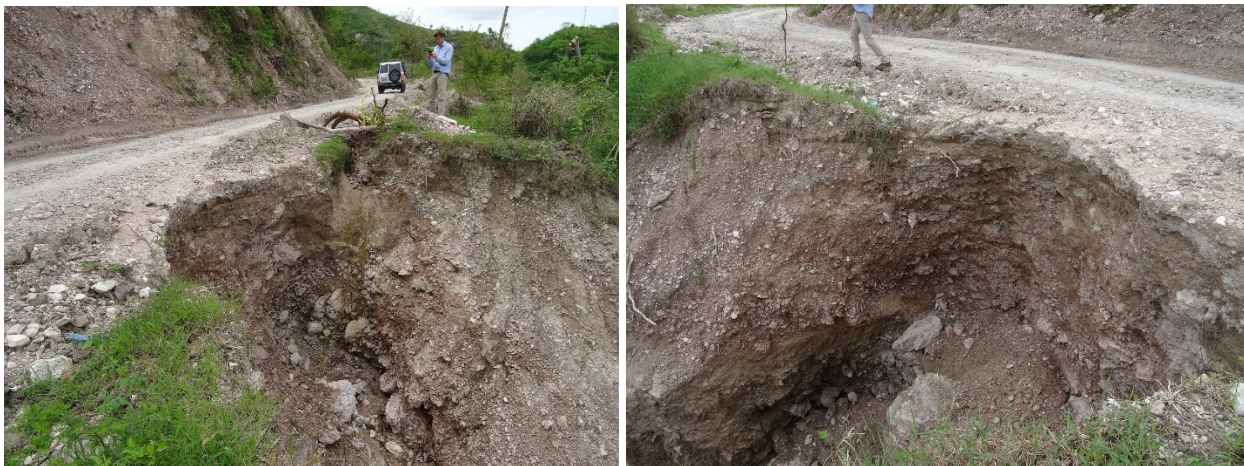
Fotos 19-20: Pérdida de plataforma por drenaje longitudinal y alcantarilla transversal insuficiente

Recomendación: con recursos de la emergencia se debería invertir en mejorar el drenaje transversal existente, ampliar el drenaje longitudinal principalmente con cuentas revestidas y resolver derrumbes y pérdida de plataforma.

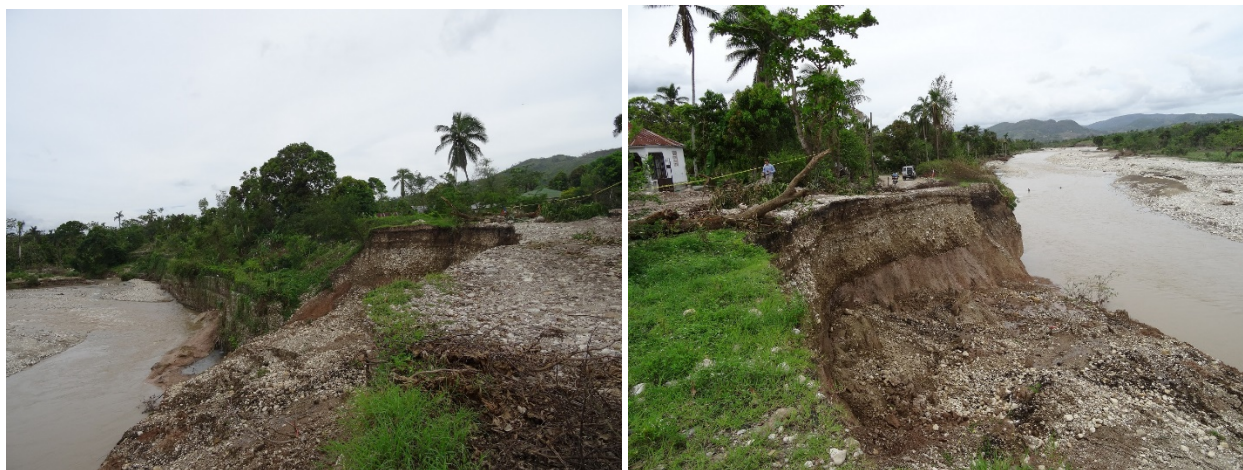
Fotos 21-22: Perdida de la plataforma por erosión ocasionada por el río al pie del talud

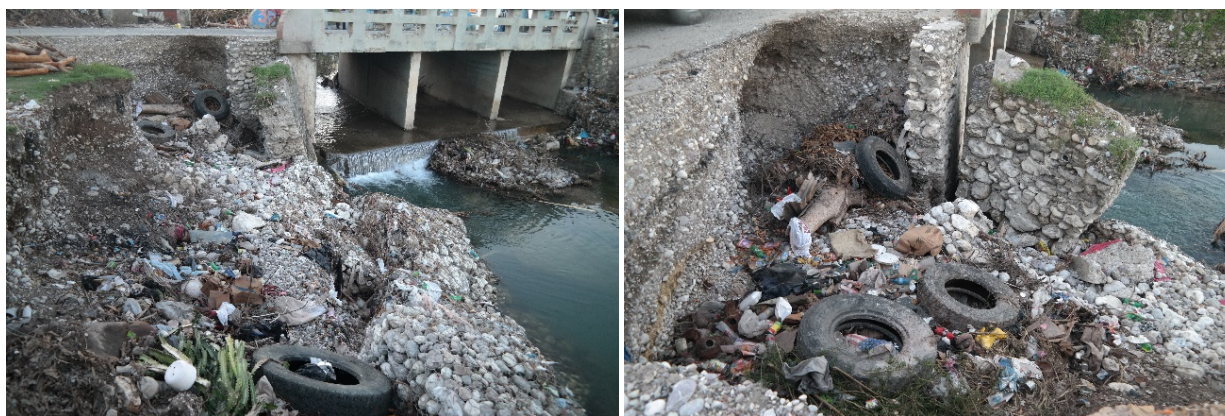
A la salida de Les Cayes en dirección a Jerémie, en el Río Past Samedi, hay un puente alcantarilla de 15 m de largo de tres vanos, que presenta deterioro en el alero de salida y daños en el muro de gaviones de encause en la margen derecha del río. También quedó afectado un sector de 3 metros de la baranda y el río aguas arriba, tiene mucho material de arrastre.

Fotos 23-24: Daños en el cabezal de salida del puente alcantarilla

Recomendaciones: en el puente sobre el rio Past Samedi, reposición de aleros y muros de mampostería, Gaviones de Protección de márgenes ambos lados. Reposición colchoneta de gaviones a la salida del puente, relleno con material, Reposición baranda de H°A° y limpieza de palizada. En el puente Dolin se debe hacer la reposición de protección de estribo lado Les Cayes, con mampostería de piedra 120 m2, la ampliación margen derecha aguas abajo del defensivo, y relleno, también aguas arriba margen izquierdo.

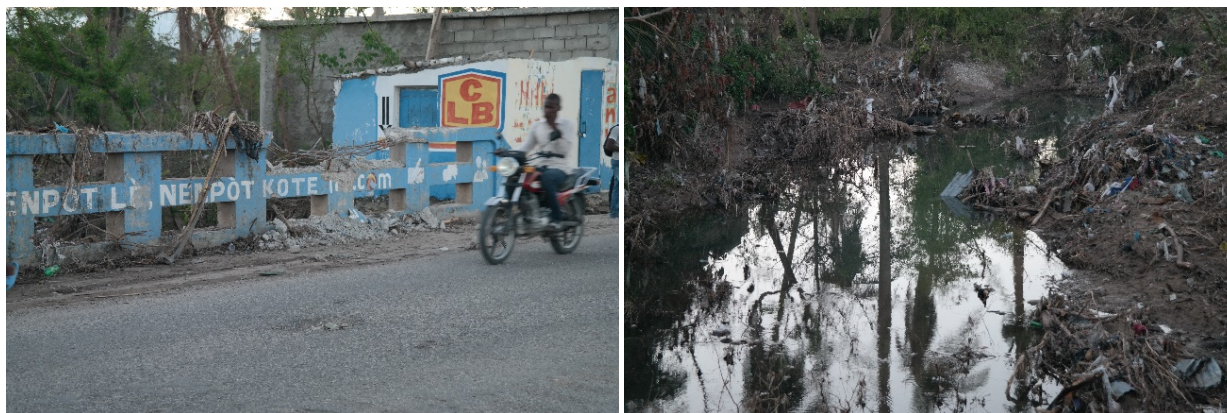
Fotos 25-26: Daño en la baranda aguas arriba y material de arrastre

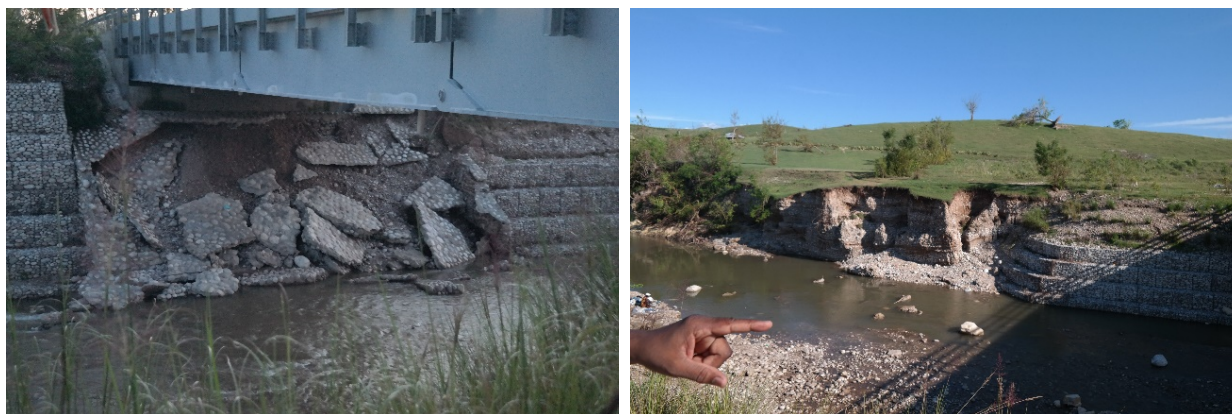
A la salida de la RN2 en dirección a Maniche, en el Rio Dolin, se tiene un puente metálico, que presenta daños en la protección del estribo lado Le Cayes (margen derecho) y erosión en el terreno aguas arriba, margen izquierdo y el mismo problema, en el margen derecho aguas abajo.

Fotos 27-28: Daño en la protección del estribo y erosión en las márgenes

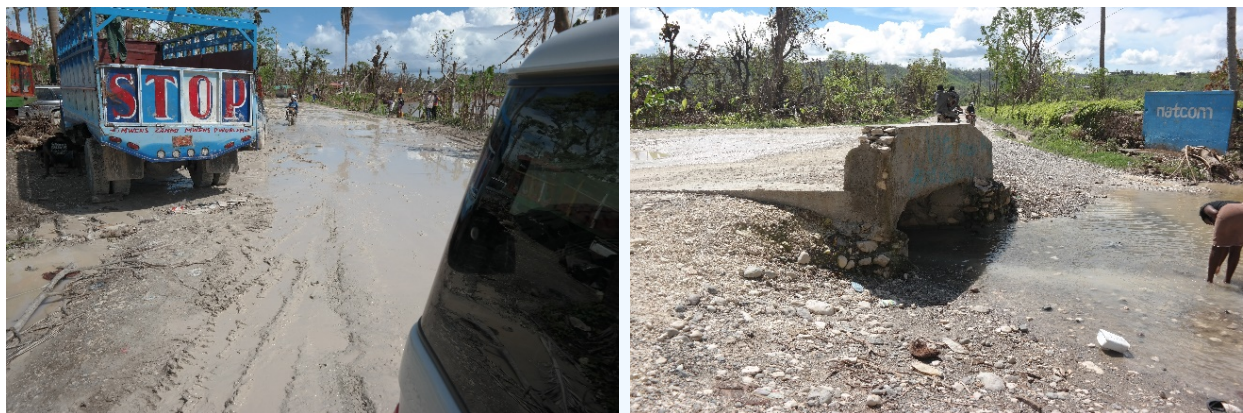
Fotos 29-30: Tramo dañado por falta de drenaje y alcantarillas deterioradas

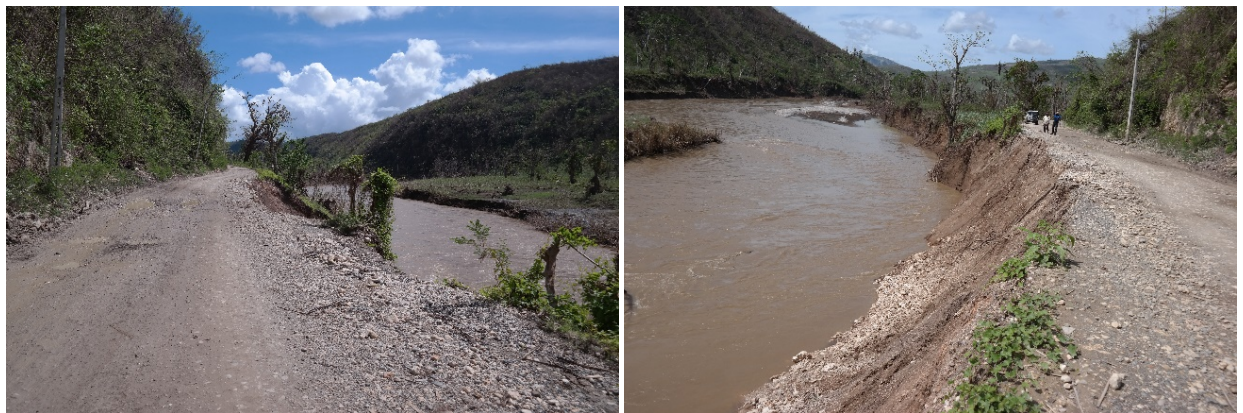
En las proximidades de Chambellan, el río Grand Anse ha provocado la erosión de las márgenes, con la pérdida de talud y plataforma, hay tres sectores críticos, que ante una eventual crecida del río, puede afectar a la carretera, es necesaria la construcción de defensivos con gaviones y reponer la plataforma perdida. En Dame Marie, por efecto del fuerte oleaje del mar, se ha perdido un tramo de la ruta costera en una longitud aproximada de 300 m. se requiere reponer el muro de mampostería y la plataforma.

Fotos 31-32: Tramo dañado por socavación de talud

Recomendaciones: el sector más crítico es a la salida de Jeremie en una longitud aproximada de 5 kilómetros, se requiere conformar una plataforma de 1 m. de altura, ancho 9 m., el rizado de la plataforma y la construcción de alcantarillas circulares de 1 M de diámetro, dispuestas al menos cada a 300 mts y la conformación de cunetas revestidas. Para proteger la plataforma afectada por el Río Grand Anse, es necesaria la construcción de defensivos con gaviones y reponer la plataforma perdida. Adicionalmente, es necesario reponer un puente peatonal colgante que existía en ese sector. La longitud aproximada es de 200 mts. En Dame Marie, es necesario construir el muro de protección, reponer el terraplén y conformar un nuevo paquete estructural en la plataforma afectada.

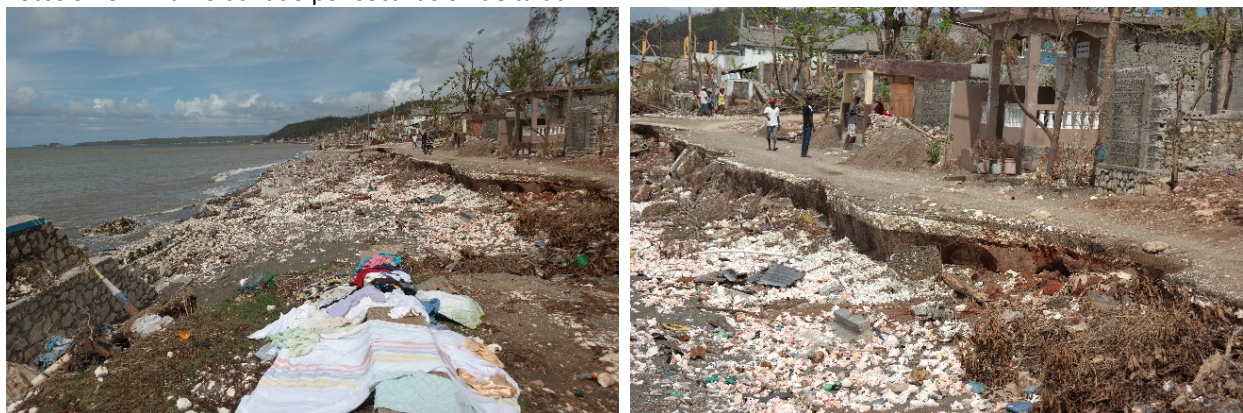
Fotos 33-34: Plataforma afectada de la vía costera en Dame Marie

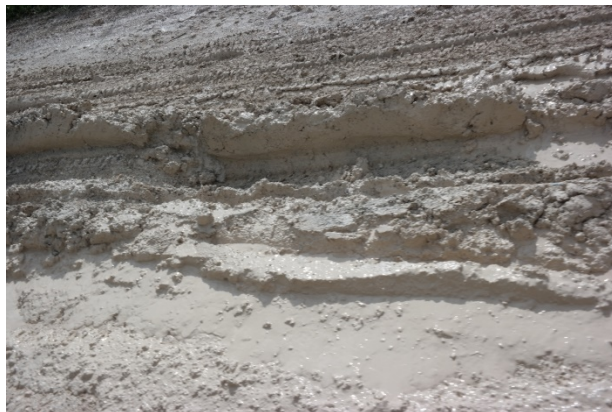
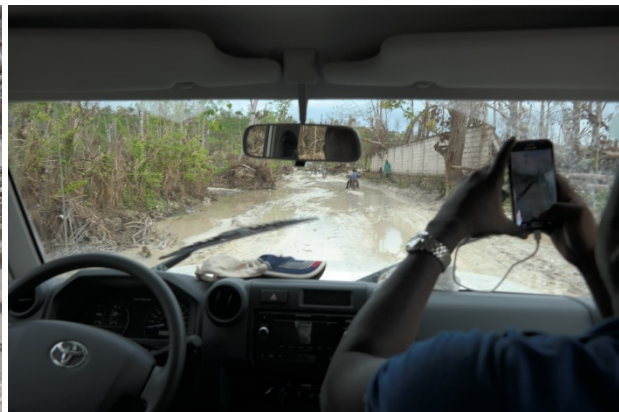
Fotos 35-36: Plataforma inestable de arcilla

Recomendaciones: A la salida de Jeremie, efectuar la estabilización de la plataforma con material granular o áridos, construcción de alcantarillas y cunetas.

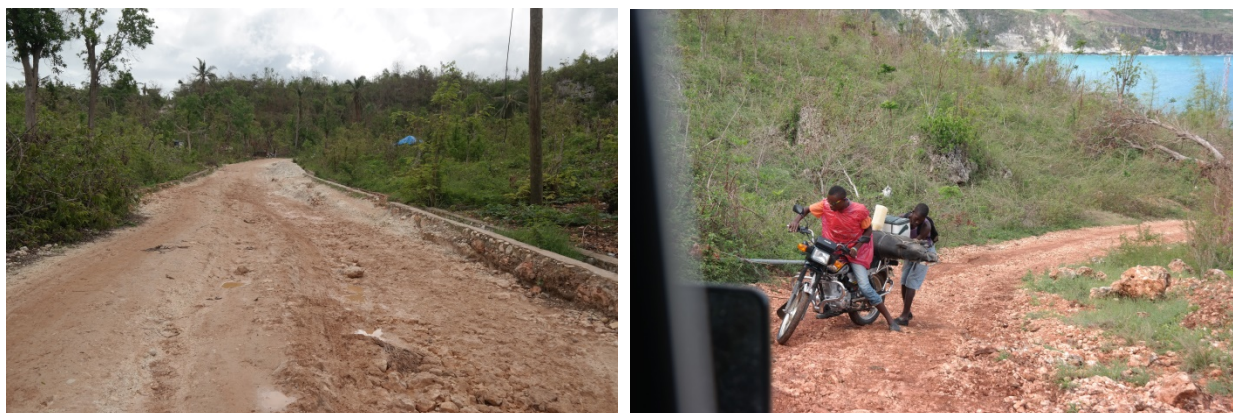
Fotos 37-38: Cunetas revestidas pérdida de material en plataforma y tramo con fuerte pendiente

En los tramos que cuentan con cunetas revestidas, habrá que continuar esos trabajos, especialmente en los sectores más críticos y complementarlo con alcantarillas que estarán en función a la topografía. Y en los sectores con pendientes mayores a 10%, aplicar el concepto de placa huella.

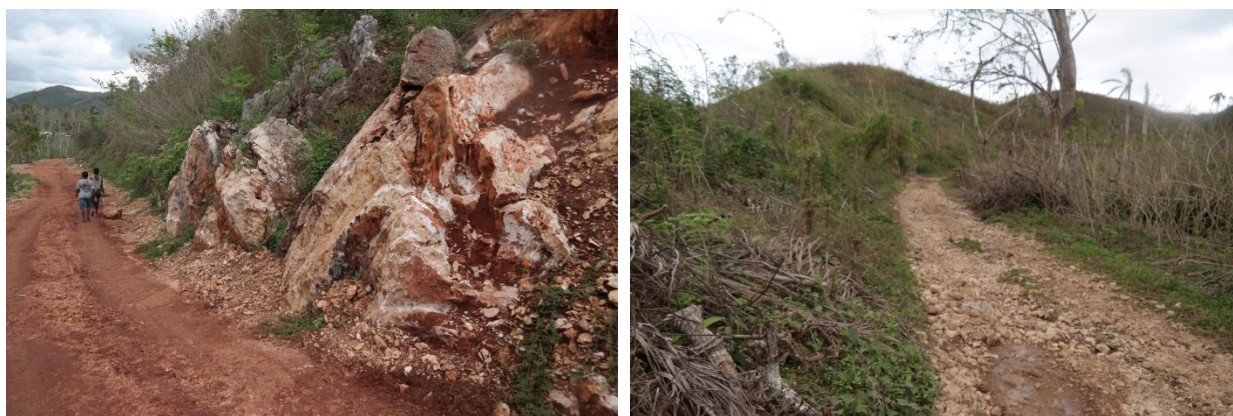
Fotos 39-40: Construcción de la variante y camino cubierto por vegetación

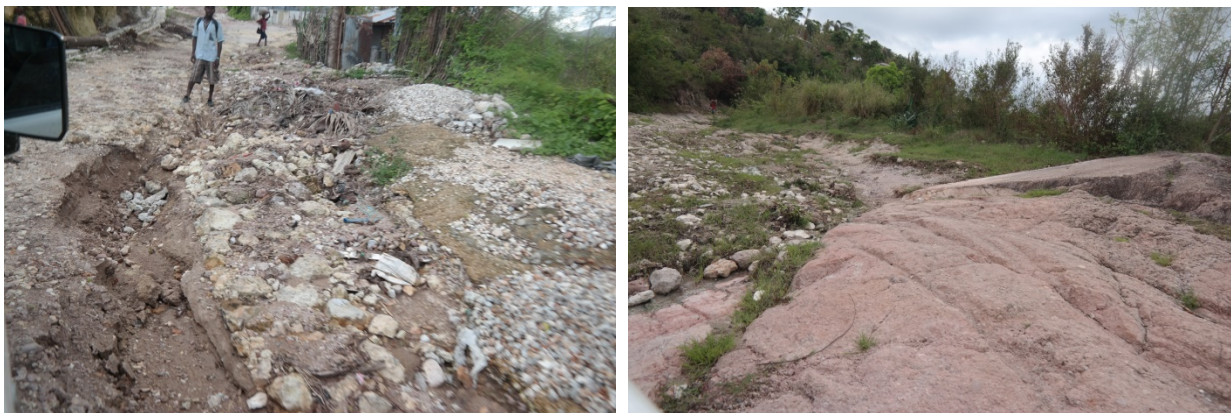
Fotos 41-42: Erosión en la vía, material rocoso en la plataforma

Recomendaciones: Limpieza y reposición de cunetas revestidas que se encuentran dañadas, construcción de cunetas revestidas en sectores críticos, construcción de alcantarillas, ripiado de plataforma y construcción de placa huella en tramos de alta pendiente

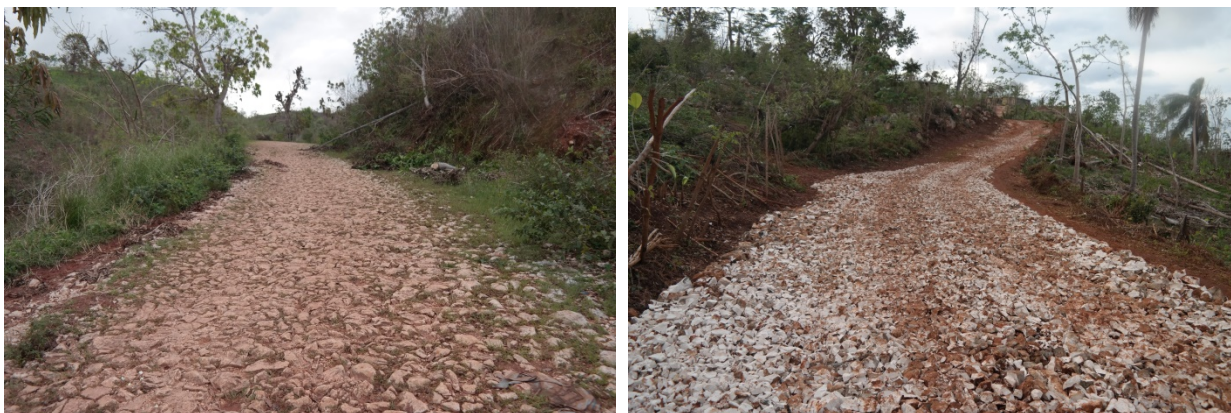
Fotos 43-44: Mejoramiento de la vía, mediante el ripiado con material grueso

Recomendación: continuar con el ripiado con material grueso en un espesor de al menos 15 cm y posteriormente compactado. Se debe mejorar el drenaje de la vía

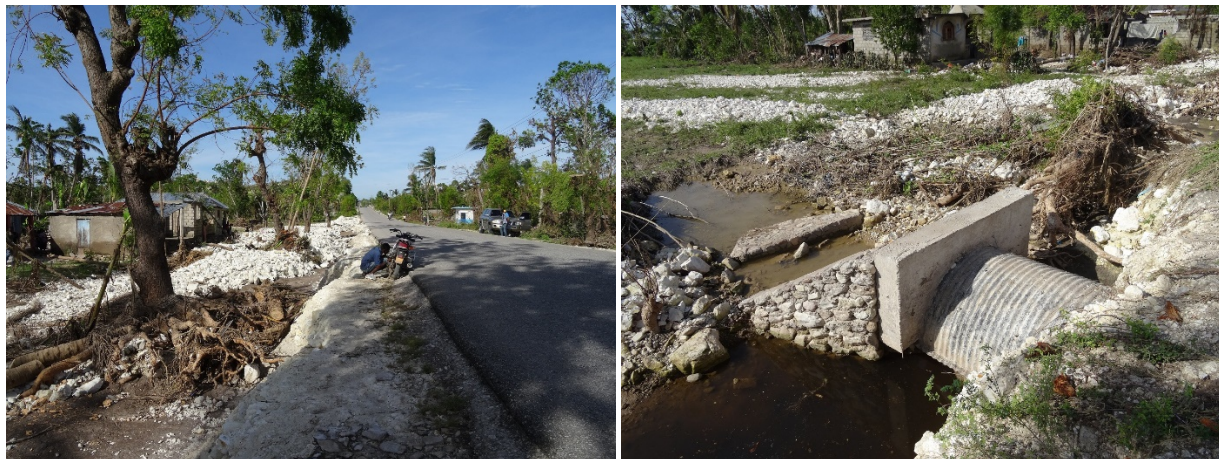
Este tramo es parte de la Ruta Nacional RN2, con una longitud de 122.50 kilómetros, es una ruta asfaltada y no se observa daños mayores que hubiesen sido provocados por el paso del Huracán Matthew excepto en una longitud de aproximadamente 1 kilómetro cerca de la población de Cavaillon donde el talud fue erosionado afectando la plataforma asfaltada.

Fotos 45-46: Tramo de la RN2 que debe ser protegido.

Recomendación: construir defensivos con gaviones y reponer la estructura del pavimento.

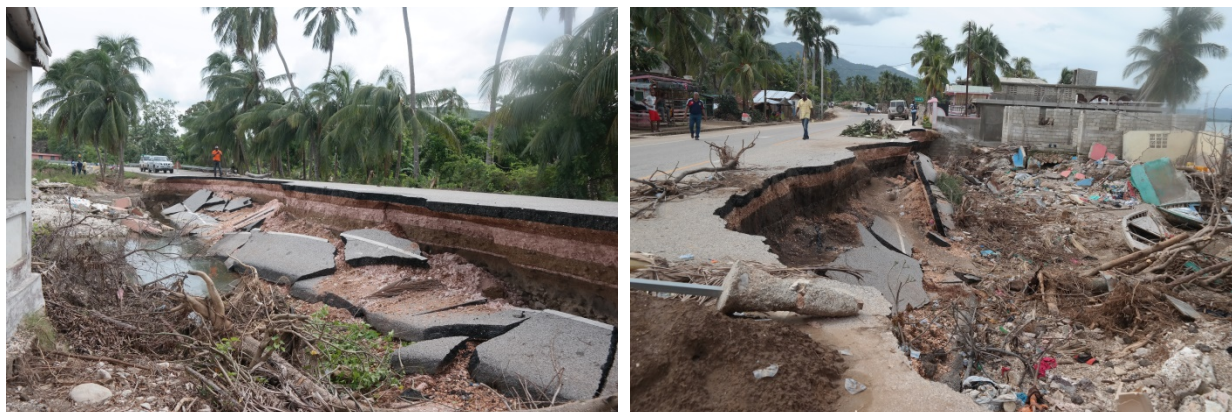
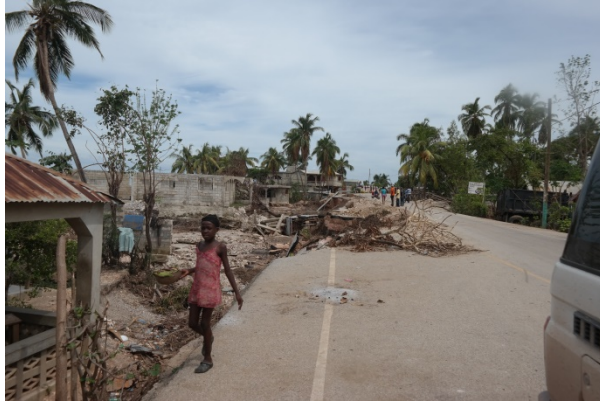
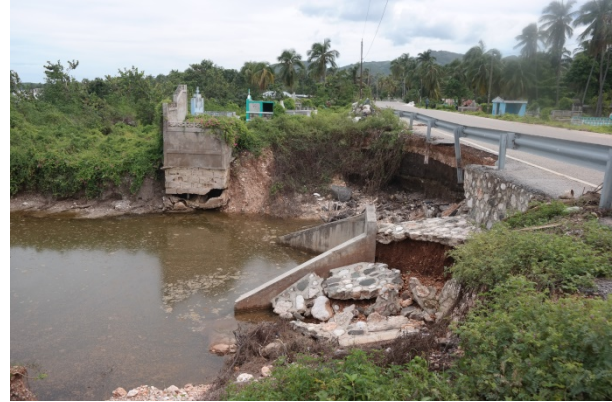
Este tramo en un buen porcentaje esta asfaltado, el restante que debe ser de un 45% se encuentra en construcción con una plataforma ya definida y posiblemente en varios sectores, el paquete estructural ya habría sido ejecutado, faltan rellenos en las alcantarillas construidas y algunos cabezales, pero esas son actividades que deben ser ejecutas por la empresa contratista. En el tramo de Miragoane a Petite Riviere de Nippes 19 kilómetros, en un sector de unos 5 km antes de esa población, hay daños de consideración en la plataforma asfaltada. Debido al oleaje, las casas han sido destruidas y algo más de un tercio de la plataforma ha quedado destrozada, (la orilla de mar se encuentra casi a 50 metros del borde la carretera. se observan al menos tres sectores discontinuos muy afectados; pero es posible, que los tramos en los que no se observa perdida de plataforma de la carretera, pero en los que si se ven viviendas afectas, si hayan perdido el terraplén hasta la playa.

Fotos 47-50: Severos daños en la carretera, por el oleaje

Recomendaciones: Construcción de muros de protección próximos al terraplén de la carretera, relleno con material adecuado, construcción de alcantarillas y reconstrucción del paquete estructural y asfalto. Respecto a las calles inundadas de Nippes, se debe recomendar a las autoridades efectuar los trabajos y acciones necesarias ya que debe resolverse de inmediato esta situación. En relación al puente, se debe proteger con una funda de hormigón de al menos 25 centímetros de espesor, es decir crear un cilindro alrededor de las pilas, no se cuenta con información referida a la longitud de esas columnas o si son pilotes, además de revisar las restantes pilas para descartar posibles daños no visibles al presente.

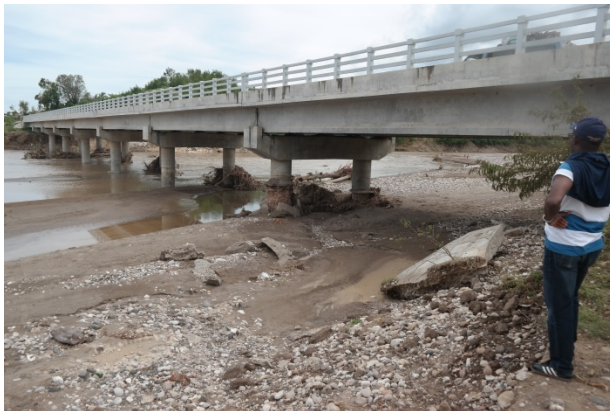
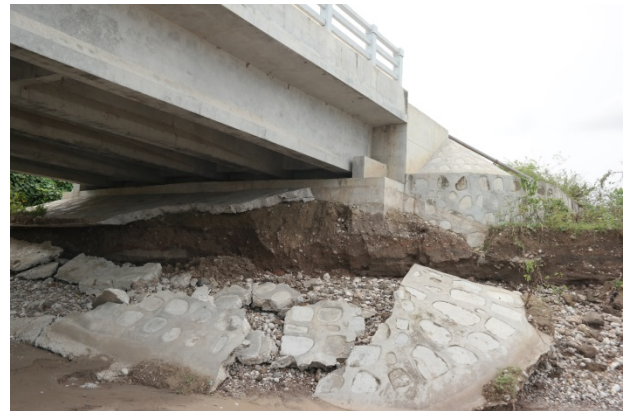
Fotos 51-52: Daños en la pila del puente y estribo

A unos 9 km de Nippes, hay un puente de 240 metros de largo y que presenta problemas en la primera pila de la margen izquierda, se observa daños en las dos columnas con pérdida de hormigón de al menos 5 cm (recubrimiento), el acero es visible y también hay pérdida del material de recubrimiento del estribo de ese mismo lado. Varias calles de Nippes se encuentran anegadas, por lo menos 50 cm de altura de agua, correspondería limpiar los accesos al sistema de drenaje que seguramente se encuentra obstruido. Al parecer ese sector es más bajo que el nivel del mar.

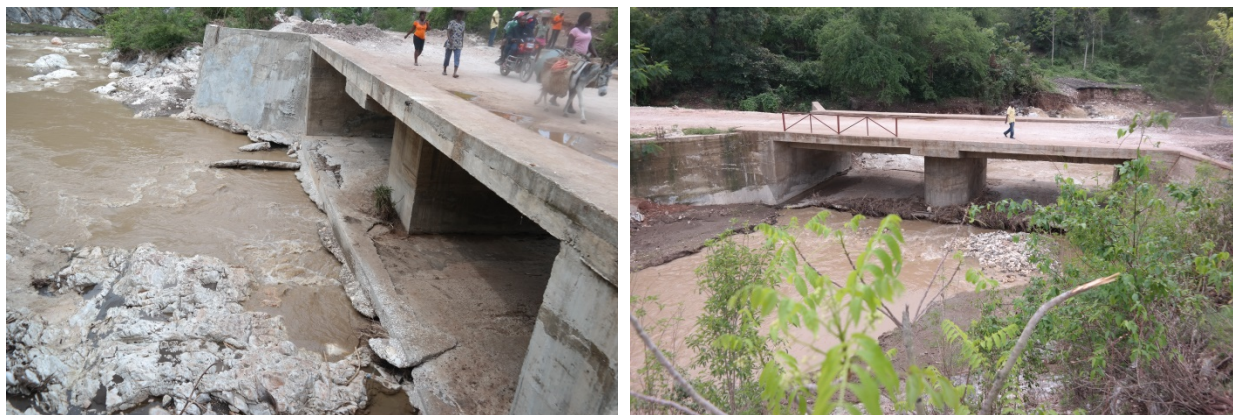
Desde Anse-a-Veau, dirección a Arnaud, hay dos puentes cajón de 10 metros de largo, en el primero se observa que se construyó una carpeta de hormigón en la solera o lecho del río y el agua fluye por debajo de esa carpeta, es posible que ese elemento se hubiese construido posteriormente como respuesta a algún signo de socavación o daño en los apoyos; sin embargo, no se evidencia situaciones críticas que pudieran significar riesgo para la estructura, que además se la ve bastante sobredimensionada tiene la pila de un espesor de casi dos metros.

Fotos 53-54: Daño aparente en el puente cajón

Recomendaciones: Sobre el Puente Cajón, es recomendable retirar esa carpeta en la solera y revisar eventuales daños o socavación y en función a aquello tomar las acciones que correspondan.
