# Fichas de la muestra representativa PCR II

UR-L 1190 Programa para el Mejoramiento  
de Caminos Rurales Productivos  
PCR II OPP-BID  
Enero 2023

## Fichas de muestra representativa PCRP II

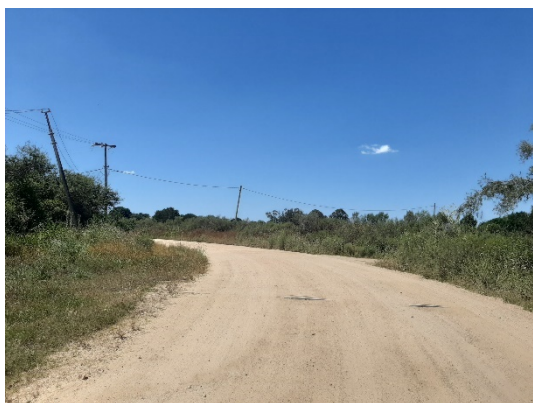
*Cruce con vía férrea*

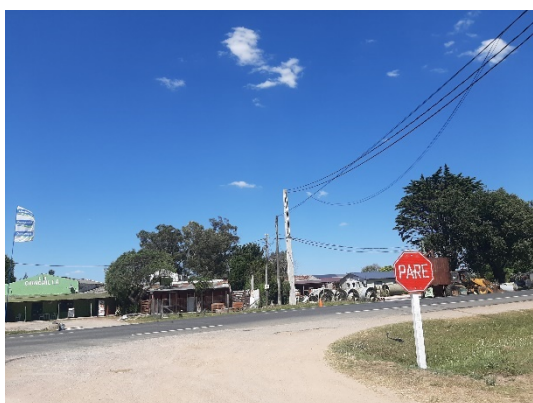
*Cruce con Ruta 11*

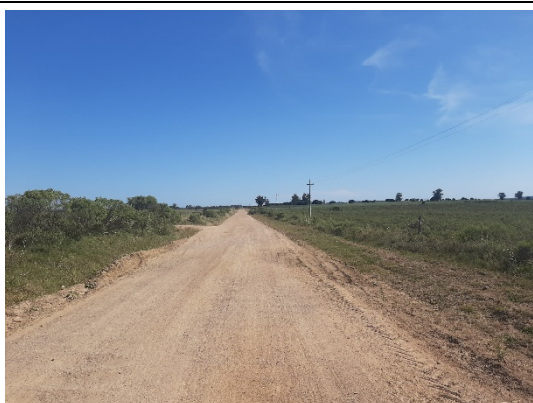
*Visual característica del camino, se observan algunos hundimientos por sobrecarga*

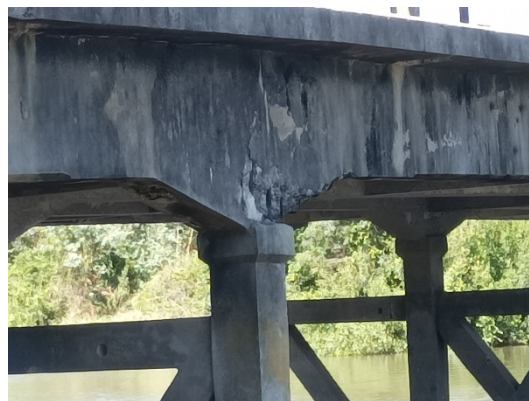
*Vista del deterioro en pilares*

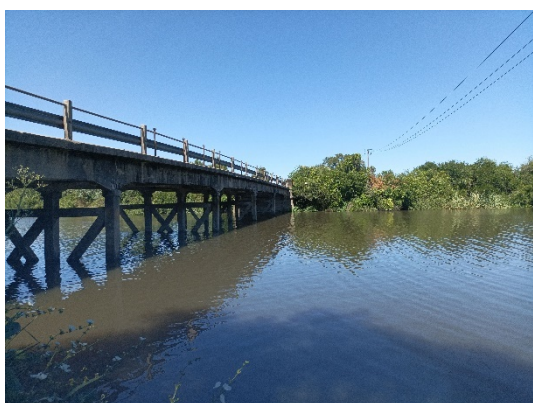
*Vista general de la estructura inferior*

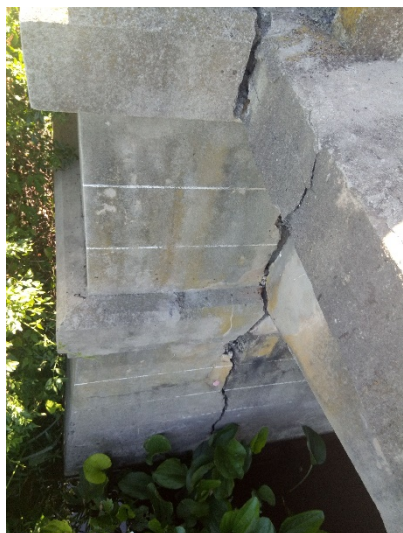
*Fisura transversal en la cabecera este*

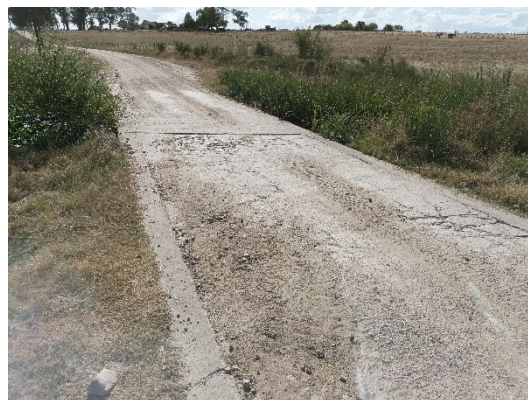
- Obras hidráulicas: existen varias alcantarillas circulares pequeñas de 1 m de diámetro o menos y con una o dos bocas, badenes y alcantarillas mayores con pavimento de hormigón, que presentan claros signos de deterioro aunque sin daños visibles en la estructura inferior.

*Badén con alcantarillas con deterioro en el pavimento*

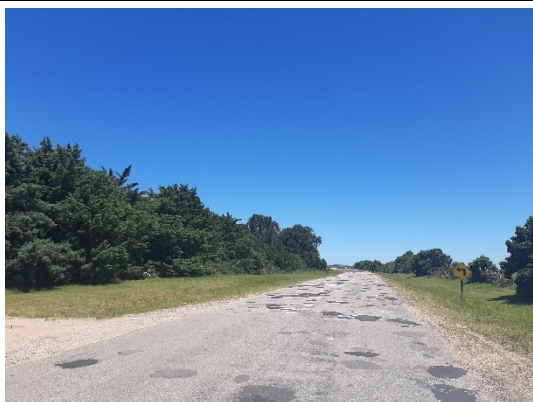
- Estado general: pavimento asfáltico de 8,5-9 m de ancho, con pozos en algunos tramos y bacheos múltiples. Las banquetas mantienen la vegetación natural en gran parte, con cortas frecuentes de las zonas donde domina la cobertura herbácea.
- Señalización: el camino presenta señalización en las intersecciones que incluyen cartelería vertical y pintura, también existe cartelería indicativa de curvas, puentes, alcantarillas y sitios de interés. Existe señalización de cruce de ganado. Se cuenta con iluminación en varios tramos, incluidas las curvas más acentuadas.
- Obras hidráulicas: alcantarillas rectangulares en el Ao. Barboza y los principales afluentes del mismo, también alcantarillas circulares menores en buen estado.
- Intersecciones: en los empalmes con las rutas N° 9 y 10 se encuentran rotondas correctamente señalizadas, iluminación y paradas de transporte público.

*Vista de una sección característica con pavimento, bacheos frecuentes y señalización cercano a ruta N° 9*

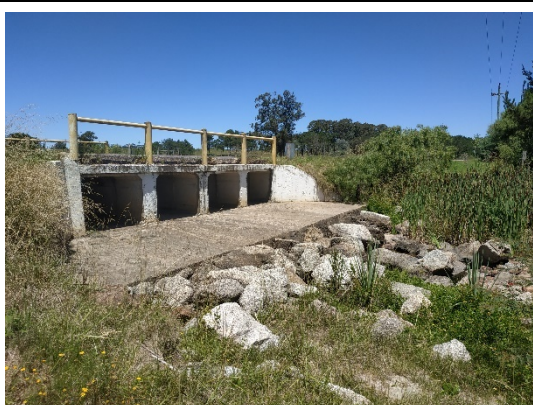
*Alcantarilla tipo H en Ao. Barboza*

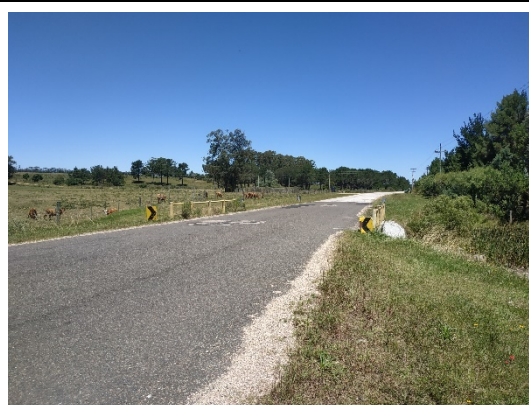
*Alcantarilla en Ao. Barboza*

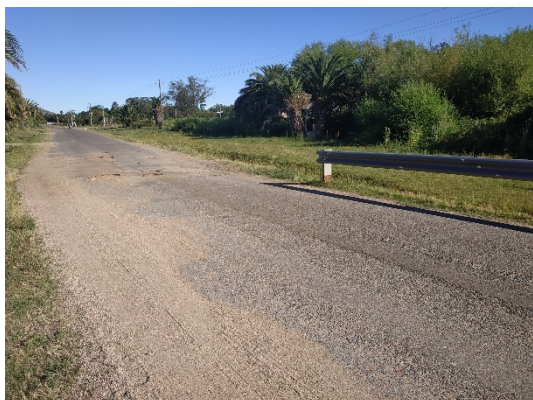
- Estado general: el camino es mayormente de balastro con algunas secciones en el entorno de Las Flores, donde se cuenta con pavimento asfáltico en mal estado durante 800 m. En otras secciones se observaron pozos, ondulaciones por el escurrimiento superficial, hundimientos y agrietamiento con desprendimientos hacia las banquetas. En algunos sectores, se presentan piedras de mayor tamaño insertas en el balastro.

*Vista de sección pavimentada (deteriorada y con baches)  
en Estación Las Flores*

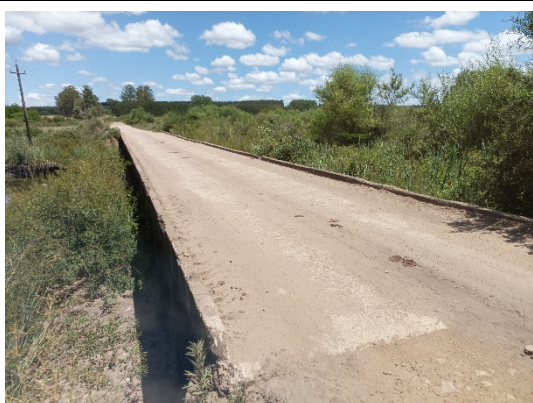
*Vista de alcantarilla tipo H en Ao. Grande*

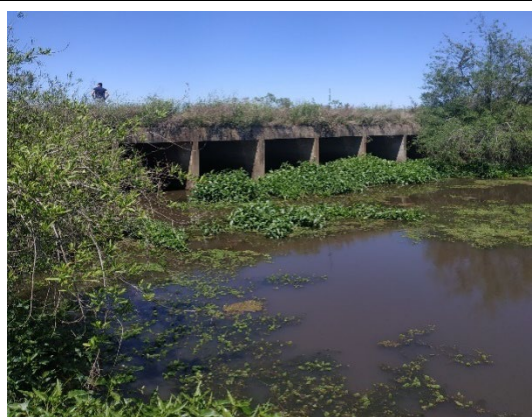
*Alcantarilla en Ao. Espinillar*

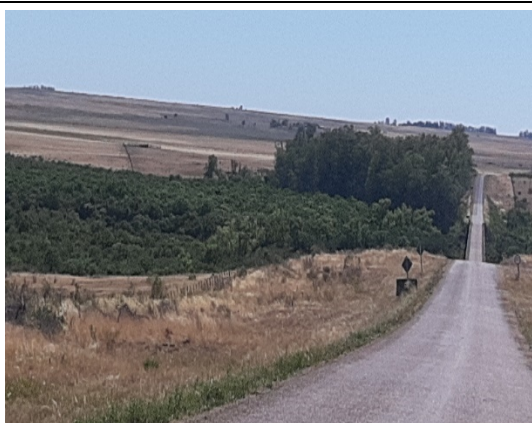
*Vista del camino y el puente sobre el Ao. Sopas*

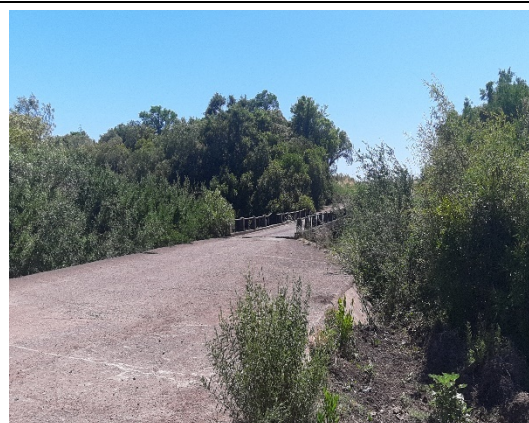
- Estado general: el puente presenta una sección media de hormigón de una sola senda, barandas y taludes con pavimento de hormigón y paredes laterales. El puente presenta deterioro visible en los pavimentos superiores, barandas y pilares. Se observó hundimientos en los taludes de aproximación.
- Señalización: cartelería vertical sobre el camino antes del puente.

*Puente sobre el Ao. Sopas*
