ESTUDIOS PARA EL DIAGNOSTICO Y MODERNIZACION DE LA CENTRAL HIDROELECTRICA SALTO GRANDE

TOMO II

Informe Final - Fase I - Diagnóstico Integral

Comisión Técnica Mixta de Salto Grande

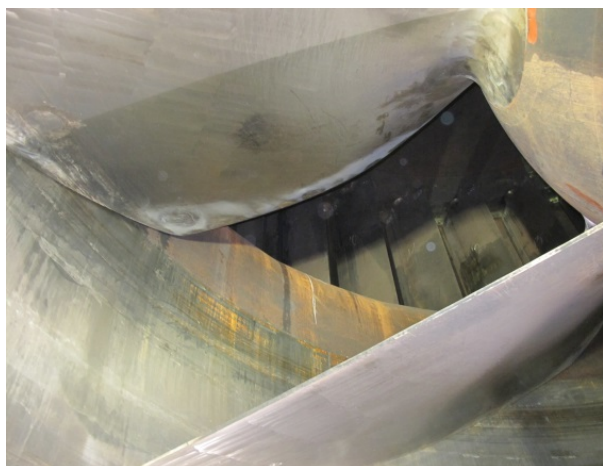
Desde el punto de vista hidráulico la turbina solo ha sufrido un muy pequeño deterioro debido al cambio de rugosidad de las paredes de la cámara semi-espiral.

Fotografía 28
U13 – Alabes del rodete

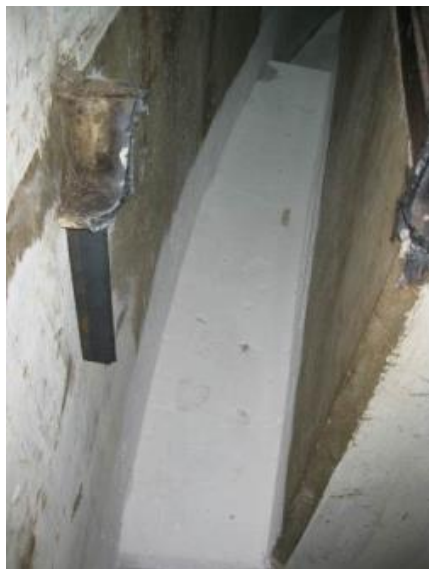
Tampoco se encontraron signos de daños en las placas de fundación. La fundación en si misma parece sólida y no presenta problemas.

Fotografía 60
Piso de hormigón detrás de la
placa de fundación

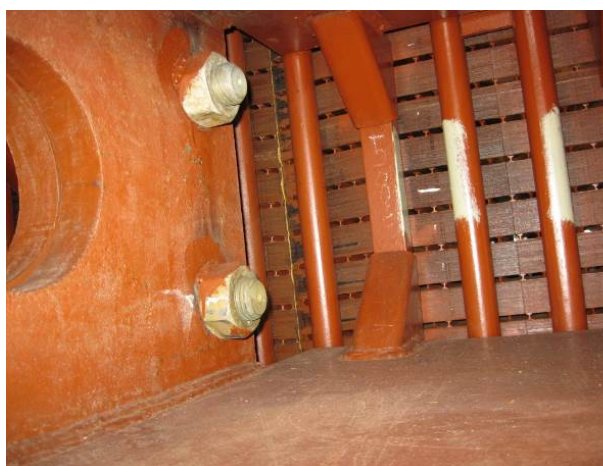
El interior de la estructura del estator fue inspeccionado y no se encuentran signos de daño alguno. Las soldaduras se encuentran en buena condición sin que exista rozamiento relativo. El interior de la estructura se encontraba limpia sin contaminación de aceite o polvo (ver Fotografía 75 y Fotografía 76).

Fotografía 75
Interior del Estator

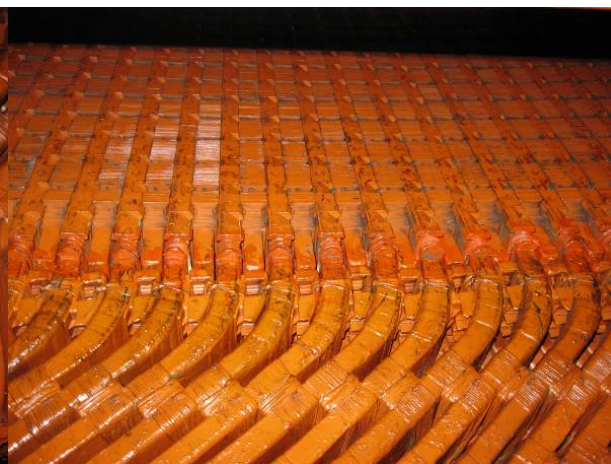
Fotografía 84
Curva de extremo inferior

La aislación es sólida y ajustada. No existe separación de la cinta aislante o zonas blandas de la misma. No existe evidencia de degradación de la aislación, sin que exista efecto corona en las zonas inspeccionadas y todas las cabezas de bobina se encontraban seguras y apretadas

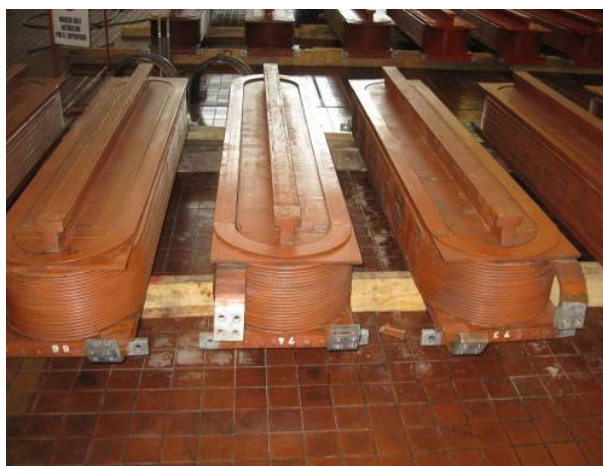
Las bobinas de campo están hechas de barras de cobre, bobinadas sobre el borde con 18 a 19 espiras. El tipo de perfil de cobre usado es específico para ser plegado en un borde e incluye una aleta de enfriamiento para incrementar el área de transferencia de calor. Los polos son de aislación Clase B. Para incrementar la distancia de las líneas de fuga para la primer y última vuelta, las mismas están revestidas con cinta aislante.

Fotografía 93
Polo del Rotor

Los polos del rotor y el bobinado de los mismos se encuentran en buena condición y puede ser reusado. No obstante, debido a signos de rotura en las curvas del bobinado y considerando que es un bobinado Clase B que contiene asbestos, se recomienda reemplazar la aislación por materiales más modernos de aislación Clase F.

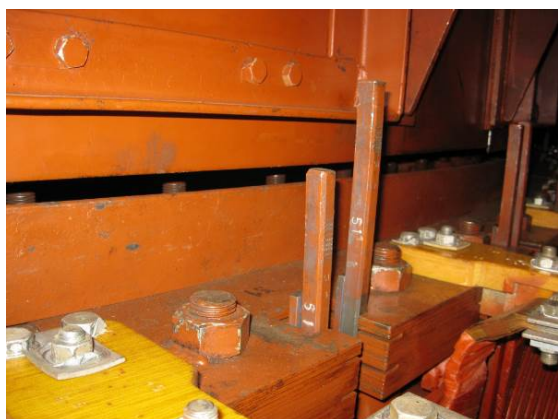
Los polos del rotor de Salto Grande no poseen soporte interpolar para resistir la componente tangencial de la fuerza centrífuga sobre la bobina polar. Los polos del rotor se encuentran acoplados a la llanta a través de chavetas cónicas a cada lado de la cola en T. Las chavetas de los polos no se encuentran cortadas al ras y trabadas en su lugar como ocurre con otros generadores. Las mismas se dejan con los extremos sobresaliendo como puede verse en la Fotografía 97 y Fotografía 98 de más abajo. Aunque este procedimiento no se recomienda puesto que la chaveta y el polo pueden aflojarse además que el sector de chaveta que asoma por encima de la llanta incrementa las pérdidas de ventilación y el ruido, parece funcionar en forma satisfactoria para Salto Grande. Una ventaja de este procedimiento es que las chavetas del polo pueden removerse y pueden reusarse varias veces. Este no es el caso cuando las chavetas de los polos se cortan al ras de la llanta del rotor.

Fotografía 97
Chavetas de polos del rotor

Se recomienda efectuar una ingeniería inversa del polo, (reverse Engineering), puesto que las bobinas no poseen soportes interpolares. Modificar el sistema de apoyo de la bobina polar sin tomar este hecho en consideración puede conducir a una falla de fatiga prematura de las bobinas polares. Se deberá proveer nuevos collares aislantes superiores e inferiores. Para incrementar la confiabilidad, las guías polares y la conexión amortiguadora deben ser reemplazadas.

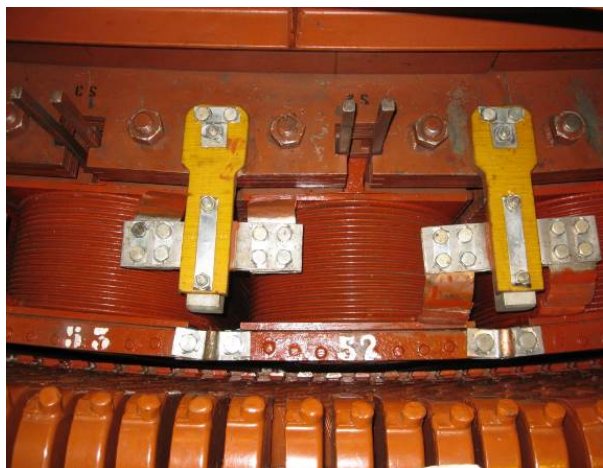
Los conectores de amortiguamiento de la U5 se inspeccionaron sin que mostraran signos de daño, desgaste, fisuras o sobrecalentamiento. Los mismos se encuentran abulonados a los segmentos amortiguadores y los tornillos se encontraron adecuadamente trabados.

Fotografía 99
Soporte de Conexión del Polo

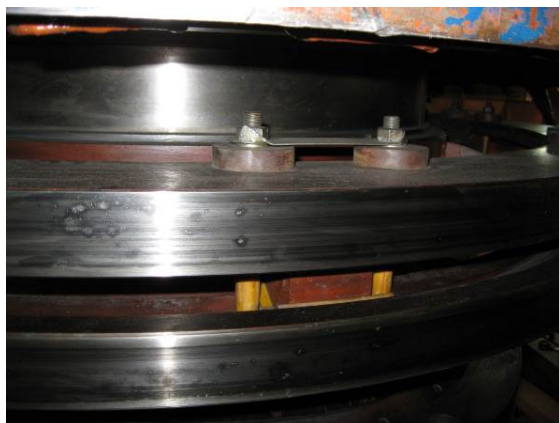
Fotografía 110 - Anillos Colectores

La superficie de contacto es brillante, densa y uniforme sin signos de porosidades (pitting), arco o sobrecalentamiento o rotura. Los terminales de las escobillas no muestran signos de arco o sobrecalentamiento.

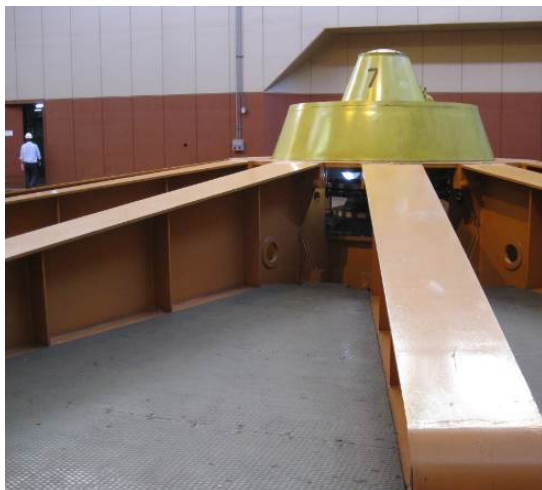
La cruceta superior se inspeccionó para controlar signos de desplazamiento, distorsión, fricción relativa, (fretting) o vibración. La pared de hormigón no muestra signos de fisuras o esfuerzos importantes. Los tornillos que vinculan los brazos de la cruceta con la estructura del estator no muestra daño alguno. Los suplementos debajo de la cruceta superior muestran desplazamiento relativo lo que puede indicar un desplazamiento relativo entre la estructura del estator y el brazo de la cruceta superior. Existen dos bloques, uno en cada lado de los brazos de la cruceta superior que guían la estructura cuando se produce un desplazamiento radial.

Fotografía 115
Cruceta superior Brazos

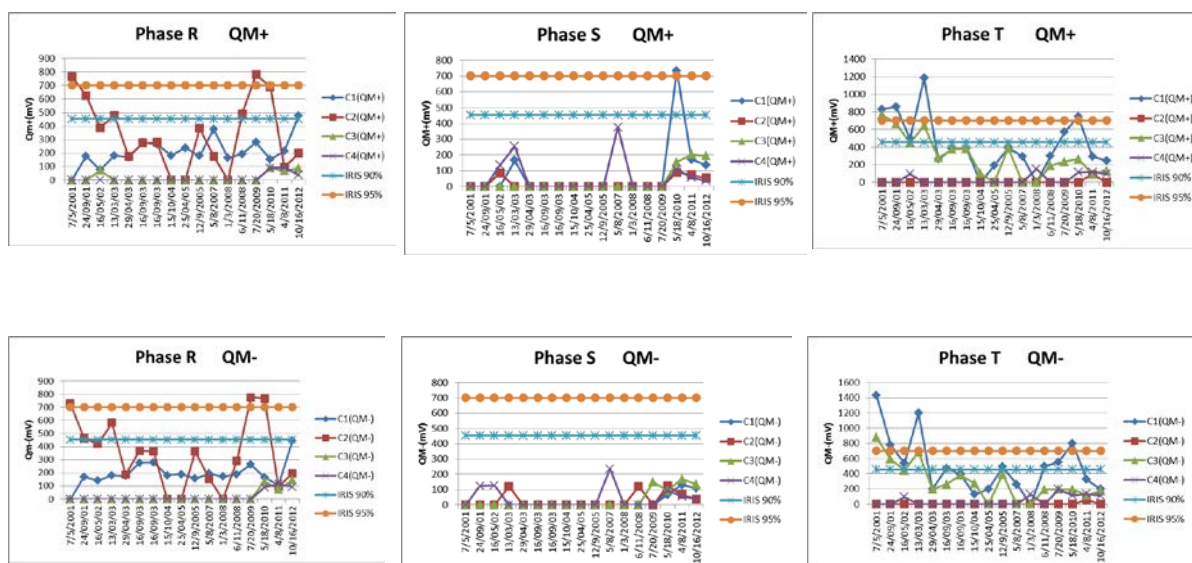
Figura 22 - Descargas parciales

El nivel global de descargas parciales está debajo del percentil 90, y por consiguiente no hay evidencia que están ocurriendo descargas parciales severas. De vez en cuando, un circuito de una fase muestra una descarga parcial alta, pero luego disminuyen luego que se toman medidas correctivas. Debe señalarse que la tensión del voltaje en la aislación de la barra es muy baja (solamente 0,84 kV/mm = 21,3 V/mil) y la elevación de temperatura del bobinado del estator es típicamente menor de 30° C. Todas esas condiciones reducen significativamente el deterioro de la aislación.

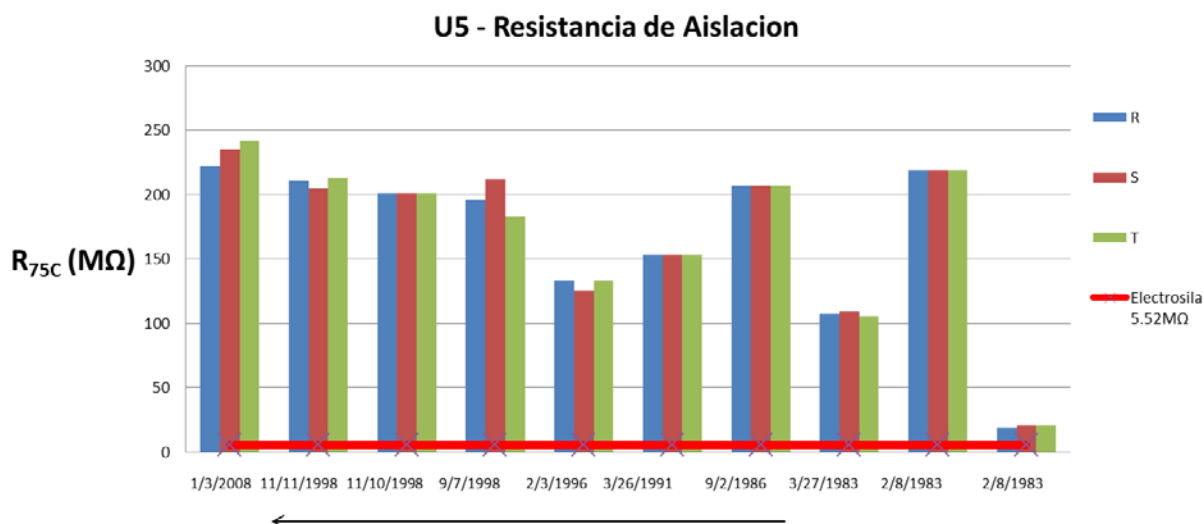
Todos los registros de Resistencia de aislación fueron evaluados y comparados con los criterios de aceptación de ELECTROSILA. De acuerdo con el Electrosila Generator Instruction Book, la resistencia de aislación mínima aceptable es de 5,52 MΩ a 75°C. El gráfico de abajo muestra valores de resistencia de aislación entre 1983 y 2008. La línea roja indica los valores mínimos aceptables según ELECTROSILA.

Figura 23 - Resistencia de aislación

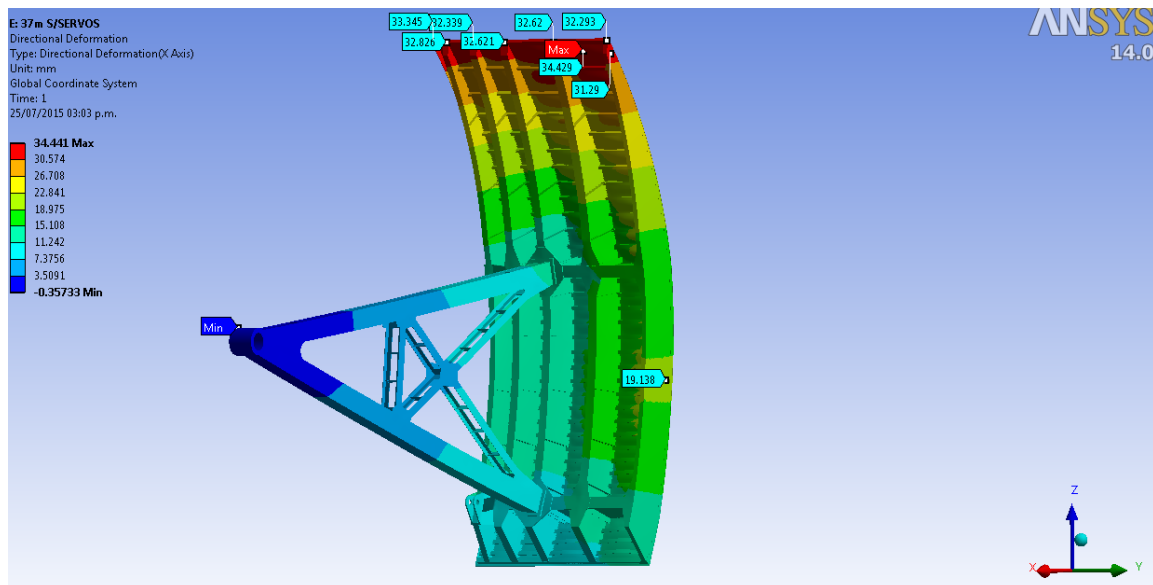
Figura 48 – Deformaciones en la dirección X

En este caso se observa un incremento importante en el valor de las deformaciones del borde superior con respecto al caso de EL. 35 m. Observando las deformaciones se pone de manifiesto que el centro de presiones o resultante de cargas de la carga hidrostática, se desplaza hacia la parte superior de la bisectriz ente los dos brazos, manifestando una mayor flexibilidad de la zona superior de la compuerta.

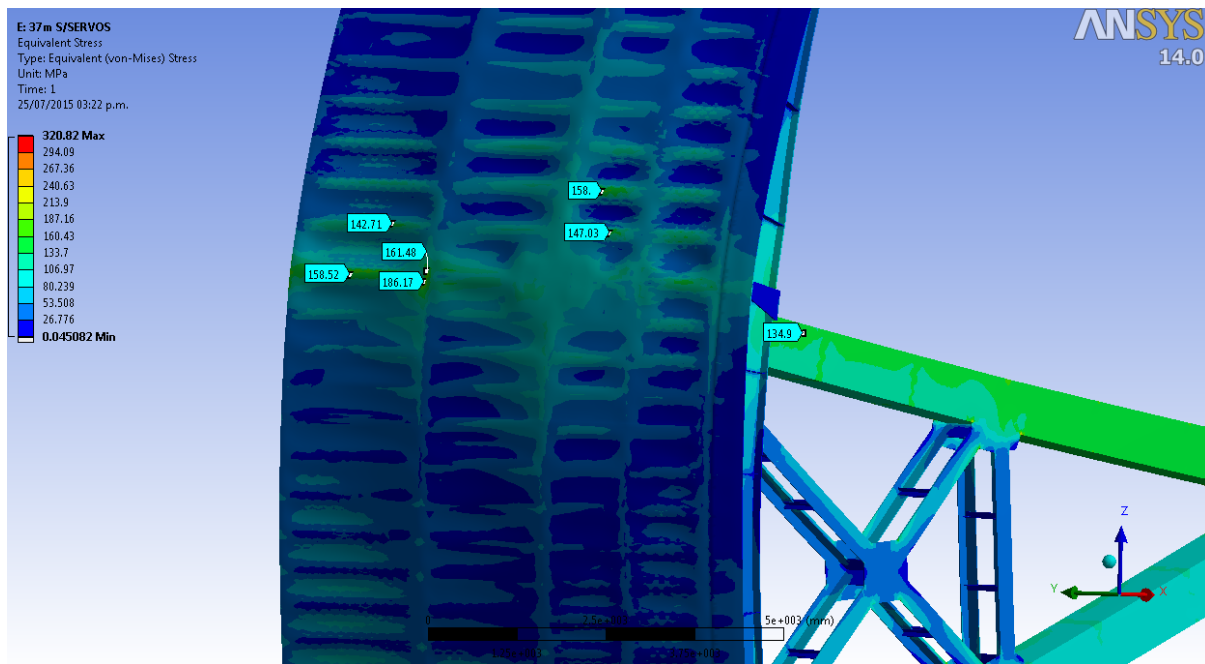
Se observan también las tensiones en la chapa del escudo que están por debajo de la fluencia pero con valores bastante mayores a las de la condición nominal de EL.35 y con tensiones de tracción en la zona de contacto del escudo con la viga horizontal superior. Para esta condición se visualizan mayores tensiones en el brazo superior con respecto a los casos de carga anteriores. Ver Figura 53.

Figura 53 – Zona de mayores tensiones

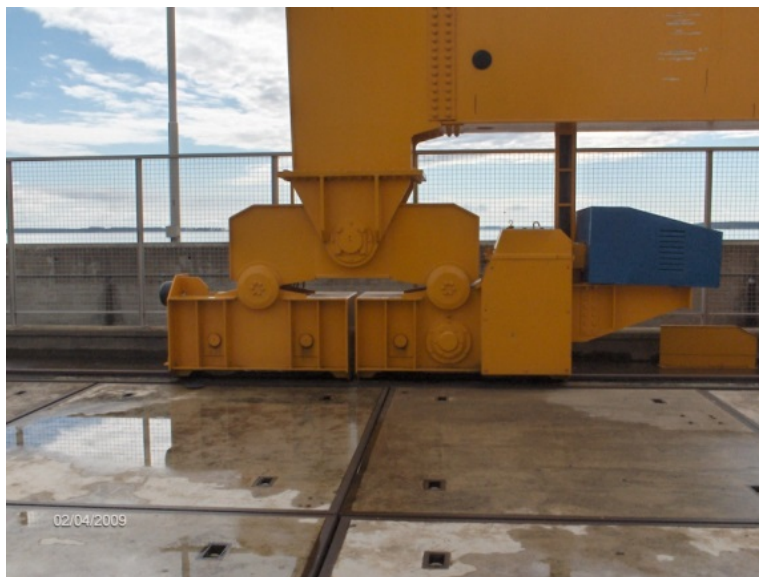
- I. Según el informe de “*Inspección de Equipos de Izaje*” realizado por Bureau Veritas (ver Anexo I del Tomo I), existe estancamiento de agua en la viga superior de la grúa, según el cual “*se deberá drenar los cajones, limpiar, medir, mesurar daños y tomar acciones correctivas*”.

Fotografía 154
Grúa Pórtico de aguas arriba - bogie

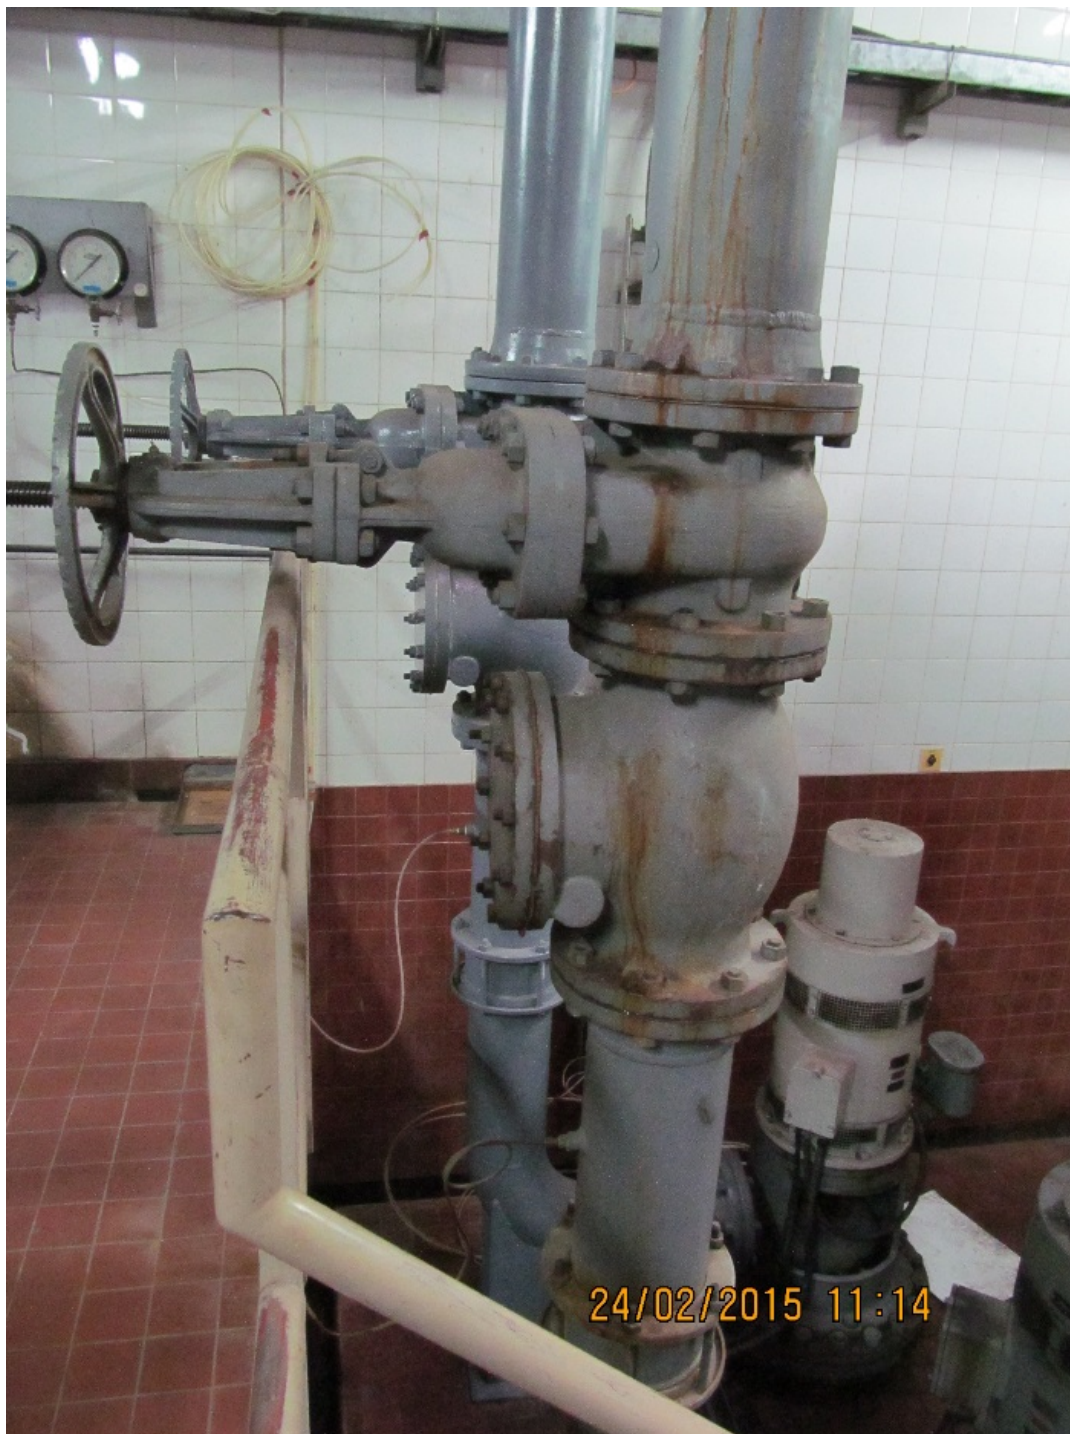
Fotografía 165
Descarga Bombas de Drenaje

Del análisis de los resultados de la inspección visual se entiende que es necesario efectuar un mantenimiento integral al sistema de conducción, en el cual se efectúe sustitución de tramos de tuberías, cambios de juntas en las bridas, repintado, etc. Dado lo anterior, se vislumbra que aún no se ha dado lugar a la sustitución de cañerías del sistema de drenaje y desagote de cota +9.50 y cota +11.00, descrito en el procedimiento abreviado N° 01016.

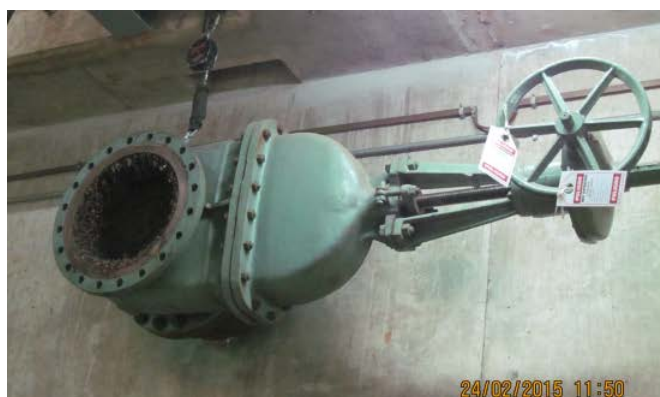
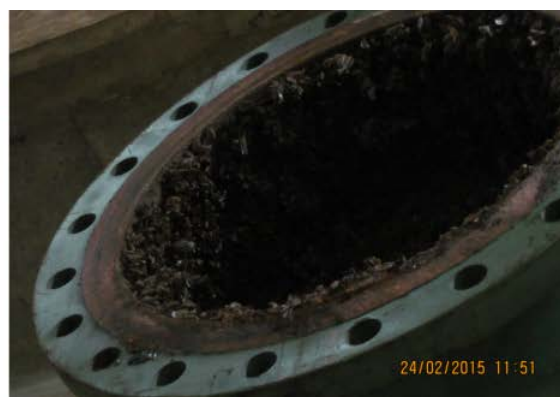
Fotografía 168 – Moluscos en tubería de refrigeración.

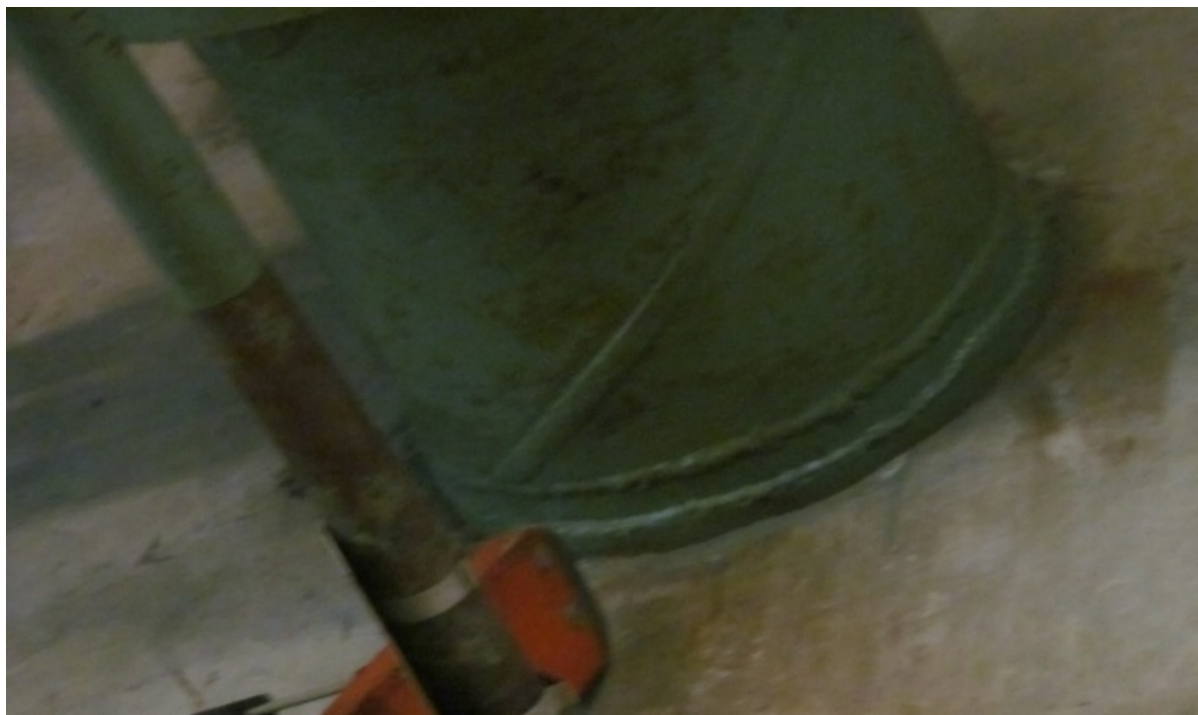
Fotografía 169 – Camisa de corrosión.

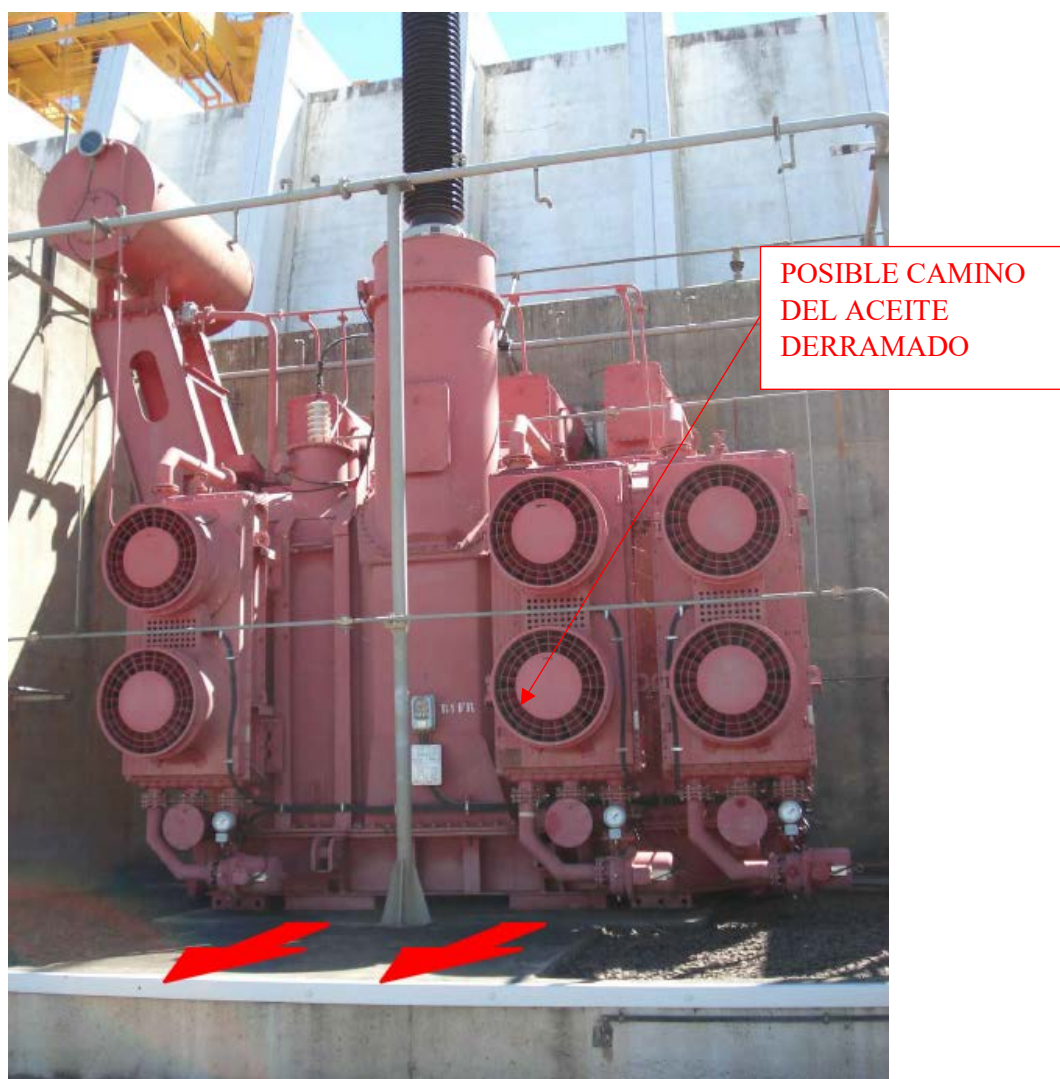
Fotografía 221 – Posible camino de derrame

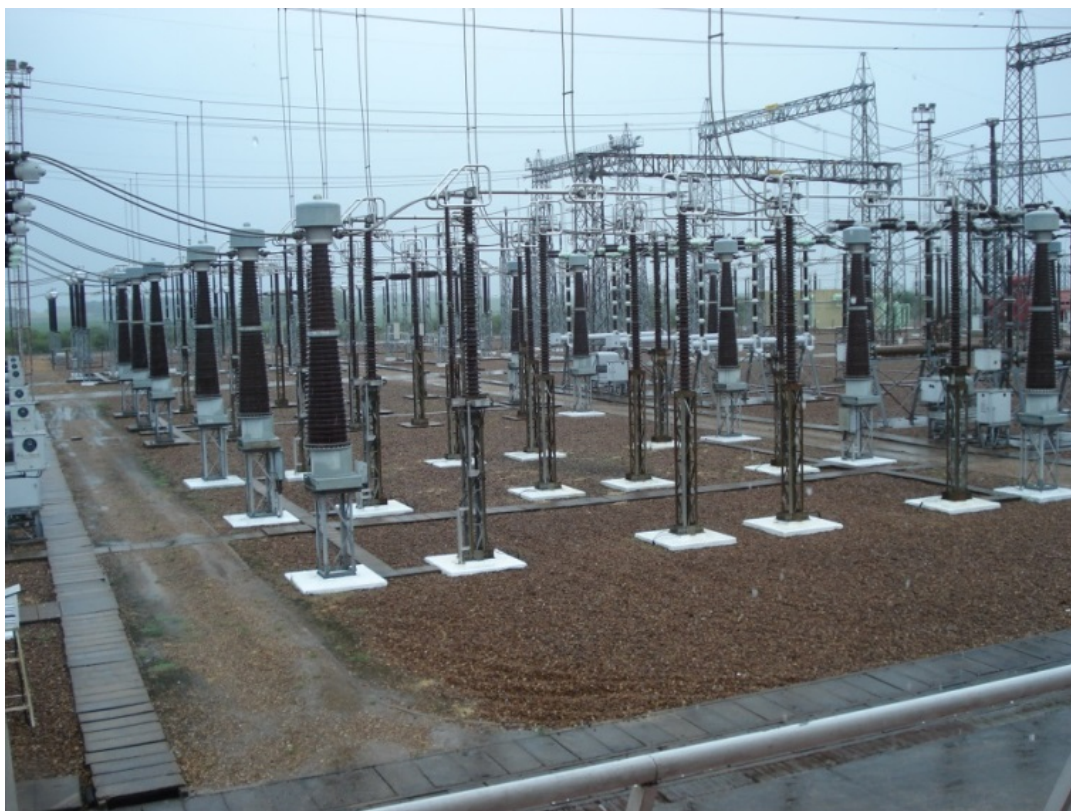
Fotografía 243 - E.T. Colonia Elía. Interruptores con mantenimiento terminado, estructuras con óxido superficial, fundaciones protegidas con pintura epoxi

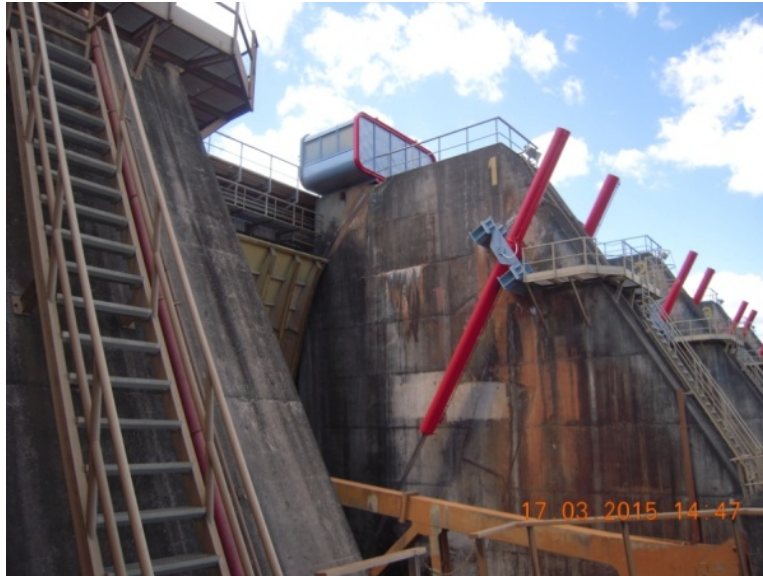
Fotografía 278 - Vertedero. Pila 1U. Se aprecia la lixiviación en una junta horizontal entre tongadas

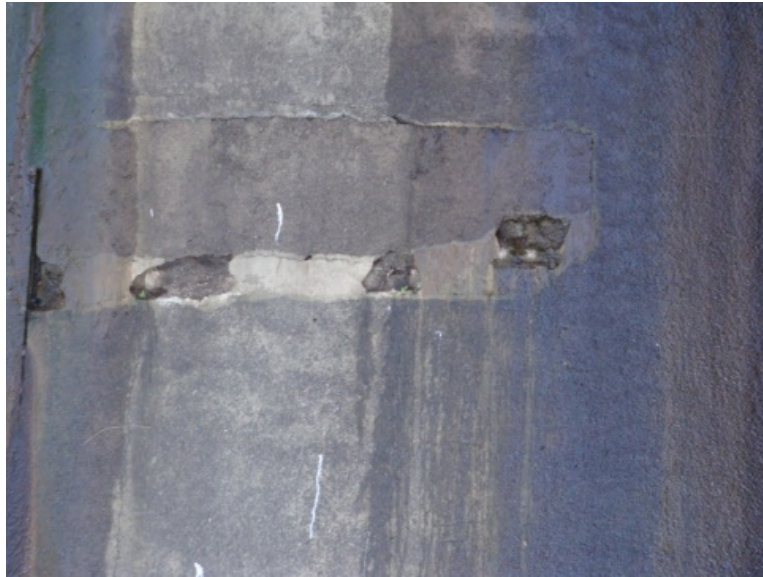
Fotografía 280 - Cresta del vano 15 del vertedero - Se observa la zona deteriorada que requiere reparación.

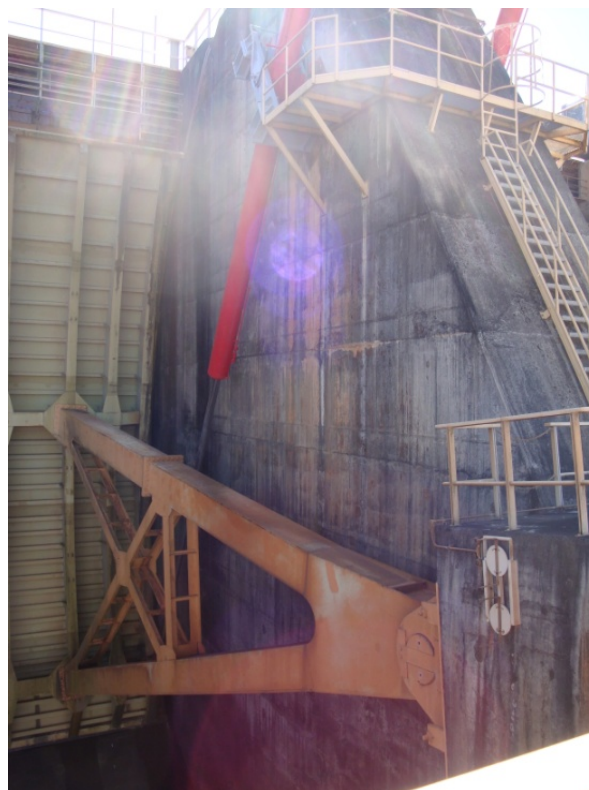
Fotografía 281
Vertedero - Se observa el estado de la pintura del brazo de la compuerta y de la cara
aguas abajo del escudo
