MODERNIZACIÓN DEL COMPLEJO HIDROELÉCTRICO BINACIONAL SALTO GRANDE

(RG-L1124)

ANEXO TÉCNICO: ANÁLISIS DE SEGURIDAD DE PRESAS

BORRADOR – OBRAS DE HORMIGÓN

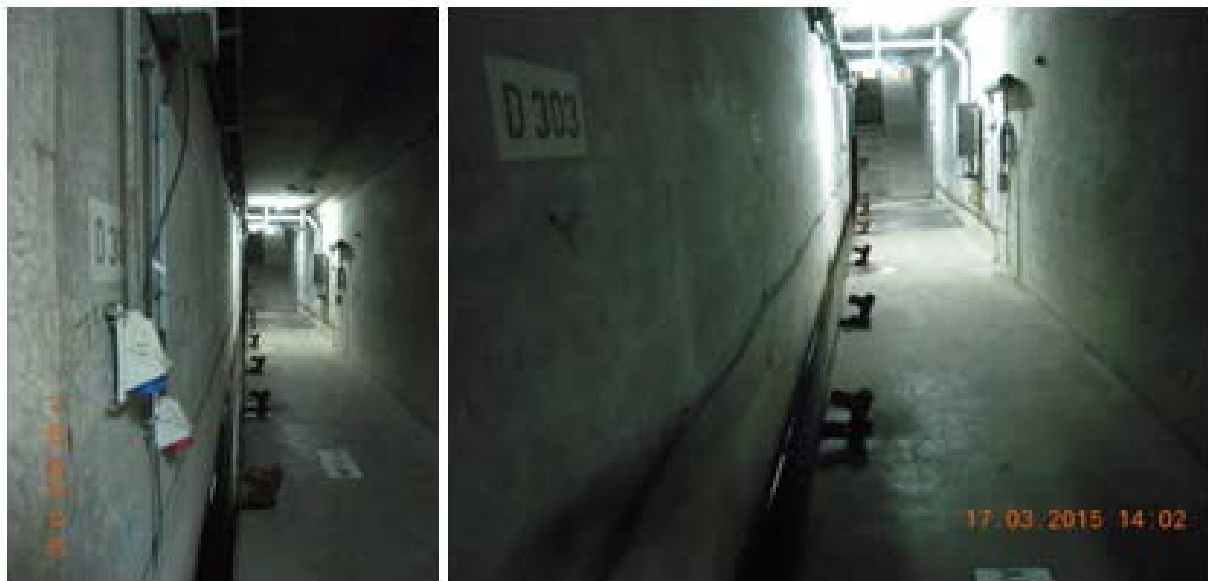
De acuerdo con la información antecedente, las galerías de inspección y drenaje de ambas centrales y del vertedero, las cuales se encuentran conectadas, no poseían fisuras de importancia; todas las galerías en general estaban secas, salvo en algunos lugares muy particulares donde había pequeñas filtraciones, muchas obturadas por la carbonatación originada por la lixiviación.

Vista de un tramo de la galería de drenaje

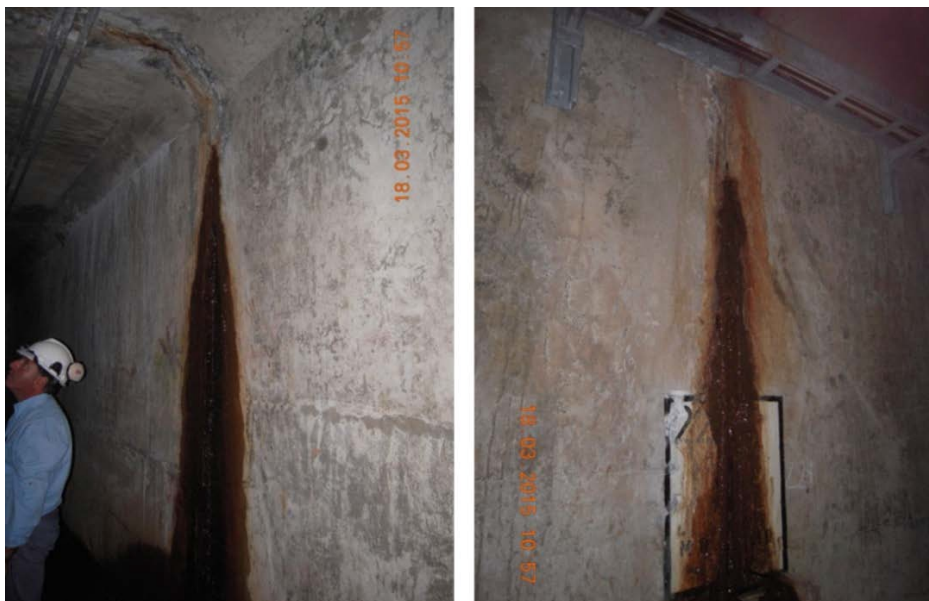
Se observan algunas filtraciones con lixiviación

Galería de drenaje del vertedero

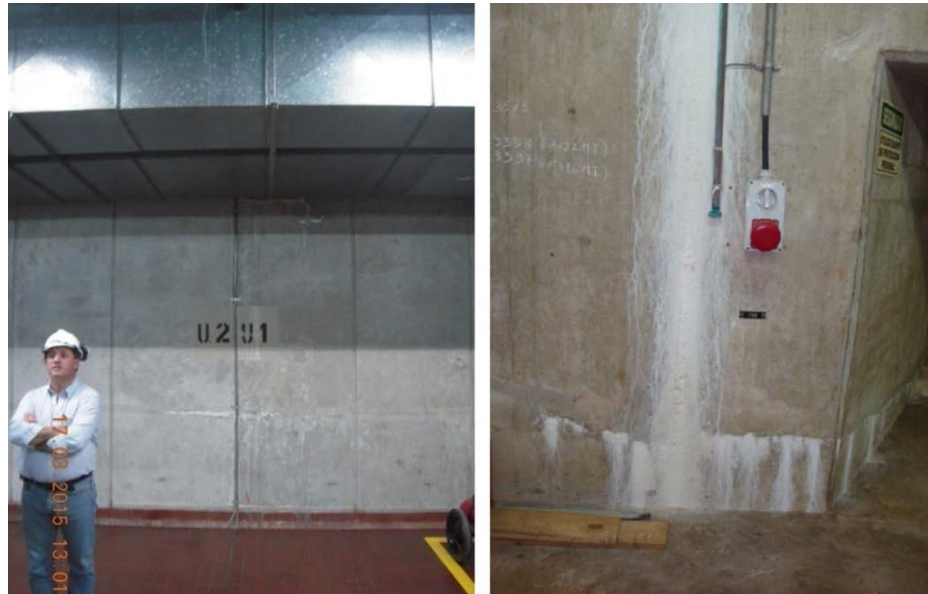
Junta de contracción entre las U1 y U2.

No se observan anomalías

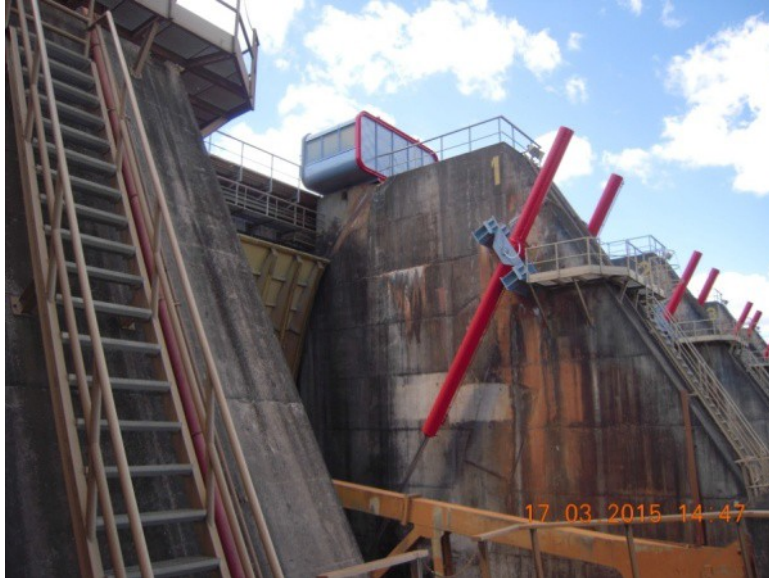
reinyecciones en la zona de los anclajes activos realizados en 1998. En dichas zonas había aparecido importantes muestras de lixiviación. En una de las vigas inyectadas se observaba que nuevamente se está produciendo una incipiente lixiviación.

Vertedero. Pila 1U.

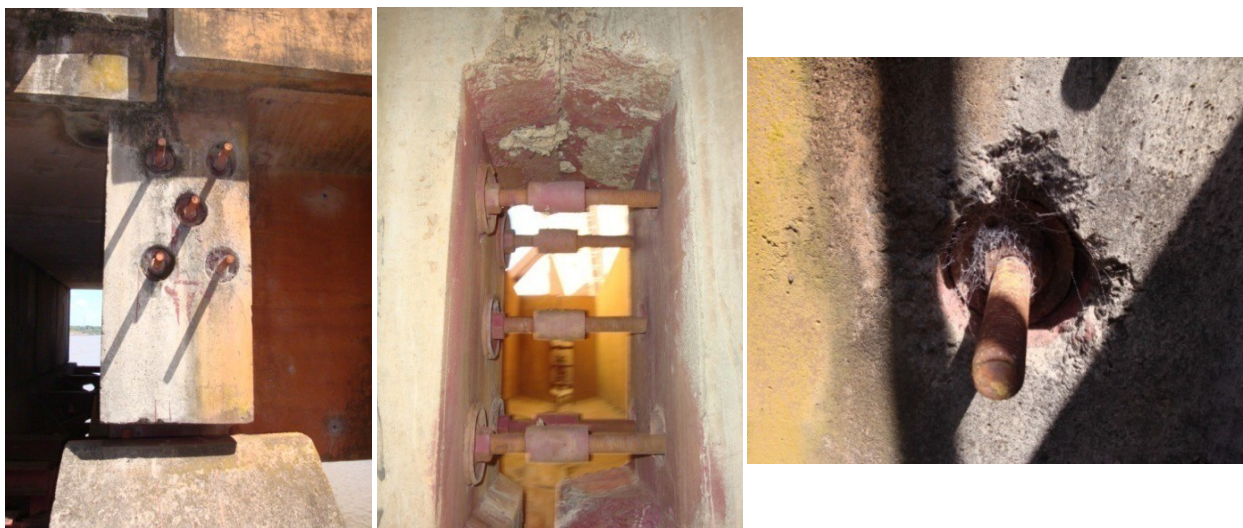
Igual sucede con el sistema de pretensado que se utiliza en las vigas transversales del tablero. Este sistema preveía el desmontaje de la viga ubicada aguas arriba para colocar los stop-blocks entre las pilas del vertedero, cuando fue necesario completar la construcción de las crestas de éstos.

Puente de Servicio – Vigas Transversales – Sistema de pretensado

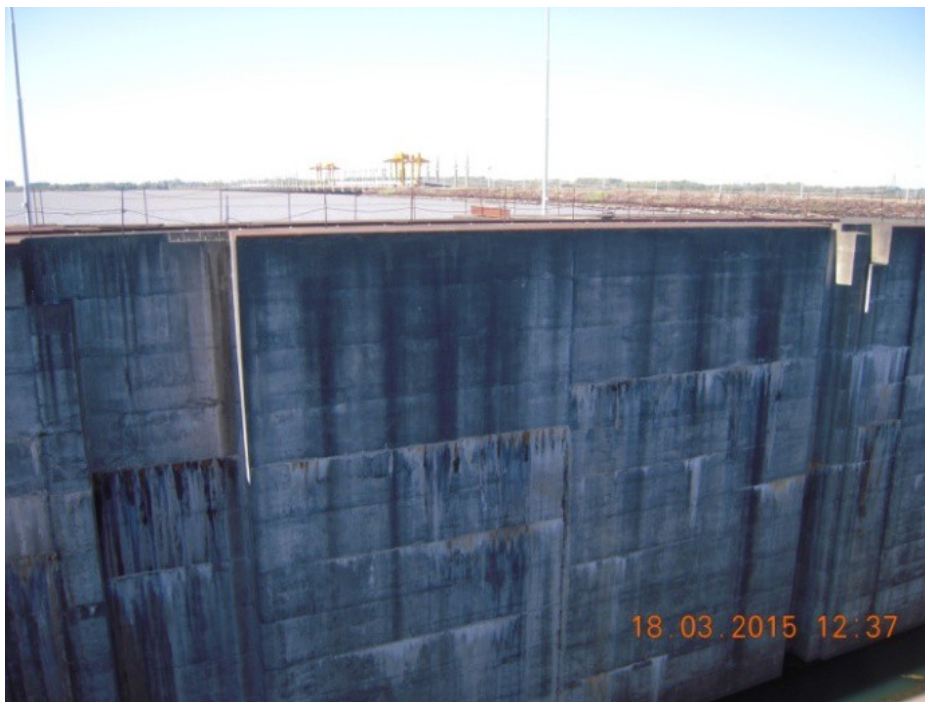
De acuerdo con la documentación antecedente, no se observaron daños significativos. Sólo se apreció lixiviación generalizada en las juntas de construcción.

Esclusa de navegación, muro izquierdo. Se observan las lixiviaciones en las juntas horizontales entre tongadas

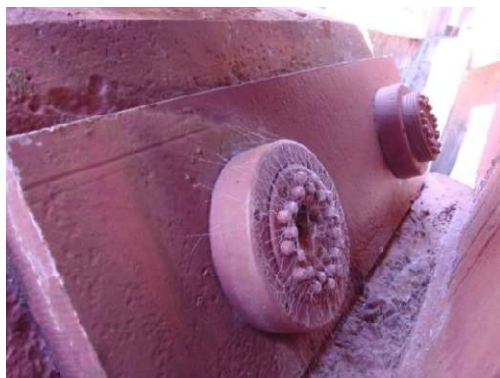
Anclaje Tipo 1

Lo importante de las observaciones anteriores es que los anclajes activos del sistema de pretensado que conforman el conjunto de las ménsulas de apoyo, se encuentran sin una protección adecuada y con signos de deterioro en la pintura de protección y con aparentes signos de corrosión incipiente.

La verificación aconsejada requiere la participación de especialistas en corrosión y aplicación de técnicas novedosas. Estas últimas podrán enriquecerse con nuevos desarrollos y nuevos equipos, que vayan surgiendo durante la vida remanente de las estructuras afectadas.

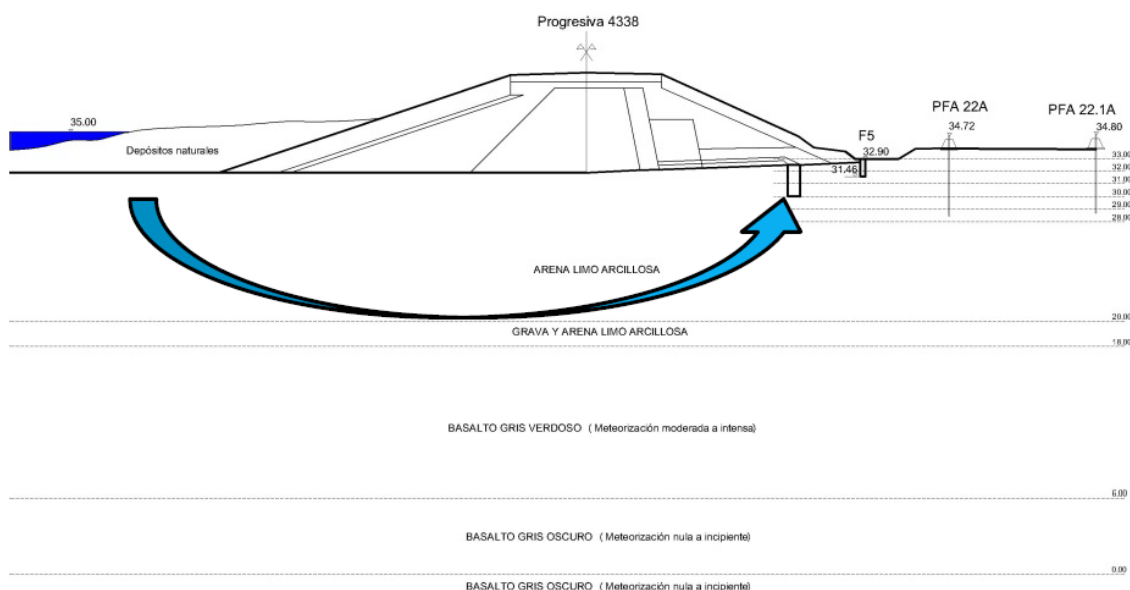
En el corte que se transcribe a continuación, incluido en el informe para ilustrar sobre la denominada hipótesis 1, se muestran depósitos naturales sobre la presa. Según el esquema esos materiales han sido colocados sobre el rip rap. Se procurará hacer un reconocimiento en el sector para verificar la presencia de esos materiales. Se los denomina como naturales. No queda claro si han sido depositados por el agua del embalse. Se sugiere hacer cortes, verificar las cotas, ver las implicancias que han tenido los distintos niveles de embalse o períodos de grandes precipitaciones, etc.

Si se detectaran filtraciones excesivas por la fundación, una medida de mitigación podría ser colocar material fino precisamente como está dibujado en el esquema. Obviamente que esa solución tendría que surgir de un análisis más detallado de las filtraciones. La densificación del sistema de pozos de observación, que hasta podría incluir captosres en distintos niveles (en niveles de gravas y en las arenas), sería la que surge como la primera medida a implementar.

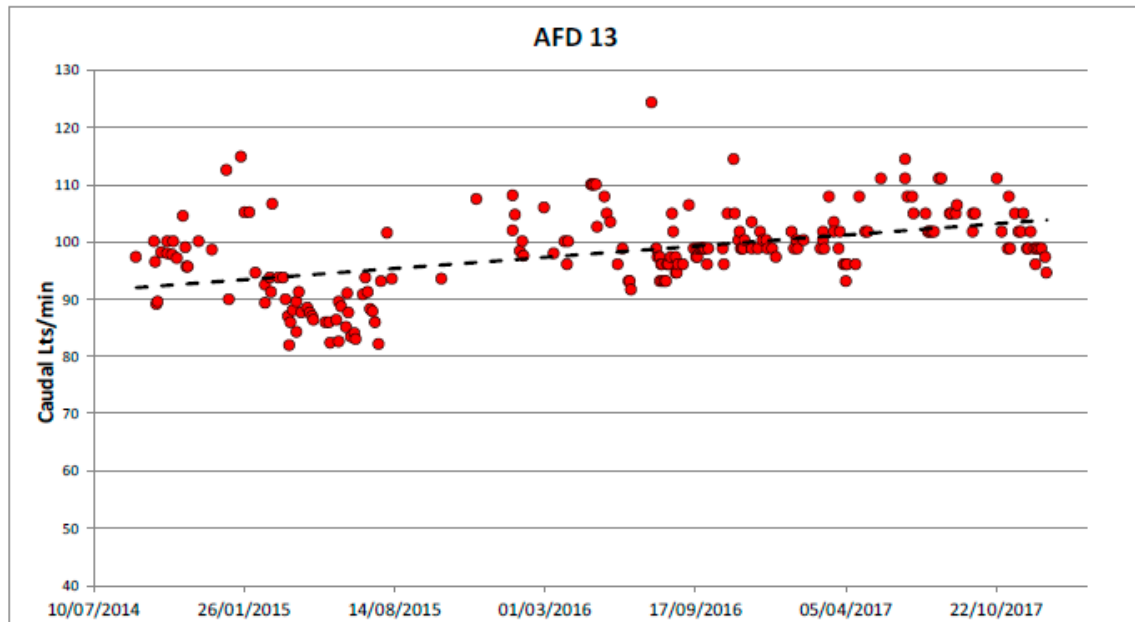
Se analizan seguidamente la evolución de los caudales, que como se verá más adelante no permiten discriminar las zonas de aporte. Se expresa: *“El caudal de filtración, parámetro que podría estar íntimamente ligado con el aumento del nivel piezométrico, ha dado indicios de leves tendencias crecientes. La medición del aforador presenta grandes dispersiones ante precipitaciones. No obstante, si se representan gráficamente las mediciones para aquellos casos en que existieron al menos 4 días previos sin lluvia, se observa tendencia creciente de caudales de aproximadamente 2 l/min/año.”*.

La tendencia es leve y los valores absolutos también relativamente bajos. No obstante, están en consonancia con los hechos descriptos respecto al comportamiento de los piezómetros. Es un tema a seguir analizando y donde, a partir de las anomalías, podría justificarse la instalación de nuevos instrumentos.

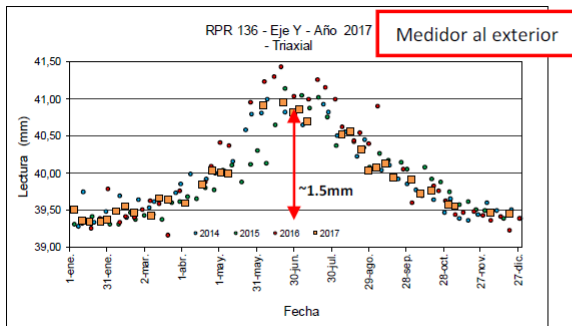
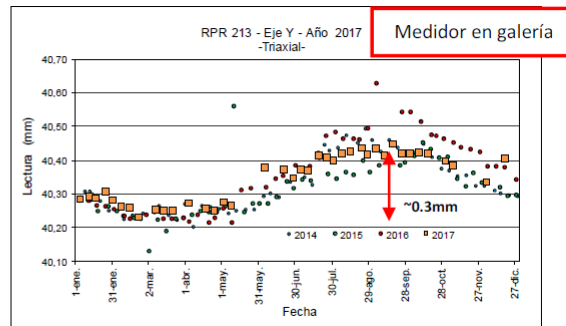
Este comportamiento es corroborado con los medidores de junta, donde el movimiento relativo entre los bloques también muestra una marcada estacionalidad. En los gráficos que se adjuntan se puede apreciar que la sensibilidad de los medidores de juntas a las variaciones de temperatura es aún mayor que en los péndulos. Esto es más evidente en los instrumentos con una exposición directa al ambiente.

El comportamiento es totalmente razonable, no obstante se sugiere verificar los valores teóricos con los que se han definidos los umbrales de alerta y alarma.

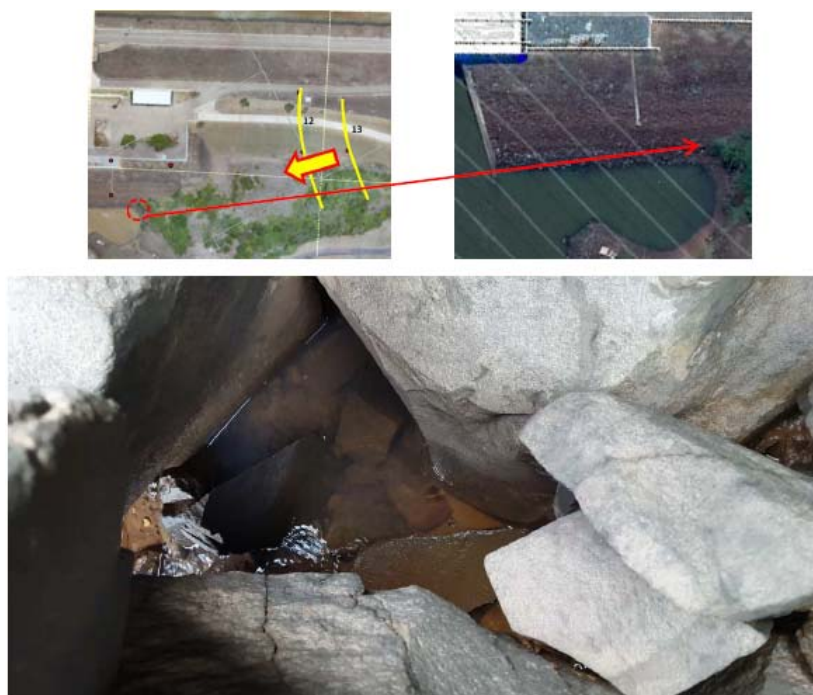
“A partir de inspecciones visuales realizadas con nivel de restitución bajo, se ha detectado un potencial punto de descarga (círculo rojo en la imagen) de la red de filtración de la zona. Si bien fueron pocas las instancias en que se ha podido detectar dicho fenómeno, debido a que la observación es posible a niveles de restitución extremadamente bajos, en la última oportunidad se logró tener una visualización un tanto más clara del flujo entre las rocas. En la fotografía anterior se muestra el flujo interno por las rocas.”. El comentario es muy interesante, no obstante se sugiere vincular la permeabilidad de los depósitos con la velocidad de descenso del agua en la restitución ya que lo observado sólo podría deberse a un retardo siguiendo el nivel de agua y no la manifestación de caudales de filtración desde la presa.

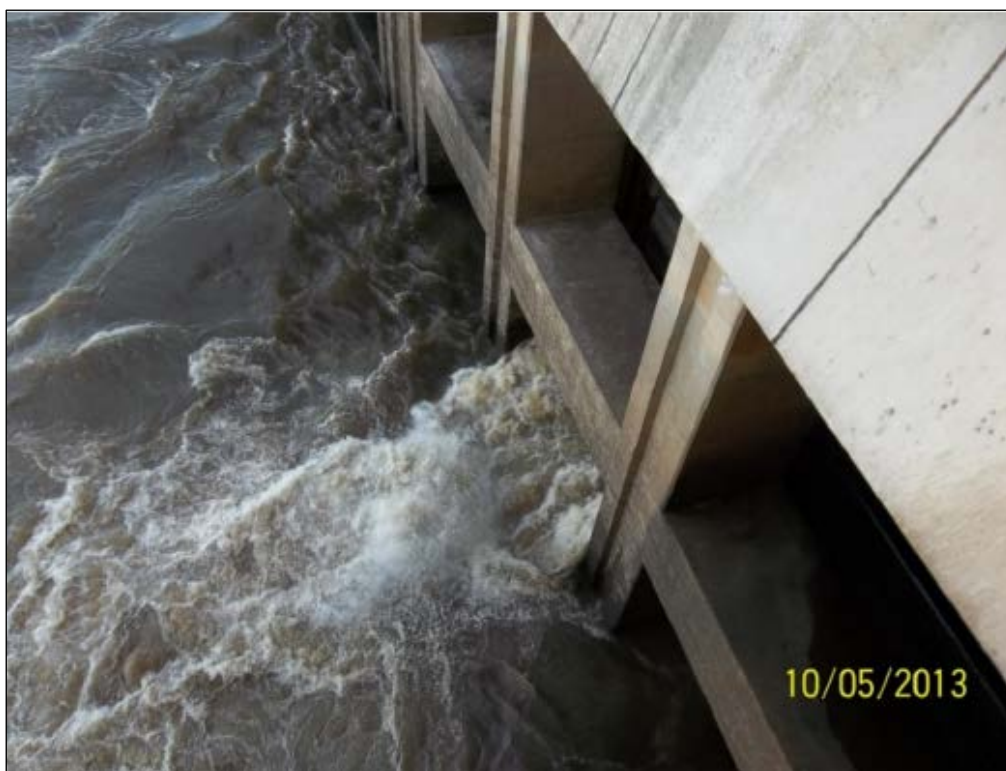
Figura 33 – Fotografía de la descarga por apertura de la Compuerta del descargador de fondo con un tablero sin colocar

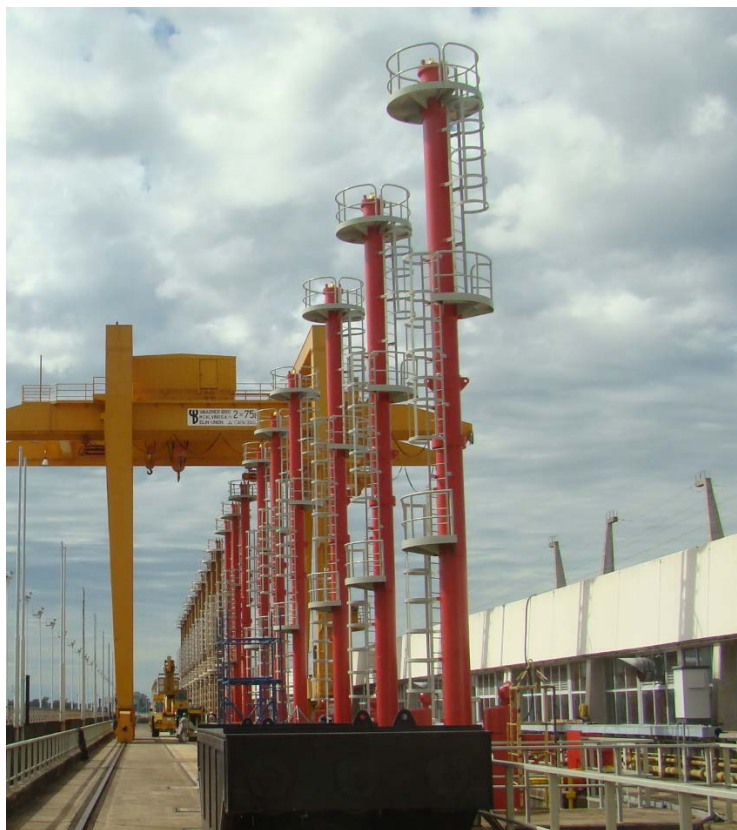
4. Se han pintado los servomotores de las compuertas de toma.

Figura 39 – Servomotores de compuertas de toma pintados
