Informe Final Fase I - Diagnóstico Técnico Integral de la Central Hidroeléctrica Acaray

Volumen 1 - Informe Principal - Final Contrato SP10 - Diagnóstico Integral de los Equipos e Infraestructura, Estudio del Potencial de Incremento de la Capacidad de Generación y Desarrollo de un Plan de Acción Estratégico de la Central Hidroeléctrica Acaray

Revisión 2 - 21 de Julio de 2017

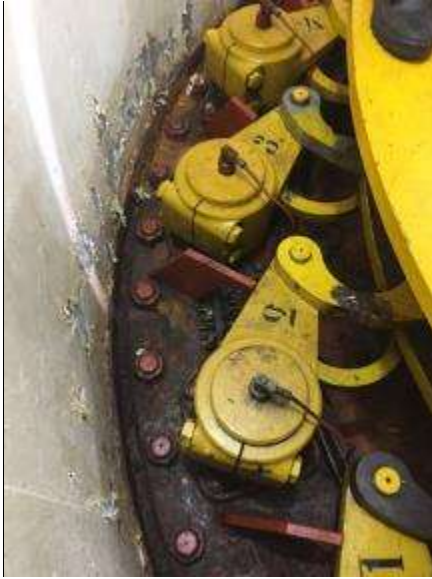
Foto 7 Cabezas de paleta y topes mecánicos para evitar efecto de rotura en cascada

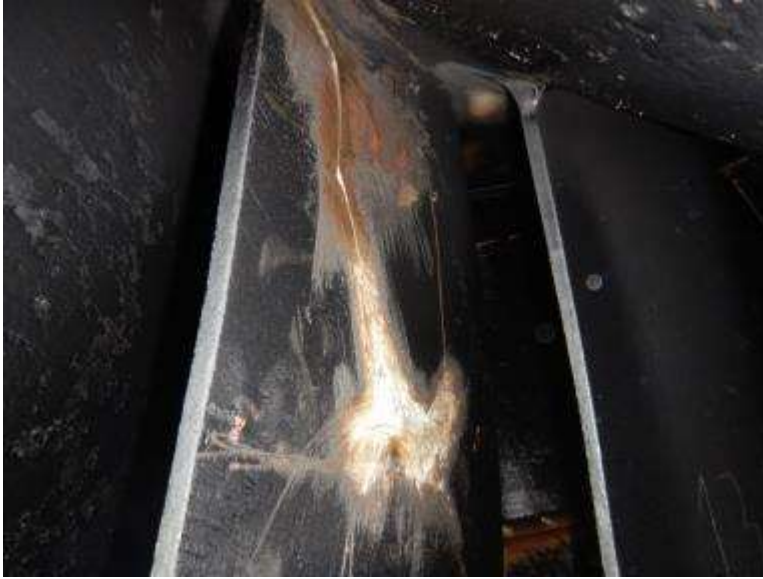
- De acuerdo a documentos y personal de la planta los nuevos rodetes han presentado grieta en los álabes a partir del primer año de operación. El rodete del grupo 3 ha tenido 5 eventos de reparación de grietas, involucrando 5 álabes. Mientras que el rodete del grupo 4 ha presentado 3 eventos de álabes fisurados (involucrando los álabes 1 y 4). Adicionalmente durante la instalación del rodete del grupo 3 se presentaron problemas de circularidad del anillo de desgaste inferior, lo que creo roce con el rodete y rotura de pernos de sujeción. Aunque se esmeriló la superficie y se mejoró la circularidad y la holgura, se han tenido problemas de concentricidad de los centros del anillo y el estator.

Foto 11 Grieta encontrada en el álabe 1 del rodete del grupo 4

- Dada las condiciones del rodete del grupo 3 y 4, los cuales presentan historial de grietas y reparaciones, se deben realizar inspecciones periódicas de las condiciones de cada rodete. Para esto se debe mantener un registro de las horas de operación fuera de zonas óptimas de eficiencia (por debajo de 50 MW de potencia de salida del generador) y las variaciones de altura neta correspondientes.

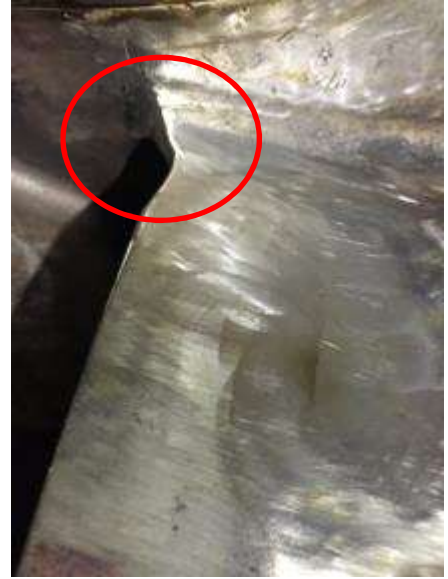
Foto 12 Reparación realizada en el álabe 11 del Rodete grupo 3

- El rodete del grupo 3 ha presentado grietas en los álabes 2, 7, 8, 11 y 12, los cuales han sido reparados usando electrodos de acero inoxidable E309. El material de aporte y el procedimiento utilizado están acorde al material base y la aplicación, aunque no se puede garantizar la eliminación de los esfuerzos residuales de las soldaduras. Durante la última reparación se modificó el perfil de salida del alabe 11 con la intención de disminuir concentración de esfuerzos (figura 20). Como mencionado en el informe preliminar la generación de grietas, adicionalmente de depender de operar la unidad limitada por la potencia del generador, el borde de salida de los álabes es constante sin un borde suavizado, lo que genera una excitación por frecuencias de Von Karman.

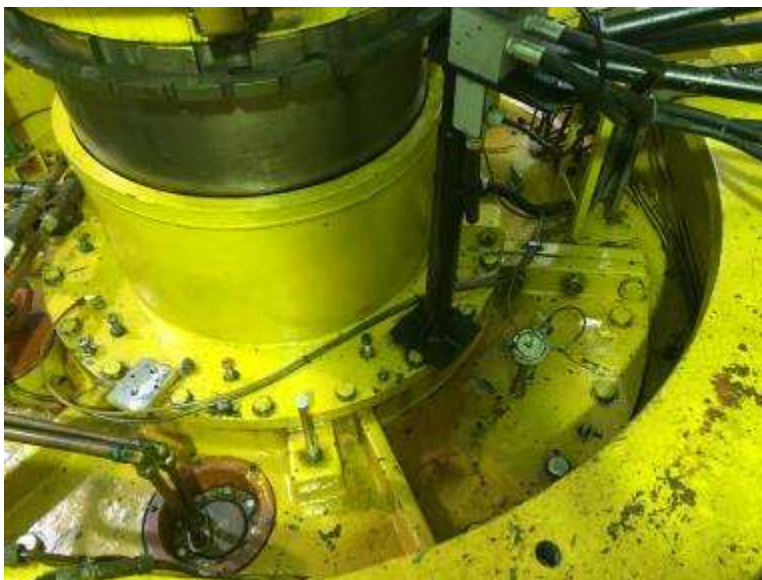
- El diseño del cojinete guía de turbina de los grupos 3 y 4, consta de un cojinete de con 10 zapatas o pastillas revestidas de material babbit. El ajuste del cojinete de turbina se realiza mediante calzas en el tornillo de apriete.
- Actualmente los grupos 3 y 4 solo cuentan con un juego de patines o segmentos de repuesto, que pueden ser usados en ambas unidades de acuerdo a la necesidad que se presente.
- Se visualizaron fugas de aceites excesivas en la superficie del cojinete guía de turbina.

Foto 26 Aceite en la tapa superior del cojinete guía de turbina

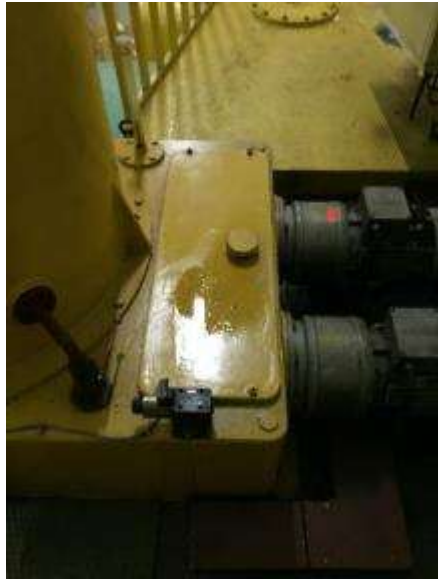
Foto 28 Filtraciones de aceite en el tanque de aceite principal

- Disminuir en lo posible las fugas en el sistema de gobernación, y realizar chequeos y ajustes de alturas de álabes directrices de modo de evitar sobre presión en el sistema.
- Poner la protección de sobre-velocidad hidráulica en servicio de nuevo

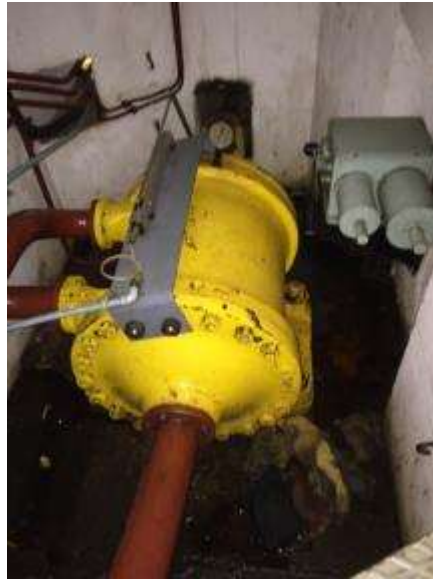
Foto 29 Fugas de aceite en el servomotor de apertura del grupo 1.

- Se reinstalaron las protecciones hidráulicas de sobre-velocidad, y nuevos sensores de velocidad para protección eléctrica.
- Se observaron fugas de aceite tanto en el cubículo del gobernador como en el pozo de los servomotores. Adicionalmente los bujes de conexión de los servomotores con el anillo de operación que son lubricados mediante grasa, presentan exceso de lubricación.

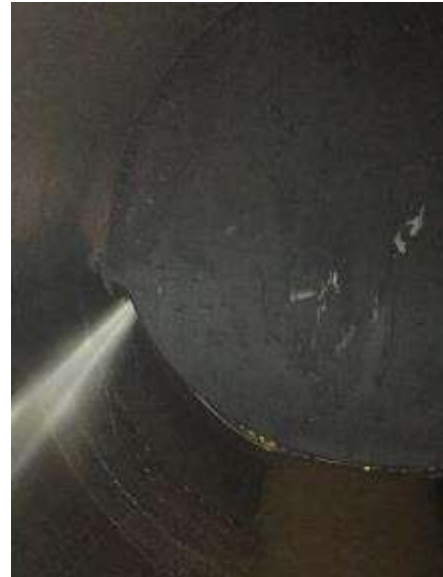
- El cuerpo de las válvulas y las tuberías del sistema de bypass ha perdido la protección superficial en diversos puntos, acelerando el proceso de corrosión en alguno de ellos.
- El sello interno de la mariposa se visualizó roto y ambas válvulas tienen fugas de agua con carga.
- La superficie de sellado fue sustituida por un anillo de acero inoxidable en el año 2000 en los grupos 1 y 2.
- Ambas válvulas tienen un sistema de sensor mecánico de equilibrio de presión que requiere ser modernizado.

Foto 33 Fuga interna de la válvula del grupo 1. Grupo 2 presenta fuga similar.

- Las válvulas de entrada necesita trabajos de rehabilitación, cambiando el sello del disco.
- Reparar fugas en los muñones de ambos válvulas.
- Repintar el cuerpo de las válvulas y tubería de by-pass para evitar corrosión
- Modernizar el sistema de sensor mecánico de equilibrio de presión en ambas válvulas

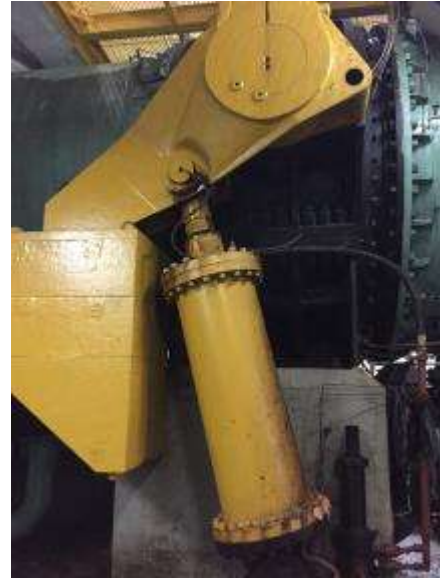
- La válvula de entrada a la turbina es una válvula mariposa de 3.500 mm de diámetro accionada hidráulicamente. El sistema hidráulico presenta fugas de aceite visibles en las tuberías de alta presión. También se observaron fugas en la válvula del grupo 4 por los sellos de los bujes la cual es controlada con contenedores colocados de manera temporal.

Foto 35 Mecanismo de accionamiento de la válvula con fugas en el sistema hidráulico G3

- Reparar fugas en los muñones de ambas válvulas cambiando los sellos
- Repintar el cuerpo de las válvulas y tubería de by-pass para evitar corrosión

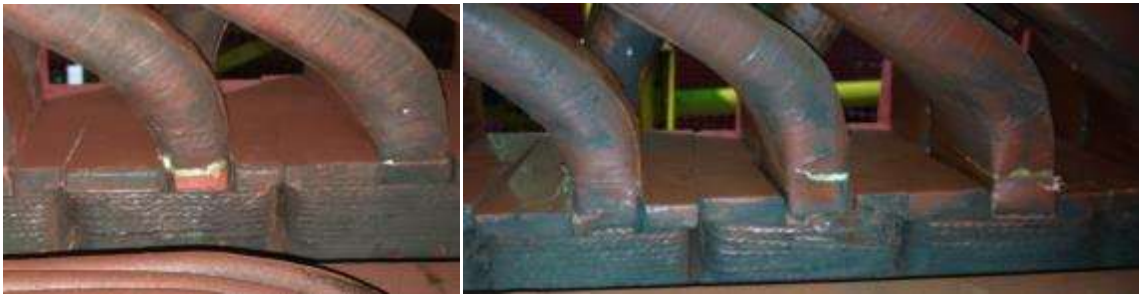
Foto 50 Grupo 1 – Bobinas posteriores – Daños en la superficie

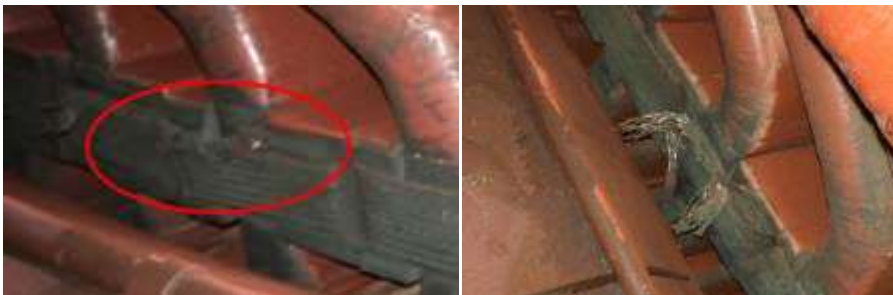
Más evidencia de las vibraciones de las cabezas de las bobinas se observa en la rotura de algunos de los amarres

Foto 51 Grupo 1 – Bobinas posteriores – Daños en los amarres

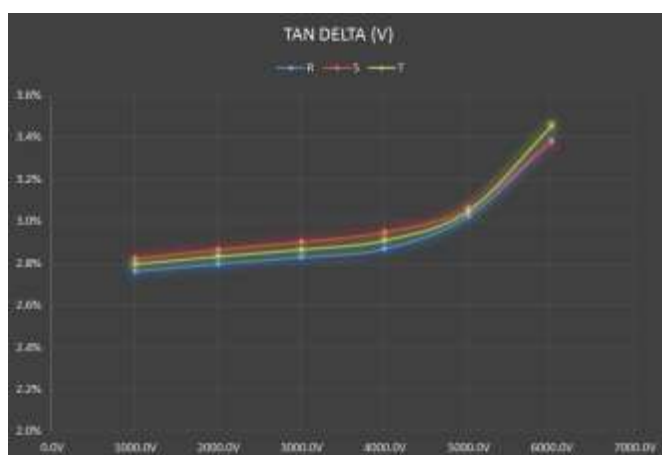
Como se puede apreciar el factor de disipación va aumentando con el voltaje. Esto ocurre en todas las fases, más o menos en la misma proporción, lo que indica que el devanado total del generador se ha estado degradando al mismo ritmo; no hay evidencia de deterioro avanzado en una fase específica.

Foto 52 Grupo 1 – Tangente delta del devanado

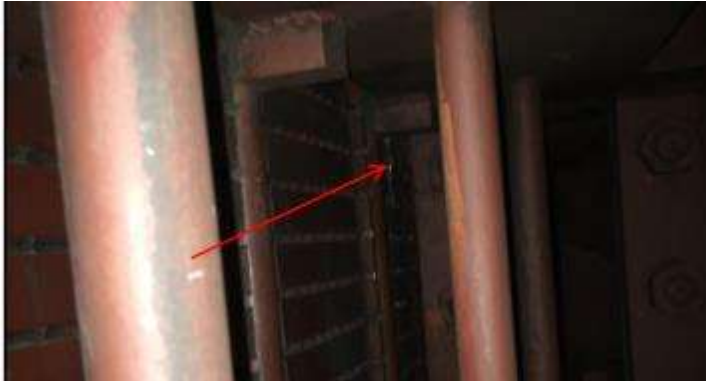
El núcleo fue fabricado en dos secciones. En los puntos de unión de estas dos secciones vistas en el lado interior, se observa desplazamiento entre las secciones. En la parte posterior, en las correspondientes áreas se observa desplazamiento de material que fue utilizado para llenar la separación.

Foto 53 Grupo 1 – Núcleo del estator, unión posterior – Material desplazado

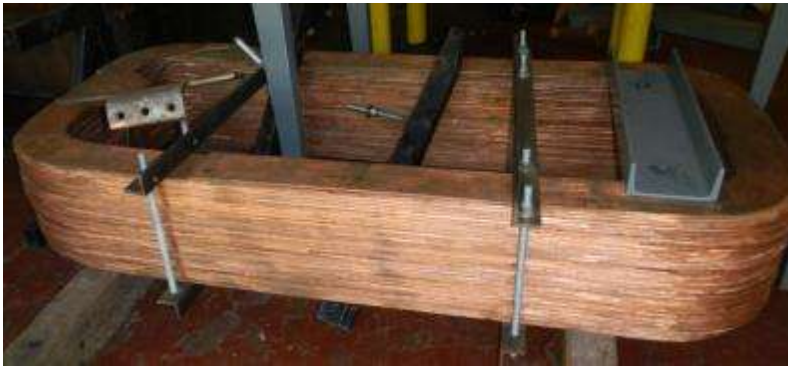
Según el personal de mantenimiento, una vez se extrajo el rotor para hacer la inspección y reparaciones después de la falla de septiembre de 2016, se hicieron pruebas de caída de voltaje a todos los polos. Se encontraron 3 polos con espiras en corto circuito. Debido a la falta de repuestos, el propio personal de mantenimiento de la Central está haciendo las reparaciones. El principal obstáculo ha sido la falta de material aislante que se asemeje al original. Se han estado haciendo diferentes ensayos al material y al proceso de reparación. Si bien no se indicó qué material se está utilizando, se recomienda la utilización de papel Nomex® serie 800. Por lo conversado con el personal de mantenimiento, parece ser que se tiene muy claro el proceso a seguir, sin embargo, se les recuerda que una vez finalizada la reparación y la instalación se deben hacer pruebas de balanceo para prevenir daños por exceso de vibraciones. Referirse a la norma ISO 1940-1:2003 la cual especifica tolerancias, planos de corrección y métodos para verificar el desbalance del rotor.

Foto 58 Grupo 1 – Polo en reparación

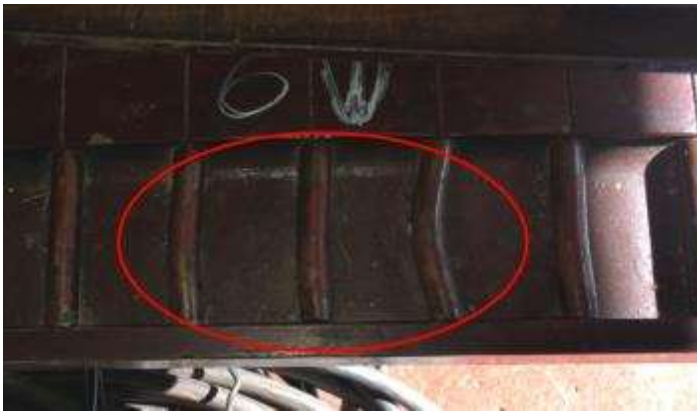
El devanado amortiguador está embebido en el polo y parece estar en buenas condiciones en la mayoría de los polos. El devanado amortiguador en uno de los polos que se encuentra en reparación en el taller presenta torcedura en tres de sus patas, no se ven grietas y no están sueltos. No se sabe la causa de esta característica que muy posiblemente viene desde su instalación original.

Foto 59 Grupo 1 – Devanado amortiguador con algunas patas torcidas

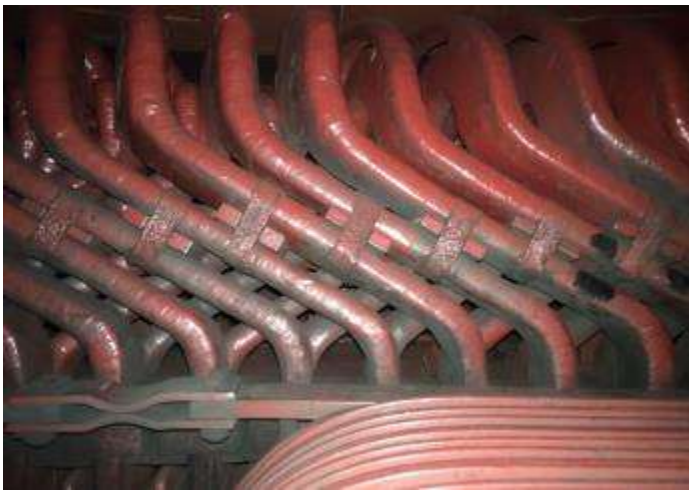
En las cabezas de las bobinas no se encontraron elementos de preocupación; no hay evidencia de descargas parciales, erosión o sobrecalentamiento. Algunas de las bobinas presentan rasguños pequeños, no son profundos y no representan un riesgo inminente.

Foto 63 Grupo 2 – Cabeza de las bobinas

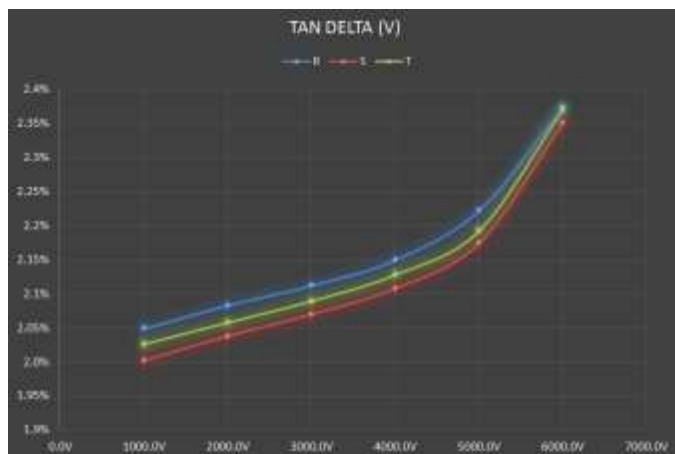
Como se puede apreciar el factor de disipación va aumentando con el voltaje. Esto ocurre en todas las fases, más o menos en la misma proporción, lo que indica que el devanado total del generador se ha estado degradando al mismo ritmo; no hay evidencia de deterioro avanzado en una fase específica.

Foto 65 Grupo 2 – Tangente delta del devanado

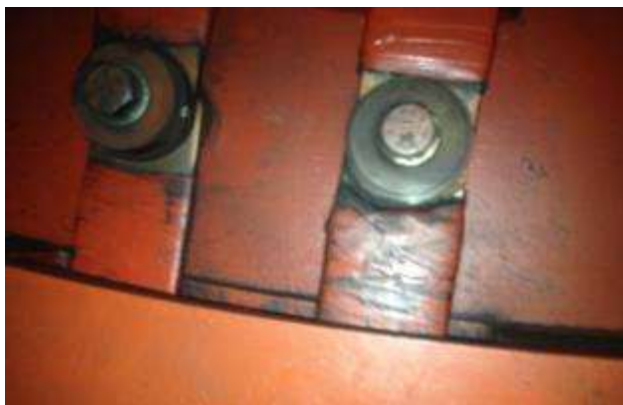
La barra que conecta los polos con el colector se encontró en mejores condiciones que la del Grupo 1, sin embargo, se observa algo de desgaste en una de ellas. Especial atención se le debe dar en el próximo mantenimiento.

Foto 67 Unidad 2 - Barras de conexión de los polos al colector

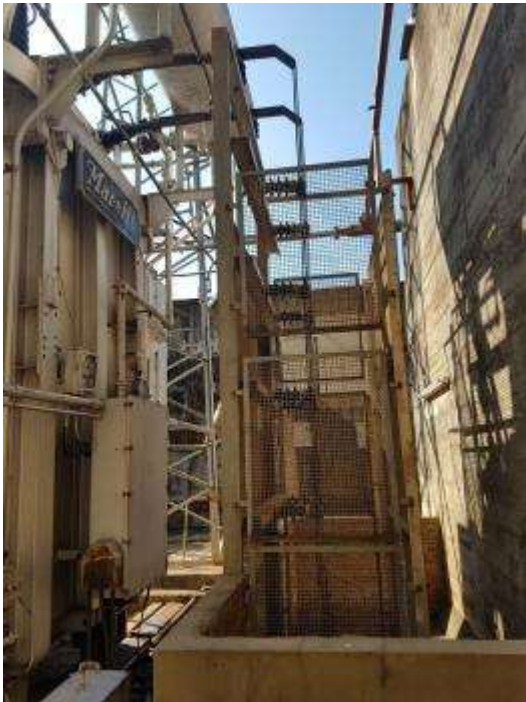
Foto 83 Barras conectando el generador al transformador, con apertura abierta presentando riesgo de aceite y agua entrando la casa de máquinas y galería.

Las barras de 13,8 kV que provienen de los generadores y se conectan a los transformadores deben ser reemplazadas, al menos para la sección de conexión con los transformadores, con cables de 13,8 kV, y se debe

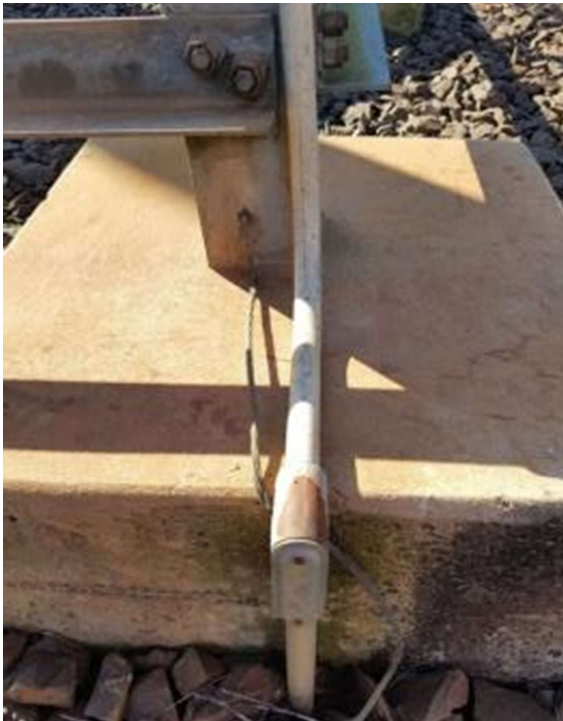
- Conductor por debajo del tamaño requerido – Existen varios casos en los que los conductores parecían dimensionados por debajo de los niveles requeridos y en algunos casos muy por debajo.

Foto 88 Cable de tierra subdimensionado

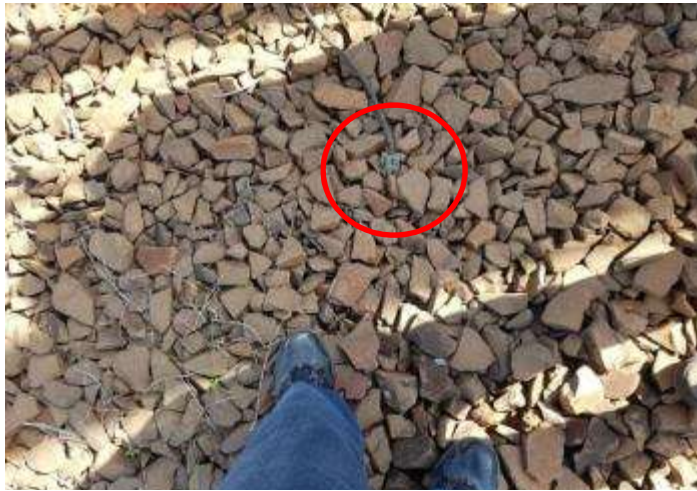
- Uso de conectores apernados y conexiones individuales de presión. Los conectores apernados se deterioran con el tiempo y no hay ningún programa de mantenimiento para verificar el conector de manera periódica. Se recomienda la soldadura exotérmica (Soldadura CAD) de los conductores, ya que tendrán una mayor duración de vida del equipo. Se observó que los conectores de presión eran de un solo prensado sin orificio de observación. Se requiere un orificio pequeño de observación para asegurar que el conector se ha insertado completamente, además se debe hacer doble prensado para garantizar su fijación. En la Foto 92 es un ejemplo de un conector atornillado que debería ser una soldadura CAD. El único conector prensado o atornillado debe ser a la propia estructura.

Foto 92 Conexión apernada - debe ser soldada

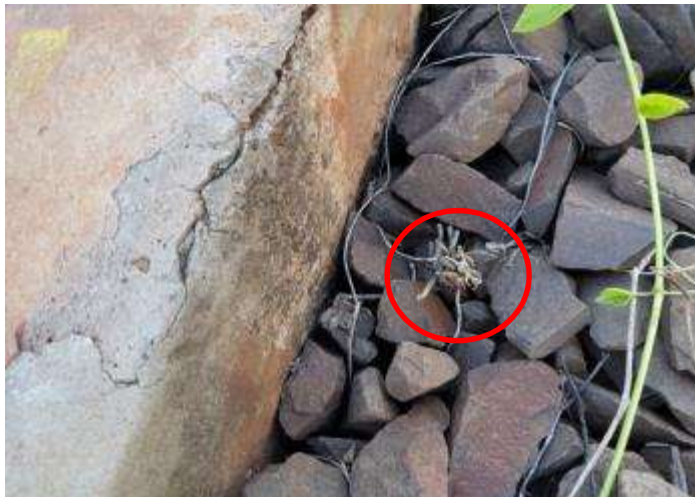
Foto 91 Cable de tierra cortada

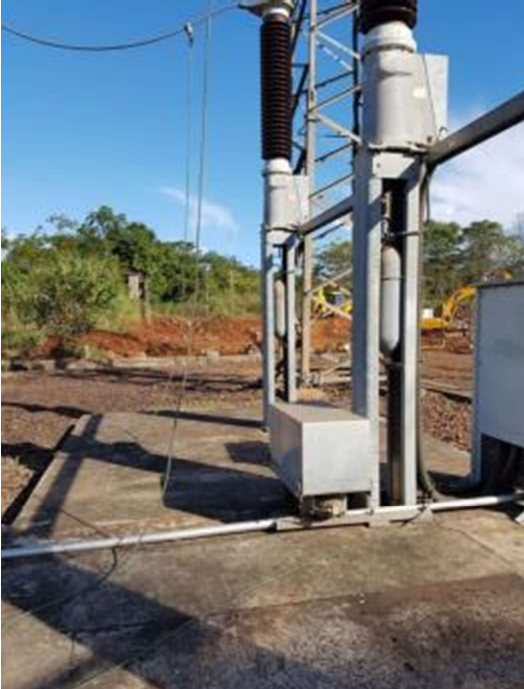
Foto 93 Ejemplo de cadena de puesta a tierra inadecuada

- El extremo del cable de puesta a tierra temporal debe ser conectado a un terminal de conexión a tierra localizado en la parte de alta tensión del equipo que se va a aterrizar. Un apropiado terminal de conexión debe facilitar la instalación y remoción de la tierra temporal y proveer un buen contacto. Se muestra a continuación un ejemplo de un terminal de tierra, vienen en varios tamaños. Se puede utilizar con una abrazadera en C o una bola y enchufe si es calibrado correctamente.

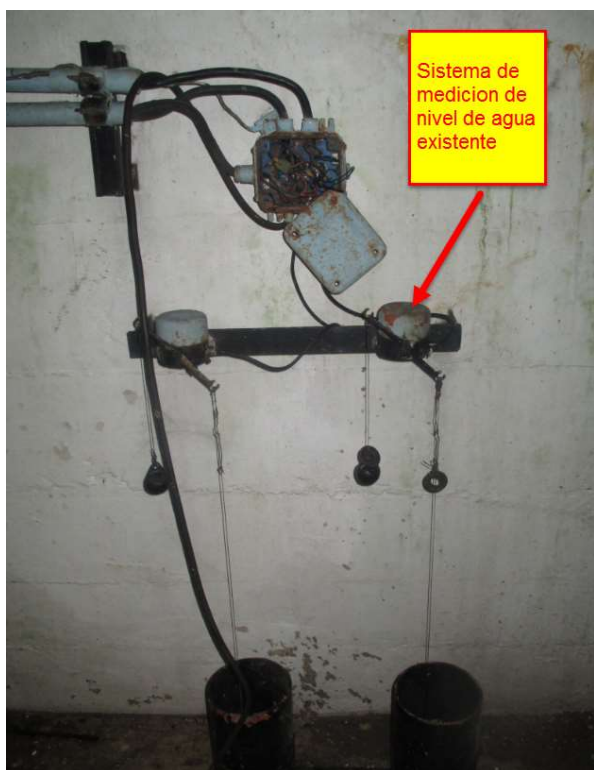
El sistema de drenaje carece de indicadores de medición locales y a distancia. Los sistemas de medición de niveles de agua presentan un estado de sobre deterioro y requiere de su remplazo. Las bombas operan en forma normal mas no se tienen repuestos a mano. Las válvulas son originales y probablemente ameriten su remplazo.

Foto 97 Indicadores de medición de nivel y alumbrado en pobres condiciones

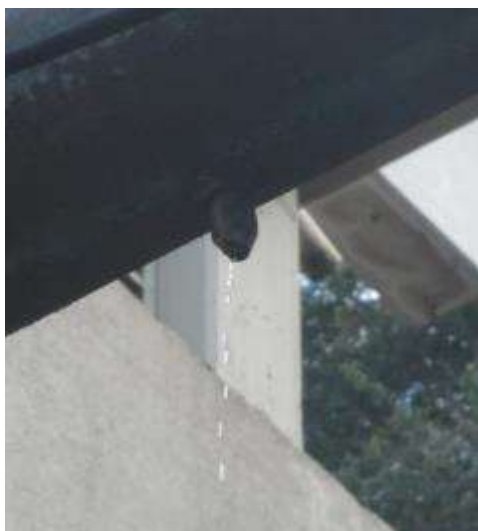
Foto 100 Agua goteando de uno de los aspersores del sistema contra-incendios

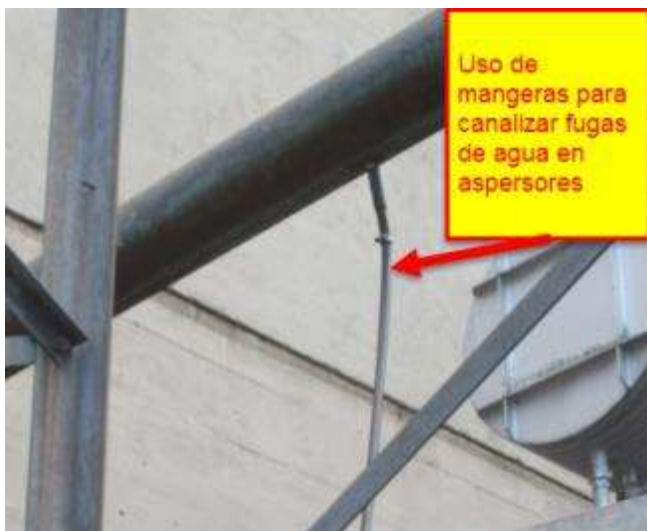
Foto 101 Manguera conectada a uno de los aspersores para canalizar la fuga de agua

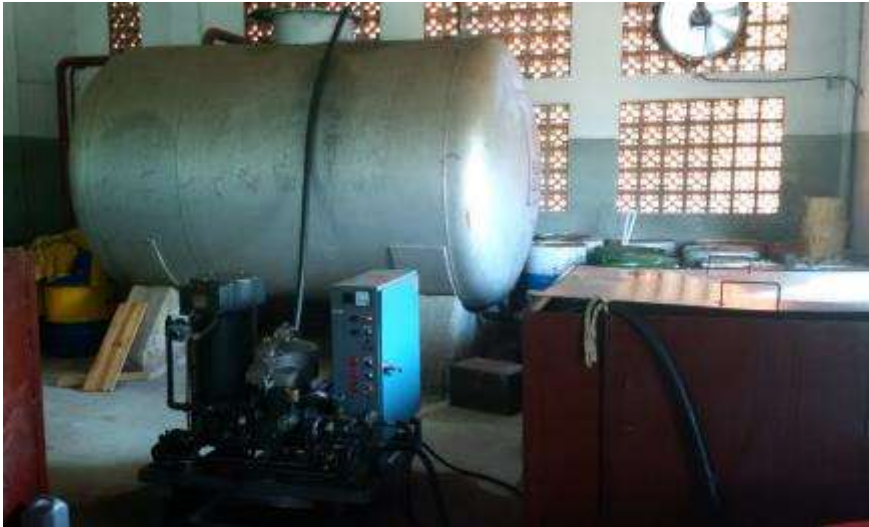
Foto 103 Tanque de combustible sin contenedor contra fugas

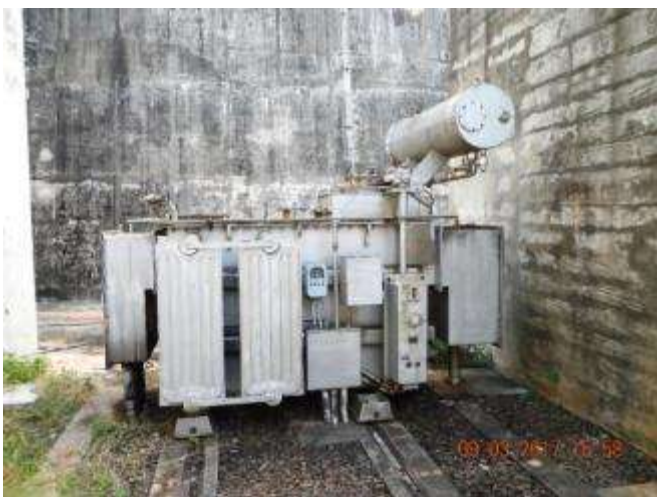
El transformador TR 1000 de relación 13,8/0,380 kV alimentado desde las unidades G3 y G4 se encuentra fuera de servicio debido a la falla de los reactores.

Foto 120 Transformador de servicios auxiliares de 1.000 kVA para Acaray II

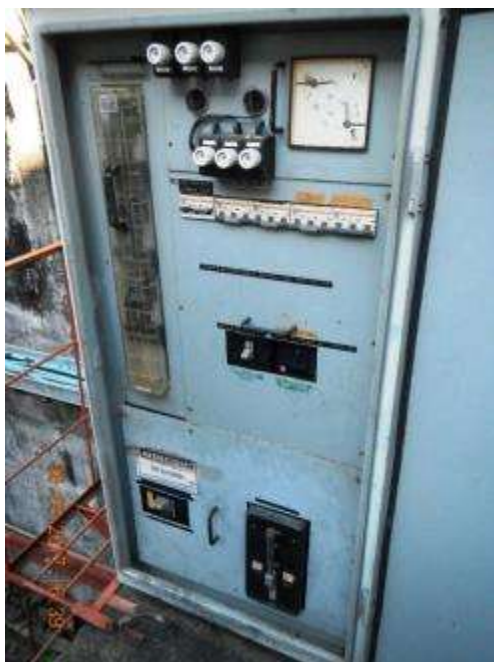
Las condiciones de instalación de estos Armarios de distribución son deficientes sin espacio para labores de operación y mantenimiento, con equipos fuera de servicio y con riesgo inminente de falla.

Foto 122 Vista Interna Armarios de distribución TR 500

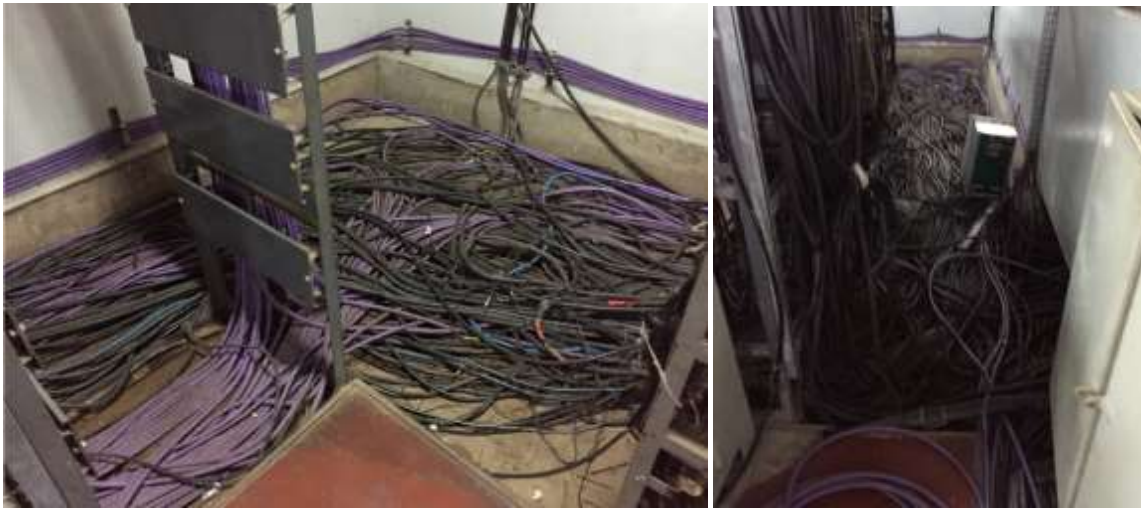
La mayoría de los cables son los originales, sin embargo, actualizaciones recientes han traído nuevos cables que se han ido instalando de manera desordenada. Adicionalmente se observa que los cables que ya no están en uso no han sido removidos. No hay segregación de los cables de potencia de los de control ni tampoco una división clara del lugar de procedencia.

Foto 132 Sala de terminaciones

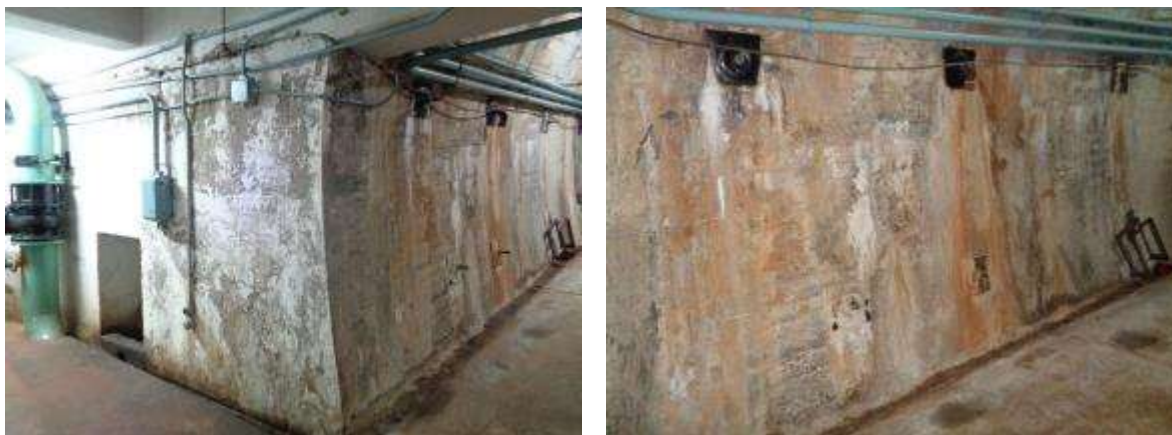
En general el hormigón se encontró en buenas condiciones. En el túnel de acceso a la galería de compuertas se encontraron unas grietas menores en el hormigón y humedad. En la cara norte de la galería de compuertas (Unidad #1) se aprecia humedad en el hormigón que debe ser monitoreada a fin de evaluar la necesidad de reparación.

Foto 158 Humedad en el hormigón en túnel de acceso a la galería de compuertas

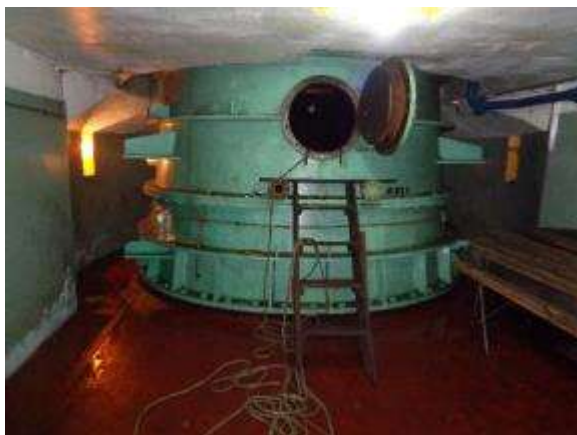
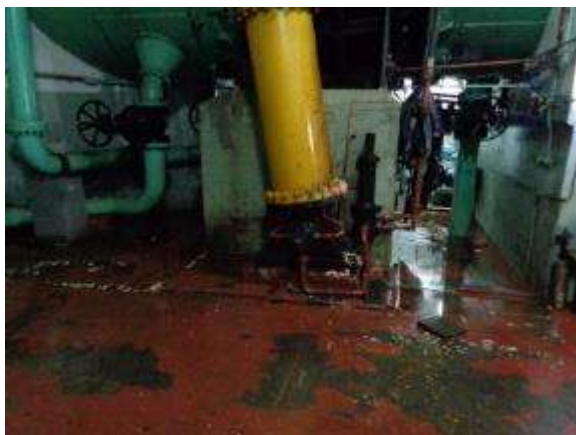
Foto 165 Acceso al Tubo Difusor – Filtración de la válvula mariposa de la unidad 3

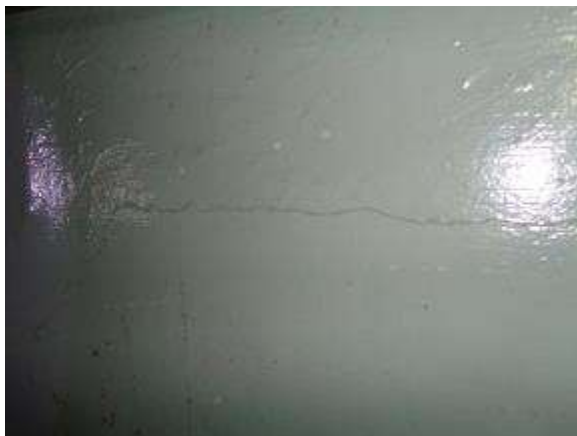
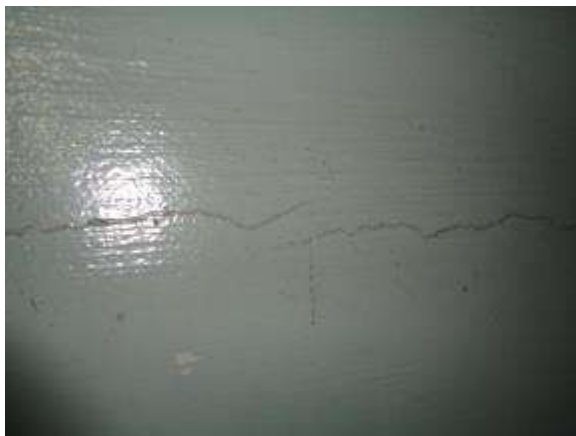
Foto 166 Piso de acceso al Tubo Difusor – Grietas en muro

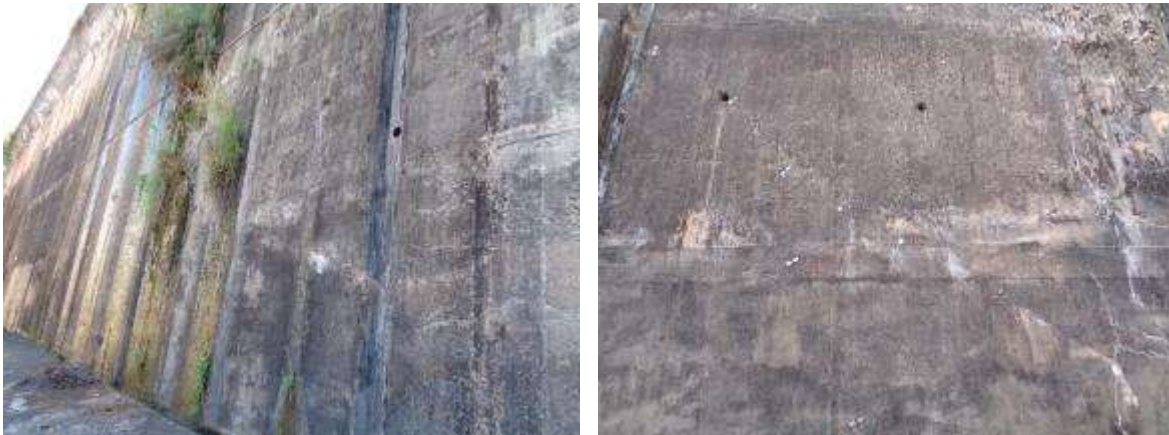
Foto 170 Muro de Contención – Grieta cuyo monitoreo fue abandonado por falta de movimiento

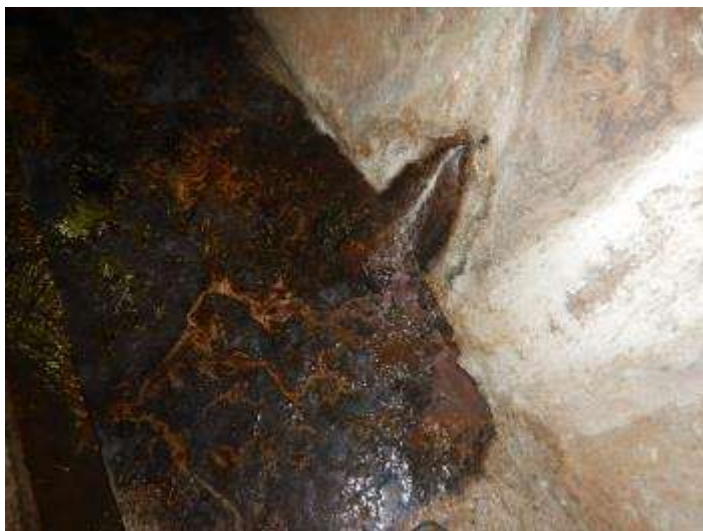
Foto 176 Infiltraciones con depósito de lodo gelatinoso

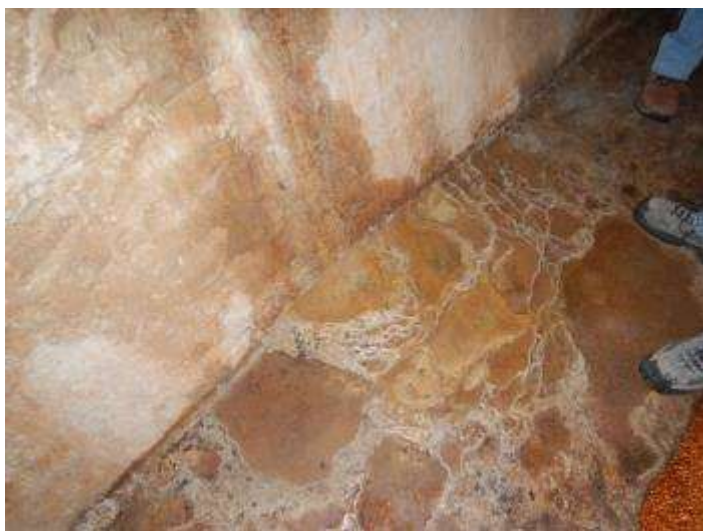
Foto 177 Infiltración con depósitos de caliza

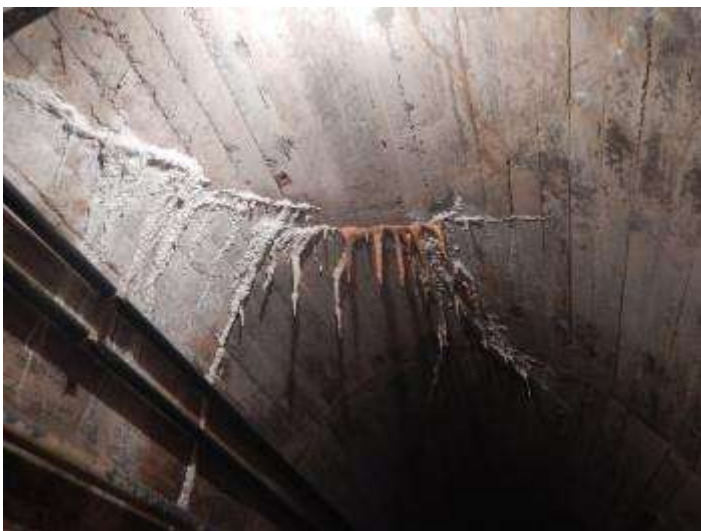
Foto 178 Infiltraciones en el techo con estalagmitas de caliza

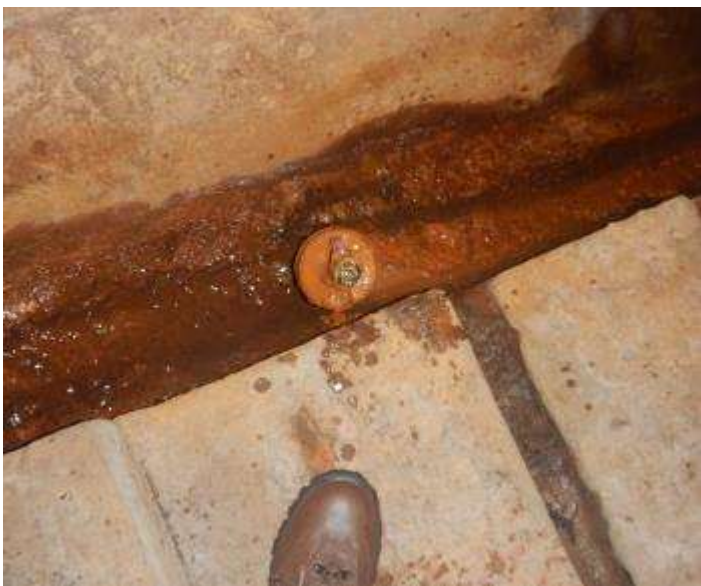
Foto 179 Dren de cemento con agua brotando

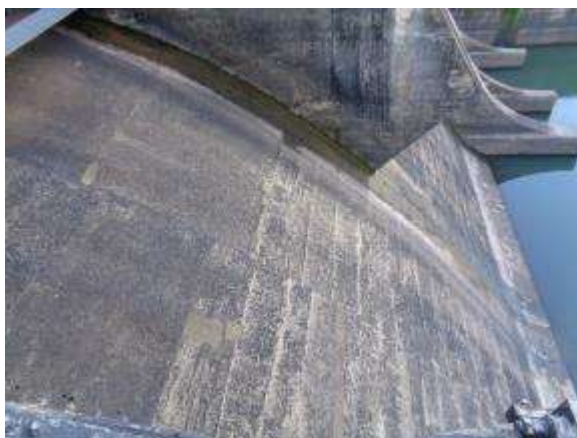
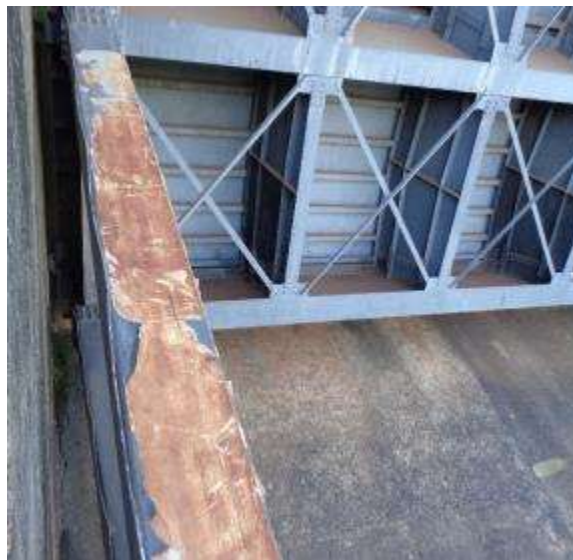
Foto 185 Vertedero Bahía No.2 – Losa rápida y corrosión en el brazo de la compuerta

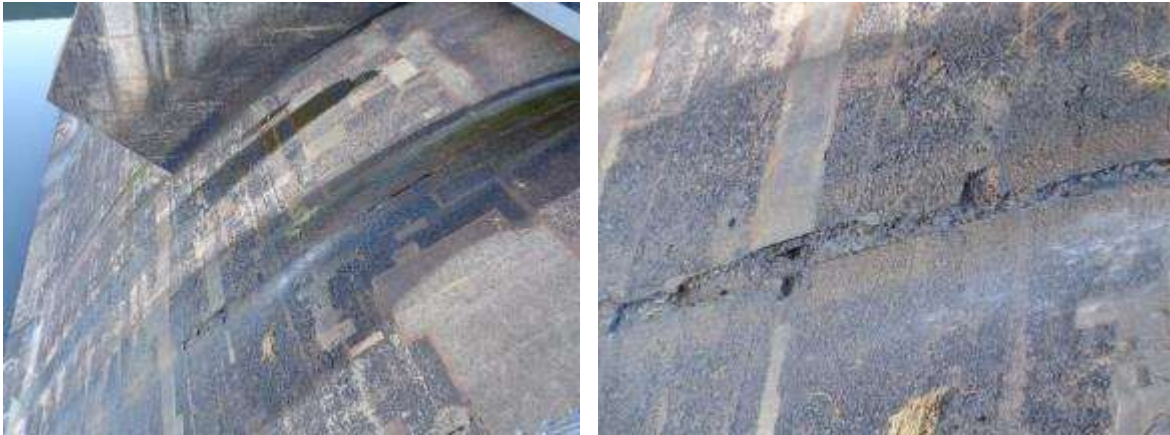
Foto 186 Vertedero Bahía No.3 – Cavidades en la losa rápida

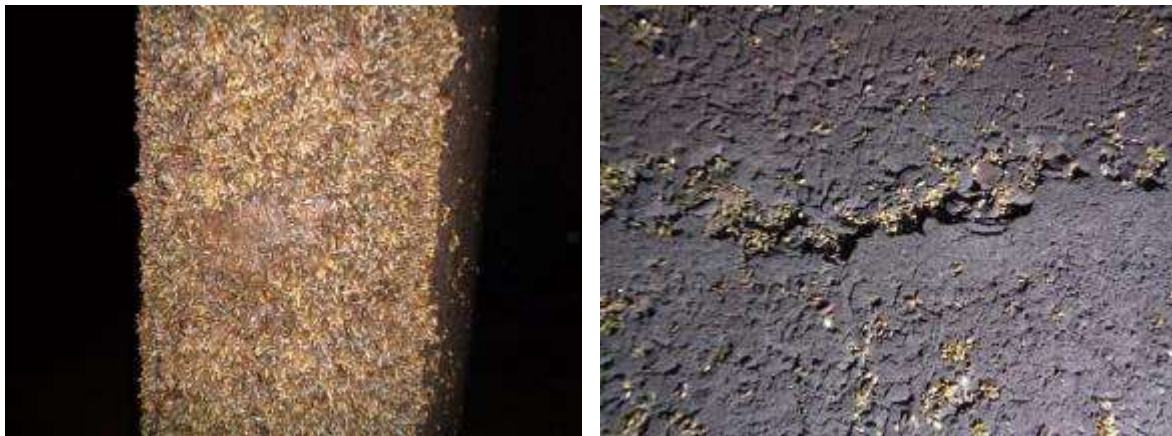
Foto 193 Toma Acaray I - Pila central con mejillón adherido y abrasión/cavidades en el hormigón

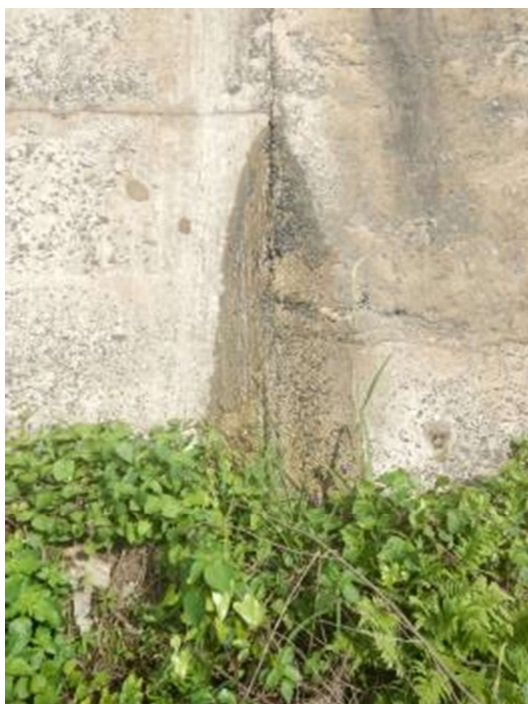
Foto 195 Filtraciones de agua, estribo izquierdo

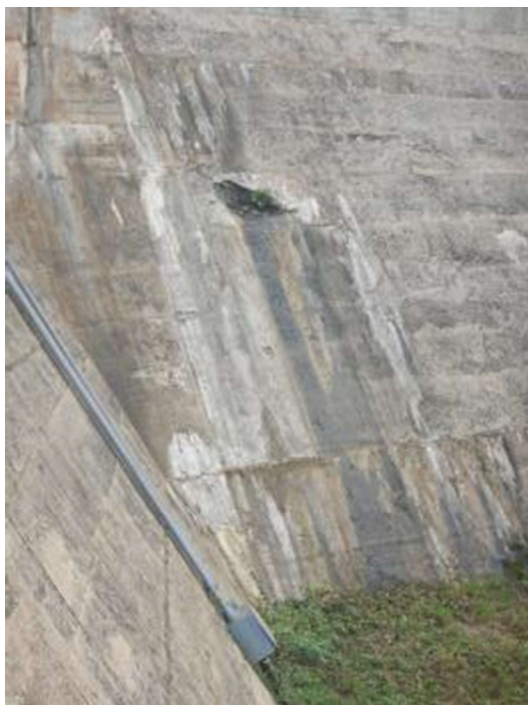
Foto 196 Filtraciones lado izquierdo con un deterioro muy local del hormigón (posiblemente falla de construcción)

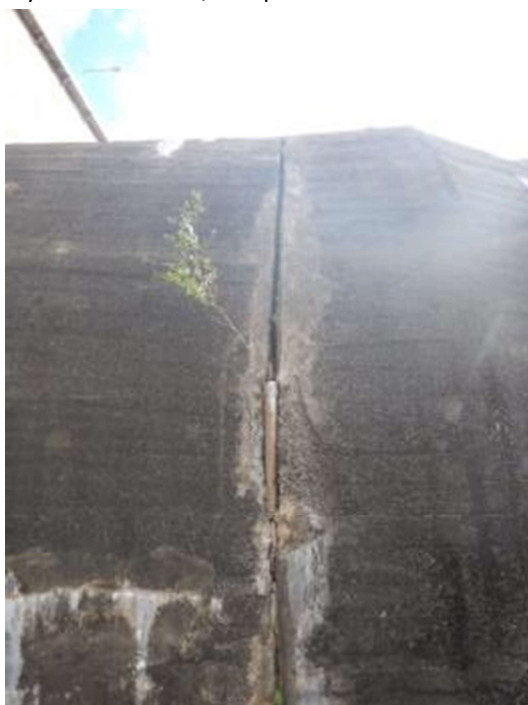
Foto 204 Apertura de la junta de construcción en tubería forzada #2 de casi 40mm desde aguas abajo

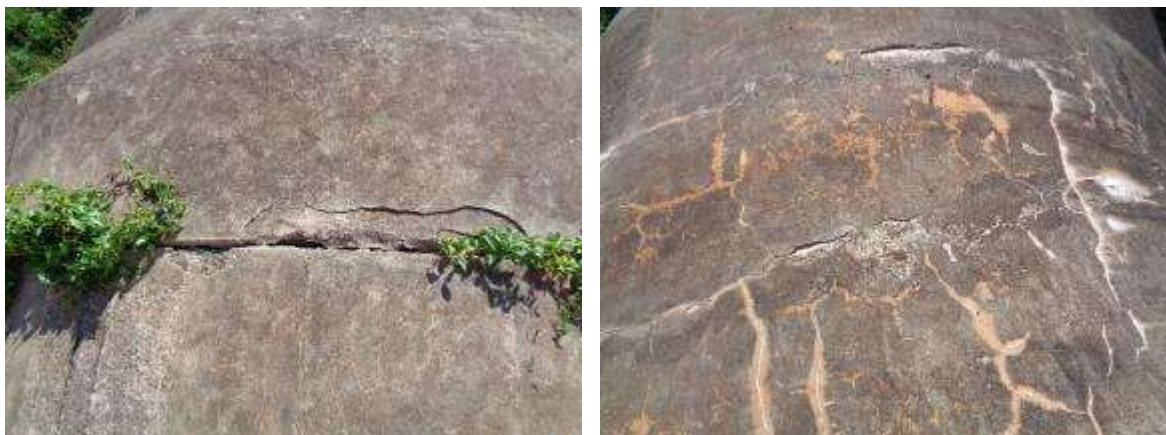
Foto 207 Agrietamiento y presencia de plantas en las juntas de expansión en el hormigón de protección de la tubería de aducción

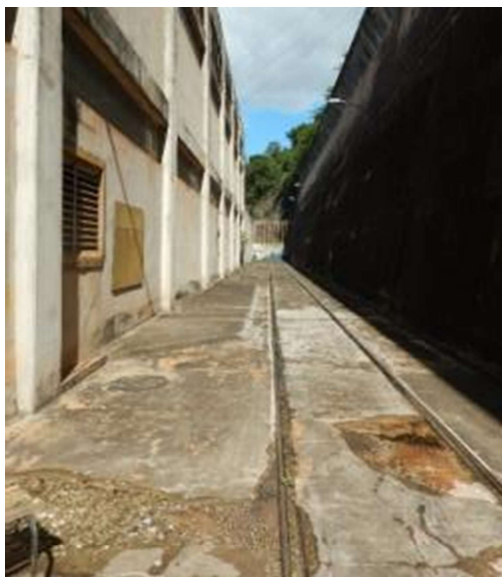
Foto 210 Deterioro la superficie del hormigón entre la casa de máquinas y el muro de contención

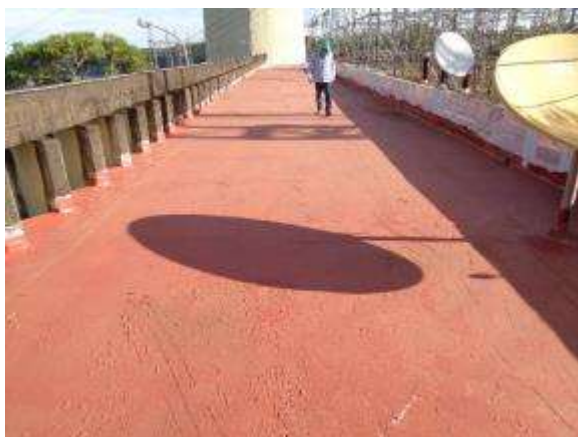
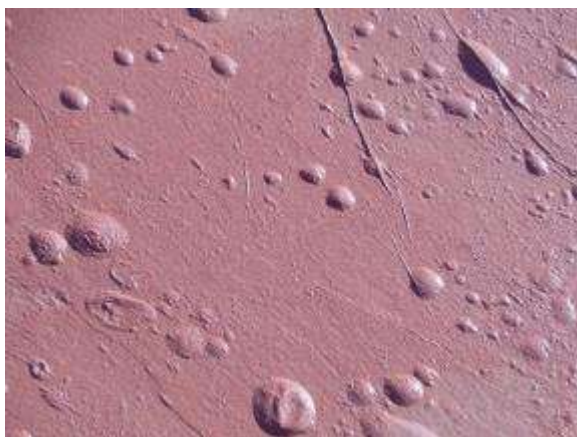
Foto 211 Deterioro del techo de la biblioteca y sala de entrenamiento

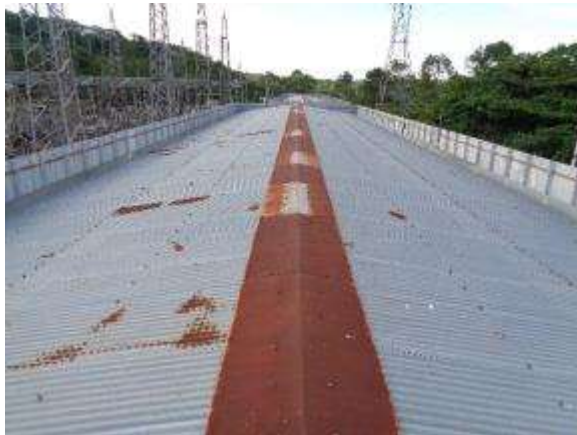
Foto 212 Deterioro del techo de la sala de operaciones y gerencia de la central

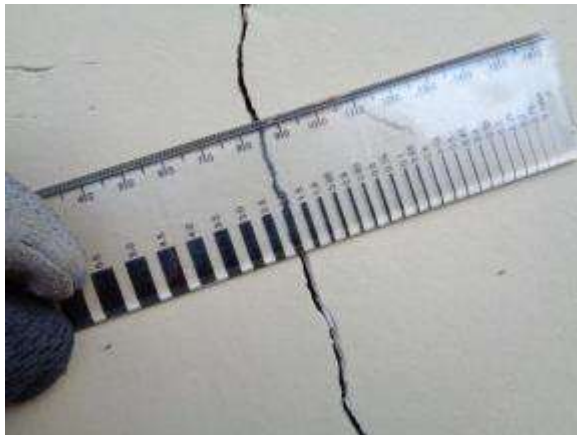
Foto 213 Deterioro de la mampostería en el edificio de mantenimiento de electrónicos

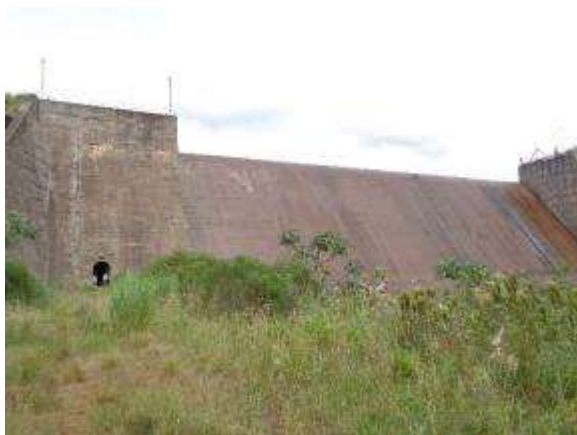
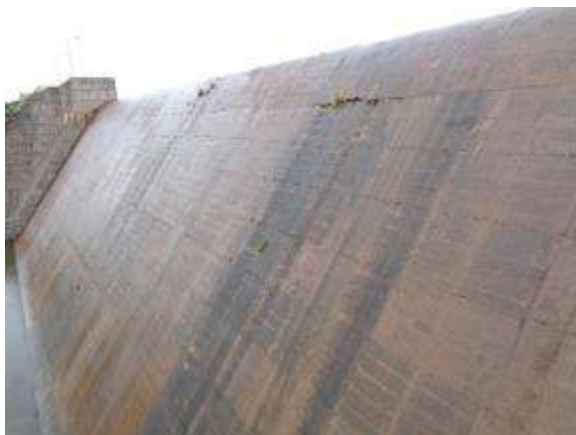
Foto 224 Vertedero libre estribo derecho – Algunos defectos del concreto
