RELEVAMIENTO DE ENTORNO DE OBRA

OC411 - RED PRIMARIA CLOACAL – COLECTOR PRINCIPAL CUENCA LAFERRERE

**Gregorio de Laferrere – Partido de la Matanza
Provincia de Buenos Aires.**

Fecha: 18.08.2022

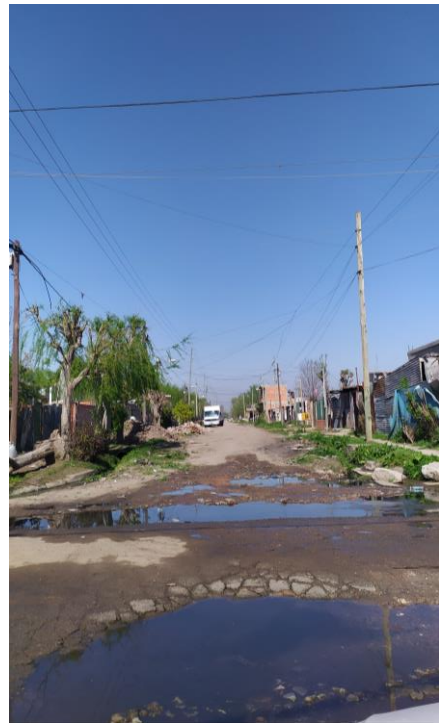
Figura 02: José María Pérez de Urdininea y Del Tejar. Del Tejar 7698-7650. Pavimento en mal estado.

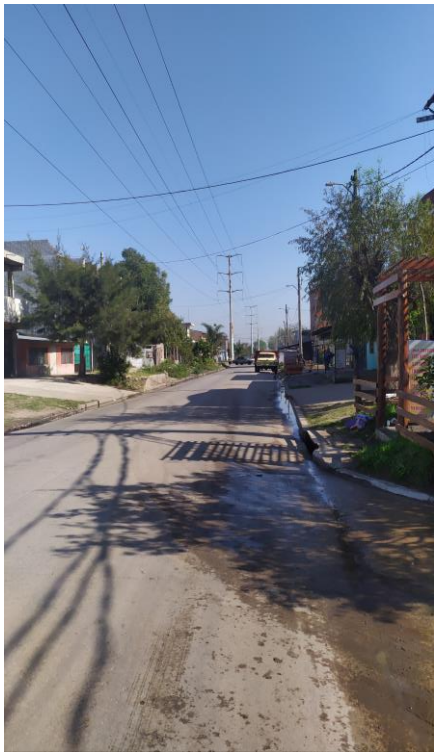
La tipología edilicia es media-baja con construcciones precarias en vastos sectores y destinada principalmente a vivienda familiar, algunas de ellas tienen actividad de comercio en planta baja (figura 5y 6). Con cierta frecuencia se observan animales en vía pública tales como gallos, gallinas, patos, entre otros, provenientes de las viviendas y presumiblemente utilizados con fines productivos o de sustento familiar; como así también caballos y numerosos perros merodeando. Se observan terrenos vacantes con movimiento de maquinaria de obra en relación a la construcción de viviendas (figura 16).

Figura 05: Calderón de la Barca hacia Bruno M. de Zabala. Calderon de la Barca 7699-7799.Comercios en planta baja.

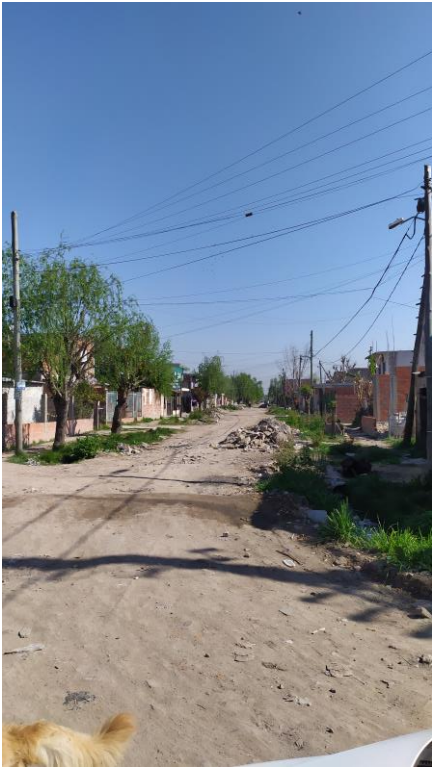
Se observa un espacio público en el que predominan las calzadas de tierra de muy malas condiciones, frecuentemente con baches y acumulación de aguas, pavimentadas en algunos sectores (figura 5, 6, 13, 23, 26) y con poca circulación vehicular. Así mismo las veredas presentan la misma conformación, angostas y de tierra, o inexistentes con un escaso arbolado público y numerosos residuos (figura 14) en su gran mayoría provenientes de materiales de obra. (figura9). Se observaron vestigios de quema en vía pública.

Figura 9: José María Pérez de Urdininea y Juan Francisco Echaurri. Comercios en planta baja.

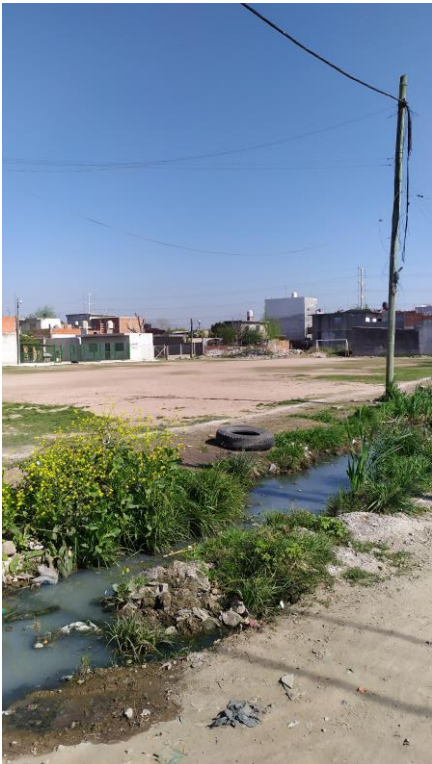
El servicio de gas es parcial y la red pluvial se encuentra localizada en calles asfaltadas (figura 27), en ausencia del mismo se observan zanjas perimetrales, algunas de ellas colmatadas. En algunos puntos del área relevada se percibe mal olor, asociado a la presencia de aguas grises en vía pública (figura 11 y 12).). Y la cobertura de agua y cloaca es parcial.

Figura 11: José Juan Francisco Echaurri hacia Saturnino Saraza.

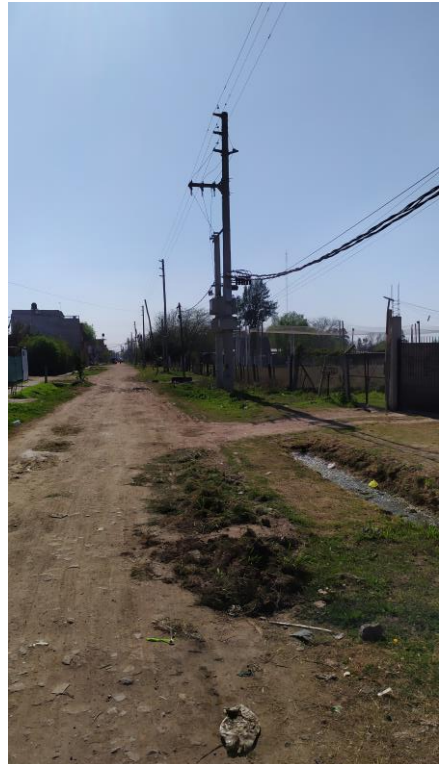
La zona cuenta con cobertura total del servicio eléctrico, con alumbrado público, observándose transformadores de energía eléctrica en vía pública (figura 12).

Figura 12: Cnel. Garmendia Hacia Alegría. Transformador en vía pública.

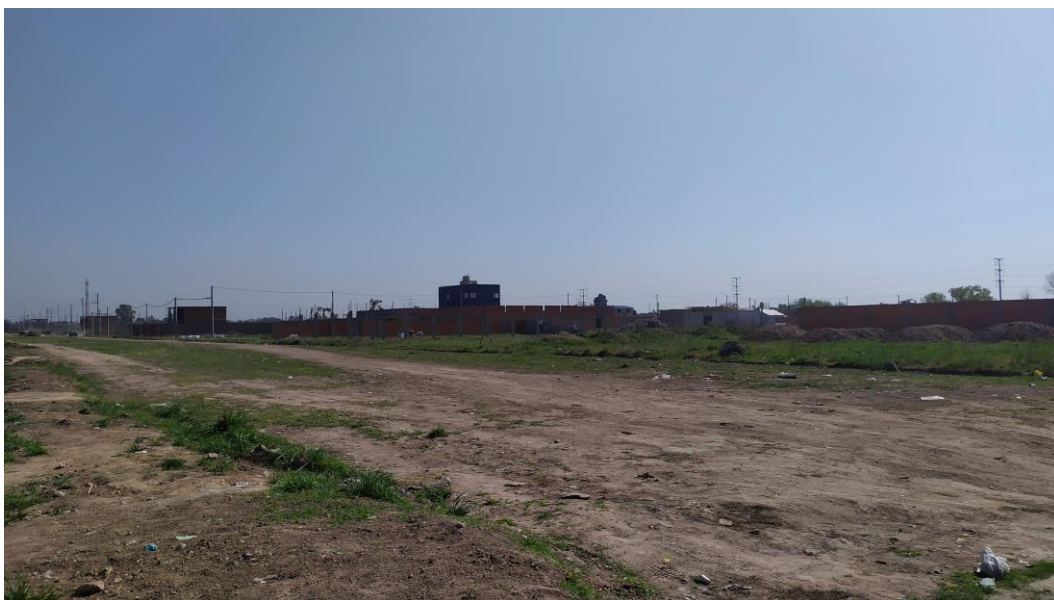
Se observan terrenos vacantes con movimiento de maquinaria de obra(figura 16)

Figura 16: Loteo y Barrio en construcción Saturnino Saraza y Riglos.

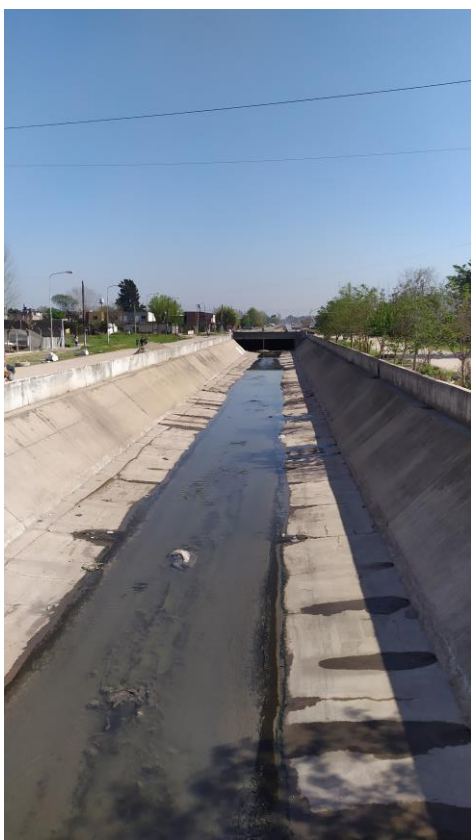
Figura 17: Cnel. Garmendia y Apipé, Cruce de Arroyo canalizado a cielo Abierto. Cruce de Puente Vehicular.

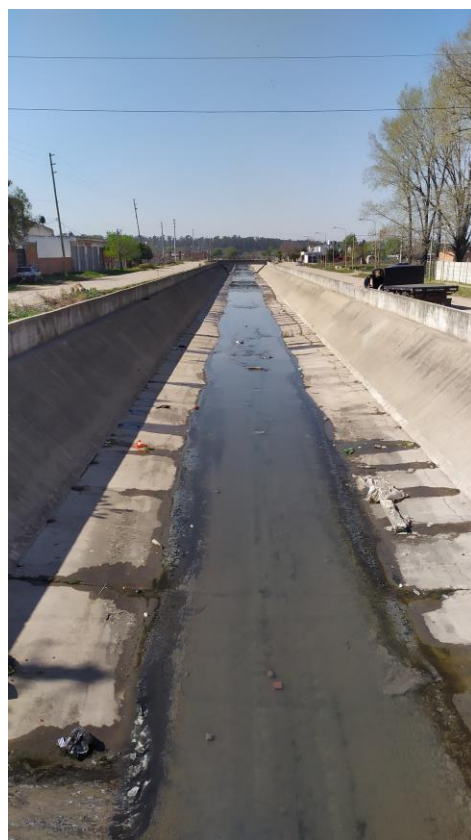
Figura 18: Cnel. Garmendia y Apipé, Hacia Saturnino Saraza Cruce de Arroyo canalizado a cielo Abierto.

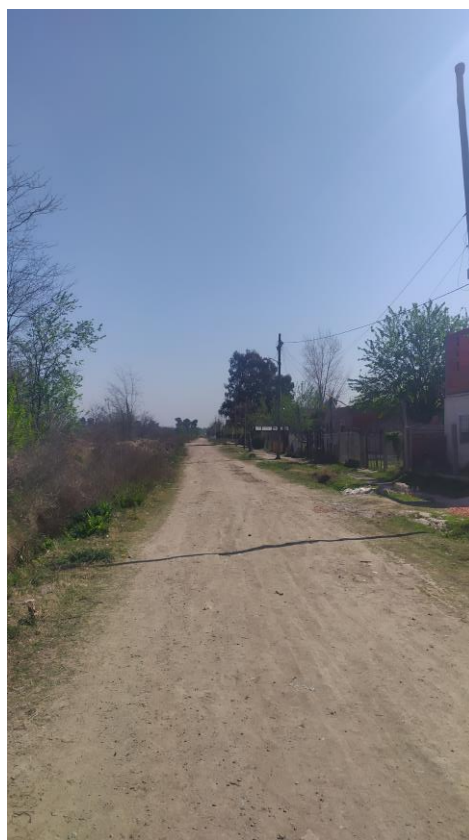
En la proximidad a la Planta se visualiza el curso de agua superficial a cielo abierto del Arroyo Morales (figura 37,38). El mismo constituye un brazo del Río Matanza Riachuelo, siendo uno de sus principales tributarios. Se observaron residuos sobre el espejo de agua, animales muertos y algunos tramos cubiertos de plantas acuáticas.

Figura 37: Dungenes y Saujil hacia Traza.

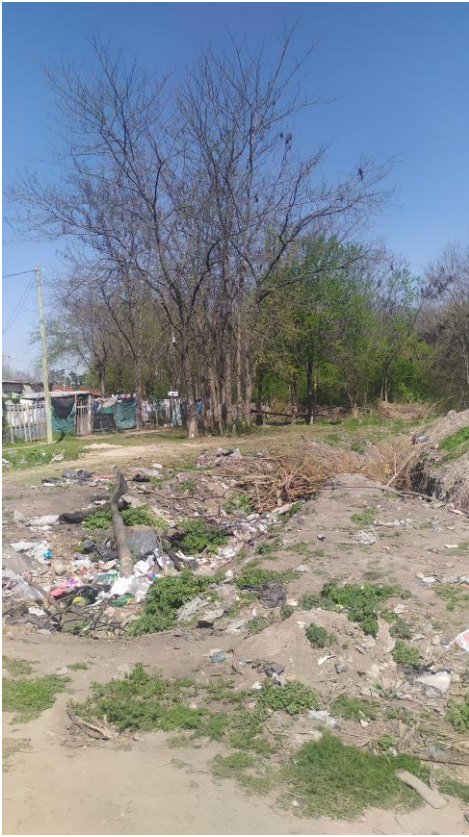
Figura 38: Saujil hacia planta, se interrumpe la calle Diógenes por cruce de A° Morales .

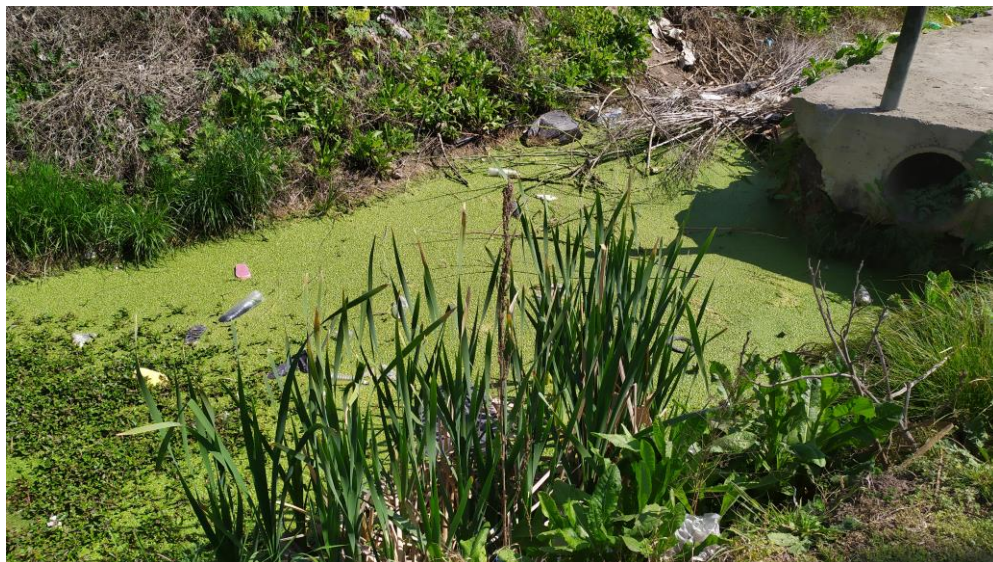
Figura 47: Campana 8228-8200 - Curso de agua superficial a cielo abierto lindero al predio de planta.

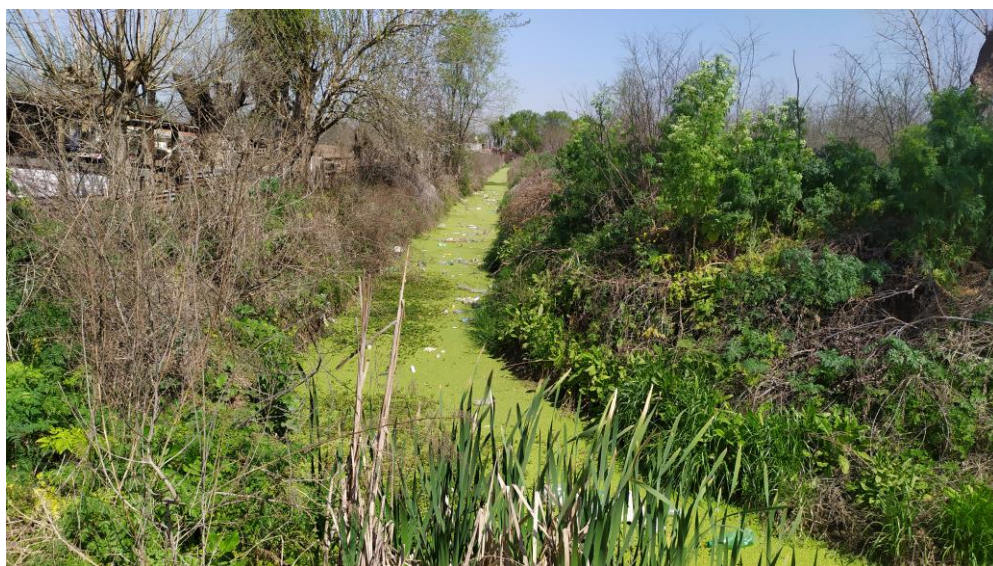
Figura 48: Campana 8228-8200 - Curso de agua superficial a cielo abierto lindero al predio de planta – sentido opuesto Fig 47.
