ÉTUDES ROUTIÈRES ET ENVIRONNEMENTALES DE LA ROUTE NATIONALE 1 (RN1) EN HAÏTI

DP 003/13/2794_1058, RÉFÉRENCE IDB1134-08/13

Rapport d'avant-projet final (version révisée)

Projet n° : 141-16446-00
Date : Novembre 2014

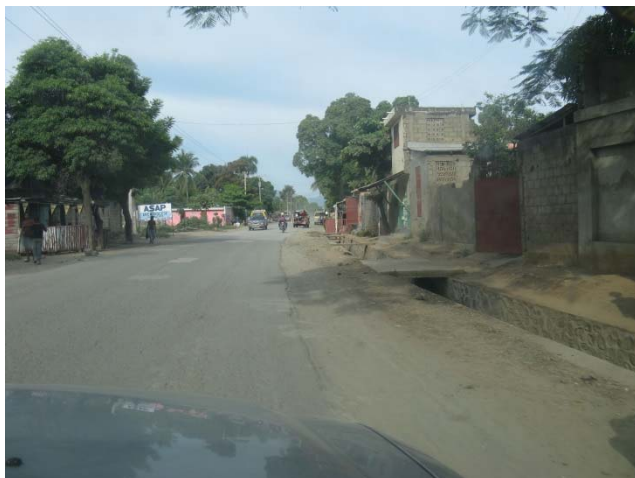
Photo 3.9 Canaux existants en milieu urbain

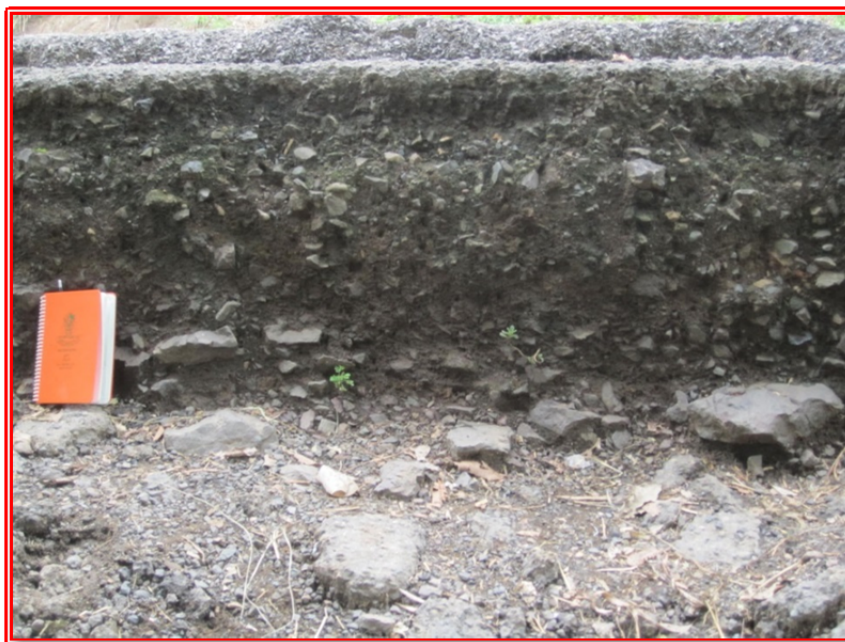
Photo 7.6 Structure visible de la chaussée après érosion de l'accotement (PK 4+675)

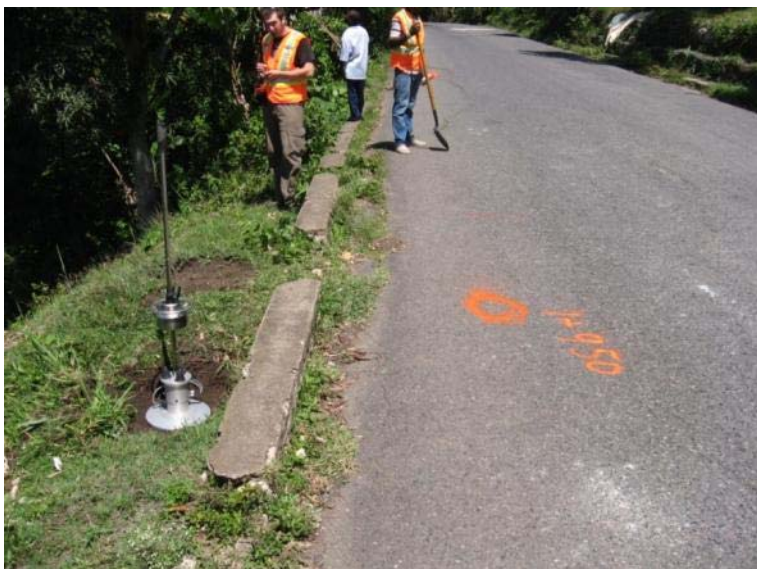
En observant les photos prises à proximité de ces essais, il a été noté que malgré l'enlèvement de la couche superficielle, certaines mesures ont fort probablement été effectuées en dehors de la plateforme de chaussée, au droit de l'accotement recouvert de végétaux (photo 7.11, page suivante) ou encore, à l'extérieur de l'emprise de la chaussée à cause de la présence d'ouvrages de maçonnerie le long de la chaussée (photo 7.12). Après examen de ces photographies, 26 des 223 essais effectués ont été jugés peu représentatifs de la structure de chaussée présente sous la couche d'enrobé bitumineux. La plupart des points d'essais exclus présentaient des modules faibles ou très faibles. Ils sont principalement localisés entre les points kilométriques 0+000 et 11+400, soit la zone en terrain plus montagneux.

Photo 7.11 Essai effectué probablement à l'extérieur de la plate-forme de la chaussée (PK 1+950)

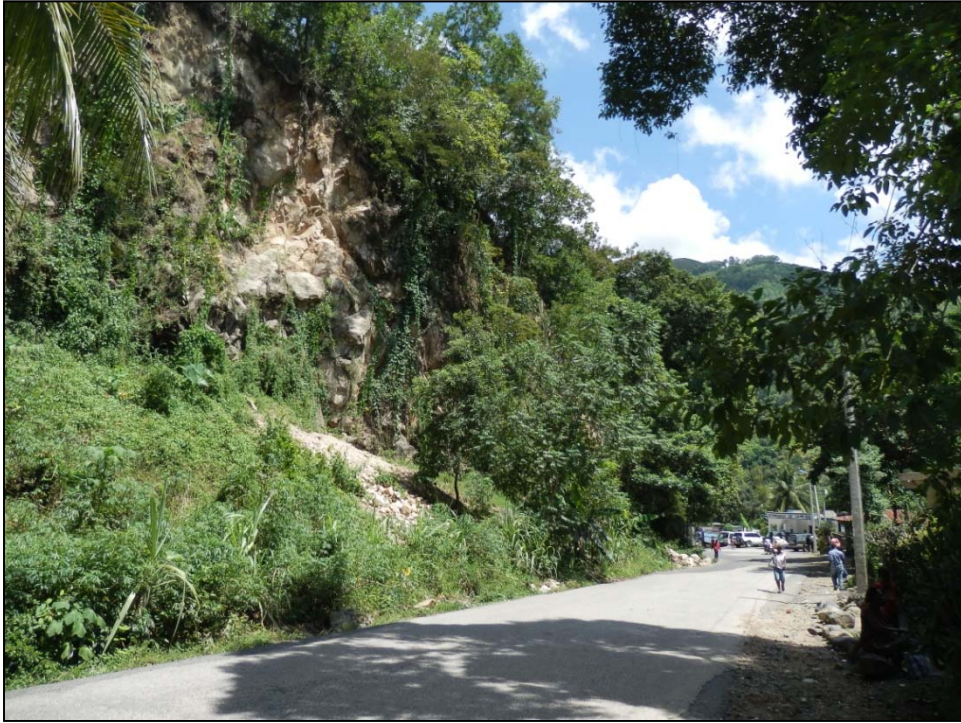
La figure 7.12 de la page suivante présente une falaise pratiquement verticale (et même en surplomb en hauteur) à l'entrée sud du village de Camp-Coq (PK 10+840 à 10+910, côté gauche). Cette falaise de 20 à 40 m de hauteur est jugée dangereuse à cause des risques de chute de blocs. Une protection à l'aide de filets métalliques est recommandée.

Figure 7.12 Falaise à l'entrée sud de Camp-Coq, côté gauche

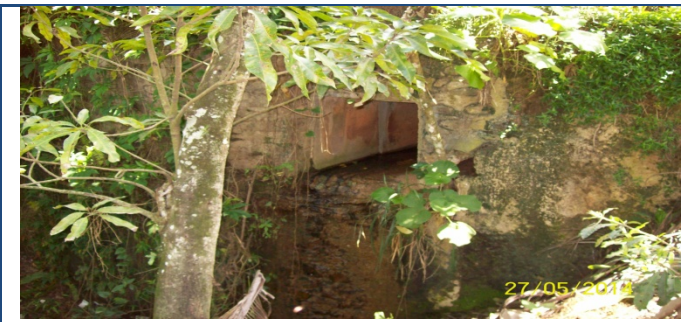
L'état de l'ouvrage courant : C'est un dalot, état normal pas de fissure mais doit être nettoyer en amont comme en aval
Plaisance Carrefour Jumeau

Recommandation: Conserve

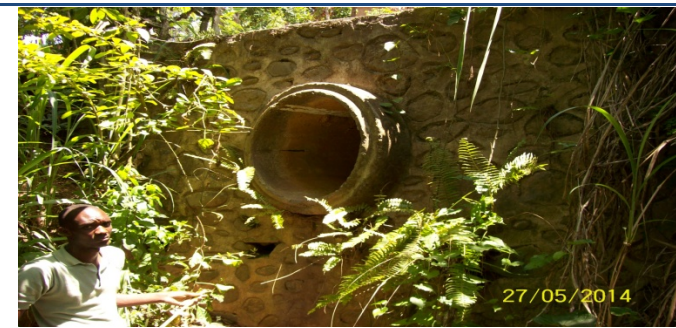
L'état de l'ouvrage courant : C'est une Buse , normal pas de fissure mais doit être remplacer c'est trop petit
Plaisance Carrefour Jumeau

Recommandation: Remplacer

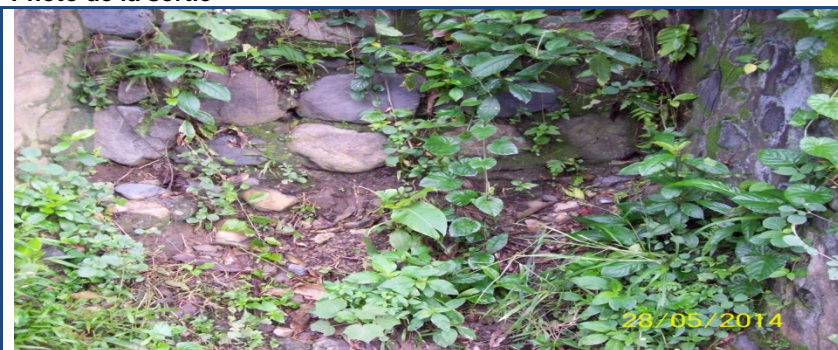
L'état de l'ouvrage courant : __c' est un dalot en maçonnerie qui est fissuré en amont et en aval __

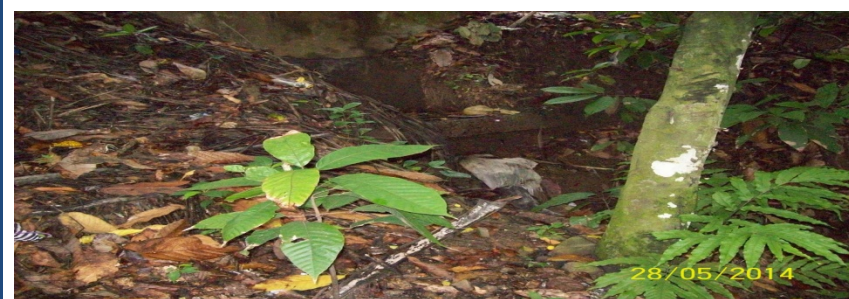
L'état de l'ouvrage courant : _c' est un dalot en maçonnerie _ fissuré , trop petit _
Canq Coq dlo mombin

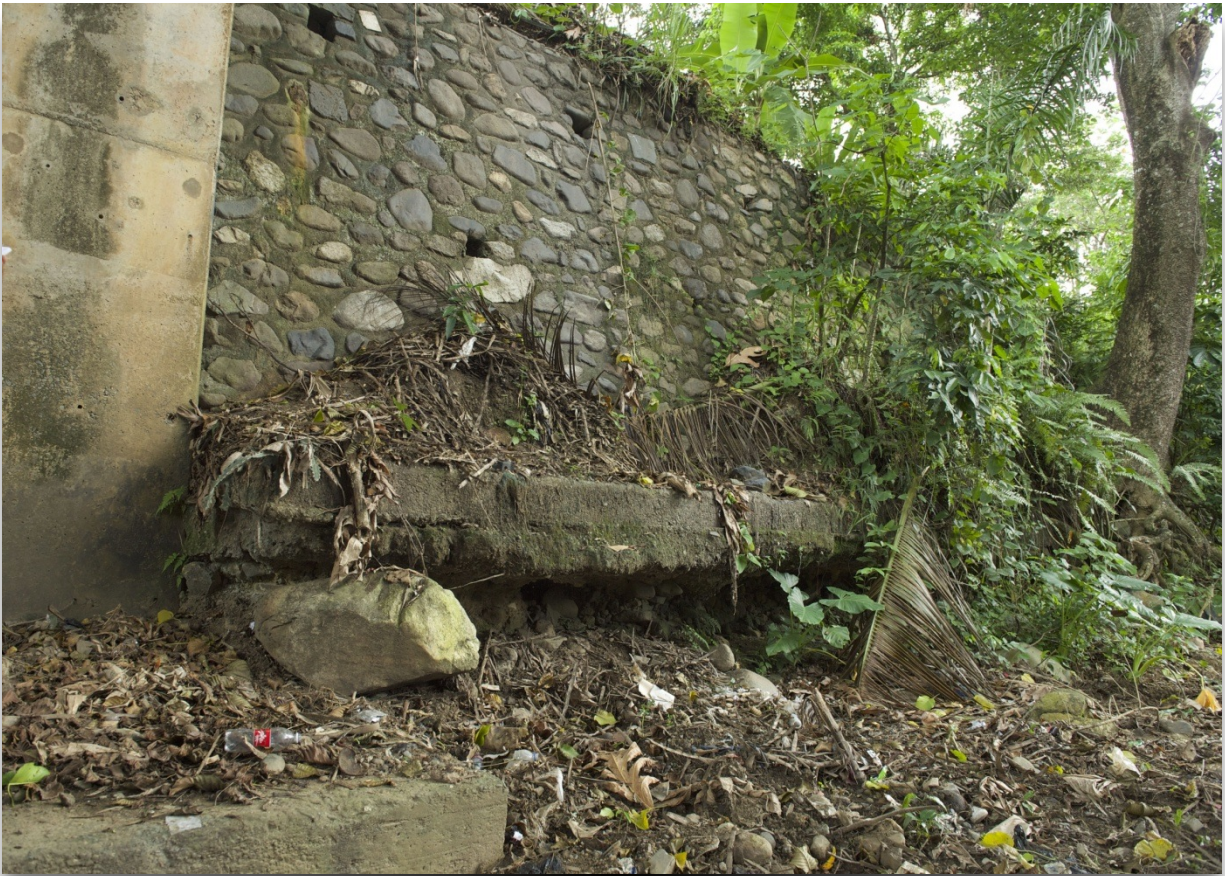
Affouillement sous le mur en aile nord aval. Reprise en sous-œuvre nécessaire

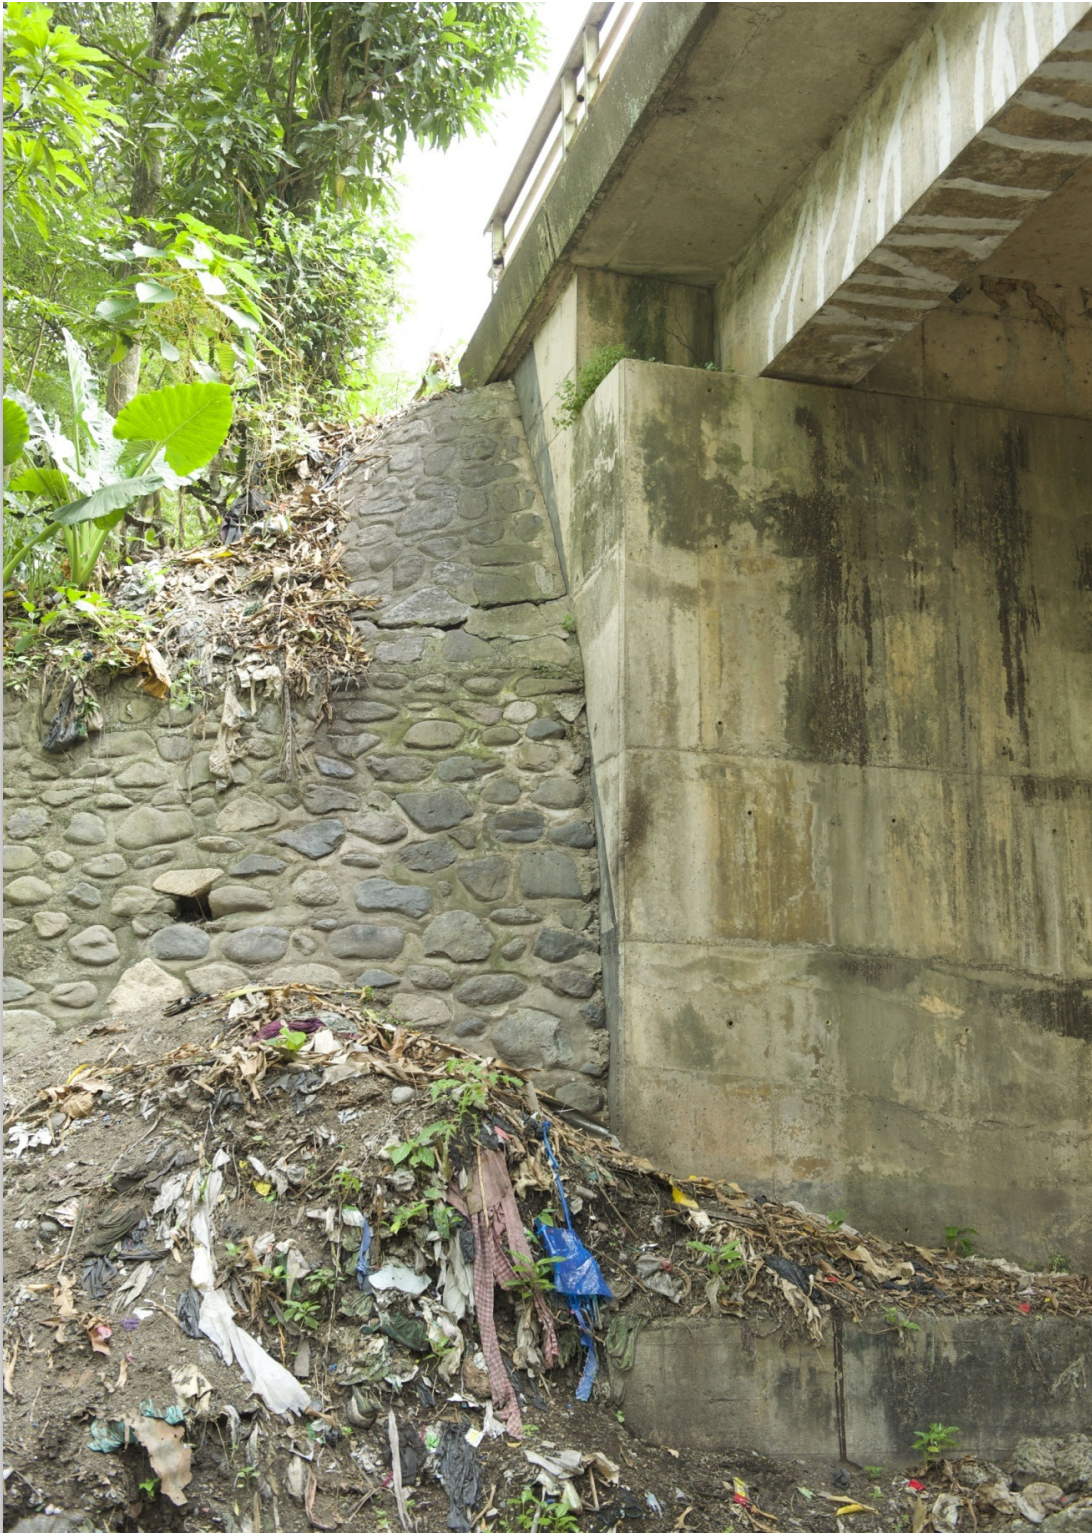
Fissure ouverte dans le mur en aile aval. Mur à réparer.

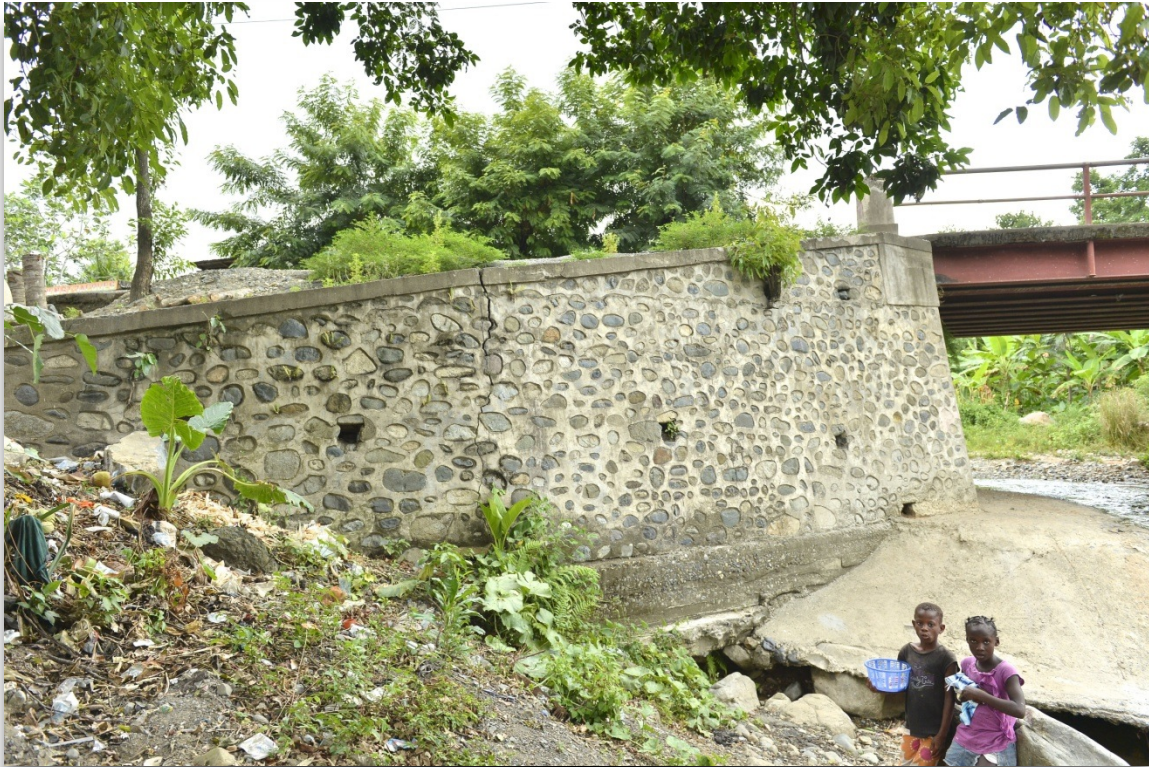
Le mur en aile Sud/aval est fortement fissuré et mérite d'être repris.

L- Une réparation majeure du pont, des murs en aile, du tablier, des rampes, dont l'estimation réelle ne pourrait se faire qu'après l'enlèvement des plaques métalliques formant le tablier pour constater l'état réel des poutres par suite de l'action de la rouille ainsi que celui des appareils d'appui.

2.-La reprise complète du pont qui serait remplacé par un pont en Béton armé ou en Béton précontraint.
