MODERNIZACIÓN DEL COMPLEJO HIDROELÉCTRICO BINACIONAL SALTO GRANDE

(RG-L1124)

ANEXO TÉCNICO: ANÁLISIS DE SEGURIDAD DE PRESAS

BORRADOR – OBRAS DE HORMIGÓN

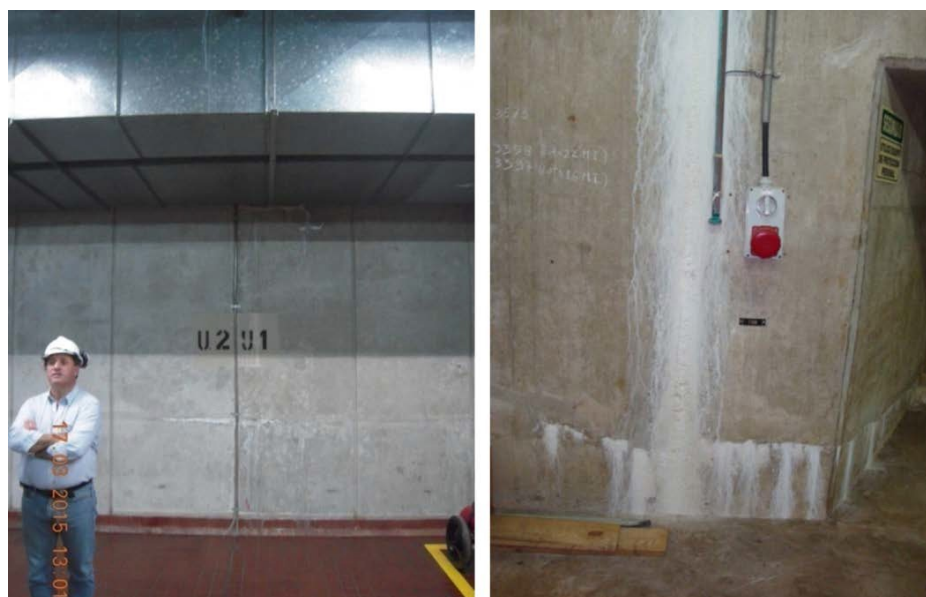
Junta de contracción entre las U1 y U2.

No se observan anomalías

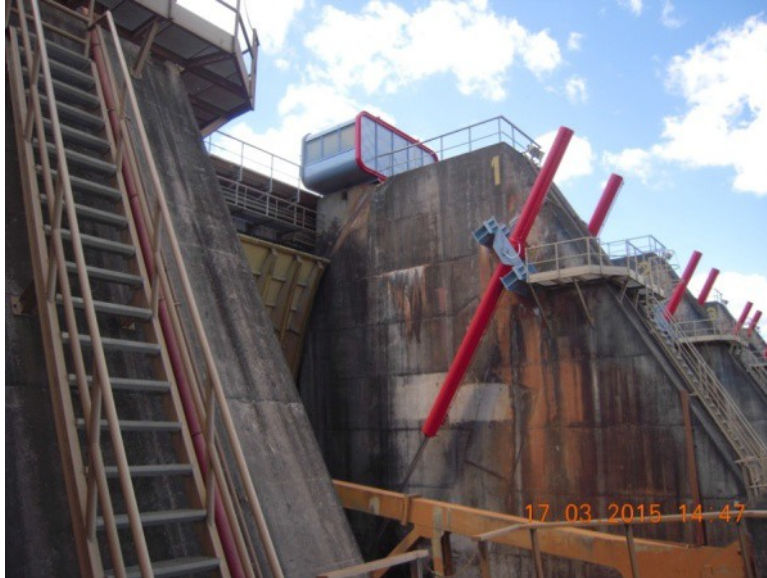
Vertedero. Pila 1U.

Las vigas Gorrón de apoyo de las Compuertas Radiales no presentan signos de deterioros ni fisuras de importancia, salvo las vigas de presentaban los signos de las

reinyecciones en la zona de los anclajes activos realizados en 1998. En dichas zonas había aparecido importantes muestras de lixiviación. En una de las vigas inyectadas se observaba que nuevamente se está produciendo una incipiente lixiviación.

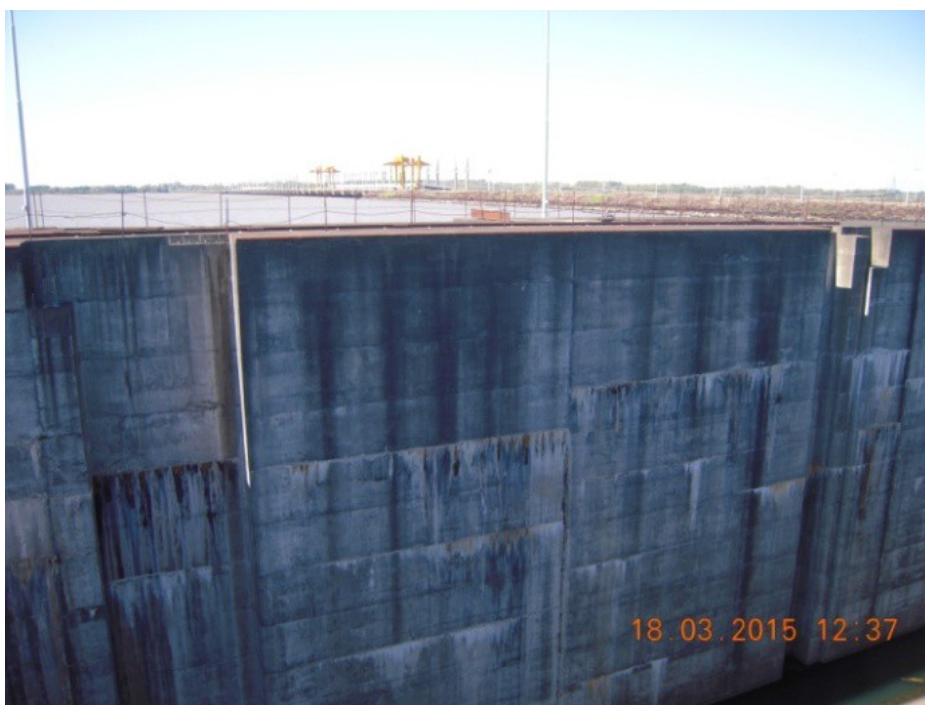
Esclusa de navegación, muro izquierdo. Se observan las lixiviaciones en las juntas horizontales entre tongadas

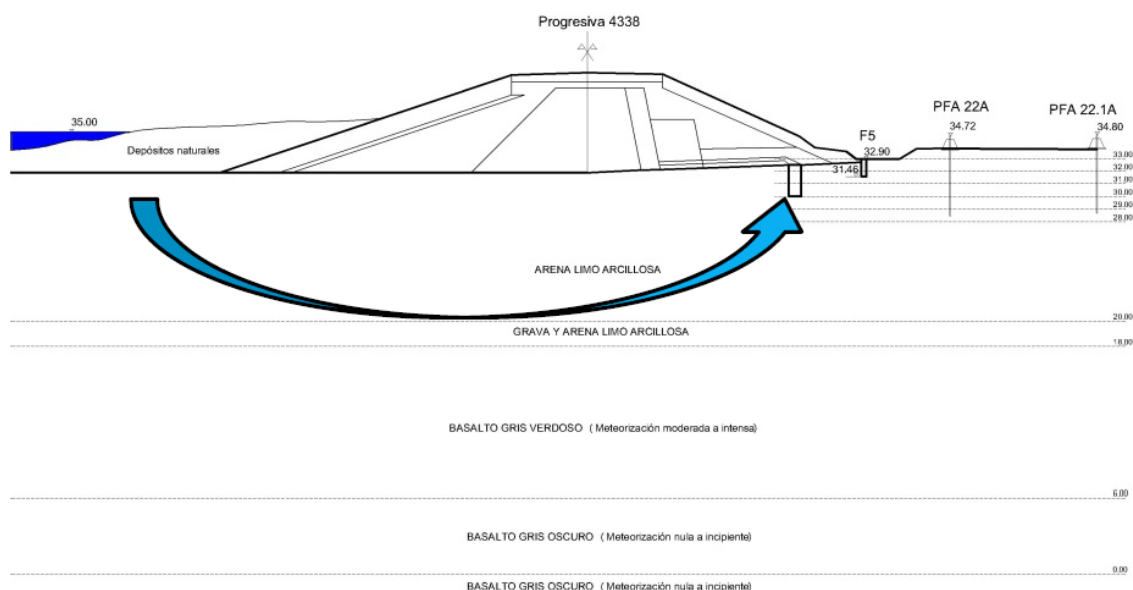
En el corte que se transcribe a continuación, incluido en el informe para ilustrar sobre la denominada hipótesis 1, se muestran depósitos naturales sobre la presa. Según el esquema esos materiales han sido colocados sobre el rip rap. Se procurará hacer un reconocimiento en el sector para verificar la presencia de esos materiales. Se los denomina como naturales. No queda claro si han sido depositados por el agua del embalse. Se sugiere hacer cortes, verificar las cotas, ver las implicancias que han tenido los distintos niveles de embalse o períodos de grandes precipitaciones, etc.

Si se detectaran filtraciones excesivas por la fundación, una medida de mitigación podría ser colocar material fino precisamente como está dibujado en el esquema. Obviamente que esa solución tendría que surgir de un análisis más detallado de las filtraciones. La densificación del sistema de pozos de observación, que hasta podría incluir captoreos en distintos niveles (en niveles de gravas y en las arenas), sería la que surge como la primera medida a implementar.

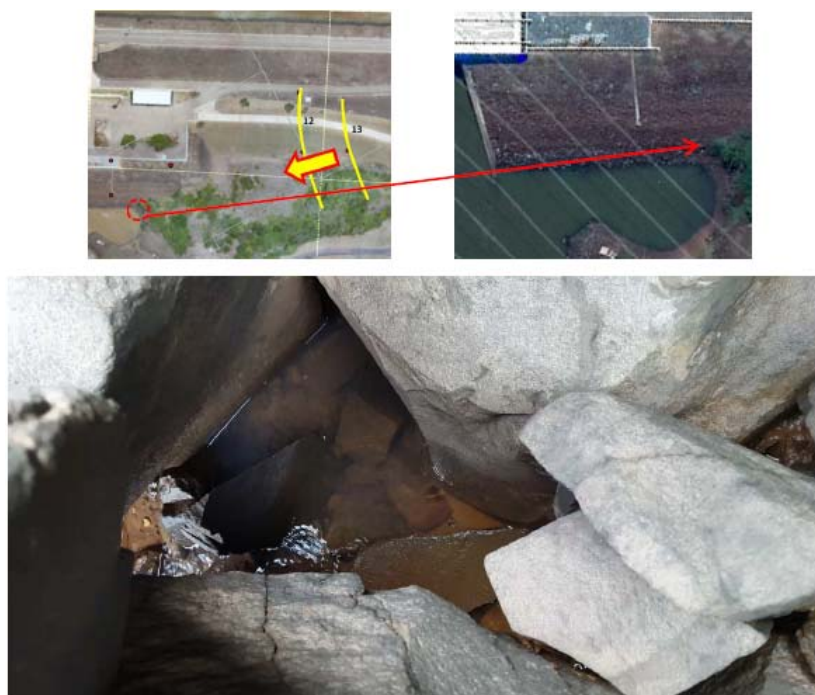
“A partir de inspecciones visuales realizadas con nivel de restitución bajo, se ha detectado un potencial punto de descarga (círculo rojo en la imagen) de la red de filtración de la zona. Si bien fueron pocas las instancias en que se ha podido detectar dicho fenómeno, debido a que la observación es posible a niveles de restitución extremadamente bajos, en la última oportunidad se logró tener una visualización un tanto más clara del flujo entre las rocas. En la fotografía anterior se muestra el flujo interno por las rocas.”. El comentario es muy interesante, no obstante se sugiere vincular la permeabilidad de los depósitos con la velocidad de descenso del agua en la restitución ya que lo observado sólo podría deberse a un retardo siguiendo el nivel de agua y no la manifestación de caudales de filtración desde la presa.
