COLABORACIÓN PÚBLICO-PRIVADA PARA EL MANEJO INTEGRAL DE RESIDUOS SÓLIDOS EN LA PROVINCIA DE LA PAMPA

OBJETIVO ESPECIFICO 1 ESTUDIOS DE FACTIBILIDAD

TAREA 1 EVALUACION DE BASE

ANEXOS

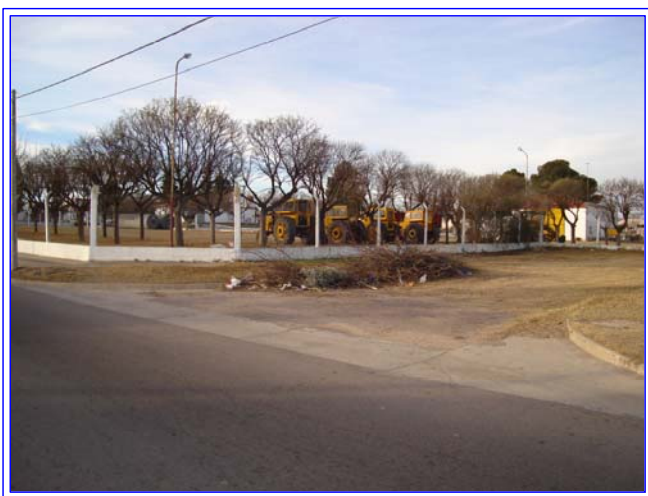
FOTO 35

DETALLE DE ESQUINA CRÓNICA (TORRES Y CRISPIANO FERNANDEZ) DE LA CIUDAD DE SANTA ROSA.

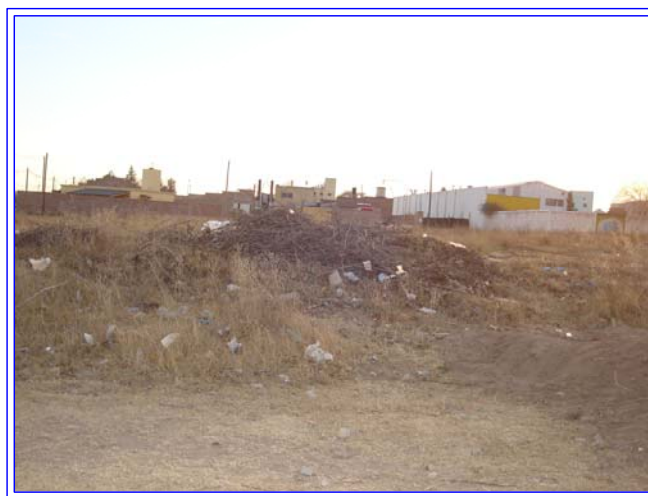
FOTO 36

DETALLE DE ESQUINA CRÓNICA (TOMÁS MASON Y MALVINAS ARGENTINAS) DE LA CIUDAD DE SANTA ROSA.

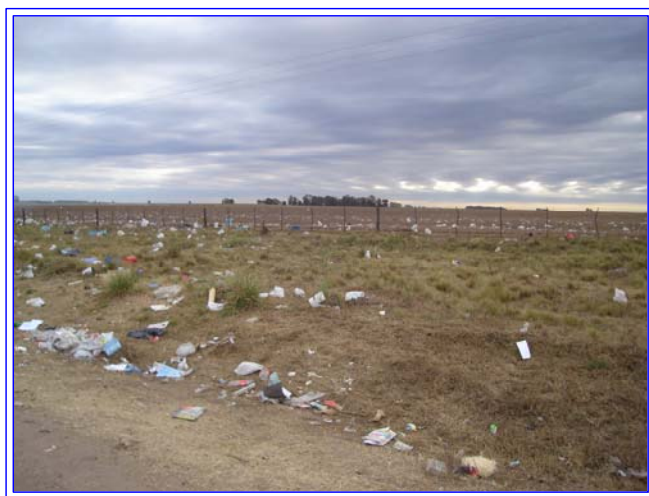
FOTO 4

CAMINO INGRESO AL BASURAL. SE OBSERVA VOLADURA DE ELEMENTOS LIVIANOS.

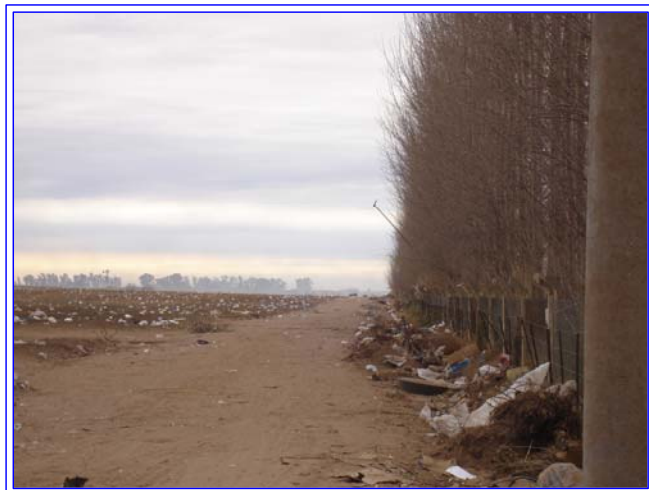
FOTO 30

VISTA GENERAL DEL NUEVO PREDIO ALEDANO DE RRU (A SER UTILIZADO PARA EL NUEVO RELLENO).

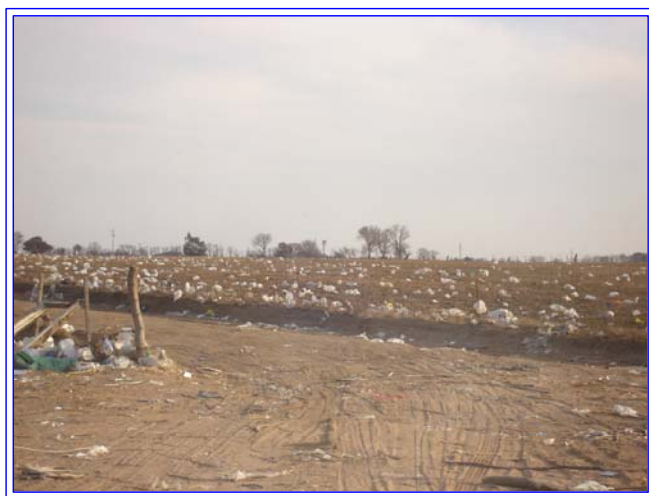
FOTO 32

VISTA GENERAL DEL NUEVO PREDIO DE RELLENO SANITARIO. DETALLE DE LA VOLADURA DE ELEMENTOS LIVIANOS.

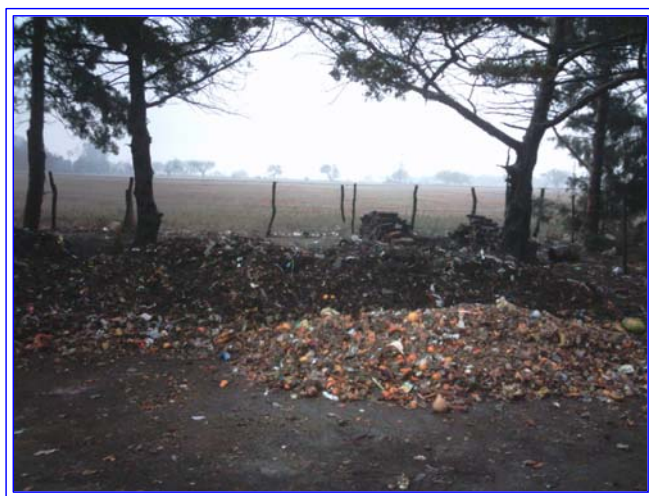
FOTO 4

BOXES DE ALMACENAMIENTO DE MATERIAL SEPARADO.
