**BOLIVIA RESILIENTE FRENTE A LOS RIESGOS CLIMÁTICOS  
(BO-L1188, BO-T1298; ATN/OC-16082-BO, BO-T1239/ATN/OC-14904-BO)**

**INFORME DE AVANCE No. 1**

**ANÁLISIS DEL RIESGO DE INUNDACIONES Y  
DESLIZAMIENTOS INCLUYENDO LOS ESCENARIOS DE  
CAMBIO CLIMÁTICO, IDENTIFICACIÓN DE PUNTOS  
CRÍTICOS DE INTERVENCIÓN Y DISEÑO DE OBRAS A  
NIVEL DE INVERSIÓN EN LA CUENCA DEL RÍO ROCHA Y  
CUENCA ALPACOMA**

**Agosto de 2017**

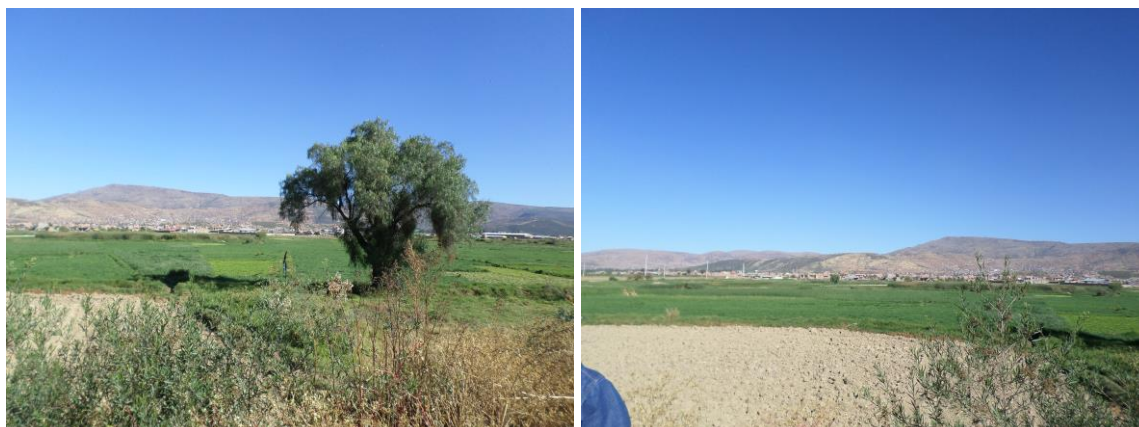
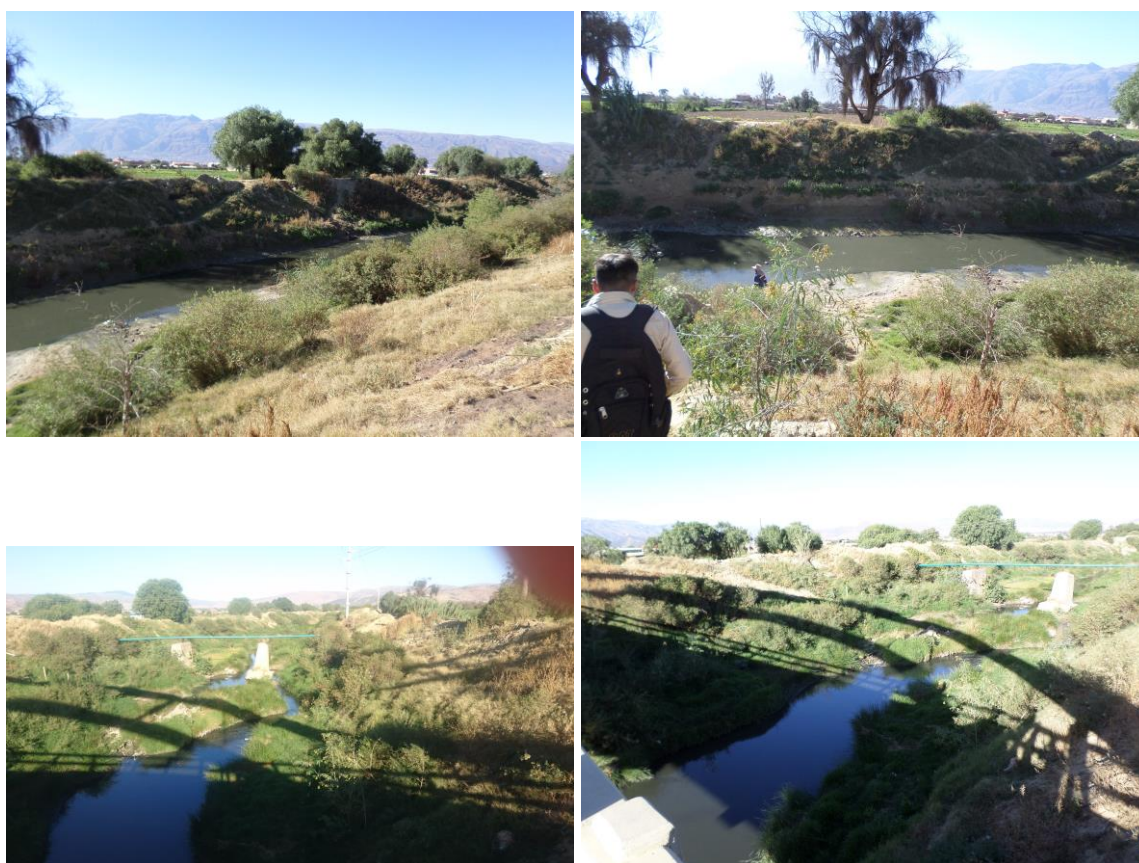
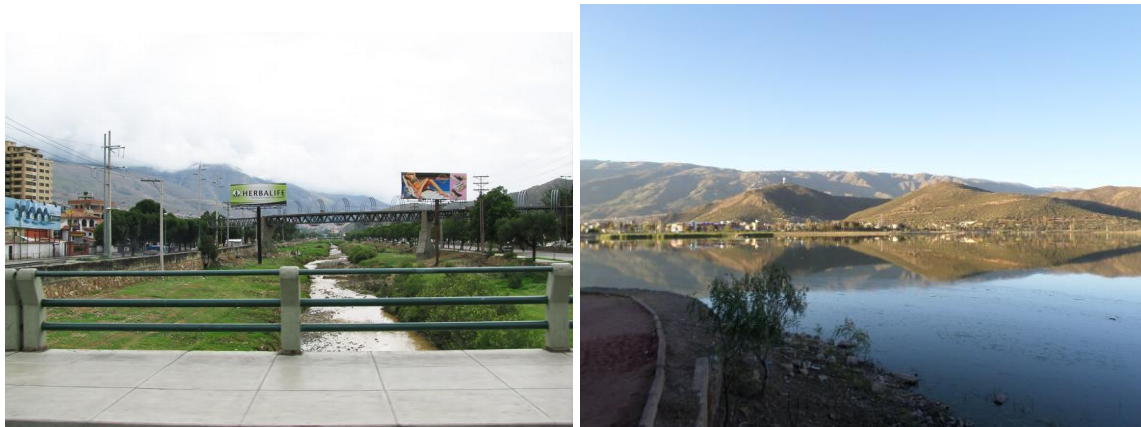
En la zona urbana del municipio de Cochabamba, aguas arriba del aeropuerto, se evidencia una sección en piedra de ancho importante (alrededor de 40 m), pero donde el cauce del río ha sido limitado a una pequeña corriente, debido a la presencia de cobertura vegetal importante, plantación de árboles (incluso algunos de estos son especies protegidas por la ley), ubicación de elementos intrusivos en el cauce como vallas publicitarias, todos los cuales impiden la utilización de la capacidad hidráulica total de la sección en temporada de lluvias. Además, se visitó la laguna Alalay como posible sistema regulador de crecientes. Sin embargo, el acceso a la laguna Alalay es controlado por el municipio de Sacaba mediante una compuerta cerrada. Actualmente la laguna Alalay funciona como espejo de agua en la zona urbana, sin actividad recreacional ni aprovechamiento.

*Figura 9. Predios alrededor del río Rocha en la zona periurbana de Cochabamba*

*Figura 10. Condición actual del cauce del río en zona periurbana de Cochabamba*

*Figura 11. Condición actual del cauce del río Rocha y la laguna Alalay en la zona urbana de Cochabamba*

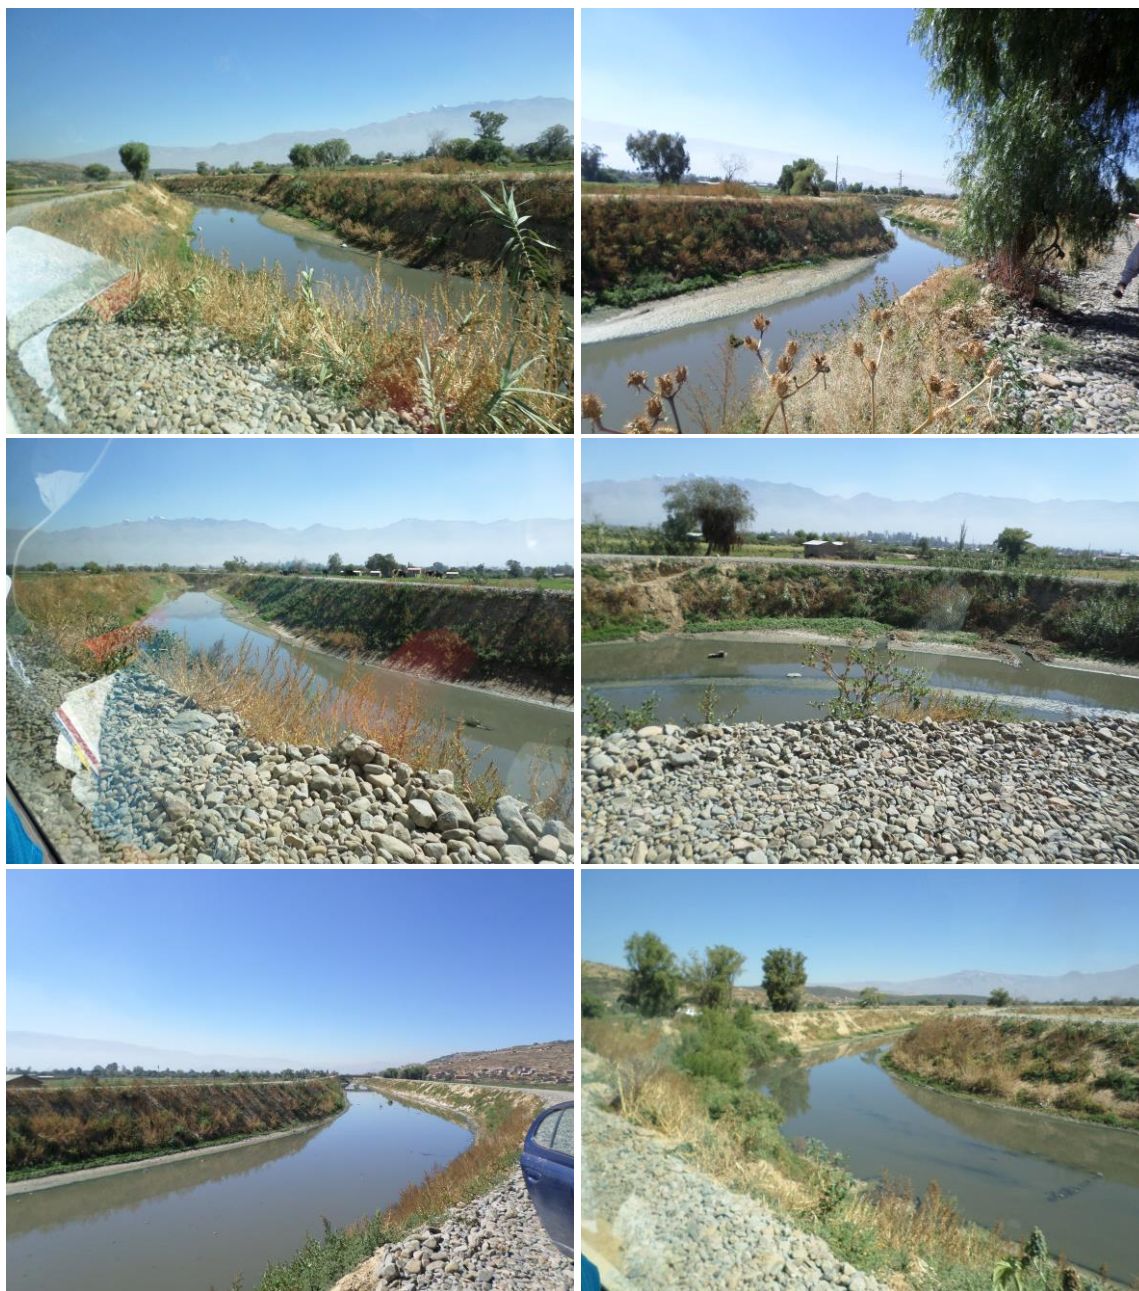
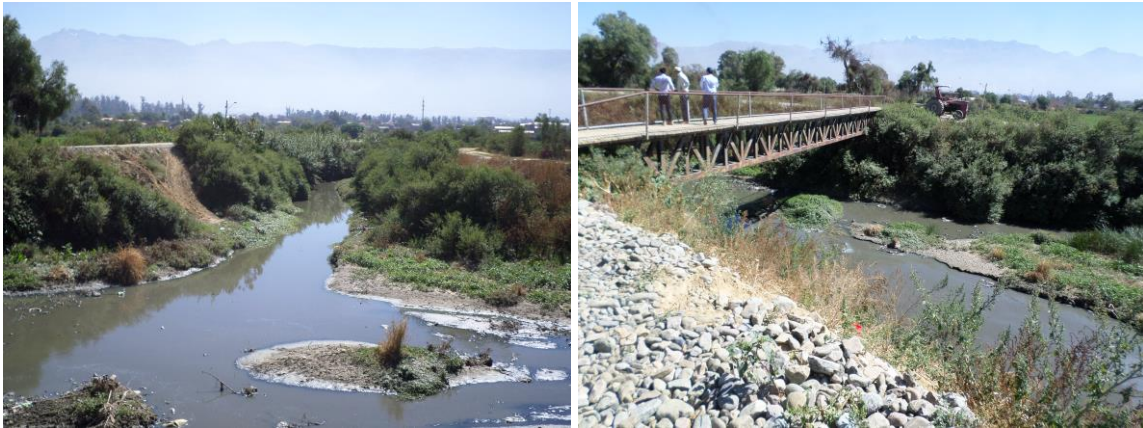
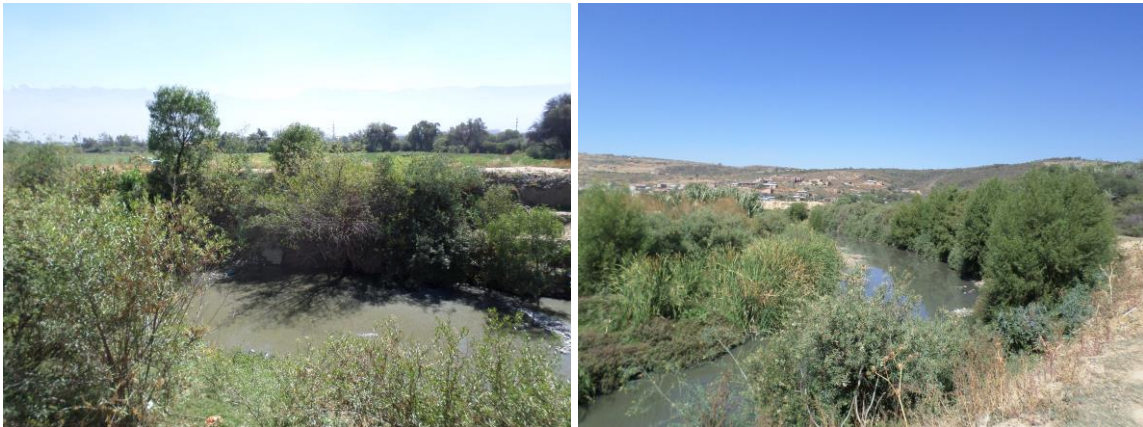
Las obras adelantadas por el Servicio Departamental de Cuencas (SDC) tienen la capacidad hidráulica adecuada para transitar la creciente en temporada de lluvias, pero aún se encuentran algunos puntos débiles en las obras realizadas. Particularmente, la socavación puede convertirse en un fenómeno importante en las curvas pronunciadas, donde la velocidad del flujo, aumentada por el incremento en capacidad hidráulica del río, puede generar remoción del material de conformación de los diques, reduciendo su seguridad. Por otro lado, la confluencia de algunas torrenteras y canales importantes no se encuentran protegidas, ni los diques han sido recalzados en estas zonas, por lo cual se presentaría una condición en que la creciente sería contenida por los diques del río, pero al entrar en la torrentera, se desbordaría en las mismas áreas de inundación, por encima de los diques pequeños de la torrentera.

*Figura 12. Condición actual del cauce del río en zona periurbana de Colcapirhua*

*Figura 13. Zona de confluencia con torrentera en Colcapirhua*

*Figura 14. Zona de pico de loro donde se adelanta intervención en Colcapirhua*

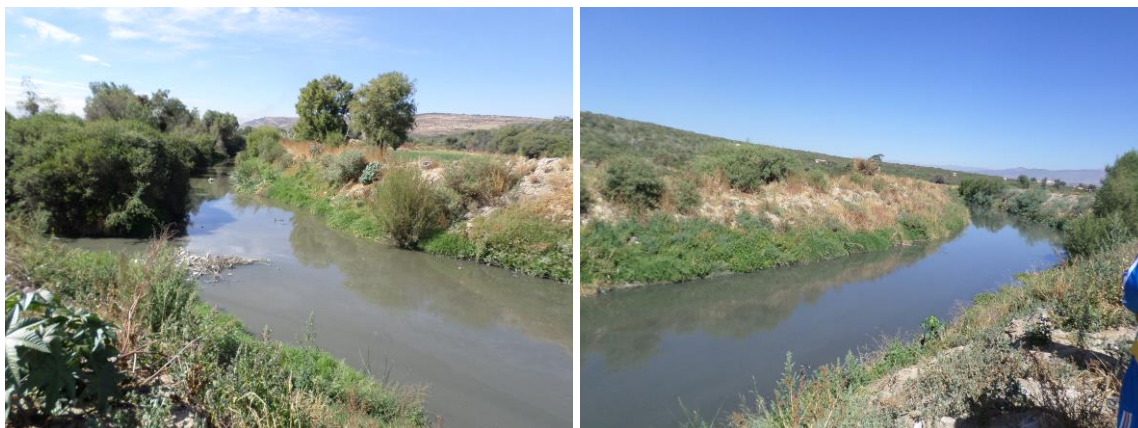
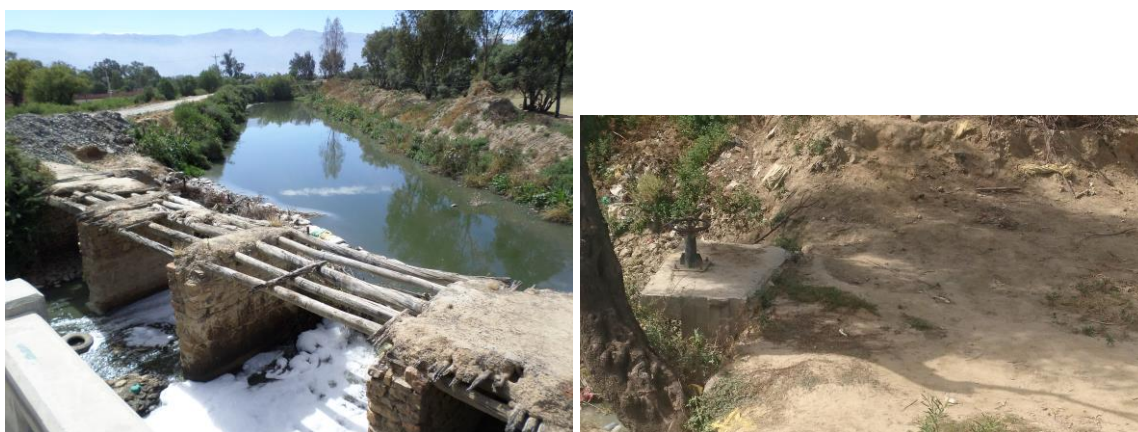
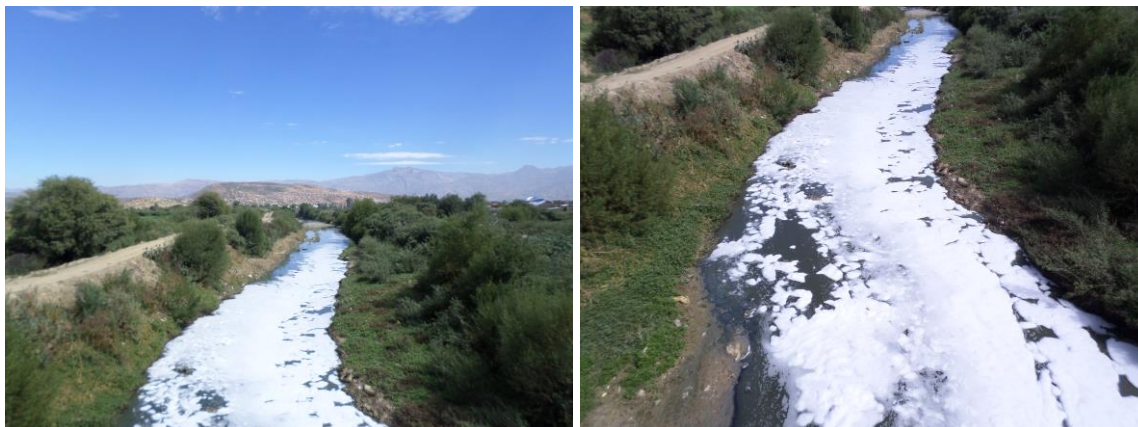
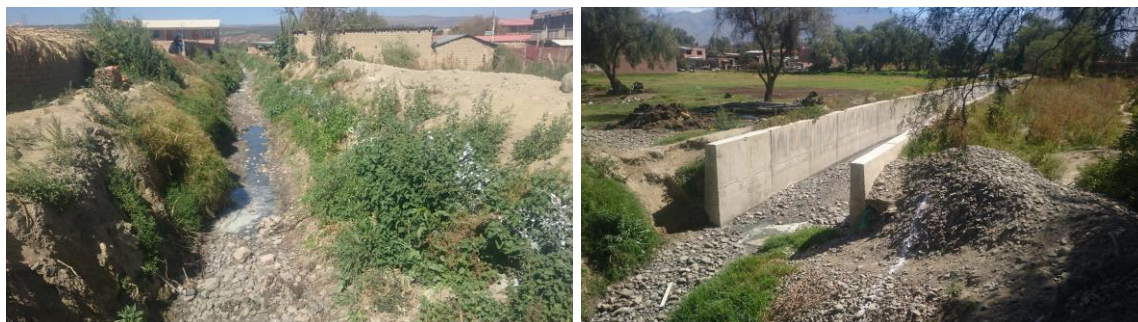
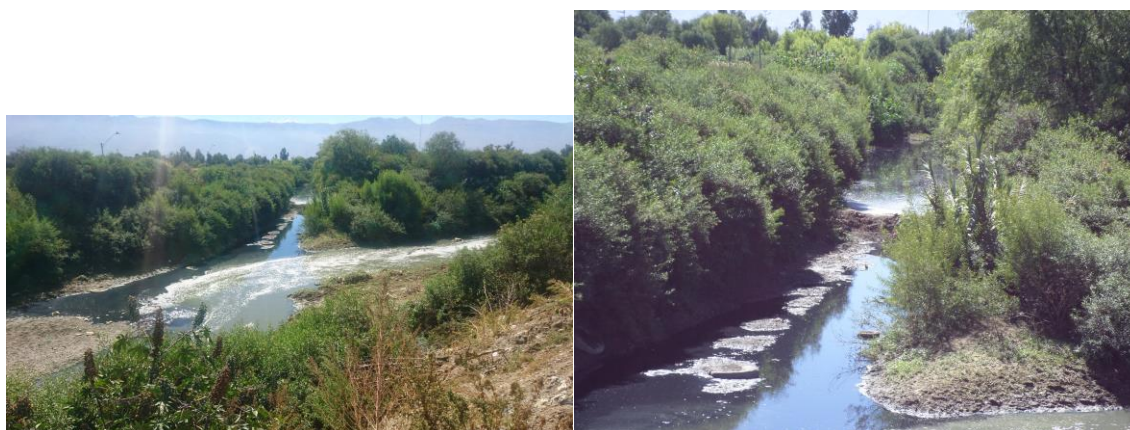
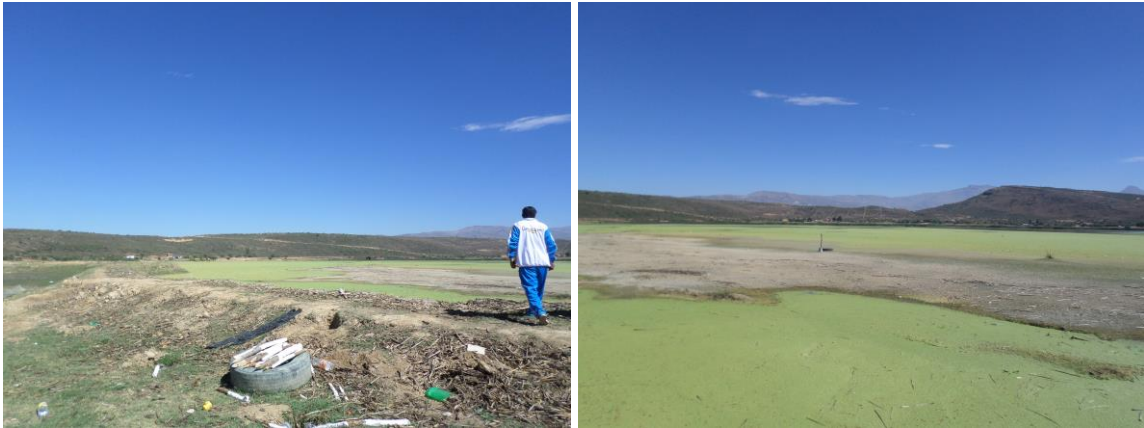
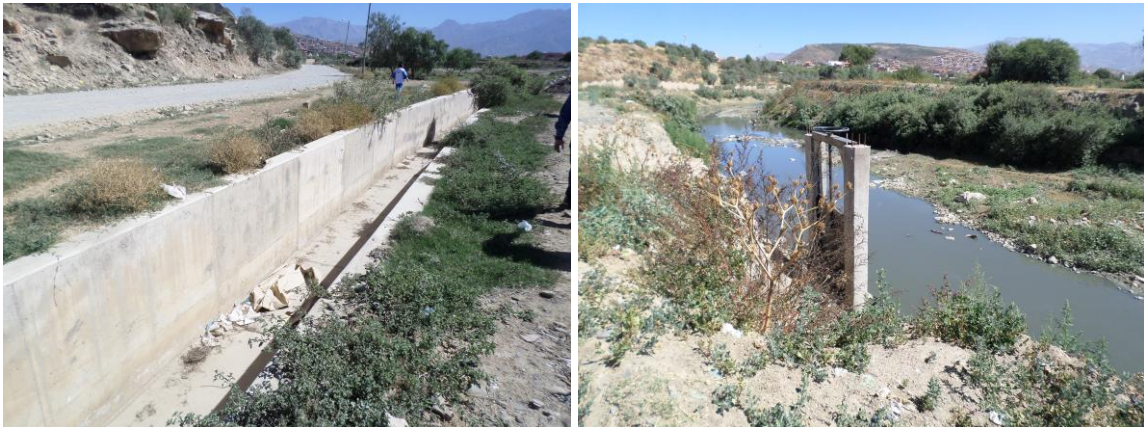
En la zona periurbana del municipio de Quillacollo se visitaron e identificaron diferentes zonas o puntos críticos con posibles intervenciones asociadas. Un primer tramo con condiciones deficientes del cauce, donde el ancho de la sección es pequeño, además de la presencia importante de cobertura vegetal y ausencia de mantenimiento. Esta sección termina en una estructura de represamiento del río para captación del agua para riego. El segundo tramo inicia aguas abajo de esta estructura de retención, con una sección más amplia, diques relativamente conformados, con un mantenimiento que el municipio realiza periódicamente. Además, se visitó una obra de encauzamiento de una torrentera con un canal en sección rectangular de concreto armado. Por último, la zona de la laguna Cotapachi que actualmente se piensa destinar como reserva ambiental y fines recreacionales, que cuenta con un canal de salida hacia el río en concreto armado.

la cobertura vegetal en el primer tramo, y particularmente el uso de la laguna Cotapachi como sistema de regulación de crecientes, pues cuenta con una capacidad de almacenamiento importante debido a su extensión. Finalmente, se evidencia la necesidad de proteger el remanso de las aguas del río Rocha hacia las torrenteras en las confluencias, pues los diques en las torrenteras no se encuentran bien conformados hacia aguas arriba de las mismas.

*Figura 15. Primer tramo del río Rocha en Quillacollo*

*Figura 16. Estructura de retención y captación de agua para riego en Quillacollo*

*Figura 17. Segundo tramo del río Rocha en Quillacollo*

*Figura 18. Canalización de torrentera en concreto armado en Quillacollo*

*Figura 19. Confluencia de torrentera con el río en Quillacollo*

*Figura 20. Condición actual de laguna Cotapachi en Quillacollo*

*Figura 21. Canal de salida de laguna en concreto armado y compuerta de descarga al río en Quillacollo*

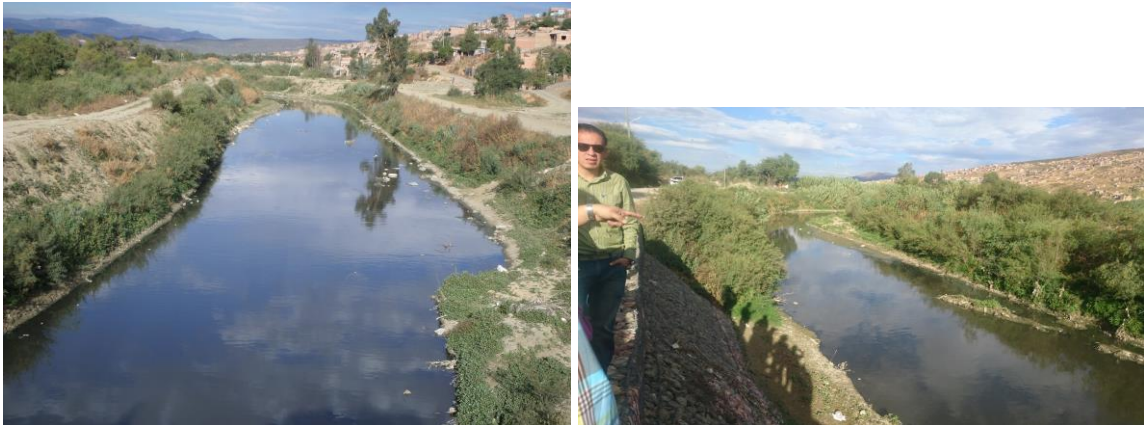
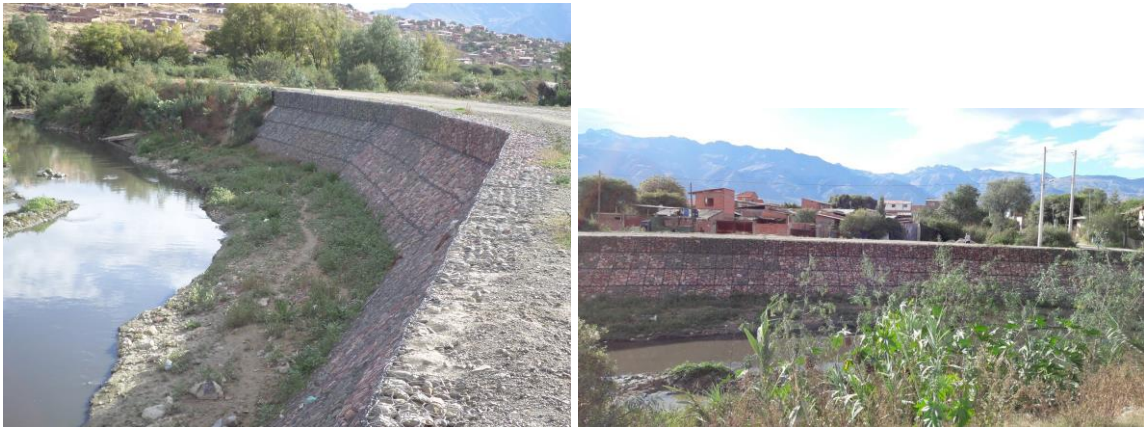
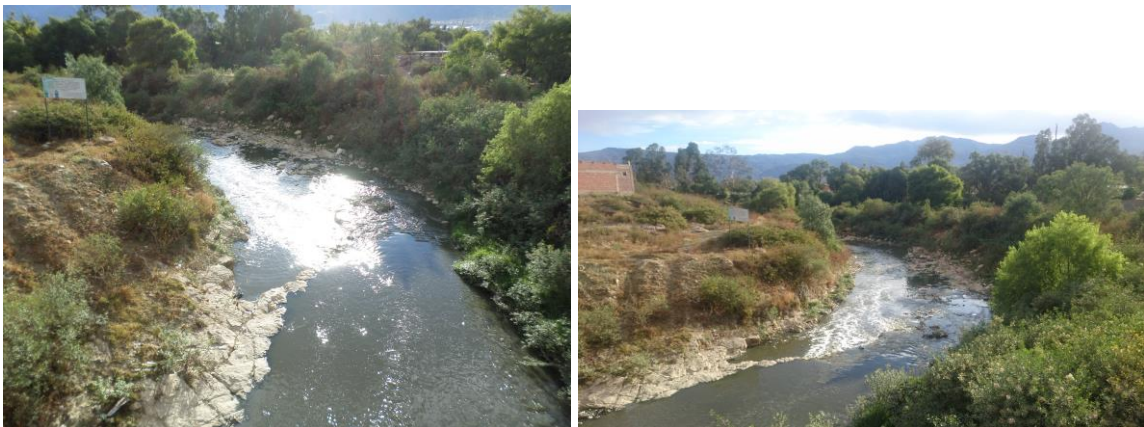
La visita en el municipio de Vinto permitió identificar las obras adelantadas por el SDC de acondicionamiento hidráulico del río, las cuales se encuentran terminadas en casi toda la extensión del cauce dentro de la jurisdicción municipal. Se visitó además el sector del pico de loro en zona cercana al área urbana, donde se interrumpe este acondicionamiento debido a la presencia de una curva pronunciada. En general se observa un buen estado del cauce del río en la zona reconfigurada, con diques más altos que lo considerado en Colcapirhua, y se resalta la presencia de un reforzamiento de una curva en gavión para proteger la estructura del dique del efecto de socavación.

*Figura 22. Condición actual del cauce del río Rocha en Vinto*

*Figura 23. Protección de curvas con gavión en Vinto*

*Figura 24. Condición actual de sector del pico de loro en Vinto*

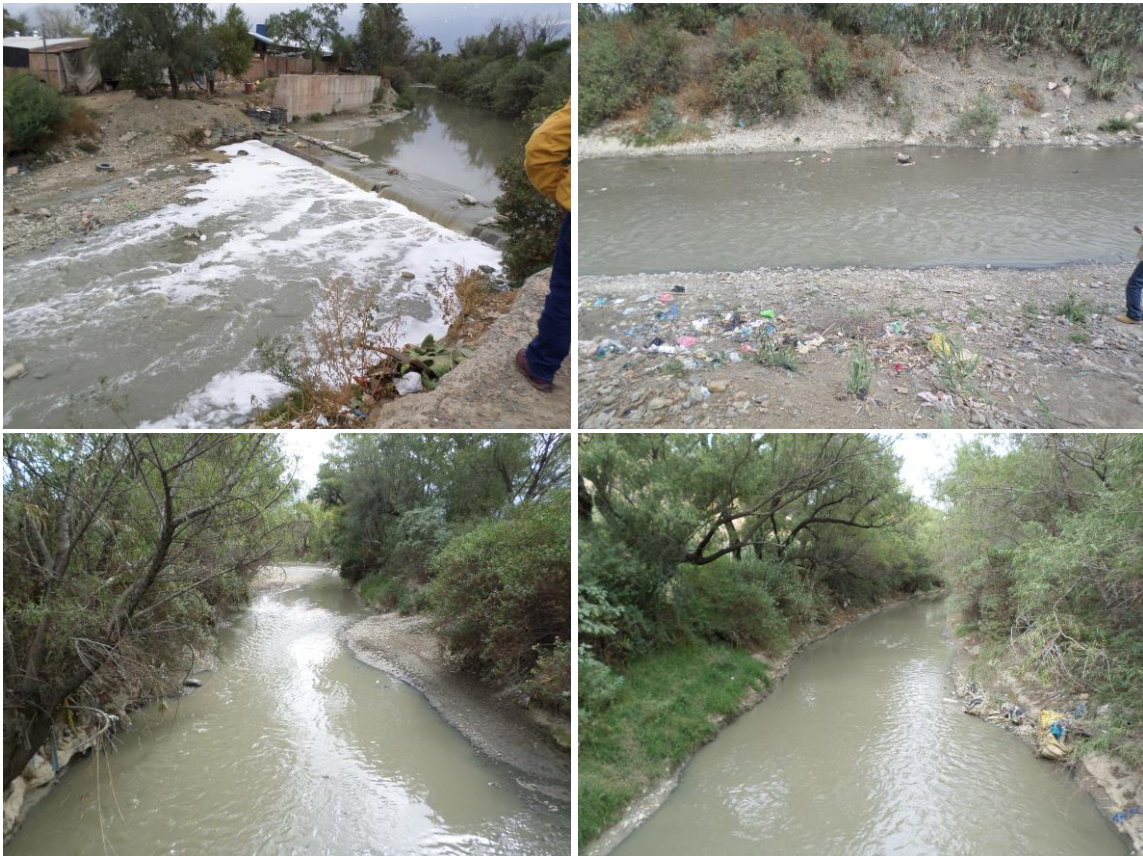
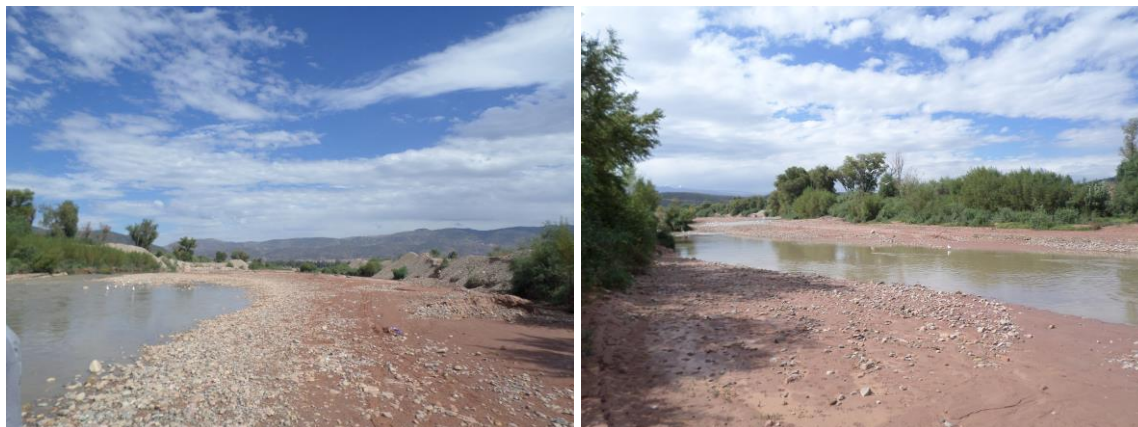
*Figura 25. Condición actual del primer tramo del río Rocha en Sipe Sipe*

*Figura 26. Condición actual del segundo tramo del río Rocha en Sipe Sipe*

En cuanto a las posibilidades de intervención, sería posible hacer una remoción de material y cobertura vegetal del lecho del río en casi todo el tramo, pero dada la cercanía con los predios colindantes y las condiciones de uso del agua del río, no sería posible realizar una intervención más allá de los diques actuales.

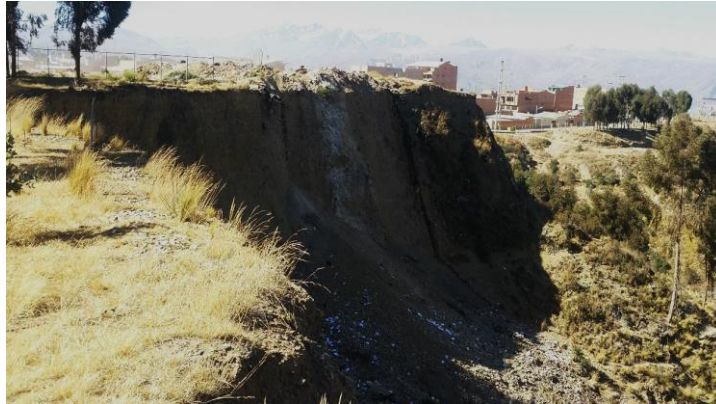
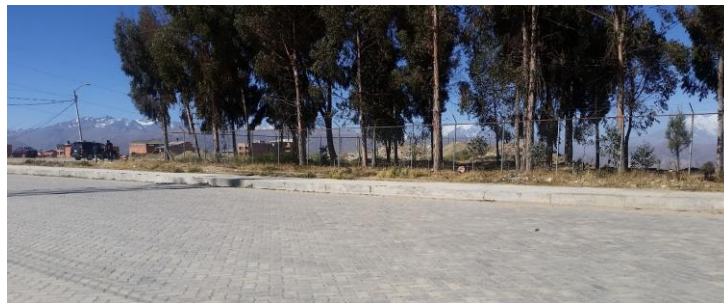
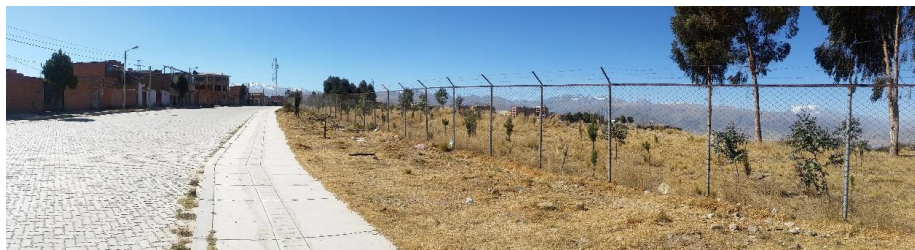
En la zona del proyecto de Villa Exaltación, por ejemplo, el municipio del Alto puso una cerca metálica paralela a la avenida Panorámica para evitar el vertido de desechos. Sin embargo, en el flanco izquierdo de la zona a deslizar, existe un gran acopio de escombros, material que posiblemente ha ocasionado un movimiento de masa pendiente debajo de la zona y es muy probable que se tenga un escarpe más avanzado hacia el lado oeste (hacia la avenida).

*Figura 30. Flanco izquierdo del proyecto Villa Exaltación*

*Figura 31. Vista calzada de adoquines (Av. Panorámica), en cabecera de ladera del proyecto Villa Exaltación*

*Figura 32. Vista panorámica hacia lado norte de la cabecera de Villa Exaltación*

Es importante considerar en el proyecto de Villa Exaltación el paso de un ducto de gas de alta presión, que quedaría muy próximo del primer nivel de corte de talud inclinado con anclajes pasivos. De igual manera, el trayecto de galerías filtrantes quedara muy próximo a la línea de gas de alta presión.

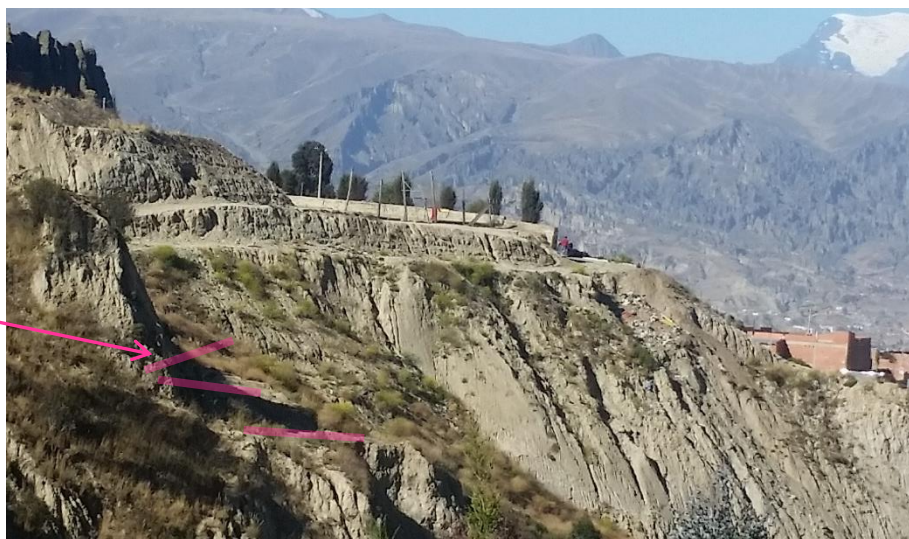
*Sistema de banquetas colapsadas*

**Figura 33. Zona inestable en Tejada Alpacoma**

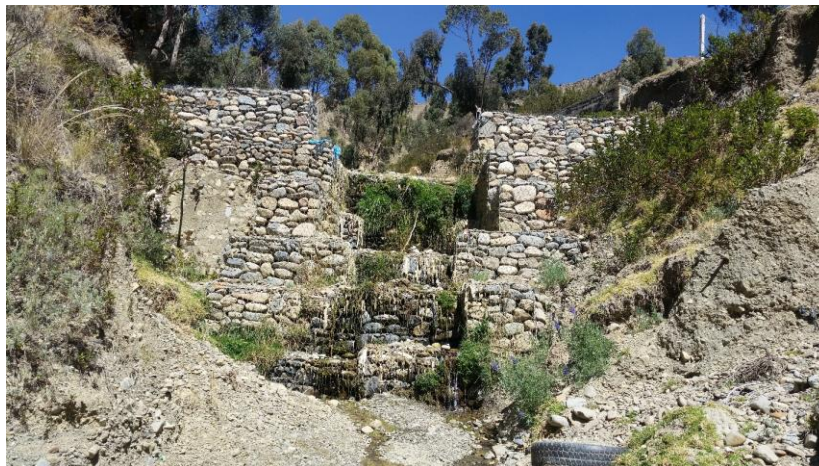
En vista de los problemas de interrupción de tráfico en la carretera Alto-Achocalla-Mallasa, debido a flujos de material sólido provenientes de la torrentera Titiri, el municipio de Achocalla decidió ejecutar parcialmente dos estructuras que forman parte de los diques DT5 y DT4 propuestos en el proyecto de referencia (MPD, 2014). Dichas obras fueron construidas en el año 2014, estas lograron paliar parcialmente el problema de la obstrucción de la carretera por flujos de material sólido, problema que generalmente se presenta en época de lluvias (noviembre – febrero). Sin embargo, a la fecha no se ha brindado una solución integral al problema, no se han realizado trabajos de dragado del material retenido en dichos diques, razón por la cual el estado de estos no es óptimo, han sufrido asentamientos y deformaciones en los empotramientos laterales.

*Figura 38. Vista aguas arriba de primera estructura de diques de gaviones en torrentera Titiri*

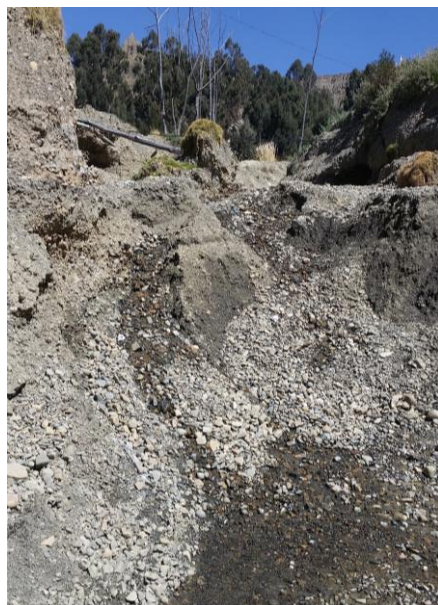
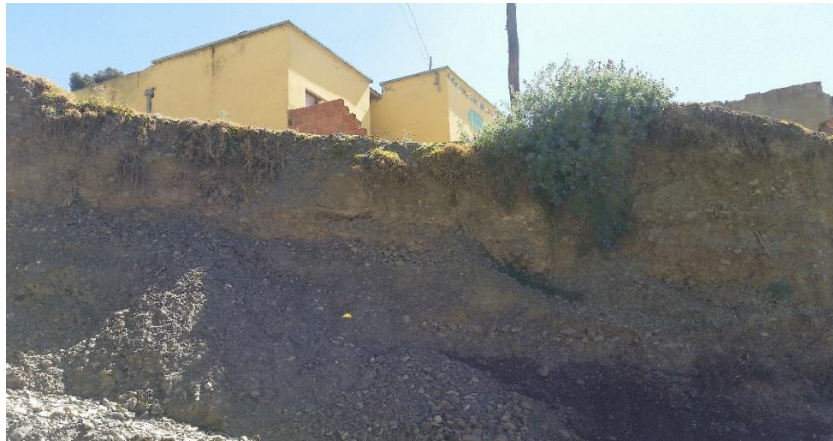
Aproximadamente 130 m aguas abajo del sitio donde se pretende emplazar la fosa de sedimentación, se cuenta actualmente con una zona de acumulación de material granular que actualmente está siendo explotada con maquinaria del municipio de Achocalla. Aparentemente el material granular rodado, parece ser apto para el empleo como material de construcción. Se podría plantear a la comunidad un proyecto complementario de aprovechamiento y explotación de áridos en el área de la fosa de sedimentación, tras llevar a cabo algunos estudios de laboratorio con dichos materiales (granulometría, degaste de los Ángeles, durabilidad a la sequedad, humedad, etc.). El material granular es de aspecto redondeado, de color grisáceo blanquecino a grisáceo azulado; el tamaño máximo de partículas esta alrededor de 2 pulgadas.

*Figura 39. Sedimentación de áridos en zona actual de explotación en Titiri*

*Figura 40. Vista del espesor de material granular depositado en la zona actual de sedimentación en Titiri*
