# COLABORACIÓN PÚBLICO-PRIVADA PARA EL MANEJO INTEGRAL DE RESIDUOS SÓLIDOS EN LA PROVINCIA DE LA PAMPA

### TAREA 8 OPCIONES PARA LA REHABILITACION Y CIERRE DE BASURALES

#### **FICHAS DE RELEVAMIENTO DE LOS SITIOS DE DISPOSICION RELEVADOS**

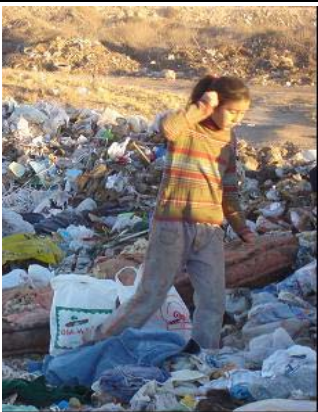
Fichas de Relevamientos de Basurales				
Santa Rosa				
Presencia de "Recuperadores Informales"				
Presencia de Personas en el sitio realizando actividades de segregación	Si	Numero de Personas vistas en el basural	50

Presencia de Menores en el sitio realizando actividades de segregación	Si	Numero de Menores en el basural	entre 15 y 20	
Existencia de personas que vivan en el sitio con viviendas precarias	No	Numero de Personas que viven en el basural		
Se observa acopio de materiales recuperados en la zona del basural	Si

Observaciones	El centro de disposición final de Santa Rosa, ha sido proyectado como relleno sanitario. Existen deficiencias en su operación que deberían ser mejoradas. Principalmente, Impermeabilización de fondo y taludes de las celdas: Se está utilizando membrana de 500 micrones de espesor, el proyecto exige membrana de 1500 micrones de espesor. La soldadura no se está haciendo in situ como exige el proyecto, se está soldando con anterioridad a su traslado al módulo, siendo mas difícil de esta forma su adaptación al terreno. Se ha observado también la falta de anclaje de la membrana colocada, haciéndola de esta forma vulnerable a roturas y por lo tanto a potenciales pérdidas de liquido lixiviado. No se está haciendo cobertura diaria de los residuos dispuestos según exige el proyecto. Se considera también que la presencia de personas seleccionando residuos en el predio dificulta la correcta operación de éste.

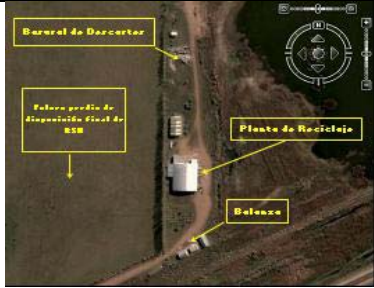
Fichas de Relevamientos de Basurales				
General Pico				
Departamento	Gral. Pico		Localidad	Gral. Pico
Localización	El basurero municipal se encuentra a aproximadamente 15 km de la Ciudad de Gral. Pico en la parte trasera del RRU, hacia el Nordeste de la Ciudad. El predio se encuentra en la parte trasera de la planta de RRU (Reciclaje de Residuos Urbanos)			
Distancia a centros urbanos	15		km	
Condiciones de Acceso	Camino de acceso Noreste hacia Trebolares. Ruta asfaltada.			
Superficie	3	Has		
Zonificación o Uso del suelo	Rural

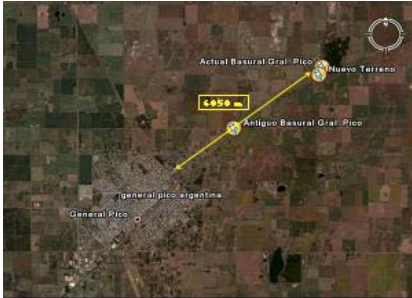
El basural se encuentra en una planicie de inundación	Si			
Proximidades a cursos superficiales de agua y/o canales	Si	Distancia (km)	Menor a 1	
Cercanías a vías de comunicación terrestres: autopistas, rutas, etc	Si	Distancia (km)	0,5	
Cercanías de aeropuertos o aeroclubes		Distancia (km)	-----	
Proximidad de Areas Naturales Protegidas	No	Distancia (km)	-----	
Proximidad a sitios de interes arqueologicos	No	Distancia (km)	-----	
Proximidad a sitios de interes turistico	Si	Distancia (km)	0,3

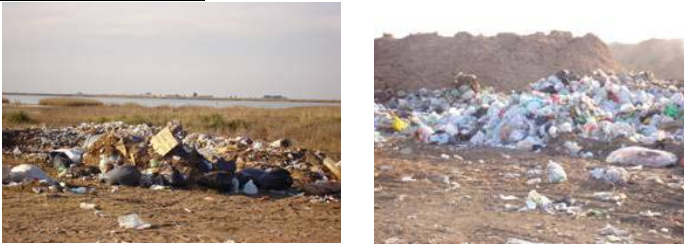
Tipos de Residuos Dispuestos				
Volumen estimado de residuos dispuestos	4500	m <sup>3</sup>	Antigüedad estimada	3 meses
Tonelajes estimado Dispuesto	1500		Toneladas	
Presencia de Residuos Domiciliarios	Si

Presencia de Residuos de Producido de Barrido	Si			
Presencia de Residuos de Poda	Si			
Presencia de Residuos Industriales	Si			
Presencia de Residuos Patogenicos	No			
Presencia de animales muertos	No

Condiciones de Operación				
Se observó maquinarias realizando tareas?	Si	Solo se llevan a cabo tareas de dispersion de residuos. No se ha observado la realización de coberturas. No se puede establecer la frecuencia de coberturas periodicas		
Se observaron Coberturas periodicas ?	No

Observaciones	El Municipio ha comprado un terreno aledaño a la RRU de 80 Has. Aun no cuenta con el Proyecto Ejecutivo para la construccion de un relleno sanitario. El sitio no cuenta con ningun sistema de control ambiental. No se han observado pozos de monitoreo de aguas subterraneas. No se cuenta con un proyecto hidraulico para contención de las aguas superficiales, ni sistema para contención de inundaciones.

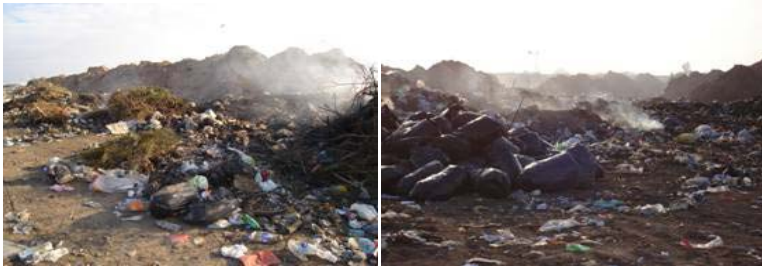
Presencia de Lixiviados	No			
Problemas de Olores	Si			
Se observo la presencia de elementos livianos en el entorno, tales como bolsas plásticas	Si			
Se observa la quema periodica intencional de los residuos	Si			
Se observa incendios espontaneos en el sitios	Si			
Se observa la presencia de humos	Si

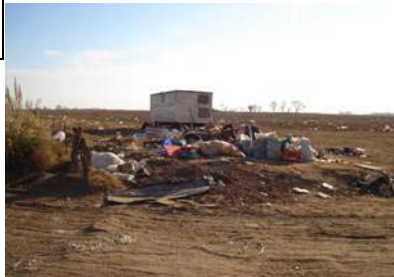
Fichas de Relevamientos de Basurales				
General Pico				
Presencia de "Recuperadores Informales"				
Presencia de Personas en el sitio realizando actividades de segregación	Si	Numero de Personas vistas en el basural	7 o 8

Presencia de Menores en el sitio realizando actividades de segregación	No	Numero de Menores en el basural	N/A	
Existencia de personas que vivan en el sitio con viviendas precarias	No	Numero de Personas que viven en el basural		
Se observa acopio de materiales recuperados en la zona del basural	Si

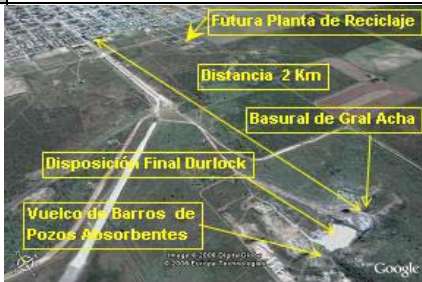
Fichas de Relevamientos de Basurales					
General Acha					
Departamento	Utracán	Localidad	General Acha		
Localización	El basurero municipal se encuentra a aproximadamente 2 km en dirección Sur de la Ciudad de Gral. Acha. Está ubicado en una elevación en las afueras de la Ciudad, cerca del Monumento a Ceferino Namuncurá. El basural comienza en la cima de esta y se extiende sobre la ladera opuesta a la localidad.

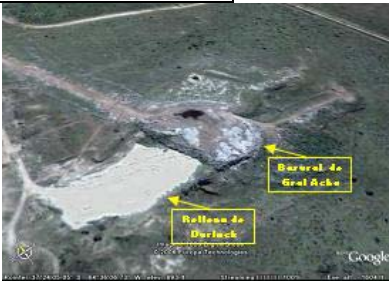
El basural se encuentra en una planicie de inundación	No				
Proximidades a cursos superficiales de agua y/o canales	No	Distancia (km)	Mayor a 15		
Cercanías a vías de comunicación terrestres: autopistas, rutas, etc	Si	Distancia (km)	3		
Cercanías de aeropuertos o aeroclubes	No	Distancia (km)	-----		
Proximidad de Areas Naturales Protegidas	No	Distancia (km)	-----		
Proximidad a sitios de interes arqueologicos	No	Distancia (km)	-----		
Proximidad a sitios de interes turistico	No	Distancia (km)	Mayor a 15		
Tonelajes Dispuesto					
Volumen estimado de residuos dispuestos	25500	m <sup>3</sup>	Antigüedad estimada	1	años
Tonelajes estimado Dispuesto	8415		Toneladas		
Presencia de Residuos Domiciliarios	Si

<p>Los residuos industriales de la Planta de Durlock (principalmente Yeso), se vuelcan en un basurero controlado por la Empresa. Este se encuentra adyacente al basural Municipal manejado</p>	
Presencia de Residuos de Producido de Barrido	Si

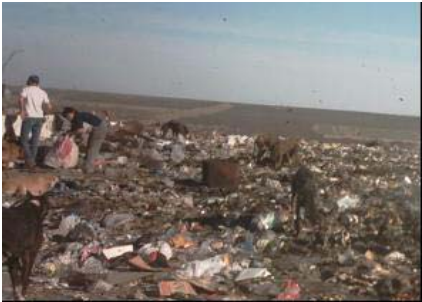
Fichas de Relevamientos de Basurales				
General Acha				
Presencia de "Recuperadores Informales"				
Presencia de Personas en el sitio realizando actividades de segregación	Si	Numero de Personas vistas en el basural	10 a 15	Cuando se ponga en marcha la planta de reciclaje del Municipio, se proyecta la formación de una Cooperativa de trabajo con estas personas para operarla.
Presencia de Menores en el sitio realizando actividades de segregación	No	Numero de Menores en el basural	N/A	
Existencia de personas que vivan en el sitio con viviendas precarias	No	Numero de Personas que viven en el basural

Se observa acopio de materiales recuperados en la zona del basural	Si			
Presencia de animales domesticos (perros o caballos)	Si			
Presencia de animales domesticos alimentandose de residuos	Si			
Presencia de animales de corral, tales como cerdos	No			
Presencia de aves (gaviotas, carroñeros, etc.)	Si

Impactos Ambientales Observados	Se ha observado: gran cantidad de elementos livianos en las areas circundantes. Asimismo, se observó gran cantidad de residuos descubiertos. Las descargas de los camiones son erraticas, por lo tanto no puede optimizarse la utilizacion del sitio.En otro sector del predio el camión atmosférico de la localidad, descarga los líquidos y barros provenientes de los pozos absorbentes sin ningún tratamiento.			
Observaciones	Es idea del Muniicpio realizar un relleno sanitario en el lugar. Hace aproximadamente 1 año se efectuó una limpieza y quema de los residuos dispuestos y se penso hacer un relleno en terrazas aprovechando la forma de la ladera. El proyecto no se concretó.

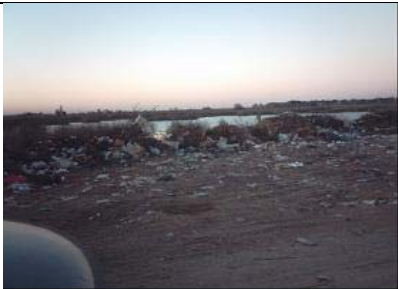
Fichas de Relevamientos de Basurales					
Intendente Alvear					
Departamento	Chapaleufú		Localidad	Intendente Alvear	
Localización	El basurero municipal se encuentra a aproximadamente 500 m en dirección Este de la Ciudad de Intendente Alvear.

Distancia a centros urbanos	0,5		km		
Condiciones de Acceso	Camino de tierra				
Superficie	4	Has			
Zonificación o Uso del suelo	Rural				
Condiciones del Sitio					
Tipo de suelo	Limo Arenoso con tosca a 8 m de profundidad (según lo manifestado por las autoridades Municipales)				
Profundidad de Napa Freática en el sitio	aprox. 0,5 metros				
Proximidades a fuentes de abastecimiento de agua de consumo	No	Distancia (km)	-----		
Proximidades de fuentes de agua utilizadas para actividades agrícola-ganaderas.	No	Distancia (km)	-----		
El basural se encuentra en una planicie de inundación	Si	El terreno se encuentra flanqueado por dos pequeñas lagunas.			
Proximidades a cursos superficiales de agua y/o canales	Si	Distancia (km)	0,05

Observaciones	La zona de Intendente Alvear estuvo seriamente afectada por la última inundación. Las napas de agua se encuentran a poca profundidad. Sería conveniente la ubicación de un futuro sitio de disposición final en una zona de mayor cota .

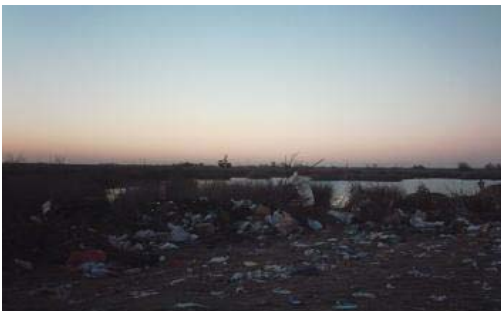
Se observó maquinarias realizando tareas?	No	Solo se llevan a cabo tareas de dispersion de residuos. No se ha observado la realización de coberturas. No se ha observado la realización de quema de residuos al momento de la visita, pero se observaron indicios de que así sucede.			
Se observaron Coberturas periodicas ?	No

Presencia de Lixiviados	No				
Problemas de Olores	No				
Se observo la presencia de elementos livianos en el entorno, tales como bolsas plásticas	Si				
Se observa la quema periodica intencional de los residuos	Si				
Se observa incendios espontaneos en el sitios	No				
Se observa la presencia de humos	No

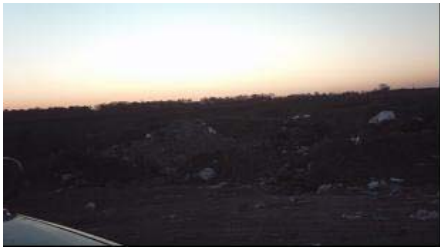
Fichas de Relevamientos de Basurales				
Intendente Alvear				
Presencia de "Recuperadores Informales"				
Presencia de Personas en el sitio realizando actividades de segregación	No	Numero de Personas vistas en el basural	N/A	Las personas que podrían estar segregando residuos trabajan en la planta de reciclado de la localidad.
Presencia de Menores en el sitio realizando actividades de segregación	No	Numero de Menores en el basural	N/A	
Existencia de personas que vivan en el sitio con viviendas precarias	No	Numero de Personas que viven en el basural	N/A	
Se observa acopio de materiales recuperados en la zona del basural	No

Presencia de animales domesticos (perros o caballos)	No			
Presencia de animales domesticos alimentandose de residuos	No			
Presencia de animales de corral, tales como cerdos	No			
Presencia de aves (gaviotas, carroñeros, etc.)	Si			
Impactos Ambientales Observados	Se ha observado: gran cantidad de elementos livianos en las areas circundantes. Asimismo, se observaron residuos descubiertos. Las descargas de los camiones son erraticas, por lo tanto no puede optimizarse la utilizacion del sitio.

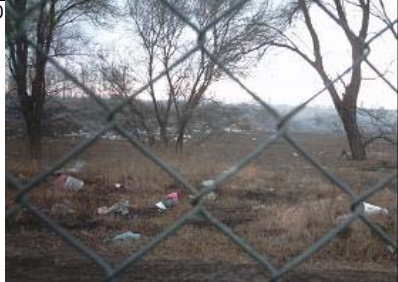
Fichas de Relevamientos de Basurales						
Quemú - Quemú						
Departamento	Quemú - Quemú		Localidad	Quemú - Quemú		
Localización	El basurero municipal se encuentra a aproximadamente a 1000 m en dirección Sudeste de la Ciudad de Quemú - Quemú. El predio es adyacente a la Planta de Tratamiento de Residuos.

Distancia a centros urbanos	1					km
Condiciones de Acceso	Camino de tierra en buen estado					
Superficie	3	Has				
Zonificación o Uso del suelo	Rural					
Condiciones del Sitio						
Tipo de suelo	Suelo arenoso con Tosca a 3 m de profundidad (según lo manifestado por autoridades Municipales)					
Profundidad de Napa Freatica en el sitio	aprox. 2,5 metros					
Proximidades a fuentes de abastecimiento de agua de consumo	No	Distancia (km)	-----			
Proximidades de fuentes de agua utilizadas para actividades agrícola-ganaderas.	No	Distancia (km)	-----			
El basural se encuentra en una planicie de inundación	No

Observaciones	La zona de Intendente Quemú - Quemú estuvo seriamente afectada por la última inundación. Las napas de agua se encuentran a poca profundidad. Sería conveniente la ubicación de un futuro sitio de disposición final en una zona de mayor cota, o elevar la cota de este sitio para poder efectuar la disposición .

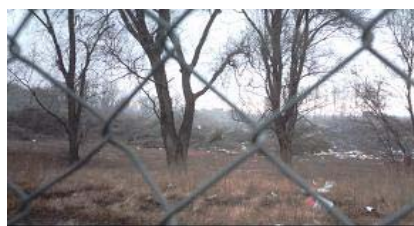
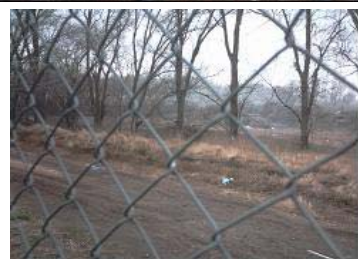
Proximidades a cursos superficiales de agua y/o canales	No	Distancia (km)	-----			
Cercanías a vías de comunicación terrestres: autopistas, rutas, etc	Si	Distancia (km)	3			
Cercanías de aeropuertos o aeroclubes	No	Distancia (km)	-----			
Proximidad de Areas Naturales Protegidas	No	Distancia (km)	-----			
Proximidad a sitios de interes arqueologicos	No	Distancia (km)	-----			
Proximidad a sitios de interes turístico	Si	Distancia (km)	2

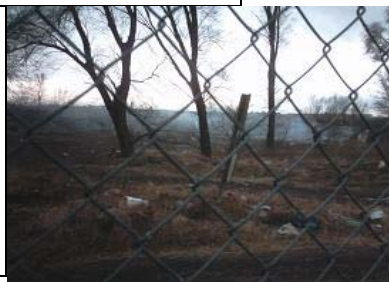
Tipos de Residuos Dispuestos						
Volumen estimado de residuos dispuestos	1500	m <sup>3</sup>	Antigüedad estimada	3	meses	
Tonelaje estimado Dispuesto	495		Toneladas			
Presencia de Residuos Domiciliarios	Si

<p>Los residuos domiciliarios que se disponen en el basural, son el rechazo de la planta de reciclado de residuos de Quemú - Quemú. Los residuos patógenicos se queman a cielo abierto en el basural.</p>		
Presencia de Residuos de Producido de Barrido	Si

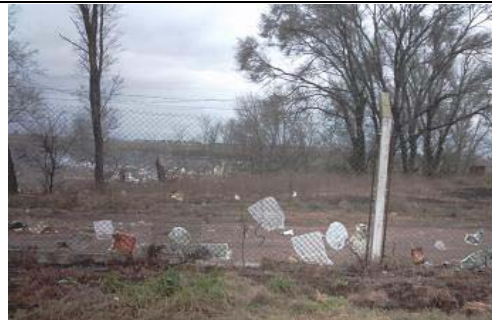
Presencia de Residuos de Poda	Si					
Presencia de Residuos Industriales	No					
Presencia de Residuos Patogenicos	Si					
Presencia de animales muertos	Si					
Condiciones de Operación						
Se observó maquinarias realizando tareas?	No	Solo se llevan a cabo tareas de dispersion de residuos. No se ha observado la realización de coberturas. Se ha observado la quema sistemática de residuos, por parte de los encargados y de los recolectores informales que allí trabajan.				
Se observaron Coberturas periodicas ?	No

Presencia de Lixiviados	No					
Problemas de Olores	Si					
Se observo la presencia de elementos livianos en el entorno, tales como bolsas plásticas	Si					
Se observa la quema periodica intencional de los residuos	Si					
Se observa incendios espontaneos en el sitios	Si					
Se observa la presencia de humos	Si

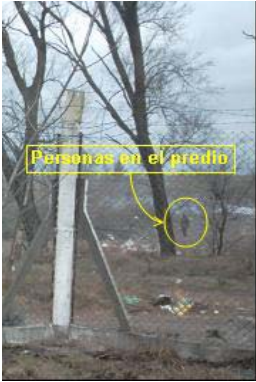
Fichas de Relevamientos de Basurales				
Quemú - Quemú				
Presencia de "Recuperadores Informales"				
Presencia de Personas en el sitio realizando actividades de segregación	Si	Numero de Personas vistas en el basural	1	<p>Se observaron personas seleccionando los residuos en el basural.</p>

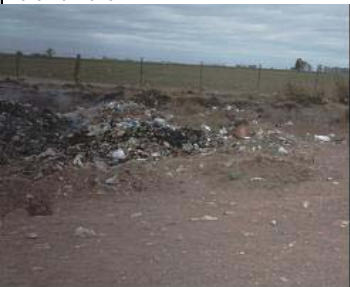
Fichas de Relevamientos de Basurales						
Colonia Barón						
Departamento	Quemú - Quemú		Localidad	Colonia Barón		
Localización	El basurero municipal se encuentra a aproximadamente a 2500 m en dirección Noroeste de la Ciudad de Colonia Barón. El predio es adyacente a la Futura Planta de Residuos.

Distancia a centros urbanos	2,5					km
Condiciones de Acceso	Camino de tierra en buen estado					
Superficie	4	Has				
Zonificación o Uso del suelo	Rural					
Condiciones del Sitio						
Tipo de suelo	Suelo arenoso con Tosca a 3 m de profundidad (según lo manifestado por las autoridades Municipales)					
Profundidad de Napa Freática en el sitio	aprox. 2,5 metros					
Proximidades a fuentes de abastecimiento de agua de consumo	No	Distancia (km)	-----			
Proximidades a fuentes de agua utilizadas para actividades agrícola-ganaderas.	No	Distancia (km)	-----			
El basural se encuentra en una planicie de inundación	Si

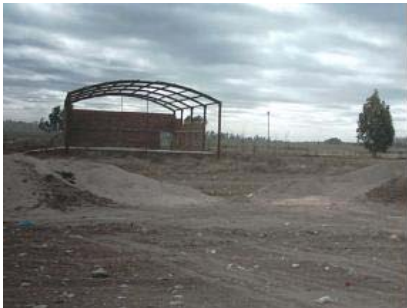
Proximidades a cursos superficiales de agua y/o canales	No	Distancia (km)	----			
Cercanías a vías de comunicación terrestres: autopistas, rutas, etc	No	Distancia (km)	----			
Cercanías de aeropuertos o aeroclubes	No	Distancia (km)	-----			
Proximidad de Areas Naturales Protegidas	No	Distancia (km)	-----			
Proximidad a sitios de interes arqueologicos	No	Distancia (km)	-----			
Proximidad a sitios de interes turistico	No	Distancia (km)	-----

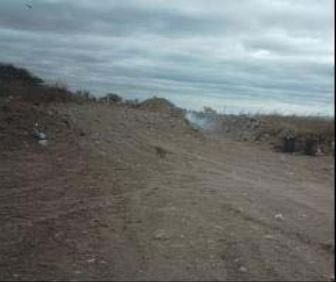
Tipos de Residuos Dispuestos						
Volumen estimado de residuos dispuestos	90	m <sup>3</sup>	Antigüedad estimada	0,2	meses	
Tonelaje estimado Dispuesto	29,7		Toneladas			
Presencia de Residuos Domiciliarios	Si

<p>Los residuos patógenos se queman en el hospital de Colonia Barón a cielo abierto. Existe otro predio donde se disponen los residuos de poda y escombros</p>		
Presencia de Residuos de Producido de Barrido	Si					
Presencia de Residuos de Poda	No

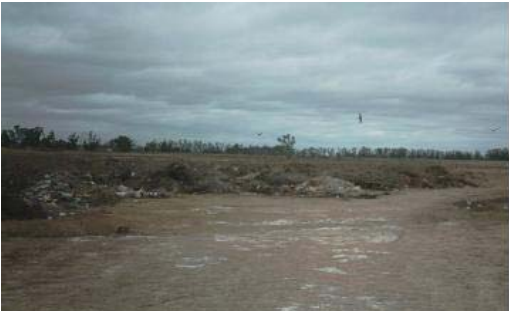
Presencia de Residuos Industriales	No					
Presencia de Residuos Patogenicos	No					
Presencia de animales muertos	No					
Condiciones de Operación						
Se observó maquinarias realizando tareas?	No	Solo se llevan a cabo tareas de dispersion de residuos. No se ha observado la realización de coberturas. Se ha observado la quema sistemática de residuos, por parte de los encargados.				
Se observaron Coberturas periodicas ?	No

Presencia de Lixiviados	No					
Problemas de Olores	Si					
Se observo la presencia de elementos livianos en el entorno, tales como bolsas plásticas	Si					
Se observa la quema periodica intencional de los residuos	Si					
Se observa incendios espontaneos en el sitios	No					
Se observa la presencia de humos	Si

Observaciones	La zona de Colonia Barón estuvo afectada por la última inundación, para poder transformar el predio en relleno sanitario manual, debería elevarse la cota .

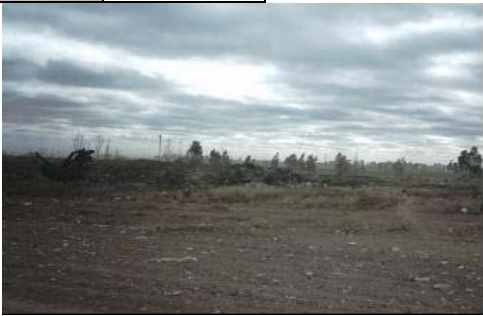
Fichas de Relevamientos de Basurales				
Colonia Barón				
Presencia de "Recuperadores Informales"				
Presencia de Personas en el sitio realizando actividades de segregación	No	Numero de Personas vistas en el basural	N/A	
Presencia de Menores en el sitio realizando actividades de segregación	No	Numero de Menores en el basural	N/A	
Existencia de personas que vivan en el sitio con viviendas precarias	No	Numero de Personas que viven en el basural	N/A	
Se observa acopio de materiales recuperados en la zona del basural	No

Presencia de animales domesticos (perros o caballos)	Si			
Presencia de animales domesticos alimentandose de residuos	No			
Presencia de animales de corral, tales como cerdos	No			
Presencia de aves (gaviotas, carroñeros, etc.)	Si			
Impactos Ambientales Observados	Se ha observado: gran cantidad de elementos livianos en las areas circundantes. Asimismo, se observaron residuos descubiertos.

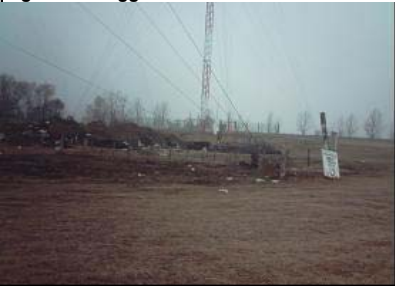
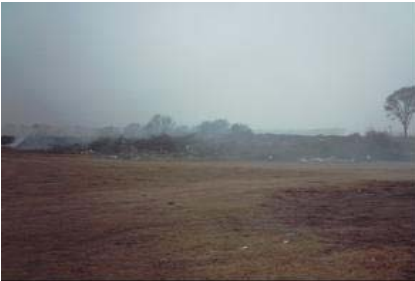
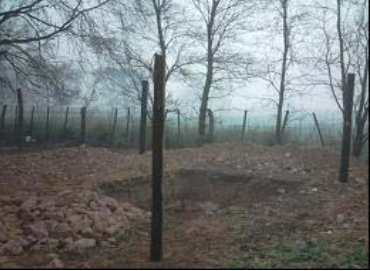
Fichas de Relevamientos de Basurales							
Ingeniero Luiggi							
Departamento	Realicó	Localidad	Ingeniero Luiggi				
Localización	El basurero municipal se encuentra a aproximadamente a 2300 m en dirección Sudeste de la Ciudad de Ingeniero Luiggi. Se encuentra en el predio de l antiguo basurero Municipal. El predio tiene 5,3 Ha, de las que el basurero ocupa una pequeña superficie.

Tipos de Residuos Dispuestos							
Volumen estimado de residuos dispuestos	120	m³	Antigüedad estimada	0,8	meses		
Tonelaje estimado Dispuesto	39,6		Toneladas				
Presencia de Residuos Domiciliarios	Si

Observaciones	El predio puede transformarse con poca inversión en un relleno sanitario manual. Los camiones descargan en forma ordenada y sistemática.

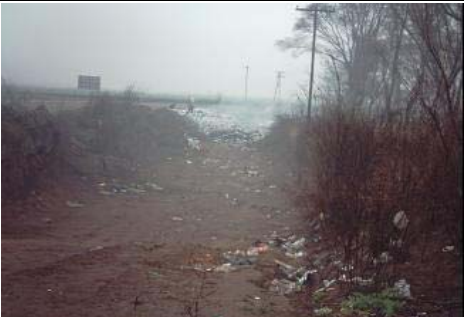
Presencia de Residuos de Poda	Si						
Presencia de Residuos Industriales	No						
Presencia de Residuos Patogenicos	No						
Presencia de animales muertos	No						
Condiciones de Operación							
Se observó maquinarias realizando tareas?	No	El basurero consiste en una cava o trinchera de 4m X 3m X 50 m. Se llevan a cabo con frecuencia semanal labores de reacomodamiento y cobertura de residuos dispuestos					
Se observaron Coberturas periodicas ?	Si

Presencia de Lixiviados	No						
Problemas de Olores	No						
Se observo la presencia de elementos livianos en el entorno, tales como bolsas plásticas	Si						
Se observa la quema periodica intencional de los residuos	Si						
Se observa incendios espontaneos en el sitios	No						
Se observa la presencia de humos	Si

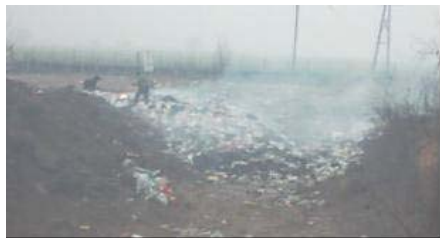
Presencia de animales domesticos (perros o caballos)	Si			
Presencia de animales domesticos alimentandose de residuos	No			
Presencia de animales de corral, tales como cerdos	No			
Presencia de aves (gaviotas, carroñeros, etc.)	Si			
Impactos Ambientales Observados	Se ha observado: gran cantidad de elementos livianos en el área del predio. El hecho de que esté cercado impide que la mayor parte de éstos escape hacia los campos circundantes.

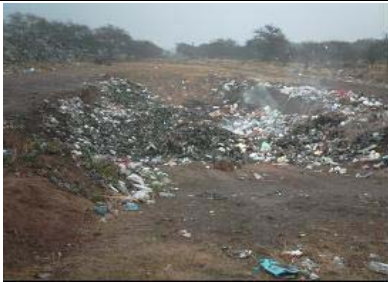
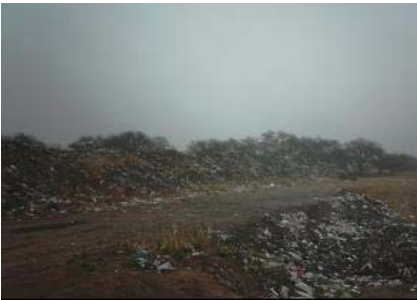
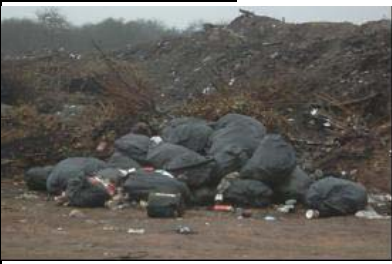
Fichas de Relevamientos de Basurales										
Arata										
Departamento	Trenel		Localidad	Arata						
Localización	El basurero municipal se encuentra a aproximadamente a 1500 m en dirección Sudeste de la Ciudad de Arata. El predio tiene 1,5 Ha, de las que el basurero ocupa una pequeña superficie.

Tipos de Residuos Dispuestos										
Volumen estimado de residuos dispuestos	90	m <sup>3</sup>	Antigüedad estimada	1,1	meses					
Tonelajes estimado Dispuesto	29,7		Toneladas							
Presencia de Residuos Domiciliarios	Si

Observaciones	El predio puede transformarse con poca inversión en un relleno sanitario manual. Los camiones descargan en forma ordenada y sistemática. Se debería comenzar una campaña de educación para que los habitantes no arrojen los residuos en lugares no permitidos.

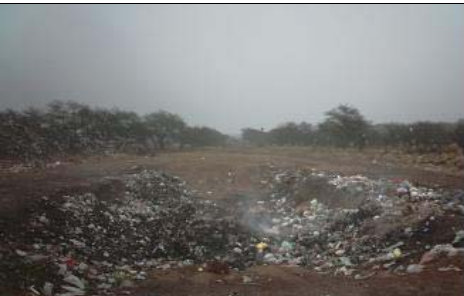
Presencia de Residuos de Producido de Barrido	Si									
Presencia de Residuos de Poda	Si									
Presencia de Residuos Industriales	No									
Presencia de Residuos Patogenicos	No									
Presencia de animales muertos	No									
Condiciones de Operación										
Se observó maquinarias realizando tareas?	No	El basurero consiste en una cava o trinchera de 4m X 3m X 20 m. Se llevan a cabo con frecuencia semanal labores de reacomodamiento.								
Se observaron Coberturas periodicas ?	No

Presencia de Lixiviados	No									
Problemas de Olores	Si									
Se observo la presencia de elementos livianos en el entorno, tales como bolsas plásticas	Si									
Se observa la quema periodica intencional de los residuos	Si									
Se observa incendios espontaneos en el sitios	No

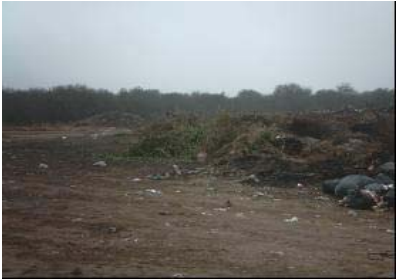
Presencia de Menores en el sitio realizando actividades de segregación	No	Numero de Menores en el basural	N/A	
Existencia de personas que vivan en el sitio con viviendas precarias	No	Numero de Personas que viven en el basural	N/A	
Se observa acopio de materiales recuperados en la zona del basural	No			
Presencia de animales domesticos (perros o caballos)	No			
Presencia de animales domesticos alimentandose de residuos	No			
Presencia de animales de corral, tales como cerdos	No			
Presencia de aves (gaviotas, carroñeros, etc.)	Si			
Impactos Ambientales Observados	Se ha observado: gran cantidad de elementos livianos en el área del predio. Estos elementos invaden los campos circundantes.

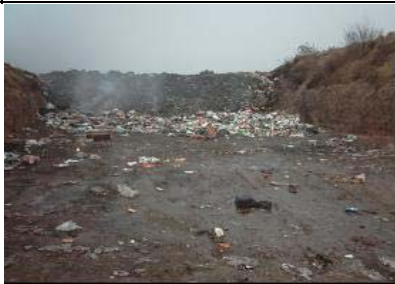
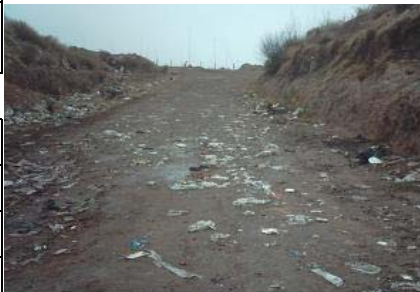
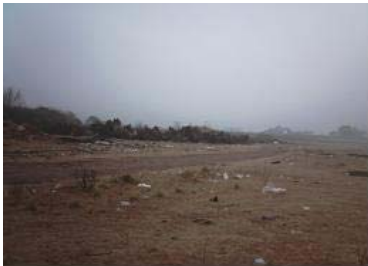
Fichas de Relevamientos de Basurales					
Trenel					
Departamento	Trenel		Localidad	Trenel	
Localización	El basurero municipal se encuentra a aproximadamente a 1000 m en dirección Suroeste de la Ciudad de trenel. El predio tiene 2 Ha, de las que el basurero ocupa una pequeña superficie.

Tipos de Residuos Dispuestos					
Volumen estimado de residuos dispuestos	360	m <sup>3</sup>	Antigüedad estimada	0,7	meses
Tonelaje estimado Dispuesto	118,8		Toneladas		
Presencia de Residuos Domiciliarios	Si

Observaciones	El predio puede transformarse con poca inversión en un relleno sanitario manual.

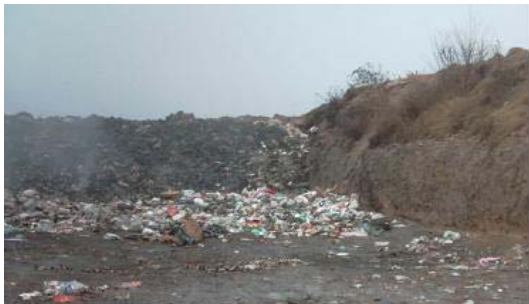
Condiciones de Operación					
Se observó maquinarias realizando tareas?	No	El basurero consiste en dos cavas o trinchera de 15m X 3m X 100 m. Se llevan a cabo con frecuencia semanal labores de reacomodamiento.			
Se observaron Coberturas periodicas ?	No

Presencia de Lixiviados	No				
Problemas de Olores	Si				
Se observo la presencia de elementos livianos en el entorno, tales como bolsas plásticas	Si				
Se observa la quema periódica intencional de los residuos	Si				
Se observa incendios espontaneos en el sitios	No				
Se observa la presencia de humos	Si

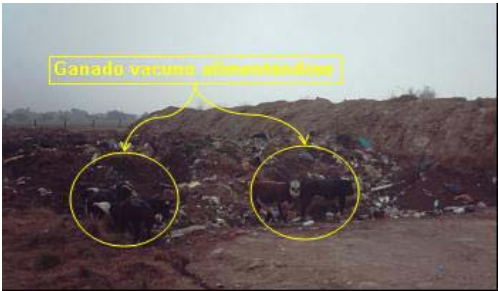
Fichas de Relevamientos de Basurales				
Trenel				
Presencia de "Recuperadores Informales"				
Presencia de Personas en el sitio realizando actividades de segregación	No	Numero de Personas vistas en el basural	N/A	Se observo la presencia de ganado vacuno alimentandose de restos de poda.
Presencia de Menores en el sitio realizando actividades de segregación	No	Numero de Menores en el basural	N/A	
Existencia de personas que vivan en el sitio con viviendas precarias	No	Numero de Personas que viven en el basural	N/A	
Se observa acopio de materiales recuperados en la zona del basural	No

Presencia de animales domesticos (perros o caballos)	Si			
Presencia de animales domesticos alimentandose de residuos	Si			
Presencia de animales de corral, tales como cerdos	No			
Presencia de aves (gaviotas, carroñeros, etc.)	Si			
Impactos Ambientales Observados	Se ha observado: gran cantidad de elementos livianos en el área del predio. Estos elementos invaden los campos circundantes. La presencia de vacas dentro del predio pone en evidencia la falta de control en el ingreso a éste.

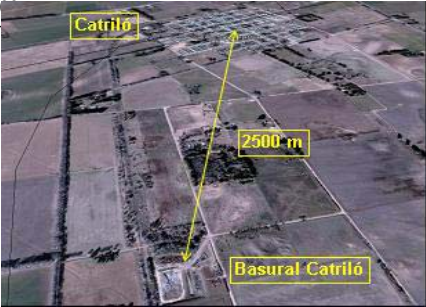
Fichas de Relevamientos de Basurales				
Catriló				
Departamento	Catriló	Localidad	Catriló	
Localización	El basurero municipal se encuentra a aproximadamente a 2500 m en dirección Noreste de la Ciudad de Catriló. El predio tiene 2 Ha.

Distancia a centros urbanos	2,5	km		
Condiciones de Acceso	Camino de tierra en buen estado			
Superficie	2,0	Has		
Zonificación o Uso del suelo	Rural			
Condiciones del Sitio				
Tipo de suelo	Limo Arenoso con Tosca a 2 m de profundidad (según lo manifestado por las autoridades Municipales)			
Profundidad de Napa Freática en el sitio	aprox. 2,5 metros			
Proximidades a fuentes de abastecimiento de agua de consumo	No	Distancia (km)	-----	
Proximidades de fuentes de agua utilizadas para actividades agrícola-ganaderas.	No	Distancia (km)	-----	
El basural se encuentra en una planicie de inundación	No			
Proximidades a cursos superficiales de agua y/o canales	No	Distancia (km)	-----

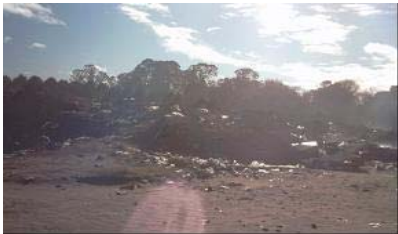
Cercanías a vías de comunicación terrestres: autopistas, rutas, etc	No	Distancia (km)	-----	
Cercanías de aeropuertos o aeroclubes	No	Distancia (km)	-----	
Proximidad de Areas Naturales Protegidas	No	Distancia (km)	-----	
Proximidad a sitios de interes arqueologicos	No	Distancia (km)	-----	
Proximidad a sitios de interes turístico	No	Distancia (km)	-----

Tipos de Residuos Dispuestos				
Volumen estimado de residuos dispuestos	1050	m³	Antigüedad estimada	2 meses
Tonelaje estimado Dispuesto	346,5		Toneladas	
Presencia de Residuos Domiciliarios	Si

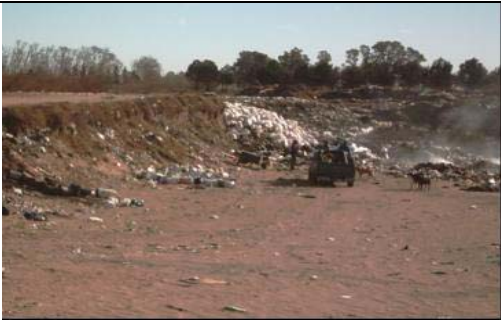
<p>Los residuos patogénicos se queman en el basurero Municipal</p>		
Presencia de Residuos de Producido de Barrido	Si			
Presencia de Residuos de Poda	Si			
Presencia de Residuos Industriales	No			
Presencia de Residuos Patogenicos	Si			
Presencia de animales muertos	Si			
Condiciones de Operación				
Se observó maquinarias realizando tareas?	No	El basurero consiste en una cava o trinchera de 10m X 3m X 50 m. Se llevan a cabo con frecuencia semanal labores de reacomodamiento.

Se observaron Coberturas periodicas ?	No

Presencia de Lixiviados	No			
Problemas de Olores	Si			
Se observo la presencia de elementos livianos en el entorno, tales como bolsas plásticas	Si			
Se observa la quema periodica intencional de los residuos	Si			
Se observa incendios espontaneos en el sitios	No			
Se observa la presencia de humos	Si

Observaciones	El predio puede transformarse con poca inversión en un relleno sanitario manual.

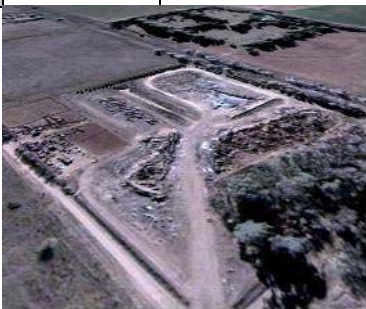
Fichas de Relevamientos de Basurales				
Catriló				
Presencia de "Recuperadores Informales"				
Presencia de Personas en el sitio realizando actividades de segregación	Si	Numero de Personas vistas en el basural	3	
Presencia de Menores en el sitio realizando actividades de segregación	No	Numero de Menores en el basural	N/A	
Existencia de personas que vivan en el sitio con viviendas precarias	No	Numero de Personas que viven en el basural	N/A	
Se observa acopio de materiales recuperados en la zona del basural	No

Presencia de animales domesticos (perros o caballos)	Si			
Presencia de animales domesticos alimentandose de residuos	No			
Presencia de animales de corral, tales como cerdos	No			
Presencia de aves (gaviotas, carroñeros, etc.)	Si			
Impactos Ambientales Observados	Se ha observado: gran cantidad de elementos livianos en el área del predio. La cortina forestal existente contiene gran parte de las bolsas.

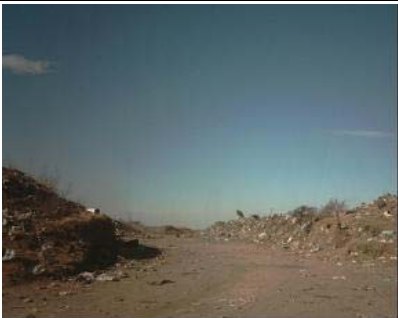
Fichas de Relevamientos de Basurales										
Eduardo Castex										
Departamento	Conhelo		Localidad	Eduardo Castex						
Localización	El basurero municipal se encuentra a aproximadamente a 1000 m en dirección Sureste de la Ciudad de Eduardo Castex. El predio tiene 2 Ha.

Distancia a centros urbanos	1					km				
Condiciones de Acceso	Camino de tierra en buen estado									
Superficie	4,0	Has								
Zonificación o Uso del suelo	Rural									
Condiciones del Sitio										
Tipo de suelo	Limo Arenoso con Tosca a 0,8 m de profundidad (según lo manifestado por las autoridades Municipales)									
Profundidad de Napa Freática en el sitio	aprox. 3		metros							
Proximidades a fuentes de abastecimiento de agua de consumo	No	Distancia (km)	-----							
Proximidades de fuentes de agua utilizadas para actividades agrícola-ganaderas.	No	Distancia (km)	-----							
El basural se encuentra en una planicie de inundación	No

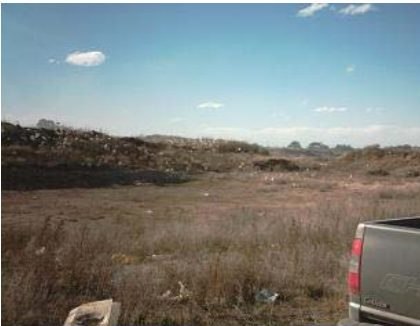
Proximidades a cursos superficiales de agua y/o canales	No	Distancia (km)	-----							
Cercanías a vías de comunicación terrestres: autopistas, rutas, etc	No	Distancia (km)	-----							
Cercanías de aeropuertos o aeroclubes	No	Distancia (km)	-----							
Proximidad de Areas Naturales Protegidas	No	Distancia (km)	-----							
Proximidad a sitios de interes arqueologicos	No	Distancia (km)	-----							
Proximidad a sitios de interes turístico	No	Distancia (km)	-----

Tipos de Residuos Dispuestos										
Volumen estimado de residuos dispuestos	1050	m³	Antigüedad estimada	1,9	meses					
Tonelaje Dispuesto estimado	346,5		Toneladas							
Presencia de Residuos Domiciliarios	Si

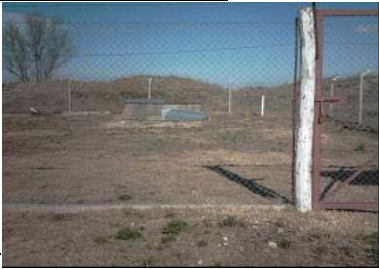
<p>Los residuos patógenos se disponen en un relleno de seguridad construido en el predio</p>								
Presencia de Residuos de Producido de Barrido	Si									
Presencia de Residuos de Poda	Si									
Presencia de Residuos Industriales	No

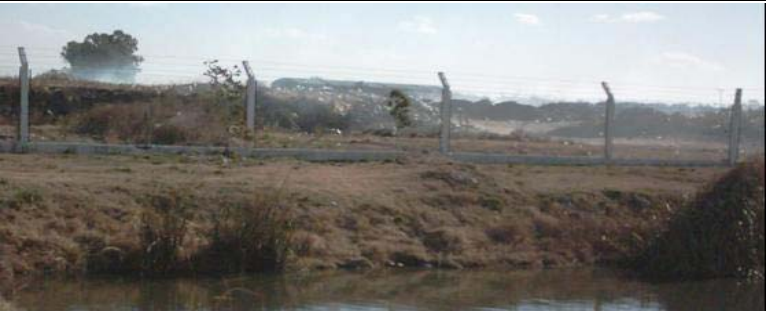
Presencia de Residuos Patogenicos	No									
Presencia de animales muertos	No									
Condiciones de Operación										
Se observó maquinarias realizando tareas?	No	El basurero consiste en una cava o trinchera de 10m X 3m X 50 m. Se llevan a cabo con frecuencia semanal labores de reacomodamiento.								
Se observaron Coberturas periodicas ?	No

Presencia de Lixiviados	No									
Problemas de Olores	Si									
Se observo la presencia de elementos livianos en el entorno, tales como bolsas plásticas	Si									
Se observa la quema periodica intencional de los residuos	Si									
Se observa incendios espontaneos en el sitios	No									
Se observa la presencia de humos	Si

Observaciones	El predio puede transformarse con poca inversión en un relleno sanitario manual.

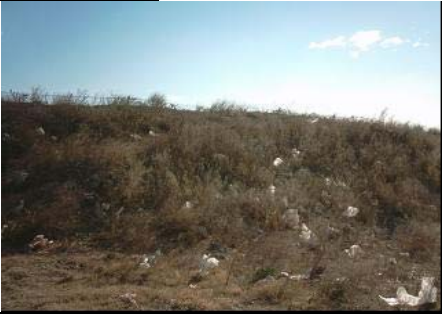
Fichas de Relevamientos de Basurales				
Eduardo Castex				
Presencia de "Recuperadores Informales"				
Presencia de Personas en el sitio realizando actividades de segregación	No	Numero de Personas vistas en el basural	N/A	
Presencia de Menores en el sitio realizando actividades de segregación	No	Numero de Menores en el basural	N/A	
Existencia de personas que vivan en el sitio con viviendas precarias	No	Numero de Personas que viven en el basural	N/A	
Se observa acopio de materiales recuperados en la zona del basural	No

Presencia de animales domesticos (perros o caballos)	No			
Presencia de animales domesticos alimentandose de residuos	No			
Presencia de animales de corral, tales como cerdos	No			
Presencia de aves (gaviotas, carroñeros, etc.)	Si			
Impactos Ambientales Observados	Se ha observado: gran cantidad de elementos livianos en el área del predio. El alambrado existente retiene gran cantidad de éstos.

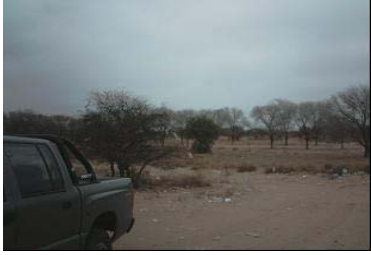
Los residuos patogénicos se queman en el hospital de la localidad.	
Presencia de Residuos de Producido de Barrido	Si			
Presencia de Residuos de Poda	Si			
Presencia de Residuos Industriales	No			
Presencia de Residuos Patogenicos	No			
Presencia de animales muertos	No			
Condiciones de Operación				
Se observó maquinarias realizando tareas?	No	Los residuos se depositan en el predio y se queman periodicamente

Se observaron Coberturas periodicas ?	No

Presencia de Lixiviados	No			
Problemas de Olores	Si			
Se observo la presencia de elementos livianos en el entorno, tales como bolsas plásticas	Si			
Se observa la quema periódica intencional de los residuos	Si			
Se observa incendios espontaneos en el sitios	No			
Se observa la presencia de humos	Si

Observaciones	El predio puede transformarse con poca inversión en un relleno sanitario manual.

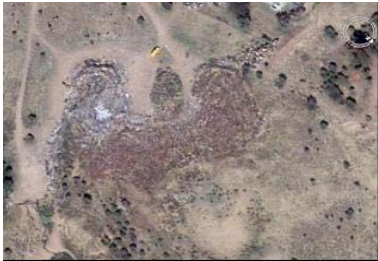
Fichas de Relevamientos de Basurales				
Victorica				
Presencia de "Recuperadores Informales"				
Presencia de Personas en el sitio realizando actividades de segregación	Si	Numero de Personas vistas en el basural	15	El número de recolectores informales que realizan tareas de selección en el basural fue entregado por las autoridades de la Municipalidad.
Presencia de Menores en el sitio realizando actividades de segregación	No	Numero de Menores en el basural	N/A	
Existencia de personas que vivan en el sitio con viviendas precarias	No	Numero de Personas que viven en el basural	N/A	
Se observa acopio de materiales recuperados en la zona del basural	No

Presencia de animales domesticos (perros o caballos)	Si			
Presencia de animales domesticos alimentandose de residuos	No			
Presencia de animales de corral, tales como cerdos	No			
Presencia de aves (gaviotas, carroñeros, etc.)	Si			
Impactos Ambientales Observados	Se ha observado: gran cantidad de elementos livianos en el área del predio. Colindante con el basural estan las instalaciones de el antiguo matadero Municipal. Existe un plan para transformar las instalaciones en una planta de separación.

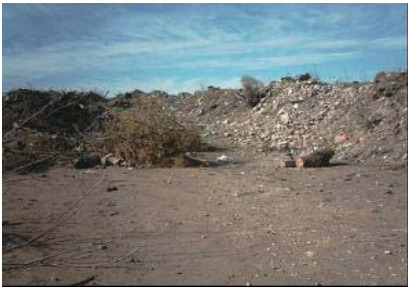
Fichas de Relevamientos de Basurales				
Macachin				
Departamento	Atreuco		Localidad	Macachin
Localización	El basurero municipal se encuentra a aproximadamente a 2000 m en dirección Sudeste de la Ciudad de Macachin. El predio tiene 5 Ha. Se utilizan para la disposición de los residuos 2 Ha

Distancia a centros urbanos	2		km	
Condiciones de Acceso	Camino de tierra en buen estado			
Superficie	2,0	Has		
Zonificación o Uso del suelo	Rural			
Condiciones del Sitio				
Tipo de suelo	Limo Arenoso (según lo manifestado por las autoridades Municipales)			
Profundidad de Napa Freática en el sitio	aprox. 5 metros			
Proximidades a fuentes de abastecimiento de agua de consumo	No	Distancia (km)	-----	
Proximidades de fuentes de agua utilizadas para actividades agrícola-ganaderas.	No	Distancia (km)	-----	
El basural se encuentra en una planicie de inundación	No			
Proximidades a cursos superficiales de agua y/o canales	No	Distancia (km)	-----

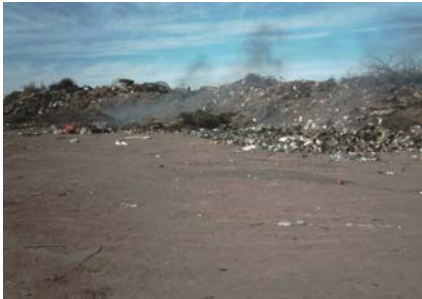
Cercanías a vías de comunicación terrestres: autopistas, rutas, etc	No	Distancia (km)	-----	
Cercanías de aeropuertos o aeroclubes	No	Distancia (km)	-----	
Proximidad de Areas Naturales Protegidas	No	Distancia (km)	-----	
Proximidad a sitios de interes arqueologicos	No	Distancia (km)	-----	
Proximidad a sitios de interes turístico	No	Distancia (km)	-----

Tipos de Residuos Dispuestos				
Volumen estimado de residuos dispuestos	800	m³	Antigüedad estimada	1,2 meses
Tonelaje estimado Dispuesto	264		Toneladas	
Presencia de Residuos Domiciliarios	Si

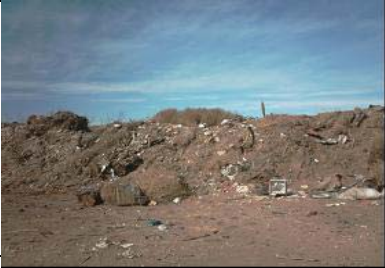
Los residuos patogénicos se queman en el hospital de la localidad.	
Presencia de Residuos de Producido de Barrido	Si			
Presencia de Residuos de Poda	Si			
Presencia de Residuos Industriales	No			
Presencia de Residuos Patogenicos	No			
Presencia de animales muertos	No			
Condiciones de Operación				
Se observó maquinarias realizando tareas?	No	Los residuos se depositan en el predio y se queman periodicamente

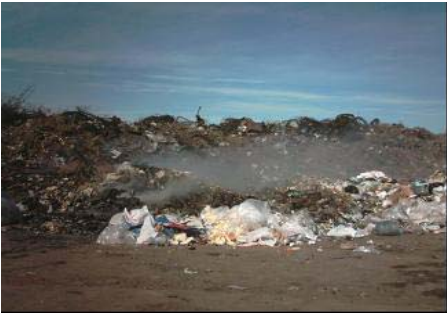
Se observaron Coberturas periodicas ?	No

Presencia de Lixiviados	No			
Problemas de Olores	Si			
Se observo la presencia de elementos livianos en el entorno, tales como bolsas plásticas	Si			
Se observa la quema periodica intencional de los residuos	Si			
Se observa incendios espontaneos en el sitios	No			
Se observa la presencia de humos	Si

Observaciones	Existe un predio en una localización mas lejana ( a 3000 m de la ciudad), donde se instalará la futura planta de reciclaje y y tiene espacio suficiente para realizar un relleno sanitario manual para los descartes de la Planta.

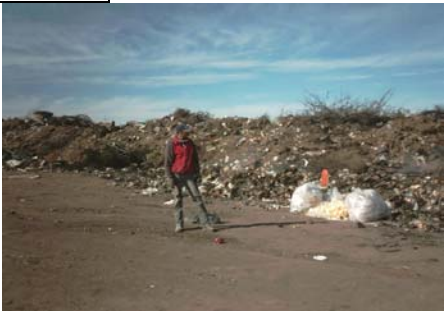
Fichas de Relevamientos de Basurales				
Macachin				
Presencia de "Recuperadores Informales"				
Presencia de Personas en el sitio realizando actividades de segregación	Si	Numero de Personas vistas en el basural	2	Las personas que hacen selección y queman los residuos en el predio son subsidiadas por el Municipio
Presencia de Menores en el sitio realizando actividades de segregación	No	Numero de Menores en el basural	N/A	
Existencia de personas que vivan en el sitio con viviendas precarias	No	Numero de Personas que viven en el basural	N/A	
Se observa acopio de materiales recuperados en la zona del basural	No

Presencia de animales domesticos (perros o caballos)	No			
Presencia de animales domesticos alimentandose de residuos	No			
Presencia de animales de corral, tales como cerdos	No			
Presencia de aves (gaviotas, carroñeros, etc.)	Si			
Impactos Ambientales Observados	Se ha observado: gran cantidad de elementos livianos (bolsas de residuos) en el área del predio. En los residuos hay poca cantidad de papel a causa del programa de recolección diferenciada implementado por el Municipio.

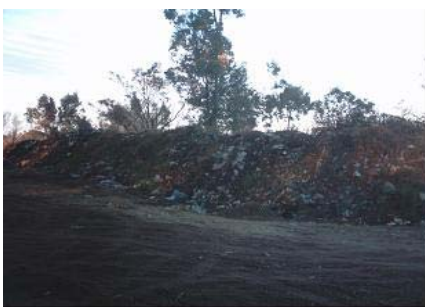
Fichas de Relevamientos de Basurales										
Maisonnave										
Departamento	Realicó		Localidad	Maisonnave						
Localización	El basurero municipal se encuentra a aproximadamente a 500 m en dirección Noroeste de la Localidad de Maisonnave. El predio tiene 2 Ha. Se utilizan para la disposición de los residuos 0,5 Ha

Distancia a centros urbanos	0,5		km							
Condiciones de Acceso	Camino de tierra en buen estado									
Superficie	0,5	Has								
Zonificación o Uso del suelo	Rural									
Condiciones del Sitio										
Tipo de suelo	Limo Arcilloso con capas de tosca (según lo manifestado por las autoridades Municipales)									
Profundidad de Napa Freatica en el sitio	aprox. 7,5 metros									
Proximidades a fuentes de abastecimiento de agua de consumo	No	Distancia (km)	-----							
Proximidades de fuentes de agua utilizadas para actividades agrícola-ganaderas.	No	Distancia (km)	-----

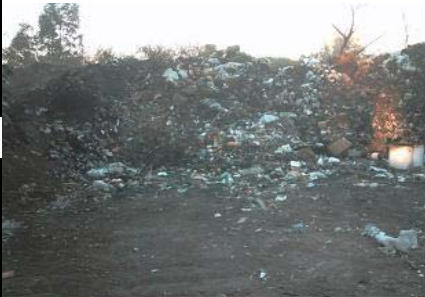
El basural se encuentra en una planicie de inundación	No									
Proximidades a cursos superficiales de agua y/o canales	No	Distancia (km)	-----							
Cercanías a vías de comunicación terrestres: autopistas, rutas, etc	No	Distancia (km)	-----							
Cercanías de aeropuertos o aeroclubes	No	Distancia (km)	-----							
Proximidad de Areas Naturales Protegidas	No	Distancia (km)	-----							
Proximidad a sitios de interes arqueologicos	No	Distancia (km)	-----							
Proximidad a sitios de interes turístico	No	Distancia (km)	-----

Tipos de Residuos Dispuestos										
Volumen estimado de residuos dispuestos	600	m³	Antigüedad estimada	13	meses					
Tonelaje estimado Dispuesto	198		Toneladas							
Presencia de Residuos Domiciliarios	Si

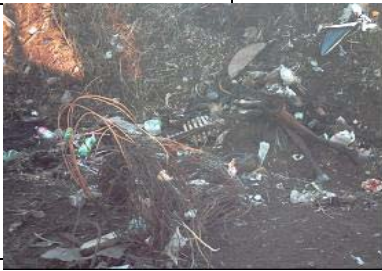
No existen centros de atención en Maisonnave, los enfermos son derivados a Realicó.						
Presencia de Residuos de Producido de Barrido	Si

Presencia de Residuos de Poda	Si									
Presencia de Residuos Industriales	No									
Presencia de Residuos Patogenicos	No									
Presencia de animales muertos	Si									
Condiciones de Operación										
Se observó maquinarias realizando tareas?	No	Los residuos se depositan en el predio y se cubren eventualmente, los recolectores informales queman intencionalmente la basura para facilitar la selección								
Se observaron Coberturas periodicas ?	No

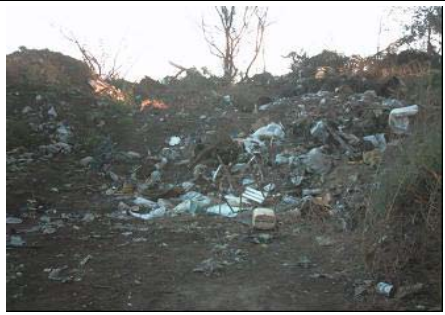
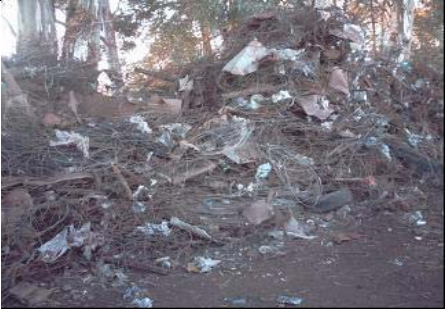
Presencia de Lixiviados	No									
Problemas de Olores	Si									
Se observo la presencia de elementos livianos en el entorno, tales como bolsas plásticas	Si									
Se observa la quema periodica intencional de los residuos	Si									
Se observa incendios espontaneos en el sitios	No									
Se observa la presencia de humos	Si

Impactos Ambientales Observados	Se ha observado: gran cantidad de elementos livianos (bolsas de residuos) en el área del predio.			
Observaciones	El predio del basural podría transformarse en un relleno sanitario manual.

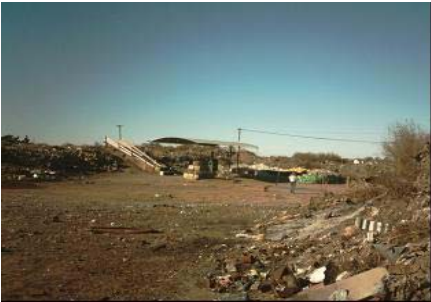
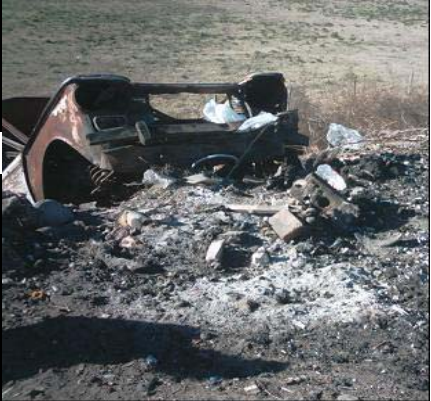
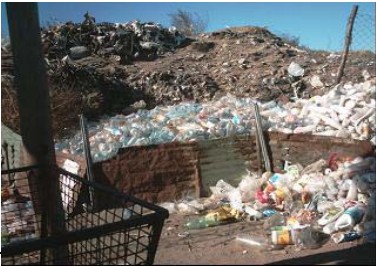
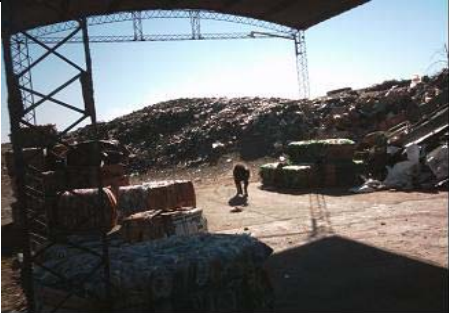
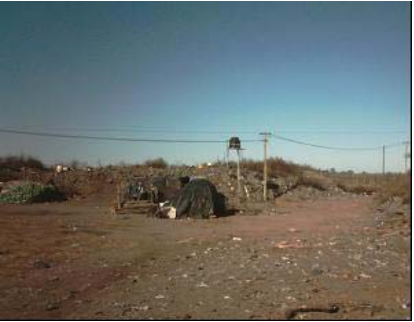
<p>Los residuos patogénicos se queman en el Hospital de Rancul</p>	
Presencia de Residuos de Producido de Barrido	Si				
Presencia de Residuos de Poda	Si				
Presencia de Residuos Industriales	No				
Presencia de Residuos Patogenicos	No				
Presencia de animales muertos	Si				
Condiciones de Operación					
Se observó maquinarias realizando tareas?	No	Existe una instalación para hacer separación en el predio, los residuos se disponen en los bordes y se hacen quemadas eventuales para reducir volumen.

Presencia de Lixiviados	No				
Problemas de Olores	Si				
Se observo la presencia de elementos livianos en el entorno, tales como bolsas plásticas	Si				
Se observa la quema periodica intencional de los residuos	Si				
Se observa incendios espontaneos en el sitios	No				
Se observa la presencia de humos	Si

Presencia de animales de corral, tales como cerdos	No			
Presencia de aves (gaviotas, carroñeros, etc.)	Si			
Impactos Ambientales Observados	Se ha observado: gran cantidad de elementos livianos (bolsas de residuos) en el área del predio. El predio tambien funciona como un depósito de chatarra.			
Observaciones	El predio del basural podría transformarse en un relleno sanitario manual.

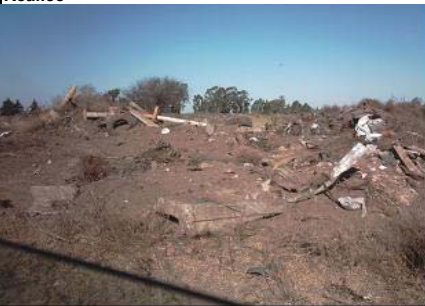
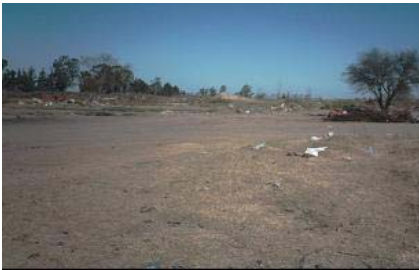
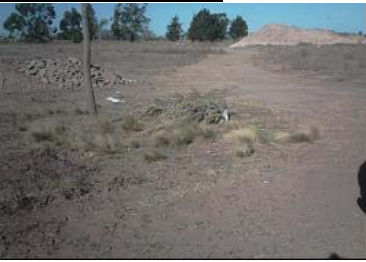
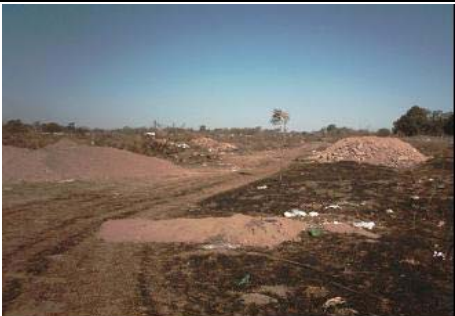
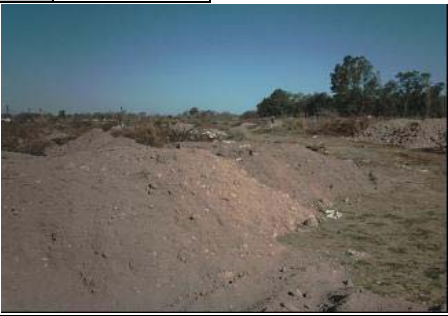
Presencia de Residuos Industriales	No				
Presencia de Residuos Patogenicos	No				
Presencia de animales muertos	No				
Condiciones de Operación					
Se observó maquinarias realizando tareas?	No	Se vuelcan en el predio residuos de poda, escombros y producido del barrido.			
Se observaron Coberturas periodicas ?	No

Presencia de Menores en el sitio realizando actividades de segregación	No	Numero de Menores en el basural	N/A	
Existencia de personas que vivan en el sitio con viviendas precarias	No	Numero de Personas que viven en el basural	N/A	
Se observa acopio de materiales recuperados en la zona del basural	No			
Presencia de animales domesticos (perros o caballos)	No			
Presencia de animales domesticos alimentandose de residuos	No			
Presencia de animales de corral, tales como cerdos	No			
Presencia de aves (gaviotas, carroñeros, etc.)	No			
Impactos Ambientales Observados	Se ha observado: pequeña cantidad de elementos livianos en el lugar. El predio tambien funciona como un depósito de chatarra.

Observaciones	El terreno podría utilizarse para el depósito de escombros solamente. Una chipeadora podría servir para reducir el volumen y hacer acopio de "mulch".

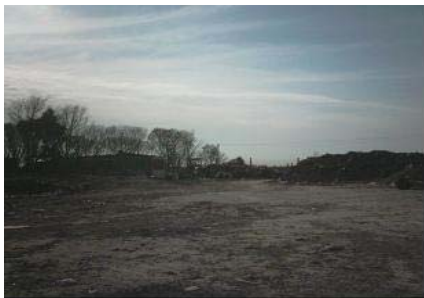
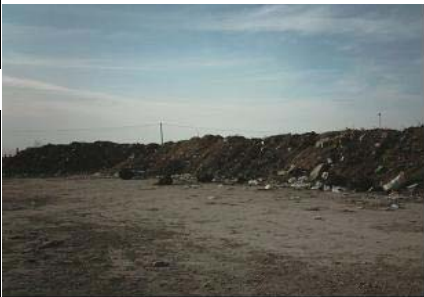
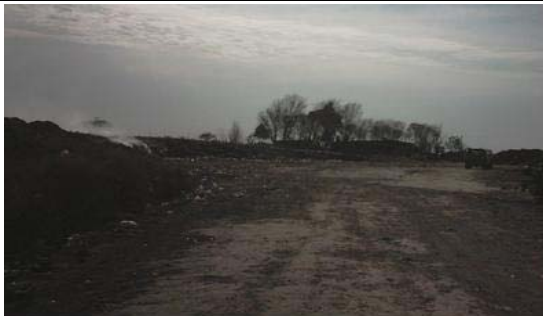
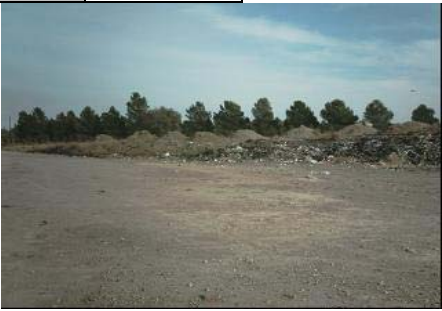
Se observó maquinarias realizando tareas?	No	Los residuos son volcados directamente sobre el suelo en el predio y se queman a cielo abierto periodicamente.					
Se observaron Coberturas periodicas ?	No

Presencia de animales domesticos (perros o caballos)	Si			
Presencia de animales domesticos alimentandose de residuos	No			
Presencia de animales de corral, tales como cerdos	No			
Presencia de aves (gaviotas, carroñeros, etc.)	Si			
Impactos Ambientales Observados	Se ha observado: pequeña cantidad de elementos livianos en el lugar. El predio tambien funciona como un depósito de chatarra.

Observaciones	La intención del Municipio es cerrar el basurero y hacer un relleno sanitario para descartes en un predio Municipal ubicado a 5 Km de la Ciudad, en este predio tambien tienen proyectado hacer tareas de lumbricompostaje, en instalaciones existentes de un proyecto anterior que fue abandonado.
