# COLABORACIÓN PÚBLICO-PRIVADA PARA EL MANEJO INTEGRAL DE RESIDUOS SÓLIDOS EN LA PROVINCIA DE LA PAMPA

### TAREA 8 OPCIONES PARA LA REHABILITACION Y CIERRE DE BASURALES

#### **FICHAS DE RELEVAMIENTO DE LOS SITIOS DE DISPOSICION RELEVADOS**

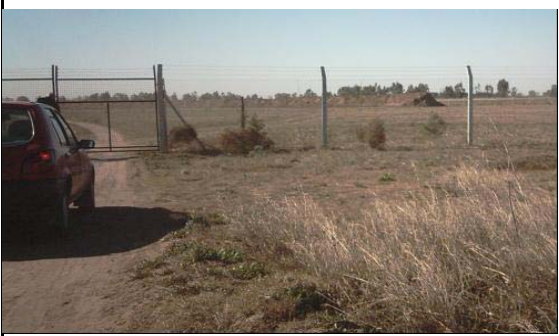
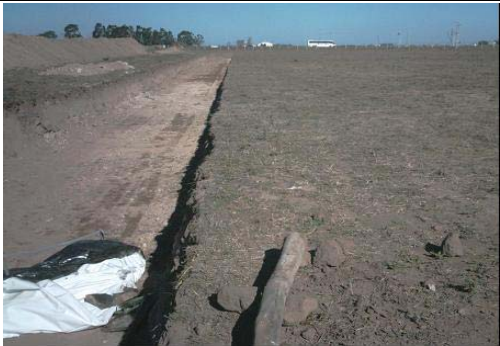
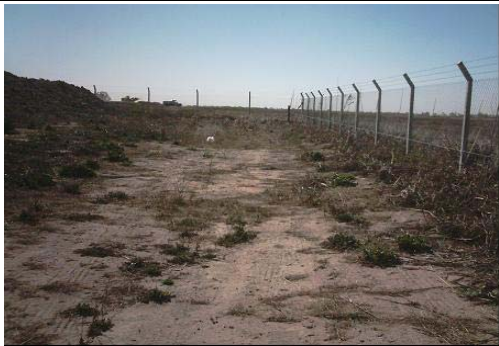
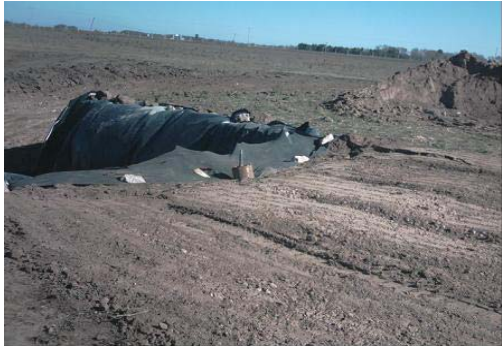
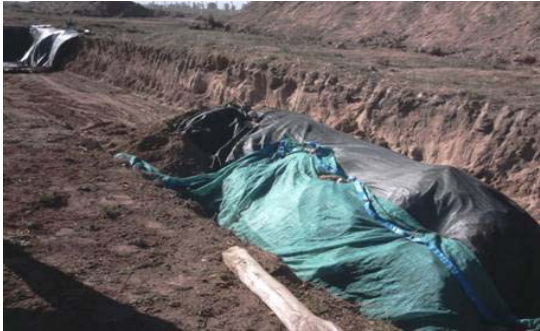
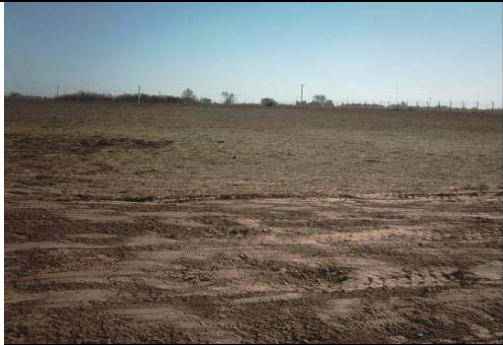
DIAGNÓSTICO DE SITUACIÓN- GRSU LA PAMPA			
FICHA DE RELEVAMIENTO DE:	<b>RELLENO SANITARIO MANUAL DE REALICÓ</b>	Fecha de Visita:	27/07/2006
Archivo Fotográfico

DIAGNÓSTICO DE SITUACIÓN- GIRSU LA PAMPA			
FICHA DE RELEVAMIENTO DE:		RELLENO SANITARIO MANUAL DE REALICÓ	
		Fecha de Visita:	27/07/2006
Relleno Sanitario			
Ubicación		Observaciones	
Distancia a la Localidad		5 Km	
¿Esta ubicado a Barlovento o Sotavento de la Localidad?		Sotavento	
¿Se encuentra en la proximidades de algún curso de agua superficial?		No	
¿Existen estudios geológicos o hidrogeológicos de la zona?		Según lo informado por las autoridades se trata de un limo arenoso con capas de tosca	
Profundidad de la napa freática		mas de 5 m	
¿Se encuentra próximo a alguna fuente de abastecimiento de agua de consumo?		No	
Proyecto		Observaciones	
¿Tiene Proyecto ejecutivo?		No, pero se sigue un plan de relleno en trincheras de 4 m de ancho X 100 m de largo X 2 m de profundidad.	
Terraplenes	Altura de los terraplenes de cierre	Todo el terreno ha siduo elevado aproximadamente 1 m con respecto al TN.	
	Pendiente de los taludes	N/A

Impermeabilización de los terraplenes	Se está aplicando la técnica de colocar los residuos dentro de una manga de plástico agrícola para impermeabilizarlo antes de su disposición	
Fondo de celdas	Tipo de suelo sobre el que se asientan los residuos.	Según lo informado por las autoridades se trata de un limo arenoso con capas de tosca	
	Profundidad de excavación	2 m	
	Impermeabilización de Fondo	Se está ensayando la técnica de colocar el residuo dentro de una manga de plástico agrícola para impermeabilizarlo antes de su disposición	
	¿Se construyen bermas para separar las aguas de lluvia del líquido lixiviado?	No	
Cobertura	¿Se realiza cobertura diaria de los residuos?	Si	
	¿Se realiza cobertura final de los residuos?	Si	
Lixiviados	¿Poseen algún sistema de extracción y Tratamiento del líquido lixiviado?	No No se ha observado presencia de líquido lixiviado	
Instalaciones de Monitoreo	¿Tiene instalaciones para el monitoreo de aguas superficiales?	No
