Companhia do Metropolitano de São Paulo - Metrô

LINHA 5 - LILÁS

TRECHO ADOLFO PINHEIRO - CHÁCARA KLABIN
COM PÁTIO GUIDO CALOI

ESTUDO DE IMPACTO AMBIENTAL

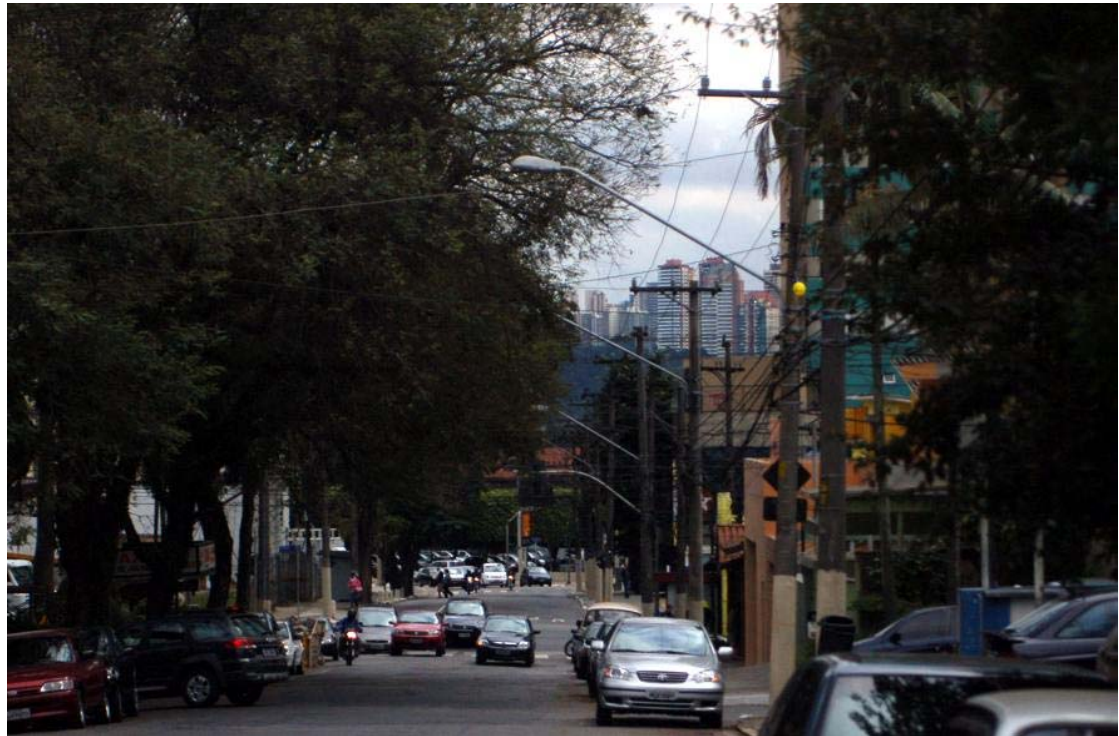
Ponto	Coordenadas UTM		Cota GPS (m)	Compartimento de Terreno
	X(m)	Y(m)		
3	326735	7384088	766 m	Planícies e Colinas Amplas
Localização/ Descrições	Cruzamento das ruas São Benedito e Nove de Julho (Santo Amaro). Observações do relevo.

Foto 3.1: Vista para NW. Notar o declive associado com o relevo de colinas amplas e ocorrência de rochas sedimentares da Bacia de São Paulo (Fm. Resende).

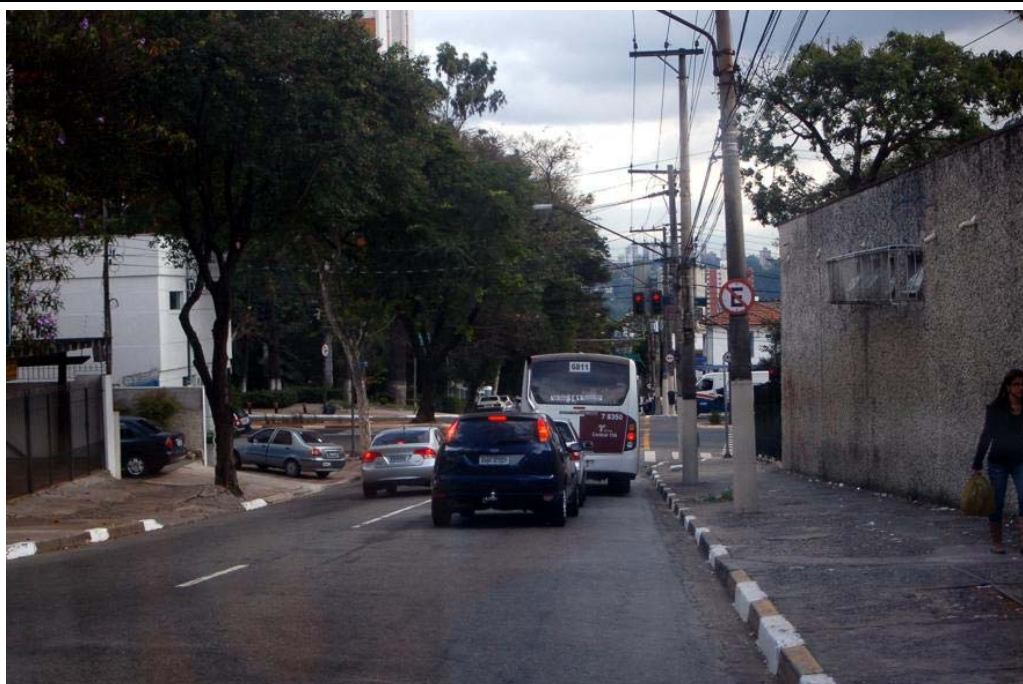
Ponto	Coordenadas UTM		Cota GPS (m)	Compartimento de Terreno
	X(m)	Y(m)		
5	327188	7385114	779m	Planícies e Colinas Amplas
Localização/ Descrições	Ponto na descida da Av. Adolfo Pinheiro, com vista para o vale do Rio Pinheiros.

Foto 5.1: Vista para W. Outra transversal da Av. Adolfo Pinheiro. Neste ponto o declive é um pouco mais acentuado. Ao fundo observa-se uma área deprimida associada com o Vale do Rio Pinheiros, mais ao fundo elevações associadas com rochas do embasamento cristalino.

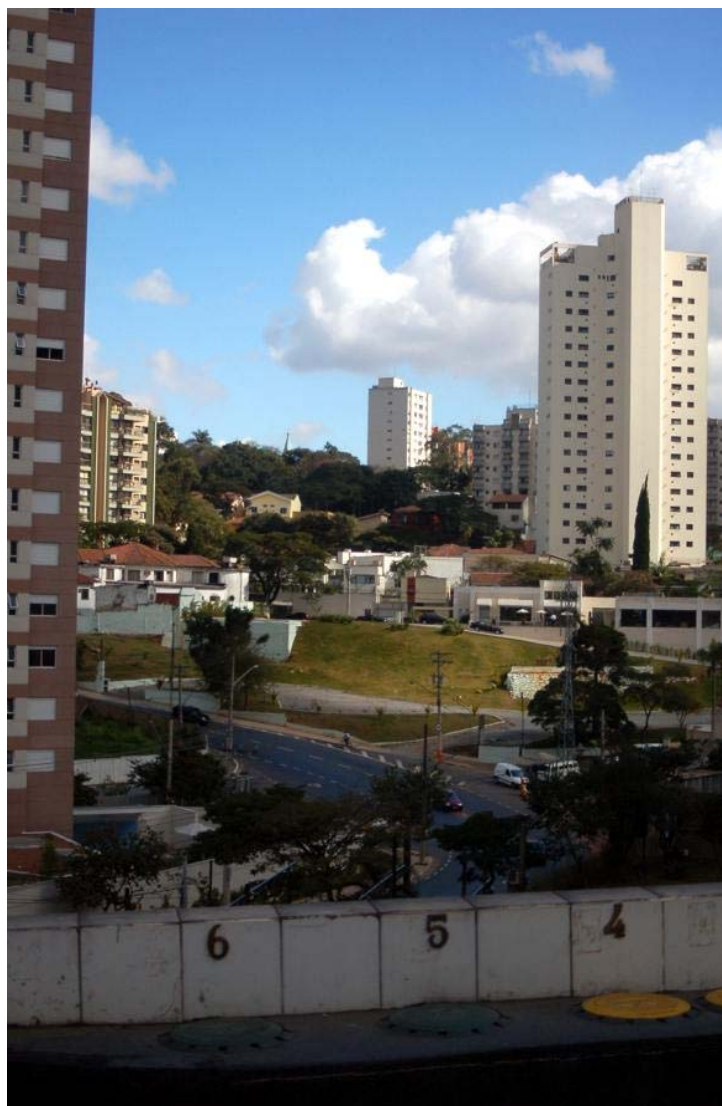
Ponto	Coordenadas UTM		Cota GPS (m)	Compartimento de Terreno
	X(m)	Y(m)		
20	333649	7389988	789 m	Espigões
Localização/ Descrições	Ponto no final do traçado, próximo à estação Chácara Klabin.

Foto 20.1: Vista para SW ilustrando o Compartimento de Terreno Espigões. Notar as elevações ao fundo (crista do espigão) e a declividade relativamente acentuada da escarpa N-NE.
