**Consultoría en Apoyo al Análisis Ambiental y Social del  
Proyecto de Interconexión Eléctrica entre Ecuador y Perú a  
500kV para la División de Energía en Ecuador (ENE/CEC).**

**PRIORIZACIÓN Y MITIGACIÓN DE HÁBITATS NATURALES CRÍTICOS**

**Producto 4: REPORTE FINAL**

**SEPTIEMBRE 2021**

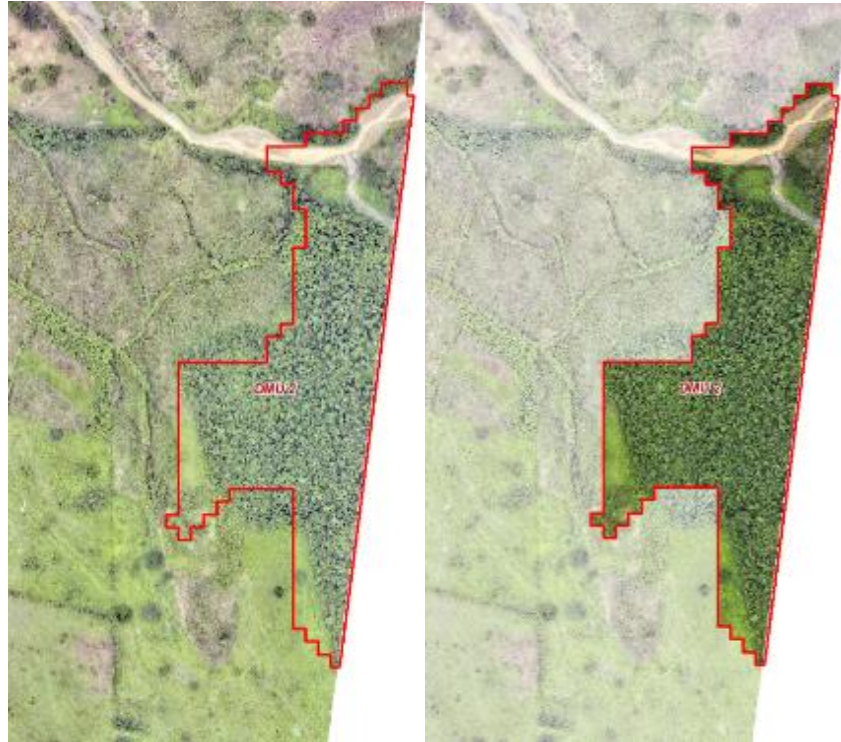
Figura 1: Recorte de fotografías por HNC

En la siguiente Figura 1 se puede ver el recorte realizado de la fotografía digital por los HNC identificados:

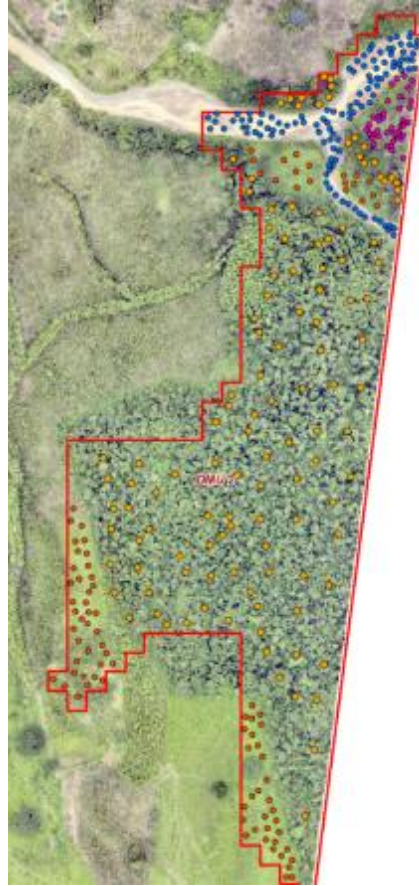
*Figura 2: Ubicación de puntos por tipo de cobertura identificada*

Una vez identificadas las coberturas, se procedió a colocar un número determinado de puntos sobre cada una de las diferentes coberturas clasificando cada punto de acuerdo al tipo de categoría a la que pertenece. Es decir, que para el caso de qué se visualicen 4 coberturas, se colocará una cantidad de puntos para cada una de las 4 categorías. Esta cantidad de puntos favorece al modelo de clasificación de coberturas a distinguir el tipo de superficie en función de su resolución espectral. En la siguiente Figura 2 se aprecia una nube de puntos sobre diferentes clases de suelo: los puntos de color naranja representan la cobertura de bosque natural, los puntos color rojo representan vegetación arbustiva y herbácea, los puntos color azul representan cuerpos de agua y los puntos color magenta representan otras tierras.

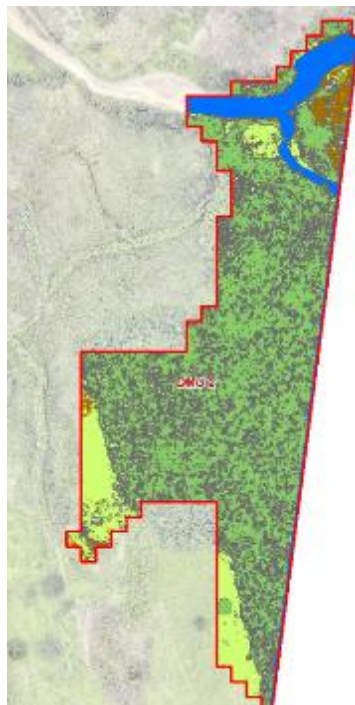
*Figura 4: Clasificación de suelo en formato vectorial (polígonos)*

El resultado de la clasificación es un archivo ráster que fue transformado a formato vectorial para poder calcular las superficies de cada cobertura. Esto se muestra en la siguiente Figura 4:

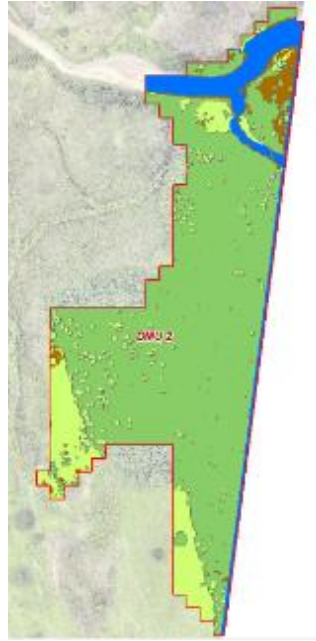
Figura 5: Depuración de elementos residuales.

A pesar de que las firmas ayudan a la clasificación de coberturas, existen ciertos polígonos remanentes dentro de cada una de las coberturas identificadas como resultado de la interpretación automática de la herramienta (En la Figura 4 se puede apreciar estos polígonos en color gris oscuro). Estos polígonos se generan debido a que su firma espectral se asemeja más a la de una cobertura diferente, pero no forman parte de dicha cobertura. Por tanto, para su eliminación se procede a disolver dichos elementos con el polígono que los contiene. El resultado se muestra en la Figura 5:

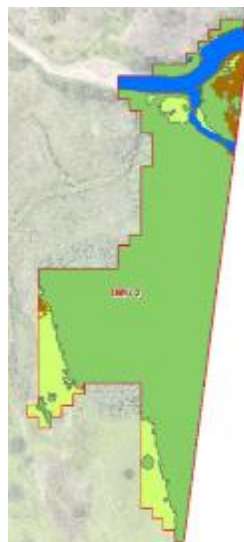
Figura 6: Cobertura del suelo

Por último, se hizo una revisión manual de los polígonos resultantes de tal manera que la clasificación de cobertura realizada coincida con la cobertura actual del suelo.

Una vez generada la cobertura de suelo se procede a clasificarla de acuerdo a los niveles I y II descritos en la Tabla 2. Un ejemplo del resultado se ofrece en la siguiente tabla
