**Consultoría en Apoyo al Análisis Ambiental y Social del
Proyecto de Interconexión Eléctrica entre Ecuador y Perú a
500kV para la División de Energía en Ecuador (ENE/CEC).**

**PRIORIZACIÓN Y MITIGACIÓN DE HÁBITATS NATURALES CRÍTICOS
EN LAS VARIANTES PROPUESTAS**

Producto 2: REPORTE FINAL

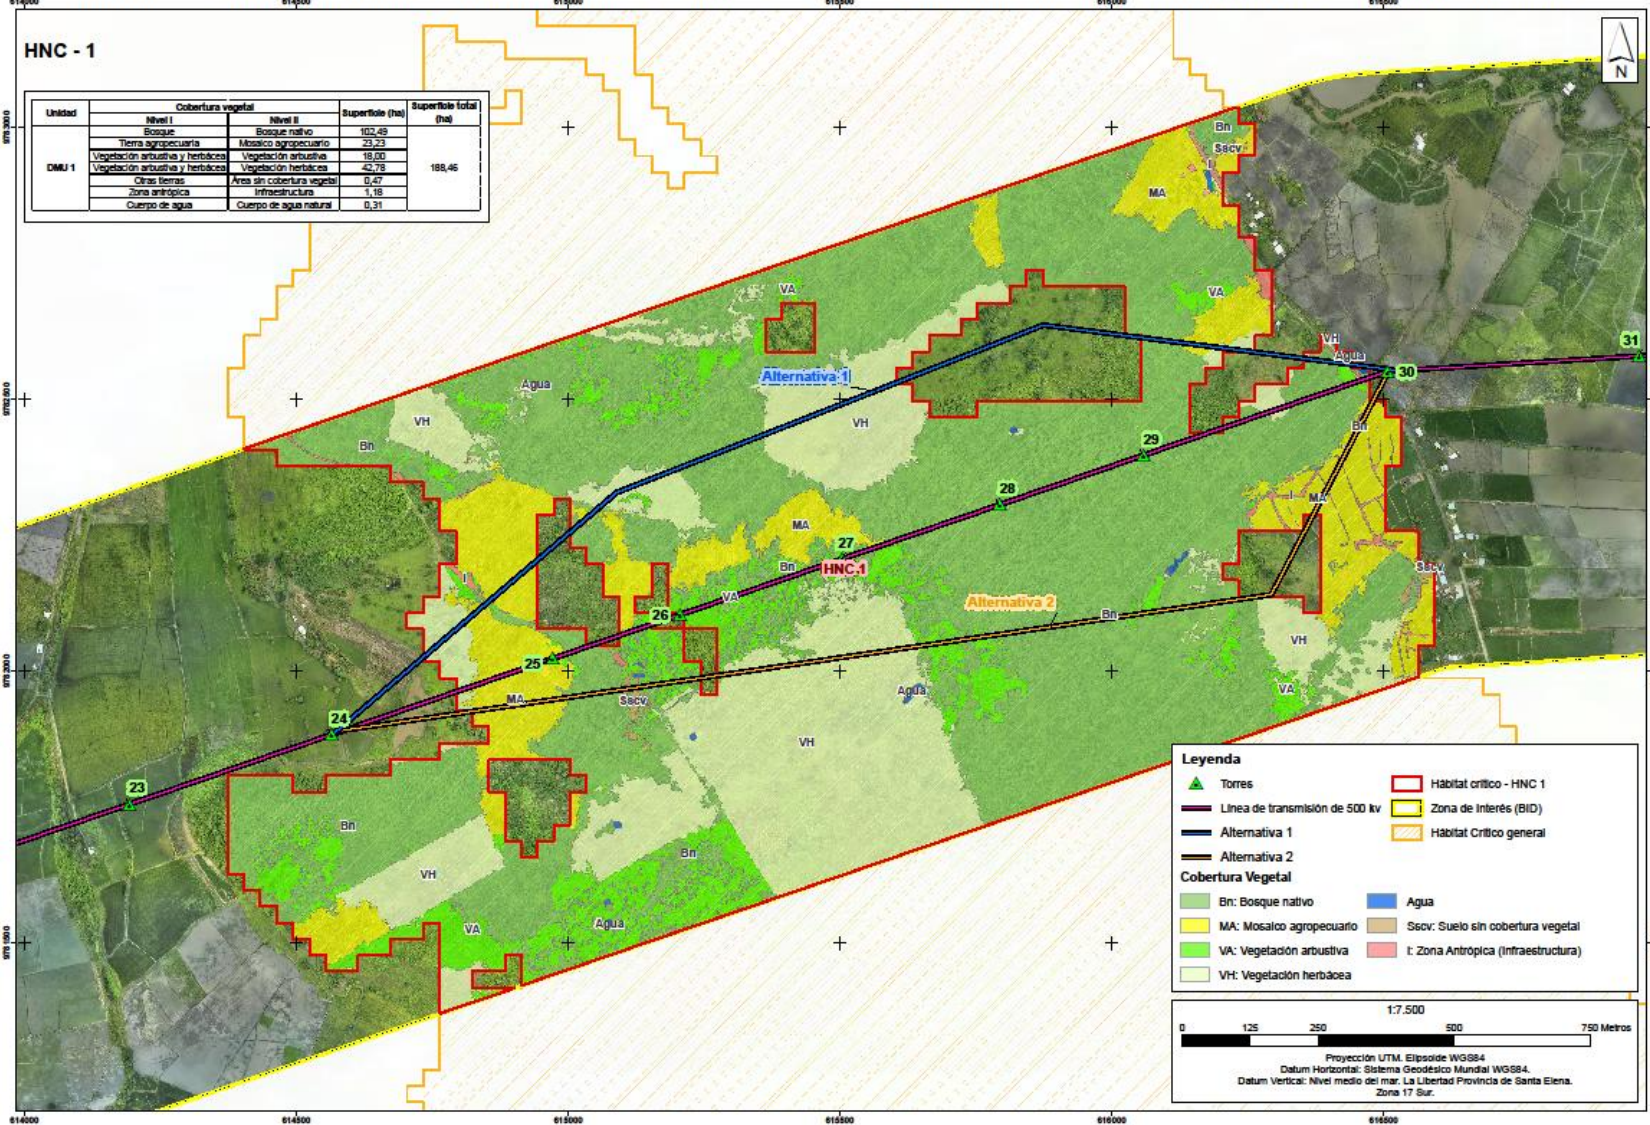
HNC - 1

Unidad	Cobertura vegetal		Superficie (ha)	Superficie total (ha)
	Nivel I	Nivel II		
DMU 1	Bosque	Bosque nativo	102,48	188,46
	Tierra agropecuaria	Mosaico agropecuario	23,23	
	Vegetación arbustiva y herbácea	Vegetación arbustiva	18,00	
	Vegetación arbustiva y herbácea	Vegetación herbácea	42,78	
	Otras tierras	Área sin cobertura vegetal	0,47	
	Zona antrópica	Infraestructura	1,18	
	Cuerpo de agua	Cuerpo de agua natural	0,31

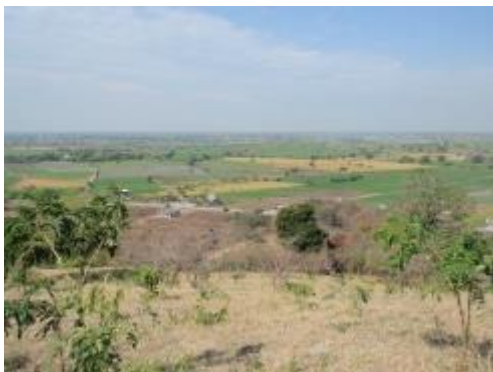
La caracterización del área de esta variante evidenció un área colinada y amplia, donde se puede observar casi en su totalidad una superficie que presenta un evidente cambio de uso de suelo debido al registro de zonas de pastizal. Existe una limitada presencia de árboles grandes, mismos que están distribuidos de manera distante. Dentro de los pastizales se localizan especímenes arbóreos juveniles, en un intento de proporcionar sombra al ganado.

Foto No. 1. Cobertura vegetal de Alternativa 1 en HNC 01

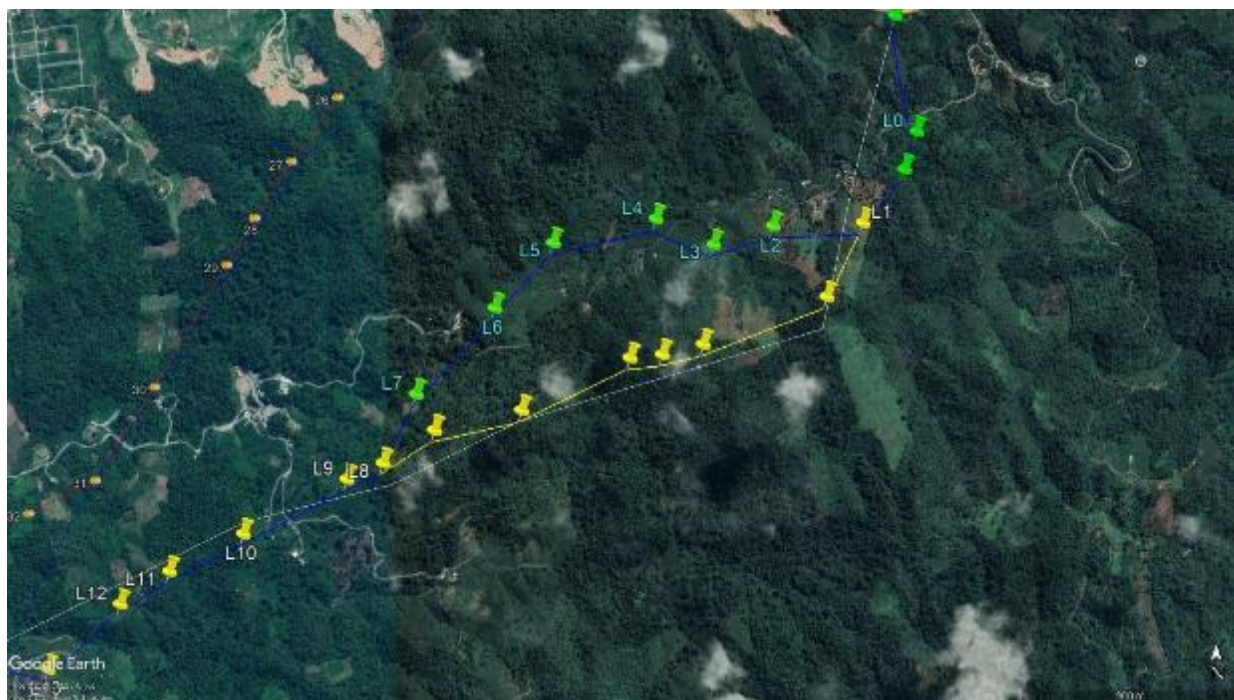
En lo que respecta a la bifurcación, ambos trayectos (azul y amarillo) presentan las mismas condiciones generales. Son áreas intervenidas dedicadas al cultivo y pastoreo. Sin embargo, la alternativa 1 (azul) presenta mayores áreas descubiertas que la segunda (amarilla). En esta última existen pequeños remanentes de bosques secundarios en áreas de difícil acceso (ver Figura No 1).

Figura No 1. Bifurcación en la alternativa propuesta HNC 06

En la bifurcación se registró un cambio total de la cobertura vegetal, producto del cambio de uso de suelo hacia la presencia de cultivos y pastizales; especialmente “cacao” siendo ésta la principal cobertura registrada.

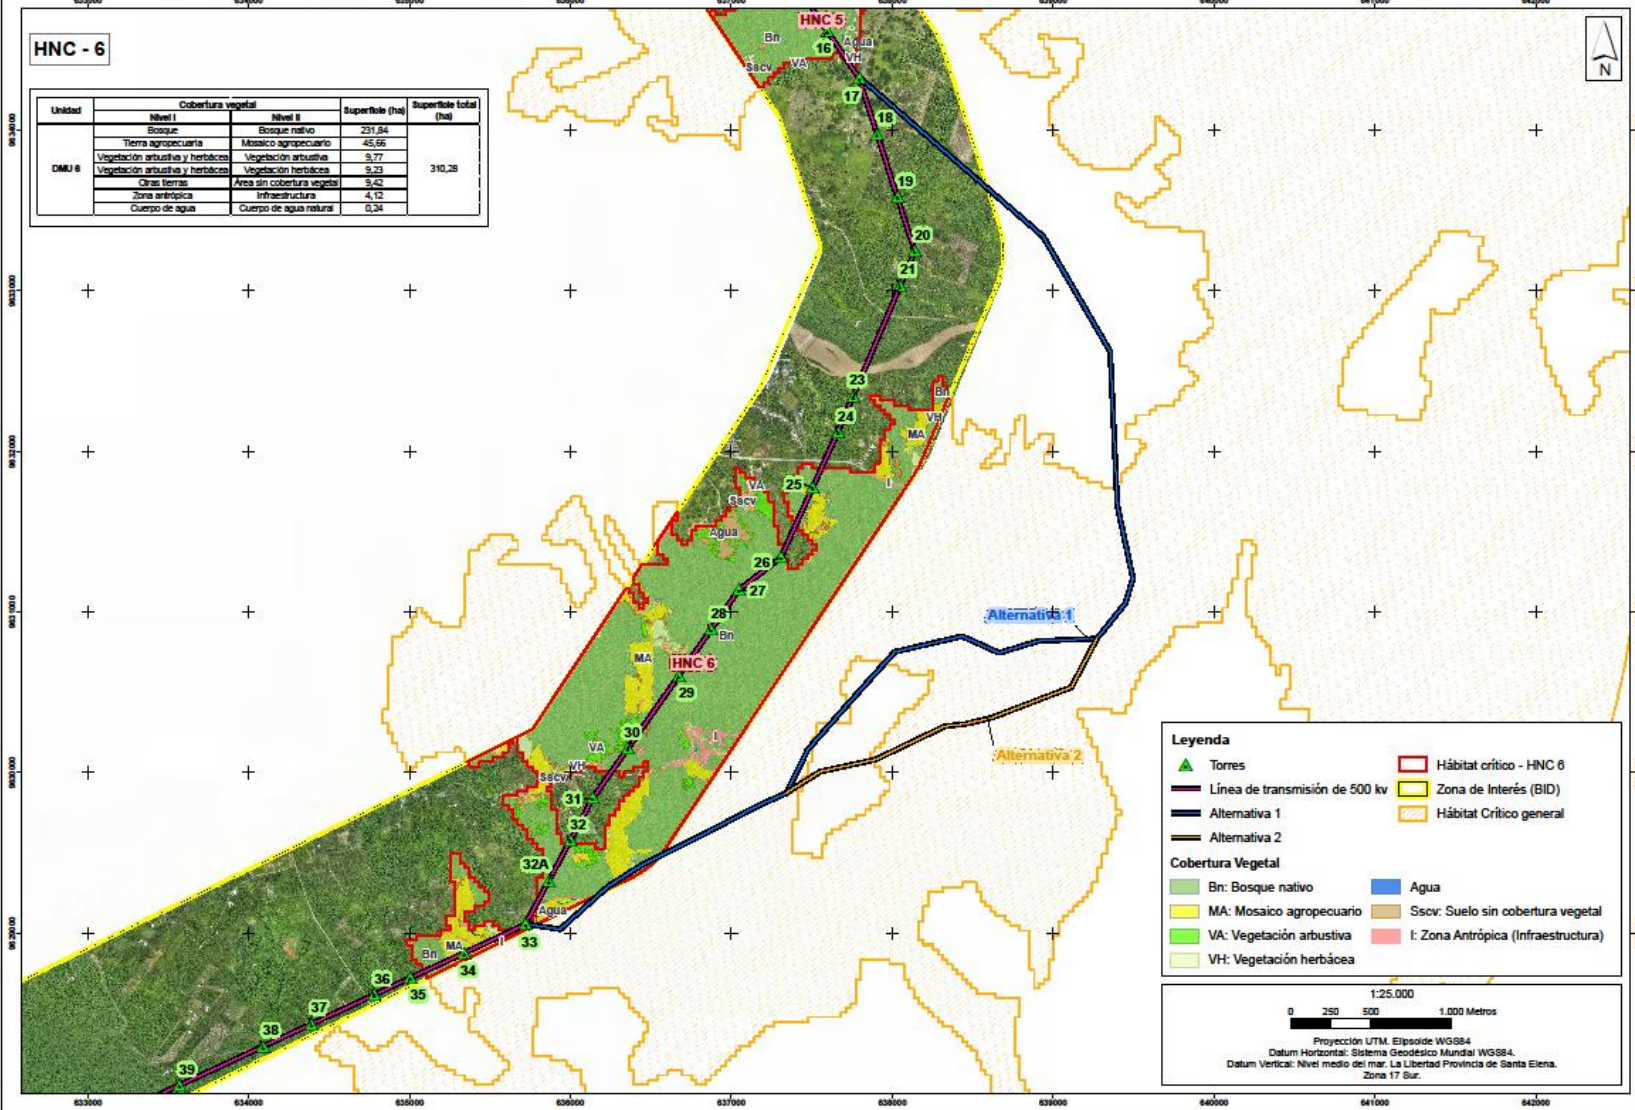
HNC - 6

Unidad	Cobertura vegetal		Superficie (ha)	Superficie total (ha)
	Nivel I	Nivel II		
DMU 6	Bosque	Bosque nativo	231,84	310,28
	Tierra agropecuaria	Mosaico agropecuario	45,66	
	Vegetación arbustiva y herbácea	Vegetación arbustiva	9,77	
	Vegetación arbustiva y herbácea	Vegetación herbácea	9,23	
	Otras tierras	Area sin cobertura vegetal	9,43	
	Zona antrópica	Infraestructura	4,12	
	Cuerpo de agua	Cuerpo de agua natural	0,34

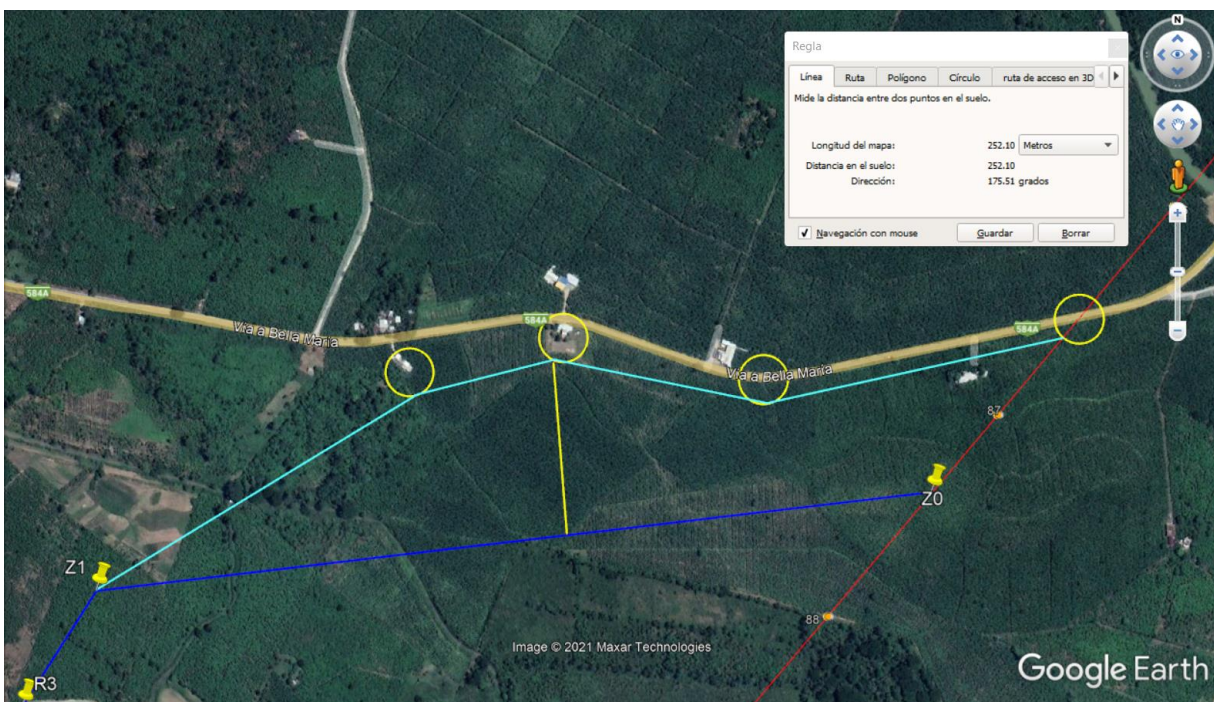
Durante la visita de campo se propusieron dos diferentes rutas de inicio relacionadas con la Alternativa 1 (el otro ingreso fue llamado Alternativa 2). Sin embargo, ante la similitud de condiciones entre la Alternativa 1 y 2, se ha procedido a integrarlas en una sola. El punto máximo de separación entre las dos entradas de las alternativas mencionadas es de 250 metros. Como se observa en la imagen a continuación, ambas se encuentran ubicadas en zonas de cultivo.

Figura No 3. Alternativa 1 y 2 propuestas HNC 07

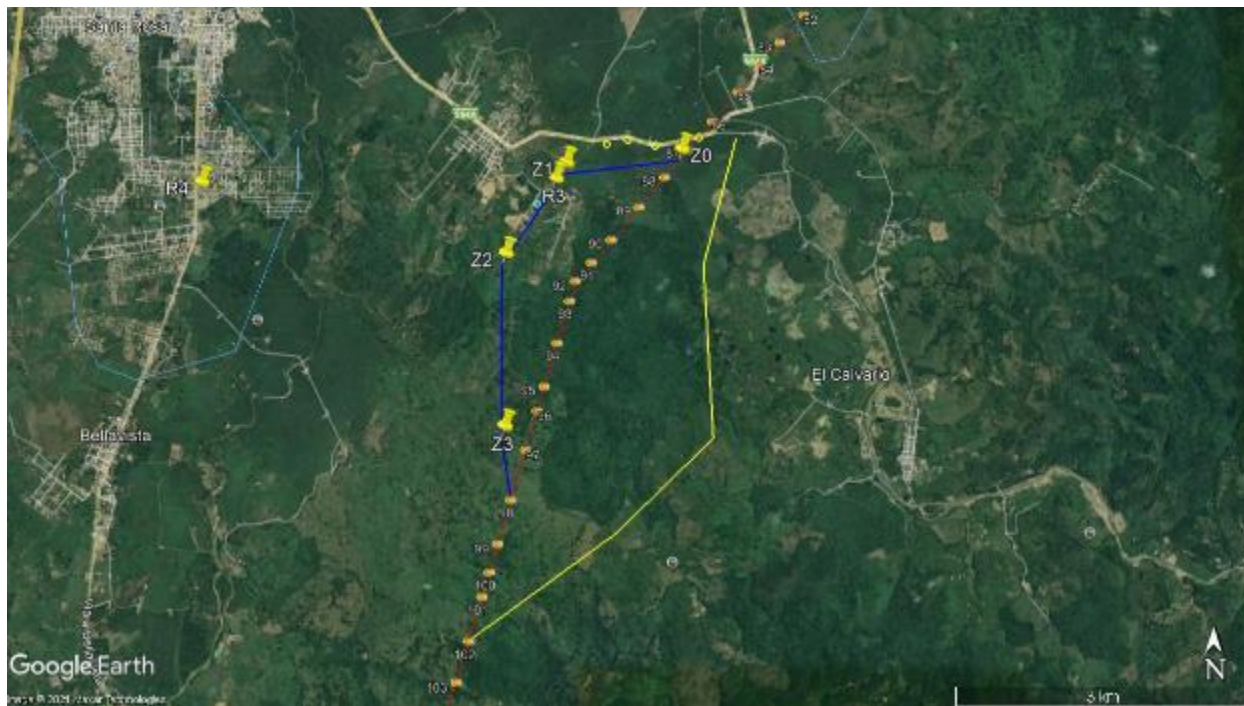
En el Mapa No 3 se muestra el trazado de las alternativas analizadas.

Figura No 3. Alternativa propuestas HNC 07

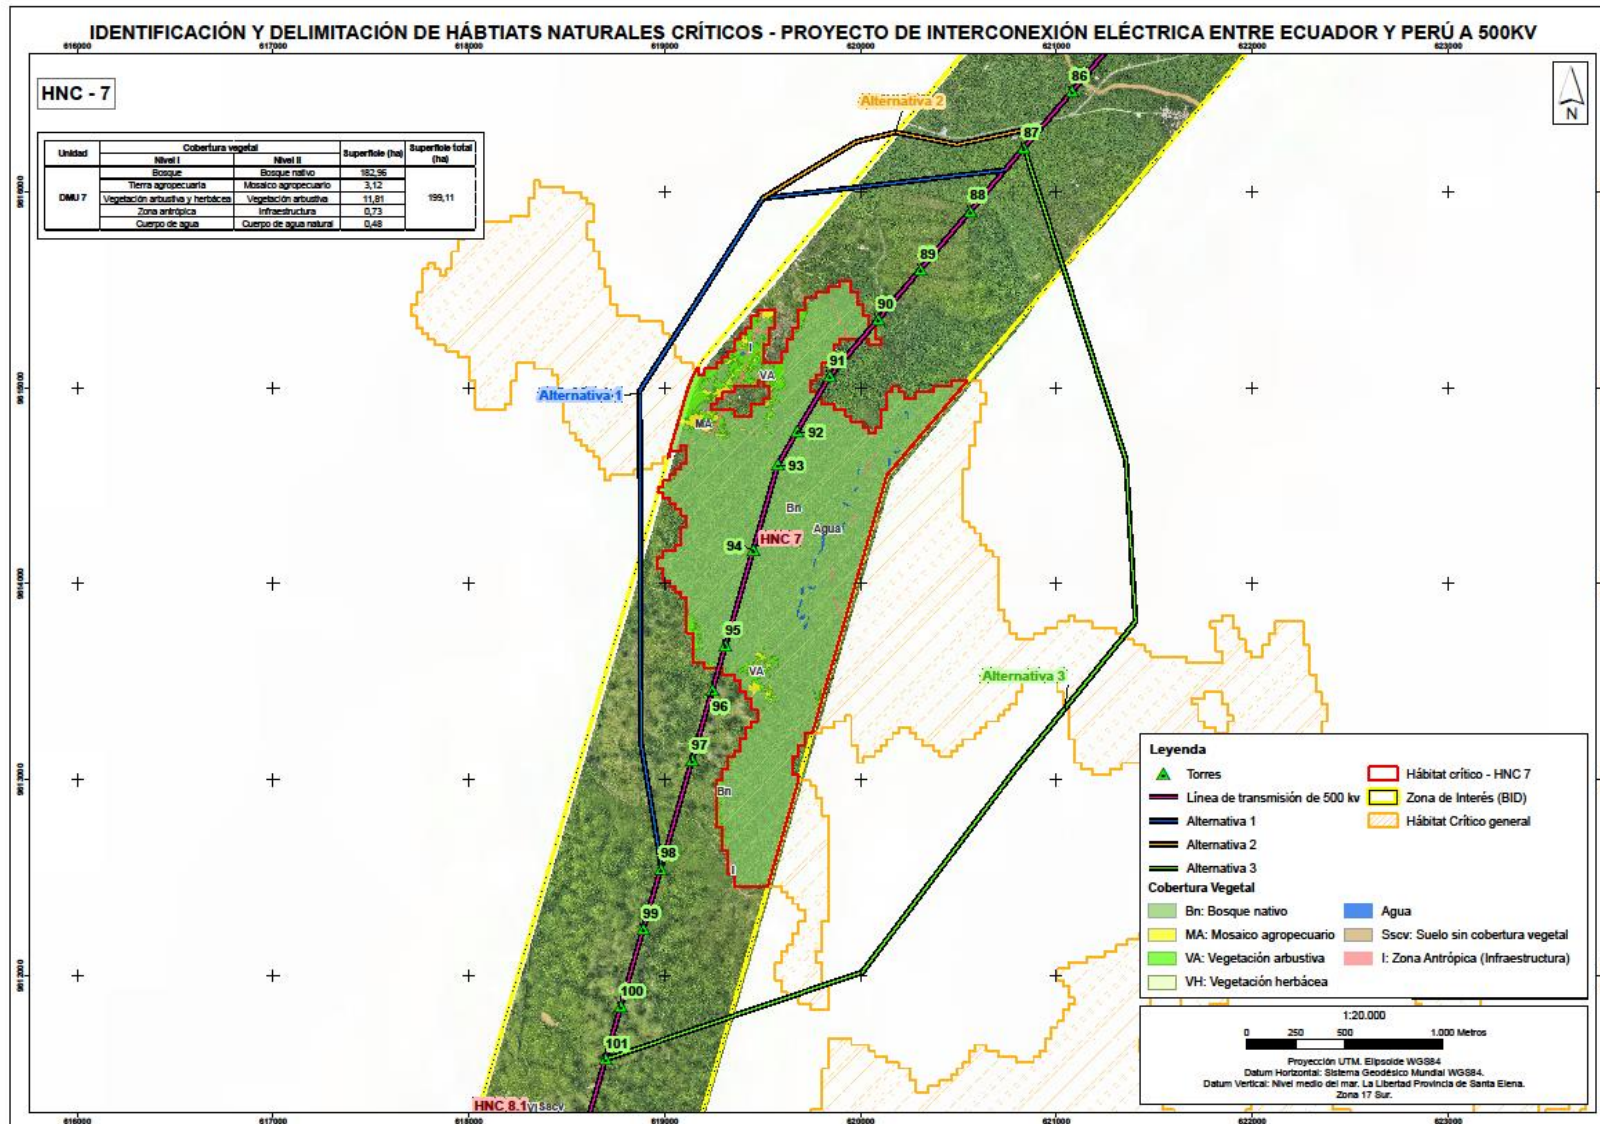
HNC - 7

Unidad	Cobertura vegetal		Superficie (ha)	Superficie total (ha)
	Nivel I	Nivel II		
DMU 7	Bosque	Bosque nativo	182,96	199,11
	Tierra agropecuaria	Mosaico agropecuario	3,12	
	Vegetación arbustiva y herbácea	Vegetación arbustiva	11,81	
	Zona antrópica	Infraestructura	0,72	
	Cuerpo de agua	Cuerpo de agua natural	0,48

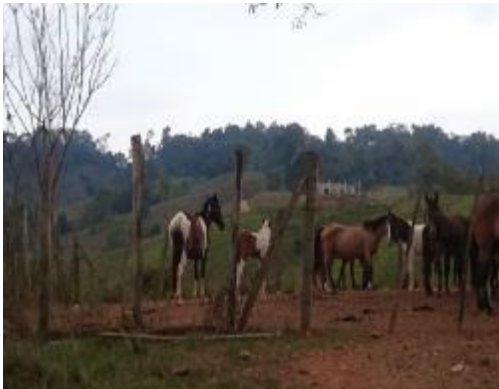
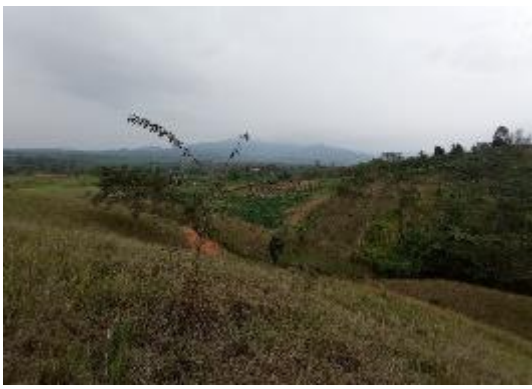
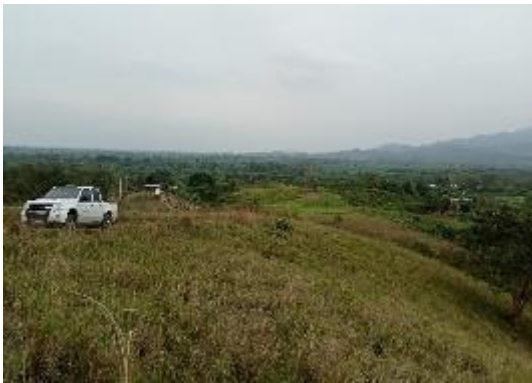
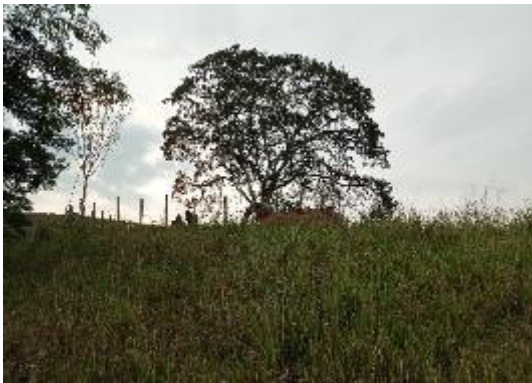
En el área de esta variante se registraron zonas con intervención antrópica, con un mosaico de cultivos, pastizales para ganado, establos para caballos, fincas y áreas mineras. La zona se caracteriza por ser montañosa por lo que la construcción de la LTE se realizaría en las zonas altas donde existen pequeños fragmentos de especies de flora nativas, especialmente en las zonas de quebrada, que al ser de difícil acceso aún mantienen vestigios de la vegetación original.

Foto No. 1. Área de fincas (caballos)	Foto No. 2. Zonas colinadas donde se evidencia la fragmentación del ecosistema original

Foto No. 3. Vista de áreas abiertas en la Alternativa 1	Foto No. 4. Área de fincas (caballos) y pastizal.

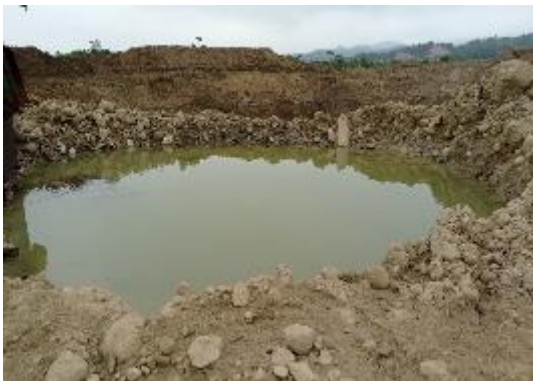
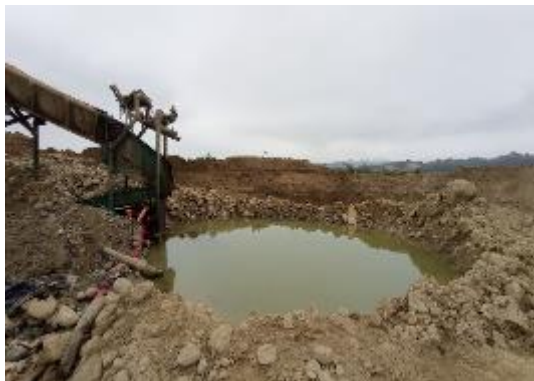
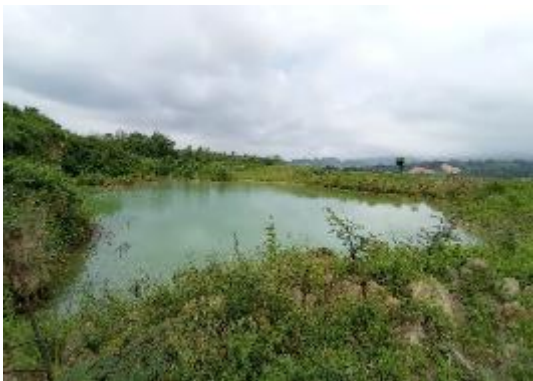
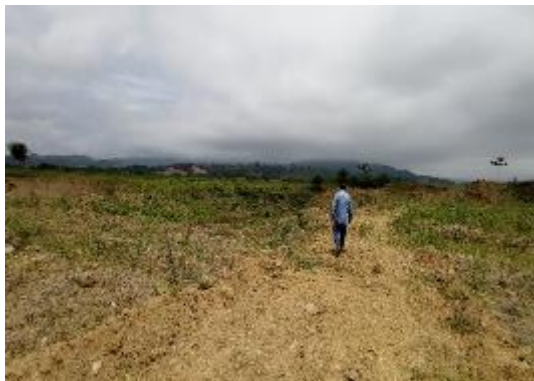
Sin embargo, al momento de realizar el recorrido por el área propuesta para esta variante, se logró determinar que los cuerpos de agua son artificiales y potencialmente pasivos ambientales² de la actividad minera que se desarrolla en la zona. Como se describe más adelante, estas lagunas tienen coloraciones no naturales y emiten un fuerte olor a químicos. En la actualidad el área está concesionada a empresas mineras de origen chino y australiano.

<p>Foto No. 1. Laguna artificial formada por extracción minera</p>	<p>Foto No. 2. Laguna artificial formada por extracción minera</p>

<p>Foto No. 3. Laguna artificial formada por extracción minera</p>	<p>Foto No. 4. Área abierta con maquinaria para extracción de minerales</p>

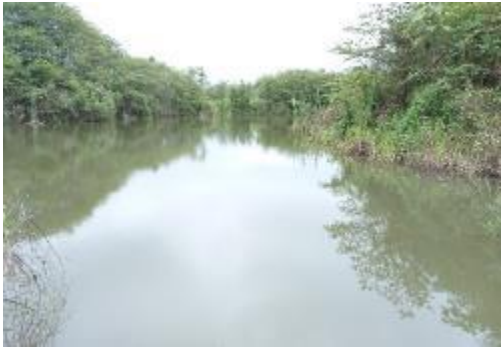
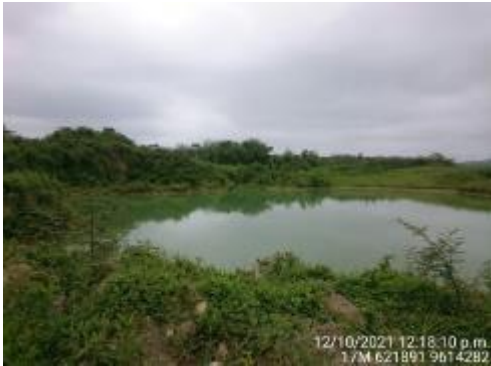
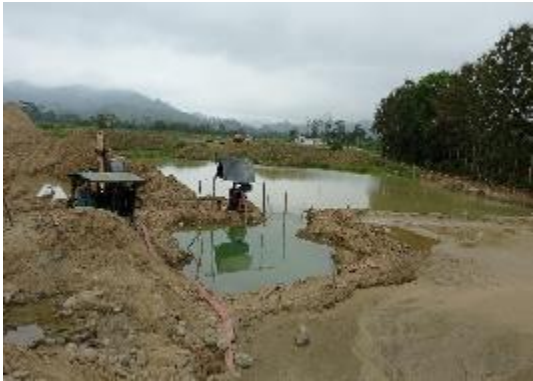
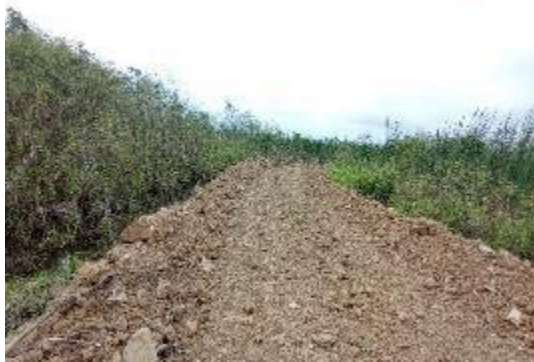
La actividad minera en la zona produjo un alto deterioro a los ecosistemas naturales generando una afectación grave a las comunidades bióticas silvestres, ya que en estas zonas no se evidencia la presencia de vegetación nativa, ni de animales silvestres. En esta variante se pudo observar pocas aves, en su mayoría comunes de zonas alteradas (ejemplo: palomas), y no se registró la presencia de mamíferos. Existe en el ambiente, en especial en las lagunas, un fuerte olor a químicos. El agua presenta diversos tonos de coloración.

<p>Foto No. 5. Área de fincas (caballos)</p>	<p>Foto No. 6. Laguna artificial formada por extracción minera</p>

<p>Foto No. 7. Zona de minería</p>	<p>Foto No. 8. Áreas abiertas con vegetación secundaria (vía para ingreso a extracción de material).</p>

Aunque cualquiera de las dos alternativas puede ser utilizada; **se recomienda la utilización de la Alternativa 3**. Es un área que ambientalmente está muy degradada; y no presenta los pequeños remanentes de bosques asociados a partes altas y quebradas, que tiene la Alternativa 1.
