Innovación en Pavimentos de caminería rural, nuevas tecnologías y Pruebas experimentales en el marco del nuevo PCR.

Prueba de Artigas, Camino Cuchilla Belén

La Prueba de Paysandú, Camino Constancia

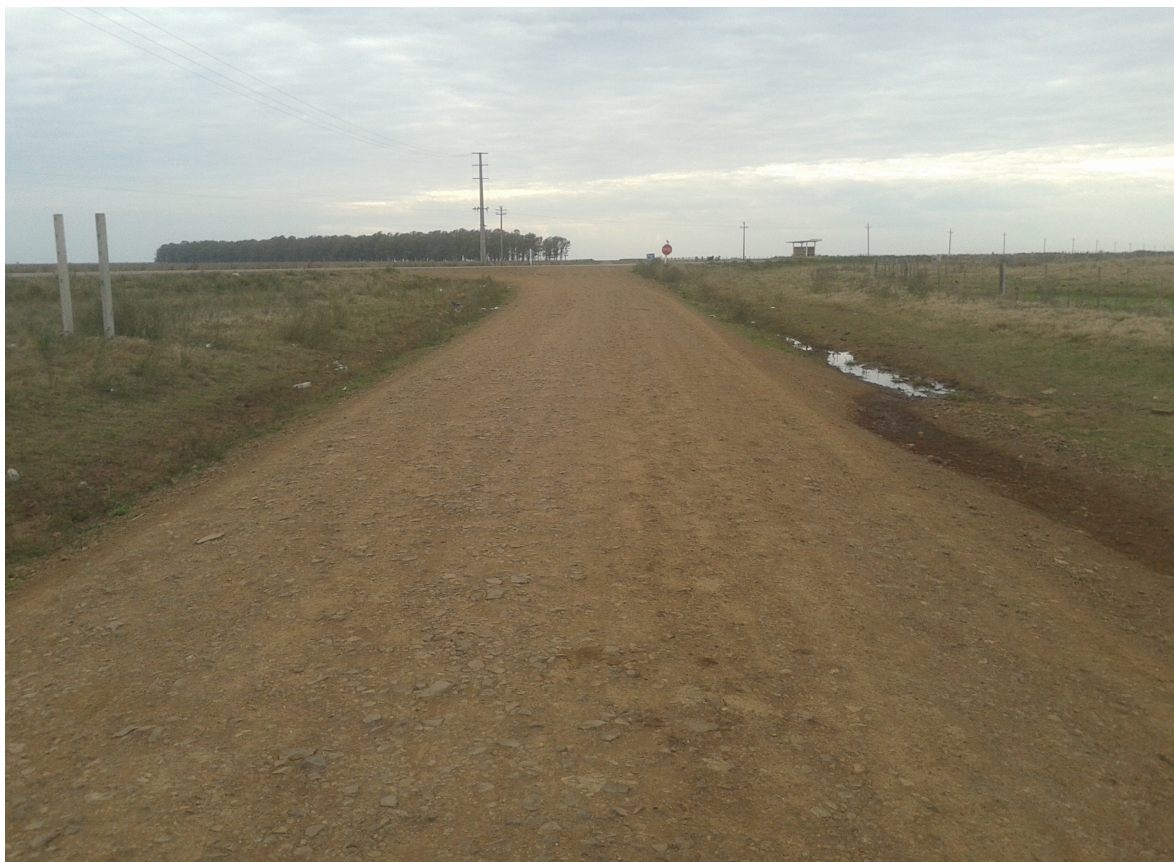
Vista del tramo Camino Cuchilla Belén, previo a la ejecución

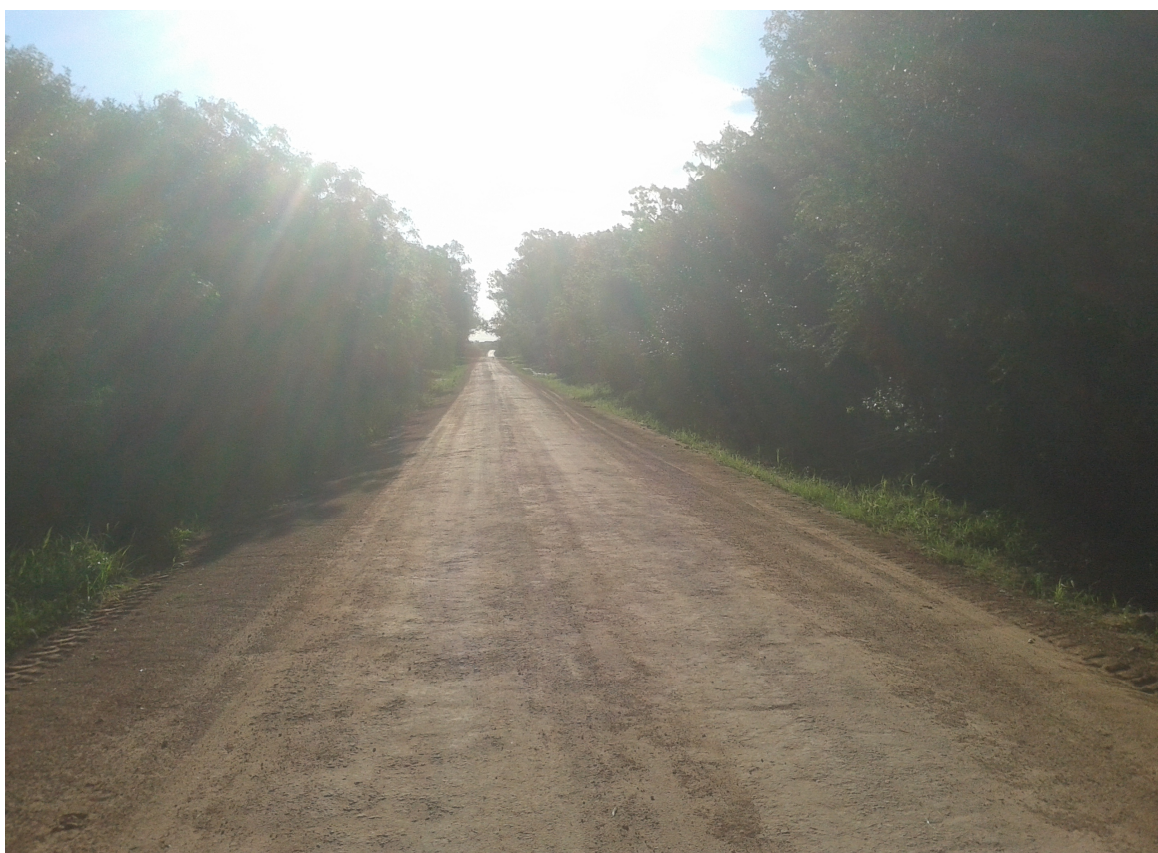
Vista del tramo Camino Constanca, previo a la ejecución
