4 Línea Base del Medio Biofísico

4.1 Hidrología

El Proyecto Hidroeléctrico Patuca 3 comprende un área hidrográfica de captación de 12 330 km². Sus tributarios principales son el Río Guayape que cubre el 79% del área tributaria y el Río Guayambre que abraza el restante 21 %. La cuenca total del Río Patuca es de 24 593 Km² hasta su desembocadura en el Mar Caribe.

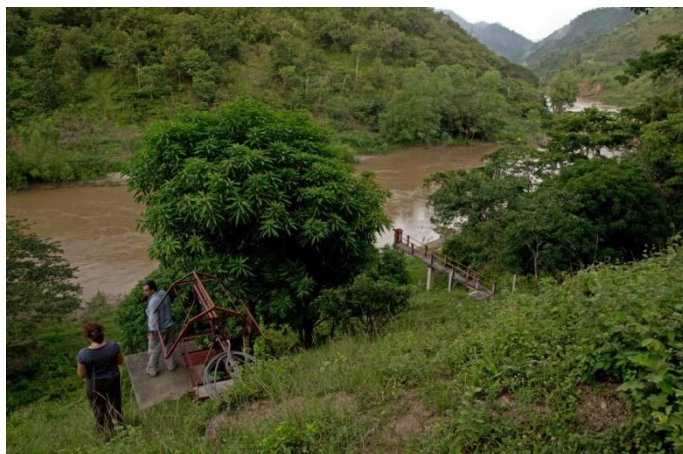
Foto 4-1 La estación hidrométrica Cayetano

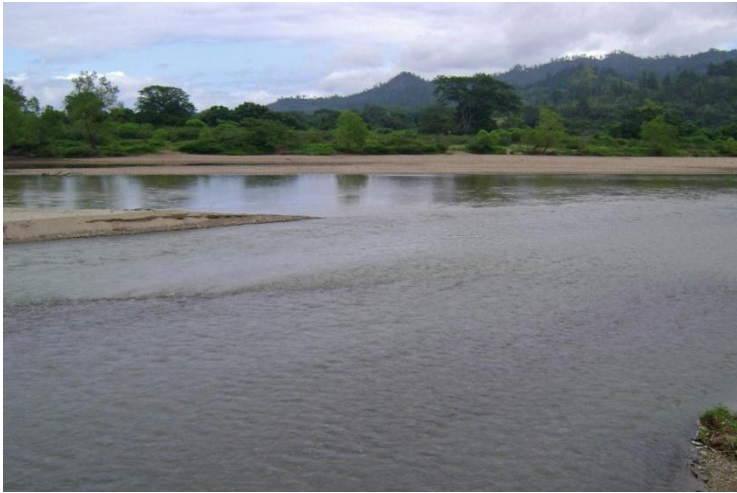
Foto 4-5: Sitio conocido como Los Encuentros (unión de los ríos Guayambre y Guayape y formación del Río Patuca)

El cambio de rumbo hacia el Este y la dirección de las aguas donde se produce el encuentro de los dos ríos que originan el Río Patuca posiblemente sea la traza de una falla de rumbo donde se ha producido además un hundimiento bastante apreciable que permita que se encuentren ambos cursos de agua y se trasladen buena parte de su trayectoria en ese sentido. Esta probable falla tendría un desplazamiento de aproximadamente 3 000 metros y logrando que el Río Guayape discurra sobre un cauce más amplio y con menor pendiente.

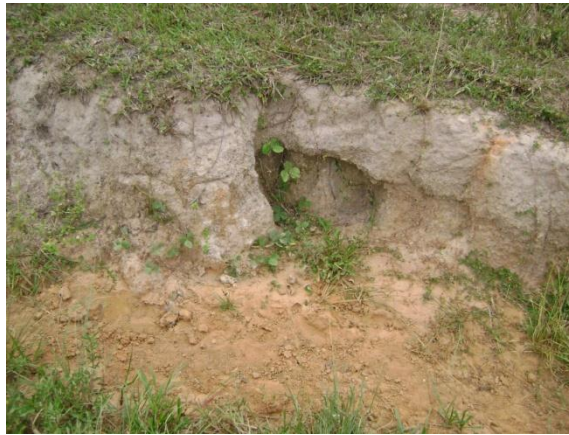
Foto 4-7: Lutitas negras con planos de esquistosidad

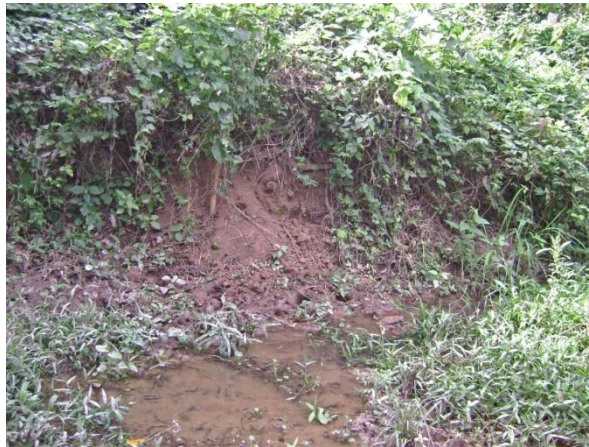
Foto 4-8: Borde de cauce de quebradas con material suelto re-depositado

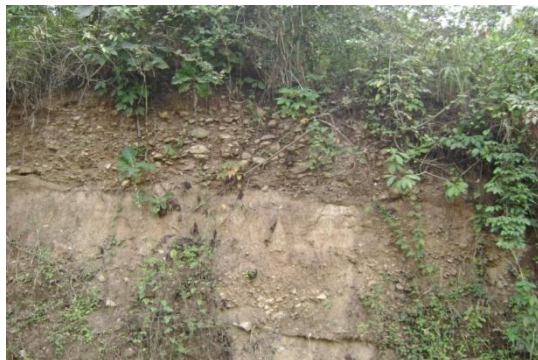
Foto 4-12: Perfil geológico superior de la Quebrada de González

Si observamos la Quebrada de González podemos apreciar que en su valle se observa claramente depósitos de grava en superficie en la parte cuspidal. Hacia abajo se ven relictos de arena y por debajo en discordancia se halla la roca aflorante que es una toba gravosa rojiza. Esta roca se aprecia a lo largo del recorrido entre las Quebrada El Tejar y la de González. Esta secuencia de depósitos de ésta quebrada nos indica que se está profundizando actualmente, por lo tanto podemos inferir la presencia de una falla geológica.

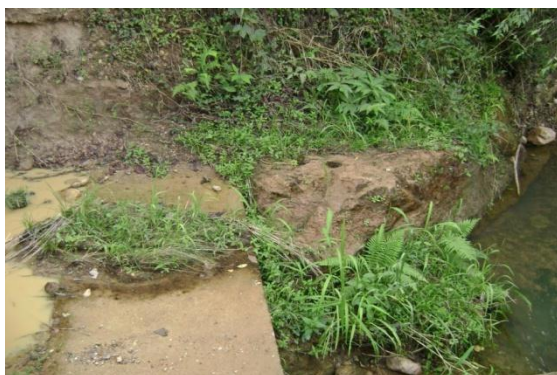
Foto 4-13: Perfil geológico inferior de la Quebrada de González

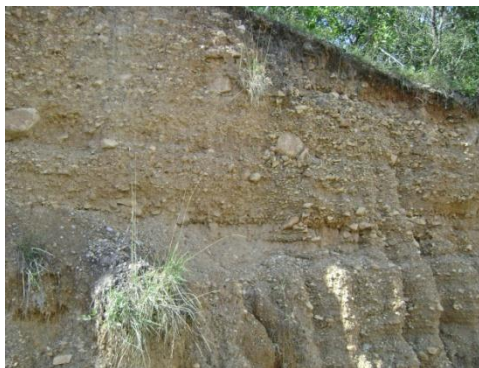
Foto 4-15: Material gravoso con cierta estratificación en los flancos de las quebradas.

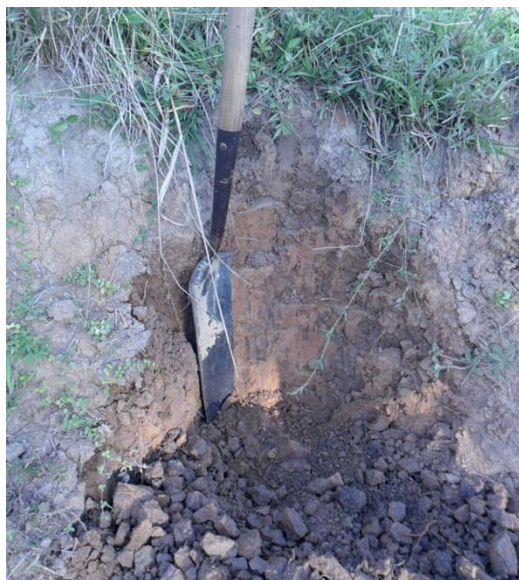
Foto 4-20 Perfil de suelos PAT- 1, representativo de la serie suelos aluviales, bien drenados de texturas finas (AF), mostrando la profundidad mayor a 100 cm., las texturas moderadamente finas y finas y colores pardo oscuros y pardos.

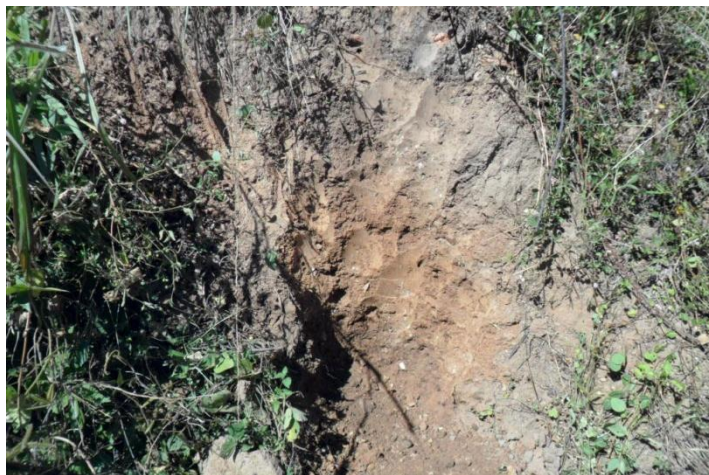
Foto 4-21 Perfil de suelos PAT- 13, representativo de la serie suelos aluviales, bien drenados de texturas finas (AF), mostrando la profundidad mayor a 100 cm., las texturas finas y los colores pardo oscuros y pardos.

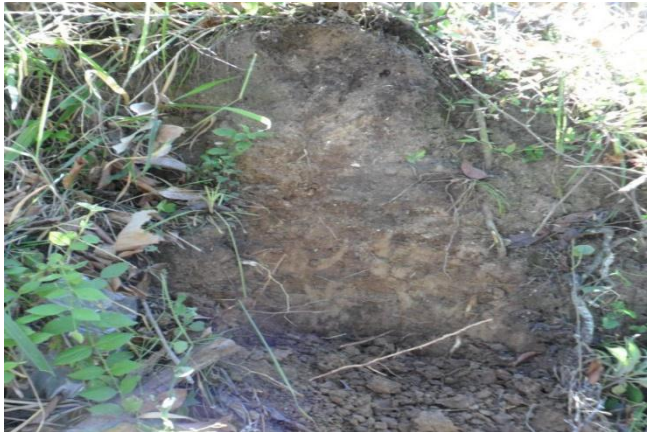
Foto 4-22 Perfil de suelos PAT-24, representativo de la serie suelos aluviales, bien drenados de texturas finas (AF), mostrando profundidad superior a 100 cm., colores grises muy oscuros y pardos, texturas moderadamente finas.

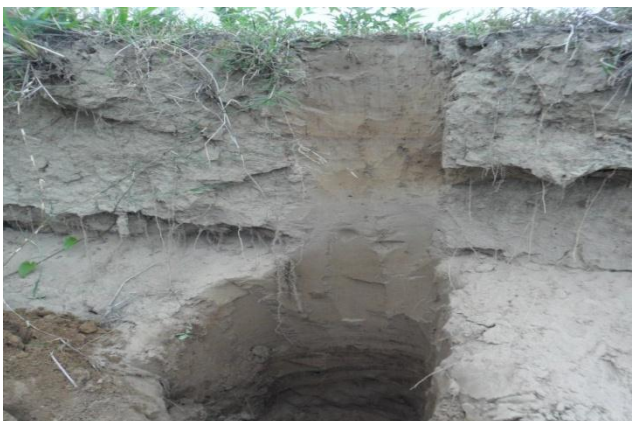
Foto 4-23 Perfil de suelos PAT-52, representativo de la serie suelos aluviales, bien drenados de texturas finas (AF), mostrando profundidad superior a 110 cm., colores pardo amarillento, pardo oscuro y pardo amarillento muy oscuro, texturas moderadamente finas

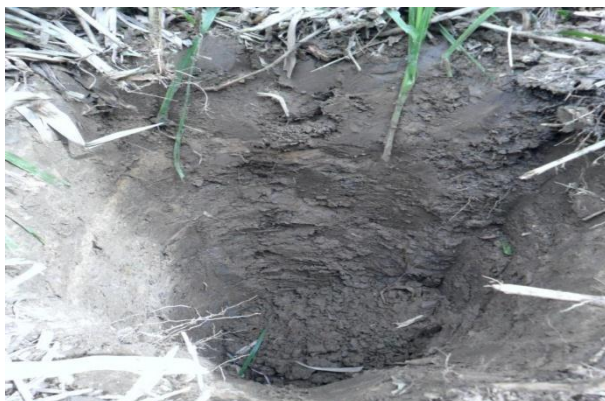
Foto 4-24 Perfil de los Suelos Aluviales, Mal Drenados de Texturas Finas (PAT-5), obsérvese las texturas moderadamente finas, la presencia de moteaduras y los colores pardos oscuros y pardos.

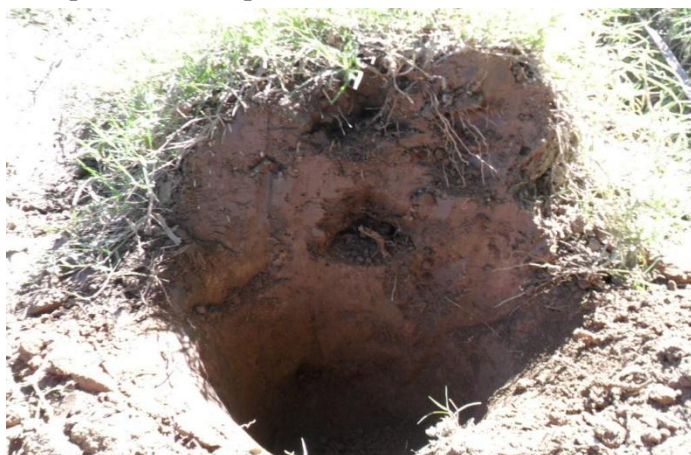
Foto 4-25 Perfil de Suelo PAT-23, mostrando coloraciones pardo, pardo oscura y pardo amarillento oscuro, profundidad superior a 1metro, así como también texturas moderadamente finas

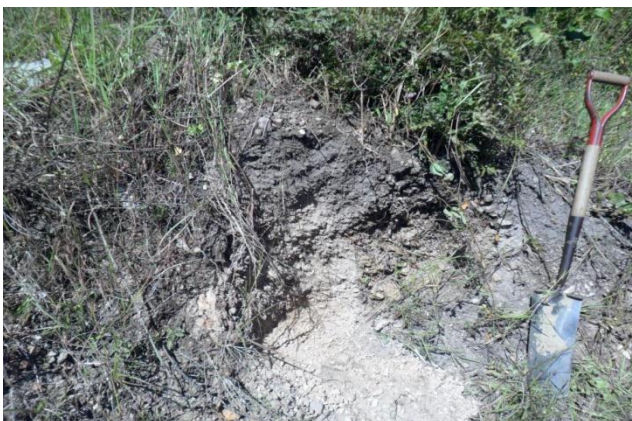
Foto 4-26 Perfil de Suelos Jacaleapa (PAT-14), en donde se puede apreciar la poca profundidad (<50 cm.), las texturas moderadamente finas, los colores negro y pardo amarillento oscuro, así como también la presencia de fragmentos gruesos dentro del perfil

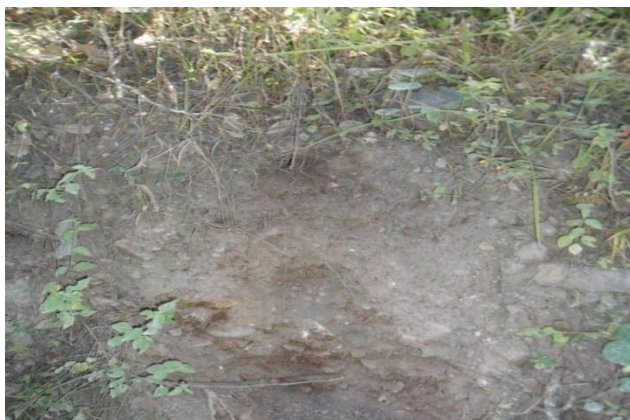
Foto 4-27 Otro Perfil de Suelos Jacaleapa (PAT-26), que muestra la poca profundidad, la presencia de fragmentos gruesos, colores pardo y las texturas moderadamente finas.

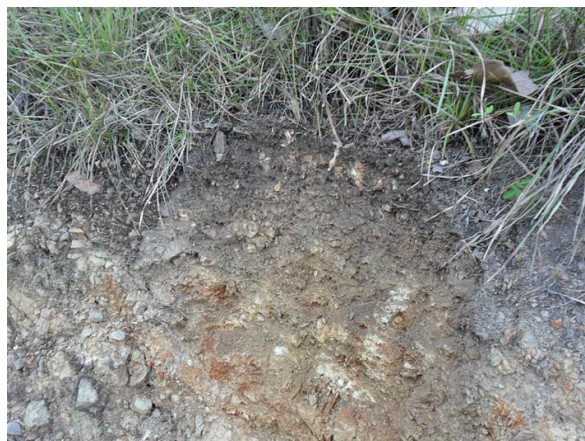
Foto 4-30 Perfil de suelos de Suelos Jacaleapa, mostrando la poca profundidad (< 50 cm.), las texturas moderadamente finas y finas, los colores pardo a pardo grisáceos muy oscuros y muchos gravas y piedras.

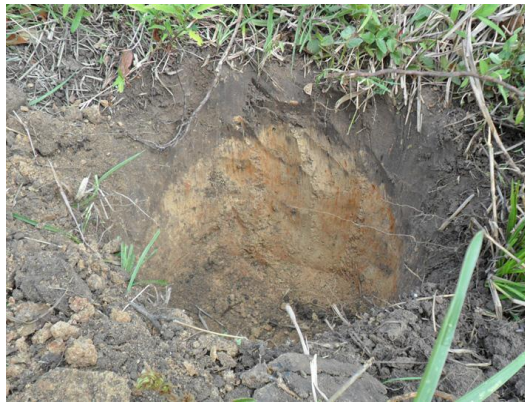
Foto 4-31 Perfil de Suelos Aluviales, bien drenados de Texturas finas, en el que se puede observar la moderada profundidad, los colores pardo grisáceos muy oscuros, pardo amarillento y pardos amarillento oscuros y las texturas medianas y moderadamente finas.

Estos suelos, se localizan entre los vértices 3 y 5, constituyen una serie terrazas y lomas, en general son moderadamente profundos (50 – 100 cm), con drenaje moderadamente lento, predominando los colores pardo grisáceos muy oscuros, pardo amarillento y pardos amarillento oscuros; texturas medianas y moderadamente finas, estructuras granulares y blocosas angulares; permeabilidad entre moderada a moderadamente lenta; alta capacidad de retención de humedad; sin fragmentos gruesos dentro del perfil; se han formados a partir de sedimentos aluviales cuaternarios o más recientes, provenientes de diferentes tipos de rocas, mayormente sedimentarias y metamórficas. Se observan de ligera a moderadamente erosionados; las pendientes oscilan entre los rangos 0 – 15 % y los relieves entre planos a moderadamente ondulados; no presentan pedregosidad superficial y tampoco afloramientos rocosos. En la actualidad se encuentran cubiertos con pastos naturales, matorrales, cultivos de maíz y tabaco, bosques de pino y bosque mixto.

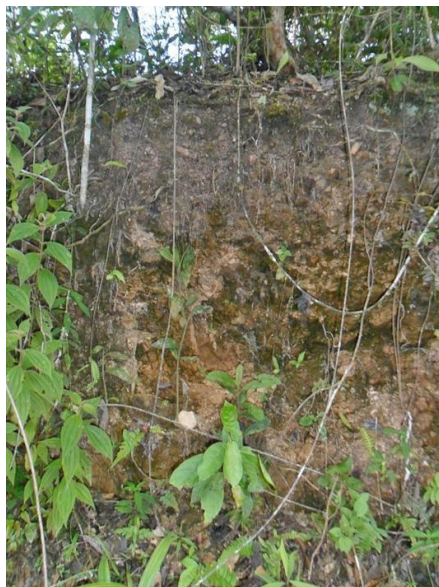
Foto 4-32 Perfil de Suelos Danlí, que muestra la moderada profundidad, colores pardo oscuros a pardo muy oscuros, texturas medianas y la presencia del material parental de roca metamórfica.

Estos suelos se localizan entre los vértices 7 y 8 y constituyen una serie lomas y cerros, son moderadamente profundos (50 – 100 cm), moderadamente bien drenados, predominando los colores pardo oscuros a pardo muy oscuros; texturas medianas predominantemente, estructuras granular suelta y blocosas angulares mayormente; permeabilidad moderada; moderada capacidad de retención de humedad; con menos del 20 % de fragmentos gruesos dentro del perfil, principalmente gravas de forma redonda; se han formados a partir de rocas sedimentarias y metamórficas. Se observan de moderada a fuertemente erosionados; las pendientes son superiores al 30 % y los relieves entre escarpados a montañosos; no presentan pedregosidad superficial, ni tampoco afloramientos rocosos. En la actualidad se encuentran cubiertos con remanentes de bosque latifoliado, cultivos de café y pastos.

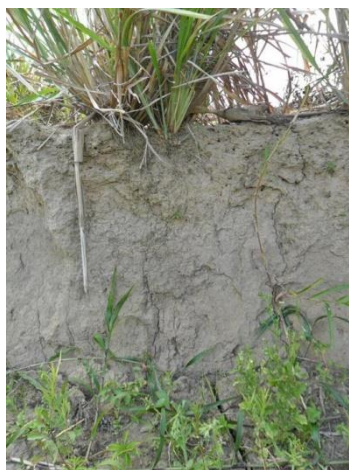
Foto 4-33 Perfil de Suelos de Valles, mostrando profundidad mayor a 100 cm., texturas moderadamente finas y finas, colores pardo a pardo amarillento oscuros y grietas.

Estos suelos se localizan entre los vértices 10 hasta el 13 (Subestación Juticalpa) están constituidos por una serie de terrazas y planos de inundación, siendo parte del Valle de Catacamas, son muy profundos (> 100 cm), con drenaje de muy lento a lento, predominando los colores pardo a pardo amarillento oscuros; texturas moderadamente finas y finas predominantemente, estructuras blocosas angulares, subangulares y laminares pequeñas y medianas mayormente; permeabilidad entre moderadamente lenta a muy lenta; alta capacidad de retención de humedad; sin presencia de fragmentos gruesos dentro del perfil; se han formado a partir de sedimentos aluviales cuaternarios o más recientes, provenientes de diferentes tipos de rocas, mayormente sedimentarias y metamórficas. Se observan ligeros a moderadamente erosionados; las pendientes oscilan entre los rangos 0 – 5 % y los relieves entre planos a ligeramente planos; no presentan pedregosidad superficial y tampoco afloramientos rocosos. En la actualidad se encuentran cubiertos con pastos, matorrales.
