# Estudios Ambientales y Sociales Adicionales - Patuca 3, Honduras

## Informe Final

**Noviembre, 2012**

**ÅF Industry AB y Ecología y Servicios S.A.**

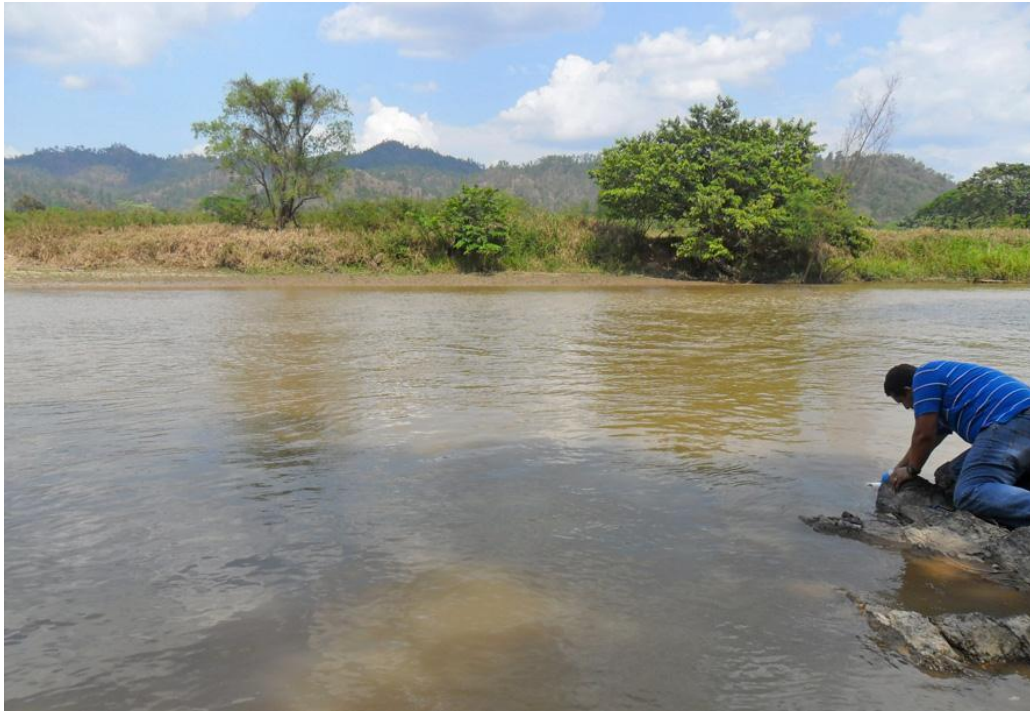
**Foto 4-2 Toma de muestra de agua en el Río Guayape, tributario del Río Patuca.**

Para la obtención de las principales características del Río Patuca se realizó la toma de muestras de sus principales afluentes, que son el Río Guayape y el Río Guayambre, el punto de encuentro de estos afluentes que forman el Río Patuca y diferentes puntos del Río Patuca dentro del área de impacto directo del Proyecto Patuca 3 (ver Fotos 4-2, 4-3 y 4-4). La ubicación e identificación de los puntos seleccionados se describen a continuación en el siguiente cuadro y su distribución espacial se presenta en el Mapa 4-2.

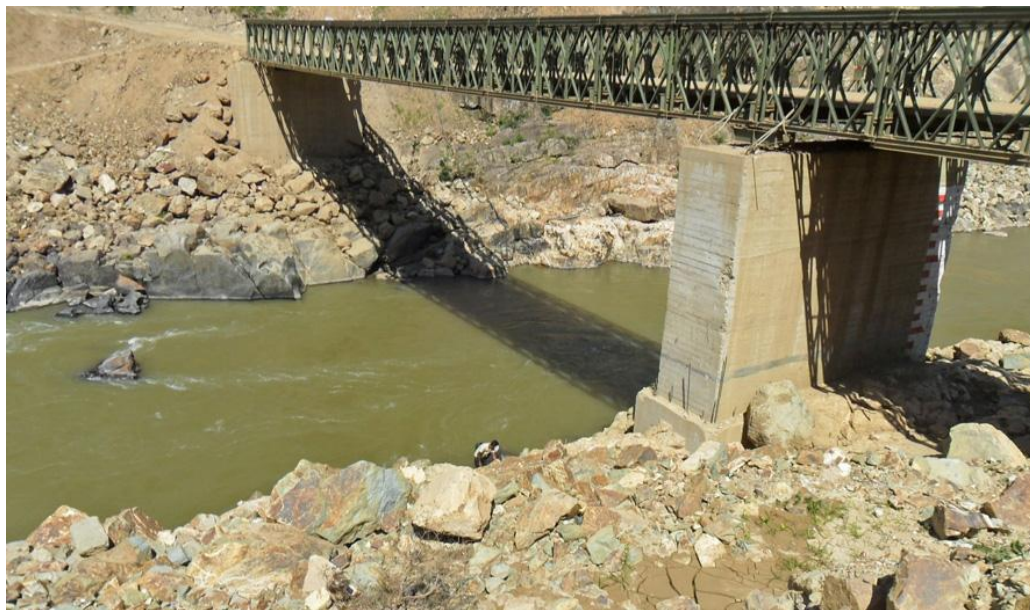
**Foto 4-3 Toma de muestra de agua en el Río Patuca aguas arriba del sitio de la presa del Proyecto Patuca 3.**

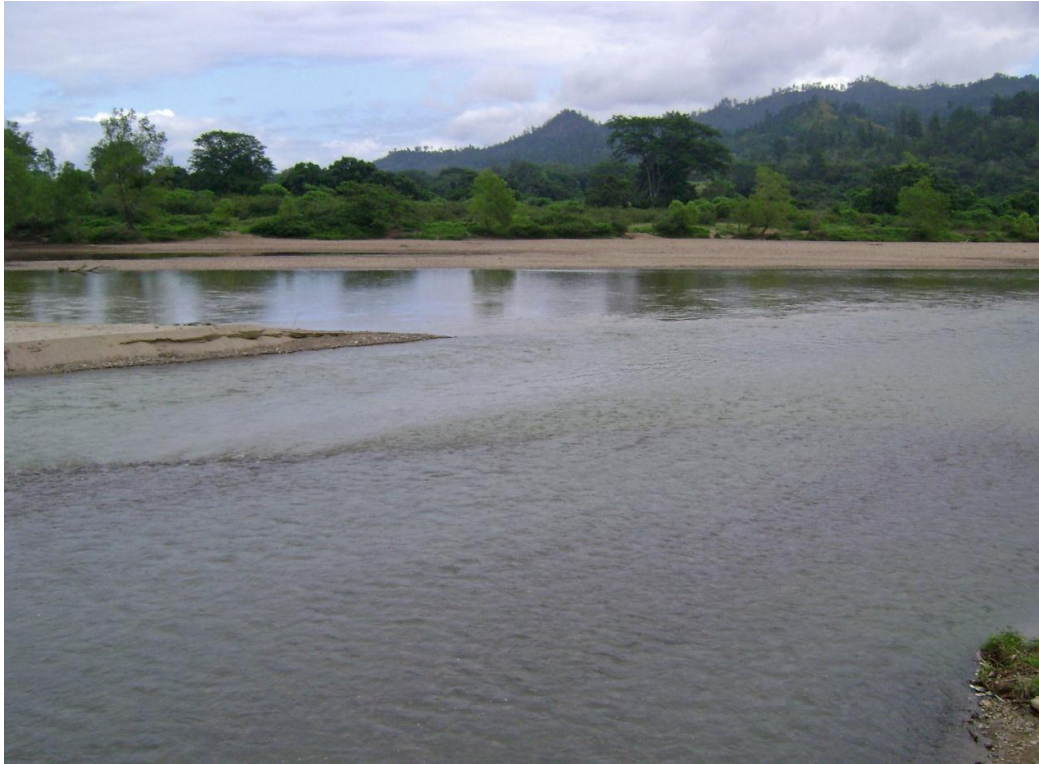
**Foto 4-5: Sitio conocido como Los Encuentros (unión de los ríos Guayambre y Guayape y formación del Río Patuca)**

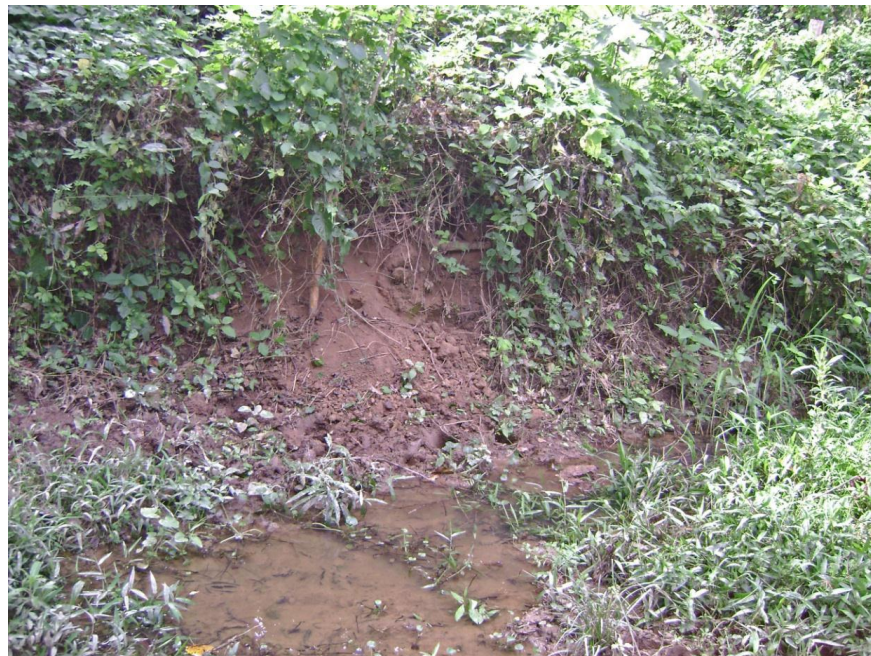
**Foto 4-8: Borde de cauce de quebradas con material suelto re-depositado**

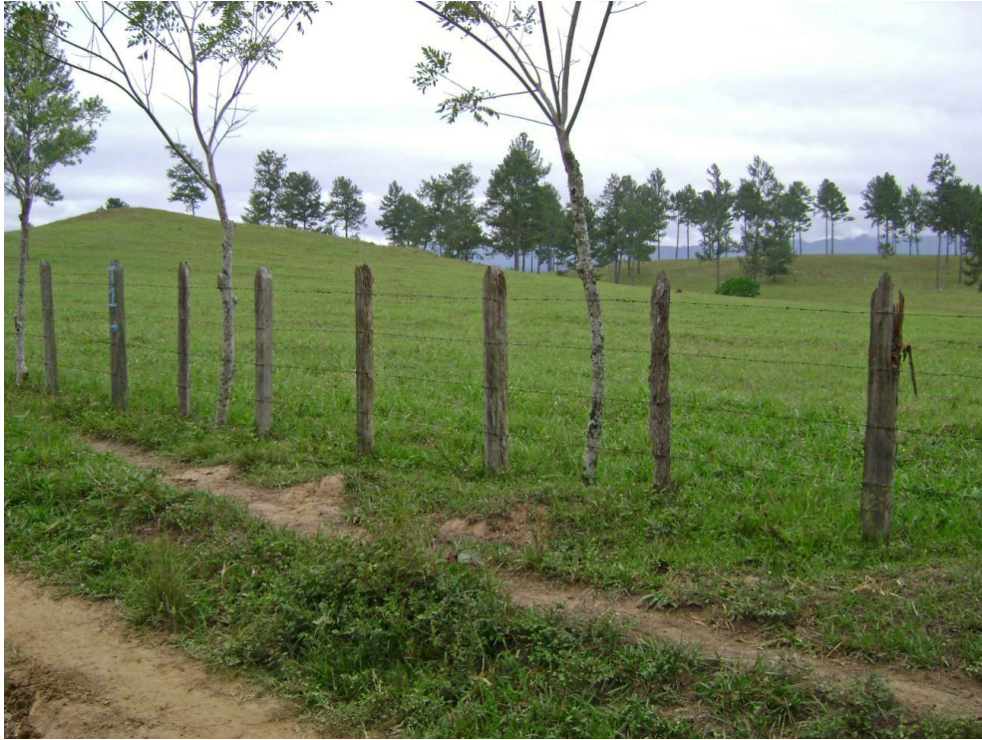
**Foto 4-9: Paisaje ondulado que expresa el relieve rocoso**

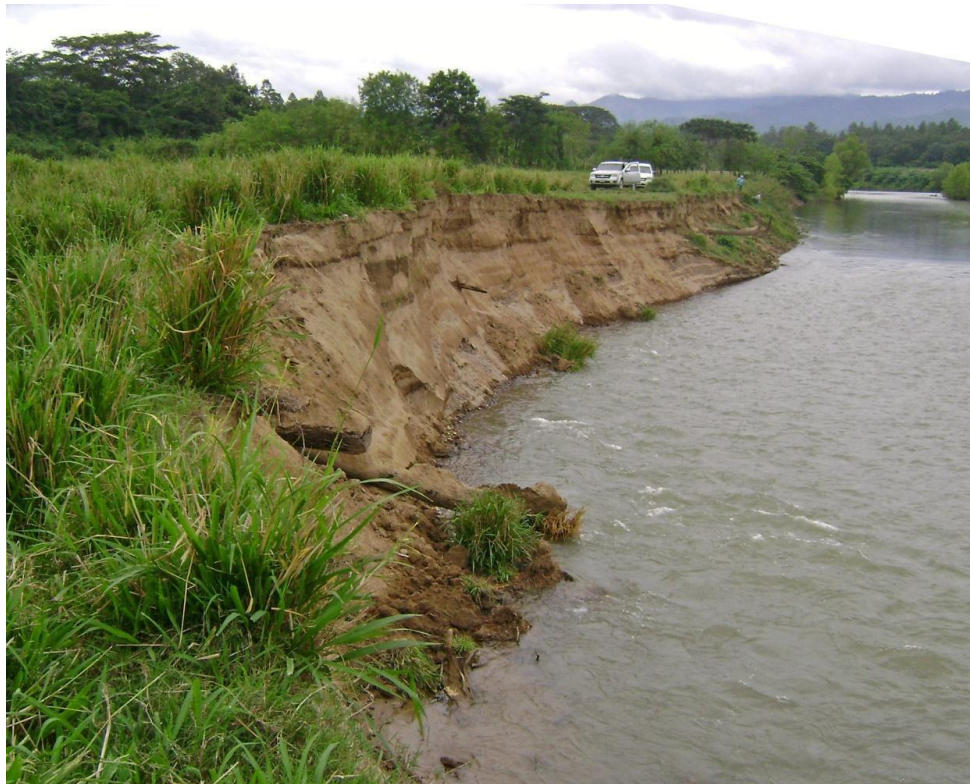
**Foto 4-10: Llanura de inundación del Río Guayambre a pocos metros de unirse con el Río Guayape en el sitio de Los Encuentros**

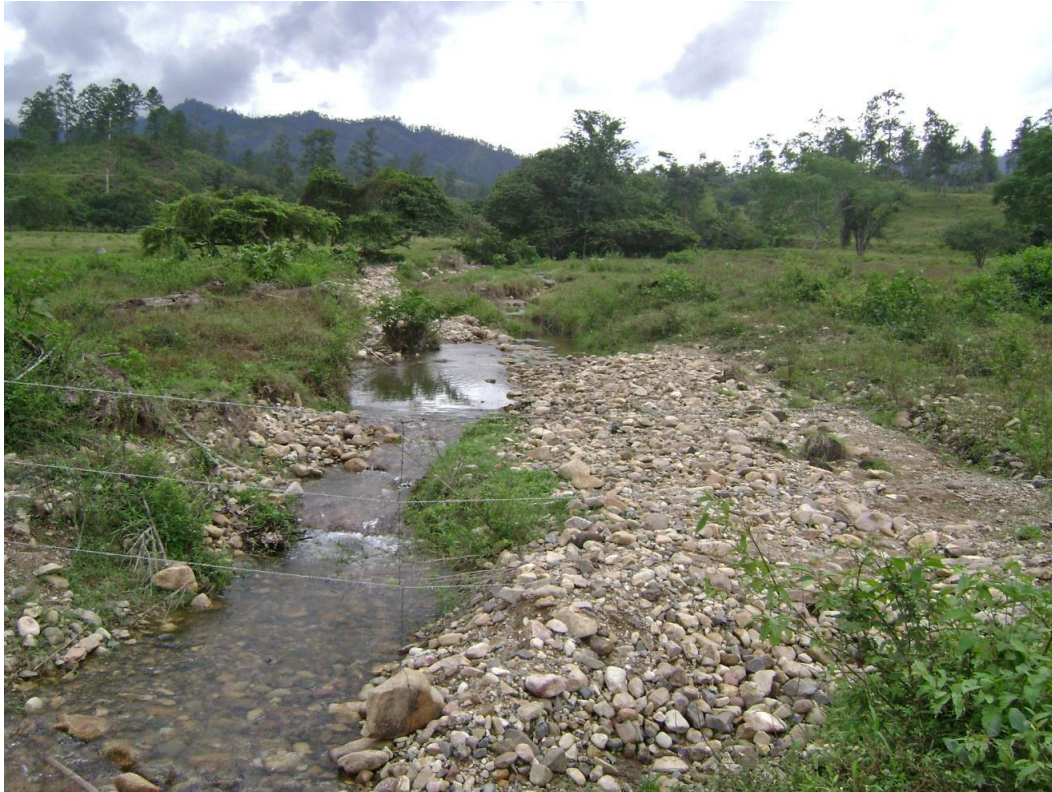
**Foto 4-11: Quebrada El Tejar afluente del Río Guayape**

Indudablemente que en zonas donde las quebradas son amplias como el caso de la Quebrada El Tejar se observa que hay depósitos de terrazas donde las más antiguas son arenosas, pero las más recientes son gravosas, nos está indicando que el flujo de agua es más rápido que en tiempos antiguos. Esto nos indica que la deforestación de las cuencas altas ha permitido mayor erosión de su cauce. Las terrazas formadas en estos sitios que no son tan comunes forman acuíferos freáticos de escaso espesor ya que la roca madre se halla a pocos metros de profundidad.

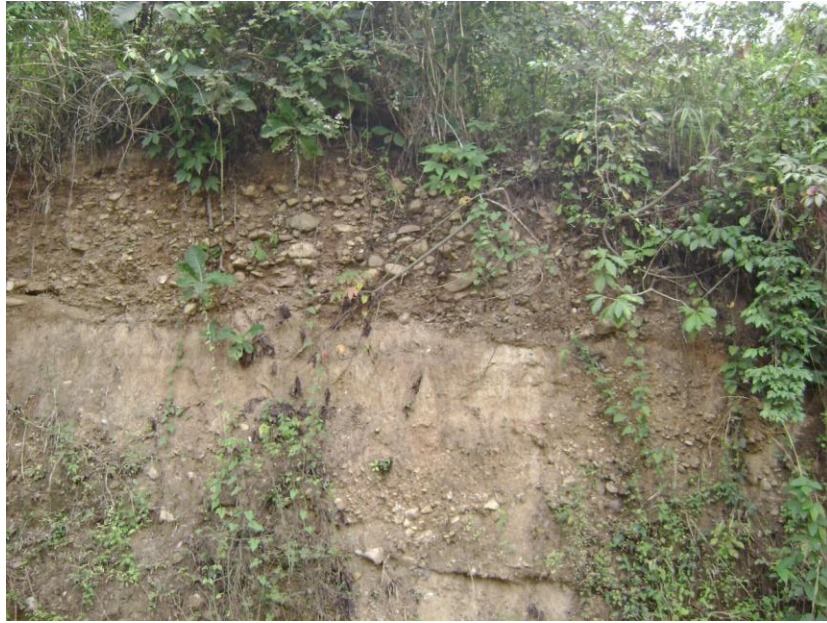
**Foto 4-12: Perfil geológico superior de la Quebrada de González**

Si observamos la Quebrada de González podemos apreciar que en su valle se observa claramente depósitos de grava en superficie en la parte cuspidal. Hacia abajo se ven relictos de arena y por debajo en discordancia se halla la roca aflorante que es una toba gravosa rojiza. Esta roca se aprecia a lo largo del recorrido entre las Quebrada El Tejar y la de González. Esta secuencia de depósitos de ésta quebrada nos indica que se está profundizando actualmente, por lo tanto podemos inferir la presencia de una falla geológica.

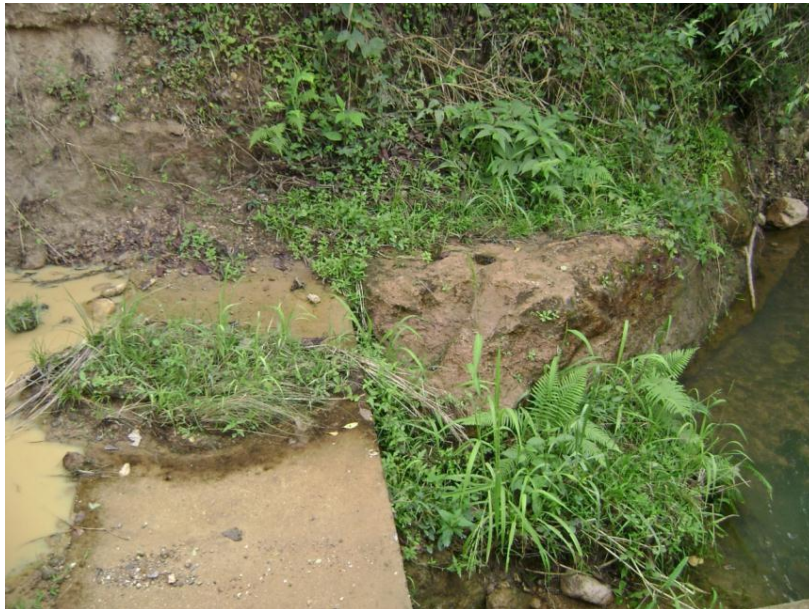
**Foto 4-13: Perfil geológico inferior de la Quebrada de González**

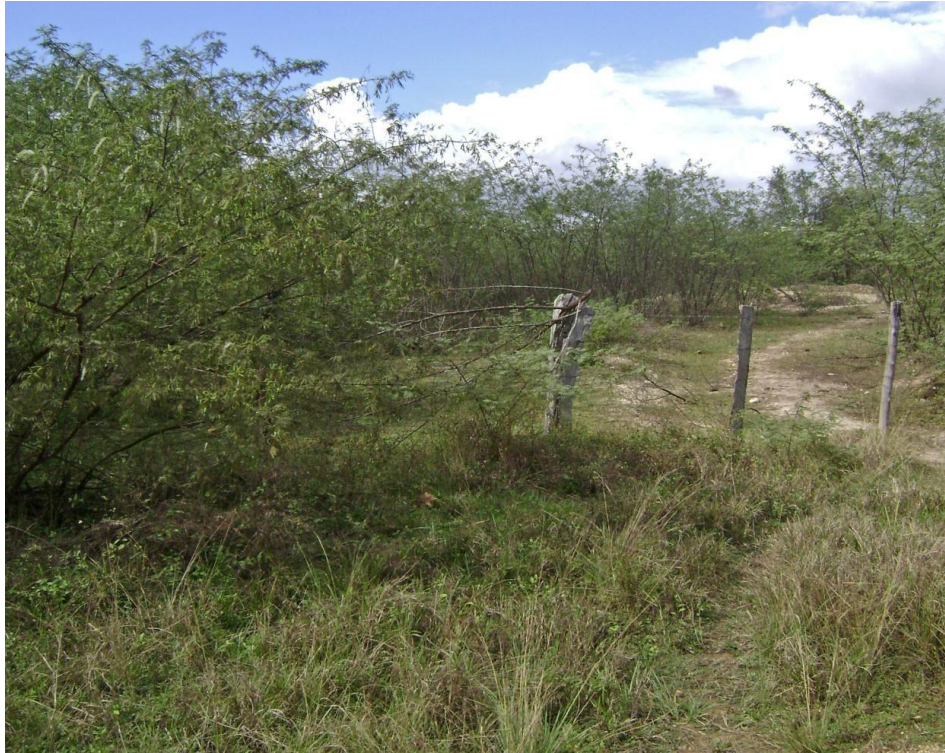
**Foto 4-14: Vegetación herbácea en suelo escasamente desarrollado.**

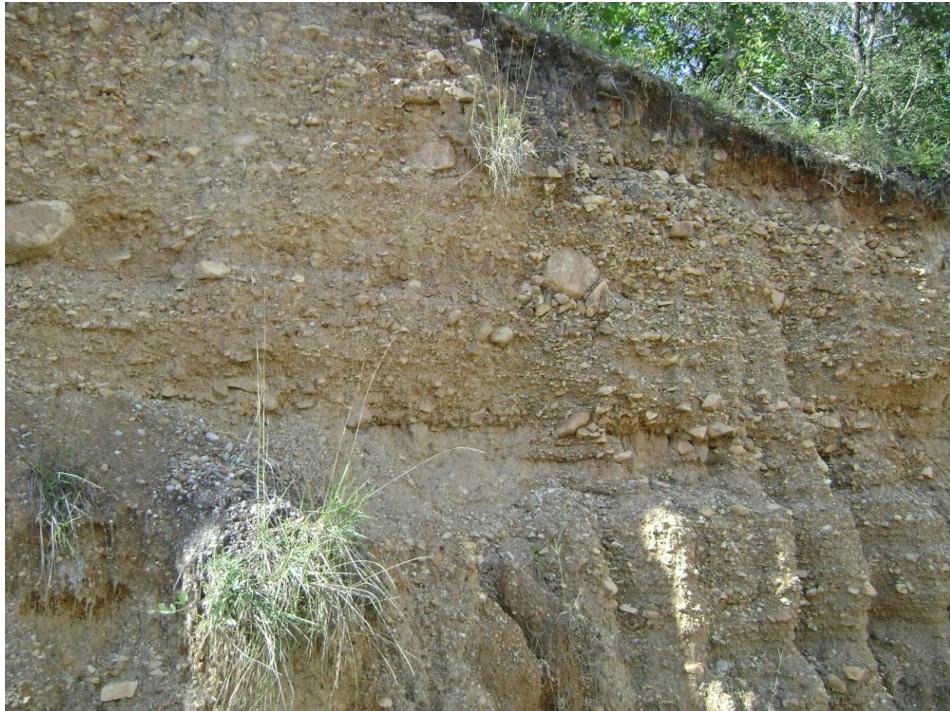
**Foto 4-15: Material gravoso con cierta estratificación en los flancos de las quebradas.**

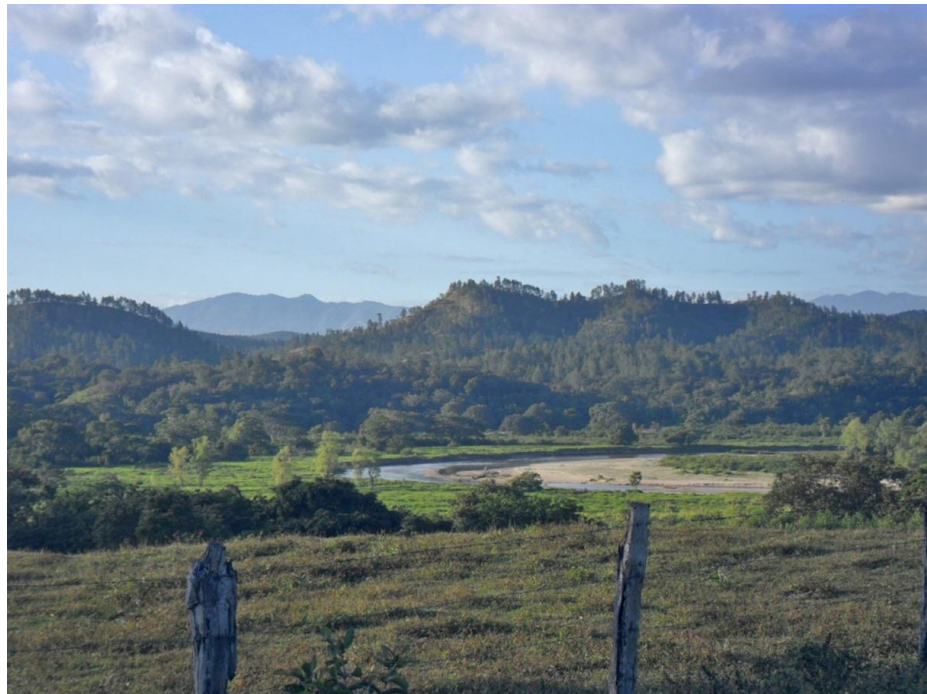
**Foto 4-16 Terraza aluvial en primer plano, Llanura de Inundación en la parte media y al fondo lomas y cerros redondeados**

Mediante el análisis de los grupos geológicos existentes, la información de suelos y la comprobación en campo, se identificaron cuatro unidades geomorfológicas sobresalientes siendo estas las llanuras de inundación, las Terrazas Aluviales, las Lomas Redondeadas y finalmente los Cerros Redondeados. La descripción de estas unidades geomorfológicas se presentan a continuación y las mismas se pueden apreciar en el mapa de elevación digital y en el de pendientes del área que se presentan en el Mapa 4-4 y en el Mapa 4-5 respectivamente.

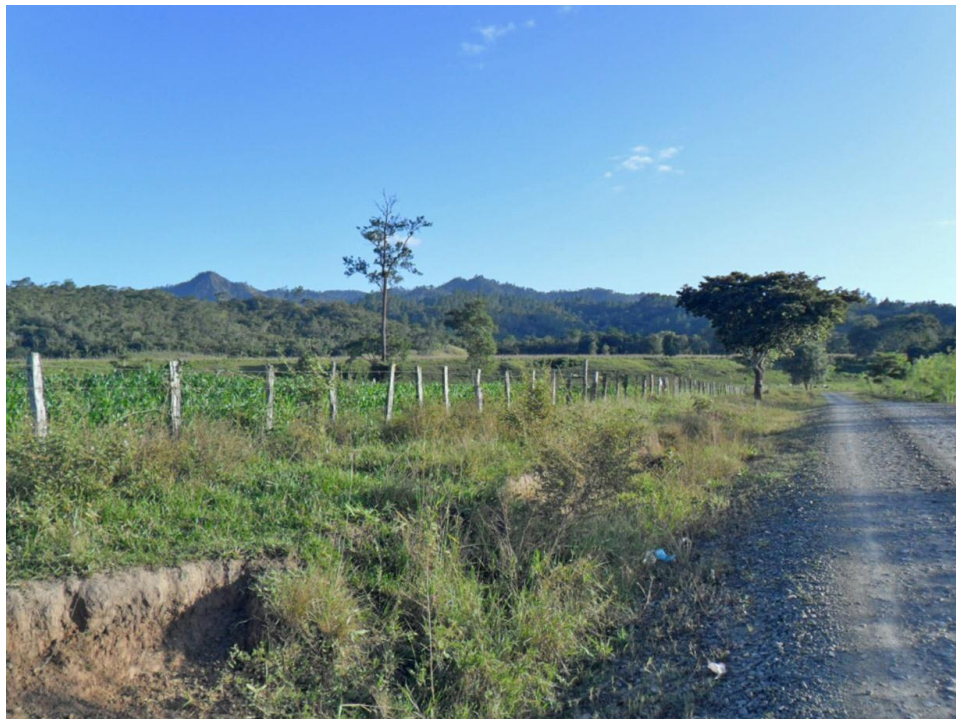
**Foto 4-17 Terraza Aluvial, ocupada con cultivo de maíz y pastos**

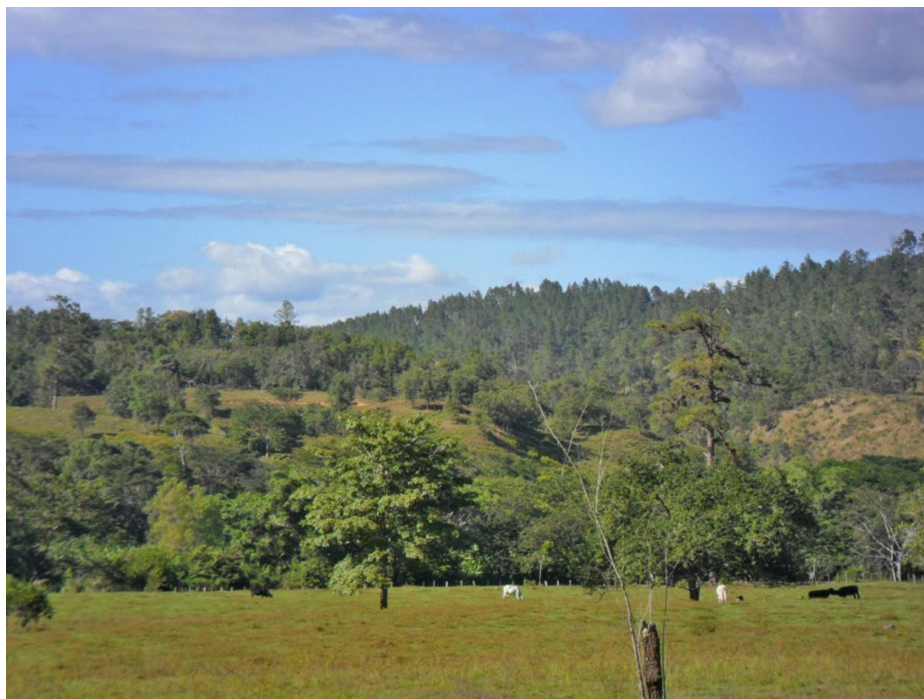
**Foto 4-18 Lomas y cerros redondeados al fondo y llanura de inundación al frente**

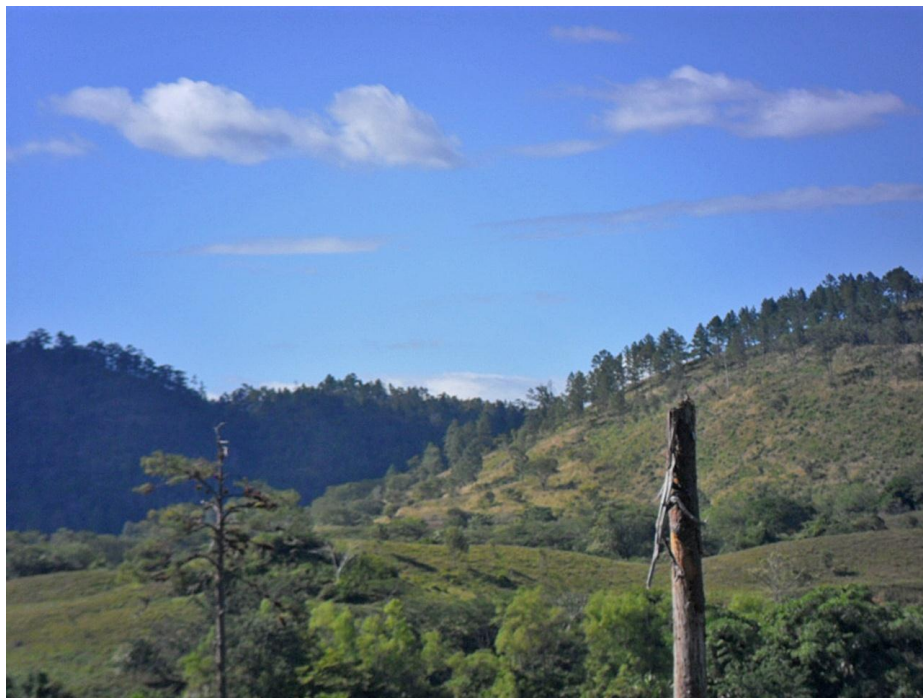
**Foto 4-19 Lomas redondeadas en frente ocupadas con pastos y al fondo cerros redondeados, cubiertos con bosque de pino**

Son elevaciones del terreno que ocupan una posición superior a las lomas redondeadas, pero con cimas más amplias, redondeadas y alargadas, y pendientes entre 30 a 50 %. Esta unidad corresponde a zonas cuya topografía es fuertemente ondulada, debido también a procesos ocasionados por escorrentía superficial; su potencial es reducido debido a las limitaciones topográficas y al poco desarrollo de sus suelos, que hacen de estos medios ecológicamente frágiles y de alta susceptibilidad erosiva. Al igual que las lomas redondeadas, litológicamente están constituidas por rocas sedimentarias correspondientes principalmente a la formación Grupo Honduras del Jurásico Cretácico (JKhg). La pendiente dominante es superior al 30 %. Actualmente están ocupadas con bosques de pino en diferentes estados de madurez, bosques deciduos, matorrales, y pastos.

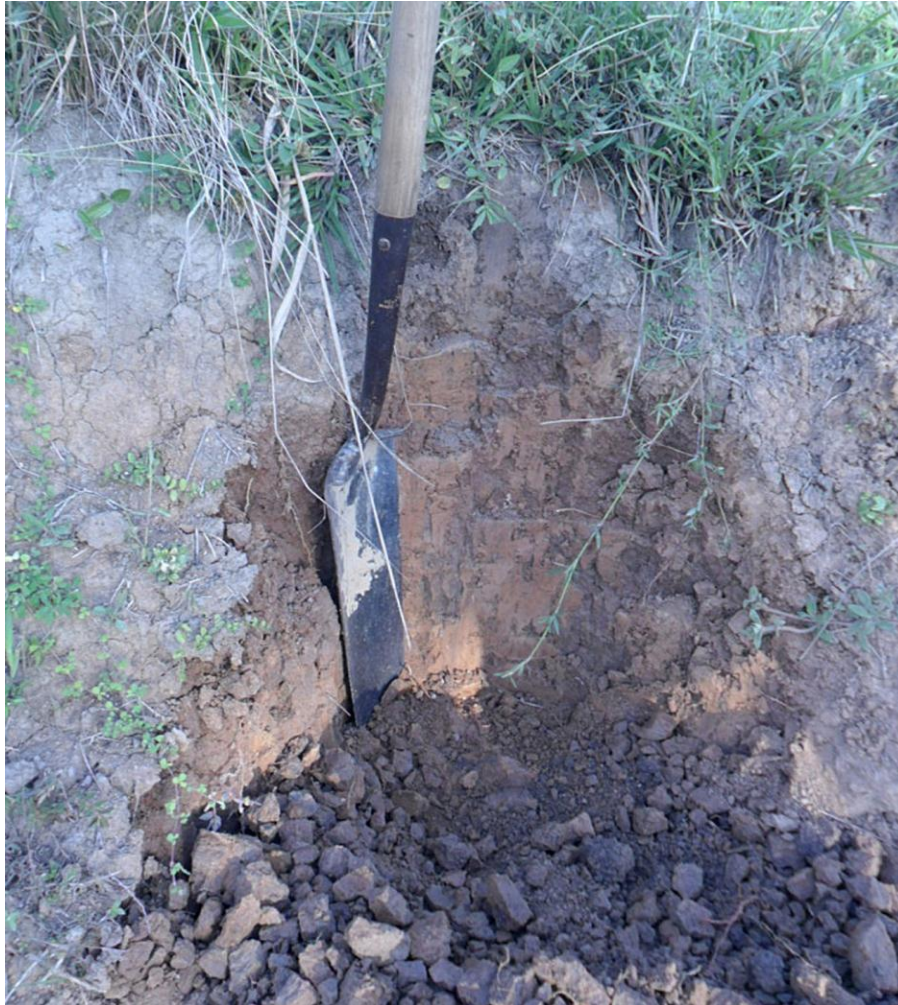
**Foto 4-20 Perfil de suelos PAT- 1, representativo de la serie suelos aluviales, bien drenados de texturas finas (AF), mostrando la profundidad mayor a 100 cm., las texturas moderadamente finas y finas y colores pardo oscuros y pardos.**

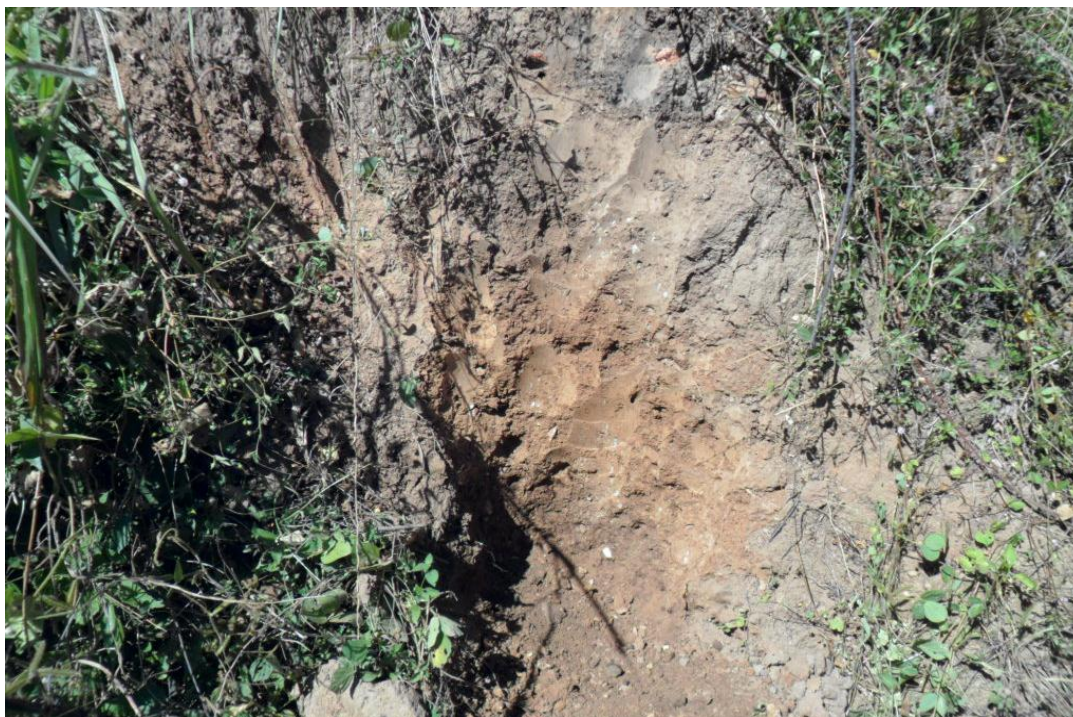
**Foto 4-21 Perfil de suelos PAT- 13, representativo de la serie suelos aluviales, bien drenados de texturas finas (AF), mostrando la profundidad mayor a 100 cm, las texturas finas y los colores pardo oscuros y pardos.**

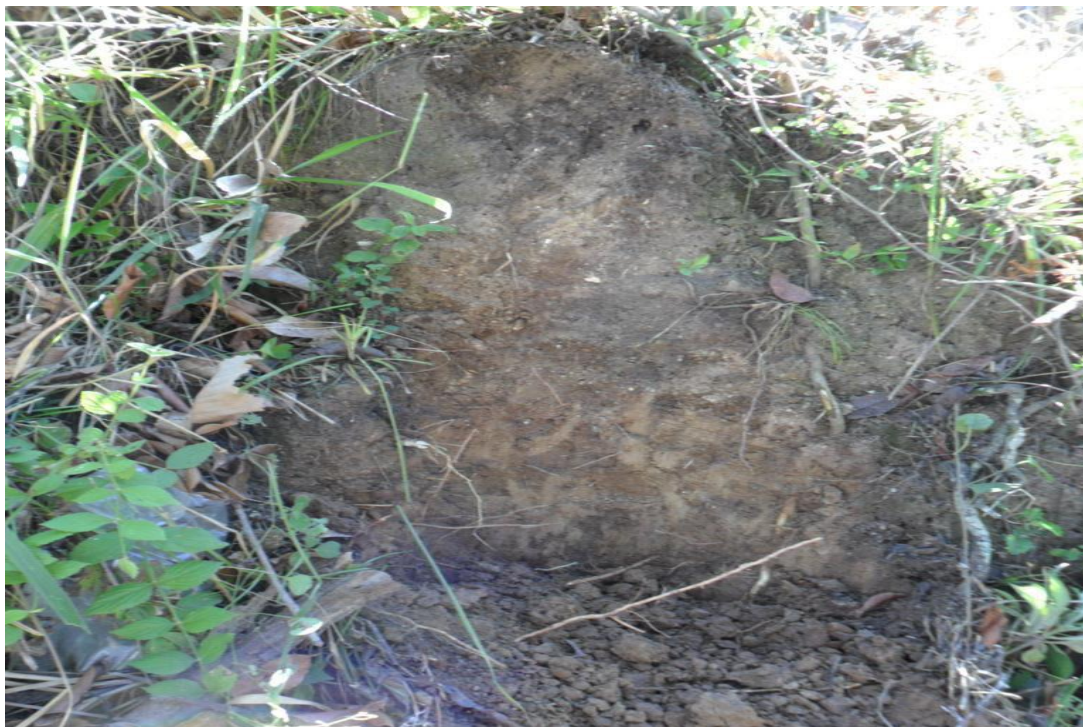
**Foto 4-22 Perfil de suelos PAT-24, representativo de la serie suelos aluviales, bien drenados de texturas finas (AF), mostrando profundidad superior a 100 cm., colores grises muy oscuros y pardos, texturas moderadamente finas.**

Este perfil se observó y describió en un paredón, localizado en las coordenadas UTM 619950 longitud Este y 1615030 latitud Norte, a una altitud de 290 msnm, en la comunidad de El Patal, en un sitio con una pendiente promedio de 1 %, presenta un horizonte superficial hasta los 20 cm de profundidad; color gris muy oscuro en húmedo (7.5YR 3/1); textura franco arcillo limosa; estructura grano suelto; consistencia friable en húmedo, adherente y plástica en mojado; poros finos frecuentes, raíces finas y muy finas frecuentes y medianas pocas, sin presencia de fragmentos gruesos; permeabilidad moderadamente lenta. El subsuelo hasta una profundidad de 120 cm o más, presenta dos horizontes de colores pardo, en húmedo (7.5 YR4/2 y 7.5YR4/3); con texturas franco arcillo arenosa y arcillo limosa; estructuras blocosas angulares débiles medianas; consistencias friable y firme en húmedo, adherentes y plásticas en mojado; poros finos frecuentes, raíces medianas muy pocas, sin presencia de fragmentos gruesos; permeabilidad entre moderadamente lenta y lenta.

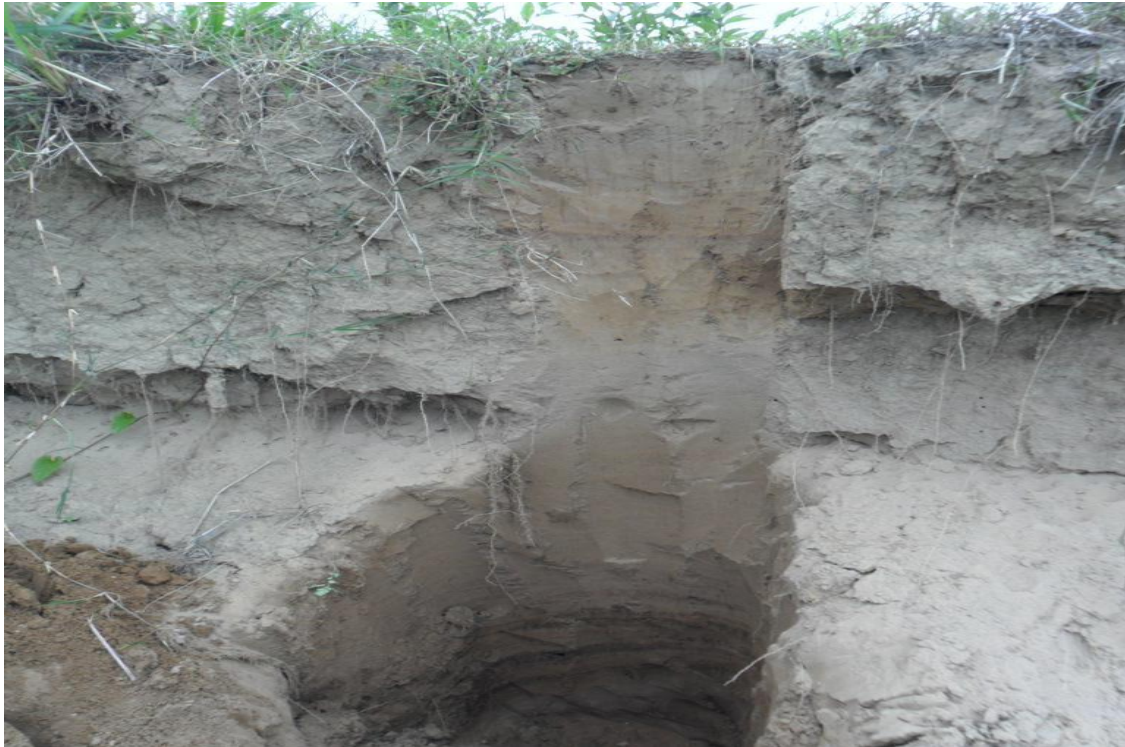
**Foto 4-23 Perfil de suelos PAT-52, representativo de la serie suelos aluviales, bien drenados de texturas finas (AF), mostrando profundidad superior a 110 cm., colores pardo amarillento, pardo oscuro y pardo amarillento muy oscuro, texturas moderadamente finas**

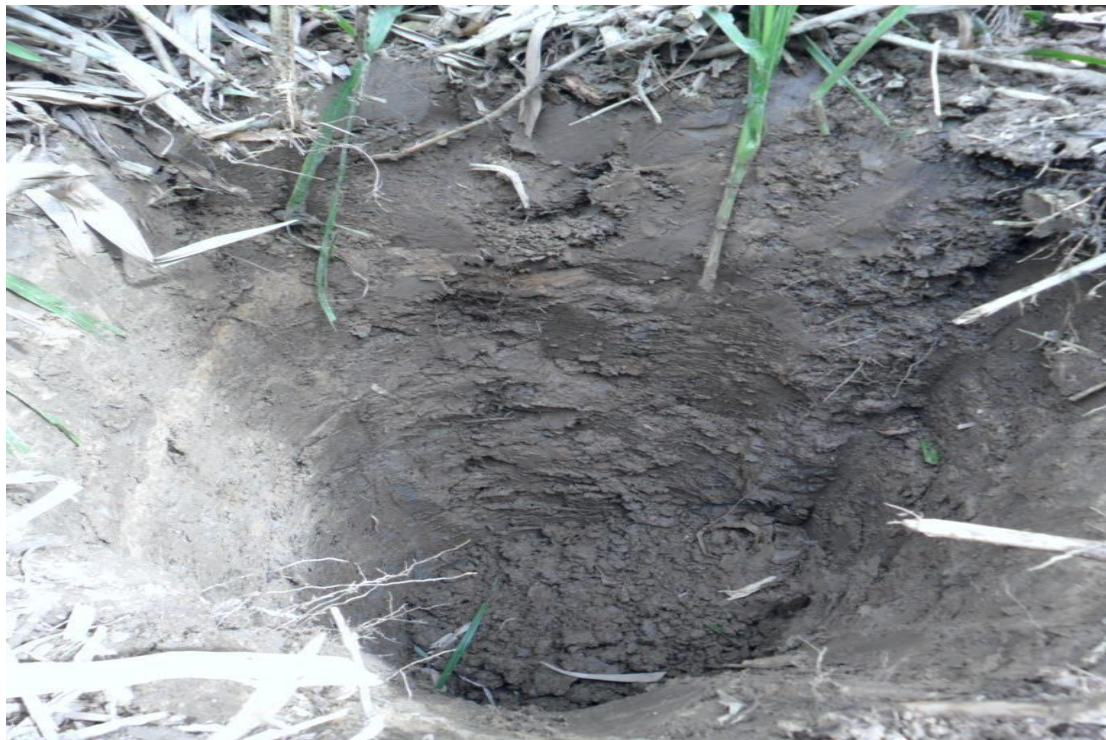
**Foto 4-24 Perfil de los Suelos Aluviales, Mal Drenados de Texturas Finas (PAT-5), obsérvese las texturas moderadamente finas, la presencia de moteaduras y los colores pardos oscuros y pardos.**

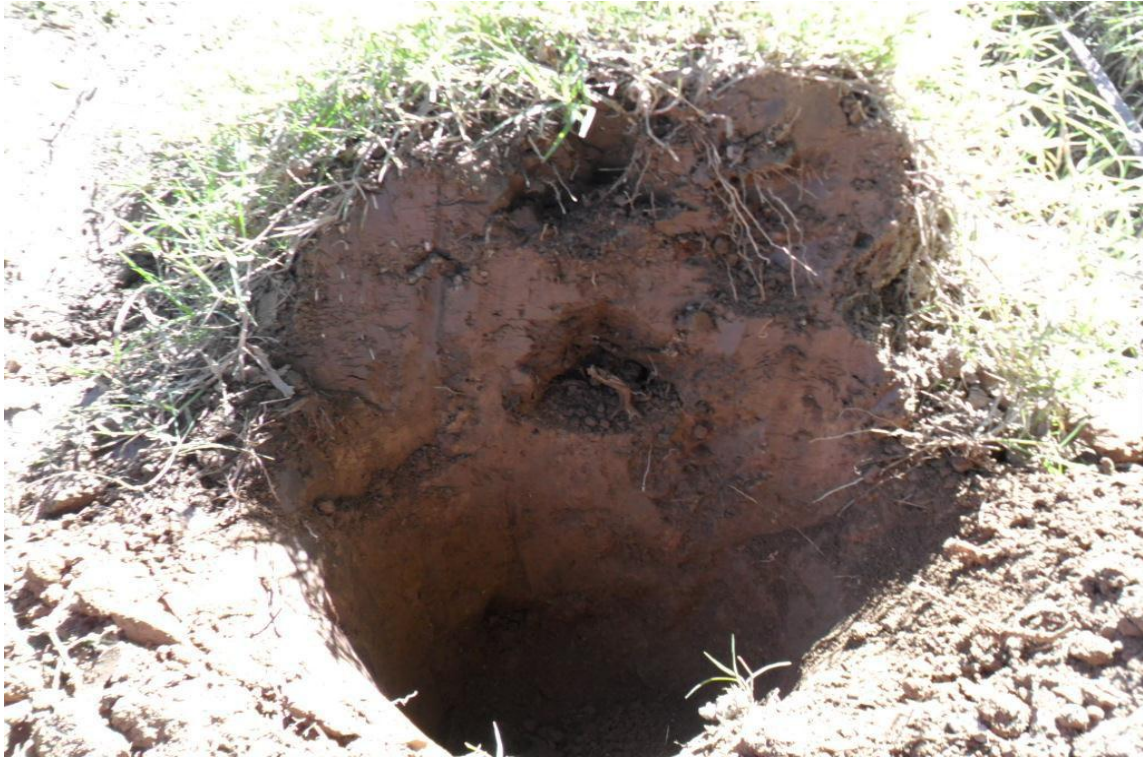
**Foto 4-25 Perfil de Suelo PAT-23, mostrando coloraciones pardo, pardo oscura y pardo amarillento oscuro, profundidad superior a 1 metro, así como también texturas moderadamente finas**

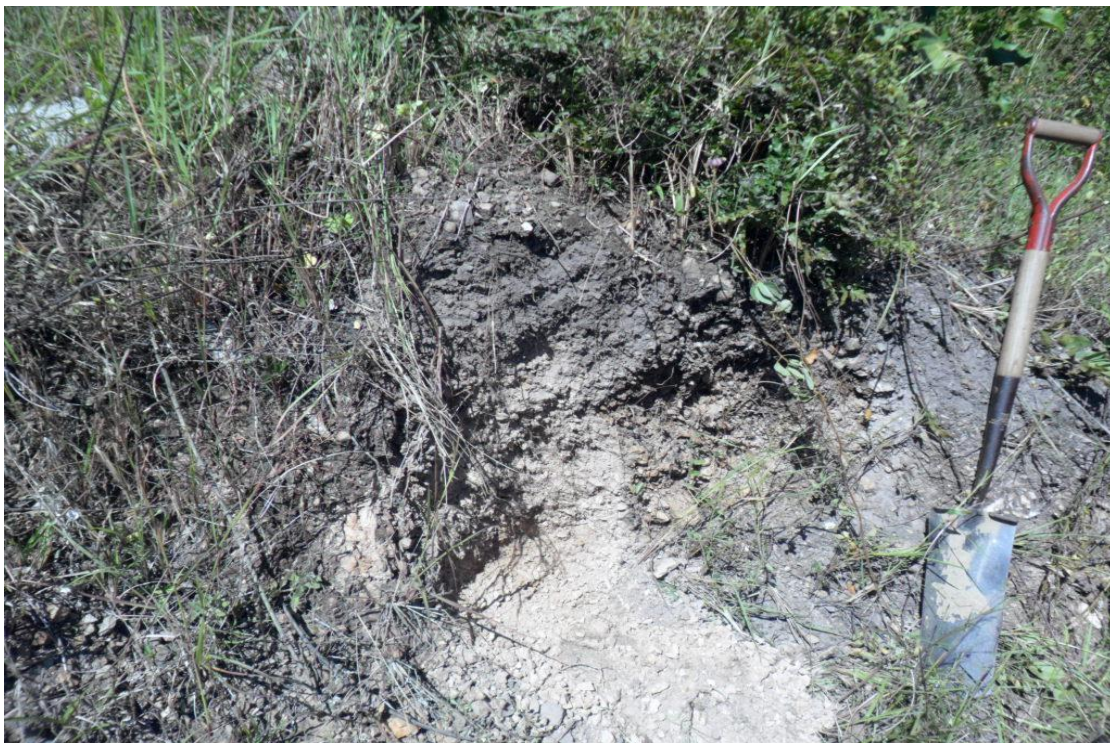
**Foto 4-26 Perfil de Suelos Jacaleapa (PAT-14), en donde se puede apreciar la poca profundidad (<50 cm.), las texturas moderadamente finas, los colores negro y pardo amarillento oscuro, así como también la presencia de fragmentos gruesos dentro del perfil**

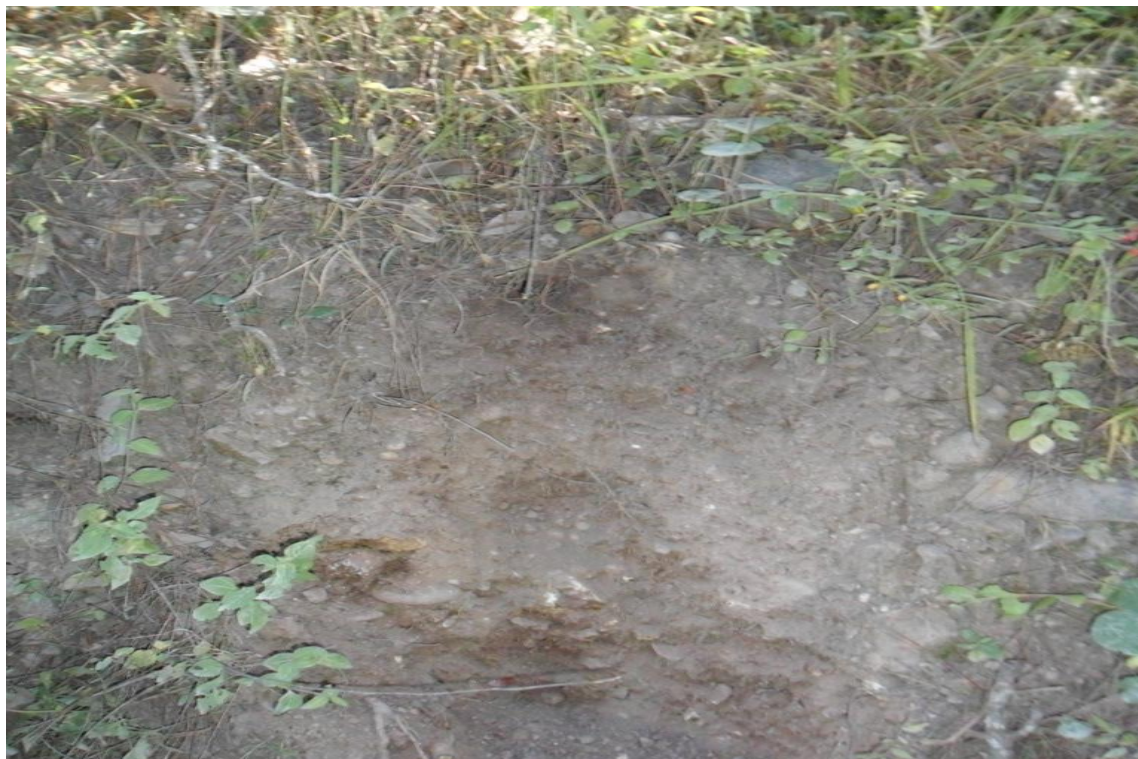
**Foto 4-27 Otro Perfil de Suelos Jacaleapa (PAT-26), que muestra la poca profundidad, la presencia de fragmentos gruesos, colores pardo y las texturas moderadamente finas.**

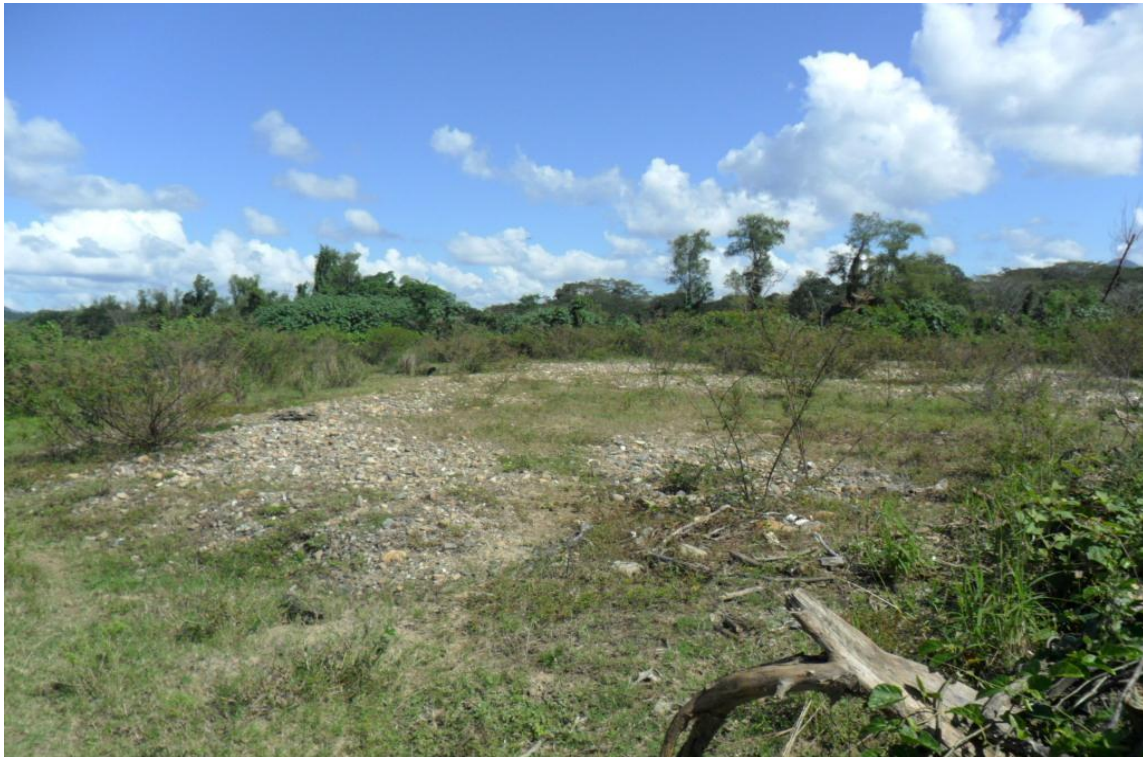
**Foto 4-28 Bancos de Arena y grava, depositado por el Río Guayambre, ocupado con matorrales**

Se localizan a lo largo de las principales corrientes superficiales en varios sitios de la zona de estudio y presentan una extensión correspondiente a 195.84 ha (1.96 km<sup>2</sup>) de las cuales 192.97 ha (1.93 km<sup>2</sup>) corresponden a la zona del embalse que es el área de impacto directo y 2.87 ha (0.03 km<sup>2</sup>) que ocupan la zona de amortiguamiento. Se reconocen en el mapa por el símbolo BA.

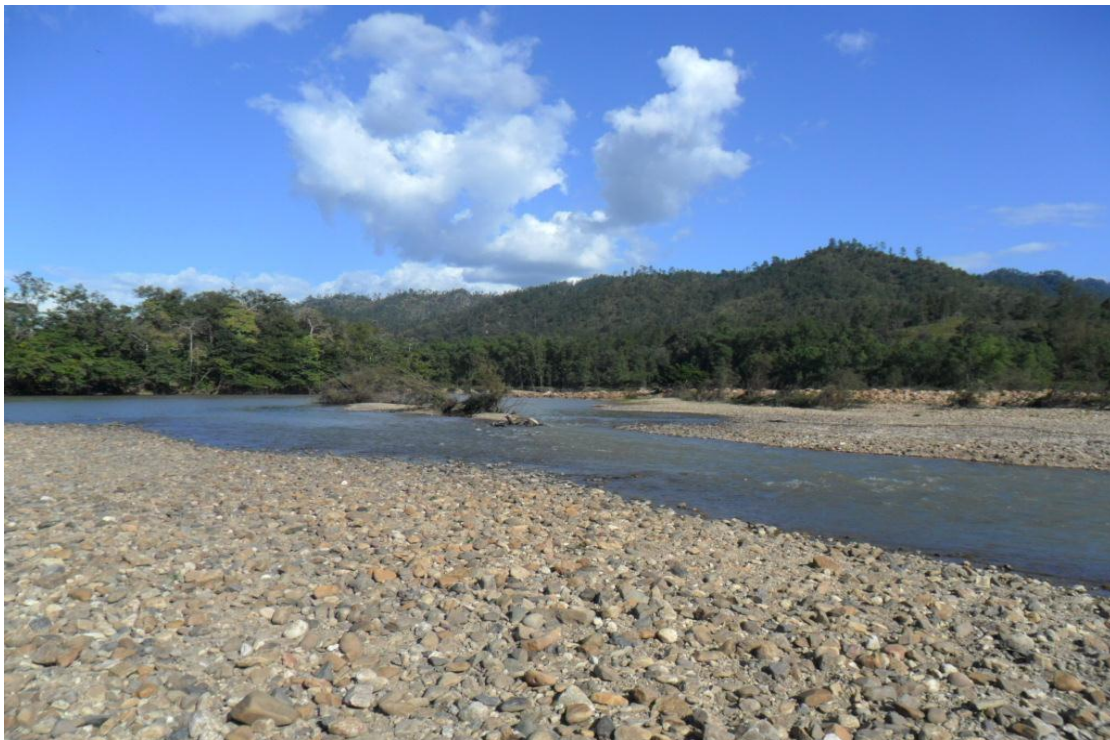
**Foto 4-29 Banco de Arena y grava, depositado por las crecidas de Río Guayape**

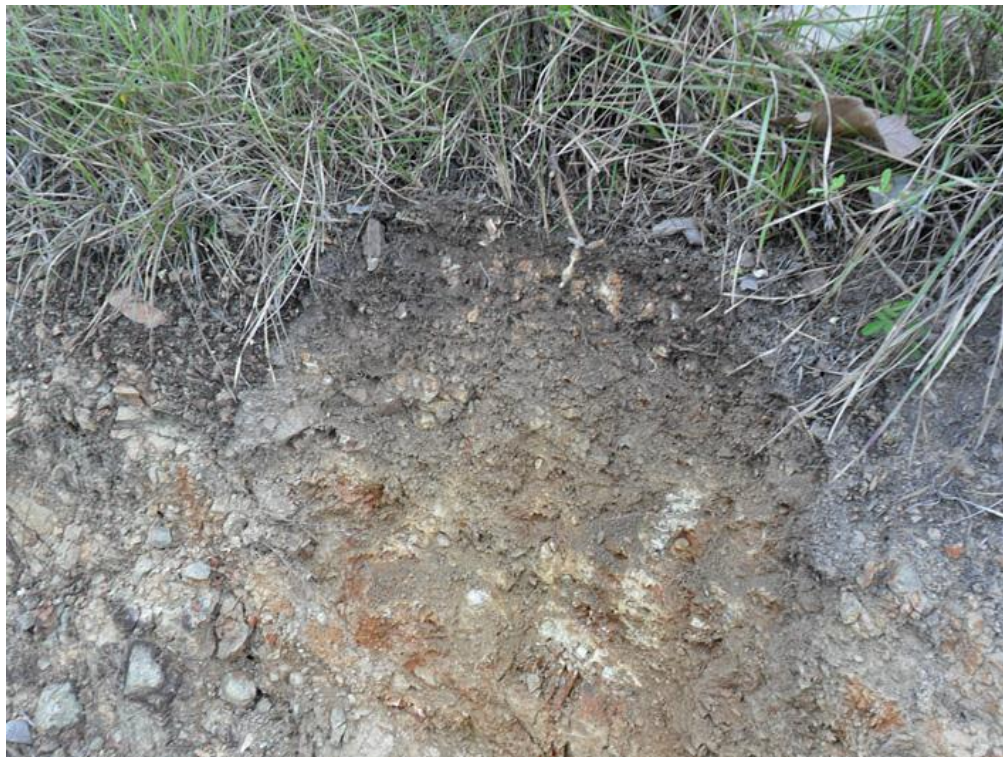
**Foto 4-30 Perfil de suelos de Suelos Jacaleapa, mostrando la poca profundidad (< 50 cm.), las texturas moderadamente finas y finas, los colores pardo a pardo grisáceos muy oscuros y muchos gravas y piedras.**

Estos suelos, se encuentran una parte entre los vértices 1 y 3, volviendo a aparecer entre los vértices 8 y 9 hasta entre el 9 y el 10, constituyen cadenas de lomas y cerros, morfológicamente formados a partir de materiales sedimentarios, principalmente por areniscas, conglomerados, calizas y lutitas y en pocos casos por materiales metamórficos tales como esquistos sericíticos; en general son poco profundos (<50 cm), aunque en algunos áreas muestran profundidades superiores a los 50 cm; son moderadamente bien drenados, predominando los colores pardo a pardo grisáceos muy oscuros; texturas finas y moderadamente finas; estructuras granulares mayormente; permeabilidad moderadamente lenta; con muchos fragmentos gruesos dentro del perfil, principalmente gravas y piedras de formas angulares. Se observan de moderada a severamente erosionados; las pendientes oscilan entre los rangos 15 hasta superiores al 50 % y los relieves entre moderadamente ondulados a escarpados; presentan mucha gravas y pedregosidad superficial y en algunos casos afloramientos rocosos. En la actualidad se encuentran cubiertos con bosques de pino, pino y roble, matorrales y pastos.

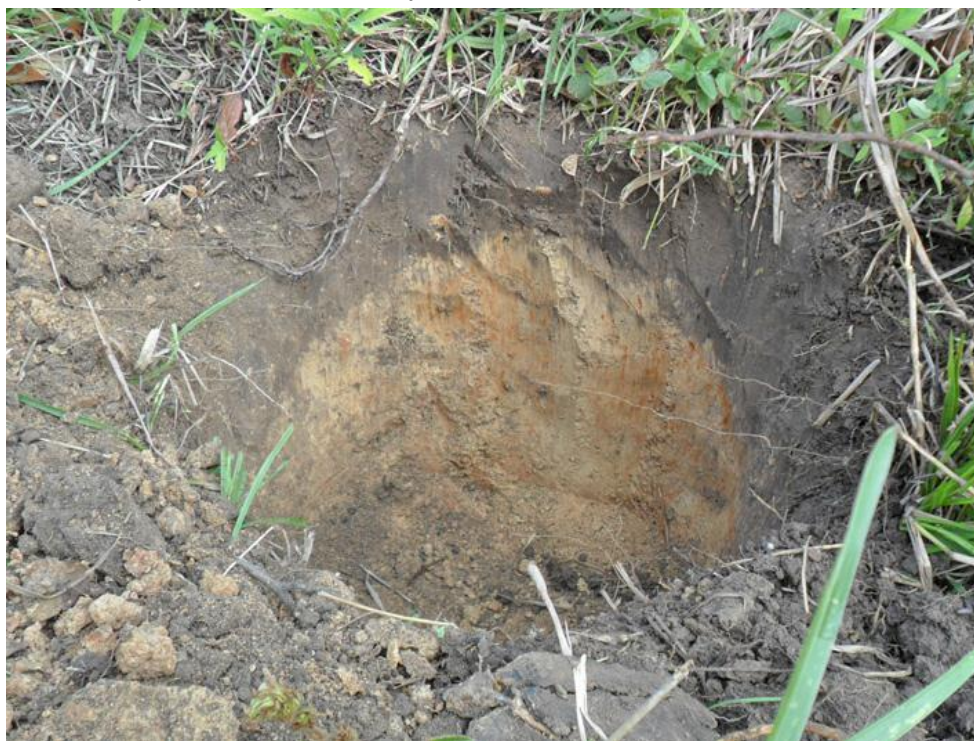
**Foto 4-31 Perfil de Suelos Aluviales, bien drenados de Texturas finas, en el que se puede observar la moderada profundidad, los colores pardo grisáceos muy oscuros, pardo amarillento y pardos amarillento oscuros y las texturas medianas y moderadamente finas.**

Estos suelos, se localizan entre los vértices 3 y 5, constituyen una serie terrazas y lomas, en general son moderadamente profundos (50 – 100 cm), con drenaje moderadamente lento, predominando los colores pardo grisáceos muy oscuros, pardo amarillento y pardos amarillento oscuros; texturas medianas y moderadamente finas, estructuras granulares y blocosas angulares; permeabilidad entre moderada a moderadamente lenta; alta capacidad de retención de humedad; sin fragmentos gruesos dentro del perfil; se han formados a partir de sedimentos aluviales cuaternarios o más recientes, provenientes de diferentes tipos de rocas, mayormente sedimentarias y metamórficas. Se observan de ligera a moderadamente erosionados; las pendientes oscilan entre los rangos 0 – 15 % y los relieves entre planos a moderadamente ondulados; no presentan pedregosidad superficial y tampoco afloramientos rocosos. En la actualidad se encuentran cubiertos con pastos naturales, matorrales, cultivos de maíz y tabaco, bosques de pino y bosque mixto.
