# Estudios Ambientales y Sociales Adicionales - Patuca 3, Honduras

## Informe Final

**Noviembre, 2012**

**ÅF Industry AB y Ecología y Servicios S.A.**

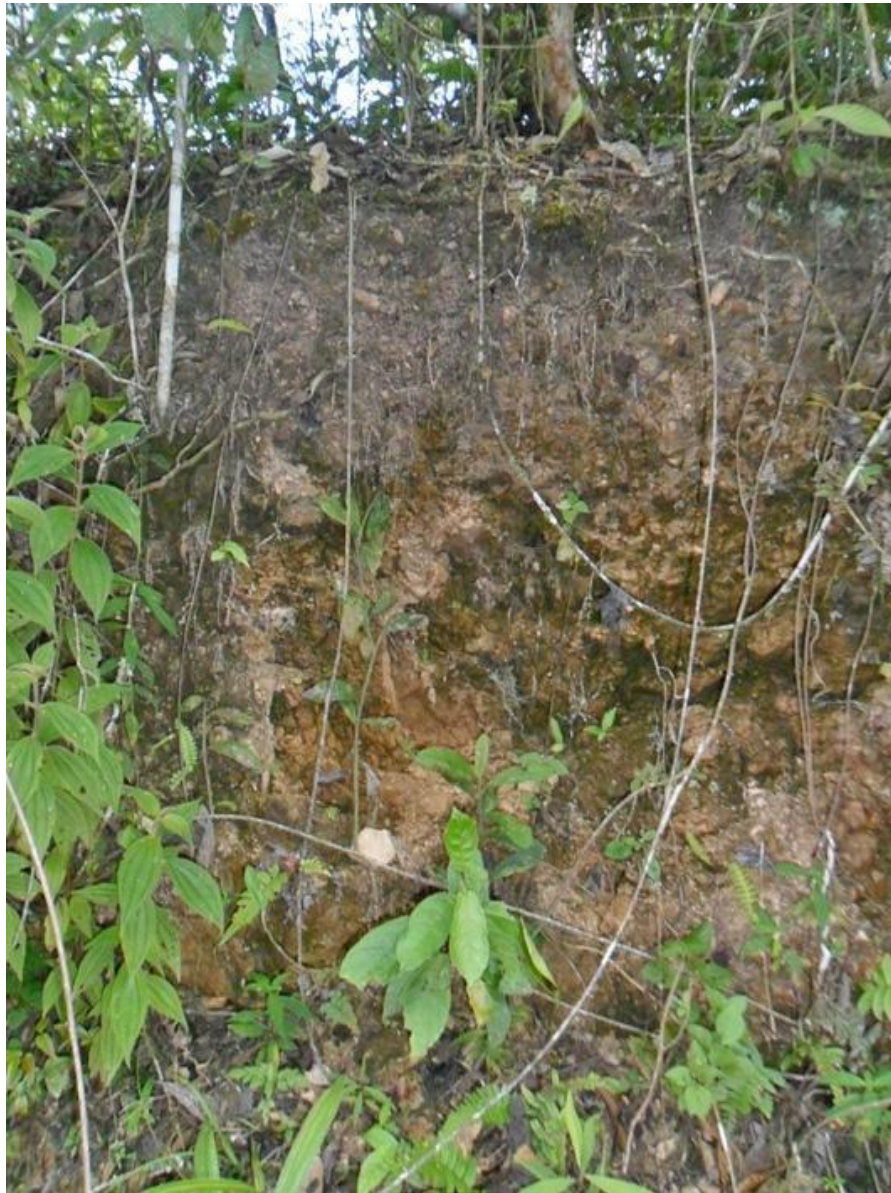
**Foto 4-32 Perfil de Suelos Danlí, que muestra la moderada profundidad, colores pardo oscuros a pardo muy oscuros, texturas medianas y la presencia del material parental de roca metamórfica.**

Estos suelos se localizan entre los vértices 7 y 8 y constituyen una serie lomas y cerros, son moderadamente profundos (50 – 100 cm), moderadamente bien drenados, predominando los colores pardo oscuros a pardo muy oscuros; texturas medianas predominantemente, estructuras granular suelta y blocosas angulares mayormente; permeabilidad moderada; moderada capacidad de retención de humedad; con menos del 20 % de fragmentos gruesos

dentro del perfil, principalmente gravas de forma redonda; se han formados a partir de rocas sedimentarias y metamórficas. Se observan de moderada a fuertemente erosionados; las pendientes son superiores al 30 % y los relieves entre escarpados a montañosos; no presentan pedregosidad superficial, ni tampoco afloramientos rocosos. En la actualidad se encuentran cubiertos con remanentes de bosque latifoliado, cultivos de café y pastos.

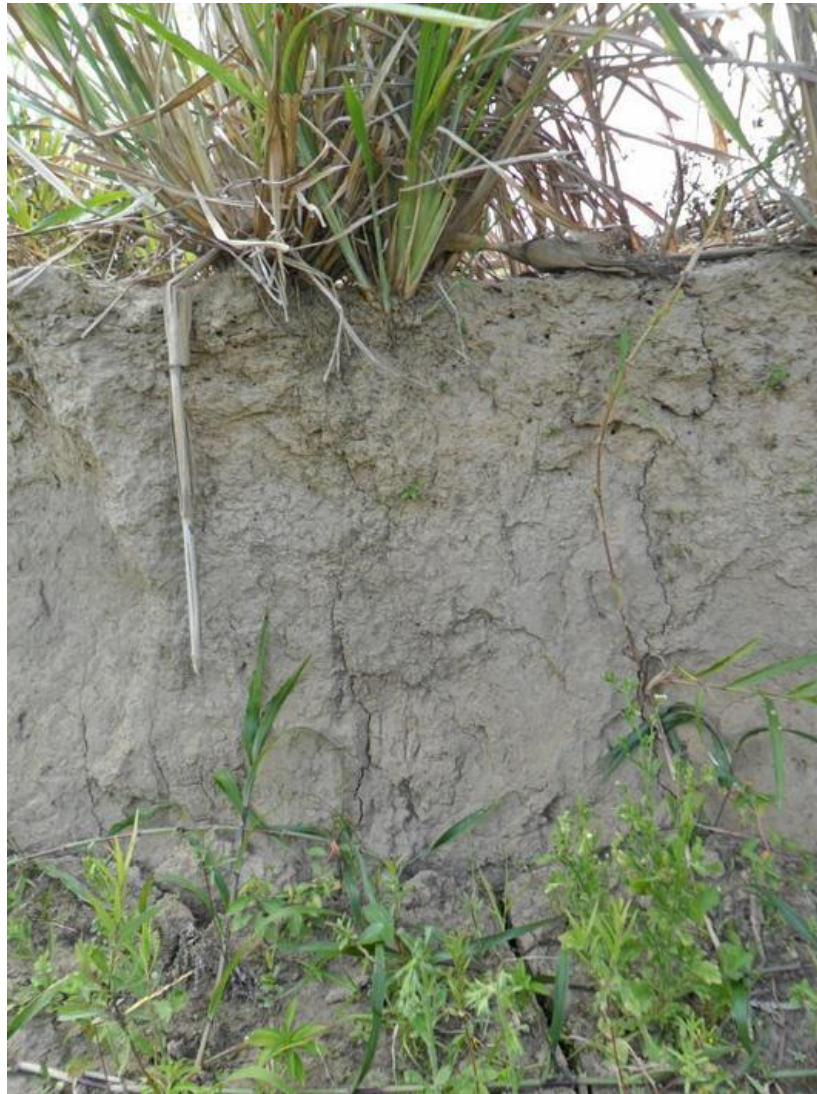
**Foto 4-33 Perfil de Suelos de Valles, mostrando profundidad mayor a 100 cm., texturas moderadamente finas y finas, colores pardo a pardo amarillento oscuros y grietas.**

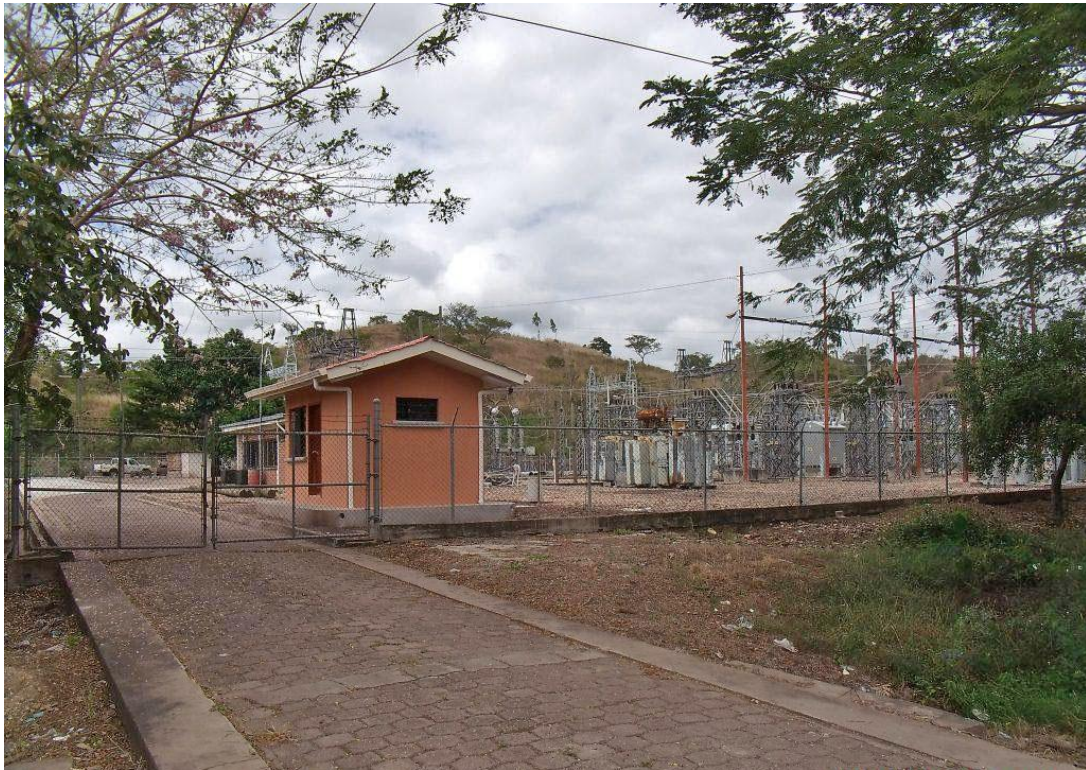
**Foto 4-56 Subestación de Juticalpa**

Foto 4-56), que se ubica en el lado derecho de la carretera que conduce de Juticalpa a Tegucigalpa, la LT pasa atrás del rastro municipal de Juticalpa.

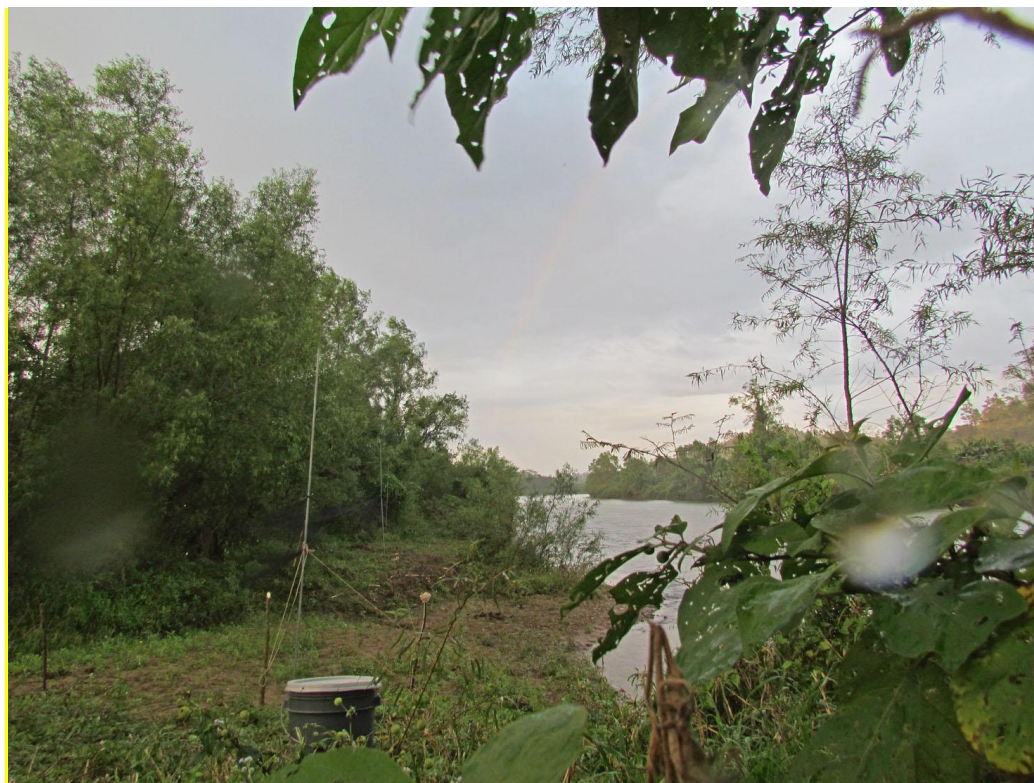
**Foto 4-57 Red de nylon (conocida como red de niebla) colocada entre dos tubos de aluminio a la orilla del río para la captura de murciélagos.**

Se colocaron redes de niebla de 12 m de longitud en sitios varios para la captura de murciélagos. Las redes se abrieron desde el oscurecer (poco después de las 1800h) hasta las 2100h o 2200 h normalmente (Foto 4-57). Éstas fueron revisadas constantemente para evitar que algún murciélago atrapado se hiriera así mismo o dañara las redes.

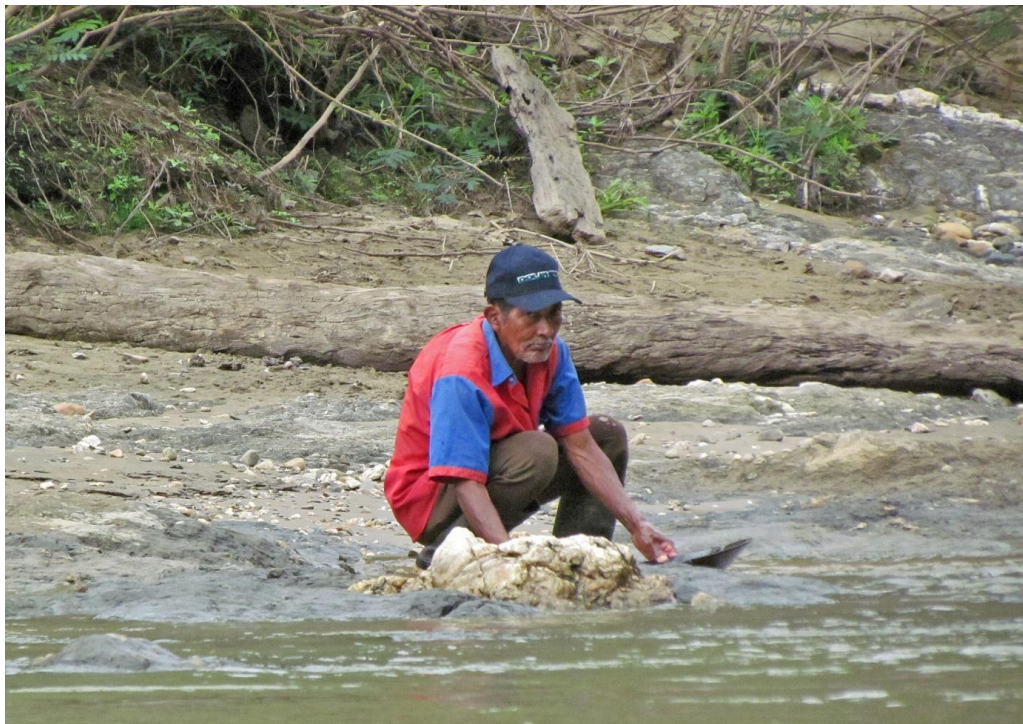
**Foto 4-69 Extracción de oro artesanal**

La sobrevivencia del lagarto americano (*Crocodylus acutus*) en el río Patuca, se ve amenazada por una serie de actividades humanas que representan un peligro para la especie y su hábitat (Foto ). En el área de influencia directa e indirecta se observó como las actividades humanas, por ejemplo la ganadería, el cultivo de granos básicos y la extracción de oro artesanal y tecnificado (Foto 4-67 y Foto 4-68 y Foto 4-69 y Foto 4-70) amenaza día tras día la estabilidad poblacional de esta especie. Estas actividades reducen y modifican las áreas con potencial para la anidación, lo cual impacta a la población de cocodrilos con su consecuente disminución del potencial de su viabilidad a corto y largo plazo.

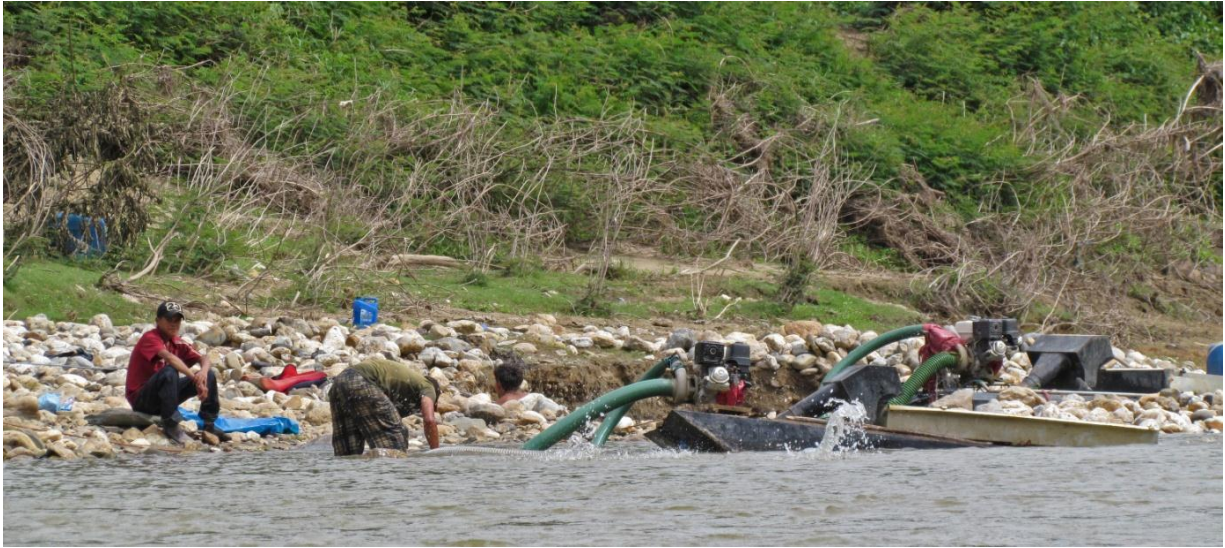
**Foto 4-70 Extracción de oro tecnificado**

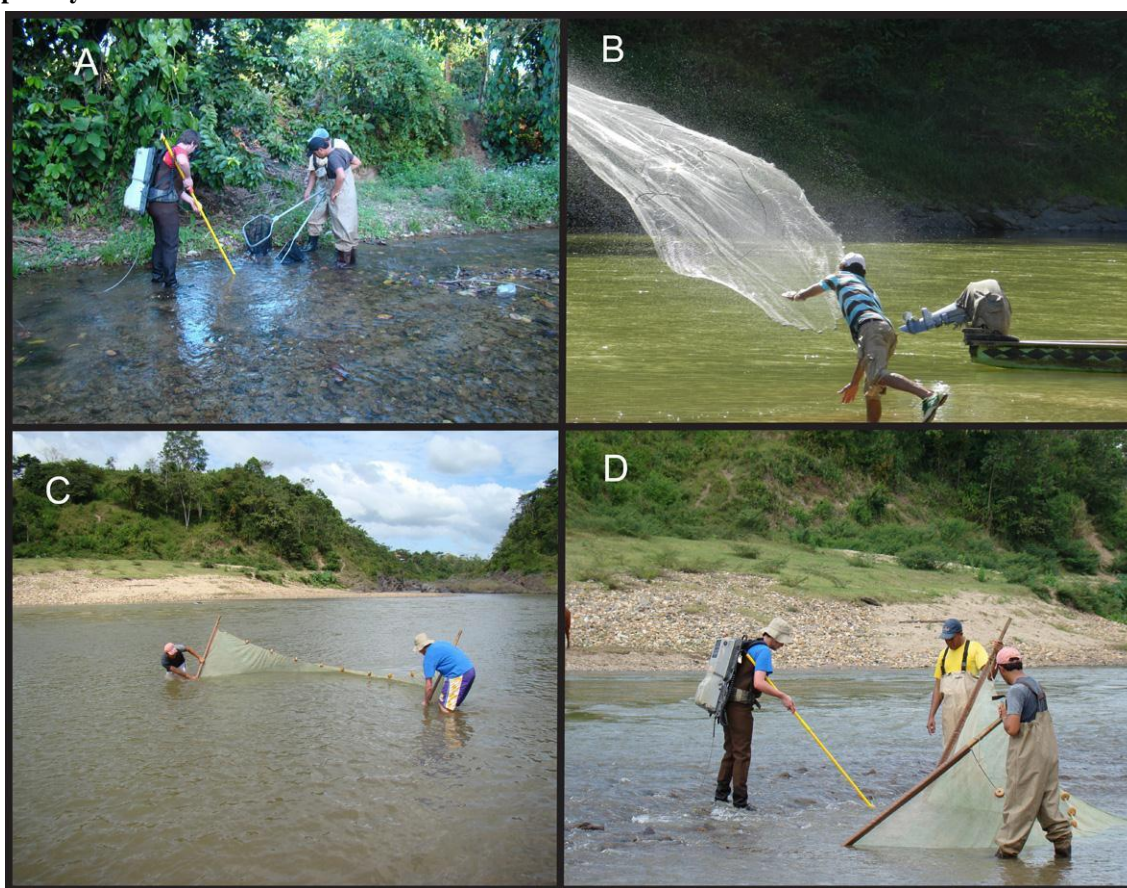
**Foto 4-72 Artes de pesca utilizadas: A Electro-pesca, B Atarrayas, C Chinchorro con bolsa y D electro pesca y Chinchorro de bolsa.**

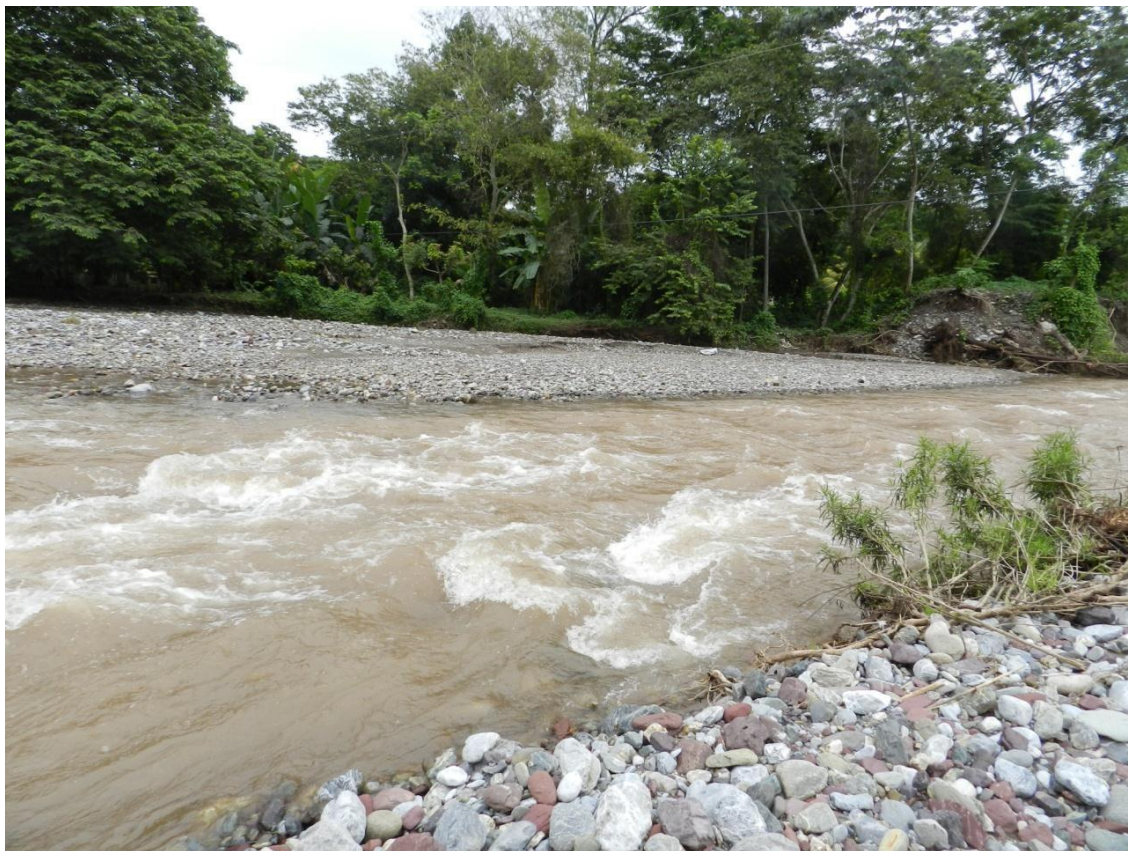
**Foto 4-73 Rápido en una localidad de la cuenca media del Rio Patuca.**

Aguas abajo de la represa grandes cambios se manifestaran producto de la manipulación de los niveles naturales hidrométricos del río por la operación de la planta. Esto incluye la duración de las crecientes medias tanto mensuales como anuales. Estas alteraciones producirán reducciones y pérdida de hábitats, que afectaran a los ensambles ícticos en general produciendo cambios en ciclos de reproducción, interacciones presa-predador, y otros. Unos de los hábitats afectados serán los rápidos y pequeños rápidos (Foto 4-73), hábitats muy comunes ahora en el Río Patuca e importantes para muchas especies.

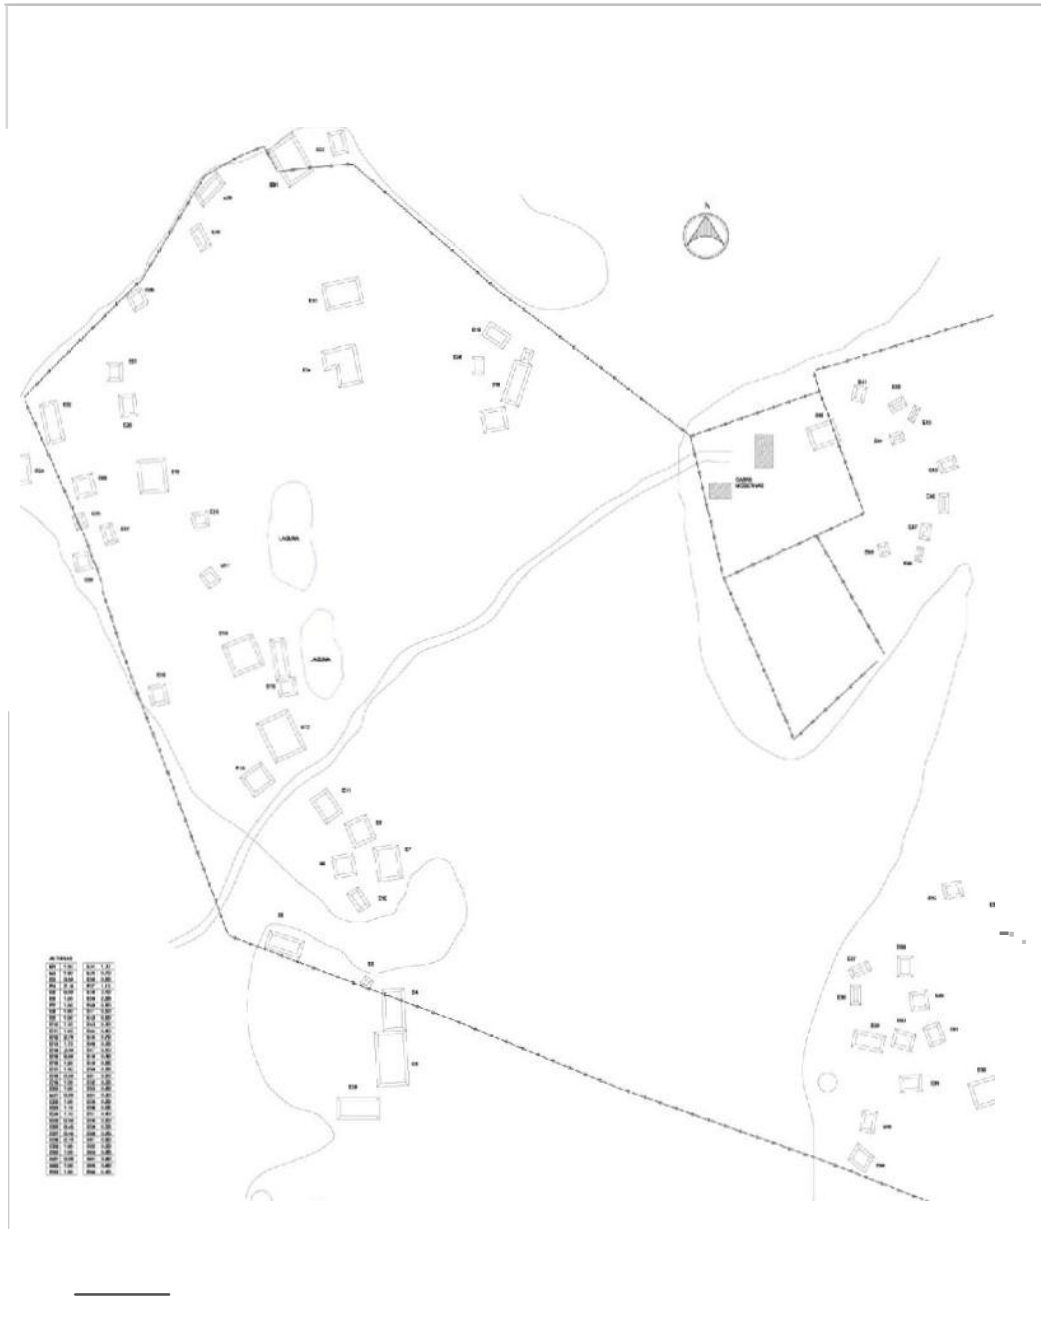
Mapa 5-3 Mapa del Sitio Arqueológico Pueblo Viejo.

El sitio está ubicado en un área de 450 metros de este a oeste y 400 metros de norte a sur. Se ha clasificado como importante por la cantidad y tamaño de las estructuras, el cual lo podemos clasificar dentro de las categorías que determina el IHAH como de categoría 3, ya que está integrado por 66 montículos y tres pequeñas elevaciones aproximadamente orientados hacia el norte, con un patrón bien definido conformando varias plazas y unos siete patios pequeños, la altura de los montículos oscila entre 40 cm y 4 m (ver **Error! Reference source not found.**).

Lo que reflejan los indicadores arriba señalados es que el asentamiento prehispánico se encuentra en condiciones de buena conservación, que su área está casi en su totalidad sin alterar (90%), el estado de la estructura es lo determinante y que lo existente es una afectación de carácter negativa dado que siempre hay un daño (porque en arqueología no existe la afectación positiva) Se tipificó como una afectación de tipo secundaria permanente y simple ya que la causa es natural, prácticamente inducida por el ambiente, y además está bien demarcada y focalizada en una estructura. Entonces podemos aseverar que la condición del sitio Pueblo Viejo es óptima y se maneja como un sitio no afectado y que haciendo una valoración de la afectación, es mitigable.

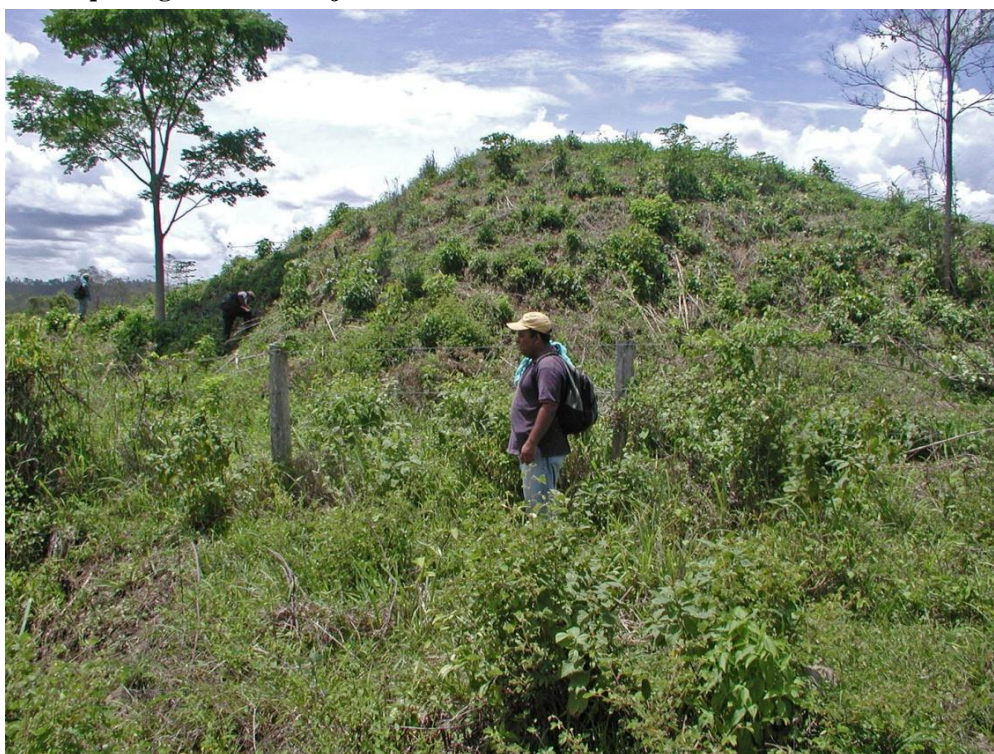
**Foto 5-1 Sitio Arqueológico Pueblo Viejo.**

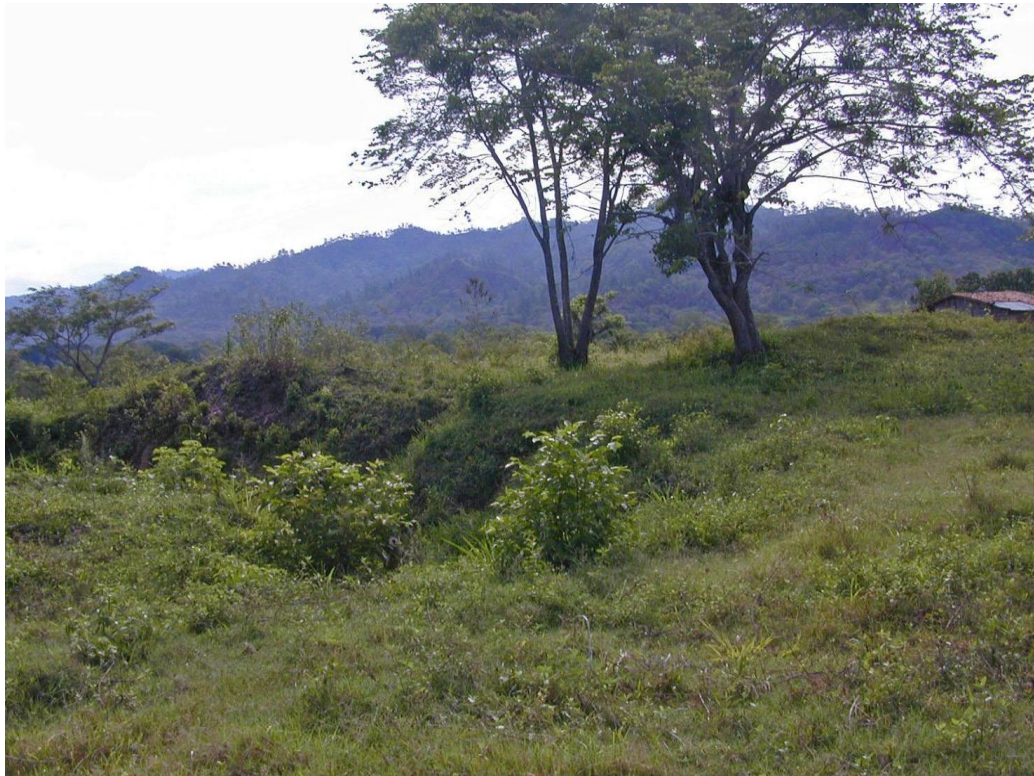
**Foto 5-2 Sitio arqueológico Los Encuentros.**

Los terrenos son utilizados para pastizales de ganado, la mayoría de los montículos están en buen estado de conservación a excepción de algunos que tienen evidencia de erosión por los túneles ejecutados por los roedores y agrandados por las pisadas del ganado. El montículo número cinco está afectado por el lado oeste por el corte realizado por la apertura del camino que lleva de la hacienda al río.

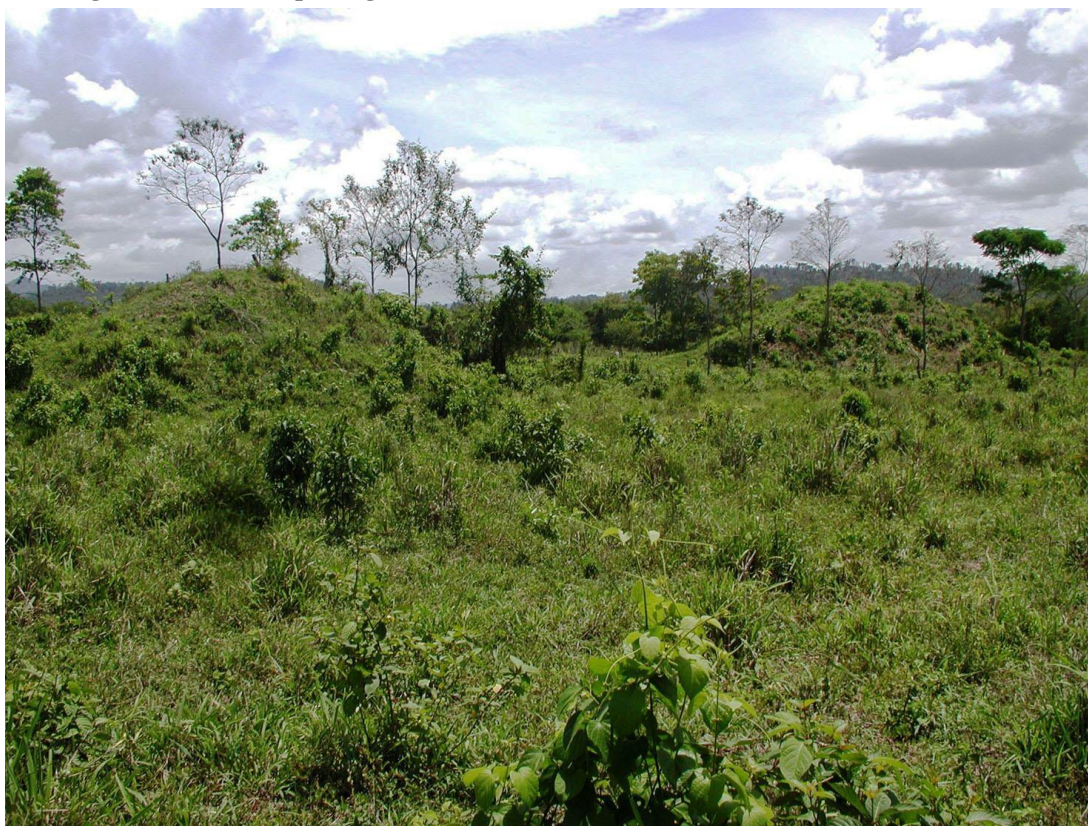
**Foto 5-3 Fotografía del sitio Arqueológico La Sabana del Pueblo.**

Lo que reflejan los indicadores arriba señalados es que el asentamiento prehispánico se encuentra en condiciones de buena conservación, que su área está casi en su totalidad sin alterar, el estado de las estructuras es determinante y que existe una afectación de carácter negativa porque siempre existe un daño. Se tipificó el sitio en general con una afectación de tipo secundaria permanente y simple porque la causa es natural, prácticamente inducidos por el ambiente y además está bien demarcada y focalizada en dos estructuras.

Entonces podemos aseverar que la condición del sitio La Sabana del Pueblo es óptima y se maneja como un sitio no afectado por tener un efecto del daño no perjudicial para el contexto y que, haciendo una valoración de la afectación del sitio, ésta es de baja intensidad y susceptible a medidas de mitigación.

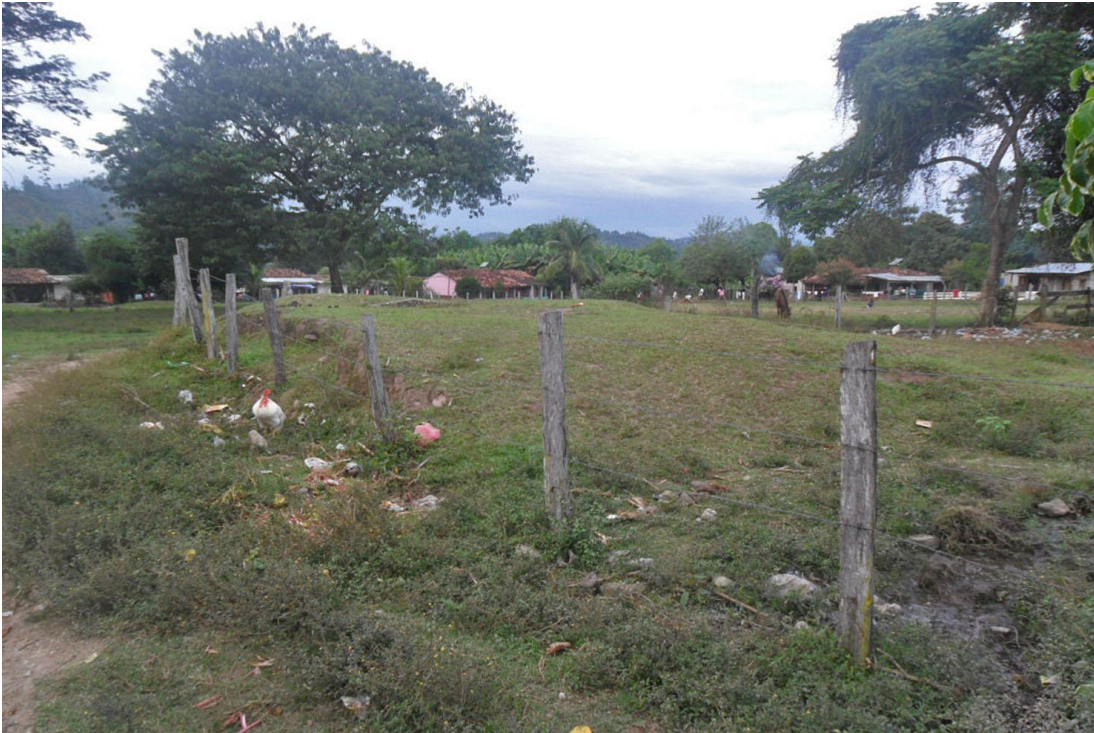
El carácter del tipo de afectación es negativo porque ha causado daño a cada uno de los componentes del sitio y al sitio mismo en general; los efectos del daño han ocurrido al mismo tiempo, por ejemplo, todas las construcciones modernas de casas de habitación y de la iglesia que se ejecutan actualmente.

El sitio La Corriente está en el momento crítico de conservación con amenazas a la integridad del mismo; las afectaciones han sido acumulativas en el transcurso del tiempo hasta hoy día, con una incidencia extrema en la extensión con daños permanentes e irreversibles lo que hace imposible reparar el daño o establecer algunas medidas de mitigación.

**Foto 5-5 Evidencia de Afectación del Sitio Arqueológico Las Corrientes.**
