GESTIÓN INTEGRAL DE LA CUENCA ALPACOMA

Junio 2014

LA PAZ - BOLIVIA

ESTUDIO REALIZADO POR UMSS - Antea Group y supervisado por el equipo del Viceministerio de Planificación y Coordinación. Con el financiamiento del Proyecto de Reconstrucción y Gestión de Desastre (PREGD)

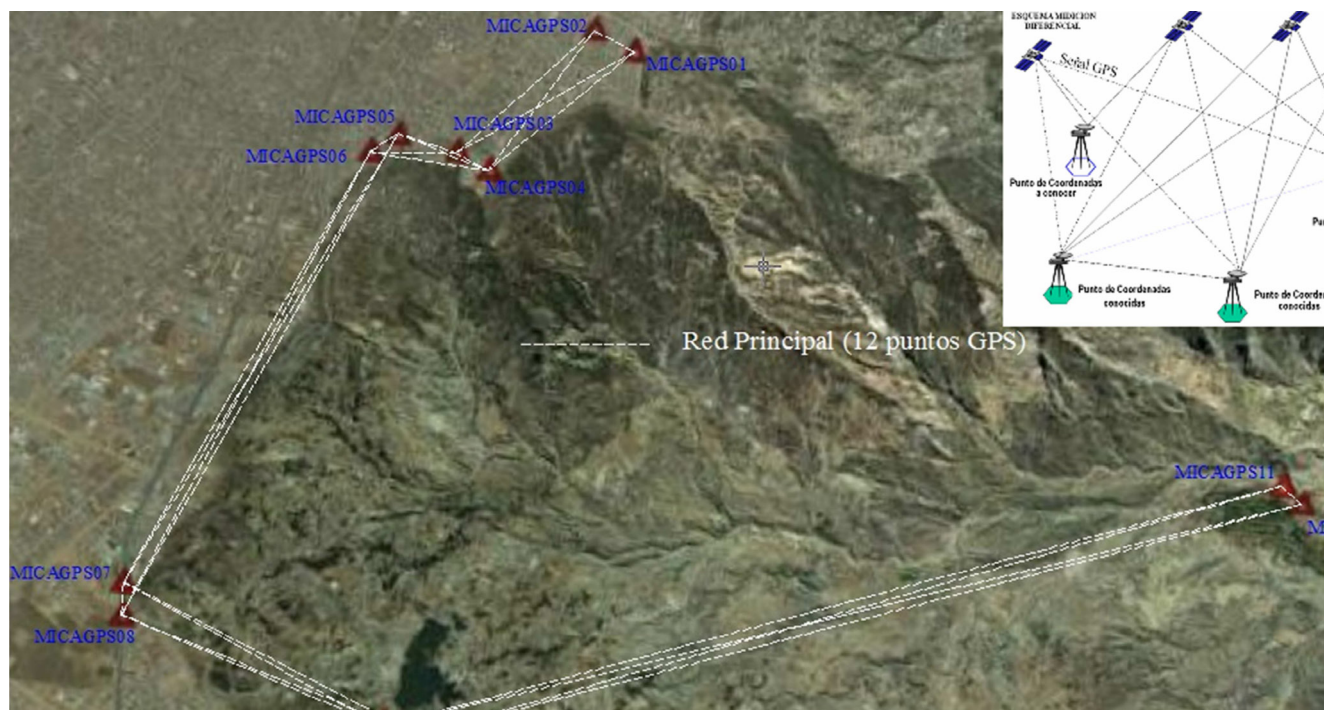
Figura 1. Esquema de observación red principal utilizando 4 receptores GPS

Para el control Horizontal y Vertical de los trabajos topográficos, así como para el replanteo de las obras civiles se han procedido a la instalación de 12 puntos GPS georeferenciados y nivelados con la precisión necesaria, distribuidos en el área de estudio figura 1.

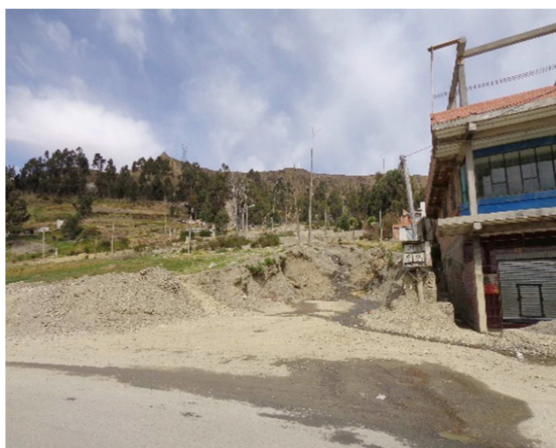
Nº	Lugar	Datos del lugar
4	TITIRI	<p>COORDENADAS: N 8166580; E 588897</p> <p>DESCRIPCIÓN: Abanico aluvial, arrastra gran cantidad de material en época de lluvias, compuesta de material (heterogéneo). El dren principal de la cuenca ha sido obstruido por la construcción del camino.</p> <p>EVALUACIÓN: Clasificación como CLASE III.</p> <p>RECOMENDACIONES: Manejo integral de la micro cuenca (Control de la producción de sedimentos en la parte alta, canalización y regularización del curso natural hasta la laguna Achocalla)</p>

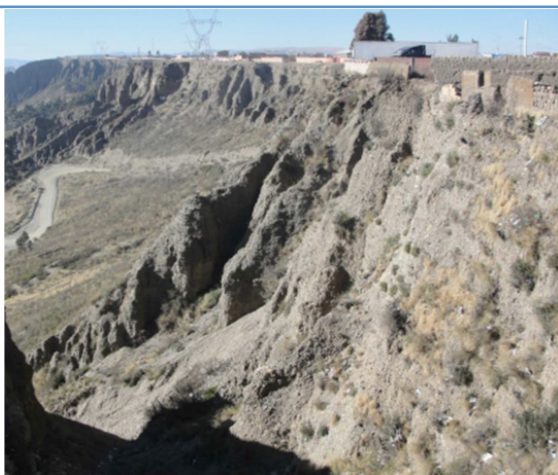
Nº	Lugar	Datos del lugar
5	SENKATA-ALONZO	<p>COORDENADAS: N 8167470; E 586935</p> <p>DESCRIPCIÓN: Proceso de erosión retroactiva intensa por la concentración de aguas pluviales provenientes de la meseta, pone en riesgo la integridad de la carretera principal La Paz - Oruro.</p> <p>EVALUACIÓN: Clasificación CLASE V, y CLASE IV (Zona de cono de deyección). Corresponde a la parte superior de la micro cuenca</p> <p>RECOMENDACIONES: Evitar la socavación del pie de las laderas por medio de canalización y protección de la superficie de laderas.</p>

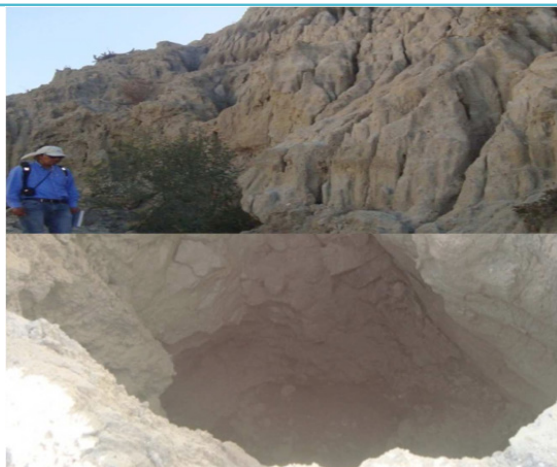
Nº	Lugar	Datos del lugar
6	SASARI	<p>COORDENADAS: N 8171810; E 593520</p> <p>DESCRIPCIÓN: Se observan sifonamientos de 6 m de longitud aproximadamente. El terreno presenta gran distribución de cárcavas en toda el área, se observa un deslizamiento de 80 m aproximadamente, en dirección N. (</p> <p>EVALUACIÓN: Clasificación como CLASE V. Apta solamente como área protegida</p> <p>RECOMENDACIONES: Se recomienda un control de aguas superficiales y subterráneas, por los sifonamientos existentes en esta área, no apta para el terraceo.</p>

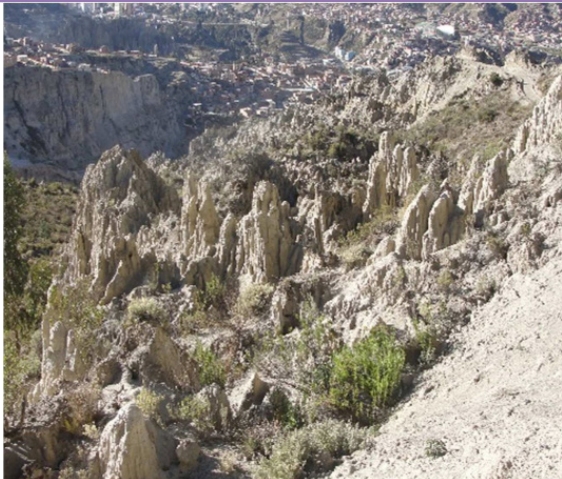
Nº	Lugar	Datos del lugar
7	SALVIANI

COORDENADAS: N 8172020; E 594005
		DESCRIPCIÓN: Se observan sifonamientos de 6m longitud aproximadamente. El terreno presenta gran distribución de cárcavas en toda el área de estudio, se observa un deslizamiento de 80 m aproximadamente, en dirección N.
		EVALUACIÓN: Clasificación como CLASE V, apta solamente como área protegida.
		RECOMENDACIONES: Se recomienda un control de aguas superficiales y subterráneas, por los sifonamientos existentes en esta área, no apta para el terraceo.

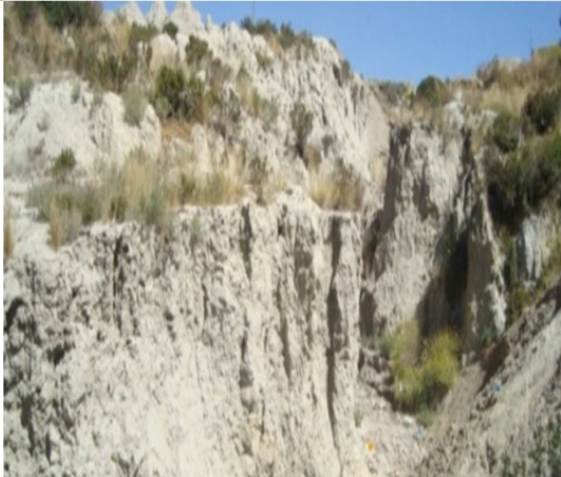
Nº	Lugar	Datos del lugar
8	Rio Uchuri

COORDENADAS: N 8171190 ; E 592523
		DESCRIPCIÓN: Afloramiento de la formación La Paz. Presencia de erosión superficial y modificaciones del sistema de drenaje natural.
		EVALUACIÓN: CLASE IV. No apta para asentamientos.
		RECOMENDACIONES: Se recomienda un buen sistema de evacuación de aguas pluviales y protección la superficie en general.

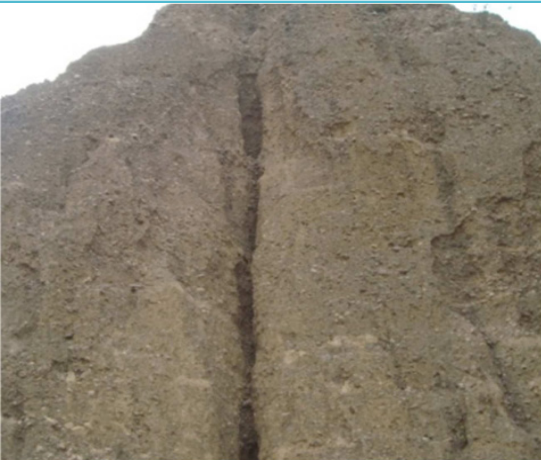
Nº	Lugar	Datos del lugar
12	Molino Andino

COORDENADAS: N 8169440; E 588105
		DESCRIPCIÓN: Perfil formado principalmente por la formación Milluni, taludes con grandes pendientes.
		EVALUACIÓN: Erosión debido a la erosión de aguas superficiales que ingresan por el camino de ingreso a la zona de Achocalla.
		RECOMENDACIONES: Se recomienda estabilizar la pendiente en la parte alta (cabecera) y baja (al pie del camino), construcción de muro de contención y reposición de la plataforma del camino. Demarcar zona de protección para viviendas, con el borde del escarpe.

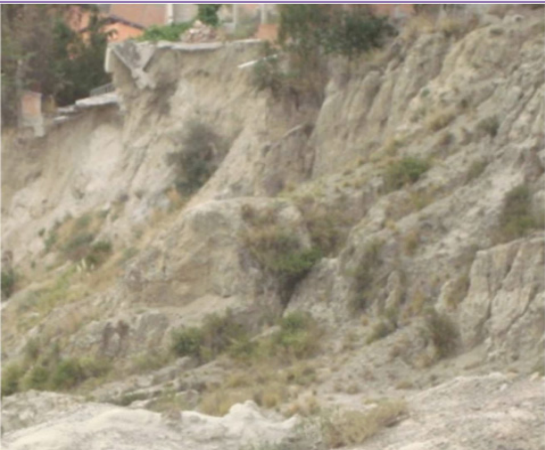
Nº	Lugar	Datos del lugar
13	MARQUIRIV

COORDENADAS: N 8166460; E 590928
		DESCRIPCIÓN: Conformado principalmente por la formación La Paz. Con pendientes moderadas.
		EVALUACIÓN: CLASE III.
		RECOMENDACIONES: Se recomienda encauzar el agua del río, estabilizar pendientes, debido a la naturaleza del material y a las áreas involucradas se sugiere el cambio de uso de suelo, evitando la construcción de viviendas muy próximas a bordes con alta pendiente.

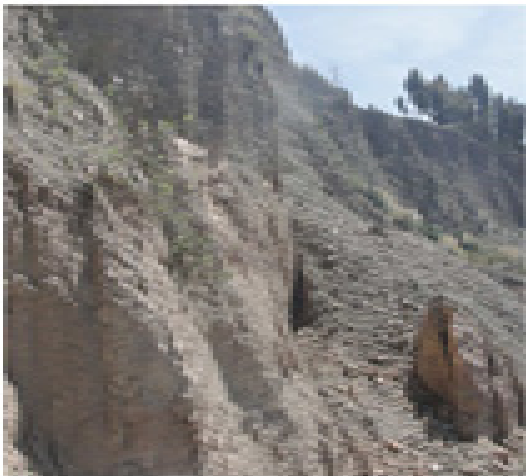
Nº	Lugar	Datos del lugar
31	VILLA EXALTACIÓN ALPACOMA

COORDENADAS: N 8171466; E 590421
		DESCRIPCIÓN: el escarpe principal está formado en las formaciones Nilluni y La Paz, terreno deslizado al pie del escarpe en proceso de reptación, con presencia de agua subterránea al pie del escarpe, en estratos arenosos de la formación La Paz.
		EVALUACIÓN: Escarpe en estado crítico, y reptación actual a partir del escarpe principal.
		RECOMENDACIONES: Implementación de medidas de estabilización inmediatas incluyendo sistemas de drenaje subterráneo.

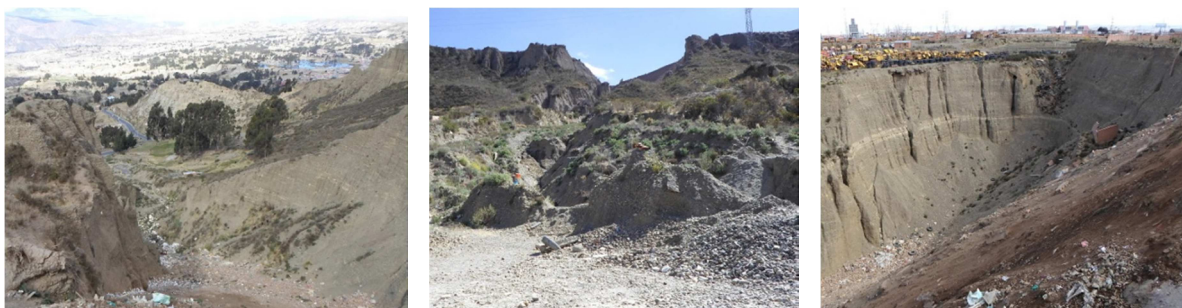
Figura 23. Fotos del Japari Pucarani mostrando su problemática y sus características topográficas

Se puede observar formación de escarpes verticales y grietas a diferente nivel, por otro lado existe un manejo de las aguas pluviales que contribuyen a los procesos de deslizamiento y son una amenaza para la infraestructura urbana de la zona. Las precipitaciones pluviales, producen escurrimientos violentos que tienen su inicio en la meseta alteña y a medida que discurre hacia el sud, incrementa su caudal con aportes de las áreas aledañas y realiza la evacuación de aguas hacia abajo.

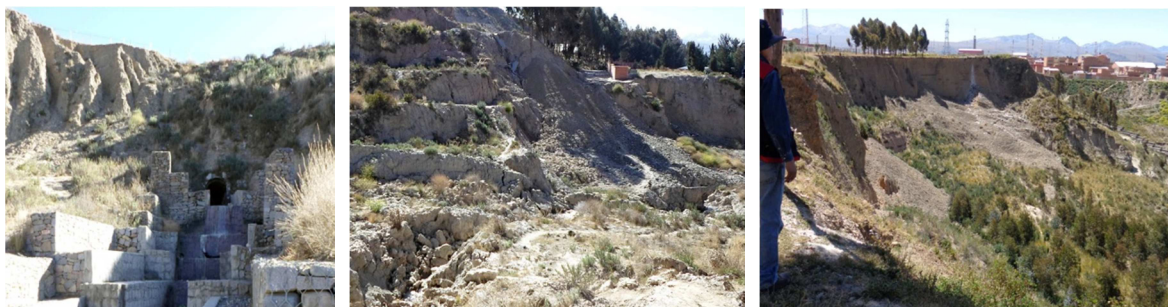
Figura 24. Fotos del Río Alpacoma mostrando su problemática y sus características topográficas

El proyecto de adecuación del sistema de drenaje del Río Alpacoma involucra las zonas urbanas colindantes a la planicie altiplánica de la ciudad de El Alto y el Municipio de Achocalla, esta zona presenta permanentes deslizamientos y erosión regresiva. Se observa formación de escarpes verticales y grietas a diferente nivel, por otro lado, el mal manejo de las aguas pluviales y servidas, influyen en procesos de deslizamiento, poniendo en peligro la infraestructura urbana de la zona.

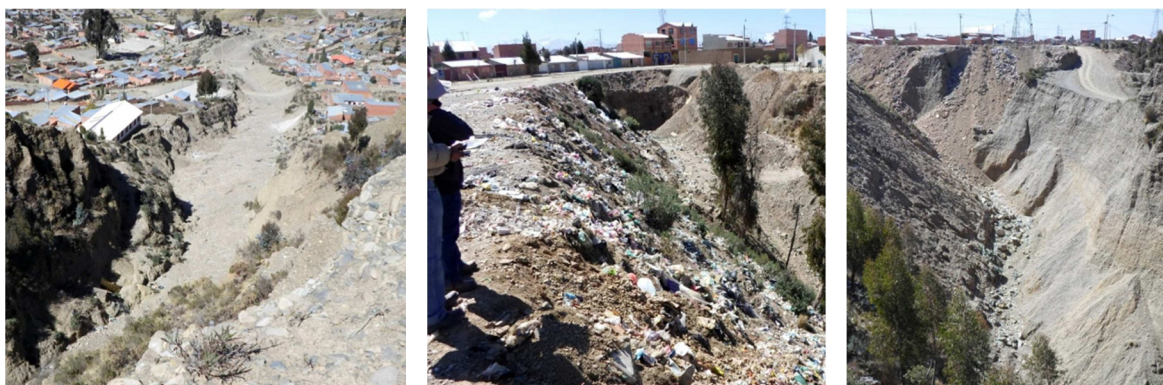
Figura 25. Fotos de Arco Iris mostrando su problemática y sus características topográficas

Existe formación de escarpes verticales y grietas a diferente nivel, por otro lado existe un mal manejo de las aguas pluviales y servidas, las mismas colaboran en los procesos de deslizamiento y son una amenaza para la infraestructura urbana de la zona. Las precipitaciones que corresponden al área de aporte de la cuenca Arco Iris, producen escurrimientos violentos que tienen su inicio en la meseta alteña y a medida que discurre hacia el Sud, incrementa su caudal con aportes de las áreas aledañas ya urbanas.

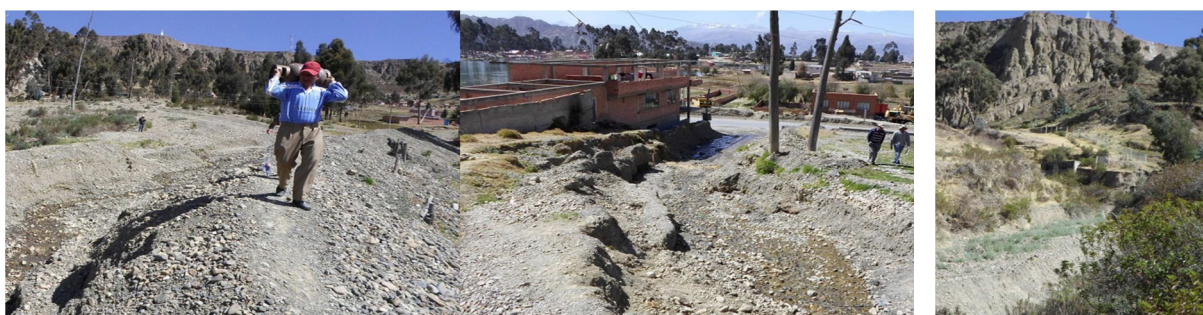
Figura 26. Fotos del Torrente Titiri mostrando su problemática y sus características topográficas

Los objetivos del plan se orientan hacia la mitigación (reducción) de los peligros que conlleva la red de drenaje y sus colectores de la torrentera Titiri, que ponen en riesgo o afectan de manera directa la infraestructura aledaña. Se desarrollaron estudios topográficos, se procedió a la caracterización geológica, geotécnica, geomecánica, hidrológica e hidráulica de la cuenca.
