RESUMEN EJECUTIVO

TRAMO 2: ACHACACHI - ANCORAIMES

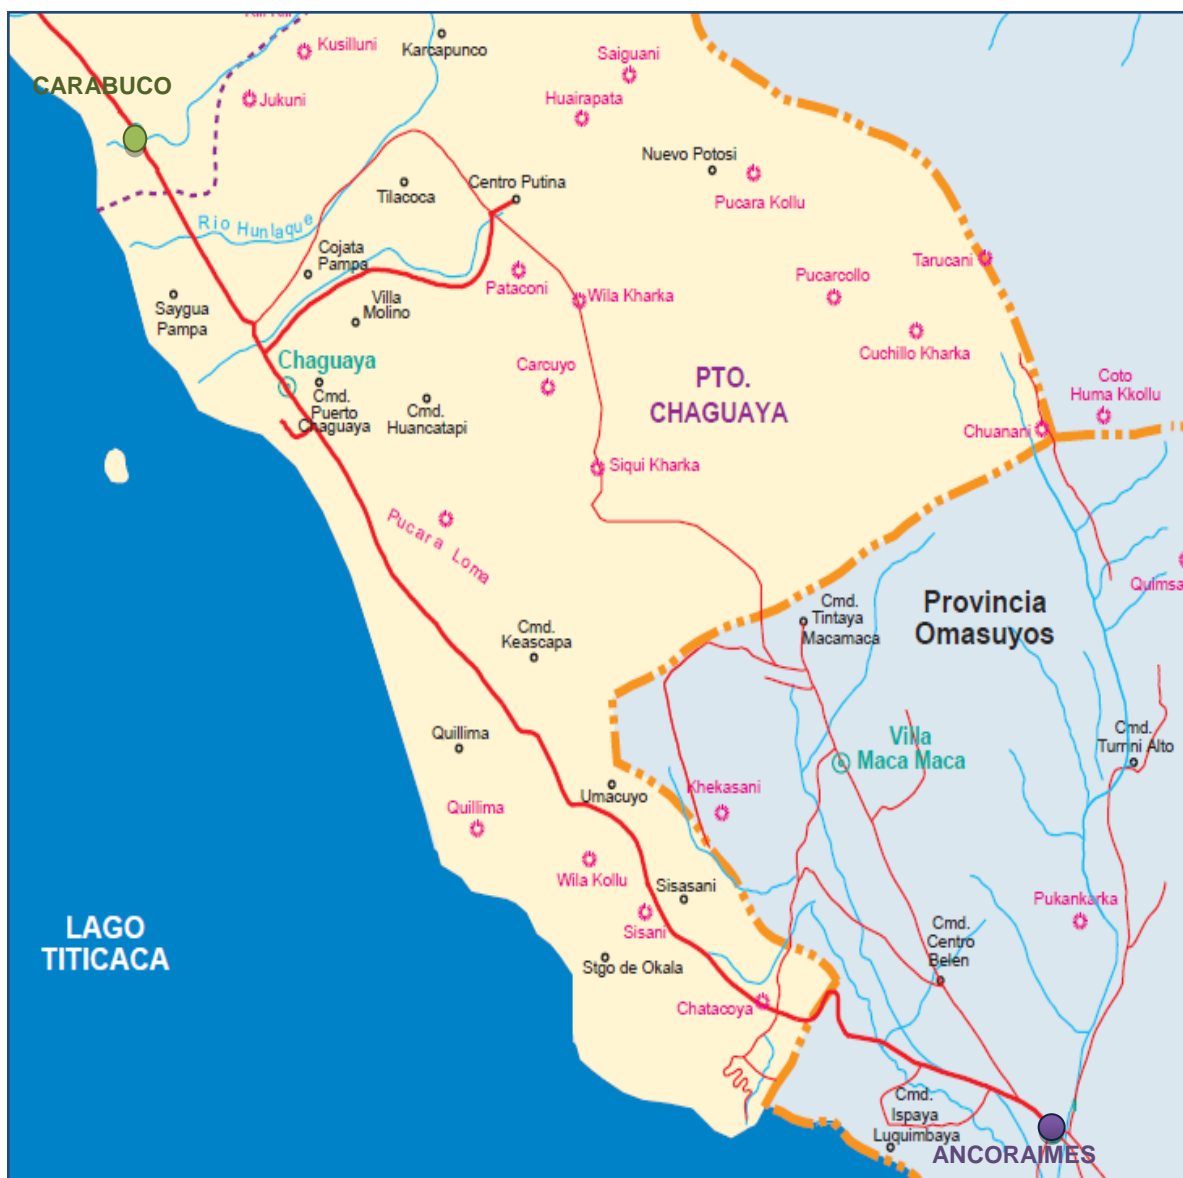
FIGURA 2. MAPA DE UBICACIÓN DEL TRAMO ANCORAİMES – CARABUCO

El tramo 3: Ancoraimes – Carabuco, actualmente comprende una longitud de 25.591 Km. aproximadamente. La superficie de rodadura es Tratamiento Superficial y sellos en algunos sectores en los que el tratamiento superficial estaba muy deteriorado, atraviesa terrenos llanos susceptibles a inundaciones por las crecidas del lago Titicaca.

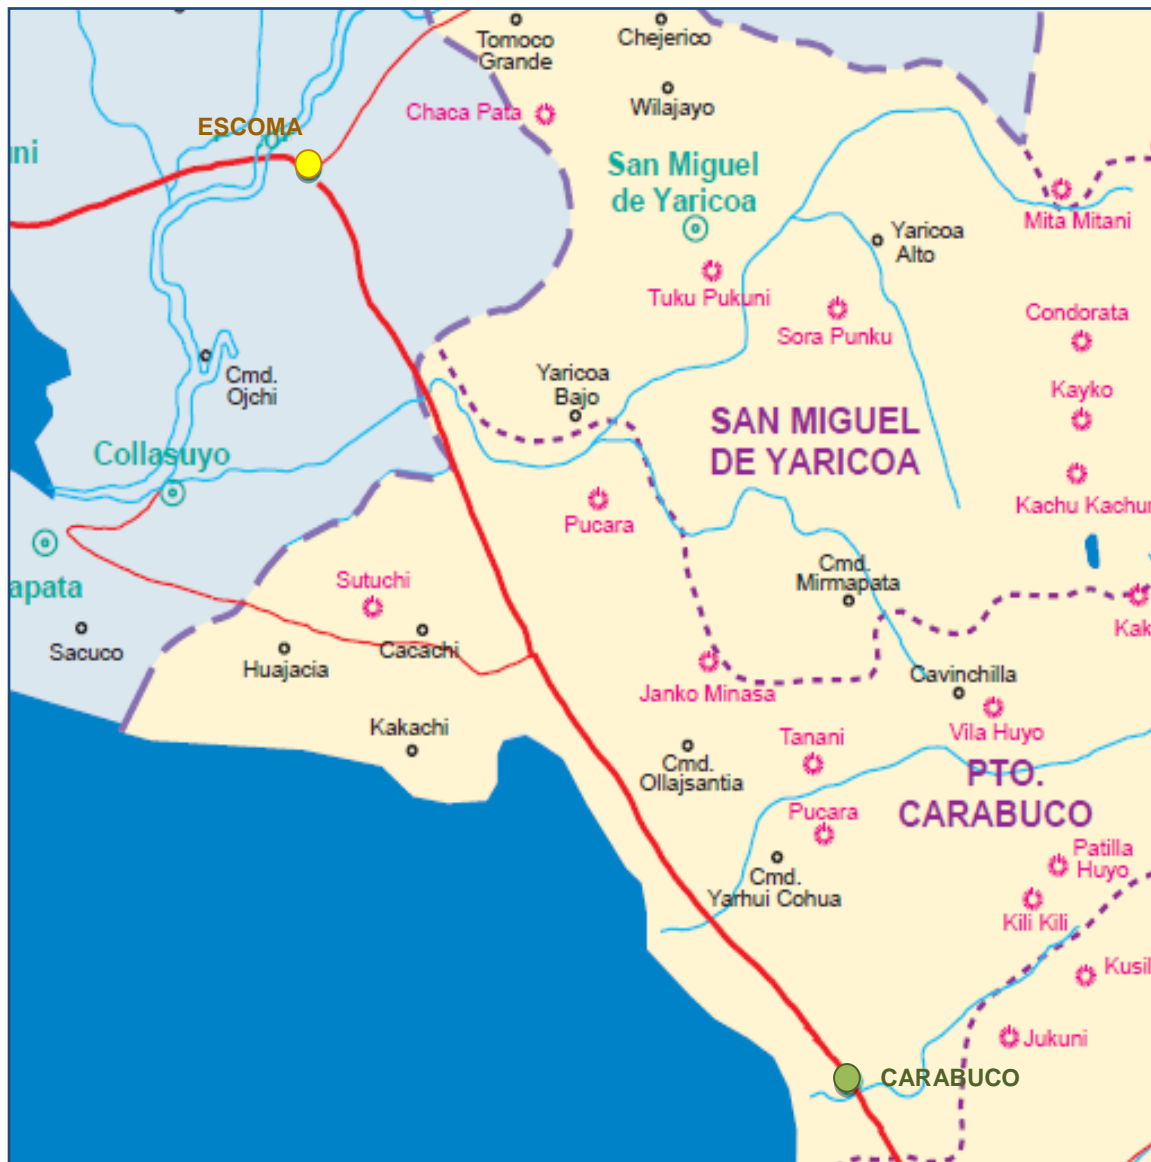
FIGURA N° 2. MAPA DE UBICACIÓN DEL TRAMO CARABUCO – ESCOMA

El tramo 4: Carabuco – Escoma, actualmente comprende una longitud de 13.282 Km. aproximadamente. La superficie de rodadura es Tratamiento Superficial y sellos en algunos sectores en los que el tratamiento superficial estaba muy deteriorado, atraviesa terrenos llanos susceptibles a inundaciones por las crecidas del lago Titicaca.
