RESTAURACIÓN HÍBRIDA DE CORALES PARA LA PROTECCIÓN DE PLAYAS EN LA REPÚBLICA DOMINICANA

Informe 1. Planificación de intervenciones de restauración híbrida de arrecifes coralinos para reducir la erosión de playas en la república dominicana

Santo Domingo, 22 de agosto del 2022

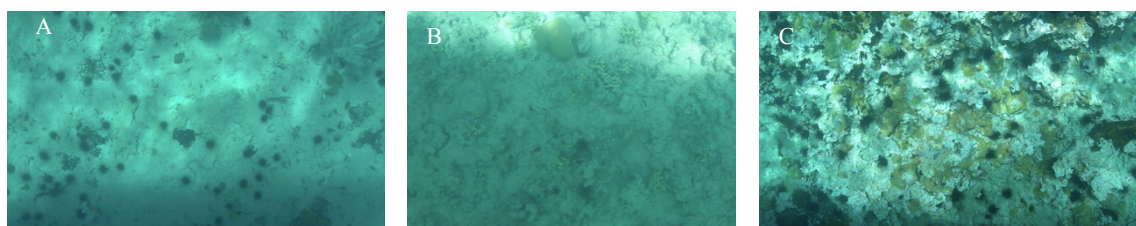
Figura 2. Fondo arrecifal altamente erosionado sin cobertura coralina y agregaciones de erizos (A). Parche de arrecife con erosión, se observan colonias dispersas de *Porites porites* y una colonia de *Pseudodiploria strigosa*, esta última posiblemente resistente a SCTLD (B). Parche de arrecife erosionado con grandes agregaciones de erizos y colonias de *Porites astreoides* (C). Fuente: TNC.

La cobertura coralina no excede el 5% y las especies de coral que mayor aportan cobertura viva son *Porites porites*, *Porites astreoides*, *Madracis auritenra*, *Orbicella* spp y en algunos casos *Pseudodiploria strigosa*. Sin embargo, en algunas porciones cercanas a la terraza arrecifal, la cobertura de coral vivo puede llegar hasta un 10%. La baja cobertura es explicada por un evento de mortalidad de SCTLD que afectó a la mayoría de las especies en estos arrecifes entre el 2020 y el 2021.

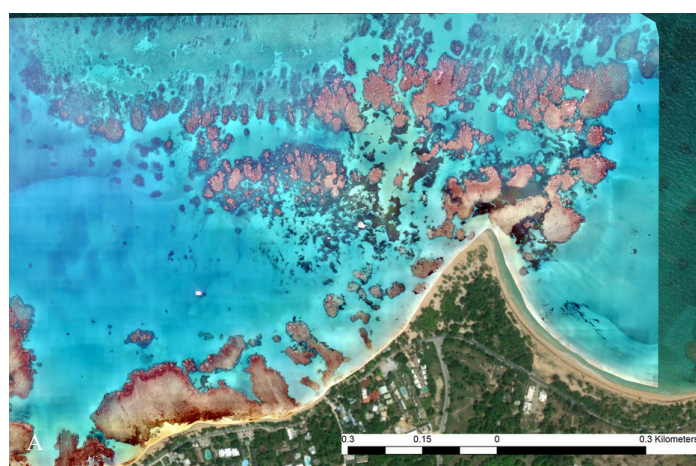
Figura 5. Ortomosaico de Punta Popy a partir de imágenes colectadas con UAV (A). Clasificación de hábitats (B) y modelos de batimetría (C). Fuente: TNC, ver apartado 7, secciones 7.1 y 7.2.

Punta Popy es una playa angosta en un punto a lo largo de la costa en Las Terrenas, en el noreste de República Dominicana, justo al norte de la Bahía de Samaná. Se encuentra a 19°19'33" latitud norte y 69°31'47" longitud oeste, y tiene una longitud aproximada de 1,13 km. Pertenece al Santuario de Mamíferos Marinos Bancos de La Plata y La Navidad. Por ello, cualquier intervención debe cumplir con las regulaciones vigentes para áreas marinas protegidas de la República Dominicana. A pesar de esta categoría de protección esta playa, al igual que otras en Las Terrenas, se encuentra sometida a una fuerte intervención de la línea de costa, donde se observa claramente modificación de la duna y remoción de vegetación costera por construcción de carreteras y hoteles (Fig. 5a).

Como su nombre lo indica, Punta Popy es una porción de la playa donde se forma la arena en forma de punta. Una costa poco profunda rodeada por aproximadamente 122 hectáreas de parches de arrecife, dentro de un radio de 1 km de la playa (Fig. 5b). La caracterización se llevó a cabo dentro de la unidad geomorfológica laguna arrecifal, compuesto principalmente por bancos arenosos con algas mixtas y pastos marinos dispersos. El perfil batimétrico muestra hábitats someros sobre una plataforma que oscila entre 1.3 y 12 m de profundidad (Fig. 5 c).

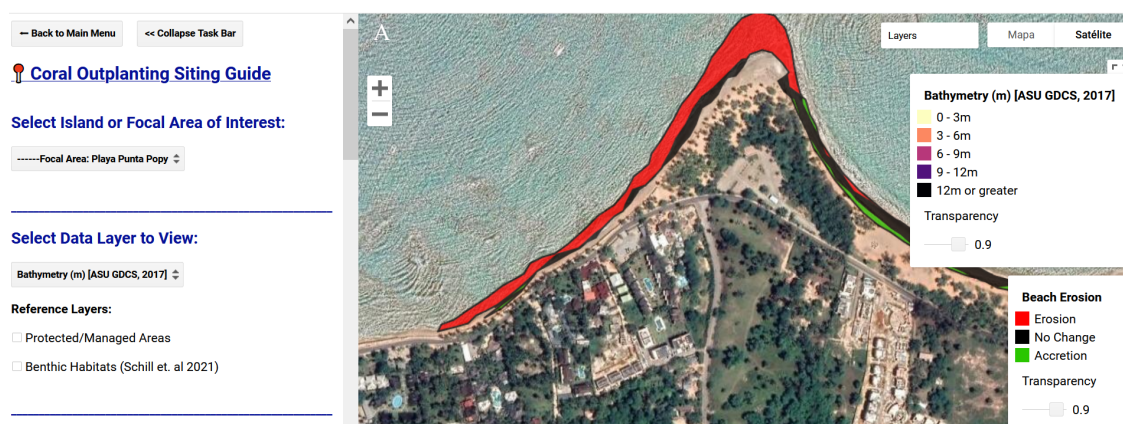
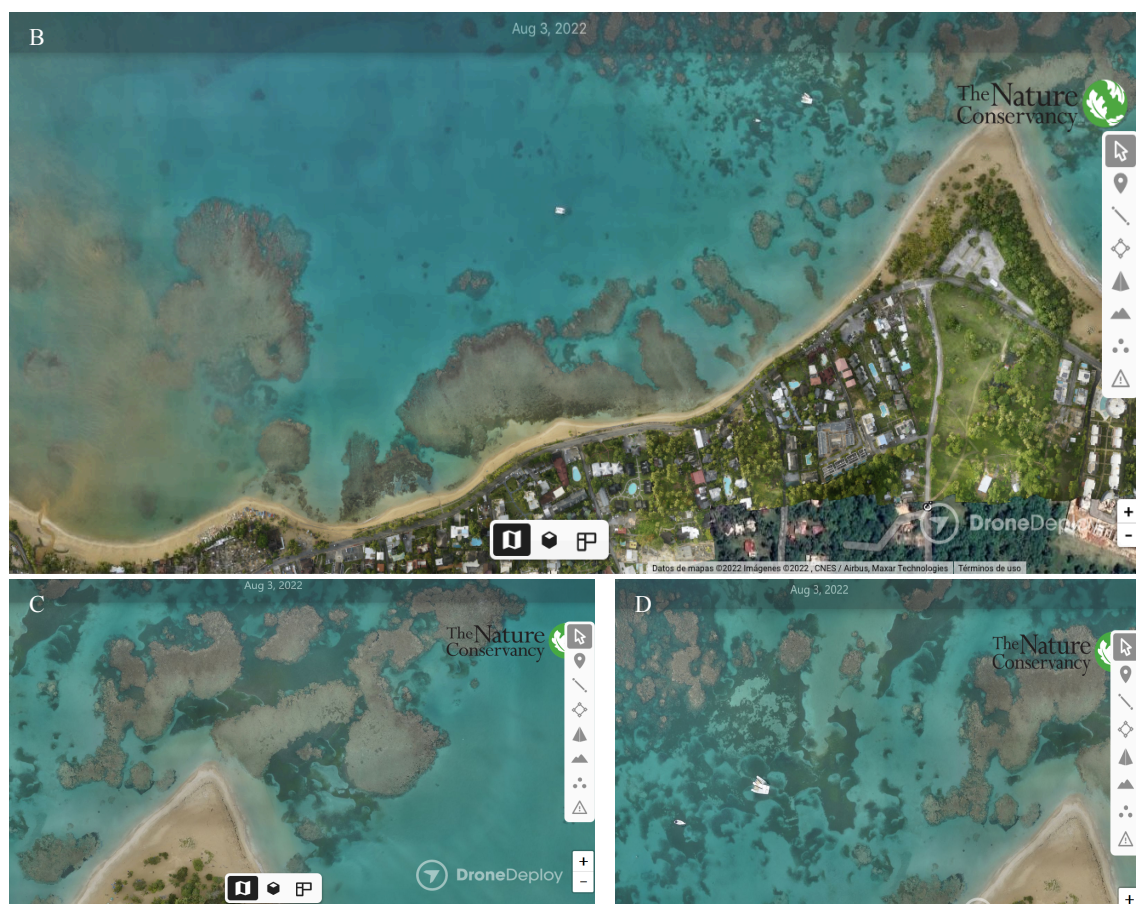
Figura 6. Imagen satelital Punta Popy con la distribución de hábitat bentónicos relevantes y sitios potenciales para el establecimiento de estructuras artificiales para la protección de playas. (A). Ortomosaico de la Bahía de Punta Popy en Las Terrenas (B). Acercamiento de parches coralinos degradados-erosionados y pastos marinos que se ven en coloración más oscura cercar de la playa (C). Acercamiento de los parches coralinos y de pastos que se encuentran en la cara oeste de Punta Popy. Fuente: TNC, ver apartado 7, sección 7.1, 7.2 y 7.3 para la herramienta de selección de sitios.

La punta y el tramo occidental de la playa parecen estar erosionándose de manera más significativa (Fig. 6 a), por lo que los parches de arrecife más cercanos a estas áreas erosionadas podrían ser objeto de restauración (Fig. 6 b-d). En esta zona, se puede intervenir con estructuras artificiales de diferentes formas geométricas. Existen dos ventajas para establecer intervenciones en esta zona: (1) los parches de arrecife se encuentran cerca de la superficie, por lo que las estructuras pueden ser menores a 1 m de altura y (2) los parches se encuentran en la laguna arrecifal, cerca de la playa y protegidos por lo que queda la cresta del arrecife. Esto puede beneficiar el efecto positivo de disipación de energía de oleaje en la zona de la playa. El único problema es el alto nivel de bioerosión de los parches, lo cual puede dificultar el anclaje y comprometer la integridad de las estructuras artificiales.

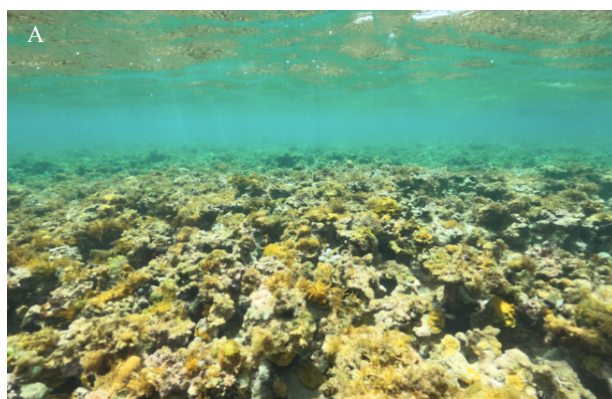
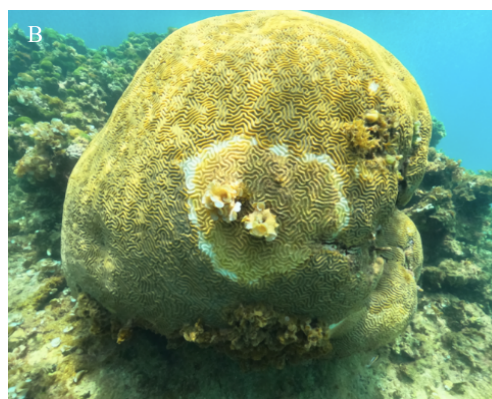
Figura 7. Vista del arrecife erosionado con colonias de *Porites porites* y *Porites astreoides* (A). *Pseudodiploria strigosa* con signos macroscópicos de SCTLD (B). Arrecife erosionado con *Diadema antillarum* y colonias dispersas de *Porites porites* (C). Arrecife dominado por macroalgas y presencia de *Echinometra lucunter* (D). Parche monoespecífico de *Thalassia testudinum* socavándose desde abajo hacia arriba por un proceso de erosión (E). Parche denso de *Syringodium filiforme* y *Thalassia testudinum* (F). Fuente: TNC, ver apartado 7, sección 7.4.

Los parches arrecifales se encuentran erosionados, desprovistos de corales masivos formadores de arrecifes y dominados por macroalgas, con coberturas de coral menor al 5%, donde se observó principalmente colonias de *Porites porites* (Fig. 7a) y solo una colonia de la especie *Diploria strigosa* con signos de SCTLD (Fig. 7b). También se avistó habitando los arrecifes, erizos de las especies *Echinometra lucunter* y *Diadema antillarum*, siendo el primero el más dominante (Fig. 7 c-d). Estos parches están rodeados por grandes áreas de pastos marinos con cobertura de medio densa a densa, predomina la especie *Syringodium filiforme*, aunque también se observa *Thalassia testudinum* (Fig. 7 e-f). Es importante destacar, que se observaron extensiones de centenas de metros con pastos cuyas raíces y rizomas se encuentran expuestas, mostrando un claro proceso de

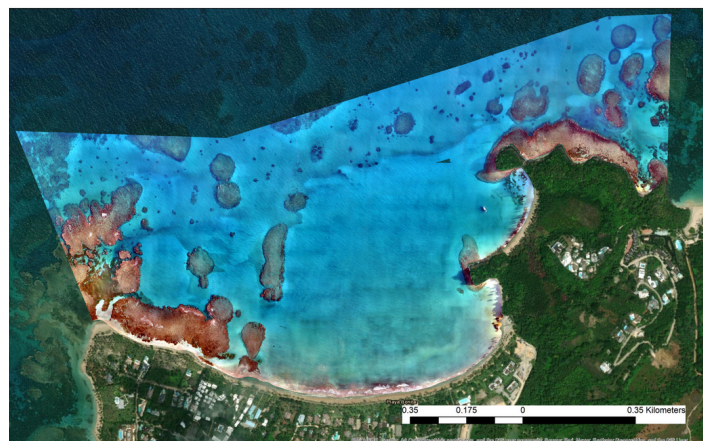
Figura 8. Ortomosaico de la bahía de Playa Bonita a partir de imágenes colectadas con UAV (A). Clasificación de hábitats (B) y modelos de batimetría (C). Fuente: TNC, ver apartado 7, secciones 7.1 y 7.2.

Playa Bonita es una bahía semicerrada que en su fondo marino presenta parches de arena y de coral casi en la misma proporción, combinados con pastos marinos. Los bancos arenosos se ubican en el centro y hacia el lado este de la playa. Están asociados a conglomerados de carbonato de calcio y; en algunas secciones, las camas de arena presentan rizaduras marcadas. En el extremo oeste se encuentran los parches de arrecife con fuerte erosión, presencia de macroalgas y coberturas menores al 5%. Representan aproximadamente 144 hectáreas entre parches y arrecifes marginales (Fig. 8 a y b). La batimetría muestra hábitats someros que no exceden los 6 m de profundidad hasta aproximadamente 0.3 km de la costa, a partir de este punto se pueden observar profundidades que exceden los 12 m (Fig. 8c).

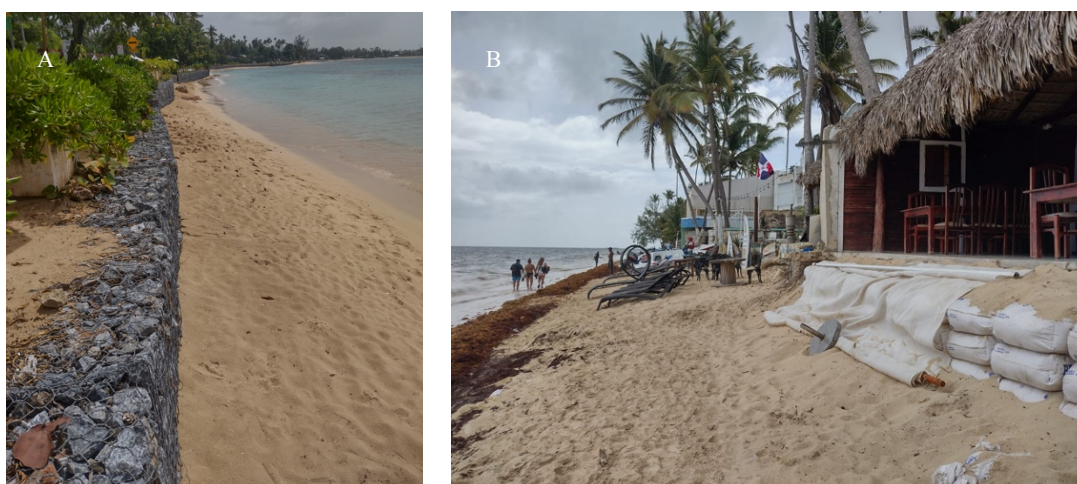
Figura 12. Muro paralelo a la costa construido al oeste de Punta Popy, Las Terrenas (A). Estructuras comerciales construidas sobre el área de playa, se puede ver sacos para protegerlas de la erosión (B). Fuente: TNC.

Uno de los grandes problemas identificados en todas las playas evaluadas es el desarrollo poco planificado del área que se encuentra por encima de la zona intermareal, es decir, sobre las dunas y, en algunas ocasiones sobre la playa. Esta condición genera un problema directo sobre el transporte, reemplazo y retención de arena, es decir, sobre la dinámica natural de los procesos costeros que determinan la formación del litoral arenoso. Específicamente, la construcción de infraestructura gris desde restaurantes, negocios para venta de souvenirs y comercios de diferentes tipos hasta hoteles sobre las dunas es común en todas las playas. Adicionalmente, la construcción de muros para prevenir inundaciones y proteger esa infraestructura gris, puede, de igual forma, afectar la dinámica de la playa. Este problema se puede ver de manera muy clara en las playas de Bávaro, las Terrenas y Sosúa. Es primordial que la intervención para recuperar porciones de los arrecifes con el uso de estructuras arrecifales venga acompañada de una mejor planificación de estas obras.
