Estudio de Impacto Ambiental Definitivo Sistema de Transmisión Eléctrica Taday - Bomboiza

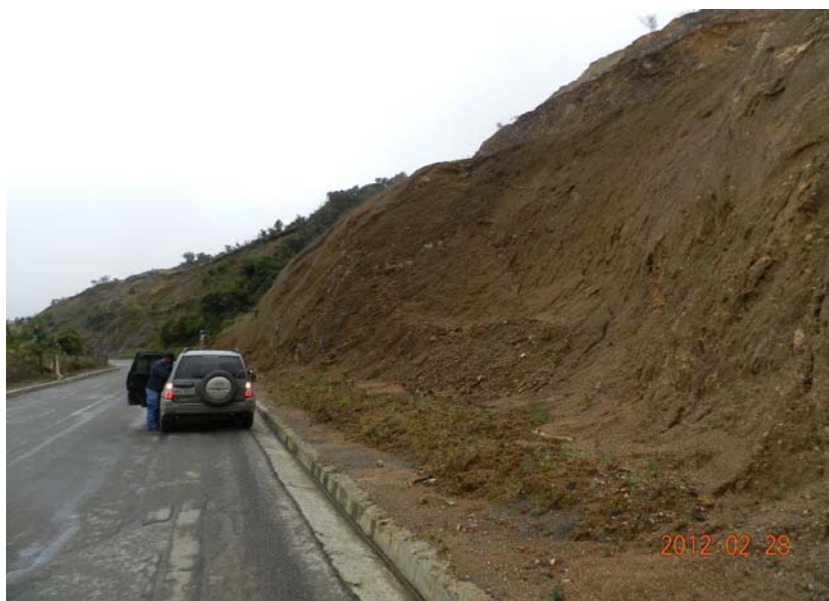
En esta Unidad, se ubican las áreas de los vértices V01 – V02 – V03 y V04; aunque en el sector del Vértice 2 se observan afloramientos de la Unidad Yunguilla. La S/E Taday se encuentra dentro de esta formación; así como el primer segmento de la sublínea de interconexión con la L/T Paute – Riobamba.

Vista de un corte entre el V01 y V02, donde se evidencia la Unidad Maguazo

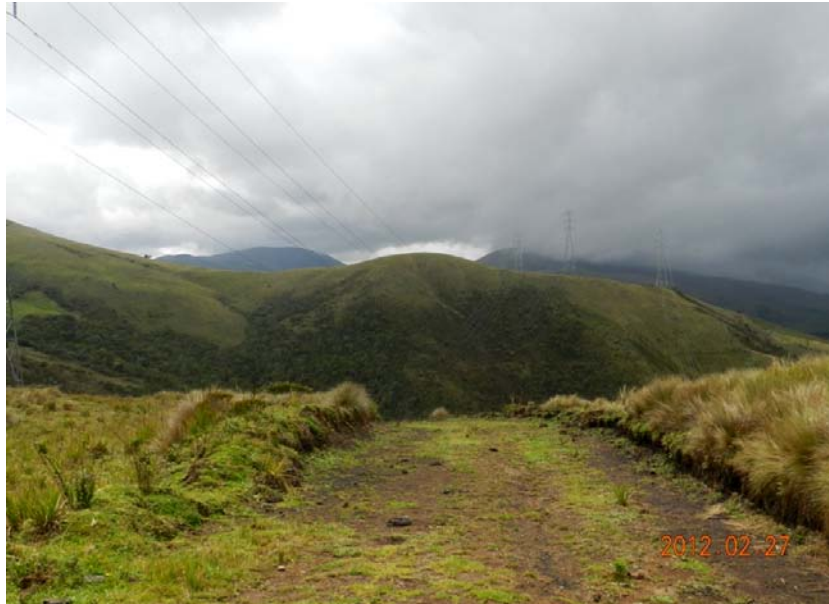
En general estas rocas se presentan intensamente deformadas y fracturadas, razón por la cual son muy susceptibles a la erosión fluvial.

Vista del área de entrada y salida de la L/T Paute – Riobamba hacia S/E Taday.
Formación Yunguilla

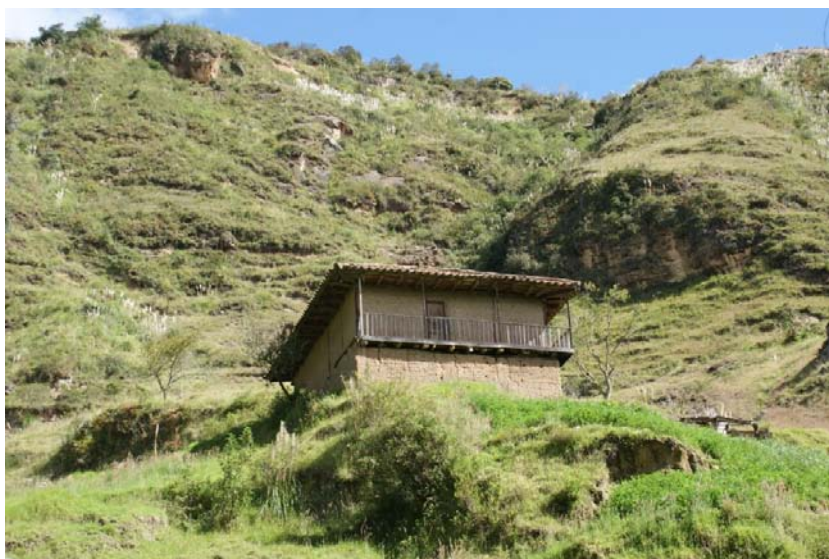
Entre los vértices 4 (V04) y el área de Tinuco y en el área del vértice 7 (V07) hacia el vértice 9 (V09), como en el área de los vértices V4E – V5E de la sublínea de conexión con Paute – Riobamba.

Vista del área en el V04 – Formación Volcánicos Pisayambo

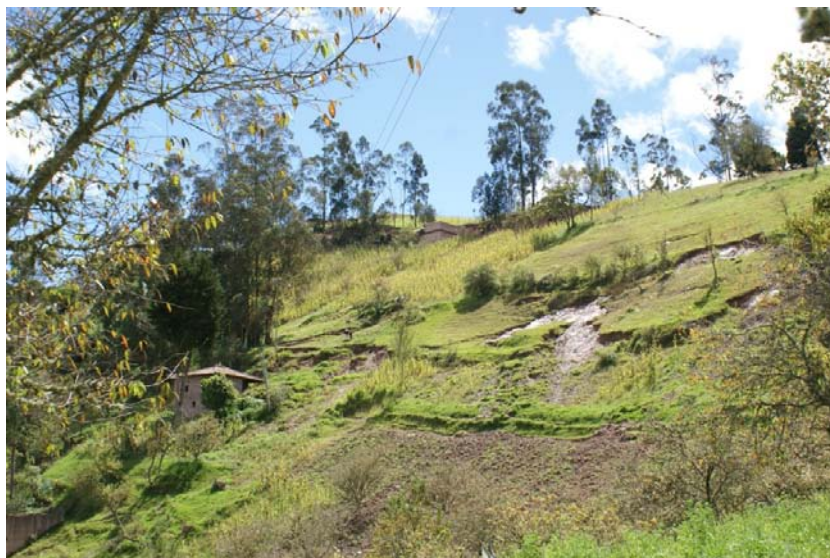
En el área de estudio, esta Unidad aflora entre los vértices 5 y 6 (V05 – V06) y en un segmento entre el vértice V3E y V4E de la sublínea de interconexión con el Sistema Interconectado; el metamorfismo es de alto grado y la litología comprende lavas metamorfoseadas (rocas verdes), intercaladas con esquistos verdes, esquistos y meta-sedimentos grafiticos, esquistos péliticos, cuarcitas y mármoles oscuros.

Vista del área entre los vértices V05 y V06 – Unidad Alao - Paute

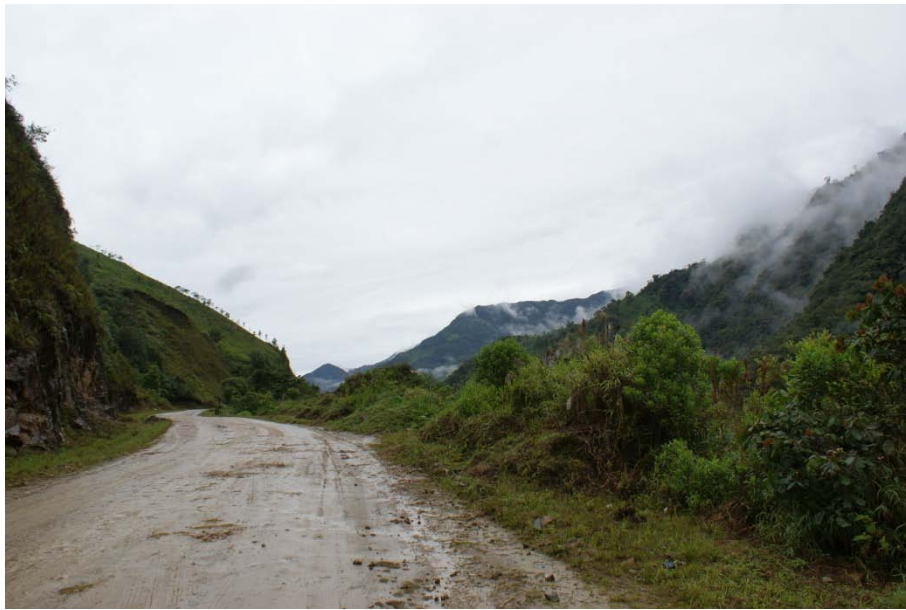
Desde el área del vértice 9 (V09), hasta el vértice 16 (V16), domina la Formación Chigüinda. La misma que forma un cinturón de hasta 30 kilómetros de ancho y que bordea la parte sur de la Cordillera Real y se origina en el Período Devónico del Paleozoico.

Vista del área donde domina la Unidad Chigüinda

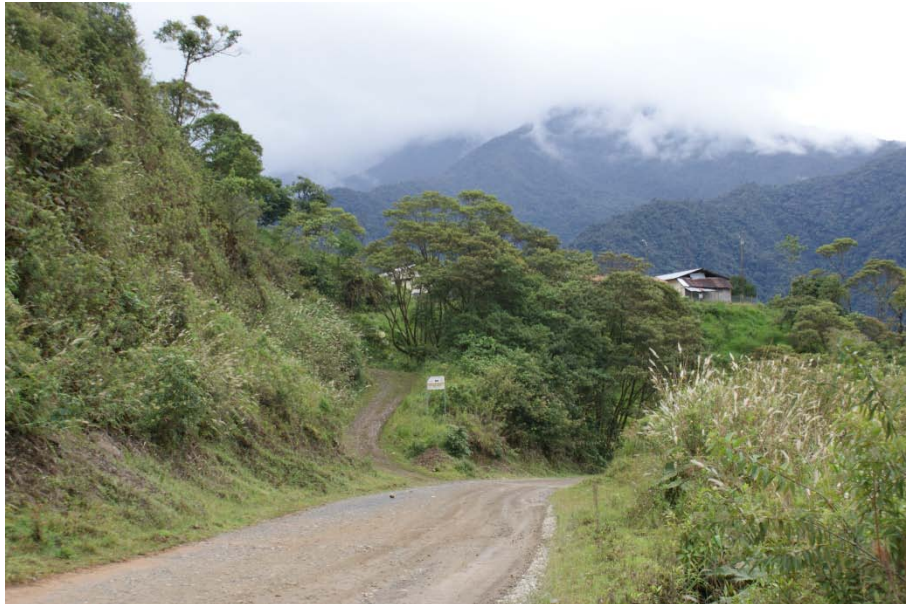
Los vértices 17 – 18 y 19 (V17 – V18 – V19), yacen sobre esta unidad geológica.

Vista del área donde se encuentran afloramientos de la Unidad Upano

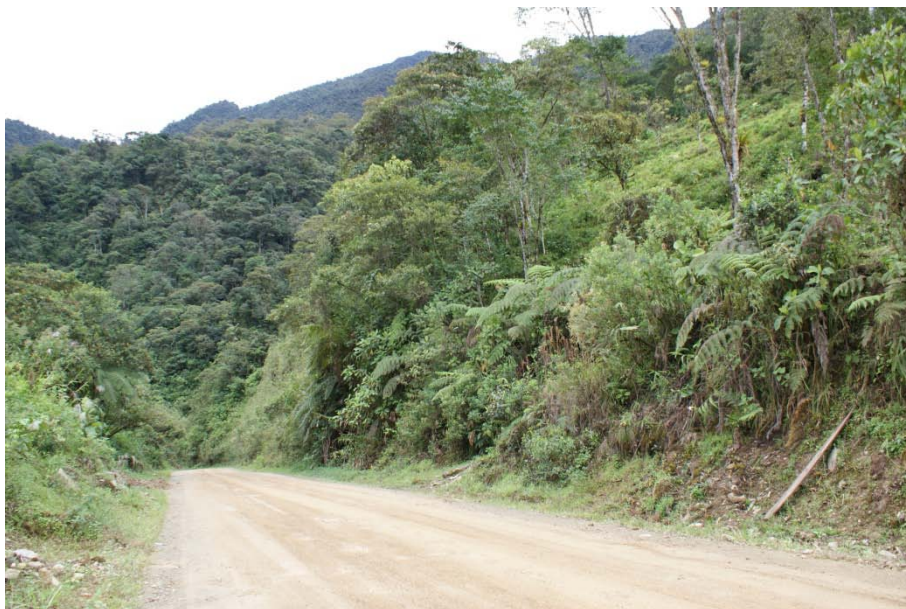
Formación Misahuallí a la altura del vértice V21

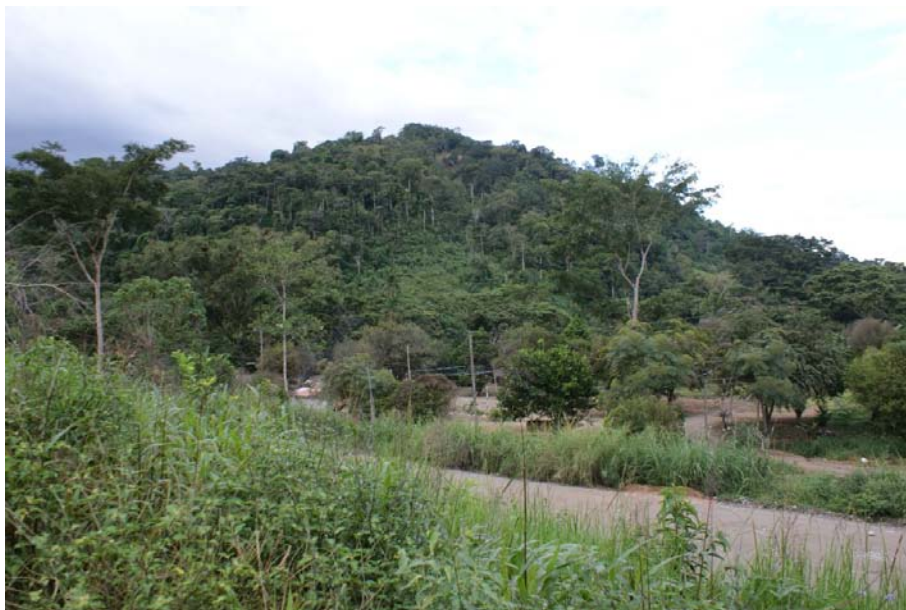
Esta formación de edad Cretácica, está constituida por una sucesión cíclica, marino somera de calizas bioclásticas, lutitas ricas en materia orgánica y areniscas terrígenas.

Vista del área donde se presenta la Formación Napo (Vértice 26)

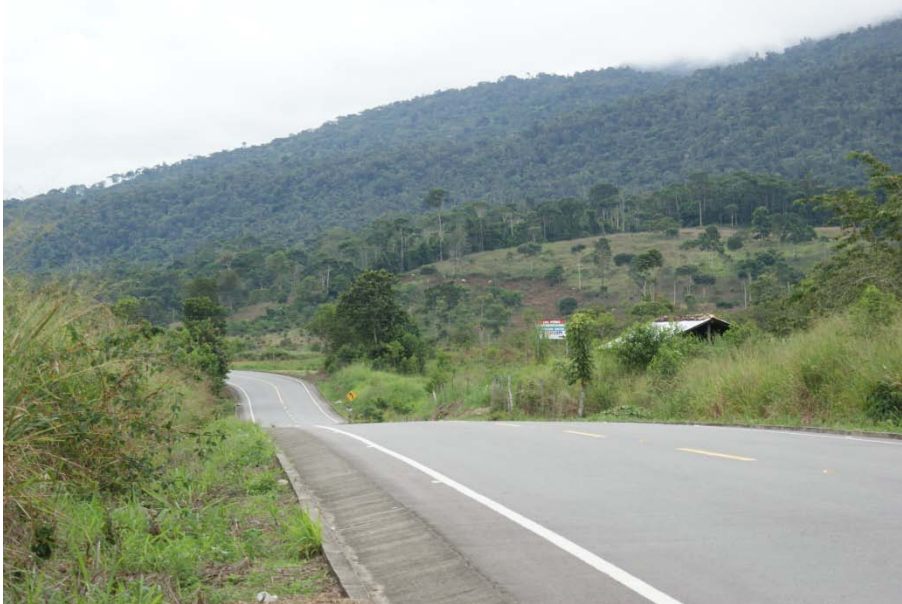
Vista del área entre los vértices 29 y 30, donde se identifican estructuras de la Formación Hollín.

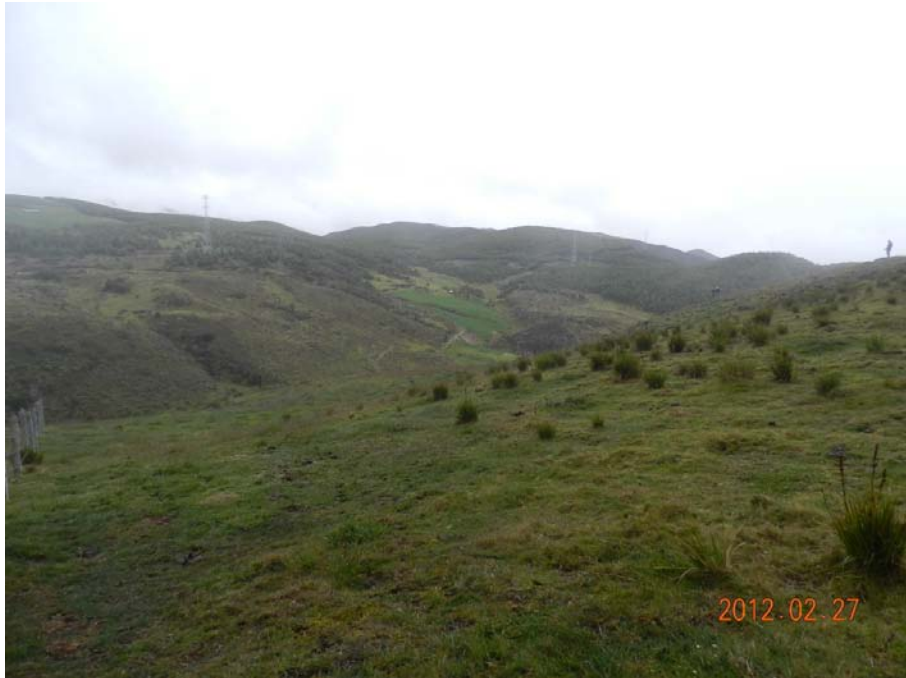
Relieve de Cimas Frías: Presente en el área de los vértices V01 – V02 – V03 – V09 – V10 y V11, y a lo largo de toda la sublínea de interconexión con la L/T Paute – Riobamba; son estructuras montañosas que se encuentran sobre los 3.000 msnm. El paisaje se compone de cimas onduladas y rebajadas, con cumbres anchas, redondeadas o aplanadas de donde emergen espinazos rocosos. Son formas heredadas paleo-glaciares y formas cercanas a un altiplano, con grandes extensiones y un relieve regular, pese a manifestar marcadas huellas glaciares. Estos relieves están conformados por rocas volcánicas y sedimentos piroclásticos distinguidos en valles glaciares y en altas cimas de las partes altas de la cordillera Real.

Vista de las áreas con relieve de Cimas Frías (sobre los 3.000 msnm)

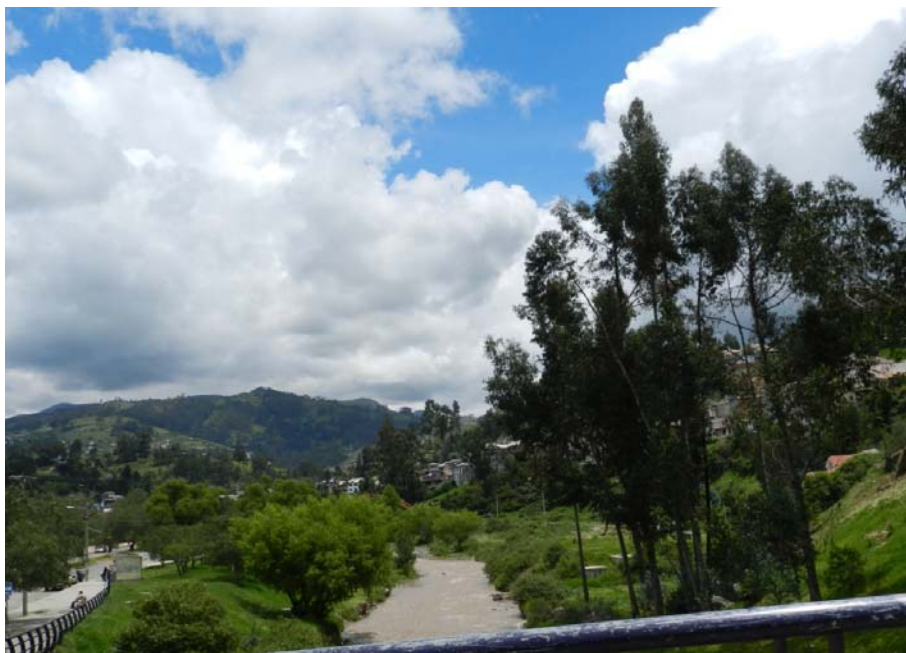
Relieve Interandino: Se presenta con desniveles poco marcados, se derivan de una influencia fluvial. Son resultado de la evolución reciente de la red hidrográfica andina y de las diferentes fases de casamiento y rellenos consecutivos a la elaboración de los drenajes actuales. Se caracteriza por la presencia de un amplio valle de baja pendiente, tipo llanura a suavemente ondulado, formado por la acumulación de materiales detríticos provenientes de la erosión de los relieves montañosos que circundan el área.

Vista de un área con Relieve Interandino

Los vértices V04 – V05 – V06 y V07, se encuentran en esta región geomorfológica de relieve.

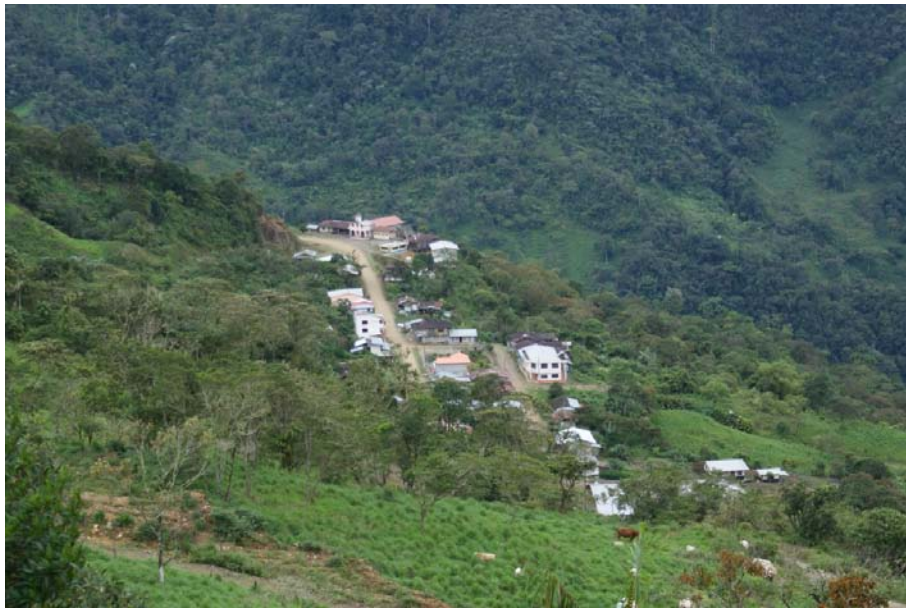
Relieve de Vertientes Externas: Son vertientes derivadas de los Andes Centrales, con cobertura de proyecciones piroclásticas recientes, cenizas, lapilli; sin edificios volcánicos. En estas vertientes externas se ha perdido la majestuosidad de las vertientes del Norte del Ecuador.

Vista de las áreas de Vertientes externas

Los vértices V21 – V22 – V23 – V24 y V25, se encuentran en esta unidad.

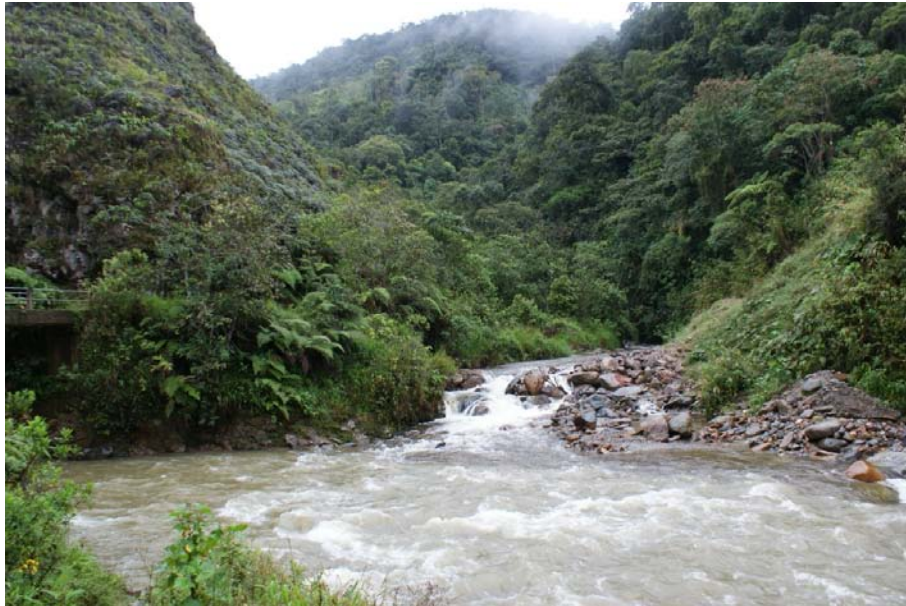
Relieves Subandinos: Esta unidad se forma por conos de deyección y de esparcimiento, resultado de episodios morfogenéticos sucesivos; la característica fundamental de esta unidad es la baja progresiva de la Cordillera y su remplazo por una serie compleja de estribaciones con modelados entre suave a abruptos que aseguran una transición hacia los relieves más bajos, hasta el Amazónico periandino. Se presentan escotaduras para el paso de importantes ejes hidrográficos provenientes de Los Andes.

Vista de áreas con Relieves Subandinos.

En esta unidad geomorfológica se ubican los vértices V26 – V28 – V29.

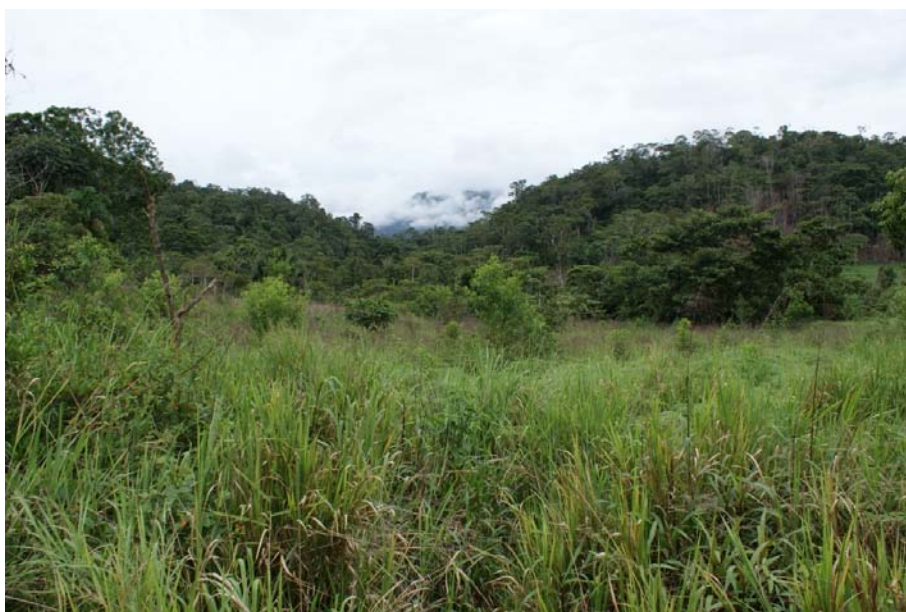
Amazonía Periandina: En esta unidad se ubican los vértices V27 – V30 y Subestación Bomboiza. Está asociada con la estructura de Piedemonte, que en el sector de estudio se confunde con los relieves subandinos, sin embargo se presentan como estructuras menos abruptas, sino más bien planas y semi onduladas.

Amazonía periandina.

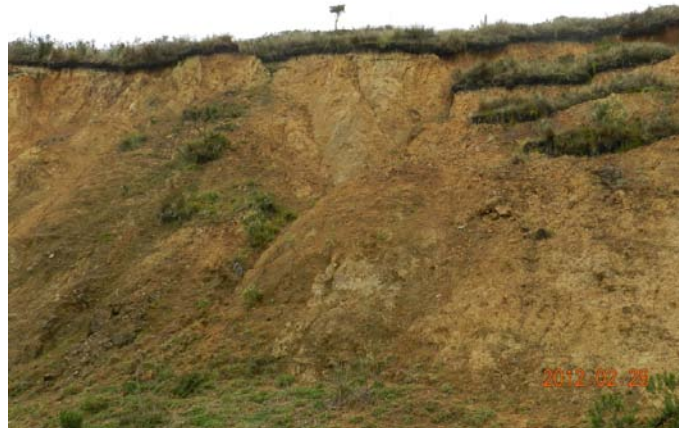
INCEPTISOLES: Son suelos derivados tanto de depósitos fluviónicos como residuales, y están formados por materiales líticos de naturaleza volcánica y sedimentaria. Son superficiales a moderadamente profundos y de topografía plana a montañosa.

Vista de un corte natural – muestra de suelos Inceptisoles.

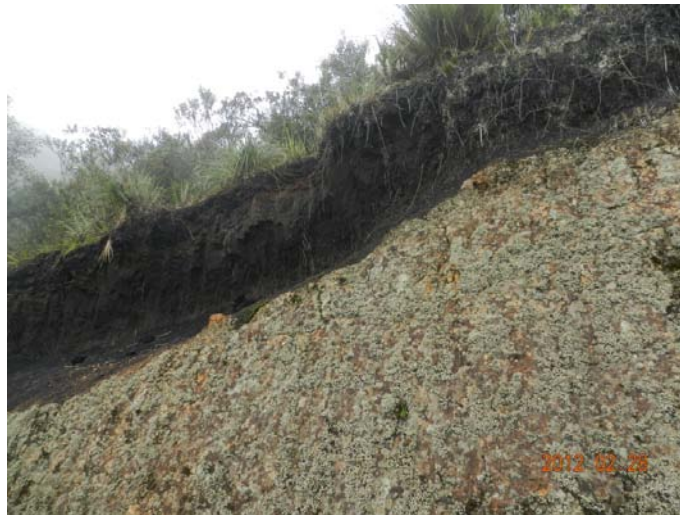
vértices: V01 – V02 – V4A – V4B – V4C – V4F – V4G – V4H – V4I – V08 (Inceptisol – Tipo D9 – V10); en los vértices: V09 – V11 – V10 y entre V 12 a V29, se encuentran Inceptisoles tipo F1 y F2.

Vista de un corte natural – muestra de suelos Inceptisoles F1 – F2.

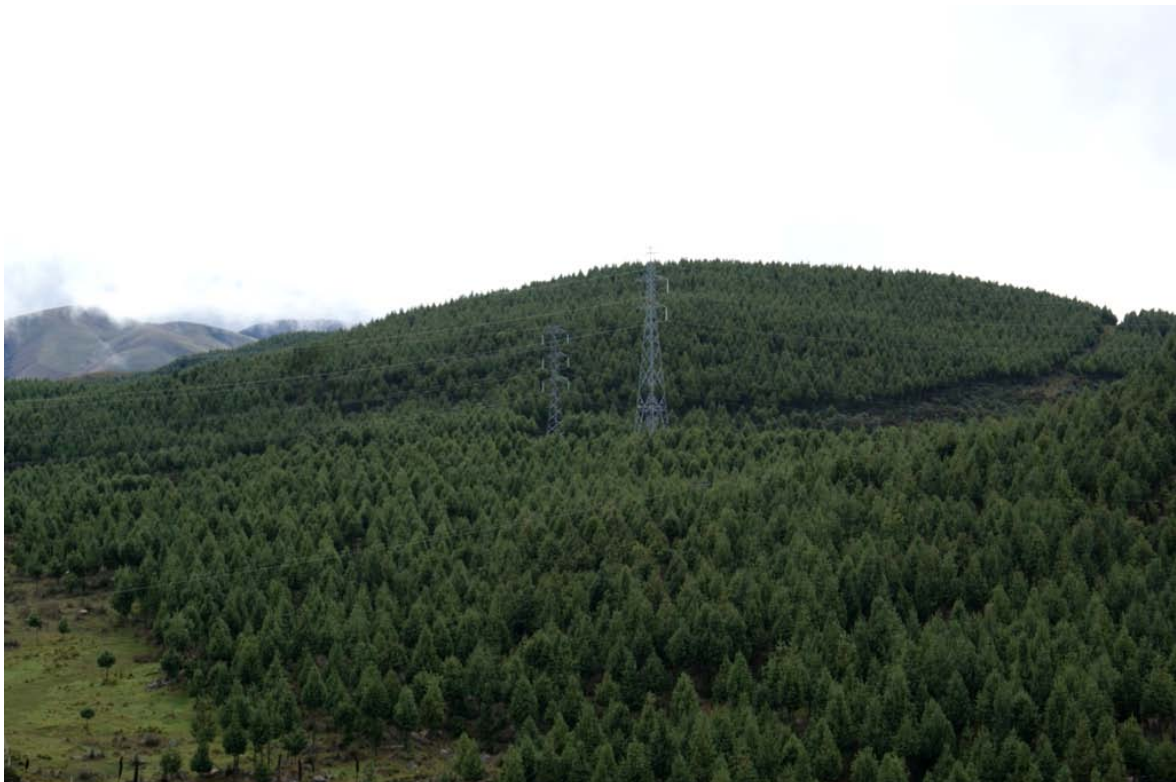
Vista del área entre la S/E Taday y la L/T Paute – Riobamba, predominio de plantaciones de pino.

Al inicio del tramo (Subestación Taday y Vértice 1), y en el área de interconexión con la L/T Paute – Riobamba, en el sector de páramo, se evidencia la presencia de una especie en forma de penacho llamada, *Calamagrostis intermedia*. Además encontramos otras especies asociadas a esta planta como: *Azorella pedunculata*, *Werneria nubigena*, *Arcytophyllum filiforme*, *Miconia salicifolia*, *Cortaderia nitida*, *Brachyotum jamesonii*, *Hypochaeris sessiliflora* y *Plantago rigida*; también se encuentran pequeñas asociaciones de "achupalla" – *Puya armata* (BROMELIACEAE) y plantaciones de pino (*Pinus radiata*).

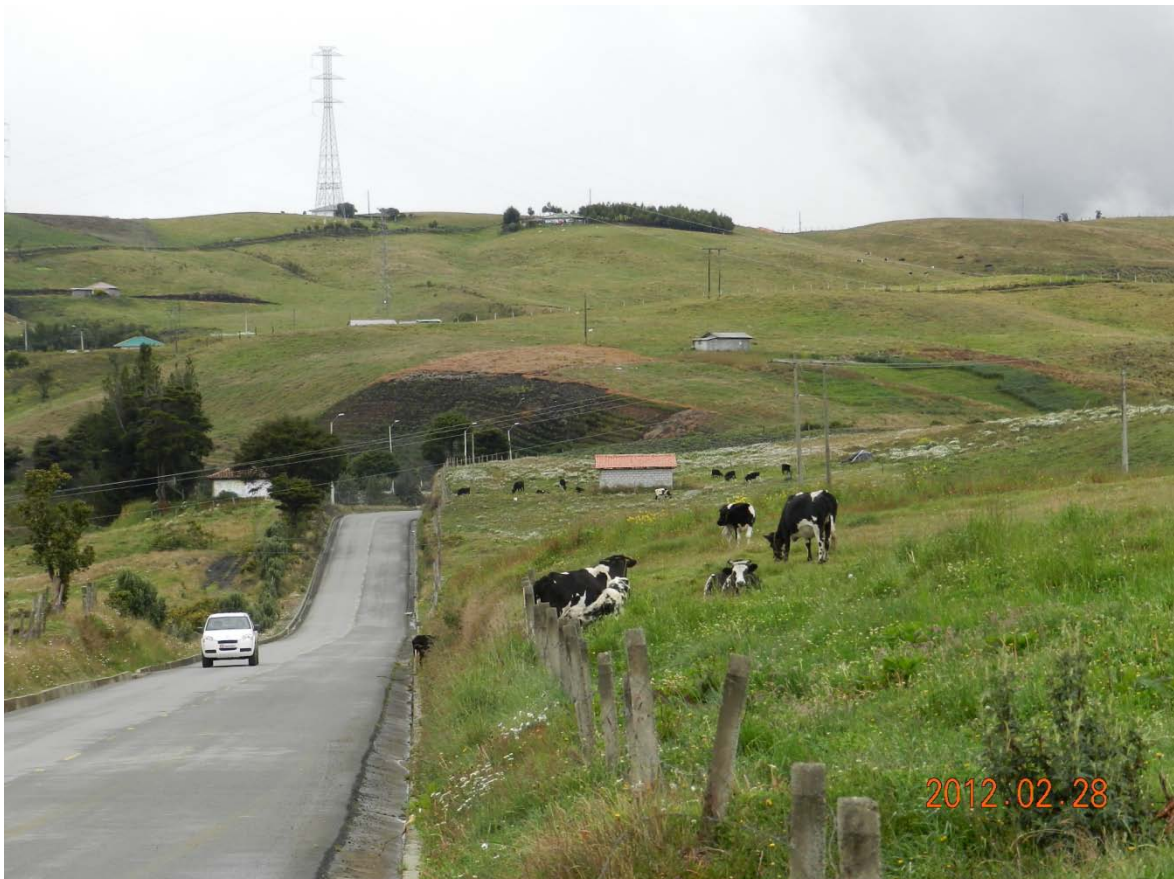
Vista del área para la implementación de la S/E Taday.
Nótese la presencia de áreas de pasto y cultivo.

No se identifican segmentos de vegetación natural de páramo en el área de la S/E Taday, con la flora representativa de este ecosistema.

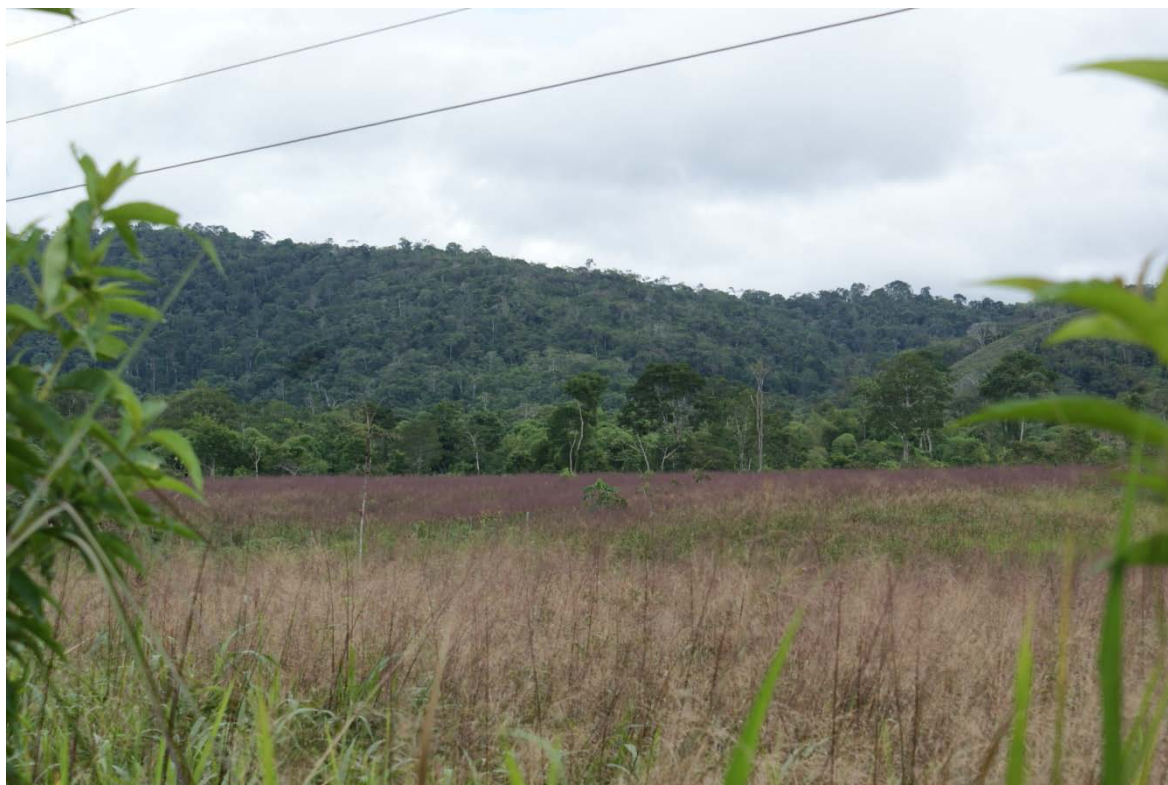
Vista del área de la S/E Bomboiza. Nótese la presencia de amplios sectores de pasto y arboledo secundario.

árboles dispersos y vegetación secundaria hacia el Río Bomboiza. En el área de intervención, solamente se encuentra pasto.

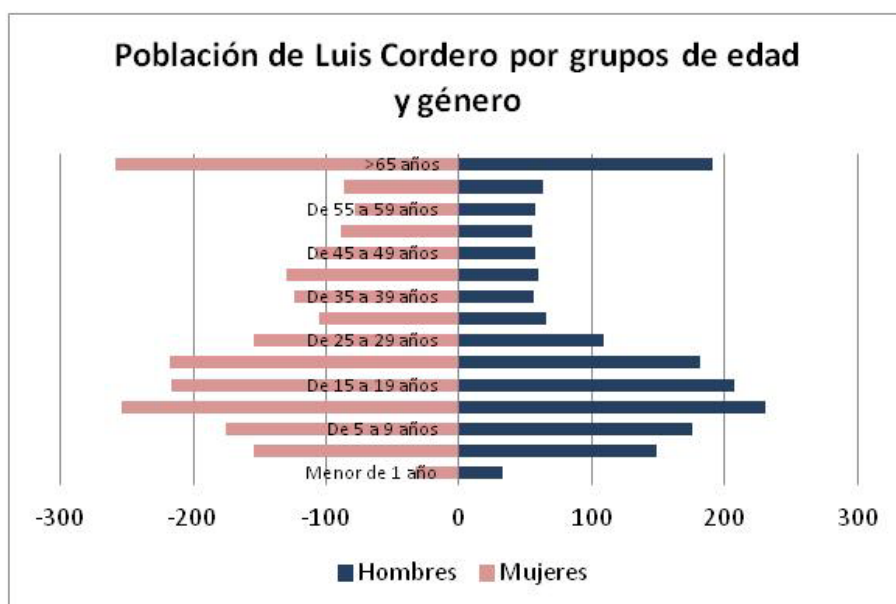
Gráfico N° 4.20 Pirámide Poblacional de la Parroquia Luis Cordero por grupos de edad y sexo.

Composición de la población por edad – Parroquia Luis Cordero: De igual forma en la parroquia Luis Cordero, la Pirámide se muestra deformada, debido a la dominancia de mujeres en varios grupos de edad, especialmente los comprendidos entre los 25 y 59 años, donde la población femenina, duplica a la masculina; síntoma de la impresionante migración masculina comprendida entre esos grupos de edad.

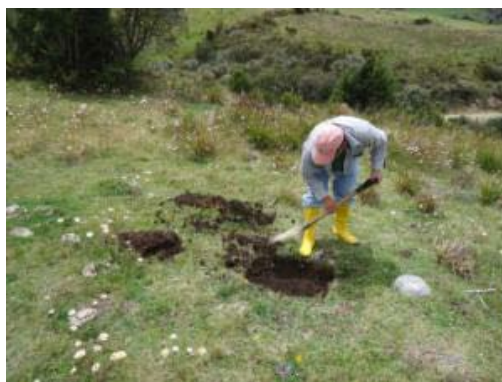
T2 se ubica en una loma, dentro de un potrero en las coordenadas 749002 E / 9704298 N, se registró un solo depósito bajo la capa húmica.

Realizando prueba de pala en T2

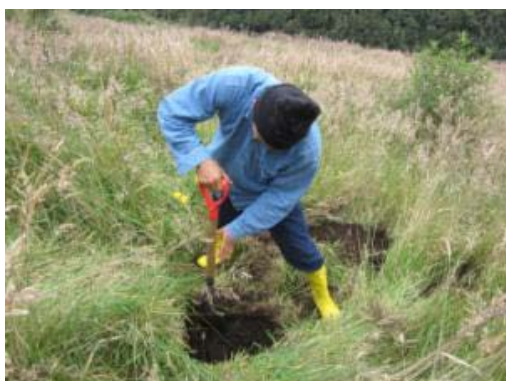
T3 se ubica en una loma no muy pronunciada en las coordenadas 748398 E/ 9703666 N. Con residuos de carbón vegetal en el D1.

Realizando prueba de pala en T3

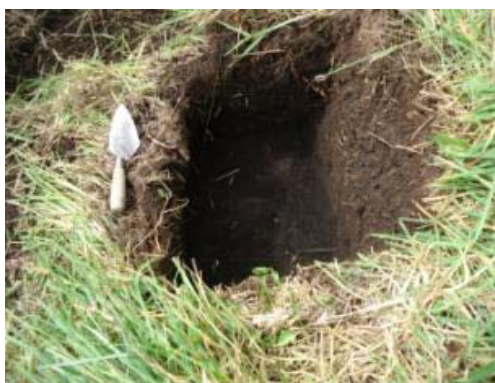
T6 se ubica en un potrero en las coordenadas 747824 E / 9703099 N. Con residuos de carbón y piedras de río en el D1.

Prueba de pala en T6

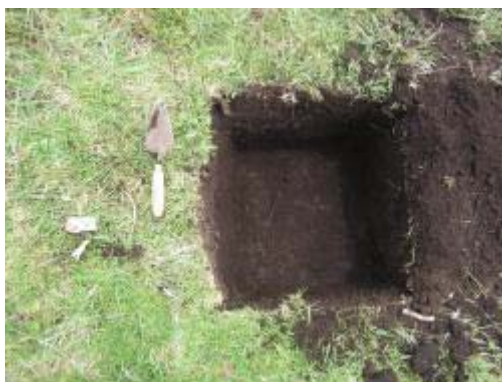
T7 se ubica en una loma no pronunciada, dentro de un potrero en las coordenadas 747052 E / 9702393 N. Con residuos de carbón en el D2.

Prueba de pala T7

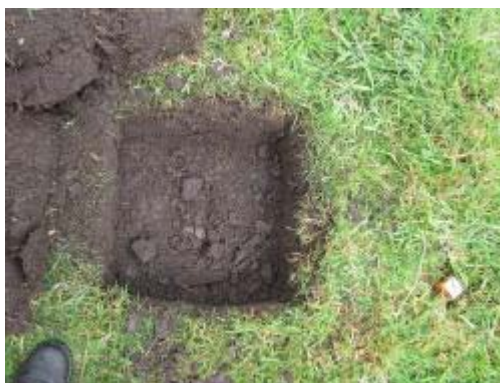
T17 se ubica en las coordenadas 744650 E / 9698166 N, en una loma no muy pronunciada, dentro de un potrero a 30 m al sur se encontró una vivienda, al norte la quebrada Santa Teresa. **T19** se ubica en las coordenada 744339 E / 9697306 N, en una planicie de un potrero y hacia el este varias viviendas habitadas. Con material cerámico en D1 – D2.

Prueba de pala T19, cerámica

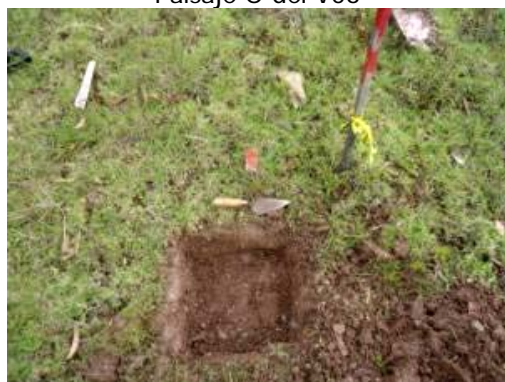
PP # 1 del V06

T62 se ubica en una loma pronunciada en las coordenadas 743286 E / 9676305 N, se encuentra dentro de un cultivo por lo cual no se realiza prueba de pala.

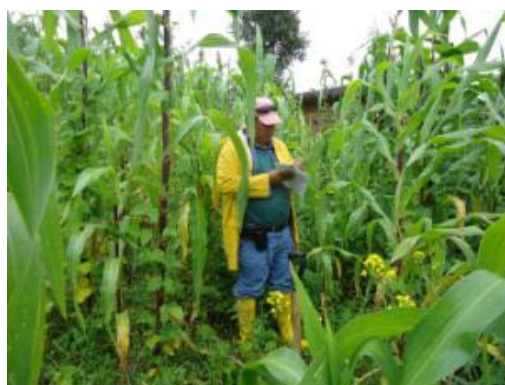
Tomando datos de prueba de pala en T62

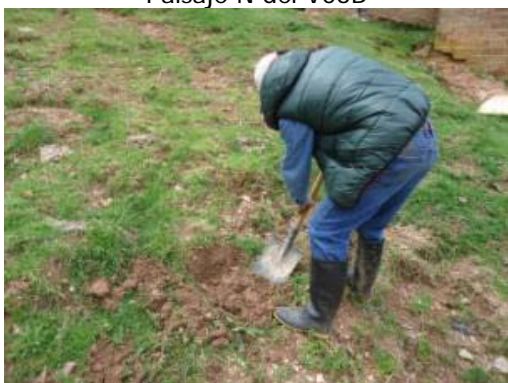
V06B se ubica en una loma no muy pronunciada con vegetación propia de la zona en las coordenadas 743063 E / 9674930 N, a 7 m al norte se encuentra una vivienda y al sur un poste de luz.

Realizando prueba de pala de V06B

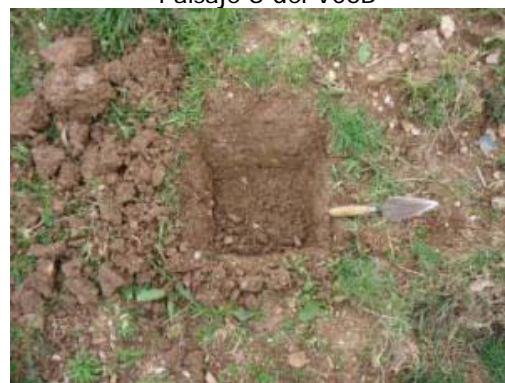
Prueba de pala de V06B

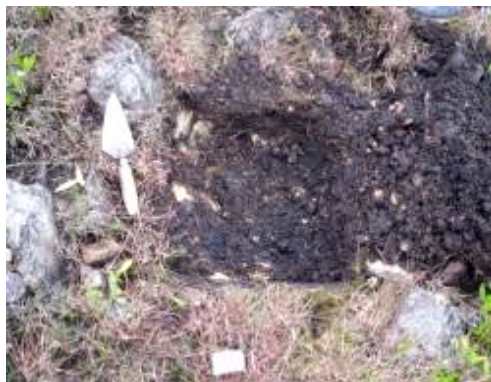
T75 se ubica en una pendiente no pronunciada en las coordenadas 743367 E / 9670859 N, a 60 m al noreste una vivienda está en una zona rocosa.

Prueba de pala T75

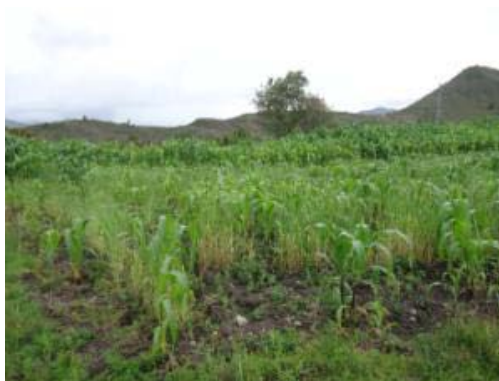
T76 se ubica dentro de un sembrío en las coordenadas 743316 E / 9670355 N, no se realiza prueba de pala por ubicarse en un sembrío.

Área cultivada, revisión de suelo removido en T76

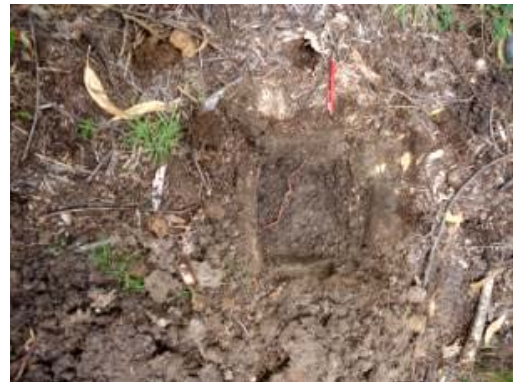
T77 se ubica en una montaña con eucalipto en las coordenadas 743271 E / 9669982 N, se encuentra en una pendiente muy pronunciada.

Prueba de pala T77

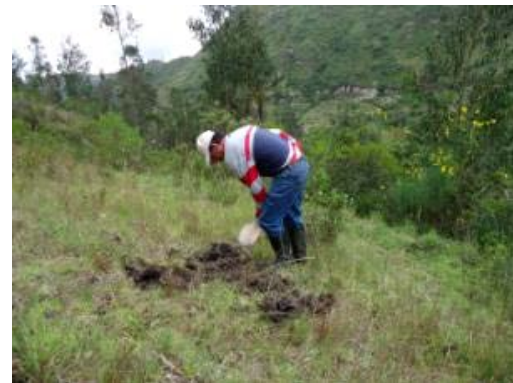
T78 se ubica en una loma muy pronunciada con pasto y arboles de eucalipto en las coordenadas 743246 E / 9669696 N.

Realizando prueba de pala en T78
Prueba de pala en T78

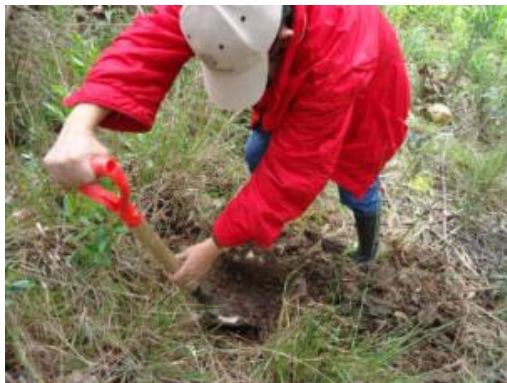
T80 se ubica en una loma no muy pronunciada en las coordenadas 743165 E / 9668938 N, al norte se encuentra un sembrío de maíz, al sur cantidad de árboles de eucalipto al oeste se pueden observar varias piedras de gran tamaño.

Realizando prueba de pala en T80

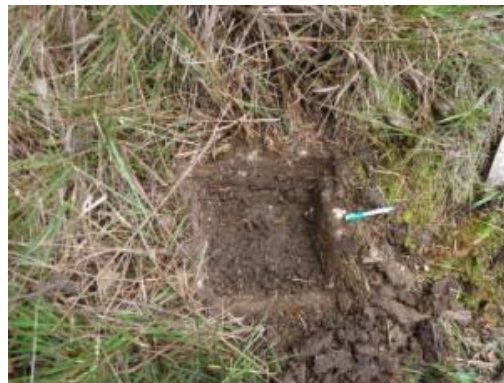
Prueba de pala en T80

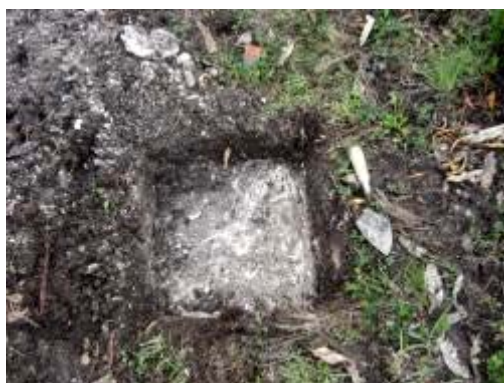
T83 se ubica en una pendiente muy pronunciada en las coordenadas 743043 E / 9667804 N, a su alrededor solo se divisa arboles de gran tamaño.

Prueba de pala en T83

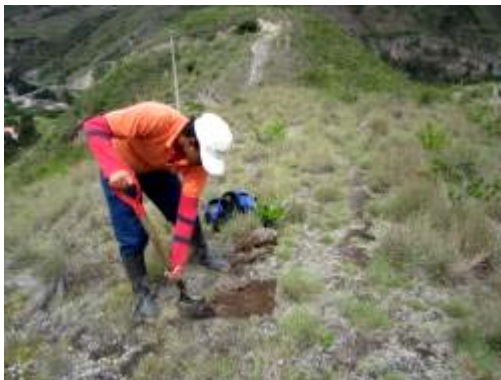
T84 se ubica en una loma no pronunciada a 200 m de carretera en las coordenadas 742963 E / 9667077 N. En esta loma el suelo es completamente rocoso, alrededor se encuentran varias viviendas.

Prueba de pala en T84

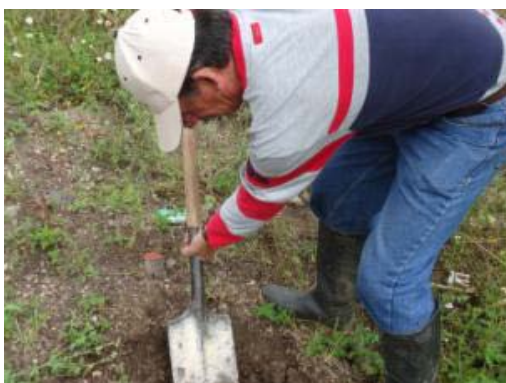
T85 se ubica en una loma no pronunciada en las coordenadas 742888 E / 9666338 N, a 10m. la norte se encontró una pendiente, hacia el sur se encuentra un cultivo de tomate de árbol hacia el oeste casas de centro poblado.

Realizando prueba de pala T85

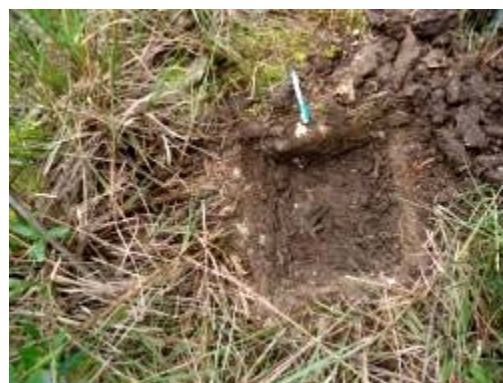
Prueba de pala en T85

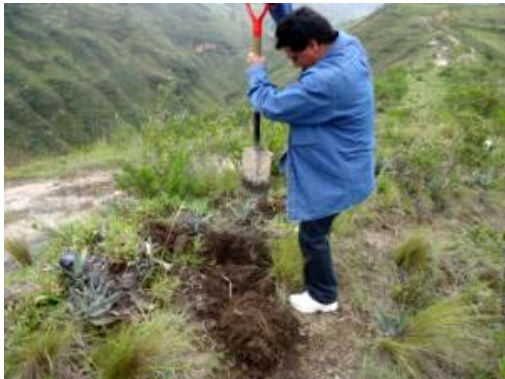
V07C se ubica en una montaña muy pronunciada en las coordenadas 742722 E / 9664018 N, a 6m. al oeste y este se encuentran pendientes.

Prueba de pala en V07 C

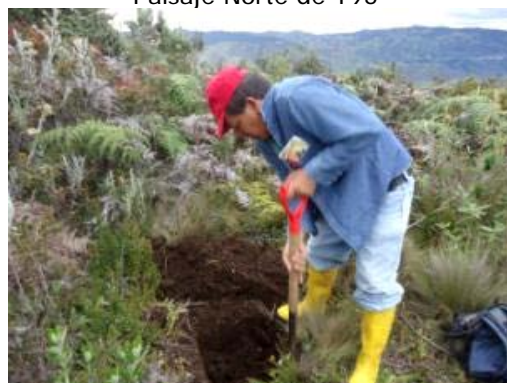
Realizando prueba de pala en T95

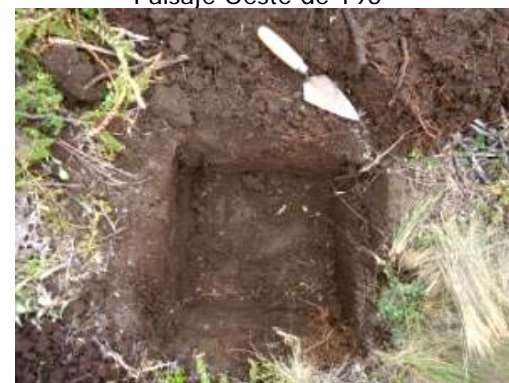
Prueba de pala en T95

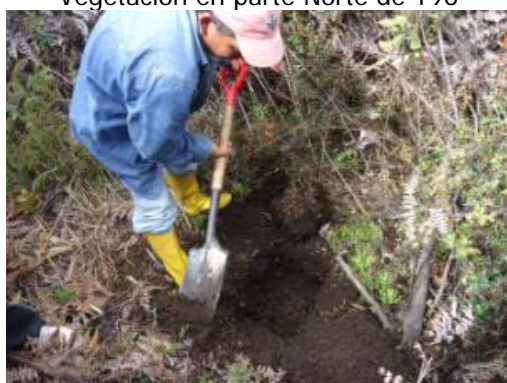
Realizando prueba de pala en T96

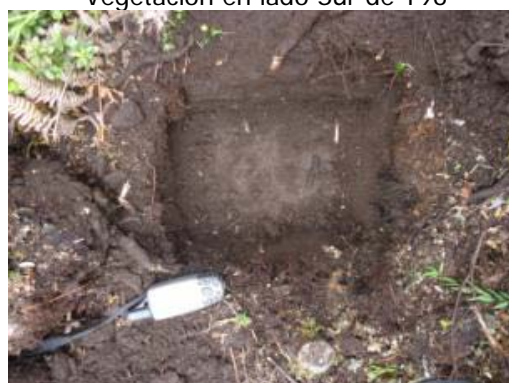
Prueba de pala en T96

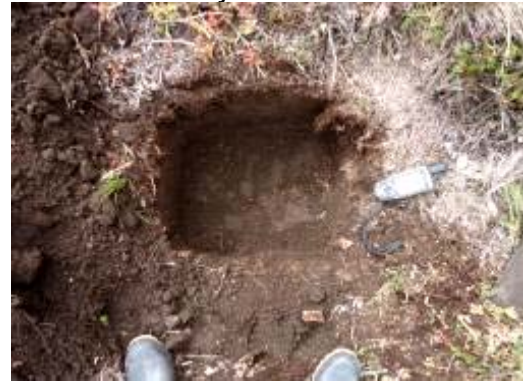
Prueba de pala en T97

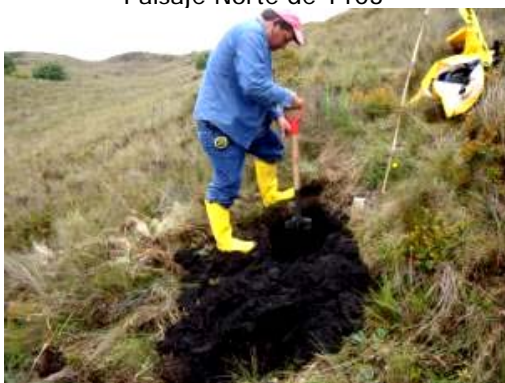
Realizando prueba de pala en T103

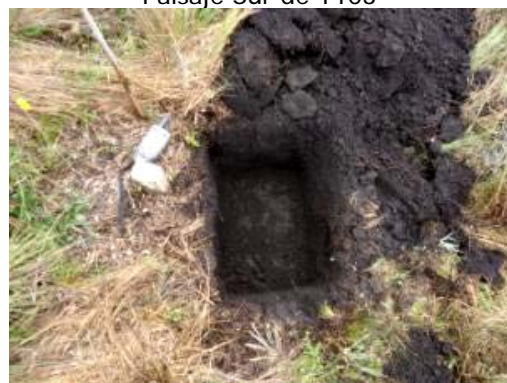
Prueba de pala en T103

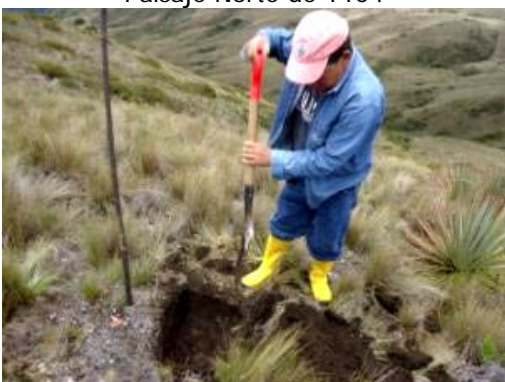
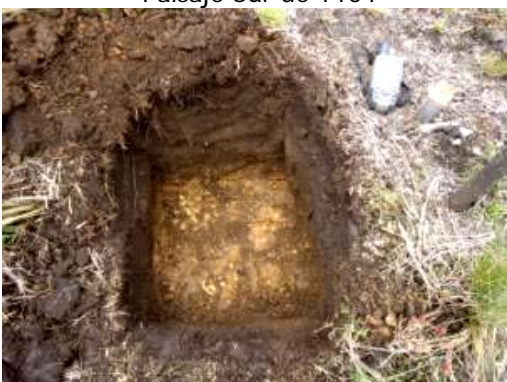
PP en T104

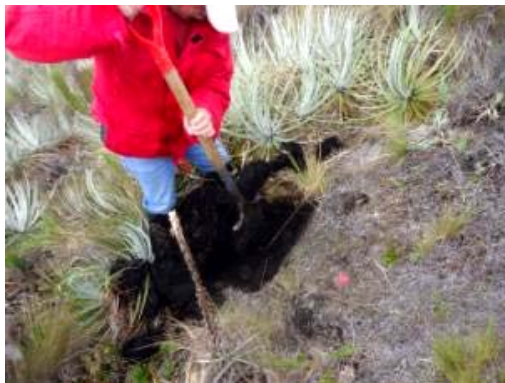
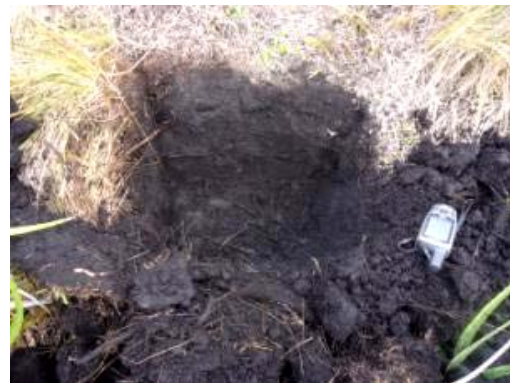
PP # 1 de T117

PP # 1 de 117

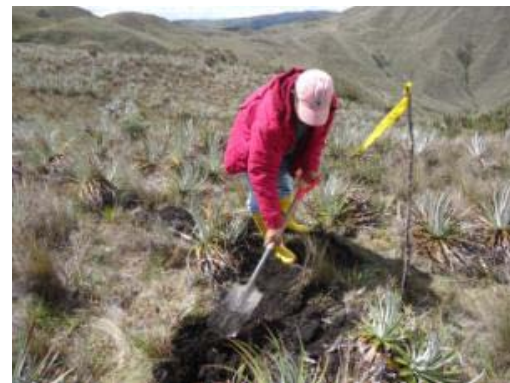
PP # 1 de T118

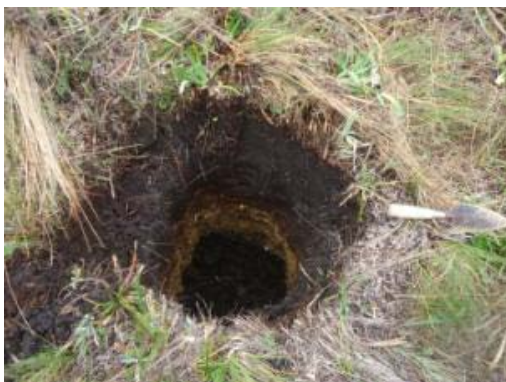
Pozo hecho en T121, se revisó los perfiles

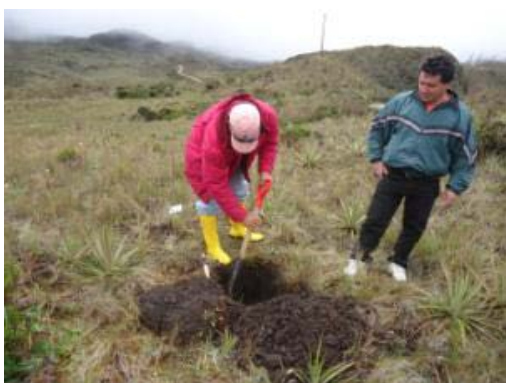
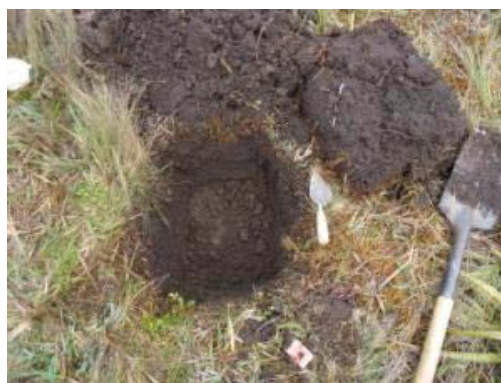
T122 Se ubica en una planada con pajonal a 25m. de la vía en las coordenadas 744847 E / 9647895 N, se encuentra sobre unas terrazas naturales que ha sido cortada por la construcción de la carretera. Se registró un solo depósito bajo la capa húmica.

PP # 1 de T122

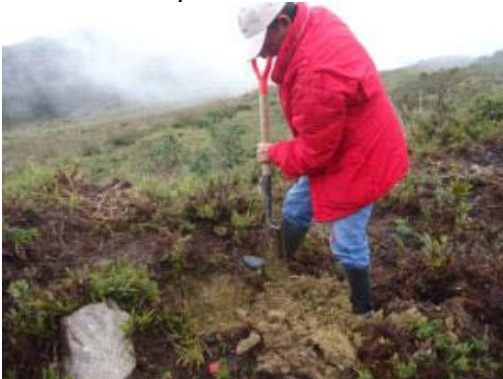
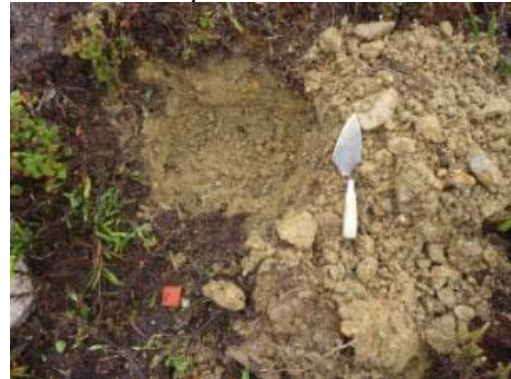
PP # 1 del Vértice 11

PP # 1 del Vértice 11 junto a hito

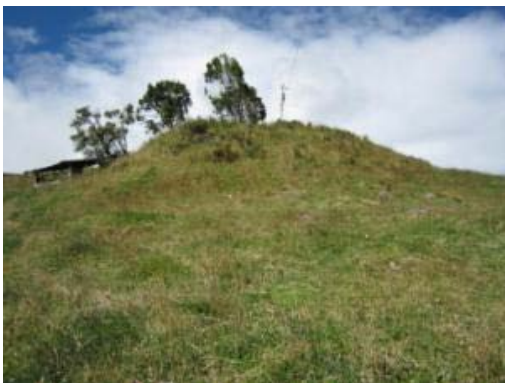
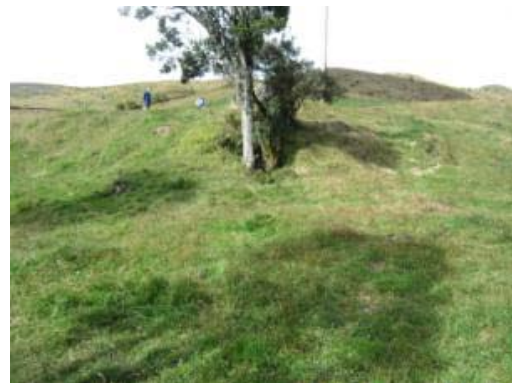
En las coordenadas 746933 E / 9707379 N, se encuentra una terraza de 10 m de largo y 15 m de ancho orientada de NW a SE con una vista hacia el Valle o la parte baja. Ubicada al Este del V04 S y al N del V04 E.

Sitio con terrazas y cueva en V04 S

Vista sitio con terraza y cueva

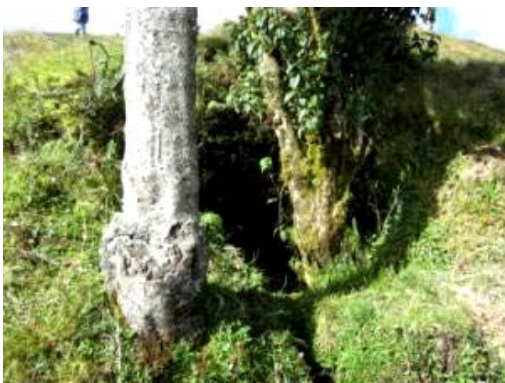
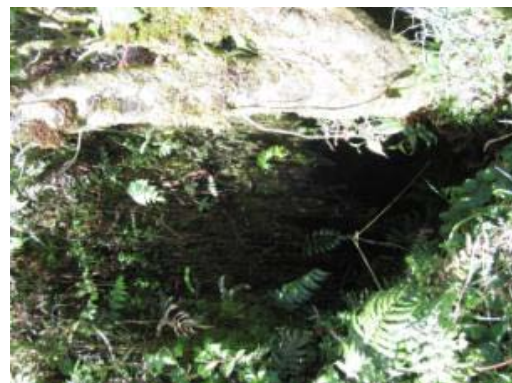
Ingreso a cueva del sitio en V04 S

Piedra sobre la cueva.
