Estudio de Impacto Ambiental Definitivo Sistema de Transmisión Eléctrica Taday - Bomboiza

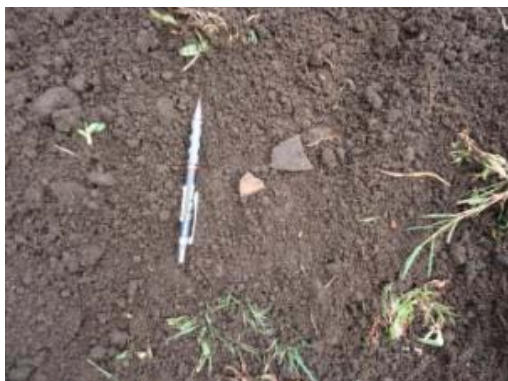
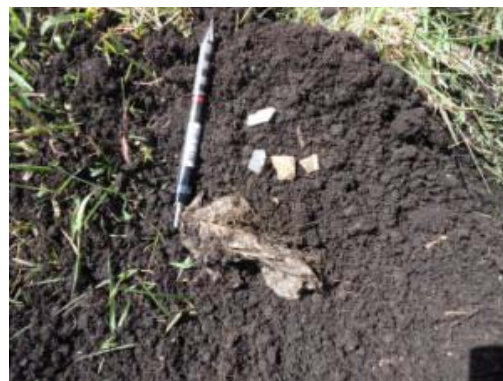
En el sector de la subestación en las líneas A15, A16, C4, D6, E3, se encontraron varios fragmentos cerámicos con pinturas, se trata de un posible sitio arqueológico codificado como ÑVC3 – 001, carta topográfica Cañar.

Material cerámico en PP A16

Material cerámico en PP D6

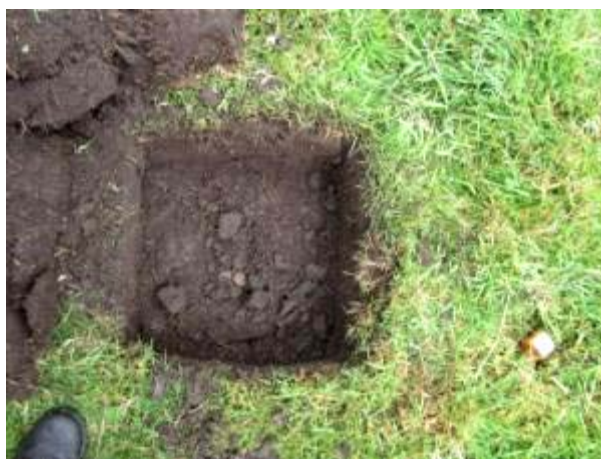
La T19 corresponde a la L/T y se ubica dentro de un potrero sobre una planicie, en donde se encontraron varios fragmentos cerámicos a una profundidad entre 18 y 45 cm bs, en los depósitos 1 y 2 (D1 – D2) en las coordenadas 744339 E / 9697306 N. Se trata de un posible sitio arqueológico codificado como ÑVE1 – 001, carta topográfica Azogues.

Material cerámico en T19

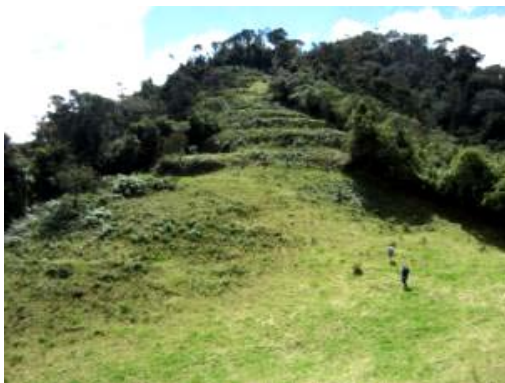
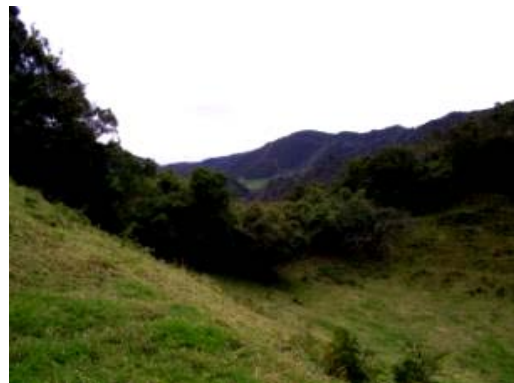
Se realiza un recorrido en la T112, donde se pudieron contabilizar un total de 27 terrazas en 2 elevaciones independientes; la primera está conformada por 18 Terrazas, mientras que en la segunda encontramos un total de 9 terrazas medianas y pequeñas. La estructura va a implantarse en un espacio que está algo disturbado por actividades agrícolas y ganaderas. El sitio ha sido codificado como ÑVIA1 – 001, carta topográfica Sigsig.

Sitio arqueológico

Conexión entre Terraza 15 a Terraza 19

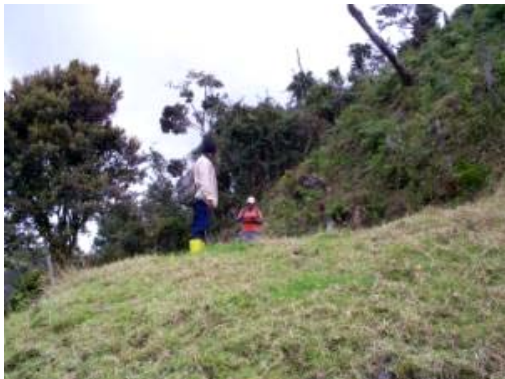
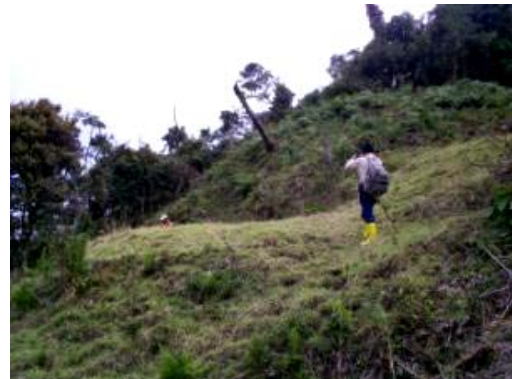
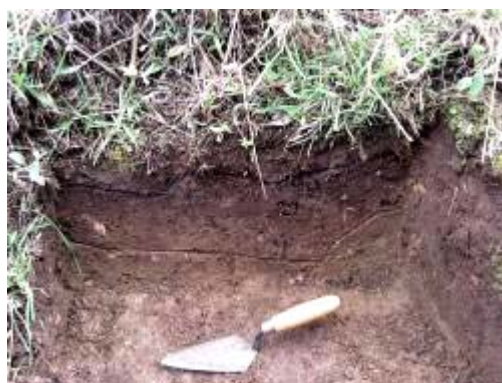
Terraza 6.- Se encuentra orientada a 350° al NW y ubicada en las coordenadas 743645 E / 9652782 N, Tiene una dimensión de 13 m de ancho y 6 m de largo cubierta por pasto. Presenta pequeñas inclusiones de carbón y piedras naturales. Aparece hacia la esquina SE varios fragmentos pequeños de cerámica muy erosionada entre 12 y 15 cm b/s. Luego aparece suelo semicompacto con piedra natural.

Estructura T112, terraza 6 tomada desde terraza 7

Estructura T112, terraza 6 vista general. Tomada desde terraza 7

Perfil de prueba de pala en T112, terraza 6

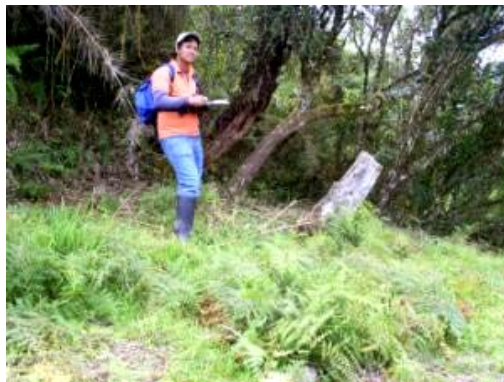
T112, terraza 8

Terraza 8.- Se encuentra orientada hacia el W en las coordenadas 743624 E / 9652773 N, tiene una dimensión de 10m de ancho y 5m de largo. Presenta una superficie muy irregular y con ligera caída posiblemente debido a la erosión por lo que no se realizan pruebas de pala.

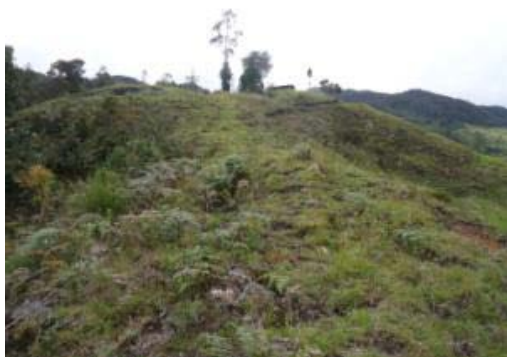
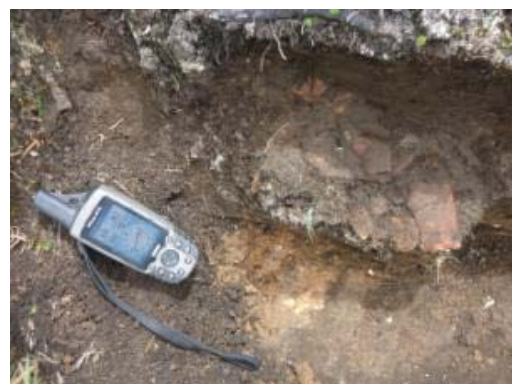
Cerca a **T113** también se registraron 5 terrazas en el lado sur, en la pendiente de una loma. Sitio codificado como ÑVIA1 – 003, carta topográfica Sigsig.

Paisaje de Sitio Arqueológico

Cerámica en perfil acceso a T113

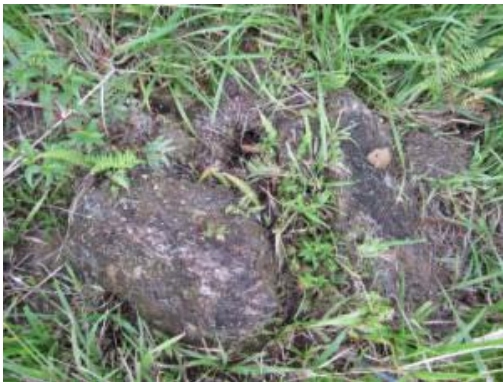
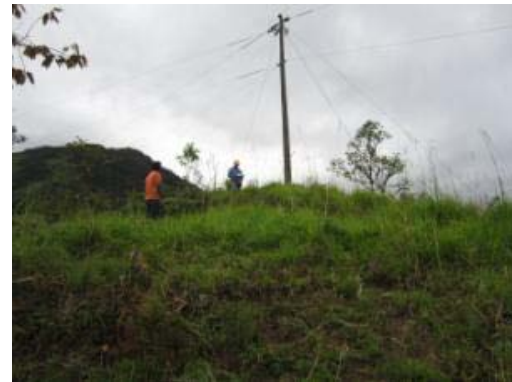
La Terraza 1 se localiza en las coordenadas 749989 E / 9644796 N, de forma irregular y con una dimensión aproximada de 20 m, presenta una superficie plana en la que se observan 3 semicírculos de piedras medianas de 80 cm aproximadamente. La Terraza 2 se ubica en las coordenadas 749997 E / 9644782 N, tiene una dimensión de 20 m de ancho y 7 m de largo con rumbo SW. La terraza 3 se encuentra ubicada en las coordenadas 749999 E / 9644775 N, tiene una dimensión de 15 m de ancho y 8 m de largo. Hacia el Este de la terraza se registró un fragmento de 1cm de grosor muy erosionado y deleznable, el mismo que no fue levantado. Al Sur, Este y Oeste se encuentran pendientes fuertes.

Semicírculos en Terraza 1 de Torre 138

Terrazas 2, 1, Torre 138

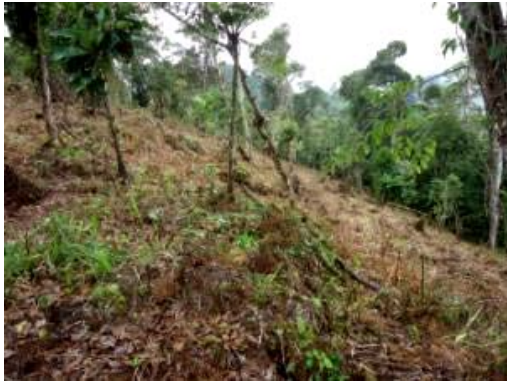
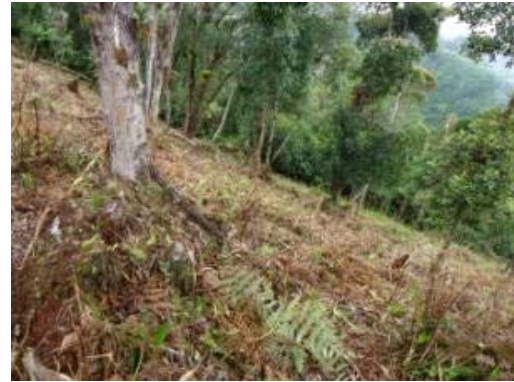
T149 se ubica en una montaña en las coordenadas 753714 E / 9641999 N, con terrazas que por motivo del desbroce manual, las terrazas están cubiertas por la vegetación que está sobre el terreno. Sitio codificado como ÑVIA4 – 004 carta topográfica Chigüinda.

Terrazas poco visibles por remoción de cobertura vegetal

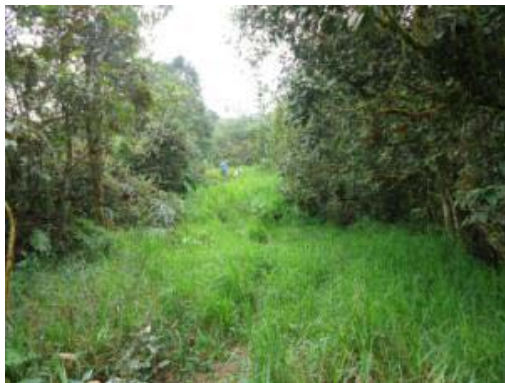
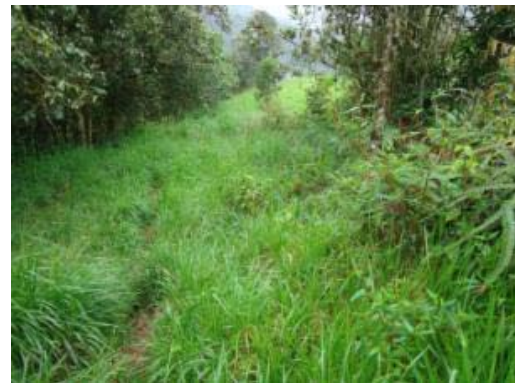
Terrazas T151

La T151 se localiza en las coordenadas 754458 E / 9641396 N, a 100m. al oeste se divisan 6 terrazas al costado de una vivienda. Sitio codificado como ÑVIA4 – 005, carta topográfica Chigüinda.

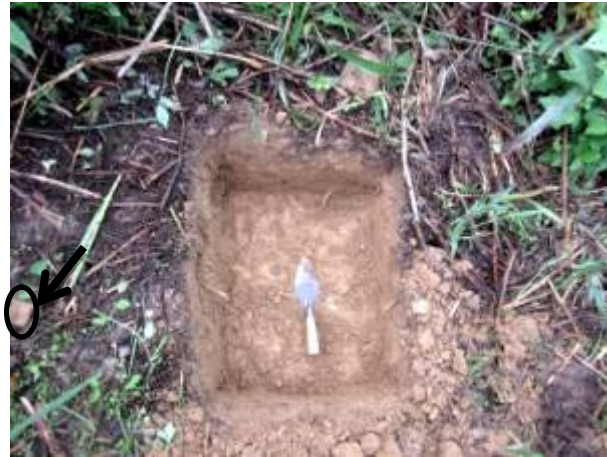
T193 se encuentra localizada en una ligera pendiente con superficie irregular cubierta de pasto, en las coordenadas 761925 E / 9628796 N. el depósito 1 (D1) esta combinado con piedra natural en donde aparecen varios fragmentos pequeños de cerámica entre 10 y 18 cm b/s, posiblemente rodados de la parte

alta debido a la inclinación de la loma. Sitio codificado como ÑVIC2 – 001 carta topográfica Gualaquiza.

Material cerámico T193

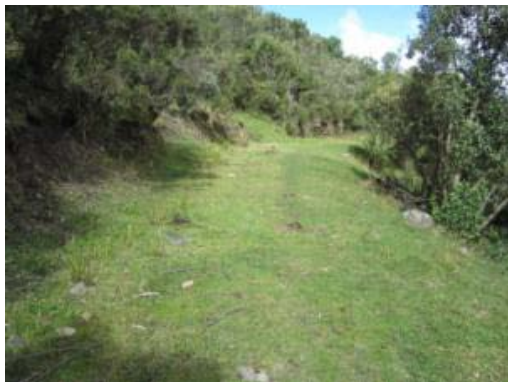
747291 E / 9706912 N a una altura de 3512 msnm, se encuentra ubicada una tubería hacia el lado izquierdo o Norte, otro punto se ubica en las coordenadas 747346 E / 9706862 N a una altura de 3514 msnm, en este punto la tubería sale o cruza por debajo del camino hacia una alcantarilla; otro punto se ubica en las coordenadas 747383 E / 9706862 N a una altura de 3518 msnm, se encuentra otra Y que se dirige a una vivienda y es desde donde el camino se encuentra completamente modificado. Esta área no ha sido codificada como sitio porque debería ser investigado exhaustivamente para determinar si se trata de un camino antiguo.

Posible camino antiguo, reutilizado

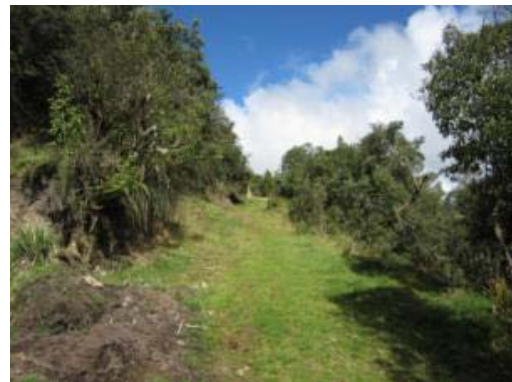
Otra parte de posible camino antiguo

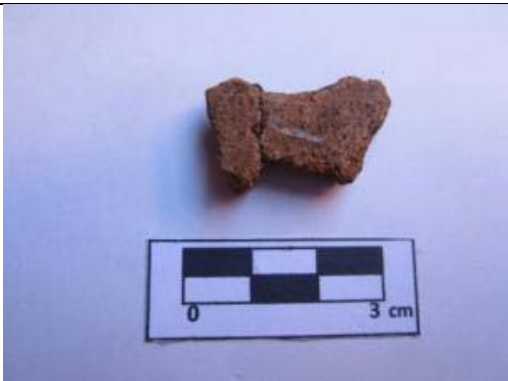
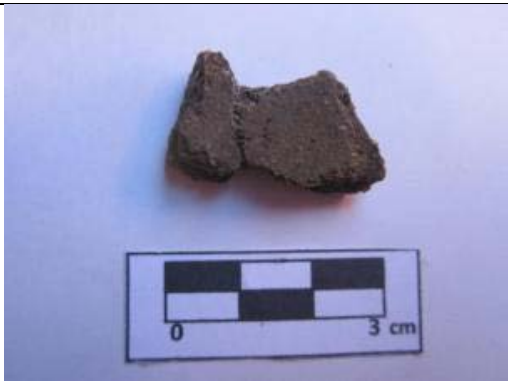
LÍNEA A15

Cuerpo sin PC no diagnóstico exterior	Cuerpo sin PC no diagnóstico interior
LÍNEA A16

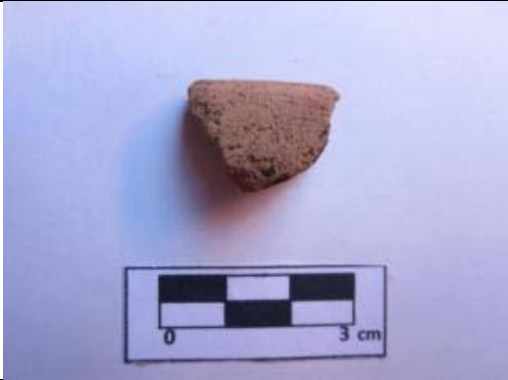
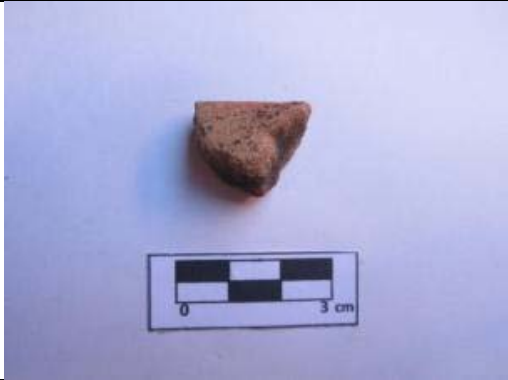
Borde con engobe	Borde con engobe

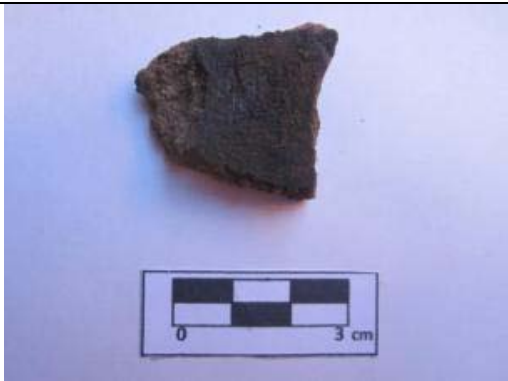
Cuerpo sin PC con hollín exterior	Cuerpo sin PC con hollín interior

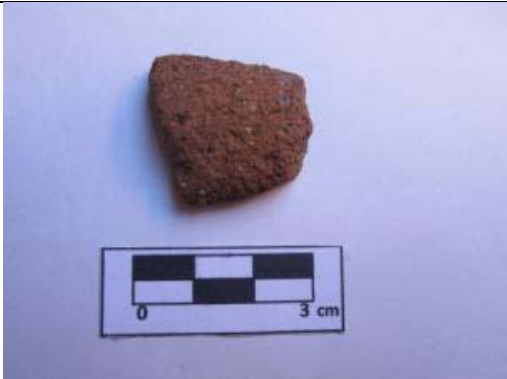
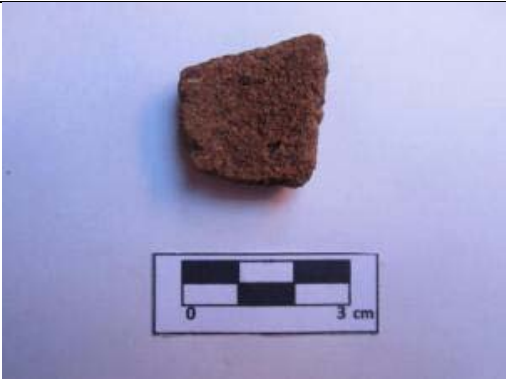
LÍNEA C4

Borde no decora erosionado exterior	Borde no decora erosionado interior

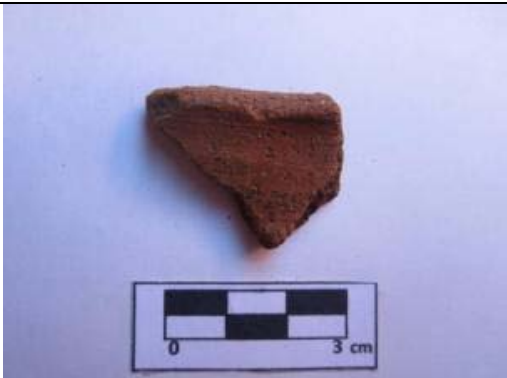
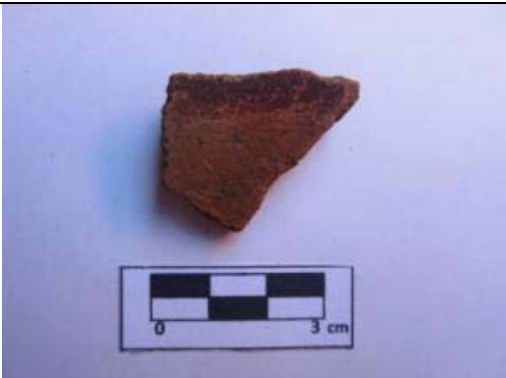
Cuerpo con Pc exterior	Cuerpo con Pc decorado con engobe interior

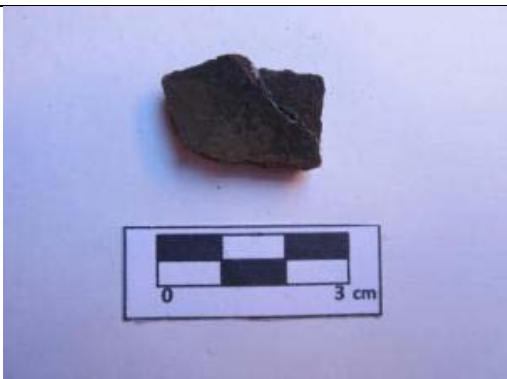
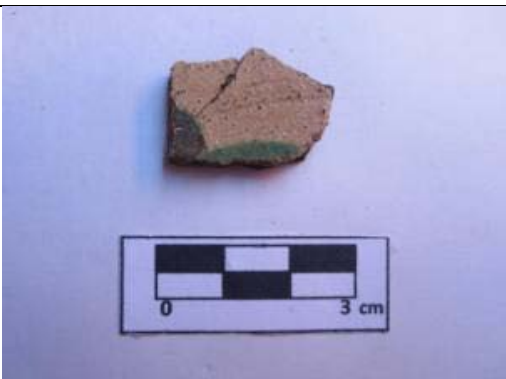
Cuerpo sin PC decorado con hollín exterior	Cuerpo sin PC decorado con pintura interior
LÍNEA D6

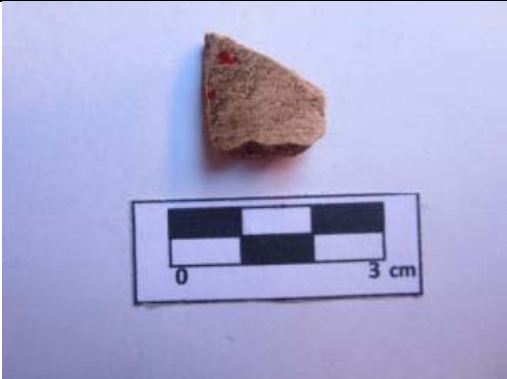
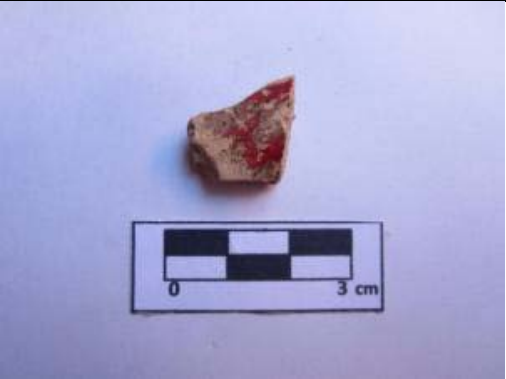
Cuerpo con PC decorado con pintura exterior	Cuerpo con PC decorado con pintura interior

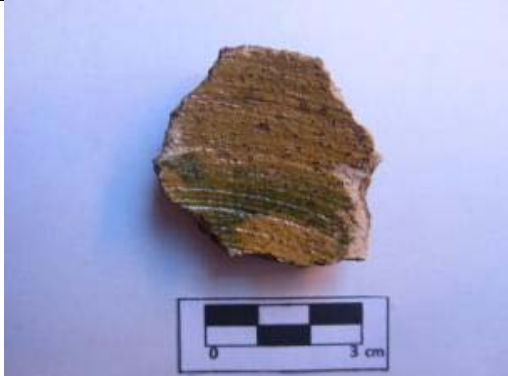
LÍNEA E3

Cuerpo con PC decorado con hollín exterior	Cuerpo con PC decorado con pintura interior

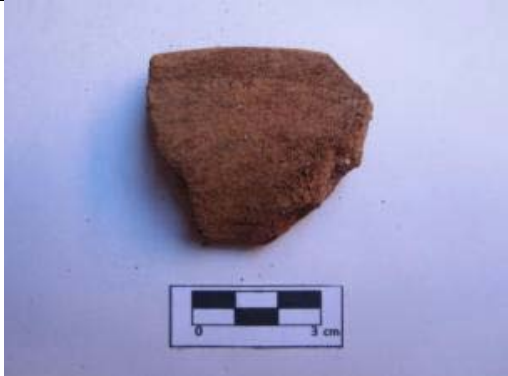
T 19

Borde no decorado exterior	Borde no decorado interior

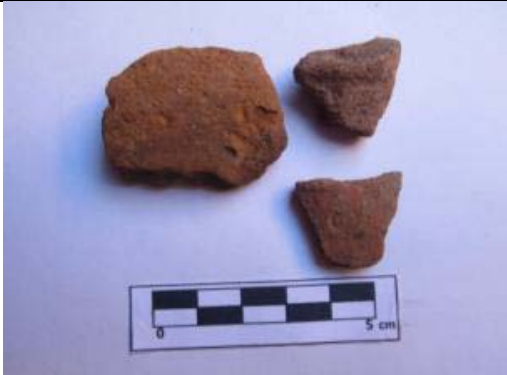
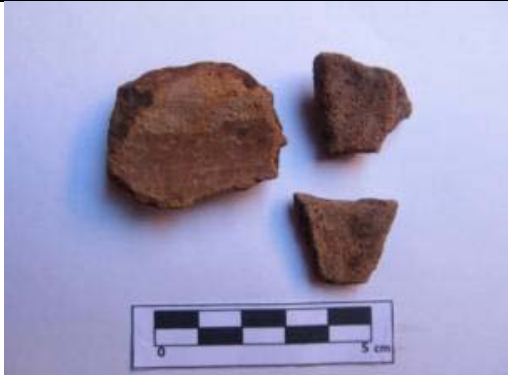
Cuerpos con PC decorados exterior	Cuerpos con PC decorados interior

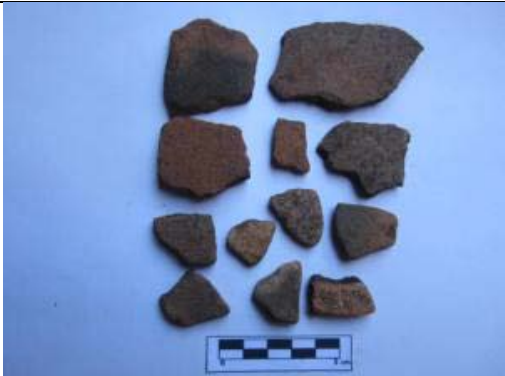
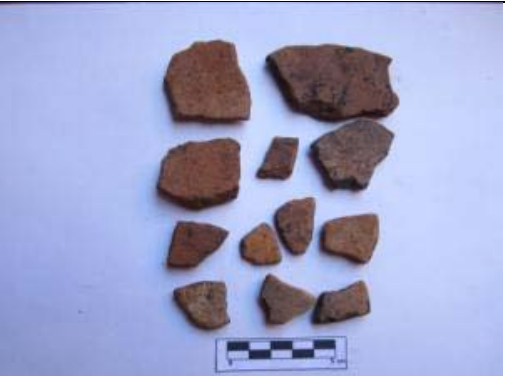
Cuerpos sin PC no diagnósticos exterior	Cuerpos sin PC no diagnósticos interior

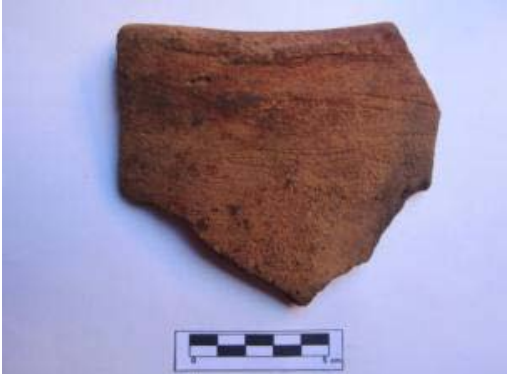
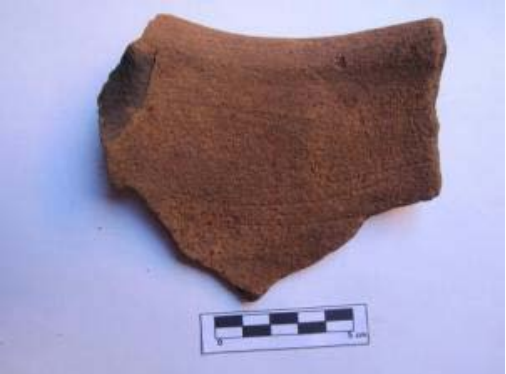
T 112 Terraza 19 Recolección Superficial

Borde no decorado con engobe exterior	Borde no decorado con engobe interior

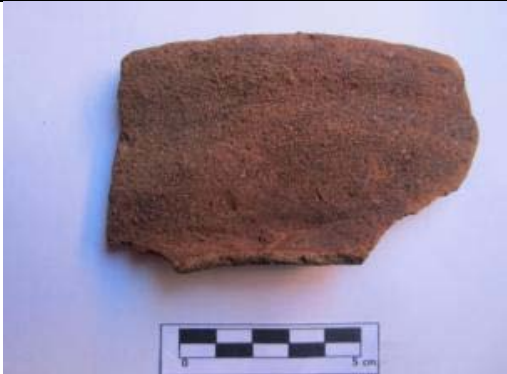
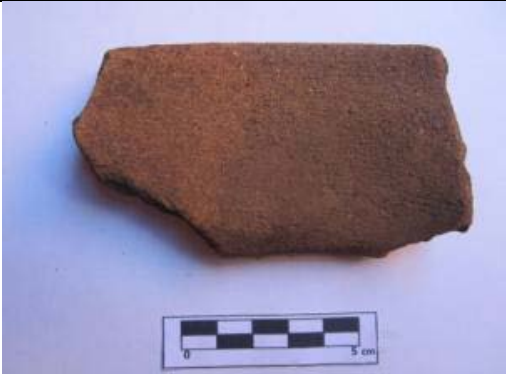
Borde no decorado con cuello cóncavo y hollín exterior	Borde no decorado con cuello cóncavo y hollín interior

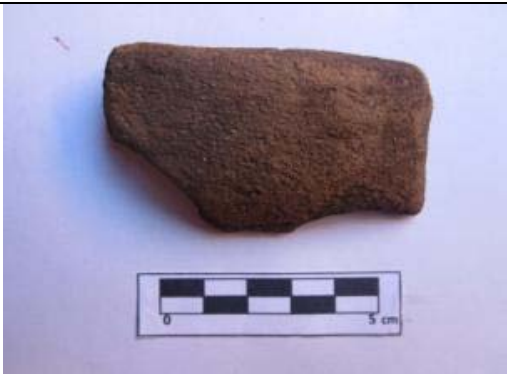
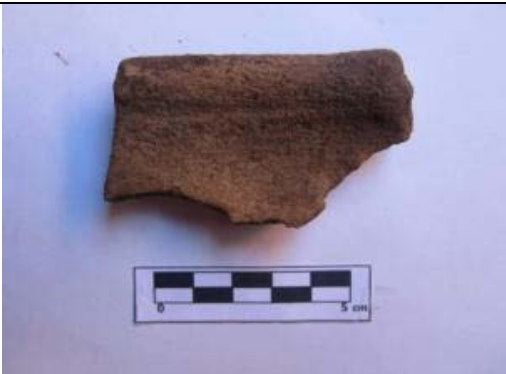
Borde no decorado con hollín exterior	Borde no decorado con hollín interior

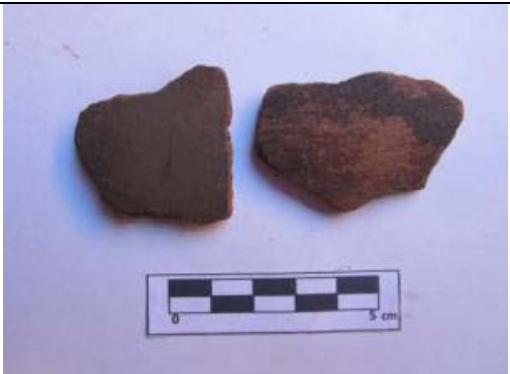
<p>Cuerpos sin PC no decorados con hollín y engobe exterior</p>	<p>Cuerpos sin PC no decorados con hollín y engobe interior</p>

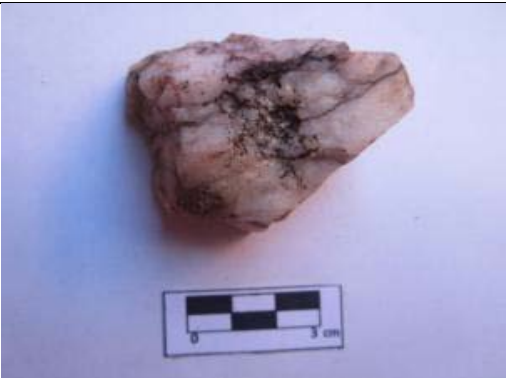
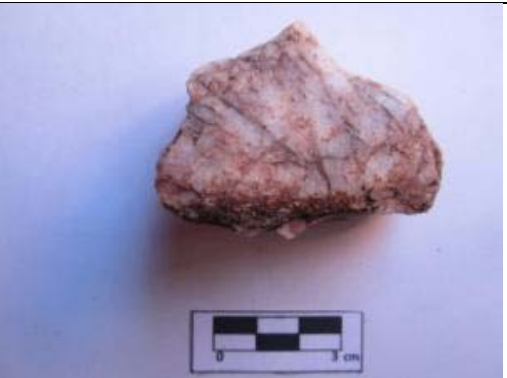
Fragmento de lítica	Fragmento de lítica

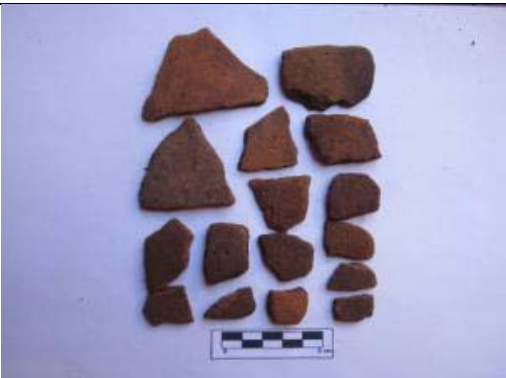
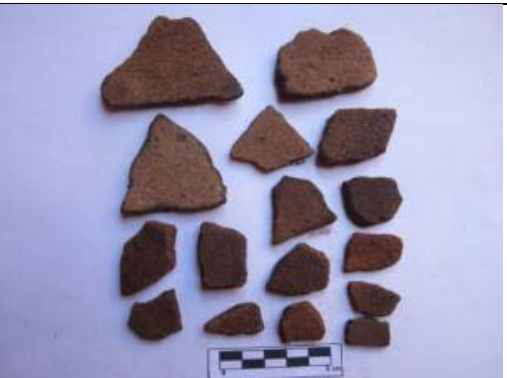
Cuerpos sin PC no diagnósticos Exterior	Cuerpos sin PC no diagnósticos interior
T 112 Terraza 3

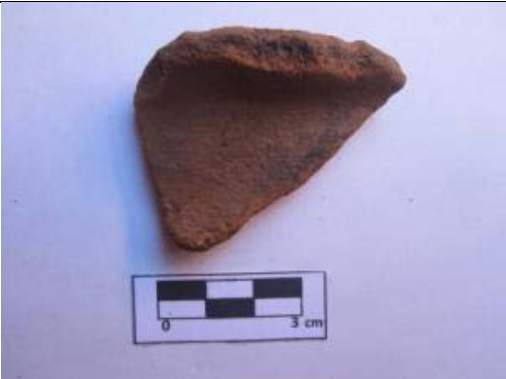
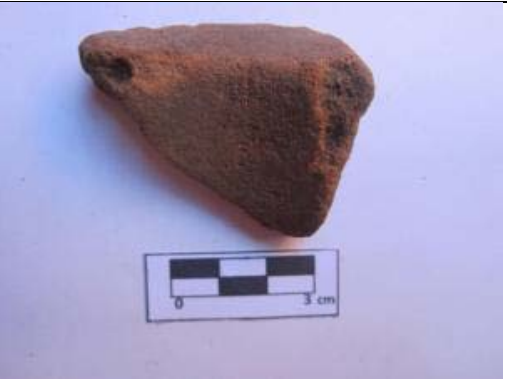
Cuello con cuerpo no decorado con hollín exterior	Cuello con cuerpo no decorado interior

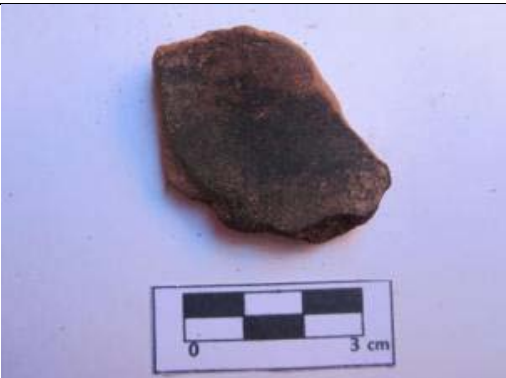
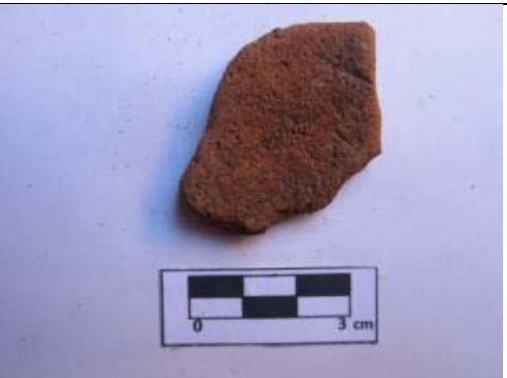
Cuerpo con PC no decorado con hollín exterior	Cuerpo con PC no decorado con hollín interior

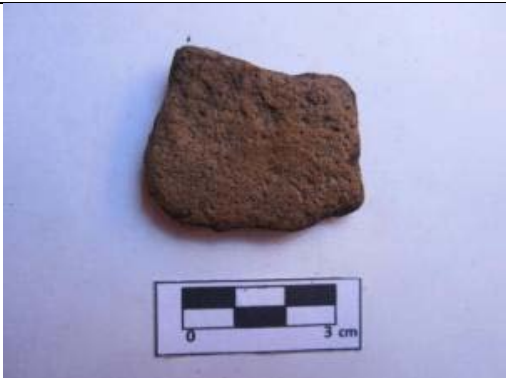
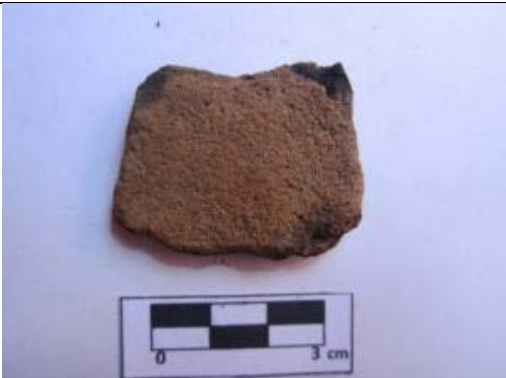
Cuerpo sin PC no decorado erosionado exterior	Cuerpo sin PC no decorado erosionado interior
T 112 Terraza 5

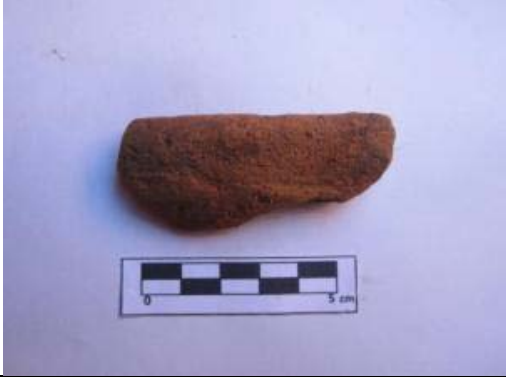
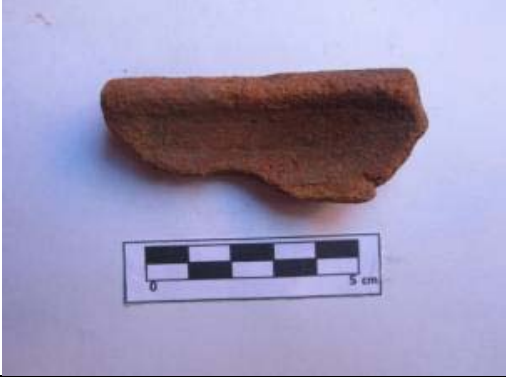
Borde no decorado con engobe exterior	Borde no decorado con engobe interior

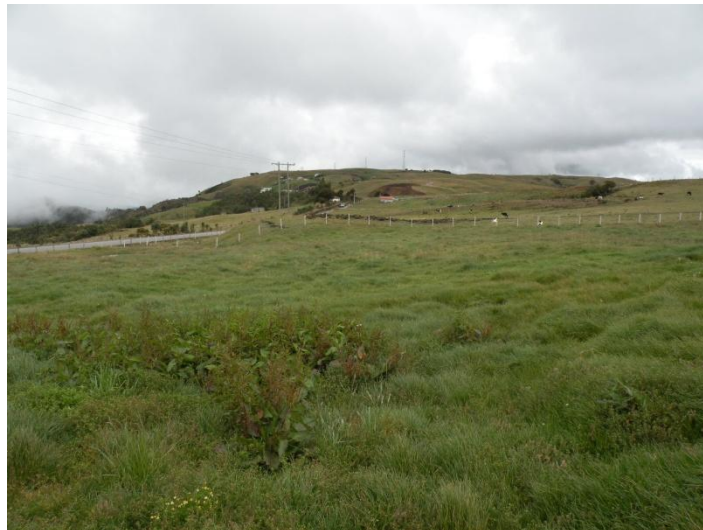
Fotografía 7.- deforestación total en subestación Taday
