**CONSULTORÍA EN SEGURIDAD VIAL PARA APOYAR EN LA PREPARACIÓN  
DEL PROYECTO DE LA SEGUNDA ETAPA DE AMPLIACIÓN DE CAPACIDAD  
Y MEJORAS DE SEGURIDAD EN LOS ACCESOS AL PASO CRISTO  
REDENTOR**

**Entregables 1 y 2**

**Consultor: Ing. Juan Emilio Rodríguez Perrotat**

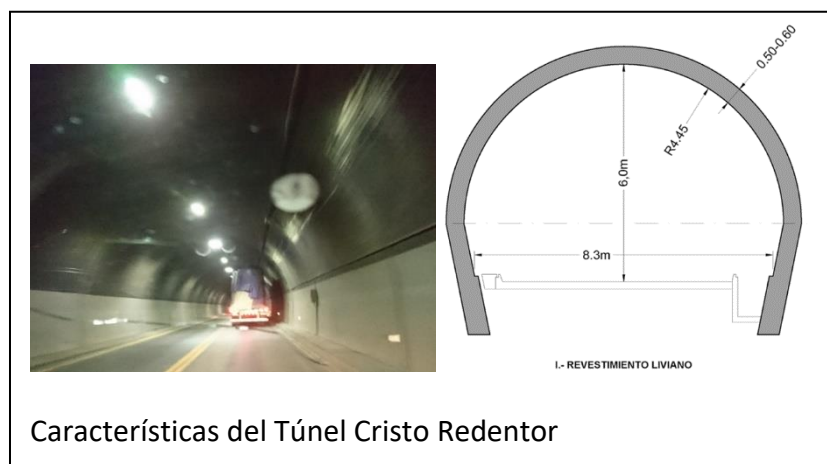
Este túnel está completamente revestido con hormigón en masa; pero no tiene ningún tramo con contrabóveda ni con solera de hormigón; tal como se ilustra en la figura adjunta.

Esto ocasiona que en el tramo excavado en la Formación Huitrín, de unos 300 m de longitud, este túnel presenta apreciables levantamientos de la calzada. Estas deformaciones son controladas sin dificultad debido a que en ese tramo el pavimento está construido con adoquines.

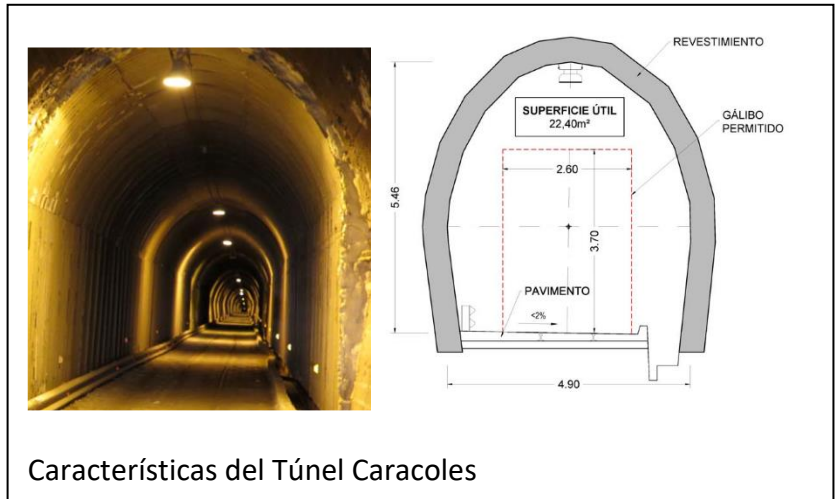
Este túnel tampoco cuenta en la actualidad con previsiones para emergencias ni comunicación interna. Además carece de veredas.

El pavimento es adoquinado en el lado argentino y de hormigón para el caso chileno. El Túnel Caracoles también presenta levantamientos de la solera en el tramo excavado en la Formación Huitrín, con una longitud de unos 280 m.

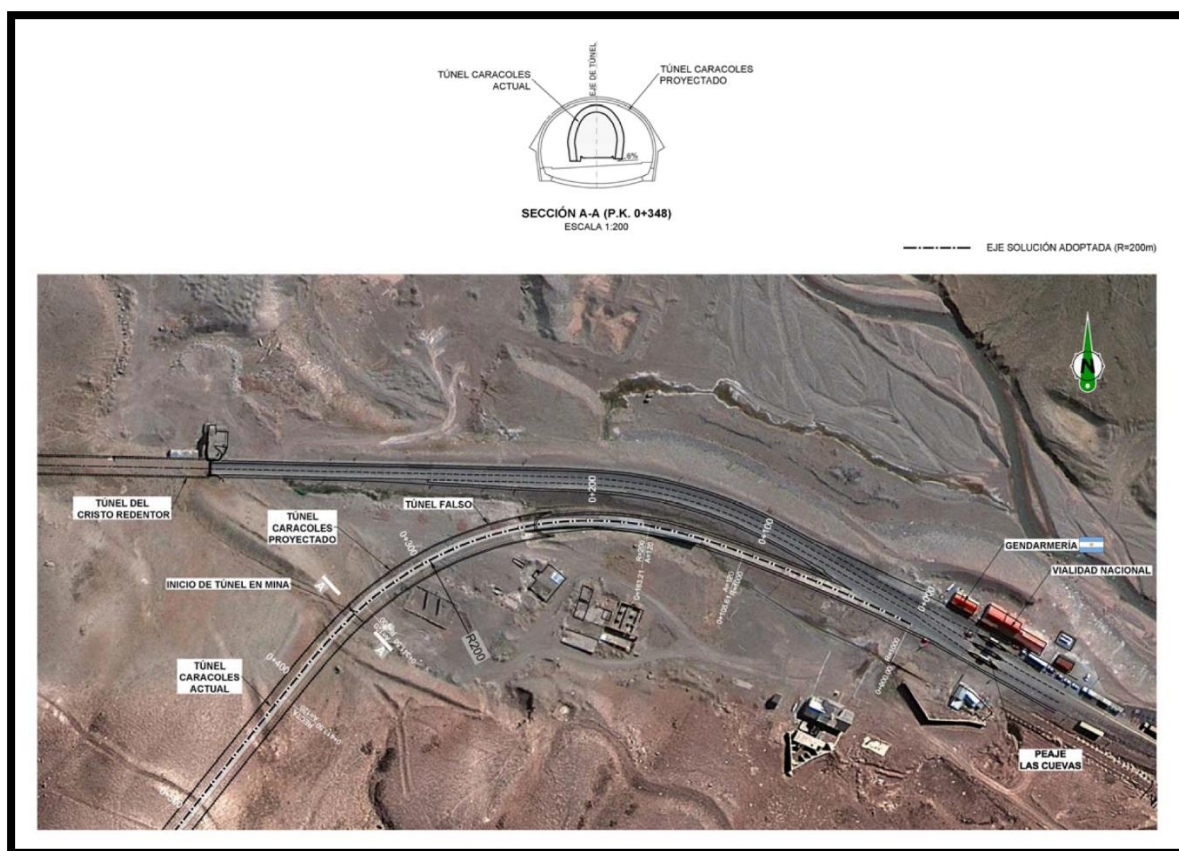
**Figura: Solución en el acceso al Portal argentino una vez concluida la ampliación del Túnel Caracoles**

con los ajustes oportunos en el perfil para facilitar el drenaje de las aguas captadas por el túnel. Se aprecia el desarrollo de la curva en planta de radio 200 m, con las correspondientes clotoides para cumplir las exigencias impuestas por la normativa. Dicha curva se concentra principalmente en el tramo en túnel falso dispuesto desde la ubicación del cobertizo actual hasta el emboquille que permite la transición con el túnel en mina.

Con estas condiciones, la velocidad de tránsito admitida por la infraestructura en este tramo será de 70 km/h.

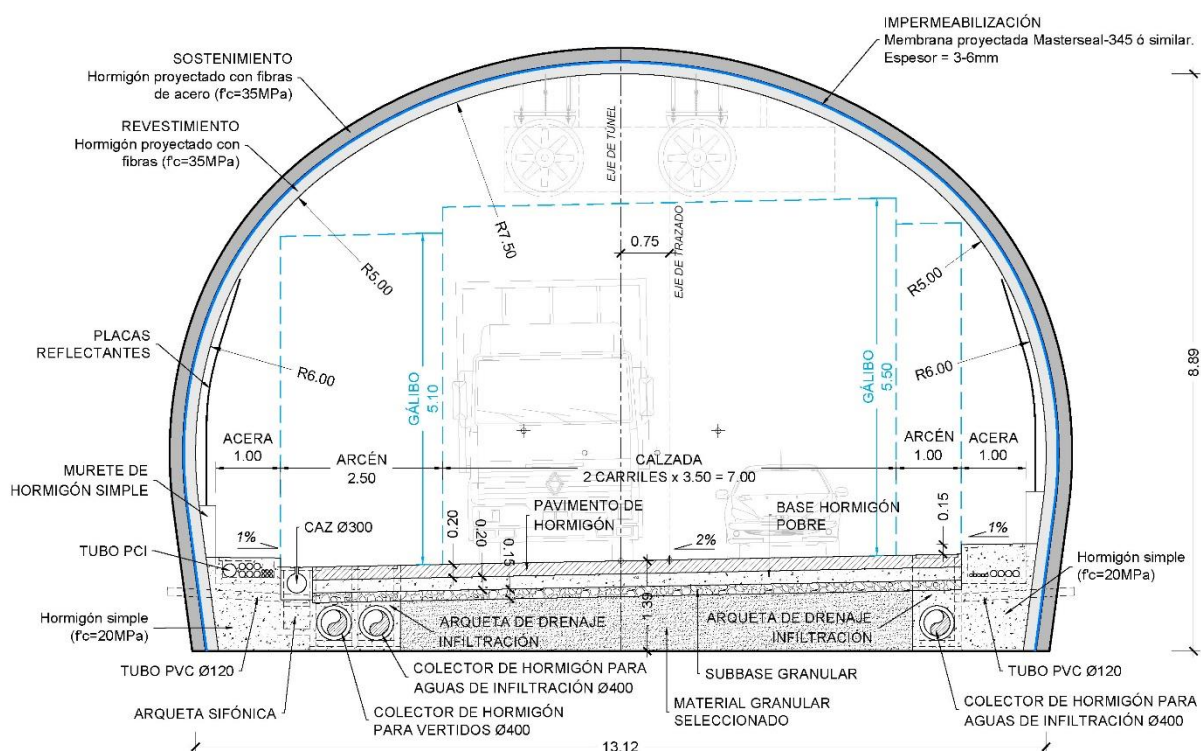
**Figura Sección del túnel ampliado. Fuente: Geocontrol**

4. El galíbo se establece de 5,5 m en la zona operativa de la calzada, limitándose en las bermas a 5,1 m.

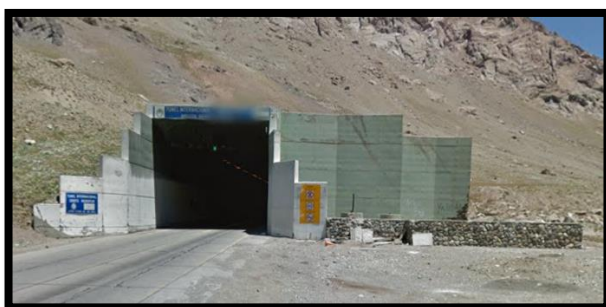
Imagen Túnel Cristo Redentor

No ha sido posible identificar las características finales en relación al diseño final de los portales para verificar si presentarán condiciones adecuadas en cuanto a la seguridad vial. Se espera que sea así y que se adopten las recomendaciones de la normativa europea señalada en este documento.

A modo de ejemplo se presentan imagenes de la situación actual del Túnel Cristo Redentor

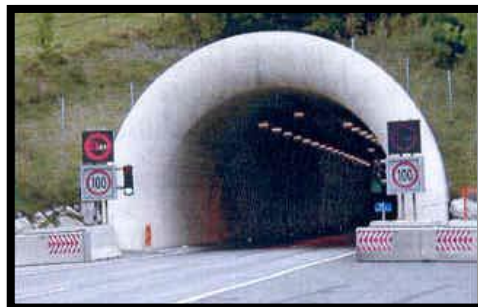
Imagen túnel europeo con portal seguro

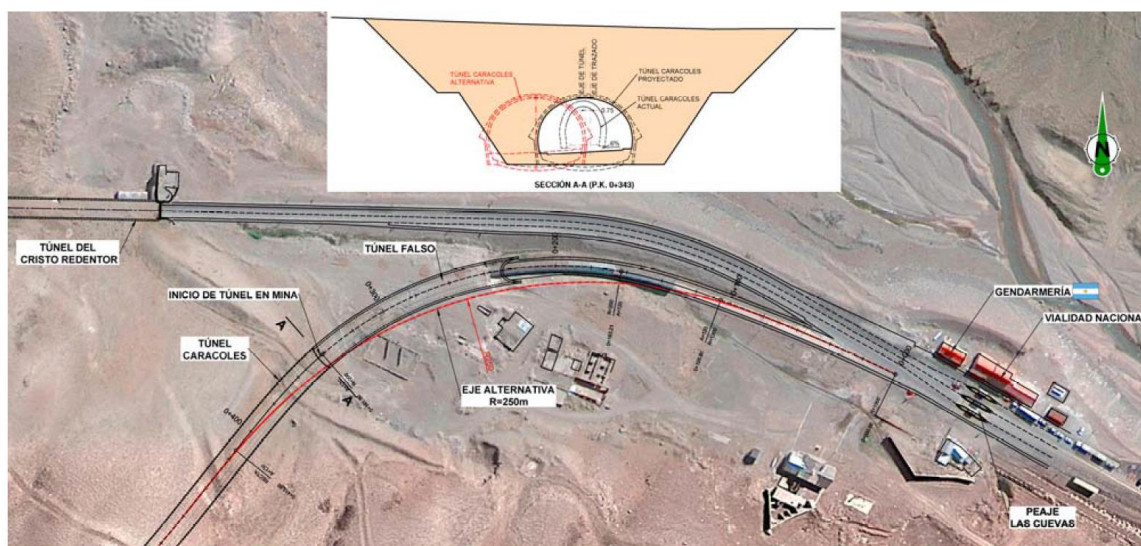
**Figura: alternativa de radio de curva propuesto por la Consultora en Capítulo 12**

- cambio de iluminación por salida del túnel
- curva horizontal muy cerca al radio mínimo que limita severamente las condiciones de visibilidad hacia adelante, agravado por la siguiente
- ubicación de las casillas de peaje a la salida del túnel y al final de la curva cerrada.

Es por ello que se sugiere extremar los esfuerzos por mejorar este lugar, sea mediante la mejora del radio de la curva (se ha contemplado una alternativa algo mejor, según puede verse en el Capítulo 12 de la documentación y cuya imagen se presenta a continuación) o bien, mediante la reubicación del Peaje, el cual, como puede verse más adelante en este documento, la propia administración de la Dirección Nacional de Vialidad considera que requiere mejoras.

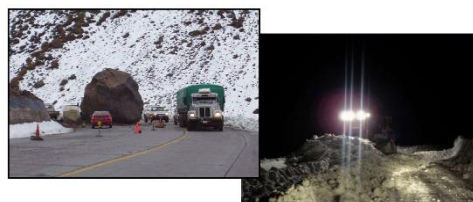
**Figura: croquis del túnel propuesto por DNV**

La Dirección Nacional de Vialidad considera que la zona presenta en temporada invernal uno de los puntos que más recursos demanda en las tareas de despeje por acumulación de nieve, congelamiento de las vertientes que llegan a la calzada, los fuertes vientos, y sumado a ello, el cerro proyecta sombra sobre el camino durante todo el día.

Además, desde el punto de vista geomorfológico, se presenta un suelo inestable, sensible a las aguas provenientes del deshielo y a los movimientos sísmicos, produciéndose a menudo caída de rocas de gran tamaño que atentan contra la seguridad del usuario. Con el fin de flanquear estos obstáculos es que se ha propuesto el estudio de factibilidad de construcción de un túnel, teniendo en cuenta el entorno humano, medio ambiental, restricciones climáticas y de terreno.

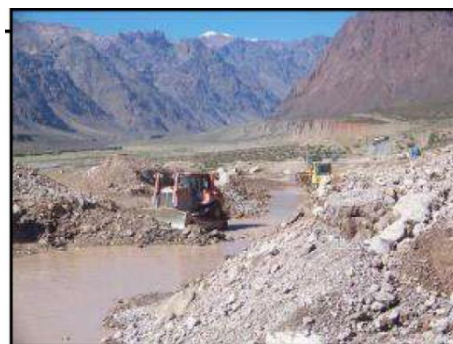
La RN 7 en el km 1166 atraviesa un gran abanico aluvial.

En temporada estival las fuertes lluvias provocan grandes arrastres de material sobre el lugar conocido como Quebrada Seca, provocando sucesivos depósitos de material elevando el fondo natural del cauce.

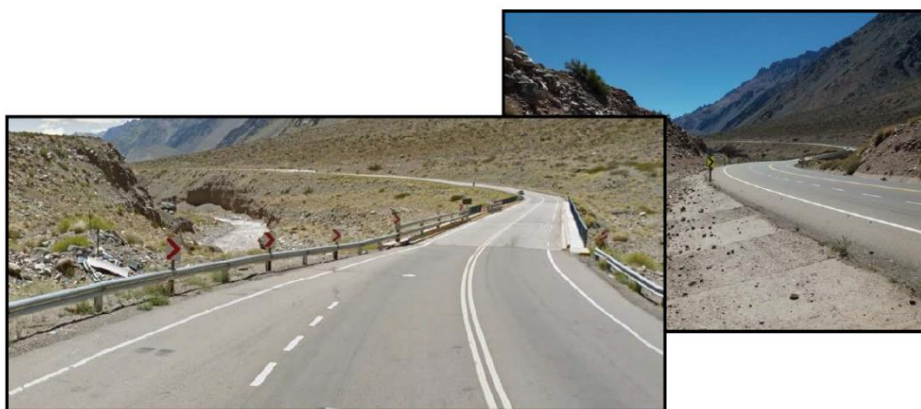
*Imagen de la curva km 1200.5. Fuente DNV*

Esta curva presenta un trazado cerrado que ha ocasionado siniestros viales.

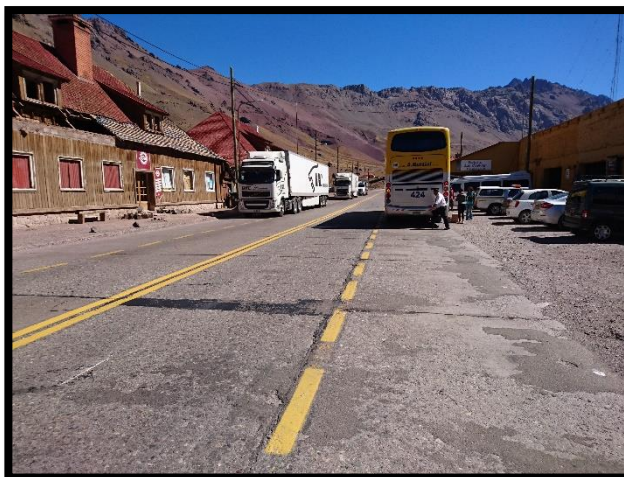
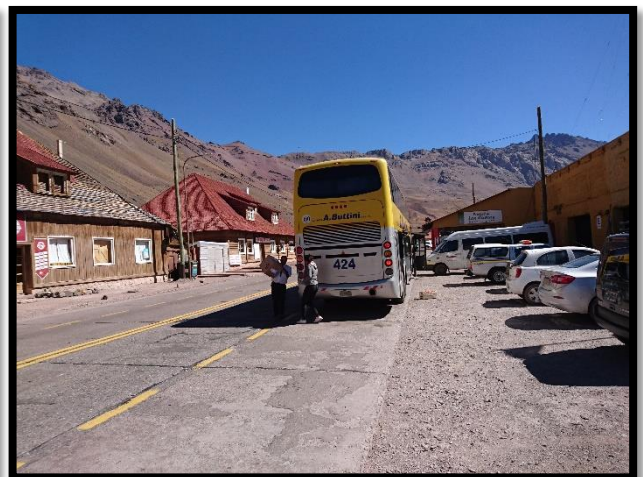
#### **9.3.15 Acceso seguro a puente del Inca km 1218**

Se trata de una Zona turística con importante cantidad de giros a la izquierda, restaurantes y parada de buses.

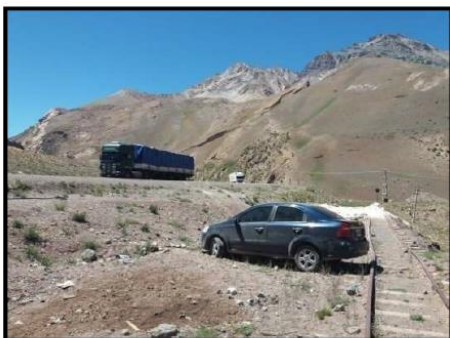
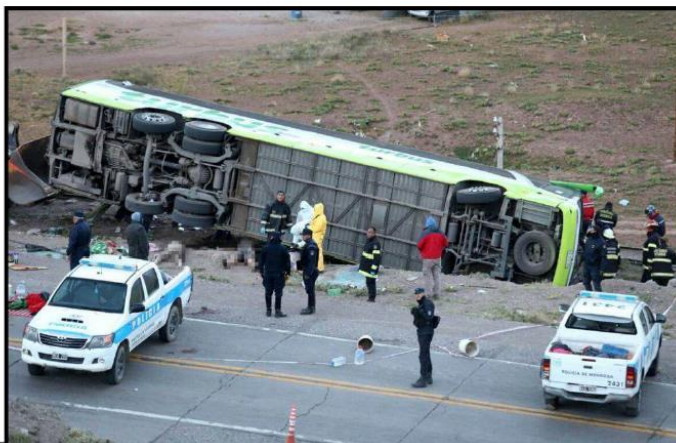
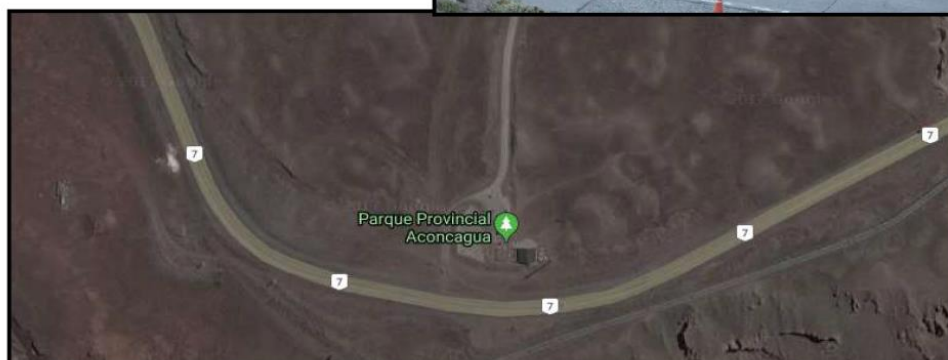
En este punto ocurren habitualmente siniestros viales, el más grave de ellos ocurrió en 2017 con 19 fallecidos.

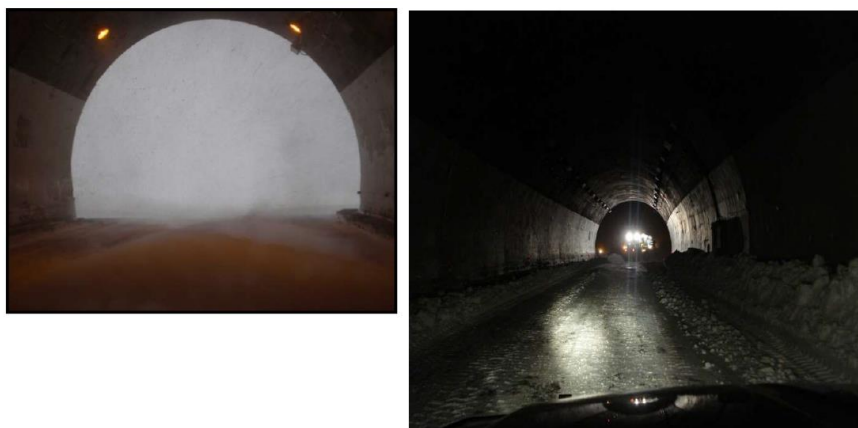
**Figura: Situación actual del Túnel 14. Fuente: DNV Distrito 4**

El proyecto consiste en el reemplazo de luminarias y cableado por nuevas tecnologías, se propone iluminación central relevando la posición original de los hastiales.

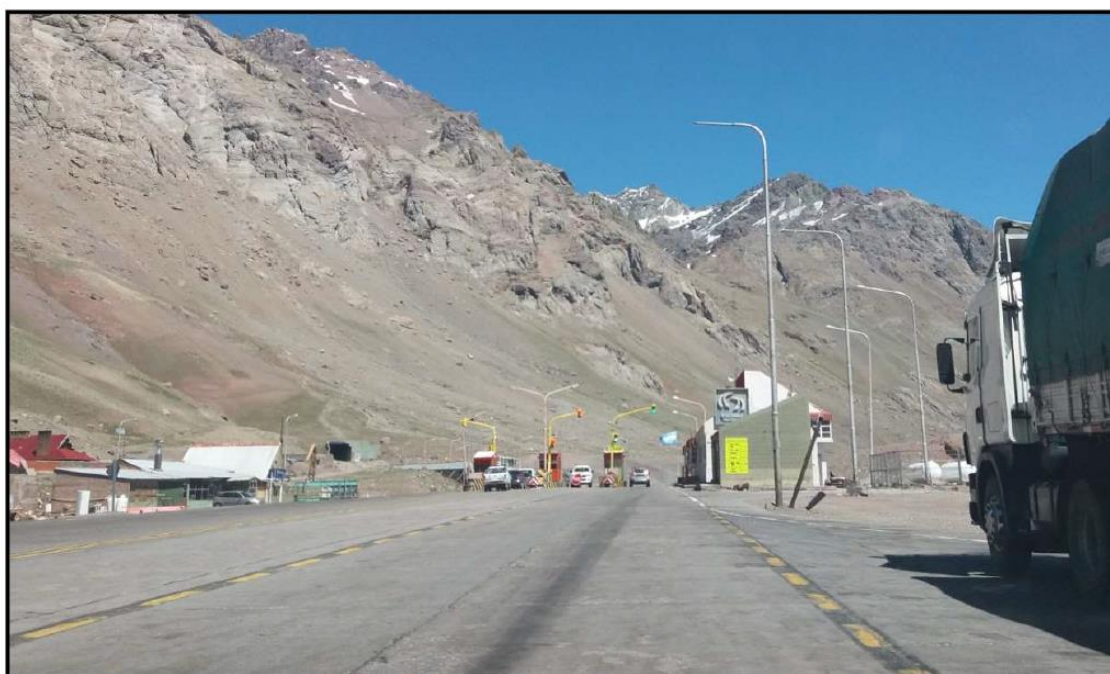
### **9.3.18 Mejora de Cobertizo puesto de peaje y control Las Cuevas**

La DNV ha propuesto mejorar este sitio. Esto hace conveniente revisar la propuesta del proyecto presentado por la Consultora Geocontrol que ha considerado no modificar este punto de la obra.

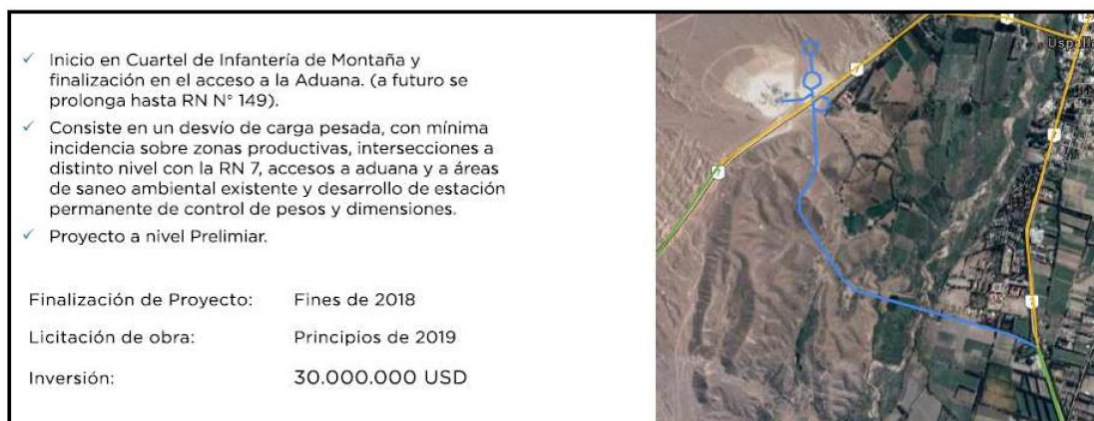
### 9.3.19 Variante Uspallata

La DNV ha propuesto realizar una nueva traza conforme al plan de ordenamiento territorial vigente, dado que la urbanización de la Villa alcanzó sobre el trazado actual de la RN 7.

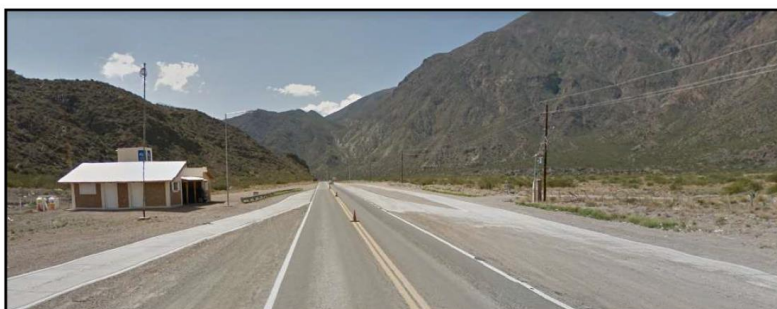
Actualmente los controles se realizan sobre la calzada, siendo propicio la construcción de dársenas para evitar deformaciones en la carpeta y brindar mayor seguridad en el sector.

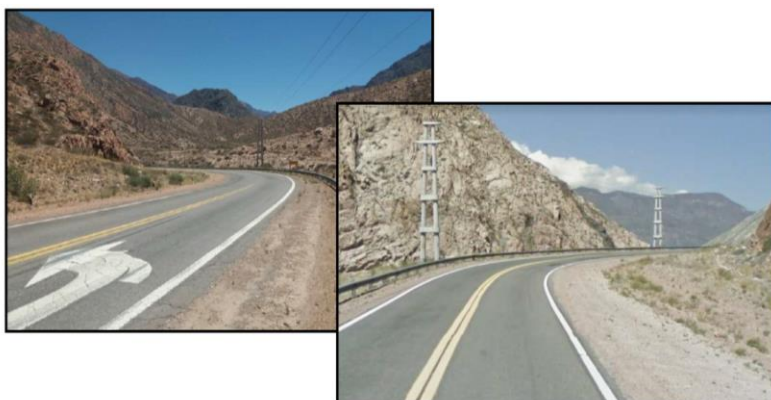
Se considera conveniente modificar el trazado de estas curvas por la falta de consistencia del trazado de las mismas con el resto del tramo.
