## Informe de Terminación de Proyecto

*Programa de Emergencia para Respuesta Inmediata por las Inundaciones en Panamá*

**Número de Proyecto:** PN-L1071

**Número de Préstamo:** 2522/OC-PN

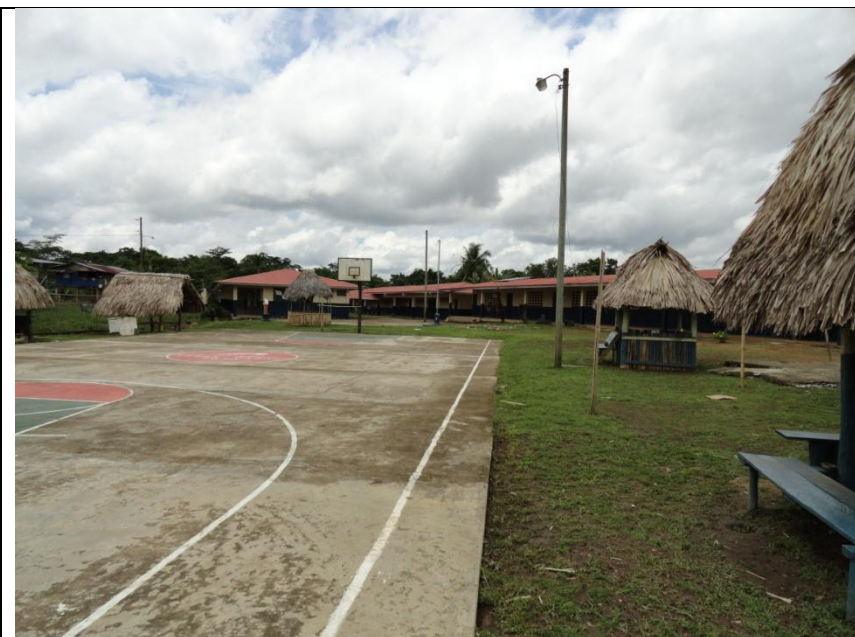
Escuela Nuevo Vigía.  
El nivel de inundación llegó a la parte inferior de las ventanas.  
Las conexiones eléctricas son recientes, corresponden a un contrato de electrificación en ejecución por parte de la Oficina de Electrificación Rural.

<p>La escuela se utilizó como albergue lo que ocasiono deterioro de las instalaciones, por lo que se pintó en el interior y exterior.</p> <p>La matrícula es de 207 estudiantes.</p>

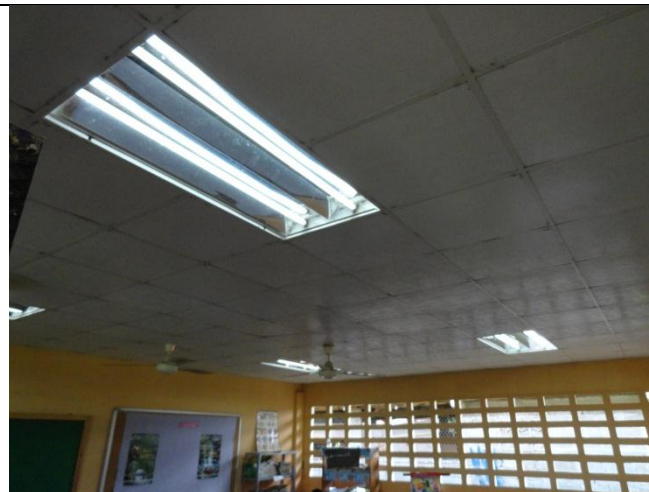
Cubiertas de cielorraso cambiadas

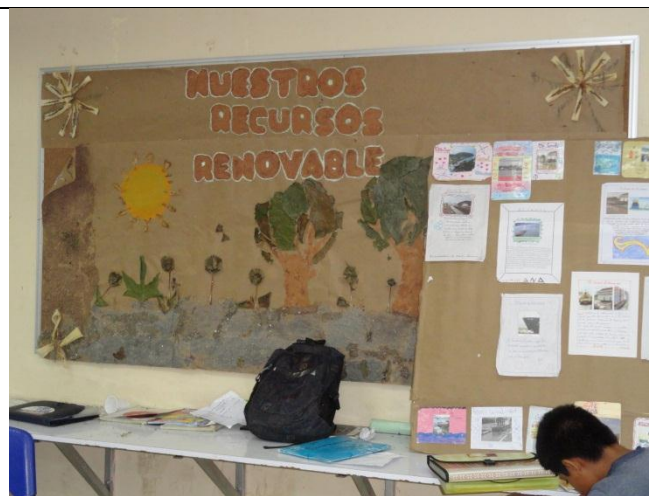
Tablero de corcho instalado y en uso

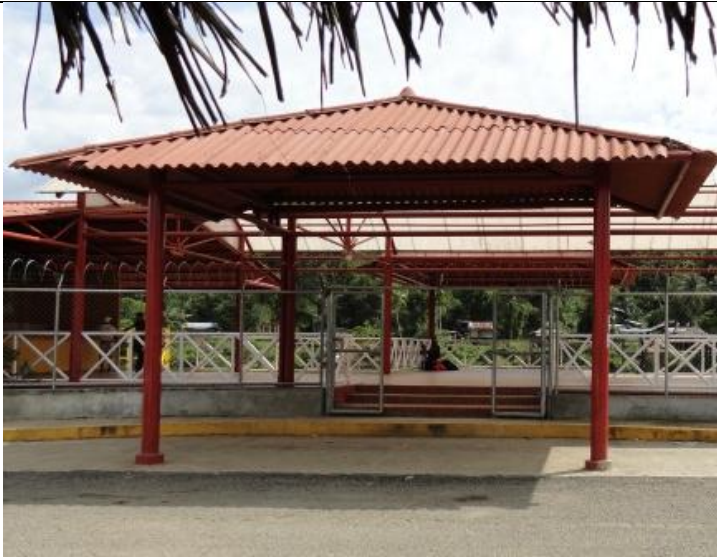
Centro de carga y descarga de Yaviza, cerca perimetral

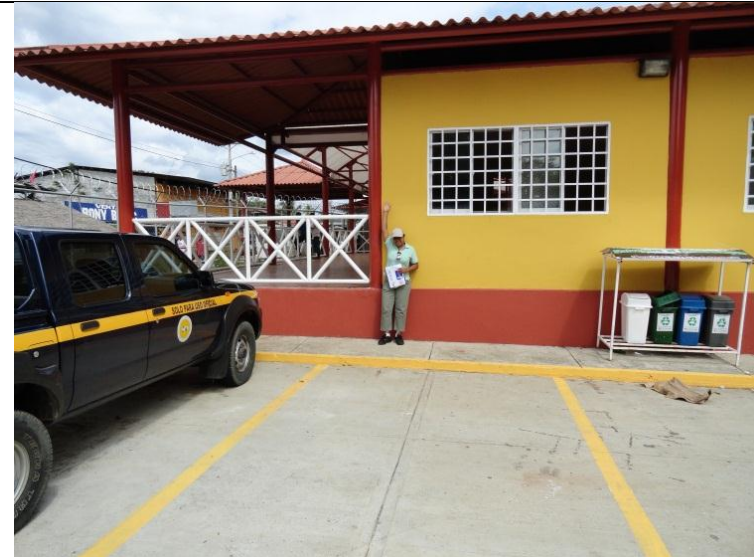
El Centro, la mano muestra el nivel donde llego el agua

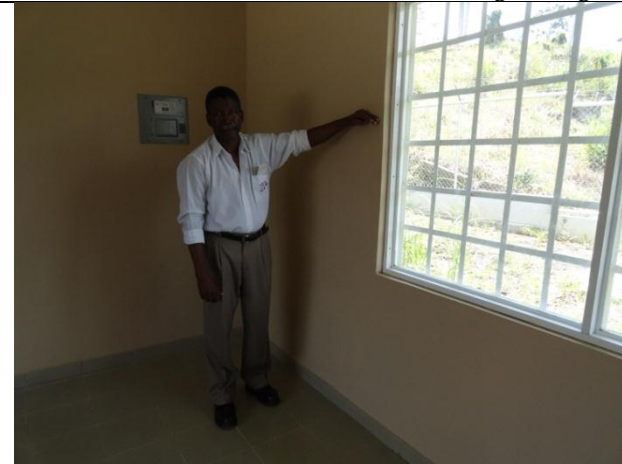
Altura del nivel del agua en las oficinas administrativas

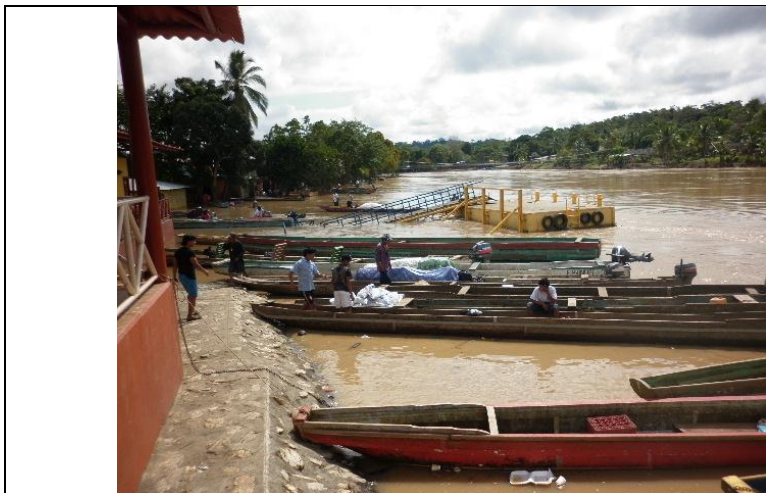
El nivel de la rampa. El agua llegó a la altura de los pasamanos.  
(Dic / 10)

Los daños fueron menores, aunque fue necesario reforzar el brazo que soporta el acceso peatonal desde los botes o barcos. Se rehabilitó el sistema eléctrico y se instaló protección catódica a la estructura. Como parte de la administración, se levantó una cerca perimetral con la finalidad de tener mayor control sobre las personas que ingresan al muelle, y evitar daños a las instalaciones.<sup>7</sup> CONADES supervisó la rehabilitación y entregó las instalaciones a la AMP.

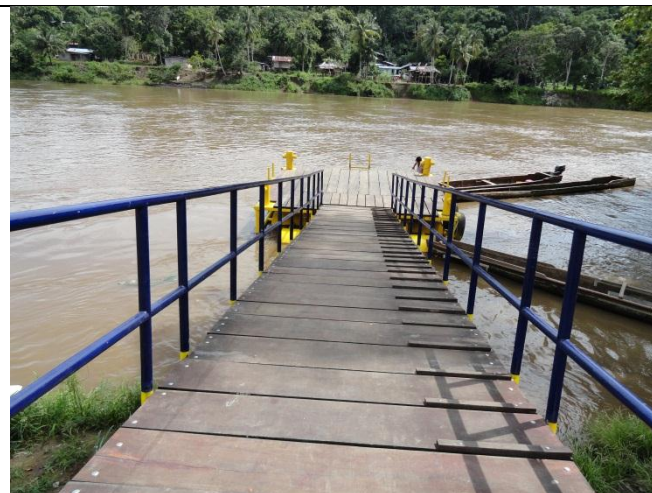
La rampa está operativa. Se alargó, se cambió la madera y se fortaleció la bisagra. (Sep / 12).

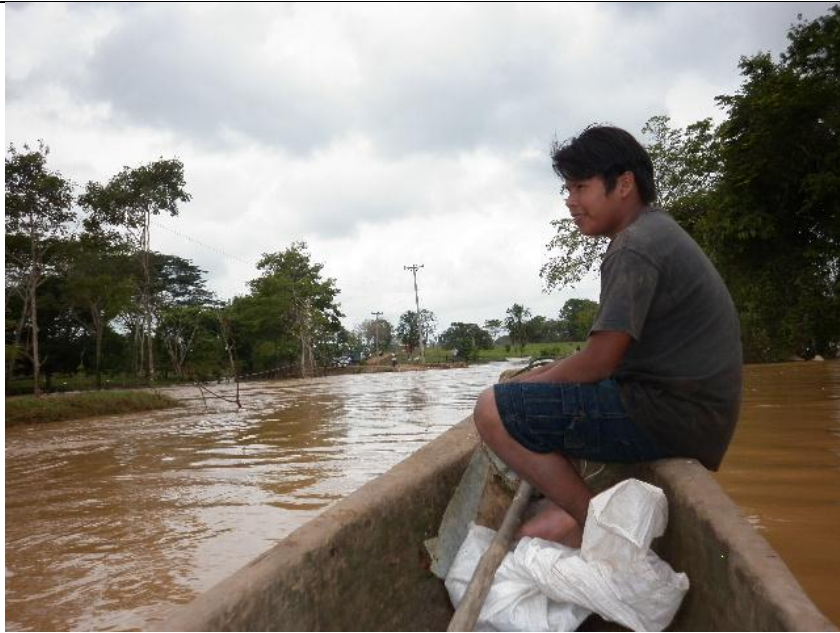
Camino Metetí - Puerto Limón, Vista desde el Puerto Diciembre del 2010.

Durante la emergencia, la vía Metetí – Puerto Limón reportó un deterioro importante a lo largo de su recorrido. En los cruces con las fuentes de agua el tránsito fue interrumpido. En el último kilómetro de vía, en las márgenes del río Chucunaque, el efecto fue mayor. Se interrumpió totalmente el tránsito de vehículos. El reporte técnico de la rehabilitación:

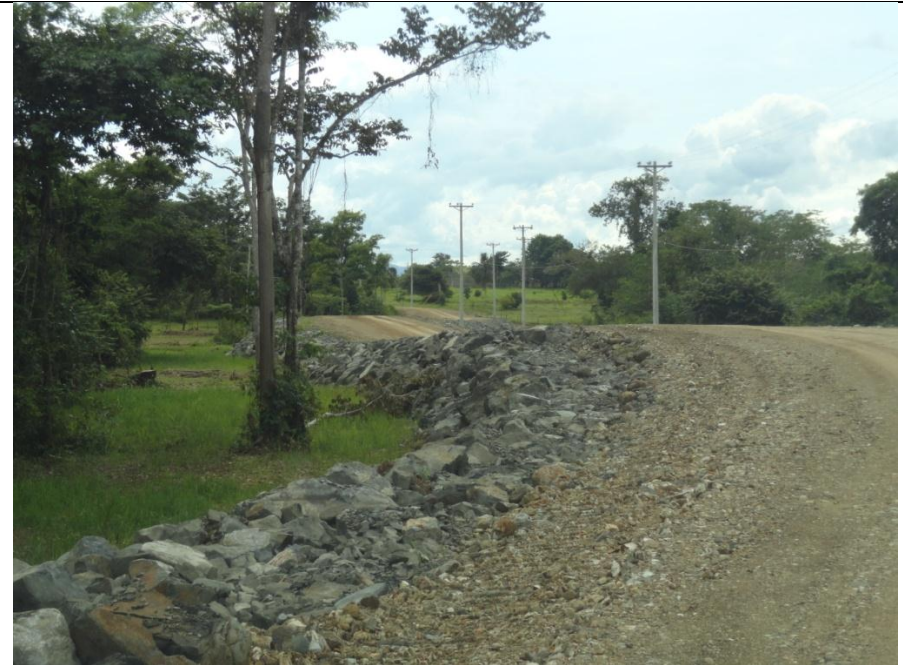
Camino Metetí - Puerto Limón, Vista desde el Puerto. Septiembre del 2012.

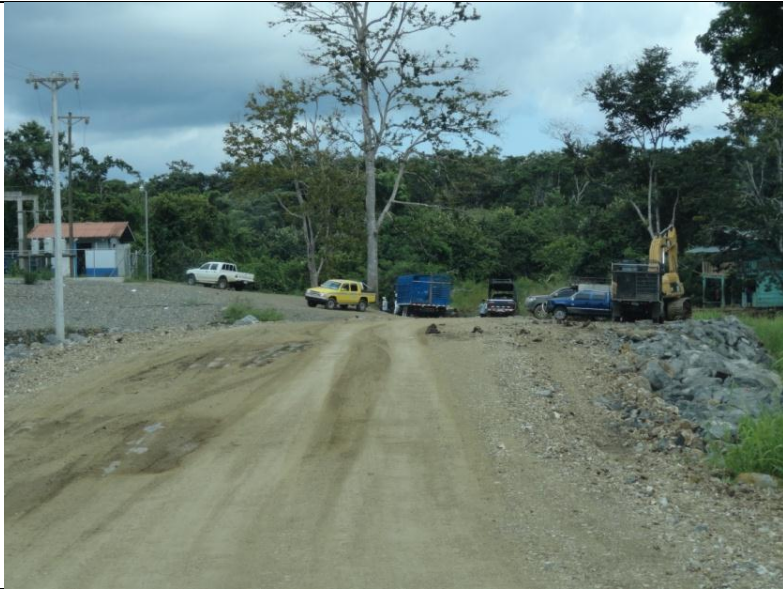
El puerto es muy congestionado. (Sep/12)

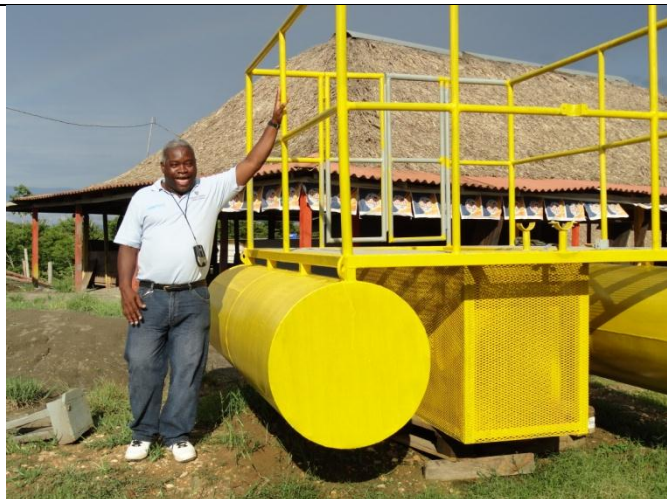
Bocatoma flotante. En la foto, Técnico José Magaña, funcionario de CONADES asignado a la supervisión de la obra.

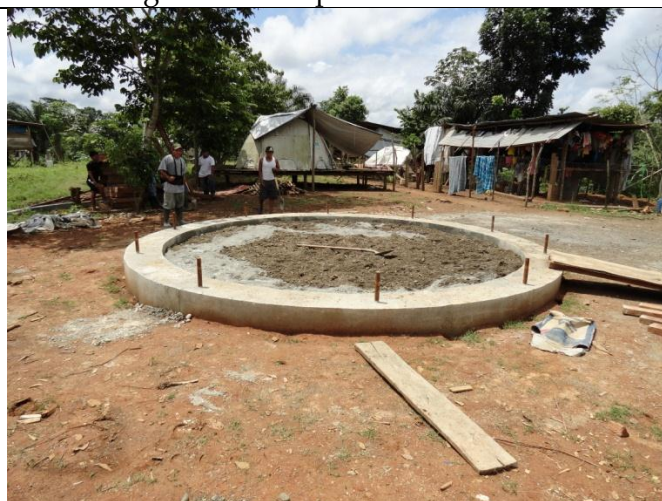
Base para el tanque de agua. (Sep / 12)

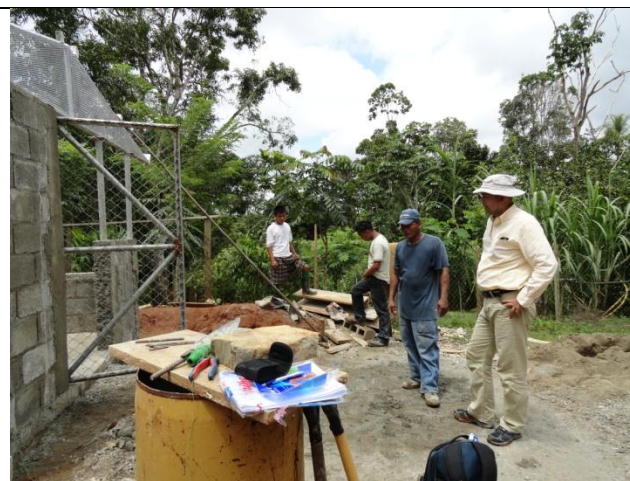
Caseta para los filtros.
