**INFORME DE AUDITORÍA SOBRE EL DESEMPEÑO  
AMBIENTAL RESPECTO DE LA CONTAMINACIÓN  
HÍDRICA EN LA CUENCA DEL RÍO KATARI Y LA  
BAHÍA DE COHANA**

**INFORME DE AUDITORÍA AMBIENTAL K2/AP05/J13**

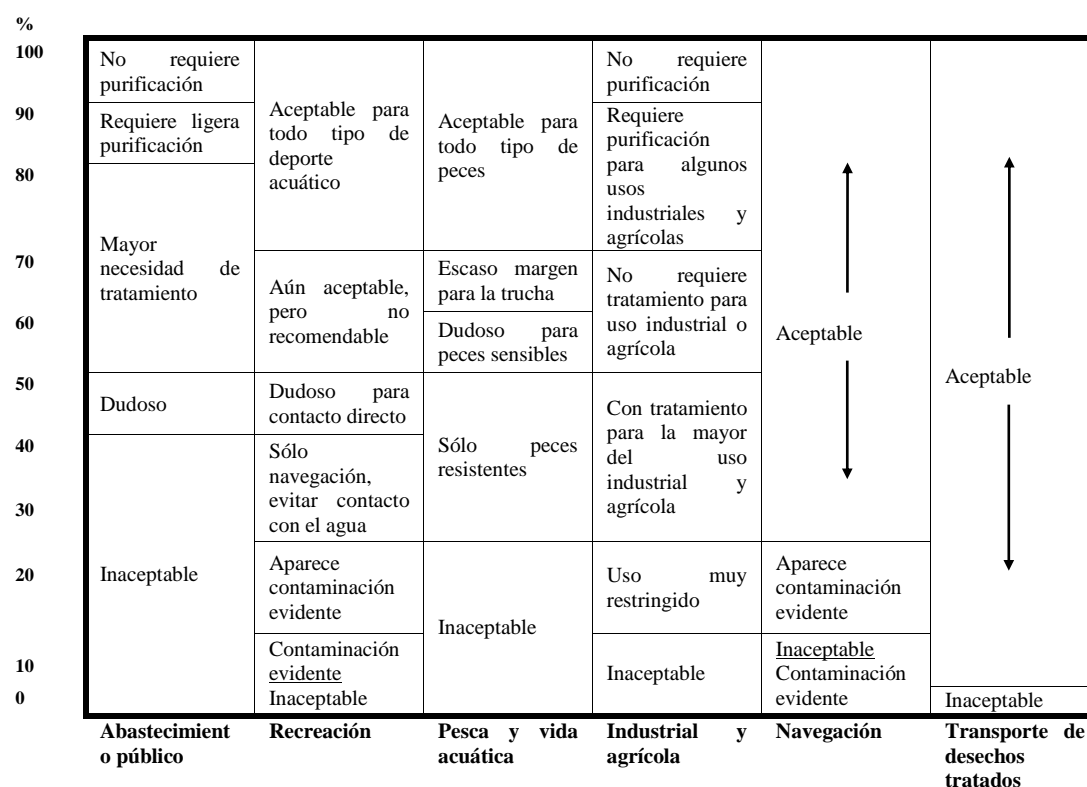
*Índice de calidad del agua a partir de la aptitud de uso*  
**Figura. 1**

En la vertical se distingue la escala de rangos de calidad que va desde 0 hasta 100 y en la horizontal se distribuyen los diferentes usos del agua estableciendo límites y consideraciones según el uso.

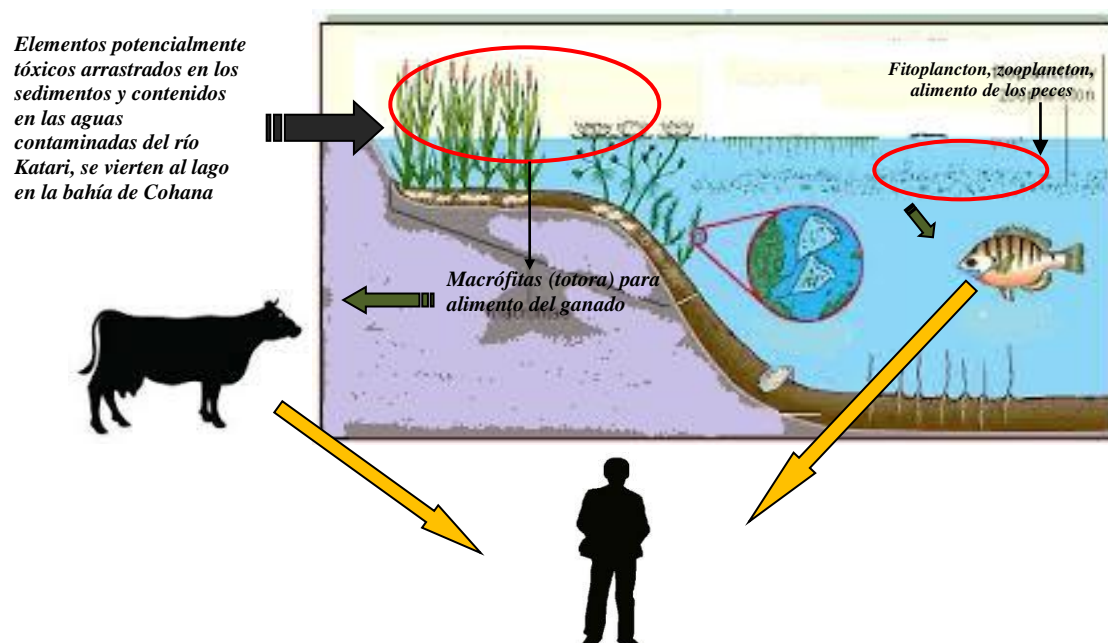
**Figura. 2**

La figura 2 esquematiza el tránsito de los elementos potencialmente tóxicos que son arrastrados a través de los sedimentos y transportados a través de las aguas del río Katari y son vertidos por medio de este en las aguas del lago en la bahía de Cohana. El gráfico muestra cómo los componentes del ecosistema están expuestos a la contaminación, y como ésta se transmite a través de la cadena trófica hasta llegar a seres vivos superiores de la cadena como animales mamíferos y el hombre.

*Tránsito de elementos potencialmente tóxicos a través de la cadena trófica*

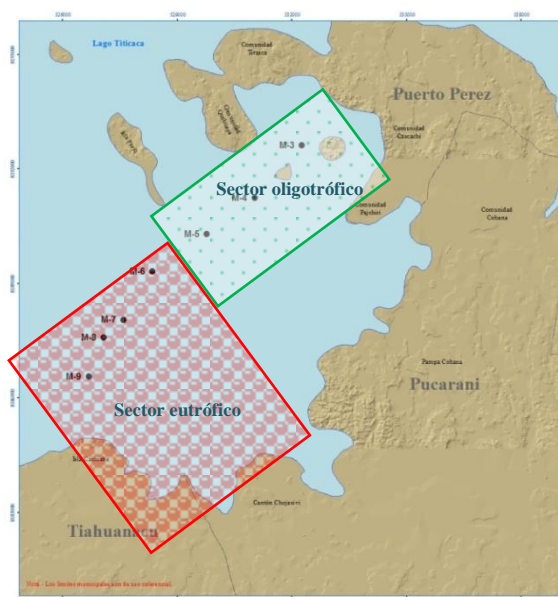
**Figura. 3**

Sectores tróficos en la bahía de Cohana – año 2004

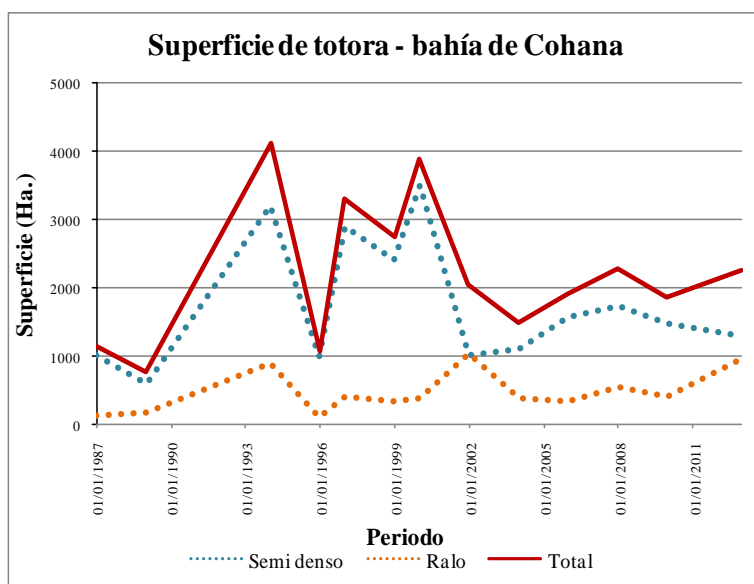
**Figura. 4**

Entre los factores externos que afectan a la población de la totora se encuentra la contaminación del lago por los aportes del río Katari y el consiguiente efecto de eutrofización pues la turbidez del agua y el arrastre de sedimentos entorpece el crecimiento de la planta, asimismo la competencia que se genera con las macrófitas flotantes reduce su población, aspectos que junto a la explotación excesiva que se genera para satisfacer las necesidades de alimento del ganado que se cría en la zona, han provocado que la superficie de totora en el lago tienda a reducirse, tal como muestra la curva de población de totora de la figura 4, entre los años 1987 y 2013.

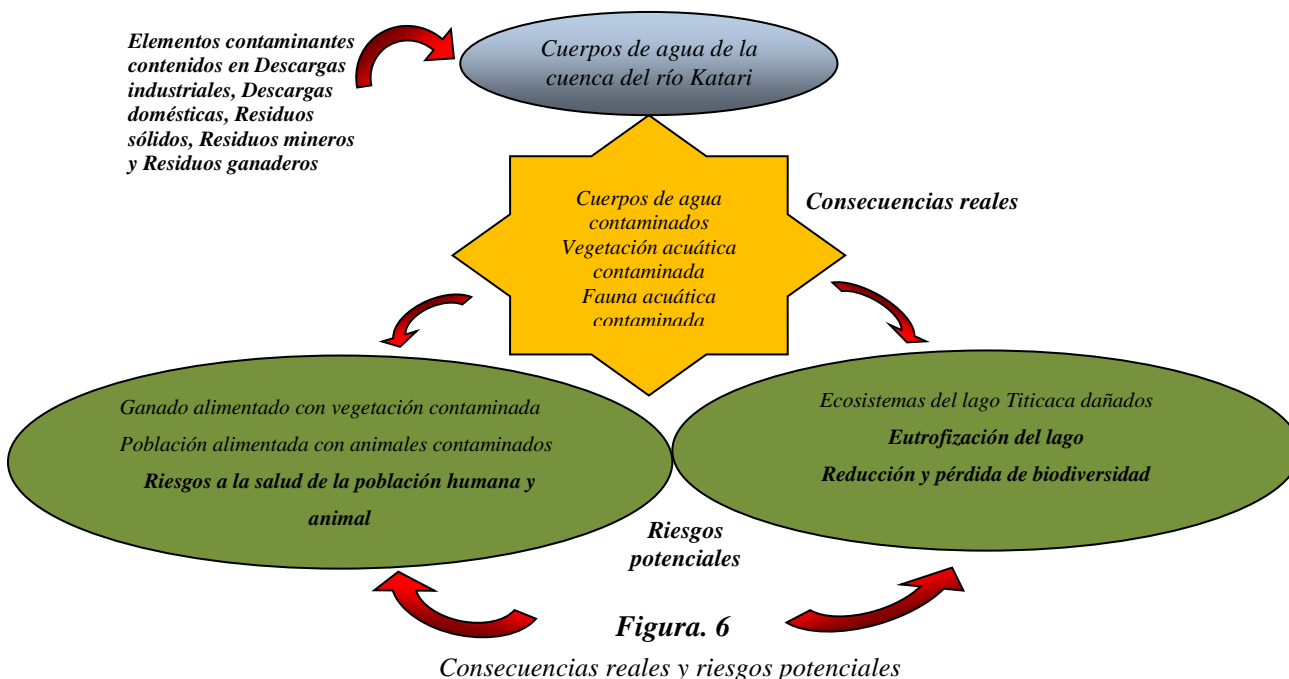
**Figura. 6**

El siguiente esquema muestra las consecuencias reales y cuáles son los aspectos más importantes a los que se asocian los riesgos potenciales generados por la contaminación existente en la zona de estudio dentro de la cuenca del río Katari y la bahía de Cohana.

*Consecuencias reales y riesgos potenciales*

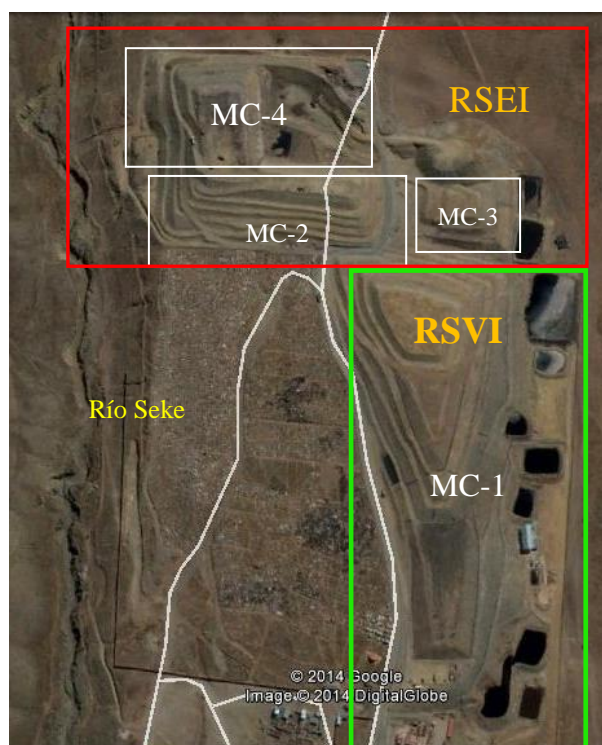
El nuevo relleno, denominado Relleno Sanitario El Ingenio (RSEI), opera desde el año 2006 con una superficie aproximada de 3 ha (macrocelda 2), con membrana impermeable en su base. El año 2007 la Gobernación emitió una licencia eventual<sup>229</sup> para esta macrocelda con una vigencia de seis meses. Actualmente este relleno tiene una extensión aproximada de 7 ha y comprende las macroceldas 2, 3 y 4 (ver figura 7).

*Ubicación de los rellenos sanitarios Villa Ingenio y El Ingenio*

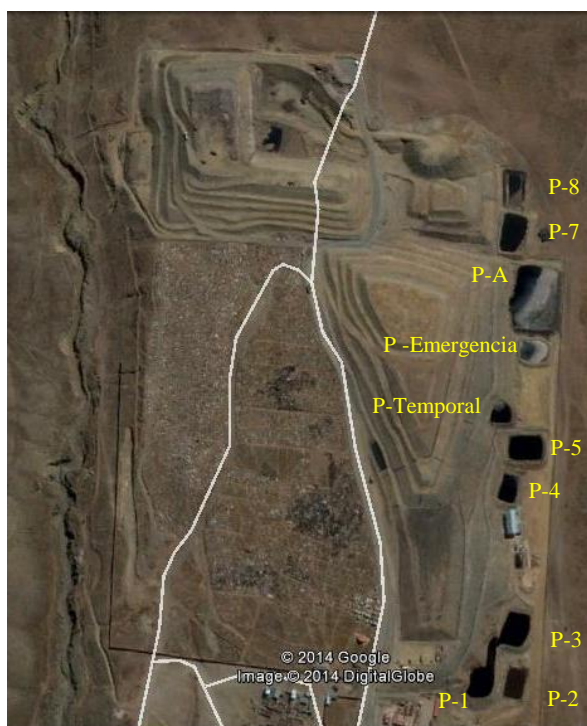
**Figura. 8**

Los lixiviados generados en el relleno sanitario son bombeados a seis «piscinas» numeradas por antigüedad, de estas, tres no cuentan con base impermeabilizada. Para el año 2009 se construyó la piscina «A» con su respectiva geomembrana.

*Ubicación de las piscinas de lixiviados del relleno sanitario*

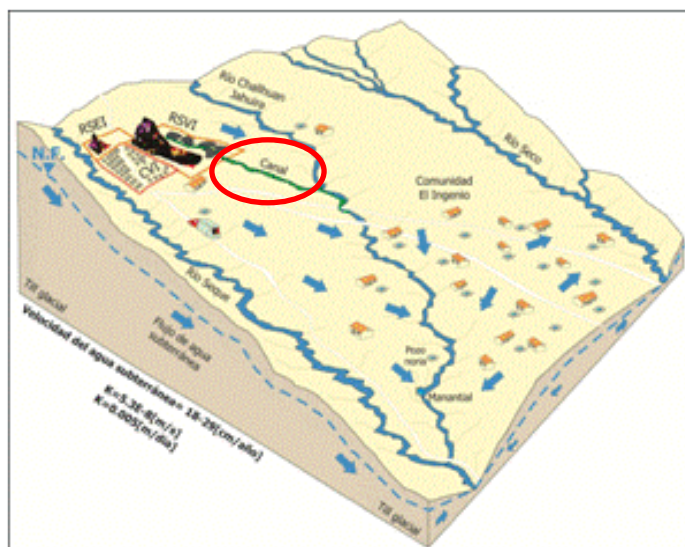
**Figura. 9**

Respecto de la generación de lixiviados y su afectación a cuerpos de agua de la zona de estudio de la presente auditoría, más específicamente, del río Seke, se conoció a través del trabajo de tesis «Delimitación de la contaminación del agua subterránea por lixiviados en un till glacial del relleno sanitario de Villa Ingenio - El Alto Bolivia»<sup>232</sup>, elaborado el año 2010, de la existencia de un canal pluvial por donde se descargan lixiviados hacia el río Challhuan jahuirá que es un afluente del río Seke, tal como se observa en la figura 9.

*Ubicación del canal pluvial que sale del relleno hacia el río Challhuan jahuirá*
