Estudios Técnicos del Programa

**PROGRAMA DE INTEGRACIÓN VIAL REGIONAL Y PROPUESTA DE REFORMULACIÓN
DEL PRÉSTAMO 2470/BL-HO
(HO-L1104)**

1. INTRODUCCIÓN Y RESUMEN EJECUTIVO

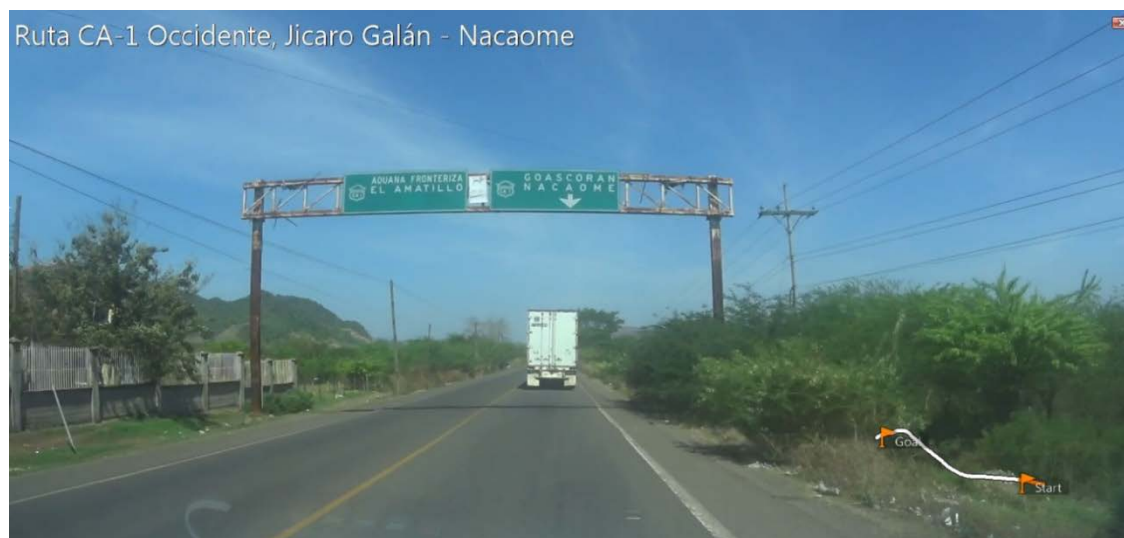
Actualmente el pavimento de este tramo presenta baches aislados, deterioro en los hombros, el drenaje tiene un 42% de tubería metálica que debe ser reemplazada. En general este tramo es el que presenta menos deterioros de los tres tramos del CP.

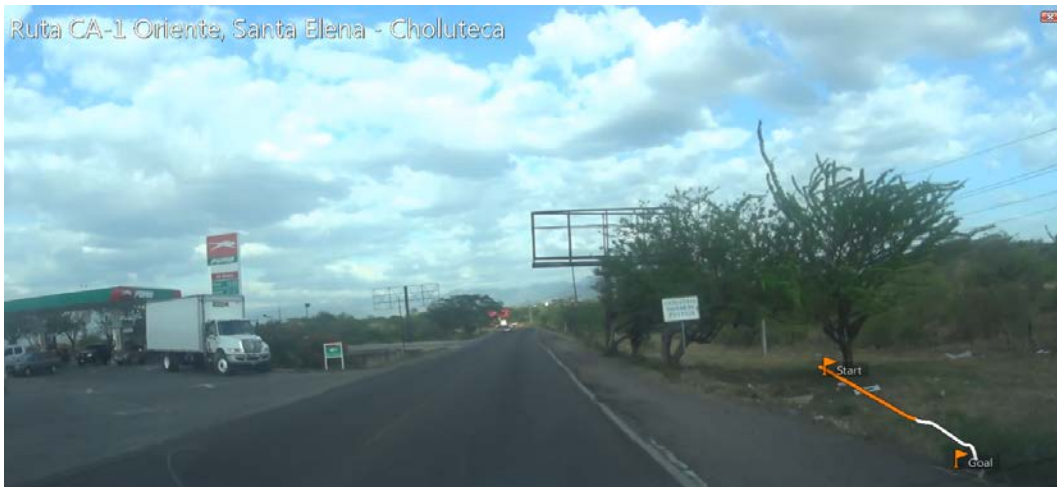
Ruta CA-1 Oriente, Santa Elena - Choluteca

De los tres tramos del CP este es el que presenta un mayor grado de deterioro, pavimento con deterioro tipo piel de cocodrilo de alta severidad, baches, hombros destruidos, drenajes obstruidos, el 80% de las tuberías son metálicas y necesitan ser reemplazadas. La tubería de concreto reforzado está en buen estado, pero muchos de sus cabezales de entrada y salida están dañados, las entradas y salidas de las alcantarillas tienen acumulación de maleza y sedimentos, requiriendo limpieza y/o obras complementarias para su correcto funcionamiento.

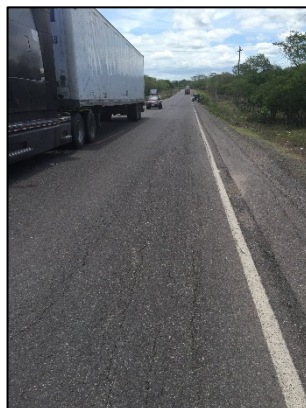
*Foto No. 2 Estación 34+000 – 34+200
Carril Izquierdo, Deformación
Superficial Tipo Ahuellamiento
Nivel de severidad: M (Mediano)*

las cargas de tránsito conducen a deformaciones permanentes en cualquiera de las capas del pavimento o en la subrasante. Cuando el radio de influencia de la zona ahuellada es pequeño, las deformaciones ocurren en las capas superiores del pavimento, cuando el radio de influencia es amplio, las deformaciones ocurren en la subrasante. Las deformaciones resultan de una compactación o movimiento lateral de los materiales (fluencia plástica o punzonamiento por corte), ambos por efecto de tránsito, así mismo, el ahuellamiento indica una insuficiencia estructural del pavimento o una deficiente estabilidad del sistema subrasante - pavimento.

Todo lo descrito anteriormente, son las posibles causas que se citan en el Catálogo Centroamericano de Daños a Pavimentos Viales específicas para este tipo de daño.

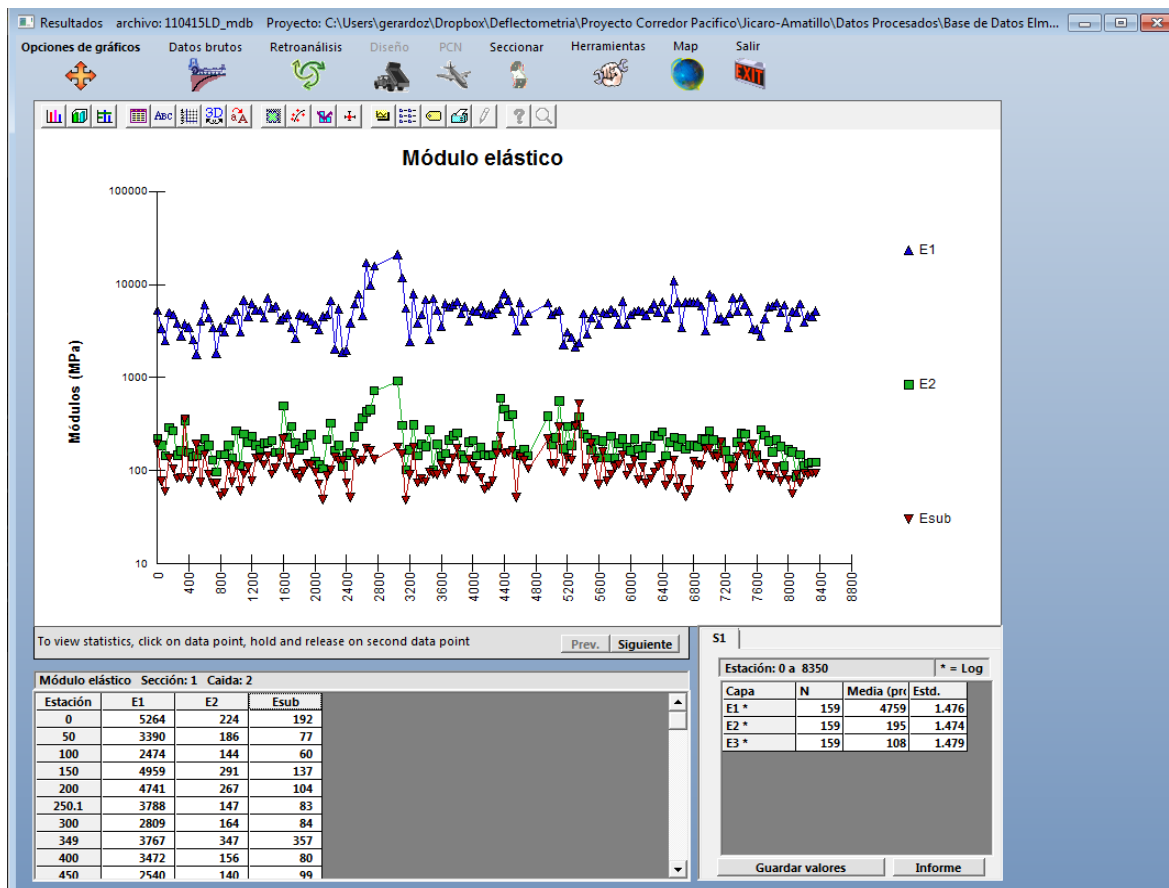
Los valores de módulo dinámico obtenidos en el retro calculo mecanicista varían entre 4,069 Mpa a 5,187 Mpa (590,158 psi a 752,387 psi); estos valores de módulo dinámico de la capa asfáltica son indicativo del envejecimiento de la misma.

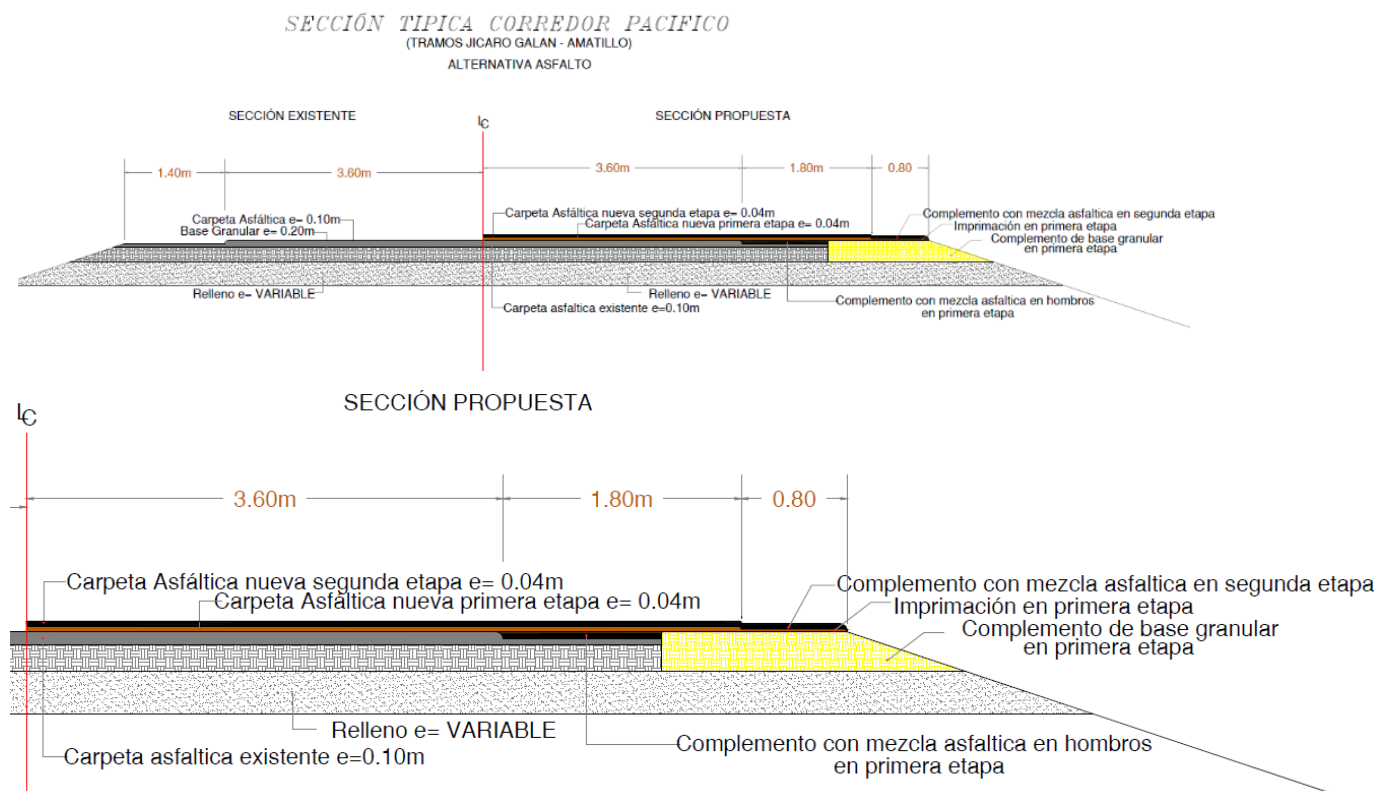
Considerando el estado actual de la carretera en términos de rugosidad y deterioros existentes y cálculo de espesor requerido producto del retrocálculo de módulos; se propone una alternativa de rehabilitación de acuerdo al siguiente esquema:

De acuerdo a la inspección visual y su inventario de daños, la medición de rugosidades y finalmente la evaluación deflectométrica realizada al tramo Júcaro Galán – Amatillo, se concluye que dicho tramo presenta una vida estructural residual con la cual puede afrontar la demanda de tráfico proyectada en 20 años; para lo cual únicamente requerirá un recapeo de 4 cm de mezcla asfáltica al inicio y otro recapeo de igual espesor en el año 10 de la vida de análisis del proyecto.

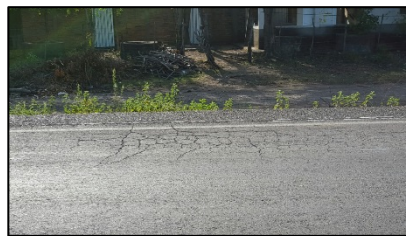
*Foto No. 1 Estación 1+200
Carril Derecho, Deformación
Superficial Tipo Fisura Longitudinal
Nivel de severidad: A (Alto)*

Dentro del tipo **Fisuras y Grietas**, se incluyen fisuras longitudinales, con un nivel de severidad A (Alto), dentro de las posibles causas que menciona el Catálogo Centroamericano de Daños a Pavimentos Viales para este tipo de falla, se encuentra: instancias iniciales del fenómeno de fatiga por debilidad estructural, ocurriendo en la huella de canalización del tránsito, una defectuosa ejecución de las juntas longitudinales de construcción, contracción de la mezcla asfáltica por pérdida de flexibilidad, reflexión de fisuras causadas por grietas existentes por debajo de la superficie de rodamiento y por el deficiente confinamiento lateral.

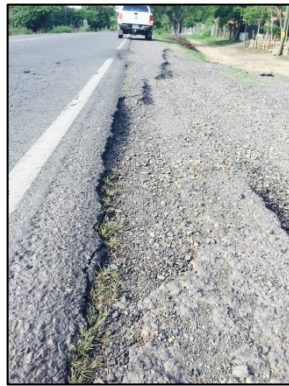
Foto No. 7 Estación 51+940, carril Derecho, Deformaciones Superficiales De Pavimentos Asfálticos, Tipo Hundimiento, nivel de severidad: Alto

Se identificó también, la presencia de fallas tipo hundimiento, categorizada siempre dentro de las **Deformaciones Superficiales de Pavimentos Asfálticos**, donde se presenta una alta incidencia en la comodidad de manejo, produciendo una severa incomodidad al momento de conducir un vehículo, requiriéndose reducir la velocidad por motivos de seguridad, por lo que se incluyó como nivel de severidad A (Alto). Según el Catálogo Centroamericano de Daños a Pavimentos Viales, dentro de las posibles causas que producen los hundimientos, están los asentamientos de la fundación, deficiencias durante la construcción o falta de un continuo mantenimiento a los drenes. La heterogeneidad constructiva puede provocar, desde simples descensos de nivel, hasta insuficiencia de espesor o estabilidad de los materiales.

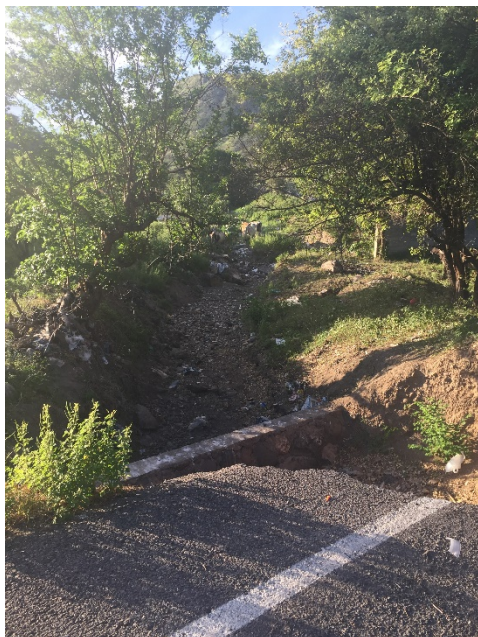
| Problema: | Socavación de hombro derecho de la carretera, debido a falla de la estructura de drenaje existente. |
| Observaciones de Campo: | Estructura de drenaje existente de 60", de material variable (concreto reforzado y metálica). Según lo observado en campo, la tubería en la entrada de la alcantarilla era metálica, y se asume que fue robada. La ubicación de la alcantarilla en su entrada y salida, es correcta de acuerdo al corredero existente. Al lado izquierdo del corredero se ubican las instalaciones del basurero municipal, y al lado derecho una edificación abandonada. |

Obsérvese la falta de tubería metálica, que provocó la falla del hombro de la carretera

| Solución: | Se realizó un estudio hidrológico - hidráulico con el que se comprobó incapacidad hidráulica de la estructura existente (1 x 60"). Para garantizar la capacidad de la estructura para una avenida de 25 años de período de retorno, se recomienda una estructura de TCR 2 x 72". |

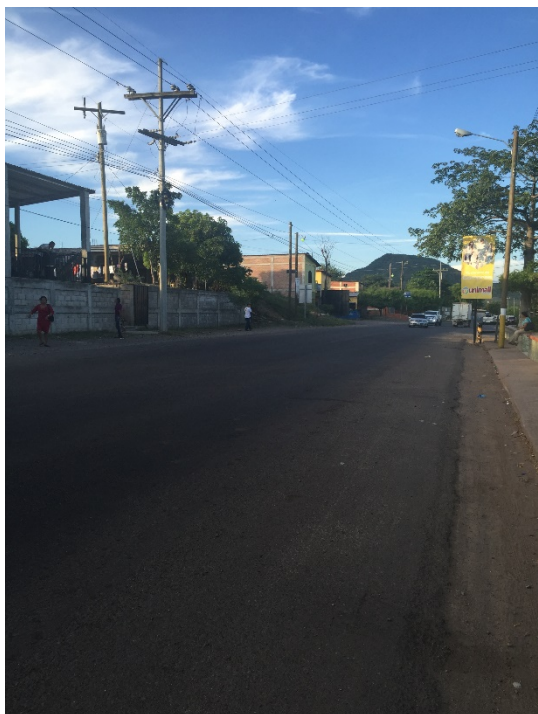
| Observaciones de Campo: | Falta de cuneta al lado derecho de la carretera, por lo que el agua de escorrentía rebosa la vía, hacia el lado izquierdo de la misma, corriendo por el margen hasta desaguar en un punto bajo. |

Lado izquierdo de la carretera.

| Solución: | De acuerdo al diseño geométrico, en este tramo se construirá cuneta en el margen derecho de la carretera, evitando con ello que el agua sobrepase el nivel de la rasante. |

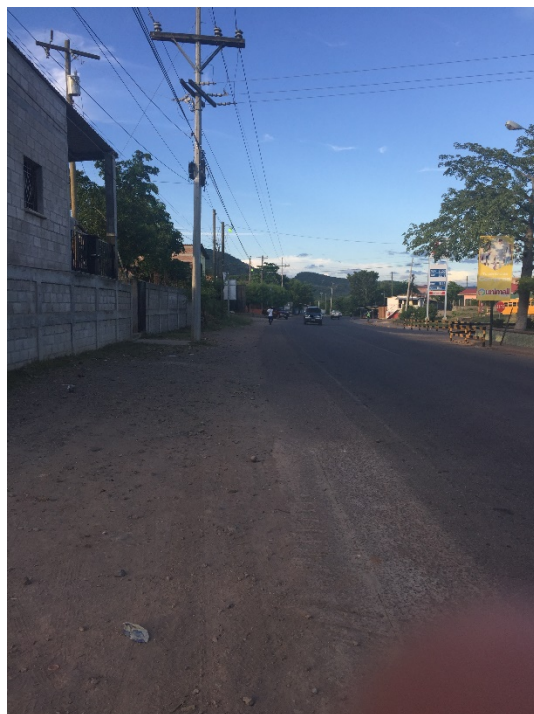
Lado derecho de la carretera. Obsérvese la falta de drenaje longitudinal – cuneta.

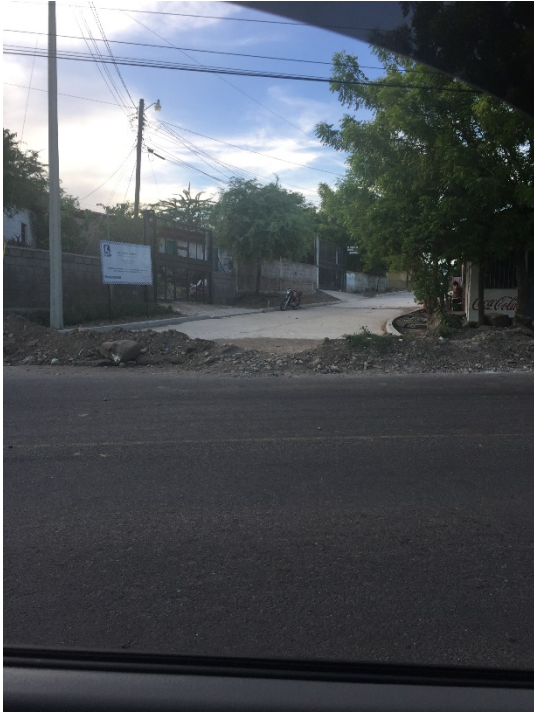
Uno de los accesos que conduce gran cantidad de escorrentía que cruza hacia el margen izquierdo.

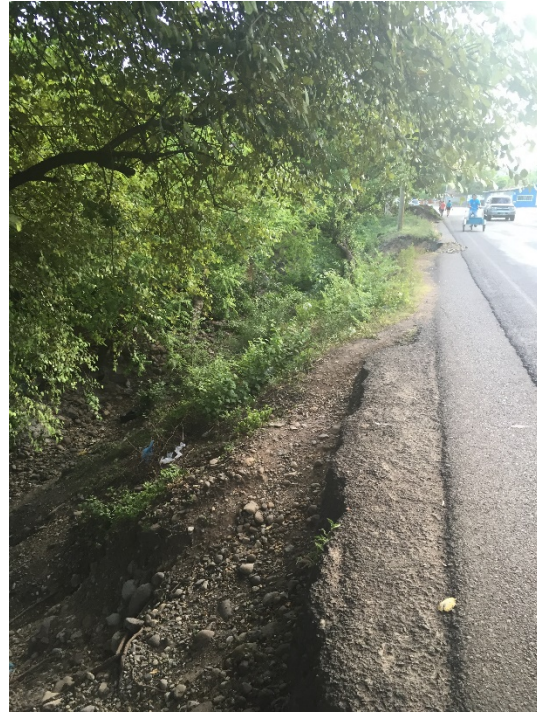
Socavación del hombro izquierdo.

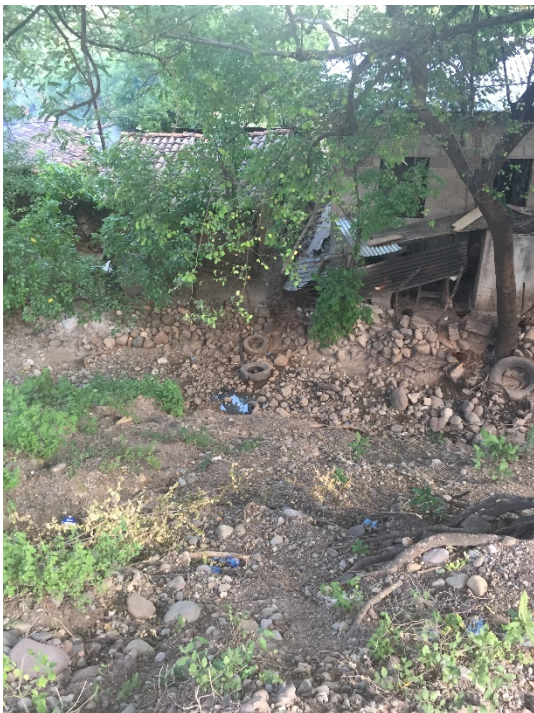
Corredero en la pata del talud del lado izquierdo de la carretera.

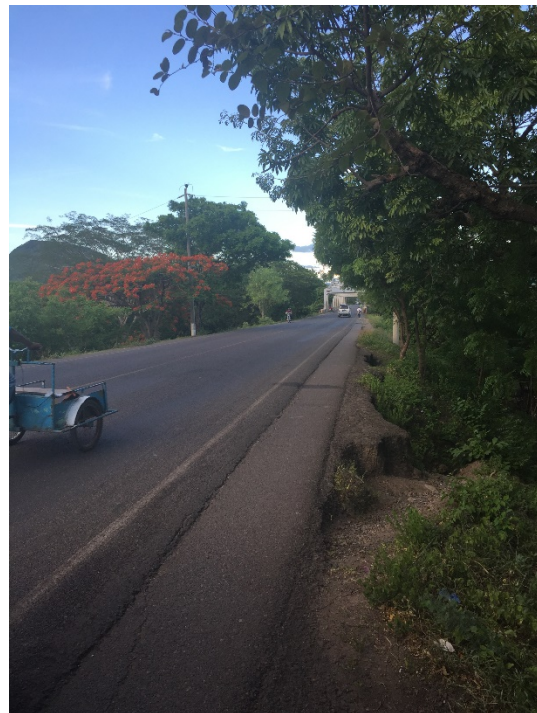
Vista hacia atrás, donde se ubica el puente metálico sobre el Río Guasirope. Véase socavación hombro izquierdo.

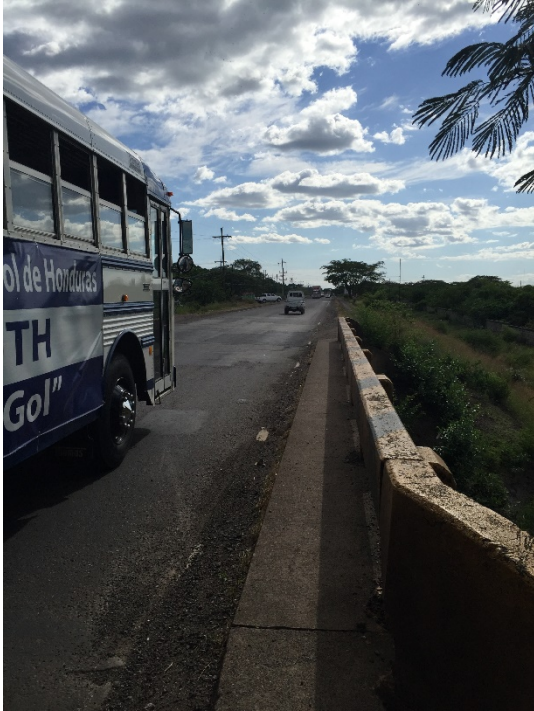
| Observaciones de Campo: | Según lo indicaron pobladores del sector, en eventos extraordinarios, la quebrada no sigue el cauce de verano definido, sino que toma otro rumbo - cauce derecho, provocando inundaciones a las casas que están a la margen derecha del puente (aguas abajo), las cuales están próximas al nivel del río. Sin embargo, afirman nunca ha habido un desbordamiento que alcance el nivel de rasante de la carretera. |

Vista sobre puente, hacia Jicaro Galán.

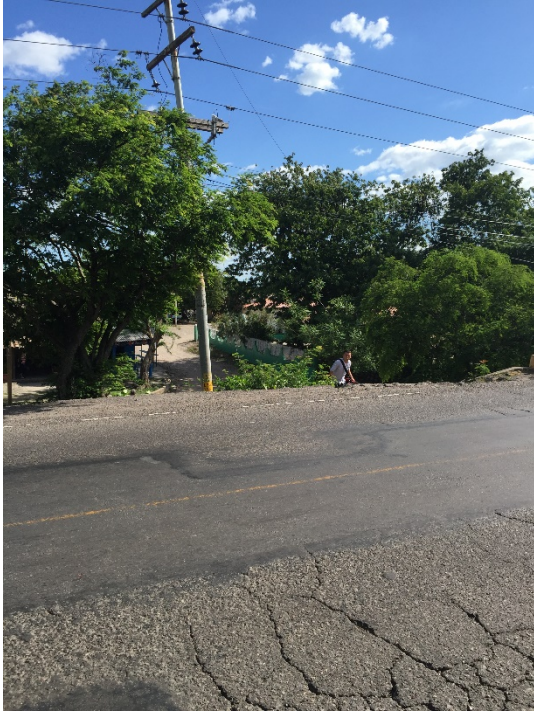
Vista aguas abajo. Casas abajo del nivel de la rasante, y casi al mismo nivel del río.

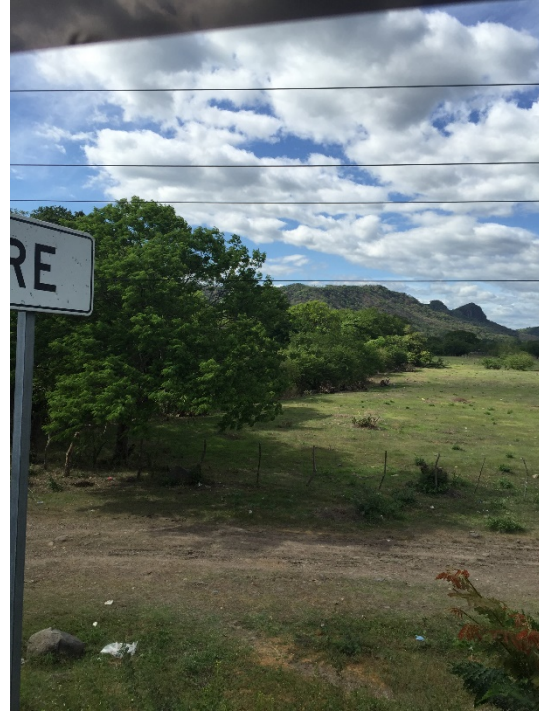
Vista aguas arriba. Zona plana a la margen izquierda del río.
