Proyecto de Mejora Integral del Ferrocarril General Roca (AR-L1158)

Auditoría Ambiental y Social

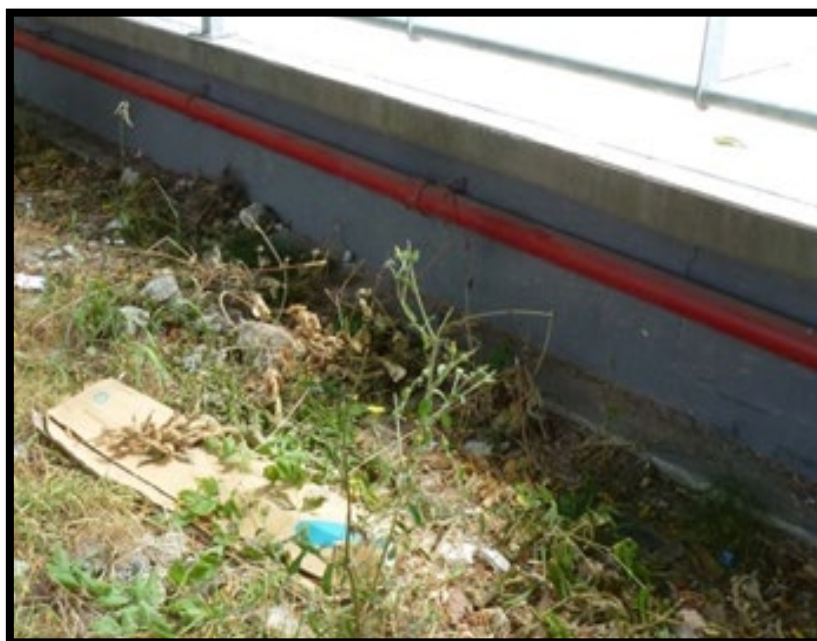
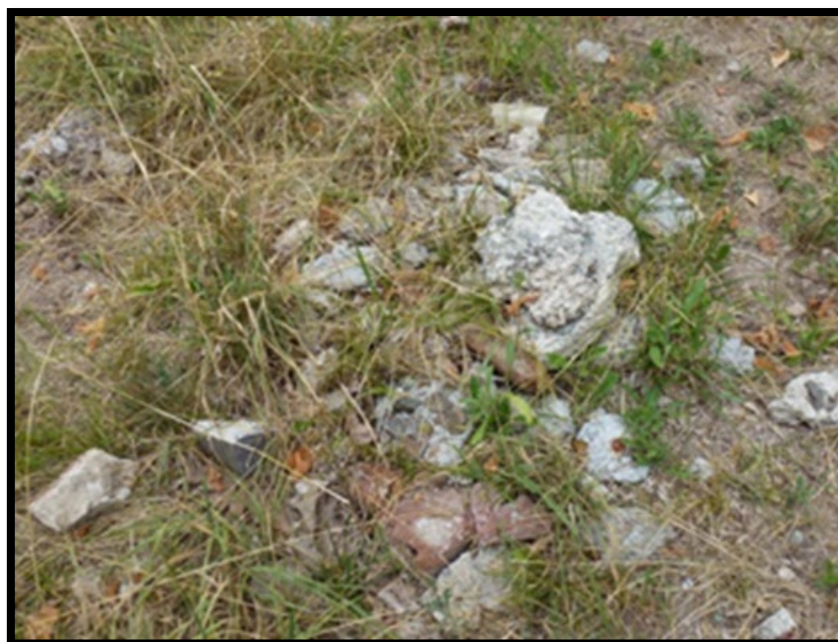
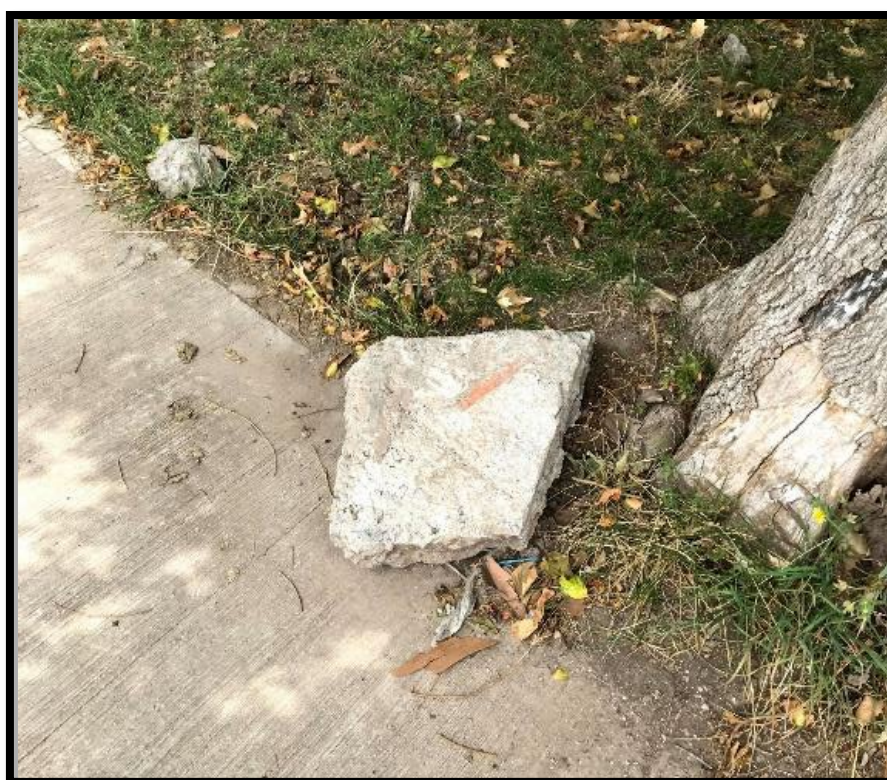
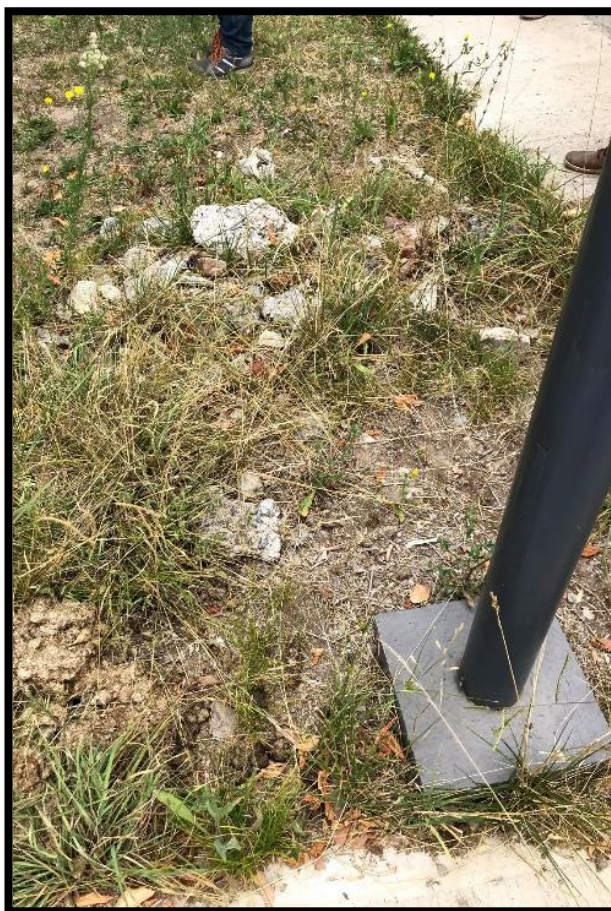
Punto de Atención 1: Se observaron escombros en la zona donde se ubicaba el obrador, en la entrada a la estación y en senderos de comunicación.

Figura 10: Escombros en zona adyacente a andenes.

Figura 11: Escombros en zona donde se ubicaba ex el obrador.

Figura 12: Escombros en senderos peatonales.

Figura 13: Escombros en senderos peatonales.

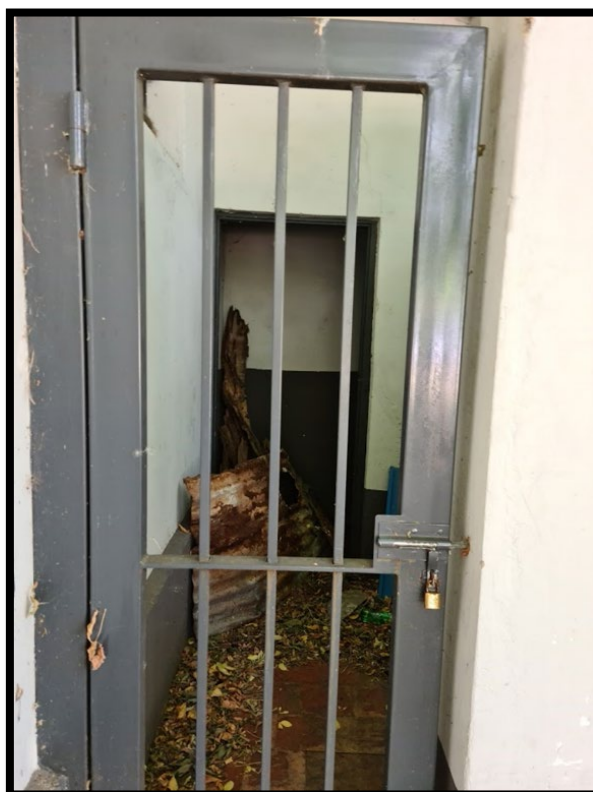
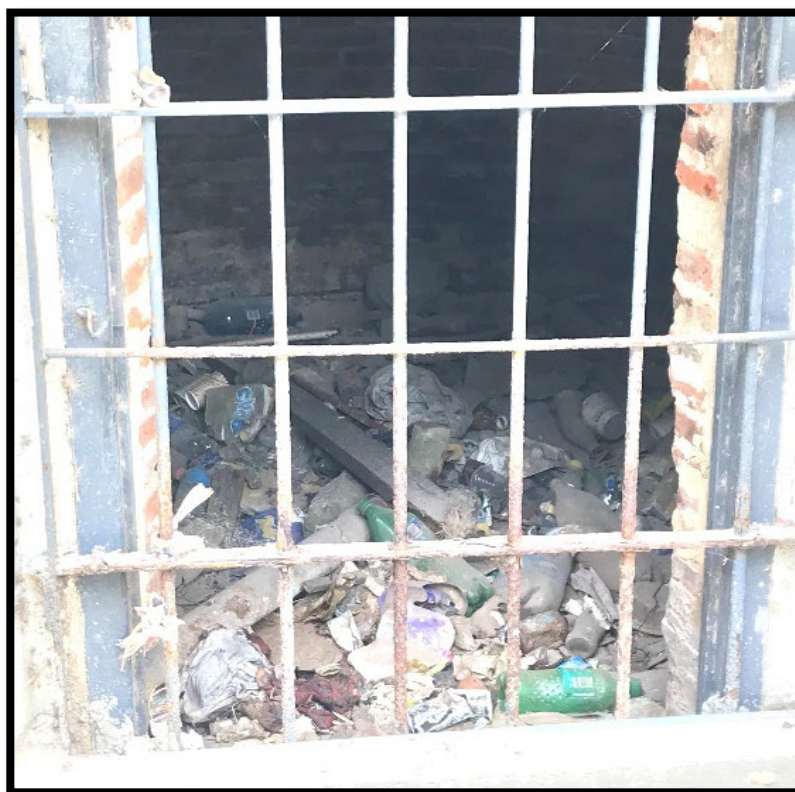
Punto de Atención 5: Problema de falta de mantenimiento general: pastos crecidos, residuos domiciliarios desperdigados, potencial de vectores.

Figura 17: Restos de material dentro de la estación.

Figura 18: Residuos domiciliarios dentro de uno de los tanques de agua antiguos.

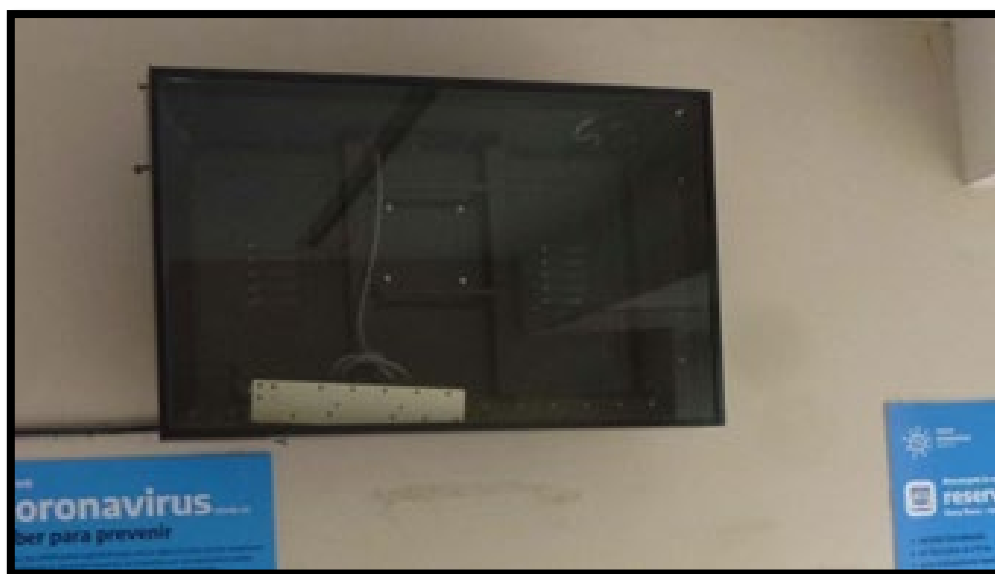
Punto de Atención 7: Monitores de anuncio de la estación ausentes.

Figura 23: Monitores de anuncio ausentes.

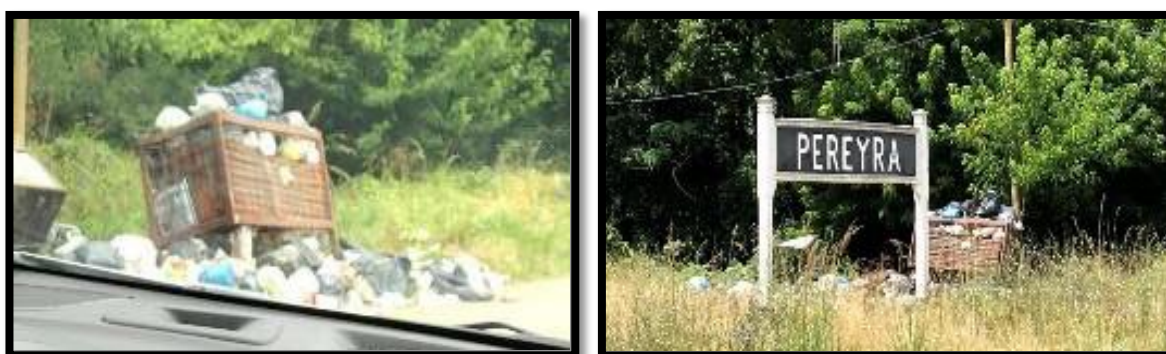
Punto de Atención 8: Se observó una acumulación importante de residuos domiciliarios en el contenedor que sirve a la estación (del otro lado de la calle), con capacidad sobrepasada y acumulación de residuos alrededor, potencial de vectores. Problema de frecuencia de recolección o integración al circuito de recolección.

Figura 24: Acumulación de residuos domiciliarios en el contenedor que sirve a la estación.

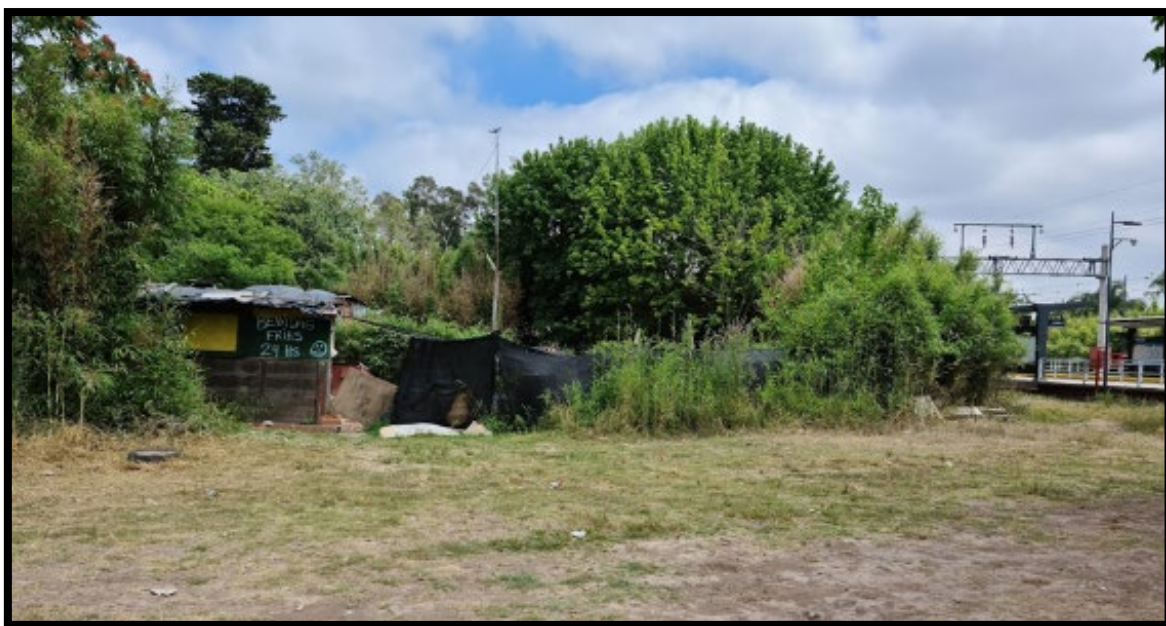
Punto de Atención 11: Se observó un puesto informal de venta de alimentos al lado de la vía, en la zona del Cañaveral (potencial invasión).

Figura 25: Puesto informal de venta de alimentos.

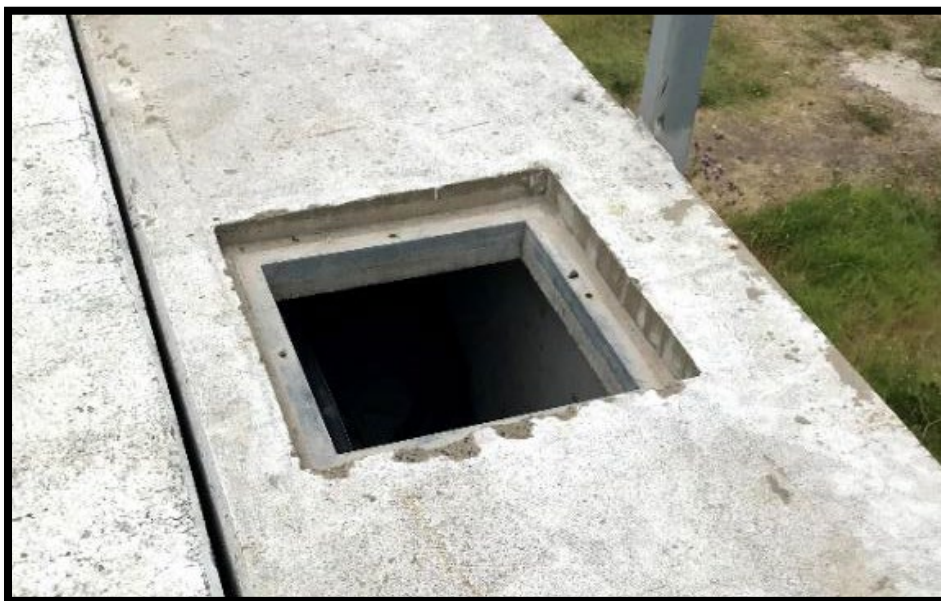
Punto de Atención 13: Falta de tapas en cámaras de mantenimiento sobre el viaducto.

Figura 27: Ausencia de tapa de cámara de mantenimiento de viaducto.

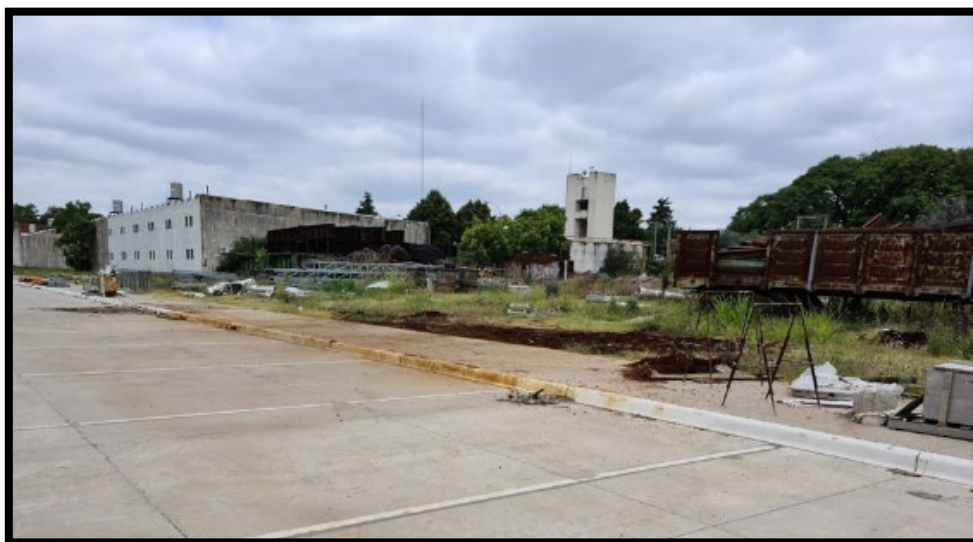
Punto de Atención 22: Gran zona de acopio de residuos, rezagos y materiales de obra (mezclados). Es necesario hacer una limpieza profunda de la zona, ya que se observan desechos que no pueden ser reutilizados, otros potencialmente peligrosos, etc. Se observa vegetación crecida, restos de viruta de hierro, y un pozo de gran dimensión sin tapar.

Figura 33: Zona de acopio de residuos y materiales de obra.

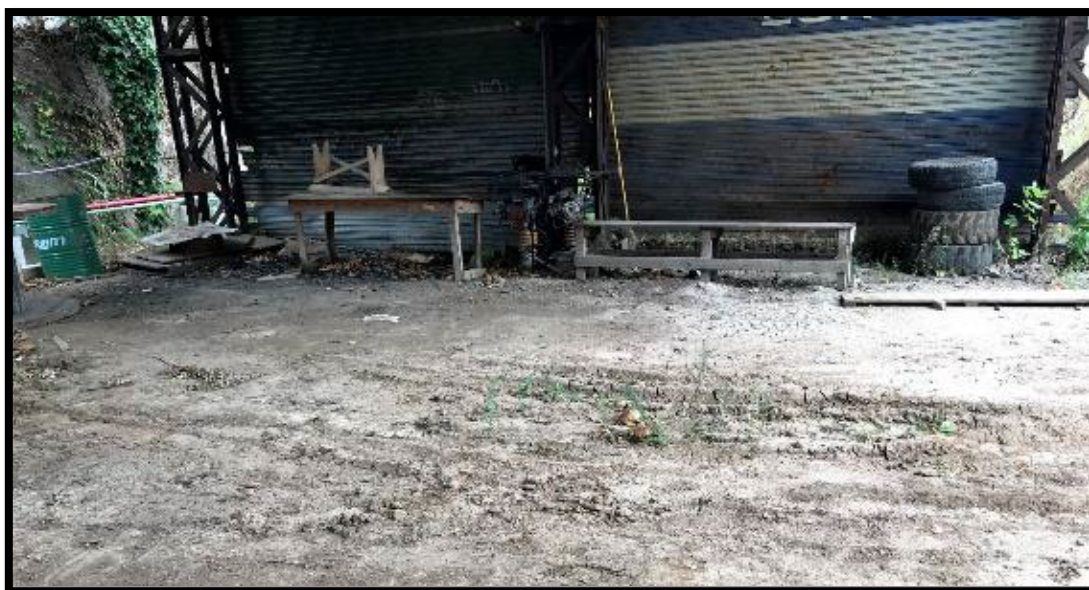
Punto de Atención 24: Será necesario solicitar un análisis de calidad de suelo en zona de depósito de residuos peligrosos, y lo que fue el taller de máquinas durante la obra.

Figura 42: Taller de máquinas del obrador.

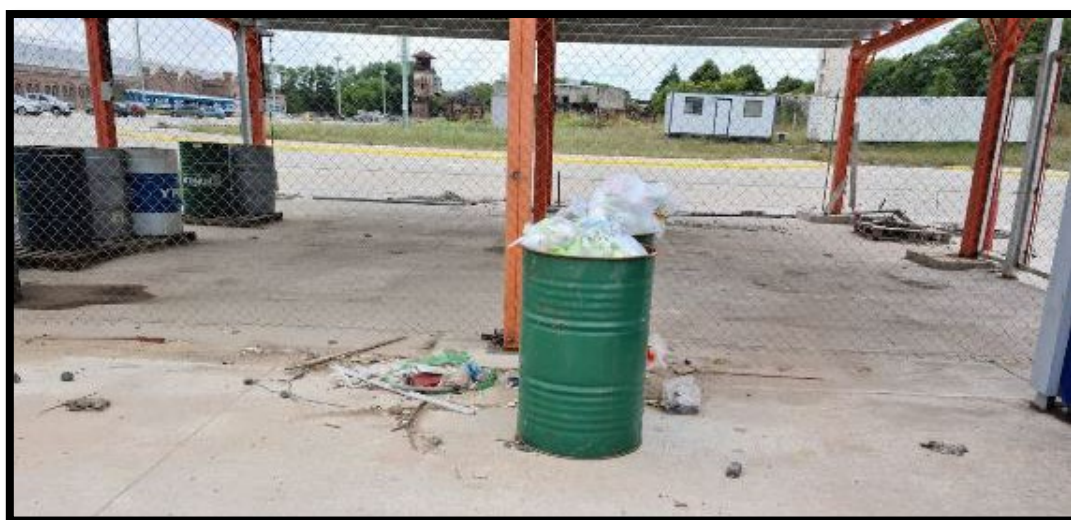
Figura 47: Cestos sin tapa, colmatados. Residuos desperdigados en el predio.

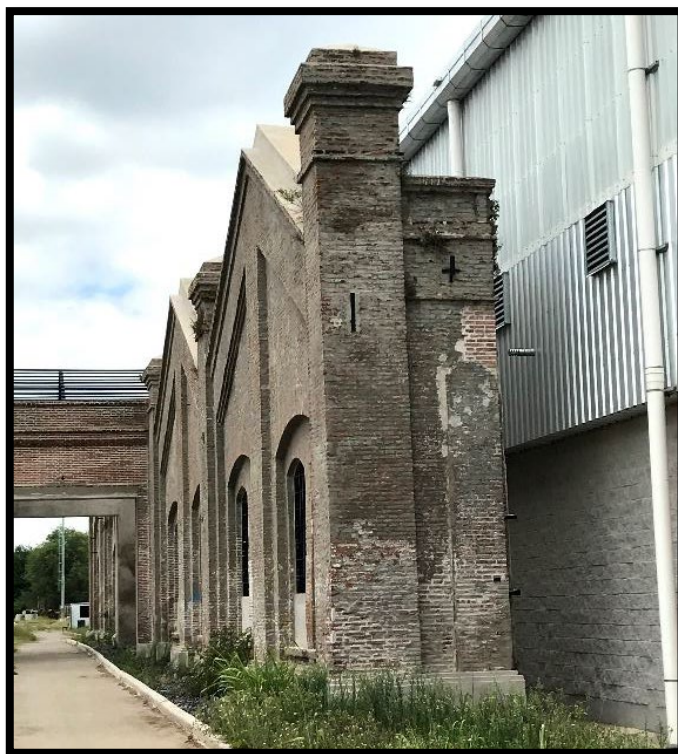
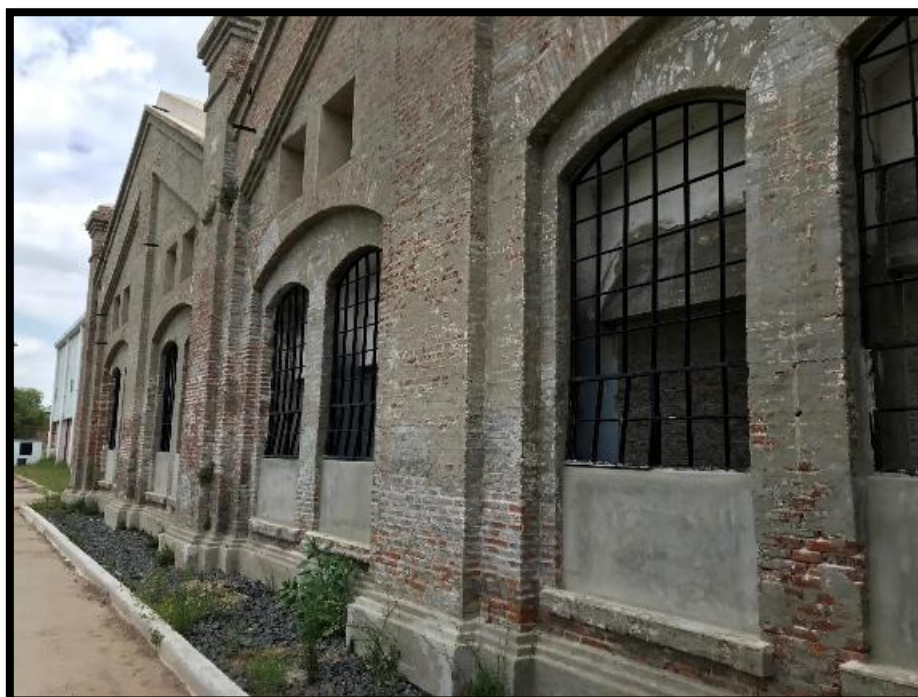
Punto de Atención 30: Se restauraron dos muros exteriores del antiguo taller. No se buscó hacer una recuperación original, sino que la edificación refleje todos los procesos que sufrió. No se recolocó sobre la estructura recuperada la cubierta de tejas original, por la potencial fragilidad del sostén.

Figura 49: Restauración de muros patrimoniales.

Figura 50: Restauración de muros patrimoniales.

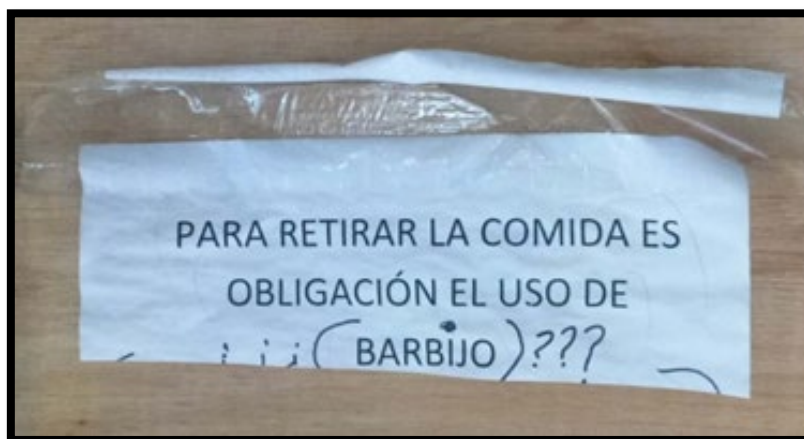
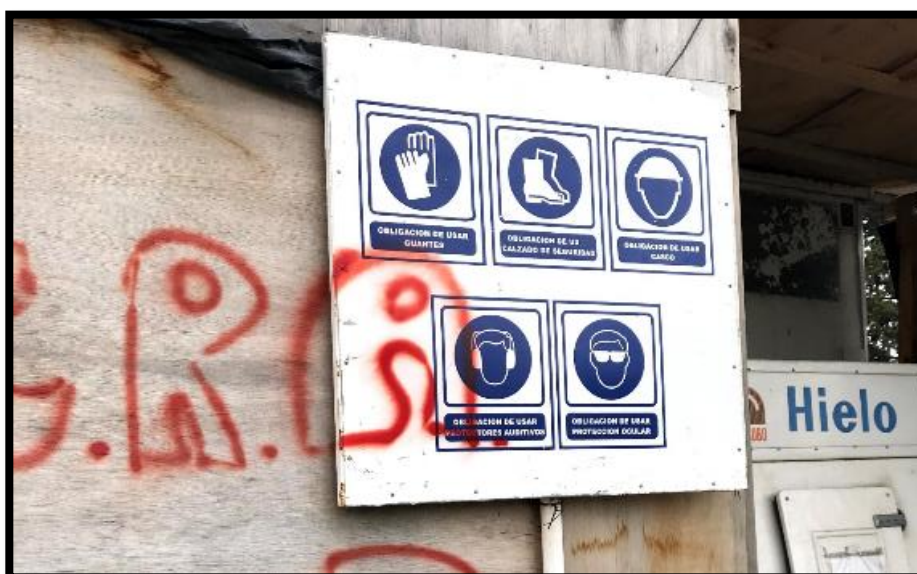
Punto de Atención 33: Grafiti en cartelera de seguridad del obrador. Reemplazar cartelera.

Figura 51: Grafiti en cartelera de seguridad del obrador.

Figura 52: Grafiti en cartelera de seguridad del obrador.

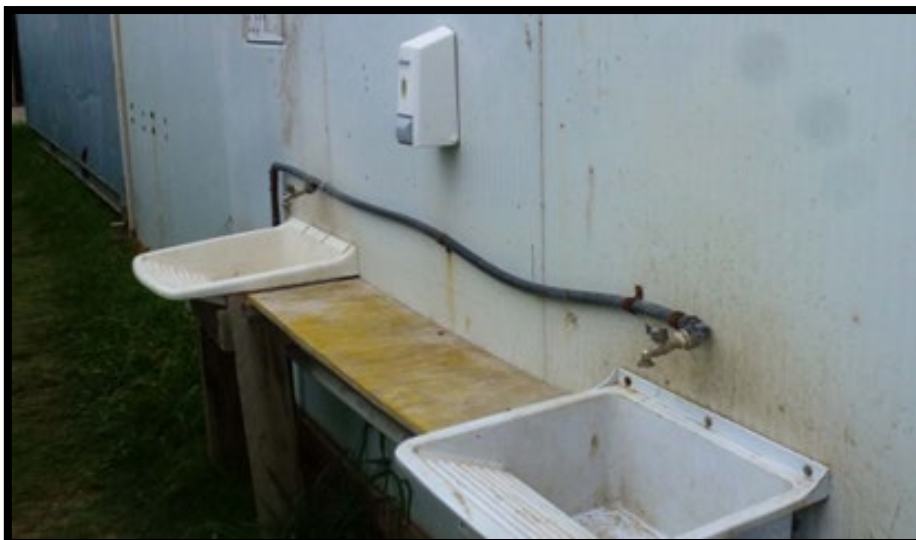
Punto de Atención 34: Se observó la implementación del Protocolo de Seguridad e Higiene contra el COVID-19. No obstante, dicho protocolo debe ser incluido en la siguiente actualización del PGAS.

Figura 53: Lavabos incorporados sin cartelera COVID-19.

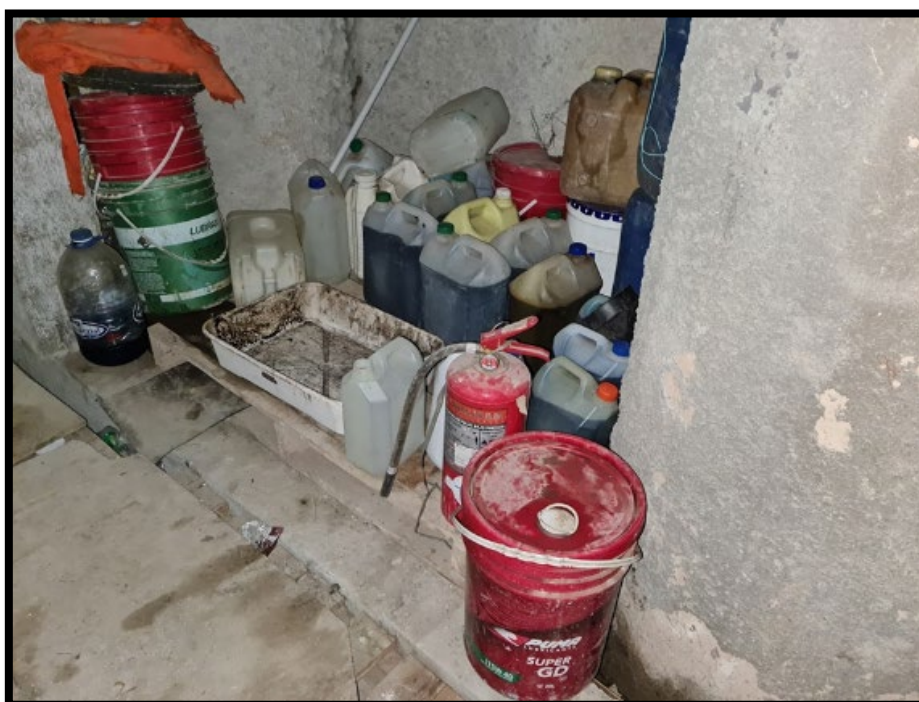
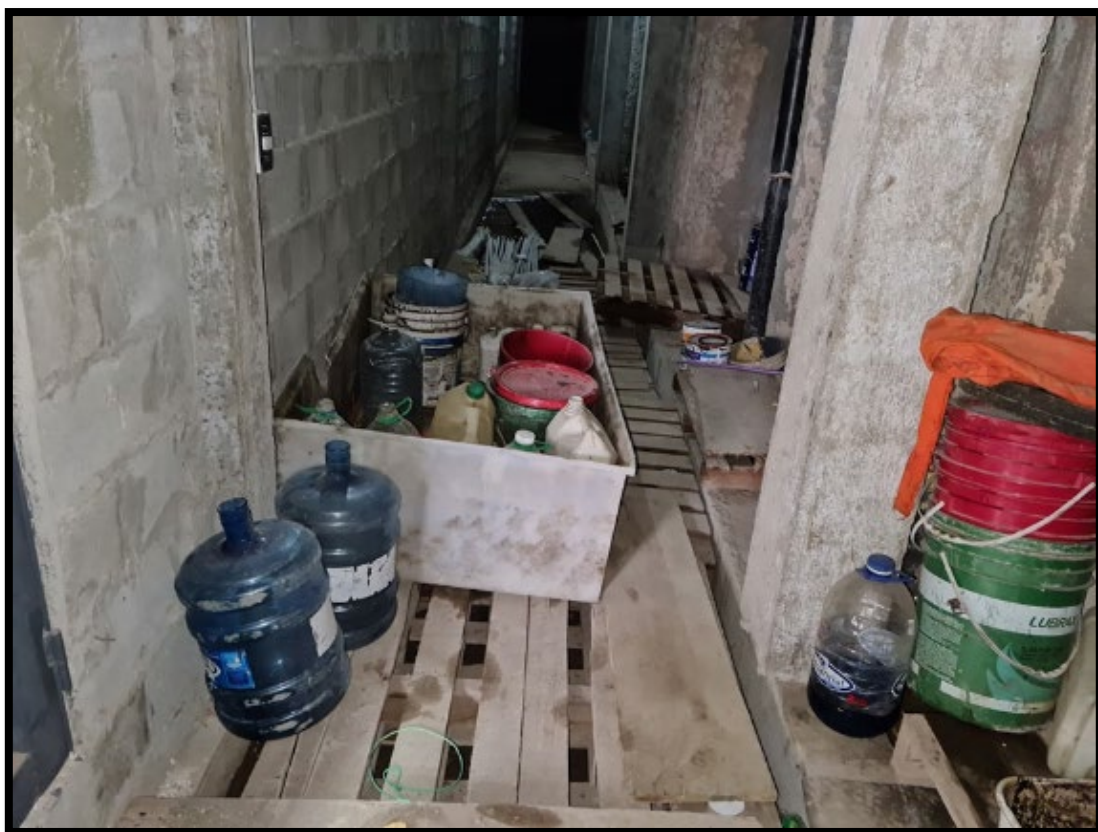
Punto de Atención 35: El depósito de sustancias químicas se encuentra en el punto bajo del Paso Bajo Nivel, y por tanto, se requiere desviar parcialmente el tráfico para acceder (mediante el uso de banderilleros), lo que representa un riesgo de seguridad vial. Se observó desorden, manchas de humedad, algunos residuos y recortes de materiales desperdigados. Si bien hay bajos niveles de stock de sustancias actualmente (por fase final de obra) se recomienda desafectar este depósito, disponiendo adecuadamente los excedentes.

Figura 54: Depósito de residuos peligrosos.

Figura 55: Depósito de residuos peligrosos.

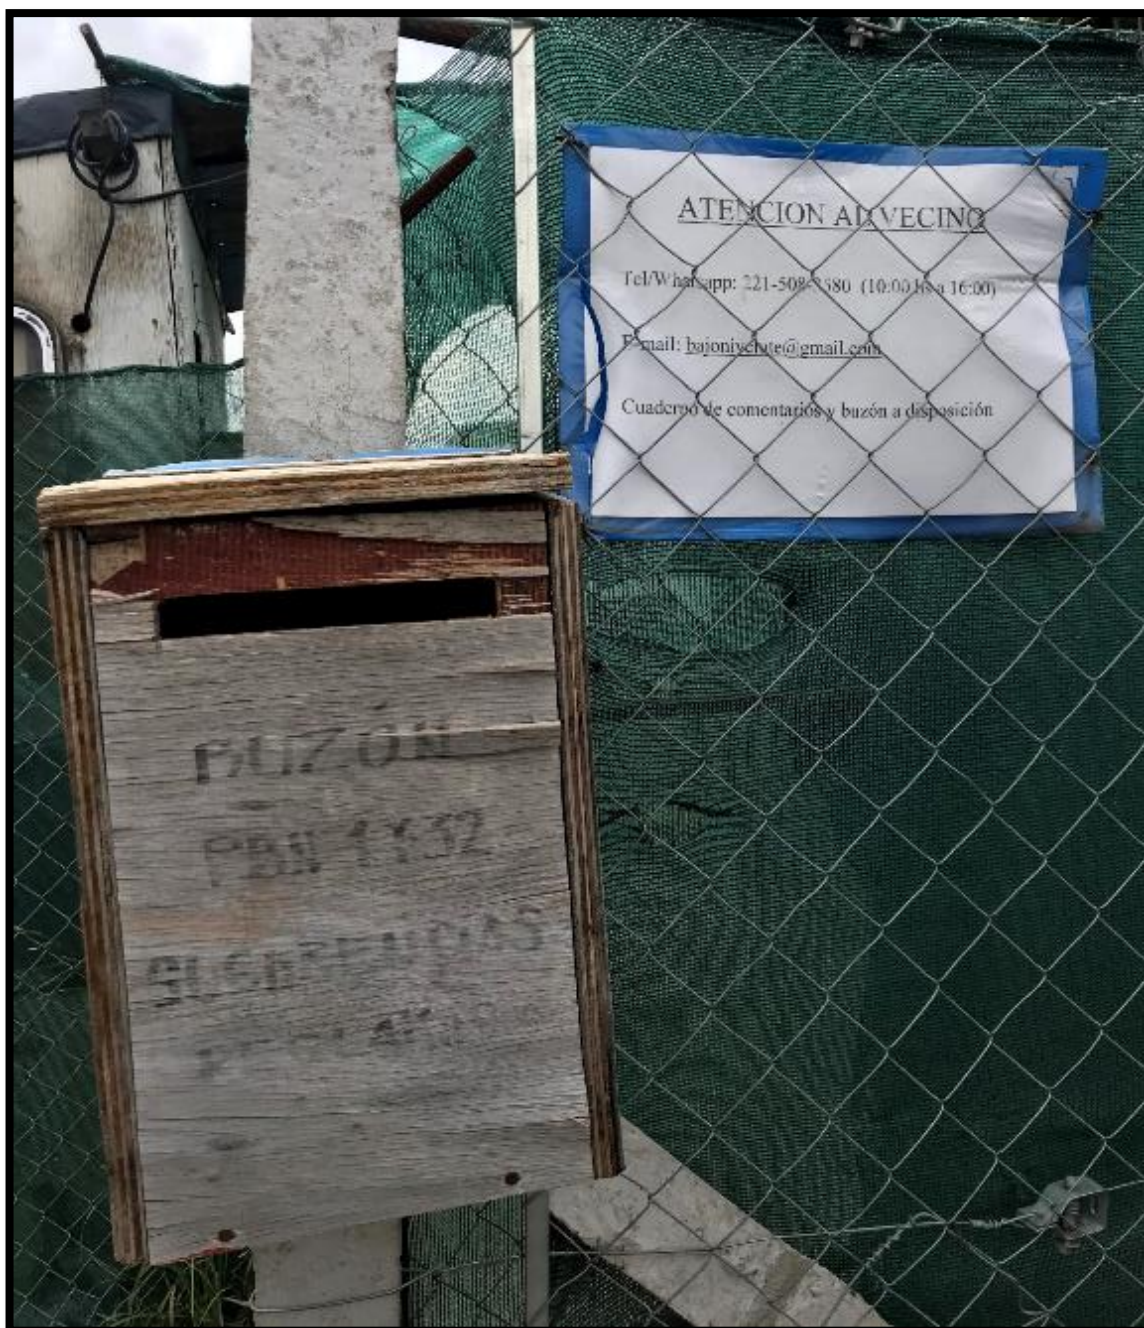
Punto de Atención 42: Se constató en el libro de reclamos un pedido de vecinos para la construcción de una senda peatonal entre Blvd. 83 y Avda. 532 a la altura de la calle 116, fechado diciembre de 2020.

Figura 58: Buzón de recepción de reclamos.

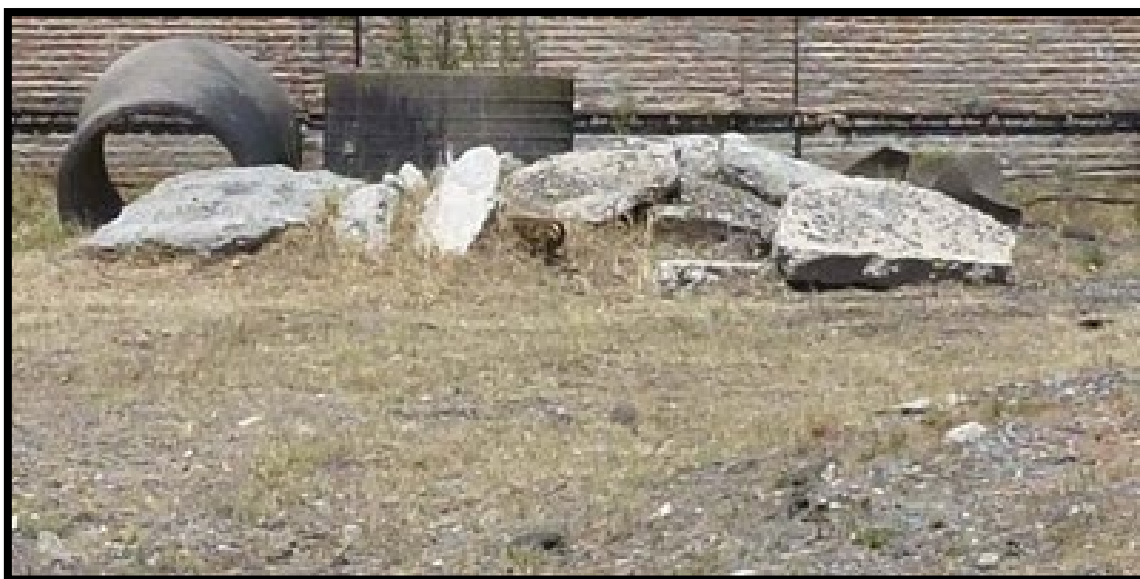
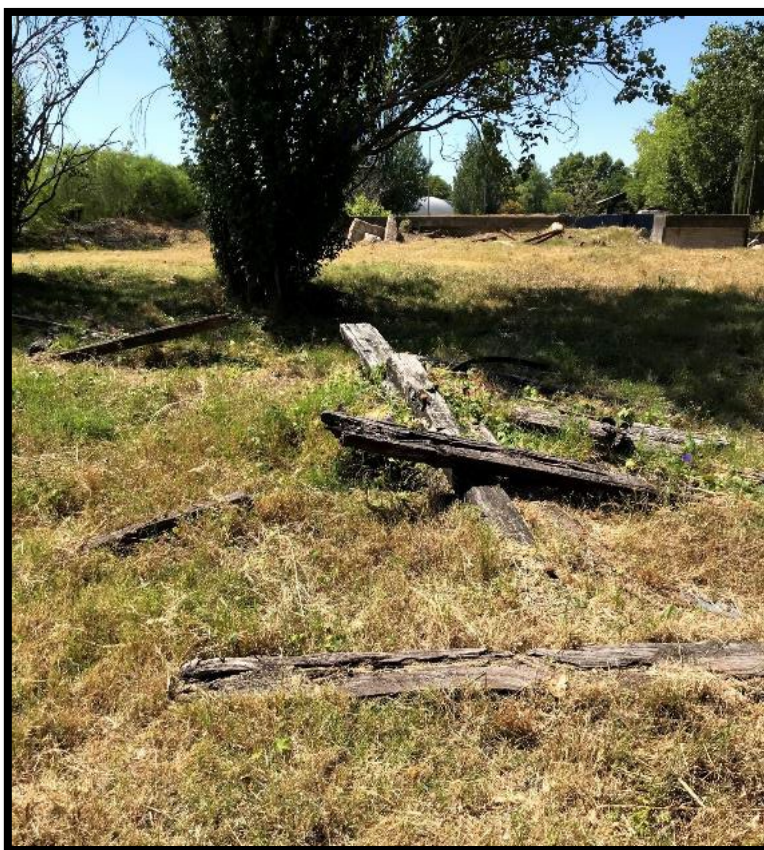
Figura 61: Pasivos en el predio.

Figura 64: Pasivos en el predio.

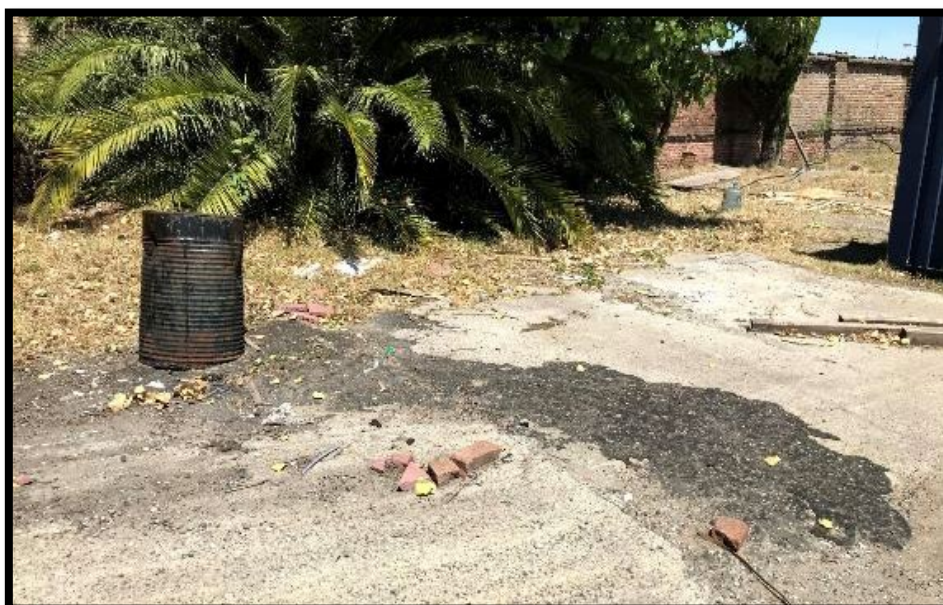
Punto de Atención 44: Se observaron dos barriles (posiblemente de materiales hidrocarburíferos), parcialmente derramados. Es necesario disponer adecuadamente y remediar el área.

Figura 65: Derrame de hidrocarburo (tipo brea) no atendido.

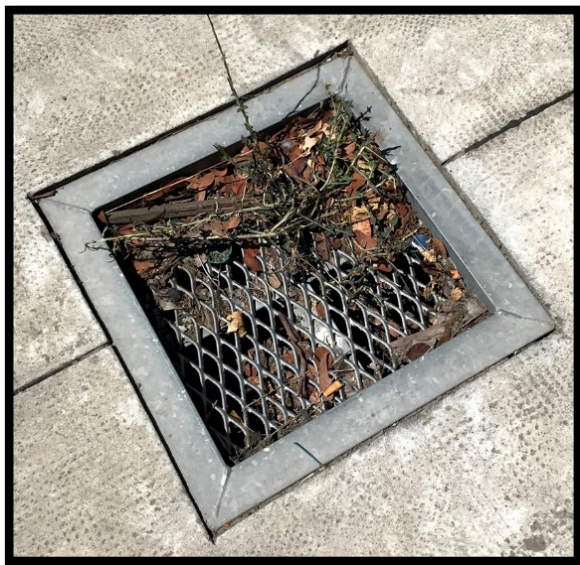
Punto de Atención 47: Algunos desagües pluviales en el interior de la SET están tapados con vegetación y residuos.

Figura 68: Desagües pluviales tapados.

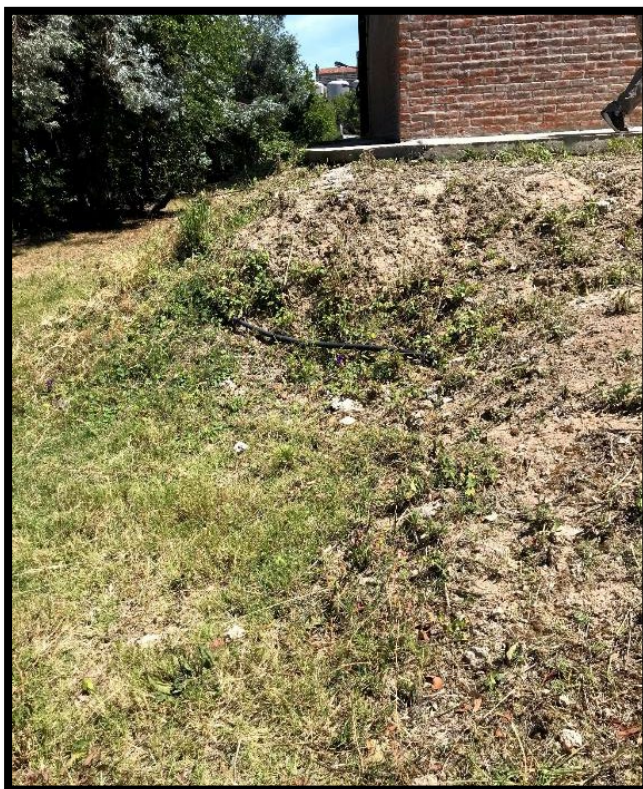
Punto de Atención 48: El talud sobre el que se asienta la Subestación se encuentra desnudo y erosionado al oeste del edificio. Este proceso de erosión ha dejado caños a la vista. Es necesario corregir.

Figura 69: Terraplén de asiento de la SET, desnudo y erosionado (Oeste de la SET). Nótese caño negro que quedó al descubierto.

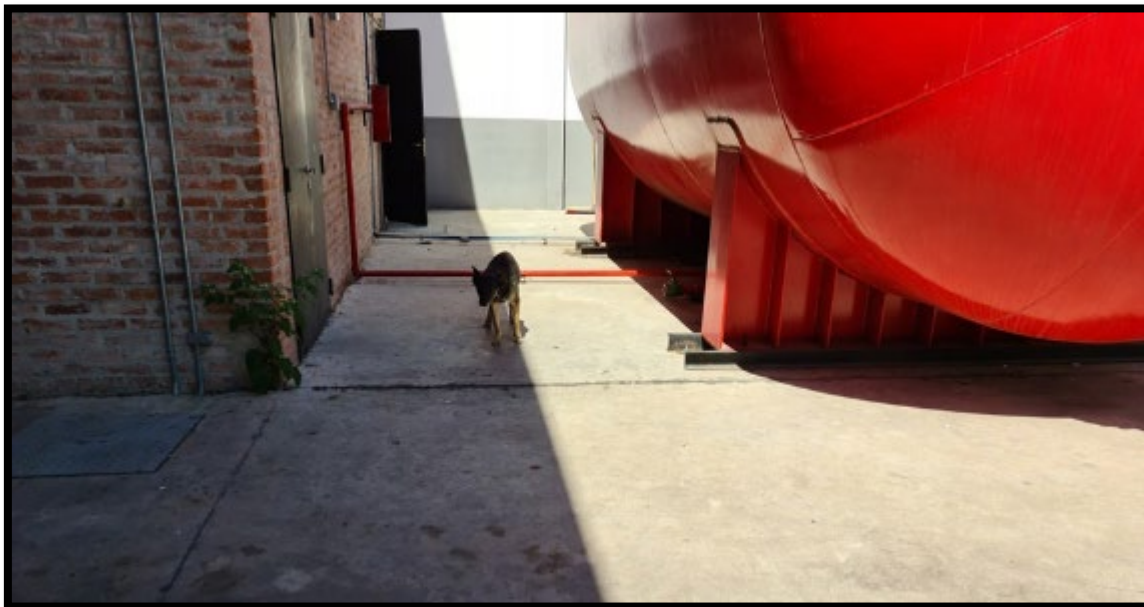
Punto de Atención 50: Presencia de animales domésticos en el interior de la Subestación.

Figura 70: Animal doméstico en el interior de la Subestación.

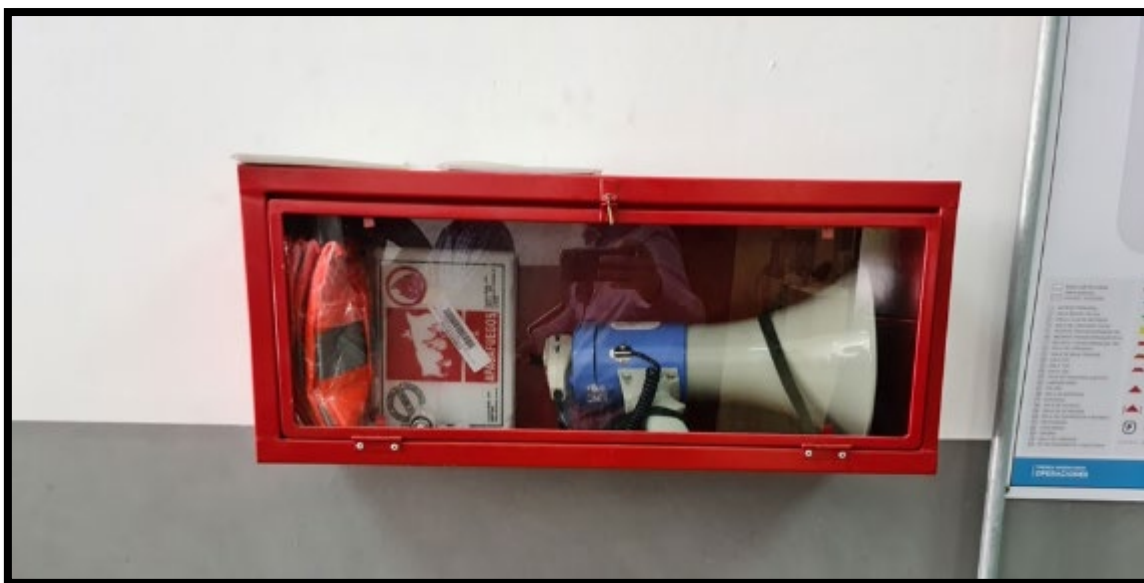
Punto de Atención 52: Sistema de altavoz para emergencia: se comprobaron baterías vencidas en kit

Figura 73: Kit con baterías vencidas.

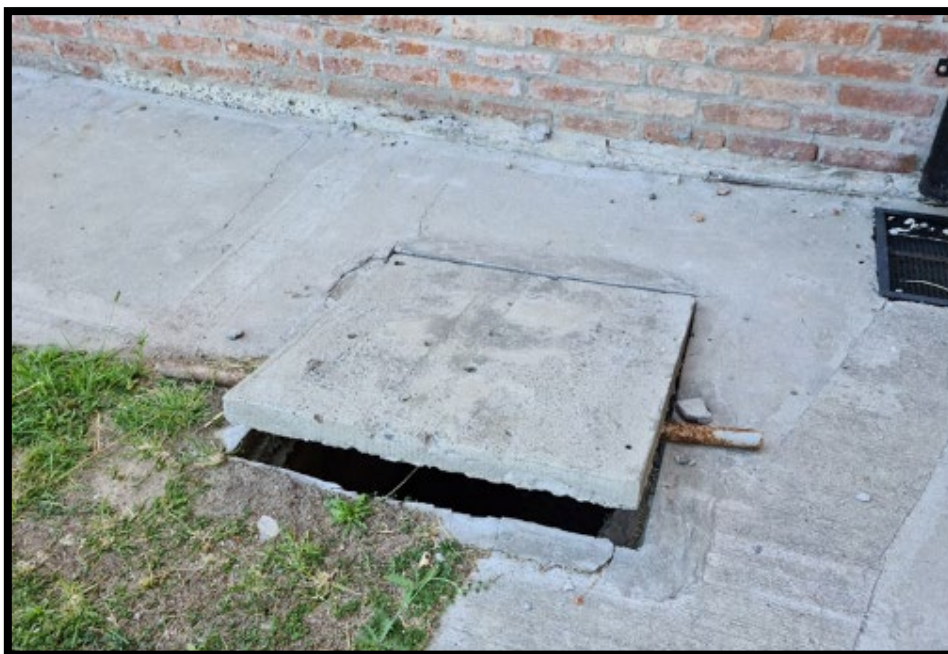
Punto de Atención 54: Tapas de cámaras levantadas (riesgo de tropiezos/caídas)

Figura 74: Tapa de cámara levantada.

1. Reacondicionar las instalaciones contra incendios, de manera de contar con sistemas en buen estado y seguros para ser utilizados frente a situaciones de emergencia (incendios). Se observó mangueras y lanzas contra incendios guardadas dentro de la estación para evitar vandalismo, gabinetes de incendio instalados presentan un avanzado proceso de corrosión, las puertas no poseen vidrios y se observó ausencia de una válvula en uno de ellos.
2. Realizar el seguimiento del proceso de adquisición de desfibriladores para instalar en la estación.
3. Realizar el recambio de tapas de cámaras sobre nivel, a fin de evitar accidentes por caídas o tropiezos.

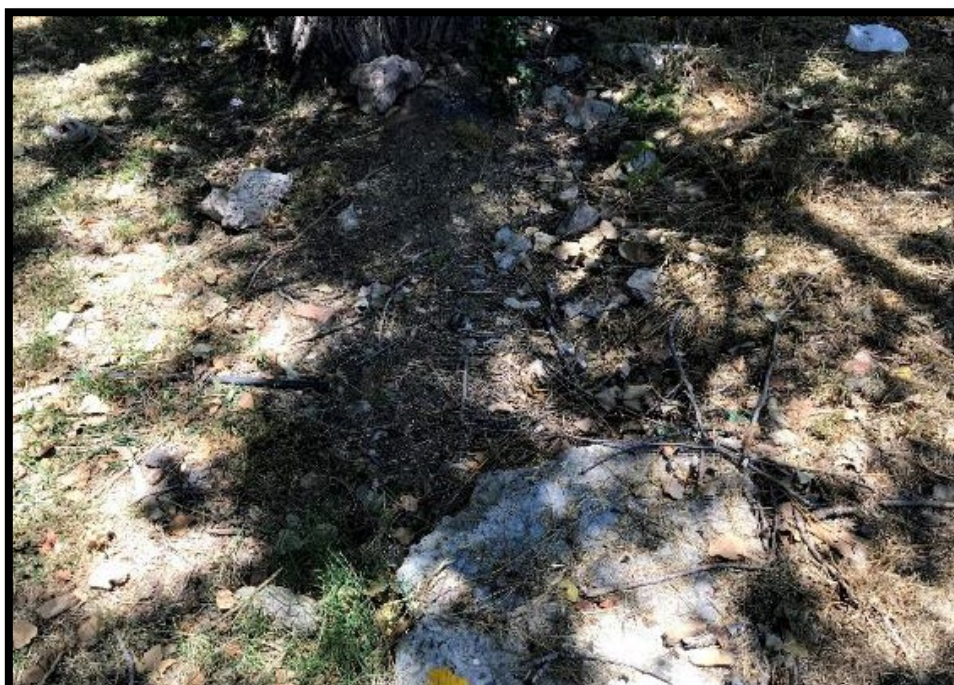
Figura 85: Residuos de obra y material de desecho en sector del ex obrador.

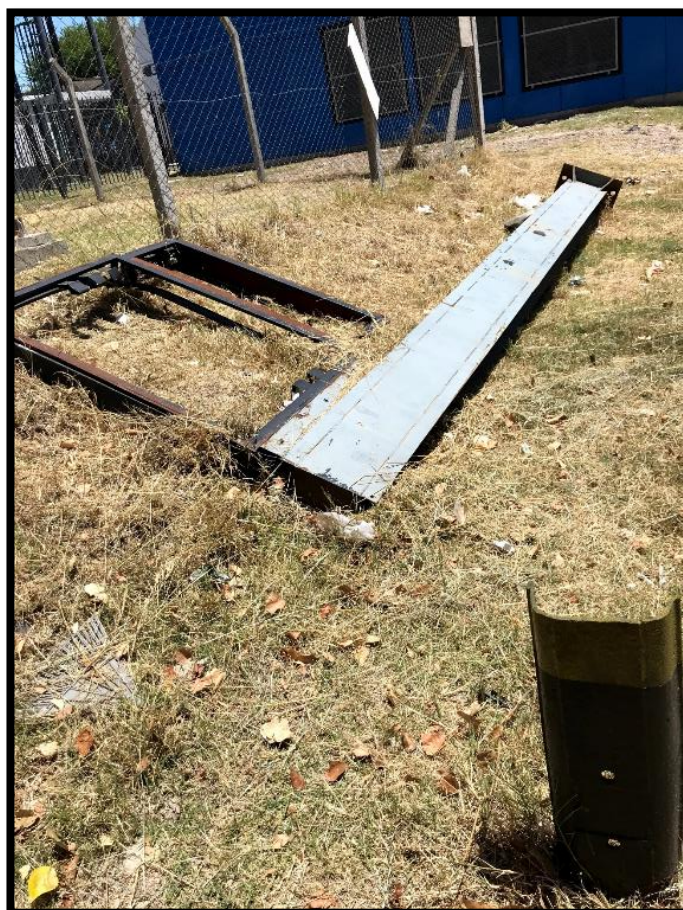
Figura 86: Residuos de obra y material de desecho en sector del ex obrador.

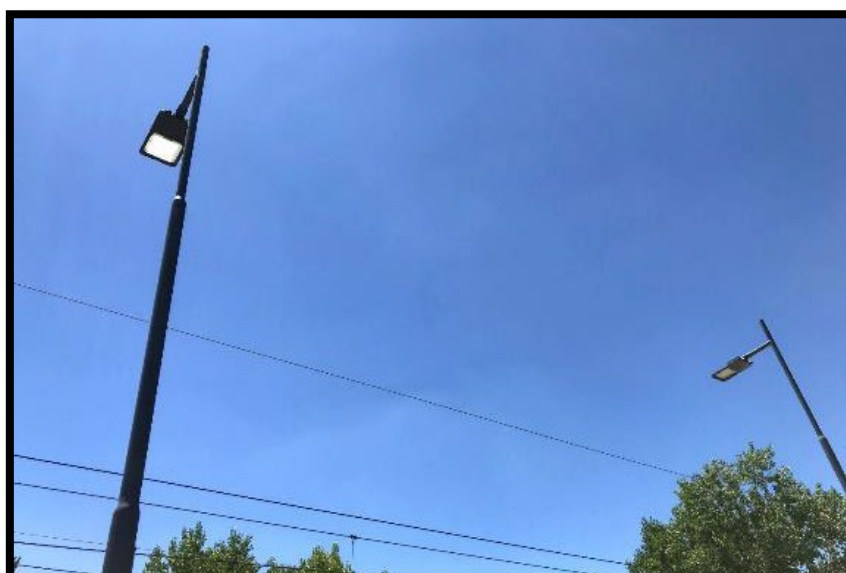
Figura 98: Poste de luz prendido.

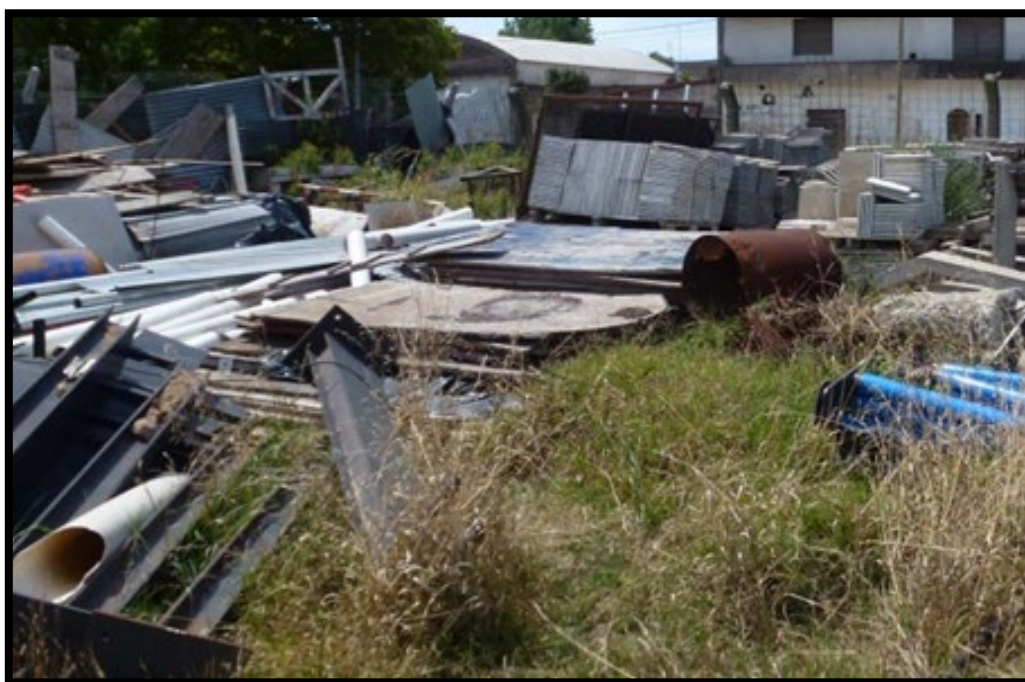
Punto de Atención 77: Se observa gran desorden de materiales de construcción en la zona del obrador. El pasto está crecido, junto con la acumulación de residuos el lugar es susceptible a presencia de plagas.

Figura 99: Depósito de materiales del obrador.

Punto de Atención 78: Se comenta que están presentes residuos de otras obras. Gran cantidad de recortes de fenólicos de descarte. Se recomienda hacer una limpieza completa del obrador.

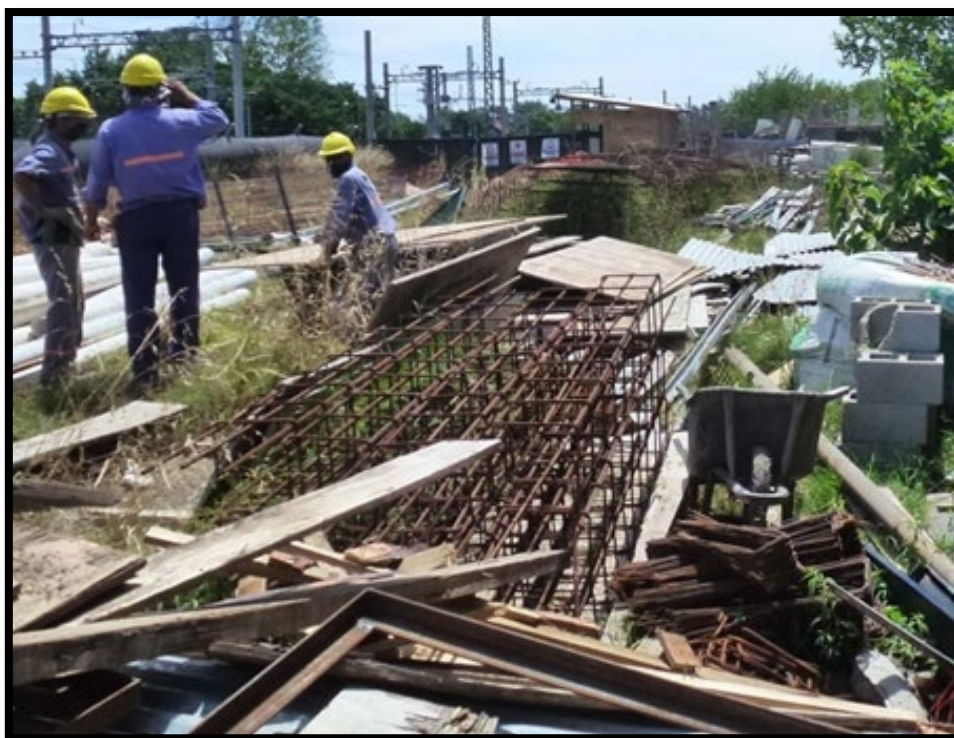
Figura 100: Depósito de materiales del obrador.
