Proyecto de Mejora Integral del Ferrocarril General Roca (AR-L1158)

Auditoría Ambiental y Social

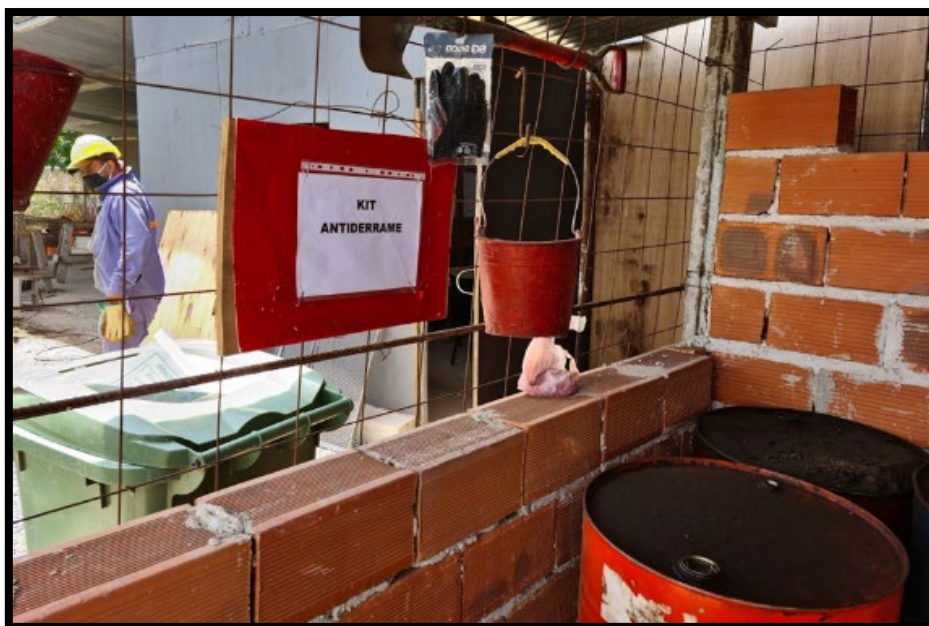
Punto de Atención 79: No hay matafuegos en el recinto de Residuos Especiales, ni un kit antiderrame (sólo balde de arena)

Figura 101: Ausencia de kit antiderrame correspondiente.

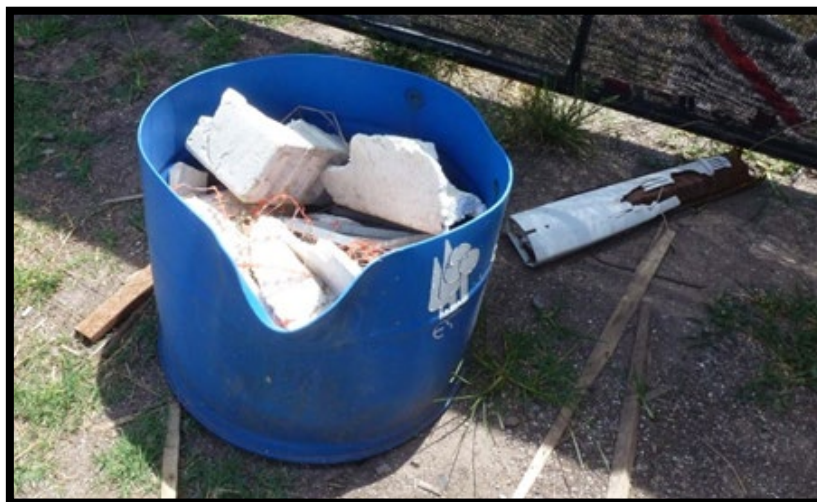
Punto de Atención 82: Tachos de residuos sin tapas.

Figura 102: Contenedor de residuos sin tapa.

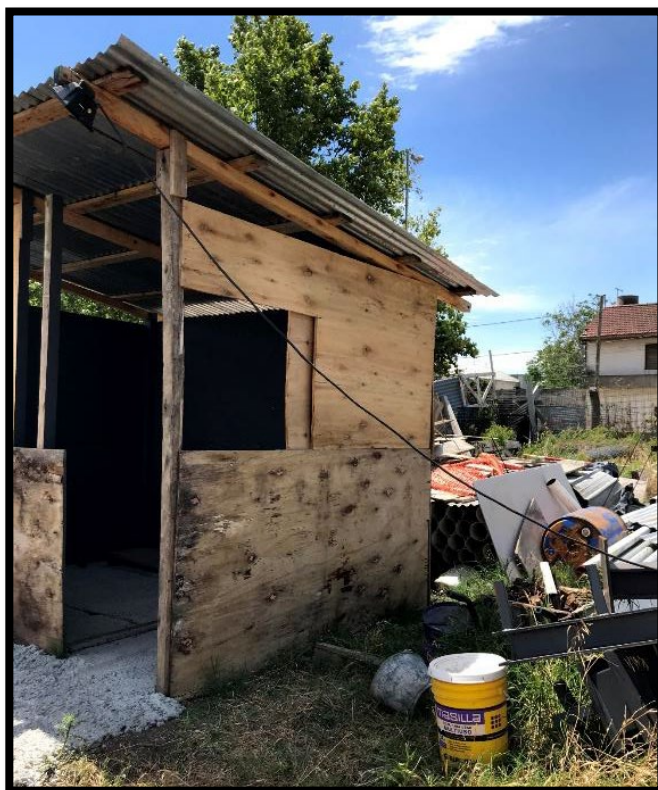
Punto de Atención 84: Se observó precariedad y riesgo de choque eléctrico en la instalación de iluminación realizada en sectores del obrador.

Figura 103: Instalación eléctrica riesgosa.

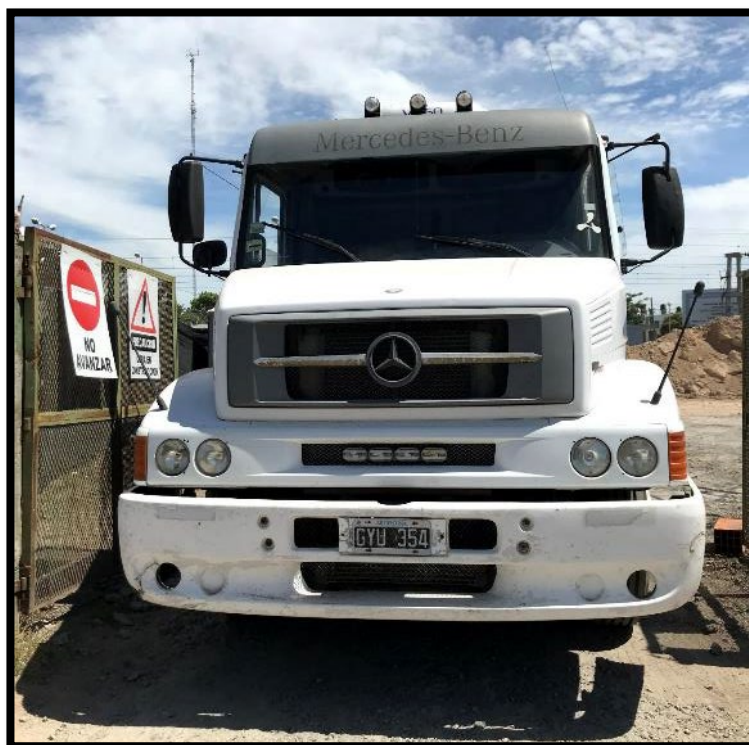
Punto de Atención 85: Se observó camión de carga de subcontratista con motor encendido durante todo el proceso de carga.

Figura 105: Camión encendido durante la carga de material.

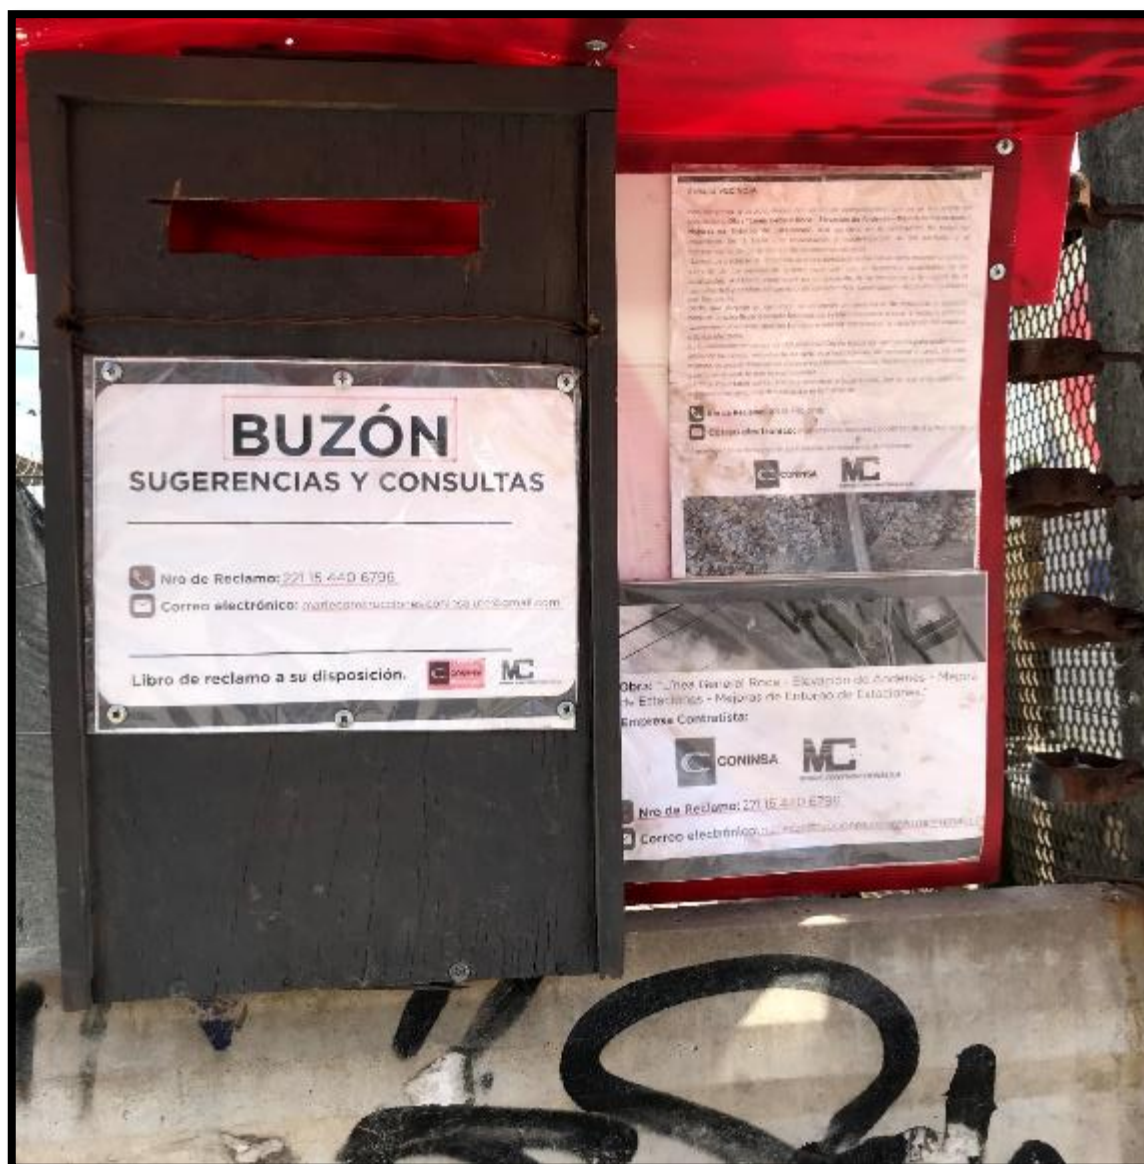
Punto de Atención 86: La obra cuenta con un buzón de reclamos (que adicionalmente indica número telefónico y dirección de correo electrónico), pero no tiene un libro de actas foliado para recepción de reclamos. El teléfono de reclamos lo contesta el jefe de obra.

Figura 106: Buzón para recepción de reclamos.
