## **ANEXO 6 – ESTADO DE LAS INSTALACIONES EDILICIAS Y FLOTA VEHICULAR**

## Informe de Relevamiento – Dto. Moreno

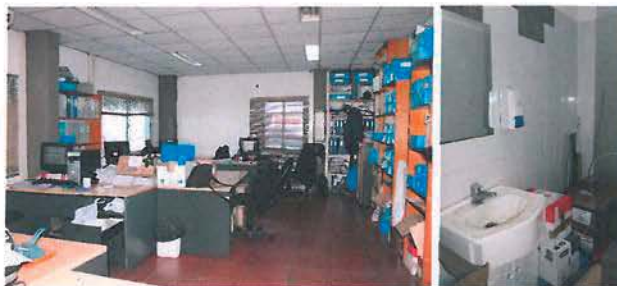
### Edificio 1: Catastro y Usuarios

El estado general es bueno. Dentro del sector hay un baño, que no se utiliza (1 inodoro, 1 pileta) lo utilizan como depósito. Las personas que trabajan allí expresaron que la oficina se inunda con frecuencia.

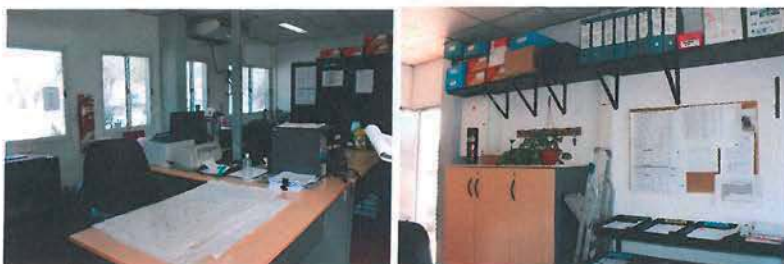
### Edificio 1: Oficina Técnica

Dentro de la oficina también hay herramientas. El estado general es bueno.

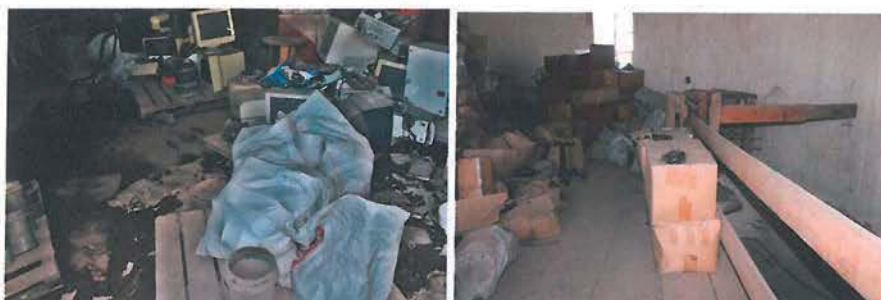
### Edificio Tanque

El tanque no funciona hace 7 años aproximadamente y en la actualidad se utiliza como pañol. No tiene solado (es tierra). La iluminación es escasa, en el primer nivel también es depósito: Allí se rompió la losa con la intención de construir un montacargas, quedando el hueco tapado con maderas (peligro de caídas) La escalera estructuralmente está bien en todos sus tramos, como así también la baranda. EL último nivel del tanque está vacío. Necesita orden y limpieza.

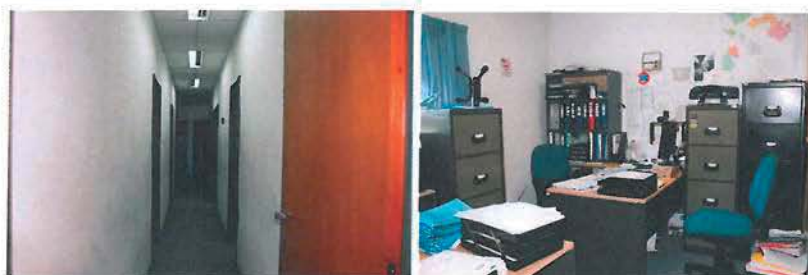
### Edificio 2: RR.HH.

El edificio cuenta con 7 oficinas, 1 oficina de medicina laboral y una sala de reuniones. Oficina 1 (RRHH): 2 puestos de trabajo, buen estado en general. Oficina 2: 3 puestos de trabajo, buen estado. Oficina 3 (Seguridad e Higiene): buen estado. Oficina 4 (jefatura RRHH): 1 puesto de trabajo. Oficina 5 (Medicina Laboral): 1 Puesto de trabajo, camilla, heladera. Oficina 6 (Seguridad e Higiene): 1 puesto de trabajo, buen estado en general. Oficina 7 (Telemetría): no se pudo acceder, 2 puestos de trabajo. Sala de reuniones: presenta rajaduras en la pared, hay hormigueros. Se encuentra un Open space con un puesto de trabajo, baño y office .

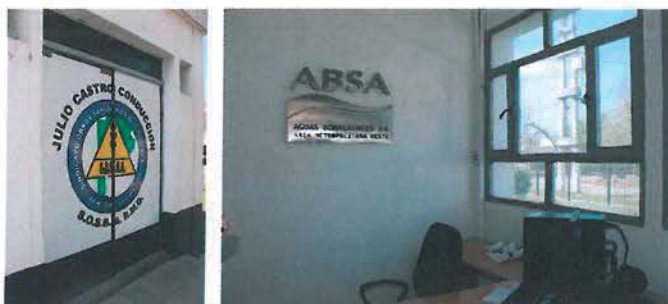
### Edificio 3: Oficina Gremial

El estado de la oficina es bueno. No se encontraron detalles a simple vista.

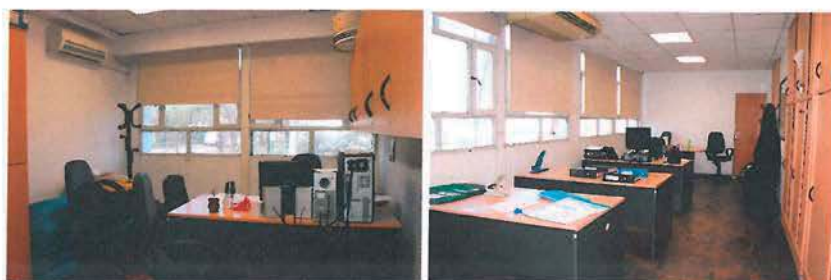
### Edificio 3: (Ex A + T) Automotores, bombas y equipos

El sector cuenta con 4 oficinas + hall . Oficina 1: 1 puesto de trabajo, buen estado, detalles de humedad en paredes. Oficina 2: 1 puesto de trabajo, 3 escritorios, buen estado, 1 heladera 1 microondas, 1 anafe y una cafetera. Se encontraron carpinterías con marcos oxidados. Oficina 3: 1 puesto de trabajo, buen estado, se observan detalles en los marcos de las carpinterías. Oficina 4: se usa como depósito, antiguamente era tesorería, aún conserva la caja fuerte.

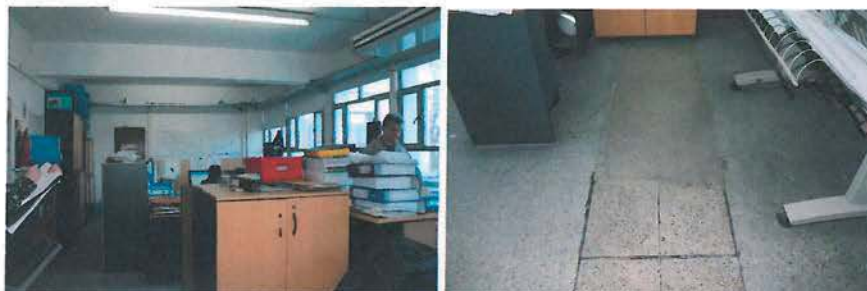
### Edificio 3: Ingeniería- Bombas

El estado general del sector es bueno, hay parches en el solado, y detalles de humedad en paredes y cielorraso, los marcos de las carpinterías tienen óxido.

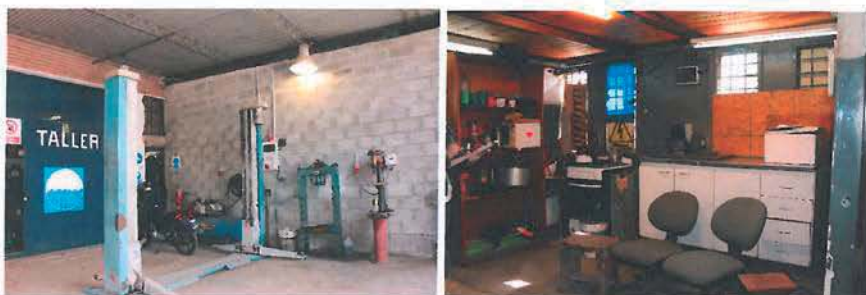
### Edificio Taller

Dentro del taller hay una cocina, un vestuario (sin ducha) y comedor con un pequeño local de herramientas. El estado general es regular: hay humedad en paredes y las carpinterías están rotas.

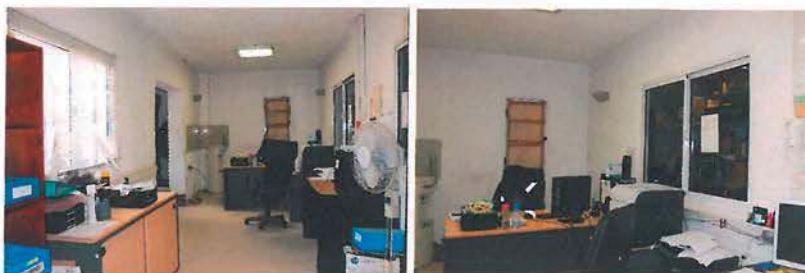
**Oficina Depósito Regional**

El estado general de la oficina es bueno. Se desmanteló la parte de office y se trasladó a otro sector.

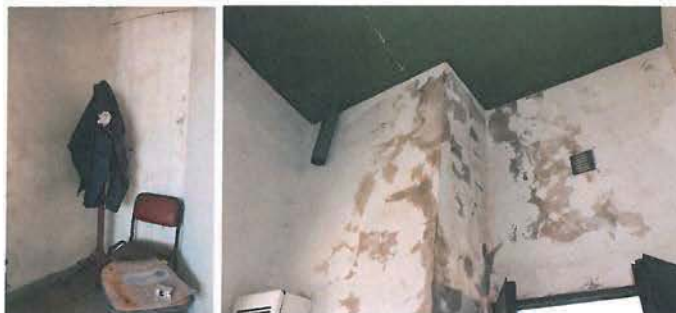
### Vestuarios y baños del tanque

Dicho espacio se encuentra muy descuidado: hay cables sin contención, azulejos desprendidos, humedad en paredes y faltantes de artefactos de baño y grifería. Se encontró en los vestuarios poco espacio de cambiado.

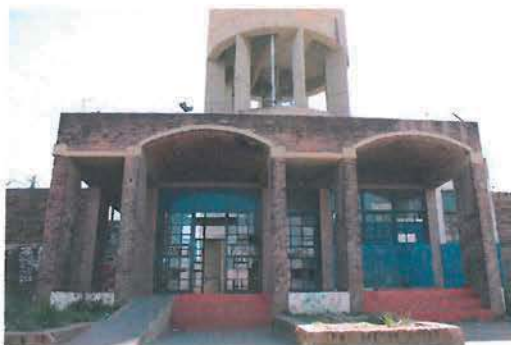
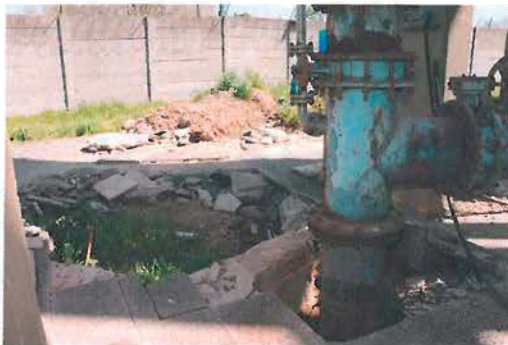
### Comentarios Generales:

El predio tiene locales vandalizados, pero el tanque se encuentra operativo. Se accede al mismo por portón de acceso vehicular (en mal estado), o desde el ex local comercial (vandalizado), con entrada desde la calle. El estado General es Regular/malo; presenta locales con desprendimientos y estructura a la vista. El exterior necesita obras de parquización, iluminación, limpieza y orden, hay tanques tirados, partes de cañerías y bombas, herramientas y escombros. El paredón perimetral se encuentra bien. En las instalaciones del tanque están las veredas rotas. Falta iluminación exterior.

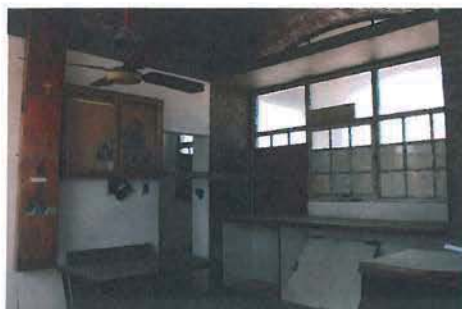
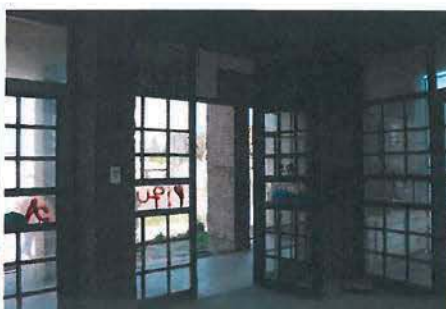
### Local Ex oficina comercial

Local vandalizado. Carpinterías rotas, artefactos y mobiliario roto. Cuenta con un office (pileta, anafe, calefón) y un baño (pileta, inodoro, ducha). La instalación eléctrica se encuentra en mal estado, cables sin contener, tomacorrientes rotos, tableros con cables pelados, etc. La estructura se encuentra en buen estado.

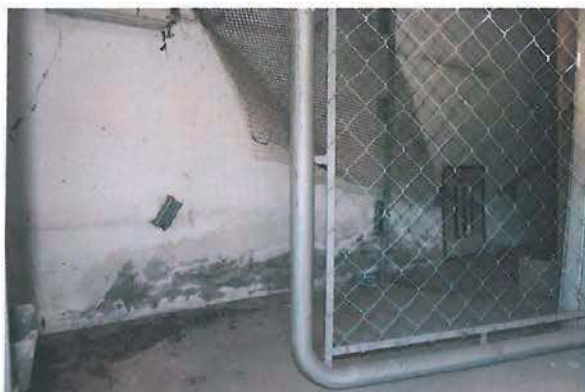
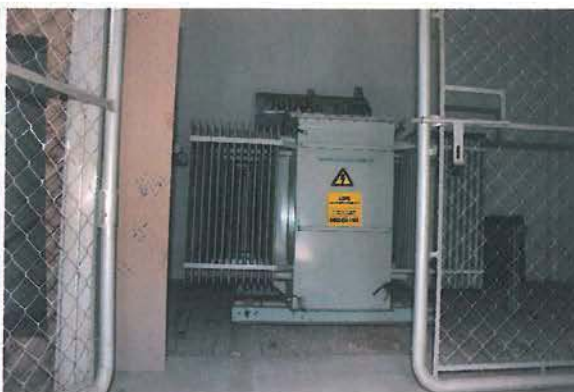
### Sala de Transformador

No se pudo acceder al local ya que las puertas se anularon con el fin de protegerlo. Las fotos se tomaron por una abertura de la puerta. Aunque se observó humedad en las paredes, parece estar en buenas condiciones generales.

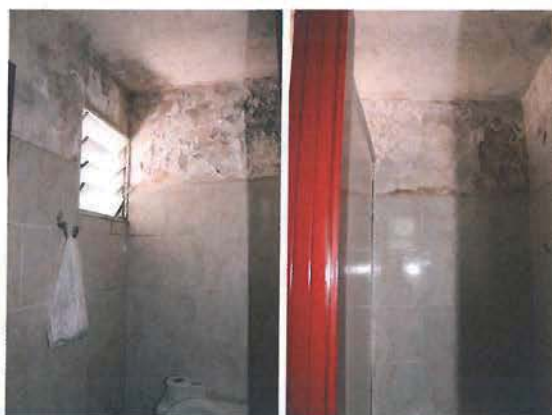
### Baños

El baño tiene mucha humedad tanto en paredes como en techo, las mochilas sanitarias no funcionan.

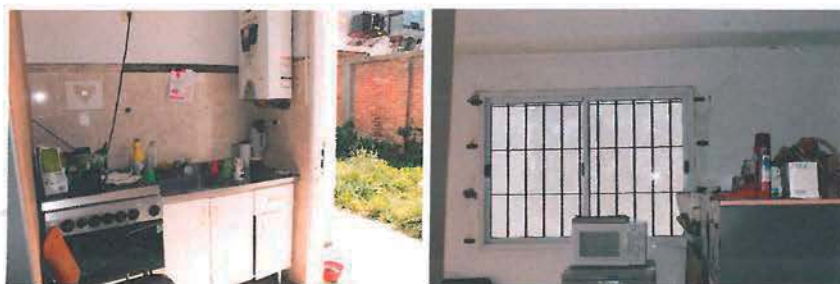
### Office

El local presenta humedad en paredes y cielorraso; y faltan algunos azulejos. Desde allí se puede acceder al exterior del predio.

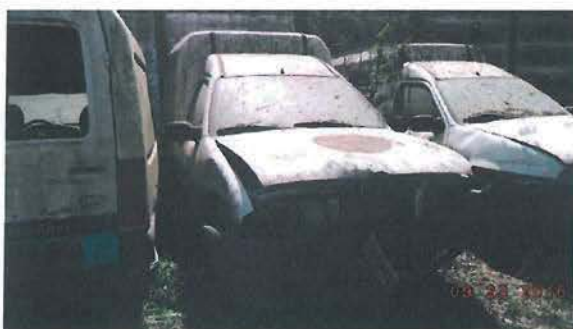
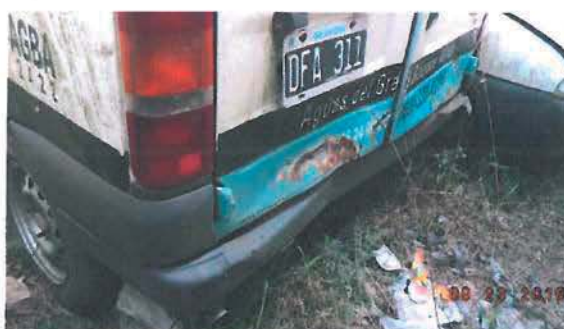
En cuanto a la carrocería la unidad presenta daños de chapa y pintura en GDI, GDD, Portones traseros, paragolpes trasero, capot y desprendimiento de paragolpes delantero. Daños de pintura en todo el exterior.

Se desconoce en tiempo y las razones por la cual la unidad fue quitada de servicio y posteriormente desarmada para repuestos.

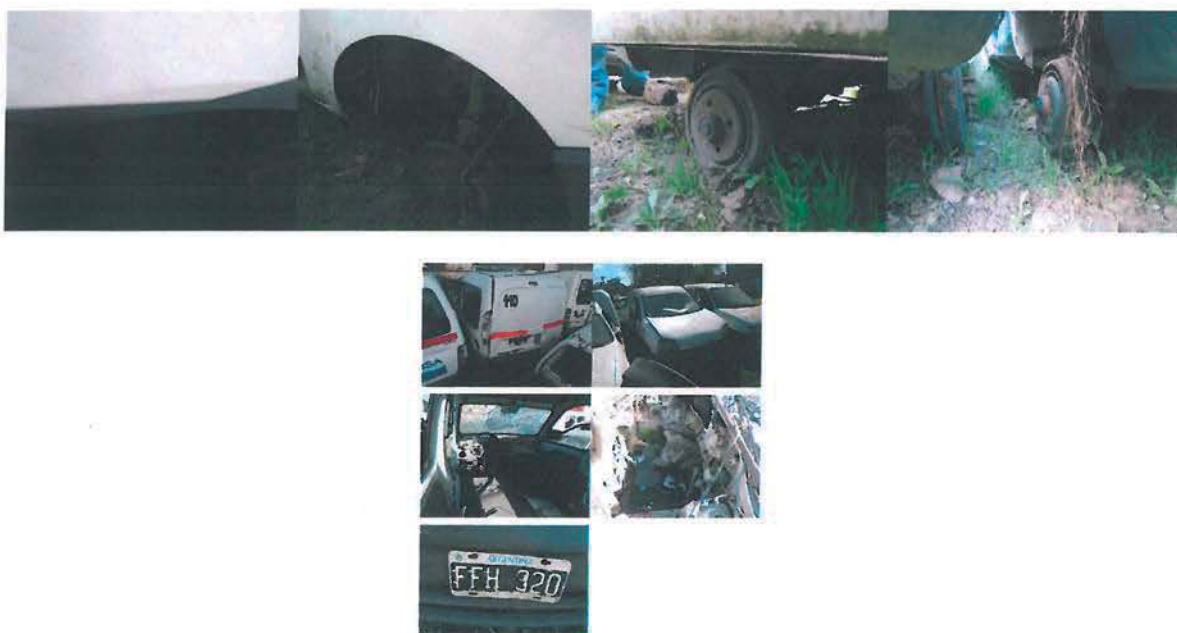
En cuanto a la carrocería la unidad esta presenta daños de pintura en paragolpes delantero, paragolpes trasero, lateral trasero derecho, portón lateral derecho, GDI y daños por corrosión en la base de la bisagra trasera derecha inferior.

Rotura de tapizado en asiento conductor y acompañante.

Se desconoce en tiempo y las razones por la cual la unidad fue quitada de servicio y posteriormente desarmada para repuestos.

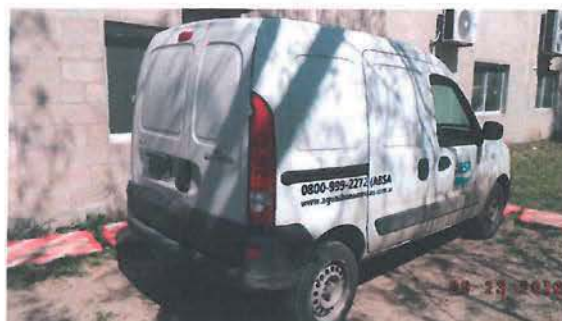
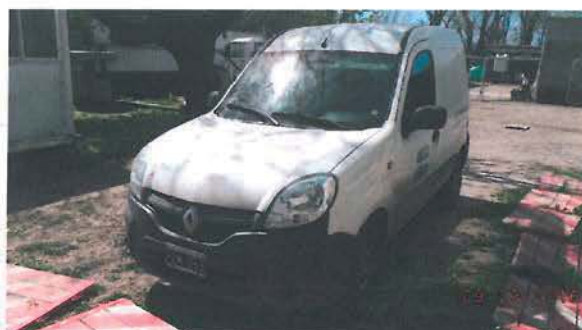
En cuanto a la carrocería la unidad presenta daños por hundimiento en la moldura trasera izquierda.

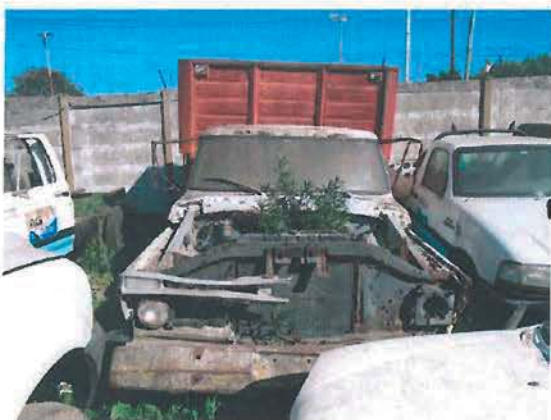
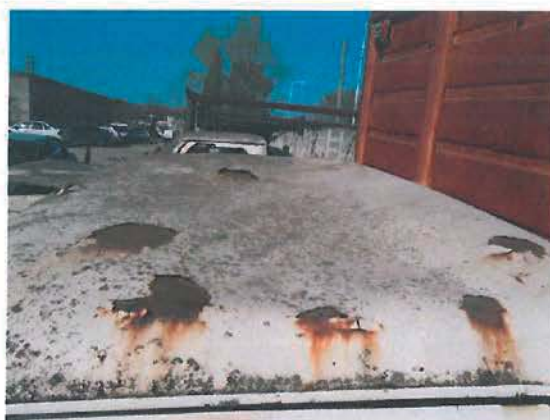
Durante la inspección a la unidad Ford F-150 se detectaron daños totales en la carrocería y caja de carga.

La unidad presenta daños de corrosión en la caja de carga, guardabarros trasero y techo de cabina.

Daños de tapizado con pérdida de goma espuma en el asiento enterizo delantero. Faltante de tapicería de puerta.

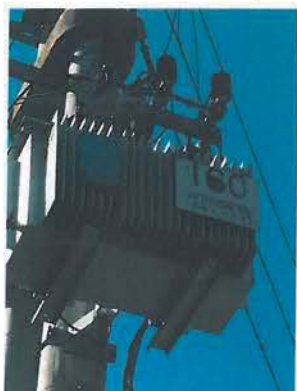
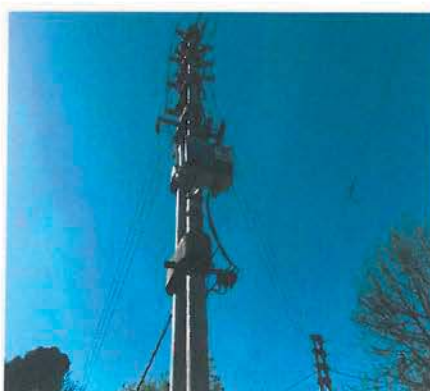
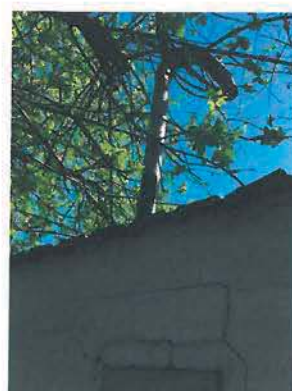
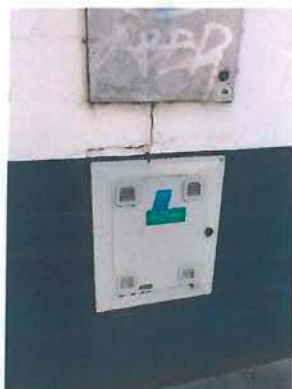
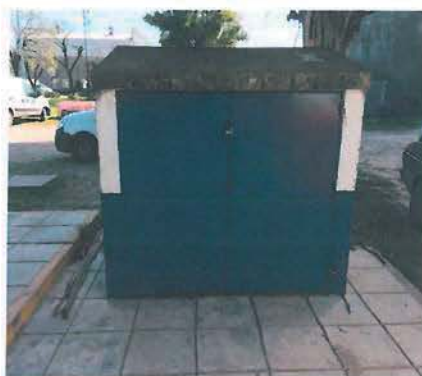
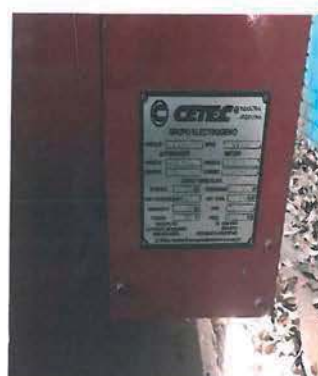
Resumen: Posee 2 tableros en buen estado aunque pueden verse algunos cables sueltos y cierta desprolijidad en la conexión, dentro de la base se encuentra un pozo (N°19) y un Tanque de Agua, el tanque no funciona. La bajada hacia el pilar se encuentra en perfecto estado, deberían podarse los arboles circundantes para evitar futuras fallas. Posee un grupo electrógeno en funcionamiento y en perfecto estado. El número del transformador de edenor que alimenta la base es el 160.

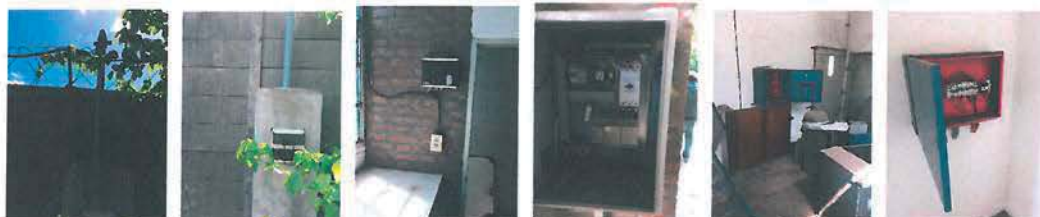
Resumen: La planta funciona parcialmente, toma energía de obra ya que la cámara de Media Tensión provista por Edenor no recibe energía, la alimentación hacia la planta ha sido vandalizada, incluidos cables subterráneos. Se debe reacondicionar la cámara solicitando un Nuevo Suministro y hacer la reconexión interna.

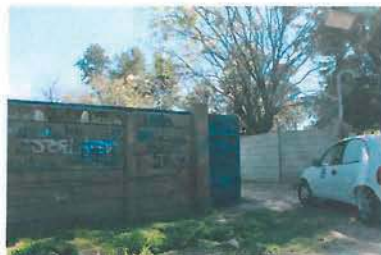
Resumen: La instalación no funciona, se encuentra completamente vandalizada, incluidos los tableros internos. La energía llega a la bajada pero la conexión interna no existe. El medidor fue vandalizado.
