PLAN DE MODERNIZACIÓN Y REPOTENCIACIÓN DE LA CENTRAL HIDROELÉCTRICA ACARAY

REVISIÓN DE LA SEGURIDAD DE LAS PRESAS ACARAY E YGUAZÚ

INFORME INTEGRADO N° 1

**RECONOCIMIENTO DE LOS ANTECEDENTES
Y DEL ESTADO DE LAS OBRAS**

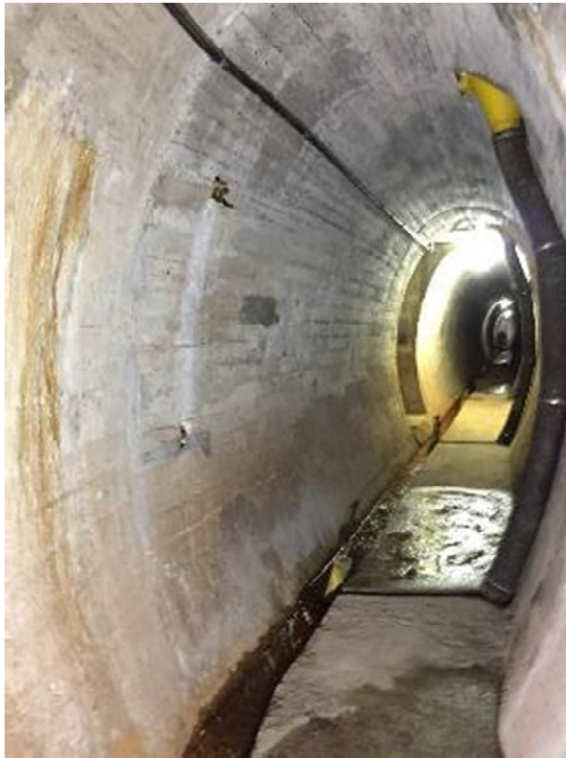
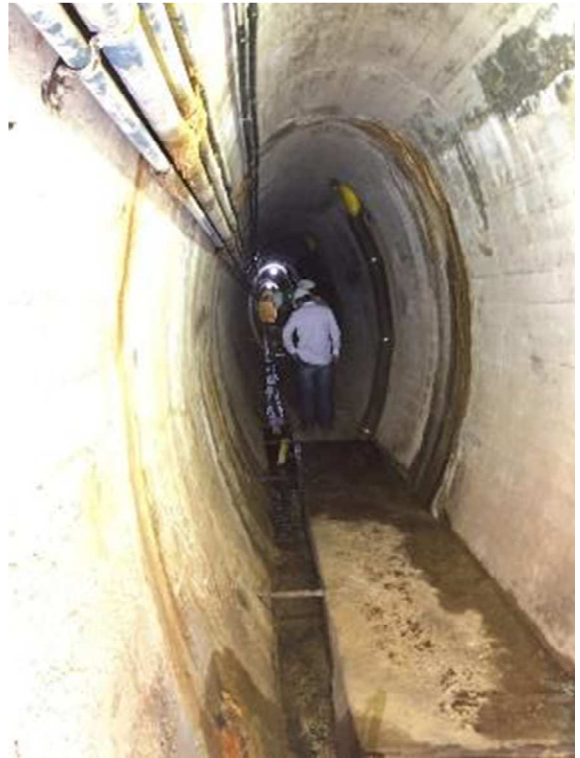
I A.11: Galería inferior; drenes ascendentes y descendentes drenando hacia la canaleta ubicada hacia aguas abajo y ésta hacia el pozo de bombeo.

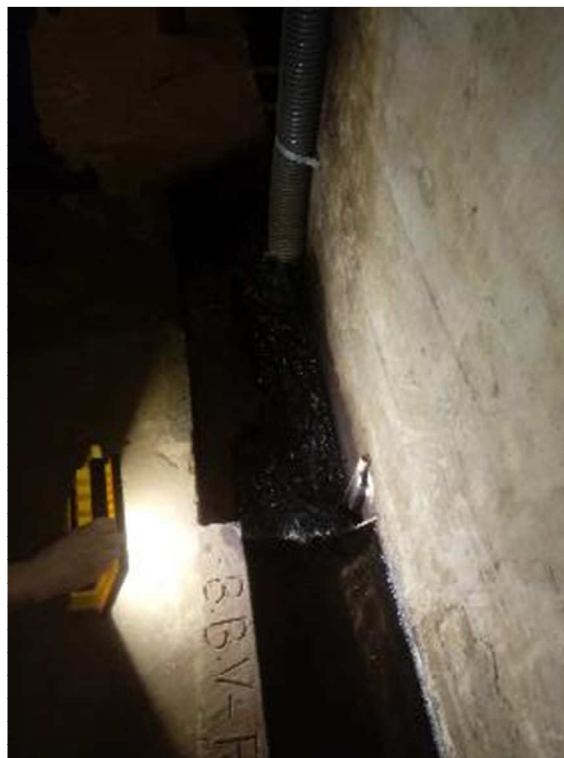
I A.12: Aforador tipo Thomson en el interior de la galería.

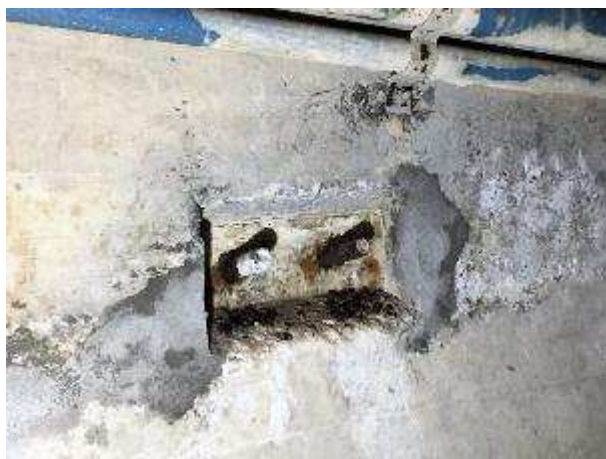
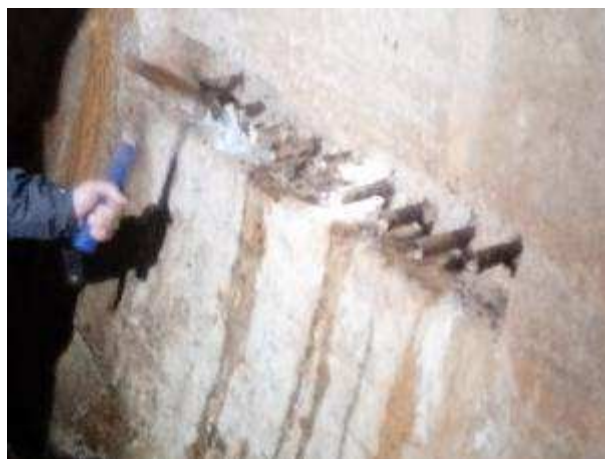
I A.14: Conductos metálicos probablemente de inyección de contacto presa/fundación, drenando agua.

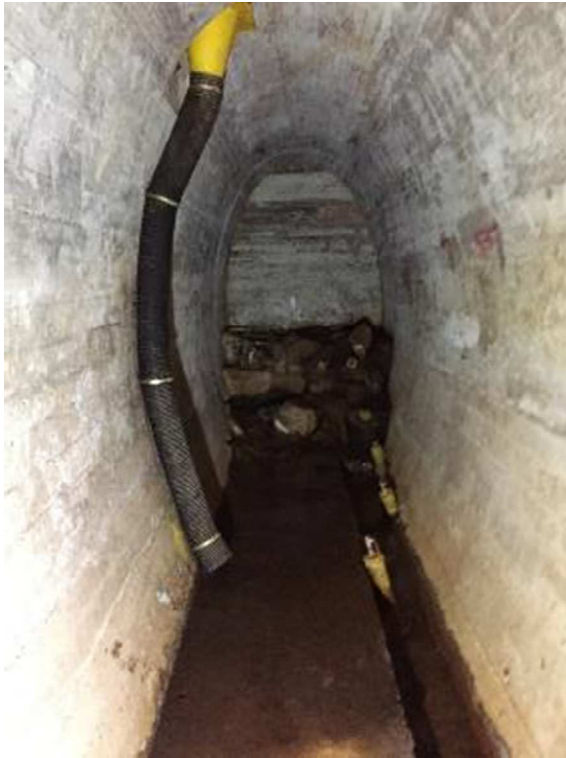
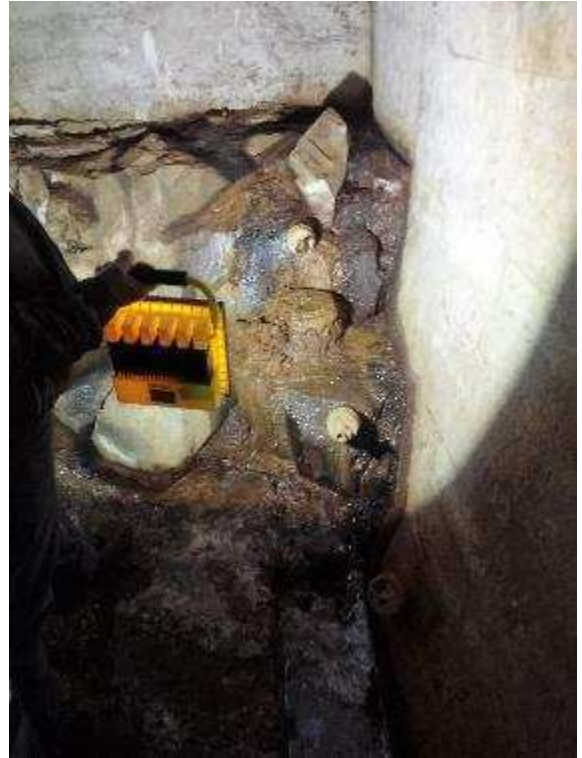
En el extremo izquierdo de la galería se expone la roca basáltica de fundación (Ilustración I A.15) la cual se muestra consistente aunque fracturada y por cuyas diaclasas drena agua proveniente del embalse. Si bien se trata de un flujo muy escaso sin aparente incidencia en la seguridad, podría estar indicando la ineficiencia del abanico de drenes colocado en este sector, obturados también por el fenómeno de carbonatación arriba mencionado. Incrementos en el caudal y el eventual transporte de sólidos o sustancias solubles podría indicar alguna degradación provocada por este flujo siendo recomendable registrarlos y evaluarlos.

I A.15: Extremo izquierdo de la galería con la roca de fundación expuesta y abanico de drenes.

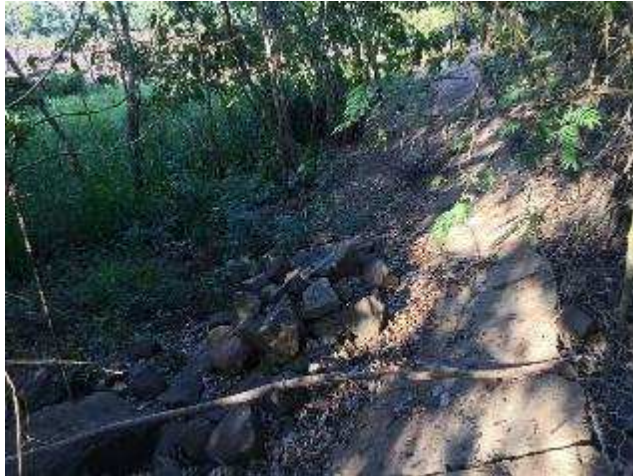
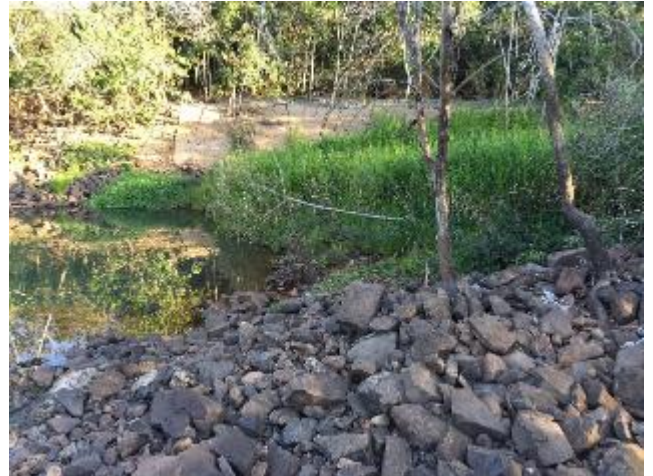
No se observan filtraciones y la caseta de aforos totalizadores ha estado seca desde el inicio del llenado del embalse. Quizás las aguas de infiltración se canalizan por el dren de pie de presa hacia el canal de desvío que se encuentra en cotas inferiores, como se describió anteriormente al mencionar la presencia del canal de desvío bajo la presa de hormigón (punto 3.2.1.j).

I A.17: Estado actual del tramo hacia aguas abajo del canal de desvío, cubierto con suelo y vegetación, drenando aguas de filtración de la presa sin registro.

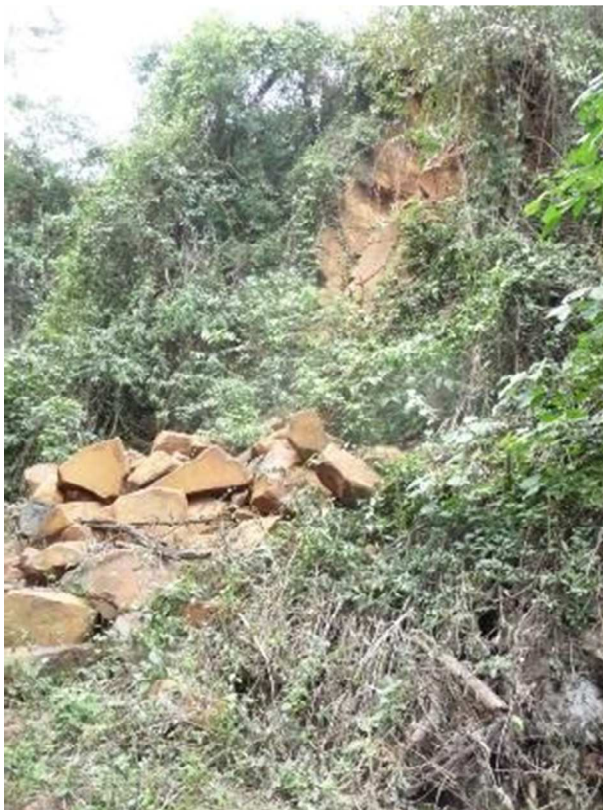
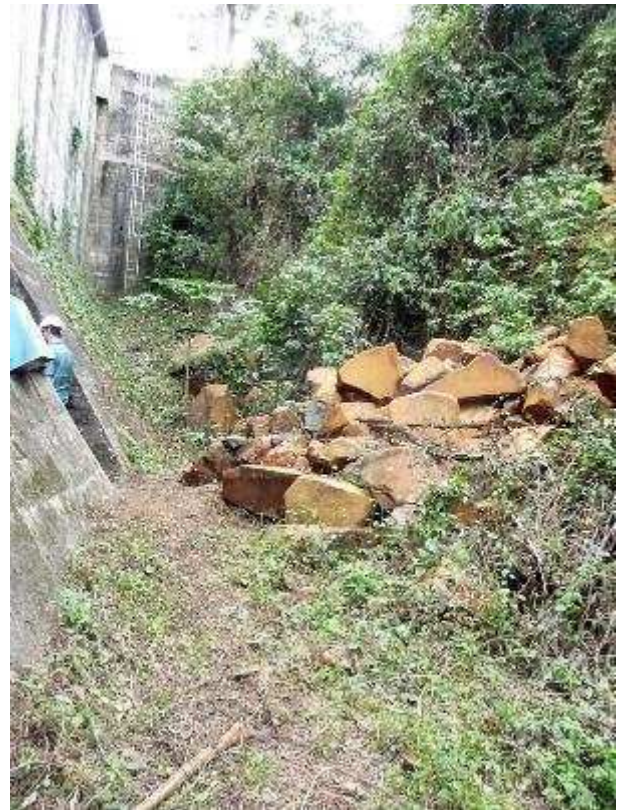
Las excavaciones necesarias para fundar la presa de hormigón en la margen izquierda requirieron la conformación de taludes de hasta unos cinco metros de altura en roca basáltica, cuyo sistema de fracturamiento define bloques prismáticos de regular tamaño. La influencia combinada de las lluvias y el empuje de la vegetación ha provocado derrumbes de bloques amenazando la entrada a la galería de inspección y drenaje de la presa de hormigón, como se observa en la ilustración I A.18.

I A.18: Derrumbe de talud en el acceso a la galería en margen izquierda.

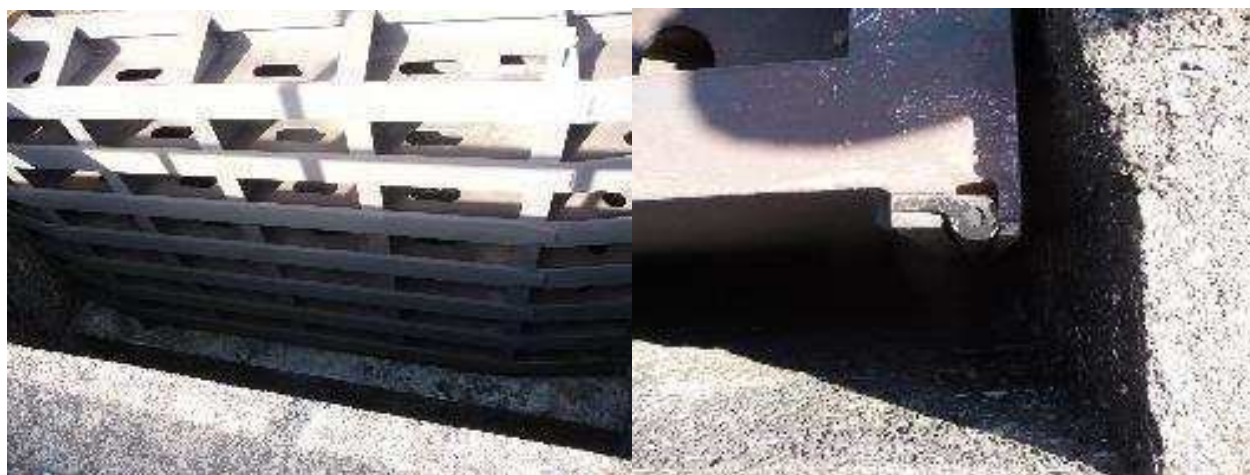
Al igual que en el caso de las compuertas y ataguías del vertedero, su recubrimiento protector fue renovado en 2009. El trabajo realizado y los materiales empleados han dado buenos resultados a juzgar por la durabilidad del esquema de pintura. No se observaron signos subyacentes de corrosión previa, exhibiendo las chapas del escudo – vistas desde aguas abajo – así como las almas y platabandas de las vigas transversales una superficie lisa.

I B.22: Vista general de la ataguía de emergencia y mantenimiento del descargador de fondo. A la derecha, un detalle de la disposición del sello lateral y el borde de apoyo diseñado a modo de patín continuo. Los recubrimientos protectores de los equipos hidro-mecánicos fueron renovados en 2009.

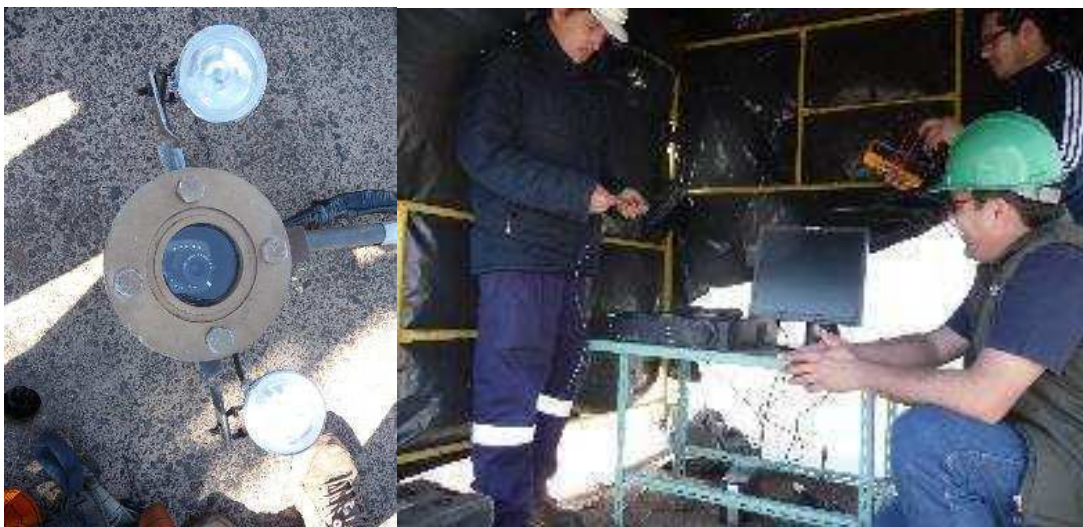
I B.23: Vista del dispositivo hermético retro-iluminado fabricado por el personal de ANDE, empleado durante el reconocimiento del estado del ducto de desagüe de fondo de margen izquierda. A la derecha, equipamiento digital de visualización y registro de las imágenes relevadas.

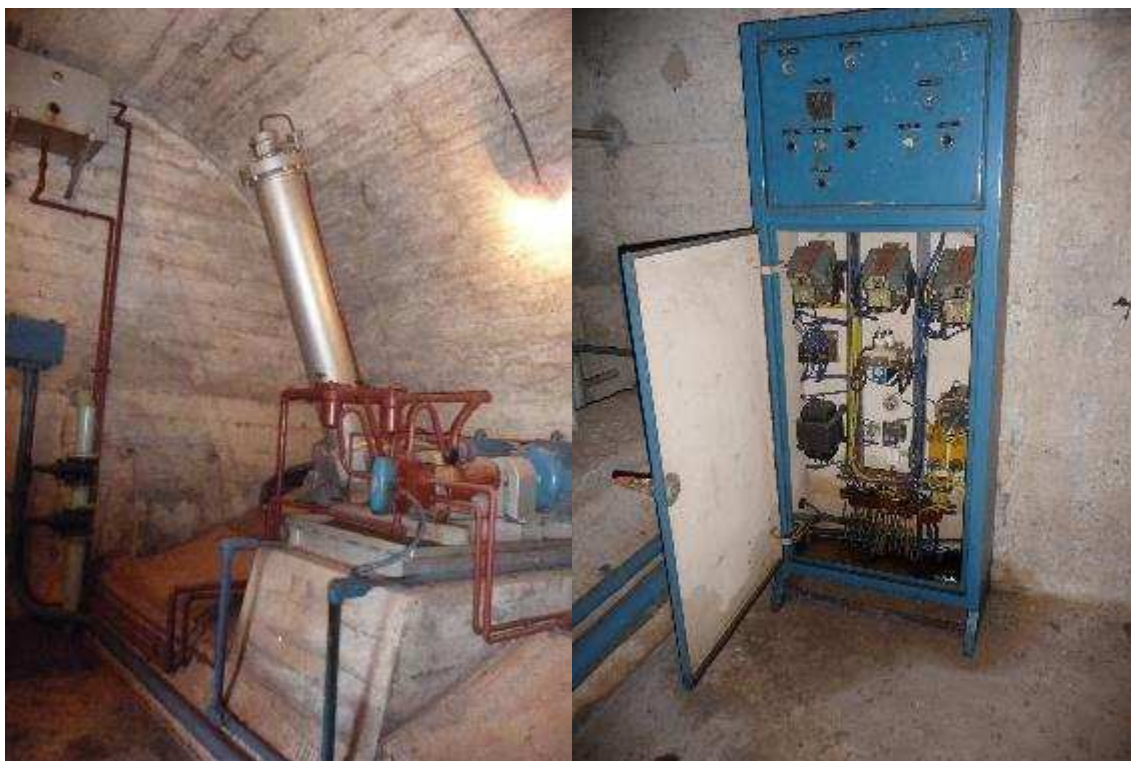
I B.24: Vista de uno de los dos servomotores de una de las compuertas de sector del desagüe de fondo y la correspondiente central oleo-hidráulica que sirve a ambos servomotores. A la derecha, el tablero de control respectivo.

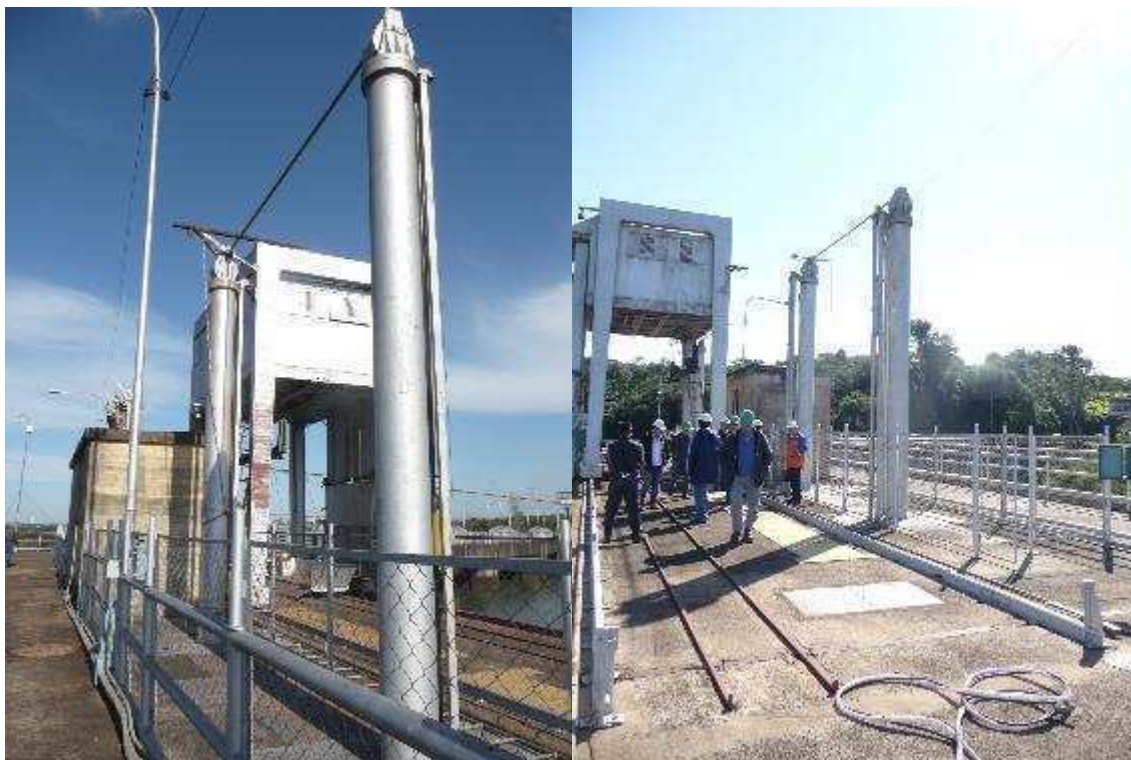
I B.25: Vista desde aguas abajo de los servomotores de las dos compuertas planas de la toma de generación de la Central Acaray I.

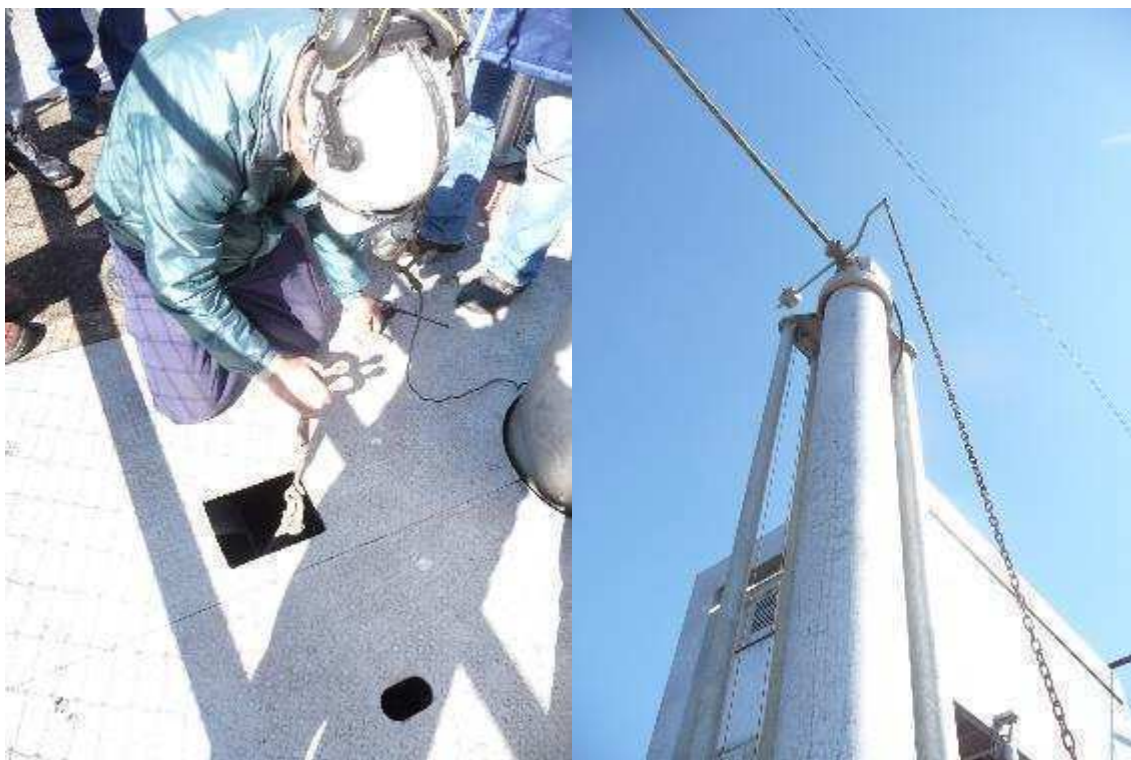
El accionamiento mecánico en modo local operó correctamente. La reposición de ambas compuertas a la condición de guardia demanda un trabajo considerable en razón del antiguo tipo de servomotores instalados, los que sujetan mediante una suerte de pinza mecánica la cabeza del émbolo para evitar su descenso en servicio. La falta de un adecuado sincronismo entre estos dispositivos de uno y otro servo parece ser la razón de la falla detectada durante la prueba de descenso ordenada desde la sala de control.

I B.26: Vista del servomotor de margen izquierda de la toma de generación de la Central Acaray II, sobre la que se realizaron los ensayos funcionales de cierre en aguas muertas. A la izquierda, foto tomada durante la prueba de verificación de la presencia de la señal de cierre emitida desde la sala de control.

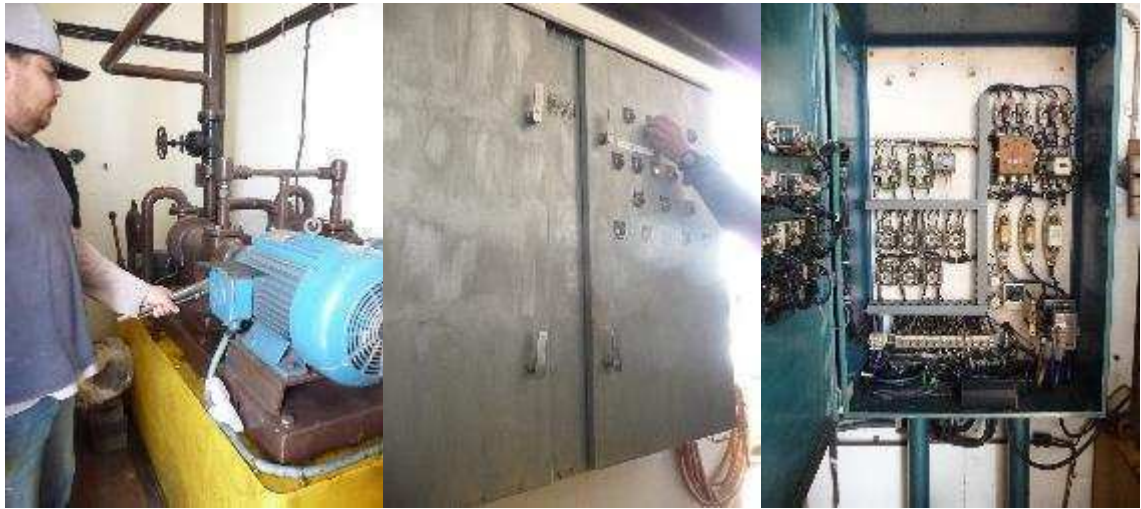
I B.27: Vista de la central oleo-hidráulica de accionamiento de los servomotores de las tomas de generación. Al centro y a la derecha, el tablero de mando local de concepción antigua, pero aún confiable.

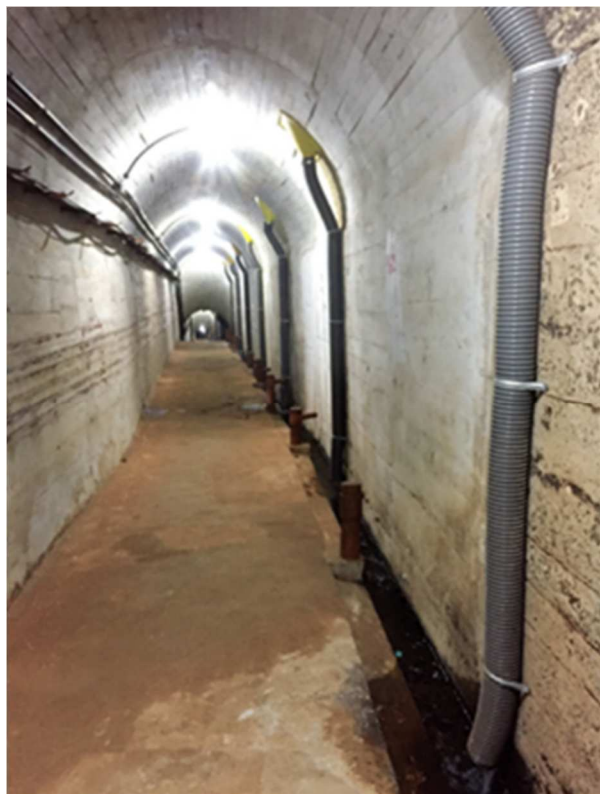
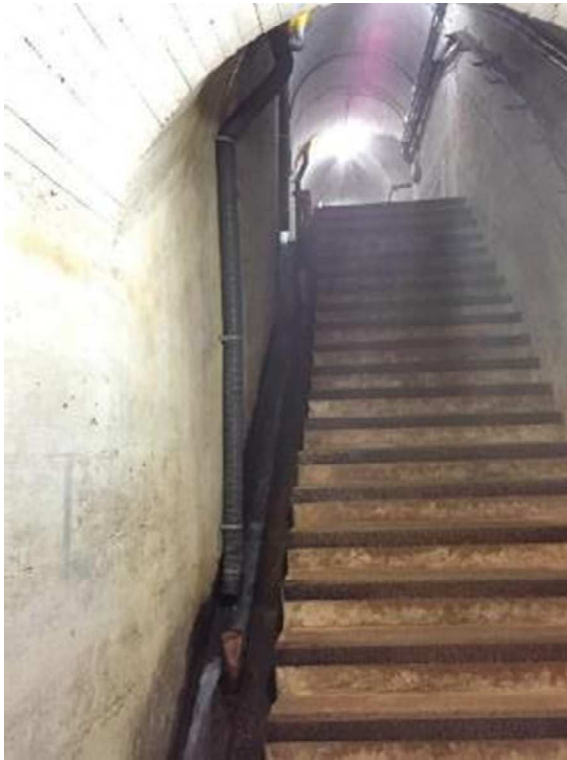
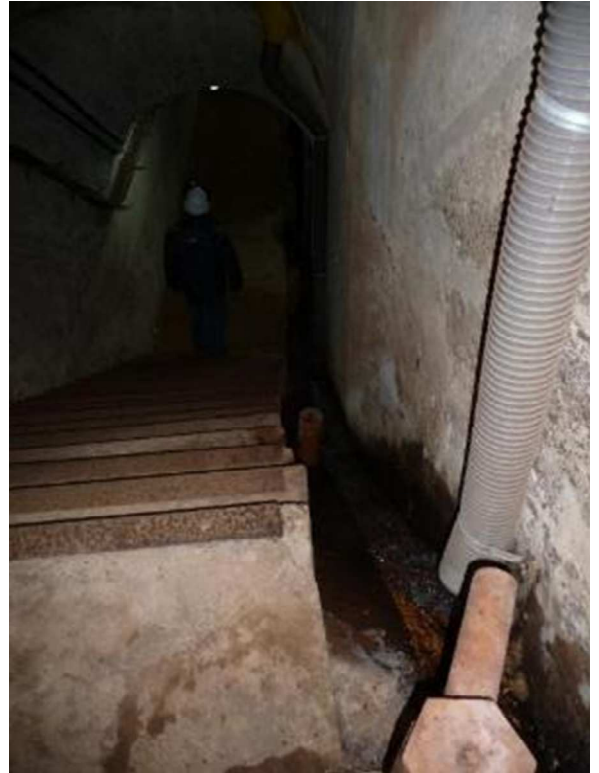
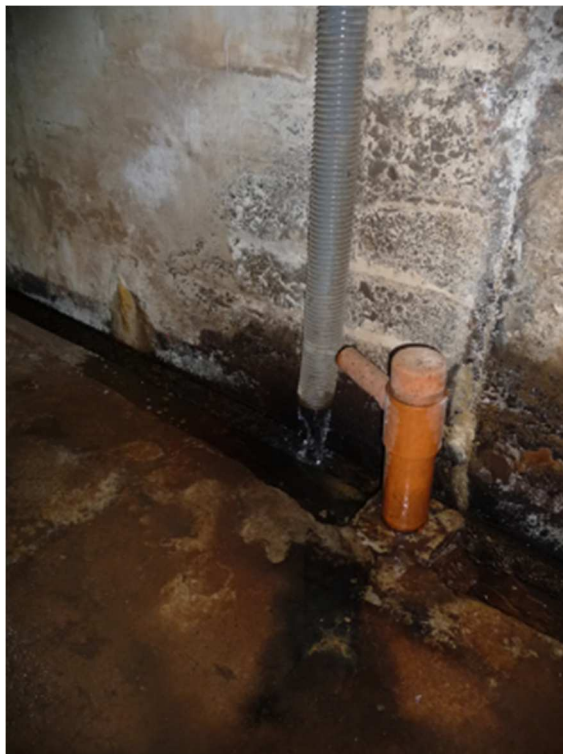
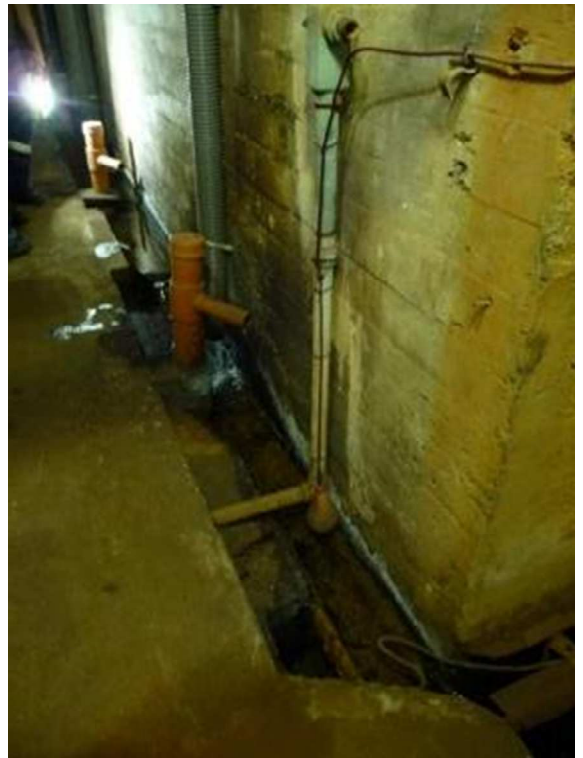
También sobre esta canaleta descargan los drenes ascendentes de $\varnothing=8"$ destinados a recoger las aguas que se infiltran por las juntas entre módulos, y en cada módulo otras perforaciones del mismo diámetro para drenar eventuales filtraciones entre tongadas separadas entre sí 3,5 metros. Todas estas perforaciones ascendentes están equipadas con un mangón para conducir las aguas drenadas hacia la canaleta como se observa en las ilustraciones II A.7 a 11.

II A.7: Aspecto de la galería inferior con sus drenes ascendentes y descendentes.

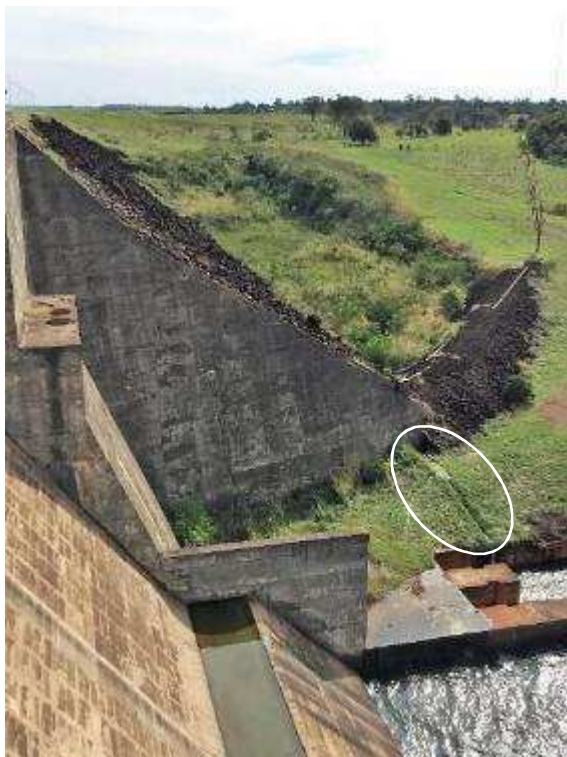
Es de destacar que en este sector del terraplén de margen izquierda, a lo largo de los 250 metros de mayor altura no se cuenta con registros piezométricos en el cuerpo del espaldón, no siendo posible en la situación actual determinar su condición de seguridad. Los fenómenos de deterioro ya mencionados en proximidades del contacto con la presa de hormigón, junto a la presencia de la cárcava inundada al pie, son señales que indican la necesidad de una pronta investigación y eventual reacondicionamiento.

II A.28: Vista del aforador de pie de presa en margen izquierda. Nótese la cárcava inundada en correspondencia con la reparación del talud.

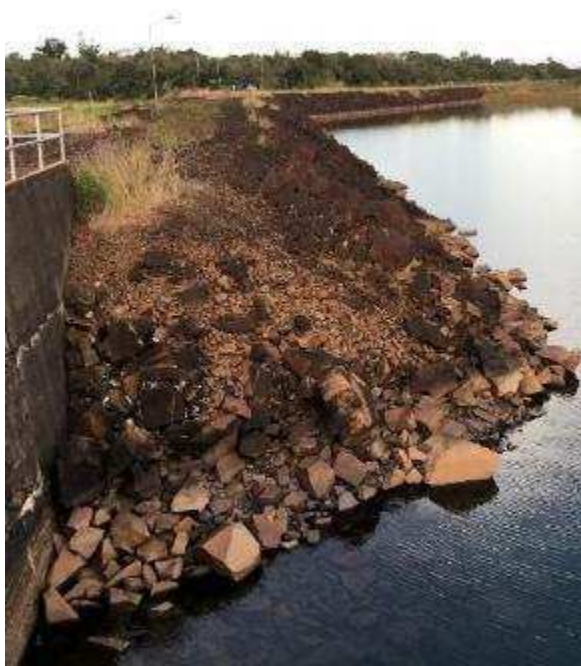
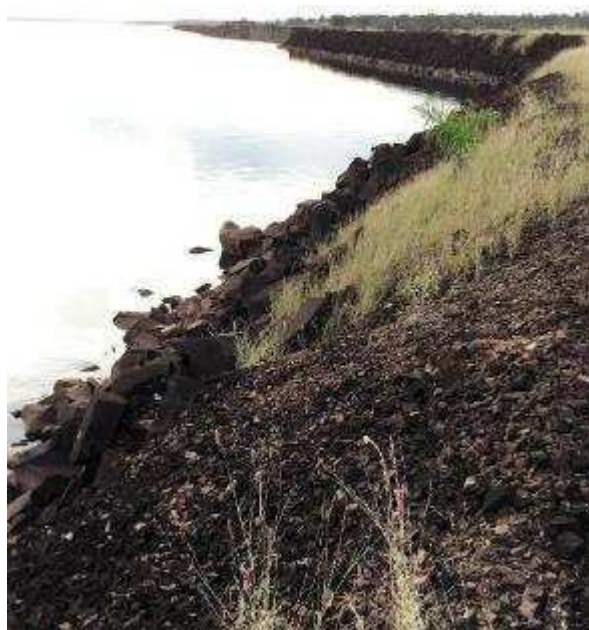
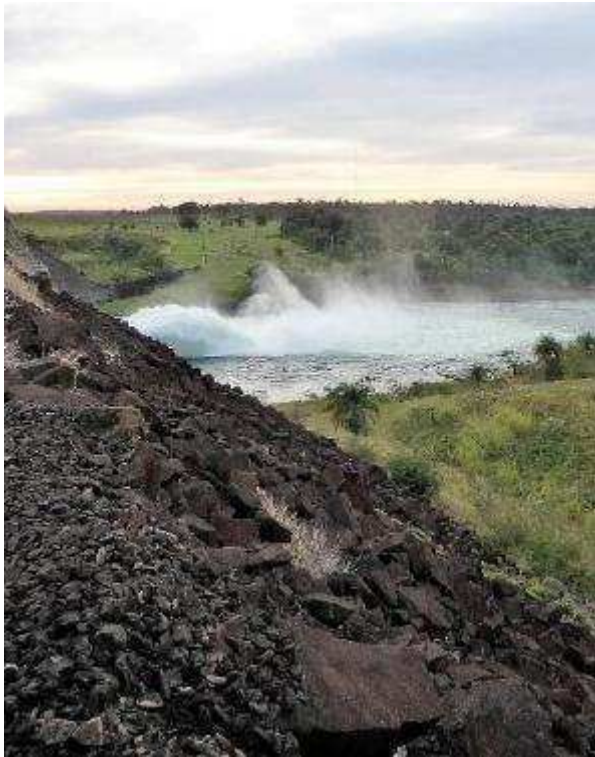
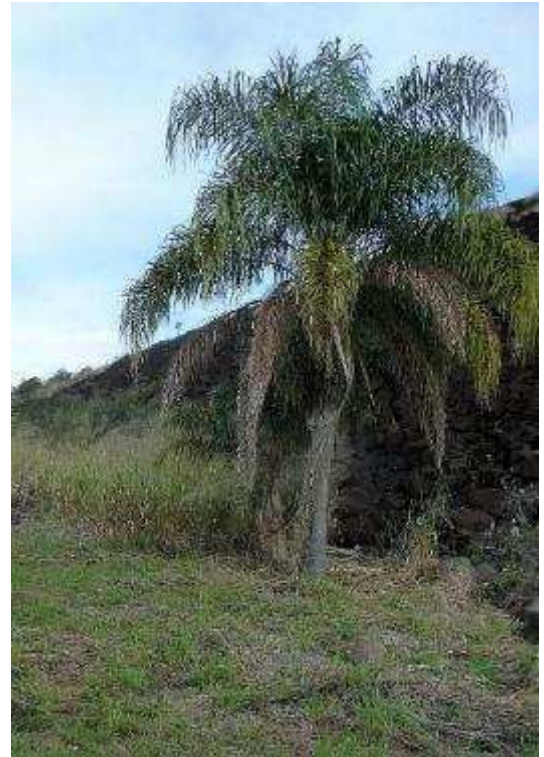
El terraplén de margen derecha también muestra señales de que sus taludes han sido reforzados con enrocado, tanto aguas arriba como aguas abajo, pero no se advierten señales externas de deterioro (ilustraciones II A.30 a 33). A diferencia del terraplén de margen izquierda, el pie de presa en toda su extensión se encuentra seco y el nivel freático determinado por la perforación correspondiente al piezómetro P14 se ubica a poco más de un metro bajo la superficie del terreno. Por otra parte, si bien no disponemos de los registros, en el aforador de pie de presa mostrado en las ilustraciones II A.34 y 35 se observa un caudal del orden del 50% de aquel observado en la margen izquierda. Todos estos aspectos indican que el terraplén de margen derecha no presenta grandes incertidumbres acerca de su condición de seguridad; no obstante ello y como se mencionó anteriormente, es recomendable completar los análisis de estabilidad ya realizados con escenarios que representen las reales condiciones geométricas y estructurales del terraplén sometidos a diferentes escenarios de carga, estableciendo para cada instrumento los umbrales de comportamiento normal y de alerta además de los de situación extrema analizada. Se recomienda también aquí el control del transporte de materiales sólidos y en disolución en las aguas aportadas por el dren de pie de presa.

II A.30: Terraplén derecho; aspecto del talud aguas arriba visto desde la presa de hormigón.

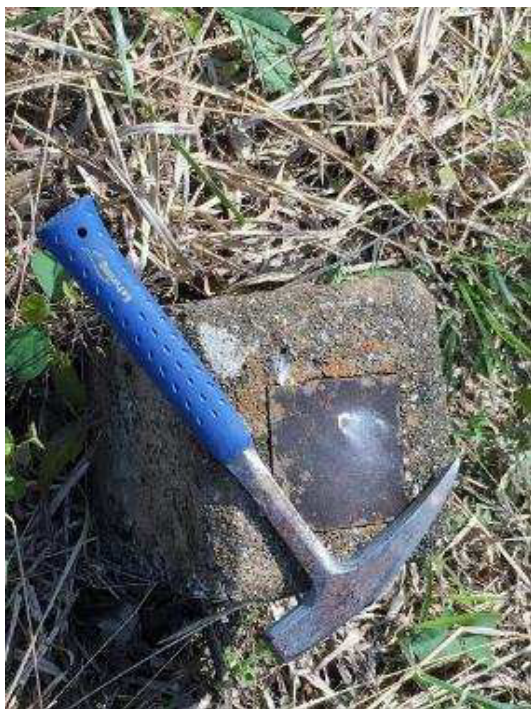
Se observa que en la actualidad la red de apoyo de puntos fijos no se considera confiable y que algunos puntos de nivelación presentan deficiencias que podrían impedir que el cierre de la medición tenga la precisión suficiente para observar movimientos de la presa del orden de 2 mm, aunque se cuente con equipos microgeodésicos que permitan apreciar deformaciones milimétricas. Esta falta de precisión indicaría que aquellos registros de desplazamientos o hundimientos de hasta 5 mm podrían no haber ocurrido quedando enmascarados en el cierre de mediciones no tan confiables. Es recomendable entonces implementar una nueva red planialtimétrica apoyada en un cuadrilátero base y en una terna de puntos de arranque de nivelación a medir con equipos de precisión microgeodésica. Considerando el fenómeno de migración de finos mencionado en el punto anterior, es importante investigar si hubo deformaciones en el terraplén en la zona próxima al contacto con la presa de hormigón.

II A.36: Mojón de nivelación original

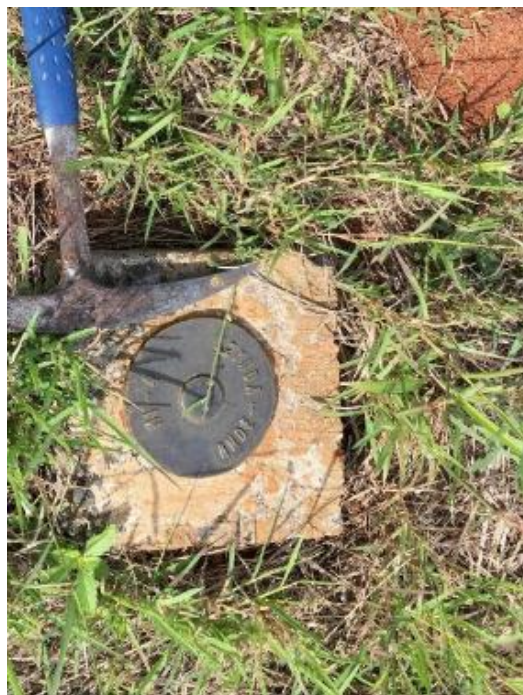
II A.37: Mojón de nivelación año 2012/2013

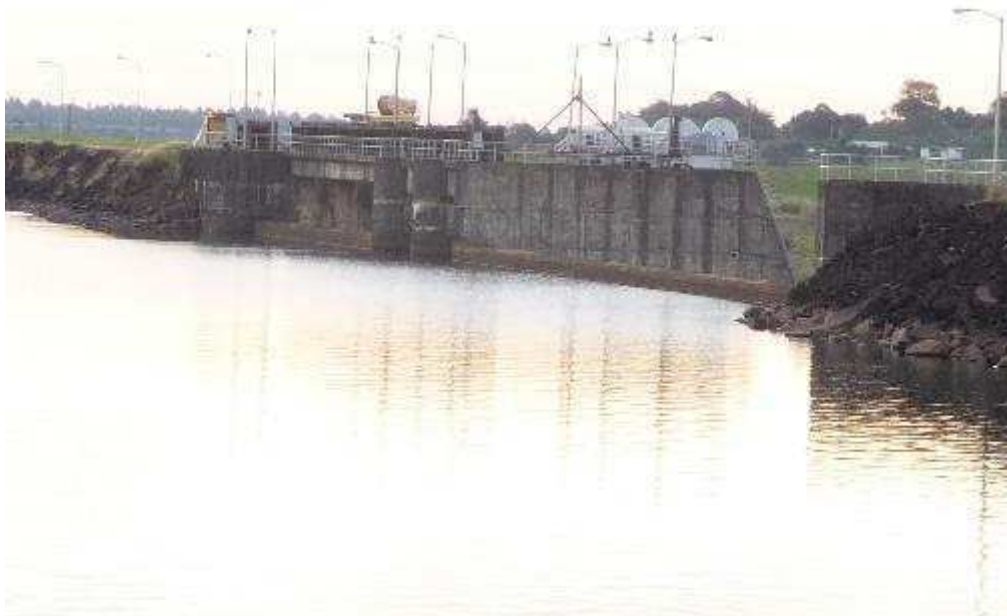
II B.2: Fotografía de la presa de hormigón vista desde el embalse. De izquierda a derecha: terraplén de MI; módulo del descargador de fondo; vertedero libre de MI; vanos del vertedero regulado por las dos compuertas radiales; vertedero libre de MD; terraplén de MD.

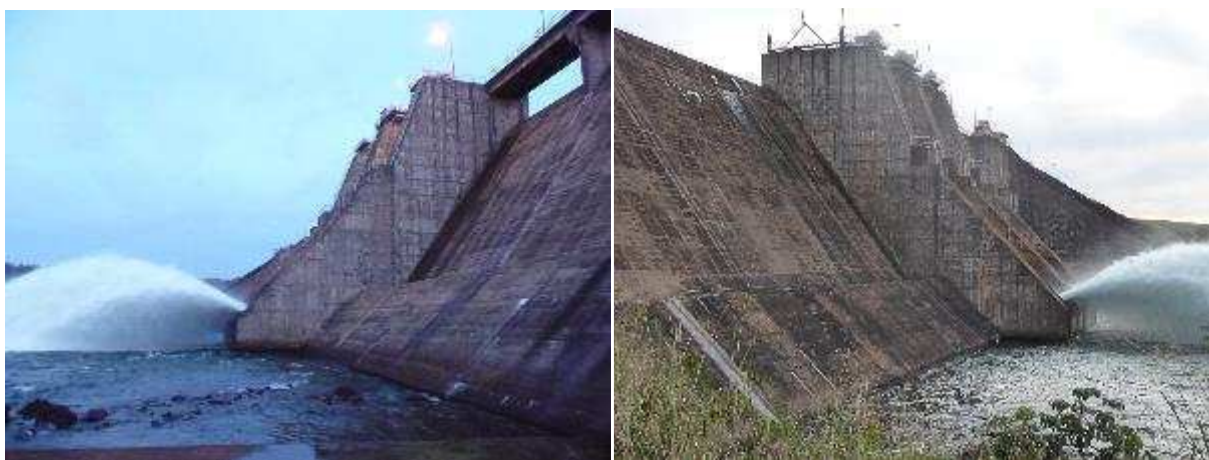
II B.7: Vistas del vertedero regulado desde MD y MI, operando durante la visita con las dos compuertas radiales abiertas unos 0,5 m de altura en ocasión en que el embalse se encontraba ≈ 1 m por debajo el nivel máximo normal definido por la cota de la cresta de los vertederos libres (223,0).

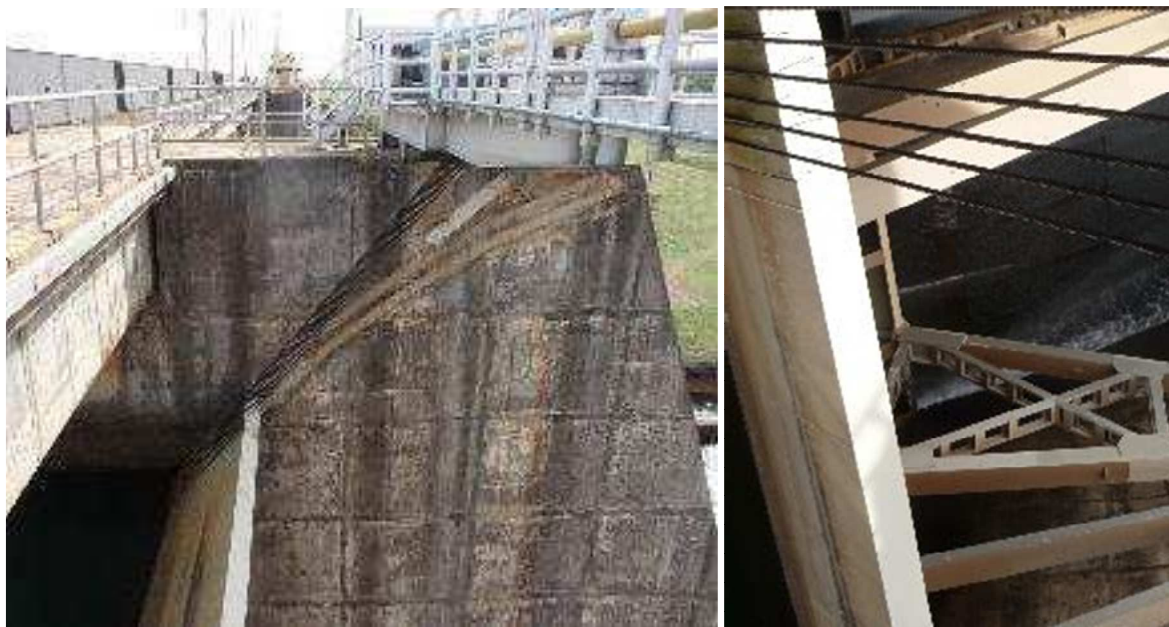
II B.8: Vistas de la compuerta de la margen derecha en posición cerrada en ocasión de las pruebas funcionales efectuadas durante la visitas. La reducción de caudal fue compensada mediante la mayor apertura de la compuerta de margen izquierda.

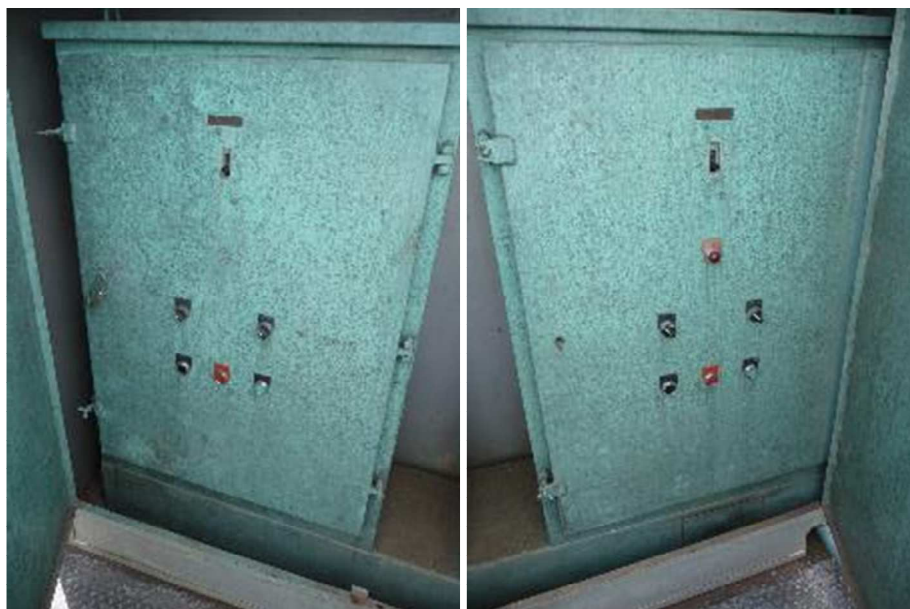
II B.12: Vista de la puerta interior del tablero de fuerza motriz y comando de cada una de las compuertas. Éstos están ubicados juntos en el centro de la pila intermedia, hacia aguas abajo, en lugar en que los mecanismos de izaje impiden al operador observar las maniobras instruidas sobre cada compuerta.

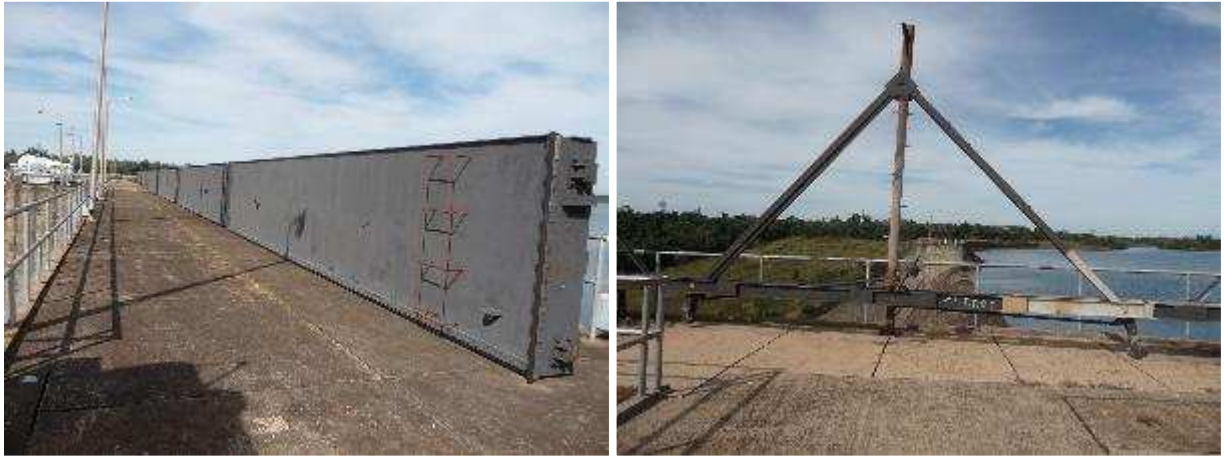
II B.13: Vista de parte de los siete tableros de las ataguías metálicas de cierre para el mantenimiento de las compuertas radiales y, la derecha, la viga pescadora utilizada para su manipuleo.

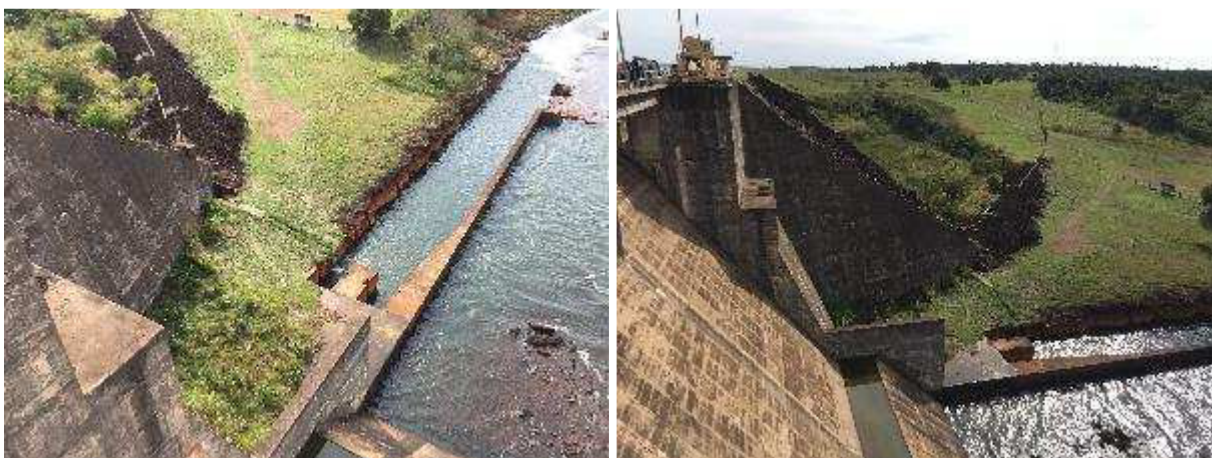
II B.15: Vistas desde el coronamiento del módulo en el que se emplazan los dos ductos del descargador de fondo, dispuestos en la presa de hormigón contra el terraplén de margen izquierda.

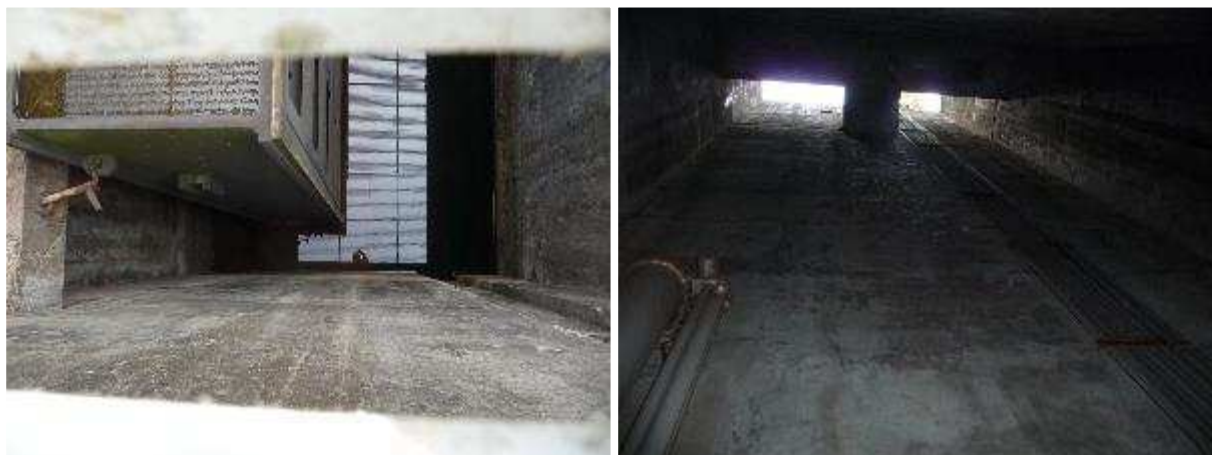
II B.18: Vista desde el coronamiento de la ataguía de mantenimiento y cierre en condiciones de emergencia; a la derecha, vista desde la galería de inspección y drenaje de las aberturas de acceso para mantenimiento de las compuertas de regulación y sus sistemas de accionamiento. El recubrimiento protector de la citada ataguía fue renovado en 2009.

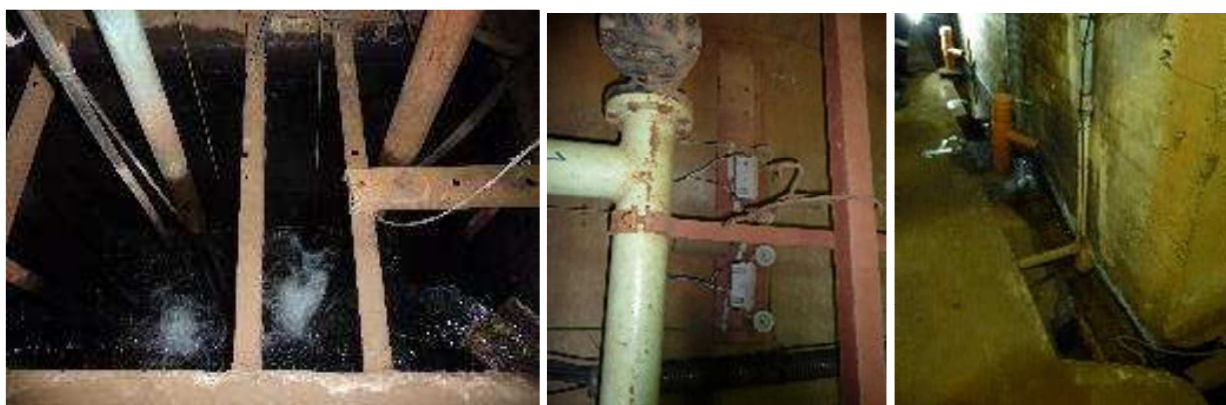
II B.22: Vistas de los sistemas de detección de nivel de agua en el pozo, al cual están asociadas las instrucciones de arranque y parada de las bombas. De antigua tecnología, los flotantes operan límites de carrera electromecánicos; no obstante lo cual, ANDE afirma que el desempeño es confiable, motivo por el cual aún no ha procedido a reemplazarlos. A la derecha, se observa una boya del tipo Flygt que actúa por encima del nivel de la boca del pozo, dedicada a emitir una señal de alarma dirigida a la casa del operador del dique para advertirle sobre el inicio de la inundación de la galería.

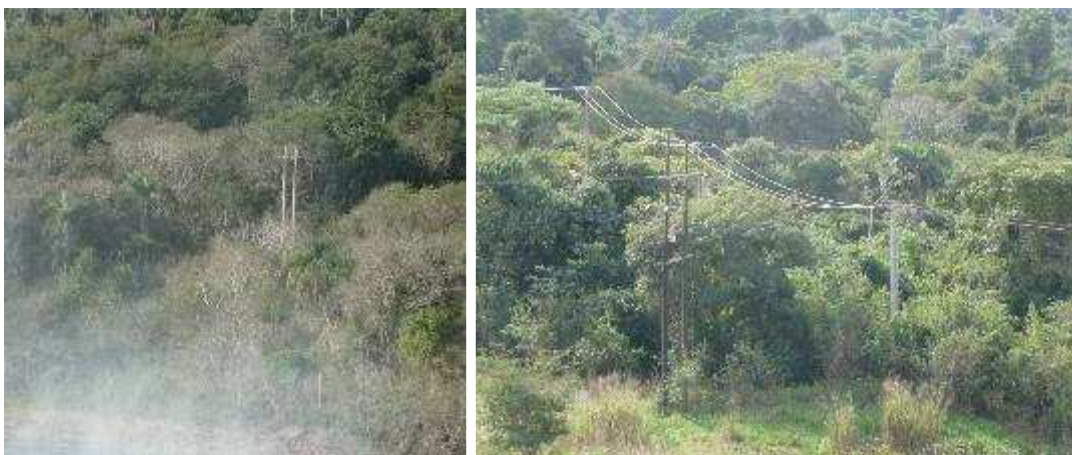
II B.23: Vistas generales de la línea eléctrica de 23 KV de distribución pública desde la que se alimentan en condiciones normales los equipos hidro-electromecánicos de la presa. A la izquierda, la aludida línea acometiendo al emplazamiento de las obras por margen derecha; a la izquierda, luego de cruzar el río Yguazú, se encuentra la derivación hacia el local donde se emplaza el grupo Diésel de emergencia y el respectivo tablero de selección de fuentes.

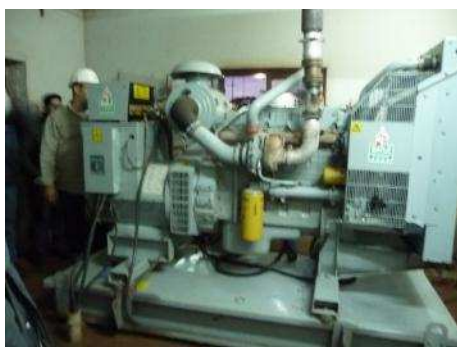
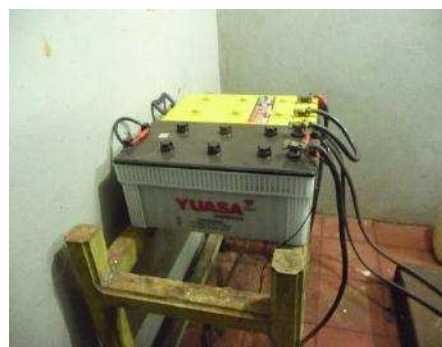
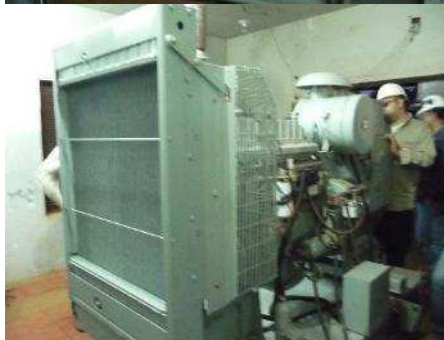
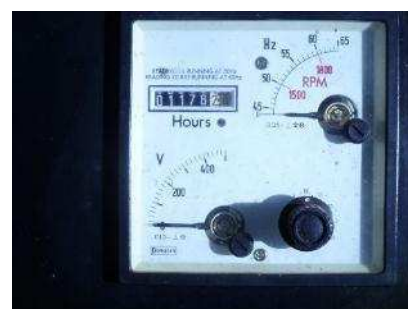
II B.24: Aguas abajo de la presa, en proximidades de la margen izquierda, se emplaza el puesto de transformación 23/0,4KV contiguo al antes citado local donde en su interior se aloja el grupo Diésel de emergencia y el tablero de conmutación de dichas fuentes, cuyo control automático se encuentra fuera de servicio averiado. Durante la visita se procedió a verificar el inmediato arranque del grupo de emergencia; éste tiene poco uso, contando con unos diez años de antigüedad y unas 1.200 horas de marcha.
