PLAN DE MODERNIZACIÓN Y REPOTENCIACIÓN DE LA CENTRAL HIDROELÉCTRICA ACARAY

REVISIÓN DE LA SEGURIDAD DE LAS PRESAS ACARAY E YGUAZÚ

INFORME INTEGRADO N° 1

**RECONOCIMIENTO DE LOS ANTECEDENTES
Y DEL ESTADO DE LAS OBRAS**

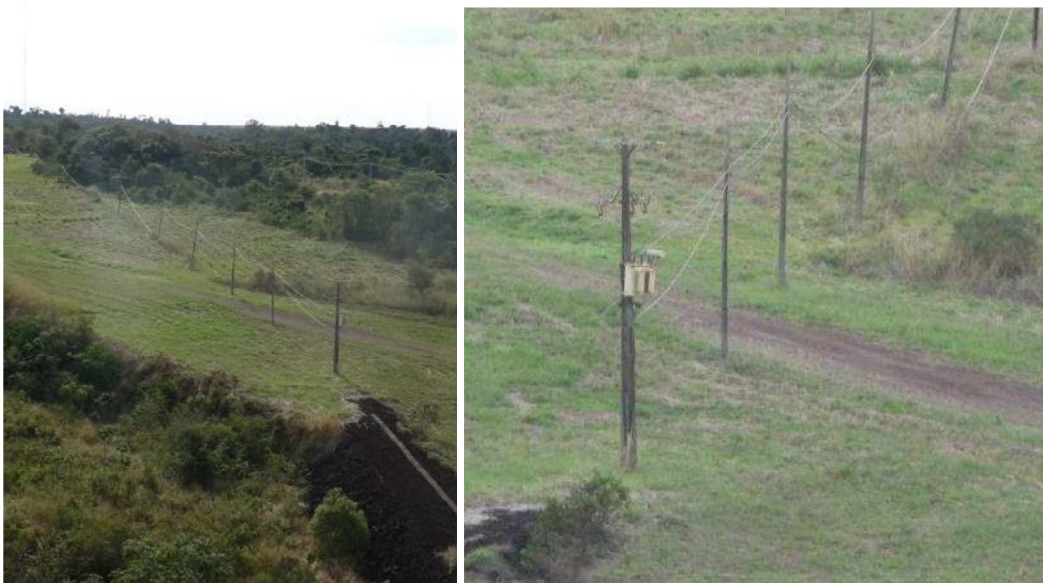
El tendido del cable pre-ensamblado que va desde el local en el que se emplaza el aludido tablero de conmutación de fuentes y el poste terminal dispuesto en proximidades del muro de margen izquierda del canal de restitución, presenta flechas excesivas y, en algunos vanos, la ausencia o falla de los herrajes que ha provocado que el cable llegue prácticamente a tocar el suelo.

II B.25: Desde el aludido local parte hacia el módulo de acceso a la galería de la presa de hormigón, un cable pre-ensamblado de baja tensión en 380 VCA con el que se alimentan en condiciones normales tanto los equipos hidro-electromecánicos aquí considerados como la iluminación interna y externa; en algunos vanos entre postes de madera el tendido de dicho cable roza el suelo y en otros se confunde entre la vegetación. En la vista de la derecha se puede observar en el extremo del poste terminal, la acometida de otra derivación de la línea pública de 23 KV; desde los bornes de baja tensión del transformador trifásico de rebaje sujeto a ese poste, parte hacia la presa otro cable por el mismo cañero que el procedente del antes referido tablero de conmutación de fuentes.

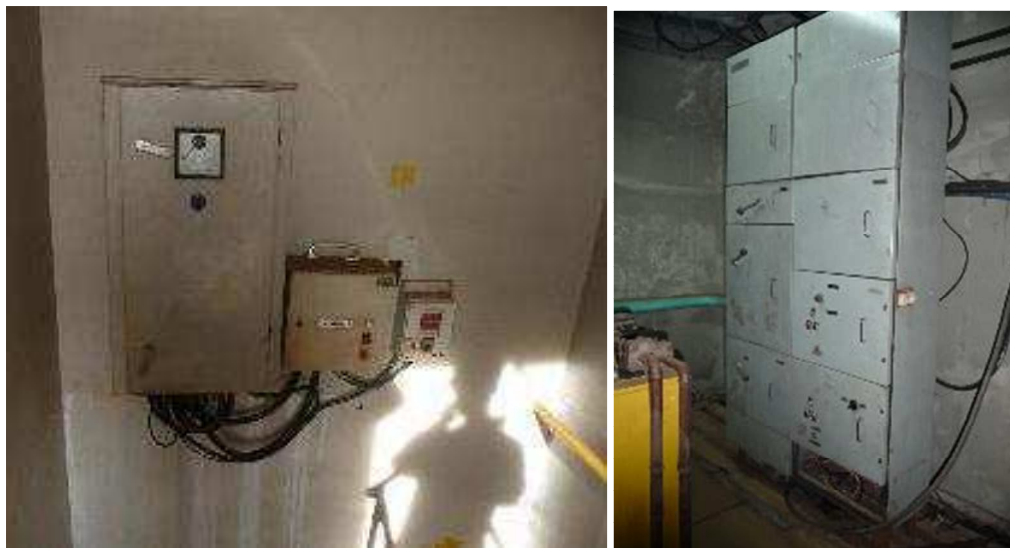
II B.26: En el acceso desde el nivel de coronamiento de la presa de hormigón hacia la galería de inspección y drenaje, se ubica un tablero de conmutación manual de la energía procedente de uno u otro de los conductores de baja tensión antes citados; a su lado se ha dispuesto un gabinete para el arranque manual forzado de la tercera bomba del sistema de achique de los niveles de agua en el pozo sumidero. A la derecha, en el local del sistema de accionamiento de las compuertas de regulación del descargador de fondo se ubica el tablero general de baja tensión de distribución a los consumos.
