**BOLIVIA RESILIENTE FRENTE A LOS RIESGOS CLIMÁTICOS  
(BO-L1188, BO-T1298; ATN/OC-16082-BO, BO-T1239/ATN/OC-14904-BO)**

**INFORME DE AVANCE No. 1**

**ANÁLISIS DEL RIESGO DE INUNDACIONES Y  
DESLIZAMIENTOS INCLUYENDO LOS ESCENARIOS DE  
CAMBIO CLIMÁTICO, IDENTIFICACIÓN DE PUNTOS  
CRÍTICOS DE INTERVENCIÓN Y DISEÑO DE OBRAS A  
NIVEL DE INVERSIÓN EN LA CUENCA DEL RÍO ROCHA Y  
CUENCA ALPACOMA**

**Agosto de 2017**

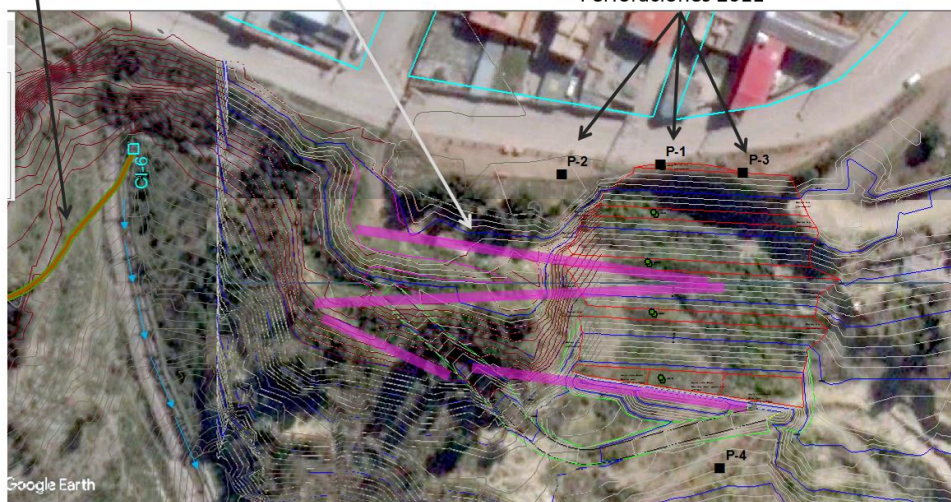
**Figura 34. Vista en planta de obras con movimiento de tierra en Tejada Alpacoma**

Ambas zonas de desajuste comienzan en la parte sur-este del municipio del Alto, con las cabeceras de los deslizamientos próximos a la Av. Panorámica, que divide a la ciudad del Alto con el municipio de Achocalla. El área de afectación aproximada para la zona de Villa Exaltación es alrededor de 4000 m<sup>2</sup> y en Tejada Alpacoma alrededor de los 3000 m<sup>2</sup>. Es importante mencionar que tras estudios realizados por la empresa Maldonado Perforaciones (2011), en el año 2012 bajo dirección de la Dirección de Riesgos de la Ciudad de La Paz DEGIR, se realizaron algunos trabajos de movilización de tierras con la colocación de sub-drenes horizontales, trabajos que en su mayor parte han colapsado a la fecha.

Banquetas Colapsadas después del 2012

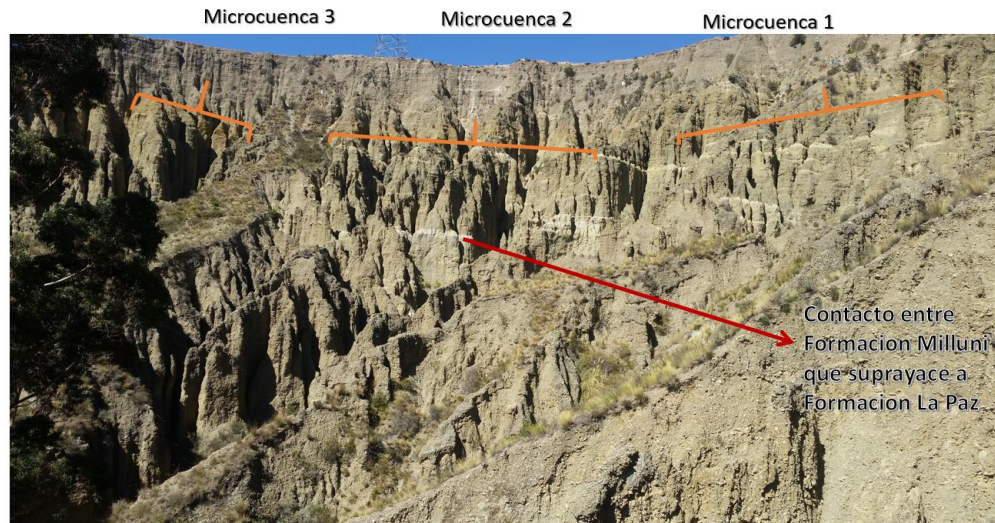
*Figura 37. Vista cabecera de microcuencas en zona de la torrentera Titiri*

Desde el alto (cabeceras de las microcuencas) hasta las respectivas confluencias de las microcuencas 1, 2 y 3, se aprecia la formación Milluni (Qmi). De igual forma en subyaciendo los farallones conformados por gravas y arena de F. Milluni, se aprecia el contacto con la Formación La Paz. Existe un alto grado de erosión en las partes altas y medias de las tres microcuencas. Sin embargo, el proyecto de referencia solo plantea la ejecución de diques transversales para control de flujos sólidos en microcuencas 2 y 3.

La vegetación en la parte media de las cabeceras está compuesta por árboles, arbustos altioplánicos; sin embargo, es evidente que la erosión provoca una exposición de raíces de la vegetación, la cual llega a ceder y es arrastrada con los cauces.

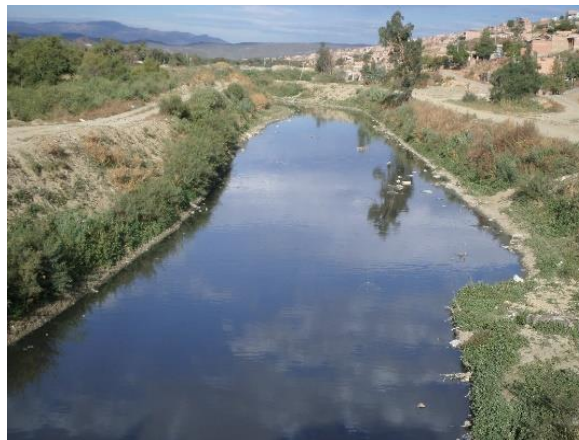
**Figura 42. Acondicionamiento hidráulico en el municipio de Vinto**

La Figura 41 muestra un esquema general de la sección transversal del río después de la intervención. La Figura 42 muestra una fotografía de la zona intervenida actualmente en el municipio de Vinto, indicando el estado final de la obra.

La intervención de acondicionamiento hidráulico comprende la excavación con maquinaria del terreno natural para conformar una sección con un ancho de 22 metros en su base, y la conformación de diques de 4 m de altura con pendiente 1V:1H. Se construye un camino en ripio en la cresta de los diques para el tránsito y fácil acceso para el mantenimiento del río. La remoción de la cobertura vegetal del lecho del río y los taludes de los diques permite una reducción en la rugosidad, aumentando la velocidad del flujo. Este tipo de intervención ya ha sido adelantada en los municipios de Colcapirhua y Vinto, y se considera la condición ideal para el control de inundaciones en todo el tramo del río, debido a la capacidad hidráulica adecuada.

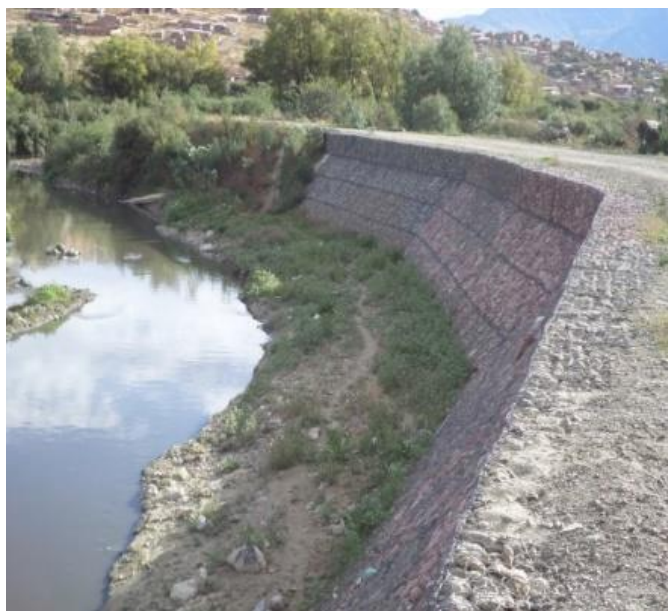
*Figura 46. Protección de diques en curvas en el municipio de Vinto*

La intervención comprende la conformación de una protección de los diques construidos como parte del acondicionamiento hidráulico existente, mediante una pantalla en gavión, y cimentada por debajo del lecho del río para asegurar el control de la socavación en la base del talud interno del dique. Únicamente se interviene la cara interna del dique, sin afectación de los diques existentes y las áreas circundantes. Se tiene como precedente la protección de curvas en Vinto, donde se ha realizado de manera satisfactoria.

La Figura 45 muestra un esquema general de la curva protegida con dique en gavión en una sección típica, mientras la Figura 46 muestra una fotografía de la intervención de protección de curvas realizada en Vinto.
