ESTUDIOS PARA EL DIAGNOSTICO Y MODERNIZACION DE LA CENTRAL HIDROELECTRICA SALTO GRANDE

TOMO II

Informe Final - Fase I - Diagnóstico Integral

Comisión Técnica Mixta de Salto Grande

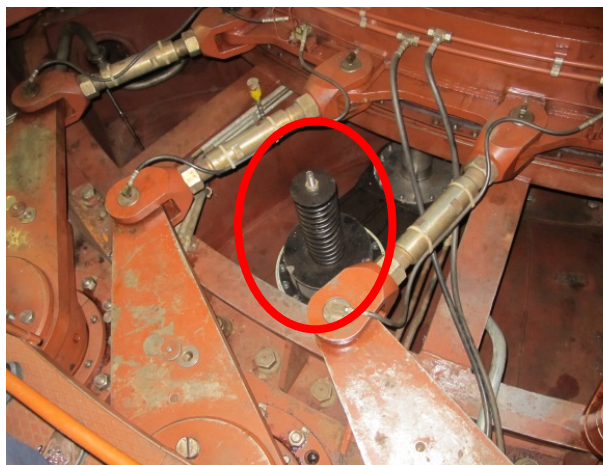
En la Fotografía 3 se muestra la válvula de supresión de vacío montada sobre la tapa de turbina, la que actúa en condiciones transitorias de operación de la turbina, ante un cierre rápido del distribuidor.

Fotografía 3
U13- válvula de supresión de vacío

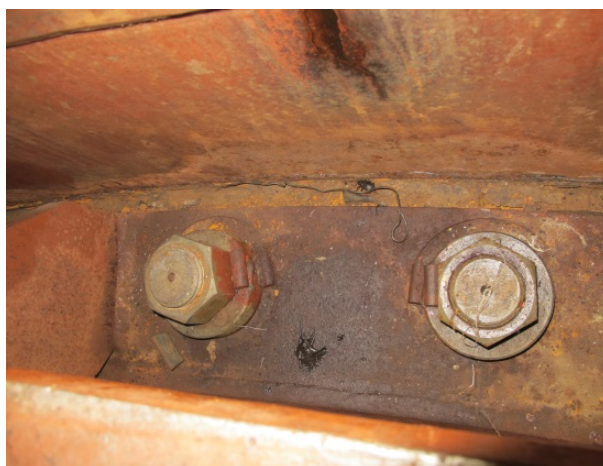
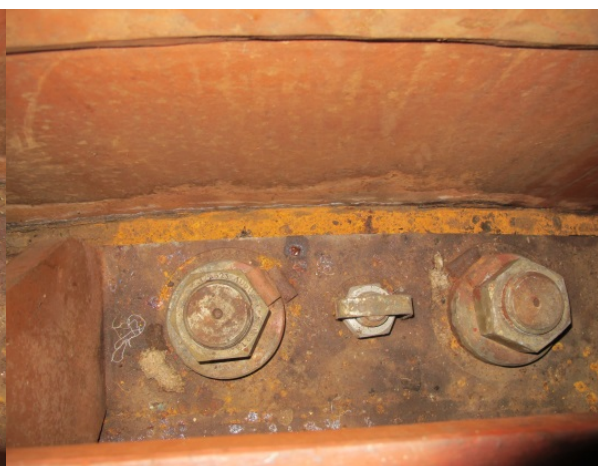
En la Fotografía 5 y Fotografía 6 se muestra el estado de algunos de los pernos que conectan la cubierta superior al anillo distribuidor.

Fotografía 5
**U13-Pernos entre la cubierta superior y el
anillo distribuidor**

Fotografía 6
**U13-Pernos entre la cubierta superior y el
anillo distribuidor**

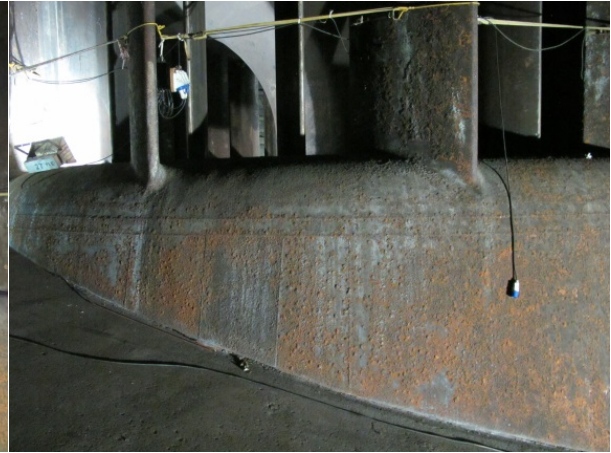
En cada parada programada, CTM remueve mediante agua de alta presión los mejillones que se adhieren a la superficie de la cámara espiral de la toma de agua que son de hormigón.

Fotografía 16
U13 - Mejillones adheridos a las superficies.

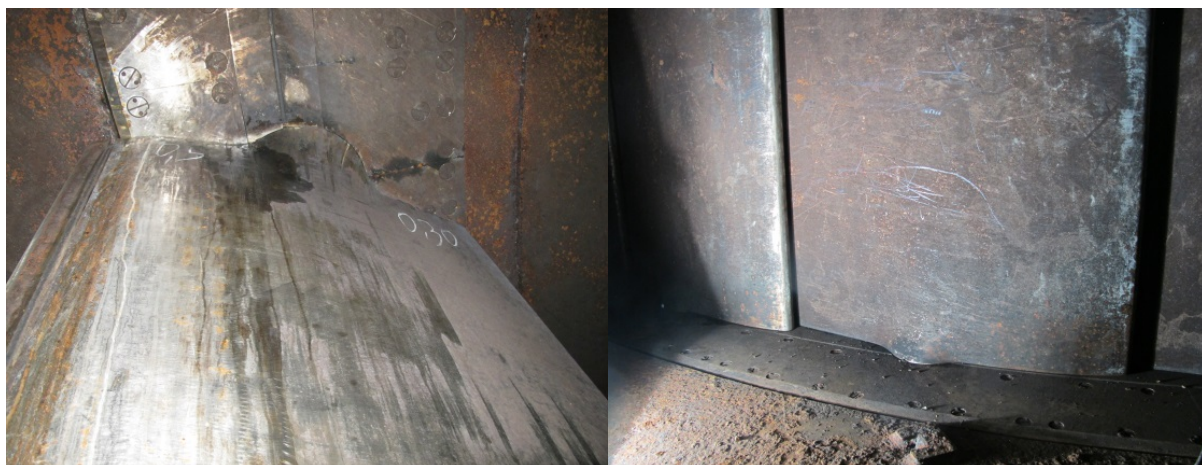
Durante la inspección visual, se observó la operación de cierre y apertura de las paletas directrices. Durante esta operación, no se observó roce entre las paletas y los anillos de revestimiento.

Fotografía 19
U13 – Sello vertical de la paleta directriz

Fotografía 20
U13 - Paletas cerradas

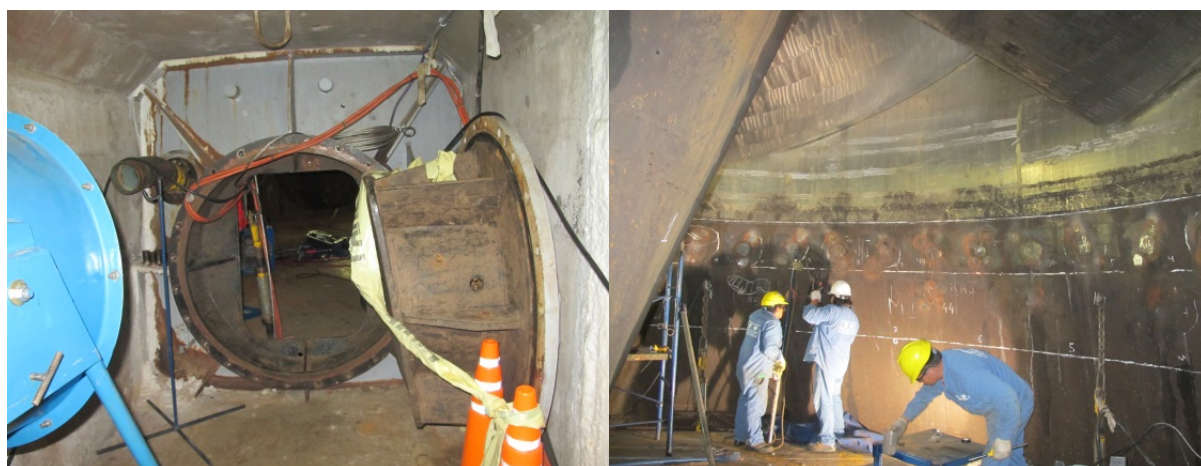
En la Fotografía 24 se presenta una vista de la puerta de acceso al cono del tubo de aspiración. Sobre la unidad 13 se estaban efectuando reparaciones sobre la cintura conjugadora del anillo de descarga. Se trata del anillo que vincula el anillo de descarga y el cono de aspiración, donde se le estaba agregando anclajes y un grouting epóxico para garantizar ausencia de huecos y asegurar un mejor contacto con el concreto circundante. Esta es la primera unidad que ha recibido este tipo de reparación.

Fotografía 24
U13 - Puerta de acceso al tubo de aspiración

Fotografía 25
U13 - Rodete, anillo de descarga y revestimiento del cono del tubo de aspiración

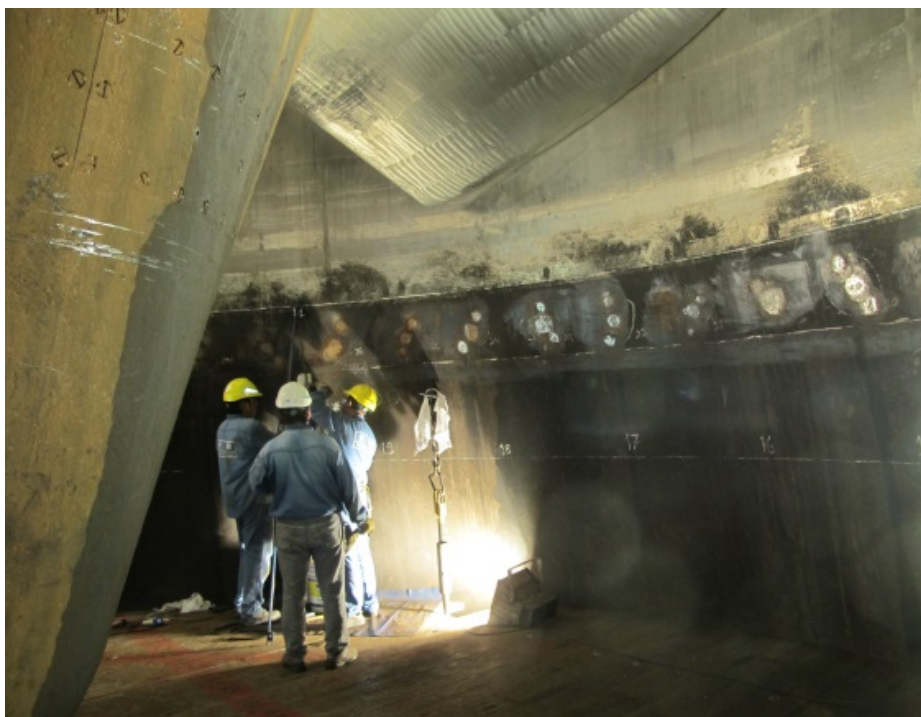
Fotografía 26
U13 - Rodete y trabajo en el anillo entre anillo de descarga
y el revestimiento del tubo de aspiración

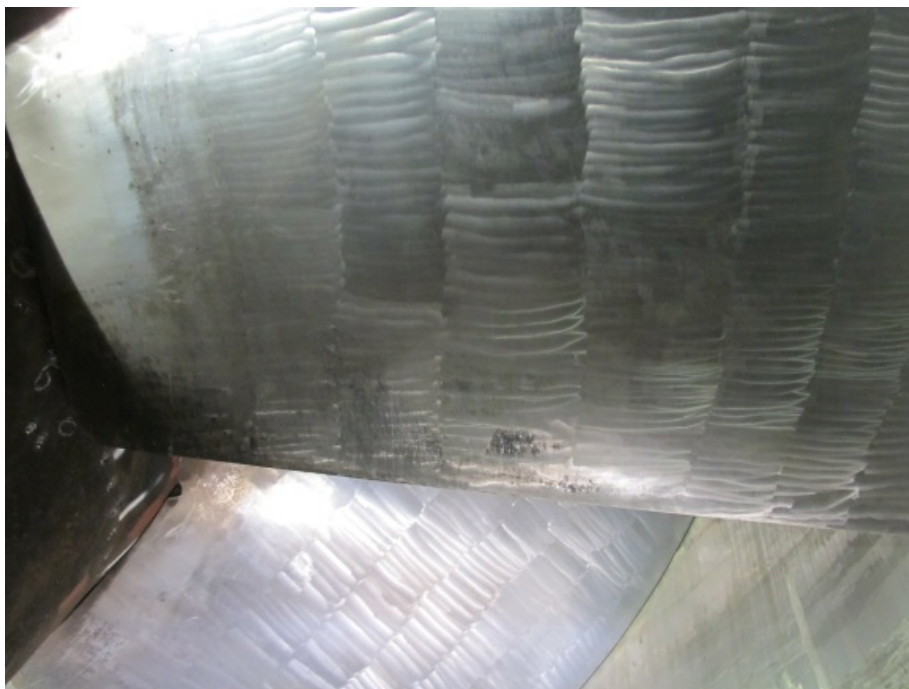
Fotografía 27
U13 - Alabes del rodete luego de 200.000 hs de operación.

De acuerdo con lo informado por los ingenieros de planta, los aportes de soldadura para reparar zonas cavitadas son de 12 kg cada 50.000 horas de funcionamiento aproximadamente.

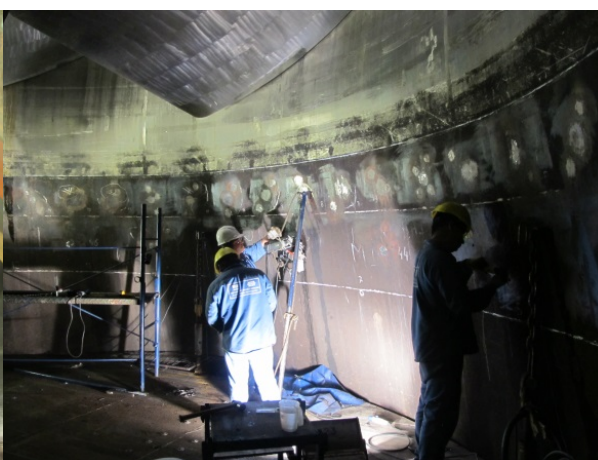
Fotografía 31
**U13 - Relleno de los huecos en hormigón
con lechada**

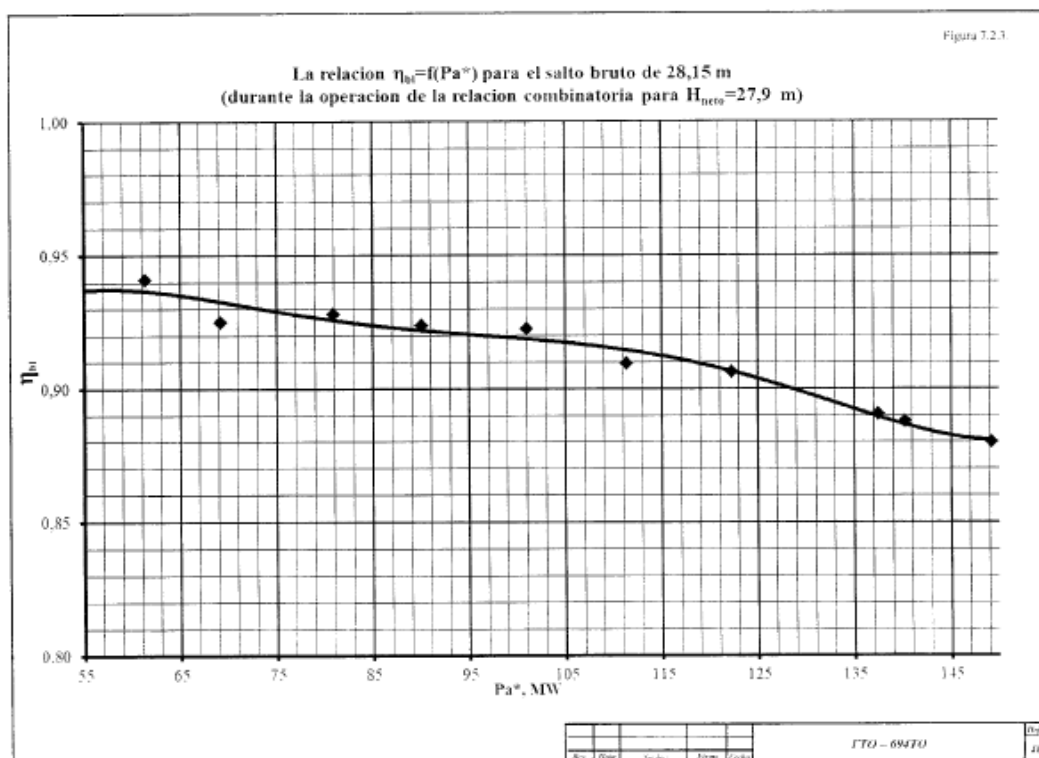
En la turbina N°9 se efectuaron recientemente ensayos en la central. Se revisaron los resultados de ensayos recientes efectuados. En la Figura 1 se observa que, luego de más de 30 años de operación la unidad 9 se comportó de idéntica manera alcanzando los mismos niveles de potencia garantizados. En dicha figura se muestra la eficiencia del bloque que considera la eficiencia de la turbina, generador, transformador y las pérdidas de salto en función de la potencia de la turbina. En la Figura 2 puede verse que la relación combinatoria de salto neto, apertura del distribuidor y ángulo de las palas determinadas en el ensayo en la unidad 9, coincide con las ensayadas en el modelo.

De acuerdo al informe de la turbina 9 las condiciones de operación de la unidad están totalmente conservadas alcanzándose los valores de potencia garantizados para el salto.

Figura 1 - Gráfica del rendimiento relativo del bloque en función de la potencia del bloque medido en la unidad 9 por método índice.

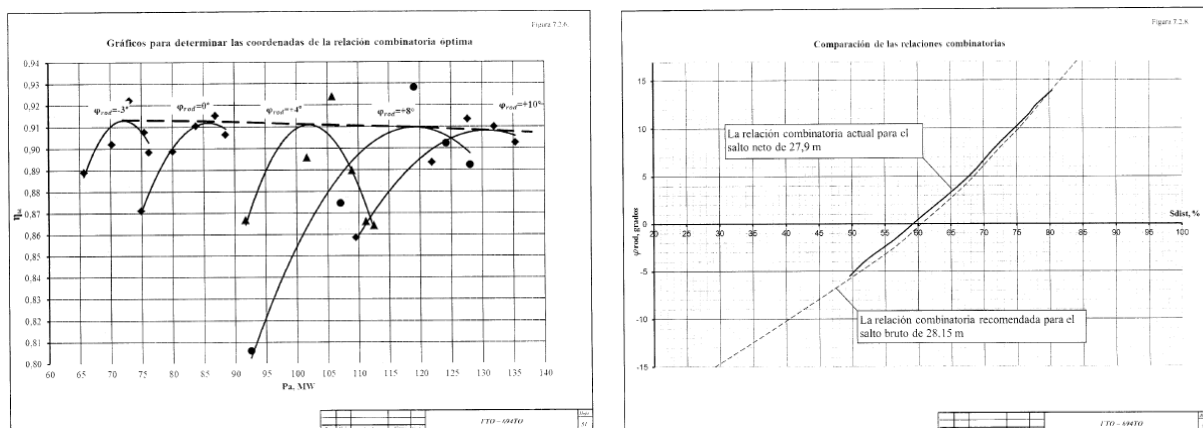
Figura 2 - Gráfico para determinar la combinación óptima de Salto Neto, apertura del distribuidor y ángulo de las palas. Comparación de la combinación óptima del ensayo de modelo y el ensayo del prototipo en la unidad 9 para salto 28.15 m.

Según los informes de ensayos efectuados sobre la U9, las condiciones de operación de la unidad se han mantenido en un nivel similar a los de puesta en marcha inicial de la misma.

La reja de entrada presenta un grado de pérdidas de carga muy por encima de los valores originales de operación y del cálculo teórico. Las pérdidas medidas van de 0,16 m a 0,39 m debido a la suciedad en las rejillas mostrado en el cuerpo principal del informe. Este es el motivo de la caída de eficiencia del bloque que se observa en la figura 2 del informe en el ensayo índice de la unidad 9 del cuerpo principal del informe.

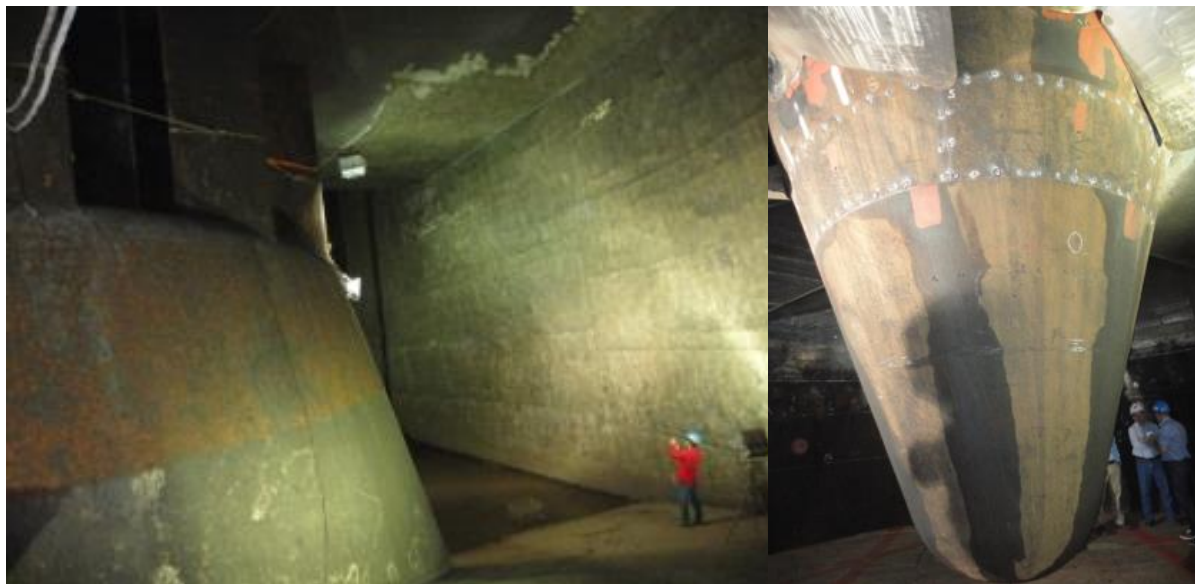
En la visita a la obra las unidades 5 y 13 estaban en mantenimiento y en esta última se pudo ingresar a la cámara semi-espiral y al cono de aspiración. Ver Fotografía 43 y Fotografía 44.

Fotografía 43
Vista dentro de la cámara semi-espiral

Fotografía 44
Vista del rodete dentro del cono de descarga

El material de aporte para reparar zonas cavitadas se encuentra muy por debajo de lo admisible para estas máquinas que podría llegar a más de cinco veces el valor informado por CTM (12 Kg) de acuerdo a los valores standard de IEC. El estado de los álabes es sorprendentemente bueno y se ve en su mayor superficie las líneas de amolado de fabricación, ver Fotografía 45. Los otros componentes de la turbina como álabes del pre-distribuidor, distribuidor, anillos de entrada y salida tienen un estado de conservación muy bueno. Solo en los anillos de entrada y álabes de pre-distribuidor aparecen zonas con cierta rugosidad por corrosión que puede eliminarse con espátulas y se considerará un repintado. La cámara espiral presenta un grado de rugosidad de 5mm producto de la limpieza con agua de alta presión para eliminar los mejillones de río que se incrustan en la pared.

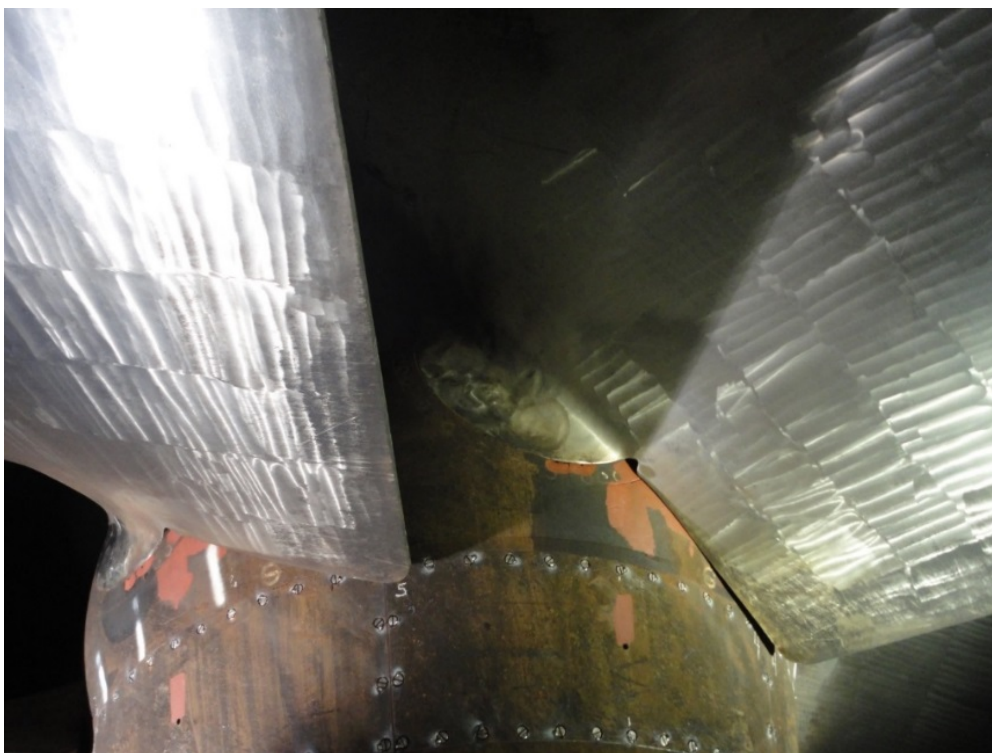
Fotografía 45 - En los alabes del rodete pueden apreciarse el amolado de fabricación después de más de 200.000 horas de operación.

Durante la visita se pudo comprobar que en la zona de la unión de la envolvente del rodete con el cono del tubo difusor se estaba procediendo a rigidizar el anclaje de estas estructuras al hormigón con anclajes epoxidico al mismo. A través de inspección acústica se determinaba la existencia de zonas con huecos entre la chapa y el hormigón.

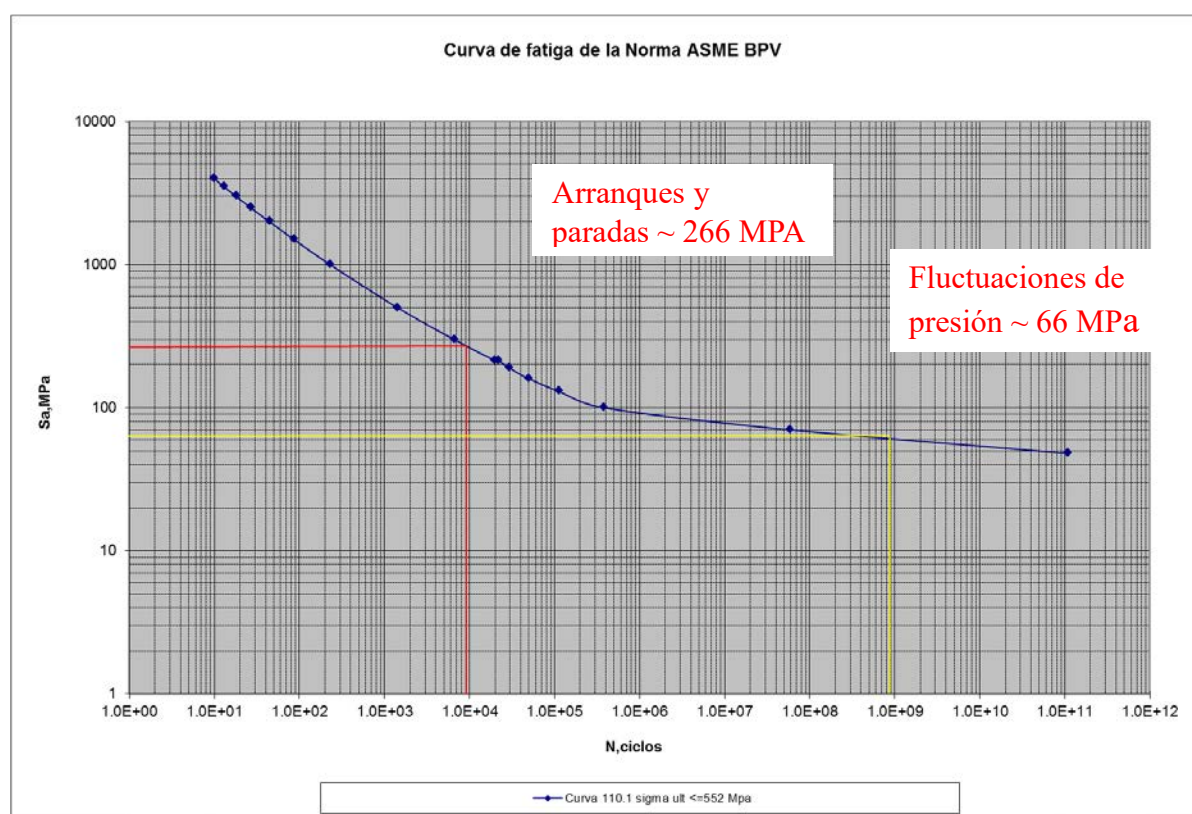
Figura 3 – Curva de fatiga de la Norma ASME

La amplitud de esfuerzo dinámico (S_a) para una resistencia a la fatiga correspondiente a 9,100 ciclos es de aproximadamente 266 MPa (ver línea roja). La práctica de la industria para el diseño de turbinas hidráulicas requiere que los esfuerzos máximos permisibles no deban exceder la menor de $1/5$ la R.R.T. o $1/3$ la T.P.F., con esfuerzos picos locales no mayor a la T.P.F. del material. Asumiendo una R.R.T. menor o igual a 370 MPa, se puede suponer que la cubierta superior de las turbinas fue diseñada para que los esfuerzos no deban exceder los 74 MPa y para que los esfuerzos máximos combinados locales no deban exceder la T.P.F. Por lo tanto, se puede hacer la hipótesis de que la cubierta de la turbina no debe fallar por daños por fatiga atribuido a 9100 ciclos de arranque/parada en 65 años de operación de la unidad.

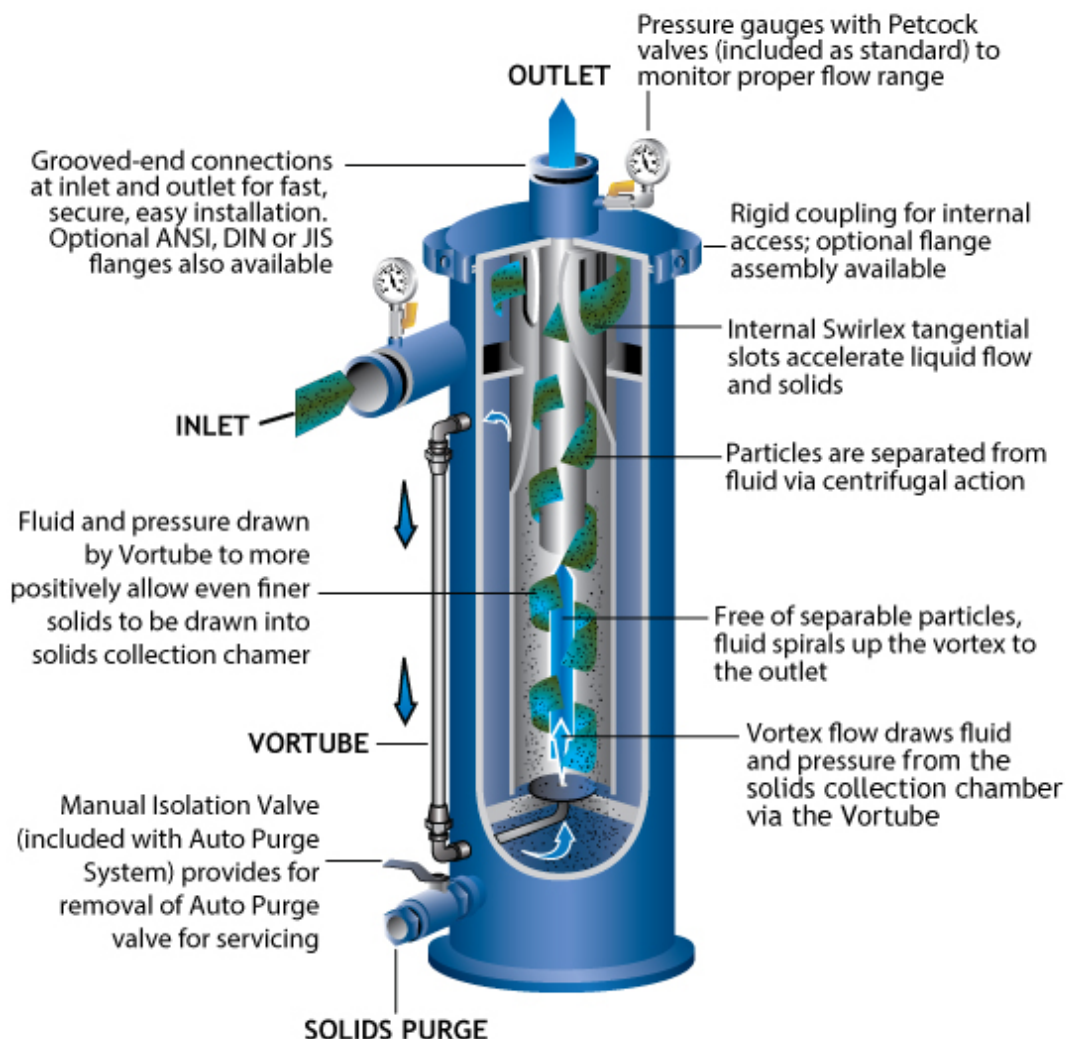
- C. Si bien el filtro inicial de la instalación era hidro-ciclónico y presentó inconvenientes de funcionamiento este hecho no debería ser motivo para descartar su aplicación, ya que comparativamente presenta ventajas importantes respecto de los filtros de cartucho que se utilizan actualmente.

Figura 4 – Filtro Hidro-ciclónico

- D. Por esta razón se sugiere reconsiderar el uso del filtro hidro-ciclónico utilizando un filtro provisto por un fabricante reconocido. Se sugiere por ejemplo filtro separador LAKOS, cuyo catálogo se ha insertado en el Anexo III de este informe.

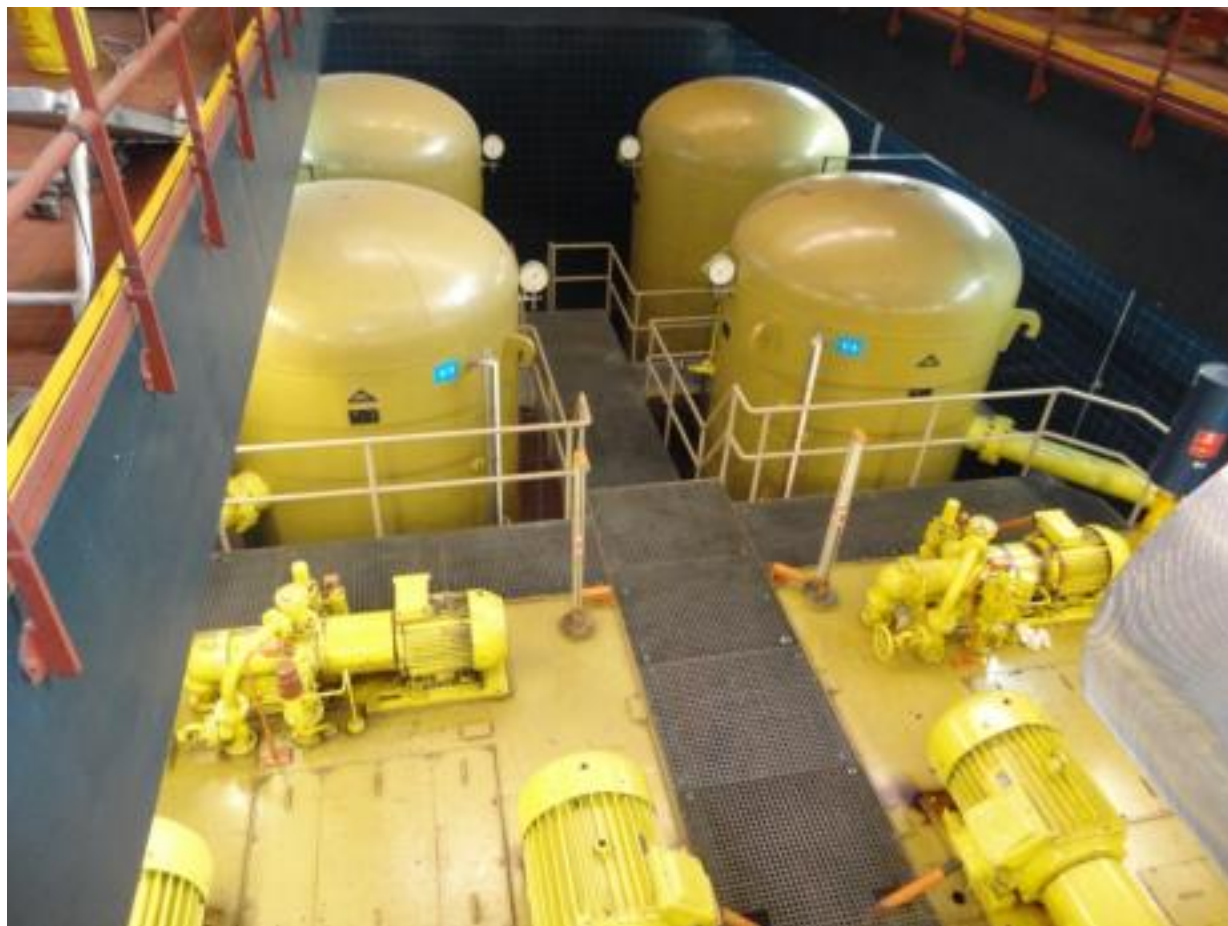
El sistema de regulación de las turbinas es del tipo hidromecánico con una presión de trabajo de 40 bar en el sistema oleohidráulico de operación, ver Fotografía 46.

**Fotografía 46 - Sistema oleohidráulico del regulador de dos unidades.
Tanque de aire y aire de aceite, bombas de reposición de aceite dos principales
y una auxiliar, recipiente de retorno de aceite**

- A. Oleo-hidráulica del regulador. El sistema funciona con una presión de 40 bar, muestra un diseño conservador y robusto en cuanto a capacidades y desempeño presentando un grado de conservación y mantenimiento muy bueno. El sistema en más de 33 años de operación ha requerido un mantenimiento mínimo y solo un motor de una bomba auxiliar se ha reemplazado en las 14 unidades.
- B. En los ensayos que se efectuaron sobre la unidad 9 puede observarse que las diferencias de presión en los servomotores del distribuidor es de 5 bar y en el rodete es de 15 bar cuando se opera la unidad con carga. Esto permite afirmar que la capacidad de los servomotores está sobredimensionada para operar el distribuidor y el rodete aún para la

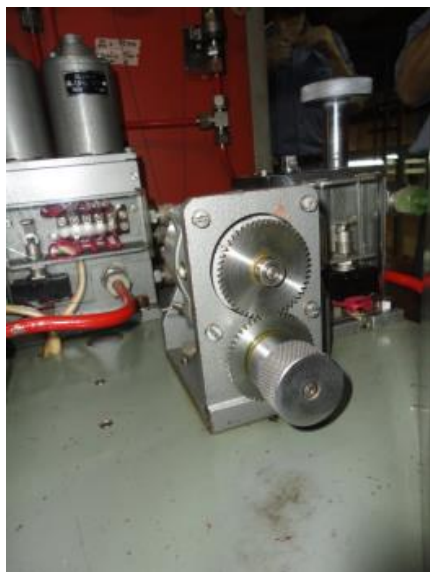
Durante la visita se pudo conocer a través del personal de planta que, el salto neto de las turbinas se establece en forma manual, ver Fotografía 47. No obstante el personal informó que se están instalando equipos para poder determinar esta variable a través de transductores de presión. A través del salto y la apertura del distribuidor la leva tridimensional (CAM) determina mecánicamente el ángulo óptimo de los alabes del rodete, ver Fotografía 48.

Fotografía 47
Sistema para el ajuste de salto en forma manual

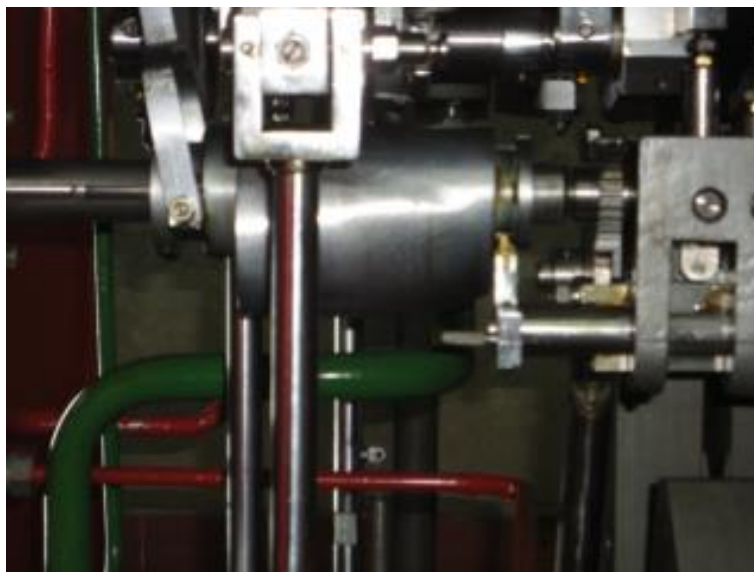
La parte oleo hidráulica consta de un tanque de aire y uno de aire aceite y el sistema de recuperación y bombeo de aceite. La posición de los álabes del distribuidor es comandada por un actuador electro-hidráulico comandado desde el regulador electrónico. La posición de los ángulos de rodete es comandado por el CAM mecánico, ver Fotografía 48.

Fotografía 48
CAM mecánico

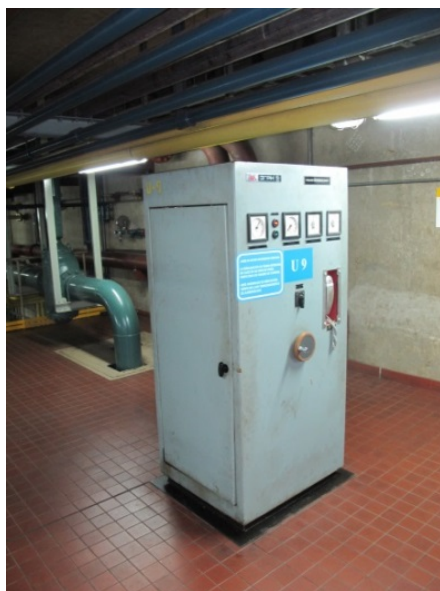
El actuador de control del regulador, es asimismo obsoleto y es difícil de conseguir repuestos para su mantenimiento. Las levas, eslabones, bujes y demás componentes mecánicos son típicas de los reguladores de hace 30 años.

Fotografía 49
U9 - Armario del actuador de regulador

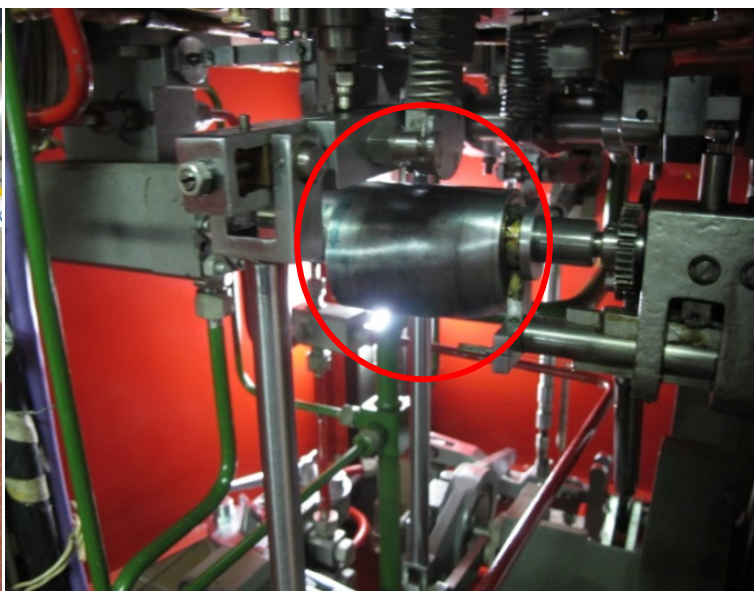
Fotografía 50
U10 - Actuador, leva de 3-dimensiones para mantener la relación óptima entre la apertura de las paletas y la inclinación de los álabes para un salto neto dado.

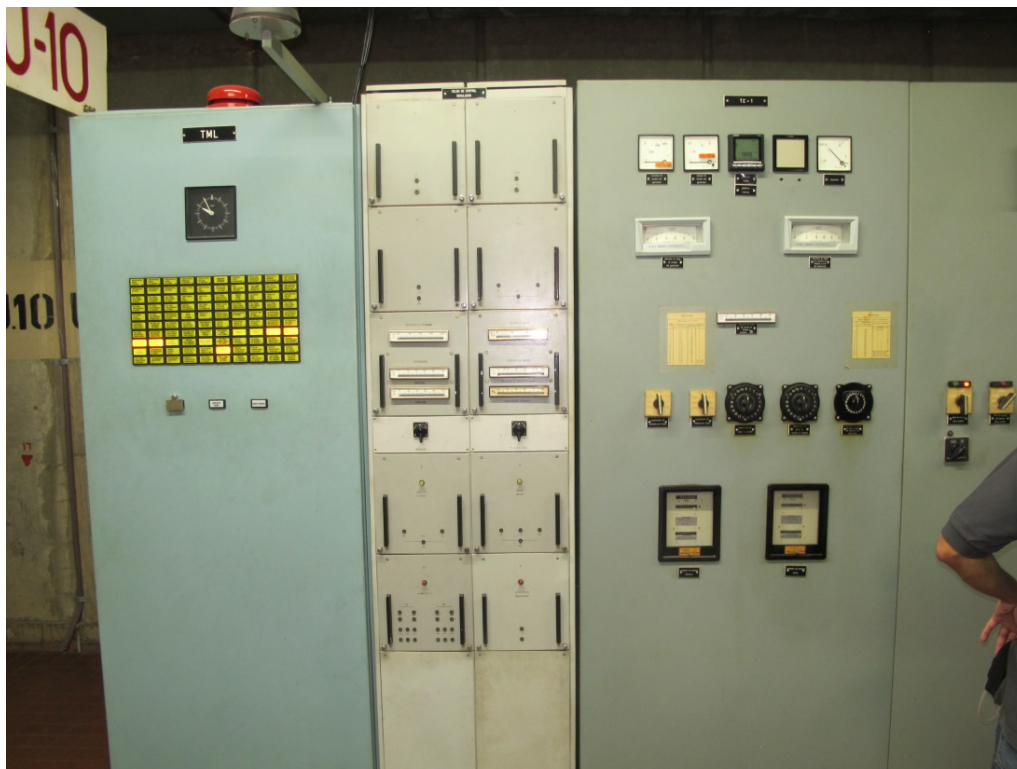
Fotografía 53

Se observó también durante la visita, que el sistema electrónico de control (ver Fotografía 53) esta desactualizado respecto a los usos modernos en centrales similares, siendo la mayoría de las realimentaciones del tipo mecánico en las que se incluye el CAM, ya mencionado, que establece la coordinación entre apertura del distribuidor, salto neto y apertura del rodete.

La electrónica del regulador es de estado sólido diseñada a fines de los 1970. O pera normalmente pero carece de repuestos y ante un daño es necesario repararlo a través de mantenimiento por parte de Ingenieros o Técnicos electrónicos. Los parámetros de ajuste son el estatismo temporario bt y permanente bp, tiempo integral Tn y derivativo Td. Los reguladores electrónicos modernos tienen ganancias Proporcional, Integral y Derivativa (PID) que reemplaza los anteriores parámetros además de permitir el ajuste de estatismos, bandas muertas y tener el CAM en forma electrónica.

U10 - Celda de control del Regulador (vista frontal panel electrónico)

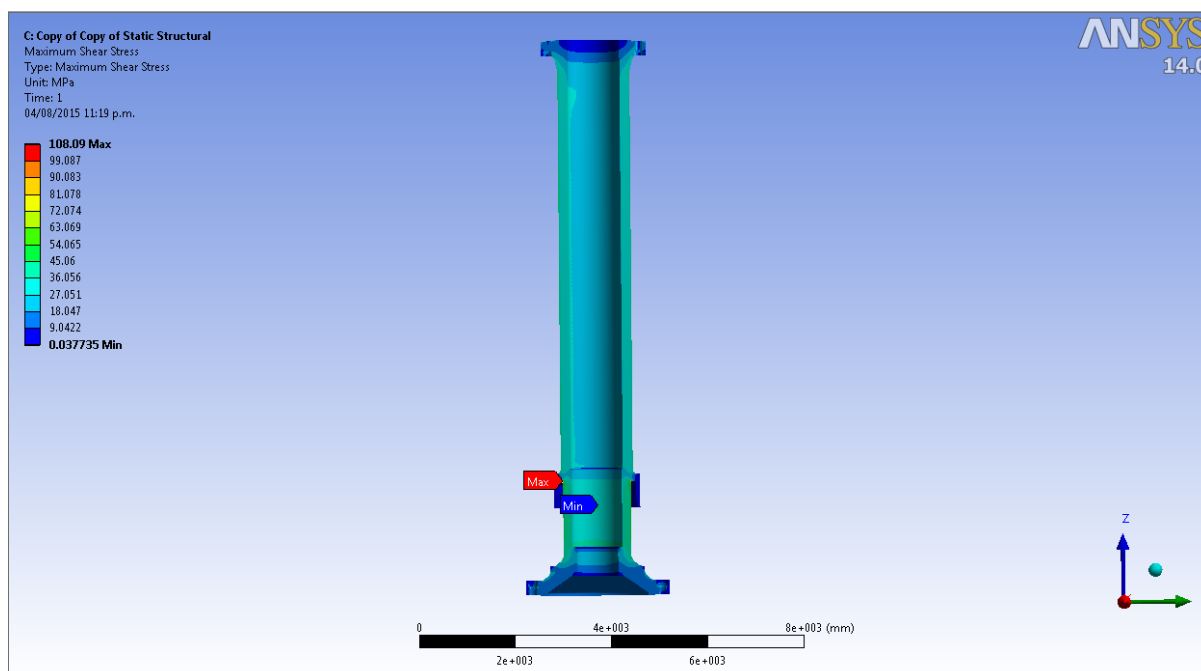
Figura 6 – Tensiones tangenciales máximas

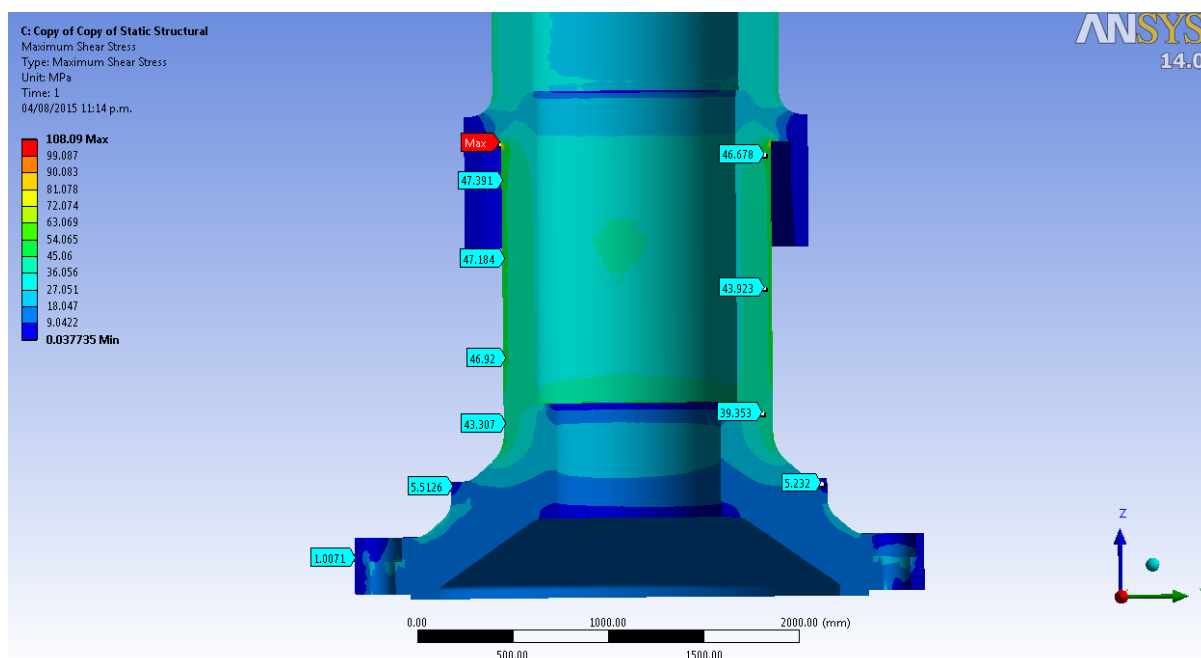
Figura 7 - Tensiones tangenciales máximas

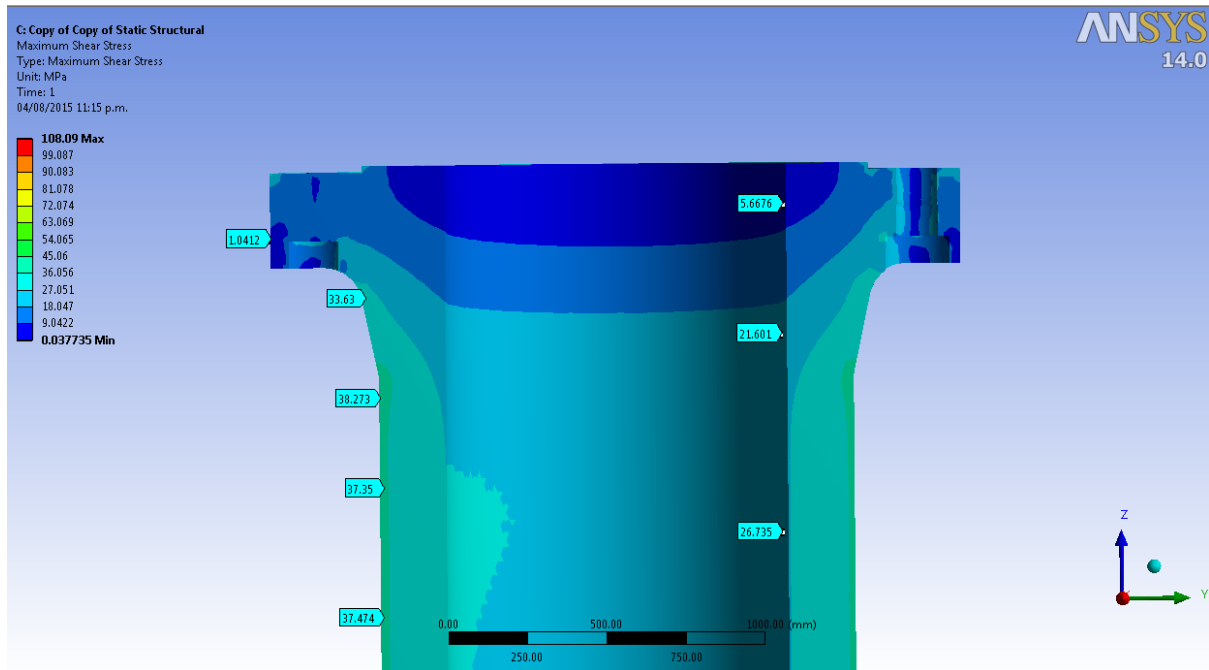
Figura 8 - Tensiones tangenciales máximas

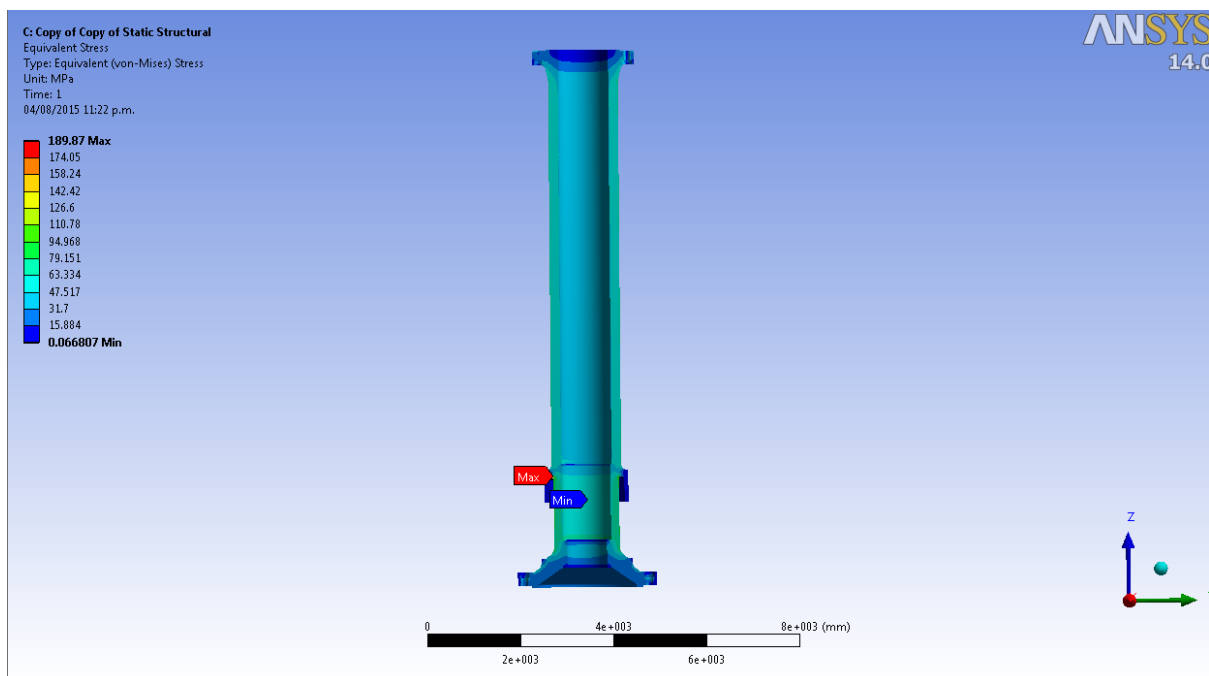
Figura 9 – Tensiones combinadas

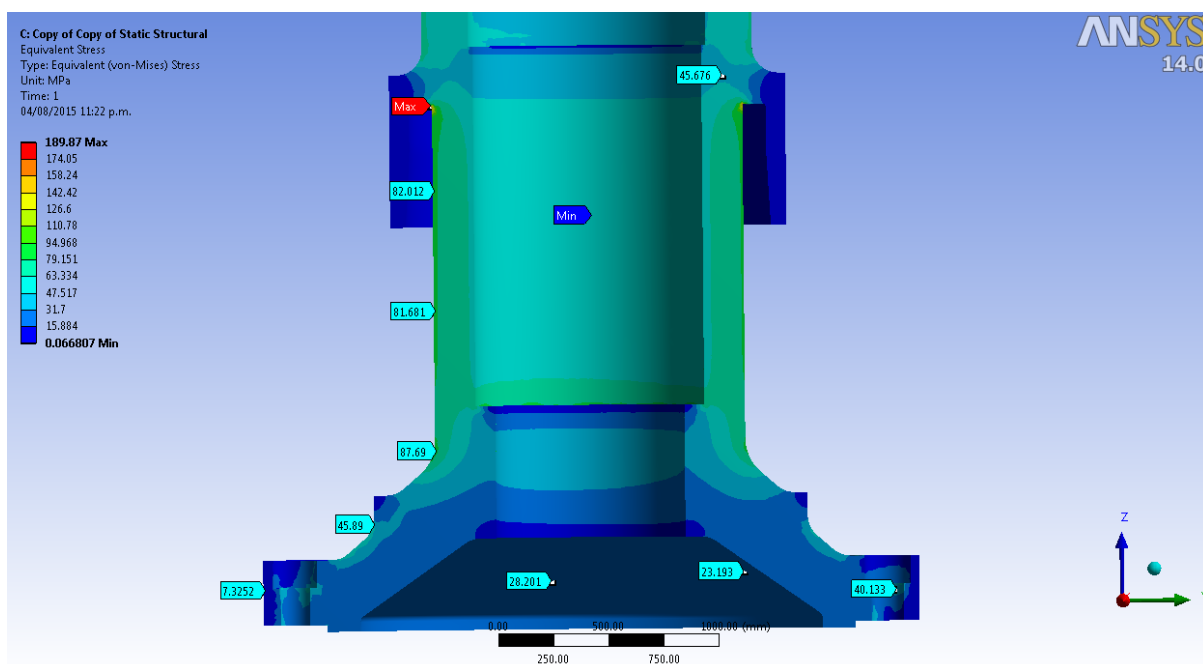
Figura 10 - Tensiones combinadas

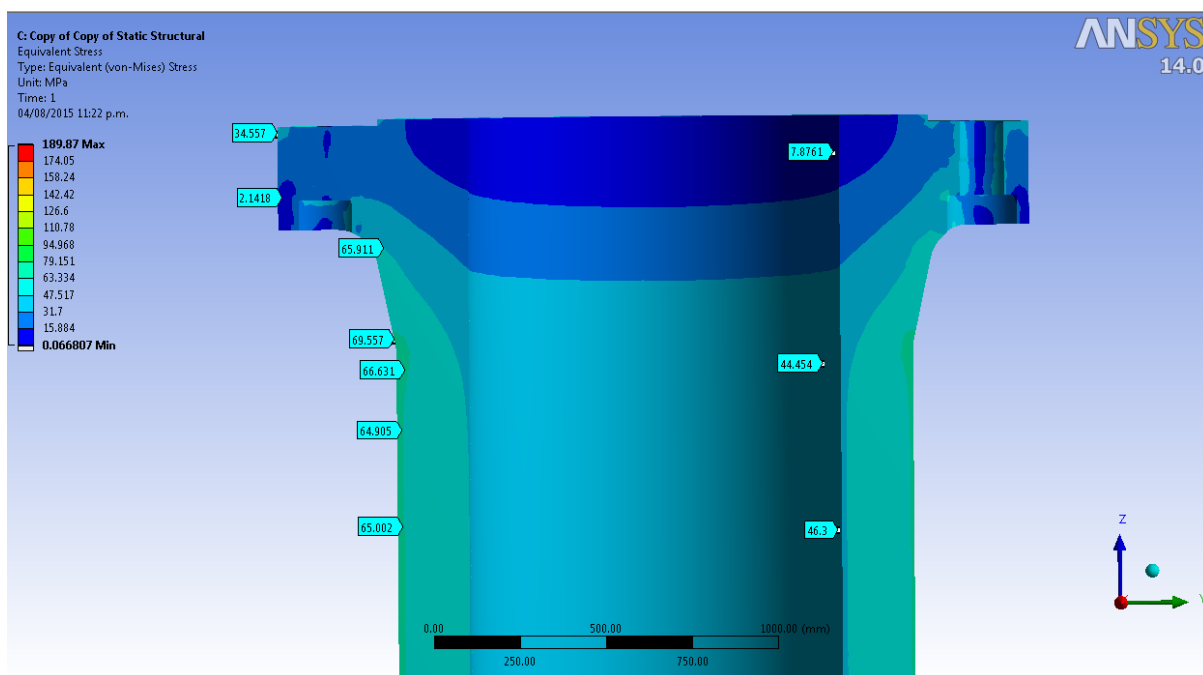
Figura 11 - Tensiones combinadas

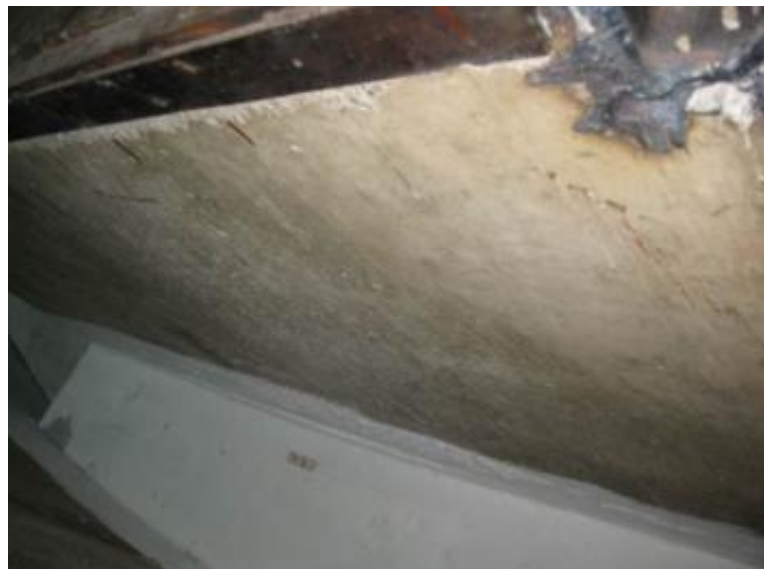
Las doce placas de fundación fueron inspeccionadas visualmente y no se encontraron signos de fisuras en el hormigón que rodea las placas (ver Fotografía 60, Fotografía 61, Fotografía 62 y Fotografía 63). Esto es una indicación de que las cargas verticales de la estructura del estator son transferidas correctamente al hormigón, y las placas de fundación no parecen retener la estructura del estator de una expansión radial.

Fotografía 61
Bloque de hormigón debajo de la placa de fundación
– Parte posterior

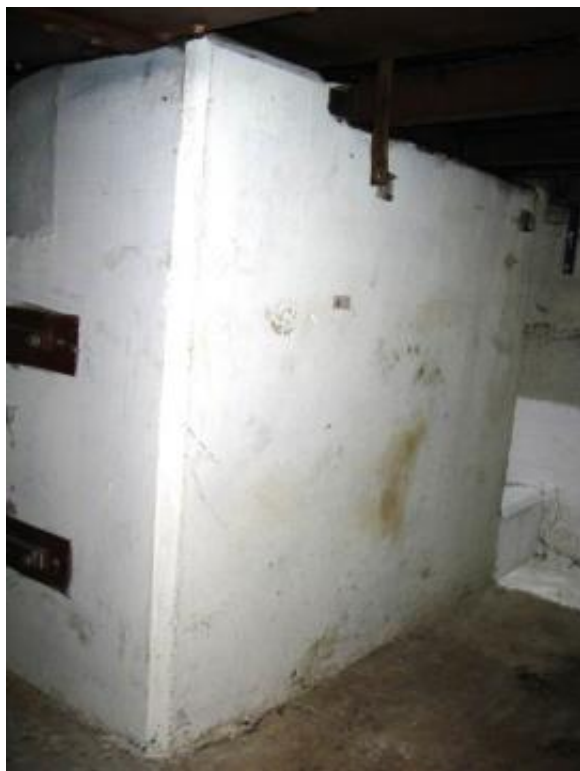
Fotografía 62
Bloque de hormigón debajo de la placa de fundación – Lado izquierdo

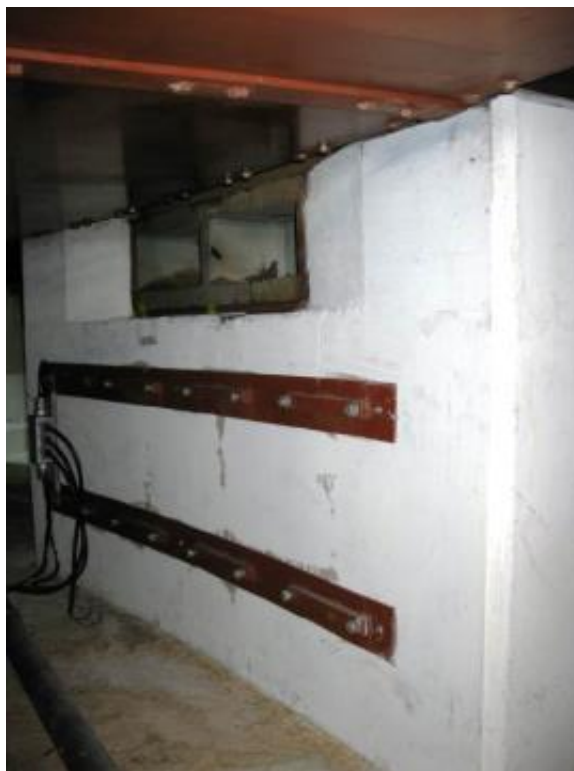
Fotografía 63
Bloque de hormigón debajo de la placa de fundación – Parte interior.

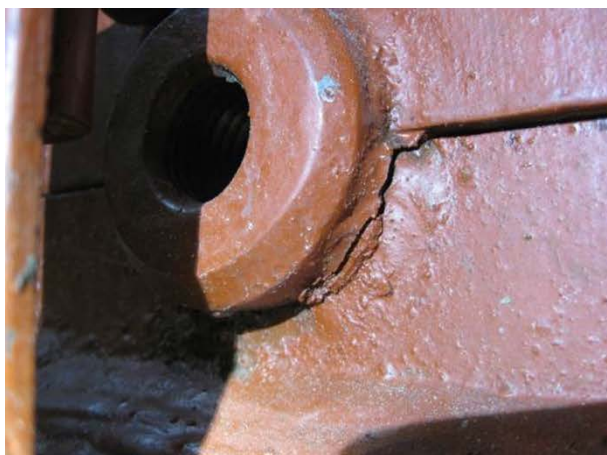
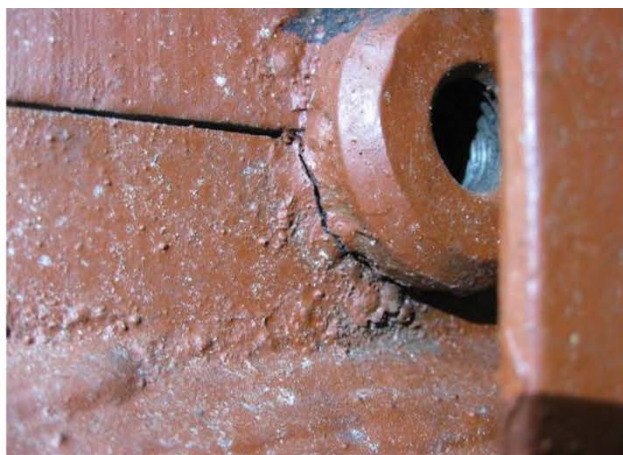
La espiga radial sobre la placa de fundación demuestra visualmente que la estructura del estator se expande radialmente. La espiga fue soldada erróneamente en simultaneidad con la placa de fundación y la base del estator. Sin embargo, la soldadura se rompió, probablemente debido a la expansión térmica de la estructura del estator. Esto es una indicación de que la espiga radial trabaja tal como fue diseñada (ver Fotografía 64).

Fotografía 64 - Espigas radiales entre la placa de fundación y la base del estator

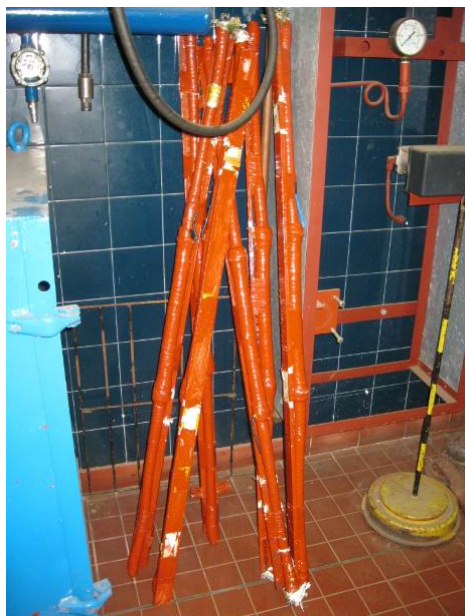
Fotografía 73
Capacitores de Cable
(existentes)

Las unidades tienen un monitoreo de descarga parcial fabricado por IRIS. Están equipadas con capacitores de tipo cable y están siendo reemplazadas con modernos capacitores de tipo tubo (ver Fotografía 73 y Fotografía 74).

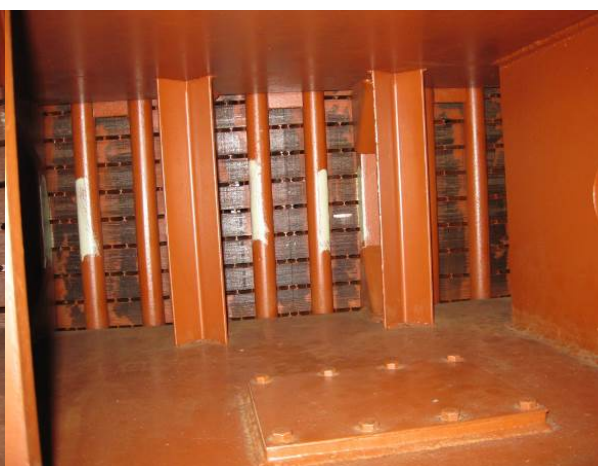
Fotografía 76
Interior del Estator

El interior de la estructura del estator fue inspeccionado y no se encuentran signos de daño alguno. Las soldaduras se encuentran en buena condición sin que exista rozamiento relativo. El interior de la estructura se encontraba limpia sin contaminación de aceite o polvo (ver Fotografía 75 y Fotografía 76).
