ESTUDIOS PARA EL DIAGNOSTICO Y MODERNIZACION DE LA CENTRAL HIDROELECTRICA SALTO GRANDE

TOMO II

Informe Final - Fase I - Diagnóstico Integral

Comisión Técnica Mixta de Salto Grande

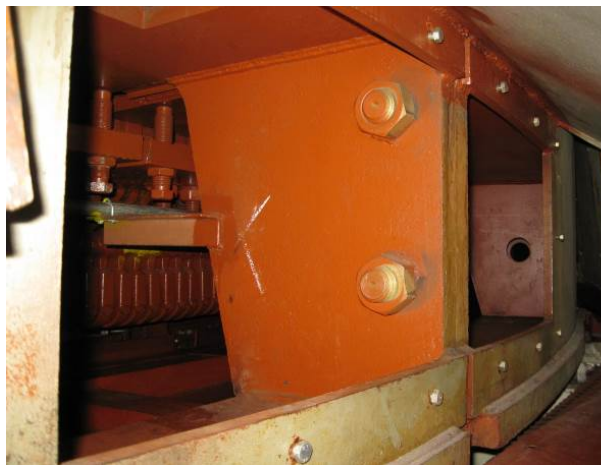
Fotografía 77
Bridas en la base de la estructura

Una de las uniones de la estructura del estator fue inspeccionada encontrándose en buenas condiciones. No hay signos de rozamiento relativo y/o desvinculación estructural. La espiga

de alineamiento fue soldada a una mitad de la estructura, y no hay signos de movimiento y/o desplazamiento (ver Fotografía 77 y Fotografía 78).

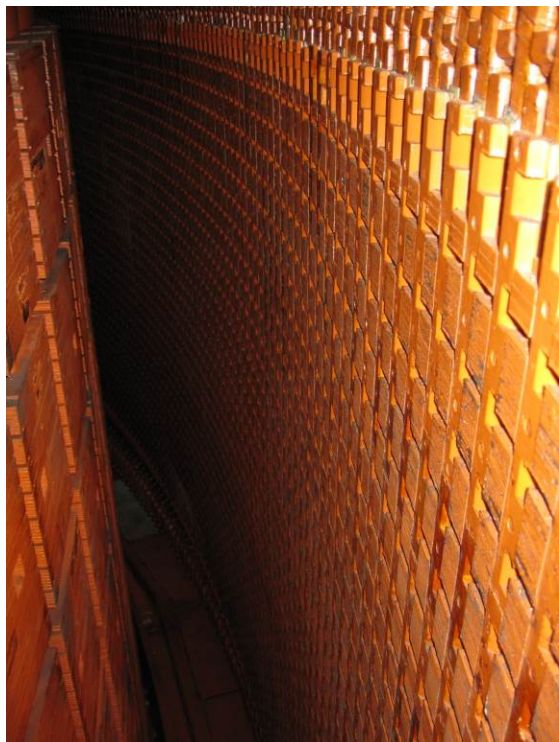
Fotografía 79
Cara del núcleo del estator

El núcleo del estator fue inspeccionado y testeado utilizando un cuchillo: el cuchillo no pudo penetrar entre los laminados (Fotografía 79). Los ductos de ventilación del núcleo del estator aparentan estar libres de obstrucciones, y los separadores parecen apretados sin deformación o rotura.

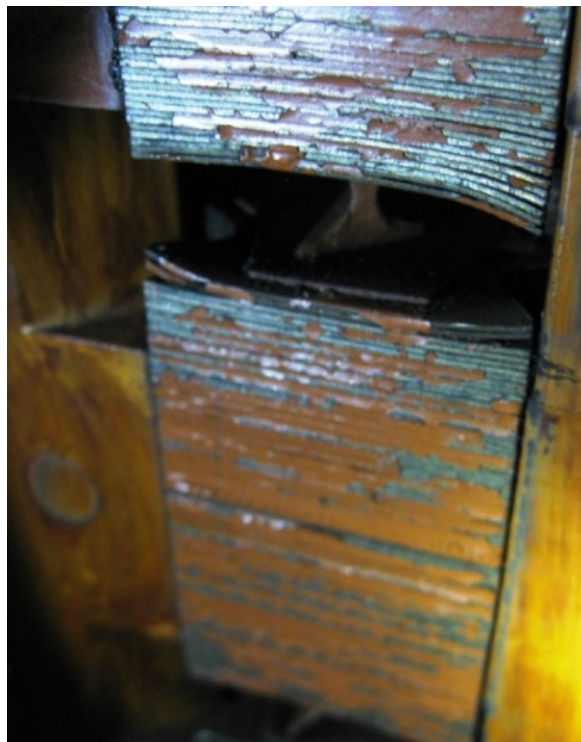
No obstante se observó que varias aberturas de ventilación muestran dobleces en los laminados extremos, fenómeno que se produjo durante un reajuste de la unidad (ver Fotografía 80). Dado que la temperatura del devanado continua baja, esto no impacta en el rendimiento del mismo. Tampoco existen señales de sobrecalentamiento y/o decoloración del núcleo.

Fotografía 80
Laminados de ventilación doblados

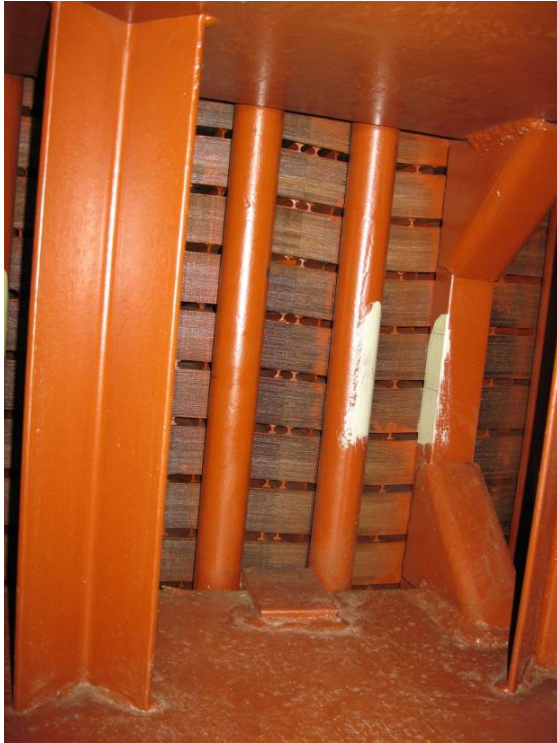
El núcleo presenta un fenómeno de pandeo (buckling), no obstante la planta informó que este fenómeno ocurrió al comienzo de la operación de la unidad, es decir algo más de treinta años.

De acuerdo con los ingenieros de planta, el fenómeno de pandeo es estable y no ha existido progreso del mismo desde la puesta en marcha.

Fotografía 81
Pandeo de núcleo estatórico

Sin embargo, el pandeo durante el transcurso del tiempo puede dañar la aislación del laminado y existe el riesgo potencial de una falla del núcleo por corto circuito de las laminaciones. Desde que todos los núcleos de los estatores tienen pandeo, potencialmente la falla puede ocurrir en una o en varias unidades simultáneamente.

El concreto alrededor de las placas de fundación del estator no muestra signos de fisuras, rotura o desplazamiento. Se encuentran en condiciones de seguir operando. El núcleo del estator presenta pandeo, pero no es progresivo como para que pueda dañar el bobinado estatórico.

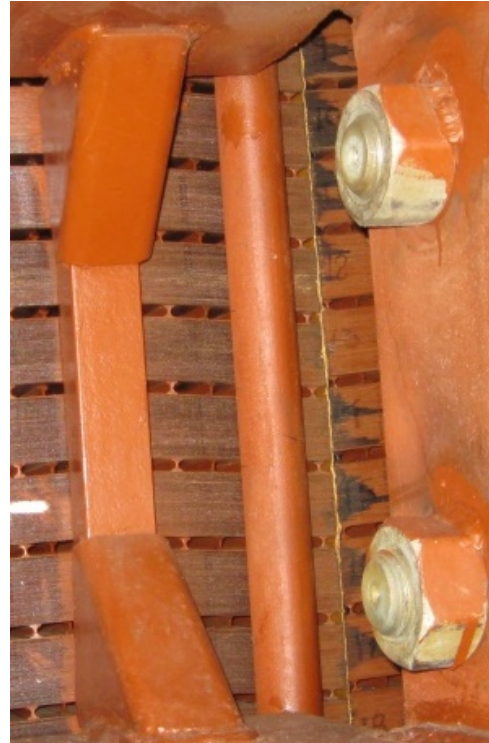
Fotografía 82
**Núcleo estatórico desplazamiento de la
partición**

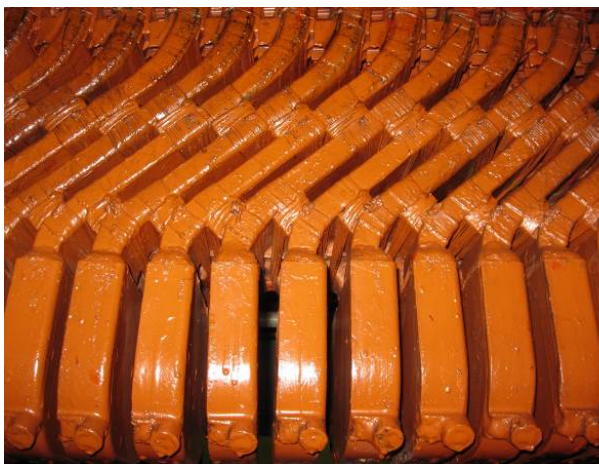
Fotografía 83
**Cabezales de bobina y curva de los
extremos**

Los cabezales extremos se inspeccionaron no encontrándose evidencia de descarga parcial entre las mismas. Todos los cabezales se encontraban seguros a las barras.

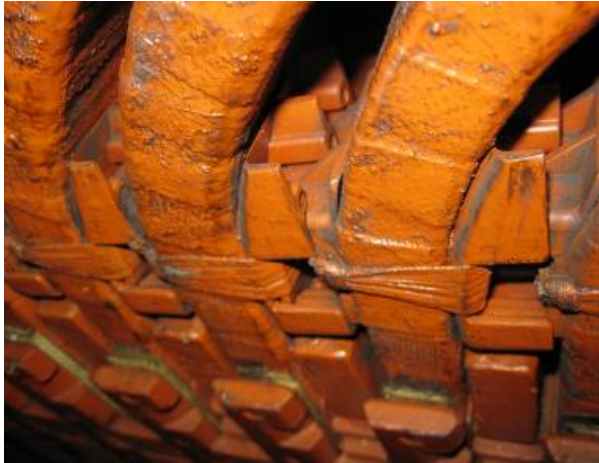
Fotografía 85
Salida de la barra de la ranura

La aislación es sólida y ajustada. No existe separación de la cinta aislante o zonas blandas de la misma. No existe evidencia de degradación de la aislación, sin que exista efecto corona en las zonas inspeccionadas y todas las cabezas de bobina se encontraban seguras y apretadas

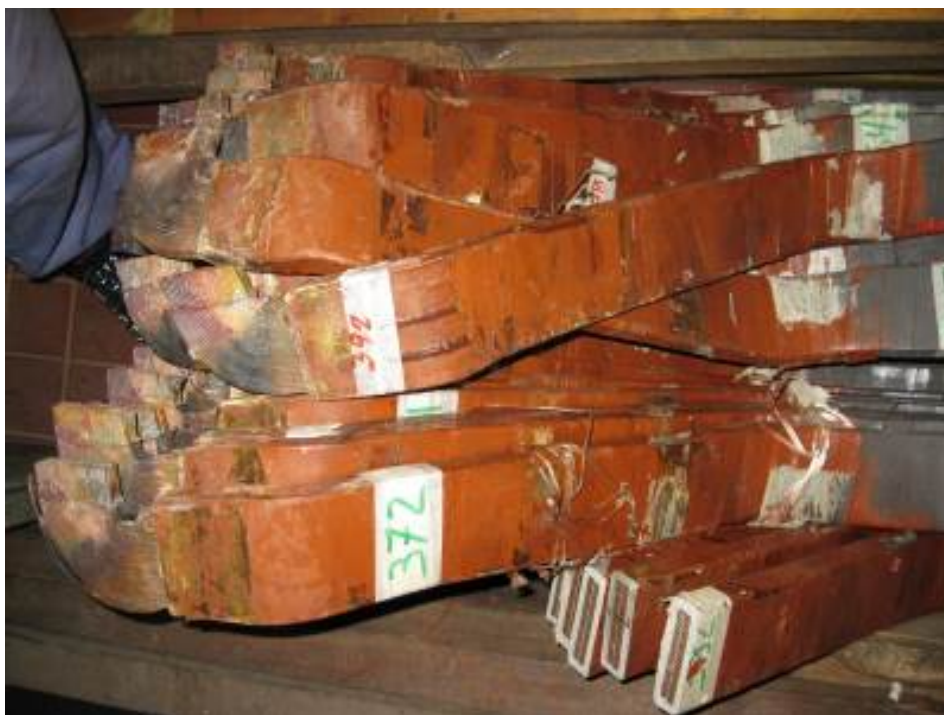
Fotografía 88 - Barras extremas curvadas

La unidad U6 presentó un cortocircuito bifásico en el año 2014 debido a la falla de una purga de refrigeración de un enfriador.

El estator fue reparado por el personal de planta. Un total de 31 barras superiores y 6 barras inferiores fueron reemplazadas. Las barras estaban disponibles para inspección.

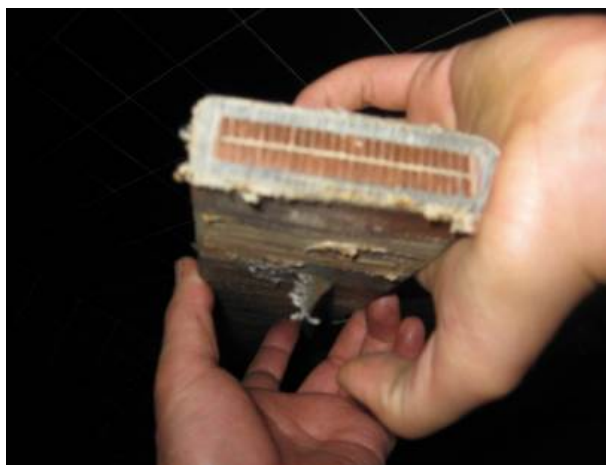
Fotografía 89
Sección transversal de la barra

Algunas de las barras se encontraban cortadas para mostrar la disposición de las planchuelas de cobre dentro de la barra y para mostrar la condición de la aislación.

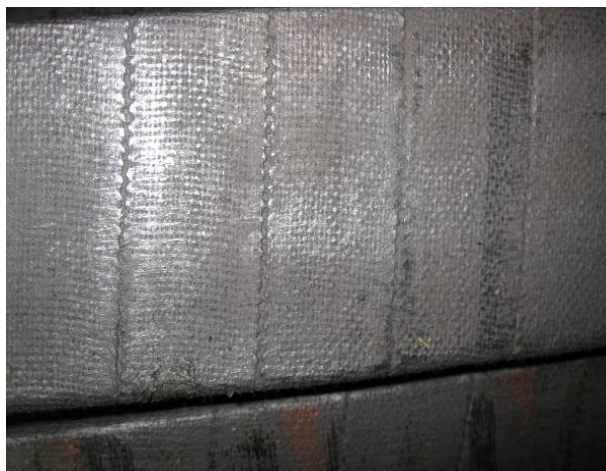
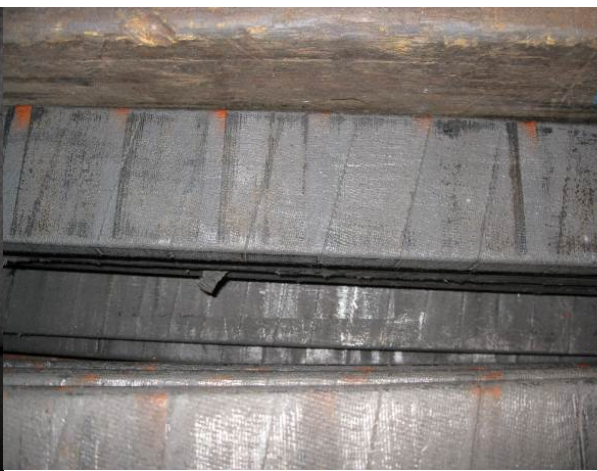
Se puso de manifiesto que la cinta aislante que recubre cada barra tiene la consistencia y apariencia de contener asbestos. Se recomendó a los ingenieros de planta que efectúen un análisis de laboratorio para determinar si se trata de un material que contiene asbestos (ACM- Asbestos Containing Material).

Fotografía 91
Detalle de la cinta aislante en la zona de la ranura

Fotografía 92
Cinta aislante en el área de la ranura de la barra

Luego de efectuarse los ensayos correspondientes en un laboratorio especializado, se determinó que las cintas aislantes no contienen asbestos.

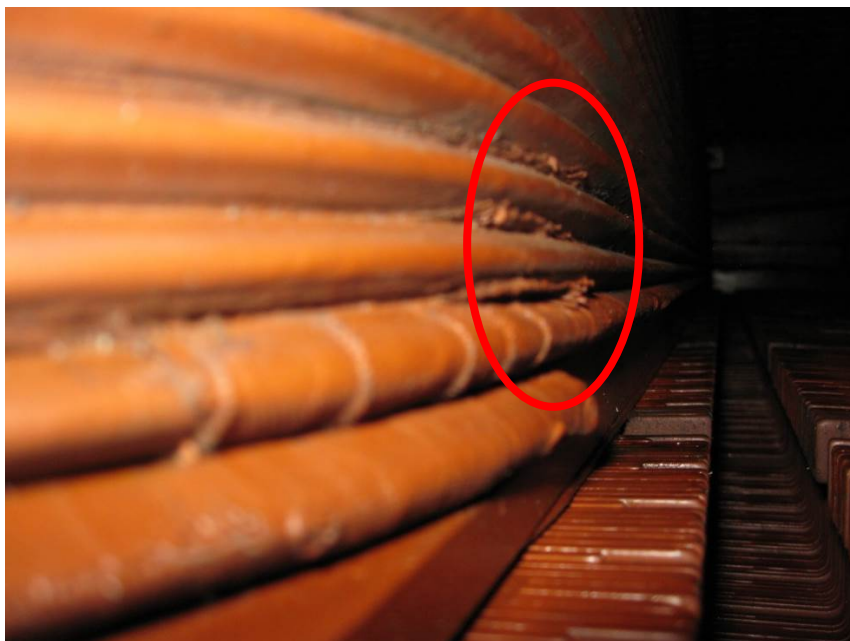
Algunos de los polos inspeccionados mostraron signos de aislación reducida en las curvas. Los ingenieros de planta ejecutaron pruebas de sobretensión sobre todos los polos del rotor durante el mantenimiento programado reemplazando aquellos que puedan presentar cortocircuitos.

Fotografía 103 – Migración de aislación en la curva de la bobina.

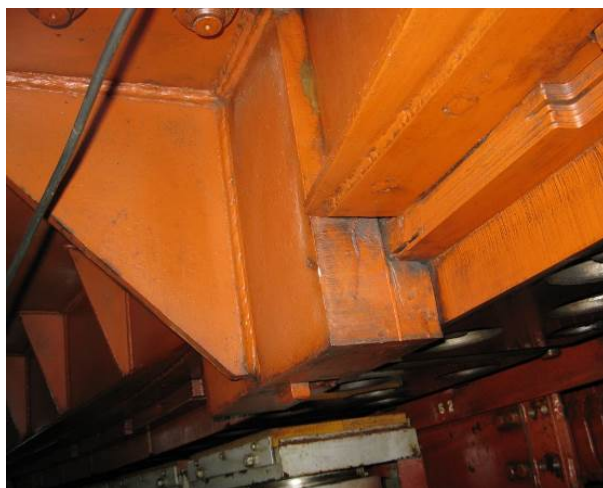
Fotografía 104
Extremo inferior de acuñaado

Una inspección visual se efectuó desde el interior de los brazos de la estrella sin que se observaran fisuras o signos de fatiga. El extremo inferior de acuñaado y de sus refuerzos se encontraron en buenas condiciones. No se registraron signos de fricción relativa (fretting), fisuras, deformaciones u otra condición anormal.

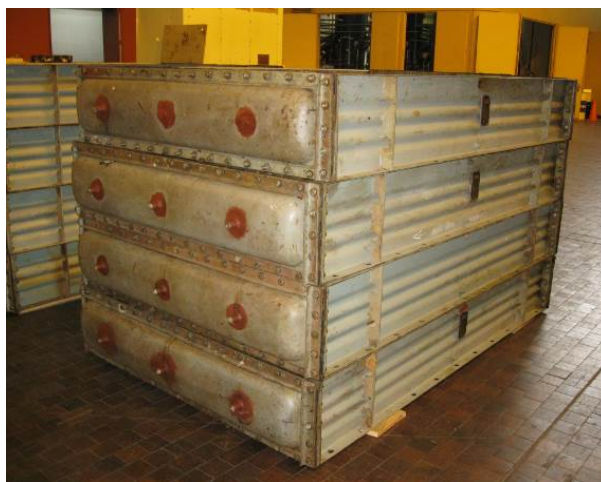
Fotografía 106
Intercambiadores de calor

Se efectuó una inspección visual de los enfriadores la que mostró que los mismos están en buenas condiciones. Las aletas de alambre están en buenas condiciones y no existen signos de pérdidas o daños en los mismos.

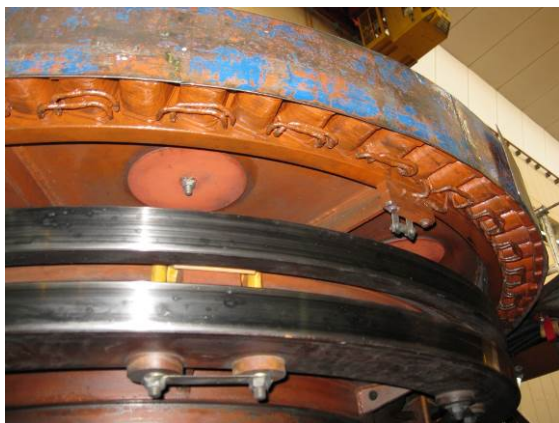
Fotografía 109 - Anillos Colectores

Los anillos colectores se encontraron en buen estado. Las superficies de contacto estaban limpias, sin indicaciones de arco o porosidades (pitting).

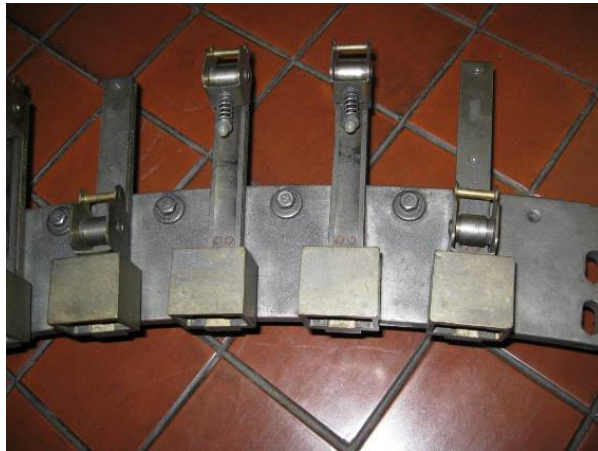
Fotografía 113 - Anillo porta-escobilla

Los soportes de las escobillas no muestran signos de vibración, arco, sobrecalentamiento o desalineación. Los soportes porta-escobillas son del tipo de presión constante y suministrados por Mersen-Argentina. La información sobre la presión del porta-escobilla no estaba disponible.

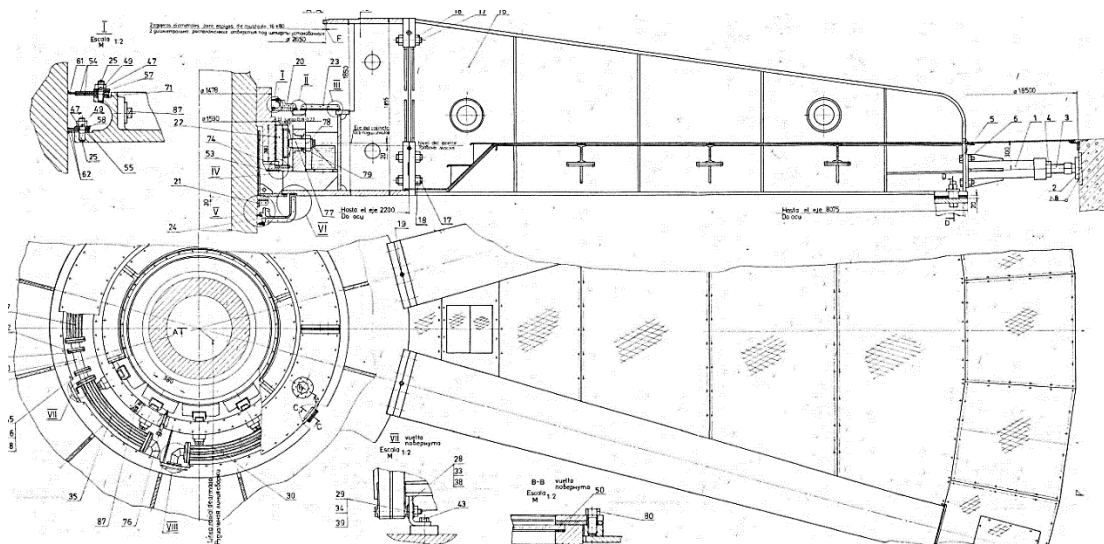
Figura 14 – Cruceta del Generador

La cruceta superior consiste de una parte central soldada que aloja el cojinete guía superior y doce brazos abulonados a la parte central. El piso superior del generador también está montado en la cruceta superior. El arreglo general de la cruceta superior se muestra en la siguiente figura:

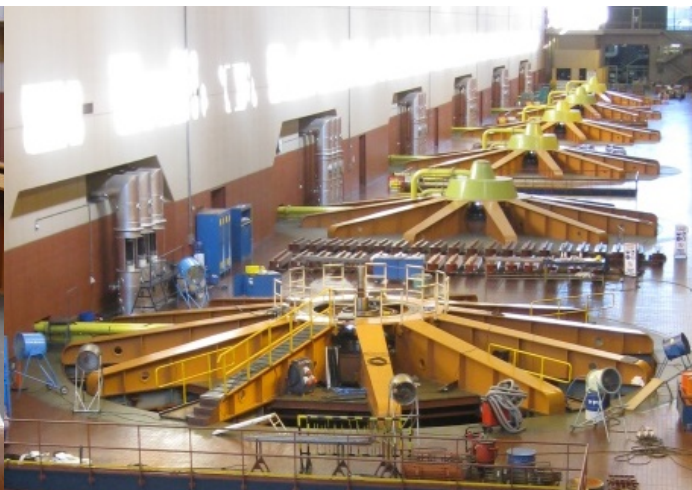
Fotografía 116
Cruceta superior Brazos

La cruceta superior se inspeccionó para controlar signos de desplazamiento, distorsión, fricción relativa, (fretting) o vibración. La pared de hormigón no muestra signos de fisuras o esfuerzos importantes. Los tornillos que vinculan los brazos de la cruceta con la estructura del estator no muestra daño alguno. Los suplementos debajo de la cruceta superior muestran desplazamiento relativo lo que puede indicar un desplazamiento relativo entre la estructura del estator y el brazo de la cruceta superior. Existen dos bloques, uno en cada lado de los brazos de la cruceta superior que guían la estructura cuando se produce un desplazamiento radial.

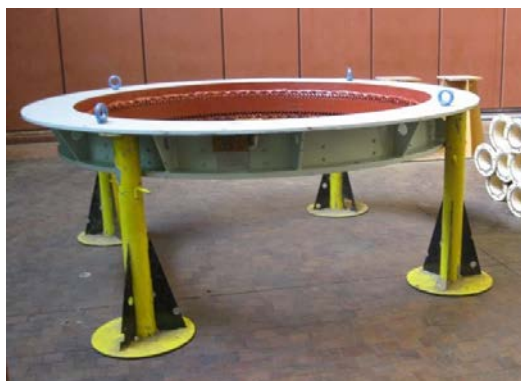
Fotografía 119
Estator del GSIP

El estator del GSIP de U5 fue recientemente reparado y disponible en la planta para inspección. Se trata de un generador trifásico con las siguientes características 0,25 kVA, 110 V, 1,31 A, 50 Hz y 75 rpm.

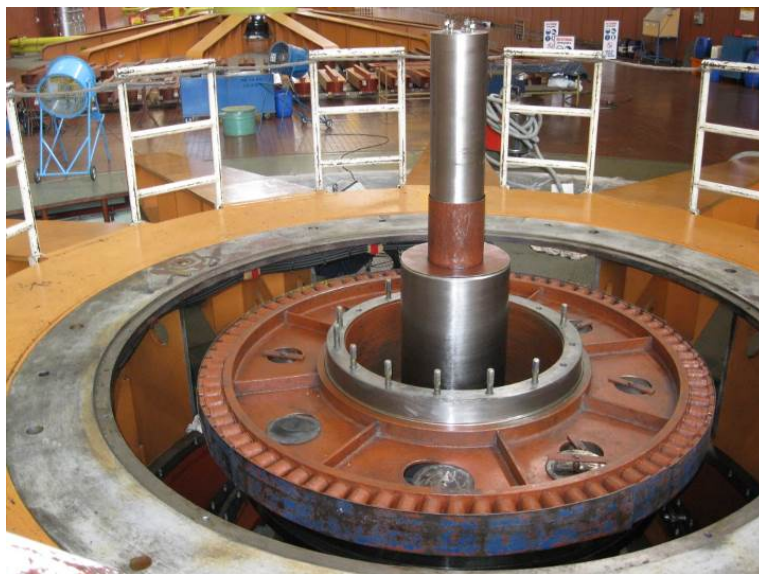
Fotografía 121
PMG (Permanent Magnet Signal Generator) Rotor

El rotor del GSIP tiene 80 polos de imanes permanentes. Típicamente cuando el estator del GSIP se desarma los imanes permanentes comienzan un lento proceso de desmagnetización. La planta cubre los imanes con una banda magnética de acero, para permitir que el flujo magnético fluya entre los polos y reduce el proceso de desmagnetización. El GSIP posee bobinas de magnetización para restablecer la misma después de una parada prolongada. La figura inferior muestra las bobinas de magnetización.

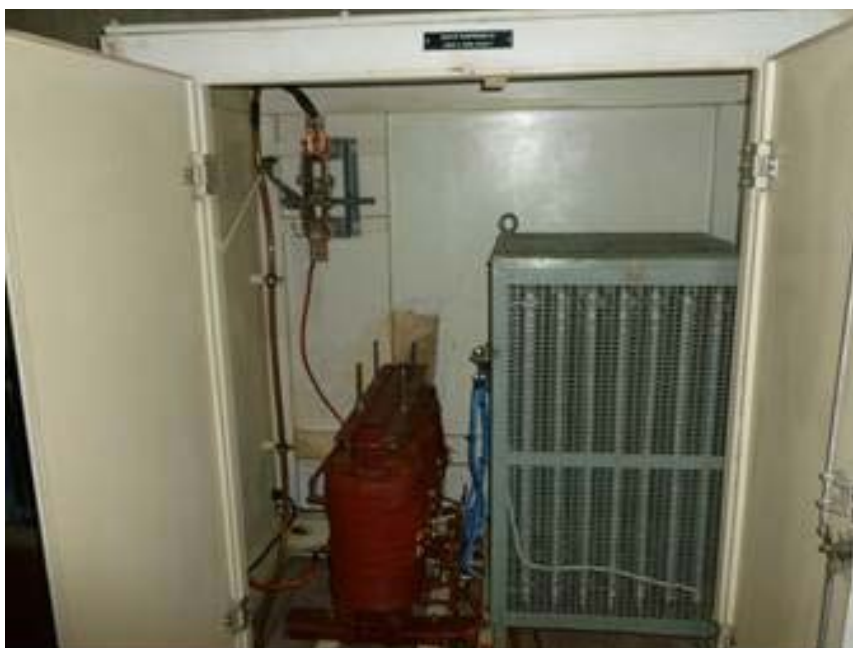
Fotografía 123 - Celda de neutro del generador

Originalmente, las celdas de neutro del generador eran transformadores provistos por el contratista ruso sumergidos en líquido aislante ASKAREL. Fueron cambiados por transformadores de fabricación rusa secos del tipo encintados y embebidos en resina epoxy, no encapsulados. Están funcionando correctamente.

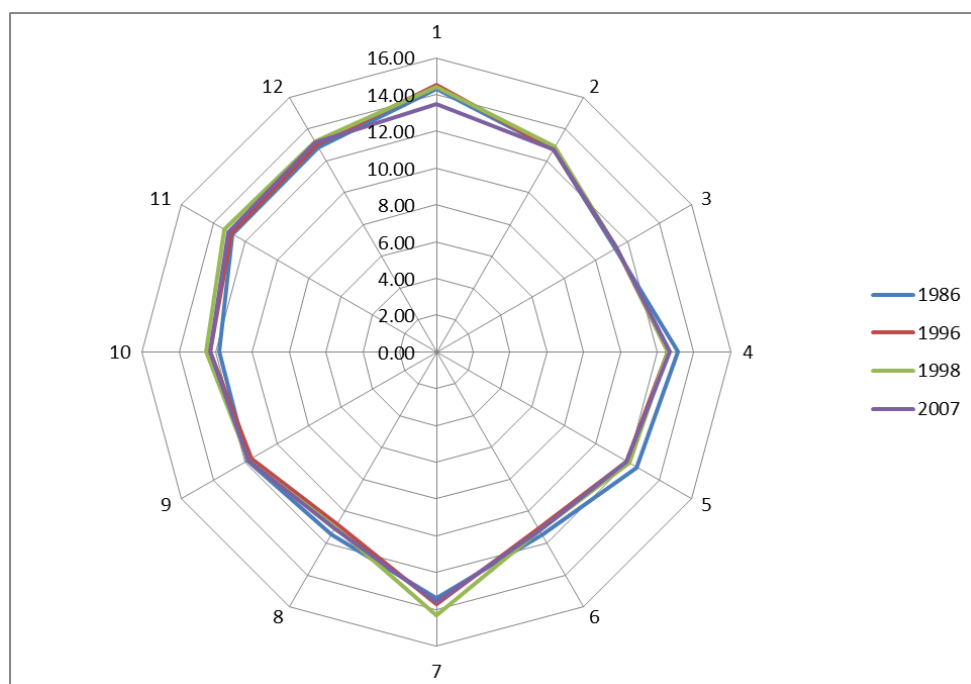
En base a los registros de medición provistos por CTM y la posterior evaluación muestra que el armazón del estator mantiene su forma y posición durante los últimos 21 años.

Figura 15 - La evaluación muestra que el armazón del estator mantiene su forma y posición durante los últimos 21 años.

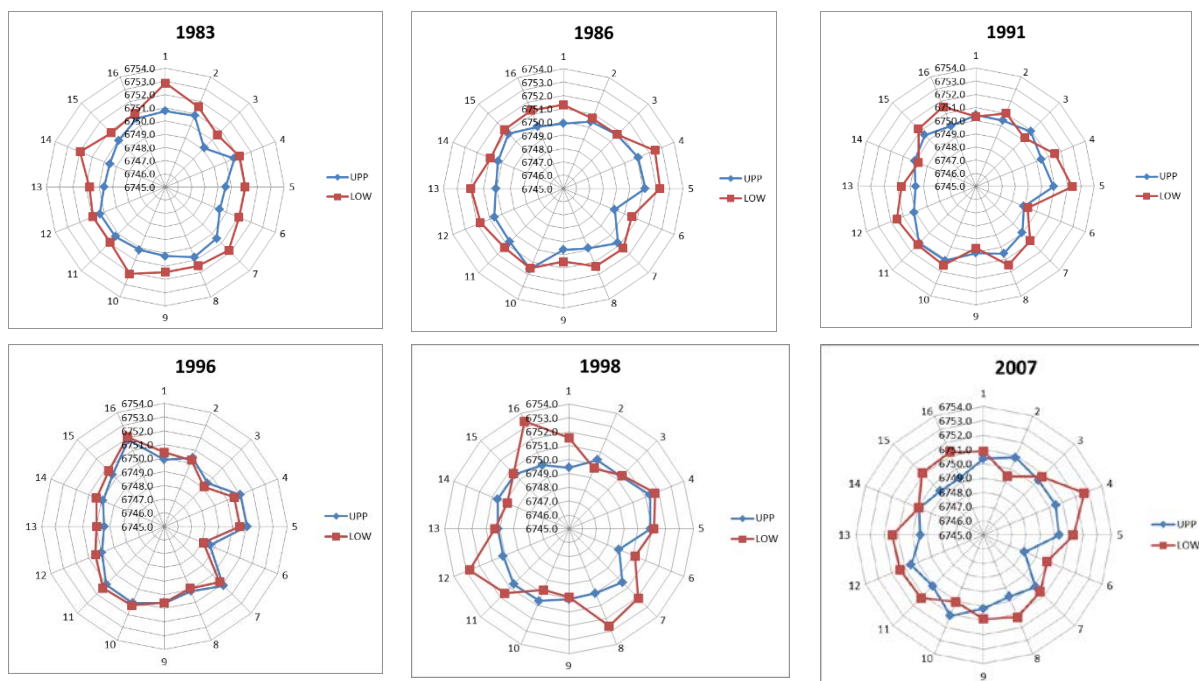
Figura 16 - Evolución de la forma del estator en los bordes superior e inferior

El diagrama de abajo muestra la evolución de la forma del estator en los bordes superior e inferior.

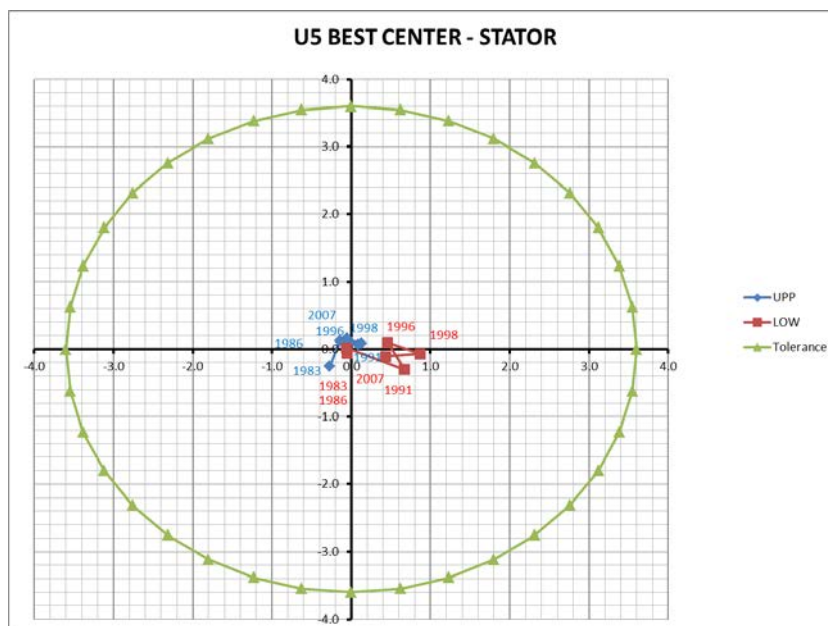
Figura 17 - Evolución del mejor centro en los últimos 24 años

El mejor centro del estator está dentro de límites aceptables. En el diagrama de abajo se muestra la evolución del mejor centro en los últimos 24 años. El límite aceptable es 20% del entrehierro promedio y se muestra en verde en el diagrama mostrado abajo.

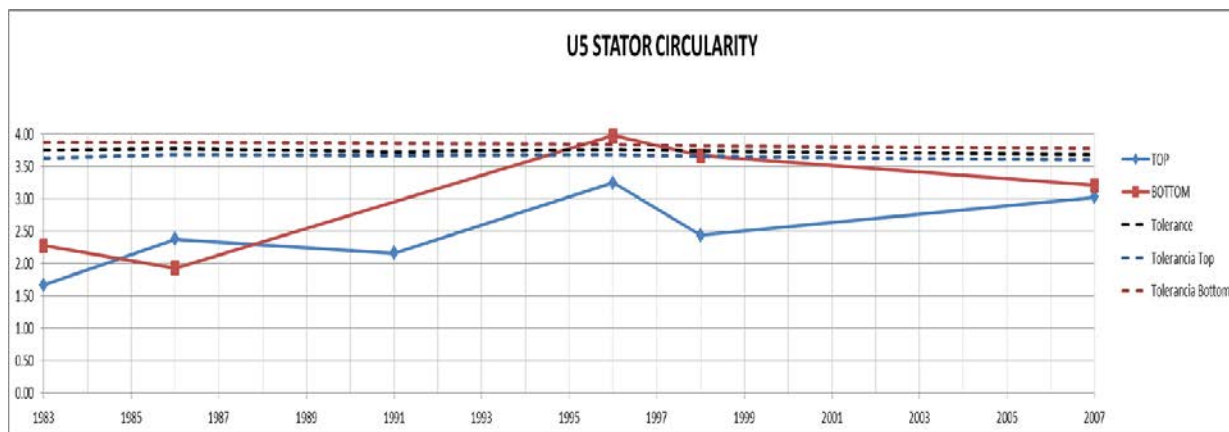
Figura 18 - Evolución de la circularidad del núcleo del estator en los últimos 24 años

La evolución de la circularidad del núcleo del estator en los últimos 24 años se muestra en el diagrama de abajo. El límite aceptable para la circularidad del estator es 20% del entrehierro promedio.

La circularidad del estator está dentro de límites aceptables.

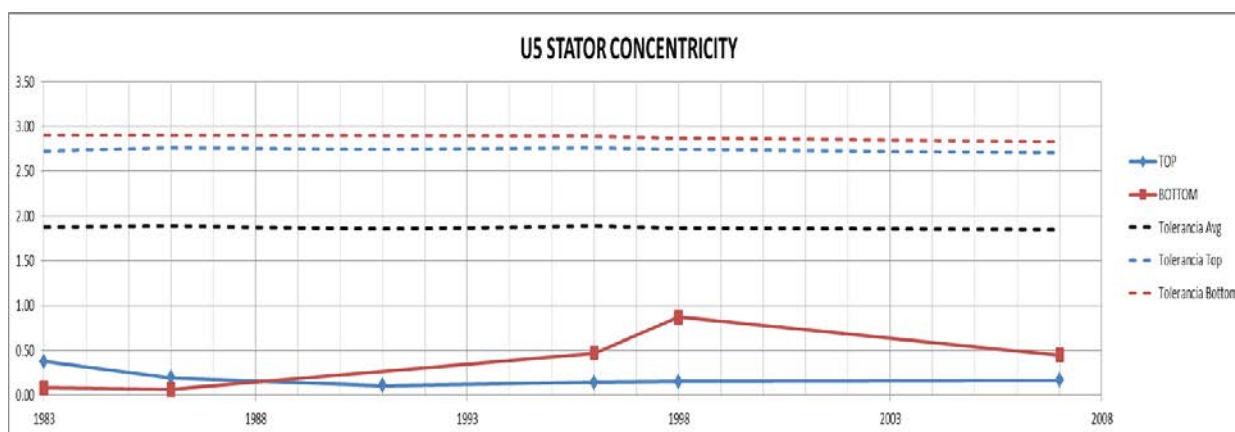
Figura 19 - Evolución de la concentricidad del estator durante los últimos 24 años

La evolución de la concentricidad del estator durante los últimos 24 años se muestra en el diagrama de abajo. El límite aceptable para la concentricidad del estator es el 15% del entrehierro promedio o 10% del promedio del entrehierro superior e inferior.

La concentricidad del estator está en valores aceptables

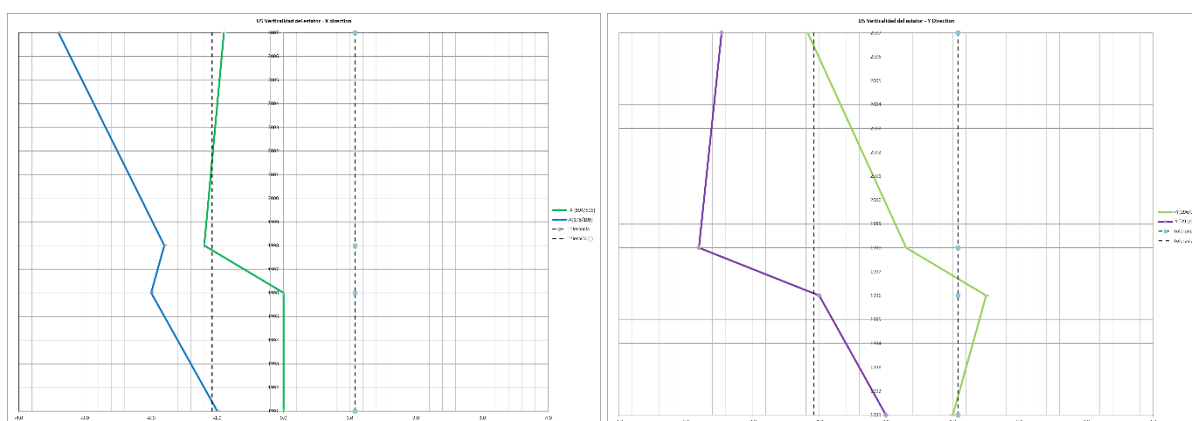
Figura 20 - Evolución de la verticalidad del núcleo del estator

Las líneas de trazo negro representan la tolerancia de verticalidad para una unidad nueva según CEATI, que corresponde al 6% del entrehierro de diseño (6% de 18 mm es 1,08 mm).

Las mediciones dimensionales indican que el núcleo del estator mantiene su circularidad, redondez y mejor centro. Sin embargo las mediciones de verticalidad muestran que el diámetro del borde inferior aumenta con el tiempo.

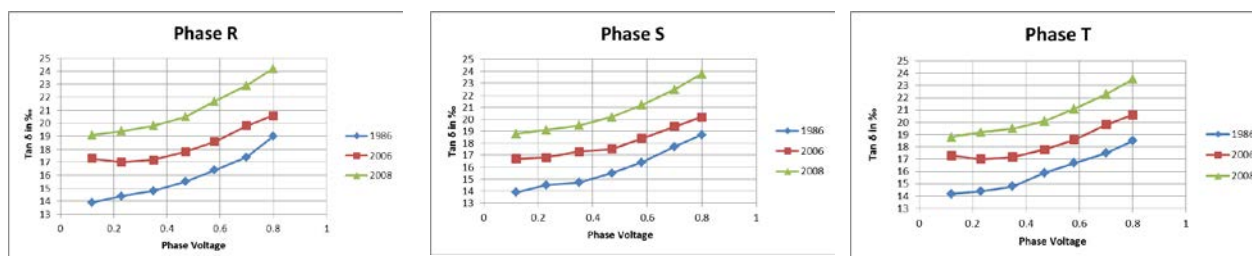
Figura 21 - Valores de $Tg \delta$

Las mediciones de $Tg \delta$ se ejecutaron en 1986, 2006 y 2008. Los valores de $Tg \delta$ están creciendo entre 1986 y 2008 como se muestra abajo. Esta situación es esperable en la medida que la aislación envejece y está expuesta a ciclos térmicos, tensiones eléctricas y vibraciones mecánicas.

No hay un criterio de aceptación estándar para valores de $Tg \delta$ y su variación con la tensión (tip-up) para un bobinado completo de una tensión nominal de 13,8 kV.

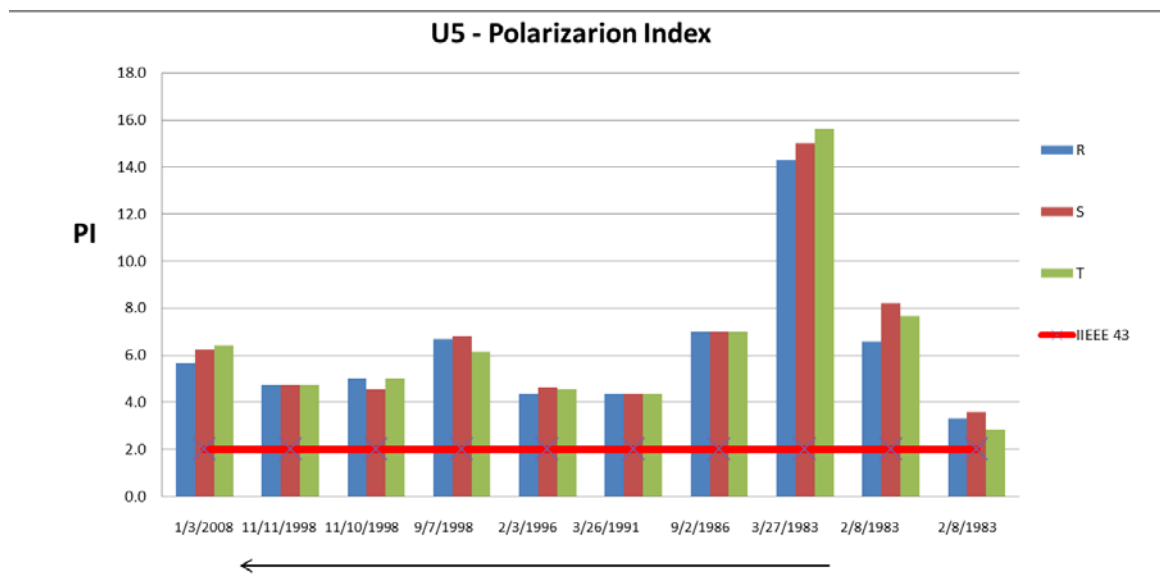
Figura 24 - Índice de polarización

Los valores del índice de polarización son altos y bien por encima del límite mínimo aceptado por la IEEE 43.

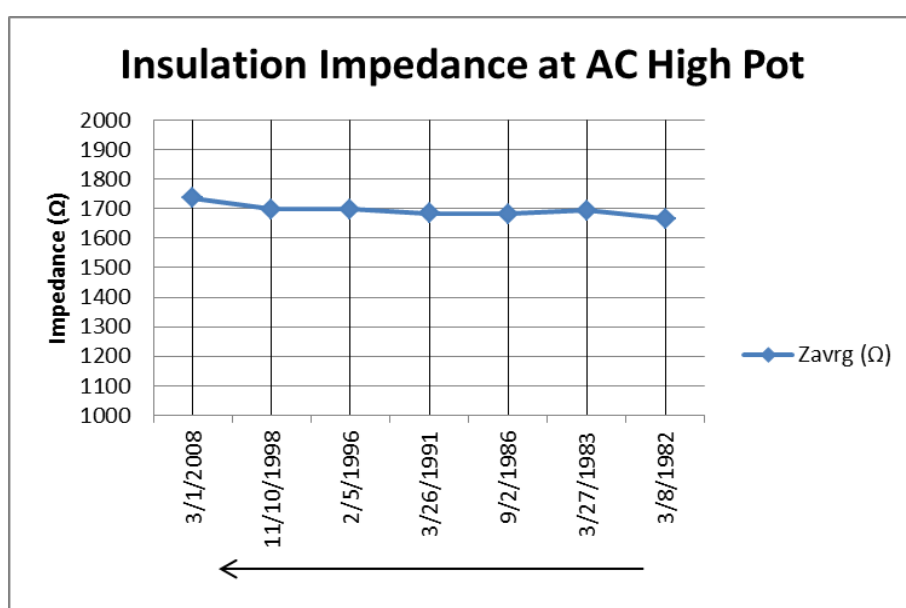
Figura 25 - Evolución de la impedancia de aislación

El gráfico de abajo muestra la evolución de la impedancia de aislación durante el ensayo de alta tensión en CA.

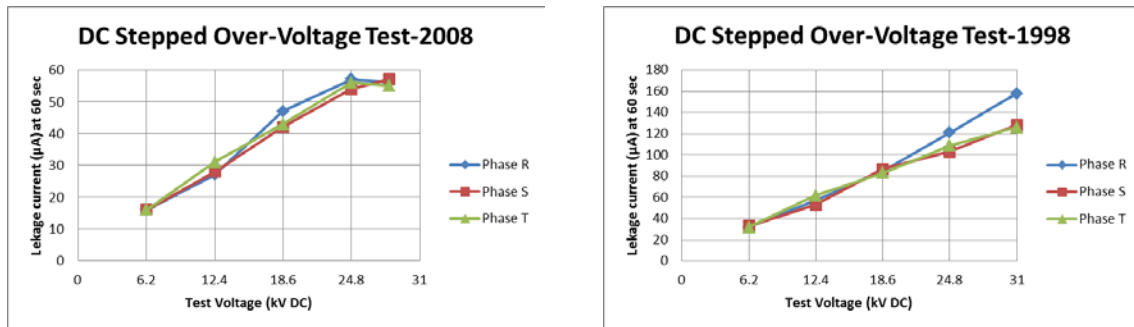
Figura 26 - Variación de la corriente de pérdida con la tensión

Los gráficos de arriba indican que la aislación está en buenas condiciones, sin variaciones bruscas de corriente de pérdida o excesivo aumento en cada escalón de tensión de ensayo.

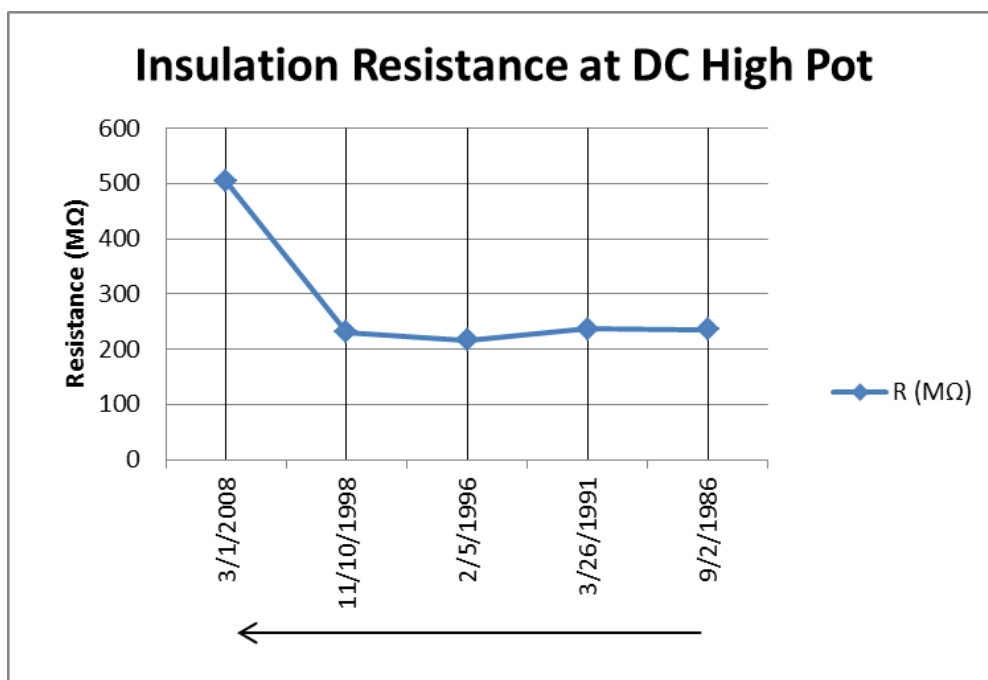
Figura 27 - Evolución en el tiempo de la resistencia de aislación

Dado que la evolución de la corriente de pérdida por cada escalón de tensión es similar en todos los ensayos de alta tensión en CC realizados, la resistencia de aislación en el último escalón de tensión en CC, es una buena indicación del estado de la aislación. El gráfico de abajo presenta la evolución en el tiempo de la resistencia de aislación en el último escalón del ensayo con alta tensión en CC.

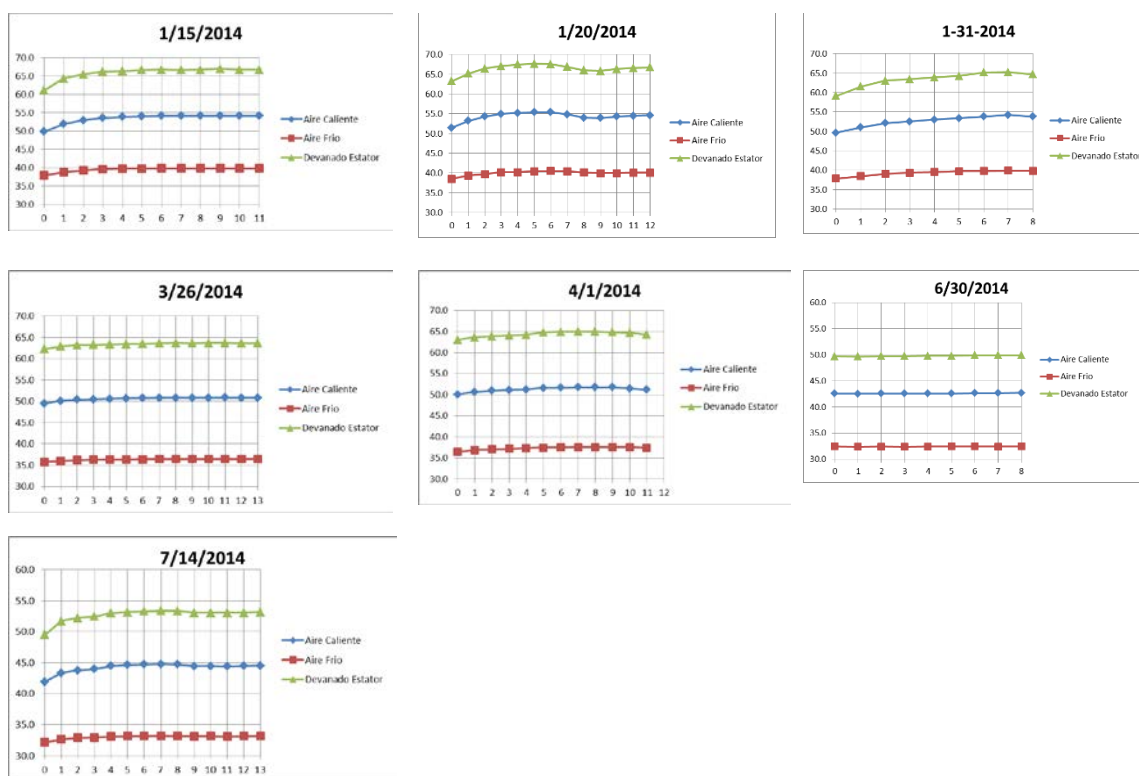
Figura 28 - Temperaturas del bobinado del estator, temperatura del aire de refrigeración a la salida del enfriador y entrada al enfriador

Todos los gráficos muestran que las temperaturas del bobinado del estator así como las temperaturas del aire de refrigeración fueron estables y por consiguiente pudo determinarse el incremento de temperatura.

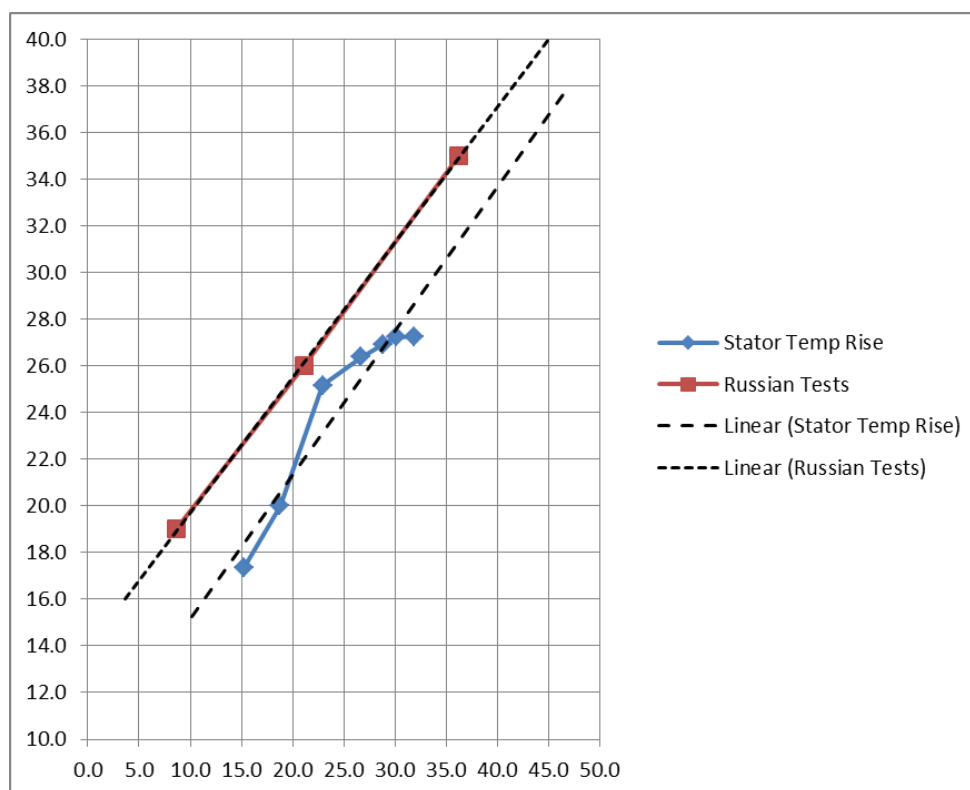
Figura 29 - Elevación de temperatura del bobinado del estator

La corriente nominal es 6280 A y por consiguiente $I^2=39.4 \cdot 10^6 \text{ A}^2$. Usando una extrapolación lineal, el incremento de temperatura esperado a la corriente nominal sería 34°C con un factor de potencia unitario y 37°C con el factor de potencia nominal (0,90). Este es un incremento menor de la mitad del incremento límite de la temperatura de diseño.

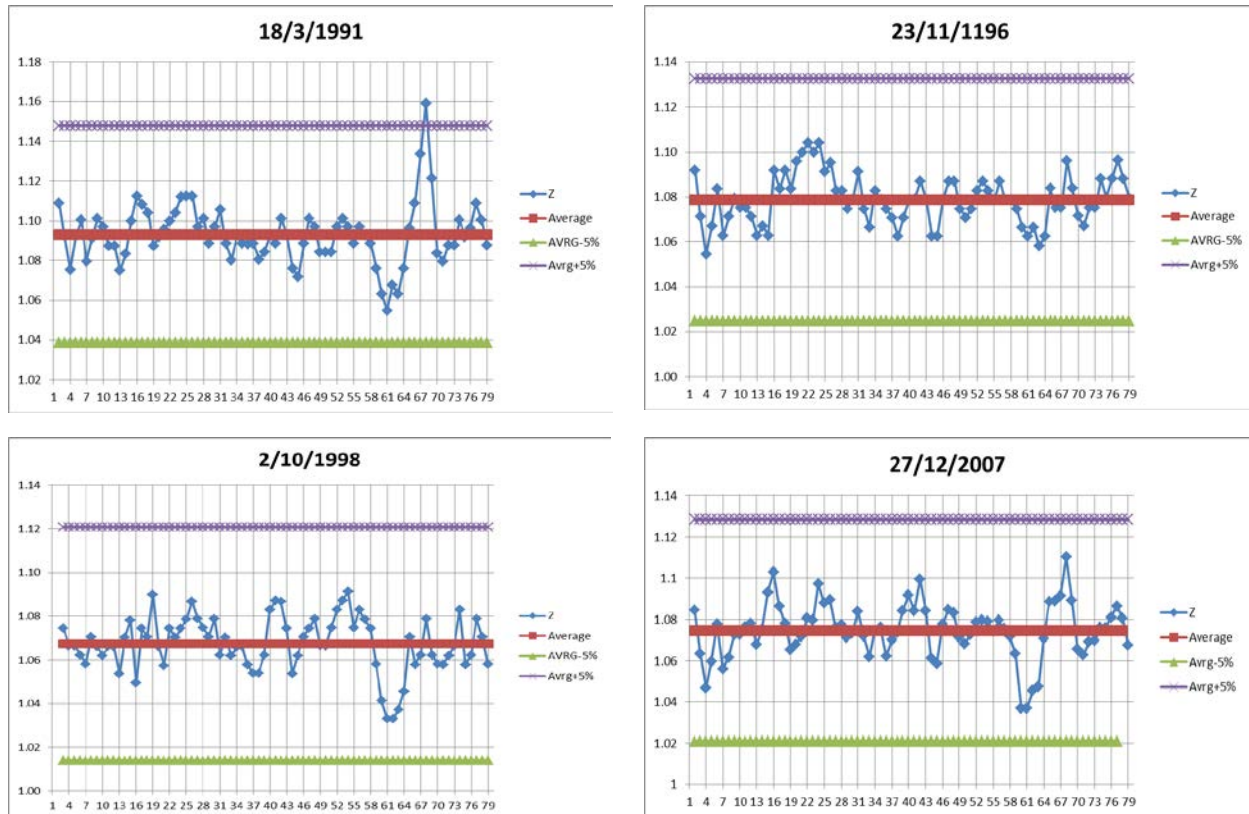
Figura 30 - Ensayo de impedancia

El ensayo realizado en 1991 indica que el polo #68 podría tener vueltas en cortocircuito, Sin embargo esa indicación no se presentó en los ensayos de los años 1996; 1998 y 2007.

Sobre la base de los ensayos de caída de polo ejecutados en 2007, se deduce que no hay vueltas en corto circuito. Sin embargo esta conclusión es sólo válida en las condiciones del ensayo, es decir estáticas. En condiciones dinámicas la fuerza centrífuga puede comprimir entre sí las vueltas en corto circuito del bobinado.

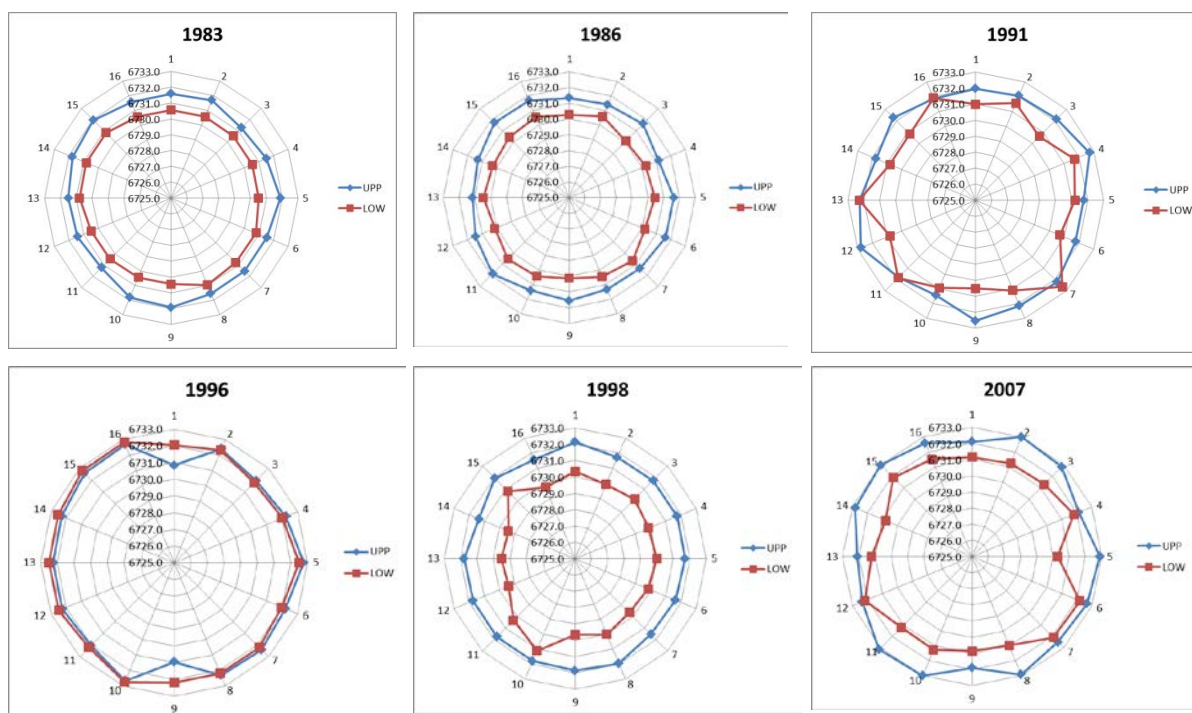
Figura 31 - Evolución de la forma del rotor en los últimos 24 años

Los gráficos de abajo muestran la evolución de la forma del rotor en los últimos 24 años.

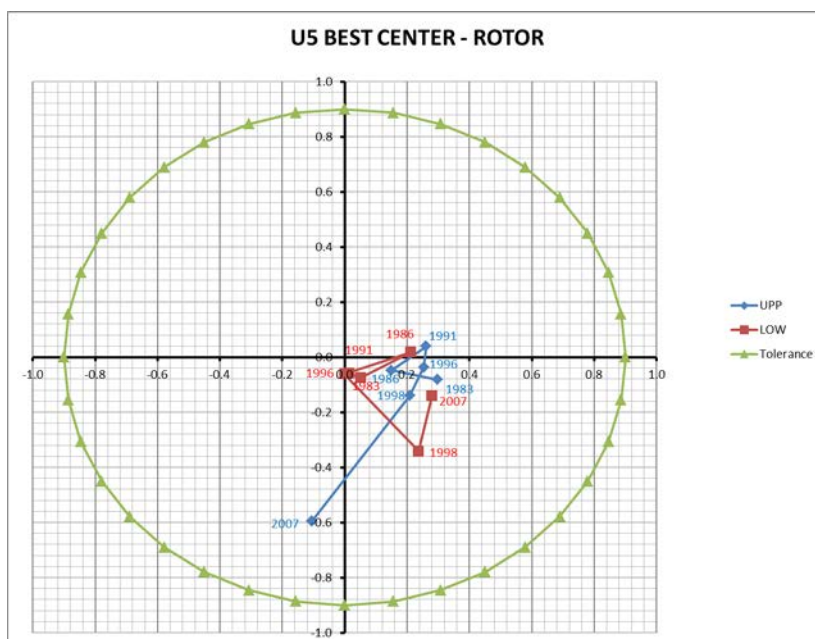
Figura 32 - Evolución del mejor centro durante los últimos 24 años

El mejor centro del rotor está dentro de los límites aceptables. El gráfico de abajo muestra la evolución del mejor centro durante los últimos 24 años. El límite aceptable es 5% del entrehierro promedio mostrado en verde en los gráficos de abajo.

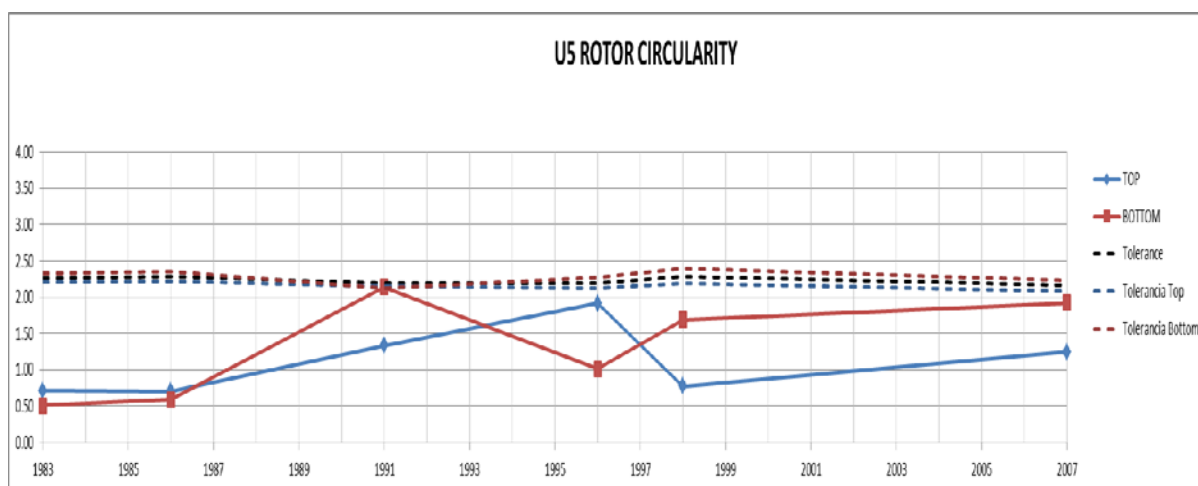
Figura 33 - Evolución de la circularidad el rotor

La evolución de la circularidad el rotor se muestra en el gráfico de abajo. El límite aceptable para la circularidad del rotor es 12% del entrehierro promedio.

La circularidad el rotor está dentro de límites aceptables.

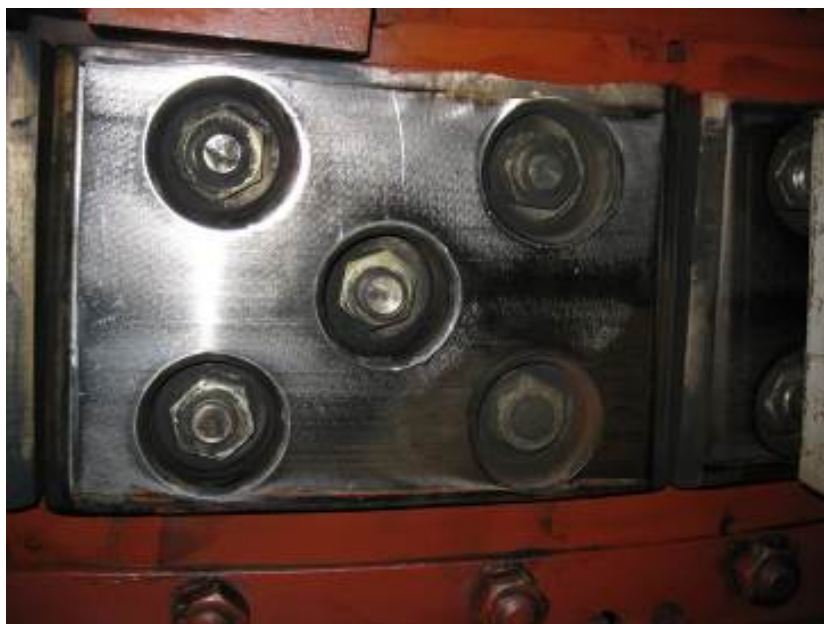
Los frenos son operados con el sistema de aire comprimido de la central, la presión normal de aire es de 7 bar. El tiempo de frenado es de aproximadamente 90 segundos después de la aplicación de los frenos. Se desconoce el incremento de temperatura del anillo de frenado y no se dispone en los planos o en el manual de operación de la unidad de esta información.

Fotografía 124- Segmento de anillo de freno
