ESTUDIOS PARA EL DIAGNOSTICO Y MODERNIZACION DE LA CENTRAL HIDROELECTRICA SALTO GRANDE

TOMO II

Informe Final - Fase I - Diagnóstico Integral

Comisión Técnica Mixta de Salto Grande

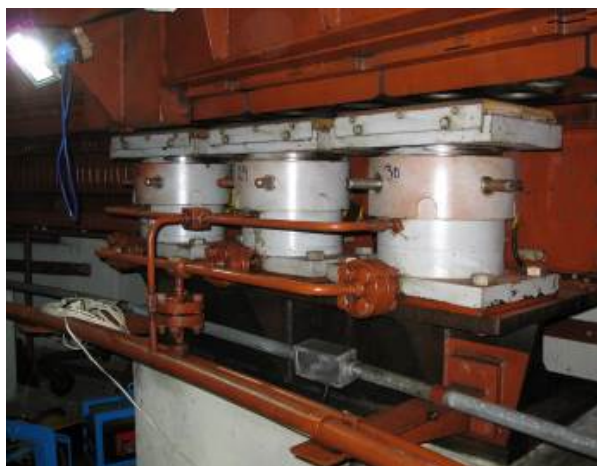
**Fotografía 125
Conjunto de cilindros de freno**

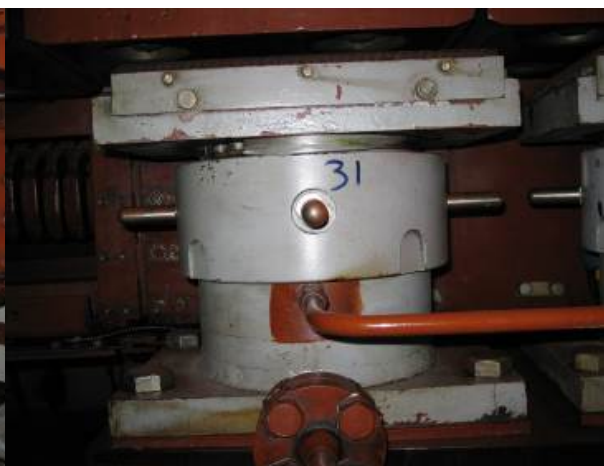
**Fotografía 126
Cilindro de freno**

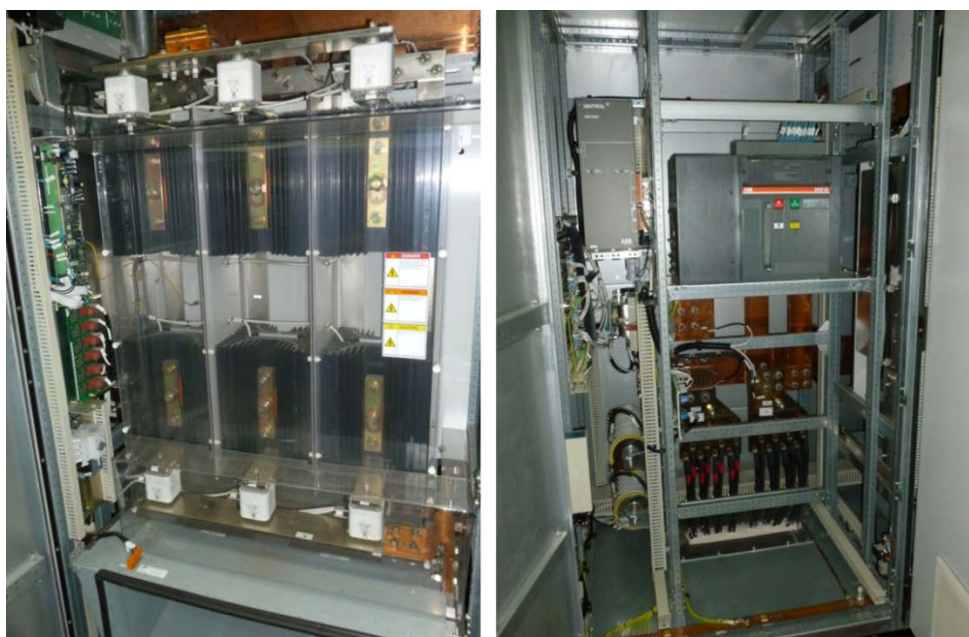
Fotografía 127 - ABB Unitrol 5000 A5T-O/U2H1-2000

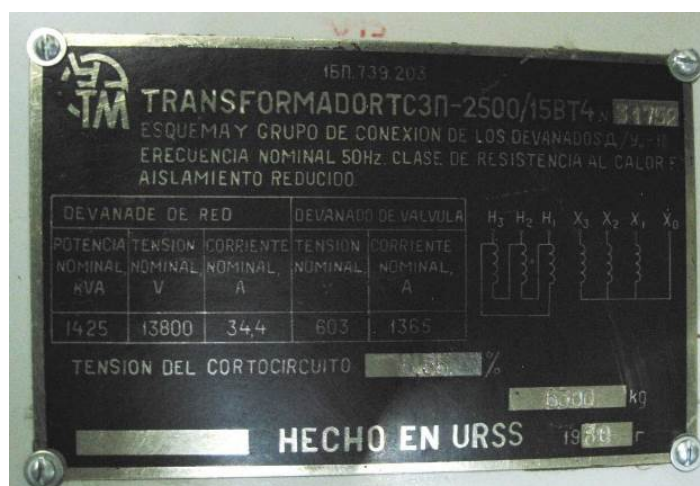
Fotografía 128

Los transformadores de excitación fueron reusados y se trata de los transformadores originales suministrados por ELECTROSILA cuya placa de identificación se muestra más abajo:

Placa característica del transformador de excitación

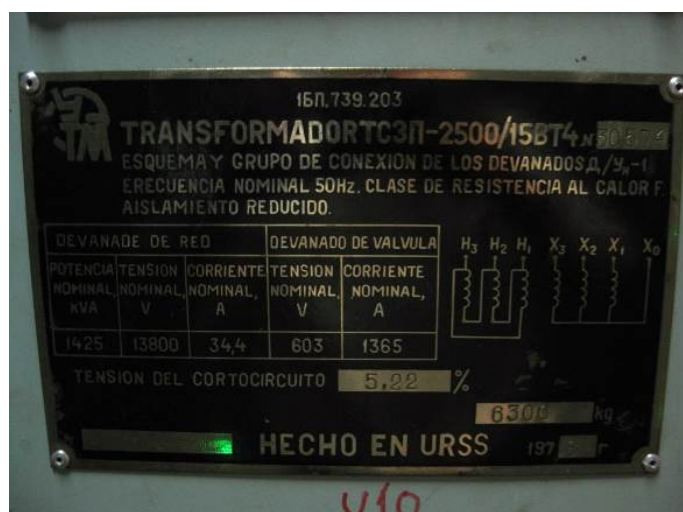
Fotografía 129

Placa característica del transformador de excitación

- B. Pero debe destacarse que el cambio no alcanzo al transformador de excitación, que sigue siendo el original provisto por el contratista ruso, es decir, actualmente el sistema de excitación de cada generador está compuesto por el sistema nuevo Unitrol (interruptor de campo, convertidor puentes convertidores (están duplicados), regulador de tensión, excitación inicial, descarga de campo, etc.), y transformador original de fabricación rusa.

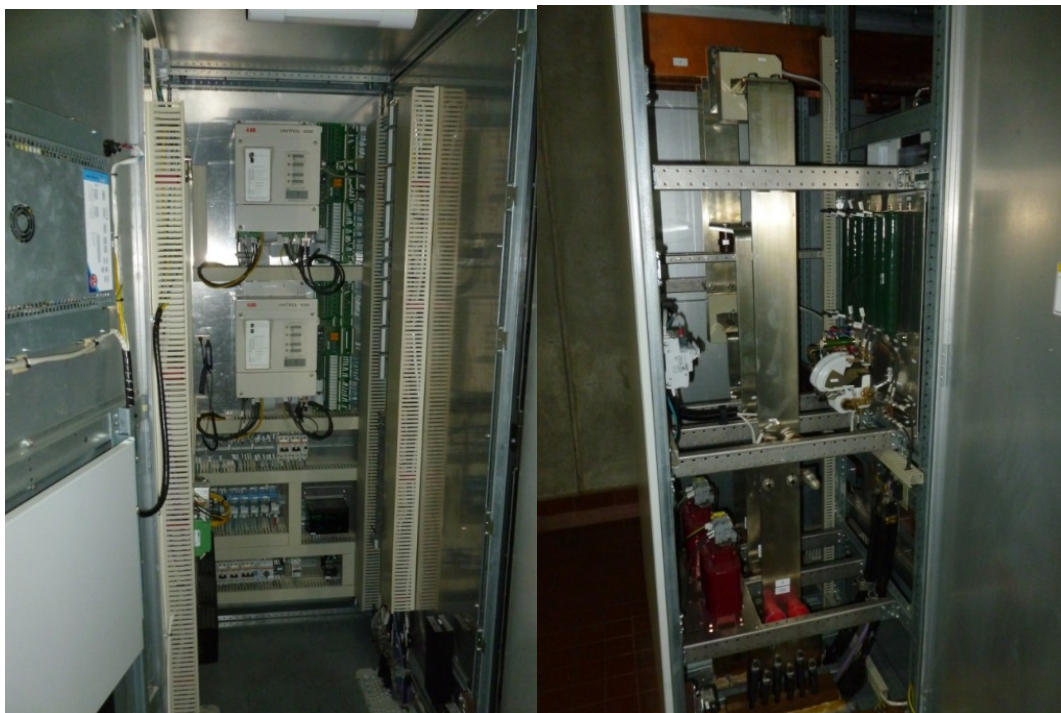
- A. Se ha reemplazado el sistemas original provisto por el contratista ruso de cada generador, por un equipamiento nuevo que fue provisto por ABB modelo Unitrol 5000 A5T-O/U2H1-2000.

Fotografía 132 - Unitrol 5000 A5T-O/U2H1-2000.

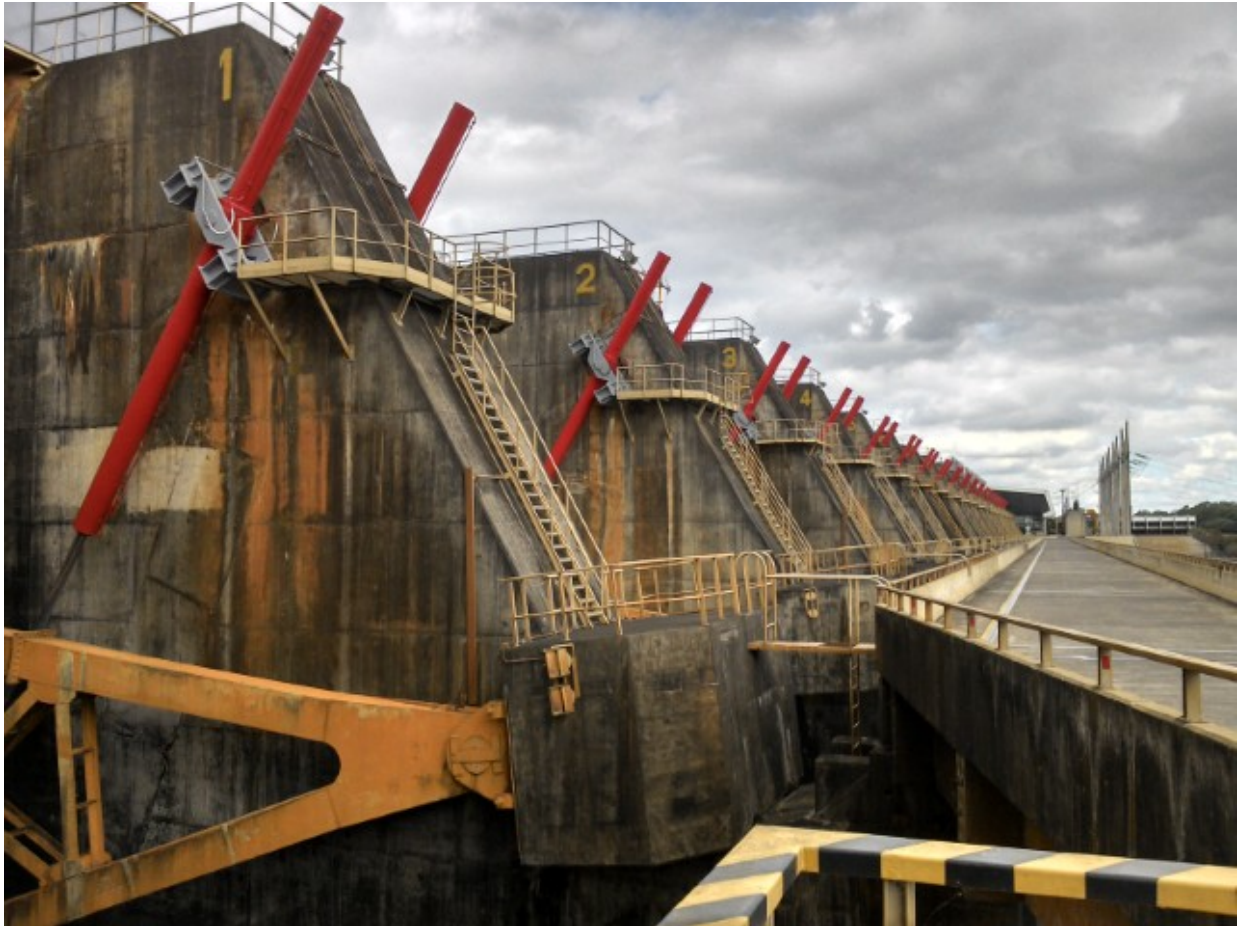
- A. No existen problemas de operación de las mismas, no obstante se evidencia la necesidad de mejorar la protección superficial a través de un proceso de granallado y pintura de la estructura.
- B. No se observan tampoco problemas en la estructura de la compuerta. El personal de la CTM indicó haber detectado diferencias en la compresión de los sellos laterales contra sus pistas de deslizamiento entre uno y otro lado del vano.
- C. CTM ha efectuado estudios de viabilidad de incrementar el nivel de agua del embalse. Este incremento conlleva aumento de la altura del escudo de la compuerta. Existen estudios efectuados por otra firma consultora, que han determinado que la resistencia

de la compuerta se vería afectada por tal incremento ante la mayor carga hidrostática que este representa. Las conclusiones de dicho estudio indican que es necesario una intervención sobre la compuerta reforzando las zonas más solicitadas.

Fotografía 133 - Compuertas del vertedero

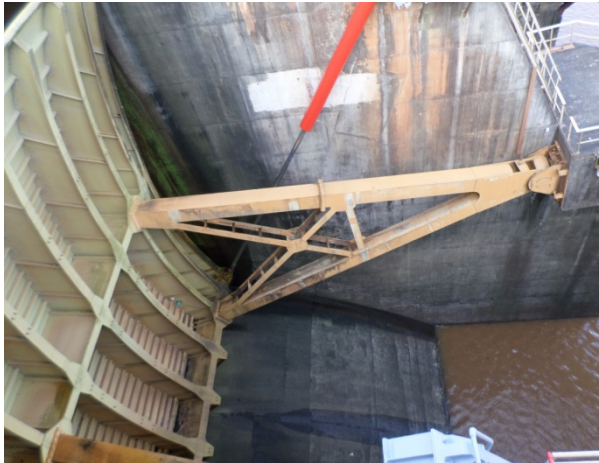
Fotografía 134
Compuerta Radial- Estructura de los
brazos

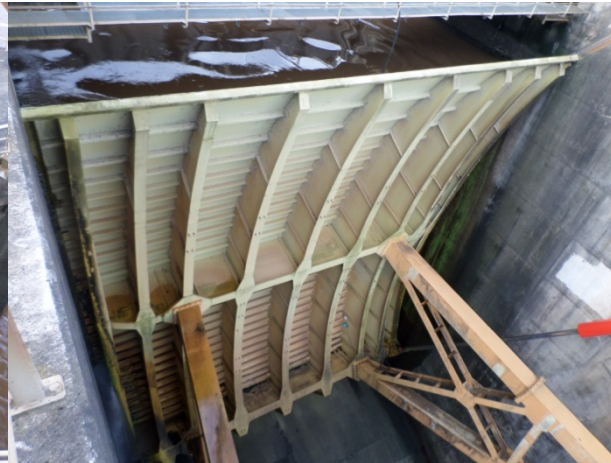
Fotografía 135
Compuerta Radial - Estructura del
escudo

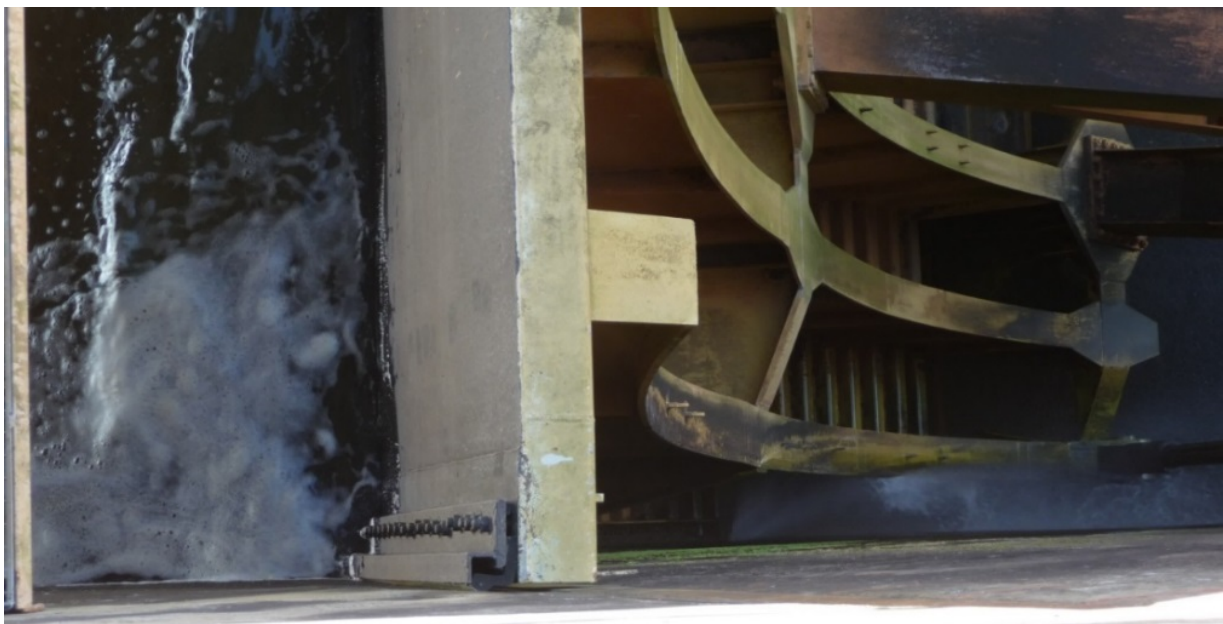
Fotografía 136
Compuerta Radial - Detalle del sello Lateral

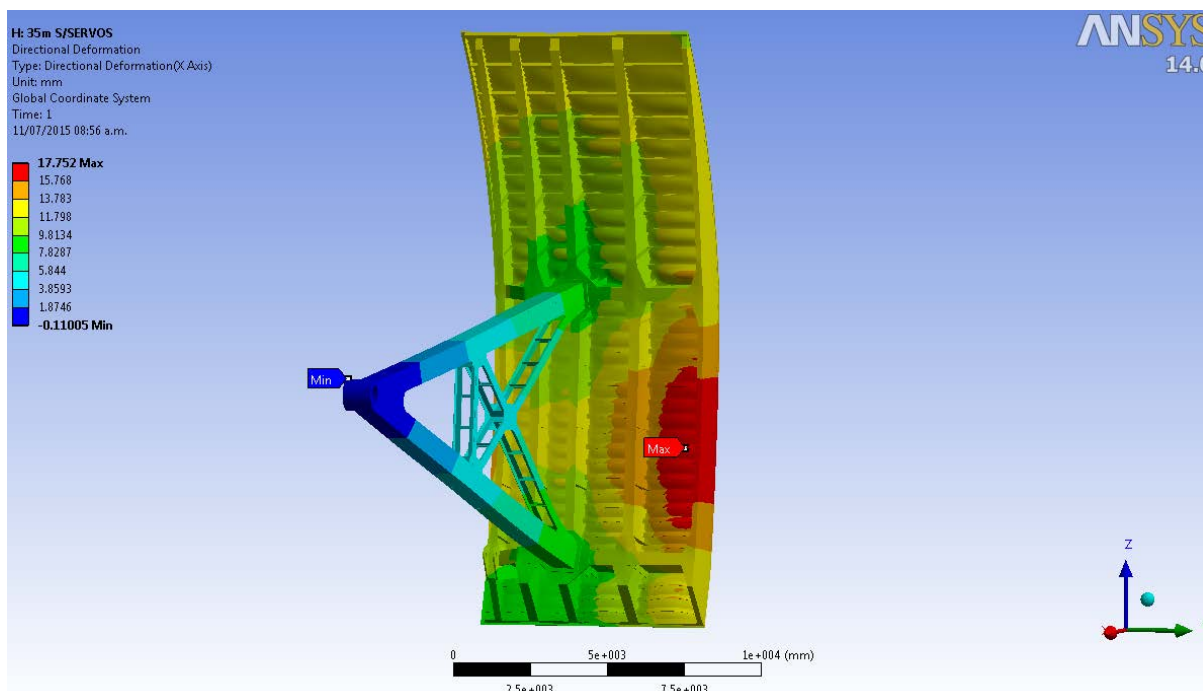
Se observa en la Figura 37 que la mayor deformación es en la dirección en X siendo esta al centro de la sección del escudo comprendida entre los brazos principales y de un valor de 17.75 mm

Figura 37 - Deformaciones en la dirección X

Los mayores desplazamientos de la estructura para el caso de EL 36, EL37 y EL38 (ver Figura 43, Figura 48 y Figura 54) se encuentran en el borde superior de la misma. Mientras que para EL 35m, condición nominal de la compuerta se encuentran en la parte media del escudo. (Ver Figura 37)

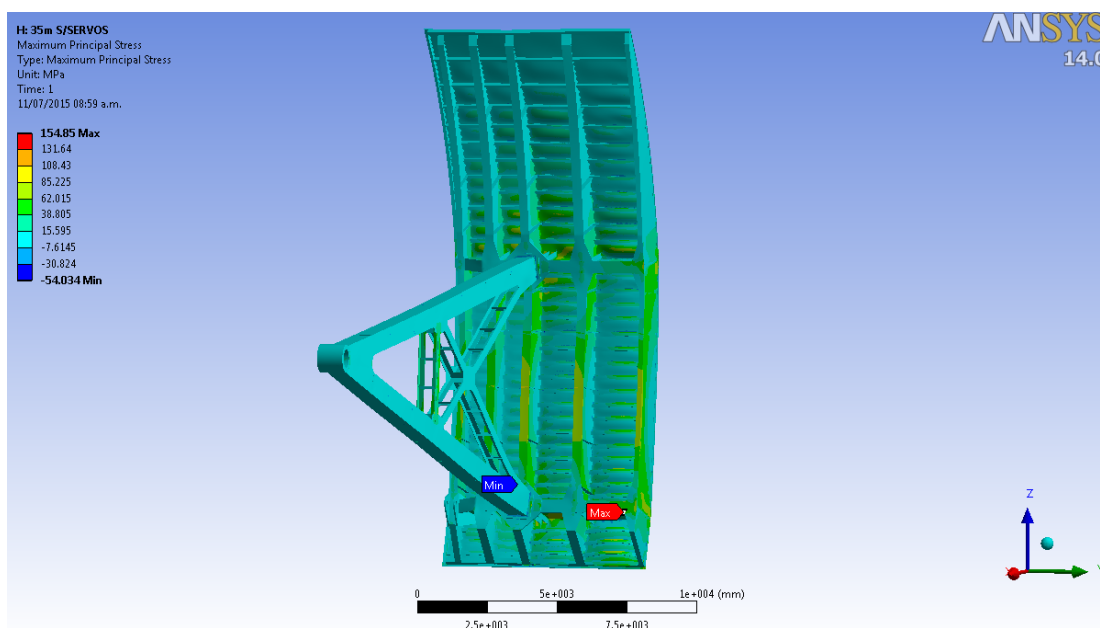
Las tensiones principales corresponden a tracción en la viga horizontal inferior, con un valor de 154 MPa en su zona de unión con la viga vertical central (ver Figura 38).

Figura 38 – Tensiones principales

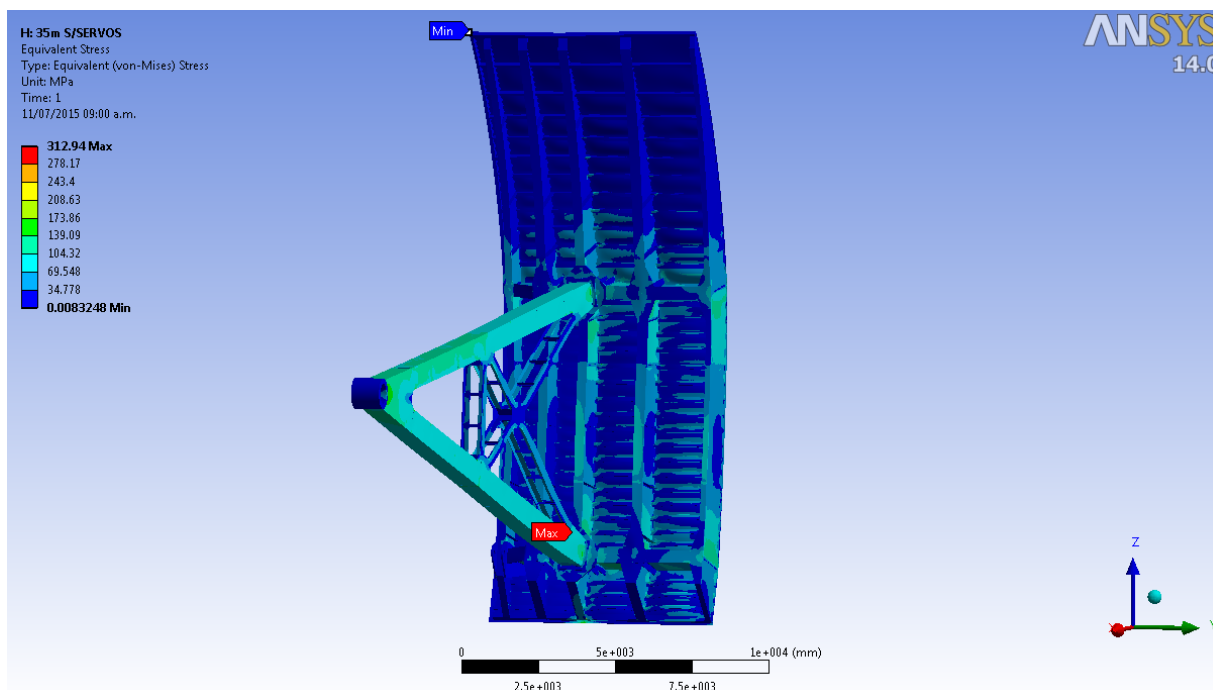
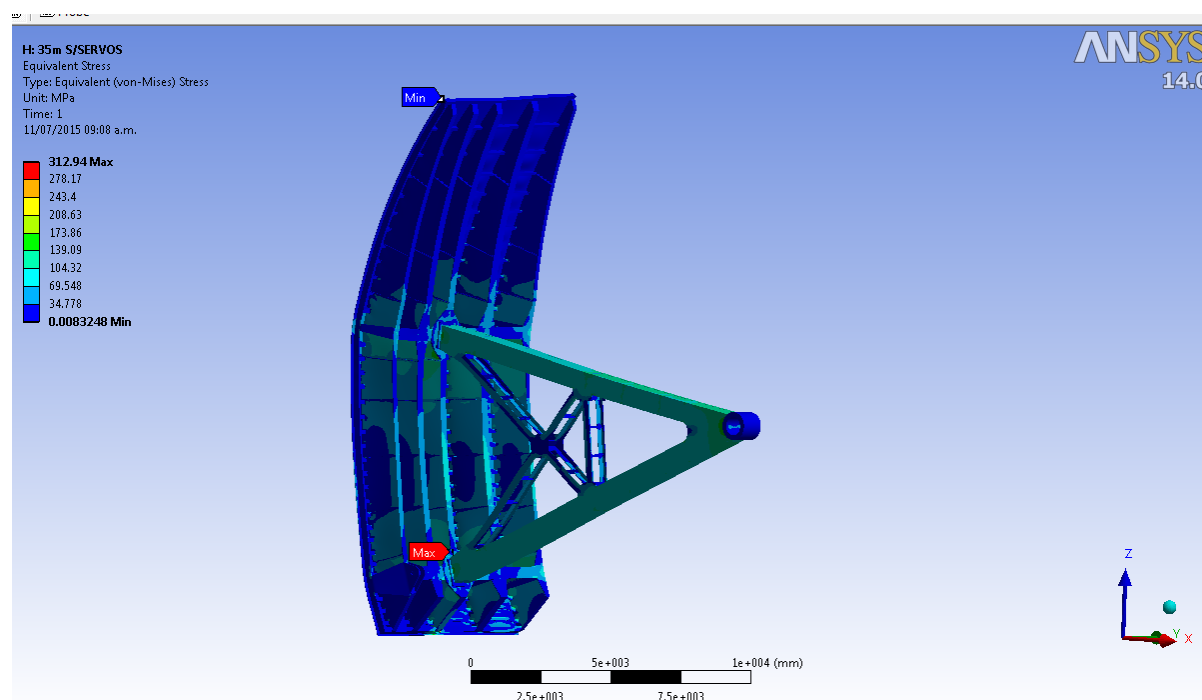
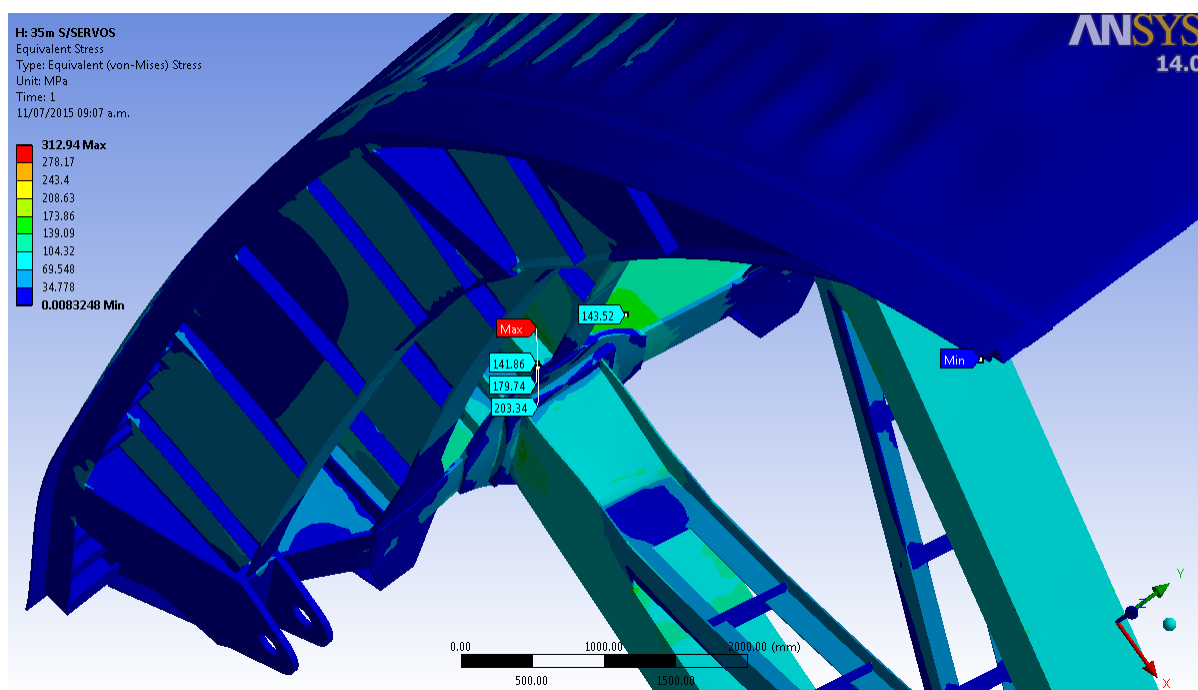
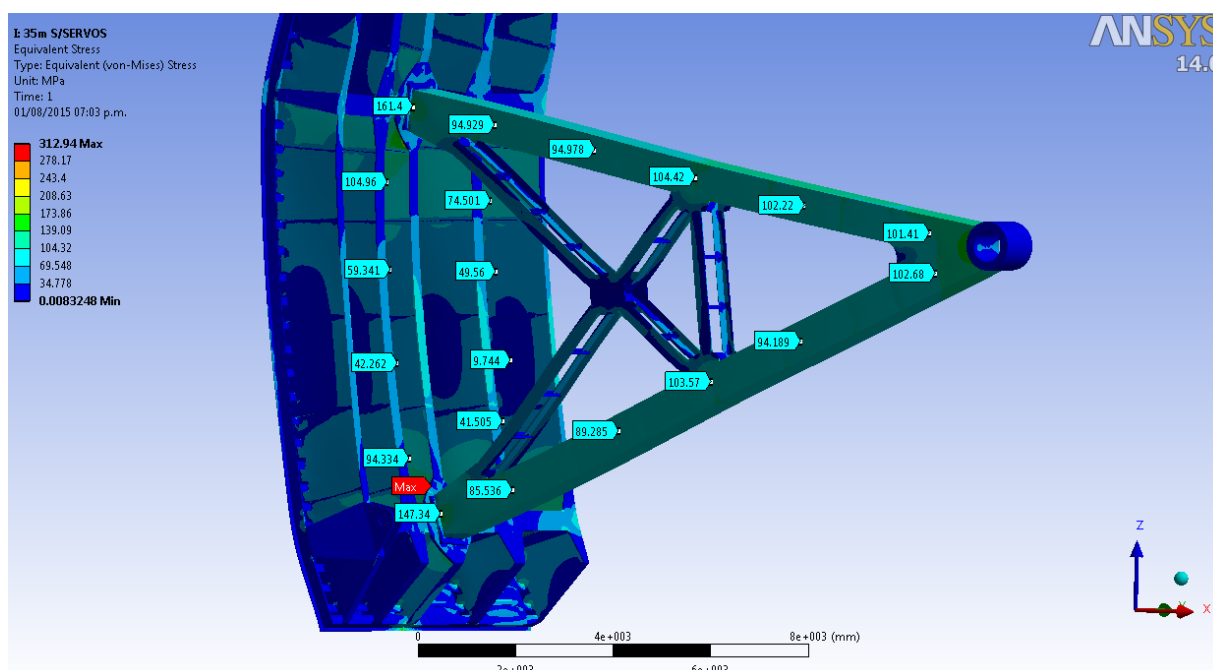
Las tensiones de Von Mises muestran una zona muy pequeña y reducida de tensión pico, que es en la zona de conexión de la viga horizontal inferior con el brazo inferior (ver Figura 39, Figura 40, Figura 41 y Figura 42). El valor pico si bien es cercano al valor de fluencia del material tiene un gradiente importante de tensiones, como se observa en la Figura 41.

El gradiente de tensiones pronunciado se produce alrededor de la zona de unión del brazo inferior con la viga. Las tensiones en esta zona caen rápidamente a valores del orden del 60% de la tensión de fluencia del material.

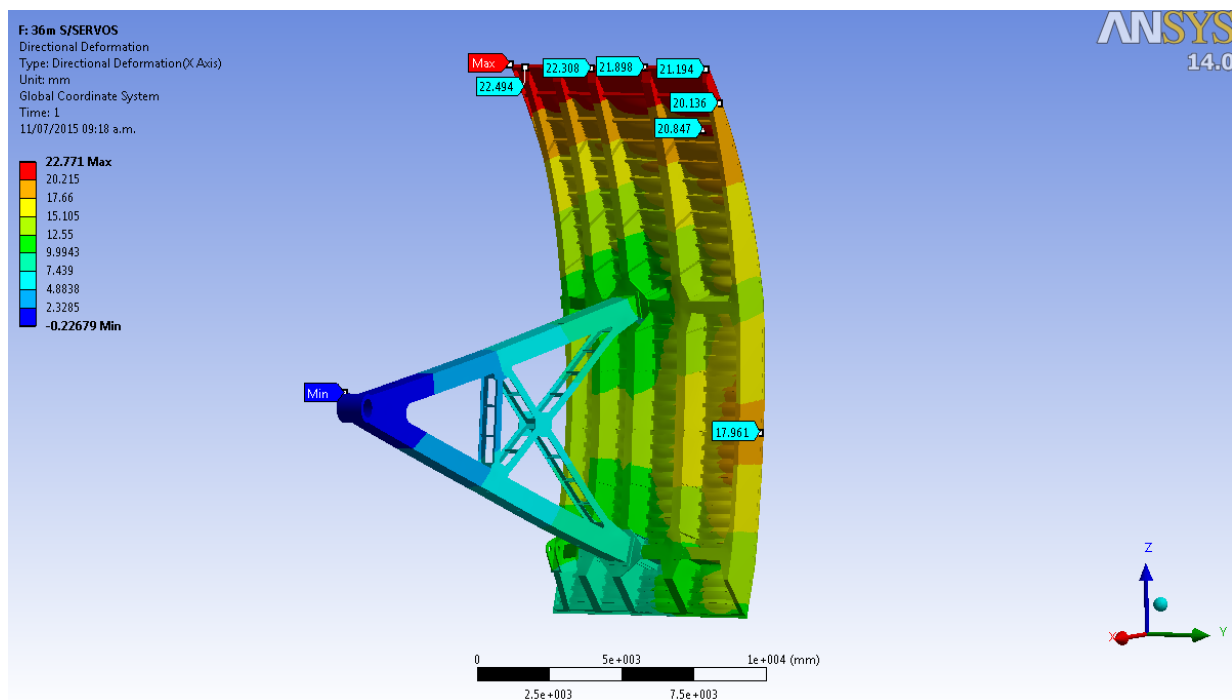
Las mayores deformaciones comienzan a registrarse en el borde superior de la compuerta por encima de la superficie del agua, según muestra en la Figura 43.

Figura 43 - Deformaciones en la dirección X

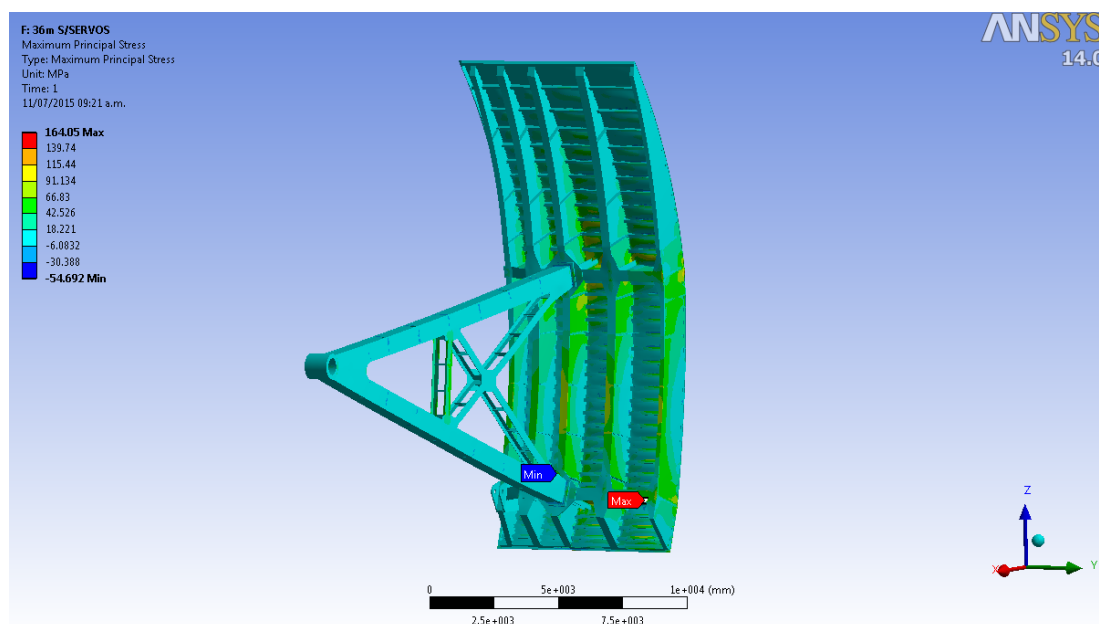
Figura 44 - Tensiones principales

Las tensiones principales de tracción se producen en una zona idéntica al caso anterior con un valor ligeramente superior.

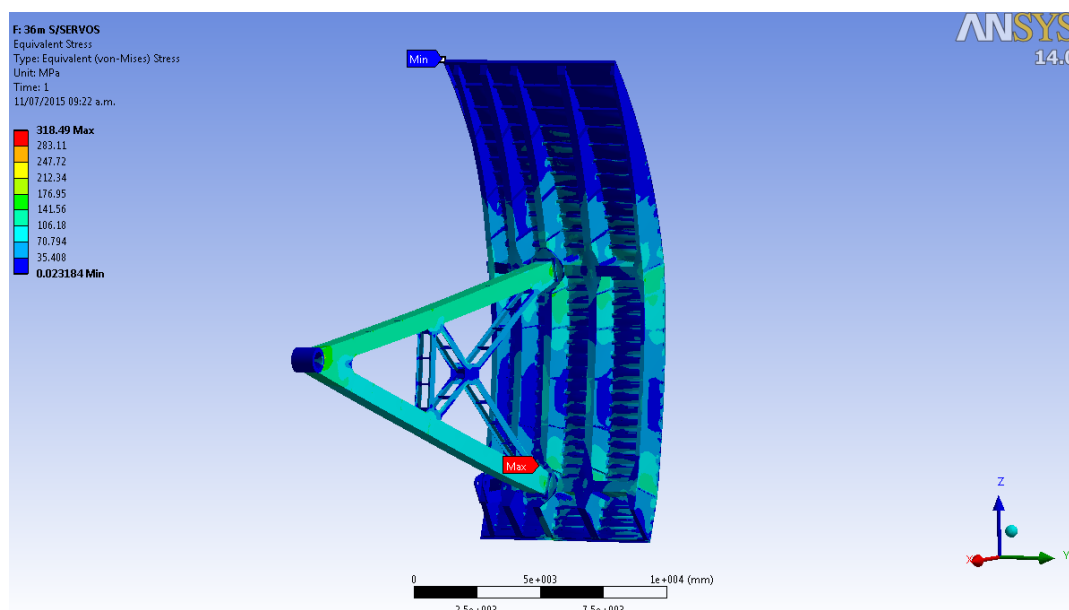
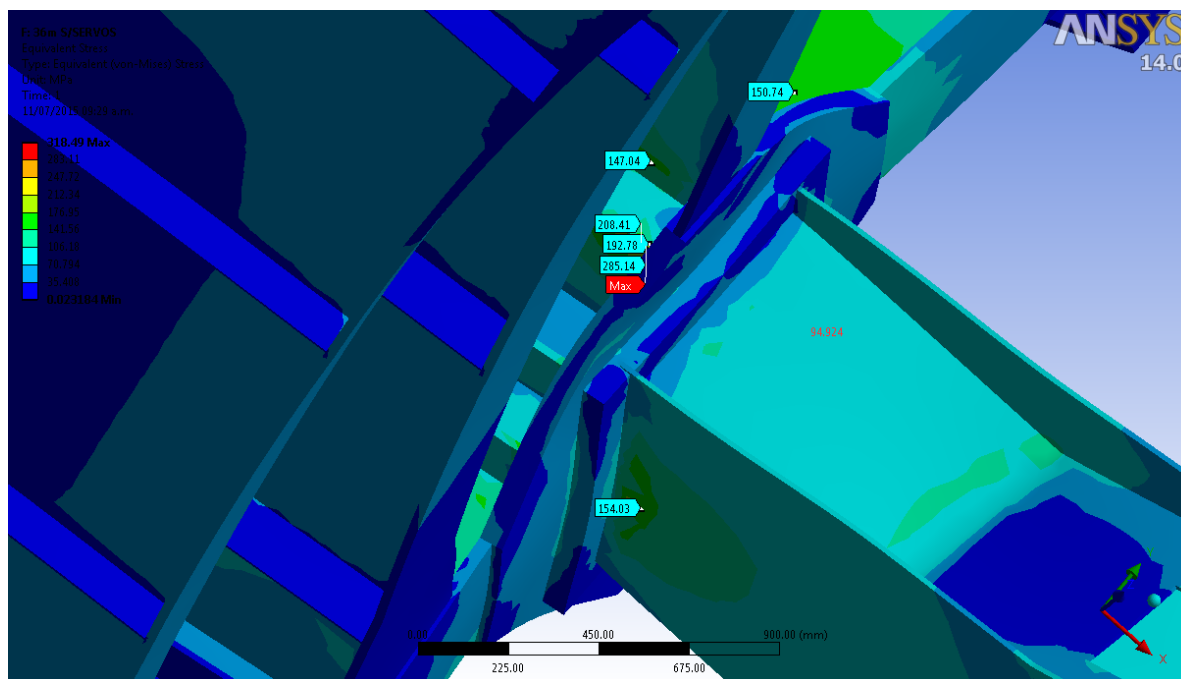
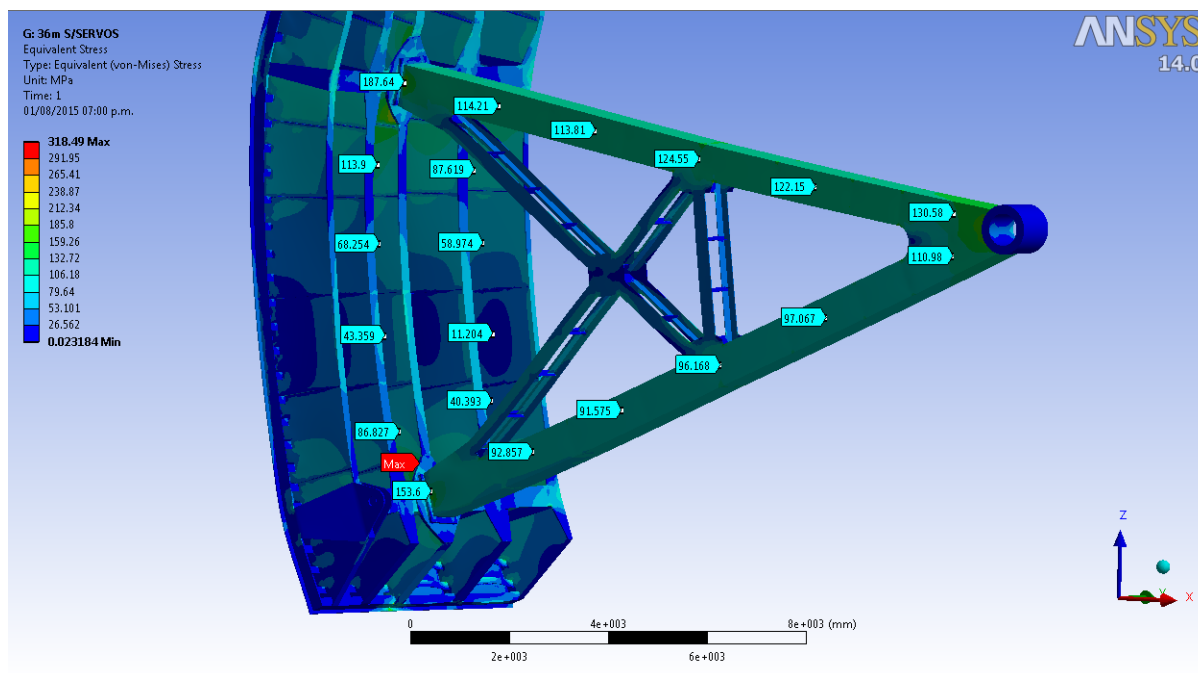
De igual manera las tensiones de Von Mises se producen en la misma zona que en el caso anterior.

Si bien las tensiones pico de Von Mises, son ligeramente superiores al valor de fluencia adoptado para el proyecto, la zona es muy puntual decreciendo rápidamente a valores bastante inferiores a este como se observa en la Figura 46.

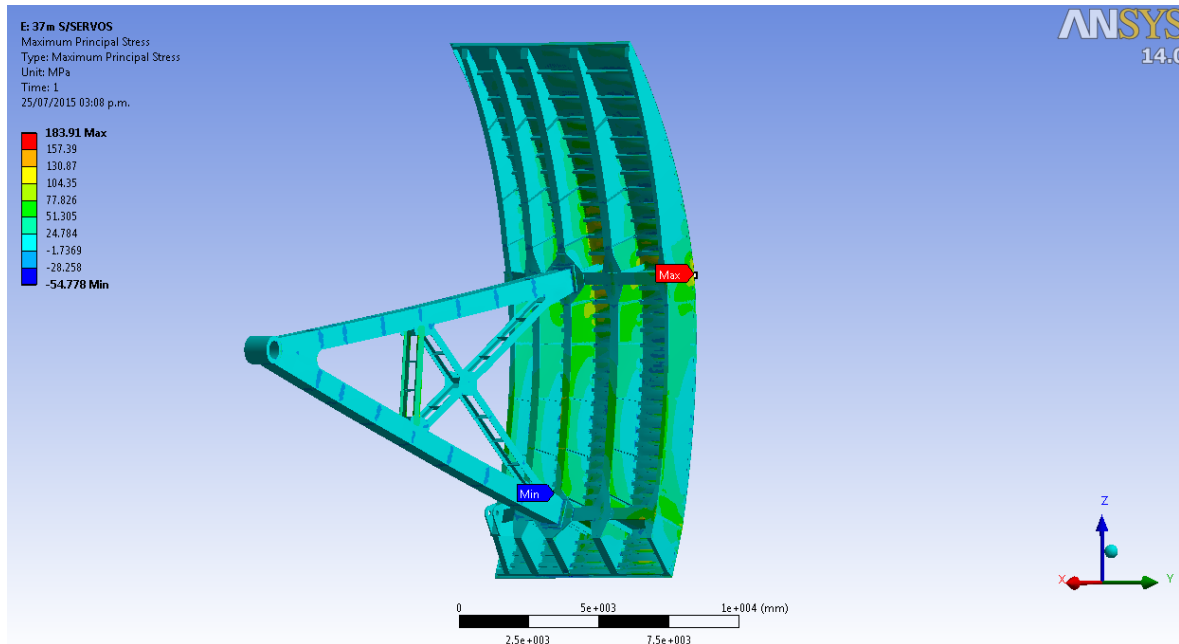
Las tensiones principales de tracción aparecen sobre la chapa del escudo, en la zona media de la compuerta según lo indicado en la Figura 49.

Figura 49 – Tensiones principales

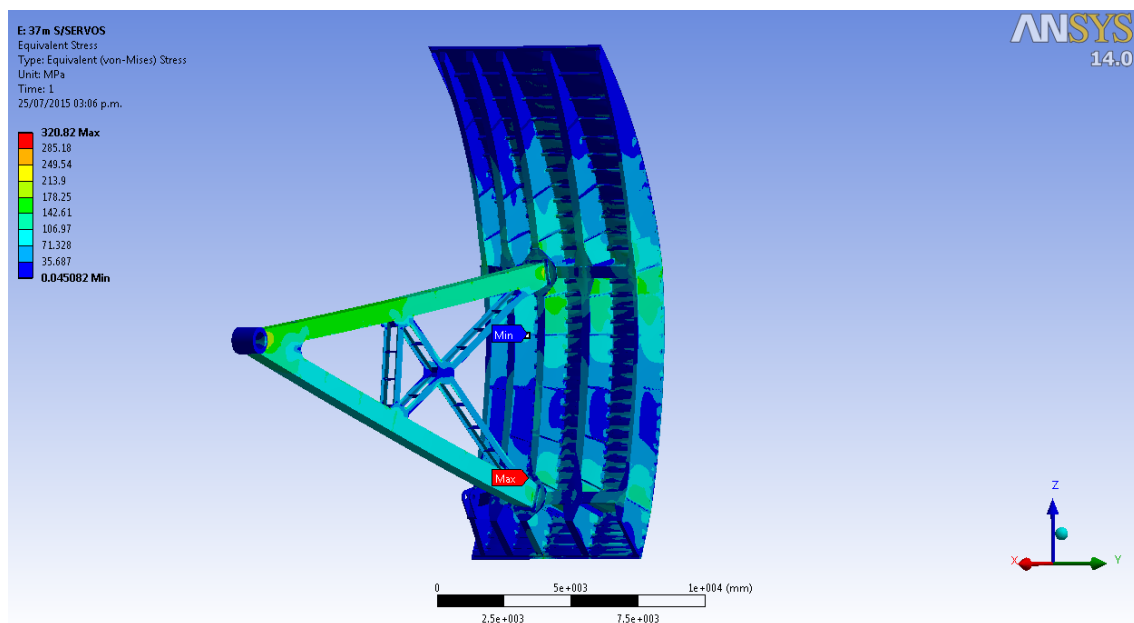
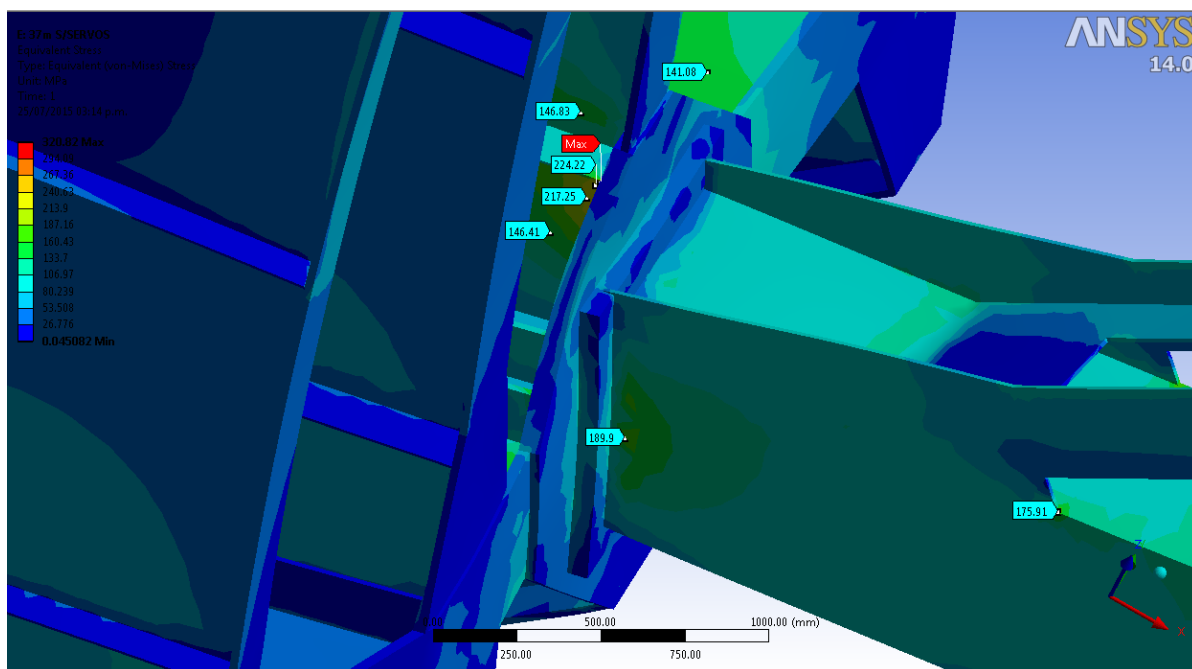
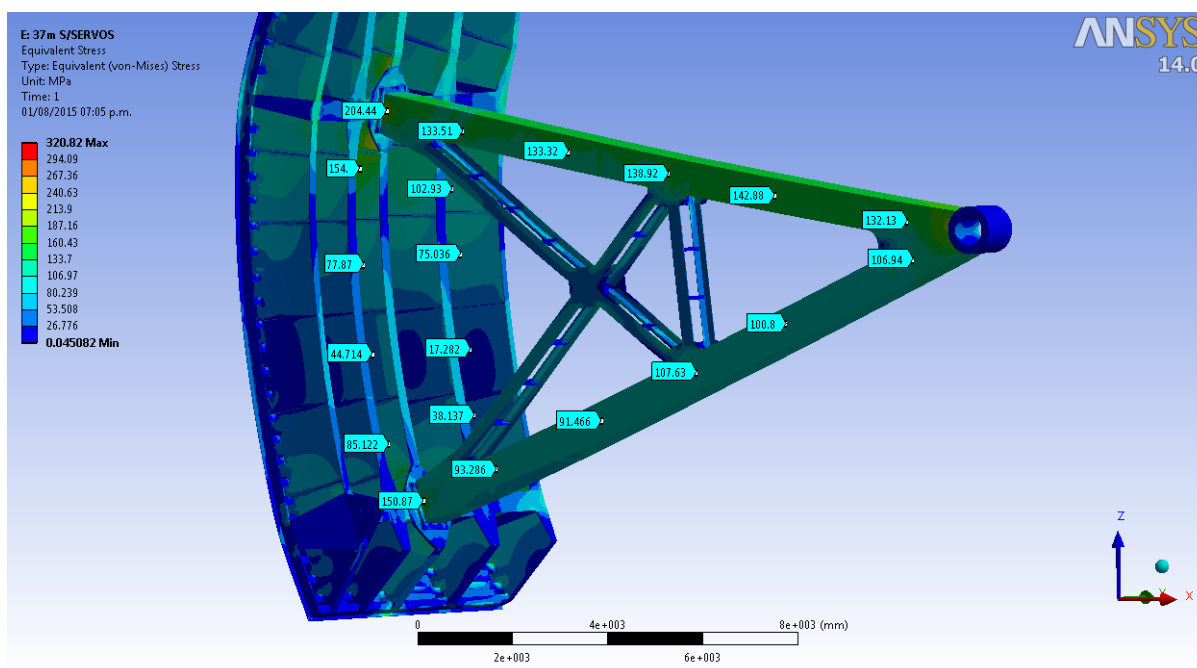
Las Tensiones de Von mises continúan apareciendo en la zona de unión brazo inferior viga vertical, En este caso, el valor de tensión pico es superior al caso anterior y abarca una zona más extendida. Existe un gradiente pronunciado de tensiones que decrece a valores de un 60 al 70 % de la tensión de fluencia adoptada. (Ver Figura 50, Figura 51 y Figura 52)

- Zona de mayores tensiones. Unión brazo / viga horizontal.

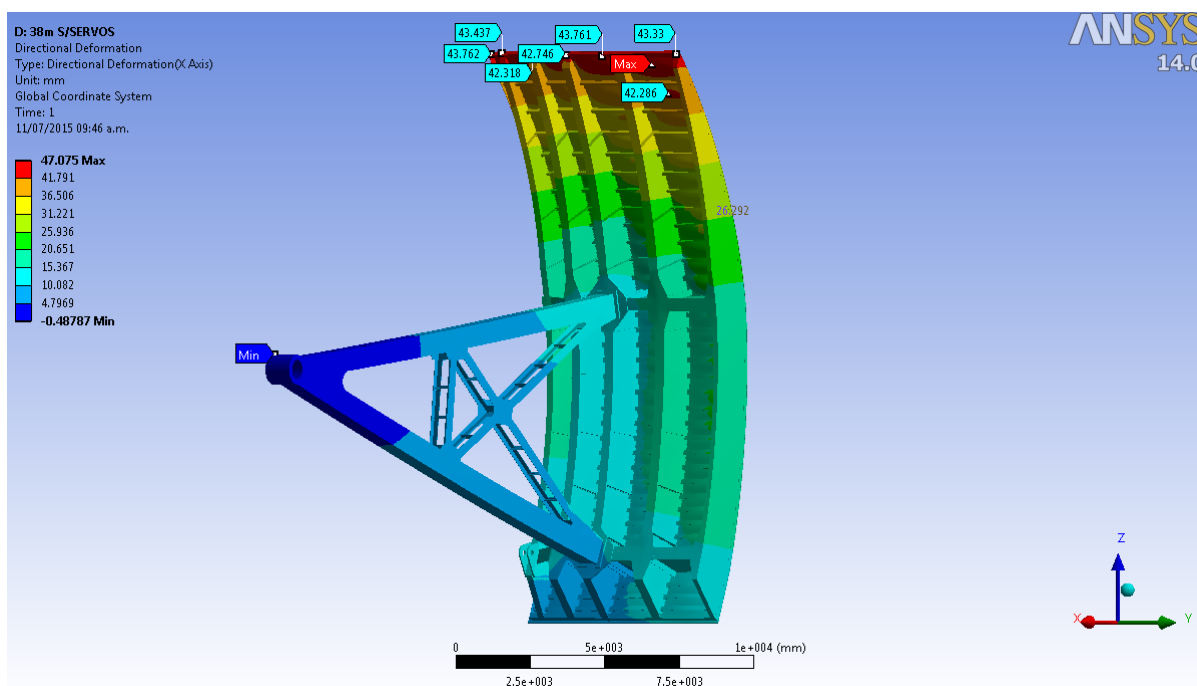
Siendo las mayores en la zona del borde superior. De la figura de desplazamientos se observa que las vigas verticales de la estructura tienen una marcada flexión a partir de la unión con el brazo superior. Ver Figura 54.

Figura 54 – Deformación en la dirección X

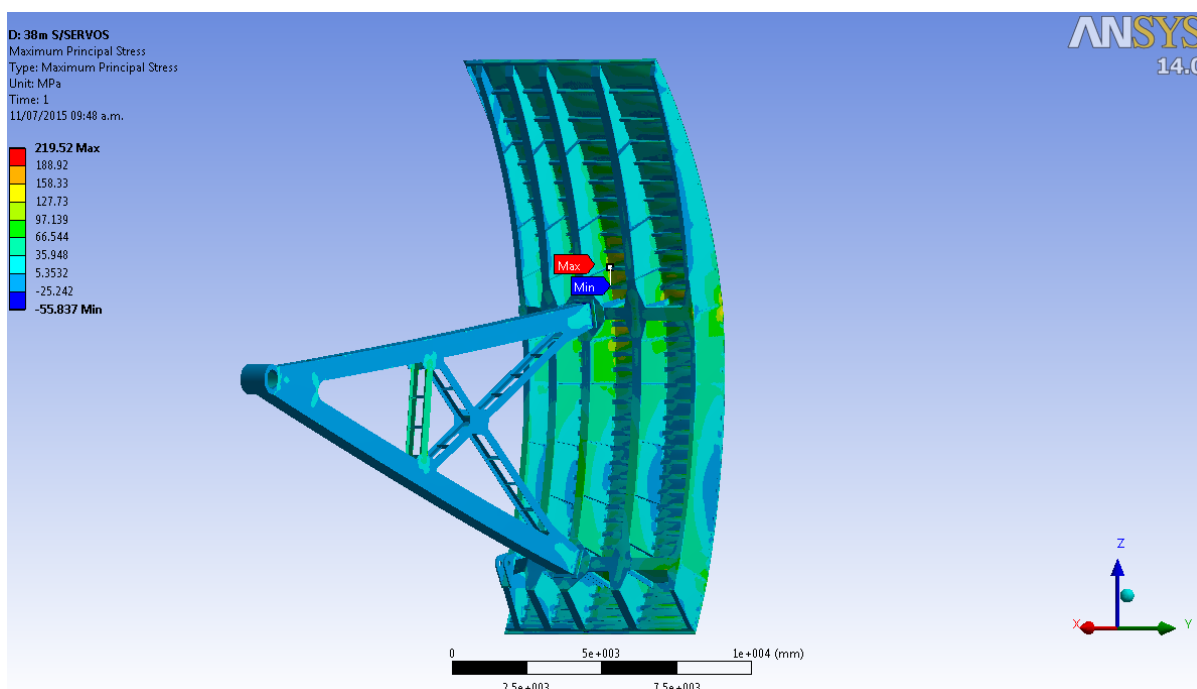
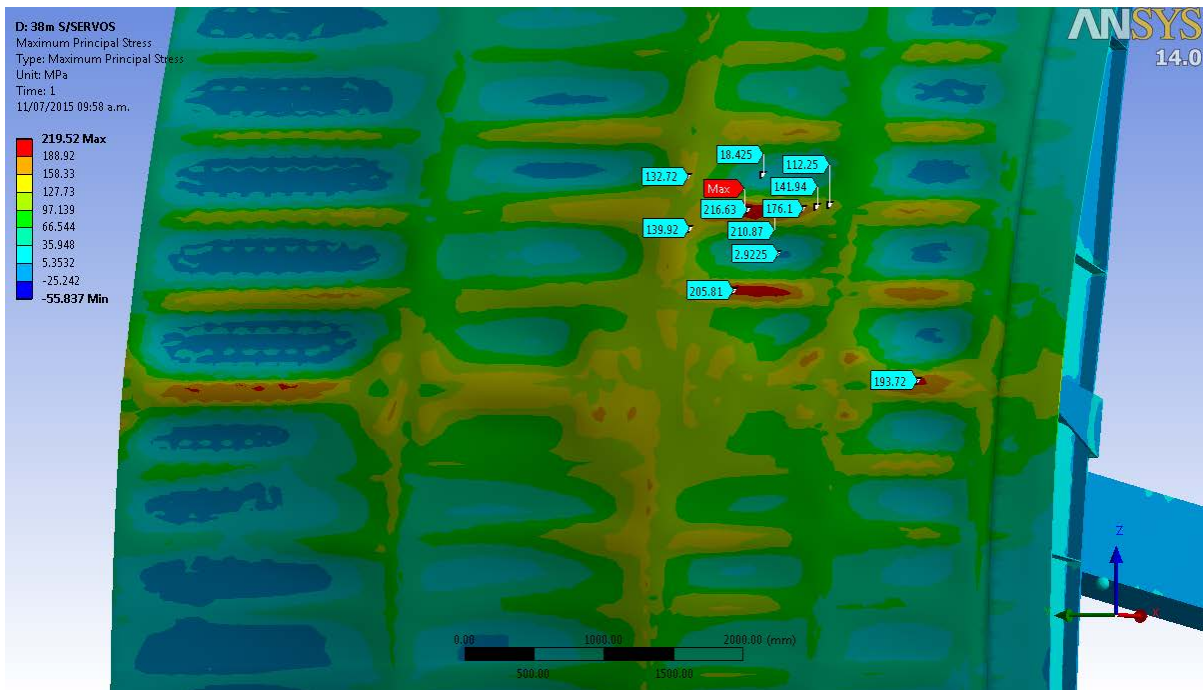
En este caso las tensiones principales se ubican en una zona diferente a los casos anteriores, según se observa en la Figura 55 y con un valor superior, siendo este de tracción. También la chapa del escudo y de los refuerzos horizontales tienen mayores tensiones respecto a los casos anteriores de acuerdo a lo mostrado en Figura 55 y Figura 56.

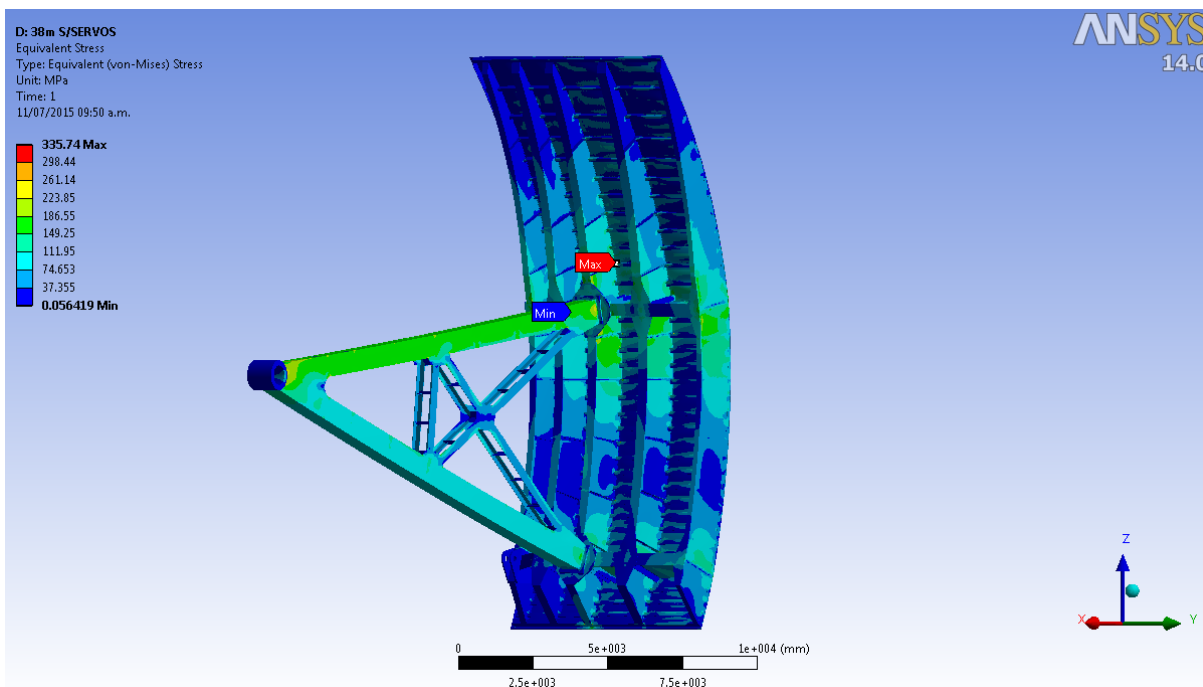
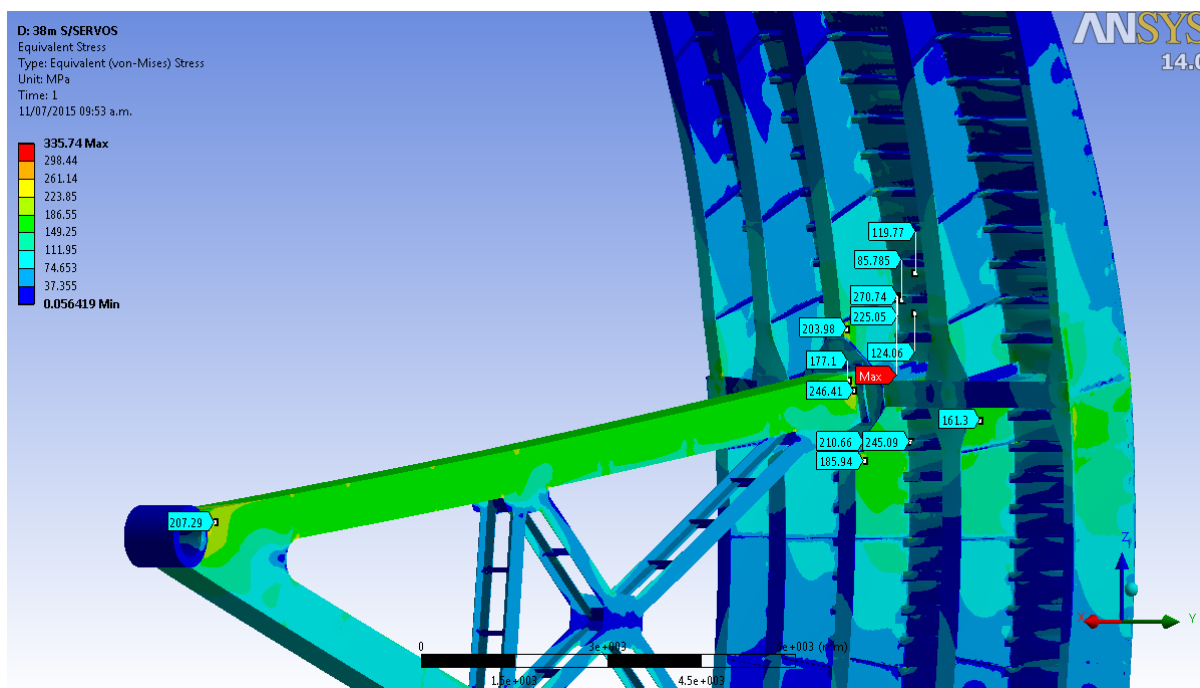
El valor pico de tensiones de Von Mises se encuentran muy próximo a la fluencia del material en correspondencia con las zonas de mayor tensión principal, de acuerdo a las Figura 57 y Figura 58. En esta condición de carga las zonas que tienen valores de tensiones mayores se han trasladado a la zona próxima de unión del brazo superior y la viga vertical respectiva. Las tensiones en el brazo superior y en los refuerzos horizontales resultan superiores a los casos anteriores.
